## 제 9 장 문호 배수지

## 제 9 장 문 호 배 수 지

금회 과업 대상시설물인 문호 배수지는 2017년 4월에 준공 후 약 8년 2개월이 경과된 저류시설(배수지,  $Q=15,400\text{m}^3/\text{일}$ )로서, 화성시 남양서로 620번길에 위치하고 있다.

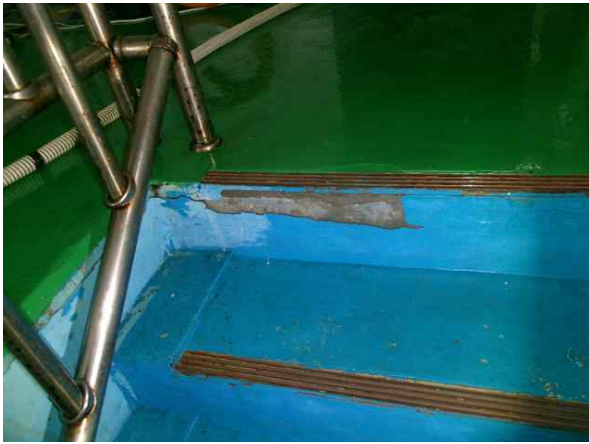
| 손상내용 | 1지 계단 파손 |
| 손상원인 | 공용열화 |

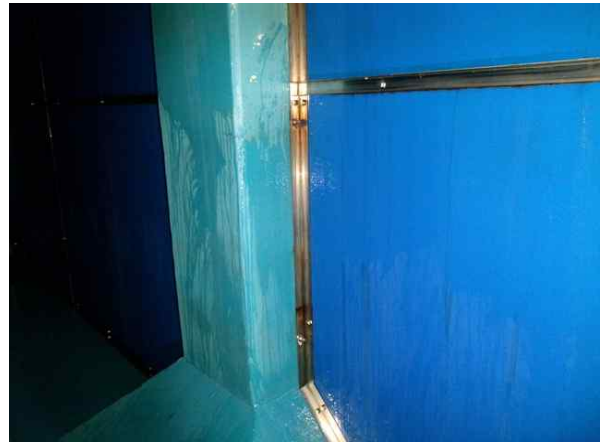
| 손상내용 | 1지 도류벽 녹 |
| 손상원인 | 공용열화 |

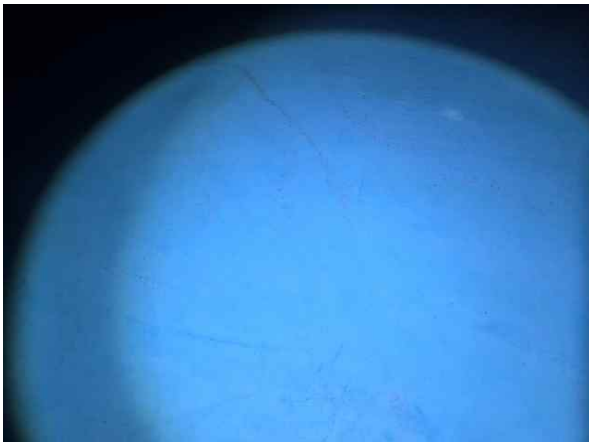
| 손상내용 | 1지 바닥슬래브 균열 |
| 손상원인 | 건조수축 |

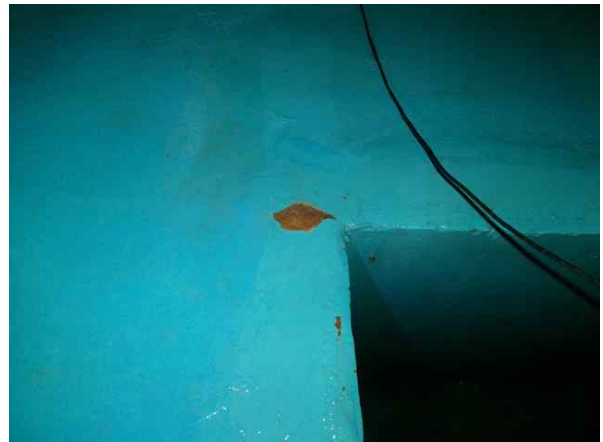
| 손상내용 | 1지 바닥슬래브 도장박리 |
| 손상원인 | 공용열화 |

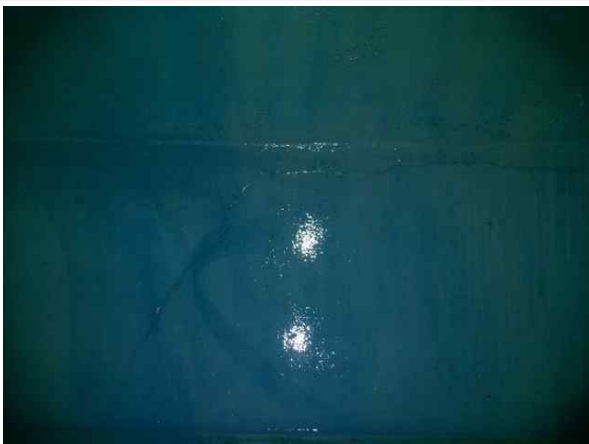
| 손상내용 | 1지 벽체 균열 |
| 손상원인 | 건조수축 |

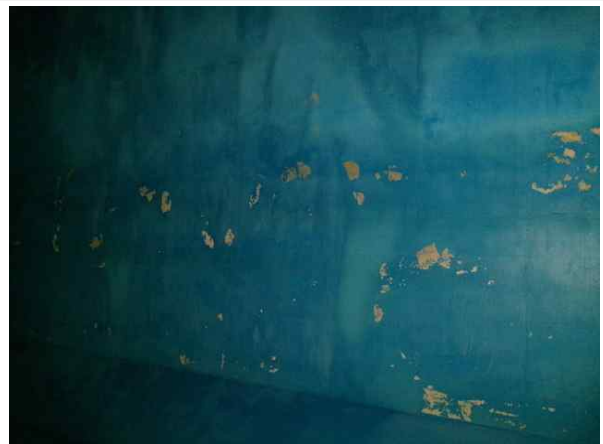
| 손상내용 | 1지 벽체 도장박리 |
| 손상원인 | 공용열화 |

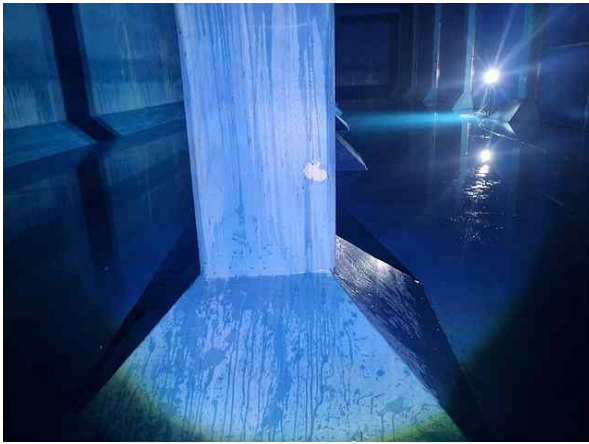
| 손상내용 | 2지 기둥 도장박리 |
| 손상원인 | 공용열화 |

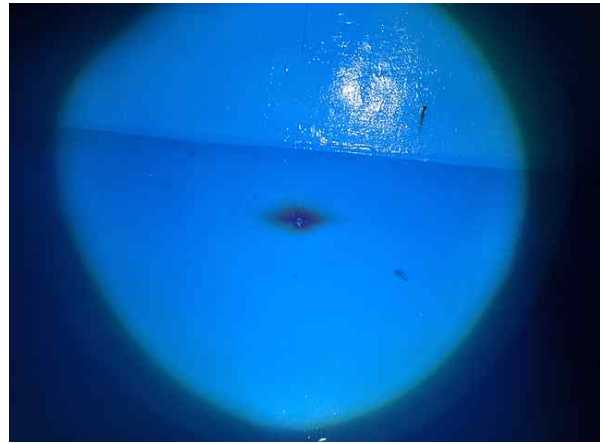
| 손상내용 | 2지 바닥슬래브 녹발생 |
| 손상원인 | 피복부족 |

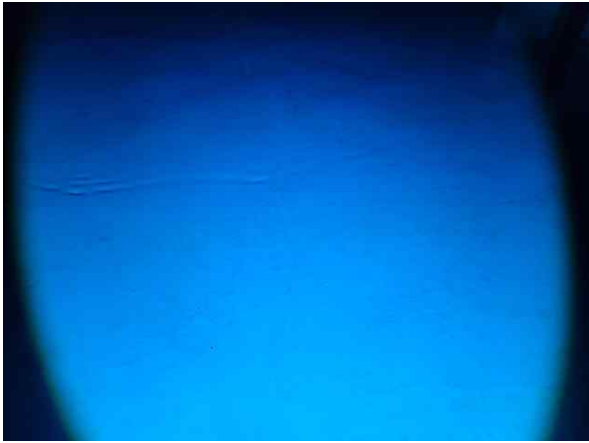
| 손상내용 | 2지 바닥슬래브 균열 |
| 손상원인 | 건조수축 |

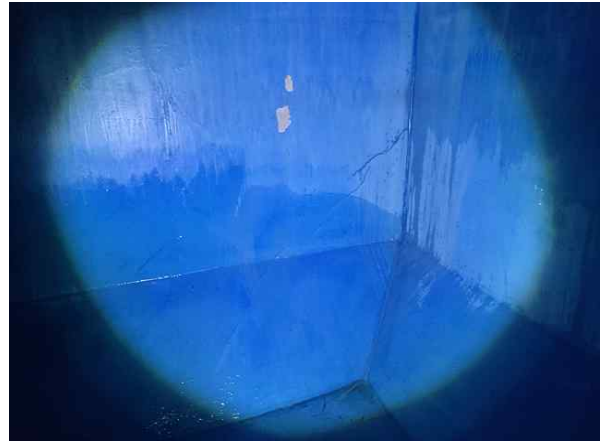
| 손상내용 | 2지 벽체 균열 |
| 손상원인 | 건조수축 |

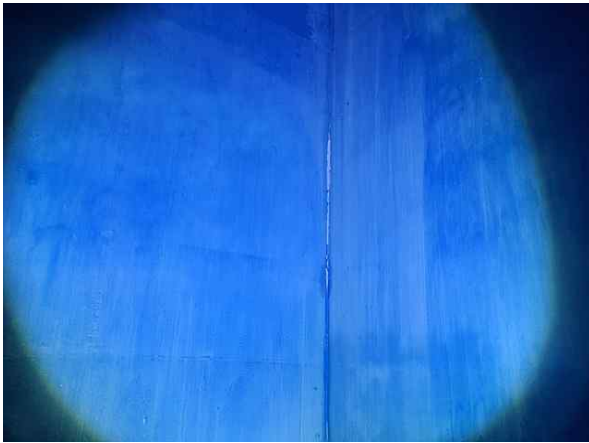
| 손상내용 | 2지 벽체 균열부 백태 |
| 손상원인 | 건조수축 + 습윤침투 |

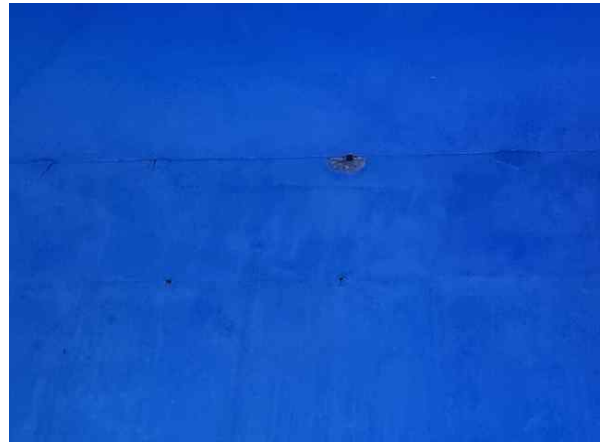
| 손상내용 | 2지 벽체 콘크리트 박락 |
| 손상원인 | 피복부족 |

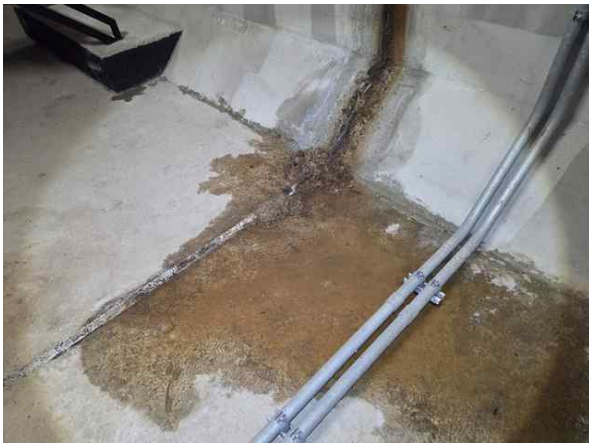
| 손상내용 | 유입밸브실 바닥슬래브 누수 |
| 손상원인 | 공용열화 |

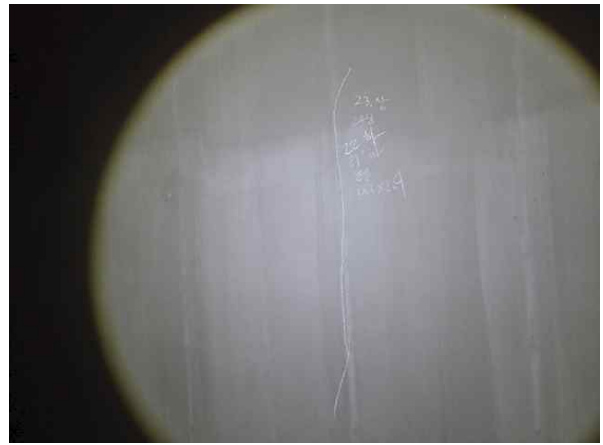
| 손상내용 | 유입밸브실 벽체 균열 |
| 손상원인 | 건조수축 |

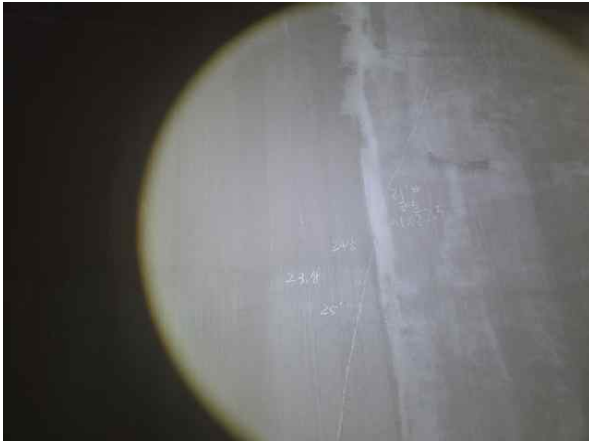
| 손상내용 | 유입밸브실 벽체 균열 |
| 손상원인 | 건조수축 |

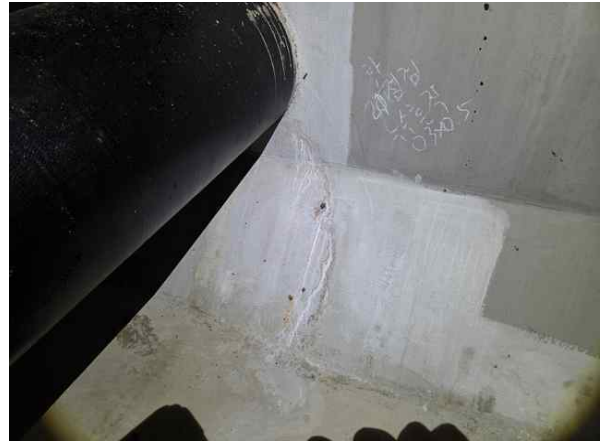
| 손상내용 | 유입밸브실 균열부 백태 |
| 손상원인 | 건조수축 + 습윤침투 |

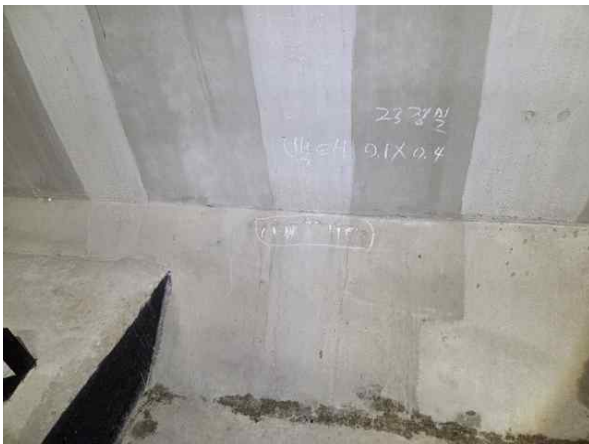
| 손상내용 | 유입밸브실 벽체 백태 |
| 손상원인 | 습윤침투 |

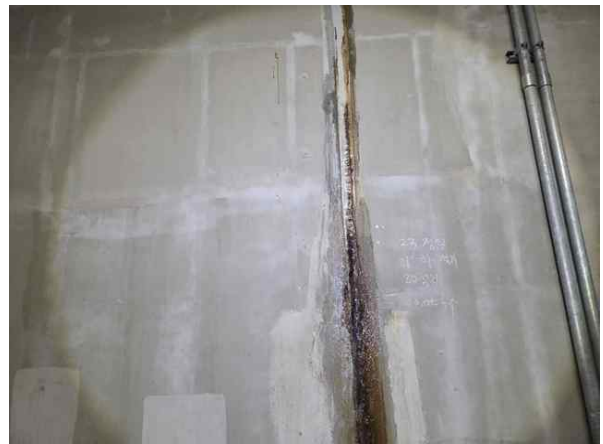
| 손상내용 | 유입밸브실 벽체 실란트 열화 및 누수 |
| 손상원인 | 외부 우수유입 |

- ▶ 밸브실 실란트 열화에 따른 누수 진전 여부.

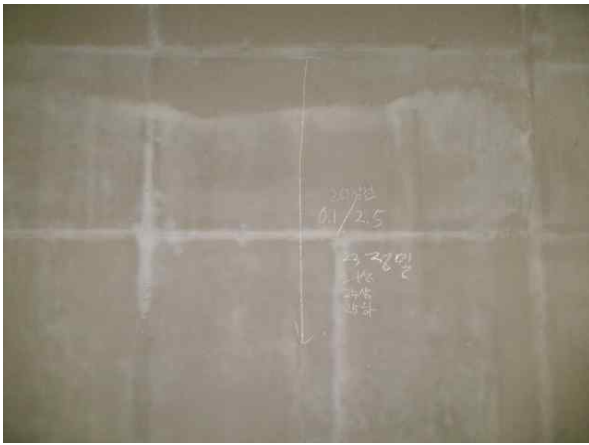
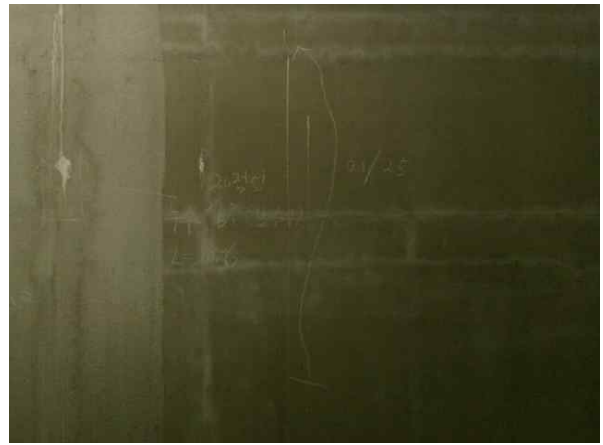
| 손상내용 | 유출밸브실 벽체 균열 | 손상내용 | 유출밸브실 벽체 균열 |
| 손상원인 | 건조수축 | 손상원인 | 건조수축 |

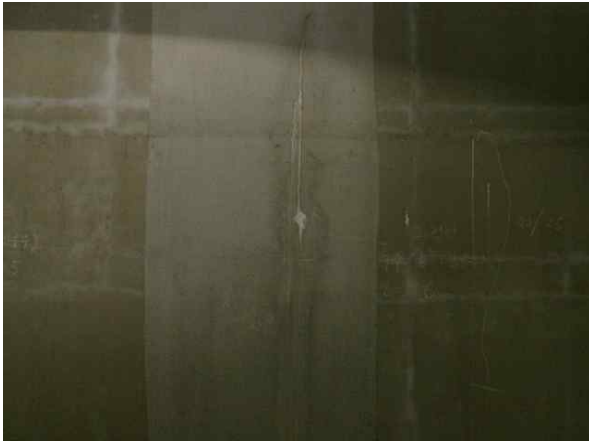
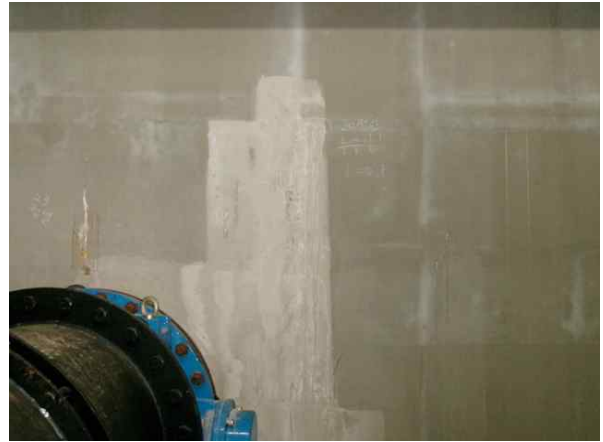
| 손상내용 | 유출밸브실 벽체 균열부 백태 | 손상내용 | 유출밸브실 벽체 누수 |
| 손상원인 | 건조수축 + 습윤침투 | 손상원인 | 외부 우수유입 |

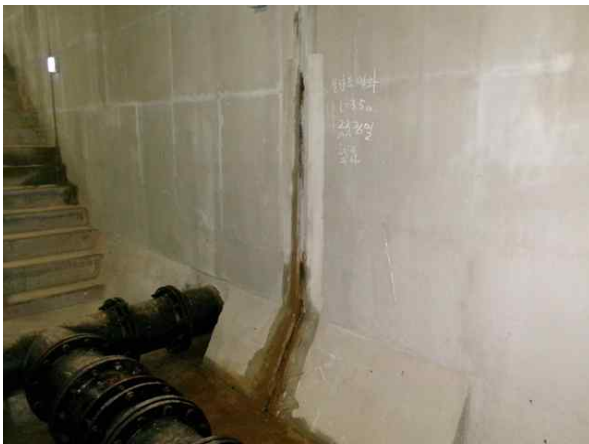
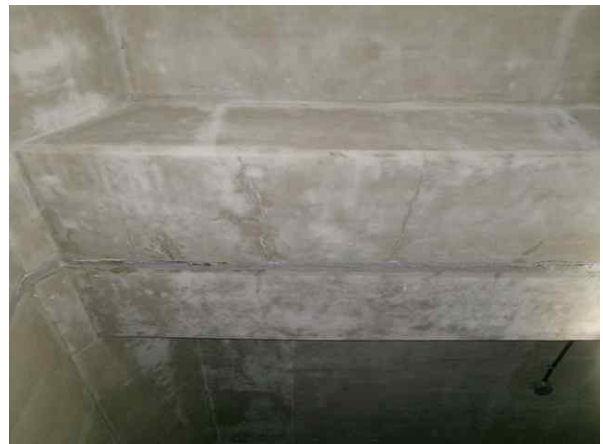
| 손상내용 | 유출밸브실 벽체 실란트 열화 및 누수 | 손상내용 | 유출밸브실상부슬래브 균열부 백태 |
| 손상원인 | 외부 우수유입 | 손상원인 | 건조수축 + 습윤침투 |

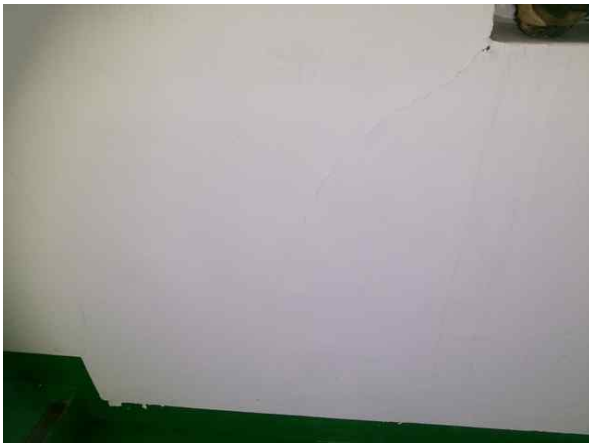
| 손상내용 | 검수실 벽체 균열 |
| 손상원인 | 건조수축 |

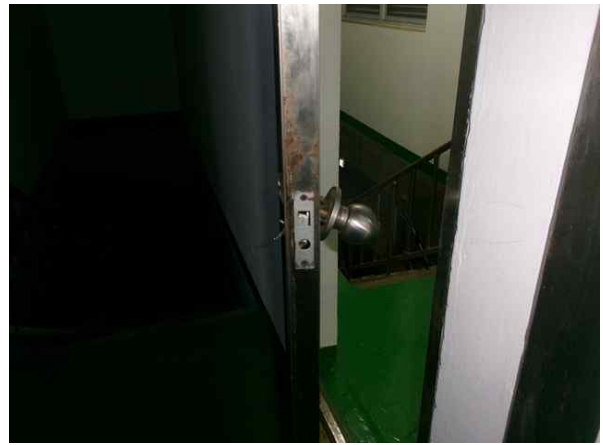
| 손상내용 | 검수실 내부도어 손잡이 파손 |
| 손상원인 | 외부 충격 |

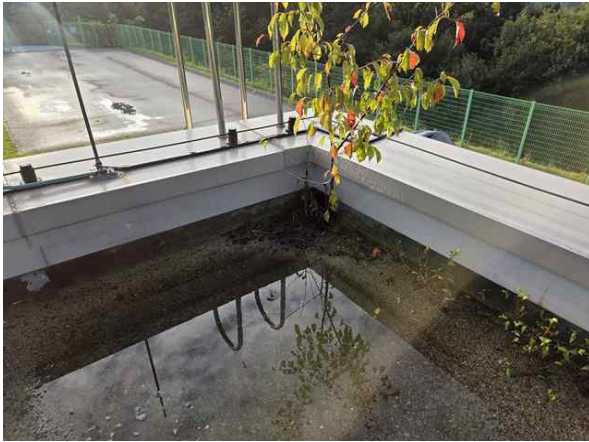
| 손상내용 | 검수실 옥상층 배수로 막힘 |
| 손상원인 | 이물질 퇴적 |

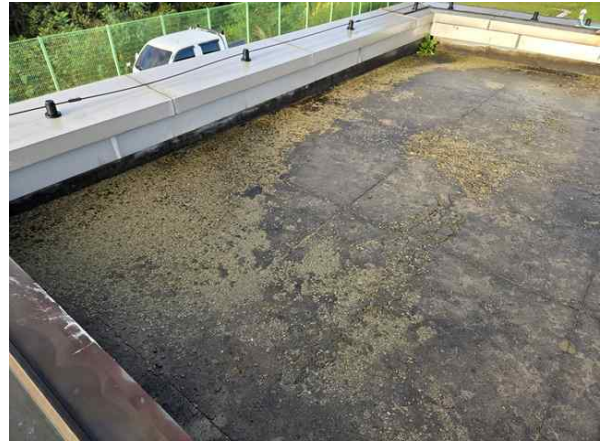
| 손상내용 | 검수실 옥상층 박리 |
| 손상원인 | 공용열화, 시공미흡 |

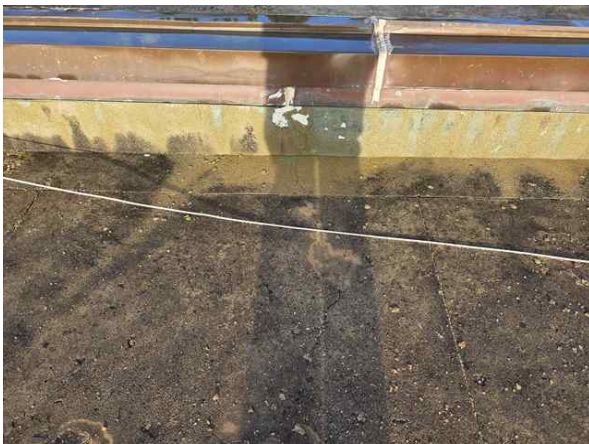
| 손상내용 | 검수실 옥상층 균열 |
| 손상원인 | 건조수축 |

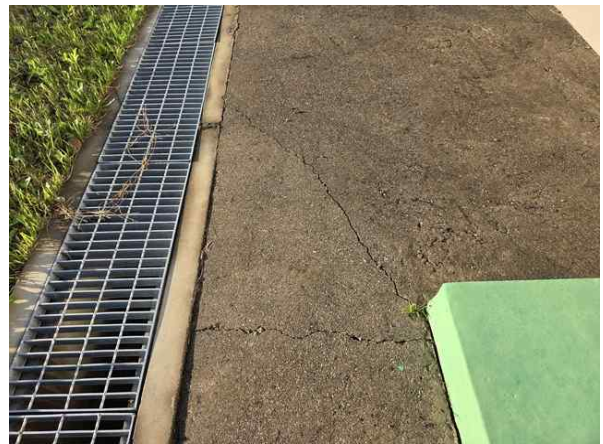
| 손상내용 | 검수실 외부바닥 균열 |
| 손상원인 | 건조수축 |

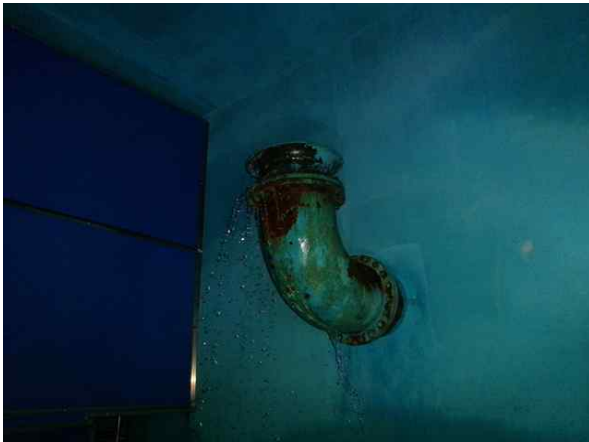
| 손상내용 | 기계설비 1지 배수지 배관 부식 |
| 손상원인 | 공용열화 |

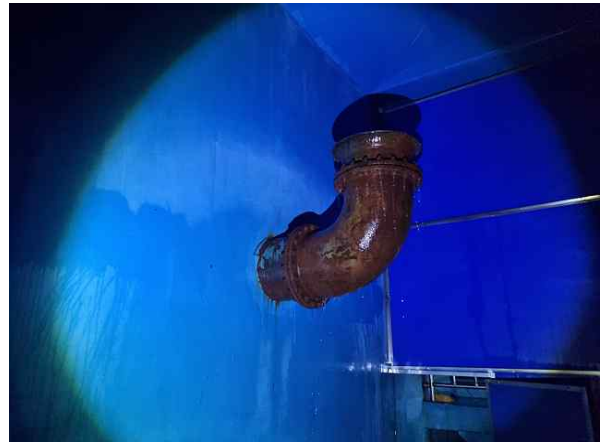
| 손상내용 | 기계설비 2지 배수지 배관 부식 |
| 손상원인 | 공용열화 |

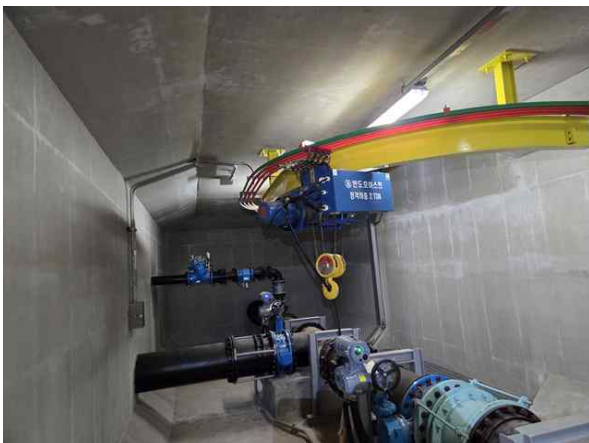
| 손상내용 | 기계설비 호이스트 상태양호 |

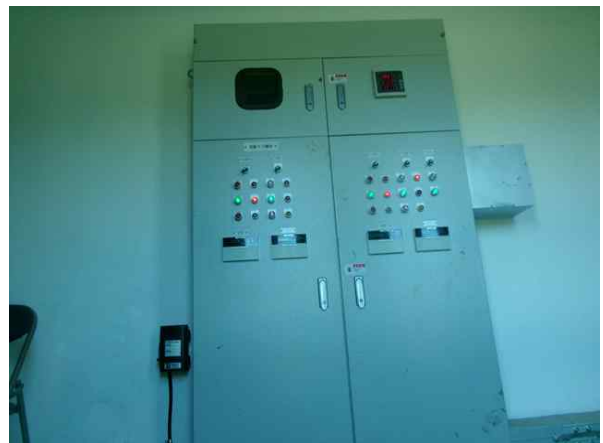
| 손상내용 | 전기설비 현장제어반 상태양호 |

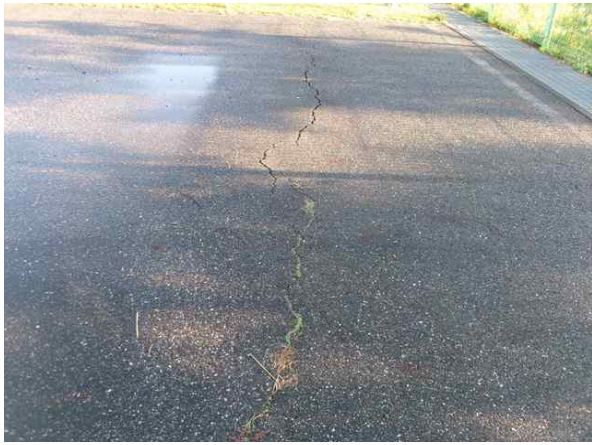
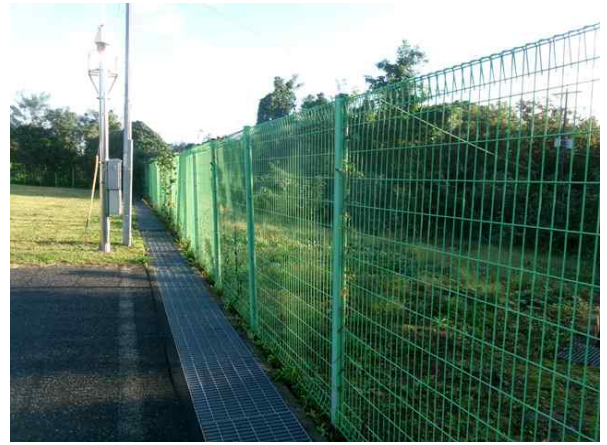
| 손상내용 | 포장부 아스콘 균열 | 손상내용 | 안전휀스 상태양호 |
| 손상원인 | 다짐불량 | 손상원인 | - |

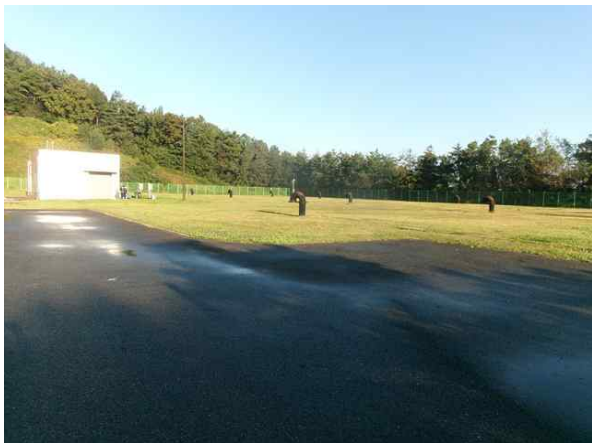
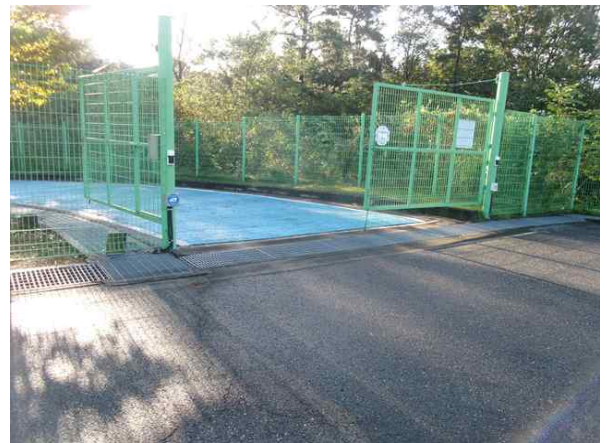
| 손상내용 | 배수지 상부 상태양호 | 손상내용 | 배수지 입구부 상태양호 |
