## 02. 능5배수지(증설)

## **C. 현장조사 및 시험**

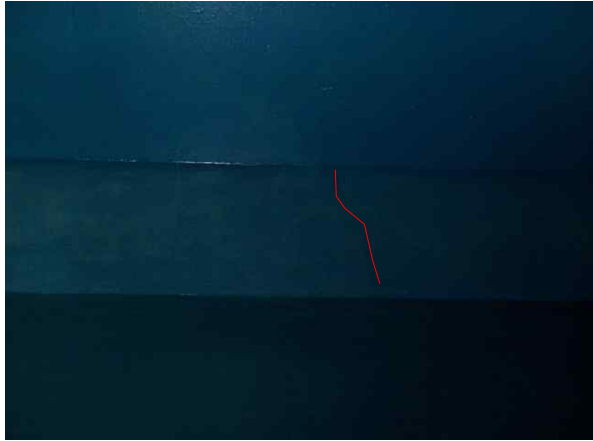
<1지 상부슬래브 균열부백태>

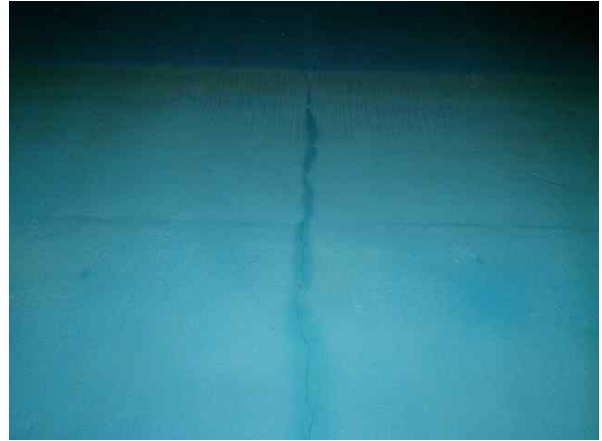
<1지 벽체 균열>

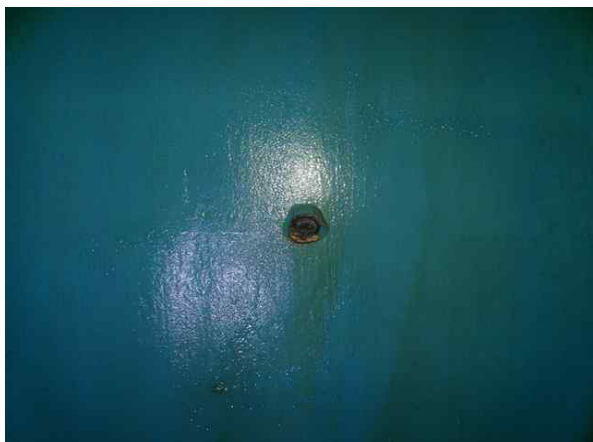
<1지 벽체 박리>

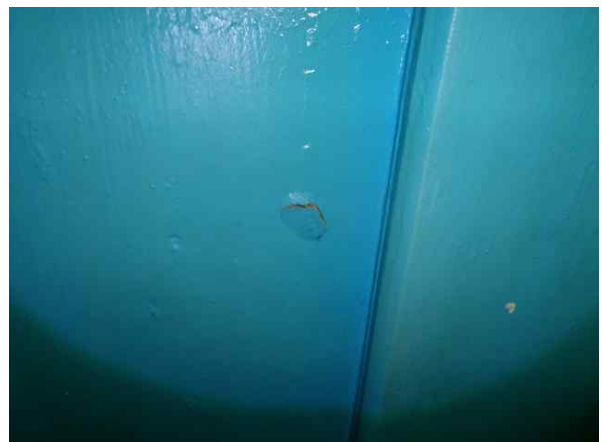
<1지 벽체 박리>

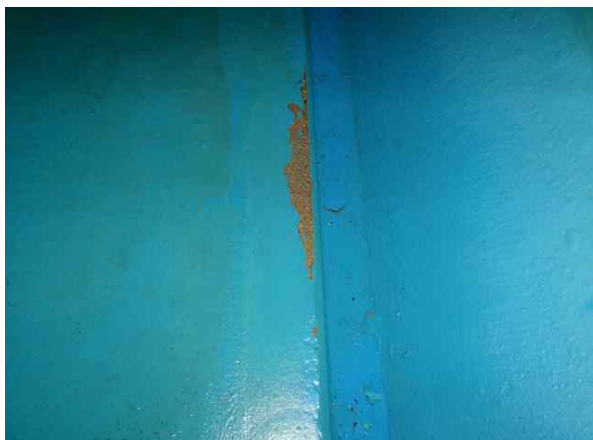
<1지 바닥슬래브 도장박리>

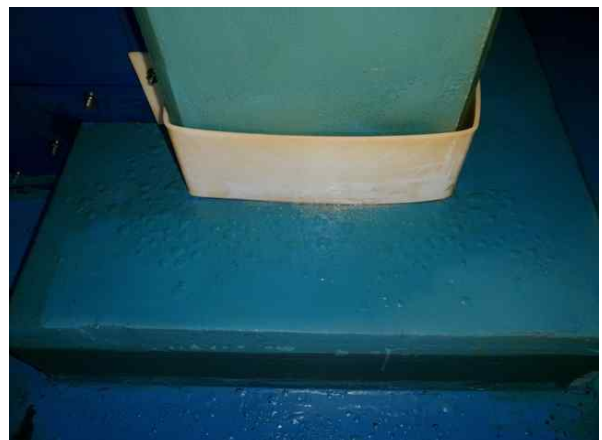
<1지 기둥 도장기포>

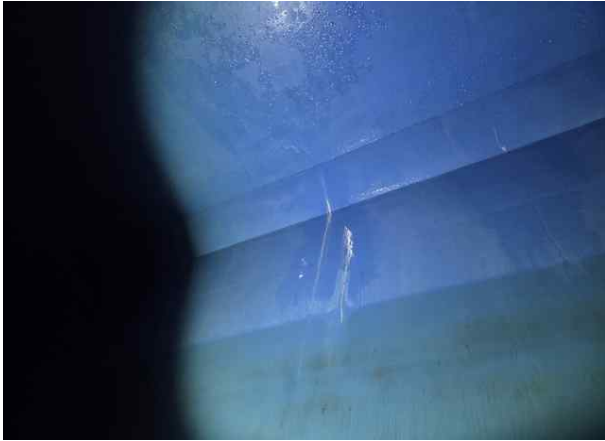
<2지 상부슬래브 백태>

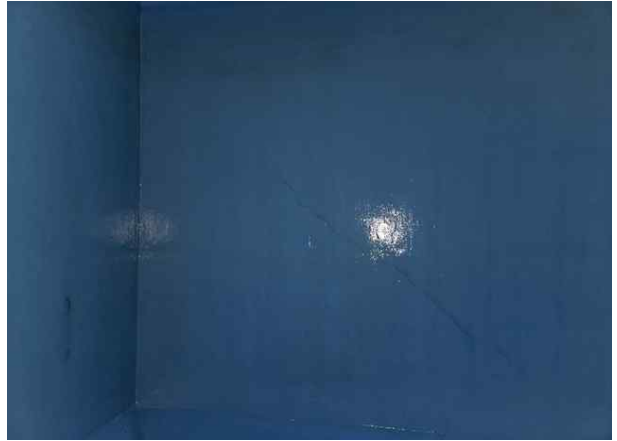
<2지 벽체 균열>

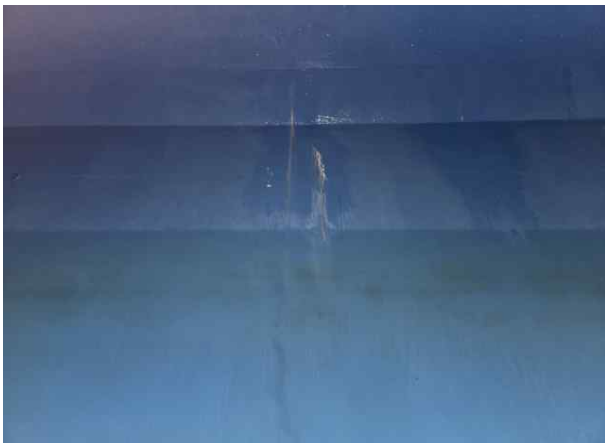
<2지 벽체 균열부백태>

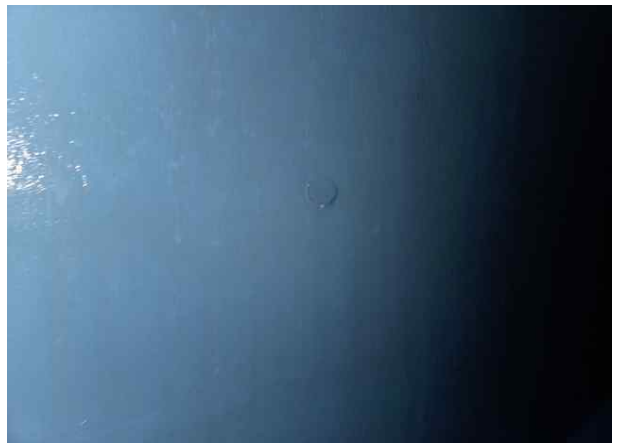
<2지 벽체 도장박리>

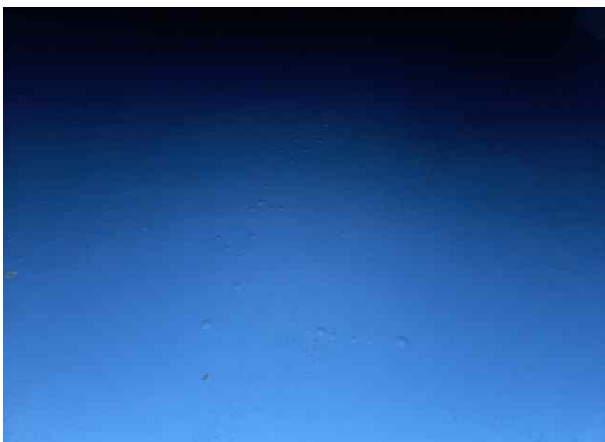
<2지 바닥슬래브 도장기포>

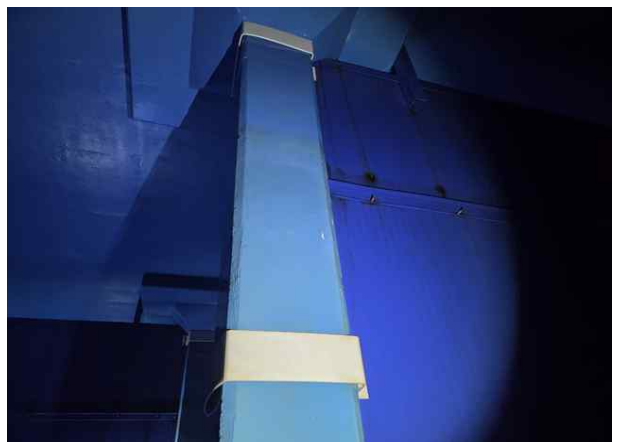
<2지 기둥 도장박리>

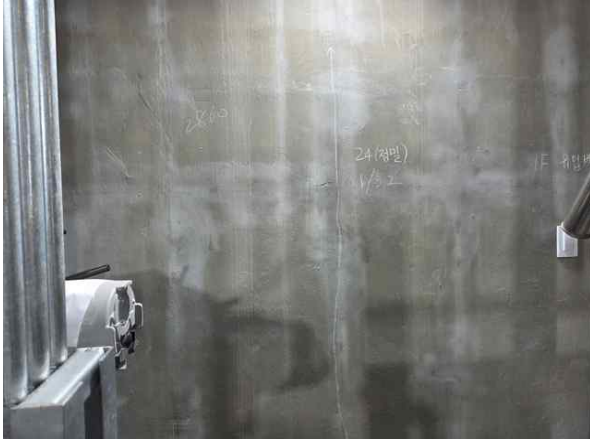
<유입밸브실 내부 벽체 균열(0.3mm미만)>

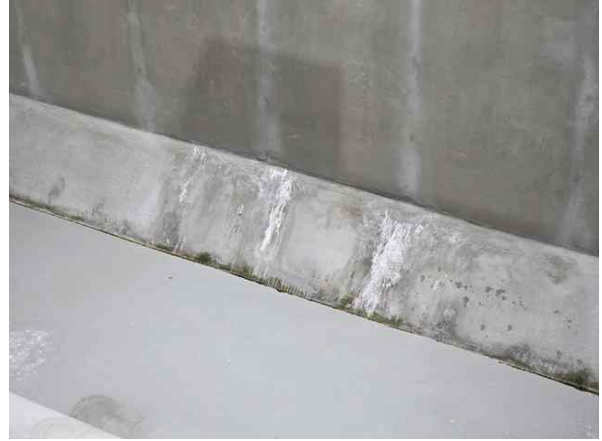
<유입밸브실 내부 벽체 백태>

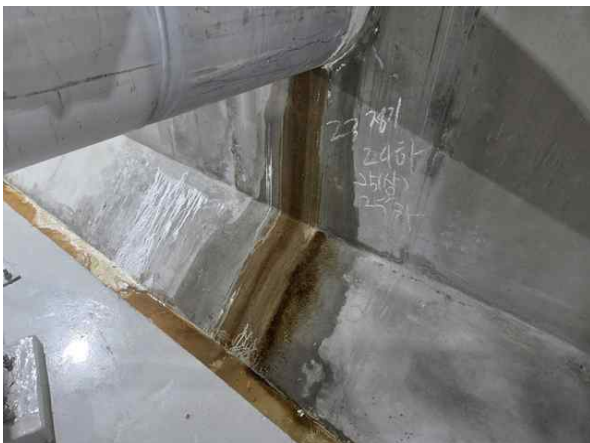
<유입밸브실 내부 벽체 누수, 누수백태>

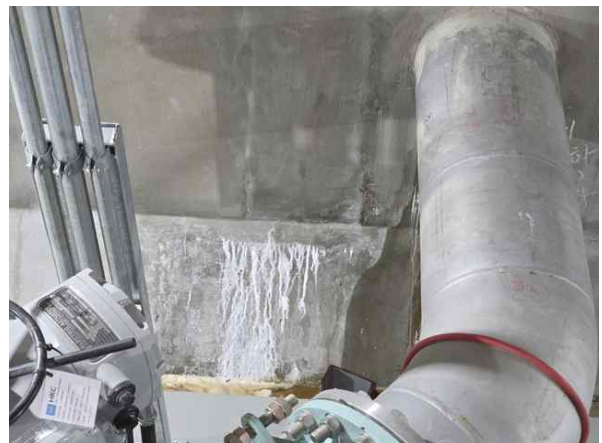
<유입밸브실 내부 벽체 균열부백태>

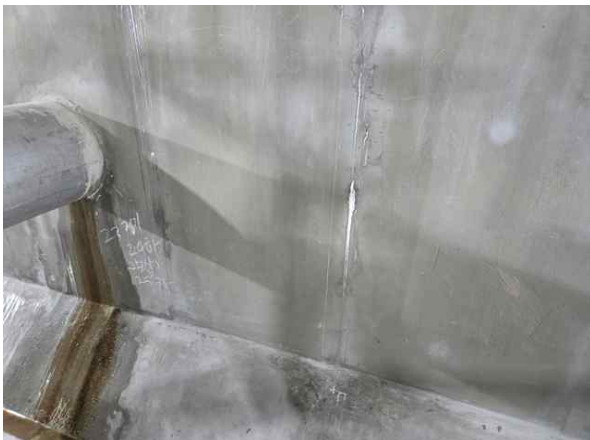
<유입밸브실 내부 벽체 균열부백태>

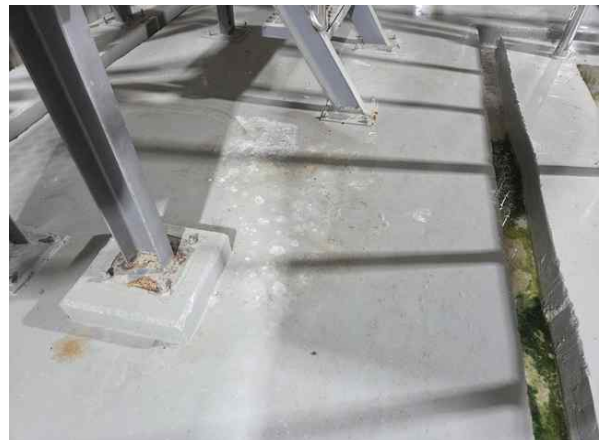
<유출밸브실 내부 바닥슬래브 도장기포>

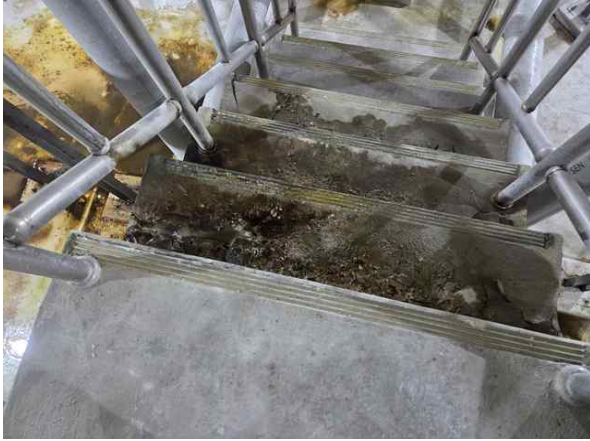
<유출밸브실 내부 계단 표면박리>

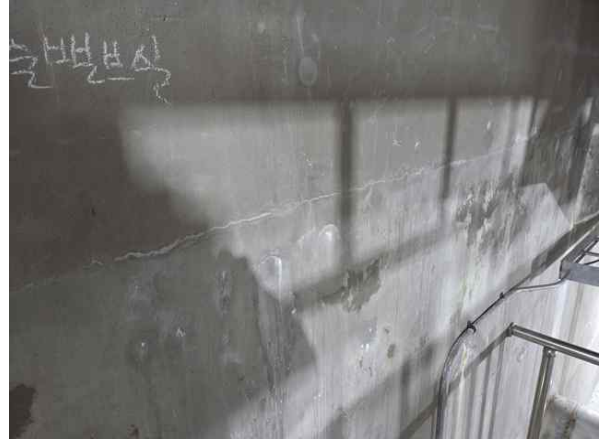
<유출밸브실 내부 벽체 균열(0.3mm미만)>

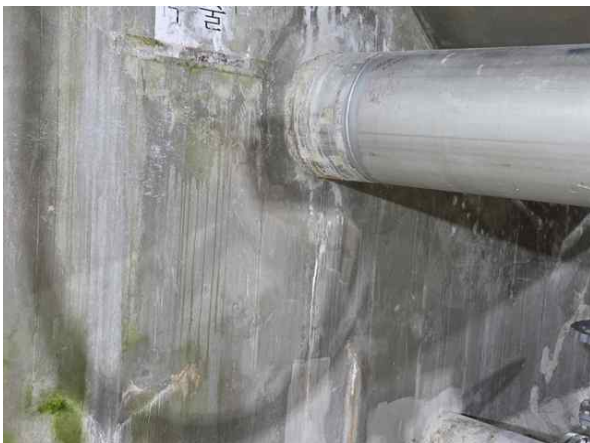
<유출밸브실 내부 벽체 균열부백태>

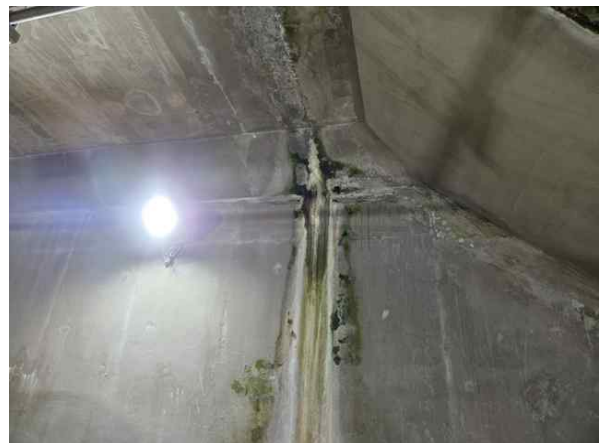
<유출밸브실 내부 벽체 백태>

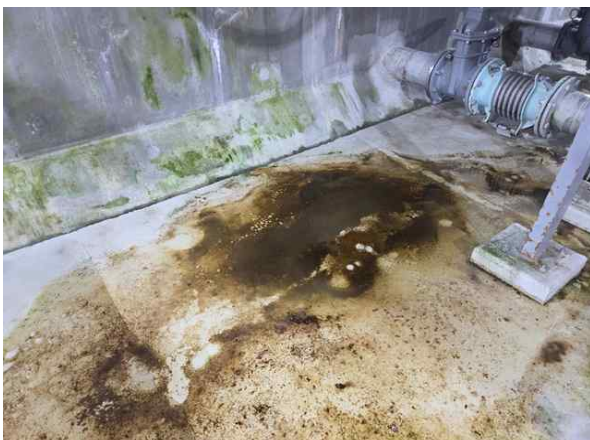
<유출밸브실 내부 바닥슬래브 체수>

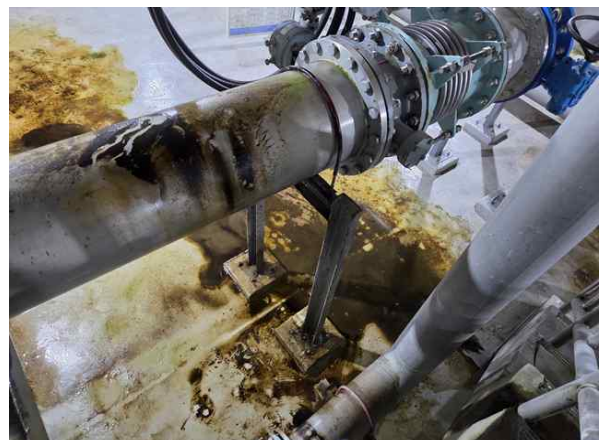
<유출밸브실 내부 오일누유>

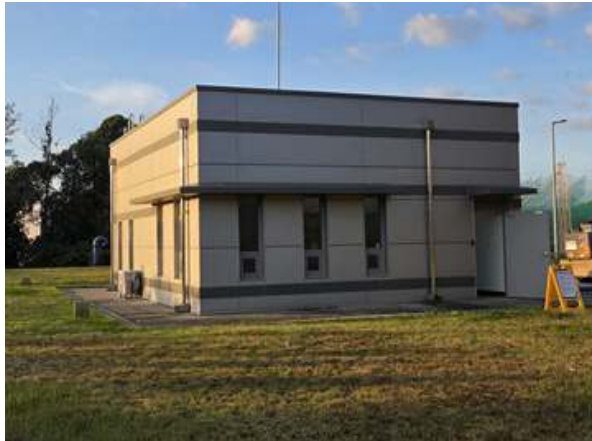
<검수실 외부 양호>

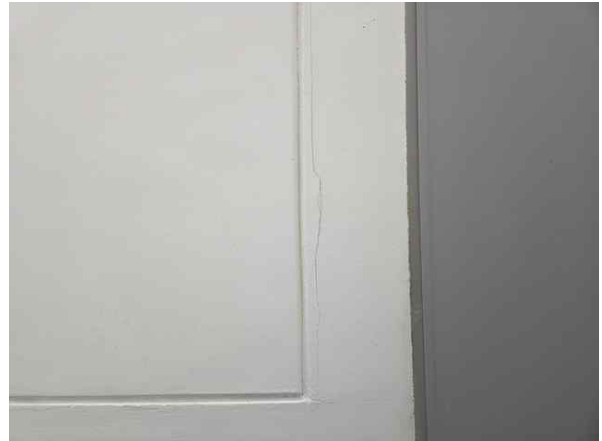
<검수실 내부 벽체 균열>

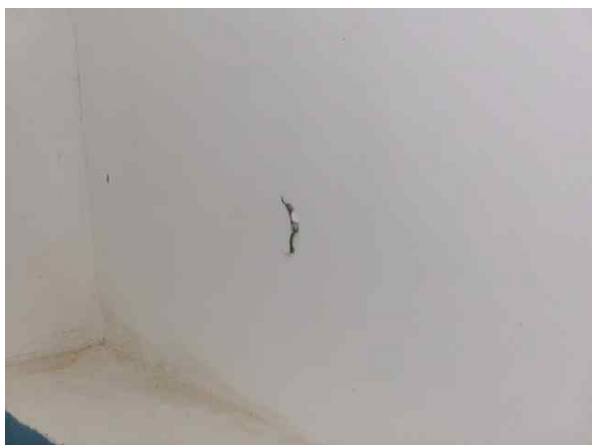
<검수실 내부 벽체 균열>

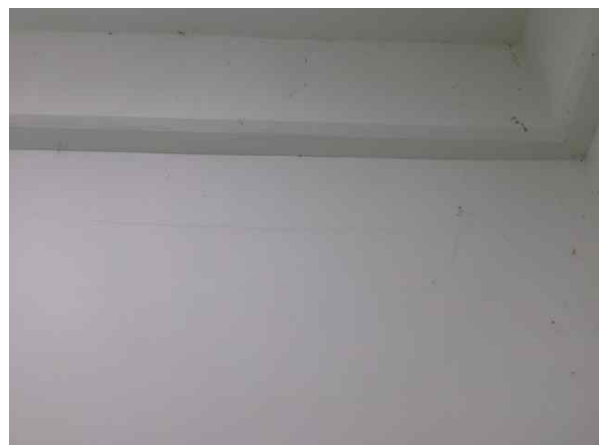
<배관검수실 내부 벽체 균열>

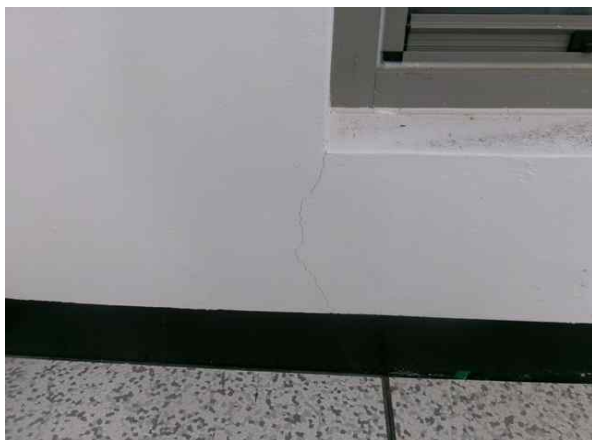
<전기실 내부 벽체 균열>

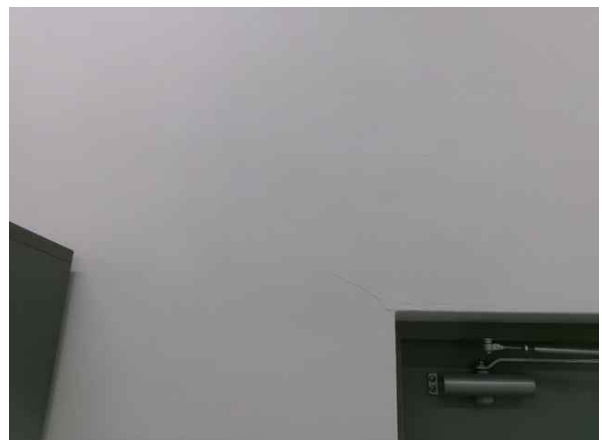
<전기실 내부 벽체 균열>

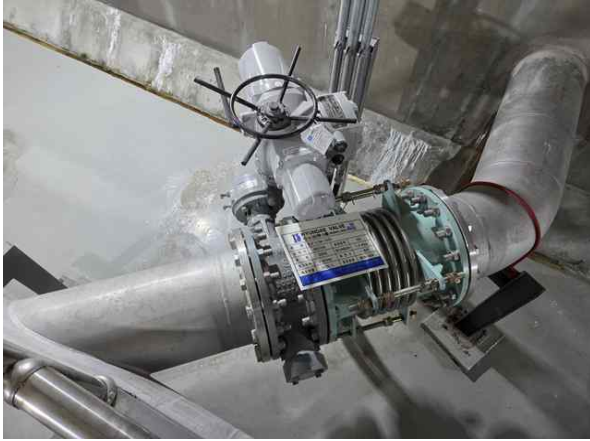
<유입 밸브, 배관, 볼트류 상태양호>

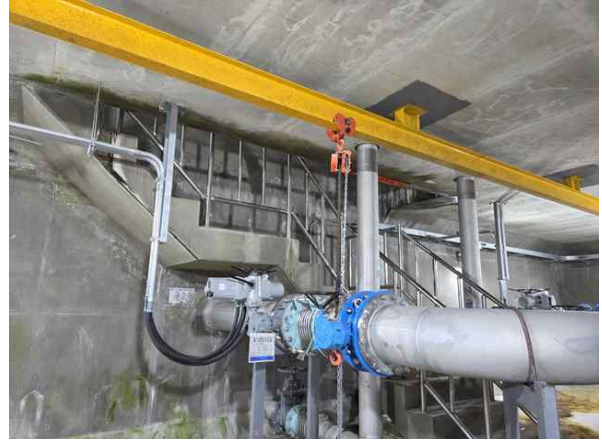
<유출 밸브, 배관, 볼트류 상태양호>

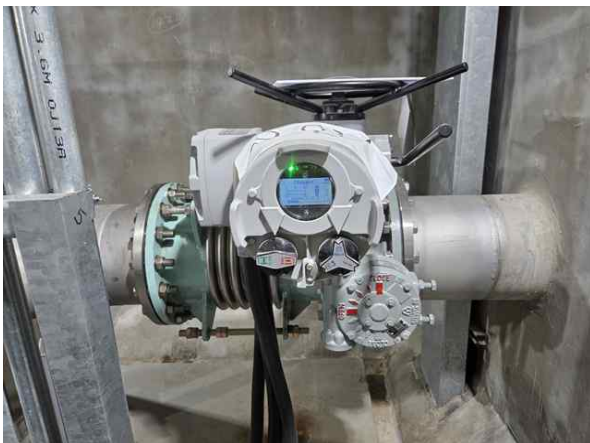
<유입 액츄에이터 상태양호>

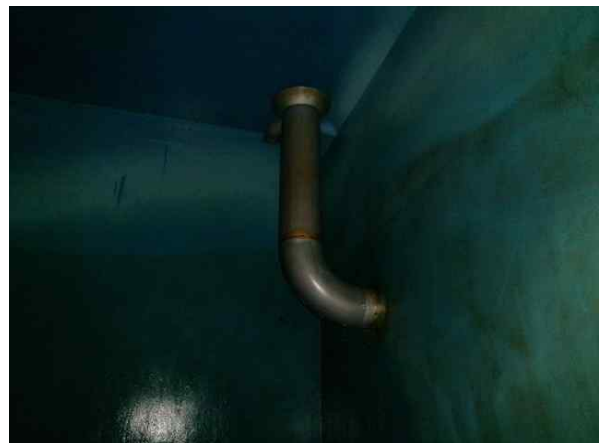
<1지 배관 유입관부식 상태양호>

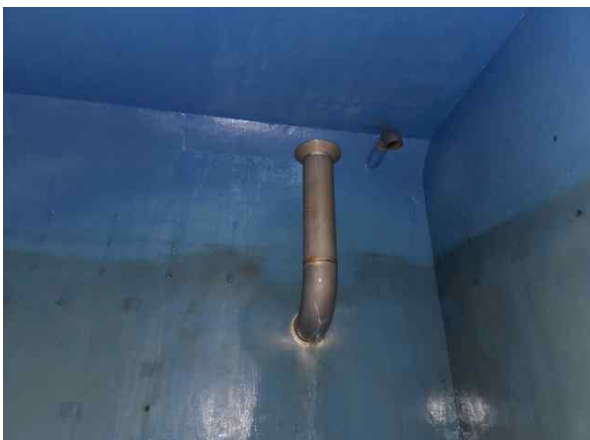
<2지 배관 유입관부식 상태양호>

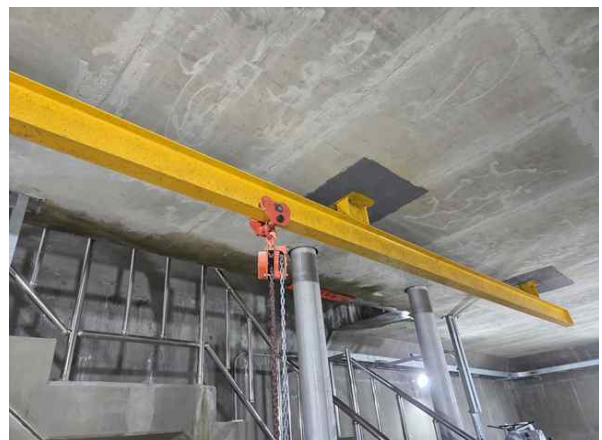
<레일 및 호이스트 상태양호>

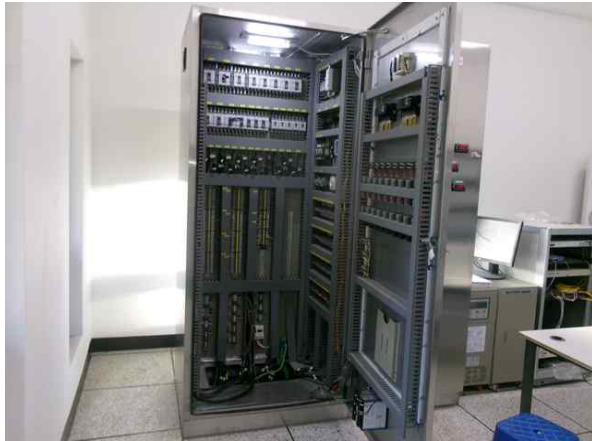
<현장제어반 상태양호>

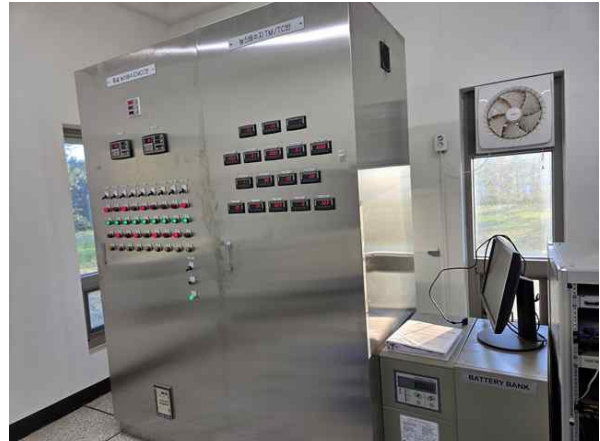
<전기시설 상태양호>

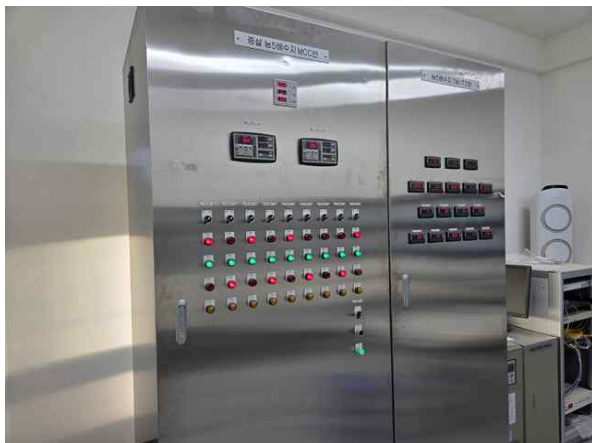
<현장제어반 상태양호>

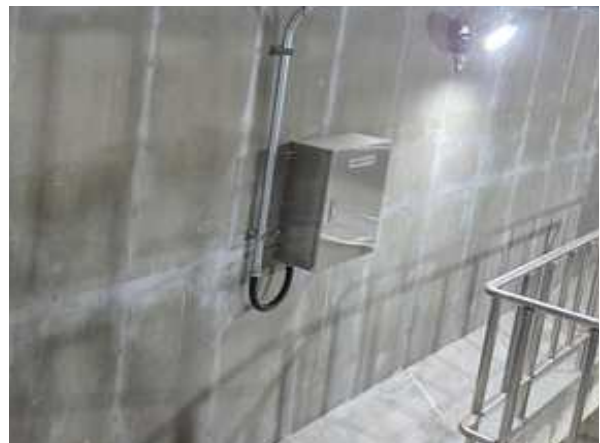
<배전반 상태양호>

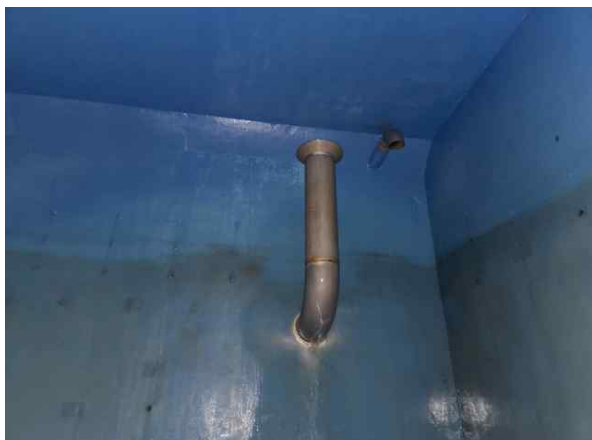
<2지 배관 유입관부식 상태양호>

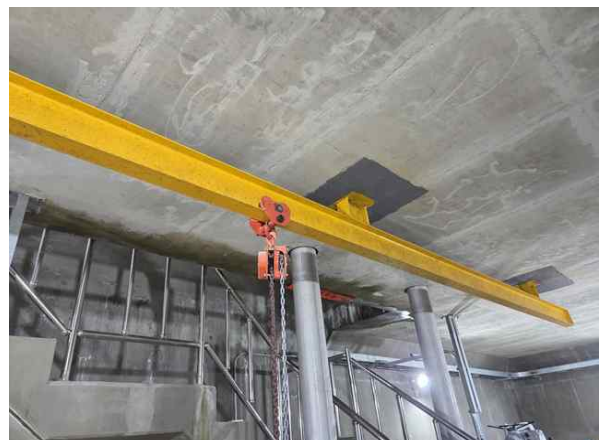
<레일 및 호이스트 상태양호>

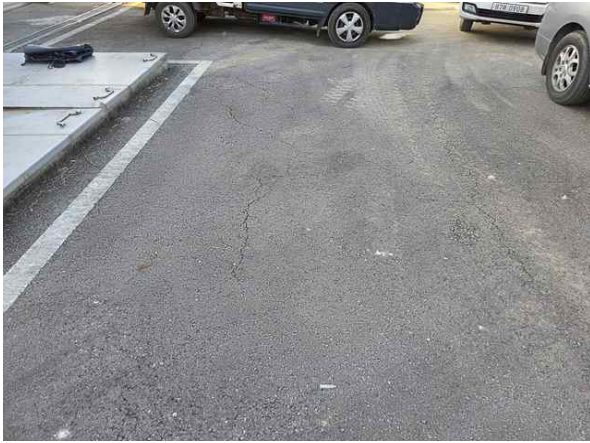
<포장 균열>
