**3~5. 동탄산척배수지,  
동탄산척가압지,  
동탄산척송수관로**

## C. 현장조사 및 시험

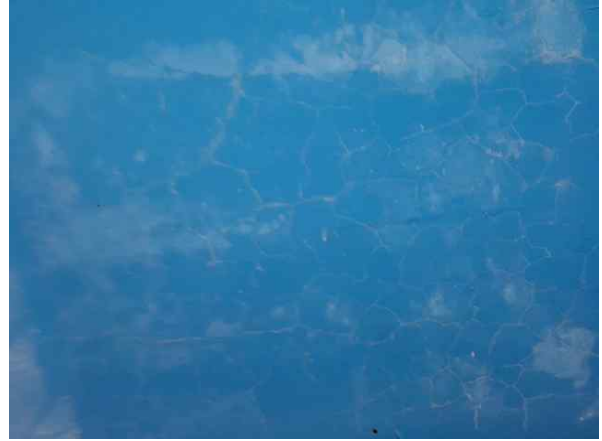
<배수지 2지 상부슬래브 균열부백태>

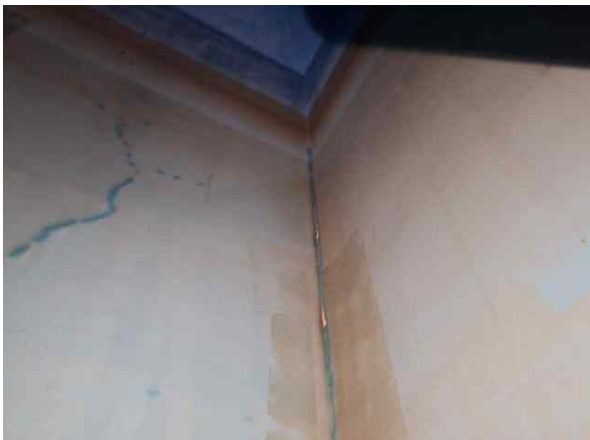
<배수지 2지 벽체 균열부백태>

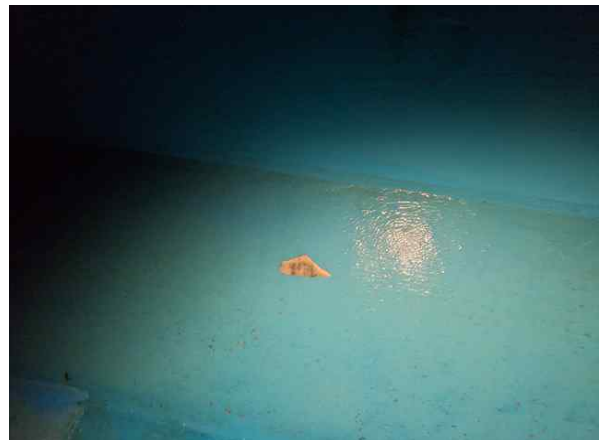
<배수지 2지 벽체 도장박락>

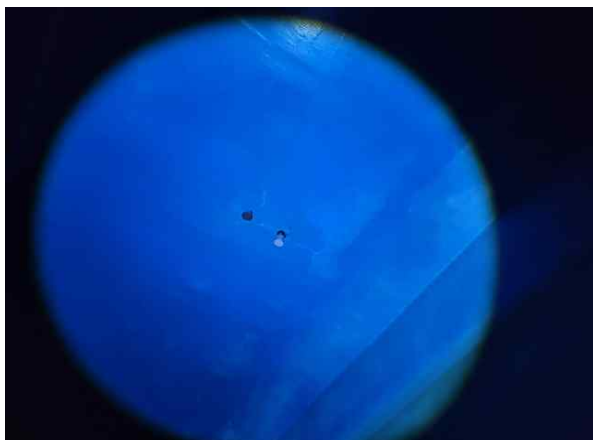
<배수지 3지 상부슬래브 망상균열>

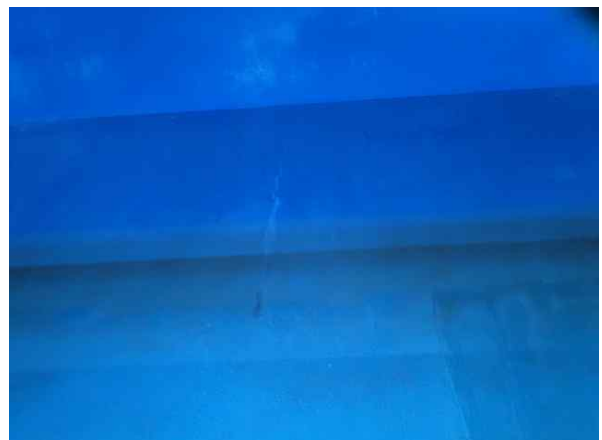
<배수지 3지 벽체 균열부백태>

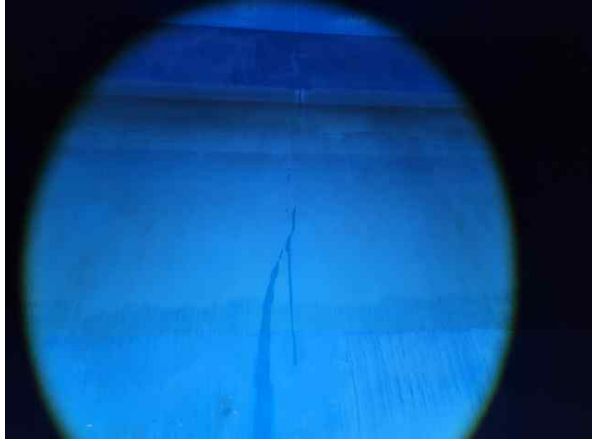
<배수지 3지 벽체 균열>

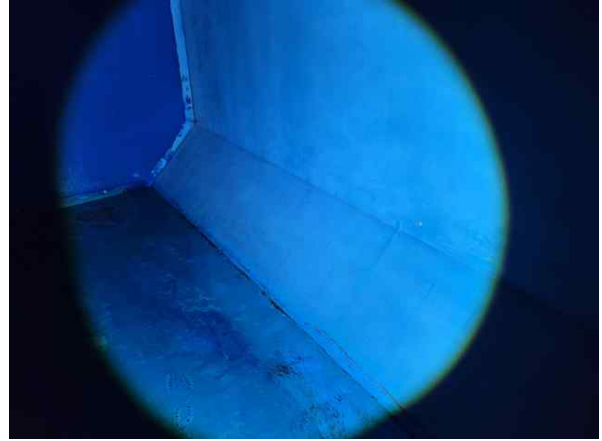
<배수지 3지 벽체 도장박리>

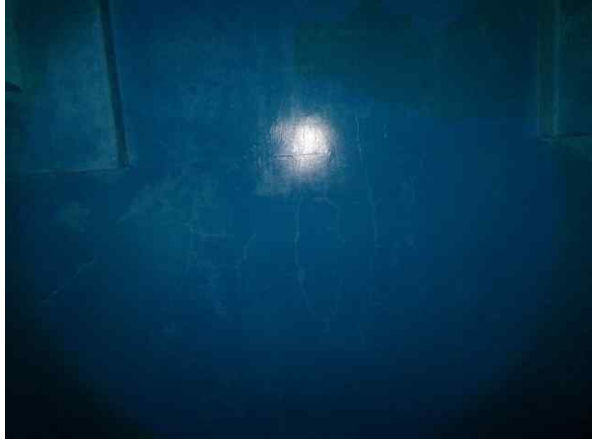
<배수지 4지 상부슬래브 균열부백태>

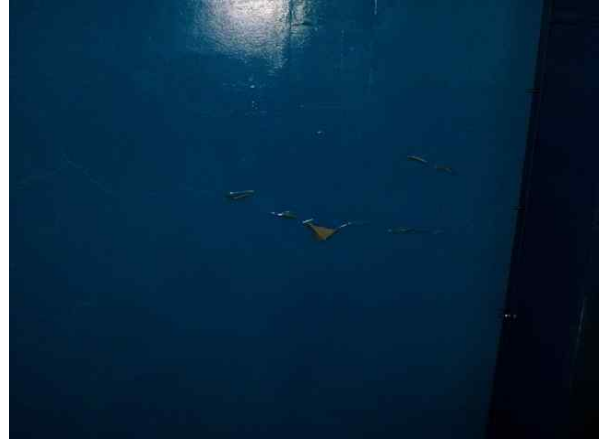
<배수지 4지 상부슬래브 도장박리>

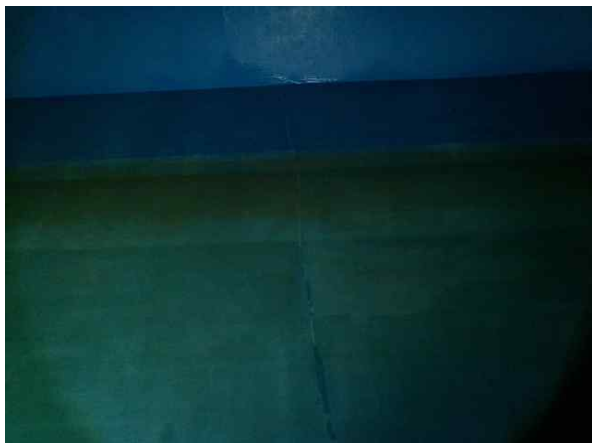
<배수지 4지 벽체 균열부백태>

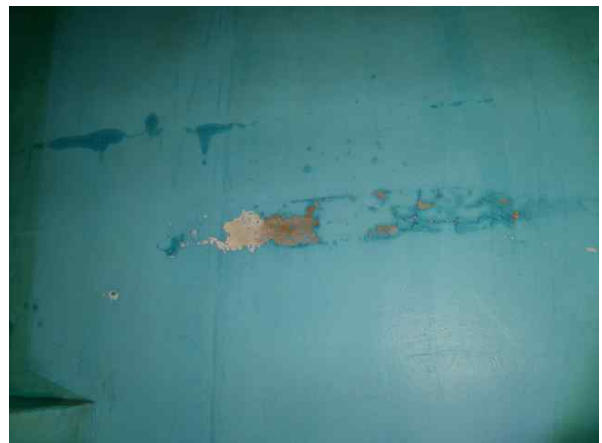
<배수지 4지 벽체 도장박리>

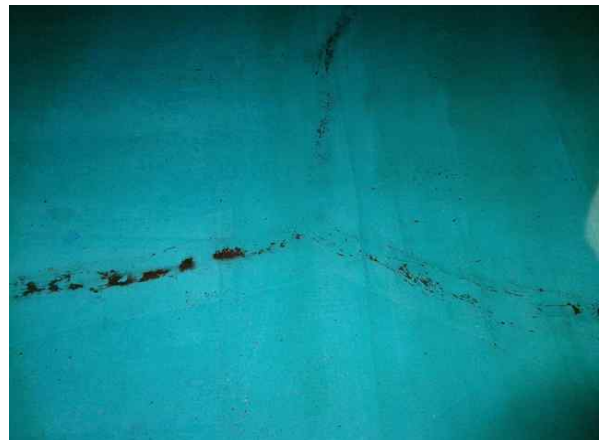
<배수지 4지 바닥슬래브 균열>

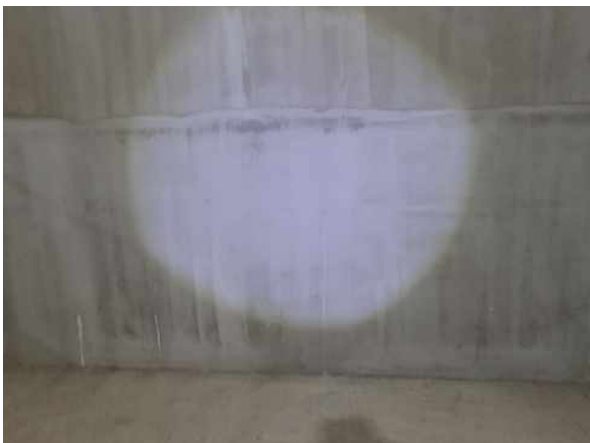
<1~2호지 유입밸브실 벽체 균열부백태>

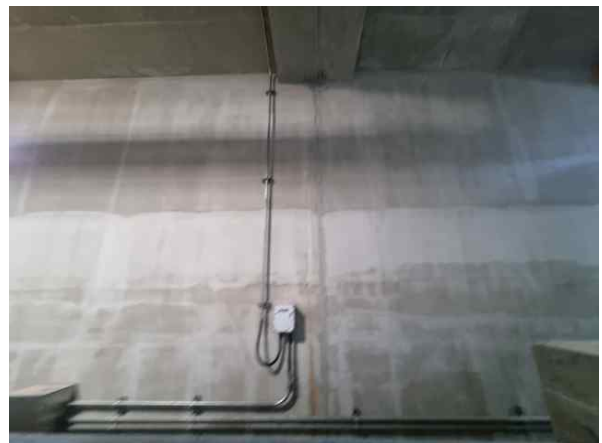
<1~2호지 유입밸브실 벽체 신축이음부 열화>

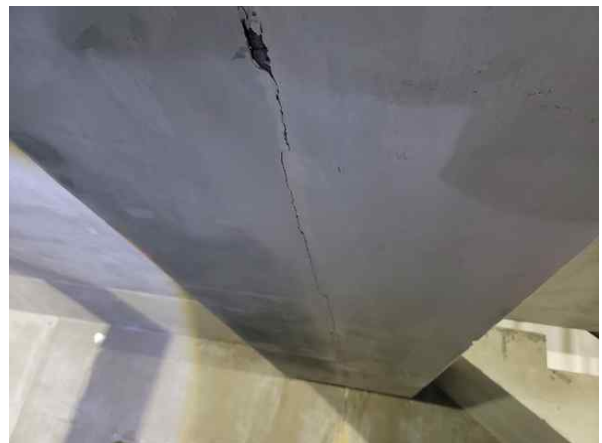
<3~4호지 유출밸브실 상부슬래브 균열>

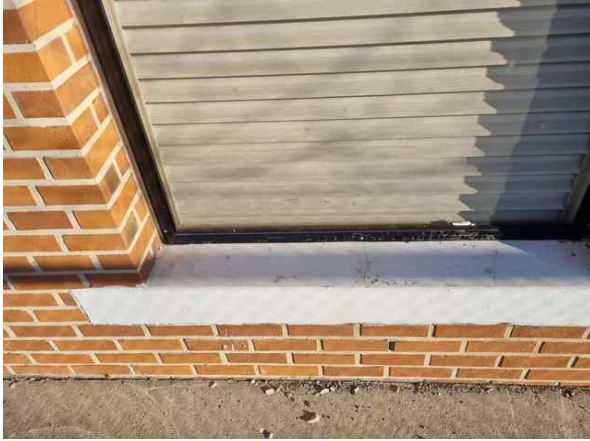
<1~2호지 검수실 외부 균열(0.3mm미만)>

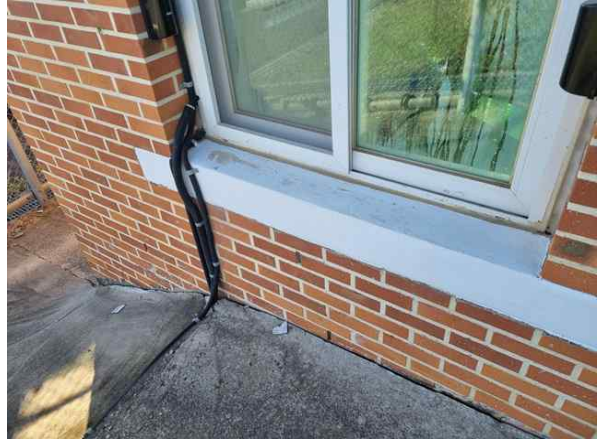
<1~2호지 검수실 외부 균열(0.3mm미만)>

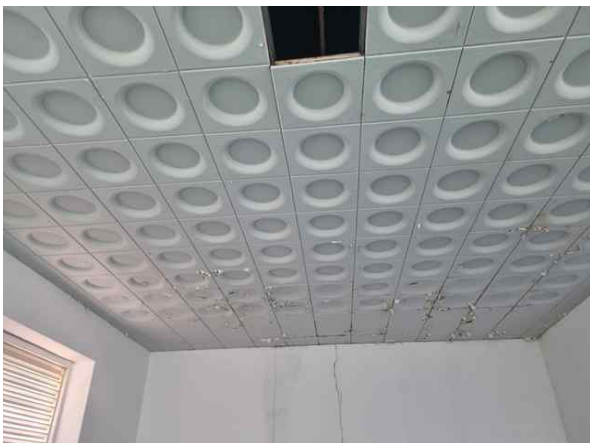
<1~2호지 검수실 내부 누수흔적>

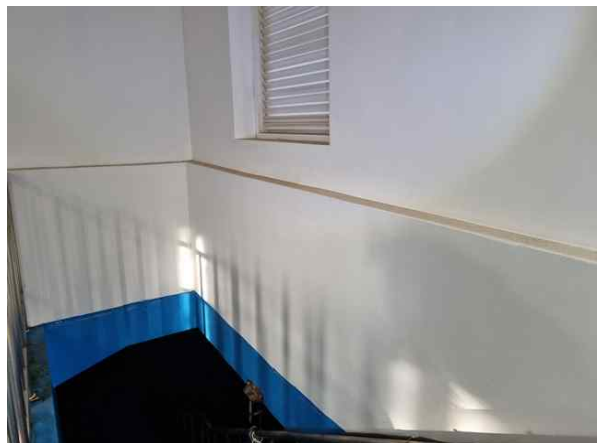
<1~2호지 검수실 내부 균열(0.3mm미만)>

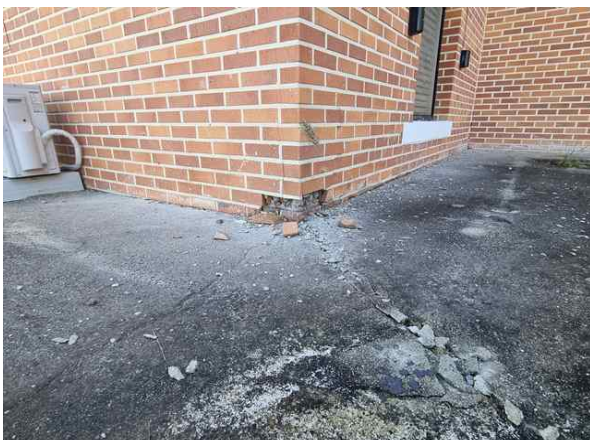
<3~4호지 검수실 외부 조적파손>

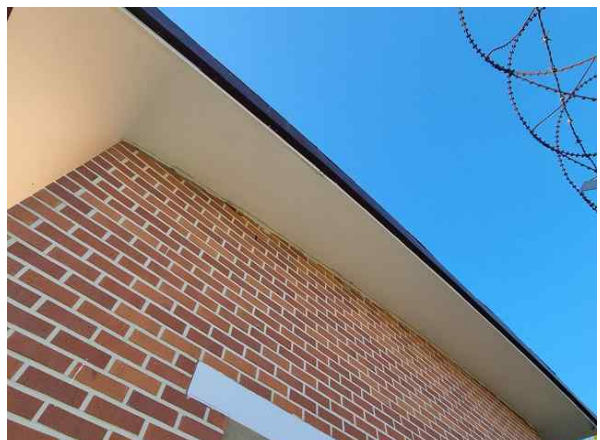
<3~4호지 검수실 외부 균열(0.3mm미만)>

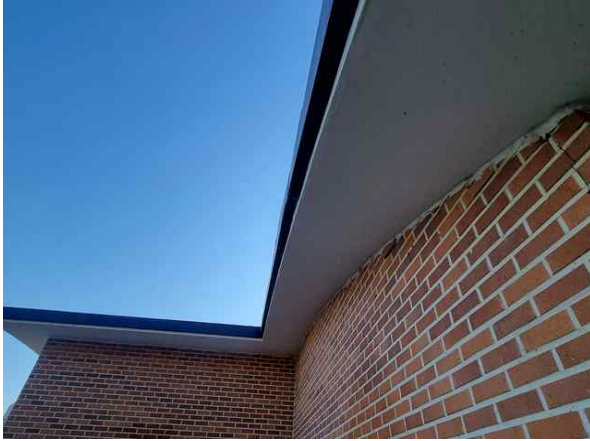
<3~4호지 검수실 외부 망상균열>

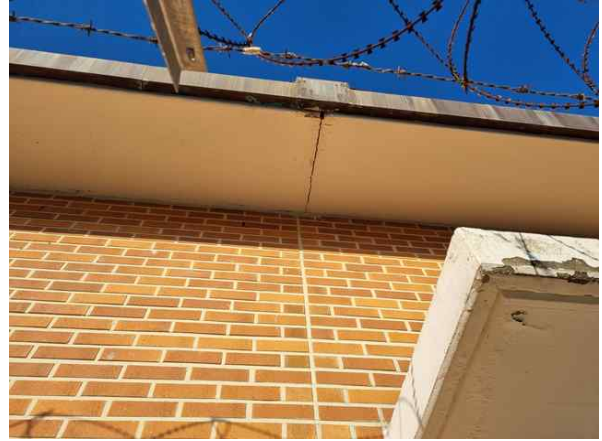
<3~4호지 검수실 외부 신축이음부열화>

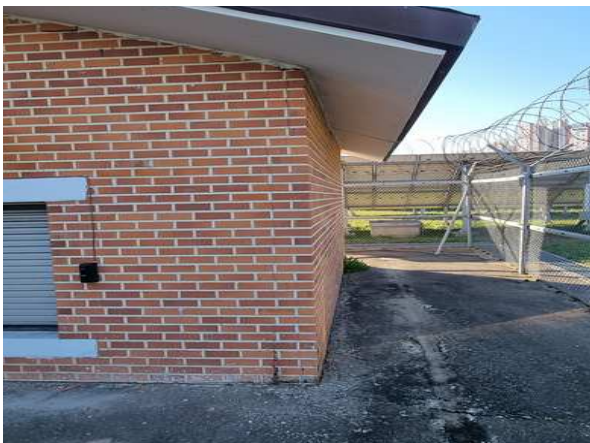
<3~4호지 검수실 외부 조적균열>

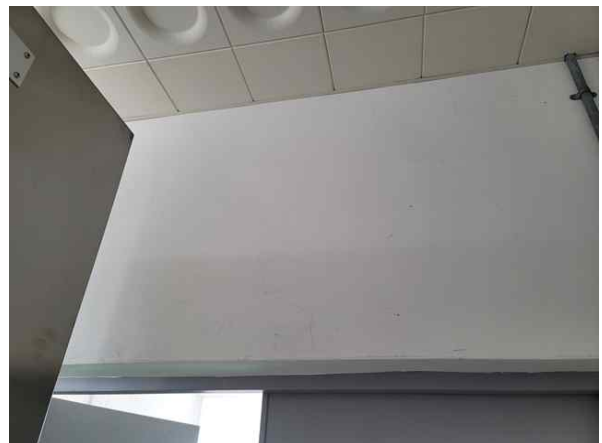
<3~4호지 검수실 내부 균열(0.3mm미만)>

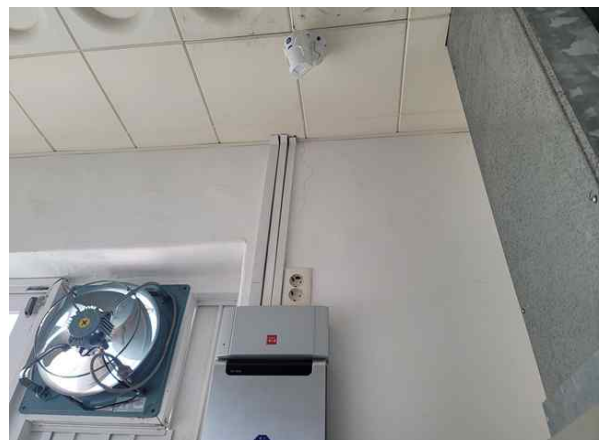
<전기실 내부 균열(0.3mm미만)>

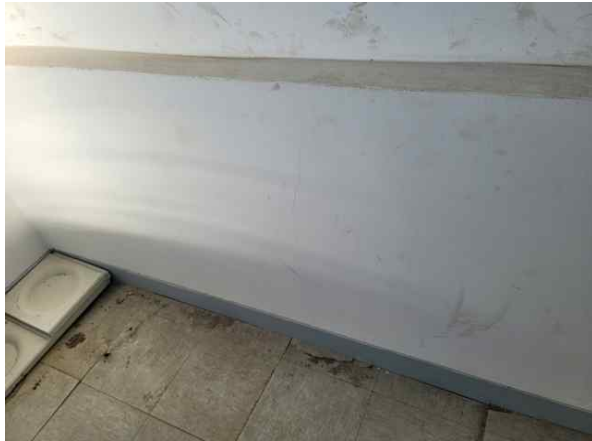
<전기실 내부 균열(0.3mm미만)>

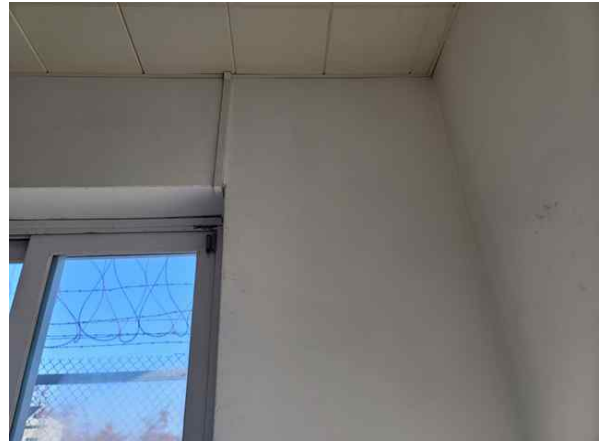
<전기실 내부 균열(0.3mm미만)>

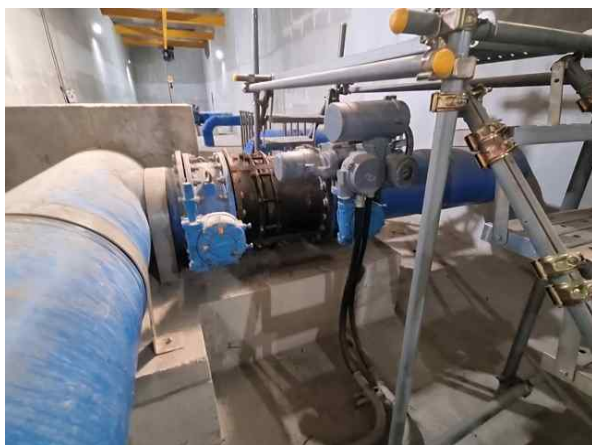
<1~2호지 유입 밸브, 배관, 볼트류 상태양호>

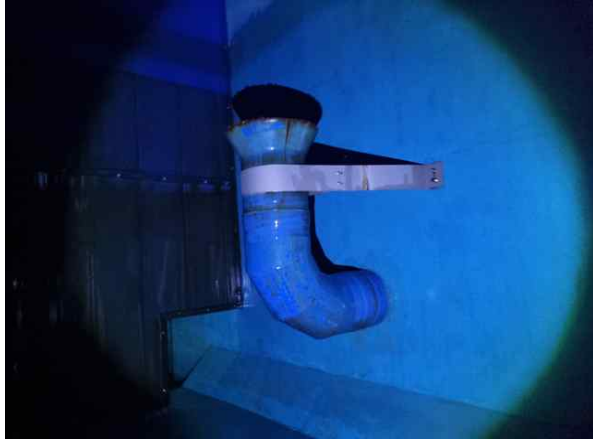
<배수지 1지 유입배관 부식>

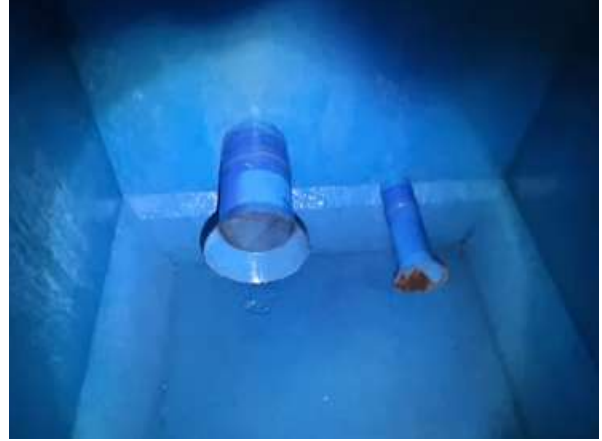
<배수지 1지 유출배관 부식>

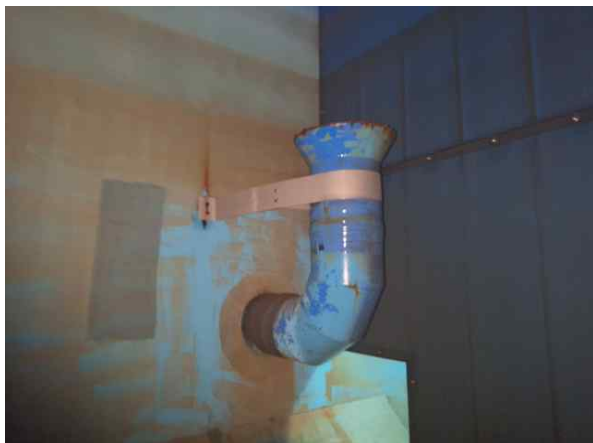
<배수지 2지 유입배관 부식>

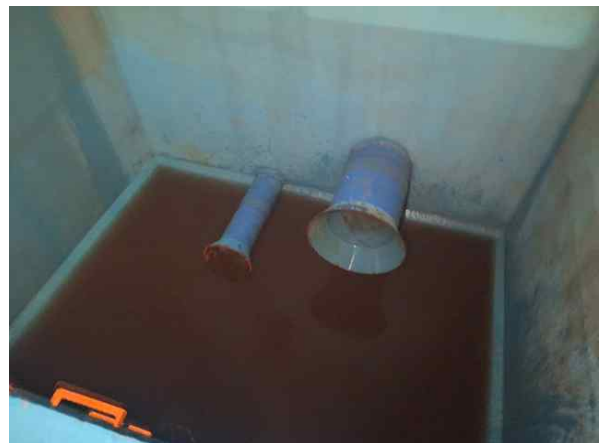
<배수지 2지 유출배관 부식>

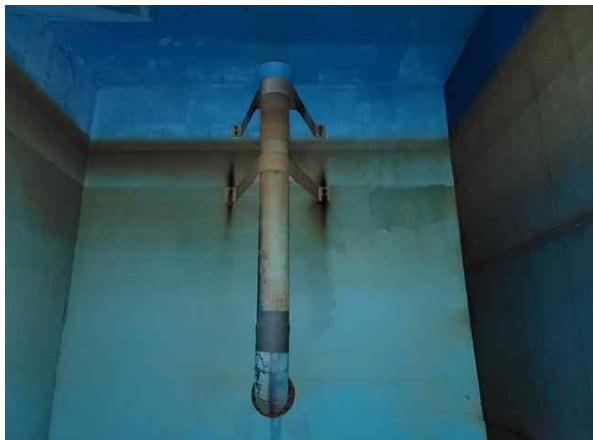
<배수지 3지 유입배관 부식>

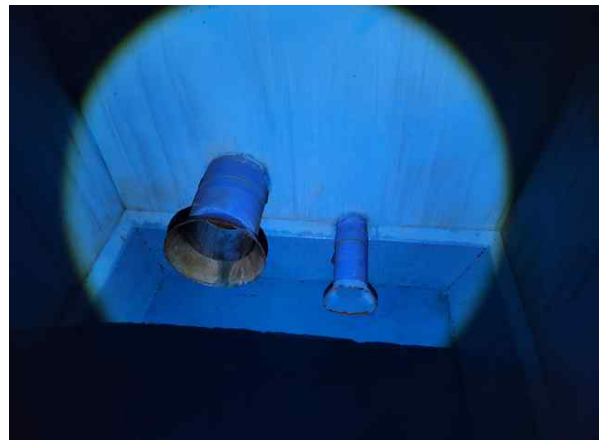
<배수지 4지 유출배관 부식>

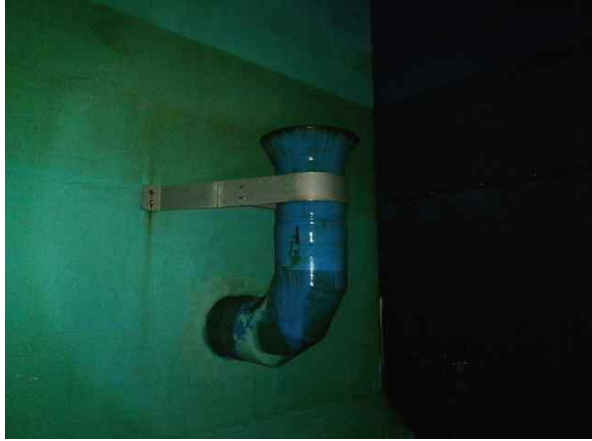
<배수지 4지 유입배관 부식>

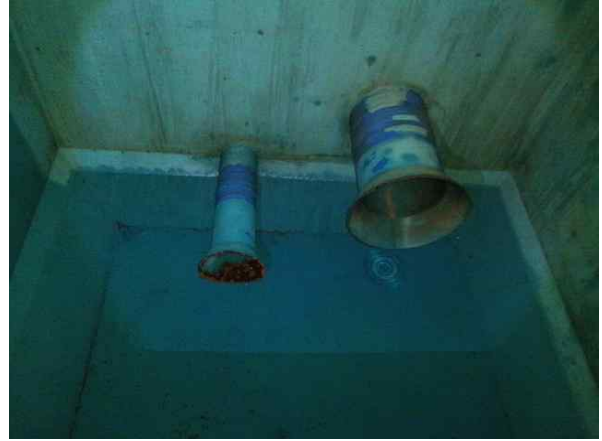
<배수지 4지 유출배관 부식>

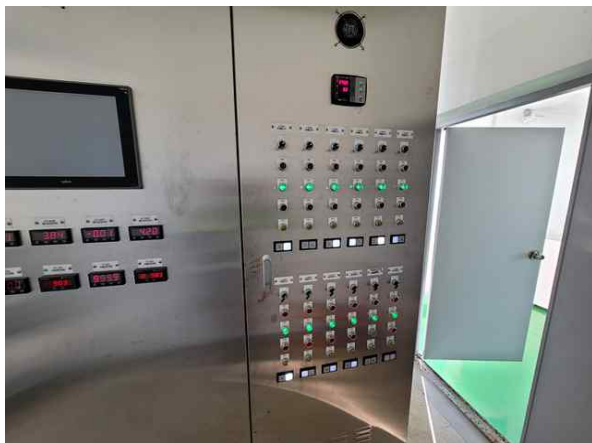
<현장제어반 상태양호>

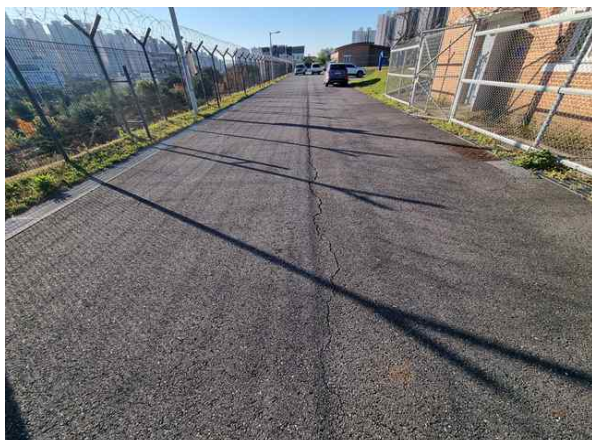
<장내포장 아스콘 균열>

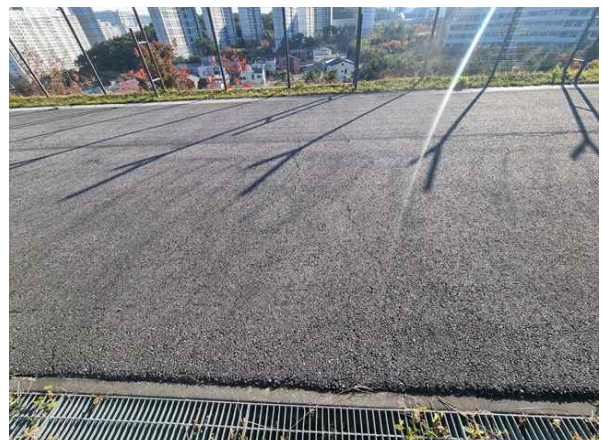
<장내포장 아스콘 균열>

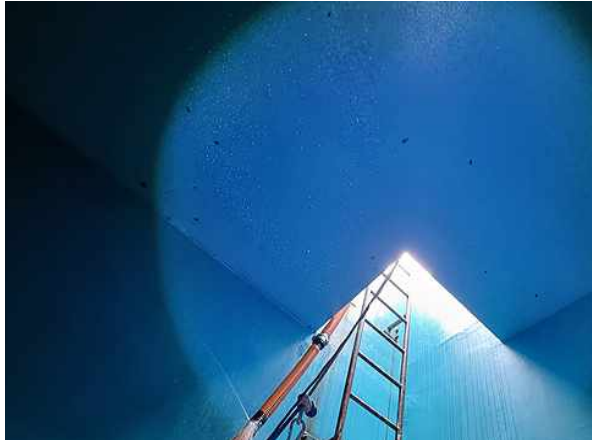
<배수지 1지 상부슬래브 균열/백태>

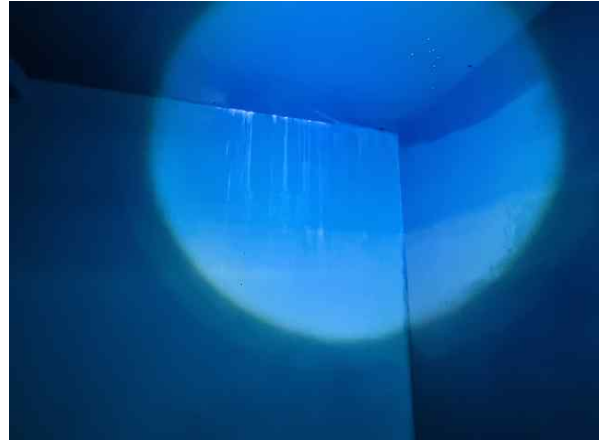
<배수지1지 벽체 백태>

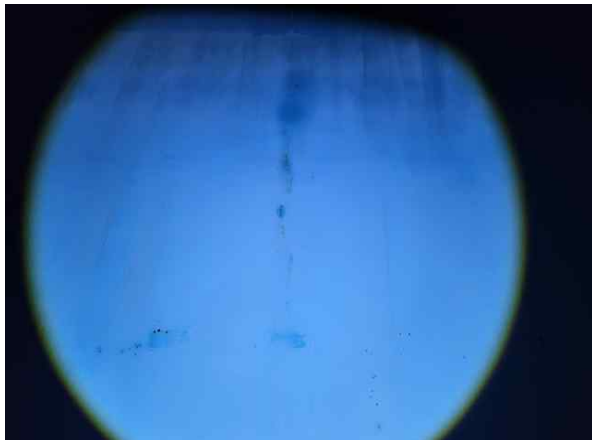
<배수지 1지 벽체 균열>

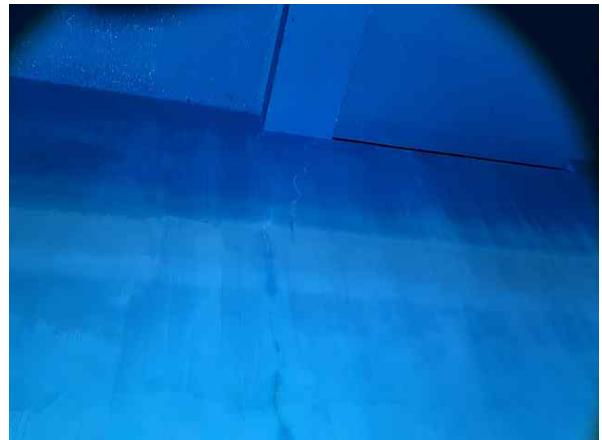
<배수지 1지 벽체 균열부백태>

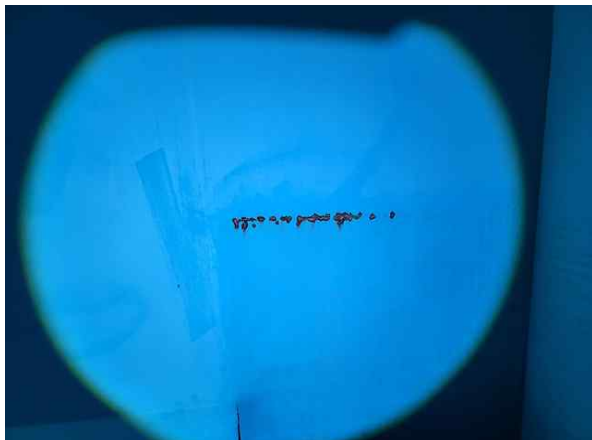
<배수지 1지 벽체 도장박리>

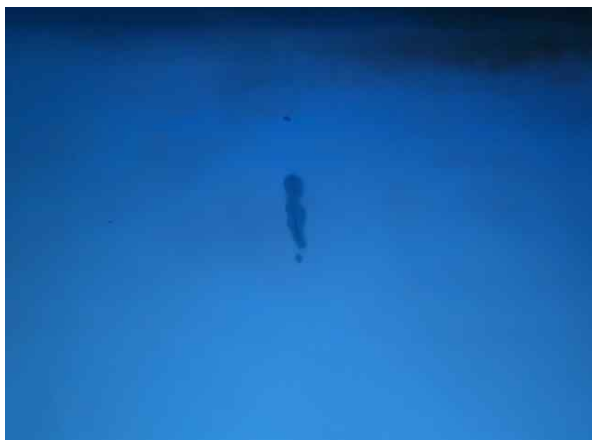
<배수지 2지 벽체 균열부백태대>

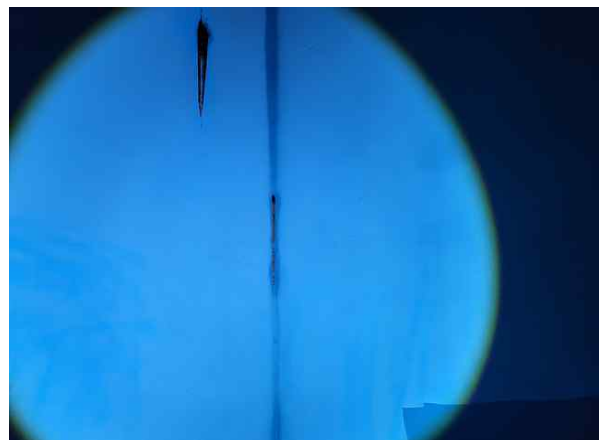
<배수지 2지 벽체 녹 발생락>

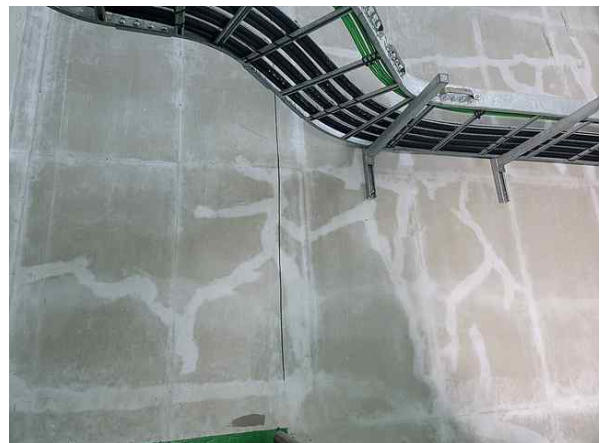
<펌프실 지하 내부벽체 망상균열>

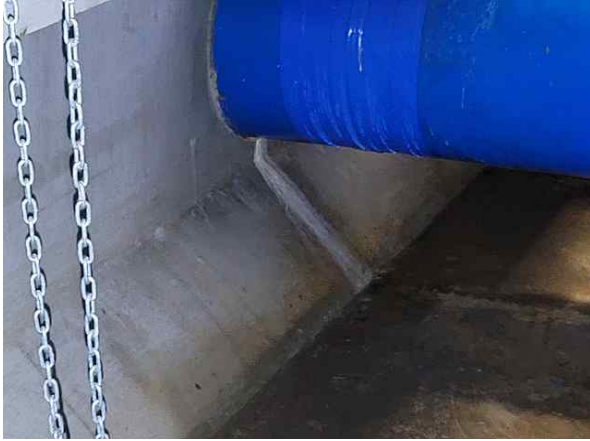
<유입배관실 벽체 균열부백태>

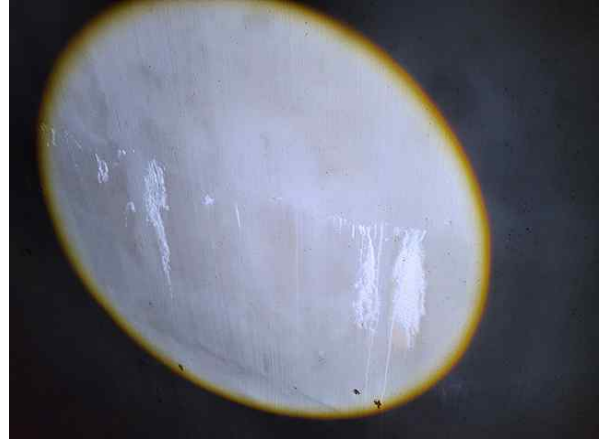
<유입배관실 벽체 균열부백태>

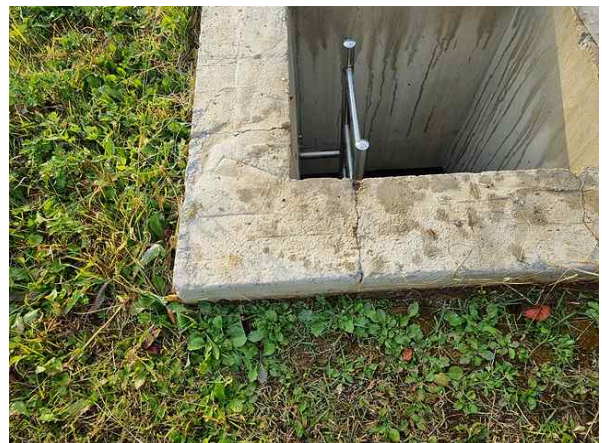
<유입배관실 입구부 균열>

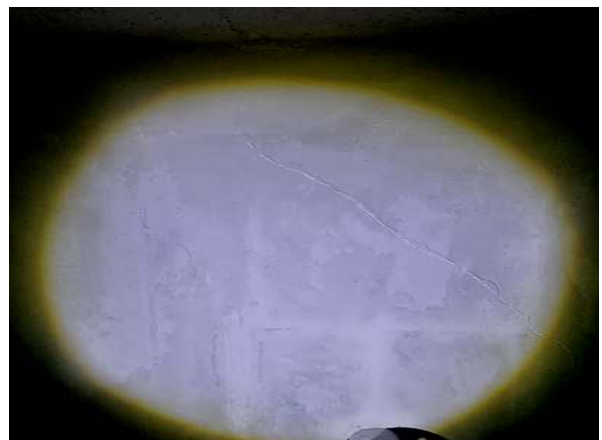
<유출배관실 벽체 균열>

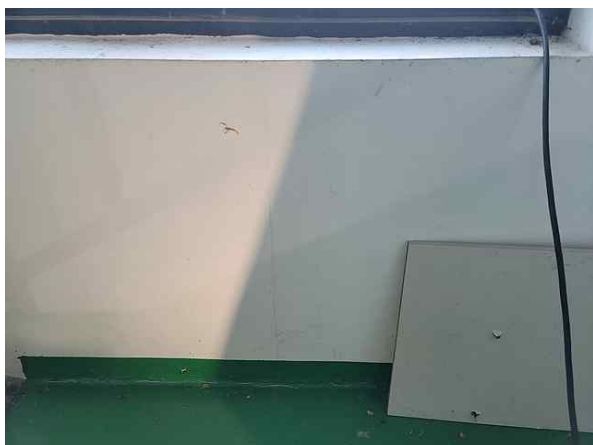
<펌프실 지상1층 벽체 망상균열>

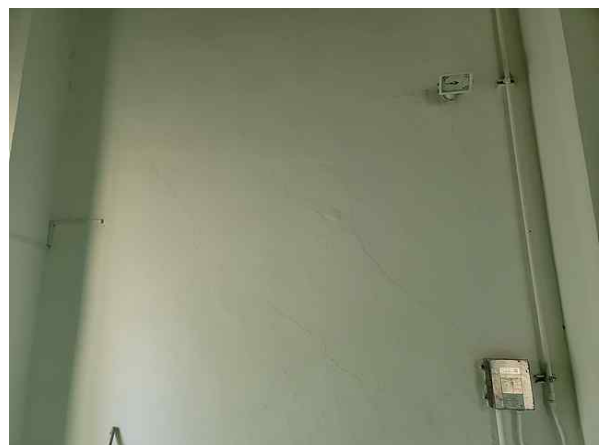
<펌프실 지상1층 벽체 몰탈균열>

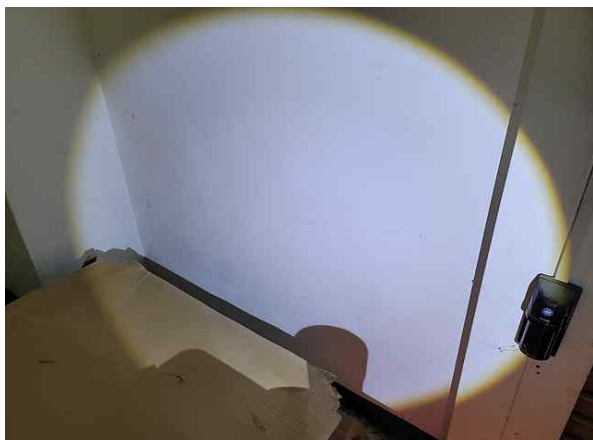
<펌프실 지상1층 벽체 몰탈균열>

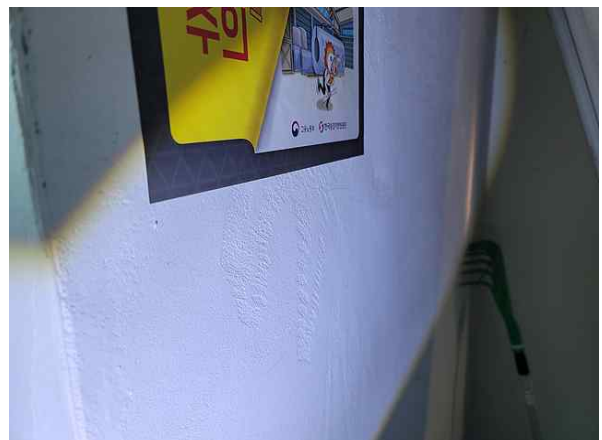
<펌프실 지상1층 벽체 몰탈균열>

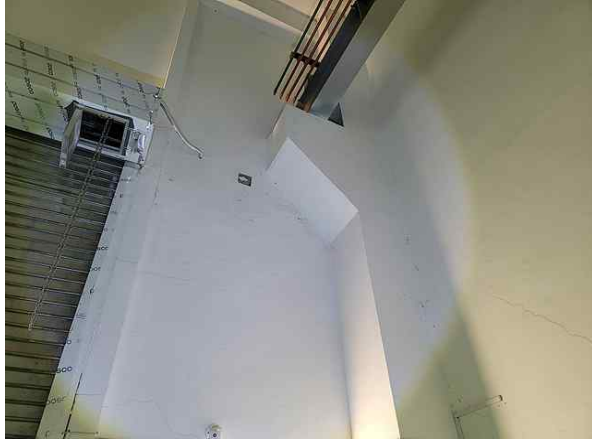
<펌프실 지상1층 벽체 균열, 누수흔적>

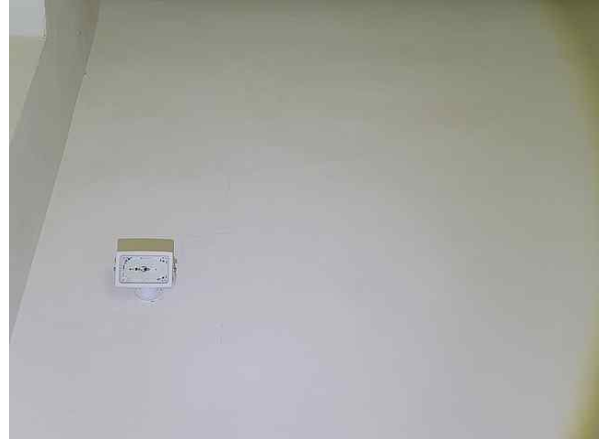
<펌프실 지상1층 벽체 몰탈균열>

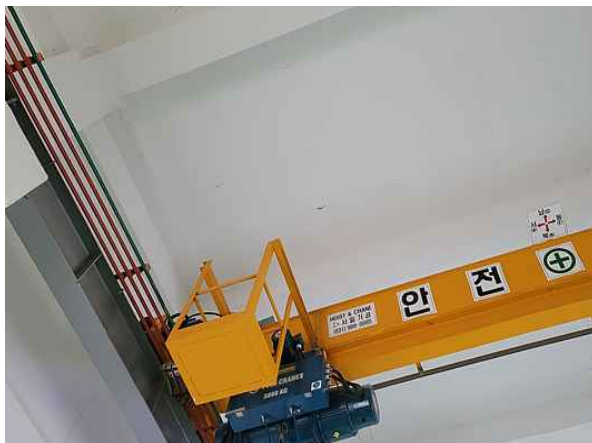
<펌프실 지상1층 상부슬래브 누수흔적>

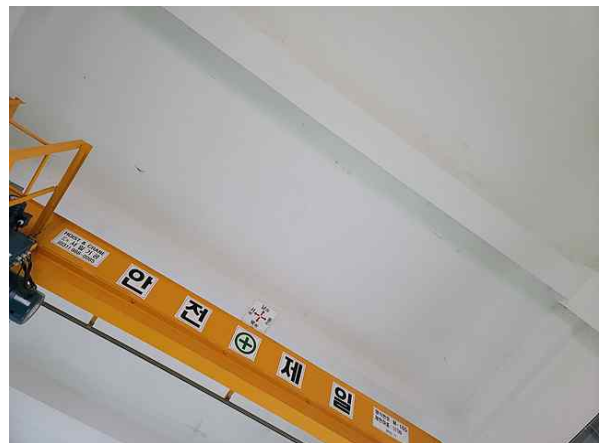
<펌프실 지상1층 상부슬래브 망상균열>

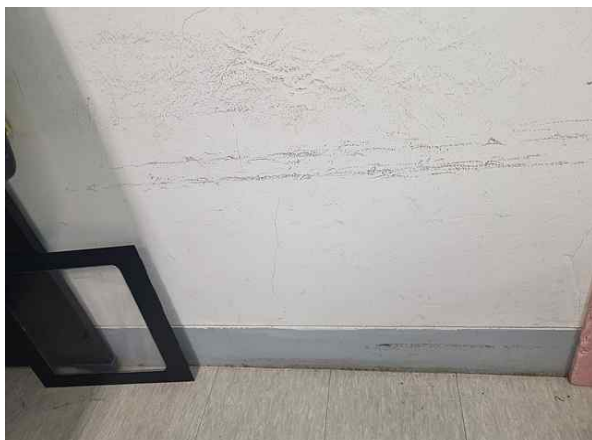
<사무실 벽체 몰탈균열>

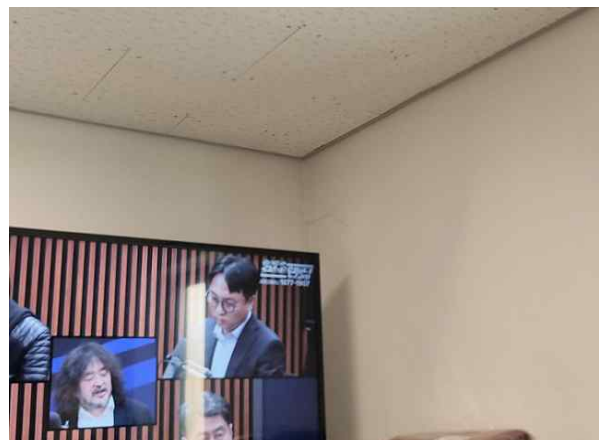
<사무실 벽체 이질접합부 이격>

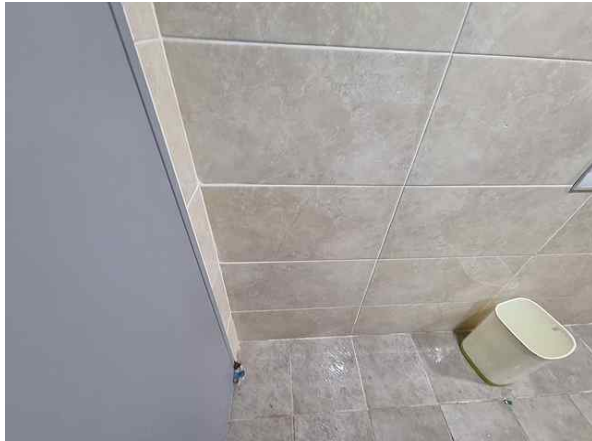
<화장실 벽체 타일균열>

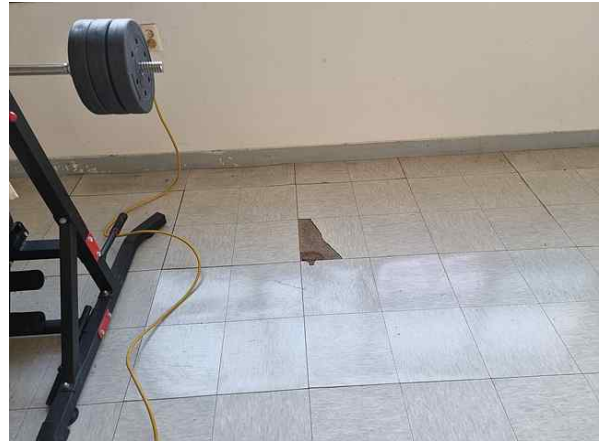
<전기실 바닥슬래브 타일박락>

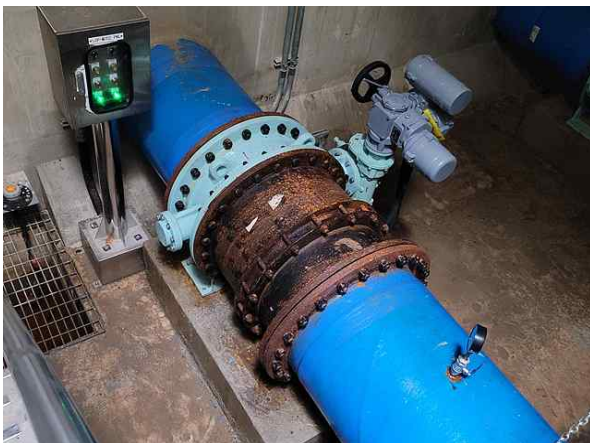
<유입배관실 배관설비 관부식>

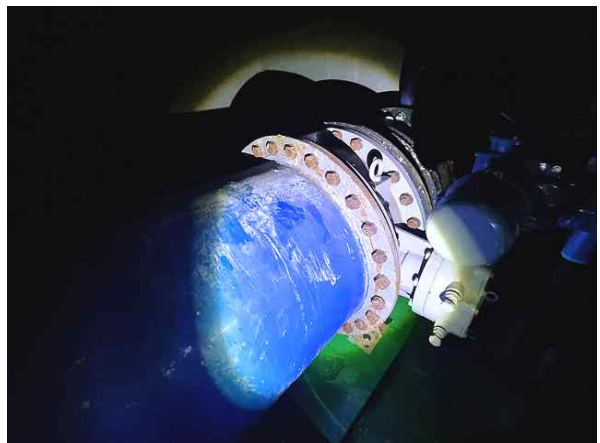
<유출배관실 배관설비 관부식>

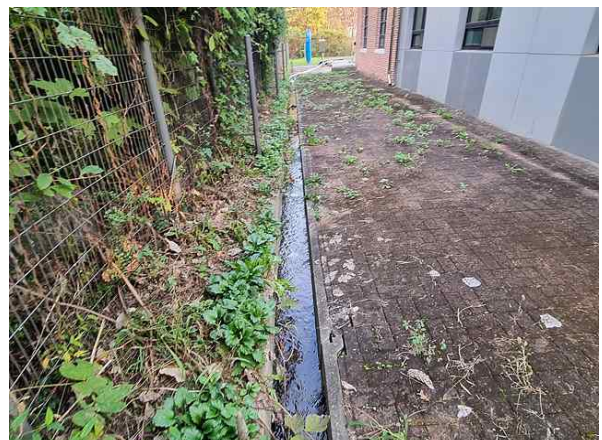
<배수로 이물질퇴적(경미)>
