## 06. 마도배수지

## 마도배수지(1/8)

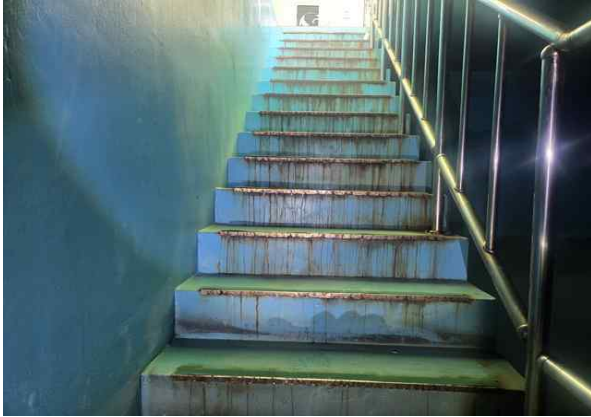
<1지 계단 녹물>

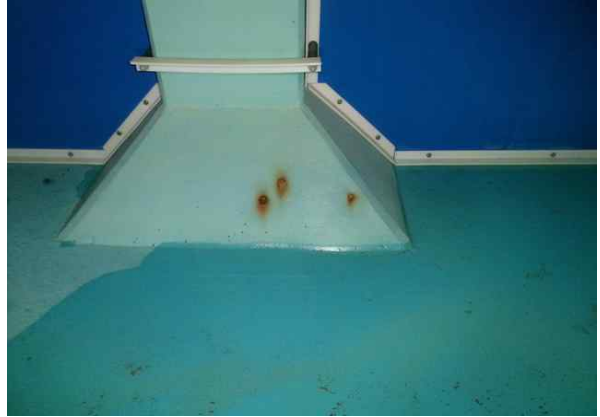
<1지 기둥 녹물>

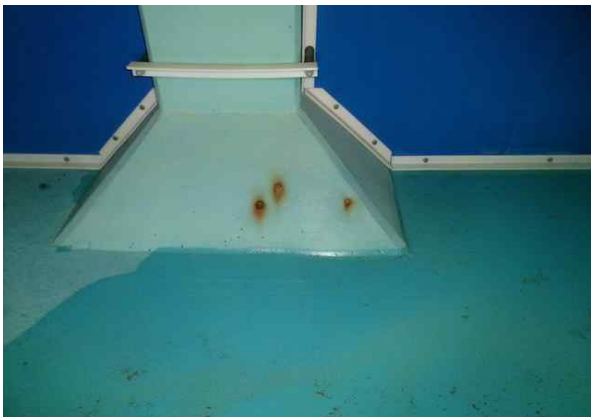
<1지 기둥 녹물>

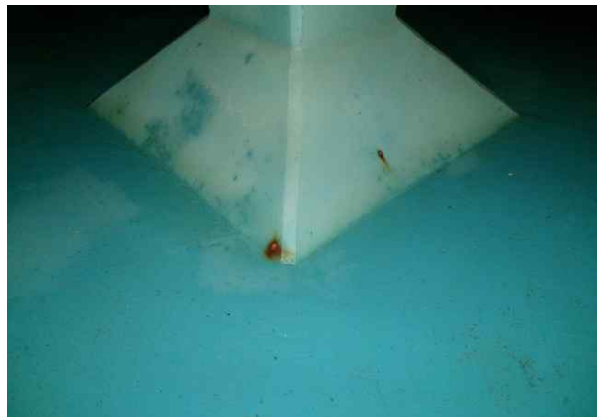
<1지 기둥 녹물>

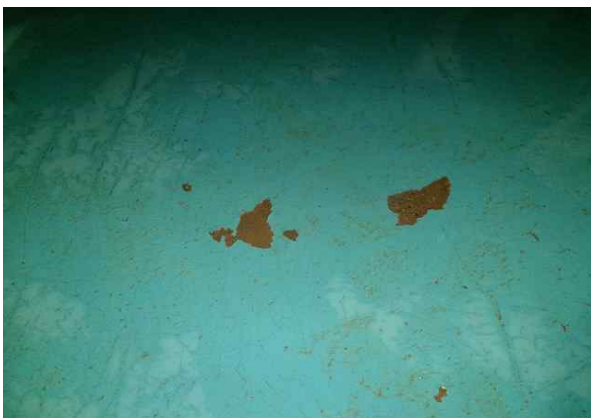
<1지 바닥슬래브 도장박리>

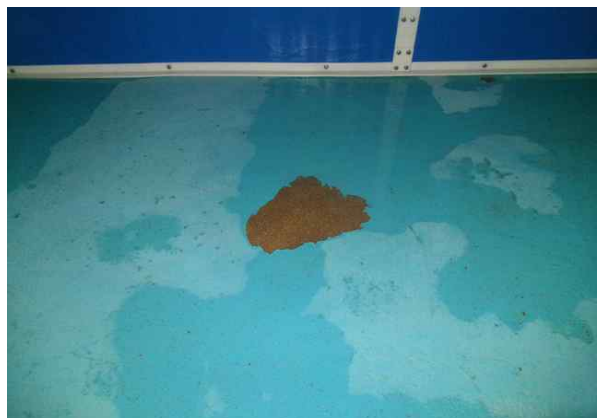
<1지 바닥슬래브 도장박리>

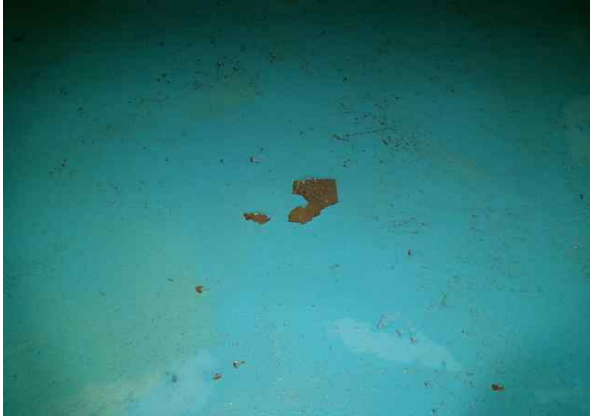
<1지 바닥슬래브 도장박리>

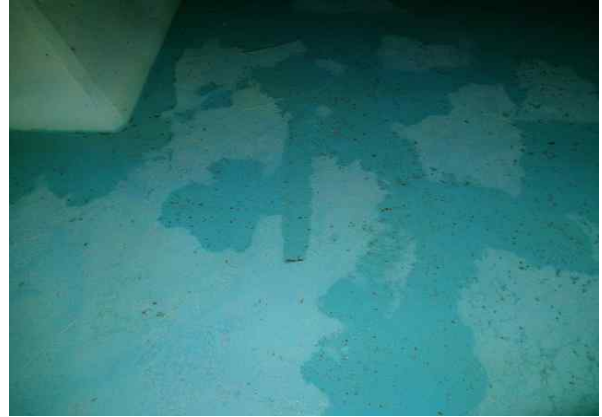
<1지 바닥슬래브 표면박리>

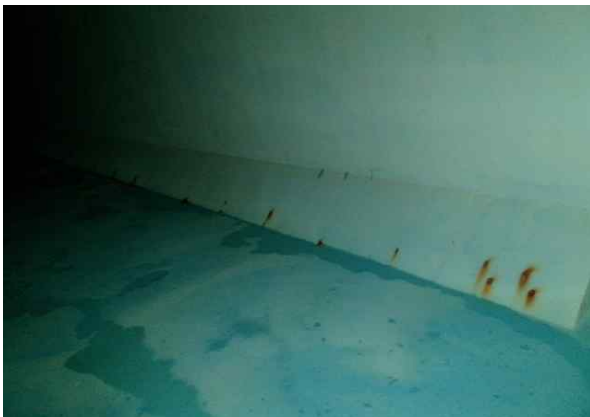
<1지 벽체 녹물>

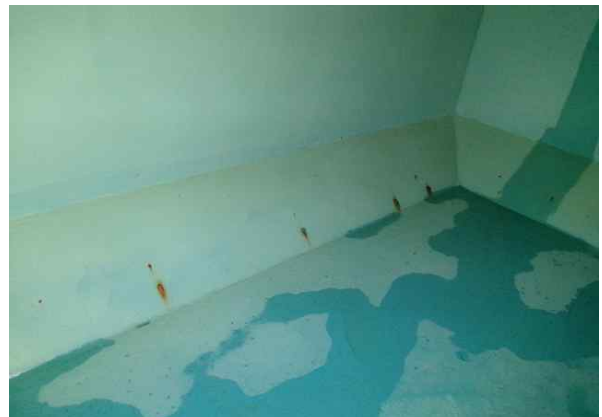
<1지 벽체 녹물>

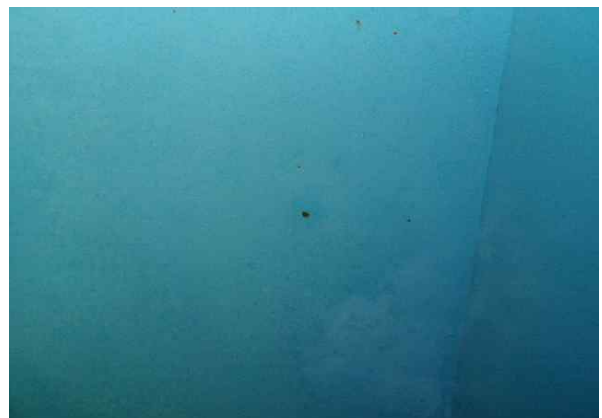
<1지 상부슬래브 백태>

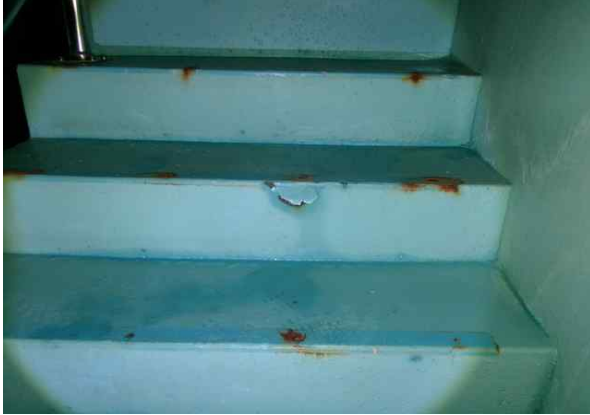
<2지 계단 도장박락>

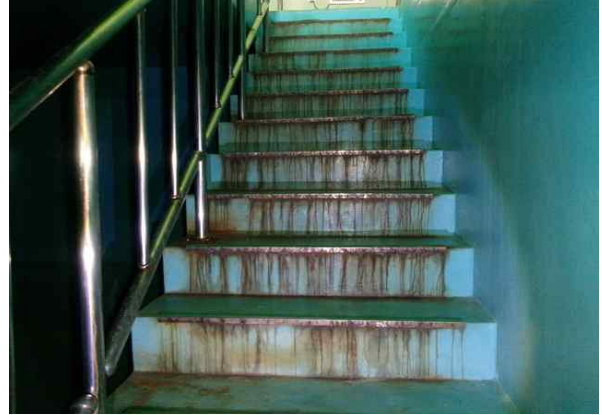
<2지 계단 녹물>

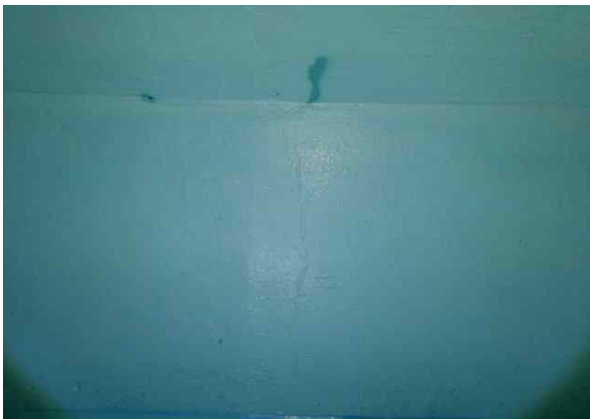
<2지 벽체 균열>

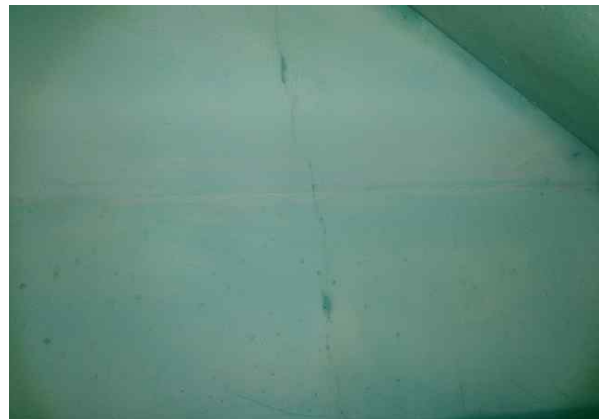
<2지 벽체 균열>

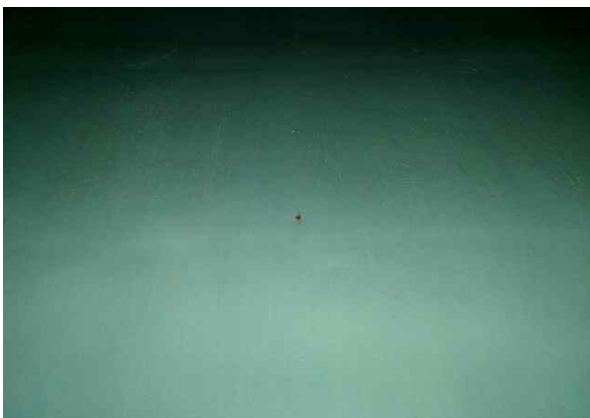
<2지 벽체 녹물>

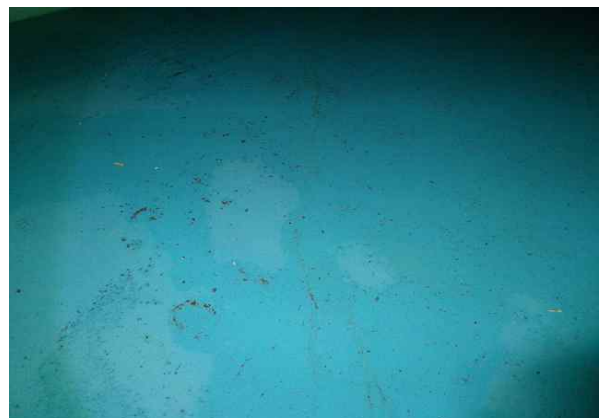
<2지 바닥슬래브 균열>

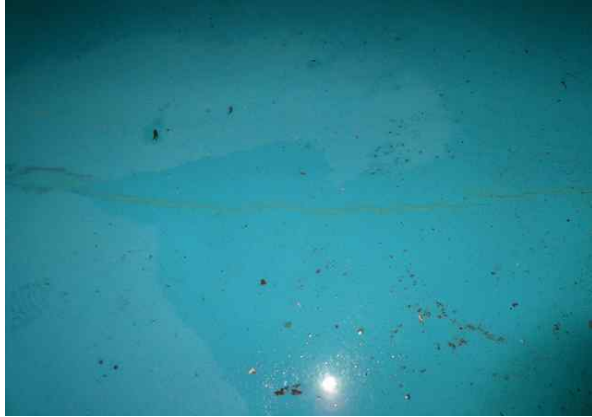
<2지 바닥슬래브 균열>

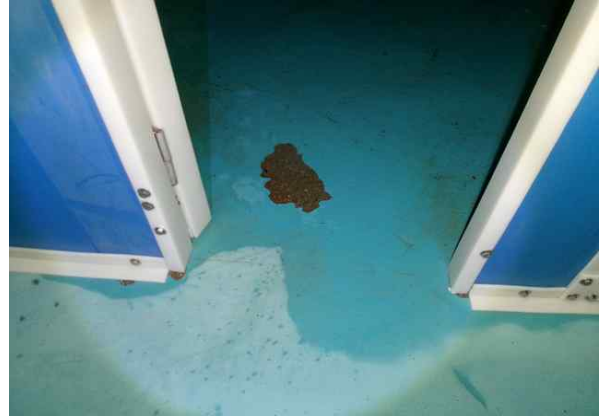
<2지 바닥슬래브 도장박리>

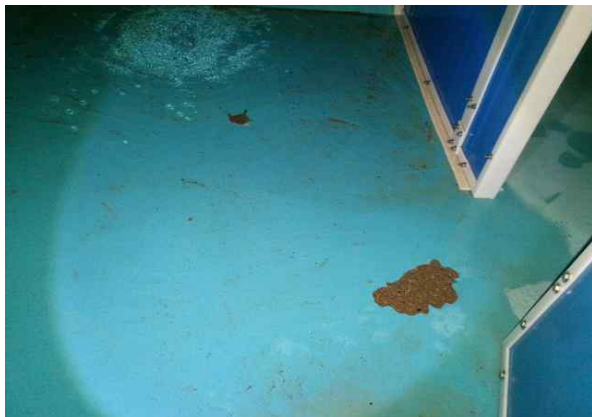
<2지 바닥슬래브 도장박리>

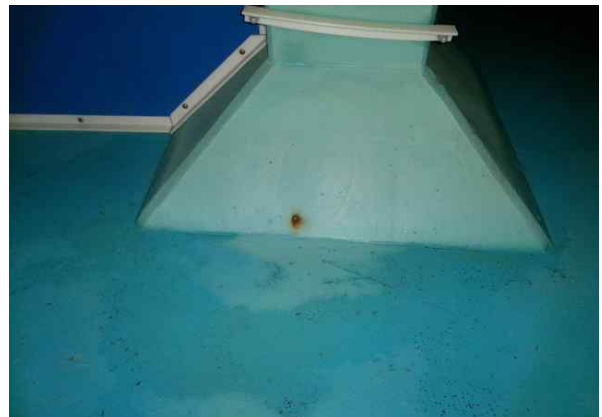
<2지 상부슬래브 녹물>

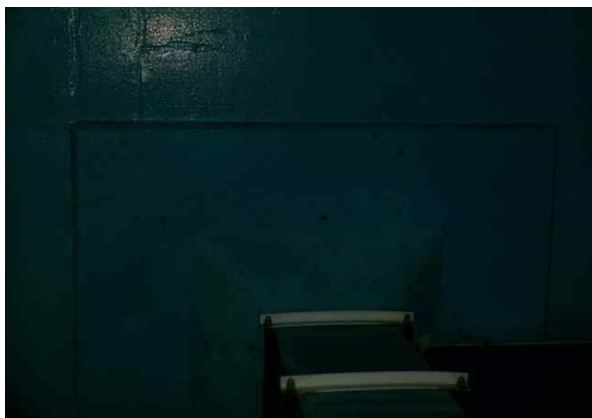
<2지 상부슬래브 녹물>

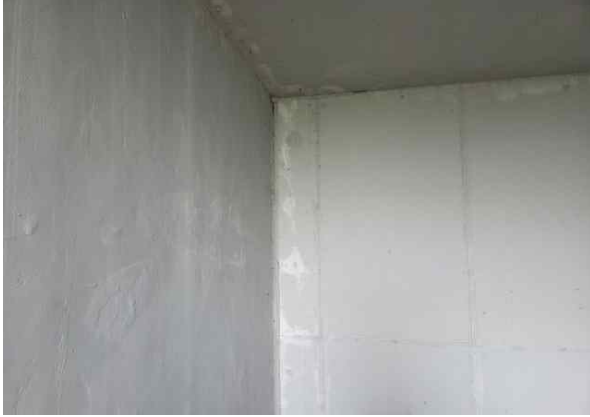
<유입밸브실 외부 벽체 균열>

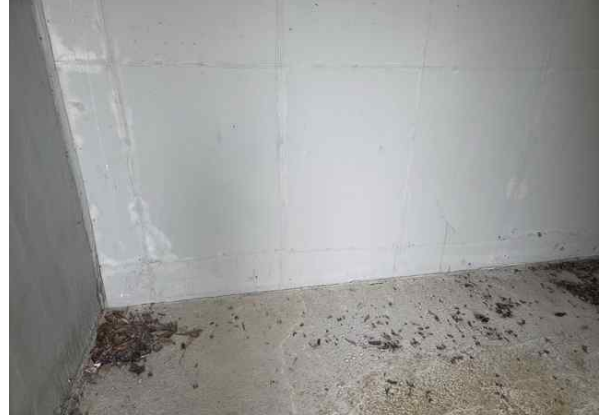
<유입밸브실 외부 벽체 균열>

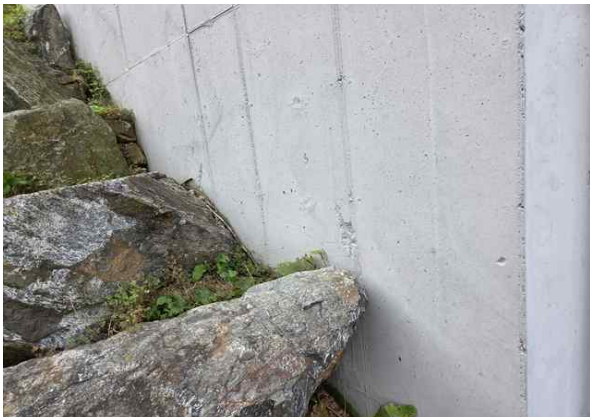
<유입밸브실 외부 벽체 파손>

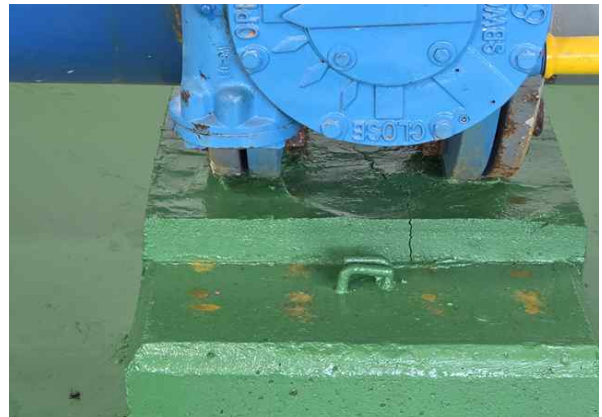
<유입밸브실 내부 설비 받침패드 균열>

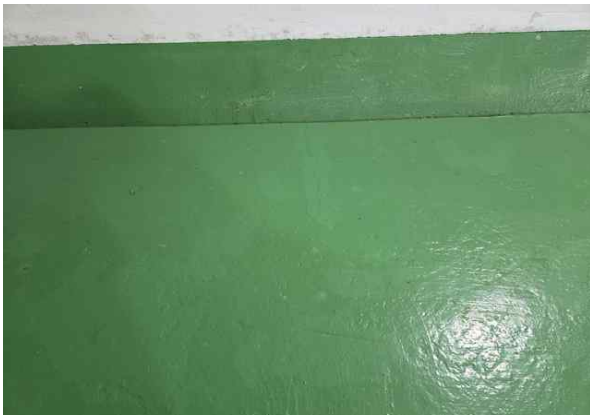
<유출밸브실 내부 바닥슬래브 균열>

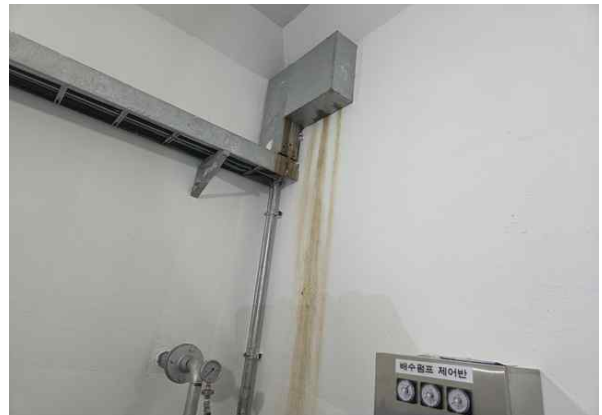
<유출밸브실 내부 벽체 누수흔적>

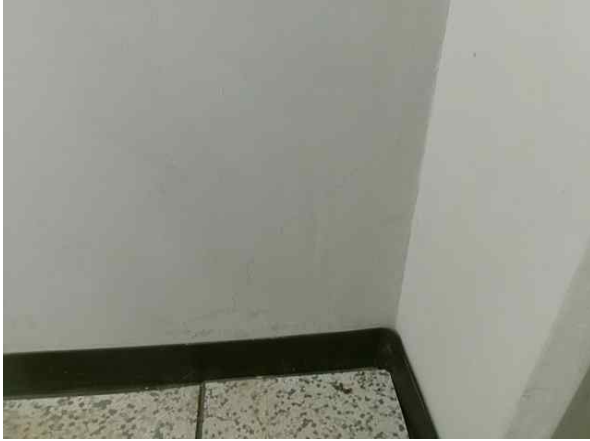
<전기실 벽체 균열>

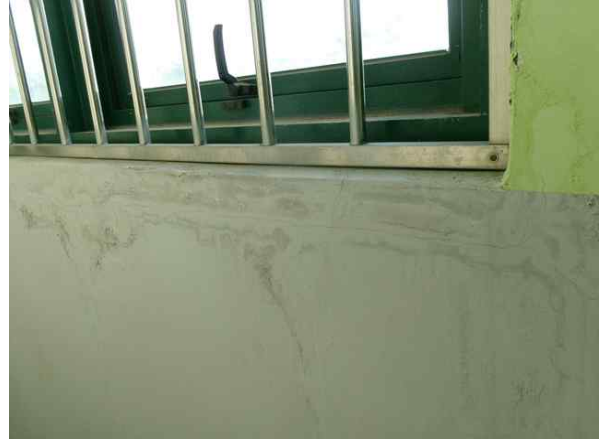
<전기실 벽체 균열>

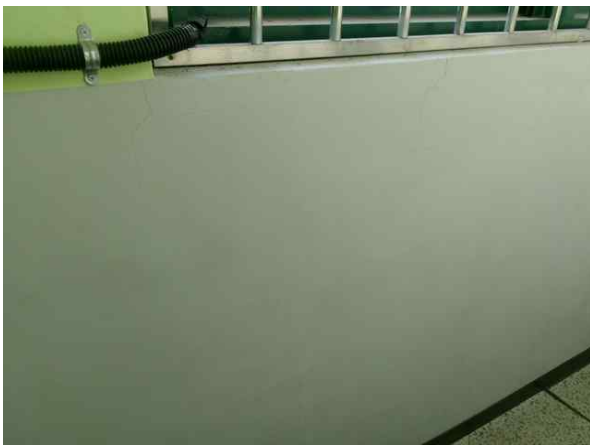
<전기실 벽체 망상균열>

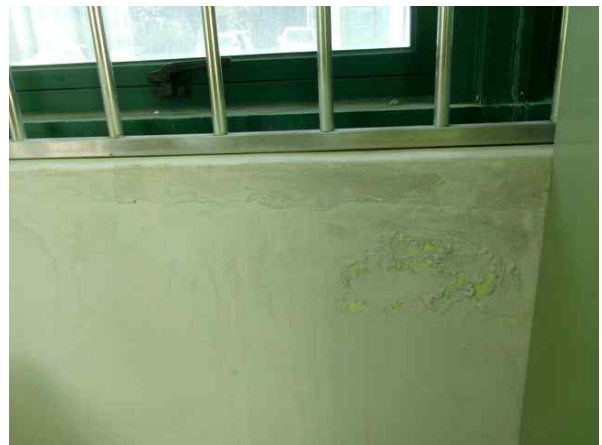
<전기실 벽체 도장박리>

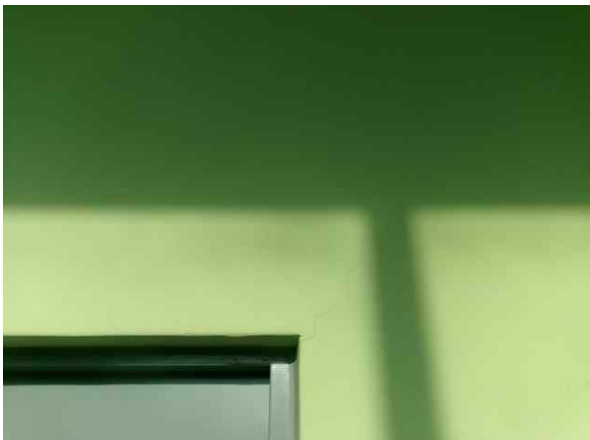
<전기실 벽체 망상균열>

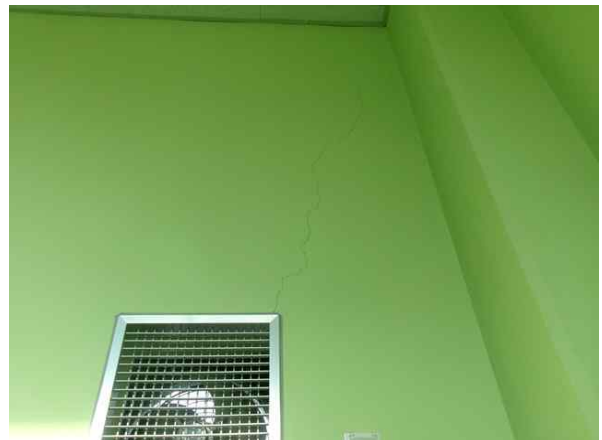
<전기실 벽체 망상균열>

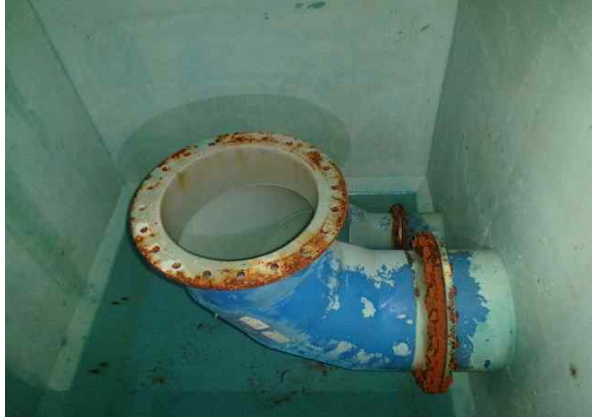
<1지 유출배관 부식>

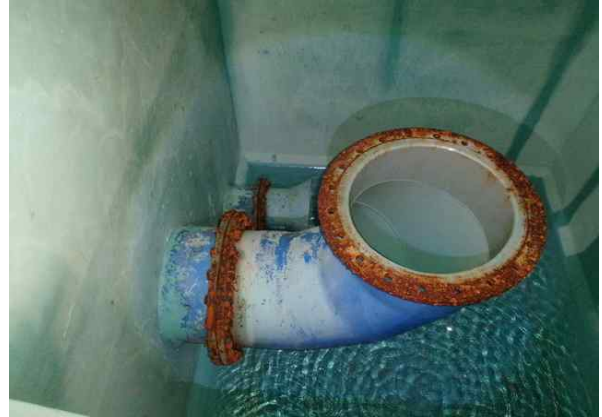
<2지 유출배관 부식>

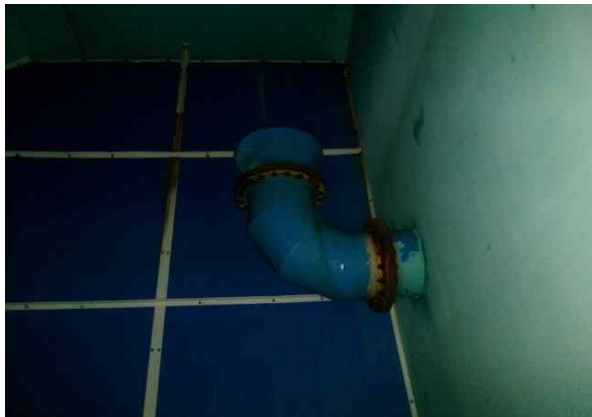
<1지 유입배관 부식>

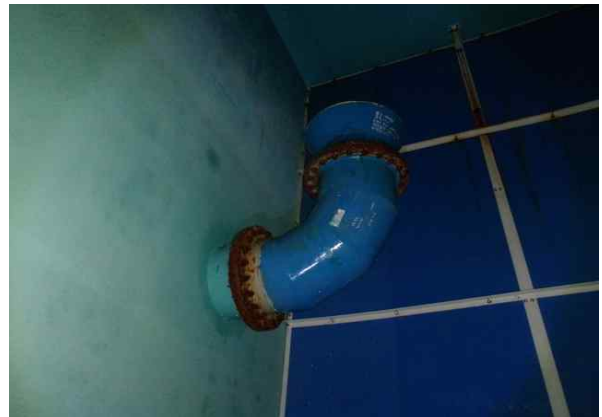
<2지 유입배관 부식>

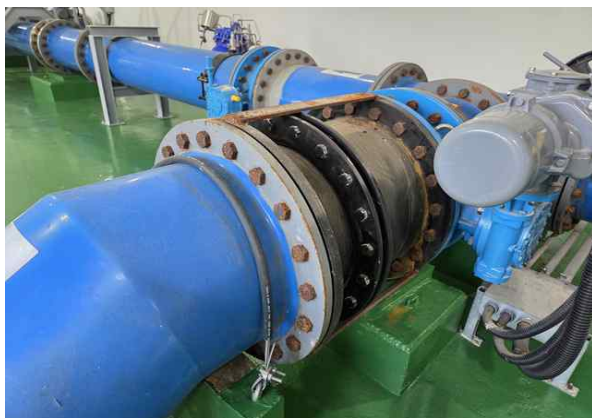
<유입밸브실 배관볼트 부식>

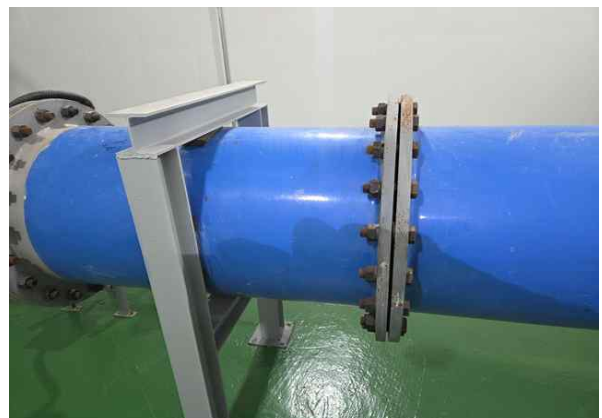
<유출밸브실 배관볼트 부식>

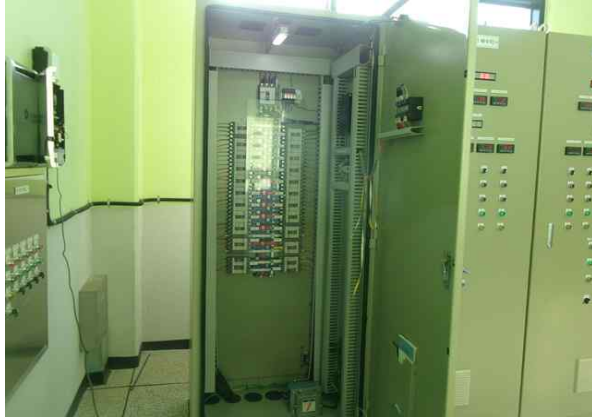
<현장제어반 상태양호>

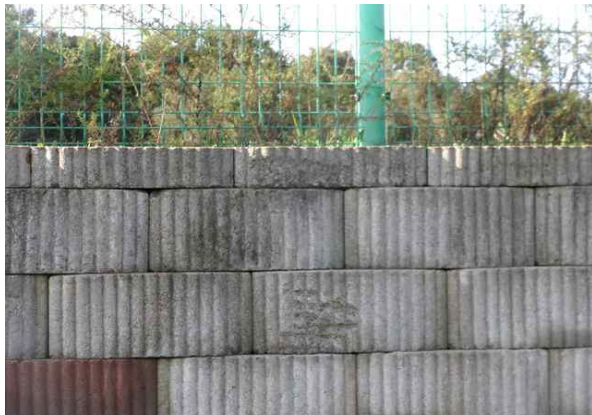
<보강토옹벽 블럭파손>

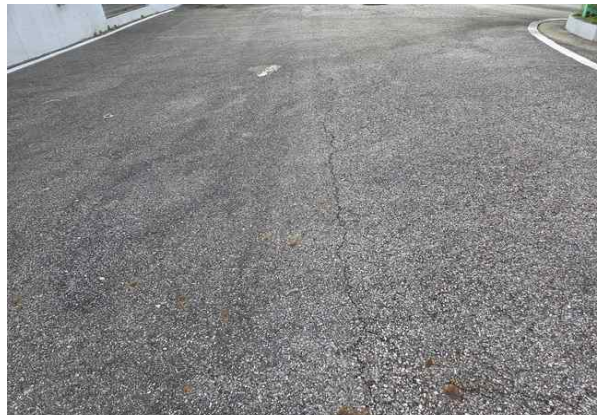
<장내포장 아스콘균열>
