# 제 1 장 구리인출 전력구

## 1.1 시설물 개요

구리인출 전력구는 1996년 06월 준공된 한국전력공사 경기북부분부에서 관할하는 송전전력구이며, 형식은 철근콘크리트(BOX) □ 2.1X2.65m 규격으로 연장 134m의 전력구가 변전소 지하에 매설되어 위치하고 있다. 유지관리 및 출입시는 변전소(S/S)의 지하 및 수직구를 통하여 진입하게 되어 있으며, 내부로는 송전, 지중등의 케이블이 지지대에 고정되어 인입 및 인출 되도록 시공되어 있다.

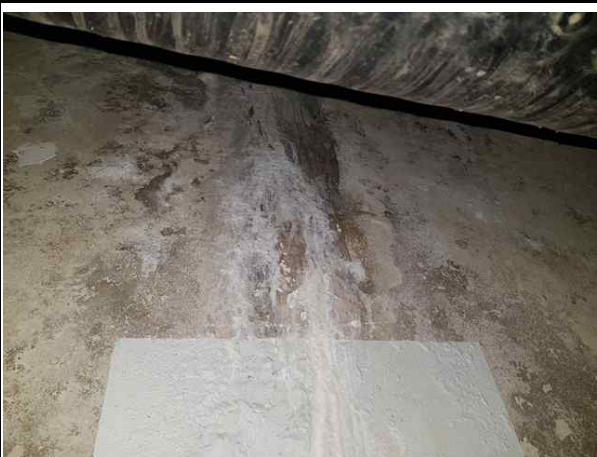
| 내용 | 우측 벽체 Sta.10m | 내용 | 좌측 벽체 Sta.19m |
| | 백태 | | 균열(0.3mm이상) |

| 구<br>분 | 부재 | 손상 | 보수공법 | 단위 | 금회물량 | 보수물량 | 단가 | 금액 | 보수<br>순위 |
|---|---|---|---|---|---|---|---|---|---|
| | | 백태 | 표면보수 | m <sup>2</sup> | 0.26 | 1.00 | 110 | 110 | 3 |

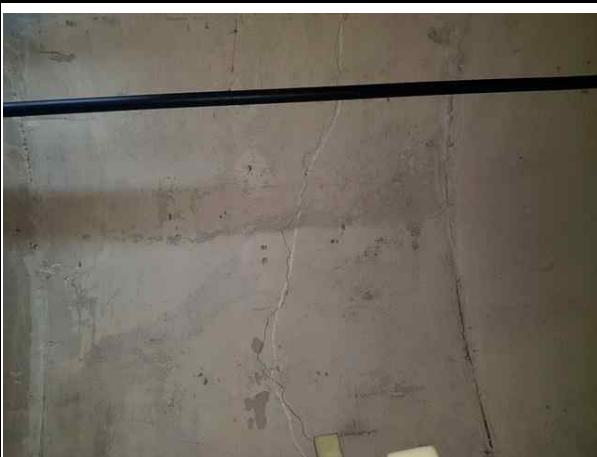
| 내용 | 상부 슬래브 Sta.24m | 내용 | 우측 벽체 Sta.27m |
| | 균열(0.3mm이상) | | 파손 |

| 구<br>분 | 부재 | 손상 | 보수공법 | 단위 | 금회물량 | 보수물량 | 단가 | 금액 | 보수<br>순위 |
|---|---|---|---|---|---|---|---|---|---|
| | 상부<br>슬래브 | 균열(0.3mm이상) | 주입보수 | m <sup>2</sup> | 35.70 | 10.71 | 155 | 1,660 | 1 |

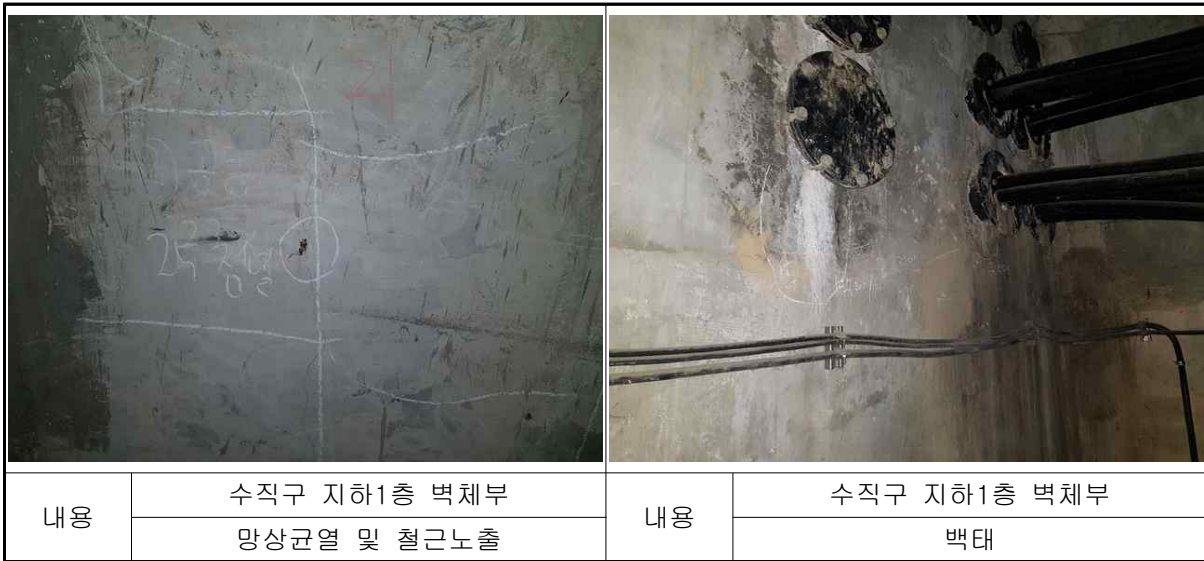
【사진 1.3】 구리인출 전력구 수직구 손상현황

수직구는 지하2층으로 2개 층으로 이루어져 있으며 지하1층의 경우 벽체부에 망상 균열과 송전배전선부 누수로 인한 백태, 철근노출이 조사되었으며, 지하 2층의 경우는 양호한 상태이다.

| 구<br>분 | 부재 | 손상 | 보수공법 | 단위 | 금회물량 | 보수물량 | 단가 | 금액 | 보수<br>순위 |
|---|---|---|---|---|---|---|---|---|---|
| 수<br>직<br>구 | 벽체 | 망상균열 | 표면보수 | m <sup>2</sup> | 6.00 | 7.20 | 110 | 792 | 3 |
| | | 백태 | 표면보수 | m <sup>2</sup> | 0.18 | 1.00 | 110 | 110 | 3 |
| | | 철근노출 | 단면보수<br>(방청) | m <sup>2</sup> | 0.01 | 1.00 | 455 | 455 | 1 |

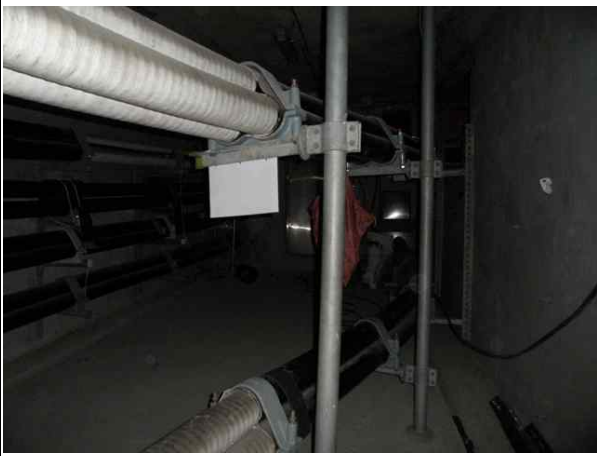
수용시설의 부속시설인 이음부, 지지대, 받침대는 파손 및 변형이 발생 되지 않은 상태이며, 볼트결속 및 용접상태도 양호한 상태인 것으로 조사되었다.

| 내용 | 지지대 상태양호 | 내용 | 조명설비 상태양호 |

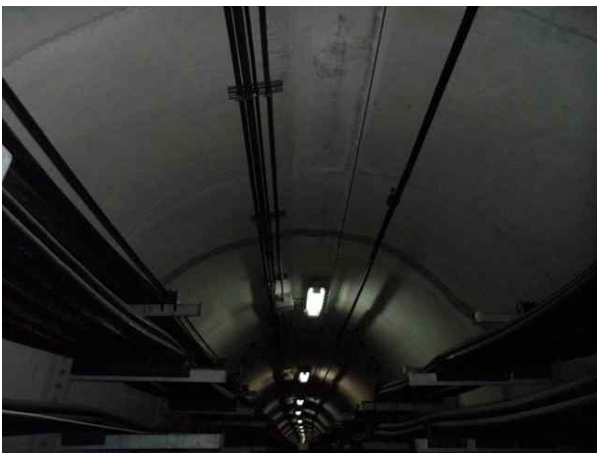
기 점검시 조사된 전등 미점등 손상은 조치되어 현재는 양호한 상태이며, 그 외 부대

설비(소방설비, 펌프제어반, 산소공급기)등은 사용성에 문제가 없는 양호한 상태인 것으로 조사되었다.

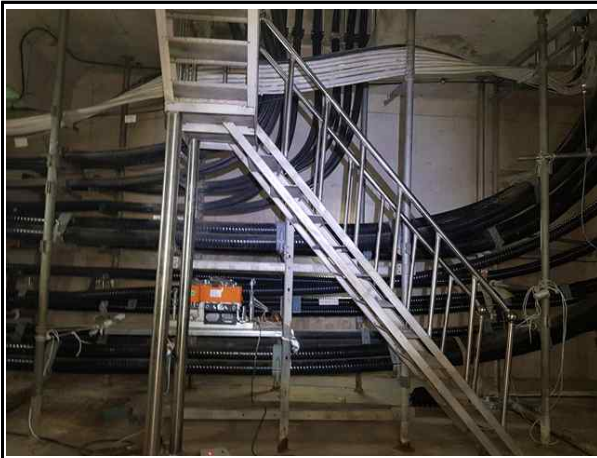
| 구분 | 추락방지시설 | | 도로포장 | | 도로부<br>신축이음부 | | 환기구 등의<br>덮개 | | 비고 |
|---|---|---|---|---|---|---|---|---|---|
| | 1) 추락방지시설은 난간의 손상 및 결함이 없는 양호한 상태로 조사되었다.<br>2) 도로포장은 결함이 없는 양호한 상태로 조사되었다. | | | | | | | | |

| 내용 | 추락방지시설 | 내용 | 도로포장 |

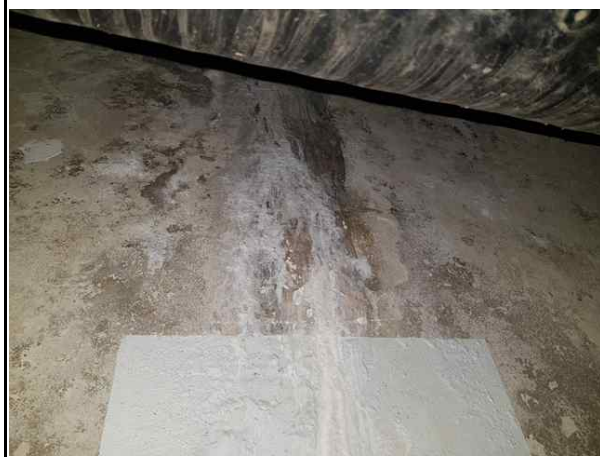
| 내용 | 우측 벽체 Sta.10m |
| | 백태 |

| 구분 | 주요 결함사항 | 중점 유지 관리 사항 |
|---|---|---|
| 박스 구간 | <ul style="list-style-type: none"> <li>· 균열(0.3mm미만 및 이상)</li> <li>· 보수부 백태, 백태</li> <li>· 철근노출</li> </ul> | <ul style="list-style-type: none"> <li>· 균열보수 후 진행성 여부 점검</li> <li>· 백태 손상 보수 후 진행성 여부 점검</li> <li>· 철근노출 보수 후 진행성 여부 점검</li> </ul> |

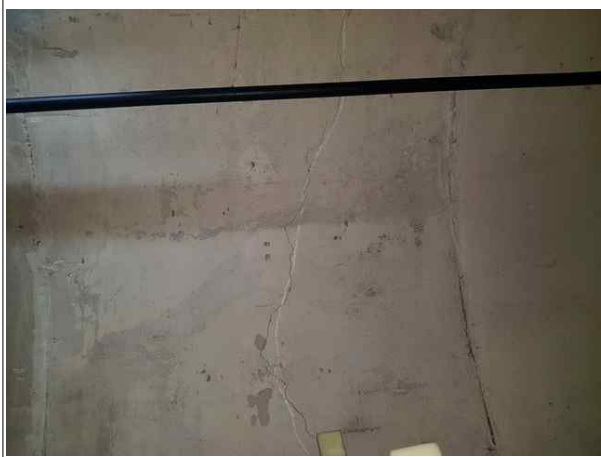
| 내용 | 상부 슬래브 Sta.24m |
| | 균열(0.3mm이상) |

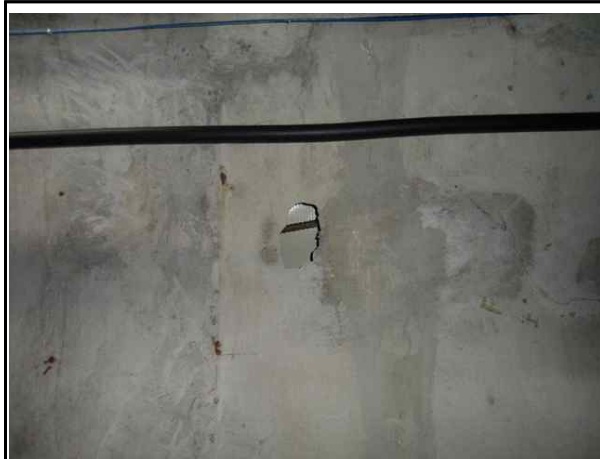
| 내용 | 상부슬래브 Sta.118m |
| | 철근노출 |

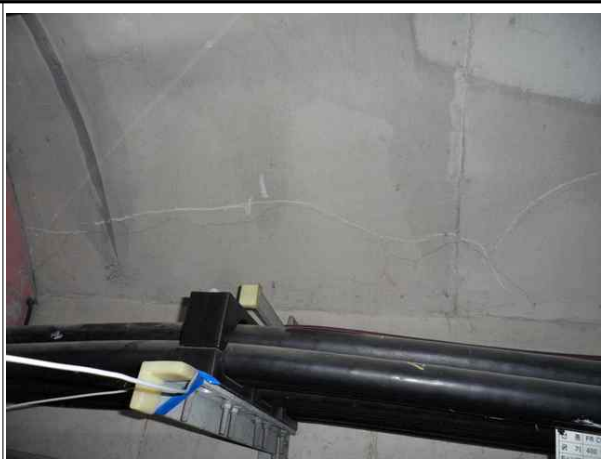
| 내용 | 상부 슬래브 Sta.120m |
| | 균열(0.3mm이상) |
