## 제 2 장 포천인출 전력구

### 2.1 시설물 개요

포천인출 전력구는 2023년도에 준공되어 한국전력공사 경기북부분부에서 관할하는 송전전력구이며, 형식은 철근콘크리트(BOX) □ 2.1X2.1m 규격으로 연장 113m의 전력구가 변전소 지하에 매설되어 위치하고 있다. 유지관리 및 출입 시는 변전소 지하를 통하여 진입하게 되어 있으며, 내부로는 송전 등의 케이블이 지지대에 고정되어 인입 및 인출 되도록 시공되어 있다.

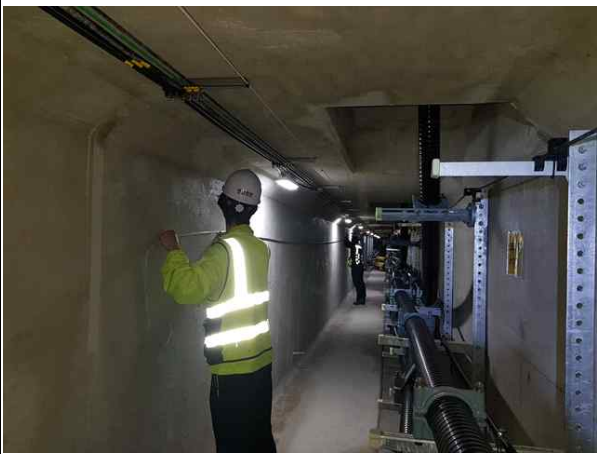
| | 측점 분할 전경 | | 받침대 상태 양호 |

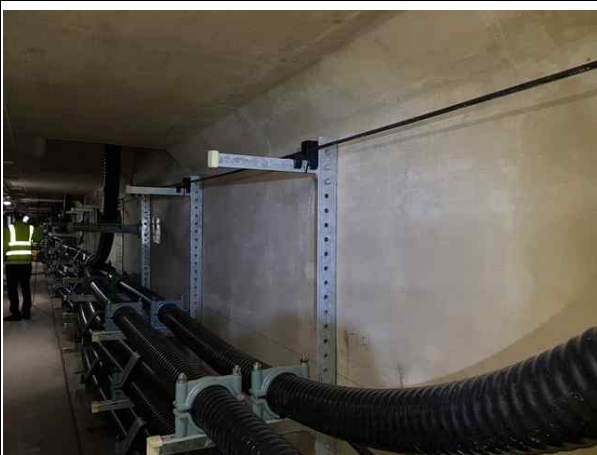
| | 지지대 상태 양호 | | 상태 양호 |

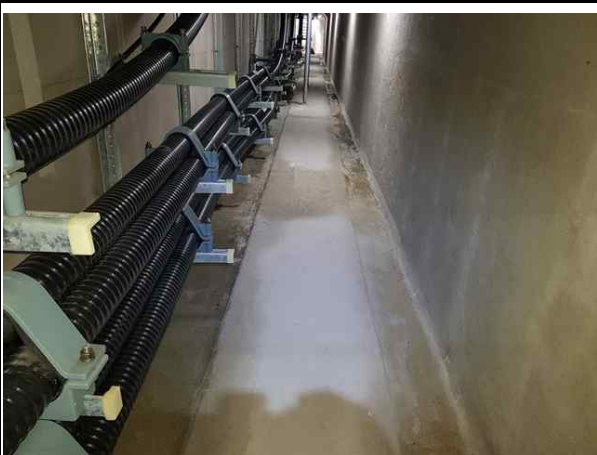
| | 상태 양호 | | 상태 양호 |

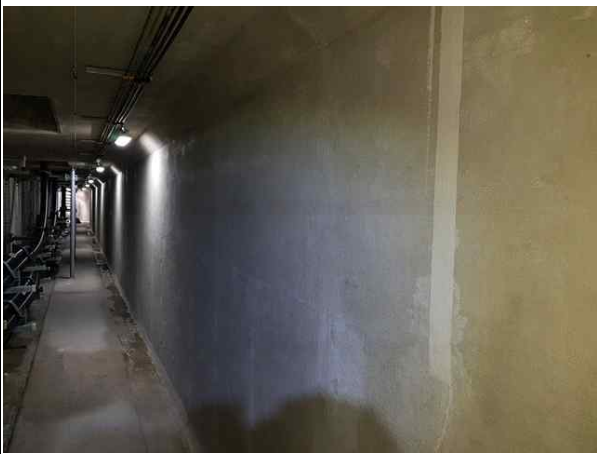
| | 상태 양호 | | 중간 격벽 상태 양호 |

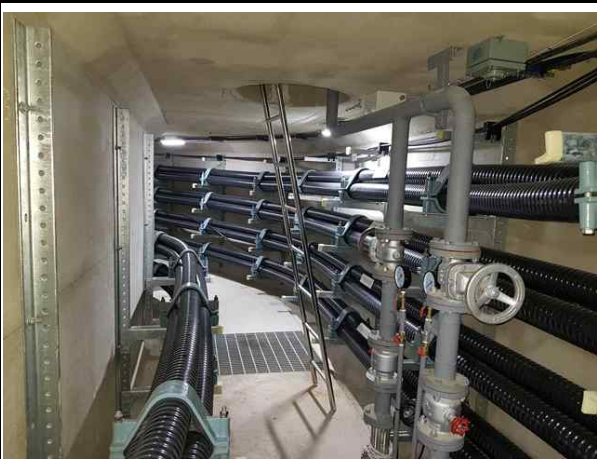
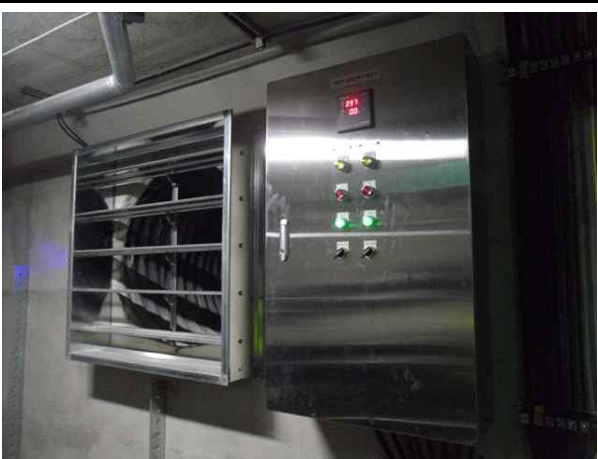
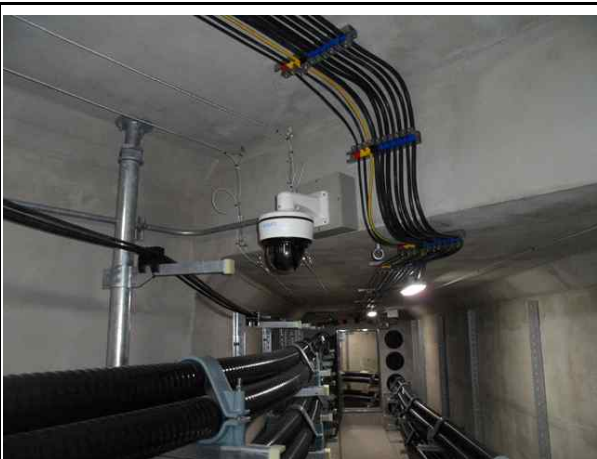
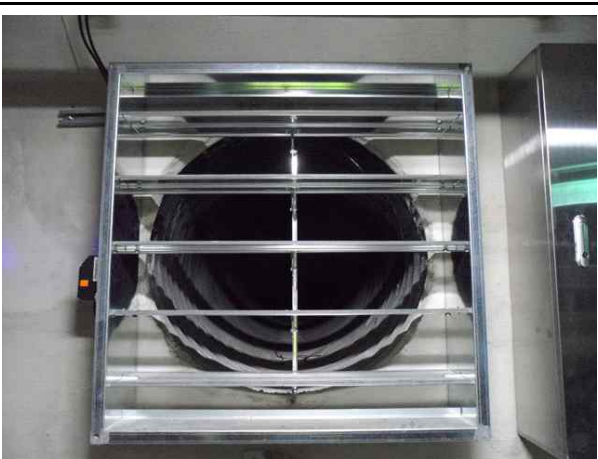
【사진 2.2】 포천인출 전력구 박스구간 손상현황 (계속)

| | 상태 양호 | | 기타 부재 상태 양호 |
| | 기타 부재 상태 양호 | | 기타 부재 상태 양호 |

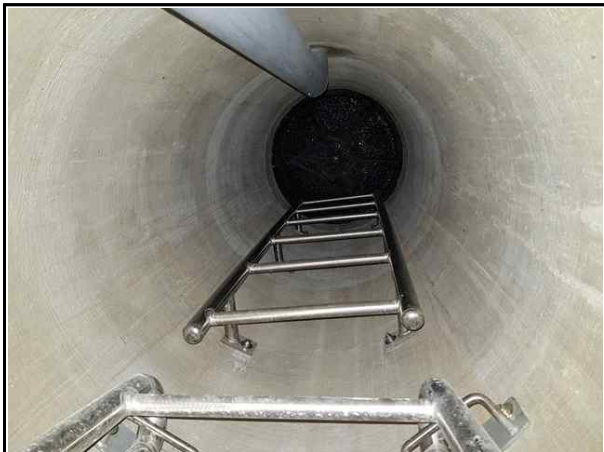
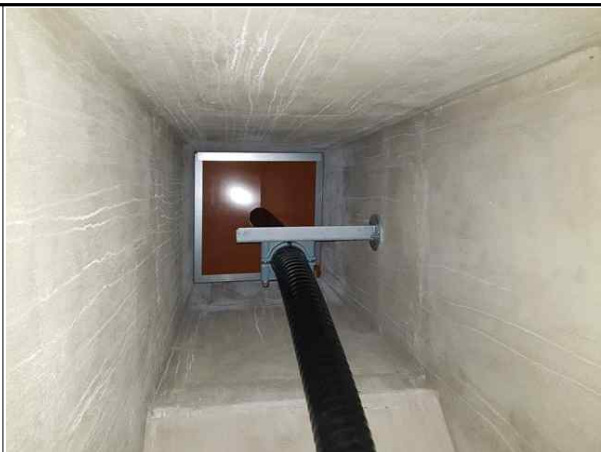
【사진 2.3】 포천인출 전력구 수직구 손상현황

수직구는 손상이 없는 양호한 상태로 조사되었다.

| | 상태 양호 | | 상태 양호 |

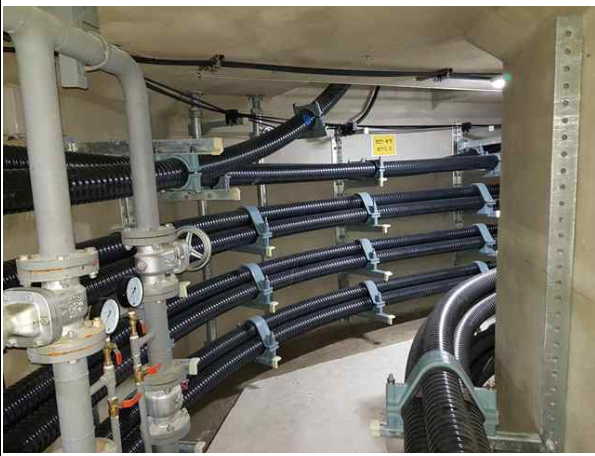
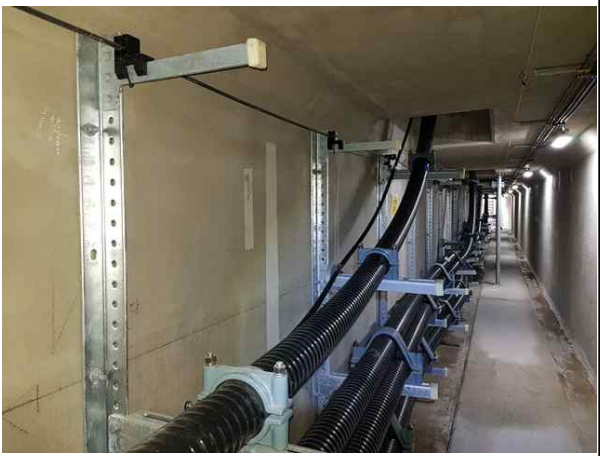
【사진 2.4】 부대설비 현황

수용시설의 부속시설인 이음부, 지지대, 받침대는 파손 및 변형이 발생 되지 않은 상태이며, 볼트결속 및 용접상태도 특별한 손상이 발생 되지 않은 양호한 상태인 것으로 조사되었다.

| 내용 | 지지대 상태양호 | 내용 | 받침대 상태양호 |

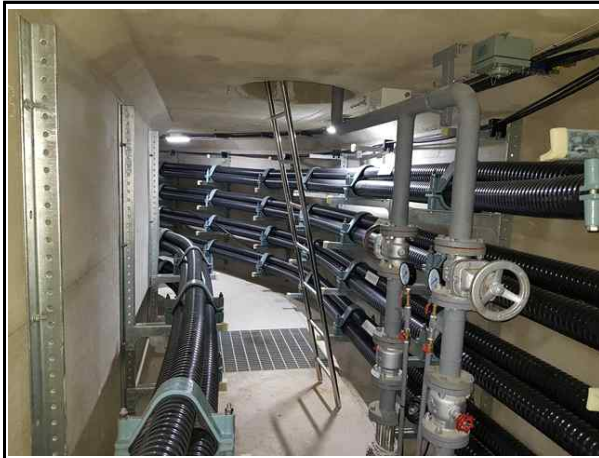
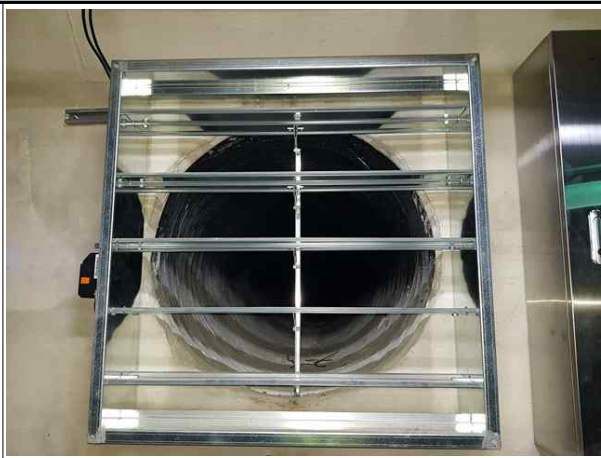
| 구분 | 추락방지시설 | | 도로포장 | | 도로부<br>신축이음부 | | 환기구 등의<br>덮개 | | 비고 |
|---|---|---|---|---|---|---|---|---|---|
| | 1) 추락방지시설은 난간의 손상 및 결함이 없는 양호한 상태로 조사되었다.<br>2) 환기구 등의 덮개는 결함이 없는 양호한 상태로 조사되었다. | | | | | | | | |

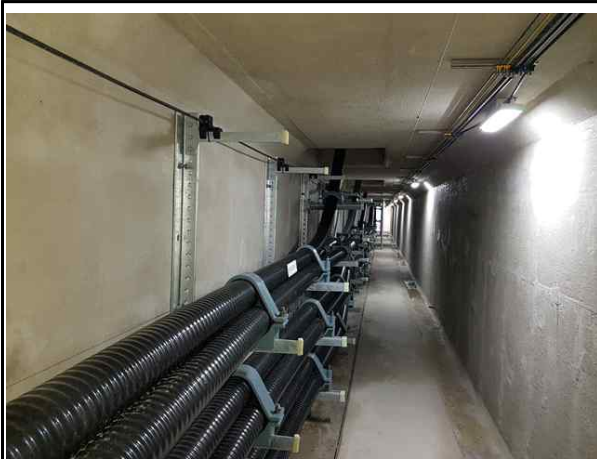
| | 내부 상태 양호 |

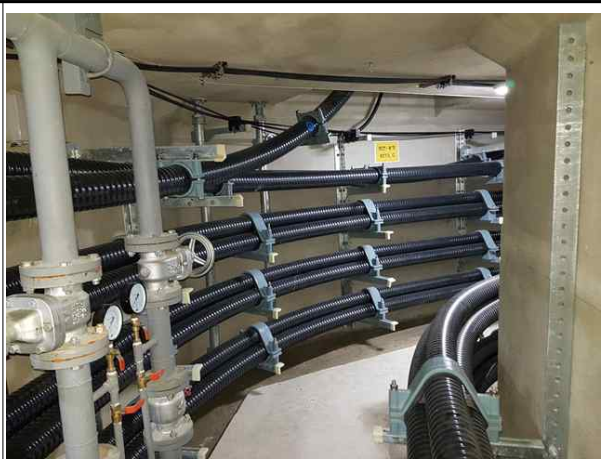
| | 지지대 상태 양호 |

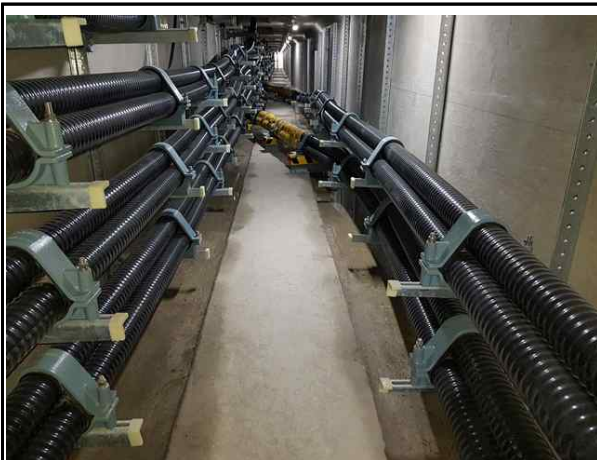
| | 바닥 상태 양호 |

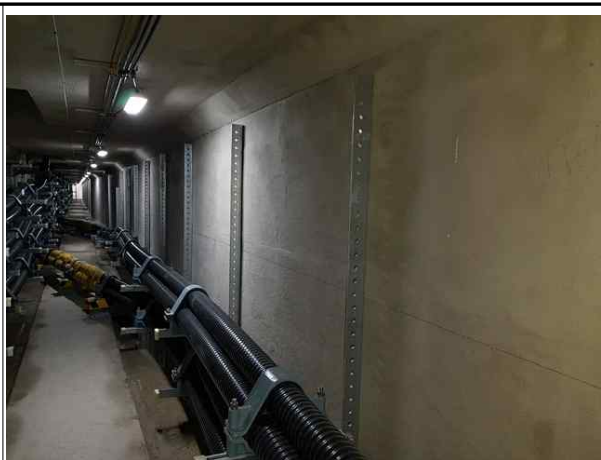
| | 벽체 상태 양호 |
