## 제 3 장 문발S/S인출

문발S/S인출 전력구는 2011년 3월 준공된 한국전력공사 경기북부분부에서 관할하는 송전전력구이며, 형식은 철근콘크리트(BOX) □ 2.2X(2.1~3.0)m 규격으로 연장 26m의 전력구가 변전소 지하에 매설되어 위치하고 있다. 내부로는 송전, 지중등의 케이블이 지지대에 고정되어 인입 및 인출 되도록 시공되어 있다.

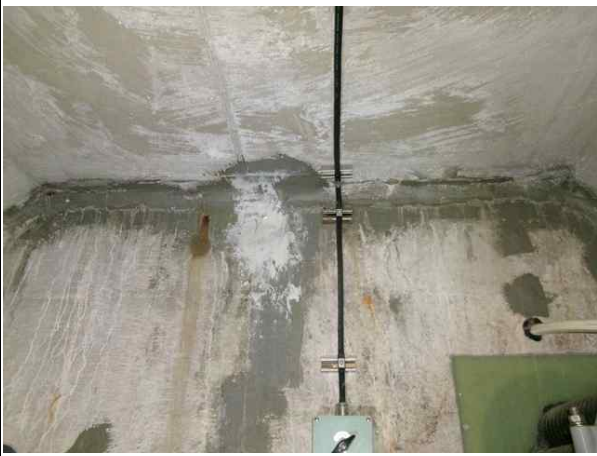
| 내용 | 상부슬래브 Sta.2m | 내용 | 우측벽체 Sta.2m |

| | 보수부 충분리 | | 망상균열(0.3mm미만) |

누수 및 백태, 균열부 백태, 보수부 층분리 손상은 배면수유입, 보수미흡에 의해 발생한 손상으로 구조물의 안전성에는 영향이 없으나, 내구성확보 및 손상확대 방지를 위한 보수가 필요하다.

| 구분 | 부재 | 손상 | 보수공법 | 단위 | 금회물량 | 보수물량 | 단가 | 금액 | 보수 순위 |
|---|---|---|---|---|---|---|---|---|---|
| | | 보수부 총분리 | 단면보수 | m <sup>2</sup> | 0.35 | 1.00 | 290 | 290 | 2 |

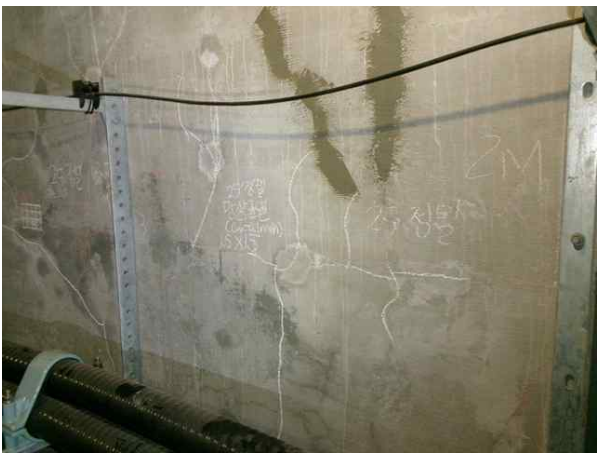
금회 조사된 균열은 대부분 건조수축, 단계별 시공에 따른 구속응력, 콘크리트 양생 과정에서의 온도응력(수화열) 등에 의해 발생한 비구조적인 균열로 구조물의 안전성에는 영향이 없을 것으로 판단되며, 주의관찰을 통한 유지관리 후 손상 진전 시 보수가 필요하다.

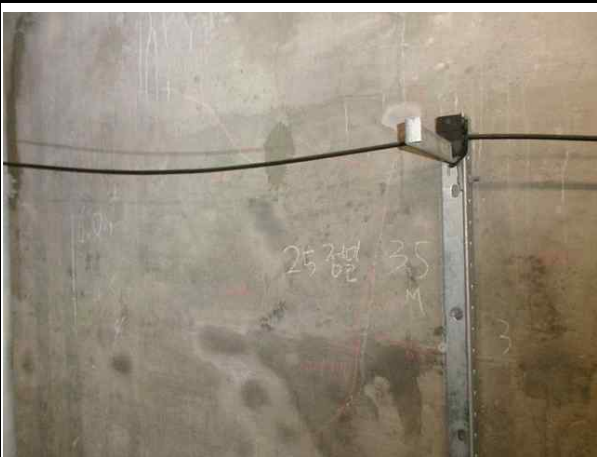
| 내용 | 우측벽체 Sta.3m | 내용 | 상부슬래브 Sta.9m |

| | 균열(0.3mm미만) | | 균열(0.3mm미만) |

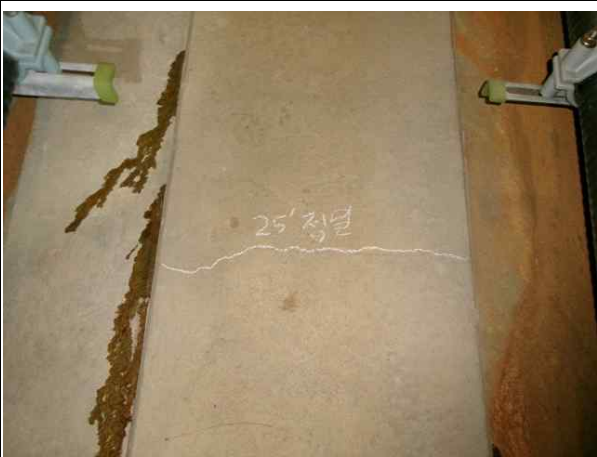
| 내용 | 바닥부 Sta.10m | 내용 | 우측벽체 Sta.18m |

| | 균열(0.3mm미만) | | 균열(0.3mm미만) |

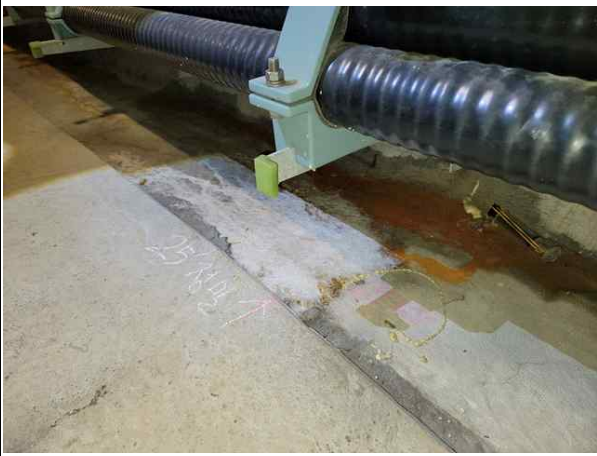
| 내용 | 바닥부 Sta.24m | 내용 | 바닥부 Sta.24m |

| | 백태 | | 균열부 백태 |

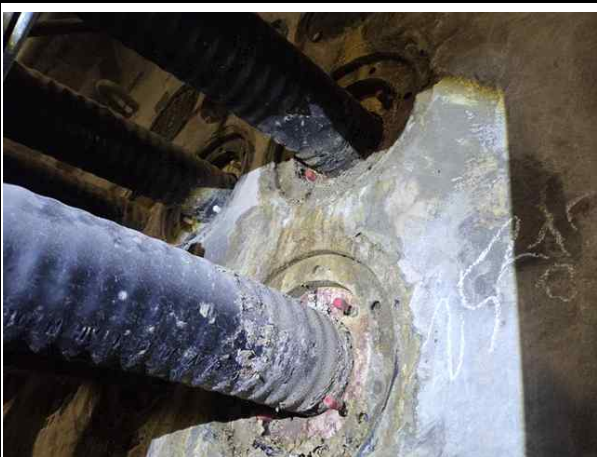
| 내용 | 중정부벽체 Sta.30m | 내용 | 바닥부 Sta.40m |

| | 누수흔적/백태 | | 망상균열(0.3mm미만) |

| 구분 | 부재 | 손상 | 보수공법 | 단위 | 금회물량 | 보수물량 | 단가 | 금액 | 보수 순위 |
|---|---|---|---|---|---|---|---|---|---|
| | | 누수흔적/백태 | 표면보수 | m <sup>2</sup> | 8.00 | 9.6 | 110 | 1,056 | 3 |

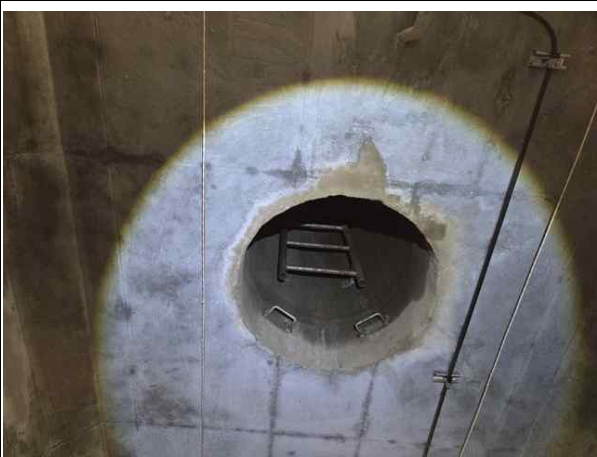
| 내용 | 상부슬래브 Sta.43m | 내용 | 중정부벽체 Sta.45m |

| | 우수유입흔적 | | 누수흔적/백태 |

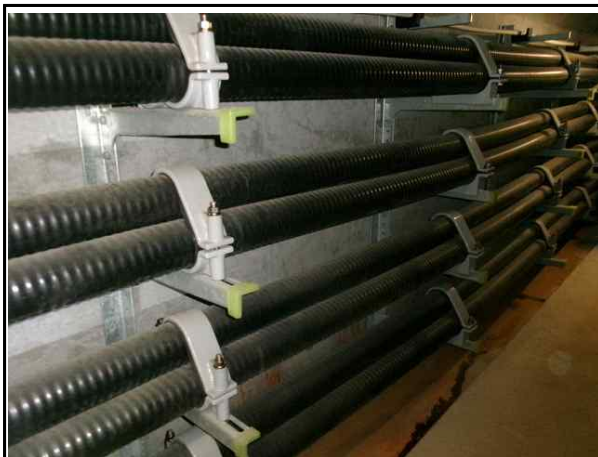
| 내용 | 지지대 상태양호 | 내용 | 포장 보수완료(상태양호) |

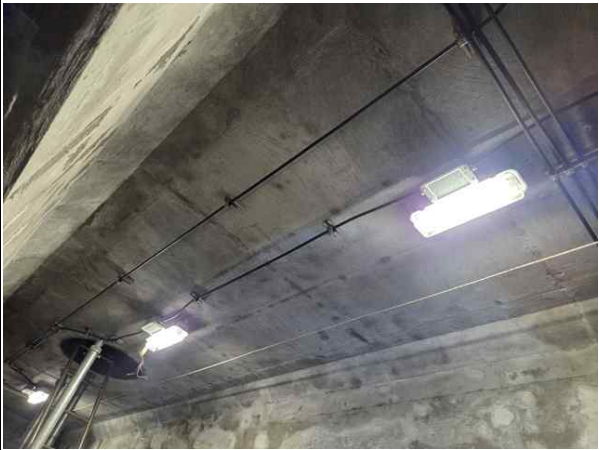
| 내용 | 조명설비 상태양호 | 내용 | 소방설비 상태양호 |

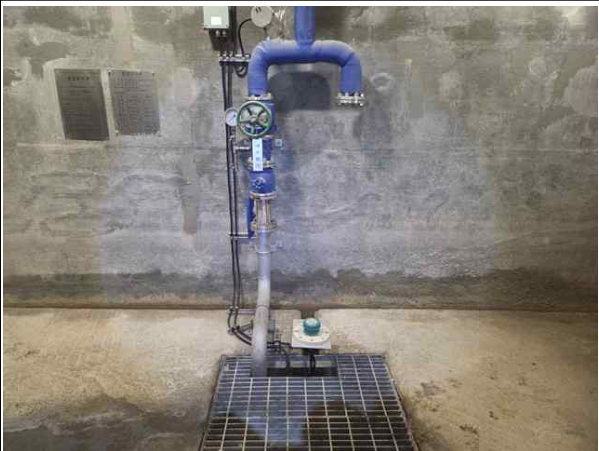
| 내용 | 배수펌프 상태양호 | 내용 | 집수구 상태양호 |

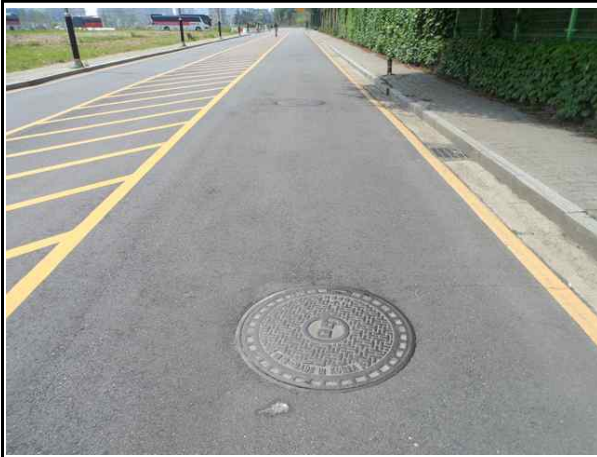
전력구 상부 포장 양호

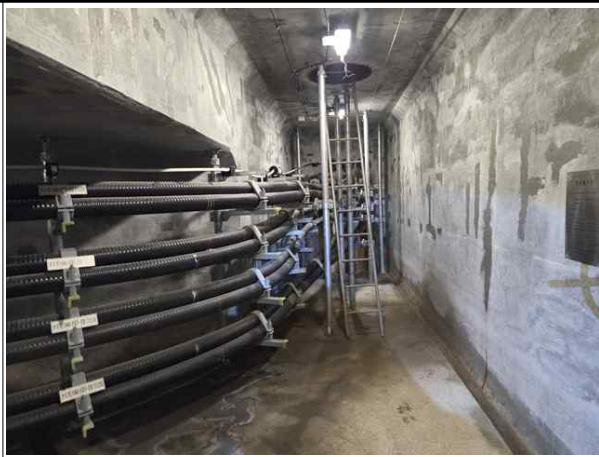
추락방지시설 양호

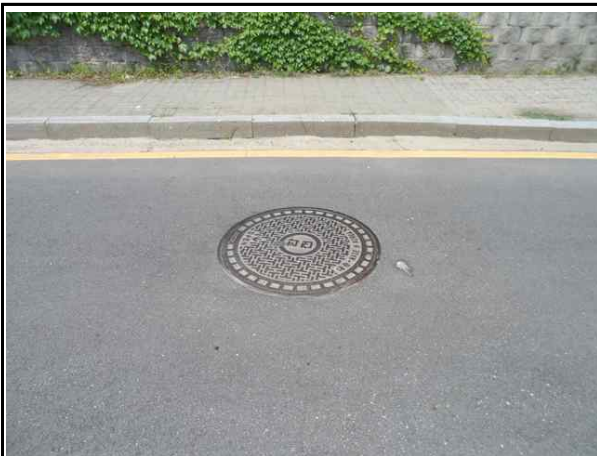
맨홀 덮개 양호

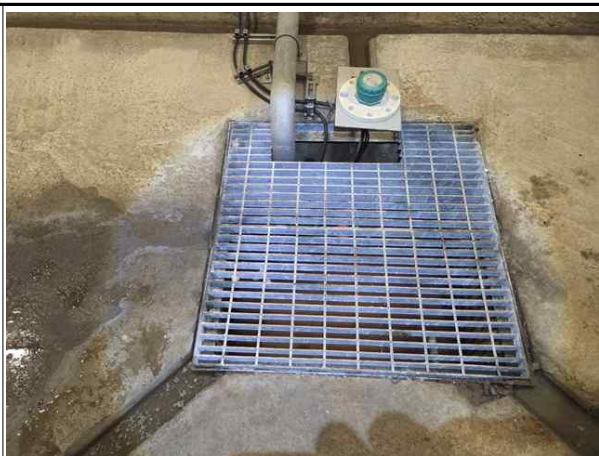
집수구 덮개 양호

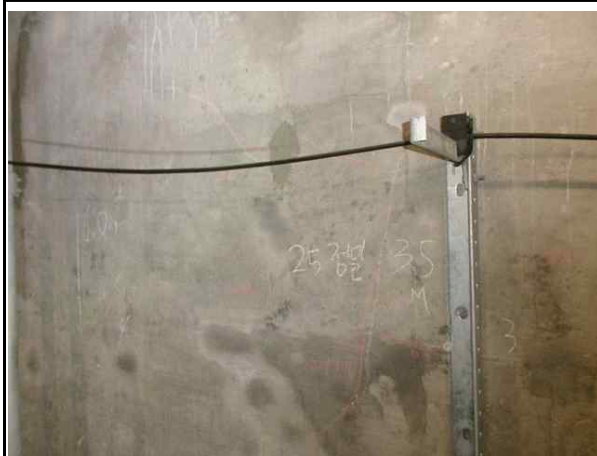
| 내용 | 좌측벽체 Sta.3m |

| | 균열(0.3mm미만) |

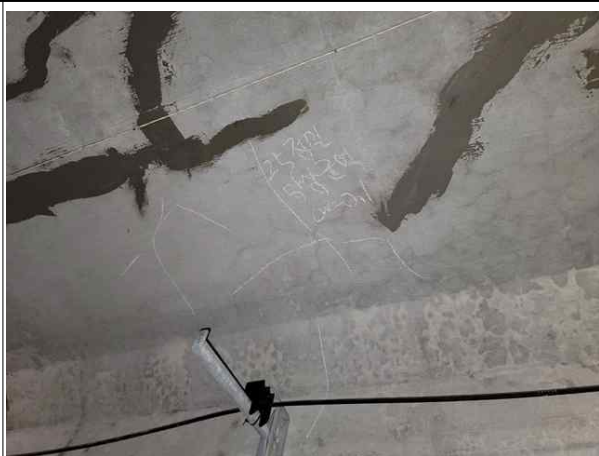
| 내용 | 상부슬래브 Sta.21m |

| | 망상균열(0.3mm미만) |

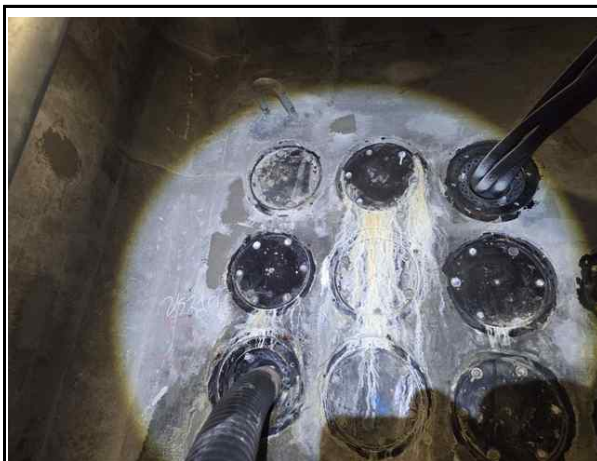
| 내용 | 중점부벽체 Sta.45m |

| | 누수흔적/백태 |

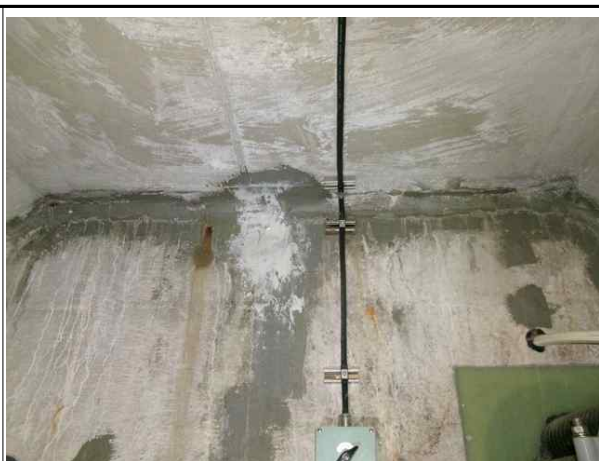
| 내용 | 상부슬래브 벽체 Sta.0m |

| | 보수부 충분리 |
