## 제 4 장 송포일산인출

송포일산인출 전력구는 1995년 06월 준공되어, 한국전력공사 경기북부분부에서 관할하는 송전전력구이며, 형식은 철근콘크리트(BOX) □1.4x1.9m 규격으로 연장 32m의 전력구가 변전소 지하에 매설되어 위치하고 있다. 유지관리 및 출입시는 변전소의 지하를 통하여 진입하게 되어 있으며, 내부로는 송전, 지중등의 케이블이 지지대에 고정되어 인입 및 인출 되도록 시공되어 있다.

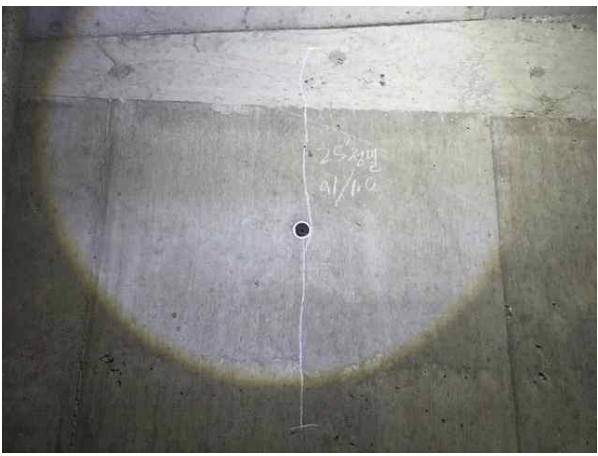
| 내용 | 바닥 Sta.0m | 내용 | 좌측벽체 Sta.2m |

| | 누수 | | 균열(0.3mm미만) |

슬래브와 벽체에서 발견된 균열(0.3mm미만&이상)은 콘크리트의 온도변화에 의한 표면응력 및 건조수축에 의해 손상이 확대되어 발생하는 시공 초기 균열로 판단되며, 유지 관리 계획에 따른 표면보수 및 주입보수가 필요하다.

| 구분 | 부재 | 손상 | 보수공법 | 단위 | 금회물량 | 보수물량 | 단가 | 금액 | 보수 순위 |
|---|---|---|---|---|---|---|---|---|---|
| 박스 | 벽체 | 균열(0.3mm미만) | 표면보수 | m² | 18.60 | 5.58 | 110 | 614 | 3 |

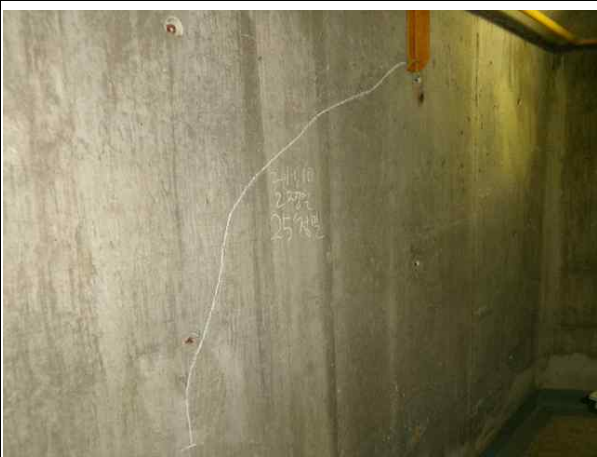
| 내용 | 좌측벽체 Sta.4m | 내용 | 우측벽체 Sta.7m |

| | 균열(0.3mm미만) | | 균열(0.3mm미만) |

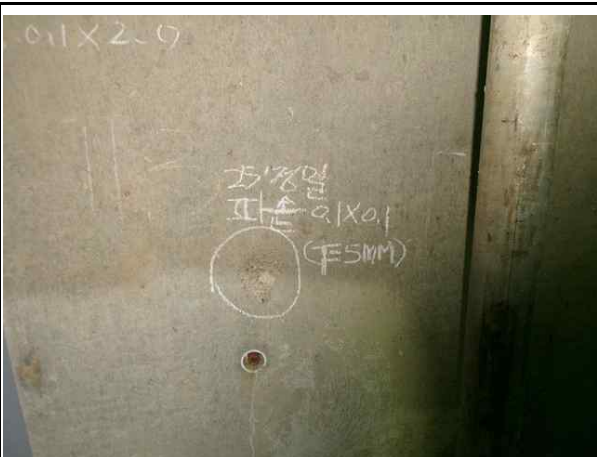
| 내용 | 우측벽체 Sta.10m | 내용 | 우측벽체 Sta.12m |

| | 파손 | | 균열(0.3mm이상) |

그 외의 손상들은 규모가 미비하여 주의관찰 후 손상 진전시 보수하는 것이 바람직할 것으로 판단된다.

| 구분 | 부재 | 손상 | 보수공법 | 단위 | 금회물량 | 보수물량 | 단가 | 금액 | 보수 순위 |
|---|---|---|---|---|---|---|---|---|---|
| | | 파손 | 단면보수 | m² | 0.01 | 1.00 | 290 | 290 | 2 |

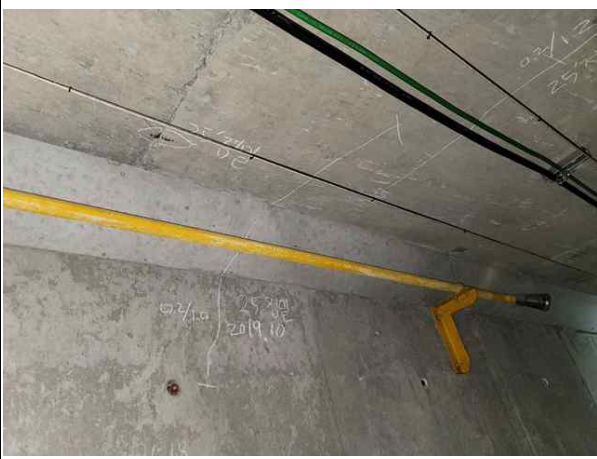
| 내용 | 상부슬래브 Sta.13m | 내용 | 우측벽체 Sta.17m |

| | 균열(0.3mm미만) | | 균열(0.3mm미만) |

| 구분 | 부재 | 손상 | 보수공법 | 단위 | 금회물량 | 보수물량 | 단가 | 금액 | 보수 순위 |
|---|---|---|---|---|---|---|---|---|---|
| | 상부<br>슬래브 | 균열(0.3mm미만) | 표면보수 | m² | 9.50 | 2.85 | 110 | 314 | 3 |

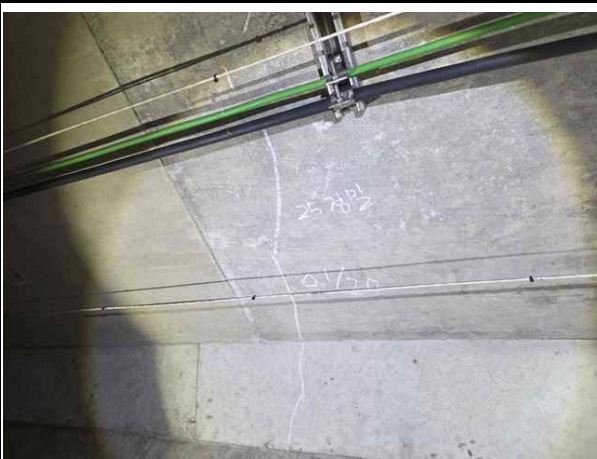
| 내용 | 상부슬래브 Sta.19m | 내용 | 상부슬래브 Sta.20m |

| | 균열(0.3mm미만) | | 철근노출 |

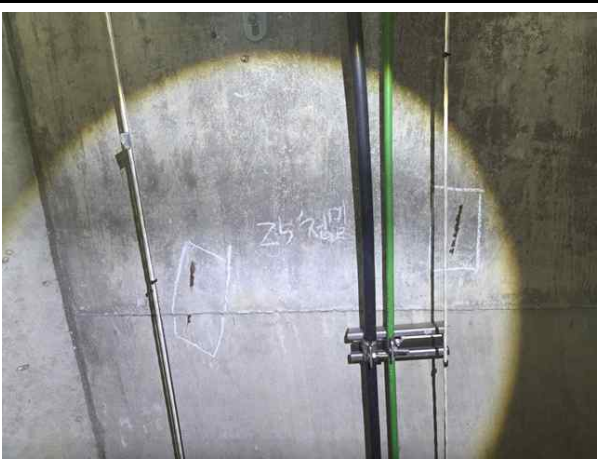
상부슬래브 및 벽체에서 발견된 철근노출은 시공 시 피복두께 부족 및 설치 불량에 의해 발생한 것으로 철근부식으로 인한 구조물의 추가 열화 및 부식이 발생할 수 있으므로 내구성 확보를 위해 단면보수(방청)의 보수가 필요하다.

| 구분 | 부재 | 손상 | 보수공법 | 단위 | 금회물량 | 보수물량 | 단가 | 금액 | 보수 순위 |
|---|---|---|---|---|---|---|---|---|---|
| | | 철근노출 | 단면보수<br>(방청) | m² | 0.24 | 1.00 | 455 | 455 | 1 |

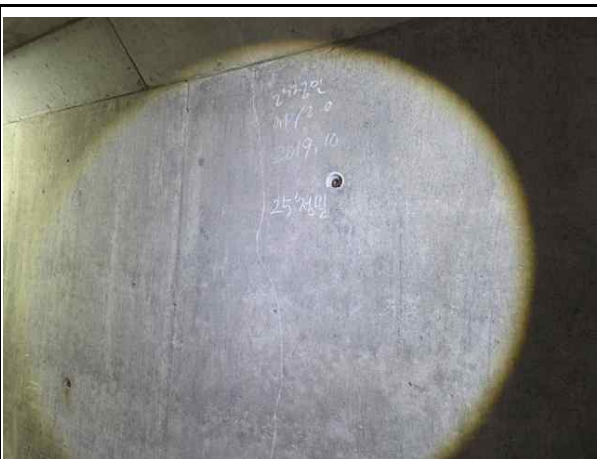
| 내용 | 좌측벽체 Sta.21m | 내용 | 좌측벽체 Sta.23m |

| | 균열(0.3mm미만) | | 철근노출 |

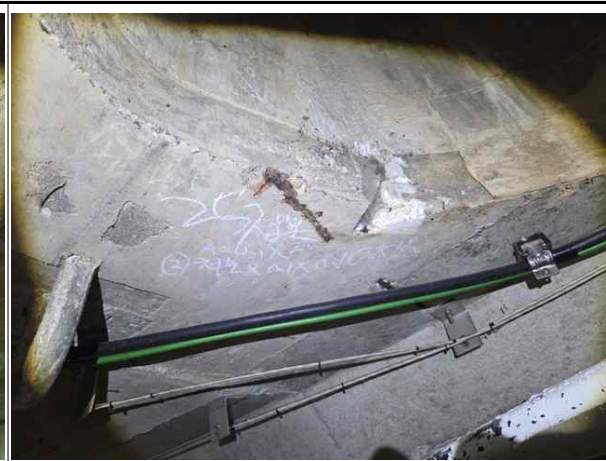
| 내용 | 상부슬래브 Sta.25m |

| | 철근노출 |

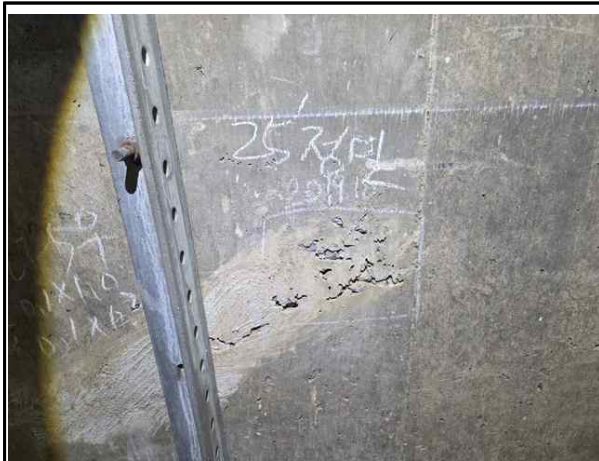
| 내용 | 종점벽체 Sta.26m |

| | 재료분리 |

| 구분 | 부재 | 손상 | 보수공법 | 단위 | 금회물량 | 보수물량 | 단가 | 금액 | 보수 순위 |
|---|---|---|---|---|---|---|---|---|---|
| | | 재료분리 | 단면보수 | m² | 0.01 | 1.00 | 290 | 290 | 2 |

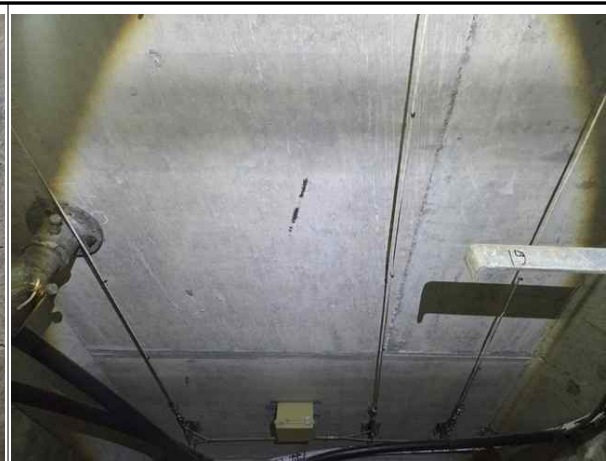
| 내용 | 상부슬래브 Sta.31m |

| | 철근노출 |

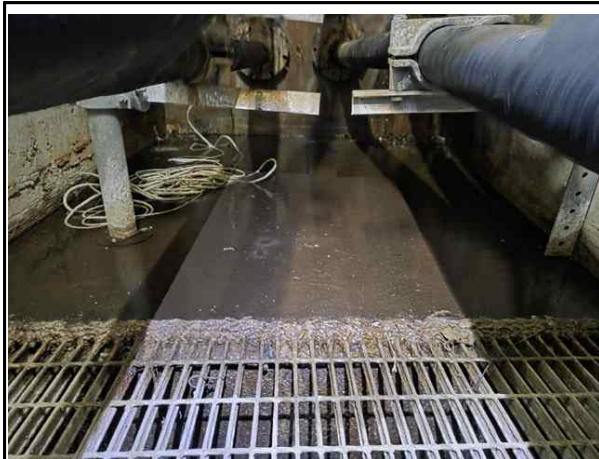
| 내용 | 바닥 Sta.31m |

| | 체수 |

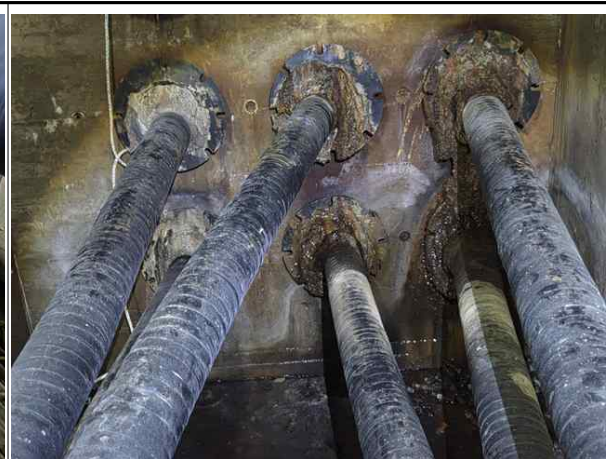
| 내용 | 종점벽체 Sta.32m |

| | 관로구 누수 |

관로구 누수는 관로구 내부의 방수장치가 공용기간의 장기화로 인해 손상이 되어 발생하는 것으로 관로구 누수로 인한 유입수로 관로구 접합 콘크리트에 백태, 콘크리트 박리 등의 추가 손상이 발생할 수 있으므로 보수가 필요하다.

| 구분 | 부재 | 손상 | 보수공법 | 단위 | 금회물량 | 보수물량 | 단가 | 금액 | 보수 순위 |
|---|---|---|---|---|---|---|---|---|---|
| | | 관로구 누수 | 누수보수 | EA | 1 | 1 | 250 | 250 | 1 |

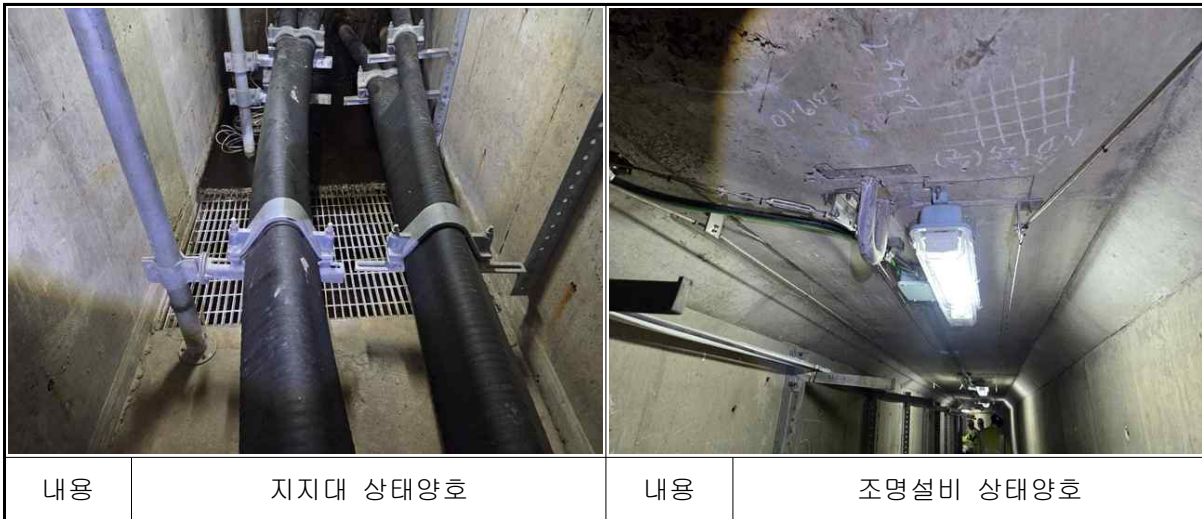
【사진 4.3】 부대설비 현황

부대설비(조명설비, 소방설비, 집수시설, 배전반)등은 사용성에 문제가 없는 양호한 상태로 조사되었다.

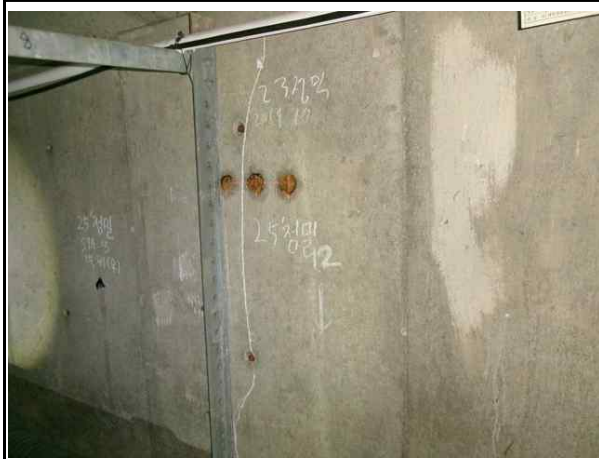
| 내용 | 우측벽체 Sta.12m |

| | 균열(0.3mm이상) |

| 구분 | 주요 결함사항 | 중점 유지 관리 사항 |
|---|---|---|
| 박스 구간 | <ul style="list-style-type: none"> <li>· 균열(0.3mm미만&amp;이상)</li> <li>· 균열부백태</li> <li>· 철근노출</li> <li>· 관로구 누수</li> </ul> | <ul style="list-style-type: none"> <li>· 균열 보수 후 진행성 여부 점검</li> <li>· 백태 보수 후 손상 확대 여부 점검</li> <li>· 철근노출 보수 후 손상 확대 여부 점검</li> <li>· 관로구 누수 보수 후 재손상 여부 점검</li> </ul> |

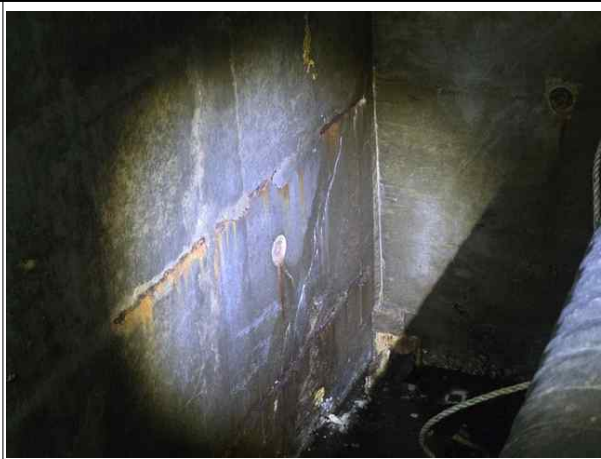
| 내용 | 좌측벽체 Sta.31m |

| | 균열부 백태 |

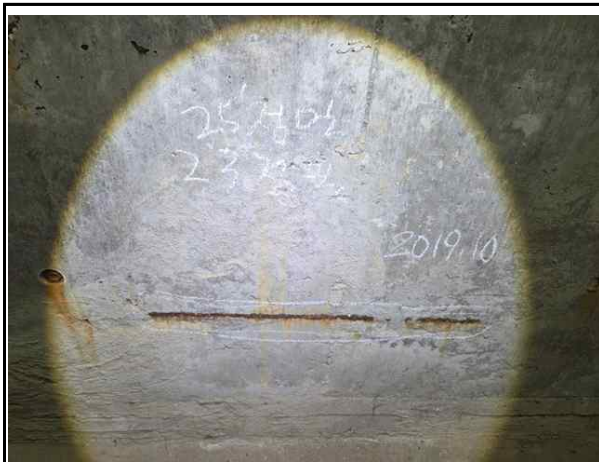
| 내용 | 좌측벽체 Sta.24m |

| | 철근노출 |

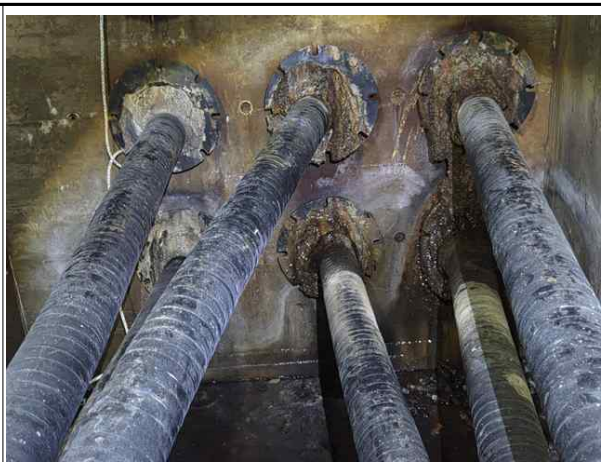
| 내용 | 중점벽체 Sta.32m |

| | 관로구 누수 |
