## 제 10 장 덕이호수

### 10.1 시설물 개요

본 맨홀은 경기도 고양시 일산서구 덕이동 ~ 대화동 일원에 위치한 시설물로 총 6개소 (#1~#6)의 철근 콘크리트 구조물로 시공되어 있으며 본 시설물의 세부내용은 다음과 같다.

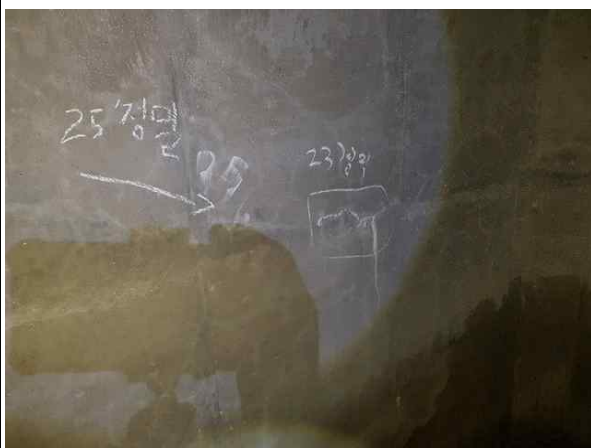
| 내용 | 벽체 |
| | 균열부백태 |

금회 조사 결과, 균열부 백태, 백태, 관로구누수가 조사되었으며, 내부 벽체 우측에서 균열부백태, 좌측에서 백태가 발생하였는데 이는 부대설비의 배수펌프의 고장으로 인해 벽체부의 손상에 지속적인 수분 침투가 발생되어 일어난 손상으로 판단되며, 배수펌프의 보수 및 백태부의 표면보수가 요구된다. 시정부 벽체에서 발생한 관로구누수 및 백태의 경우 관로구볼트의 결속력이 느슨해져 발생한 것으로 판단되며, 관로구 볼트 재결합 및 벽체부 표면보수가 필요할 것으로 사료된다.

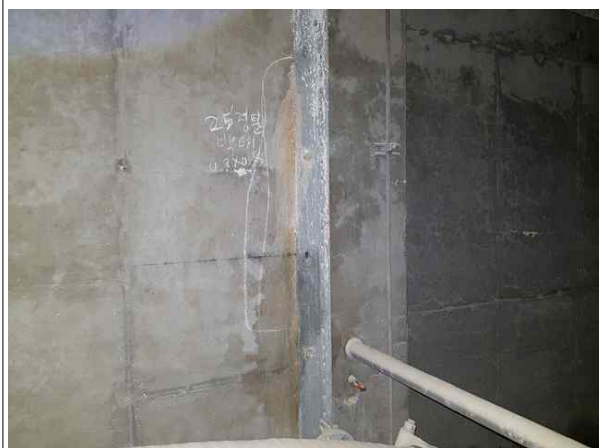
| 내용 | 벽체 |
| | 백태 |

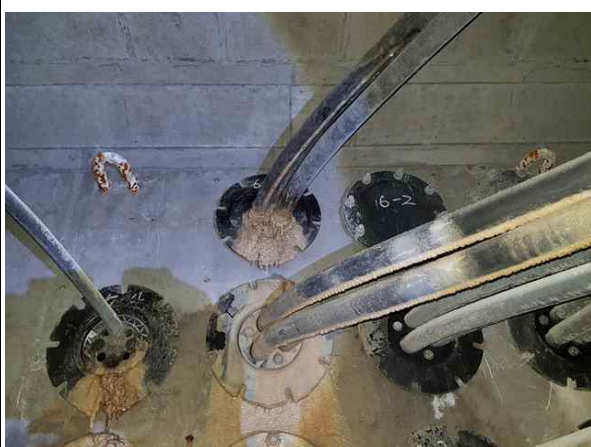
| 내용 | 벽체 |
| | 관로구누수 |

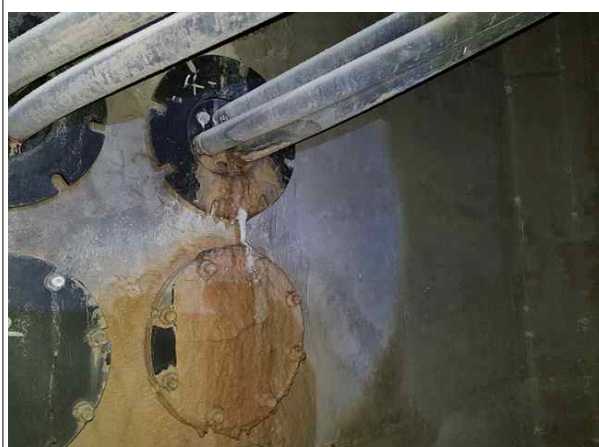
| 내용 | 벽체 |
| | 백태 |

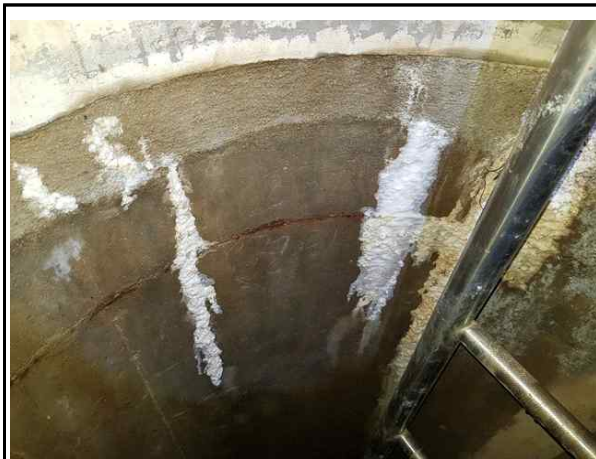
| 내용 | 맨홀 수직부 내부 벽체 |
| | 백태 |

수직부의 백태 손상은 시공 초기 콘크리트 타설 후 양생 과정에서 발생한 수화열 및 거푸집 제거 후 발생한 건조 수축등에 의해 발생한 손상부에 맨홀 내부에 수분접촉에 의하여 발생한 것으로 사료되며 표면보수를 통한 내구성 확보가 필요한 것으로 판단된다.

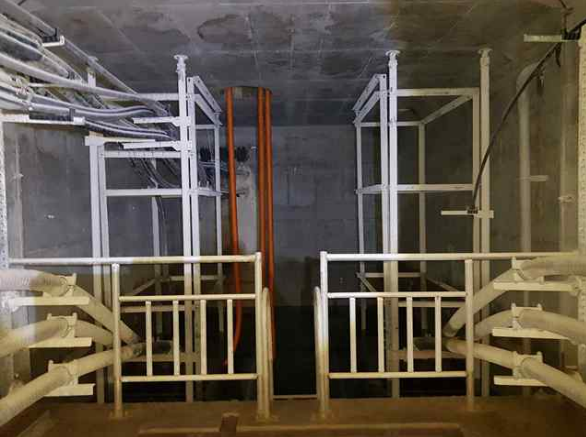
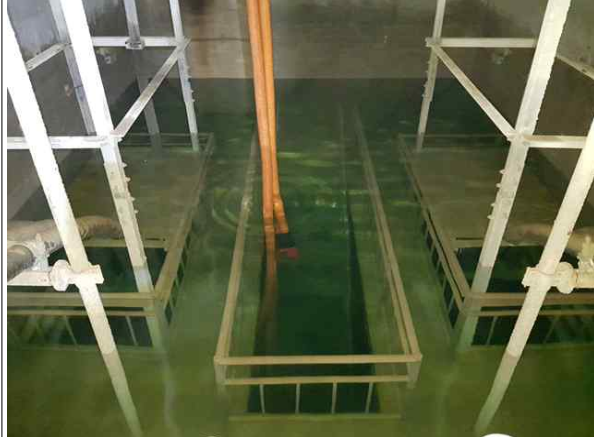
부대설비의 경우 조명설비는 2개소 미점등 상태로 조사되었으며 배수펌프의 경우 현재 고장으로 인해 내부 배수가 이루어지지 않고 있으며 전차보고서(2023년)~금회(2025년)까지 보수가 시행되지 않아 내부 벽체에 균열부백태, 백태 등이 발생되고 있으며 물에 잠긴 구간 역시 추가 손상이 예상되는 바 배수펌프 교체 & 보수가 요망된다.

| 내용      2021년 덕이-호수 #1 하부 사진 | 내용      2023년 덕이-호수 #1 하부 사진 |

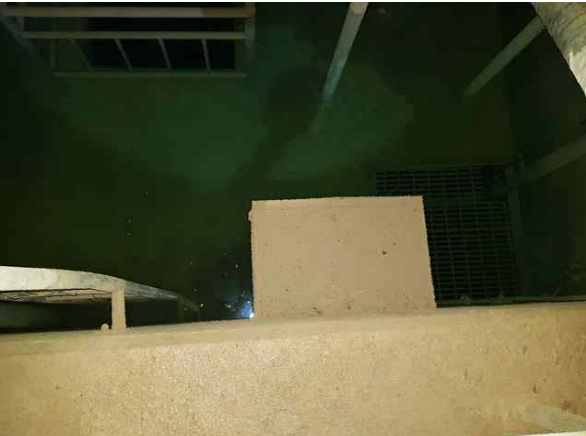
| 내용      내부 배수펌프 접속함 | 내용      조명설비 불량 |

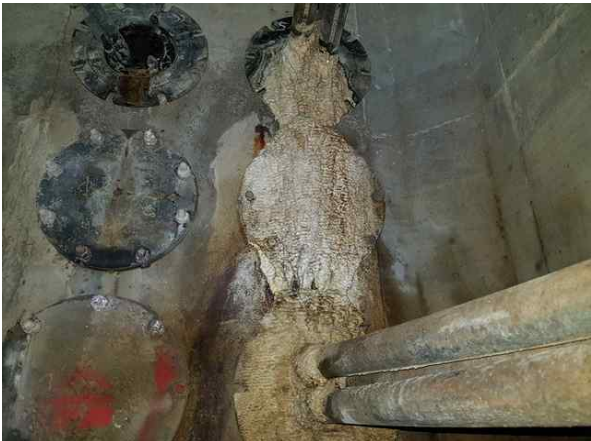
| 내용 | 벽체 | 내용 | 벽체 |
| | 관로구누수 및 백태 | | 백태 |

관로구 누수의 경우 시공 미흡 및 장기 공용에 따른 연결볼트 탈락, 상부 차량 하중에 의한 관로구 손상 등이 원인으로 판단되며, 누수로 인한 하부콘크리트 및 부속시설의 손상이 우려되므로 적절한 관로구 보수가 필요할 것으로 사료된다.

백태 손상은 시공 초기 콘크리트 타설 후 양생 과정에서 발생한 건조수축 등에 의해 형성된 손상부에 맨홀 내부의 습윤환경으로 인한 반복적인 수분접촉 또는 관로구누수로 인해 지속적인 지하수 노출이 작용하여 발생된 것으로 사료되며, 관로구보수 후 표면보수를 실시하여 콘크리트 내구성 저하를 방지하는 것이 적절할 것으로 사료된다.

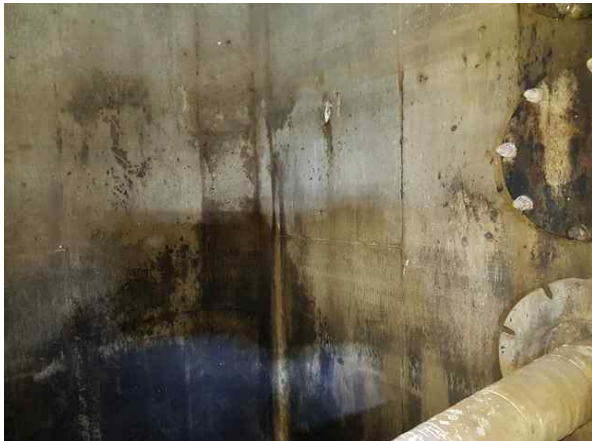
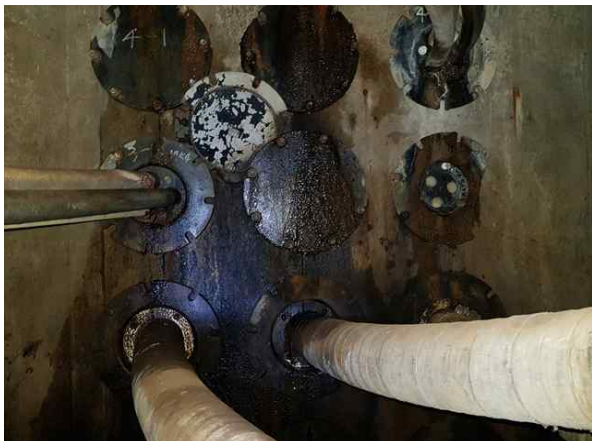
| | 관로구누수 | | 백태 |

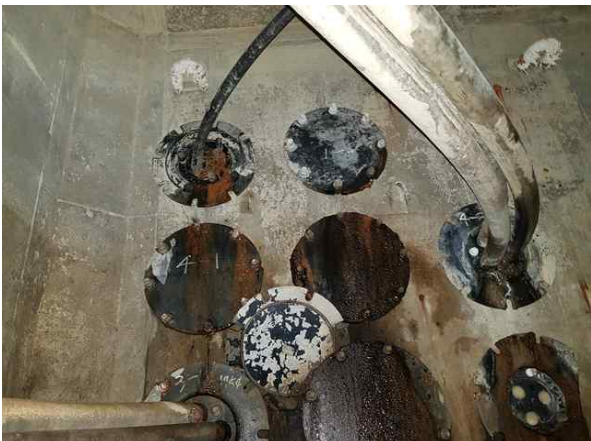
| 내용 | 관로구 | 내용 | 벽체 |

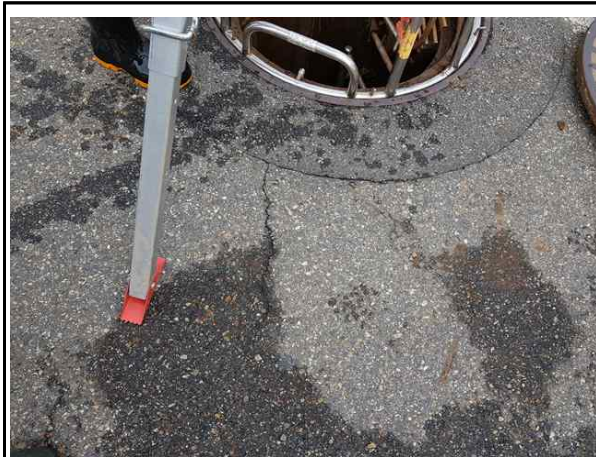
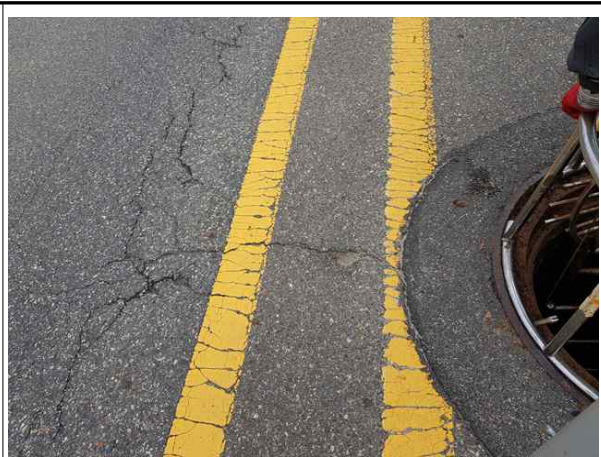
| 내용 | 포장부 | 내용 | 포장부 |
| | 아스콘 균열 | | 아스콘 균열 |

외부에 발생된 아스콘균열의 경우 재질열화 및 주행차량의 충격하중 또는 윤하중에 따른 손상으로 판단되며 현재는 손상이 경미하여 차량 주행에는 지장이 없는 상태이므로 주의관찰 후 손상이 진전될 경우 적절한 보수가 필요한 것으로 사료된다.

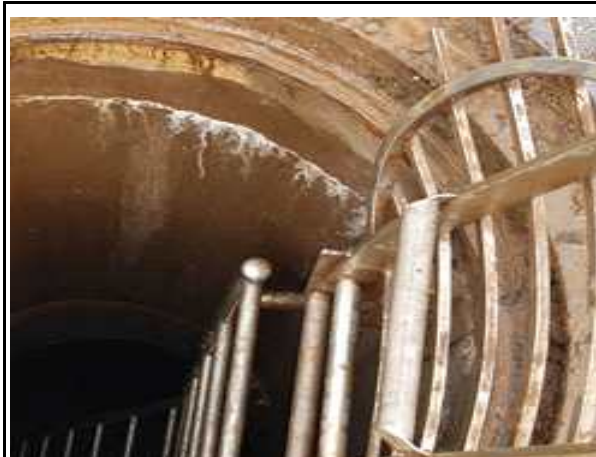
| 내용 | 출입부 | 내용 | 안전사다리 |
| | 백태 | | 상태양호 |

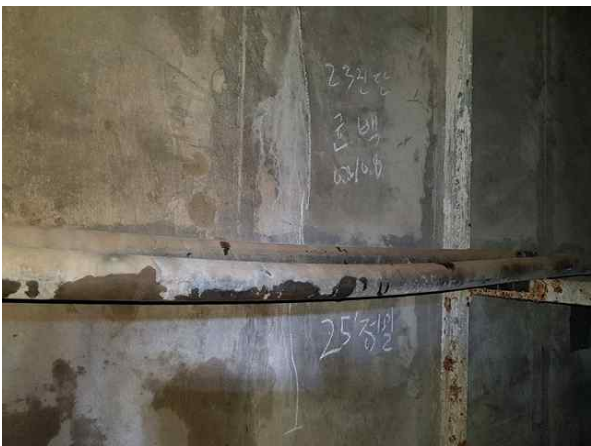
| 내용 | 벽체 | 내용 | 관로구 |
| | 균열부백태 | | 관로구누수 |

균열부백태, 백태 손상은 시공 초기 콘크리트 타설 후 양생 과정에서 발생한 건조수축 등에 의해 형성된 손상부가 관로구누수로 인해 지속적으로 지하수에 노출되어 발생한 것으로 사료되며, 관로구보수 후 표면보수를 실시하여 콘크리트 내구성 저하를 방지하는 것이 적절할 것으로 사료된다.

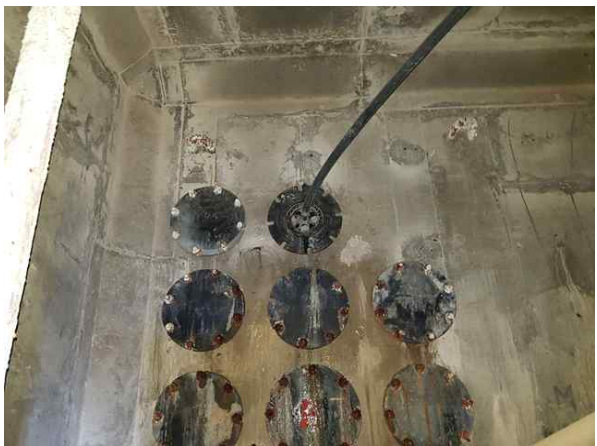
관로구누수는 시공 미흡 및 장기 공용에 따른 연결볼트 탈락, 상부 차량 하중에 의한 관로구 손상 등이 원인으로 판단되며, 누수로 인한 하부콘크리트 및 부속시설의 손상이 우려되므로 적절한 관로구 보수가 필요할 것으로 사료된다.

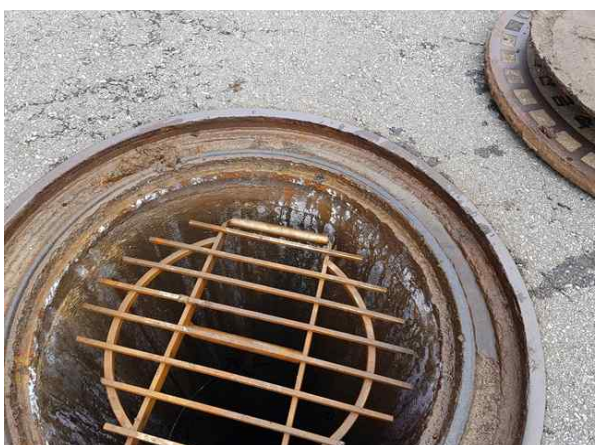
| 내용 | 포장부 | 내용 | 출입부 |
| | 상태현황 | | 백태 |

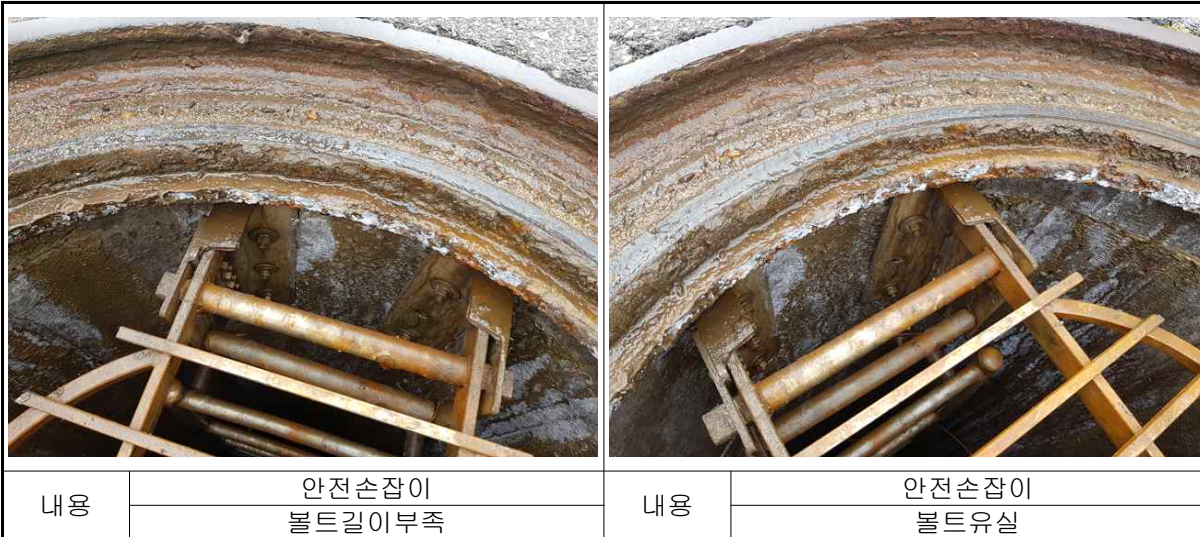
금회 조사 결과 내부에서 관로구누수, 균열부백태, 백태, 외부에서 출입부백태, 높낮이 조절부파손, 안전손잡이 볼트길이부족, 볼트유실이 조사되었다.

높낮이조절부파손은 시공 미흡 및 상부 차량의 반복하중 등으로 인하여 장기공용 중 노출 된 것으로 판단되며, 단면보수를 통한 내구성 확보가 필요한 것으로 사료된다.

안전손잡이의 손실(볼트탈락,볼트길이부족)은 공용중에 손상이 발생한 것으로 판단되며 해당 안전손잡이의 흔들림이 감지되는바 재설치가 필요한 것으로 사료된다.

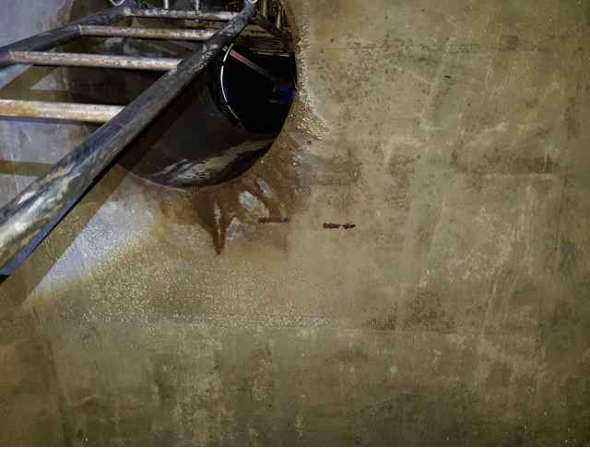
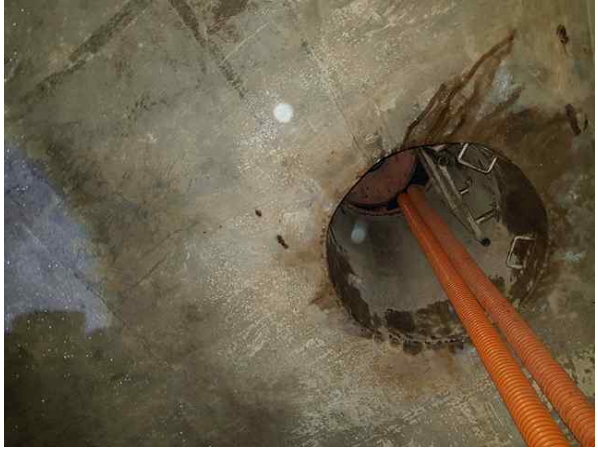
| 내용 | 상부슬래브 | 내용 | 상부슬래브 |
| | 철근노출 | | 철근노출 |

철근노출은시공 미흡 및 초기 피복두께 부족으로 인하여 장기공용 중 노출된 것으로 사료되며, 단면보수(방청)을 통한 내구성 확보가 필요한 것으로 판단된다.

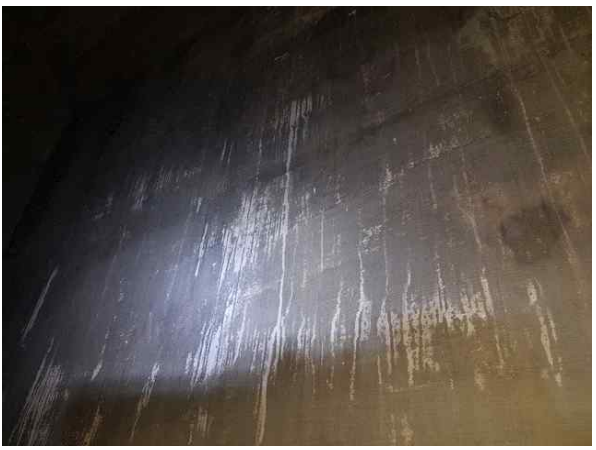
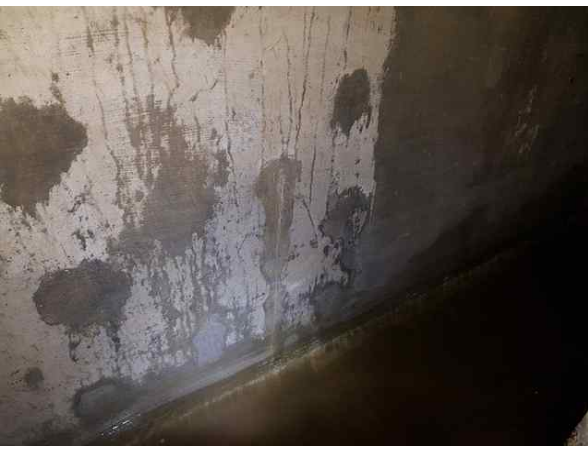
| 내용 | 벽체 | 내용 | 벽체 |
| | 백태 | | 백태 |

금회 조사 결과, 백태가 조사되었으며 백태 손상은 시공 초기 콘크리트 타설 후 양생 과정에서 발생한 건조수축 등에 의해 형성된 손상부에 맨홀 내부의 습윤환경으로 인한 수분점착이 반복되어 발생한 것으로 사료되며, 표면보수를 통한 내구성 확보가 필요한 것으로 판단된다.

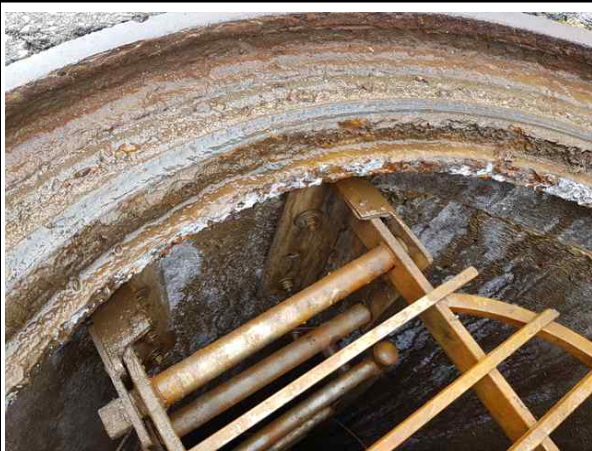
| 구분 | 추락방지시설 | | 도로포장 | | 도로부<br>신축이음부 | | 환기구 등의<br>덮개 | | 비고 |
|---|---|---|---|---|---|---|---|---|---|
| | 1) 추락방지시설은 안전손잡이 볼트길이부족, 볼트유실이 조사되었다.<br>2) 도로포장은 아스콘균열이 조사되었다. | | | | | | | | |

| 내용 | 추락방지시설 | 내용 | 도로포장 |
| | 볼트유실 | | 아스콘균열 |

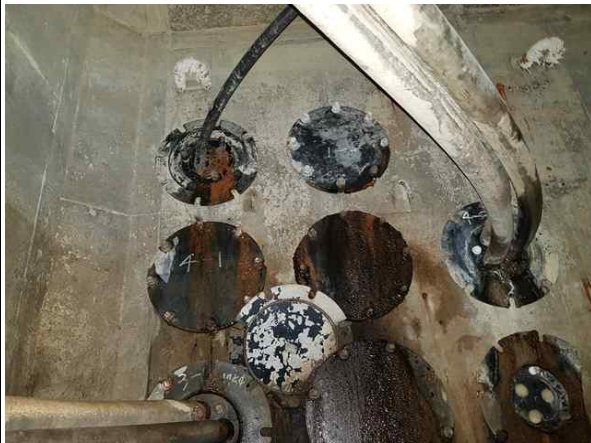
| 내용 | 덕이호수#2 |

| | 관로구누수 |

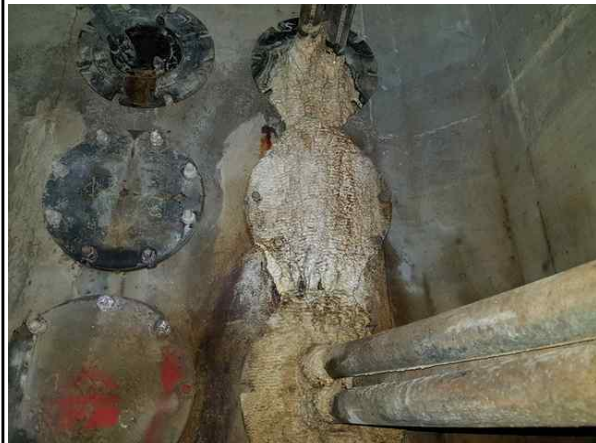
| 내용 | 덕이호수#2 |

| | 백태 |

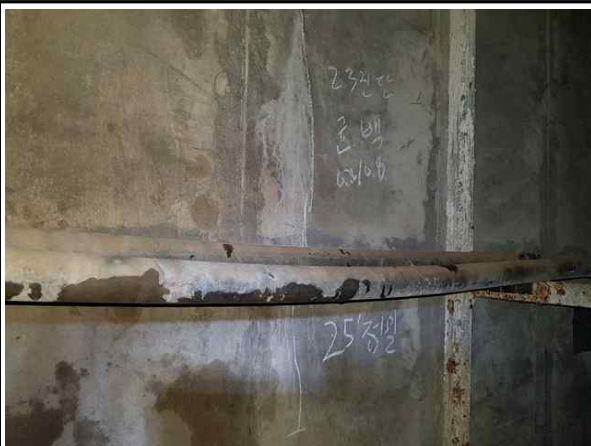
| 내용 | 덕이호수#3 |

| | 균열부백태 |

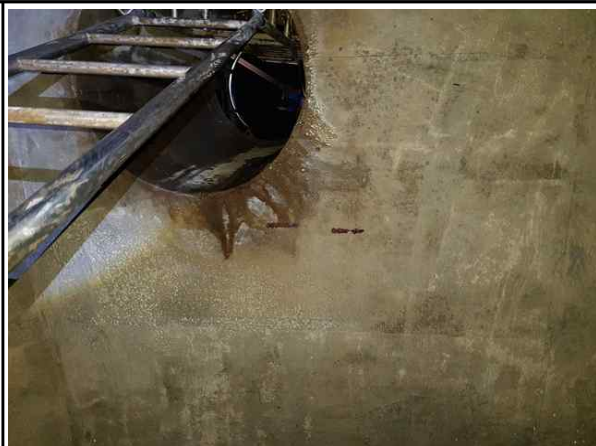
| 내용 | 덕이호수#4 |

| | 철근노출 |
