## 제 11 장 신파주송포

### 11.1 시설물 개요

본 맨홀은 경기도 고양시 일산서구 대화동에서 시작하여 경기도 파주시 와동동 일원에 위치한 시설물로 총 18개소( #1 ~ 18)의 철근 콘크리트 구조물로 시공되어 있으며 본 시설물의 세부내용은 다음과 같다.

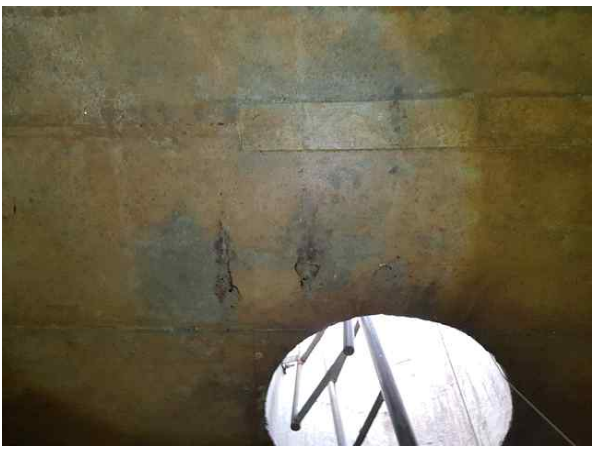
| | 박리 | | 관로구누수 |

박리는 시공 미흡 및 시공 초기 콘크리트 타설 후 양생 과정에서 발생한 건조수축 등에 의해 형성된 손상부에 맨홀 위 차량들의 반복하중으로 인한 진동이 가해져 탈락된 것으로 판단되며 단면보수를 통한 내구성 확보가 필요한 것으로 판단된다.

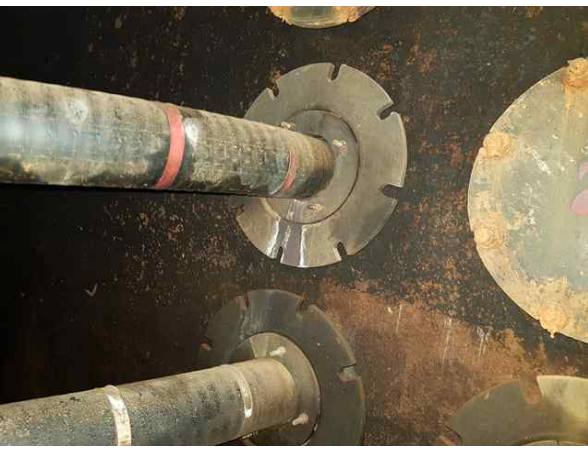
금회 조사 결과, 관로구누수, 박리, 높낮이 조절부 시공 미흡이 조사되었으며, 관로구 누수는 시공 미흡 및 장기 공용에 따른 연결볼트 탈락, 상부 차량 하중에 의한 관로구 손상 등이 원인으로 판단되며, 누수로 인한 하부콘크리트 및 부속시설의 손상이 우려되므로 적절한 관로구 보수가 필요할 것으로 사료된다.

| 위치 | 손상 | 단위 | 전화물량 | 금회물량 | 증감 | 검토의견 | 비고 |
|---|---|---|---|---|---|---|---|
| 내부 | 관로구누수 | EA | 3 | 3 | - | 관로구보수 | |

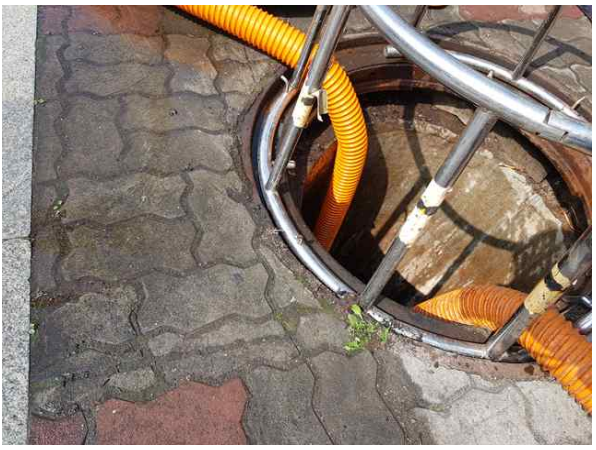
| | 시공미흡 | | 상태양호 |

높낮이 조절부 시공 미흡의 경우 초기 시공 미흡에 의한 것으로 현재는 손상이 경미하여 공용시 지장이 없는 상태이므로 주의관찰 후 작업자의 안전이 우려되는 경우 적절한 보수가 필요할 것으로 사료된다.

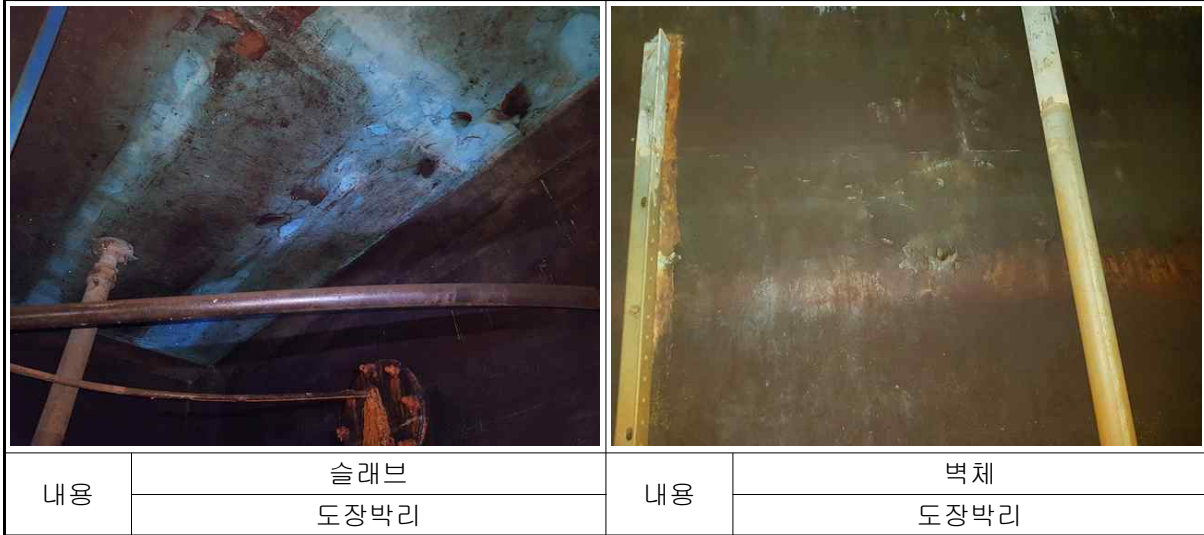
【사진 11.6】 맨홀 내부 주요 손상

금회 조사 결과, 백태, 도장박리, 사다리 하부 고정불량, 아스콘 균열, 망상균열 조사되었다.

백태 손상은 시공 초기 콘크리트 타설 후 양생 과정에서 발생한 수화열 및 거푸집 제거 후 발생한 건조 수축등에 의해 발생한 손상부에 맨홀 내부에 수분접촉에 의하여 발생한 것으로 사료되며 표면보수를 통한 내구성 확보가 필요한 것으로 판단된다.

도장박리는 재질열화 및 장기공용에 의해 발생한 것으로 판단되며 손상정도가 경미하여 기능에 지장이 없으므로 지속적인 관찰이 필요한 것으로 판단된다.

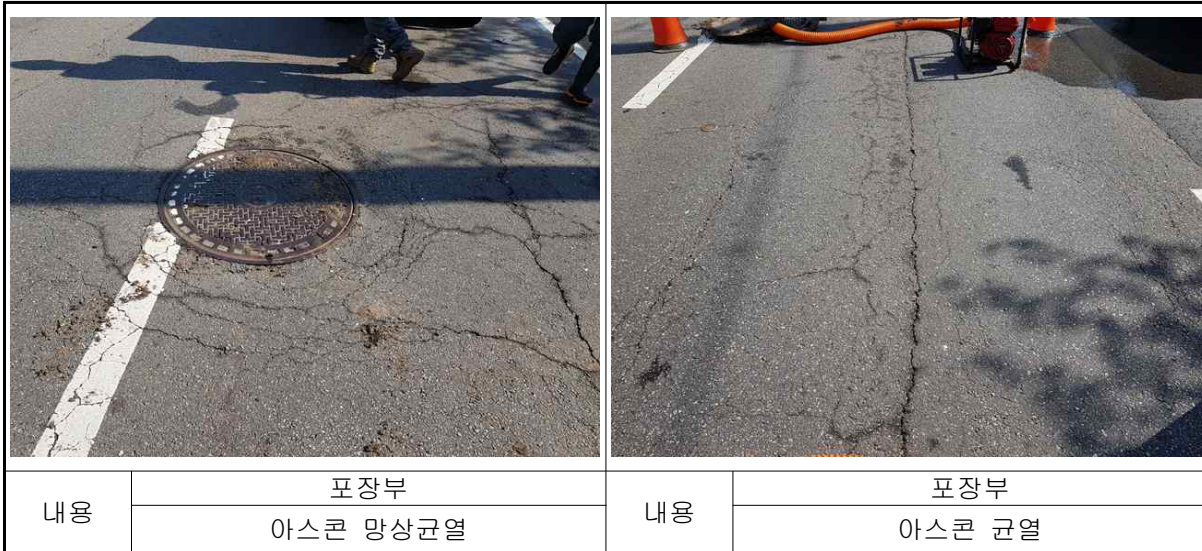
【사진 11.7】 맨홀 외부 주요 손상

아스콘 균열, 망상균열은 재질열화 및 손상부의 특성상 주행차량 충격하중에 의해 발생한 것으로 판단되며 손상정도가 경미하여 차량 주행성능에 지장이 없으므로 지속적인 관찰이 필요한 것으로 판단된다.

| 위치 | 손상 | 단위 | 전회물량 | 금회물량 | 증감 | | 검토의견 | 비고 |
|---|---|---|---|---|---|---|---|---|
| | 아스콘 망상균열 | m <sup>2</sup> | 6.25 | 6.25 | | - | 주의관찰 | |
| | 아스콘 균열 | m | - | 2.00 | ▲ | 2.0 | 주의관찰 | |

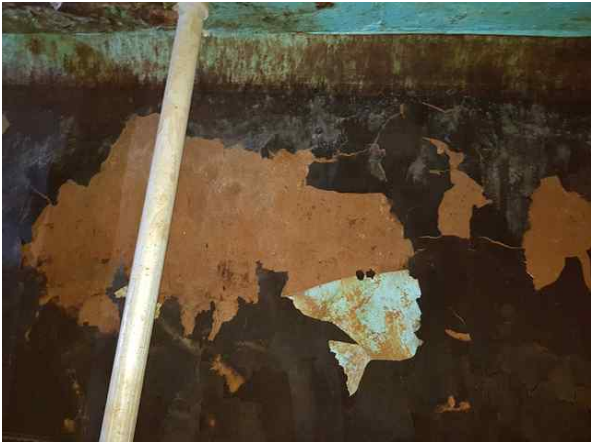
| 내용 | 벽체부<br>도장박리 | 내용 | 상부슬래브<br>도장박리 |

금회 조사 결과, 도장박리가 조사되었으며, 도장박리는 재질열화 및 장기공용에 의해 발생한 것으로 판단되며 손상정도가 경미하여 기능에 지장이 없으므로 주의관찰이 필요한 것으로 판단된다.

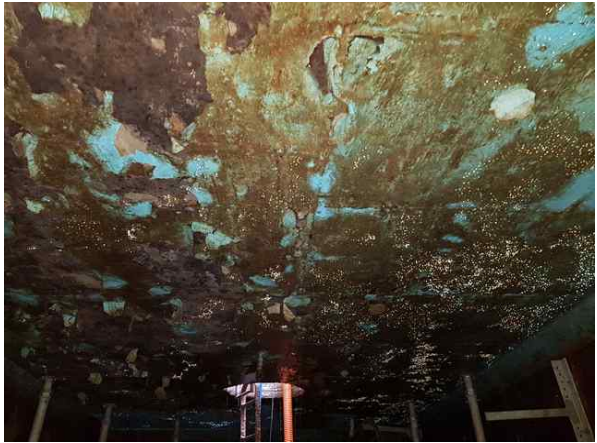
기존에 있던 망상균열의 경우 콘크리트 표면이 아닌 도장표면에 생긴 손상으로 확인되어 손상을 도장박리로 변경하였다.

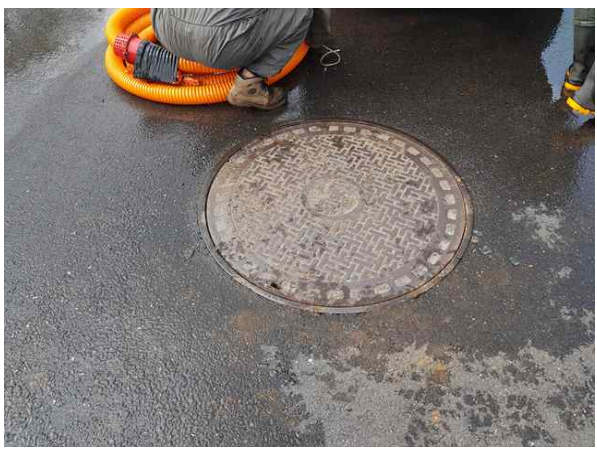
금회 정밀안전점검을 통한 맨홀 외부 외관조사결과, 아스콘 망상균열이 보수되어 주요손상이 없는 양호한 상태로 조사되었다.

| 내용 | 안전 사다리<br>상태양호 | 내용 | 포장부<br>아스콘망상균열 보수 |

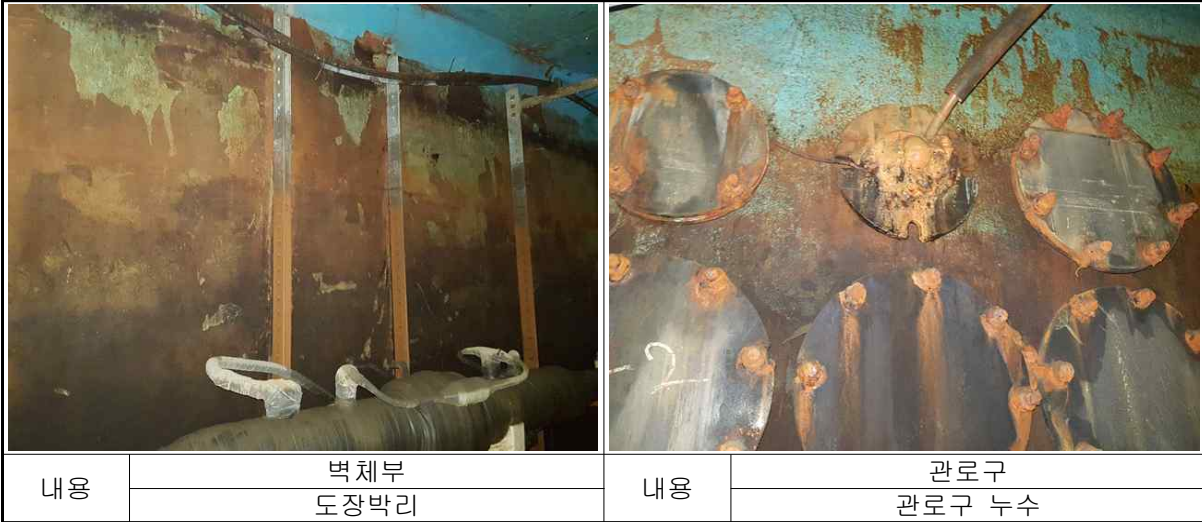
【사진 11.14】 맨홀 내부 주요 손상

금회 조사 결과, 도장박리, 백태, 관로구 누수가 조사되었다.

도장박리는 재질열화 및 장기공용에 의해 발생한 것으로 판단되며 손상정도가 경미하여 기능에 지장이 없으므로 지속적인 관찰이 필요한 것으로 판단된다.

백태 손상은 시공 초기 콘크리트 타설 후 양생 과정에서 발생한 수화열 및 거푸집 제거 후 발생한 건조 수축등에 의해 발생한 손상부에 맨홀 내부에 수분접촉에 의하여 발생한 것으로 사료되며 표면보수를 통한 내구성 확보가 필요한 것으로 판단된다.

관로구누수는 시공 미흡 및 장기 공용에 따른 연결볼트 탈락, 상부 차량 하중에 의한 관로구 손상 등이 원인으로 판단되며, 누수로 인한 하부콘크리트 및 부속시설의 손상이 우려되므로 적절한 관로구 보수가 필요할 것으로 사료된다.

| 위치 | 손상 | 단위 | 전화물량 | 금회물량 | 증감 | | 검토의견 | 비고 |
|---|---|---|---|---|---|---|---|---|
| | 관로구 누수 | EA | 1.00 | 1.00 | - | - | 관로구 보수 | |

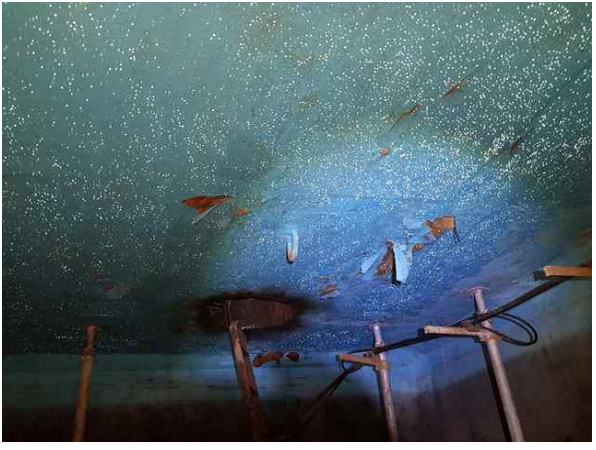
| | 도장박리 | | 관로구 누수 및 백태 |

도장박리는 재질열화 및 장기공용에 의해 발생한 것으로 판단되며 손상정도가 경미하여 기능에 지장이 없으므로 지속적인 관찰이 필요한 것으로 판단된다.

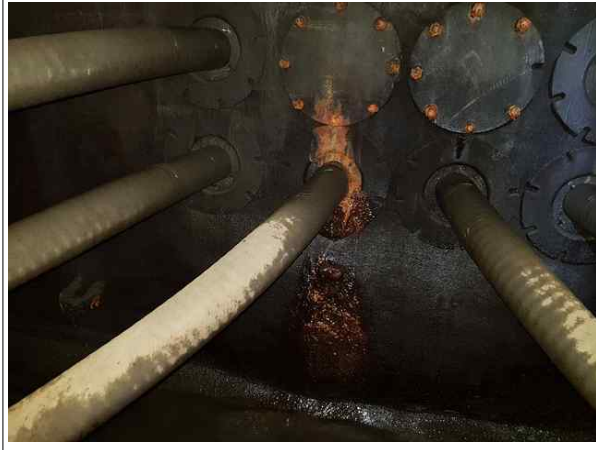
백태 손상은 시공 초기 콘크리트 타설 후 양생 과정에서 발생한 수화열 및 거푸집 제거 후 발생한 건조 수축등에 의해 발생한 손상부에 맨홀 내부에 수분접촉에 의하여 발생한 것으로 사료되며 표면보수를 통한 내구성 확보가 필요한 것으로 판단된다.

관로구누수는 시공 미흡 및 장기 공용에 따른 연결볼트 탈락, 상부 차량 하중에 의한 관로구 손상 등이 원인으로 판단되며, 누수로 인한 하부콘크리트 및 부속시설의 손상이 우려되므로 적절한 관로구 보수가 필요할 것으로 사료된다.

| 위치 | 손상 | 단위 | 전회물량 | 금회물량 | 증감 | | 검토의견 | 비고 |
|---|---|---|---|---|---|---|---|---|
| | 관로구 누수 | EA | - | 1.00 | ▲ | 1.00 | 관로구보수 | |

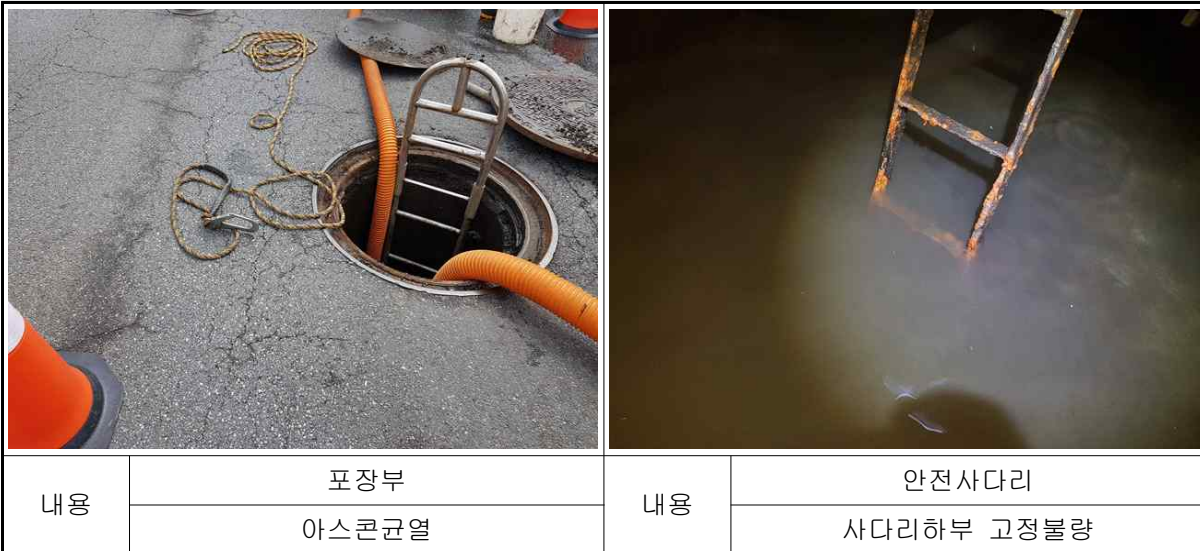
【사진 11.19】 맨홀 외부 주요 손상

금회 정밀안전점검을 통한 맨홀 외부 안전사다리 고정 앵커노출, 사다리하부 고정불량, 아스콘균열이 조사되었다.

아스콘균열은 차도변의 주행차량의 반복적인 주행에 따른 손상으로 현재 차량 주행에는 지장이 없는 상태이므로 주의관찰이 필요한 것으로 판단된다.

| 위치 | 손상 | 단위 | 전회물량 | 금회물량 | 증감 | | 검토의견 | 비고 |
|---|---|---|---|---|---|---|---|---|
| | 아스콘균열 | m | - | 6.00 | ▲ | 6.00 | 주의관찰 | |

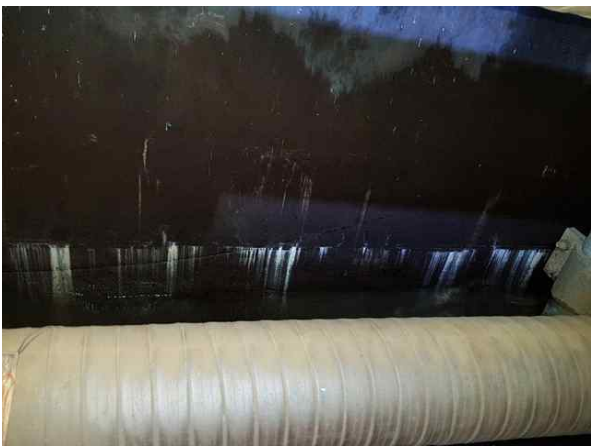
| 내용 | 벽체부<br>균열부 백태 | 내용 | 관로구<br>관로구 누수 |

백태 손상은 시공 초기 콘크리트 타설 후 양생 과정에서 발생한 수화열 및 거푸집 제거 후 발생한 건조 수축등에 의해 발생한 손상부에 맨홀 내부에 수분접촉에 의하여 발생한 것으로 사료되며 표면보수를 통한 내구성 확보가 필요한 것으로 판단된다.

| 위치 | 손상 | 단위 | 전회물량 | 금회물량 | 증감 | | 검토의견 | 비고 |
|---|---|---|---|---|---|---|---|---|
| 내부 | 균열부백태 | m | 23.00 | 23.00 | | - | 표면보수 | |

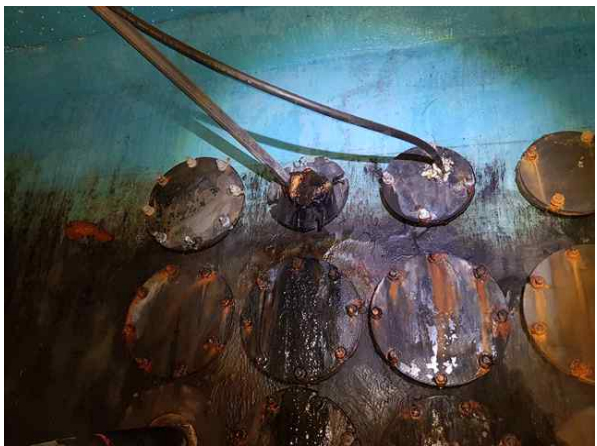
관로구누수는 시공 미흡 및 장기 공용에 따른 연결볼트 탈락, 상부 차량 하중에 의한 관로구 손상 등이 원인으로 판단되며, 누수로 인한 하부콘크리트 및 부속시설의 손상이 우려되므로 적절한 관로구 보수가 필요할 것으로 사료된다.

| 위치 | 손상 | 단위 | 전회물량 | 금회물량 | 증감 | | 검토의견 | 비고 |
|---|---|---|---|---|---|---|---|---|
| | 관로구누수 | EA | - | 1.00 | ▲ | - | 관로구보수 | |

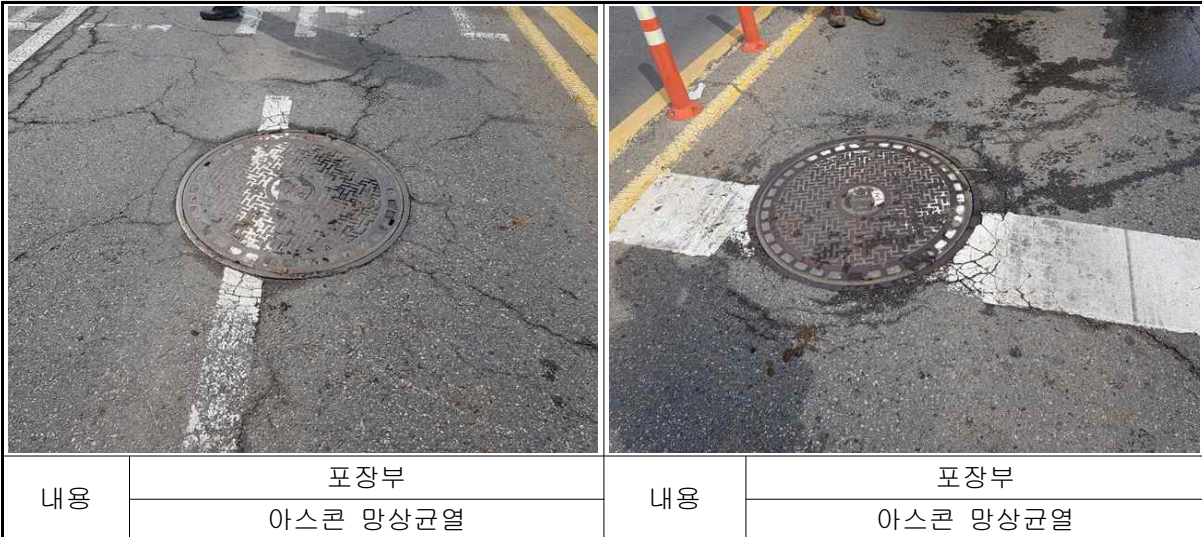
【사진 11.23】 맨홀 외부 주요 손상

금회 정밀안전점검을 통한 맨홀 외부 외관조사결과, 아스콘 망상균열이 조사되었다.

아스콘 망상균열은 재질열화 및 손상부의 특성상 주행차량 충격하중에 의해 발생한 것으로 판단되며, 손상정도가 경미하여 차량 주행성능에 지장이 없으므로 지속적인 관찰이 필요한 것으로 판단된다.

| 위치 | 손상 | 단위 | 전회물량 | 금회물량 | 증감 | | 검토의견 | 비고 |
|---|---|---|---|---|---|---|---|---|
| 외부 | 아스콘 망상균열 | m² | 6.25 | 6.25 | | - | 주의관찰 | |

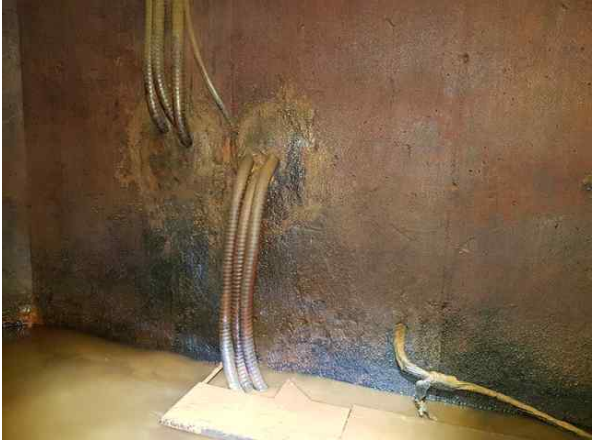
| | 백태 | | 관로구 누수 |

백태는 시공 초기 콘크리트 타설 후 양생 과정에서 발생한 수화열 및 거푸집 제거 후 발생한 건조 수축등에 의해 발생한 손상부에 맨홀 내부에 수분접촉에 의하여 발생한 것으로 사료되며 표면보수를 통한 내구성 확보가 필요한 것으로 판단된다.

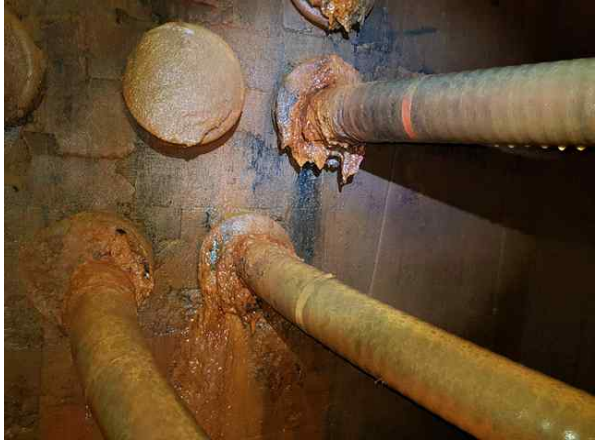
관로구누수는 시공 미흡 및 장기 공용에 따른 연결볼트 탈락, 상부 차량 하중에 의한 관로구 손상 등이 원인으로 판단되며, 누수로 인한 하부콘크리트 및 부속시설의 손상이 우려되므로 적절한 관로구 보수가 필요할 것으로 사료된다.

| 위치 | 손상 | 단위 | 전회물량 | 금회물량 | 증감 | | 검토의견 | 비고 |
|---|---|---|---|---|---|---|---|---|
| | 관로구 누수 | EA | 5.00 | 5.00 | - | - | 관로구보수 | |

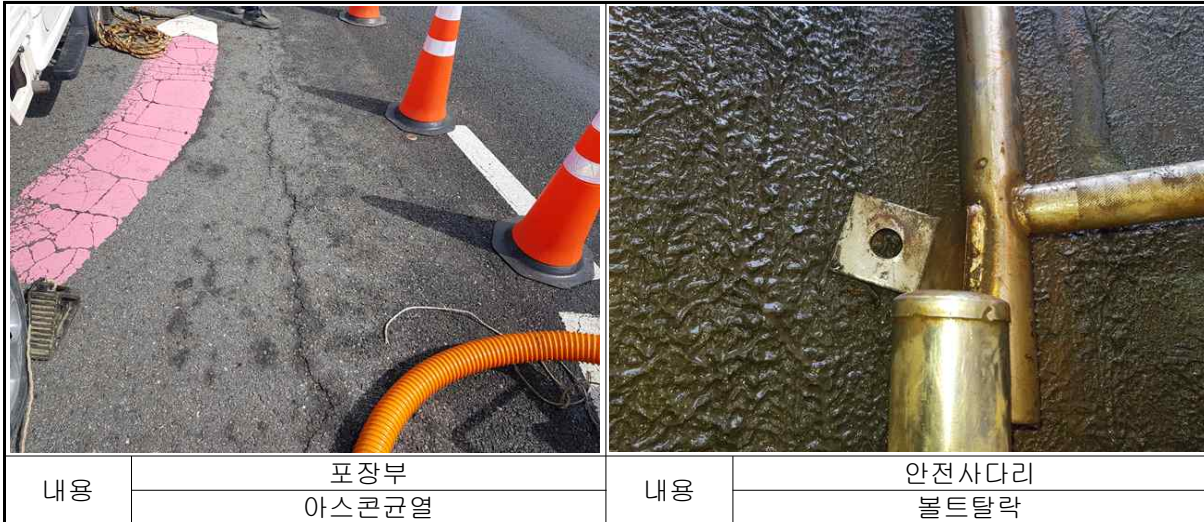
【사진 11.27】 맨홀 외부 주요 손상

금회 정밀안전점검을 통한 맨홀 외부 외관조사결과, 아스콘 균열, 볼트탈락이 조사되었다.

아스콘망상균열은 재질열화 및 손상부의 특성상 주행차량 충격하중에 의해 발생한 것으로 판단되며 손상정도가 경미하여 차량 주행성능에 지장이 없으므로 지속적인 관찰이 필요한 것으로 판단된다.

| 위치 | 손상 | 단위 | 전회물량 | 금회물량 | 증감 | | 검토의견 | 비고 |
|---|---|---|---|---|---|---|---|---|
| 외부 | 아스콘 균열 | m | 11.00 | 11.00 | - | - | 주의관찰 | |

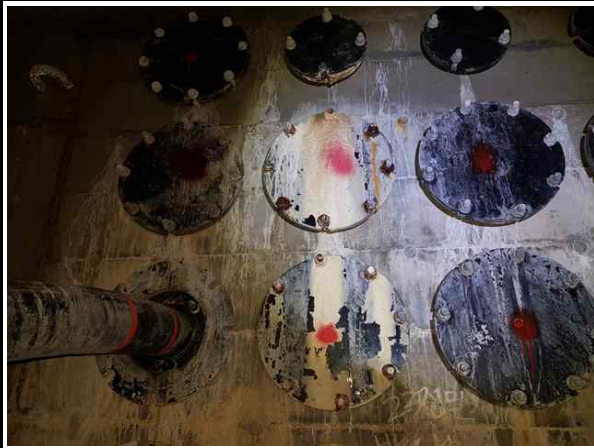
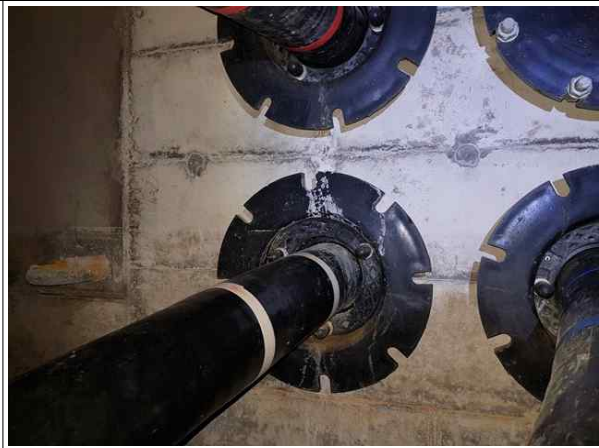
【사진 11.30】 맨홀 내부 주요 손상

| 내용 | 벽체<br>백태 | 내용 | 관로구<br>백태 |

금회 조사 결과, 백태 손상이 조사되었으며, 백태 손상은 시공 초기 콘크리트 타설 후 양생 과정에서 발생한 수화열 및 거푸집 제거 후 발생한 건조 수축등에 의해 발생한 손상부에 맨홀 내부에 수분접촉에 의하여 발생한 것으로 사료되며 표면보수를 통한 내구성 확보가 필요한 것으로 판단된다.

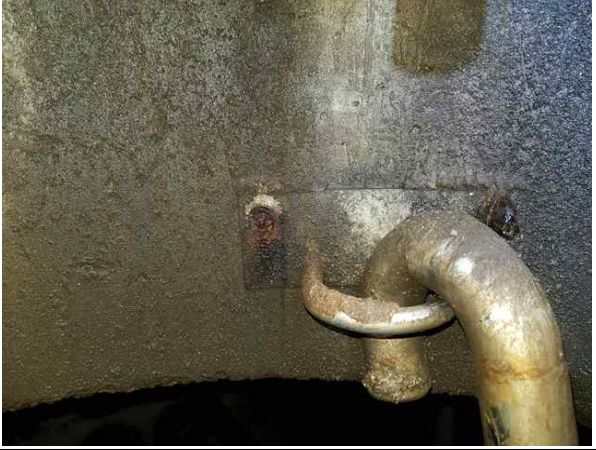
| 내용 | 안전 사다리<br>볼트망실 | 내용 | 맨홀 외부<br>상태양호 |

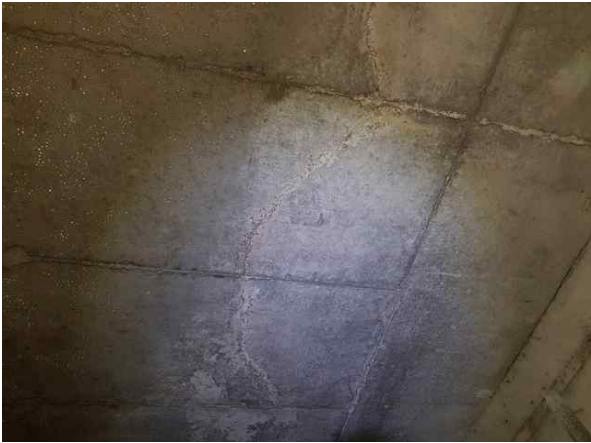
| 내용 | 상부 슬래브<br>균열(0.3mm미만) | 내용 | 벽체부<br>상태양호 |

균열(0.3mm미만)은 발생위치 및 형태 등 균열 특성을 고려할 때 시공초기 건조수축에 의해 되어 무기질 방수층으로 반사되어 나타난 것으로 손상의 정도를 고려할 때 주의관찰을 실시 후 손상 진행 여부에 따른 보수 계획이 필요한 것으로 판단된다.

| 위치 | 손상 | 단위 | 전회물량 | 금회물량 | 증감 | 검토의견 | 비고 |
|---|---|---|---|---|---|---|---|
| 내부 | 균열(0.3mm미만) | m | 3.0 | 3.0 | - | 주의관찰 | |

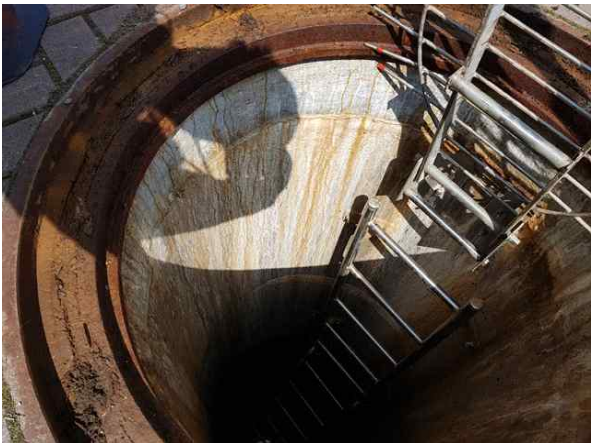
| | 백태 | | 상태양호 |

금회 조사 결과, 백태가 조사되었으며, 백태 손상은 시공 초기 콘크리트 타설 후 양생 과정에서 발생한 수화열 및 거푸집 제거 후 발생한 건조 수축등에 의해 발생한 손상부에 맨홀 내부에 수분접촉에 의하여 발생한 것으로 사료되며 표면보수를 통한 내구성 확보가 필요한 것으로 판단된다.

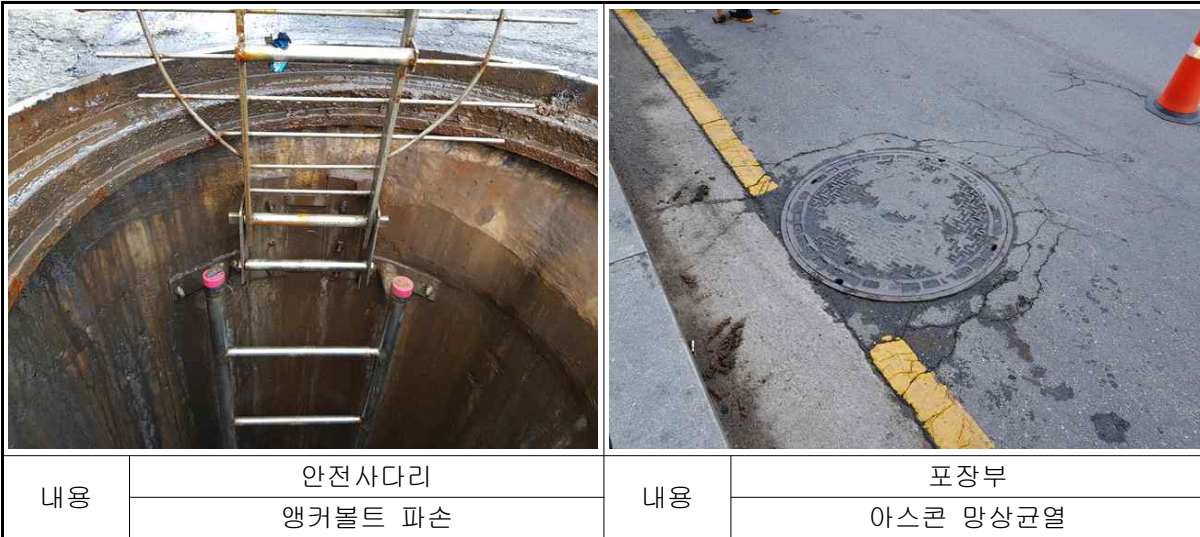
【사진 11.63】 맨홀 외부 주요 손상

금회 정밀안전점검을 통한 맨홀 외부 외관조사결과, 안전사다리 앵커볼트파손, 아스콘 망상균열, 아스콘 균열이 조사되었다.

아스콘균열, 아스콘망상균열은 차도변의 주행차량의 반복적인 주행에 따른 손상으로 현재 차량 주행에는 지장이 없는 상태이므로 주의관찰이 필요한 것으로 판단된다.

| 위치 | 손상 | 단위 | 전회물량 | 금회물량 | 증감 | | 검토의견 | 비고 |
|---|---|---|---|---|---|---|---|---|
| | 아스콘 망상균열 | m² | - | 4.00 | ▲ | 4.00 | 주의관찰 | |
| | 아스콘 균열 | m | - | 8.00 | ▲ | 8.00 | 주의관찰 | |

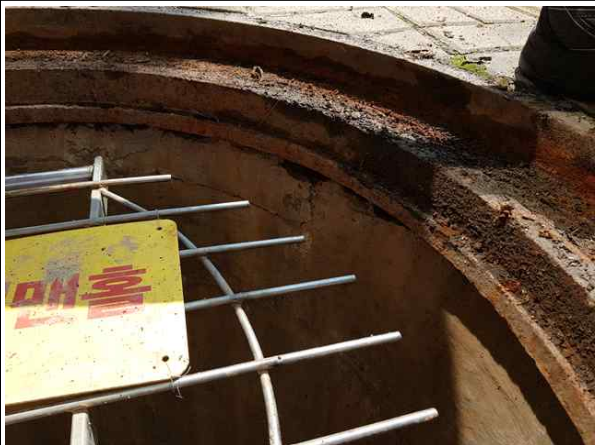
| 내용 | 맨홀 수직부<br>박리 | 내용 | 맨홀 수직부<br>백태 |

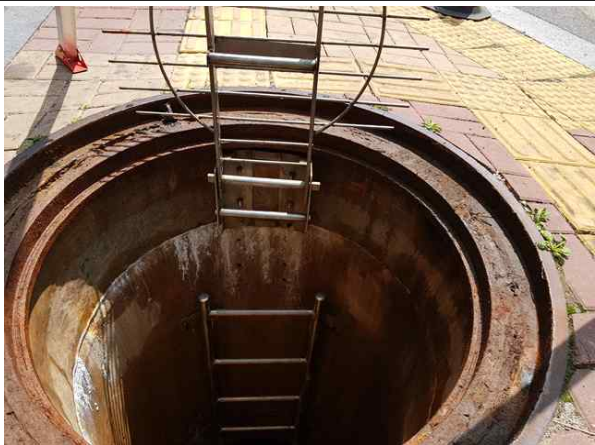
백태 손상은 시공 초기 콘크리트 타설 후 양생 과정에서 발생한 수화열 및 거푸집 제거 후 발생한 건조 수축등에 의해 발생한 손상부에 맨홀 내부에 수분접촉에 의하여 발생한 것으로 사료되며 표면보수를 통한 내구성 확보가 필요한 것으로 판단된다.

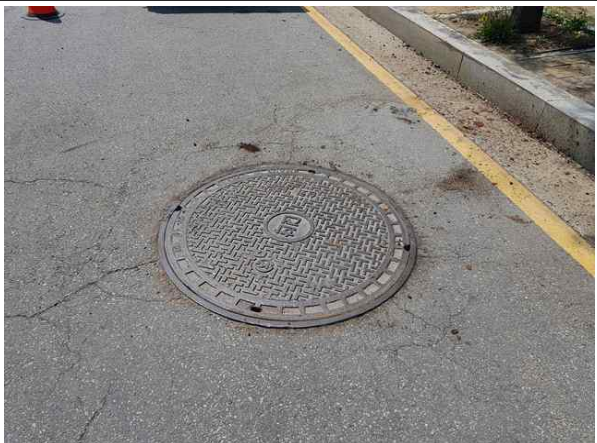
| 내용 | 안전 사다리<br>상태양호 | 내용 | 포장부<br>아스콘균열 |

아스콘균열은 차도변의 주행차량의 반복적인 주행에 따른 손상으로 현재 차량 주행에는 지장이 없는 상태이므로 주의관찰이 필요한 것으로 판단된다.

| 위치 | 손상 | 단위 | 전회물량 | 금회물량 | 증감 | 검토의견 | 비고 |
|---|---|---|---|---|---|---|---|
| 외부 | 아스콘균열 | m | - | 8.00 | ▲ 8.00 | 주의관찰 | |

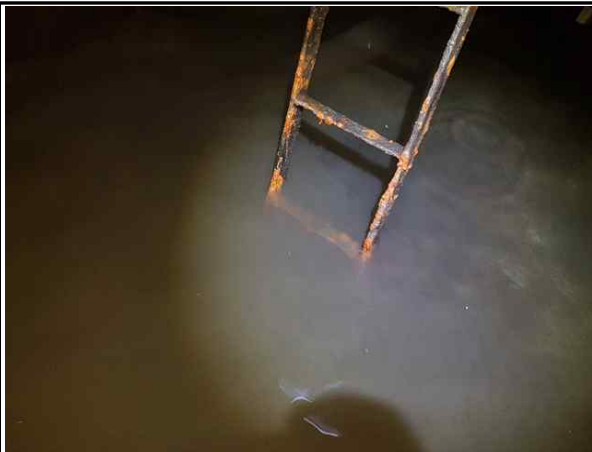
추락방지시설  
사다리 하부 고정볼량

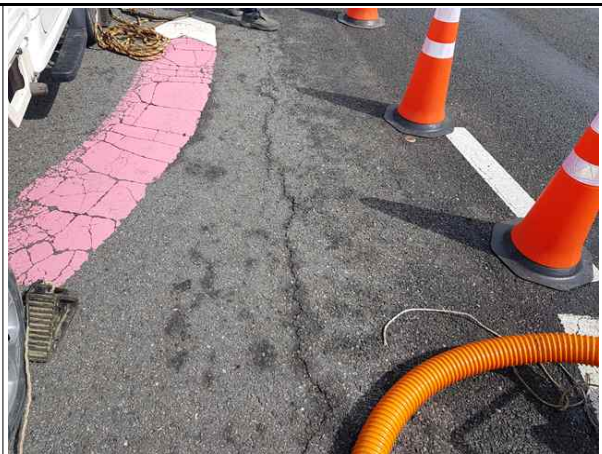
도로포장  
아스콘균열

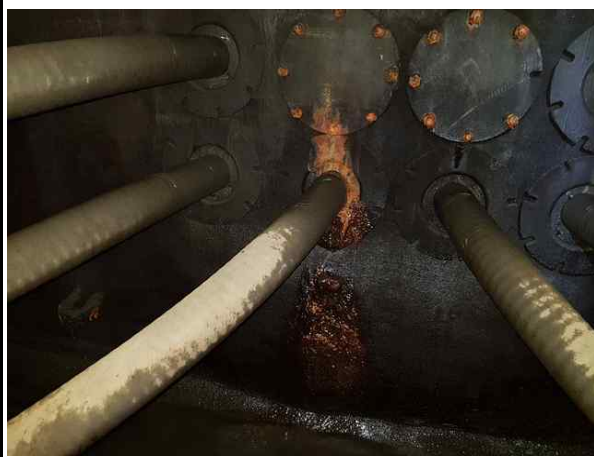
| 내용 | 신파주~송포 #5 |
| | 백태 |

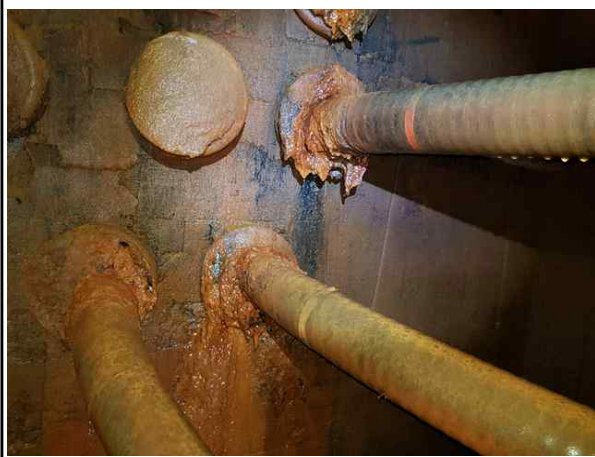
| 내용 | 신파주~송포 #7 |
| | 관로구누수 |

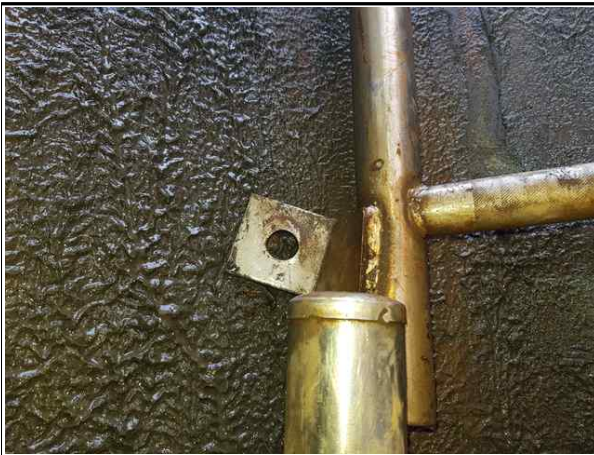
| 내용 | 신파주~송포 #7 |
| | 안전사다리 볼트탈락 |
