## 제 12 장 지도능곡

### 12.1 시설물 개요

본 맨홀은 경기도 고양시 화정동 ~ 행신동 일원에 위치한 시설물로 총 14개소(#1 ~ 14)의 철근 콘크리트 구조물로 시공되어 있으며 본 시설물의 세부내용은 다음과 같다.

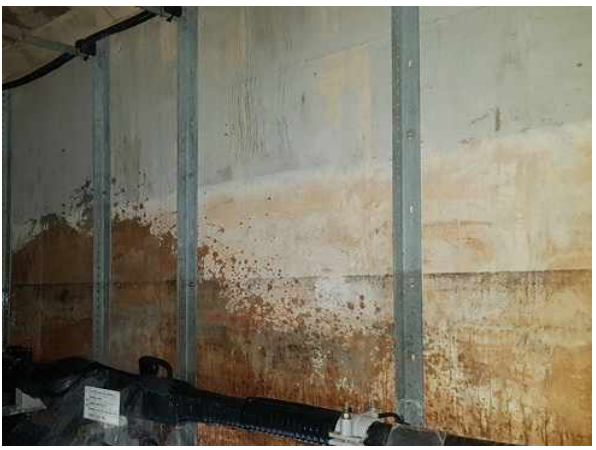
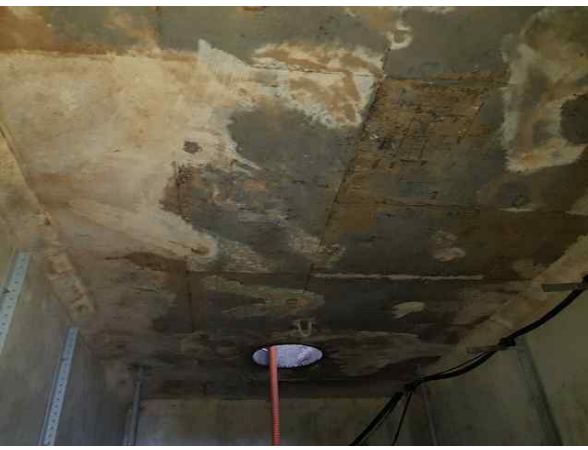
【사진 12.2】 맨홀 내부 주요 손상

금회 정밀안전점검을 통한 맨홀 내부 외관조사결과, 주요 손상이 없는 양호한 상태로 조사되었다.

| 내용 | 내부 벽체 | 내용 | 상부슬래브 |
| | 상태양호 | | 상태양호 |

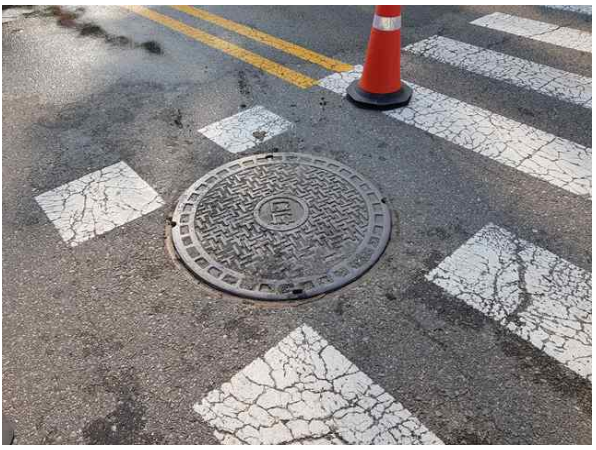
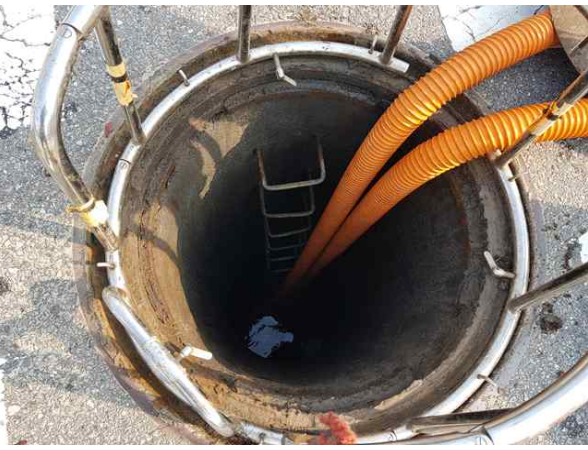
【사진 12.3】 맨홀 외부 주요 손상

금회 정밀안전점검을 통한 맨홀 외부 외관조사결과, 주요 손상이 없는 양호한 상태로 조사되었다.

| 내용 | 맨홀 외부 | 내용 | 수직부 |
| | 상태양호 | | 상태양호 |

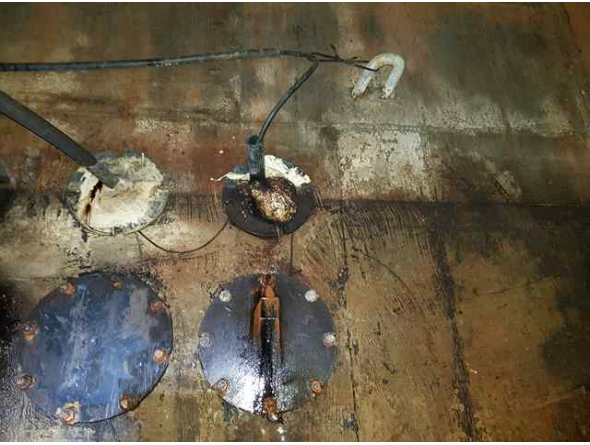
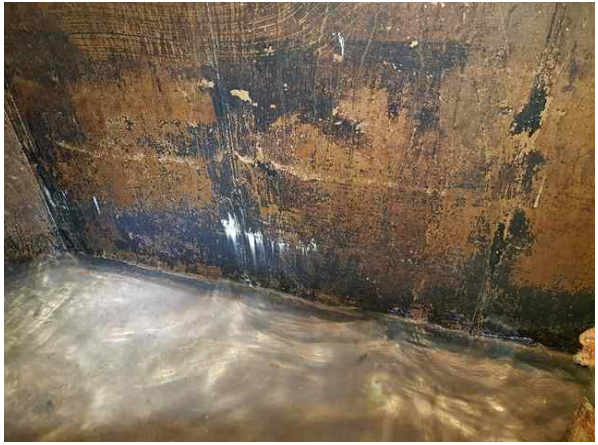
【사진 12.6】 맨홀 내부 주요 손상

금회 정밀안전점검을 통한 맨홀 내부 외관조사결과, 관로구누수, 백태가 조사되었다

| 내용 | 관로구 | 내용 | 벽체 |
| | 관로구누수 | | 백태 |

관로구 누수의 경우 시공 미흡 및 장기 공용에 따른 연결볼트 탈락, 상부 차량 하중에 의한 관로구 손상 등이 원인으로 판단되며, 누수로 인한 하부콘크리트 및 부속시설의 손상이 우려되므로 적절한 관로구 보수가 필요할 것으로 사료된다

백태 손상은시공 초기 콘크리트 타설 후 양생 과정에서 발생한 건조수축 등에 의해 형성된 손상부에 맨홀 내부의 습윤환경으로 인한 수분접촉이 반복되어 발생한 것으로 사료되며, 표면보수를 실시하여 콘크리트 내구성 저하를 방지하는 것이 적절할 것으로 사료된다.

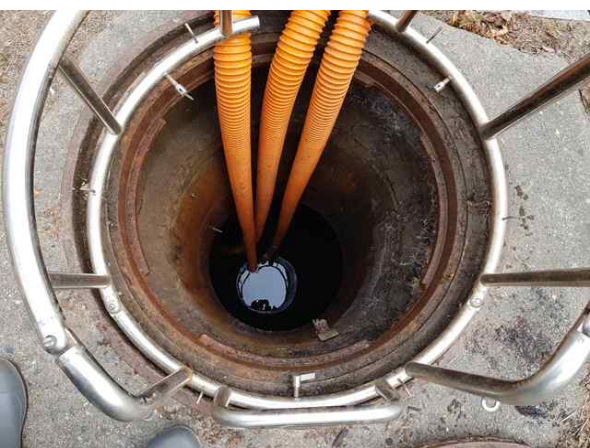
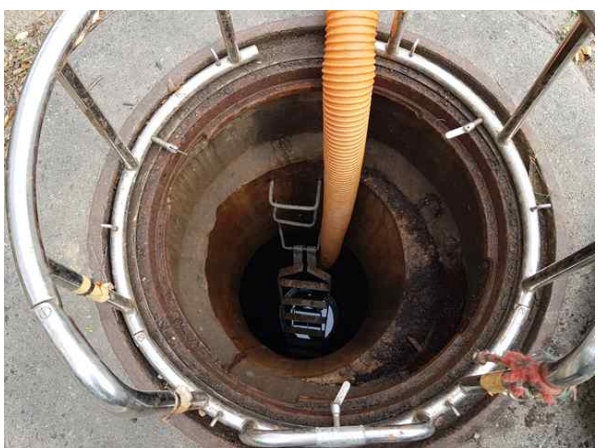
【사진 12.7】 맨홀 외부 주요 손상

금회 정밀안전점검을 통한 맨홀 외부 외관조사결과, 주요 손상이 없는 양호한 상태로 조사되었다.

| 내용 | 맨홀 외부 | 내용 | 안전사다리 |
| | 상태양호 | | 상태양호 |

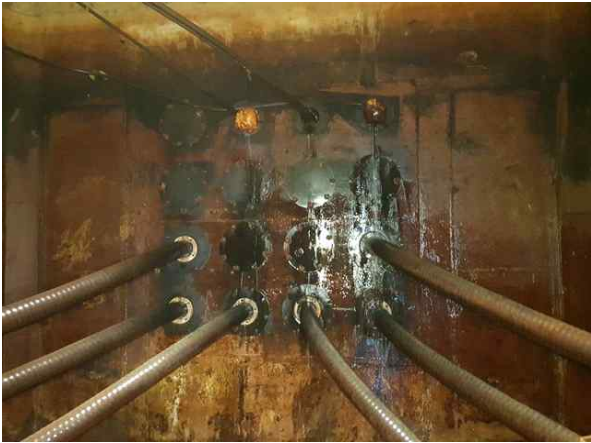
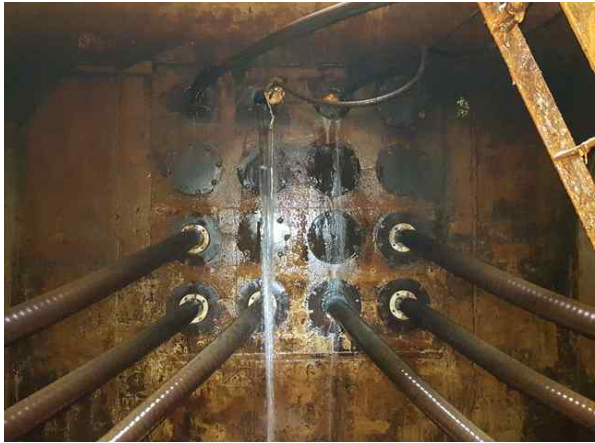
【사진 12.10】 맨홀 내부 주요 손상

금회 정밀안전점검을 통한 맨홀 내부 외관조사결과, 관로구누수가 조사되었다.

| 내용 | 관로구 | 내용 | 관로구 |
| | 관로구누수 | | 관로구누수 |

금회 조사 결과, 관로구누수가 조사되었다. 관로구누수는 시공 미흡 및 장기 공용에 따른 연결볼트 탈락, 상부 차량 하중에 의한 관로구 손상 등이 원인으로 판단되며, 누수 정도가 심한 상태로 관로구누수로 인하여 지지대 등의 부속시설에 부식이 발생한 상황으로 관로구보수가 필히 실시되어야 한다고 판단된다.

수용시설의 부속시설인 이음부, 지지대, 받침대는 관로구누수로 인하여 전반적으로 부식이 발생하고 있는 상태로 조사되었다, 볼트결속 및 용접상태는 특별한 손상이 발생되지 않은 양호한 상태인 것으로 조사되었다.

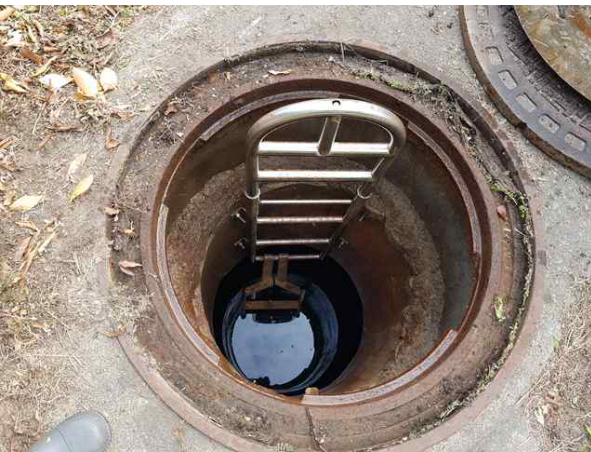
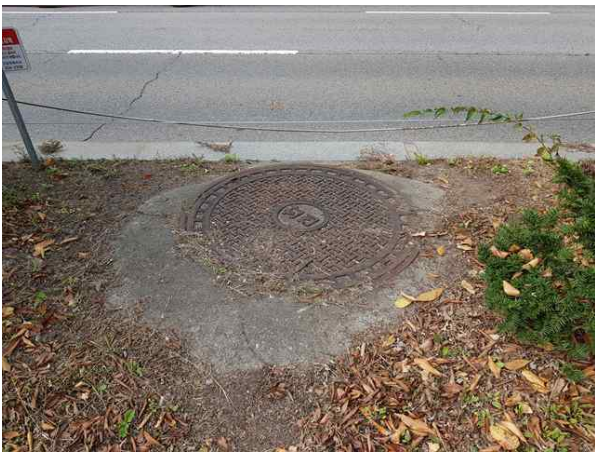
【사진 12.11】 맨홀 외부 주요 손상

금회 정밀안전점검을 통한 맨홀 외부 외관조사결과, 주요 손상이 없는 양호한 상태로 조사되었다.

| 내용 | 안전손잡이 | 내용 | 맨홀 외부 |
| | 상태양호 | | 상태양호 |

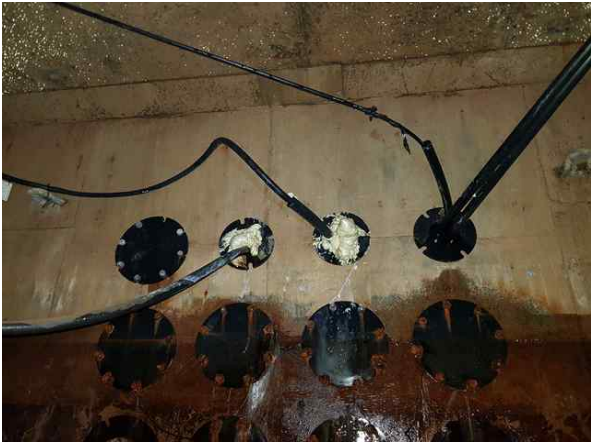
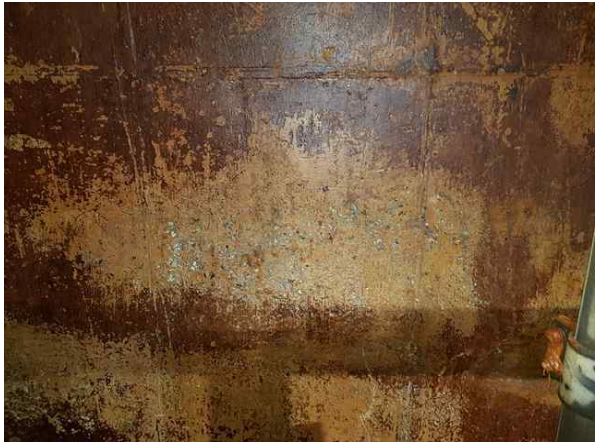
【사진 12.14】 맨홀 내부 주요 손상

금회 정밀안전점검을 통한 맨홀 내부 외관조사결과, 관로구누수, 표면박리가 조사되었다.

| 내용 | 관로구<br>관로구누수 | 내용 | 벽체<br>표면박리 |

관로구누수는 시공 미흡 및 장기 공용에 따른 연결볼트 탈락, 상부 차량 하중에 의한 관로구 손상 등이 원인으로 판단되며, 누수로 인한 하부콘크리트 및 부속시설의 손상이 우려되므로 적절한 관로구 보수가 필요할 것으로 사료된다.

표면박리는 시공불량 및 장기공용에 의한 재료열화가 원인으로 판단된다. 손상의 정도를 고려할 때, 표면보수를 통한 내구성 확보가 필요한 것으로 판단된다.

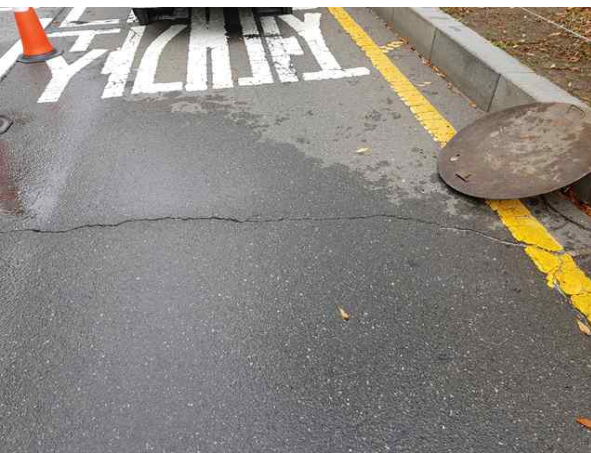
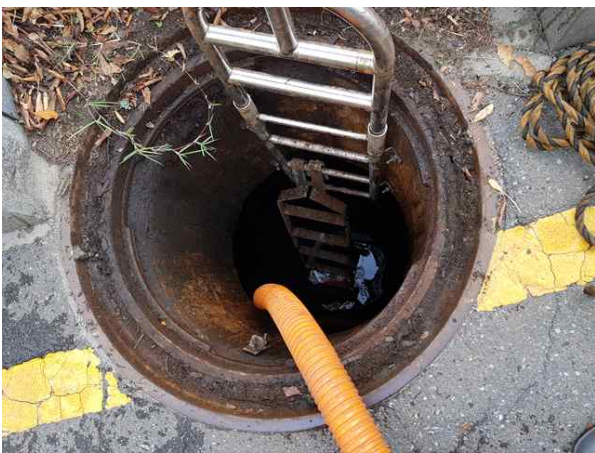
【사진 12.15】 맨홀 외부 주요 손상

금회 정밀안전점검을 통한 맨홀 외부 외관조사결과, 아스콘균열이 조사되었다.

| 내용 | 포장부<br>아스콘 균열 | 내용 | 안전손잡이, 안전사다리<br>상태양호 |

아스콘균열의 경우 재질열화 및 주행차량의 충격하중 또는 운하중에 따른 손상으로 판단되며 현재는 차량 주행에는 지장이 없는 상태이므로 주의관찰 후 손상이 진전될 경우 적절한 보수가 필요한 것으로 사료된다

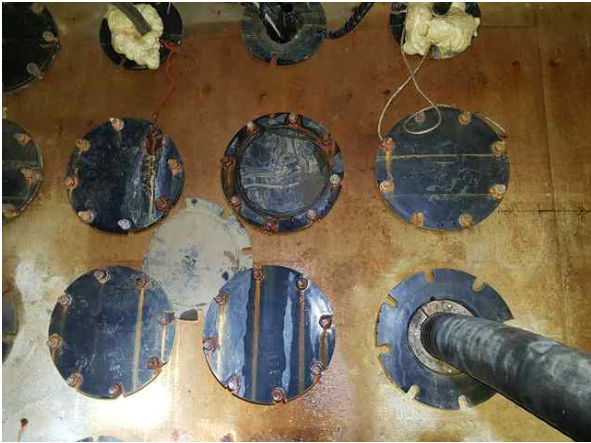
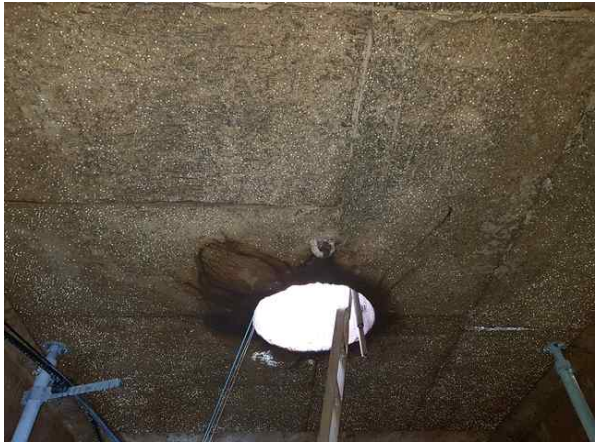
【사진 12.18】 맨홀 내부 주요 손상

금회 정밀안전점검을 통한 맨홀 내부 외관조사결과, 관로구누수가 조사되었다.

| 내용 | 관로구<br>관로구누수 | 내용 | 상부슬래브<br>상태양호 |

관로구누수는 시공 미흡 및 장기 공용에 따른 연결볼트 탈락, 상부 차량 하중에 의한 관로구 손상 등이 원인으로 판단되며, 누수로 인한 하부콘크리트 및 부속시설의 손상이 우려되므로 적절한 관로구 보수가 필요할 것으로 사료된다.

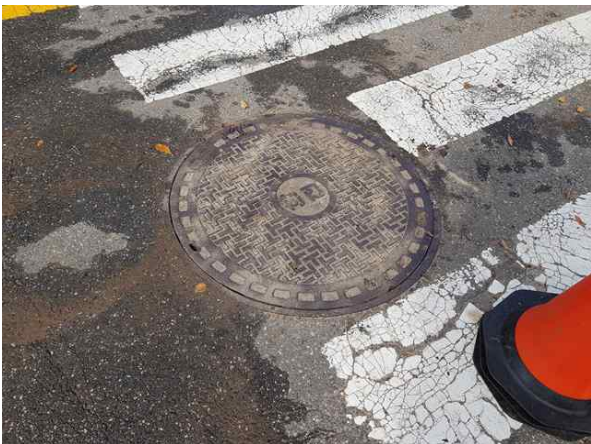
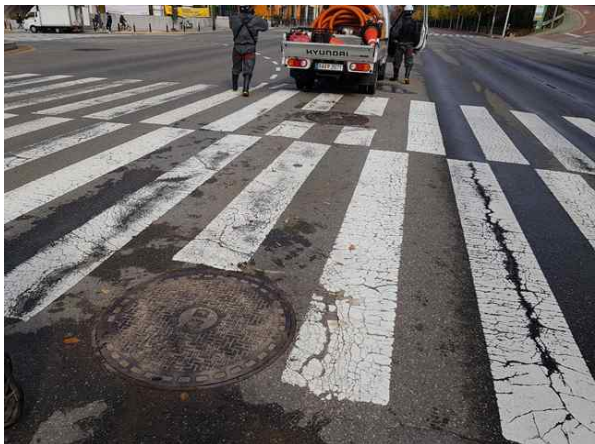
【사진 12.19】 맨홀 외부 주요 손상

금회 정밀안전점검을 통한 맨홀 외부 외관조사결과, 주요 손상이 없는 양호한 상태로 조사되었다.

| 내용 | 맨홀 외부<br>상태양호 | 내용 | 맨홀 외부<br>상태양호 |

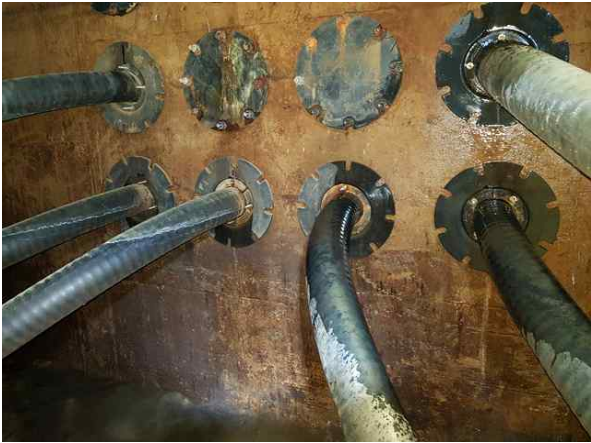
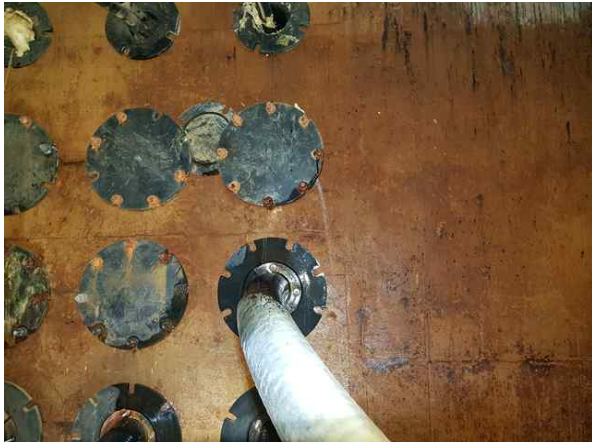
【사진 12.22】 맨홀 내부 주요 손상

금회 정밀안전점검을 통한 맨홀 내부 외관조사결과, 관로구누수가 조사되었다.

| 내용 | 관로구<br>관로구누수 | 내용 | 관로구<br>관로구누수 |

관로구누수는 시공 미흡 및 장기 공용에 따른 연결볼트 탈락, 상부 차량 하중에 의한 관로구 손상 등이 원인으로 판단되며, 누수로 인한 하부콘크리트 및 부속시설의 손상이 우려되므로 적절한 관로구 보수가 필요할 것으로 사료된다

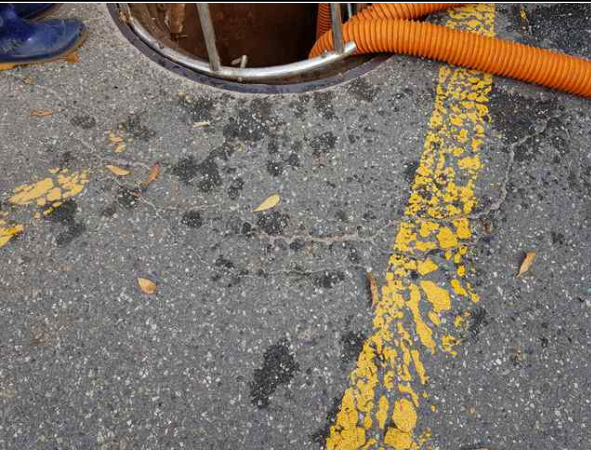
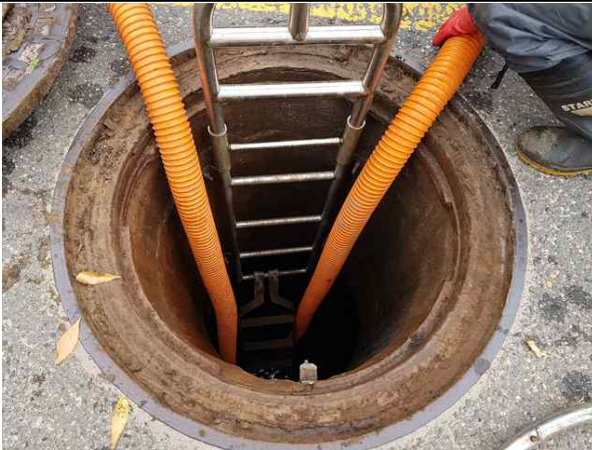
【사진 12.23】 맨홀 외부 주요 손상

금회 정밀안전점검을 통한 맨홀 외부 외관조사결과, 아스콘균열이 조사되었다.

| 내용 | 포장부<br>아스콘균열 | 내용 | 안전손잡이, 사다리<br>상태양호 |

아스콘균열은 재질열화 및 주행차량의 충격하중 또는 운하중에 따른 손상으로 판단되며 현재는 손상이 경미하여 차량 주행에는 지장이 없는 상태이므로 주의관찰 후 손상이 진전될 경우 적절한 보수가 필요한 것으로 사료된다.

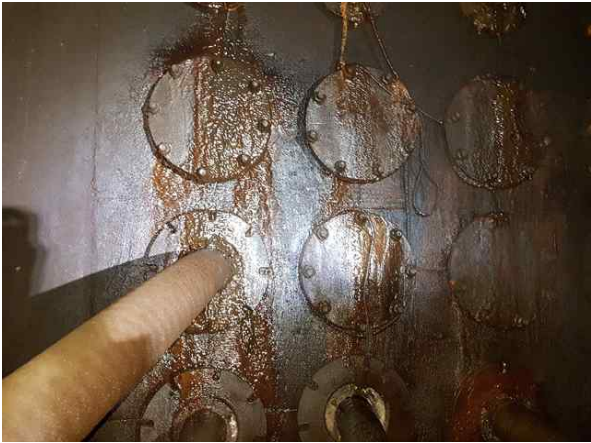
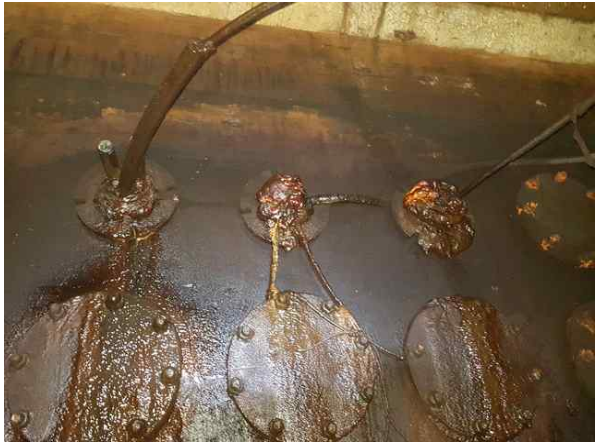
【사진 12.26】 맨홀 내부 주요 손상

금회 정밀안전점검을 통한 맨홀 내부 외관조사결과, 백태, 관로구누수가 조사되었다.

| 내용 | 벽체부<br>백태 | 내용 | 관로구<br>관로구누수 |

관로구누수는 시공 미흡 및 장기 공용에 따른 연결볼트 탈락, 상부 차량 하중에 의한

관로구 손상 등이 원인으로 판단되며, 누수로 인한 하부콘크리트 및 부속시설의 손상이 우려되므로 적절한 관로구 보수가 필요할 것으로 사료된다

백태 손상은 시시공 초기 콘크리트 타설 후 양생 과정에서 발생한 건조수축 등에 의해 형성된 손상부가 관로구누수로 인해 지속적으로 지하수에 노출되어 발생한 것으로 사료되며 관로구보수 후 표면보수를 실시하여 콘크리트 내구성 저하를 방지하는 것이 적절할 것으로 사료된다.

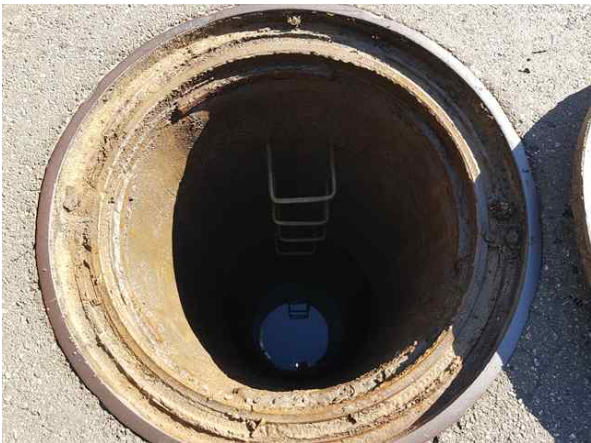
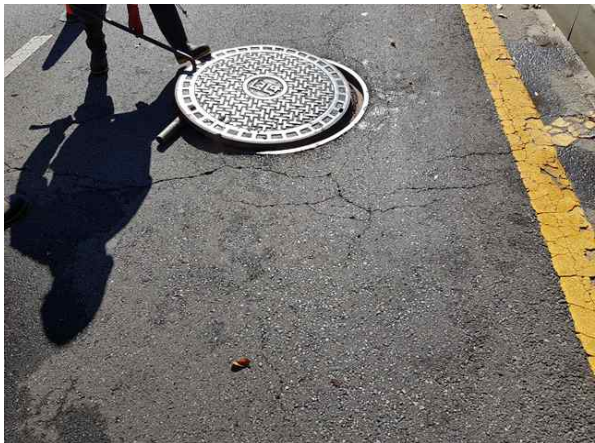
【사진 12.27】 맨홀 외부 주요 손상

금회 정밀안전점검을 통한 맨홀 외부 외관조사결과, 아스콘균열이 조사되었다.

| 내용 | 수직부<br>상태양호 | 내용 | 포장부<br>아스콘 균열 |

아스콘균열의 경우 재질열화 및 주행차량의 충격하중 또는 윤하중에 따른 손상으로 판단되며 현재는 손상이 경미하여 차량 주행에는 지장이 없는 상태이므로 주의관찰 후 손상이 진전될 경우 적절한 보수가 필요할 것으로 사료된다.

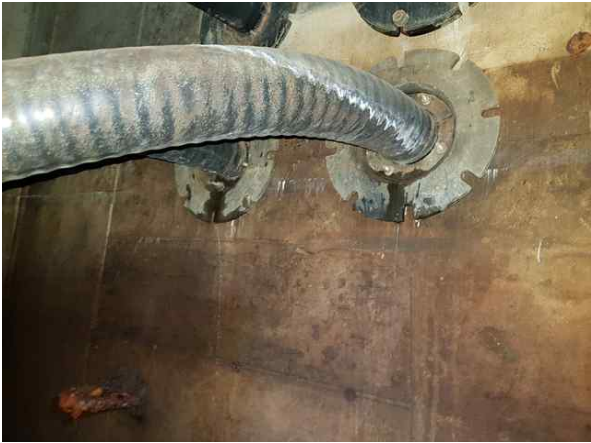
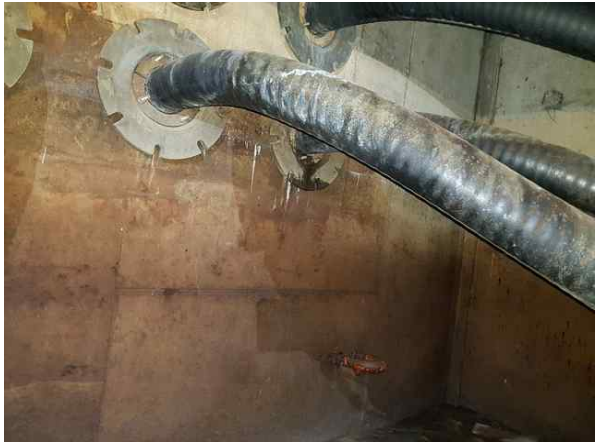
【사진 12.30】 맨홀 내부 주요 손상

금회 정밀안전점검을 통한 맨홀 내부 외관조사결과, 관로구누수가 조사되었다.

| 내용 | 관로구<br>관로구누수 | 내용 | 관로구<br>관로구누수 |

관로구누수는 시공 미흡 및 장기 공용에 따른 연결볼트 탈락, 상부 차랑 하중에 의한 관로구 손상 등이 원인으로 판단되며, 누수로 인한 하부콘크리트 및 부속시설의 손상이 우려되므로 적절한 관로구 보수가 필요할 것으로 사료된다.

수용시설의 부속시설인 이음부, 지지대, 받침대는 관로구누수로 인하여 지지대의 전반적으로 부식이 발생하고 있는 상태로 조사되었다, 볼트결속 및 용접상태는 특별한 손상이 발생 되지 않은 양호한 상태인 것으로 조사되었다.

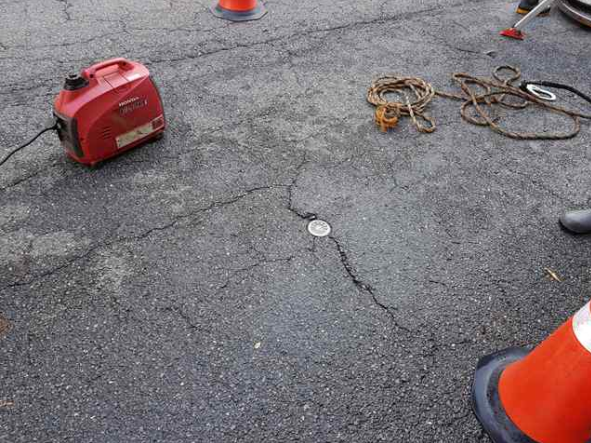
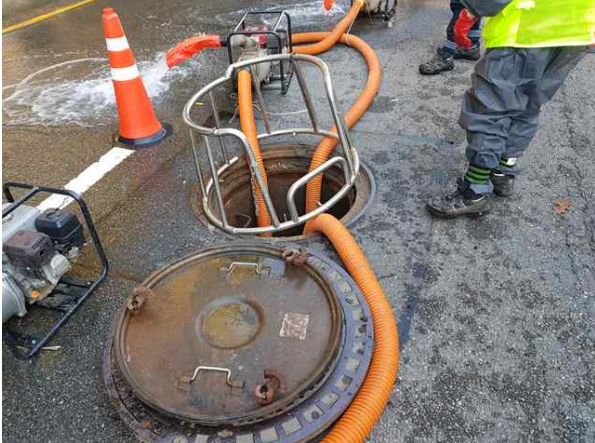
【사진 12.31】 맨홀 외부 주요 손상

금회 정밀안전점검을 통한 맨홀 외부 외관조사결과, 아스콘망상균열이 조사되었다.

| 내용 | 포장부<br>아스콘망상균열 | 내용 | 포장부<br>아스콘망상균열 보수부 전경 |

아스콘망상균열은 재질열화 및 주행차량의 충격하중 또는 운하중에 따른 손상으로 판단되며 현재는 손상이 경미하여 차랑 주행에는 지장이 없는 상태이므로 주의관찰 후 손상이 진전될 경우 적절한 보수가 필요한 것으로 사료된다.

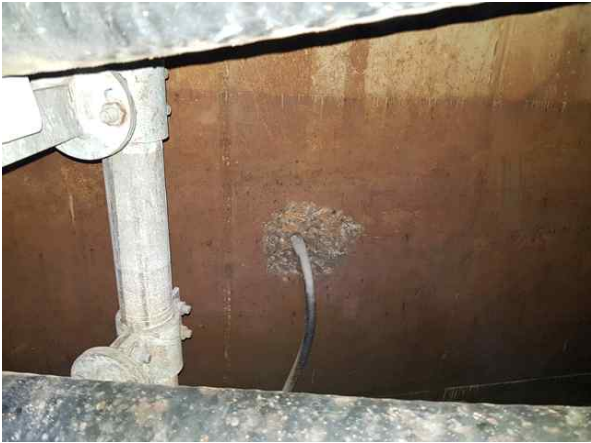
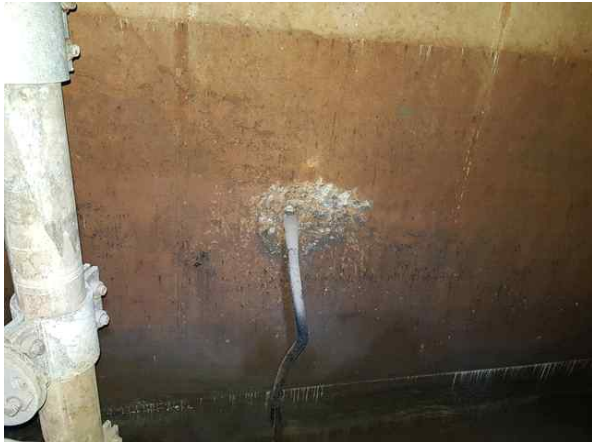
【사진 12.34】 맨홀 내부 주요 손상

| 구분 | 부재 | 손상 | 단위 | 개소 | 물량 | 비고 |
|---|---|---|---|---|---|---|
| 내부 | 벽체 | 파손 | m <sup>2</sup> | 2 | 0.04 | |

| 내용 | 벽체<br>파손 | 내용 | 벽체<br>파손 |

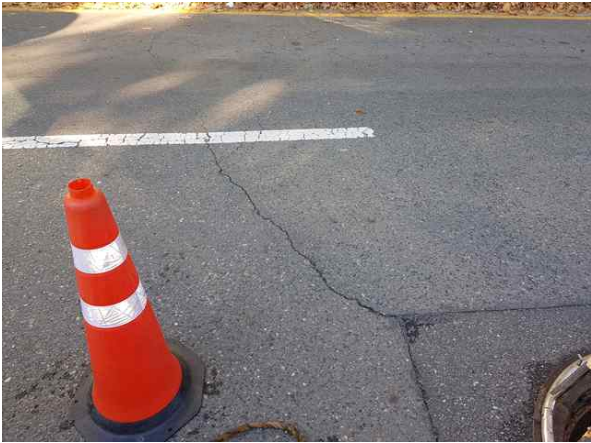
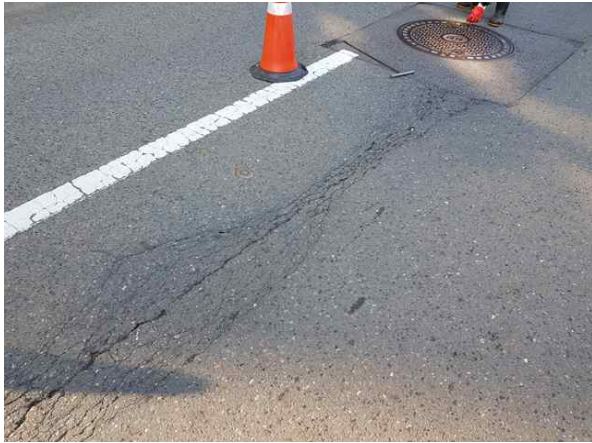
【사진 12.35】 맨홀 외부 주요 손상

금회 정밀안전점검을 통한 맨홀 외부 외관조사결과, 아스콘균열, 아스콘망상균열이 조사되었다.

| 내용 | 포장부<br>아스콘균열 | 내용 | 포장부<br>아스콘망상균열 |

아스콘균열, 아스콘망상균열의 경우 재질열화 및 주행차량의 충격하중 또는 운하중에 따른 손상으로 판단되며 현재는 손상이 경미하여 차량 주행에는 지장이 없는 상태이므로 주의관찰 후 손상이 진전될 경우 적절한 보수가 필요한 것으로 사료된다.

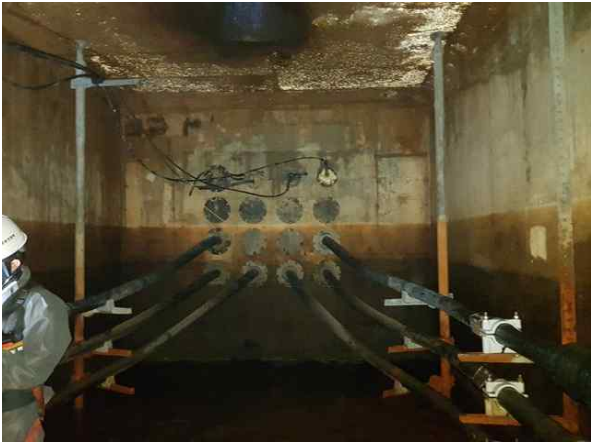
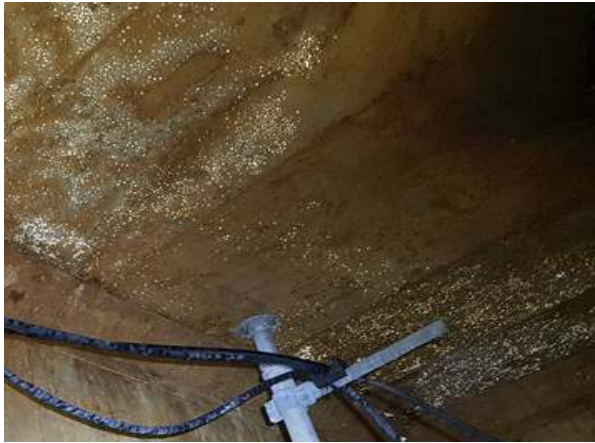
【사진 12.38】 맨홀 내부 주요 손상

금회 정밀안전점검을 통한 맨홀 내부 외관조사결과, 주요 손상이 없는 양호한 상태로 조사되었다.

| 내용 | 벽체<br>상태양호 | 내용 | 상부슬래브<br>상태양호 |

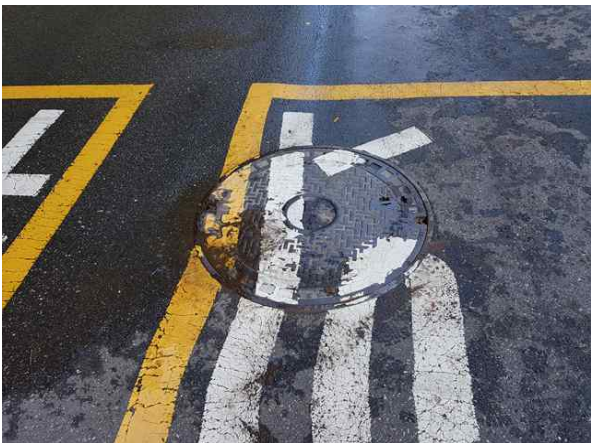
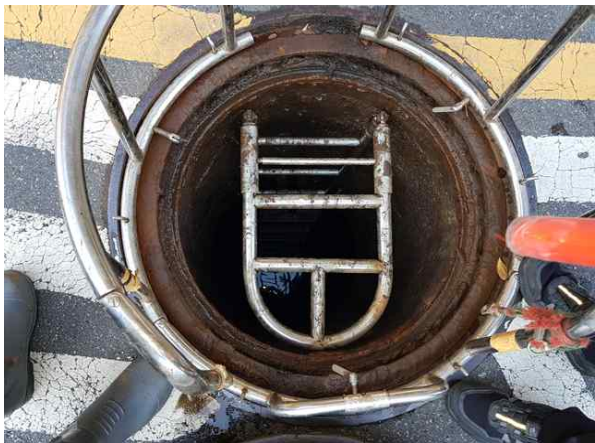
【사진 12.39】 맨홀 외부 주요 손상

금회 정밀안전점검을 통한 맨홀 외부 외관조사결과, 주요 손상이 없는 양호한 상태로 조사되었다.

| 내용 | 맨홀외부<br>상태양호 | 내용 | 안전손잡이<br>상태양호 |

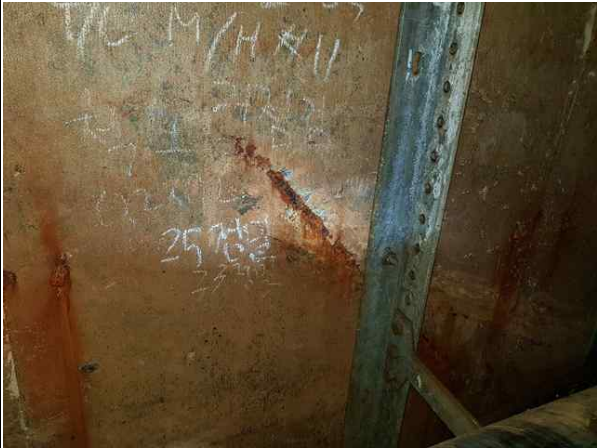
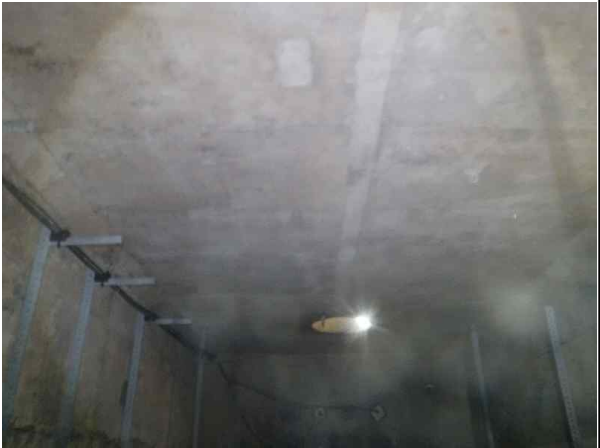
【사진 12.42】 맨홀 내부 주요 손상

| 구분 | 부재 | 손상 | 단위 | 개소 | 물량 | 비고 |
|---|---|---|---|---|---|---|
| 내부 | 벽체 | 잡철근노출 | m <sup>2</sup> | 1 | 0.03 | |

| 내용 | 벽체<br>잡철근노출 | 내용 | 상부슬래브<br>상태양호 |

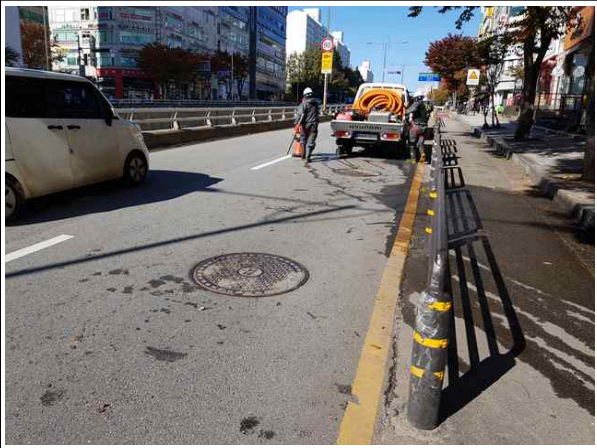
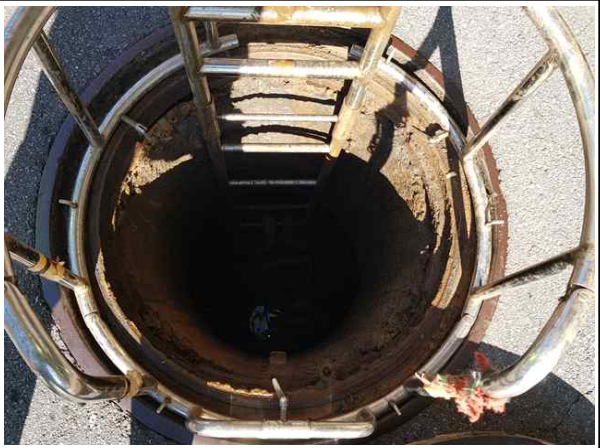
【사진 12.43】 맨홀 외부 주요 손상

금회 정밀안전점검을 통한 맨홀 외부 외관조사결과, 주요 손상이 없는 양호한 상태로 조사되었다.

| 내용 | 맨홀 외부<br>상태양호 | 내용 | 안전사다리<br>상태양호 |

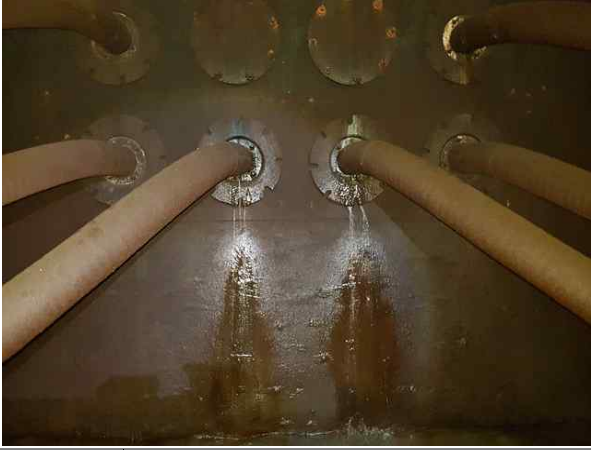
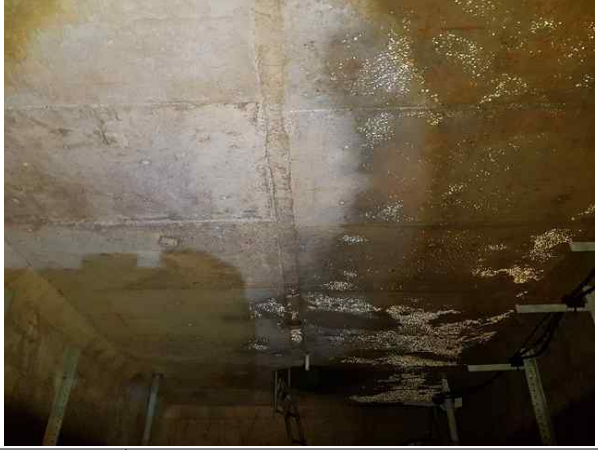
【사진 12.46】 맨홀 내부 주요 손상

금회 정밀안전점검을 통한 맨홀 내부 외관조사결과, 관로구누수가 조사되었다.

| 내용 | 관로구<br>관로구누수 | 내용 | 상부슬래브<br>상태양호 |

관로구누수는 시공 미흡 및 장기 공용에 따른 연결볼트 탈락, 상부 차량 하중에 의한 관로구 손상 등이 원인으로 판단되며, 누수로 인한 하부콘크리트 및 부속시설의 손상이 우려되므로 적절한 관로구 보수가 필요할 것으로 사료된다.

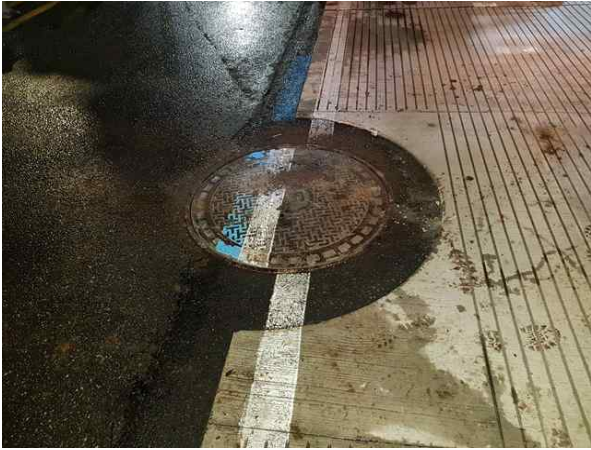
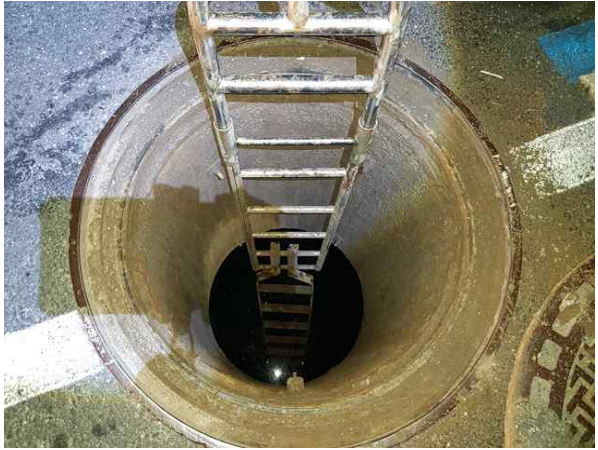
【사진 12.47】 맨홀 외부 주요 손상

금회 정밀안전점검을 통한 맨홀 외부 외관조사결과, 주요 손상이 없는 양호한 상태로 조사되었다.

| 내용 | 맨홀 외부<br>상태양호 | 내용 | 안전사다리<br>상태양호 |

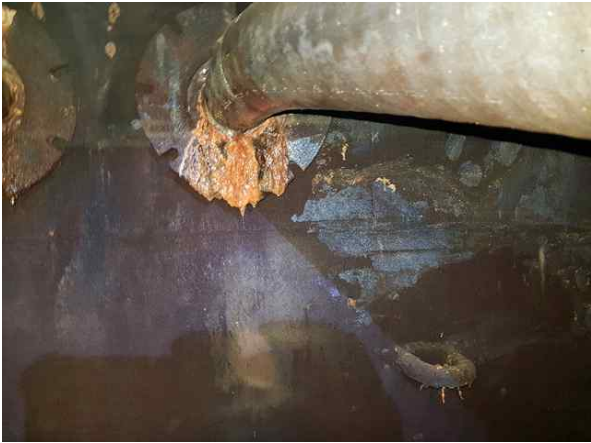
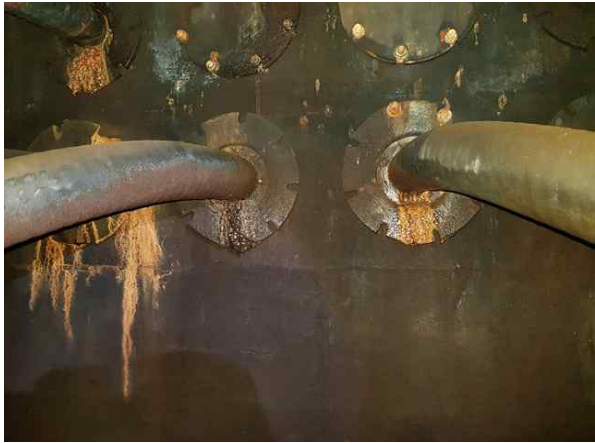
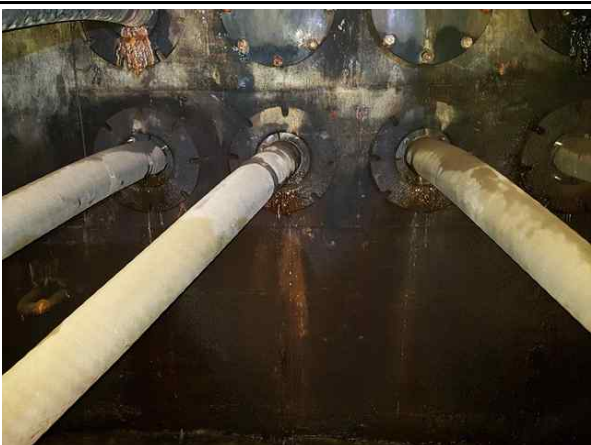
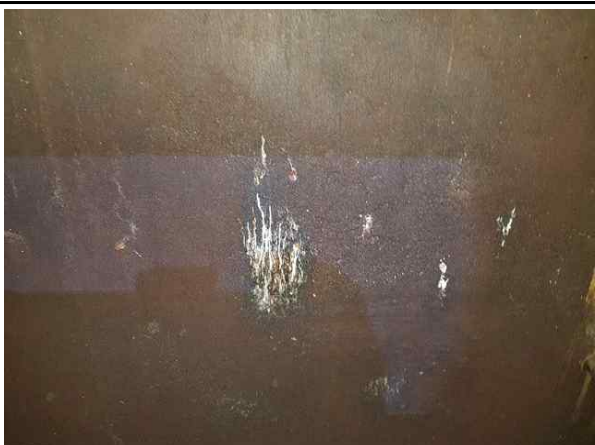
【사진 12.50】 맨홀 내부 주요 손상

금회 정밀안전점검을 통한 맨홀 내부 외관조사결과, 관로구누수, 백태가 조사되었다.

| 내용 | 관로구<br>관로구누수 | 내용 | 관로구<br>관로구누수 |
| 내용 | 관로구<br>관로구누수 | 내용 | 벽체<br>백태 |

관로구누수는 시공 미흡 및 장기 공용에 따른 연결볼트 탈락, 상부 차량 하중에 의한 관로구 손상 등이 원인으로 판단되며, 누수로 인한 하부콘크리트 및 부속시설의 손상이 우려되므로 적절한 관로구 보수가 필요할 것으로 사료된다.

백태는 시공 초기 콘크리트 타설 후 양생 과정에서 발생한 수화열 및 거푸집 제거 후 발생한 건조 수축등에 의해 발생한 손상부에 맨홀 내부에 수분접촉에 의하여 발생한 것으로 사료되며 표면보수를 통한 내구성 확보가 필요한 것으로 판단된다.

수용시설의 부속시설인 이음부, 지지대, 받침대는 관로구누수에서 유입되는 지하수로 인하여 일부 부식이 진행된 상태임으로 관로구누수에 대하여 보수가 필요해 보이며, 볼트결속 및 용접상태도 특별한 손상이 발생 되지 않은 양호한 상태인 것으로 조사되었다.

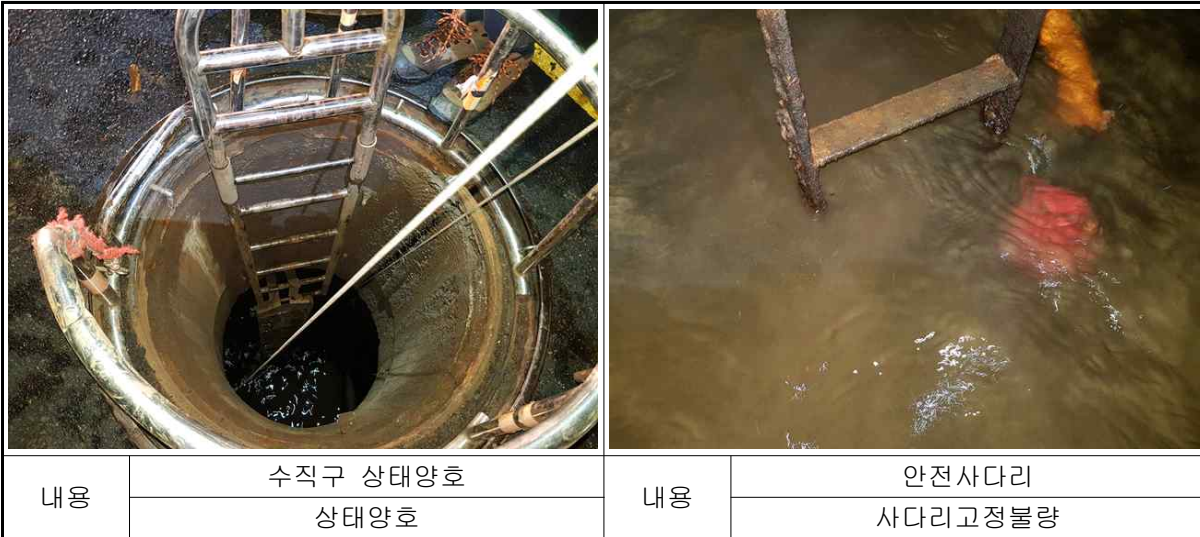
【사진 12.51】 맨홀 외부 주요 손상

| 구분 | 부재 | 손상 | 단위 | 개소 | 수량 | 비고 |
|---|---|---|---|---|---|---|
| 외부 | 안전사다리 | 사다리고정불량 | EA | 1 | 1 | |

금회 조사 결과, 내부에서 관로구누수, 백태가 조사되었으며, 외부에서 사다리 고정 불량이 조사되었다.

사다리 고정 불량은 장기 공용에 의하여 사다리 하부가 부식이 일어나 손상이 발생한 것으로 보이며 출입 작업자들의 안전을 위하여 재설치가 필요해 보인다.

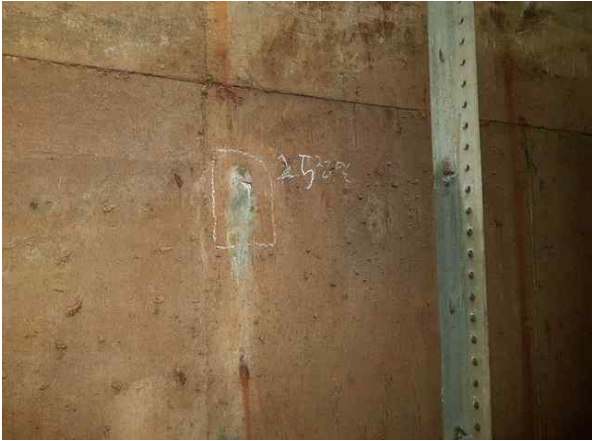
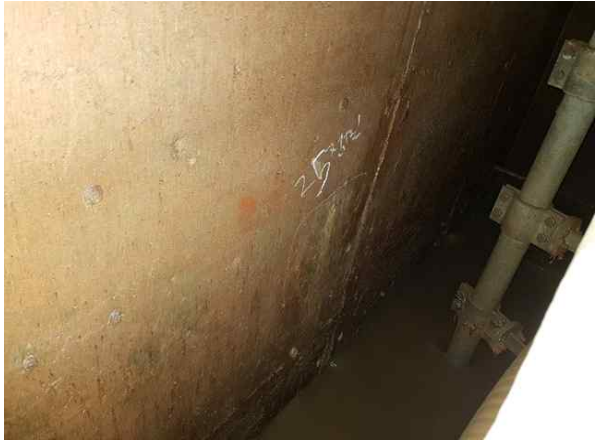
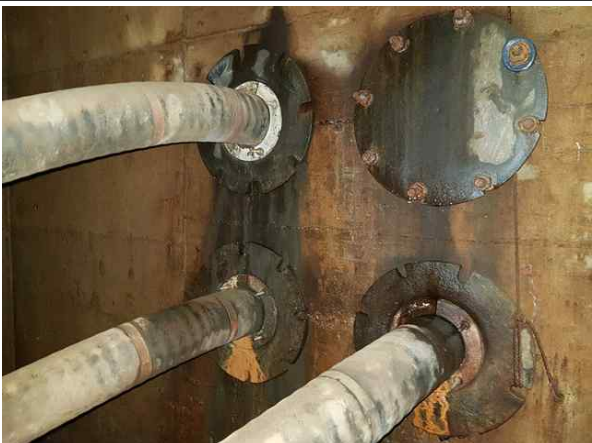
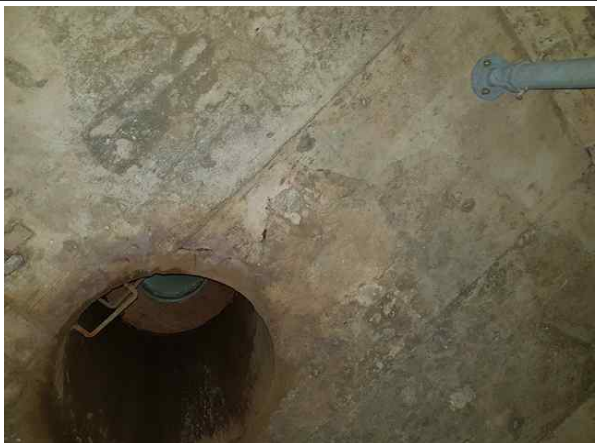
【사진 12.54】 맨홀 내부 주요 손상

금회 정밀안전점검을 통한 맨홀 내부 외관조사결과, 재료분리, 백태, 관로구누수, 철근노출이 조사되었다.

| 내용 | 벽체부 | 내용 | 벽체부 |
| | 백태 | | 백태 |

| 내용 | 관로구 | 내용 | 상부슬래브 |
| | 관로구누수 | | 철근노출 |

백태 손상은 시공 초기 콘크리트 타설 후 양생 과정에서 발생한 수화열 및 거푸집 제거 후 발생한 건조 수축등에 의해 발생한 손상부에 맨홀 내부에 수분접촉에 의하여 발생한 것으로 사료되며 표면보수를 통한 내구성 확보가 필요한 것으로 판단된다.

관로구누수는 시공 미흡 및 장기 공용에 따른 연결볼트 탈락, 상부 차량 하중에 의한 관로구 손상 등이 원인으로 판단되며, 누수로 인한 하부콘크리트 및 부속시설의 손상이 우려되므로 적절한 관로구 보수가 필요할 것으로 사료된다.

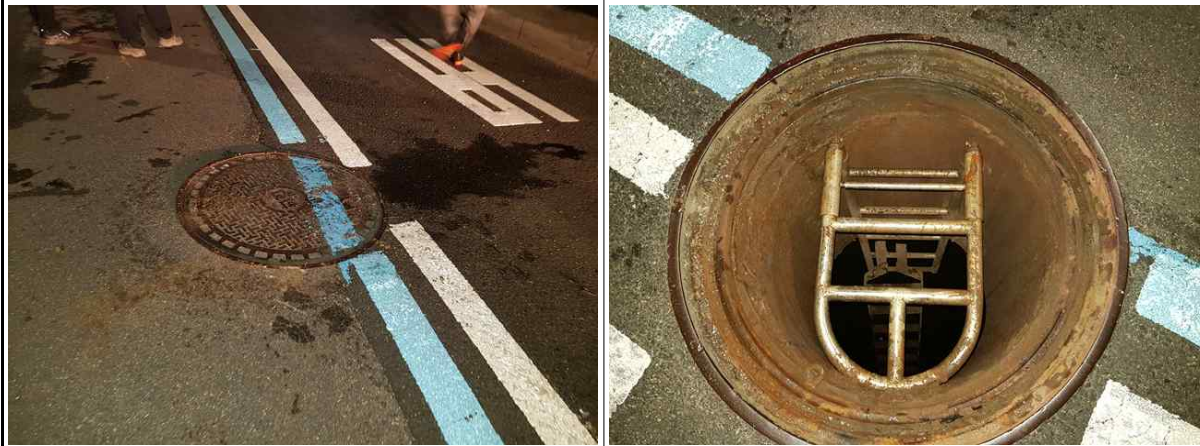
【사진 12.55】 맨홀 외부 주요 손상

금회 정밀안전점검을 통한 맨홀 외부 외관조사결과, 주요손상이 없는 양호한 상태로 조사되었다.

| 내용 | 포장부 | 내용 | 안전손잡이 |
| | 아스콘망상균열 보수 | | 상태양호 |

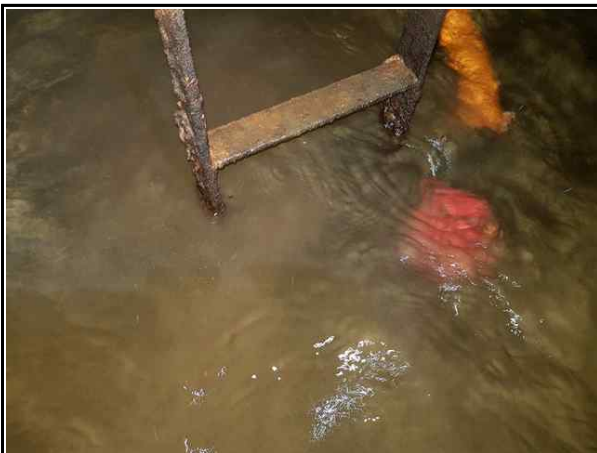
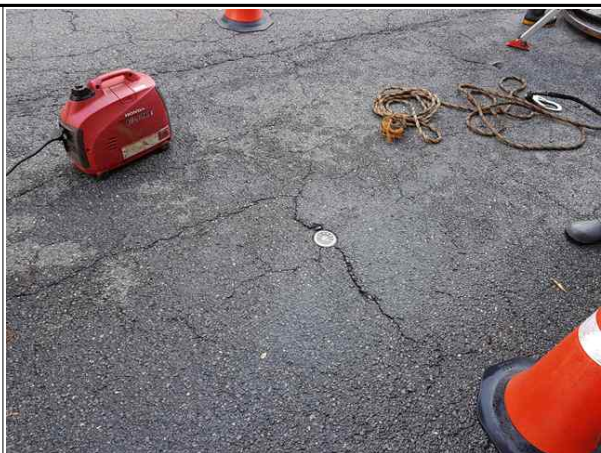
| 구분 | 추락방지시설 | | 도로포장 | | 도로부<br>신축이음부 | | 환기구 등의<br>덮개 | | 비고 |
|---|---|---|---|---|---|---|---|---|---|
| | 1) 추락방지시설은 사다리 고정 불량 이 조사되었다.<br>2) 도로포장은 아스콘균열, 아스콘망상균열 이 조사되었다. | | | | | | | | |

| 내용 | 추락방지시설 | 내용 | 도로포장 |
| | 사다리 고정 불량 | | 아스콘망상균열 |

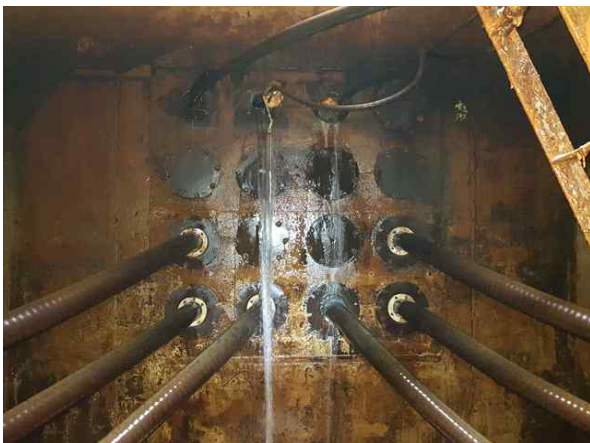
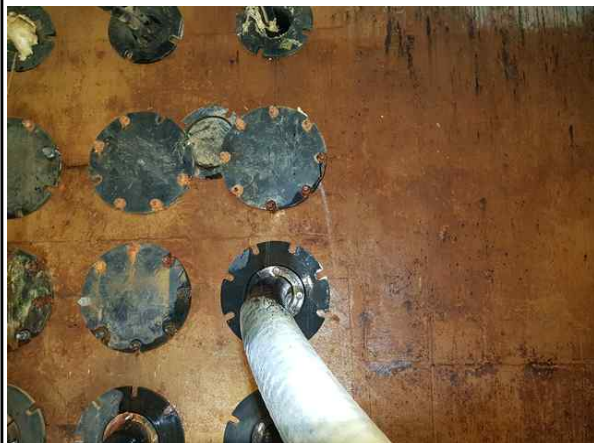
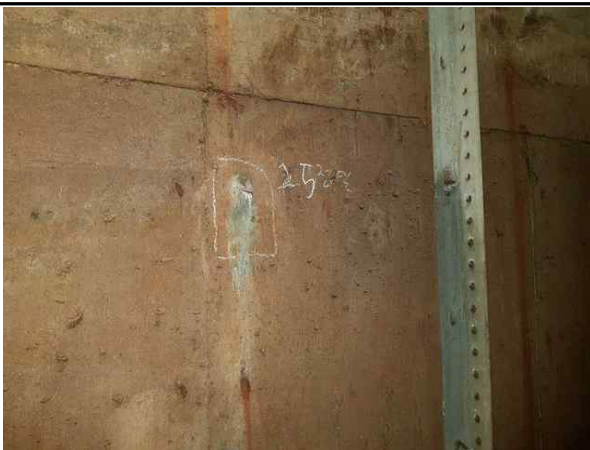
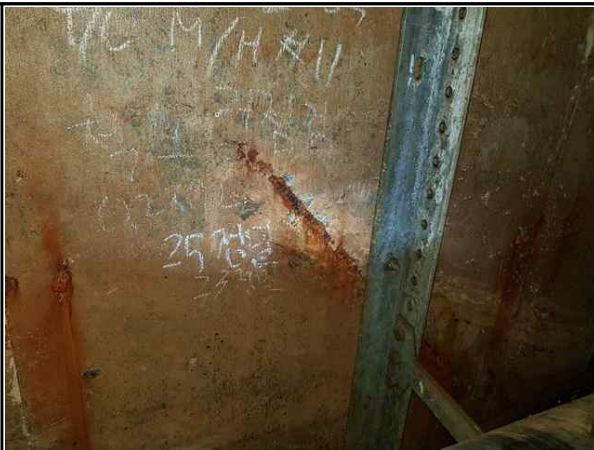
| 구분 | 주요 결함사항 | 중점 유지 관리 사항 |
| 박스 구간 | <ul style="list-style-type: none"><li>· 관로구누수</li><li>· 균열부백태, 백태</li><li>· 잡철근노출</li></ul> | <ul style="list-style-type: none"><li>· 관로구누수 보수 후 재손상 여부 점검</li><li>· 백태 보수 후 재손상 여부 점검</li><li>· 철근노출 보수 후 재손상 여부 점검</li></ul> |

| 내용 | 지도능곡#3 | 내용 | 지도능곡#6 |
| | 관로구누수 | | 관로구누수 |

| 내용 | 지도능곡#14 | 내용 | 지도능곡#11 |
| | 백태 | | 잡철근노출 |

- 관로구누수 : 관로구누수 보수 후 재손상 여부 점검
- 균열부백태, 백태 : 백태 보수 후 재손상 여부 점검
- 철근노출 : 철근노출 보수 후 재손상 여부 점검
