## 제 13 장 신파주문발

### 13.1 시설물 개요

본 맨홀은 경기도 파주시 와동동 ~ 다율동 일원에 위치한 시설물로 총 10개소(#4,5,7 ~ 14)의 철근 콘크리트 구조물로 시공되어 있으며 본 시설물의 세부내용은 다음과 같다.

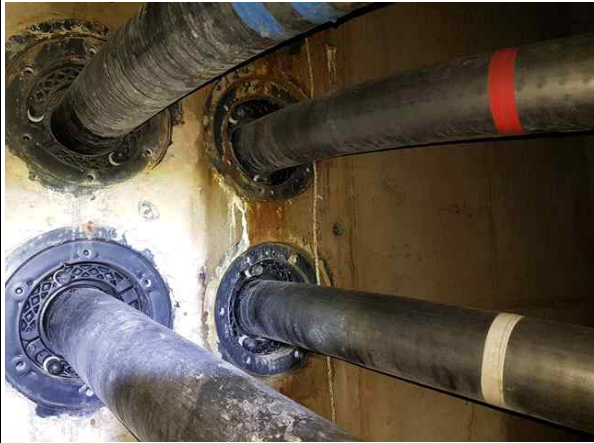
| 구분 | 부재 | 손상 | 단위 | 개소 | 물량 | 비고 |
|---|---|---|---|---|---|---|
| 내부 | 벽체 | 백태 | m <sup>2</sup> | 2 | 0.02 | |

| 내용 | 벽체부<br>백태 | 내용 | 상부슬래브<br>상태양호 |

금회 조사 결과, 내부와 외부에서 백태가 조사되었으며, 백태 손상은 시공 초기 콘크리트 타설 후 양생 과정에서 발생한 수화열 및 거푸집 제거 후 발생한 건조 수축등에 의해 발생한 손상부에 맨홀 내부에 수분접촉에 의하여 발생한 것으로 사료되며 표면보수를 통한 내구성 확보가 필요한 것으로 판단된다.

| 위치 | 손상 | 단위 | 전회물량 | 금회물량 | 증감 | 검토의견 | 비고 |
|---|---|---|---|---|---|---|---|
| 내부 | 백태 | m <sup>2</sup> | 0.02 | 0.02 | - | 표면보수 | |

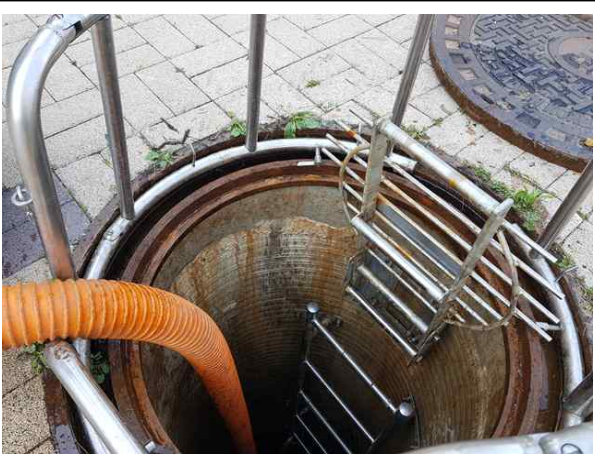
| 구분 | 부재 | 손상 | 단위 | 개소 | 수량 | 비고 |
|---|---|---|---|---|---|---|
| 외부 | 수직부 | 백태 | m <sup>2</sup> | 1 | 1.0 | |

| 내용 | 안전사다리<br>상태양호 | 내용 | 맨홀 수직부<br>백태 |

| 위치 | 손상 | 단위 | 전회물량 | 금회물량 | 증감 | 검토의견 | 비고 |
|---|---|---|---|---|---|---|---|
| 외부 | 백태 | m <sup>2</sup> | - | 1.00 | ▲ 1.00 | 표면보수 | |

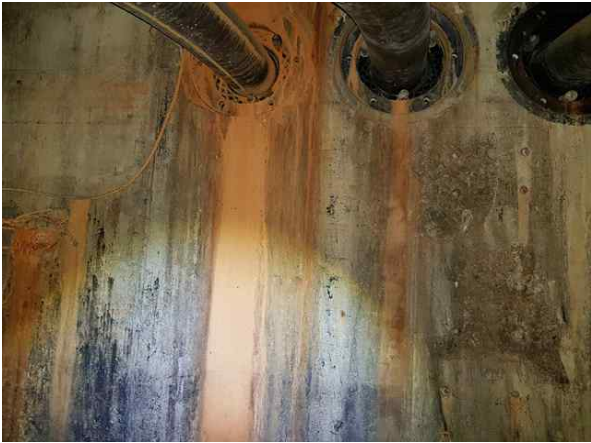
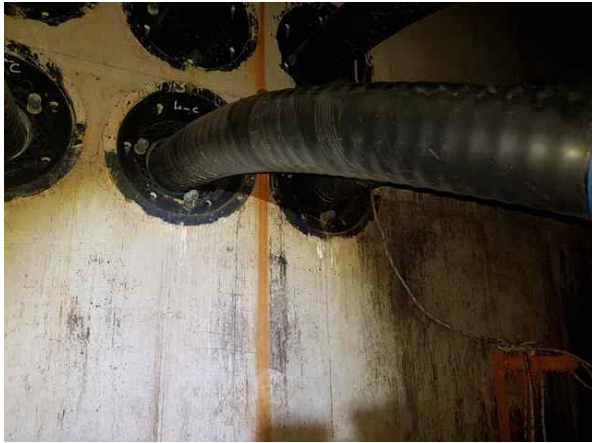
| 구분 | 부재 | 손상 | 단위 | 개소 | 수량 | 비고 |
|---|---|---|---|---|---|---|
| 내부 | 벽체 | 백태 | m <sup>2</sup> | 2 | 2.1 | |

| 내용 | 벽체 | 내용 | 벽체 |
| | 백태 | | 백태 |

금회 조사 결과, 내부에서 백태가 조사되었으며, 백태 손상은 시공 초기 콘크리트 타설 후 양생 과정에서 발생한 수화열 및 거푸집 제거 후 발생한 건조 수축등에 의해 발생한 손상부에 맨홀 내부에 수분접촉에 의하여 발생한 것으로 사료되며 표면보수를 통한 내구성 확보가 필요한 것으로 판단된다.

| 위치 | 손상 | 단위 | 전회물량 | 금회물량 | 증감 | | 검토의견 | 비고 |
|---|---|---|---|---|---|---|---|---|
| 내부 | 백태 | m² | - | 2.10 | ▲ | 2.10 | 표면처리 | |

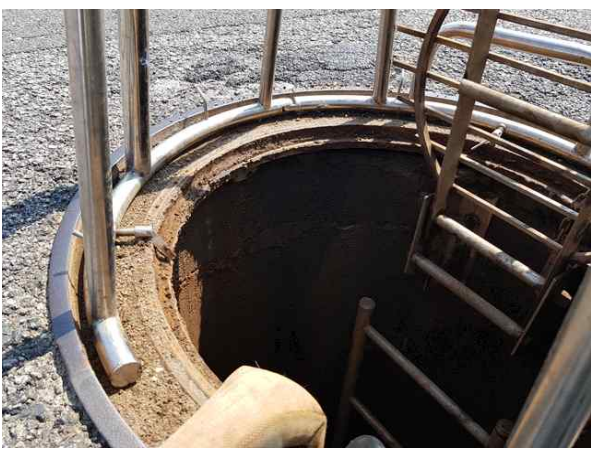
| 구분 | 부재 | 손상 | 단위 | 개소 | 물량 | 비고 |
|---|---|---|---|---|---|---|
| | 수직부 | 들뜸 | m <sup>2</sup> | 1 | 0.02 | |

| 내용 | 수직부 | 내용 | 포장부 |
| | 들뜸 | | 아스콘 패임 |

들뜸의 경우 발생위치 및 형태등을 고려할 때 주행차량 충격하중에 의해 나타난 것으로 손상의 정도를 고려할 때 주의관찰을 실시 후 손상 진행 여부에 따른 보수 계획이 필요한 것으로 판단된다.

| 위치 | 손상 | 단위 | 전회물량 | 금회물량 | 증감 | 검토의견 | 비고 |
|---|---|---|---|---|---|---|---|
| | 들뜸 | m <sup>2</sup> | - | 0.02 | ▲ | 0.02 | 주의관찰 |

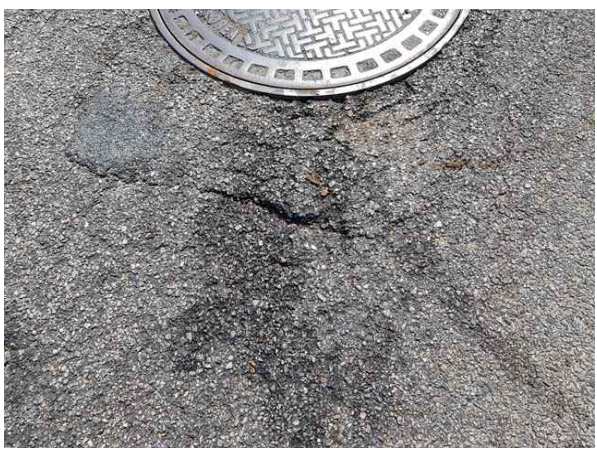
| 구분 | 부재 | 손상 | 단위 | 개소 | 물량 | 비고 |
|---|---|---|---|---|---|---|
| | | 아스콘 패임 | m <sup>2</sup> | 3 | 0.19 | |

아스콘망상균열과 아스콘패임은 재질열화 및 손상부의 특성상 주행차량 충격하중에 의해 발생한 것으로 판단되며 손상정도가 경미하여 차량 주행성능에 지장이 없으므로 지속적인 관찰이 필요한 것으로 판단된다.

| 위치 | 손상 | 단위 | 전회물량 | 금회물량 | 증감 | 검토의견 | 비고 |
|---|---|---|---|---|---|---|---|
| | 아스콘 패임 | m <sup>2</sup> | - | 0.19 | ▲ | 0.19 | 주의관찰 |

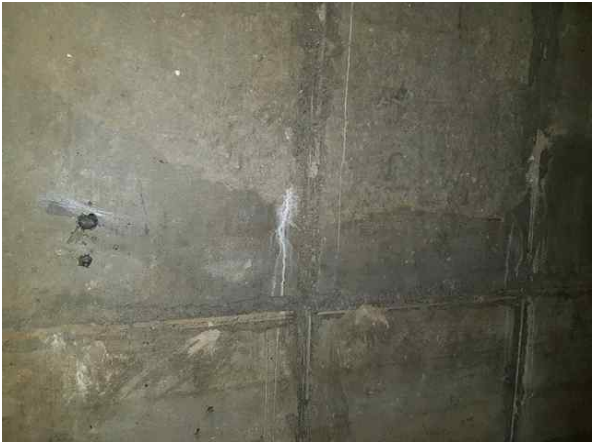
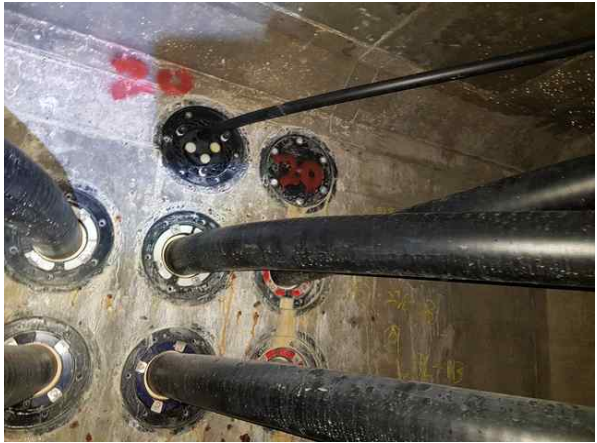
| 구분 | 부재 | 손상 | 단위 | 개소 | 물량 | 비고 |
|---|---|---|---|---|---|---|
| 내부 | 벽체 | 백태 | m <sup>2</sup> | 4 | 2.99 | |

| 내용 | 벽체부<br>백태 | 내용 | 벽체부<br>백태 |

금회 조사 결과, 내부에서 백태, 아스콘망상균열이 조사되었다. 백태는 시공 초기 콘크리트 타설 후 양생 과정에서 발생한 건조수축 등에 의해 형성된 손상부에 맨홀 내부의 습윤환경 또는 관로구누수 이력으로 인한 수분점착이 반복되어 발생한 것으로 사료되며, 표면보수를 통한 내구성 확보가 필요한 것으로 판단된다.

| 위치 | 손상 | 단위 | 전회물량 | 금회물량 | 증감 | 검토의견 | 비고 |
|---|---|---|---|---|---|---|---|
| 내부 | 백태 | m <sup>2</sup> | 2.52 | 2.99 | ▲ 0.47 | 표면보수 | |

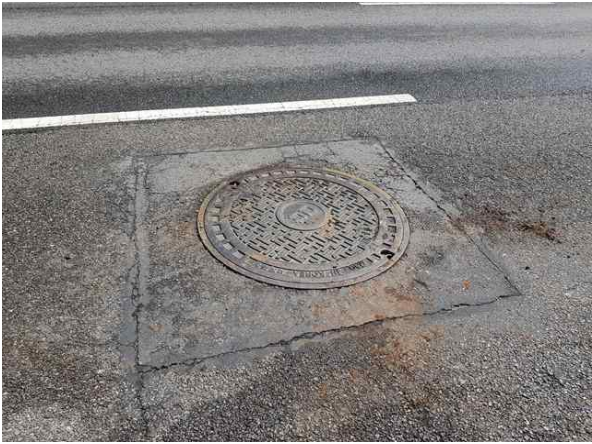
| 구분 | 부재 | 손상 | 단위 | 개소 | 물량 | 비고 |
|---|---|---|---|---|---|---|
| 외부 | 포장부 | 아스콘망상균열 | m <sup>2</sup> | 1 | 1.00 | |

| 내용 | 포장부<br>아스콘망상균열 | 내용 | 점검사다리<br>상태양호 |

아스콘망상균열은 재질열화 및 손상부의 특성상 주행차량 충격하중에 의해 발생한 것으로 판단되며 손상정도가 경미하여 차량 주행성능에 지장이 없으므로 지속적인 관찰이 필요한 것으로 판단된다.

| 위치 | 손상 | 단위 | 전회물량 | 금회물량 | 증감 | 검토의견 | 비고 |
|---|---|---|---|---|---|---|---|
| 외부 | 아스콘망상균열 | m <sup>2</sup> | - | 1.00 | ▲ 1.00 | 주의관찰 | |

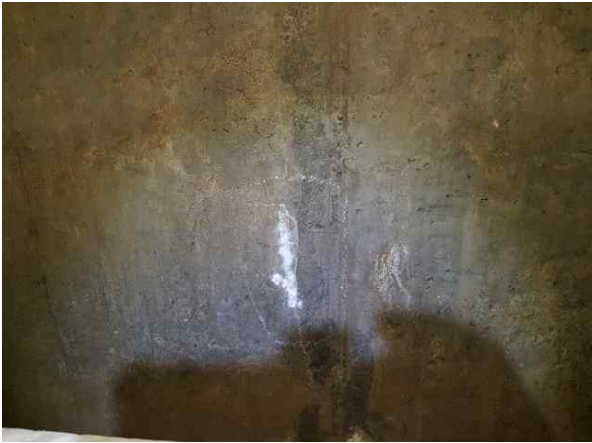
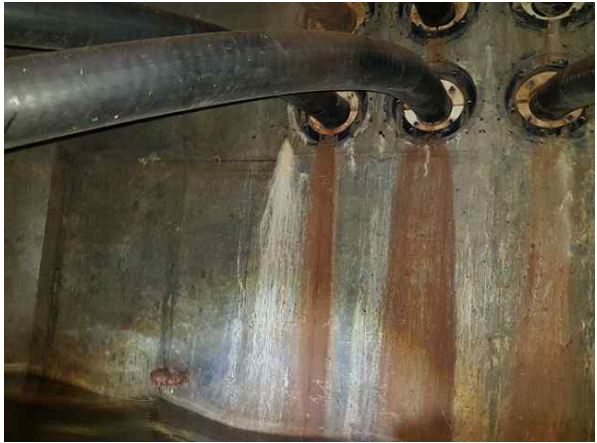
| 구분 | 부재 | 손상 | 단위 | 개소 | 물량 | 비고 |
|---|---|---|---|---|---|---|
| 내부 | 벽체 | 백태 | m <sup>2</sup> | 7 | 2.12 | |

| 내용 | 벽체부<br>백태 | 내용 | 벽체부<br>백태 |

백태 손상은 시공 초기 콘크리트 타설 후 양생 과정에서 발생한 수화열 및 거푸집 제거 후 발생한 건조 수축등에 의해 발생한 손상부에 맨홀 내부에 수분접촉에 의하여 발생한 것으로 사료되며 표면보수를 통한 내구성 확보가 필요한 것으로 판단된다.

| 위치 | 손상 | 단위 | 전회물량 | 금회물량 | 증감 | 검토의견 | 비고 |
|---|---|---|---|---|---|---|---|
| 내부 | 백태 | m² | 2.12 | 2.12 | - | 표면보수 | |

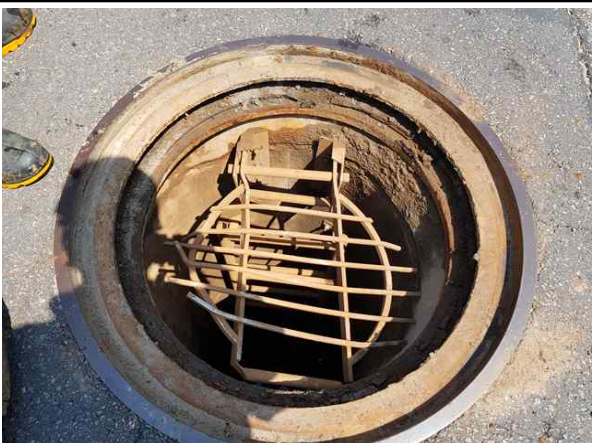
| 구분 | 부재 | 손상 | 단위 | 개소 | 수량 | 비고 |
|---|---|---|---|---|---|---|
| 외부 | 안전사다리 | 안전사다리변형 | EA | 1 | 1 | |

| 내용 | 안전사다리<br>안전사다리 변형 | 내용 | 포장부<br>아스콘 패임 |

안전손잡이 변형은 장기공용 중 외부 압력등의 외적 요인에 의하여 변형된 것으로 판단되며 작업자의 안전확보를 위해 재설치가 필요한 것으로 판단된다.

| 위치 | 손상 | 단위 | 전회물량 | 금회물량 | 증감 | 검토의견 | 비고 |
|---|---|---|---|---|---|---|---|
| 외부 | 안전사다리 변형 | EA | 1 | 1 | - | 주의관찰 | |

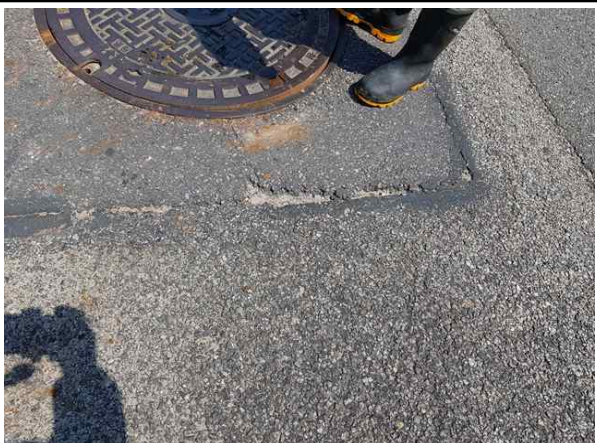
| 구분 | 부재 | 손상 | 단위 | 개소 | 수량 | 비고 |
|---|---|---|---|---|---|---|
| 외부 | 포장부 | 아스콘패임 | m² | 1 | 0.05 | |

아스콘파임은 차도변의 주행차량의 반복적인 주행에 따른 손상으로 현재 차량 주행에는 지장이 없는 상태이므로 주의관찰이 필요한 것으로 판단된다.

| 위치 | 손상 | 단위 | 전회물량 | 금회물량 | 증감 | 검토의견 | 비고 |
|---|---|---|---|---|---|---|---|
| | 아스콘 파임 | m² | - | 0.05 | ▲ 0.05 | 주의관찰 | |

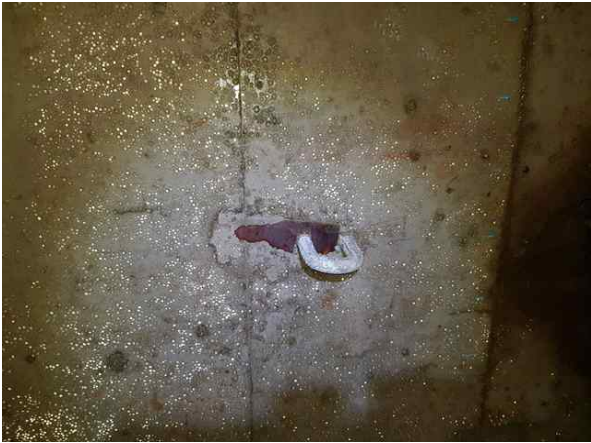
| 구분 | 부재 | 손상 | 단위 | 개소 | 물량 | 비고 |
|---|---|---|---|---|---|---|
| 내부 | 상부슬래브 | 재료분리 | m <sup>2</sup> | 1 | 0.50 | |

| 내용 | 상부슬래브<br>재료분리 | 내용 | 벽체부<br>상태양호 |

금회 조사 결과, 재료분리, 아스콘 균열, 아스콘 망상균열이 조사되었으며, 재료분리는 시공 초기 콘크리트 타설 후 양생 과정에서 발생한 수화열 및 거푸집 제거 후 발생한 건조 수축등에 의해 발생한 것으로 사료되며 표면보수를 통한 내구성 확보가 필요한 것으로 판단된다.

| 위치 | 손상 | 단위 | 전회물량 | 금회물량 | 증감 | | 검토의견 | 비고 |
|---|---|---|---|---|---|---|---|---|
| 내부 | 재료분리 | m² | 0.50 | 0.50 | | - | 표면보수 | |

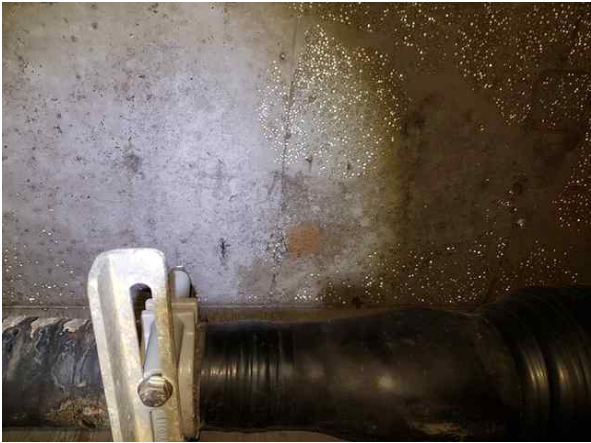
| 구분 | 부재 | 손상 | 단위 | 개소 | 물량 | 비고 |
|---|---|---|---|---|---|---|
| 내부 | 상부슬래브 | 재료분리 | m <sup>2</sup> | 1 | 0.02 | |

| 내용 | 상부슬래브<br>재료분리 | 내용 | 상부슬래브<br>상태양호 |

금회 조사 결과, 재료분리가 조사되었으며, 시공 초기 콘크리트 타설 후 양생 과정에서 발생한 수화열 및 거푸집 제거 후 발생한 건조 수축등에 의해 발생한 것으로 사료되며 표면보수를 통한 내구성 확보가 필요한 것으로 판단된다.

| 위치 | 손상 | 단위 | 전회물량 | 금회물량 | 증감 | 검토의견 | 비고 |
|---|---|---|---|---|---|---|---|
| 내부 | 재료분리 | m² | 0.02 | 0.02 | - | 표면보수 | |

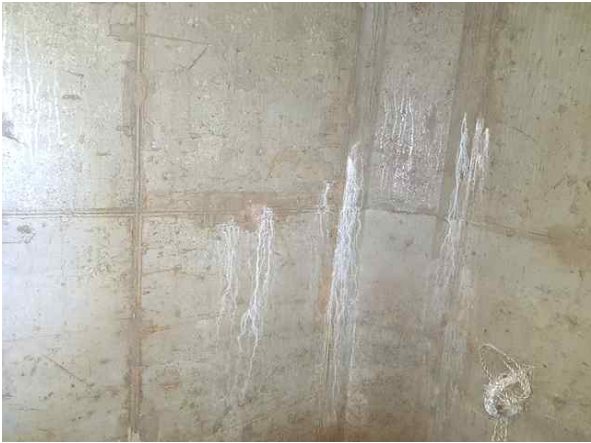
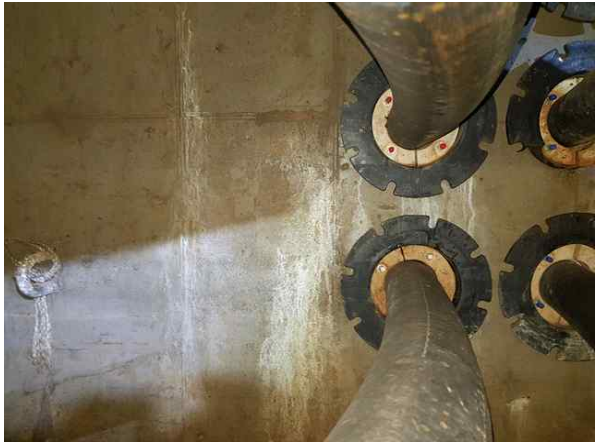
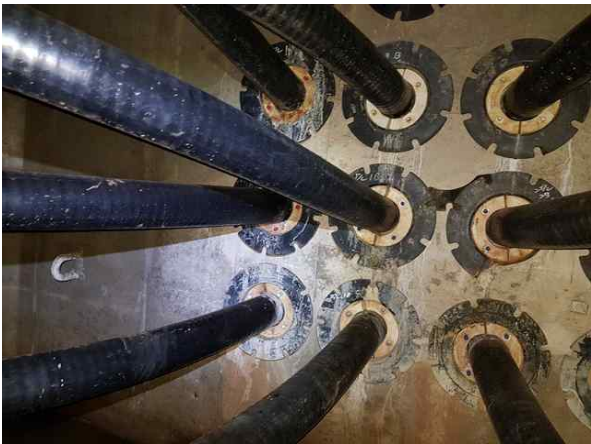
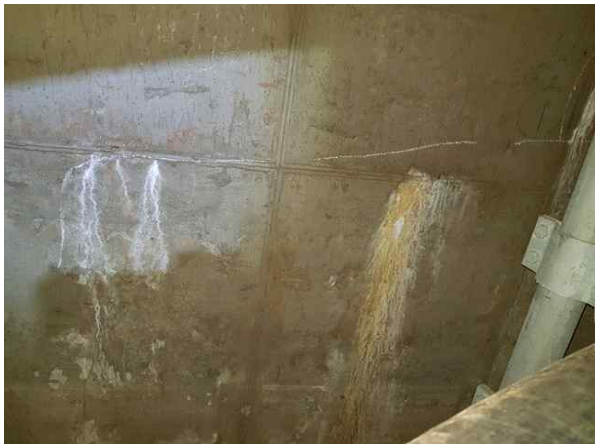
| 구분 | 부재 | 손상 | 단위 | 개소 | 물량 | 비고 |
|---|---|---|---|---|---|---|
| 내부 | 벽체 | 백태 | m <sup>2</sup> | 14 | 4.82 | |

| 내용 | 벽체부<br>백태 | 내용 | 벽체부<br>백태 |

금회 조사 결과, 백태가 조사되었으며, 백태 손상은 시공 초기 콘크리트 타설 후 양생 과정에서 발생한 수화열 및 거푸집 제거 후 발생한 건조 수축등에 의해 발생한 손상부에 맨홀 내부에 수분접촉에 의하여 발생한 것으로 사료되며 표면보수를 통한 내구성 확보가 필요한 것으로 판단된다.

| 위치 | 손상 | 단위 | 전화물량 | 금회물량 | 증감 | | 검토의견 | 비고 |
|---|---|---|---|---|---|---|---|---|
| 내부 | 백태 | m <sup>2</sup> | 3.02 | 4.82 | ▲ | 1.80 | 표면보수 | |

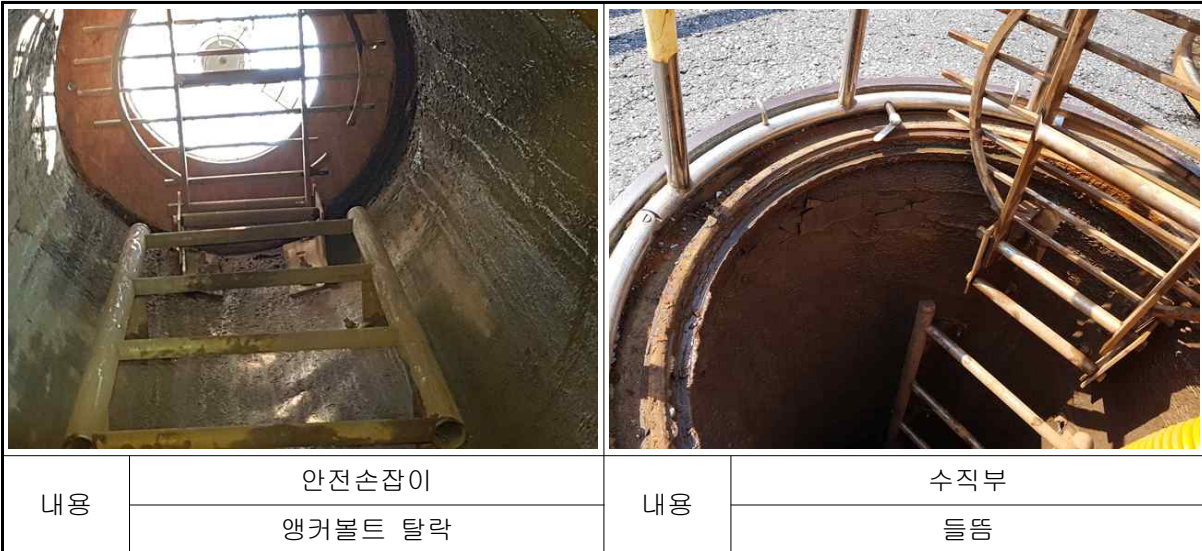
【사진 13.31】 맨홀 외부 주요 손상

금회 정밀안전점검을 통한 맨홀 외부 외관조사결과, 수직부 들뜸과 진입사다리 앵커 볼트탈락이 조사되었다.

| 구분 | 부재 | 손상 | 단위 | 개소 | 수량 | 비고 |
|---|---|---|---|---|---|---|
| 외부 | 수직부 | 들뜸 | m <sup>2</sup> | 1 | 0.10 | |
| | 안전손잡이 | 앵커볼트 탈락 | EA | 1 | 1 | |

들뜸의 경우 발생위치 및 형태등을 고려할 때 주행차량 충격하중에 의해 나타난 것으로 손상의 정도를 고려할 때 주의관찰을 실시 후 손상 진행 여부에 따른 보수 계획이 필요한 것으로 판단된다.

앵커볼트 탈락은 장기공용 에 의해 발생한 것으로 판단되며 출입 작업자의 안전확보를 위해 볼트의 재설치가 필요한 것으로 판단된다.

| 위치 | 손상 | 단위 | 전화물량 | 금회물량 | 증감 | | 검토의견 | 비고 |
|---|---|---|---|---|---|---|---|---|
| 외부 | 들뜸 | m <sup>2</sup> | - | 0.10 | ▲ | 0.10 | 주의관찰 | |
| | 앵커볼트 탈락 | EA | - | 1 | ▲ | 1 | 재설치 | |

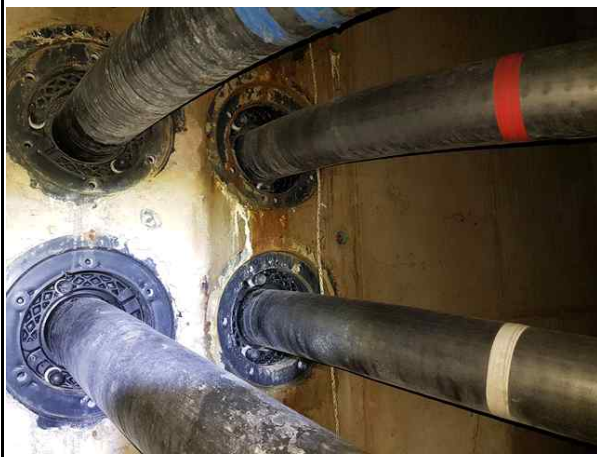
| 내용 | 신파주~문발 #4<br>백태 | 내용 | 신파주~문발 #12<br>백태 |

- 백태 : 백태 보수 후 재손상 여부 점검
- 재료분리 : 재료분리 보수 후 재손상 여부 점검
- 안전사다리 변형 : 안전사다리 재설치 후 재손상 여부 점검

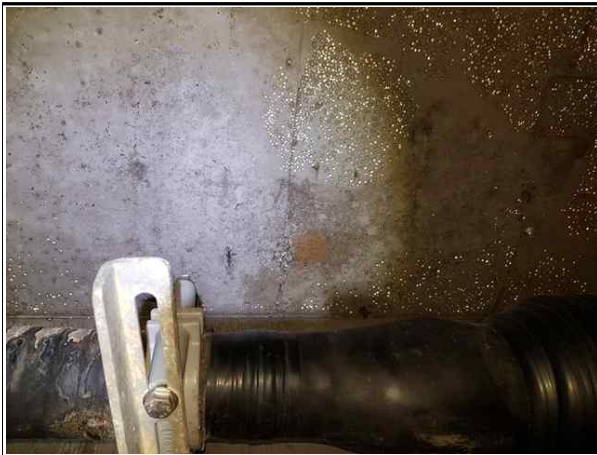
| 내용 | 신파주~문발 #11<br>재료분리 | 내용 | 신파주~문발 #9<br>안전사다리 변형 |
