## 제 14 장 일산송포

### 14.1 시설물 개요

본 맨홀은 경기도 고양시 일산동구 백석동 ~ 일산서구 일산동 일원에 위치한 시설물로 총 15개소(#1 ~ 15)의 철근 콘크리트 구조물로 시공되어 있으며 본 시설물의 세부내용은 다음과 같다.

【사진 14.2】 맨홀 내부 주요 손상

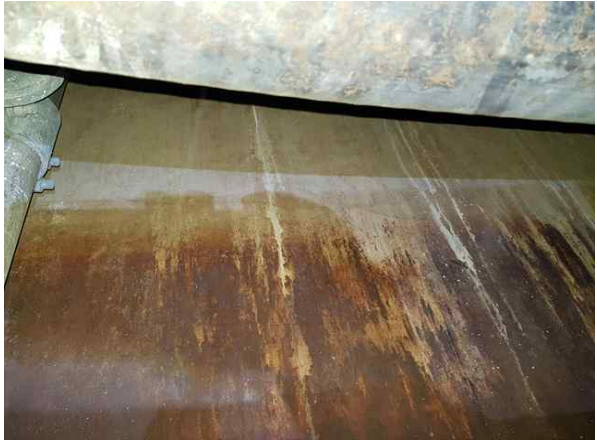
| | 관로구누수, 파손 | | 균열부백태 |

관로구누수는 시공 미흡 및 장기 공용에 따른 연결볼트 탈락, 상부 차량 하중에 의한 관로구 손상 등이 원인으로 판단되며, 누수로 인한 하부콘크리트 및 부속시설의 손상이 우려되므로 적절한 관로구 보수가 필요할 것으로 사료된다.

파손은 시공미흡 부위에 관로구 누수로 인한 수분점착이 지속되어 발생한 것으로 판단되며 관로구 보수 후 단면보수를 통한 내구성 확보가 필요한 것으로 판단된다.

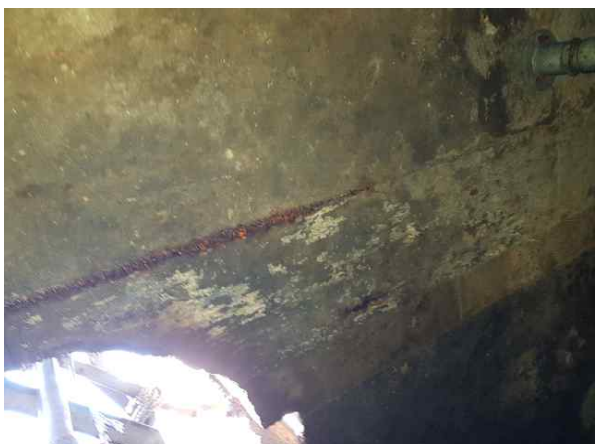
| | 백태 | | 철근노출 |

균열부백태 및 백태 손상은 시공 초기 콘크리트 타설 후 양생 과정에서 발생한 건조수축 등에 의해 형성된 손상부에 맨홀 내부의 습윤환경 및 관로구누수로 인한 수분점착이 반복되어 발생한 것으로 사료되며, 표면보수를 통한 내구성 확보가 필요한 것으로 판단된다.

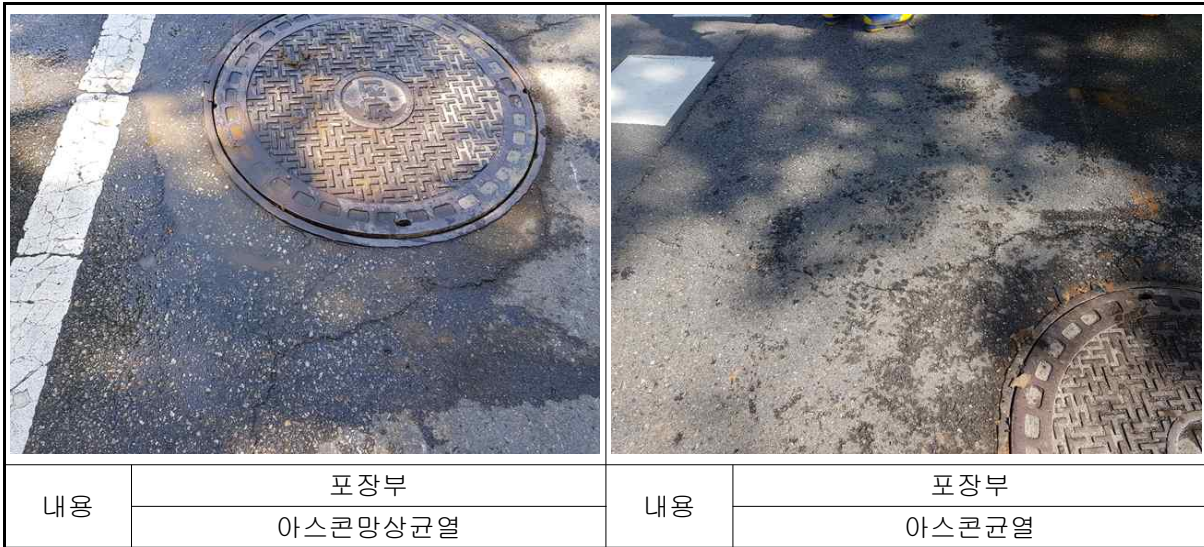
【사진 14.3】 맨홀 외부 주요 손상

금회 정밀안전점검을 통한 맨홀 외부 외관조사결과, 아스콘균열, 아스콘파손, 아스콘망상균열이 조사되었다.

아스콘균열, 아스콘망상균열은 재질열화 및 주행차량의 충격하중 또는 운하중에 따른 손상으로 판단되며, 현재는 손상이 경미하여 차량 주행에는 지장이 없는 상태이므로 주의관찰 후 손상이 진전될 경우 적절한 보수가 필요한 것으로 사료된다.

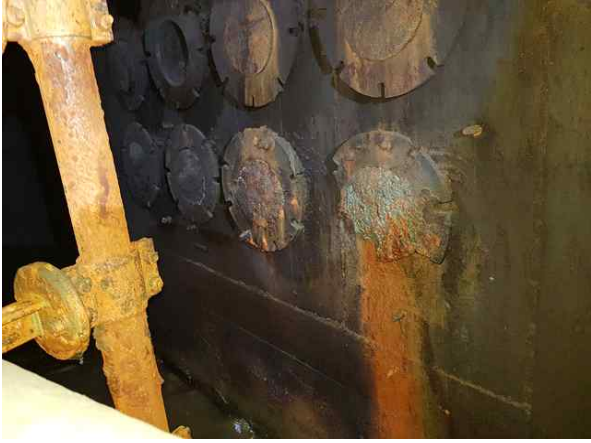
| | 관로구누수 | | 백태 |

관로구누수는 시공 미흡 및 장기 공용에 따른 연결볼트 탈락, 상부 차량 하중에 의한 관로구 손상 등이 원인으로 판단되며, 누수로 인한 하부콘크리트 및 부속시설의 손상이 우려되므로 적절한 관로구 보수가 필요할 것으로 사료된다.

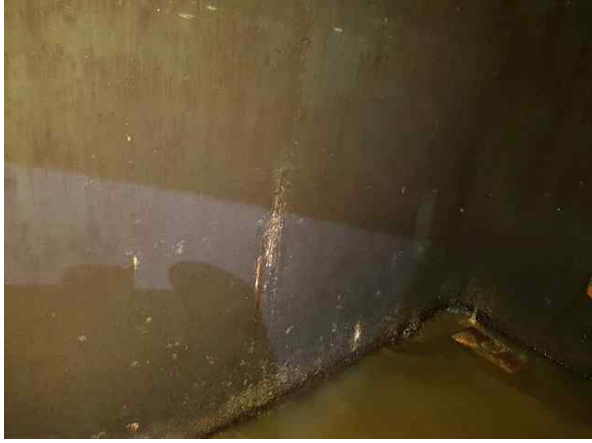
백태 손상은 시공 초기 콘크리트 타설 후 양생 과정에서 발생한 건조수축 등에 의해 형성된 손상부에 맨홀 내부의 습윤환경 및 관로구누수로 인한 수분접촉이 반복되어 발생한 것으로 사료되며, 표면보수를 통한 내구성 확보가 필요한 것으로 판단된다.

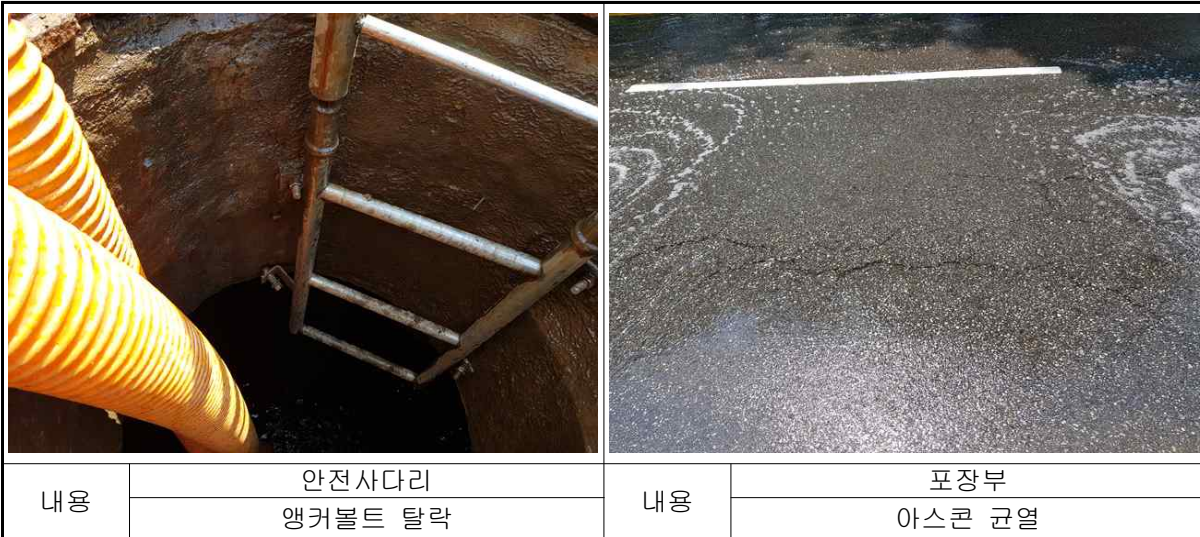
【사진 14.7】 맨홀 외부 주요 손상

금회 정밀안전점검을 통한 맨홀 외부 외관조사결과, 아스콘균열, 양카볼트 탈락이 조사되었다.

아스콘균열은 재질열화 및 주행차량의 충격하중 또는 윤하중에 따른 손상으로 판단되며, 현재는 손상이 경미하여 차량 주행에는 지장이 없는 상태이므로 주의관찰 후 손상이 진전될 경우 적절한 보수가 필요한 것으로 사료된다.

앵커볼트 탈락은 안전사다리의 장기공용 중 외부 압력등에 의하여 손상이 발생한 것으로 출입 작업자의 안전확보를 위해 볼트 재설치가 요망된다.

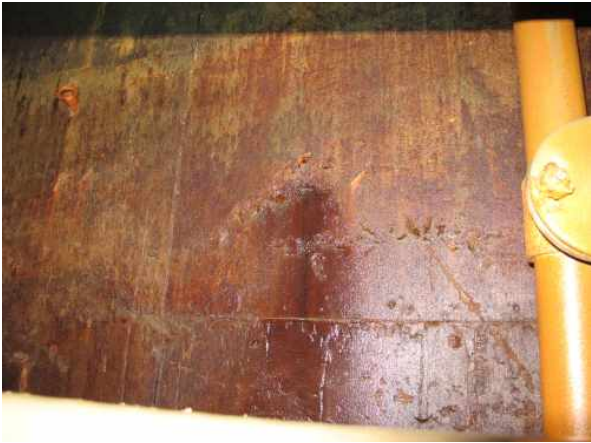
| | 누수 | | 파손 |

벽체 누수는 벽체 재료분리에 의해 맨홀 배면의 지하수가 침투된 것으로 판단되며 벽체 철근 부식은 없는 상태이나 지속적 누수 발생시 2차 손상이 우려되므로 누수부 보수가 요구 된다

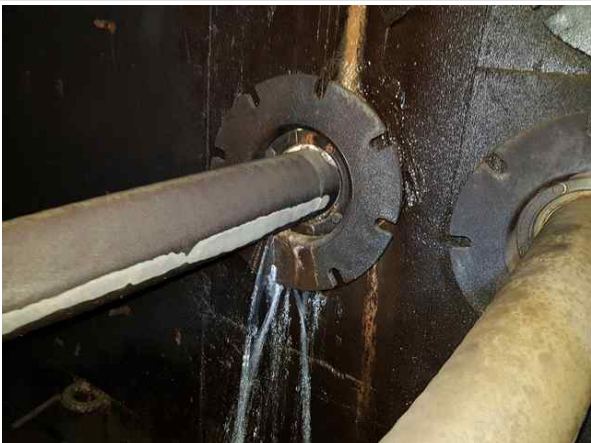
| | 관로구 누수 | | 백태 |

관로구 누수의 경우 시공 미흡 및 장기 공용에 따른 연결볼트 탈락, 상부 차량 하중에 의한 관로구 손상 등이 원인으로 판단되며, 누수로 인한 하부콘크리트 및 부속시설의 손상이 우려되므로 적절한 관로구 보수가 필요할 것으로 사료된다.

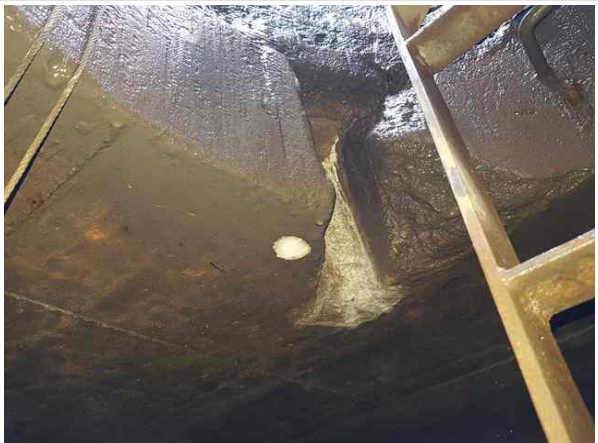
백태 손상은 시공 초기 콘크리트 타설 후 양생 과정에서 발생한 건조수축 등에 의해 형성된 손상부에 맨홀 내부의 습윤환경으로 인한 수분점착이 반복되어 발생한 것으로 사료되며, 표면보수를 통한 내구성 확보가 필요한 것으로 판단된다.

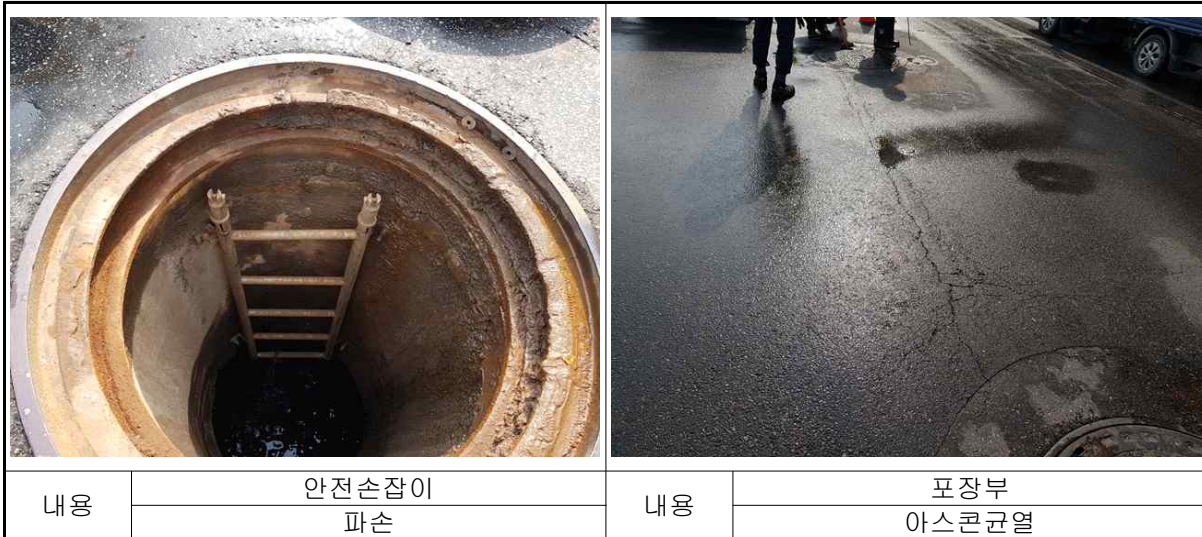
【사진 14.11】 맨홀 외부 주요 손상

금회 조사 결과, 관로구 누수, 파손, 누수, 재료분리, 안전손잡이 파손, 아스콘 균열이 조사되었다.

안전손잡이 파손은 안전사다리의 장기공용 중 외부 압력등에 의하여 손상이 발생된 것으로 판단되며 출입 작업자의 안전 확보를 위해 재설치가 요망된다.

아스콘균열의 경우 재질열화 및 주행차량의 충격하중 또는 운하중에 따른 손상으로

판단되며 현재는 손상이 경미하여 차량 주행에는 지장이 없는 상태이므로 주의관찰 후 손상이 진전될 경우 적절한 보수가 필요한 것으로 사료된다.

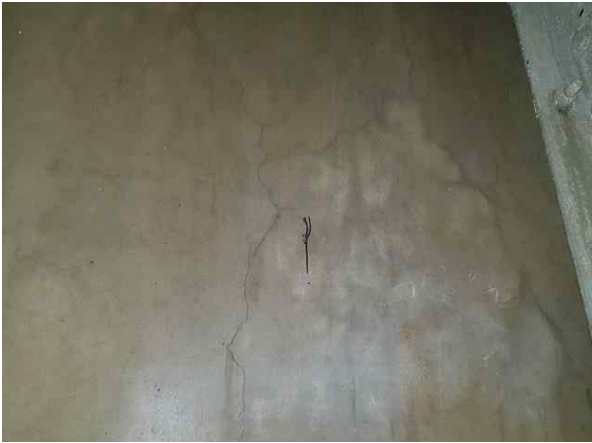
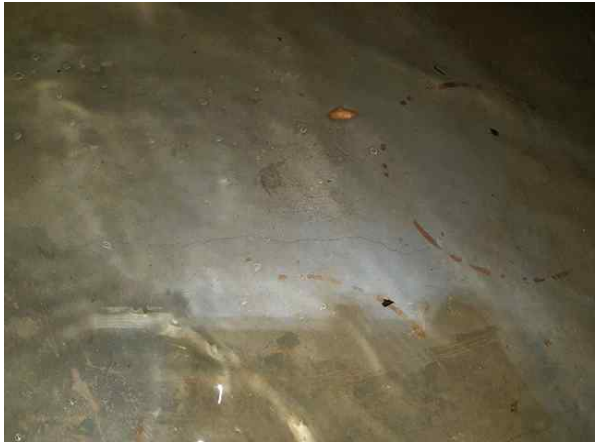
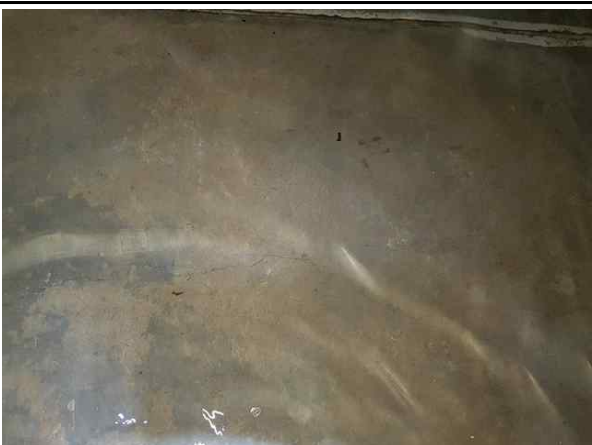
| 내용 | 벽체부<br>균열(0.3mm미만) | 내용 | 벽체부<br>균열(0.3mm미만) |
| 내용 | 벽체부<br>균열(0.3mm미만) | 내용 | 벽체부<br>균열(0.3mm이상) |

균열(0.3mm미만, 이상), 망상균열은 시공 초기의 건조수축에 의해 발생한 균열이 무기질 방수층에 반사되어 나타난 것으로 판단된다. 콘크리트의 내구성 확보를 위해 손상의 정도에 따라 표면보수, 주입보수 등의 적절한 보수가 필요할 것으로 사료된다.

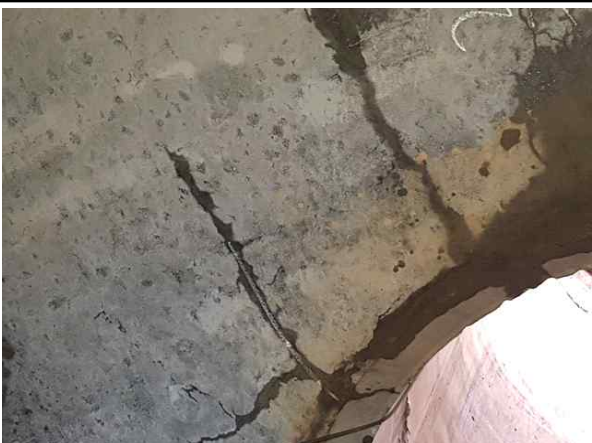
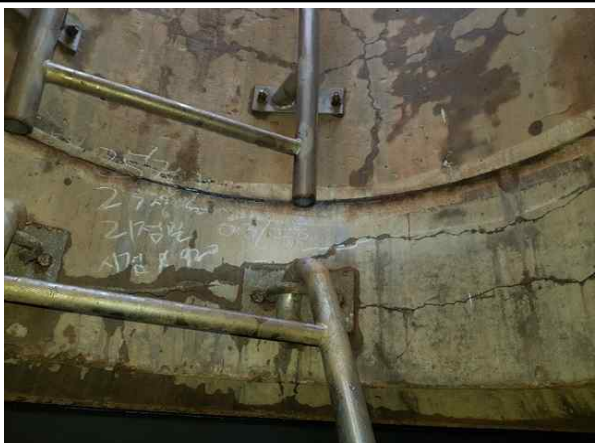
| 내용 | 상부슬래브<br>균열(0.3mm미만) | 내용 | 상부슬래브<br>균열(0.3mm이상) |

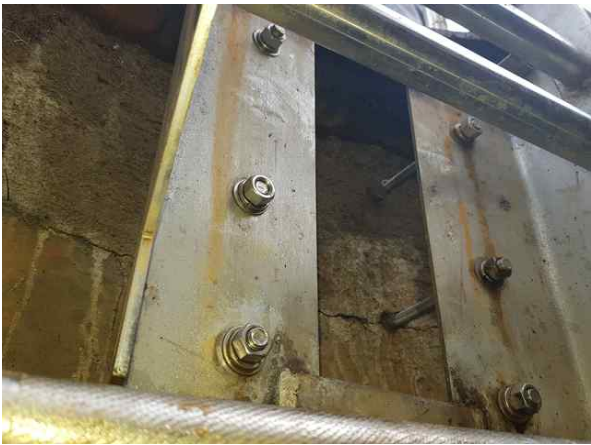
| 내용 | 안전손잡이<br>앵커볼트 풀림(흔들림) | 내용 | 맨홀 외부<br>상태양호 |

안전사다리 앵커볼트 풀림의 경우 장기공용 및 손상부 인근 균열의 영향을 받아 작업시 흔들림, 진동 등의 반복적인 체결부 이완이 발생한 것이 원인으로 판단되며, 해당 균열에 대하여 보수 후 재체결이 요망된다.

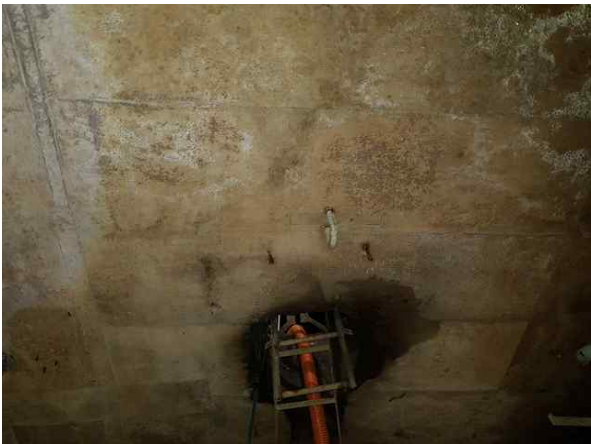
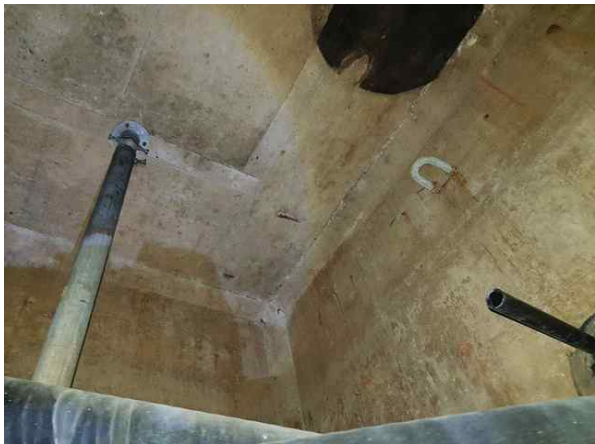
| 내용 | 벽체부<br>녹흔적 | 내용 | 상부슬래브<br>녹흔적 |

녹흔적의 경우 상부슬래브의 잡철근들이 시공 미흡 및 초기 피복두께 부족으로 인하여 장기공용 중 노출된 것으로 사료되며, 주의관찰을 실시 후 손상이 진전되어 철근노출이 발생할 경우 단면보수(방청)을 통한 내구성 확보가 필요한 것으로 판단된다.

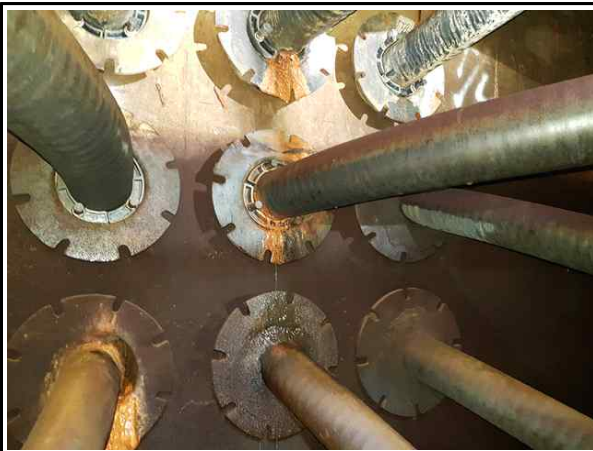
관로구  
관로구누수

관로구누수는 시시공 미흡 및 장기 공용에 따른 연결볼트 탈락, 상부 차량 하중에 의한 관로구 손상 등이 원인으로 판단되며, 누수로 인한 하부콘크리트 및 부속시설의 손상이 우려되므로 적절한 관로구 보수가 필요할 것으로 사료된다.

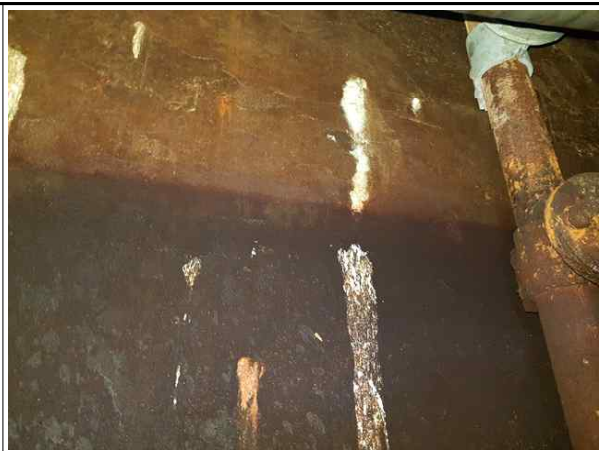
벽체부  
백태

백태 손상은 시공 초기 콘크리트 타설 후 양생 과정에서 발생한 건조수축 등에 의해 형성된 손상부가 관로구누수로 인해 지속적으로 지하수에 노출되어 발생된 것으로 사료되며 관로구보수 후 표면보수를 실시하여 콘크리트 내구성 저하를 방지하는 것이 적절할 것으로 사료된다.

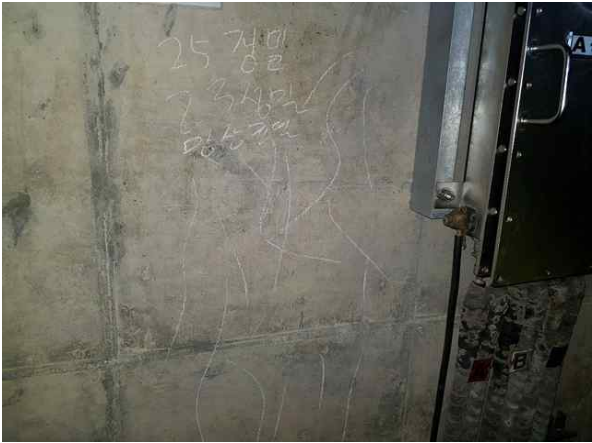
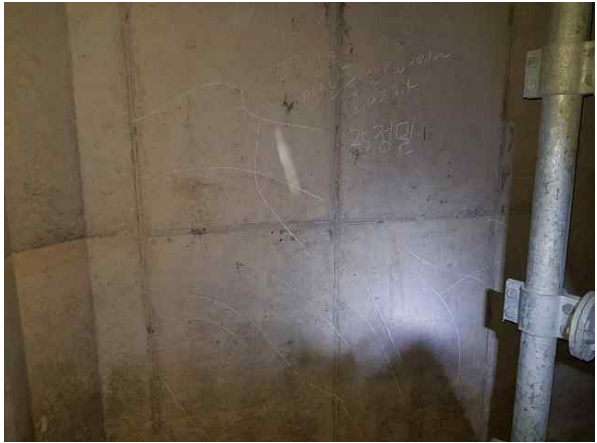
| 내용 | 벽체부<br>망상균열 | 내용 | 벽체부<br>망상균열 |

금회 조사 결과, 내부에서 망상균열이 조사되었으며, 망상균열은 발생위치 및 형태 등 균열 특성을 고려할 때, 시공초기 건조수축 에 의해 되어 무기질 방수층으로 반사되어 나타난 것으로 표면보수를 통한 내구성 확보가 필요한 것으로 판단된다.

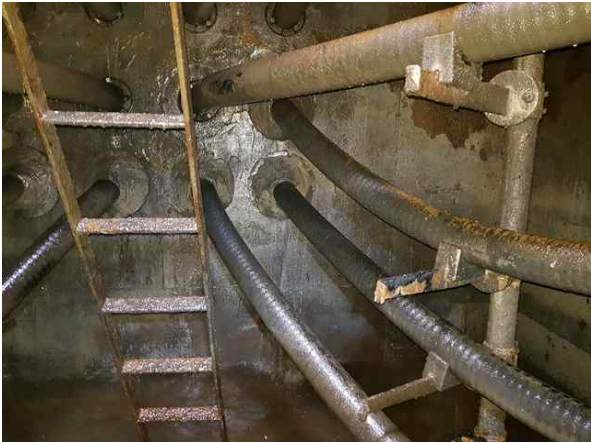
| | 관로구누수 | | 녹흔적 |

관로구누수는 공 미흡 및 장기 공용에 따른 연결볼트 탈락, 상부 차량 하중에 의한 관로구 손상 등이 원인으로 판단되며, 누수로 인한 하부콘크리트 및 부속시설의 손상이 우려되므로 적절한 관로구 보수가 필요할 것으로 사료된다.

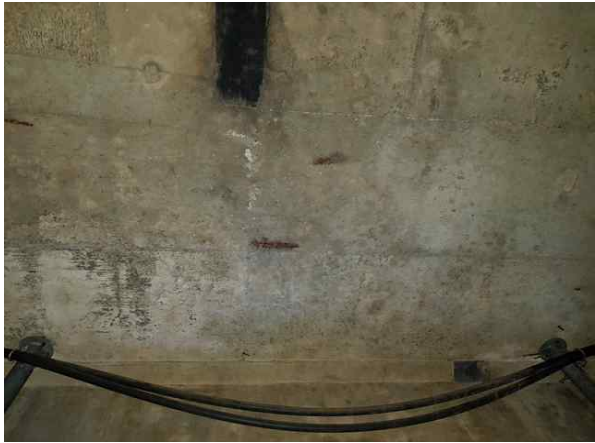
녹흔적은 상부슬래브의 잡철근들이 시공 미흡 및 초기 피복두께 부족으로 인하여 장기 공용 중 노출된 것으로 사료되며, 주의관찰을 실시 후 손상이 진전되어 철근노출이 발생할 경우 단면보수(방청)을 통한 내구성 확보가 필요한 것으로 판단된다.

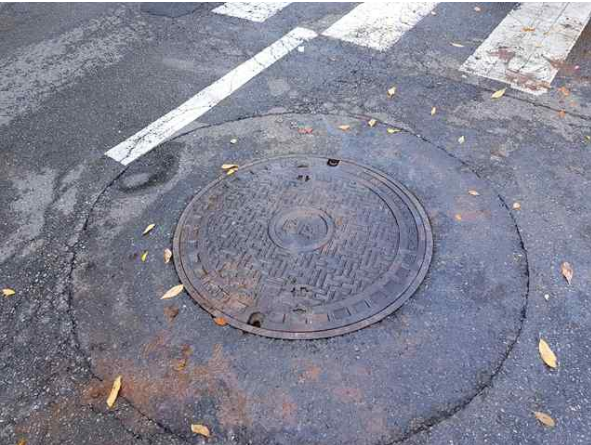
| | 아스콘망상균열 보수부 전경 | | 상태양호 |

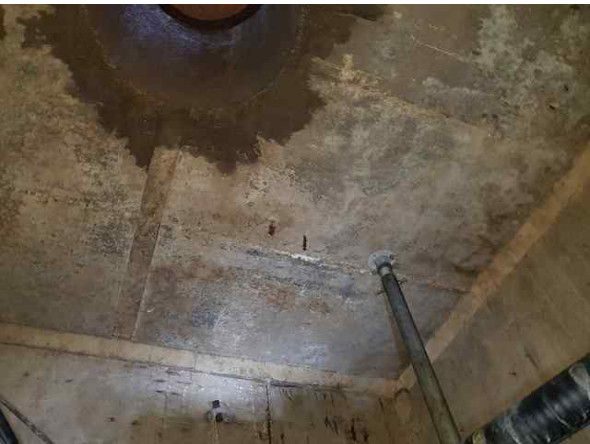
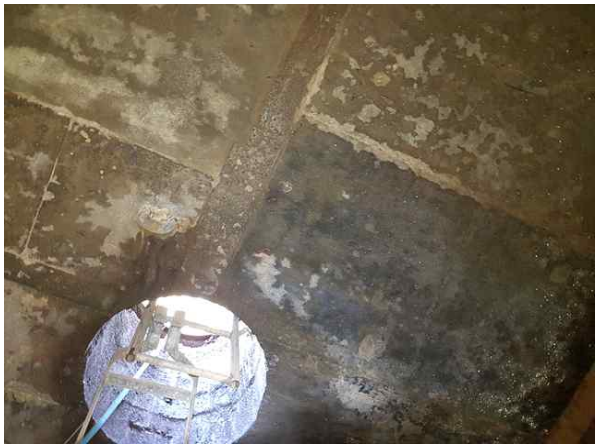
| 내용 | 상부슬래브<br>녹흔적 | 내용 | 상부슬래브<br>녹흔적 |

녹흔적은 상부슬래브의 잡철근들이 시공 미흡 및 초기 피복 부족으로 인하여 장기공용 중 노출 된 것으로 보이며 주의관찰을 실시 후 손상이 진전되어 철근노출이 발생할 경우 단면보수(방청)을 통한 내구성 확보가 필요해 보인다.

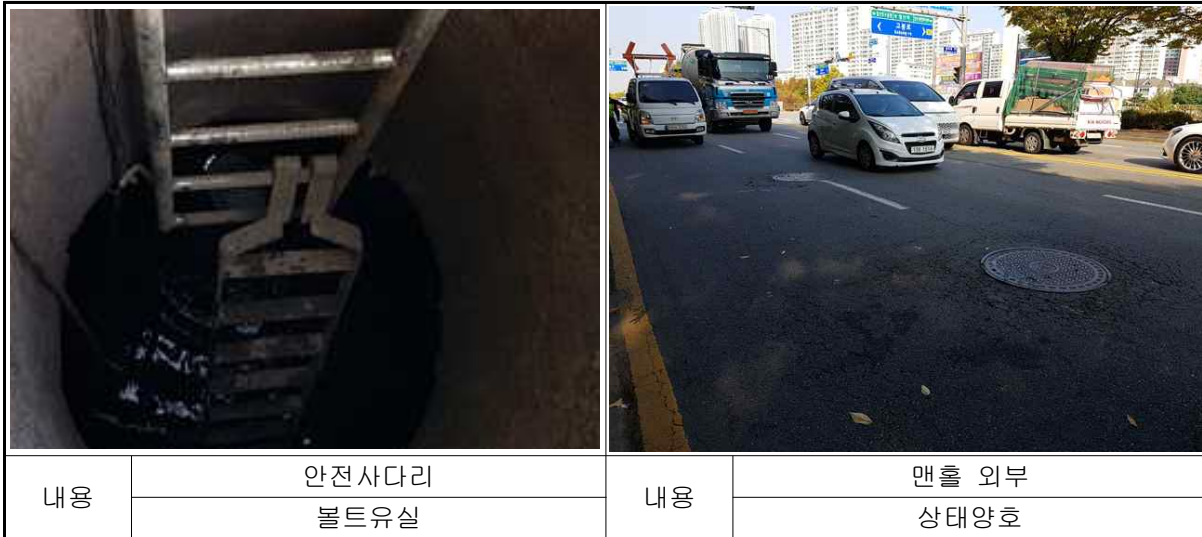
【사진 14.43】 맨홀 외부 주요 손상

| 구분 | 부재 | 손상 | 단위 | 개소 | 물량 | 비고 |
|---|---|---|---|---|---|---|
| 외부 | 안전사다리 | 볼트유실 | EA | 2 | 2 | |

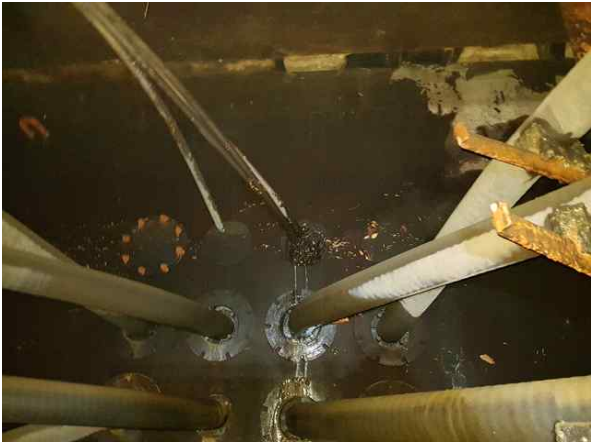
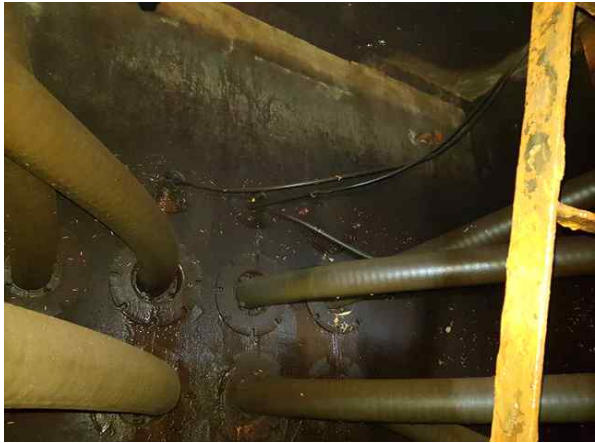
| 내용 | 관로구<br>관로구누수 | 내용 | 관로구<br>관로구누수 |

관로구 누수의 경우 시공 미흡 및 장기 공용에 따른 연결볼트 탈락, 상부 차량 하중에 의한 관로구 손상 등이 원인으로 판단되며, 누수로 인한 하부콘크리트 및 부속시설의 손상이 우려되므로 적절한 관로구 보수가 필요할 것으로 사료된다.

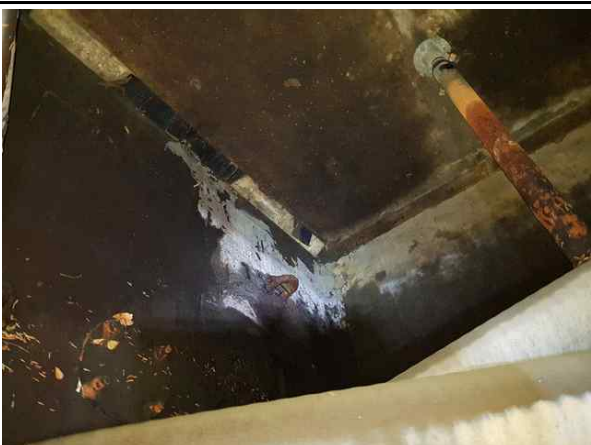
| 내용 | 벽체<br>박락 보수부 전경 | 내용 | 하부<br>사다리 하부 파손 |

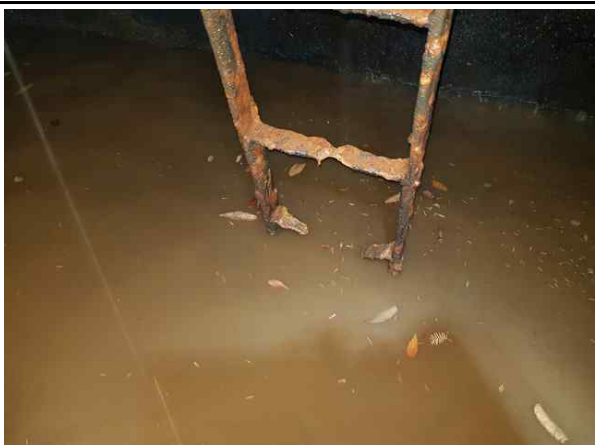
사다리 하부 파손은 장기 공용 중 관로구누수로 인하여 들어온 지하수로 맨홀에 고여있게 된 지하수들과 사다리 하부의 철근부분이 산화 작용을 거쳐 파손되어 없어진 것으로 판단되며, 이는 작업자의 안전확보를 위하여 사다리의 재설치가 필요한 것으로 사료된다.

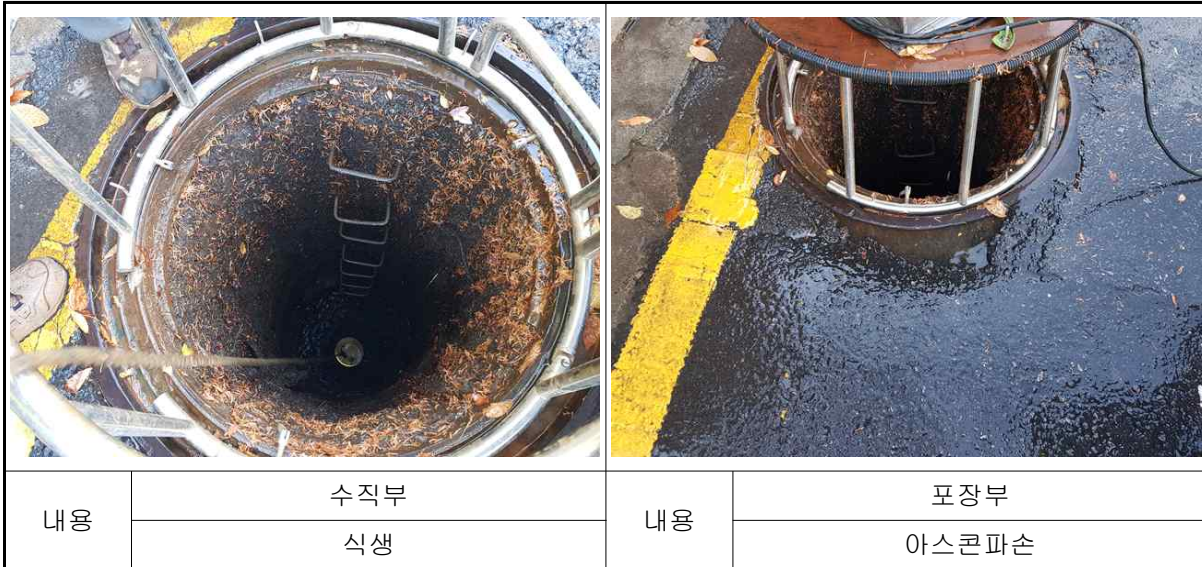
【사진 14.47】 맨홀 외부 주요 손상

금회 정밀안전점검을 통한 맨홀 외부 외관조사결과, 아스콘균열, 아스콘망상균열이 조사되었다.

아스콘균열, 아스콘망상균열, 아스콘 파손의 경우 재질열화 및 주행차량의 충격하중 또는 운하중에 따른 손상으로 판단되며, 현재는 차량 주행에는 지장이 없는 상태이므로 주의관찰 후 손상이 진전될 경우 적절한 보수가 필요할 것으로 사료된다.

식생의 경우 작업자의 부주의로 인한 맨홀 내부 뚜껑 체결 미흡으로 외부 관목류의 뿌리가 내부로 침투하였고, 우수 유입에 따른 지속적인 수분 공급이 복합적으로 작용한 것으로 판단된다. 콘크리트에 뿌리가 침투하여 물리적인 손상을 유발할 수 있어 2차 손상의 가능성이 우려되므로 정비 등의 적절한 조치가 필요할 것으로 판단된다.

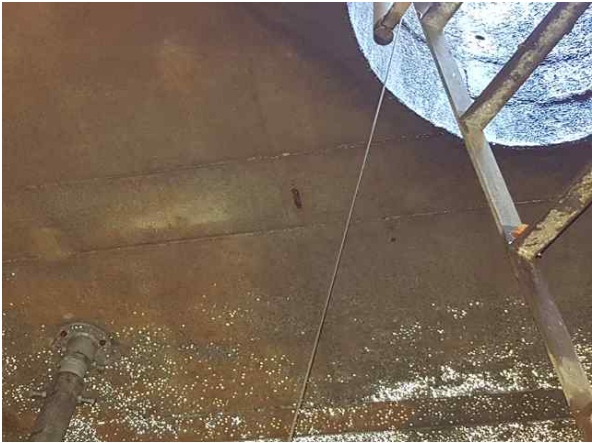
| 내용 | 상부슬래브<br>철근노출 | 내용 | 벽체<br>백태 |

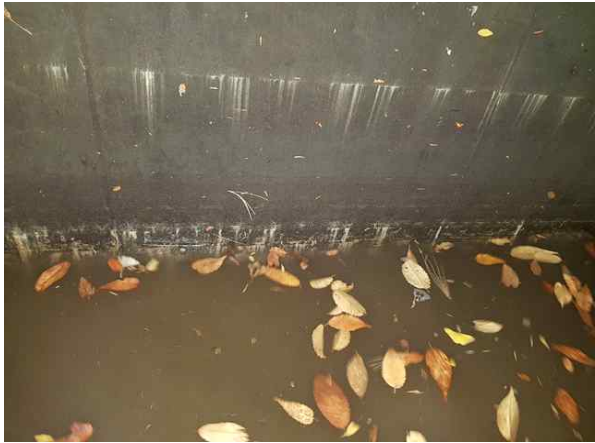
금회 조사 결과, 철근노출, 백태, 아스콘균열, 아스콘망상균열, 아스콘파손이 조사되었다. 백태는 시공 초기 콘크리트 타설 후 양생 과정에서 발생한 건조수축 등에 의해 형성된 손상부에 맨홀 내부의 습윤환경으로 인한 수분점착이 반복되어 발생한 것으로 사료되며, 표면보수를 통한 내구성 확보가 필요한 것으로 판단된다.

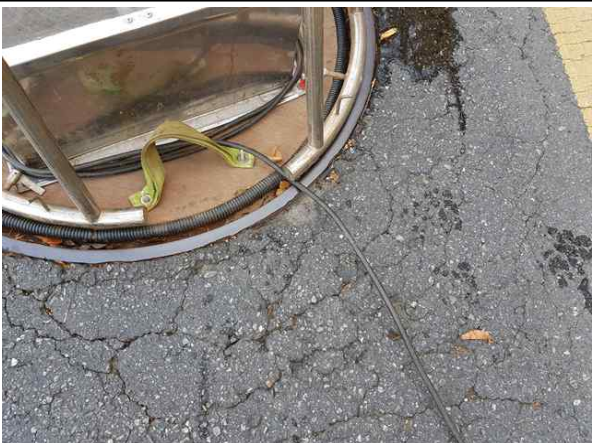
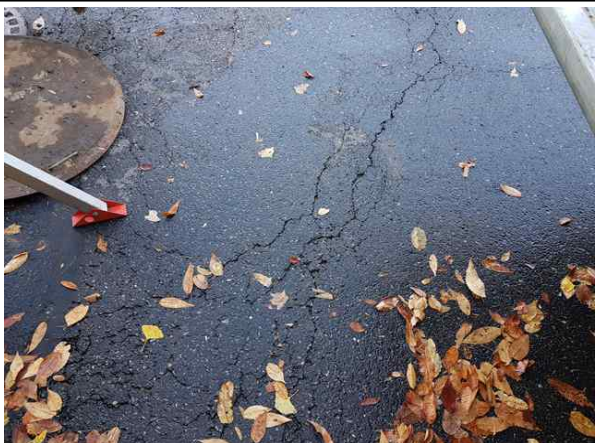
| 내용 | 포장부<br>아스콘파손 | 내용 | 포장부<br>아스콘균열 |

아스콘균열, 아스콘망상균열, 아스콘파손은 재질열화 및 주행차량의 충격하중 또는 운하중에 따른 손상으로 판단되며 현재는 차량 주행에는 지장이 없는 상태이므로 주의관찰 후 손상이 진전될 경우 적절한 보수가 필요한 것으로 사료된다.

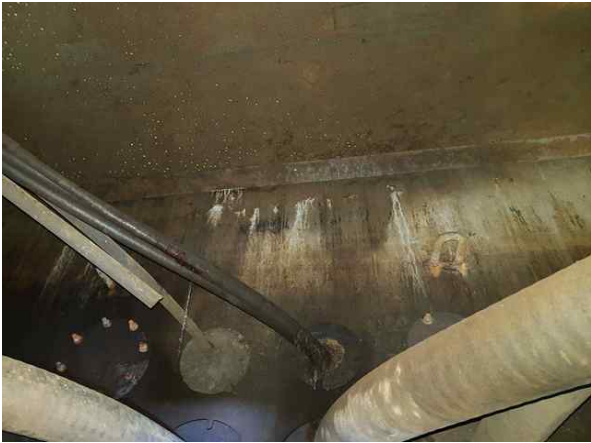
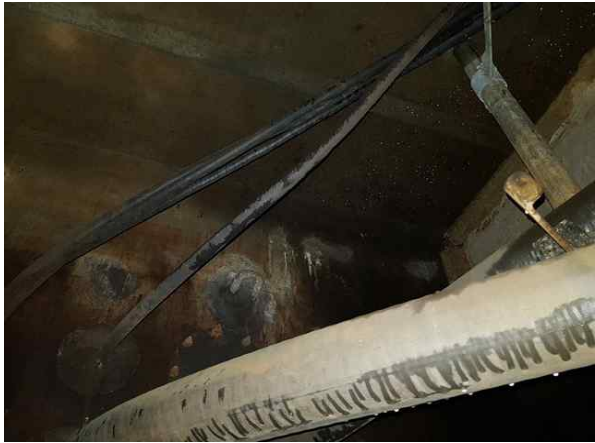
| | 백태 | | 백태 |

백태 손상은 시공 초기 콘크리트 타설 후 양생 과정에서 발생한 건조수축 등에 의해 형성된 손상부가 맨홀 내부의 습윤환경으로 인한 수분점착이 반복되어 발생한 것으로 사료되며, 표면보수를 실시하여 콘크리트 내구성 저하를 방지하는 것이 적절할 것으로 판단된다.

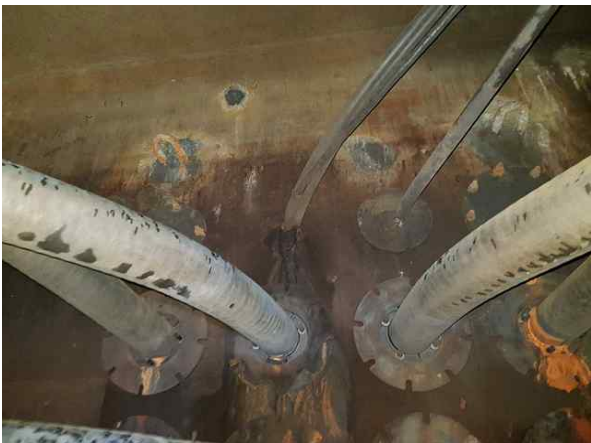
| | 관로구 누수 | | 재료분리 |

관로구누수는 시공 미흡 및 장기 공용에 따른 연결볼트 탈락, 상부 차량 하중에 의한 관로구 손상 등이 원인으로 판단되며, 누수로 인한 하부콘크리트 및 부속시설의 손상이 우려되므로 적절한 관로구 보수가 필요할 것으로 사료된다

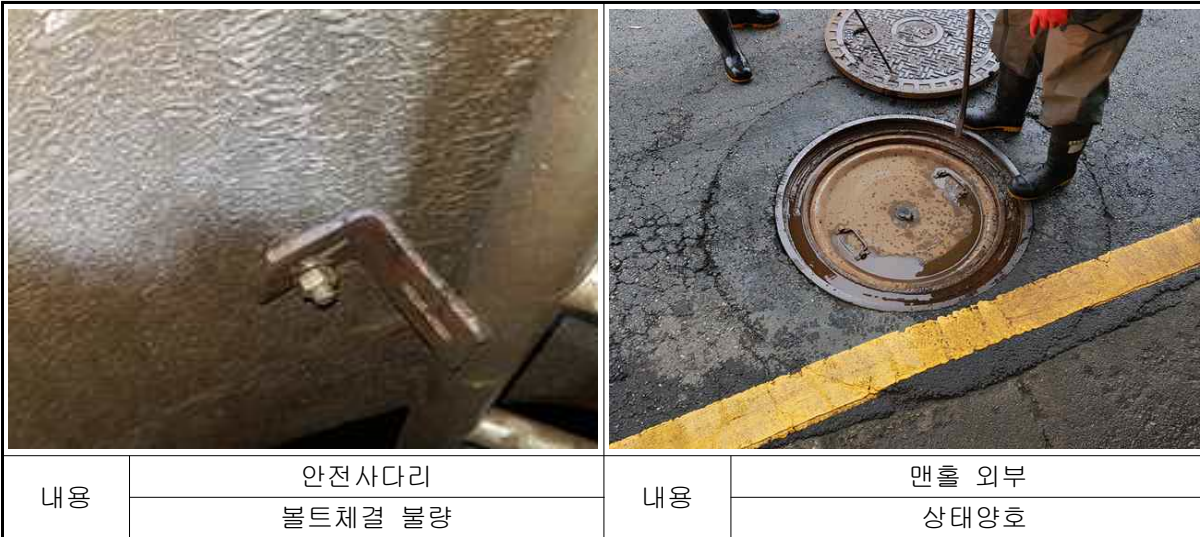
【사진 14.55】 맨홀 외부 주요 손상

| 구분 | 부재 | 손상 | 단위 | 개소 | 수량 | 비고 |
|---|---|---|---|---|---|---|
| 외부 | 안전사다리 | 볼트체결불량 | EA | 1 | 1 | |

금회 조사 결과, 백태, 관로구누수, 재료분리, 안전사다리 볼트체결 불량에 조사되었다.

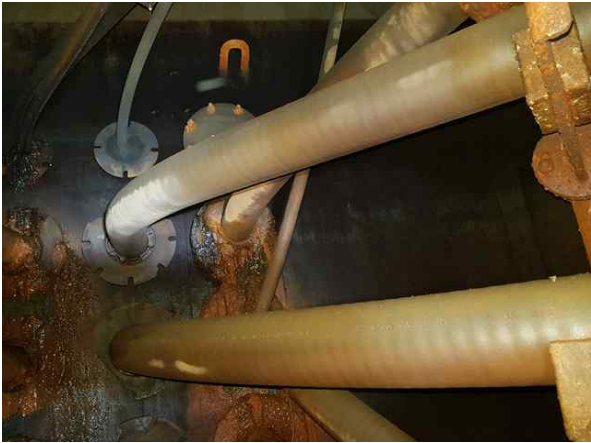
| 내용 | 관로구<br>관로구누수 | 내용 | 벽체부<br>박락 |

관로구누수는 시공 미흡 및 장기 공용에 따른 연결볼트 탈락, 상부 차량 하중에 의한 관로구 손상 등이 원인으로 판단되며, 누수로 인한 하부콘크리트 및 부속시설의 손상이 우려되므로 적절한 관로구 보수가 필요할 것으로 사료된다.

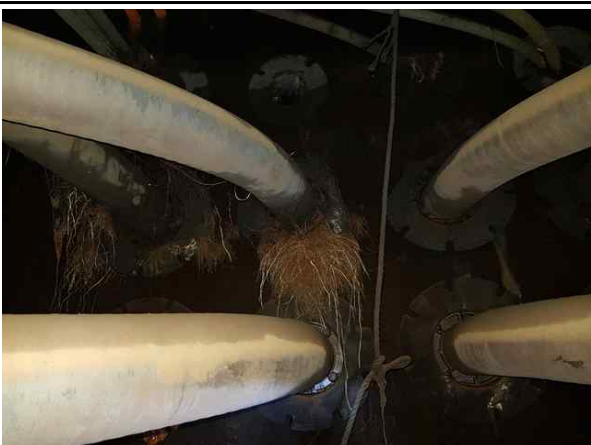
| 내용 | 벽체부<br>식생 | 내용 | 벽체부<br>백태 |

식생의 경우 외부에서 유입된 관목등의 식생의 뿌리가 관로구 누수로 수분공급이 원활한 위치에 침투하여 발생된 것으로 사료되며, 관로구 방수장치나 콘크리트에 뿌리가 침투하여 물리적인 손상을 유발할 수 있어 2차 손상의 가능성이 우려되므로 정비 등의 적절한 조치가 필요한 것으로 판단된다.

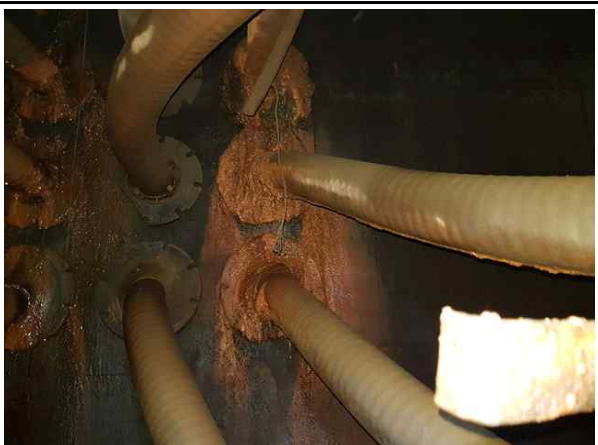
백태 손상은 시공 초기 콘크리트 타설 후 양생 과정에서 발생한 건조수축 등에 의해 형성된 손상부가 관로구누수로 인해 지속적으로 지하수에 노출되어 발생된 것으로 사료되며 관로구보수 후 표면보수를 실시하여 콘크리트 내구성 저하를 방지하는 것이 적절할 것으로 사료된다.

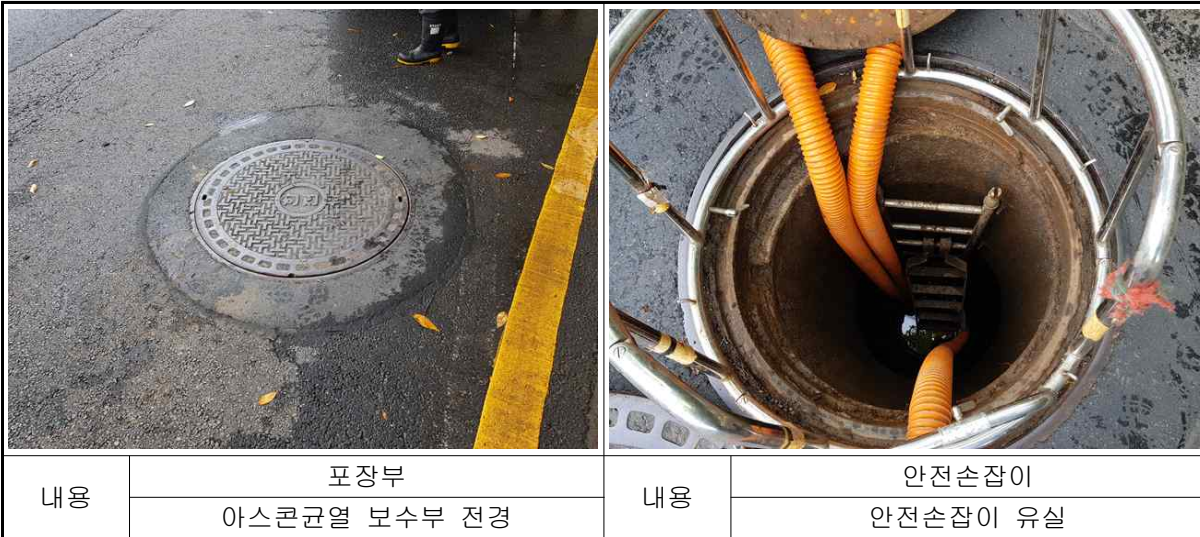
【사진 14.59】 맨홀 외부 주요 손상

금회 정밀안전점검을 통한 맨홀 외부 외관조사결과, 아스콘균열, 안전손잡이유실이 조사되었다.

아스콘균열은 재질열화 및 주행차량의 충격하중 또는 윤하중에 따른 손상으로 판단되며 현재는 손상이 경미하여 차량 주행에는 지장이 없는 상태이므로 주의관찰 후 손상이 진전될 경우 적절한 보수가 필요한 것으로 사료된다.

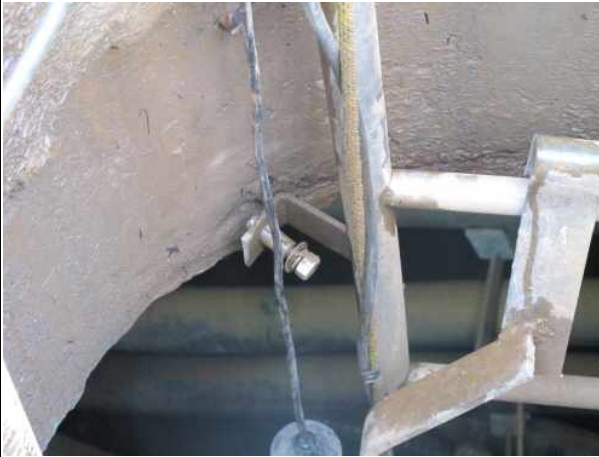
| 내용 | 추락방지시설<br>앵커볼트 탈락 | 내용 | 추락방지시설<br>볼트유실 |

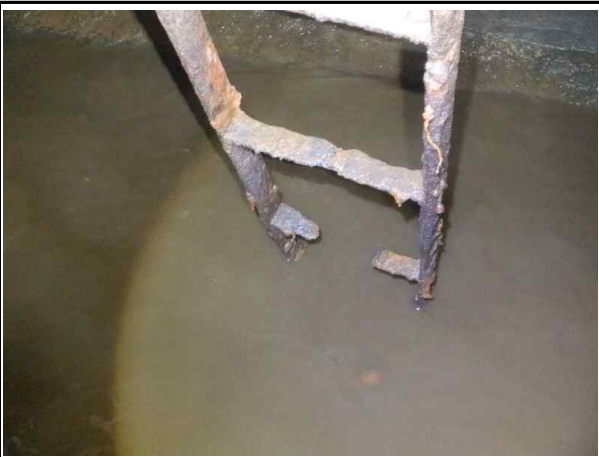
| 내용 | 추락방지시설<br>사다리 하부 파손 | 내용 | 도로포장<br>아스콘망상균열, 파손 |

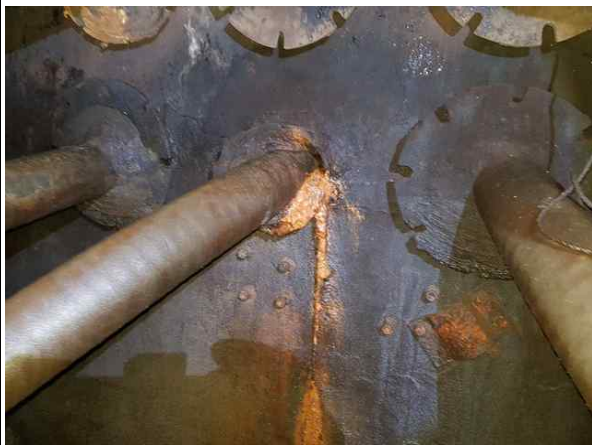
| 내용 | 일산송포#1 |

| | 관로구누수 |

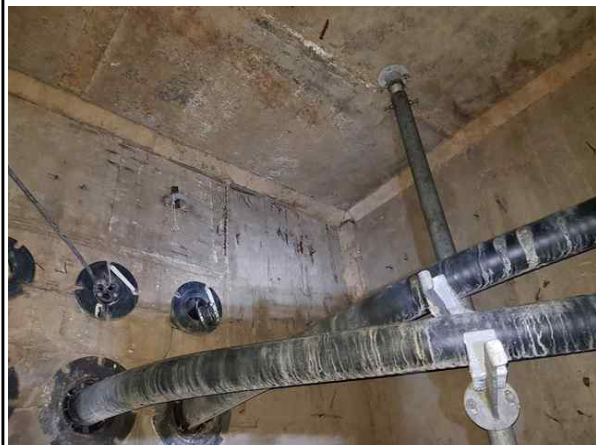
| 내용 | 일산송포#11 |

| | 철근노출 |
