## 제 15장 양주지축

## 제 15 장 양주지축

본 맨홀은 경기도 고양시 덕양구 지축동 일원에 위치한 시설물로 총 1개소(#1)의 철근 콘크리트 구조물로 시공되어 있으며 본 시설물의 세부내용은 다음과 같다.

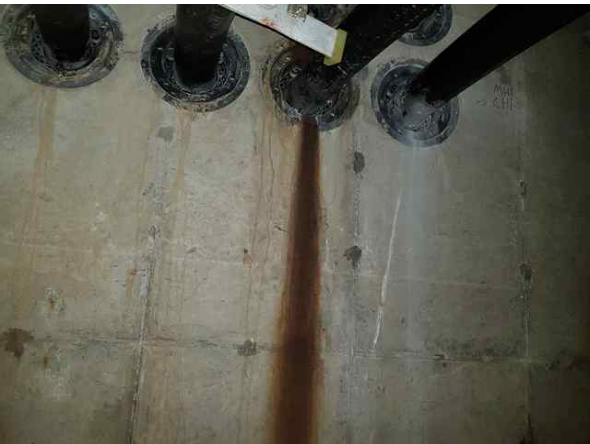
금회 정밀안전점검을 통한 맨홀 내부 외관조사결과, 관로구누수가 조사되었다.

| 내용 | 관로구 | 내용 | 상부슬래브 |
| | 관로구누수 | | 상태양호 |

금회 조사 결과, 관로구누수가 조사되었으며, 관로구누수는 시공 미흡 & 장기공용에 따른 상부 차량 하중에 의한 관로구손상 등에 의한 것으로 보이며, 이에 맞는 관로구보수가 필요해 보인다.

| 맨홀 번호 | 손상 | 보수공법 | 단위 | 금회수량 | 보수수량 | 단가 | 금액 | 보수 순위 |
|---|---|---|---|---|---|---|---|---|
| 양주~지축<br>#1 | 관로구누수 | 관로구<br>보수 | EA | 1 | 1 | 260 | 260 | 2 |

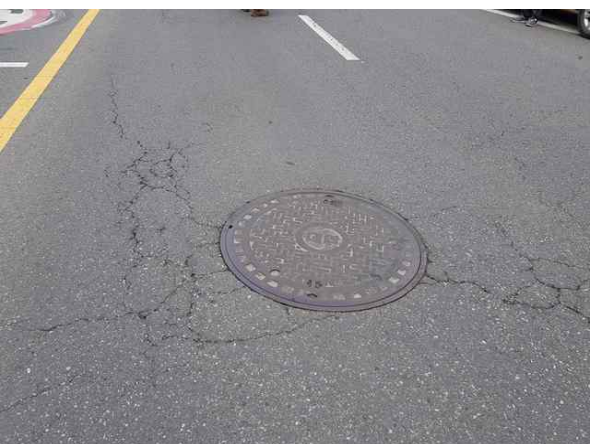
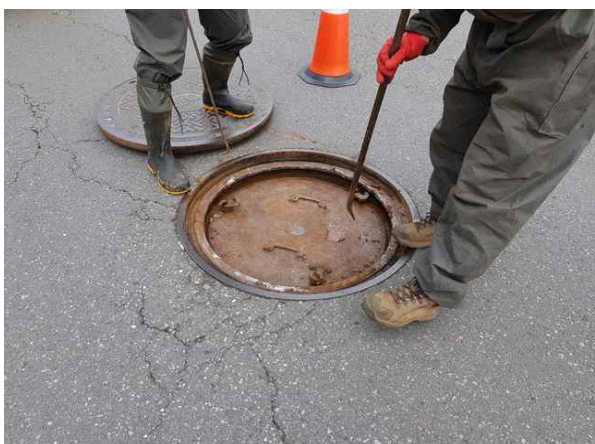
금회 정밀안전점검을 통한 맨홀 외부 외관조사결과, 주요 손상이 없는 양호한 상태로 조사되었다.

| 내용 | 맨홀 외부 | 내용 | 맨홀 외부 |
| | 상태양호 | | 상태양호 |

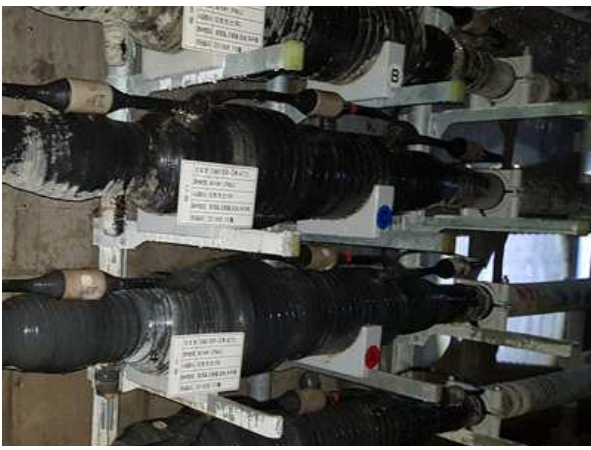
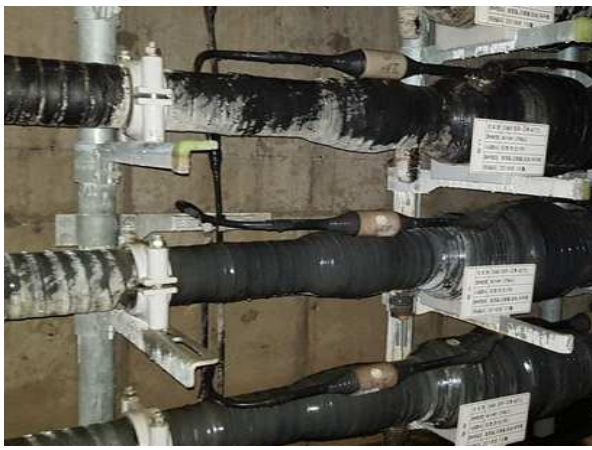
수용시설의 부속시설인 이음부, 지지대, 받침대는 파손 및 변형이 발생 되지 않은 상태이며, 볼트결속 및 용접상태도 특별한 손상이 발생 되지 않은 양호한 상태인 것으로 조사되었다.

| 내용 | 받침대 | 내용 | 지지대 |
| | 상태양호 | | 상태양호 |

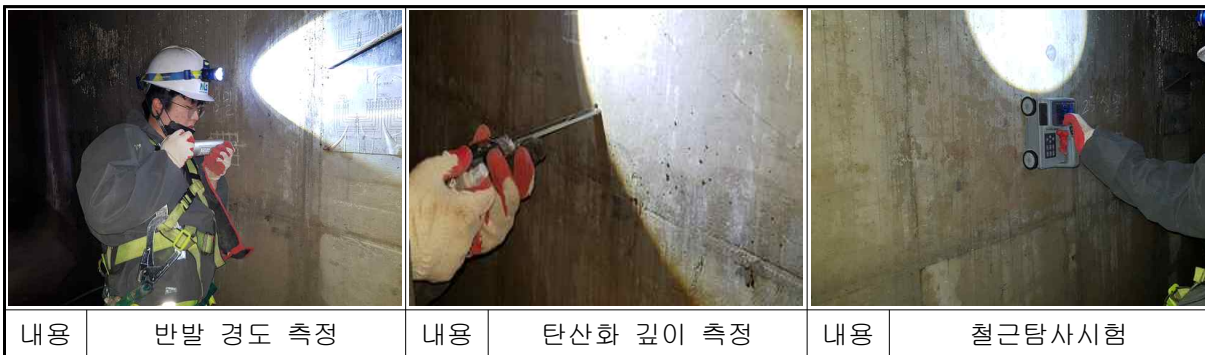
【사진 15.5】 양주지축 재료시험 전경

슈미트햄머에 의한 콘크리트 강도 측정결과 설계기준강도(24.0MPa)를 상회하거나 만족하는 것으로 분석되어 콘크리트 강도는 양호한 것으로 판단된다.

탄산화깊이 측정결과 상태등급은 탄산화 잔여깊이 30mm 이상인 ‘a’ 등급으로 “탄산화에 의한 내부 철근 부식 가능성 없음” 으로 평가되었다.

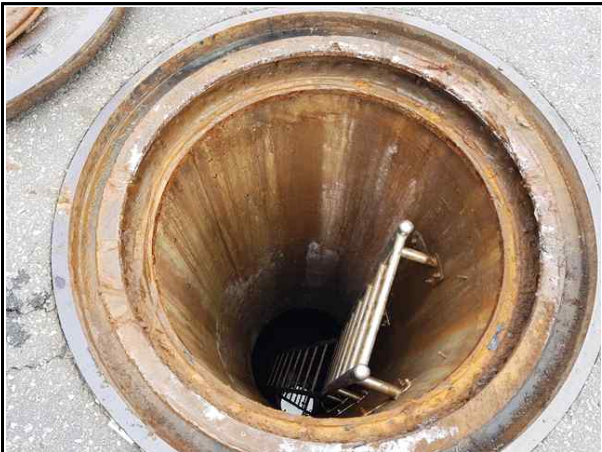
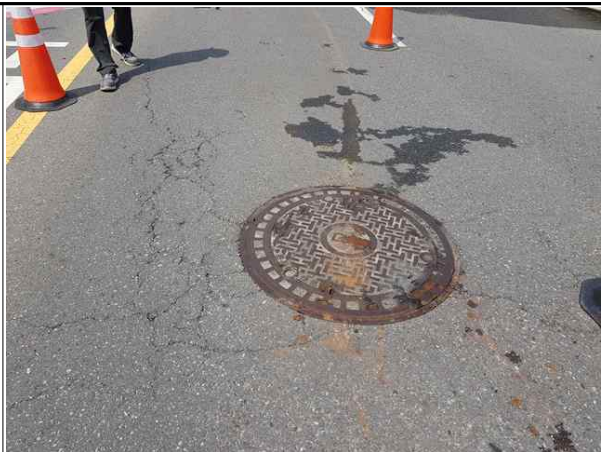
| 구분 | 추락방지시설 | | 도로포장 | | 도로부<br>신축이음부 | | 환기구 등의<br>덮개 | | 비고 |
|---|---|---|---|---|---|---|---|---|---|
| | 1) 추락방지시설은 주요 손상이 없는 양호한 상태로 조사되었다.<br>2) 도로포장은 주요 손상이 없는 양호한 상태로 조사되었다. | | | | | | | | |

| 내용 | 추락방지시설 상태양호 | 내용 | 도로포장 상태양호 |

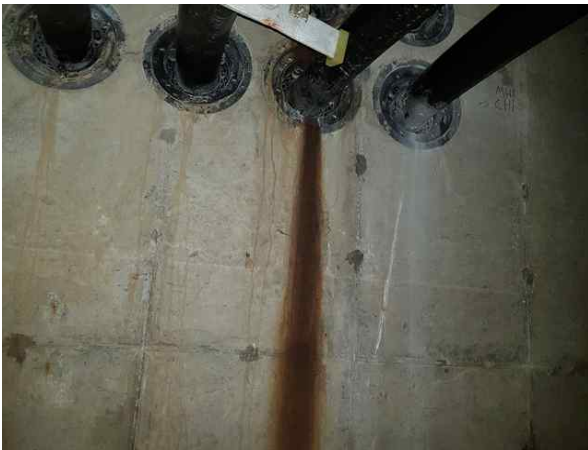
| 내용 | 양주-지축#1 | 내용 | 양주지축#1 |
| | 관로구누수 | | 내부 현상 유지 |

| 구분 | 주요 결함사항 | 중점 유지 관리 사항 |
|---|---|---|
| 박스 구간 | · 관로구누수 | · 관로구누수 보수 후 재손상 여부 점검 |
