# 제 1 장 별내지구

## 1.1 시설물 개요

본 맨홀은 경기도 구리시 갈매동 ~ 별내동 일원에 위치한 시설물로 총 9개소(진건 ~ 별내 #1~7 / 별내-진접, 별내-도봉 #1,2)로 철근 콘크리트 구조물로 시공되어 있으며 본 시설물의 세부내용은 다음과 같다.

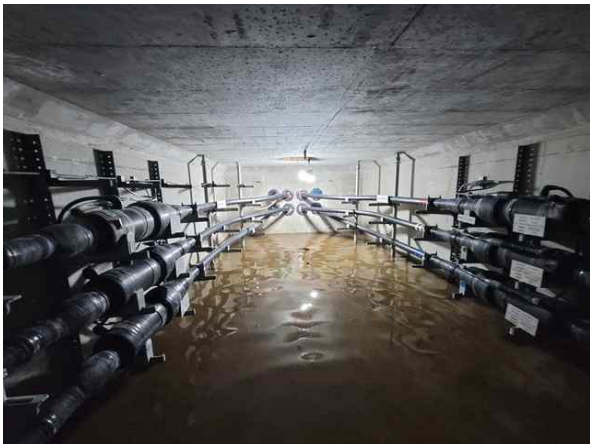
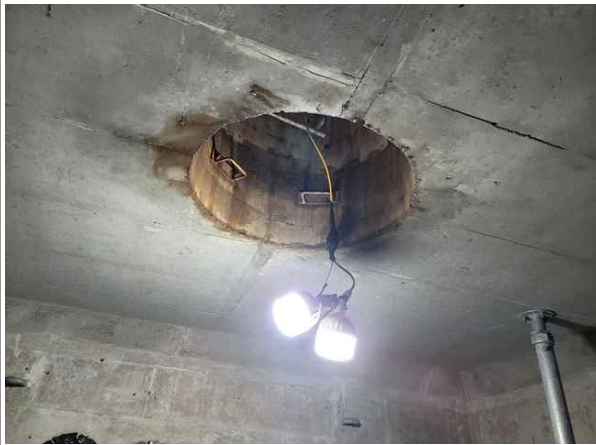
【사진 1.2】 맨홀 내부 주요 손상

금회 정밀안전점검을 통한 맨홀 내부 외관조사결과, 주요 손상이 없는 양호한 상태로 조사되었다.

| 내용 | 벽체 전경 | | 내용 | 상부슬래브 전경 | |
| | 상태양호 | | | 상태양호 | |

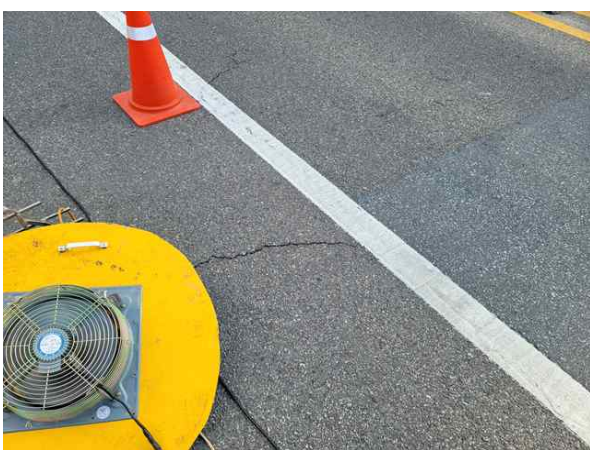
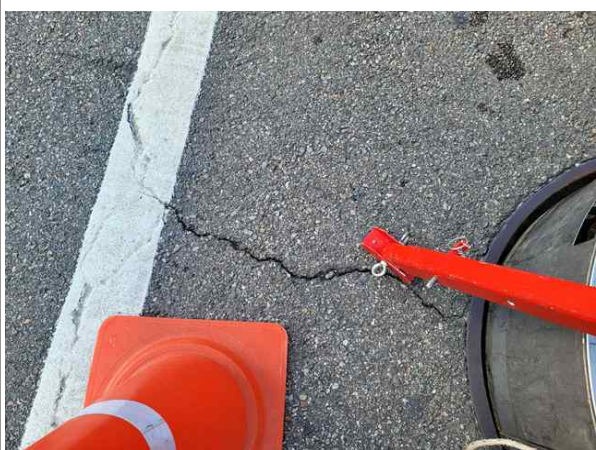
【사진 1.3】 맨홀 외부 주요 손상

금회 정밀안전점검을 통한 맨홀 외부 외관조사결과, 맨홀 상부 포장에서 아스콘 균열 손상이 발생되었다.

| 구분 | 부재 | 손상 | 단위 | 개소 | 물량 | 비고 |
|---|---|---|---|---|---|---|
| 외부 | 포장 | 아스콘균열 | m | 2 | 5.0 | |

| 내용 | 도로포장 | 내용 | 도로포장 |
| | 아스콘균열 | | 아스콘균열 |

금회 조사 결과, 아스콘균열이 확인되었다. 이는 재질열화 및 주행차량의 충격하중 또는 윤하중에 따른 손상으로 판단되며 현재는 손상이 경미하여 차량 주행에는 지장이 없는 상태이므로 주의관찰 후 손상이 진전될 경우 적절한 보수가 필요한 것으로 사료된다.

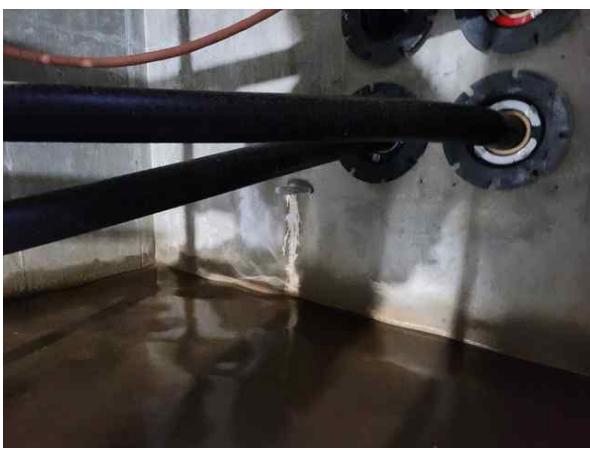
【사진 1.6】 맨홀 내부 주요 손상

금회 정밀안전점검을 통한 맨홀 내부 외관조사결과, 주요 손상은 맨홀 내의 벽체에  
서 발생한 백태 가 조사되었다.

| 내용 | 시점측 벽체 | | 내용 | 상부 슬래브 | |
| | 백태 | | | 상태양호 | |

금회 조사 결과, 기 점검시 조사된 백태 손상은 진전이 없는 것으로 확인되었으며, 백태의 경우 시공 초기 콘크리트 타설 후 양생 과정에서 발생한 건조수축 등에 의해 형성된 손상부에 맨홀 내부의 습윤환경으로 인한 수분접촉이 반복되어 발생한 것으로 사료되며, 표면보수를 통한 내구성 확보가 필요한 것으로 판단된다.

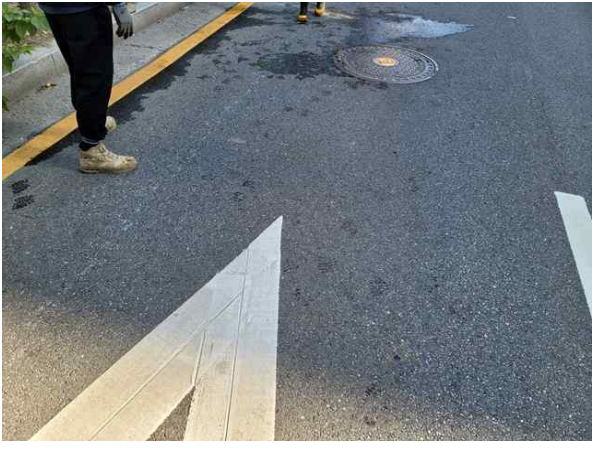
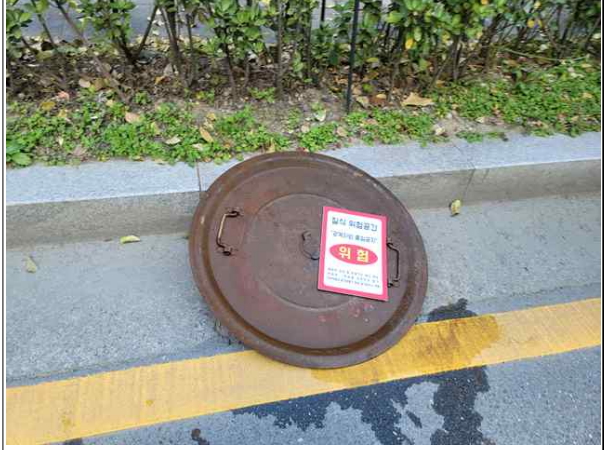
【사진 1.7】 맨홀 외부 주요 손상

금회 정밀안전점검을 통한 맨홀 외부 외관조사결과, 도로부에서 아스콘 균열, 출입부에서 백태가 발생되었다.

| 내용 | 포장부<br>아스콘 균열 보수전경 | 내용 | 맨홀 내부 두껍<br>상태양호 |

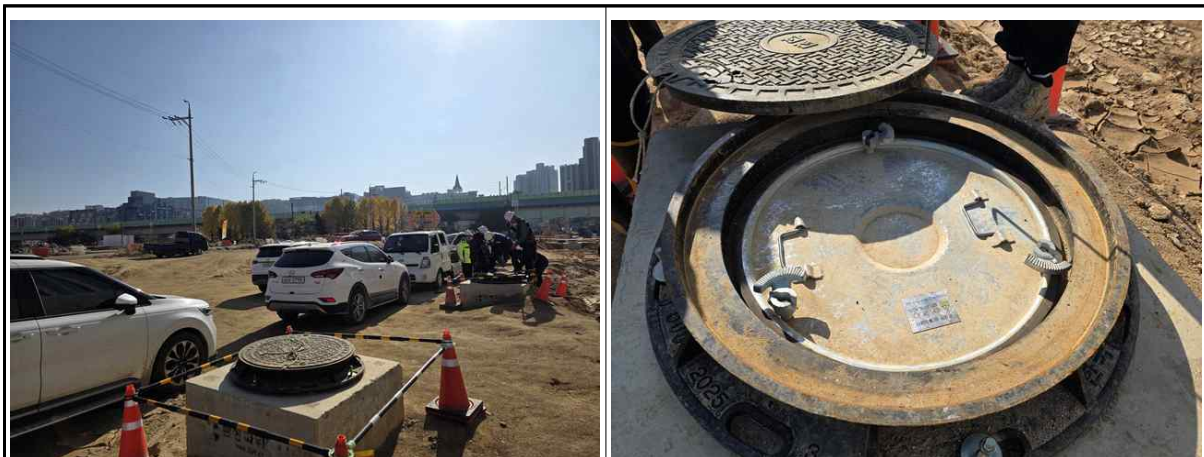
【사진 1.15】 맨홀 외부 주요 손상

| 내용 | 외부 전경 | 내용 | 맨홀 내,외부 뚜껑 |
| | 상태양호 | | 높이조절부 파손 |

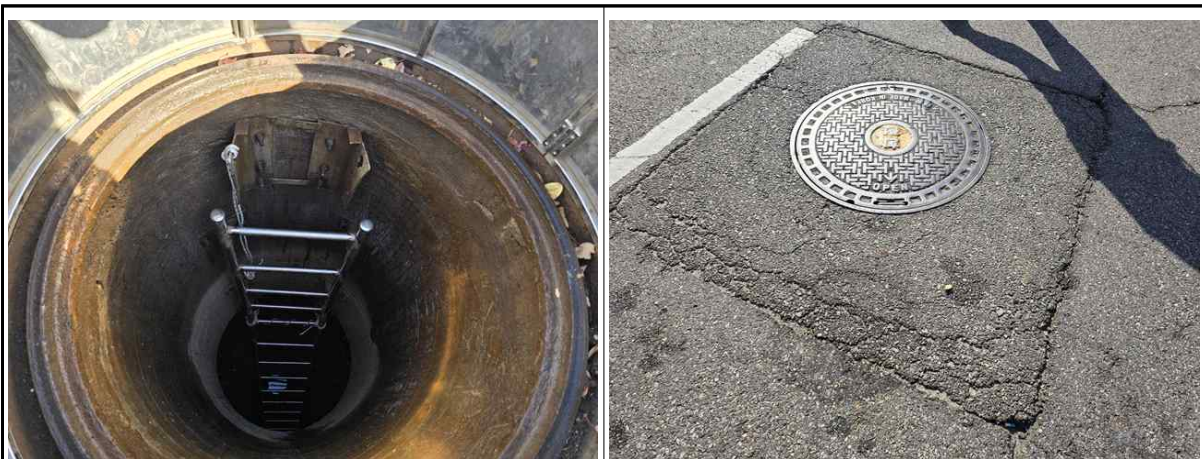
【사진 1.19】 맨홀 외부 주요 손상

금회 정밀안전점검을 통한 맨홀 외부 외관조사결과, 안전손잡이 망실, 아스콘망상균열  
열 손상이 조사되었다.

| 내용 | 안전사다리<br>안전손잡이 망실 | 내용 | 포장부<br>아스콘 망상균열 |

금회 조사 결과, 안전손잡이 망실, 아스콘 망상균열이 조사되었다.

아스콘 망상균열의 경우 재질열화 및 주행차량의 충격하중 또는 윤하중에 따른 손상으로 판단되며, 현재는 차량 주행에는 지장이 없는 상태이나 향후 포트홀, 아스콘 파손 등으로 진행될 우려가 있으므로 주의관찰을 실시 후 손상이 더욱 진행될 경우 적절한 보수가 필요한 것으로 판단된다.

안전손잡이 망실의 경우, 시공미흡 및 설치불량 부위에 공용 중 상부 주행차량에 의한 진동 또는 사용 중 하중이 작용하여 탈락된 것으로 판단되며, 출입자들의 안전을 위해 재설치가 요망된다.

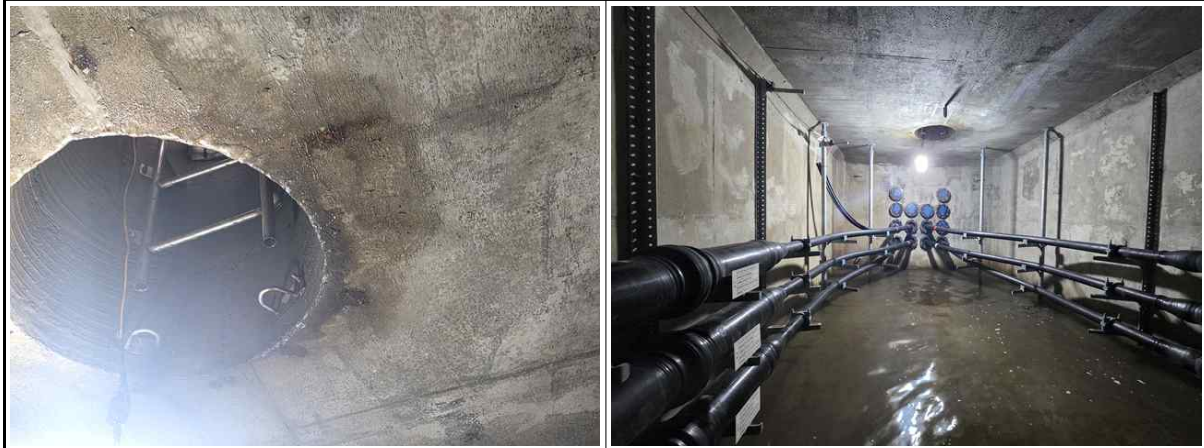
【사진 1.22】 맨홀 내부 주요 손상

금회 정밀안전점검을 통한 맨홀 내부 외관조사결과, 철근노출이 발생한 것으로 조사되었다.

| 내용 | 상부 슬래브 | 내용 | 내부 벽체 전경 |
| | 철근노출 | | 상태양호 |

금회 조사 결과, 철근노출, 아스콘 망상균열이 조사되었으며, 상부 슬래브에서 조사된 철근노출은 시공당시 품질관리 미흡에 의한 피복두께 부족으로 장기간 방치 시 부식에 의한 내구성 저하가 우려되므로 단면보수(방청)이 요망된다.

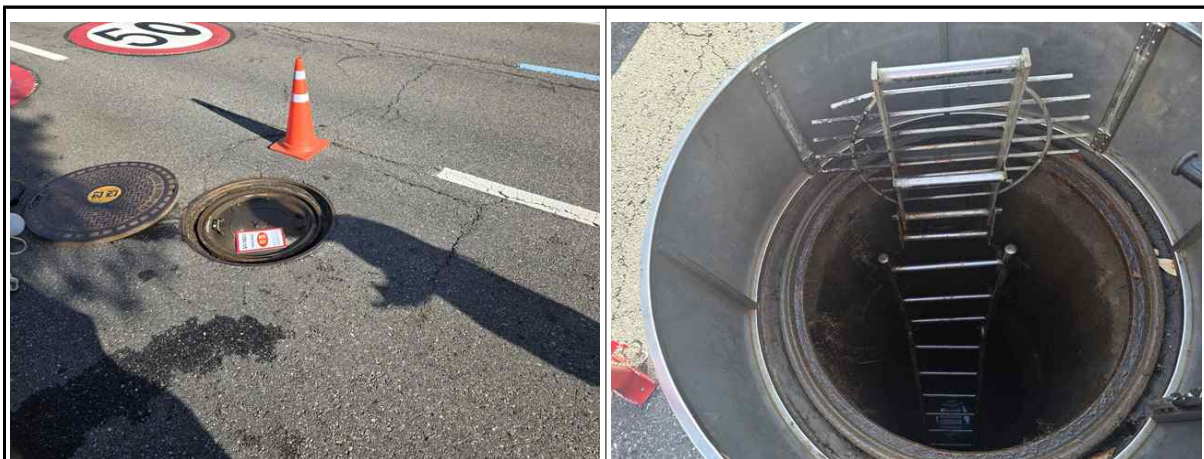
【사진 1.23】 맨홀 외부 주요 손상

금회 정밀안전점검을 통한 맨홀 외부 외관조사결과, 아스콘망상균열이 조사되었다.

| 내용 | 포장부 | 내용 | 안전손잡이,사다리 |
| | 아스콘 망상균열 | | 상태양호 |

아스콘 망상균열의 경우 재질열화 및 주행차량의 충격하중 또는 윤하중에 따른 손상으로 판단되며, 현재 차량 주행에는 지장이 없는 상태이나 향후 포트홀, 아스콘 파손 등으로 진행될 우려가 있으므로 주의관찰을 실시 후 손상이 더욱 진행될 경우 적절한 보수가 필요한 것으로 판단된다.

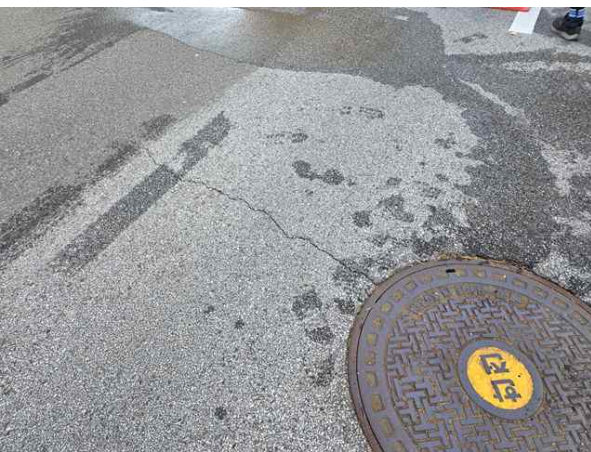
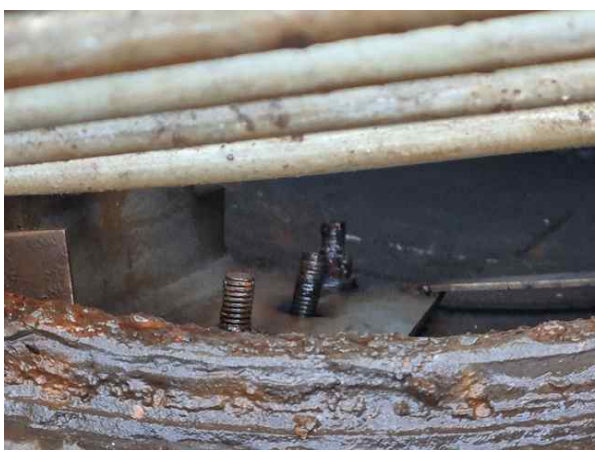
【사진 1.27】 맨홀 외부 주요 손상

금회 정밀안전점검을 통한 맨홀 외부 외관조사결과, 아스콘균열, 안전손잡이 앵커볼트 유실 손상이 조사되었다.

| 내용 | 포장부<br>아스콘균열 | 내용 | 안전손잡이<br>앵커볼트 유실 |

금회 조사 결과, 아스콘 균열, 아스콘 망상균열, 안전사다리 앵커볼트 유실이 조사되었다.

아스콘균열, 아스콘 망상균열의 경우 재질열화 및 주행차량의 반복적인 충격하중 또는 윤하중에 따른 손상으로 판단되며, 현재 차량 주행에는 지장이 없는 상태이나 향후 포트홀, 아스콘 파손 등으로 진행될 우려가 있으므로 주의관찰을 실시 후 손상이 더욱 진행될 경우 적절한 보수가 필요한 것으로 판단된다.

앵커볼트 유실의 경우 시공미흡 및 체결불량 부위에 공용 중 상부 주행차량에 의한 진동 또는 사용 중 하중이 작용하여 탈락된 것으로 판단되며, 출입자들의 안전을 위해 재설치가 요망된다.

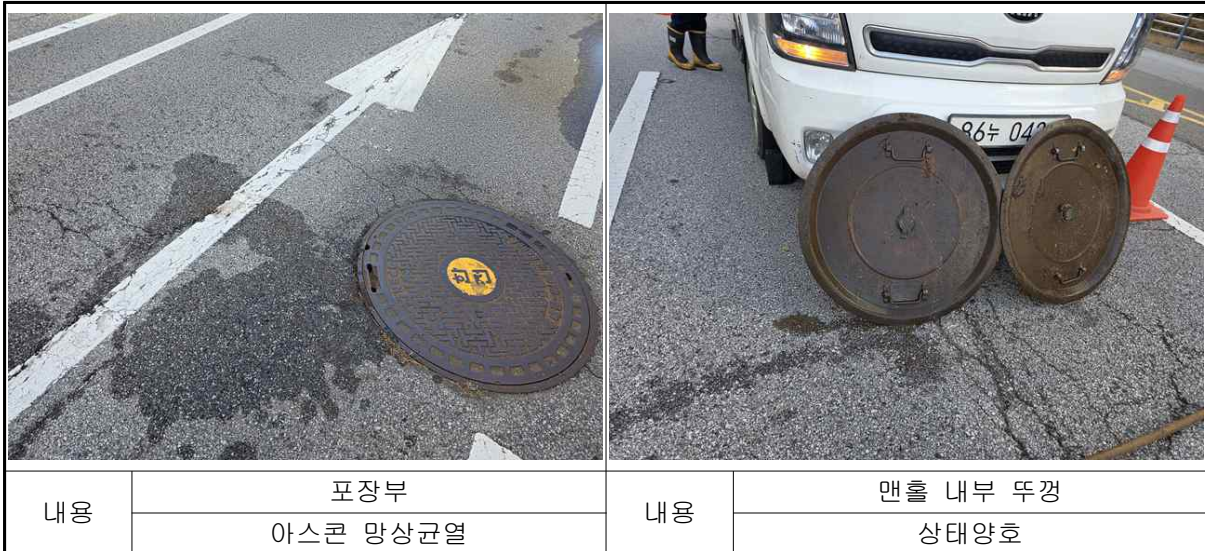
【사진 1.27】 맨홀 외부 주요 손상(계속)

| 구분 | 부재 | 손상 | 단위 | 개소 | 물량 | 비고 |
|---|---|---|---|---|---|---|
| | | 아스콘 망상균열 | m <sup>2</sup> | 2 | 4 | |

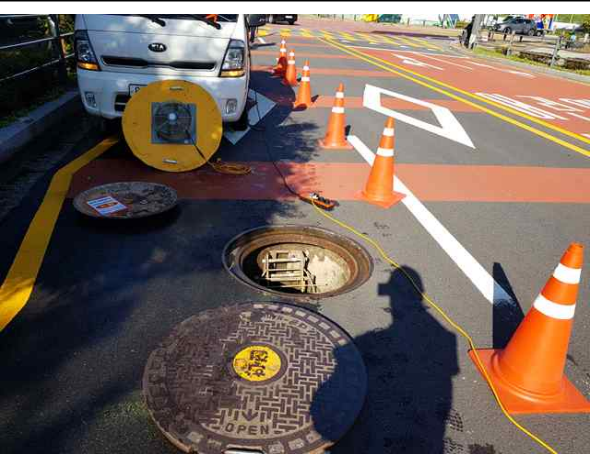
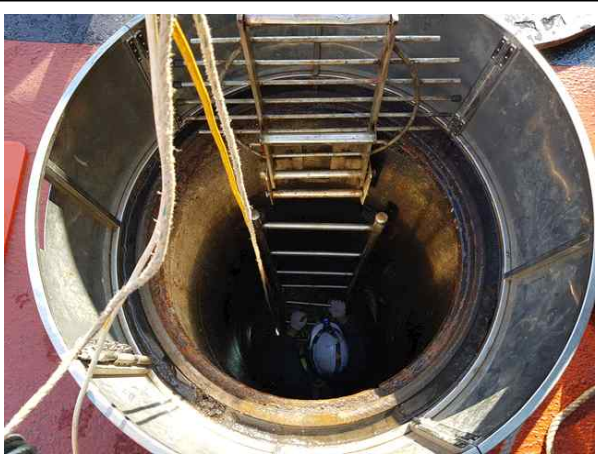
【사진 1.31】 맨홀 외부 주요 손상

금회 정밀안전점검을 통한 맨홀 외부 외관조사결과, 아스콘균열 손상이 조사되었다.

| 내용 | 포장부<br>아스콘균열 | 내용 | 안전사다리<br>상태양호 |

아스콘균열의 경우 재질열화 및 주행차량의 충격하중 또는 운하중에 따른 손상으로 판단되며 현재는 손상이 경미하여 차량 주행에는 지장이 없는 상태이므로 주의관찰 후 손상이 진전될 경우 적절한 보수가 필요한 것으로 사료된다.

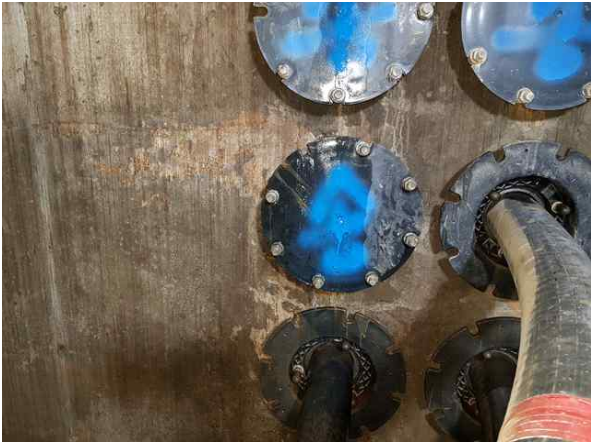
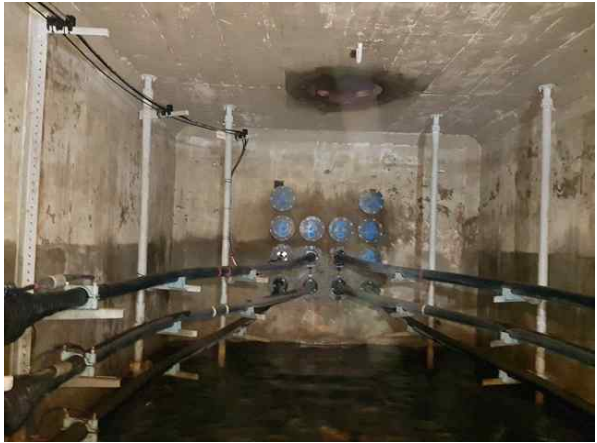
【사진 1.34】 맨홀 내부 주요 손상

금회 정밀안전점검을 통한 맨홀 내부 외관조사결과, 관로구누수가 조사되었다.

| 내용 | 관로구<br>관로구 누수 | 내용 | 벽체<br>상태양호 |

관로구 누수의 경우 시공 미흡 및 장기 공용에 따른 연결볼트 탈락, 상부 차량 하중에 의한 관로구 손상 등이 원인으로 판단되며, 누수로 인한 하부콘크리트 및 부속시설의 손상이 우려되므로 볼트 재체결, 방수장치 교체 등의 적절한 관로구 보수가 필요할 것으로 사료된다.

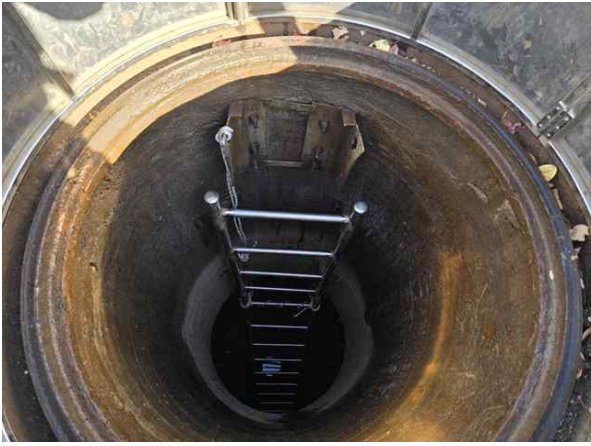
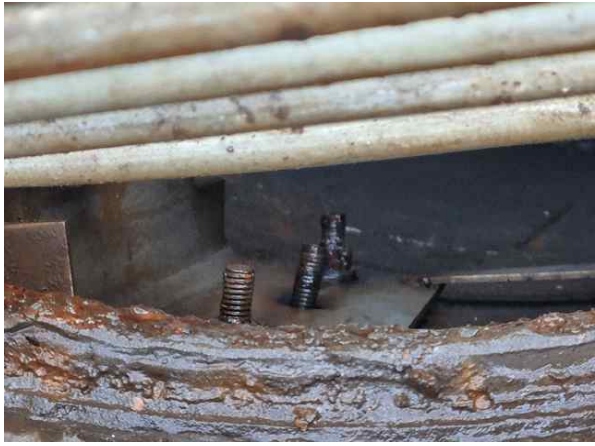
| 내용 | 추락방지시설 | 내용 | 추락방지시설 |
| | 안전손잡이 망실 | | 안전손잡이 앵커볼트 유실 |

| 구분 | 추락방지시설 | | 도로포장 | | 도로부<br>신축이음부 | | 환기구 등의<br>덮개 | | 비고 |
|---|---|---|---|---|---|---|---|---|---|
| | 1) 추락방지시설은 안전손잡이부분에 일부 손상이 발견되어 재설치를 요망한다.<br>2) 도로포장은 아스콘균열,아스콘망상균열이 조사되었으며, 주의관찰 후 손상의 진행<br>정도에 따라 보수를 요망한다. | | | | | | | | |

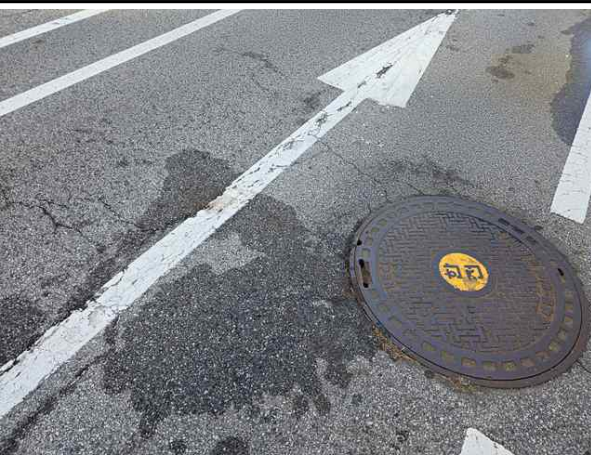
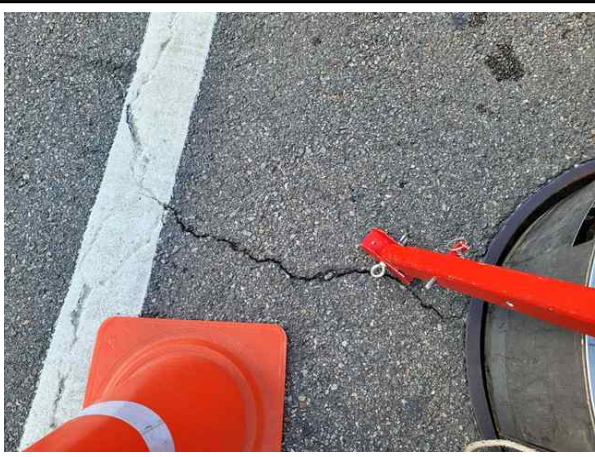
| 내용 | 도로포장 | 내용 | 도로포장 |
| | 아스콘망상균열 | | 아스콘균열 |
