## 제 2 장 덕소인출

### 2.1 시설물 개요

본 맨홀은 경기도 남양주시 와부읍 덕소리 일원에 위치한 시설물로 총 4개소(덕소-마석 #1, 덕소-진건 #1, 신장-덕소 #1~2)로 철근 콘크리트 구조물로 시공되어 있으며 본 시설물의 세부내용은 다음과 같다.

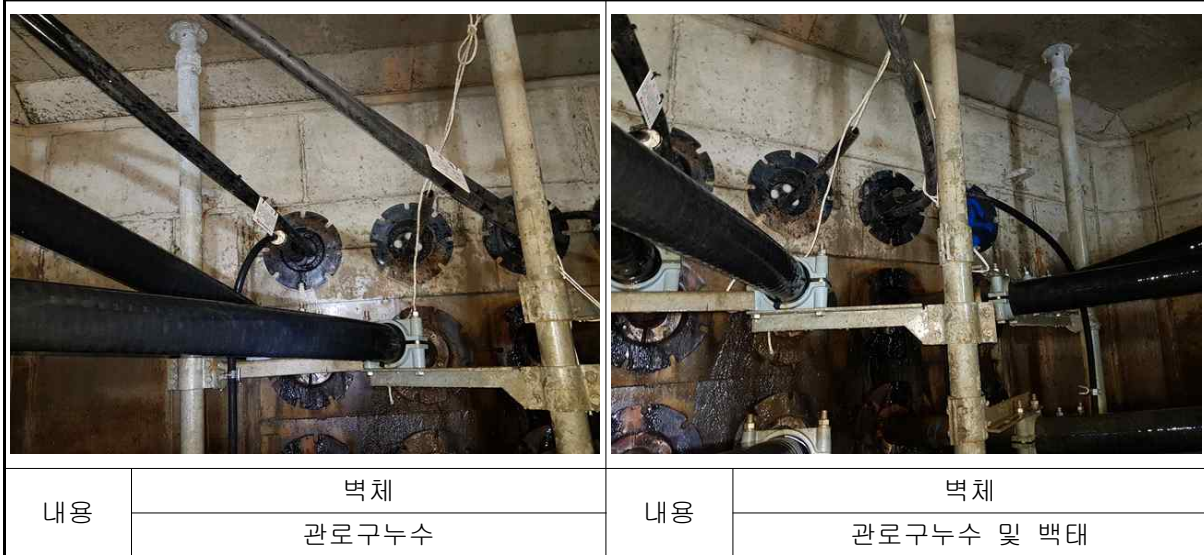
【사진 2.2】 맨홀 내부 주요 손상

금회 정밀안전점검을 통한 맨홀 내부 외관조사결과, 관로구 누수, 관로구누수 및 백태 손상이 조사되었다.

| 구분 | 부재 | 손상 | 단위 | 개소 | 물량 | 비고 |
|---|---|---|---|---|---|---|
| 내부 | 벽체 | 관로구누수 및 백태 | EA | 1 | 1 | |
| | | 관로구누수 | EA | 1 | 1 | |

금회 조사 결과, 관로구 누수, 관로구 누수 및 백태가 조사되었으며, 관로구 누수의 경우 시공 미흡 및 장기 공용에 따른 연결볼트 탈락, 상부 차량 하중에 의한 관로구 손상 등이 원인으로 판단되며, 누수로 인한 하부콘크리트 및 부속시설의 손상이 우려되므로 적절한 관로구 보수가 필요할 것으로 사료된다.

| 위치 | 손상 | 단위 | 전회물량 | 금회물량 | 증감 | 검토의견 | 비고 |
|---|---|---|---|---|---|---|---|
| 내부 | 관로구 누수 및 백태 | EA | 1 | 1 | - | 관로구 보수 | |
| | 관로구 누수 | EA | - | 1 | ▲ 1 | 관로구 보수 | |

| 맨홀 번호 | 손상 | 보수공법 | 단위 | 금회물량 | 보수물량 | 단가 | 금액 | 보수 순위 |
|---|---|---|---|---|---|---|---|---|
| 덕소 - 마석<br>#1 | 관로구 누수,<br>관로구누수 및 백태 | 관로구<br>보수 | EA | 2 | 2 | 260 | 520 | 2 |

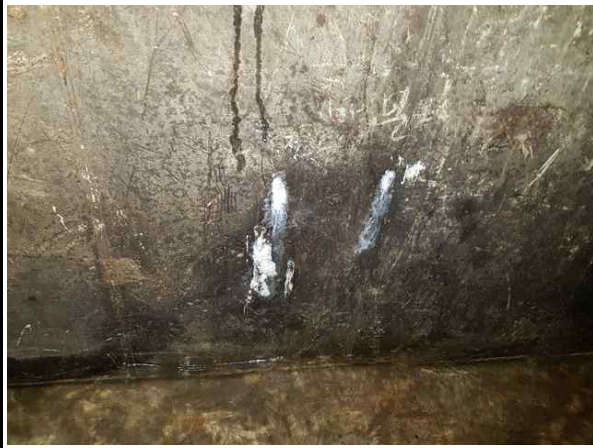
| 내용 | 벽체부 | 내용 | 벽체부 |
| | 백태 | | 파손 |

백태의 경우 시공 초기 콘크리트 타설 후 양생 과정에서 발생한 건조수축 등에 의해 형성된 손상부에 맨홀 내부의 습윤환경으로 인한 수분접촉이 반복되어 발생한 것으로 사료되며, 표면보수를 통한 내구성 확보가 필요한 것으로 판단된다.

| 위치 | 손상 | 단위 | 전화물량 | 금회물량 | 증감 | | 검토의견 | 비고 |
|---|---|---|---|---|---|---|---|---|
| 내부 | 백태 | m <sup>2</sup> | 0.03 | 0.03 | | - | 표면보수 | |

| 맨홀 번호 | 손상 | 보수공법 | 단위 | 금회물량 | 보수물량 | 단가 | 금액 | 보수 순위 |
|---|---|---|---|---|---|---|---|---|
| | 백태 | 표면보수 | m² | 0.03 | 1.00 | 110 | 110 | 3 |

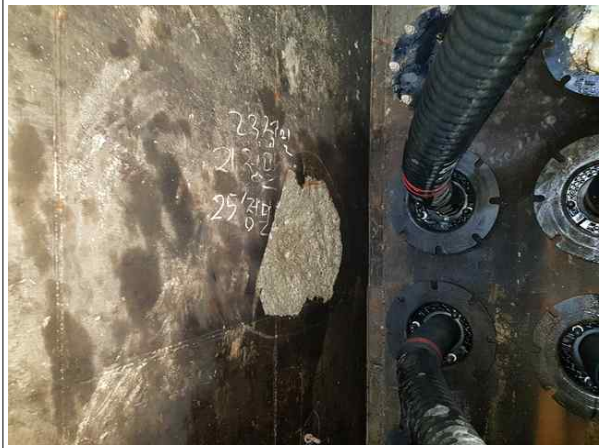
파손의 경우 내부 기재물 설치 등의 시공 중 부주의에 의한 손상으로 사료되며 콘크리트의 내구성 확보를 위하여 단면보수가 요망된다.

| 위치 | 손상 | 단위 | 전화물량 | 금회물량 | 증감 | | 검토의견 | 비고 |
|---|---|---|---|---|---|---|---|---|
| | 파손 | m <sup>2</sup> | 0.25 | 0.25 | | - | 단면보수 | |

| 맨홀 번호 | 손상 | 보수공법 | 단위 | 금회물량 | 보수물량 | 단가 | 금액 | 보수 순위 |
|---|---|---|---|---|---|---|---|---|
| 덕소 - 진건<br>#1 | 파손 | 단면보수 | m² | 0.25 | 1.00 | 290 | 290 | 2 |

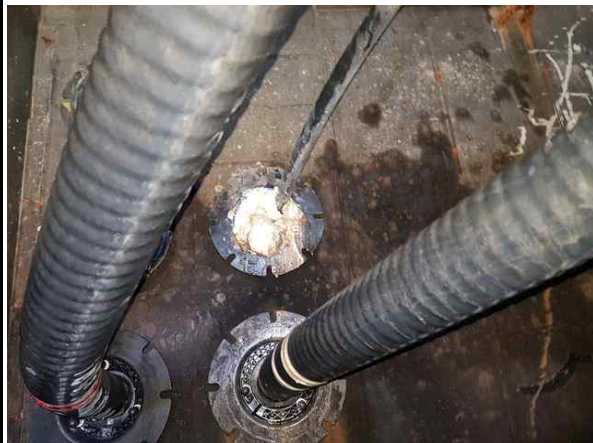
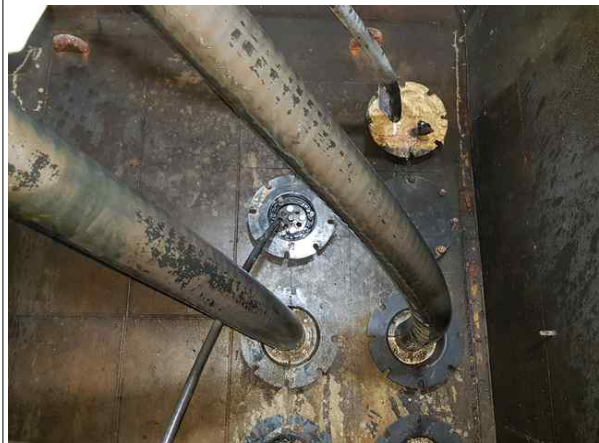
【사진 2.6】 맨홀 내부 주요 손상

| 내용 | 관로구 | 내용 | 관로구 |
| | 관로구 누수 | | 관로구 누수 |

관로구 누수의 경우 시공 미흡 및 장기 공용에 따른 연결볼트 탈락, 상부 차량 하중에 의한 관로구 손상 등이 원인으로 판단되며, 누수로 인한 하부콘크리트 및 부속시설의 손상이 우려되므로 적절한 관로구 보수가 필요할 것으로 사료된다.

| 위치 | 손상 | 단위 | 전화물량 | 금회물량 | 증감 | | 검토의견 | 비고 |
|---|---|---|---|---|---|---|---|---|
| | 관로구 누수 | EA | - | 2 | ▲ | 2 | 관로구보수 | |

| 맨홀 번호 | 손상 | 보수공법 | 단위 | 금회물량 | 보수물량 | 단가 | 금액 | 보수 순위 |
|---|---|---|---|---|---|---|---|---|
| | 관로구 누수 | 관로구<br>보수 | EA | 2 | 2 | 260 | 520 | 2 |

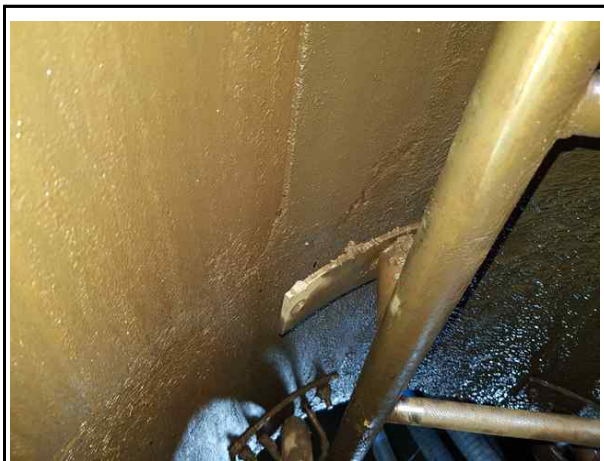
금회 정밀안전점검을 통한 맨홀 외부 외관조사결과, 안전사다리 볼트 시공불량이 조사되었다.

| 구분 | 부재 | 손상 | 단위 | 개소 | 물량 | 비고 |
|---|---|---|---|---|---|---|
| 외부 | 안전사다리 | 볼트망실 | EA | 2 | 2 | |

| 내용 | 안전사다리<br>볼트망실 | 내용 | 맨홀 내,외부 뚜껑<br>상태양호 |

금회 조사 결과, 외부에서 안전사다리 볼트 망실이 조사되었으며. 작업자의 안전한 작업환경을 위해 재체결 등의 보수가 필요한 것으로 판단된다.

| 위치 | 손상 | 단위 | 전회물량 | 금회물량 | 증감 | | 검토의견 | 비고 |
|---|---|---|---|---|---|---|---|---|
| 외부 | 볼트망실 | EA | - | 2 | ▲ | 2 | 재체결 | |

| 맨홀 번호 | 손상 | 보수공법 | 단위 | 금회물량 | 보수물량 | 단가 | 금액 | 보수 순위 |
|---|---|---|---|---|---|---|---|---|
| 신장 - 덕소<br>#1 | 안전사다리 볼트망실 | 재체결 | EA | 2 | 2 | 25 | 50 | 2 |

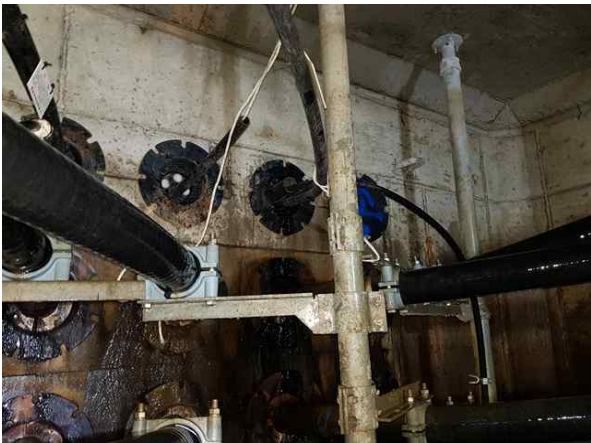
| | 덕소-마석 #1<br>관로구 누수/백태 | | 덕소-진건 #1<br>파손 |

| 구분 | 주요 결함사항 | 중점 유지 관리 사항 |
|---|---|---|
| 박스 구간 | <ul style="list-style-type: none"> <li>· 관로구누수</li> <li>· 백태</li> <li>· 파손</li> </ul> | <ul style="list-style-type: none"> <li>· 관로구누수 보수 후 재손상 여부 점검</li> <li>· 백태 보수 후 재손상 여부 점검</li> <li>· 파손 보수 후 재손상 여부 점검</li> </ul> |

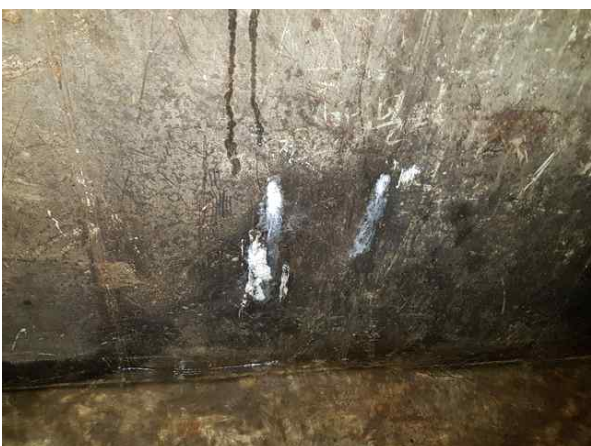
| | 덕소-진건 #1<br>백태 | | 덕소-진건 #1<br>관로구 누수 |
