## 제 3 장 진건분기

### 3.1 시설물 개요

본 맨홀은 경기도 남양주시 다산동 일원에 위치한 시설물로 총 4개소(덕소-진건 #S/S, BY PASS(진건-별내#0-1), 진건-별내 #1~2)로 철근 콘크리트 구조물로 시공되어 있으며 본 시설물의 세부내용은 다음과 같다.

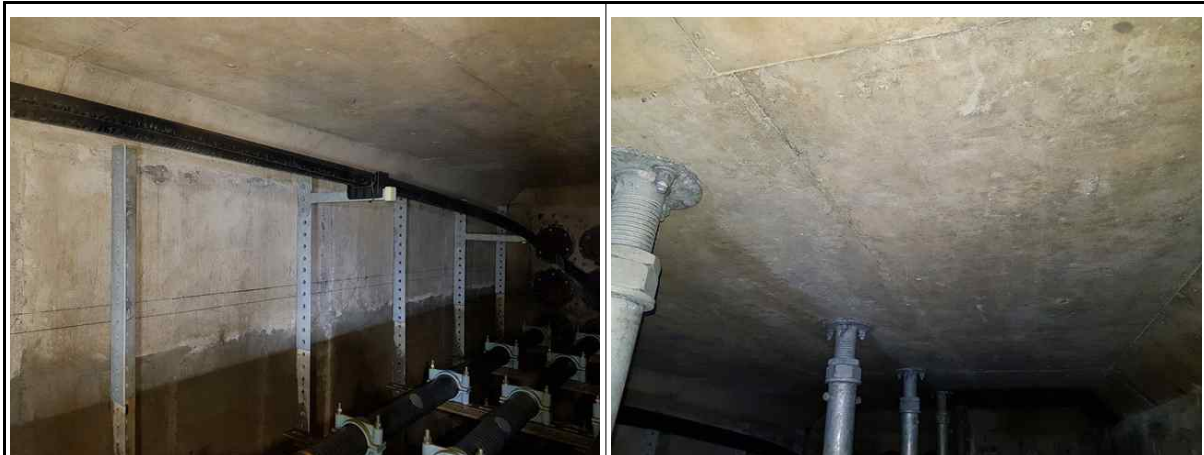
【사진 3.2】 맨홀 내부 주요 손상

금회 정밀안전점검을 통한 맨홀 내부 외관조사결과, 주요 손상이 없는 양호한 상태로 조사되었다.

| 내용 | 벽체 | 상부 슬래브 |
| | 상태양호 | |

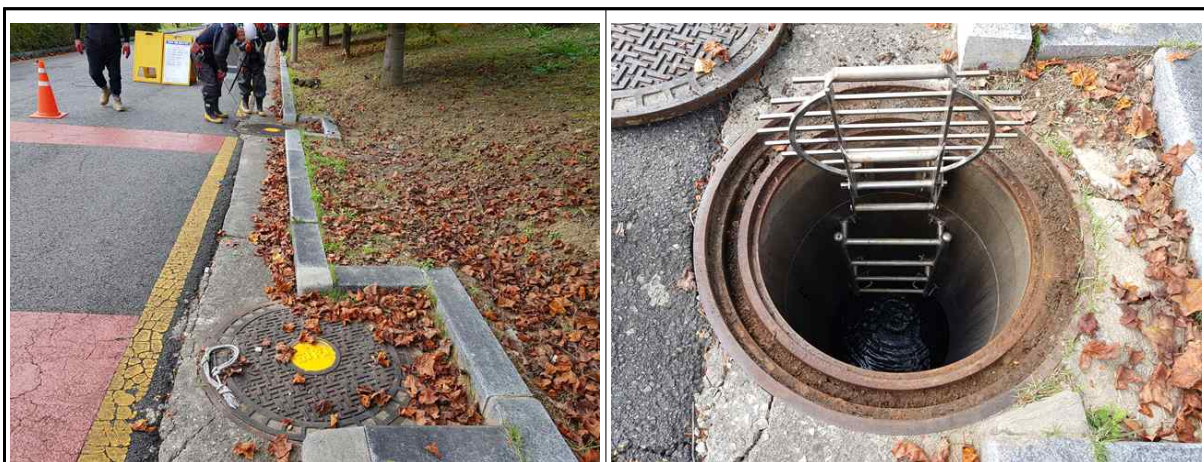
【사진 3.3】 맨홀 외부 주요 손상

금회 정밀안전점검을 통한 맨홀 외부 외관조사결과, 주요 손상이 없는 양호한 상태로 조사되었다.

| 내용 | 맨홀 외부 전경 | 맨홀 외부 전경 |
| | 상태양호 | |

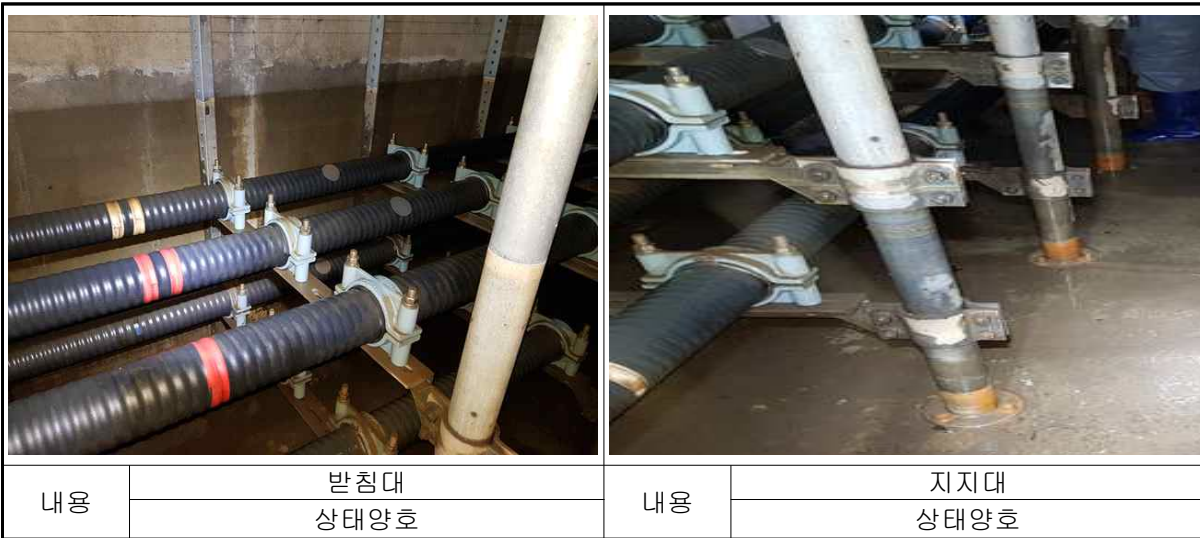
【사진 3.4】 부속 및 부대설비 현황

수용시설의 부속시설인 이음부, 지지대, 받침대는 파손 및 변형이 발생 되지 않은 상태이며, 볼트결속 및 용접상태도 특별한 손상이 발생 되지 않은 양호한 상태인 것으로 조사되었다.

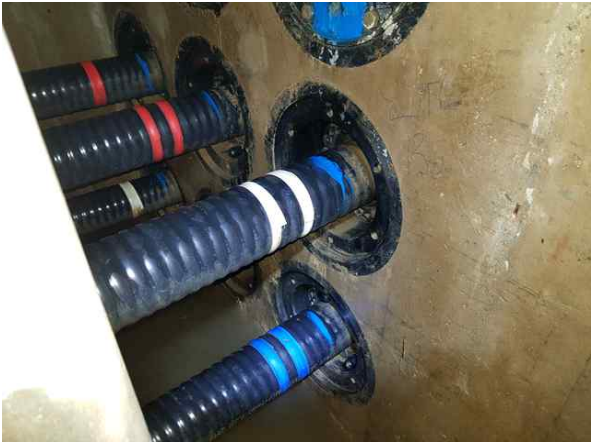
【사진 3.6】 맨홀 내부 주요 손상

| 내용 | 관로구 | 내용 | 상부슬레브 전경 |
| | 관로구누수 상태양호 | | 상태양호 |

금회 조사 결과, 기 점검에서 확인된 관로구누수가 양호한 상태로 조사되었으며 추후 점검 시에 재발생 여부에 대한 주의관찰이 요망된다.

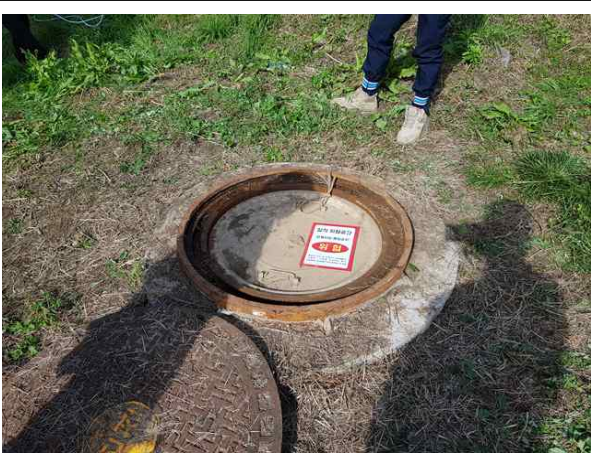
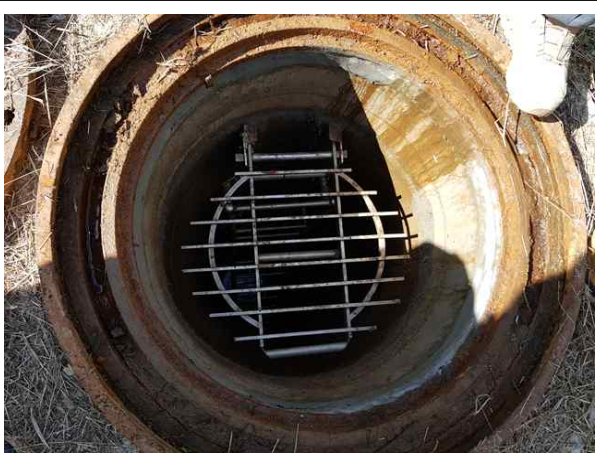
【사진 3.7】 맨홀 외부 주요 손상

| 내용 | 맨홀 내,외부 뚜껑 | 내용 | 안전사다리 |
| | 상태양호 | | 상태양호 |

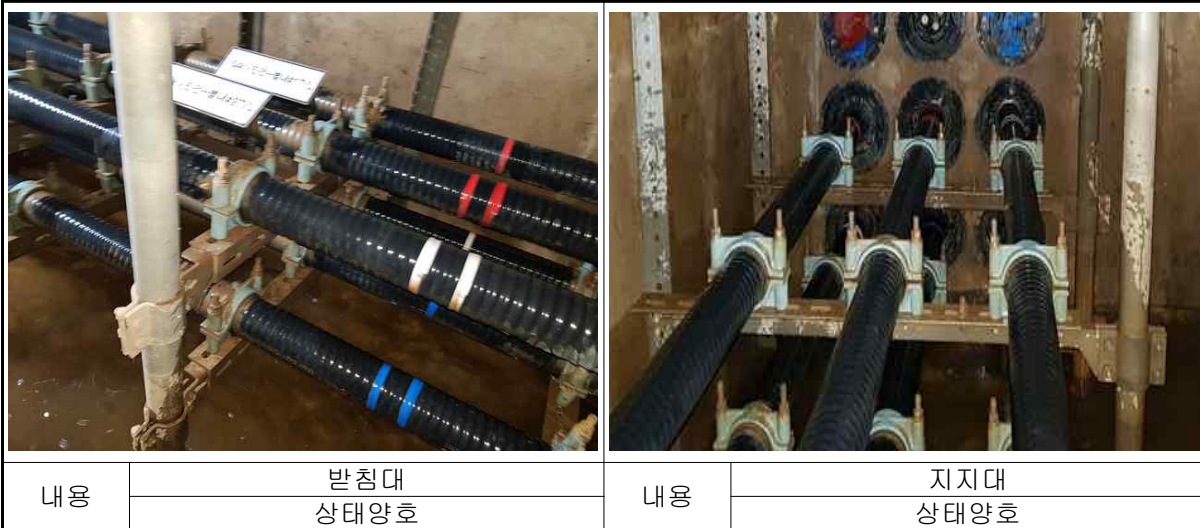
【사진 3.8】 부속 및 부대설비 현황

수용시설의 부속시설인 이음부, 지지대, 받침대는 파손 및 변형이 발생 되지 않은 상태이며, 볼트결속 및 용접상태도 특별한 손상이 발생 되지 않은 양호한 상태인 것으로 조사되었다.

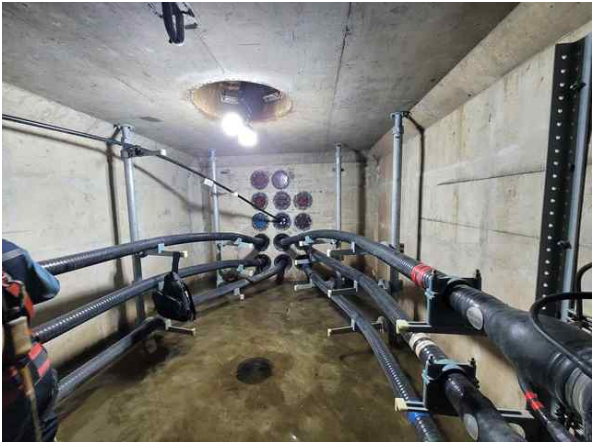
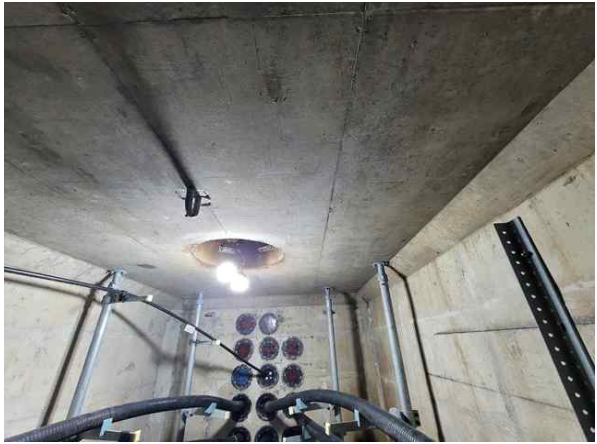
【사진 3.10】 맨홀 내부 주요 손상

| 내용 | 내부 벽체<br>상태양호 | 내용 | 상부 슬래브<br>상태양호 |

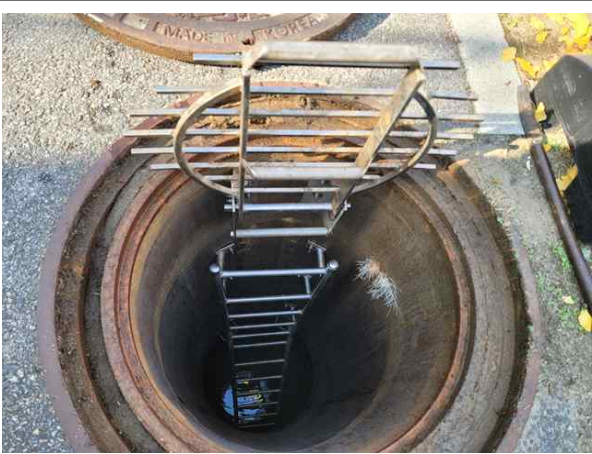
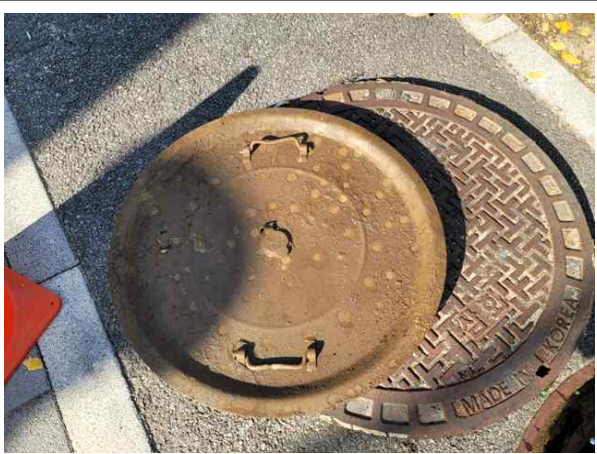
【사진 3.11】 맨홀 외부 주요 손상

| 내용 | 안전사다리<br>상태양호 | 내용 | 맨홀 내,외부 뚜껑<br>상태양호 |

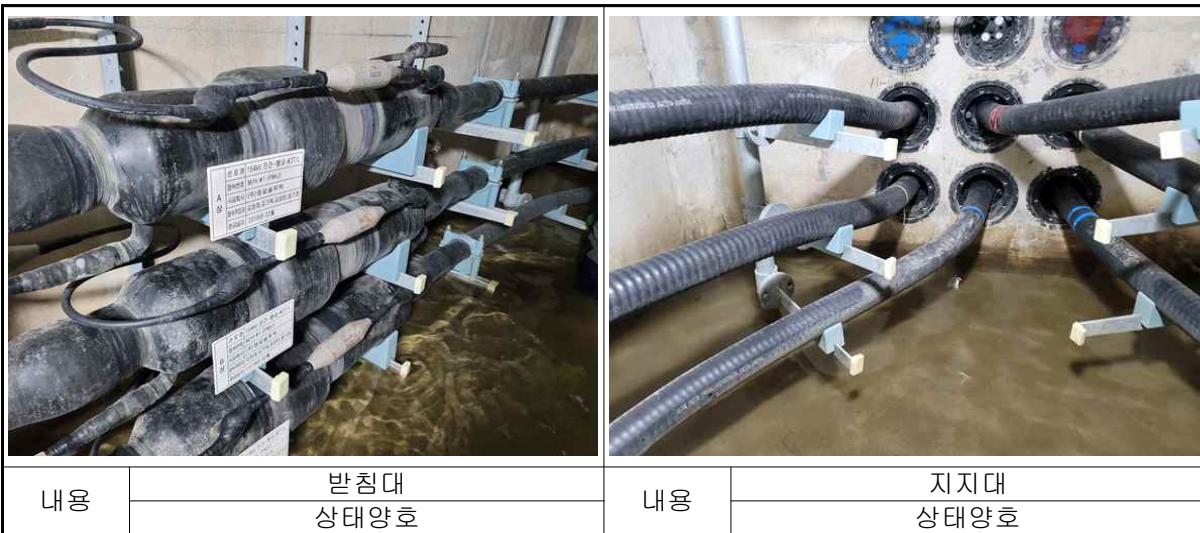
【사진 3.12】 부속 및 부대설비 현황

수용시설의 부속시설인 이음부, 지지대, 받침대는 파손 및 변형이 발생 되지 않은 상태이며, 볼트결속 및 용접상태도 특별한 손상이 발생 되지 않은 양호한 상태인 것으로 조사되었다.

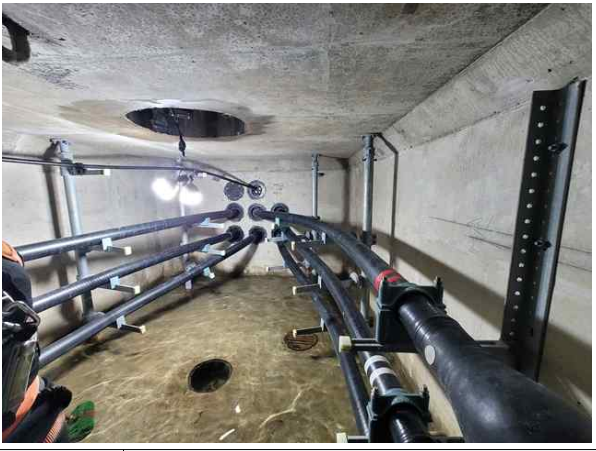
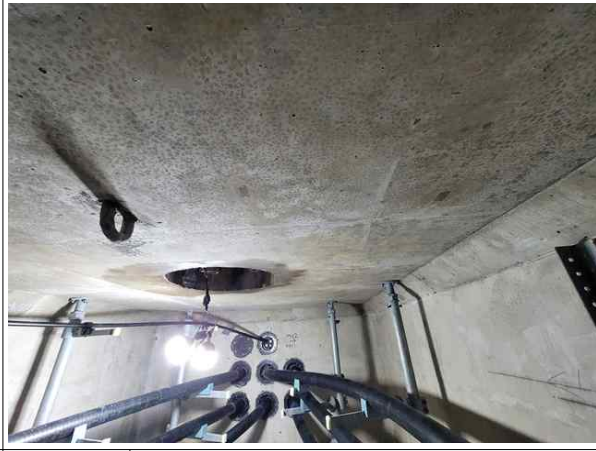
【사진 3.14】 맨홀 내부 주요 손상

| 내용 | 내부 벽체<br>상태양호 | 내용 | 내부 상부슬래브<br>상태양호 |

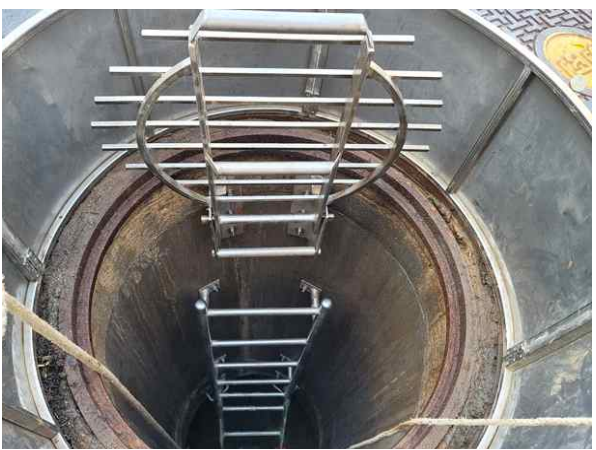
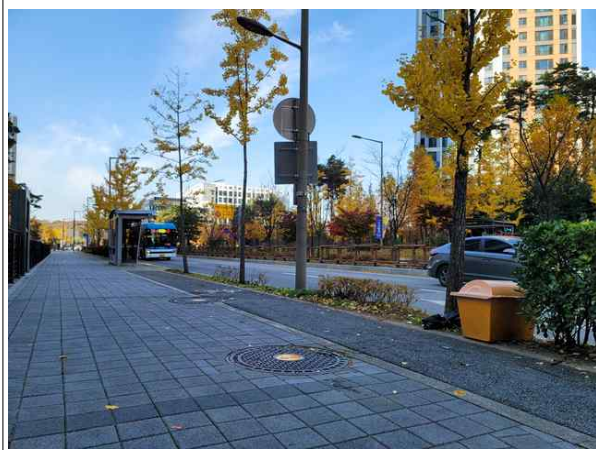
【사진 3.15】 맨홀 외부 주요 손상

| 내용 | 안전사다리<br>상태양호 | 내용 | 맨홀 외부<br>상태양호 |

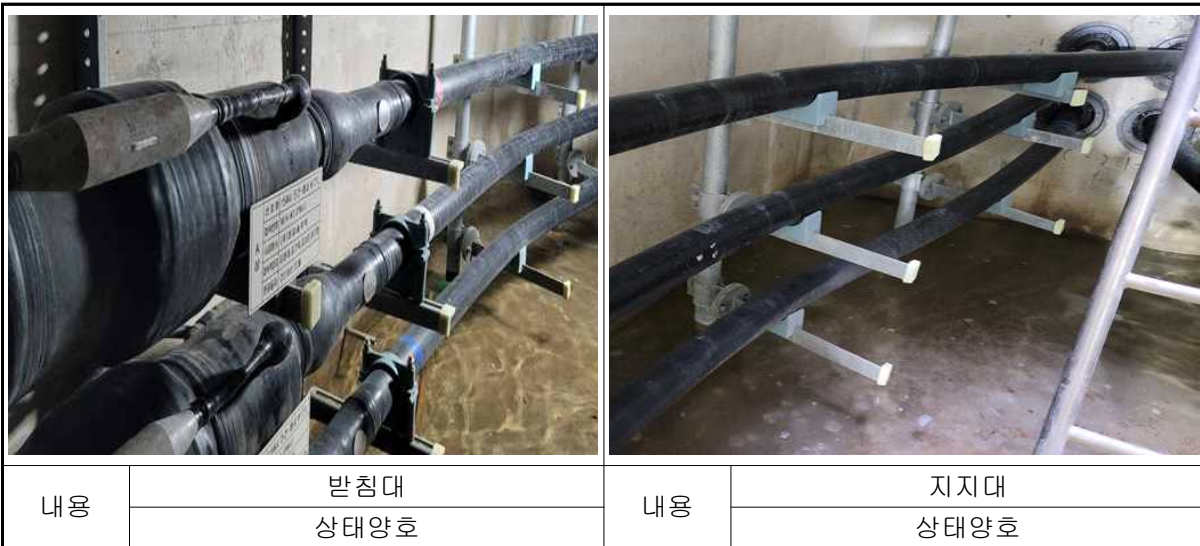
【사진 3.16】 부속 및 부대설비 현황

수용시설의 부속시설인 이음부, 지지대, 받침대는 파손 및 변형이 발생 되지 않은 상태이며, 볼트결속 및 용접상태도 특별한 손상이 발생 되지 않은 양호한 상태인 것으로 조사되었다.

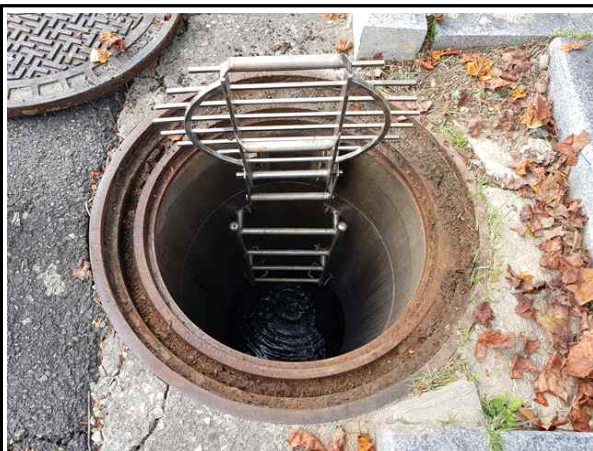
추락방지시설 상태양호

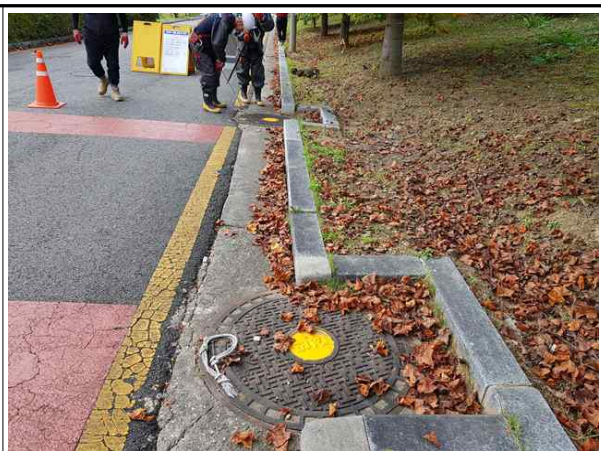
도로포장 상태양호
