## 제 4 장 남면백석

### 4.1 시설물 개요

본 맨홀은 경기도 양주시 백석읍 방성리 ~ 광적면 우고리 일원에 위치한 시설물로 총 24개소(남면~백석 #1~16, By Pass #1,2 / 남면~백석 #활락 1~6)로 철근 콘크리트 구조물로 시공되어 있으며 본 시설물의 세부내용은 다음과 같다.

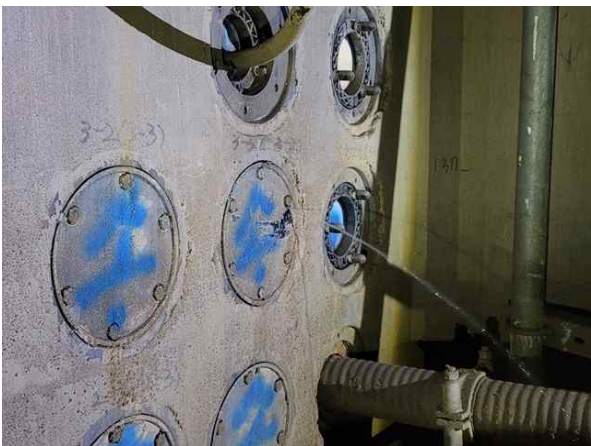
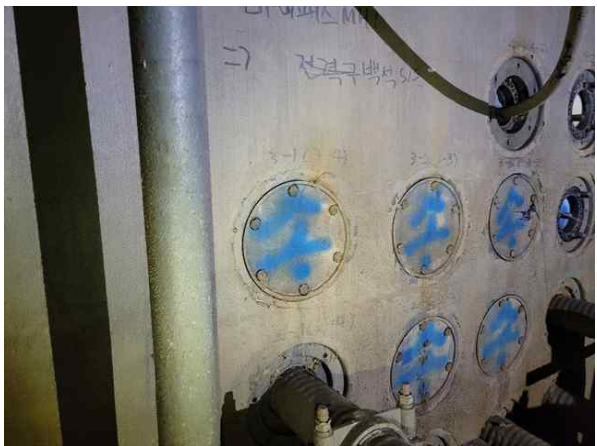
【사진 4.2】 맨홀 내부 주요 손상

금회 정밀안전점검을 통한 맨홀 내부 외관조사결과, 관로구누수가 조사되었다.

| | 관로구누수 | | 관로구누수 |

금회 조사 결과, 관로구누수가 조사되었으며, 시공 미흡 및 장기 공용에 따른 연결볼트 탈락, 상부 차량 하중에 의한 관로구 손상 등이 원인으로 판단되며, 지하수의 유입이 심각한 수준으로 확인되어 관로구 보수를 실시하여 맨홀 내부 콘크리트의 내구성 저하를 방지 하는 것이 필요하다.

| 위치 | 손상 | 단위 | 전화물량 | 금회물량 | 증감 | 검토의견 | 비고 |
|---|---|---|---|---|---|---|---|
| 내부 | 관로구누수 | EA | 3 | 3 | - | 관로구보수 | |

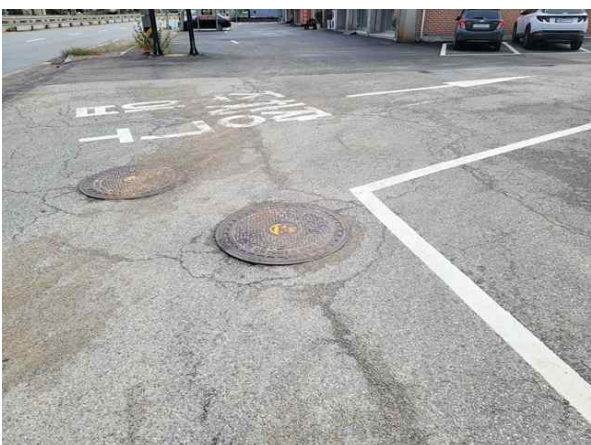
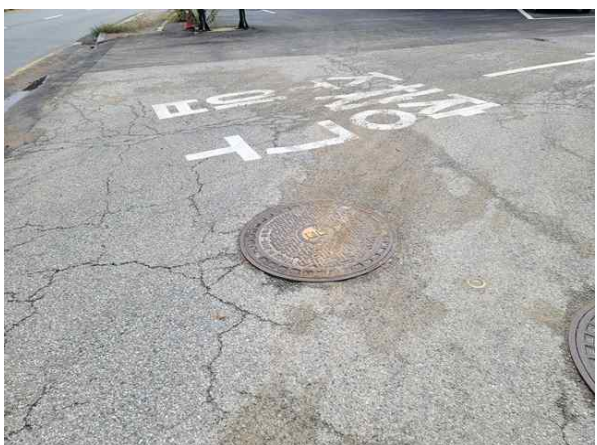
【사진 4.3】 맨홀 외부 주요 손상

금회 정밀안전점검을 통한 맨홀 외부 외관조사결과 아스콘 망상균열이 조사되었다.

| | 아스콘 망상균열 | | 아스콘 망상균열 |

아스콘 망상균열의 경우 손상부가 주차시설에 위치하여 차량 주행에는 지장이 없는 상태이므로 주의관찰 후 손상이 진전될 경우 소파보수 등의 적절한 보수가 필요한 것으로 사료된다.

| 위치 | 손상 | 단위 | 전화물량 | 금회물량 | 증감 | 검토의견 | 비고 |
|---|---|---|---|---|---|---|---|
| 외부 | 아스콘 망상균열 | m <sup>2</sup> | - | 10.0 | ▲ 10.0 | 주의관찰 | |

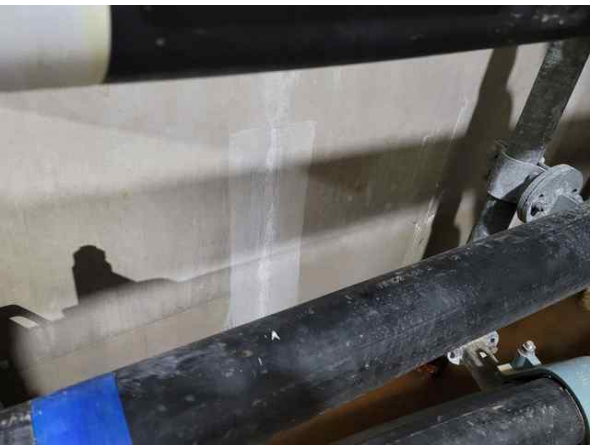
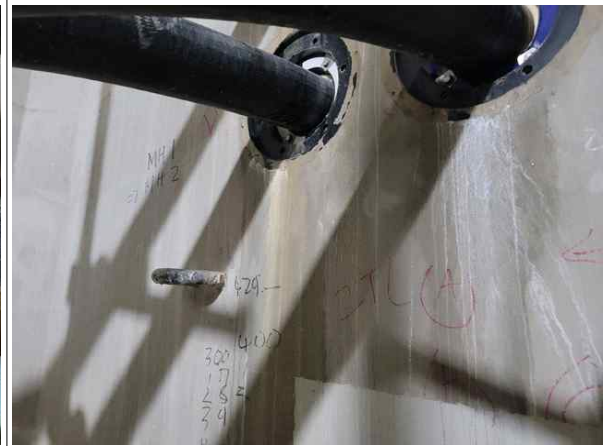
【사진 4.10】 맨홀 내부 주요 손상

금회 정밀안전점검을 통한 맨홀 내부 외관조사결과, 균열부백태, 백태, 보수부균열부백태, 보수부백태 가 조사되었다.

| 벽체부<br>보수부백태 | 벽체부<br>백태 |
| 벽체부<br>보수부균열부백태 | 벽체부<br>균열부백태 |

균열부 백태 및 백태 손상은 시공 초기 콘크리트 타설 후 양생 과정에서 발생한 건조 수축 등에 의해 형성된 손상부 또는 보수 미흡으로 인한 기존 손상 부위에 맨홀 내부의 습윤환경으로 인한 수분점착이 반복되어 발생한 것으로 사료되며, 표면보수를 통한 내구성 확보가 필요한 것으로 판단된다.

| 위치 | 손상 | 단위 | 전회물량 | 금회물량 | 증감 | | 검토의견 | 비고 |
|---|---|---|---|---|---|---|---|---|
| 내부 | 균열부백태 | m | 3.5 | 3.5 | | - | 표면보수 | |
| | 보수부균열부백태 | m | 0.3 | 0.3 | | - | 표면보수 | |

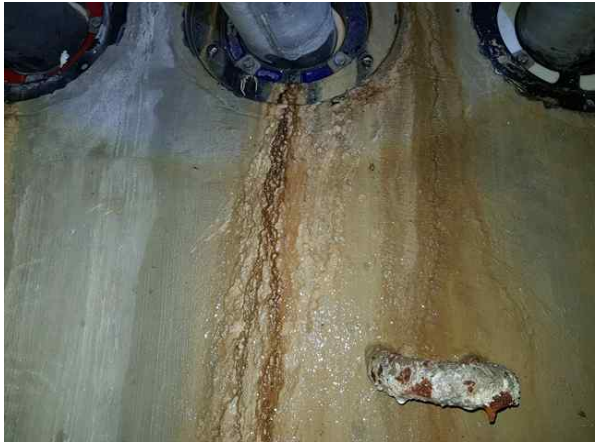
【사진 4.14】 맨홀 내부 주요 손상

금회 정밀안전점검을 통한 맨홀 내부 외관조사결과, 관로구누수, 백태가 조사되었다.

| 내용 | 관로구<br>관로구누수 | 내용 | 벽체부<br>백태 |

관로구누수는 시공 미흡 및 장기 공용에 따른 연결볼트 탈락, 상부 차량 하중에 의한 관로구 손상 등이 원인으로 판단되며, 지하수의 유입으로 부속시설에 다수의 백태 및 부식이 확인되어 맨홀 내부 콘크리트의 내구성 저하방지 및 관로 지지대를 보호하는 목적의 관로구보수를 실시하는 것이 필요하다고 사료된다.

백태는 시공 초기 콘크리트 타설 후 양생 과정에서 발생한 건조수축 등에 의해 형성된 손상부가 관로구누수로 인해 지속적으로 지하수에 노출되어 발생된 것으로 사료되며, 관로구보수 후 표면보수를 실시하여 콘크리트 내구성 저하를 방지하는 것이 적절할 것으로 사료된다.

| 위치 | 손상 | 단위 | 전회물량 | 금회물량 | 증감 | 검토의견 | 비고 |
|---|---|---|---|---|---|---|---|
| 내부 | 관로구누수 | EA | 1 | 1 | - | 관로구보수 | |

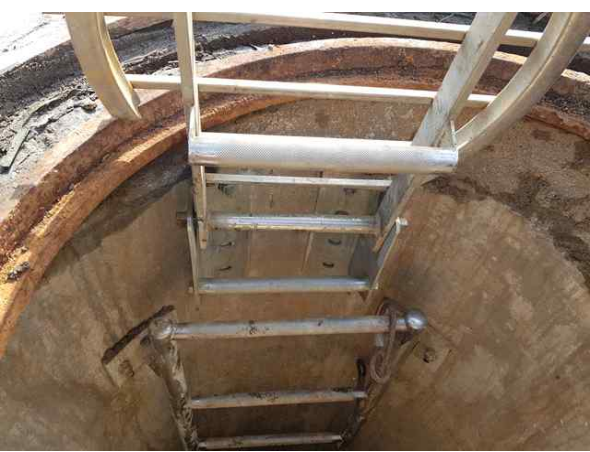
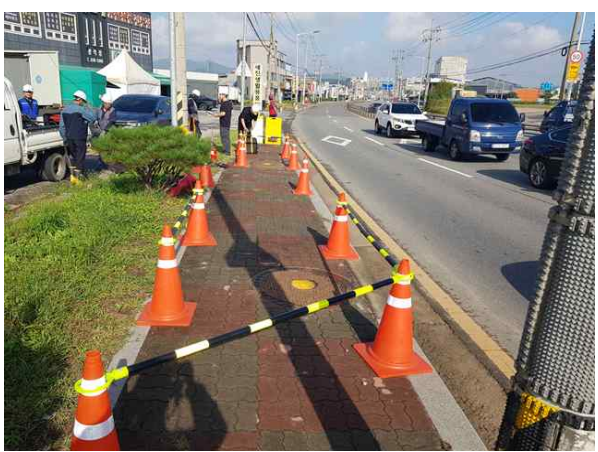
【사진 4.15】 맨홀 외부 주요 손상

| 구분 | 부재 | 손상 | 단위 | 개소 | 수량 | 비고 |
|---|---|---|---|---|---|---|
| 외부 | 안전사다리 | 앵커볼트 미설치 | EA | 4 | 4 | |

| 내용 | 안전사다리<br>앵커볼트 미설치 | 내용 | 맨홀 외부<br>상태양호 |

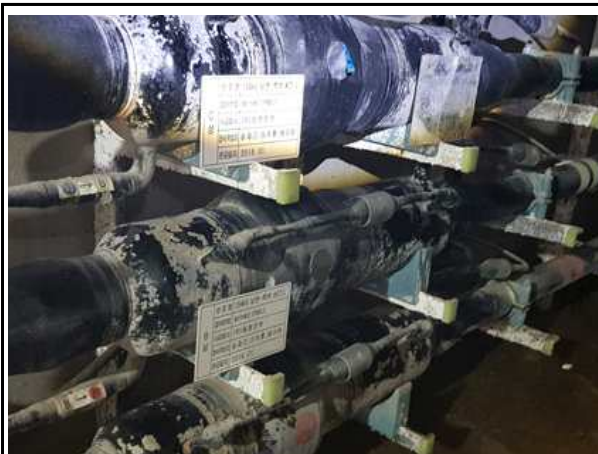
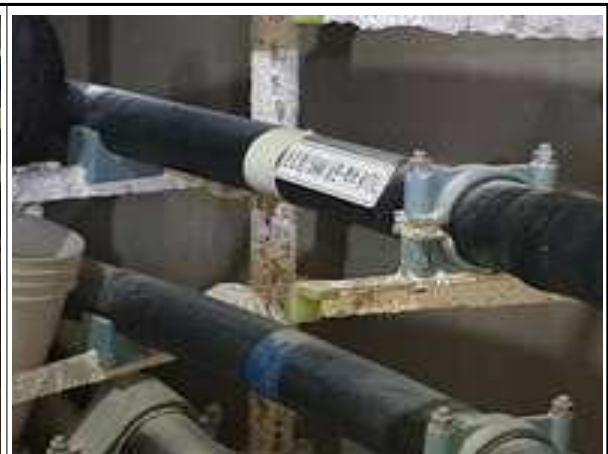
【사진 4.16】 부속 및 부대설비 현황

수용시설의 부속시설인 이음부, 지지대, 받침대에서 관로구누수로 인한 석회질의 지하수에 의해 백태 및 부식의 발생이 확인되었으며, 손상 진전 시 지지력이 감소하여 탈락이 우려되므로 관로구누수의 보수를 선행하고 받침대 및 지지대를 교체하는 것이 적절한 것으로 판단된다. 볼트결속 및 용접상태는 특별한 손상이 발생 되지 않은 양호한 상태인 것으로 조사되었다.

| 내용 | 받침대<br>백태 및 부식 | 내용 | 지지대<br>백태 및 부식 |

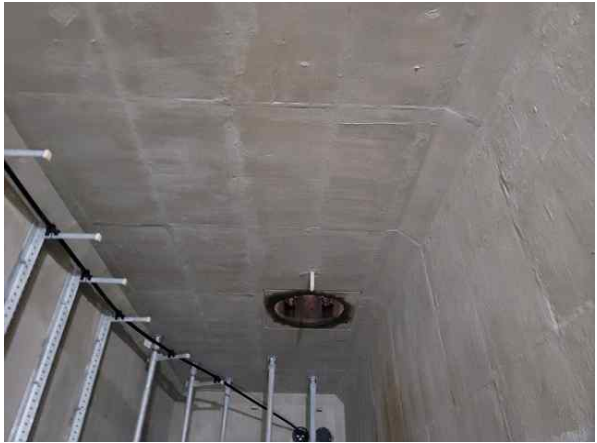
【사진 4.18】 맨홀 내부 주요 손상

금회 정밀안전점검을 통한 맨홀 내부 외관조사결과, 관로구누수가 조사되었다.

| 내용 | 벽체부<br>관로구누수 | 내용 | 상부슬래브<br>상태양호 |

관로구 누수의 경우 시공 미흡 및 장기 공용에 따른 연결볼트 탈락, 상부 차량 하중에 의한 관로구 손상 등이 원인으로 판단되며, 누수로 인한 하부콘크리트 및 부속시설의 손상이 우려되므로 적절한 관로구 보수가 필요할 것으로 사료된다.

| 위치 | 손상 | 단위 | 전회물량 | 금회물량 | 증감 | | 검토의견 | 비고 |
|---|---|---|---|---|---|---|---|---|
| 내부 | 관로구누수 | EA | - | 3.00 | ▲ | 3.0 | 관로구보수 | |

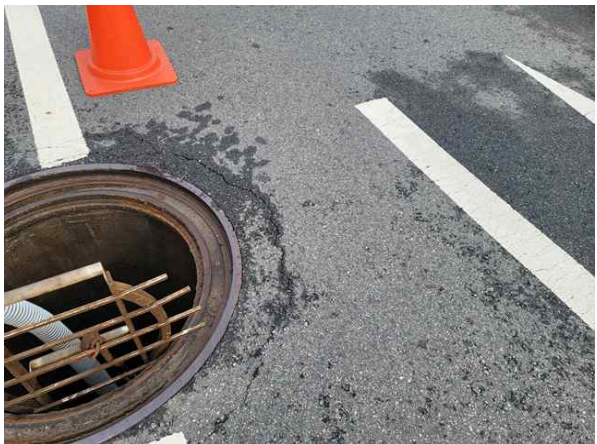
【사진 4.19】 맨홀 외부 주요 손상

| 내용 | 포장부<br>아스콘망상균열 | 내용 | 포장부<br>아스콘 균열 |

금회 조사 결과, 관로구누수, 아스콘망상균열, 아스콘균열이 조사되었으며, 아스콘망상 균열 및 균열의 경우 재질열화 및 주행차량의 충격하중 또는 운하중에 따른 손상으로 판단되며 현재는 손상이 경미하여 차량 주행에는 지장이 없는 상태이므로 주의관찰 후 손상이 적절한 보수가 필요한 것으로 사료된다.

| 위치 | 손상 | 단위 | 전회물량 | 금회물량 | 증감 | | 검토의견 | 비고 |
|---|---|---|---|---|---|---|---|---|
| 외부 | 아스콘망상균열 | m <sup>2</sup> | 1.04 | 1.04 | | - | 주의관찰 | |
| | 아스콘균열 | m | - | 1.5 | ▲ | 1.5 | 주의관찰 | |

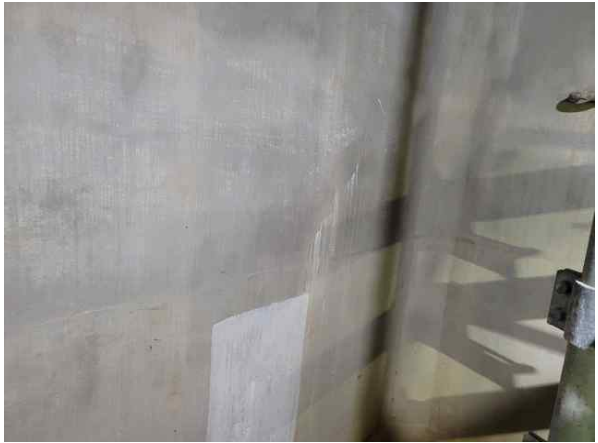
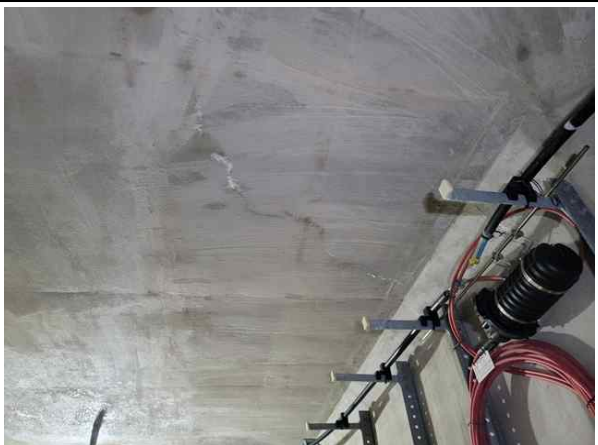
【사진 4.22】 맨홀 내부 주요 손상

금회 정밀안전점검을 통한 맨홀 내부 외관조사결과, 균열부백태, 백태가 조사되었다.

| 내용 | 벽체부<br>백태 | 내용 | 벽체부<br>균열부백태 |
| 내용 | 벽체부<br>균열부백태 | 내용 | 슬래브상면<br>균열부백태 |

금회 조사 결과, 균열부백태, 백태가 조사되었으며, 균열부 백태 및 백태 손상은 시공 초기 콘크리트 타설 후 양생 과정에서 발생한 건조수축 등에 의해 형성된 손상부에 맨홀 내부의 습윤환경으로 인한 수분점착이 반복되어 발생한 것으로 사료되며, 표면보수를 통한 내구성 확보가 필요한 것으로 판단된다.

| 위치 | 손상 | 단위 | 전회물량 | 금회물량 | 증감 | | 검토의견 | 비고 |
|---|---|---|---|---|---|---|---|---|
| 내부 | 균열부백태 | m | 1.4 | 3.4 | ▲ | 2.0 | 표면보수 | |

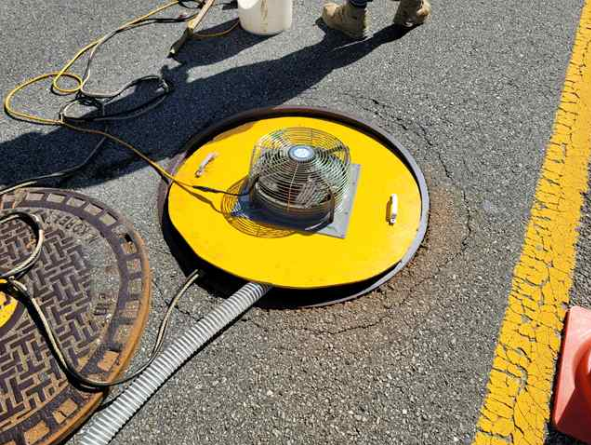
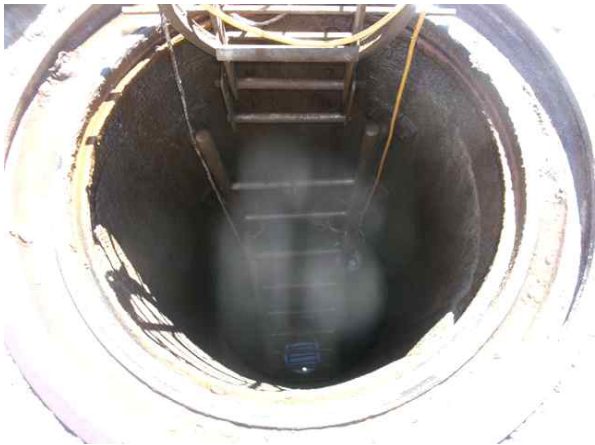
【사진 4.27】 맨홀 외부 주요 손상

금회 정밀안전점검을 통한 맨홀 외부 외관조사결과, 아스콘 망상균열이 조사되었다.

| 내용 | 포장부<br>아스콘망상균열 | 내용 | 안전사다리<br>상태양호 |

금회 조사 결과, 아스콘망상균열이 조사되었으며, 이는 재질열화 및 주행차량의 충격 하중 또는 윤하중에 따른 손상으로 판단되며 현재는 손상이 경미하여 차량 주행에는 지장이 없는 상태이므로 주의관찰 후 손상이 진전될 경우 적절한 보수가 필요한 것으로 사료된다.

| 위치 | 손상 | 단위 | 전회물량 | 금회물량 | 증감 | | 검토의견 | 비고 |
|---|---|---|---|---|---|---|---|---|
| 외부 | 아스콘망상균열 | m² | - | 4.5 | ▲ | 4.5 | 주의관찰 | |

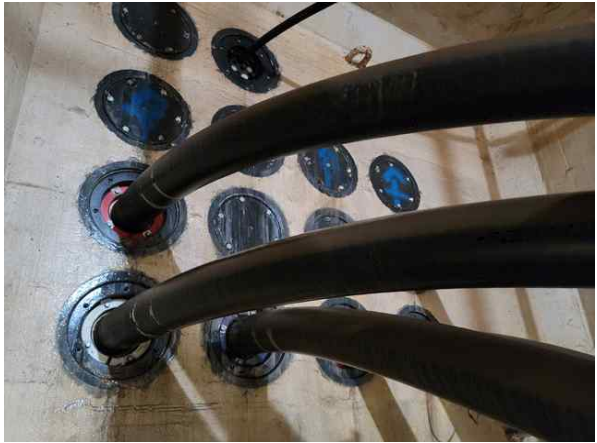
【사진 4.34】 맨홀 내부 주요 손상

금회 정밀안전점검을 통한 맨홀 내부 외관조사결과, 관로구누수가 조사되었다.

| 내용 | 관로구<br>관로구누수 | 내용 | 관로구<br>관로구누수 |

금회 조사 결과, 관로구누수, 아스콘망상균열이 조사되었다. 관로구누수는 시공 미흡 및 장기 공용에 따른 연결볼트 탈락, 상부 차량 하중에 의한 관로구 손상 등이 원인으로 판단되며, 누수로 인한 하부콘크리트 및 부속시설의 손상이 우려되므로 볼트 재체결, 방수장치 교체 등의 적절한 관로구 보수가 필요할 것으로 사료된다.

| 위치 | 손상 | 단위 | 전회물량 | 금회물량 | 증감 | 검토의견 | 비고 |
|---|---|---|---|---|---|---|---|
| 내부 | 관로구누수 | EA | 3 | 14 | ▲ | 11 | 관로구보수 |

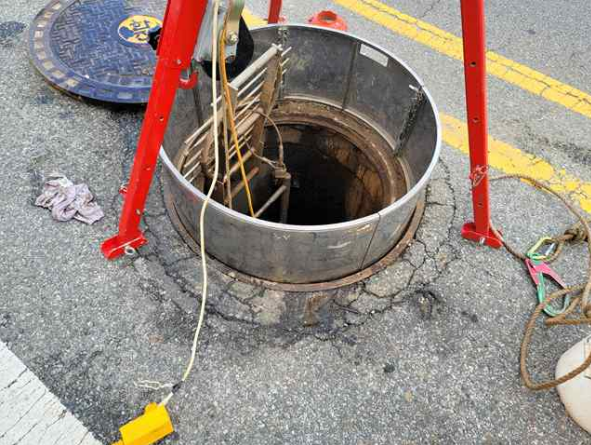
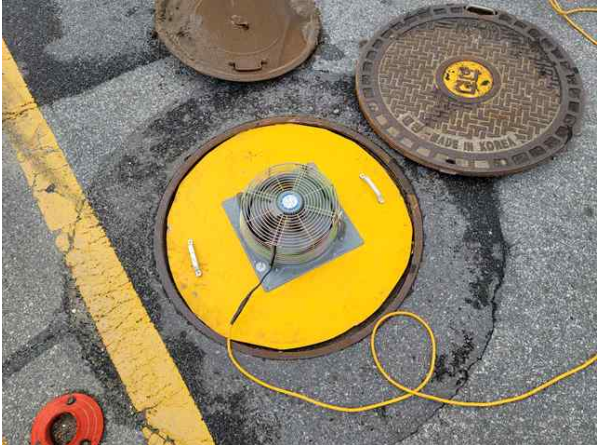
【사진 4.35】 맨홀 외부 주요 손상

금회 정밀안전점검을 통한 맨홀 외부 외관조사결과, 아스콘망상균열이 조사되었다.

| 내용 | 포장부<br>아스콘망상균열 | 내용 | 포장부<br>아스콘망상균열 |

아스콘망상균열의 경우, 재질열화 및 주행차량의 충격하중 또는 윤하중에 따른 손상으로 판단되며 현재는 손상이 경미하여 차량 주행에는 지장이 없는 상태이므로 주의관찰 후 손상이 진전되는 경우 소파보수 등의 적절한 보수가 필요할 것으로 사료된다.

| 위치 | 손상 | 단위 | 전회물량 | 금회물량 | 증감 | 검토의견 | 비고 |
|---|---|---|---|---|---|---|---|
| 외부 | 아스콘망상균열 | m <sup>2</sup> | 2.16 | 3.69 | ▲ | 1.53 | 주의관찰 |

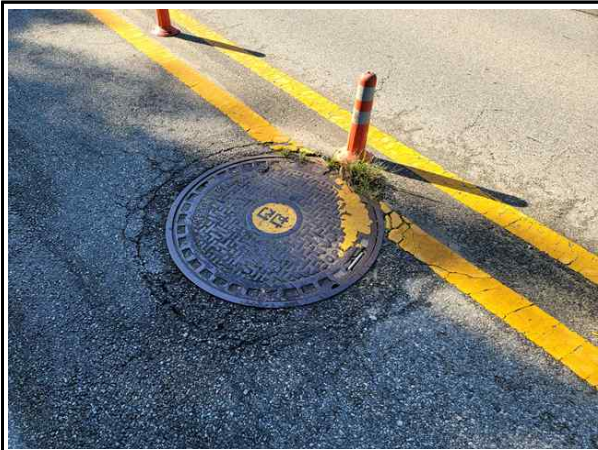
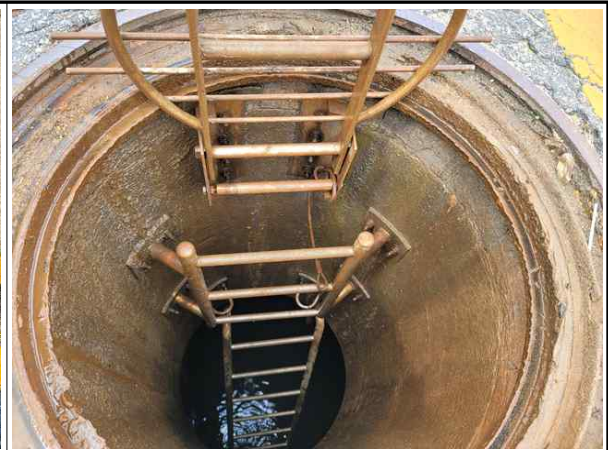
【사진 4.39】 맨홀 외부 주요 손상

금회 정밀안전점검을 통한 맨홀 외부 외관조사결과, 아스콘망상균열이 조사되었다.

| 내용 | 포장부<br>아스콘망상균열 | 내용 | 안전사다리<br>상태양호 |

금회 조사 결과, 외부에서 아스콘망상균열이 조사되었으며, 이는 재질열화 및 주행차량의 충격하중 또는 운하중에 따른 손상으로 판단되며 현재는 손상이 경미하여 차량 주행에는 지장이 없는 상태이므로 주의관찰 후 손상이 진전되는 경우 적절한 보수가 필요한 것으로 사료된다.

| 위치 | 손상 | 단위 | 전회물량 | 금회물량 | 증감 | 검토의견 | 비고 |
|---|---|---|---|---|---|---|---|
| 외부 | 아스콘망상균열 | m <sup>2</sup> | 1.50 | 1.50 | - | 주의관찰 | |

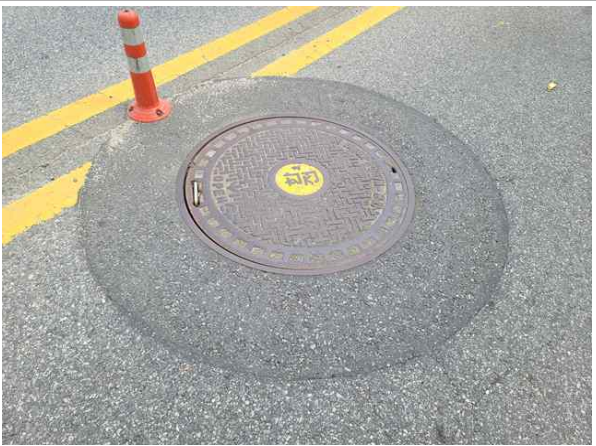
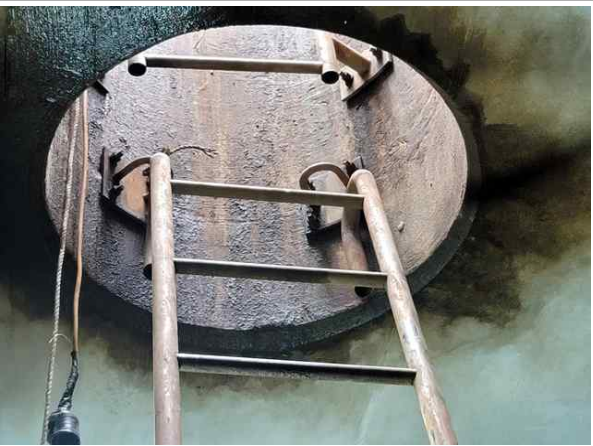
【사진 4.43】 맨홀 외부 주요 손상

금회 정밀안전점검을 통한 맨홀 외부 외관조사결과, 아스콘망상균열, 안전사다리 고정불량이 조사되었다.

| 내용 | 포장부<br>아스콘망상균열 보수부 전경 | 내용 | 안전사다리<br>안전사다리 고정불량 |

금회 조사 결과, 외부에서 아스콘망상균열, 안전사다리 고정불량이 조사되었으며, 아스콘망상균열의 일부 보수가 확인되었다.

아스콘 망상균열의 경우,재질열화 및 주행차량의 충격하중 또는 운하중에 따른 손상으로 판단되며, 현재는 손상이 경미하여 차량 주행에는 지장이 없는 상태이므로 주의관찰 후 손상이 진전되는 경우 적절한 보수가 필요한 것으로 사료된다.

| 위치 | 손상 | 단위 | 전회물량 | 금회물량 | 증감 | | 검토의견 | 비고 |
|---|---|---|---|---|---|---|---|---|
| 외부 | 아스콘망상균열 | m <sup>2</sup> | 3.13 | 1.44 | ▼ | 1.69 | 일부보수<br>주의관찰 | |

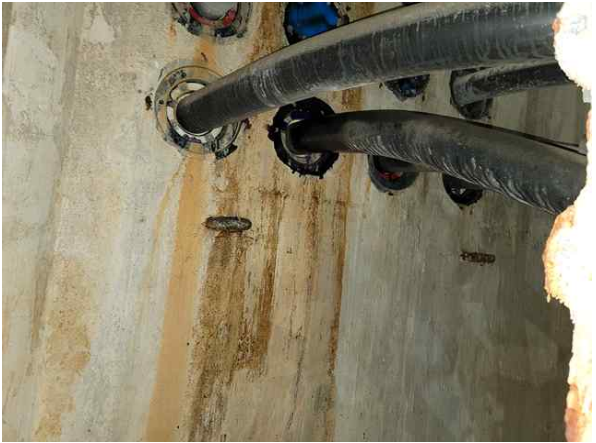
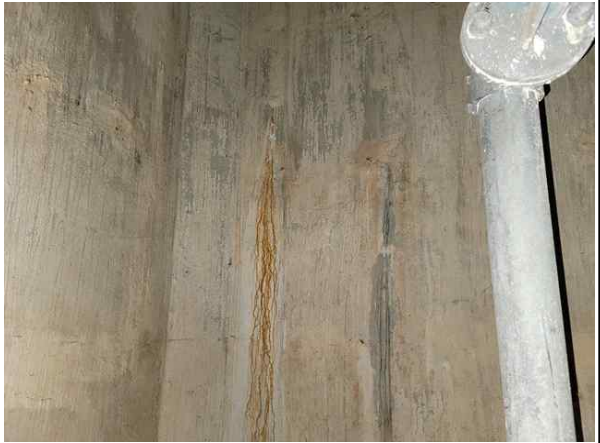
【사진 4.50】 맨홀 내부 주요 손상

금회 정밀안전점검을 통한 맨홀 내부 외관조사결과, 관로구누수, 백태가 조사되었다.

| 내용 | 관로구<br>관로구누수 | 내용 | 벽체<br>백태 |

금회 조사 결과, 내부에서 관로구누수, 백태가 조사되었으며, 관로구누수는 시공 미흡 및 장기 공용에 따른 연결볼트 탈락, 상부 차량 하중에 의한 관로구 손상 등이 원인으로 판단되며, 지하수의 유입으로 지지대에 다수의 백태 및 부식 등이 조사되었으므로 맨홀 내부 콘크리트의 내구성 저하방지 및 관로 지지대를 보호하는 목적의 관로구보수를 실시하는 것이 필요하다고 사료된다.

백태는 시공 초기 콘크리트 타설 후 양생 과정에서 발생한 건조수축 등에 의해 형성된 손상부에 맨홀 내부의 습윤환경으로 인한 수분접촉이 반복되어 발생한 것으로 사료되며, 표면보수를 통한 내구성 확보가 필요한 것으로 판단된다.

| 위치 | 손상 | 단위 | 전화물량 | 금회물량 | 증감 | 검토의견 | 비고 |
|---|---|---|---|---|---|---|---|
| 내부 | 관로구누수 | EA | 1 | 5 | ▲ | 4 | 관로구보수 |

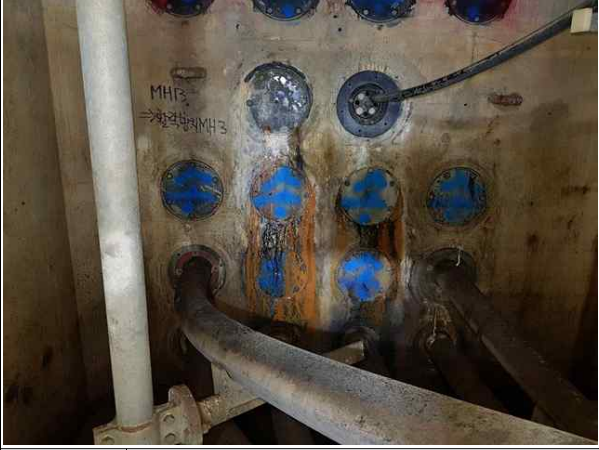
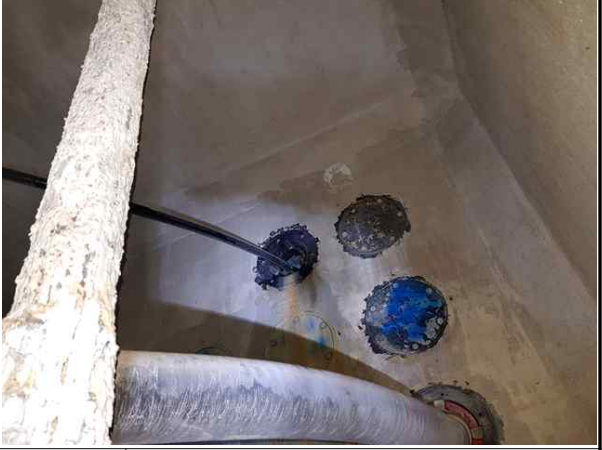
【사진 4.58】 맨홀 내부 주요 손상

| 내용 | 벽체부<br>백태 | 내용 | 관로구<br>누수 |

금회 조사 결과, 관로구 누수, 백태가 조사되었다.

관로구누수는 시공 미흡 및 장기 공용에 따른 연결볼트 탈락, 상부 차량 하중에 의한 관로구 손상 등이 원인으로 판단되며, 지하수의 유입으로 부속시설에 백태가 확인되어 맨홀 내부 콘크리트의 내구성 저하방지 및 관로 지지대를 보호하는 목적의 관로구보수를 실시하는 것이 필요하다고 사료된다

백태 손상은 시공 초기 콘크리트 타설 후 양생 과정에서 발생한 수화열 및 거푸집 제거 후 발생한 건조 수축등에 의해 발생한 손상부에 맨홀 내부에 수분접촉에 의하여 발생한 것으로 사료되며 표면보수를 통한 내구성 확보가 필요한 것으로 판단된다.

| 위치 | 손상 | 단위 | 전회물량 | 금회물량 | 증감 | 검토의견 | 비고 |
|---|---|---|---|---|---|---|---|
| | 관로구 누수 | EA | - | 1 | ▲ | 1 | 관로구보수 |

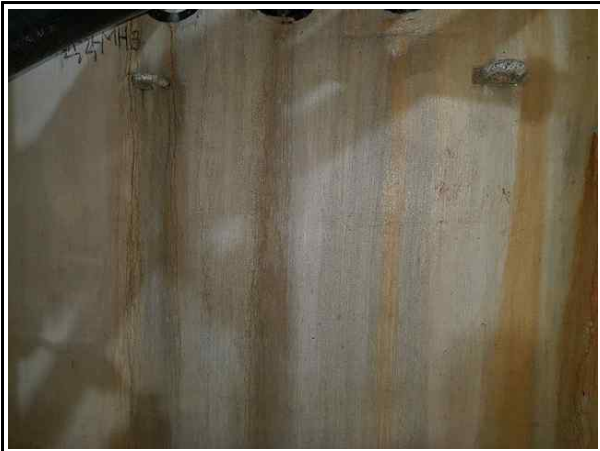
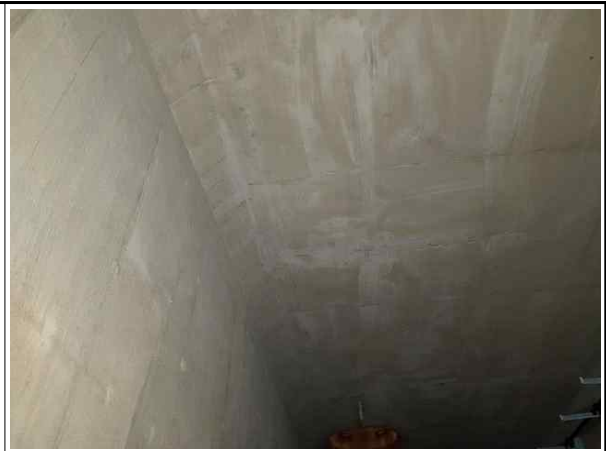
【사진 4.62】 맨홀 내부 주요 손상

| 내용 | 벽체부<br>백태 | 내용 | 상부슬래브<br>결로 상태양호 |

금회 조사 결과, 백태가 조사되었으며, 백태 손상은 시공 초기 콘크리트 타설 후 양생 과정에서 발생한 수화열 및 거푸집 제거 후 발생한 건조 수축등에 의해 발생한 손상부에 맨홀 내부에 수분접촉에 의하여 발생한 것으로 사료되며 표면보수를 통한 내구성 확보가 필요한 것으로 판단된다.

기존 손상인 결로의 경우 현재는 양호한 상태로 조사되었으며 차후 점검 시 재발생 여부를 확인하는 주의관찰이 필요해 보인다.

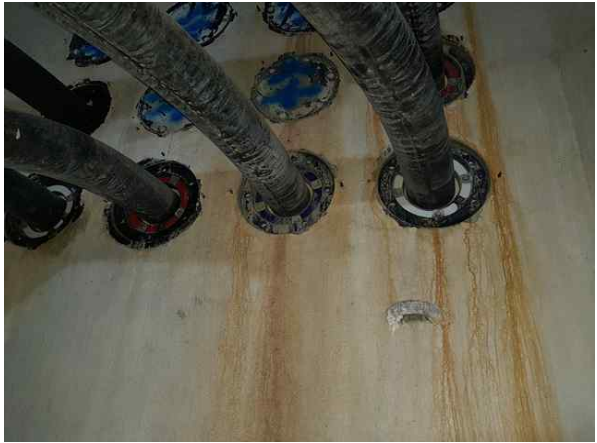
【사진 4.66】 맨홀 내부 주요 손상

금회 정밀안전점검을 통한 맨홀 내부 외관조사결과, 백태, 관로구 누수가 조사되었다.

| 내용 | 벽체부<br>백태 | 내용 | 관로구<br>관로구누수 |

금회 조사 결과, 백태, 관로구 누수가 조사되었으며, 백태 손상은 시공 초기 콘크리트 타설 후 양생 과정에서 발생한 수화열 및 거푸집 제거 후 발생한 건조 수축등에 의해 발생한 손상부에 맨홀 내부에 수분접촉에 의하여 발생한 것으로 사료되며, 표면보수를 통한 내구성 확보가 필요한 것으로 판단된다.

관로구누수는 시공 미흡 및 장기 공용에 따른 연결볼트 탈락, 상부 차량 하중에 의한 관로구 손상 등이 원인으로 판단되며, 관로구보수를 실시하여 맨홀 내부 콘크리트의 내구성 저하를 방지 및 관로 지지대를 보호하는 조치가 필요해 보인다.

| 위치 | 손상 | 단위 | 전회물량 | 금회물량 | 증감 | 검토의견 | 비고 |
|---|---|---|---|---|---|---|---|
| | 관로구누수 | EA | - | 1 | | - | 관로구보수 |

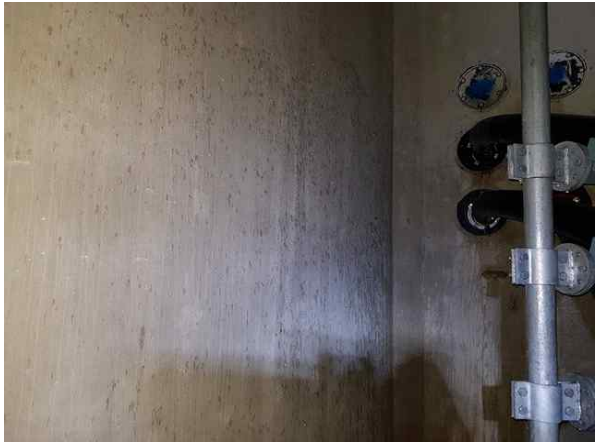
【사진 4.70】 맨홀 내부 주요 손상

금회 정밀안전점검을 통한 맨홀 내부 외관조사결과, 누수흔적, 결로가 조사되었다.

| 내용 | 벽체부<br>누수흔적 | 내용 | 벽체부<br>결로 |

금회 조사 결과, 누수흔적, 결로, 안전사다리 볼트망실이 조사되었으며, 누수흔적 손상은 보수된 기존 관로구누수의 흔적으로 판단되며, 청소가 필요하다.

| 위치 | 손상 | 단위 | 전회물량 | 금회물량 | 증감 | | 검토의견 | 비고 |
|---|---|---|---|---|---|---|---|---|
| 내부 | 누수흔적 | m <sup>2</sup> | 1.65 | 1.65 | | - | 청소 | |

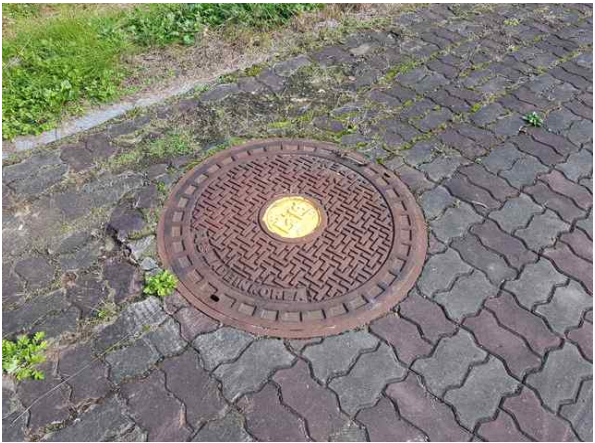
【사진 4.71】 맨홀 외부 주요 손상

| 구분 | 부재 | 손상 | 단위 | 개소 | 수량 | 비고 |
|---|---|---|---|---|---|---|
| 외부 | 안전사다리 | 안전사다리 볼트망실 | EA | 1 | 1 | |

| 내용 | 안전사다리<br>안전사다리 볼트망실 | 내용 | 맨홀 외부<br>상태양호 |

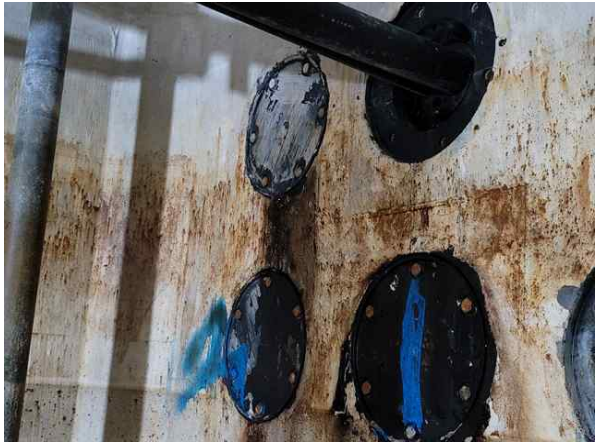
【사진 4.74】 맨홀 내부 주요 손상

금회 정밀안전점검을 통한 맨홀 내부 외관조사결과, 관로구누수가 조사되었다.

| 내용 | 관로구<br>관로구누수 | 내용 | 관로구<br>관로구누수 |

금회 조사 결과, 내부에서 관로구누수가 조사되었으며, 관로구누수는 관로구 누수의 경우 시공 미흡 및 장기 공용에 따른 연결볼트 탈락, 상부 차량 하중에 의한 관로구 손상 등이 원인으로 판단되며, 누수로 인한 하부콘크리트 및 부속시설의 손상이 우려되므로 적절한 관로구 보수가 필요할 것으로 사료된다.

| 위치 | 손상 | 단위 | 전회물량 | 금회물량 | 증감 | 검토의견 | 비고 |
|---|---|---|---|---|---|---|---|
| 내부 | 관로구누수 | EA | 2 | 2 | - | 관로구보수 | |

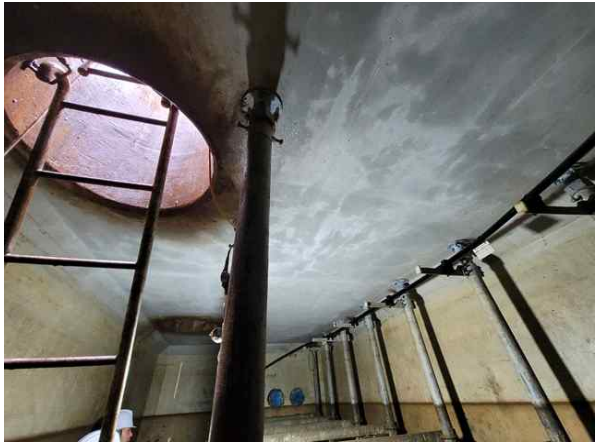
【사진 4.78】 맨홀 내부 주요 손상

금회 정밀안전점검을 통한 맨홀 내부 외관조사결과, 관로구누수가 조사되었다.

| 내용 | 관로구<br>관로구누수 | 내용 | 상부슬래브<br>상태양호 |

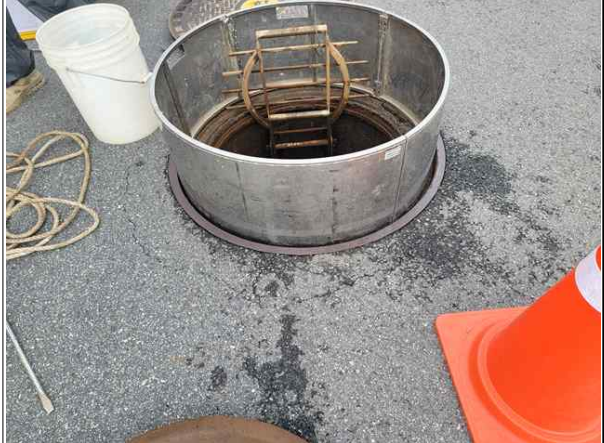
| 구분 | 추락방지시설 | | 도로포장 | | 도로부<br>신축이음부 | | 환기구 등의<br>덮개 | | 비고 |
|---|---|---|---|---|---|---|---|---|---|
| | 1) 추락방지시설은 앵커볼트 미설치, 안전사다리 볼트망실이 조사되었다.<br>2) 도로포장은 아스콘균열, 아스콘망상균열이 조사되었다. | | | | | | | | |

| 내용 | 추락방지시설<br>앵커볼트 미설치 | 내용 | 도로포장<br>아스콘망상균열 |

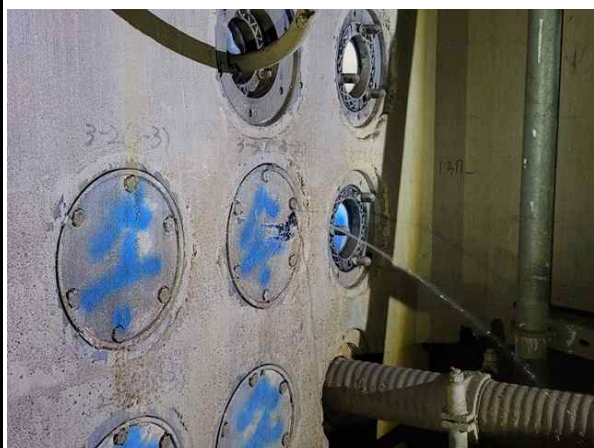
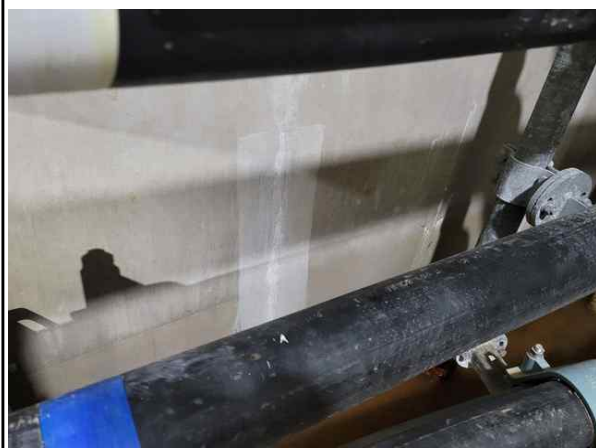
| 내용 | by pass#1 | 내용 | 남면~백석#1 |
| | 관로구누수 | | 보수부백태 |

| 구분 | 주요 결함사항 | 중점 유지 관리 사항 |
|---|---|---|
| 박스<br>구간 | <ul style="list-style-type: none"> <li>· 관로구누수</li> <li>· 균열부백태, 백태</li> </ul> | <ul style="list-style-type: none"> <li>· 관로구누수 보수 후 재손상 여부 점검</li> <li>· 백태 보수 후 재손상 여부 점검</li> </ul> |

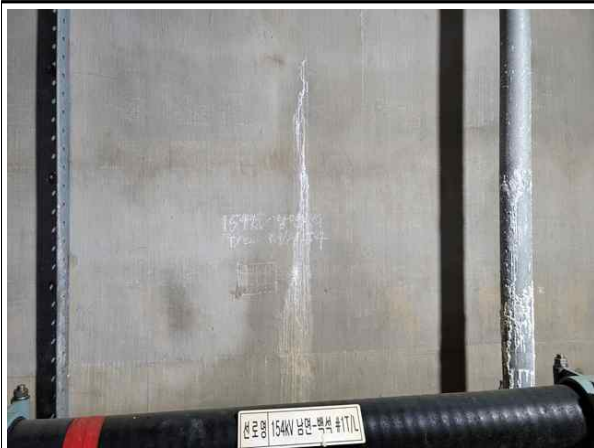
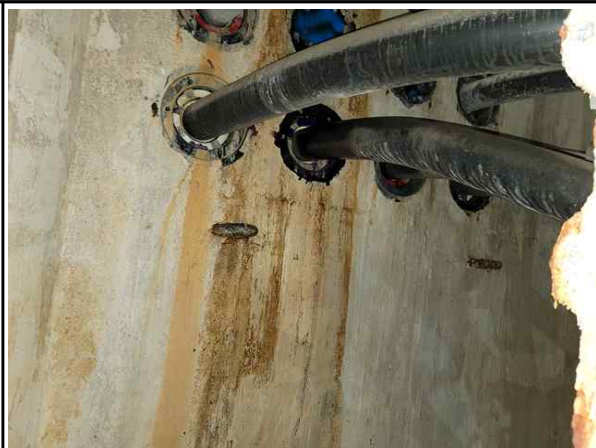
| 내용 | 남면~백석#4 | 내용 | 남면~백석#11 |
| | 균열부백태 | | 관로구누수 |
