## 제 5 장 원흥수색

### 5.1 시설물 개요

본 맨홀은 경기도 고양시 덕양구 내도동 및 향동동 일원에 위치한 시설물로 총 5개소(수색 #1,2 & 원흥 #1,2, By Pass)로 철근 콘크리트 구조물로 시공되어 있으며 본 시설물의 세부내용은 다음과 같다.

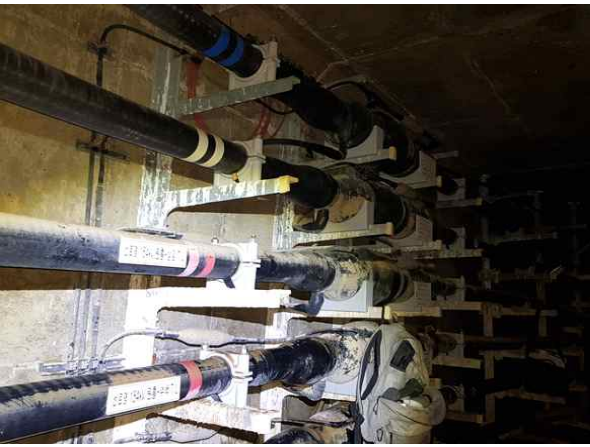
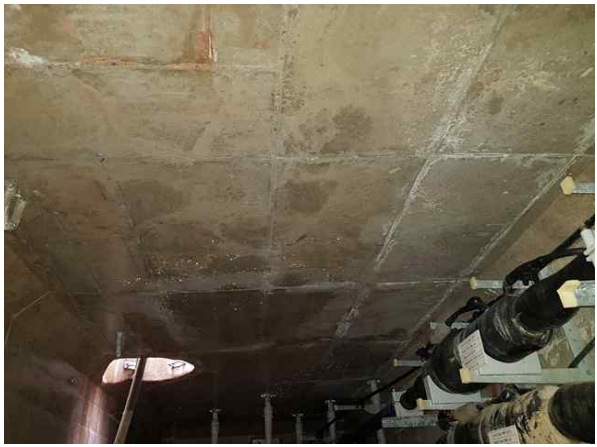
【사진 5.2】 맨홀 내부 주요 손상

금회 정밀안전점검을 통한 맨홀 내부 외관조사결과, 주요 손상이 없는 양호한 상태로 조사되었다.

| 내용 | 내부 벽체<br>상태양호 | 내용 | 상부슬래브<br>상태양호 |

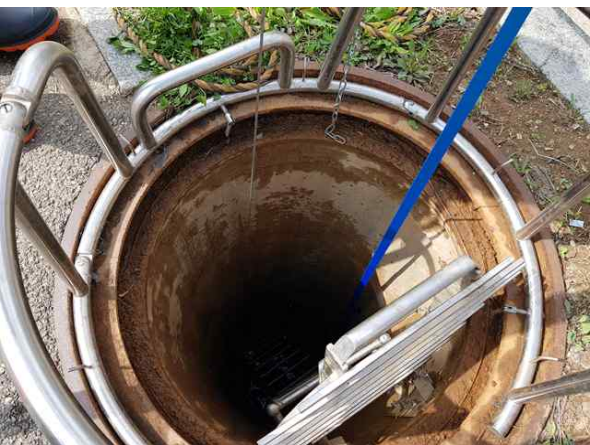
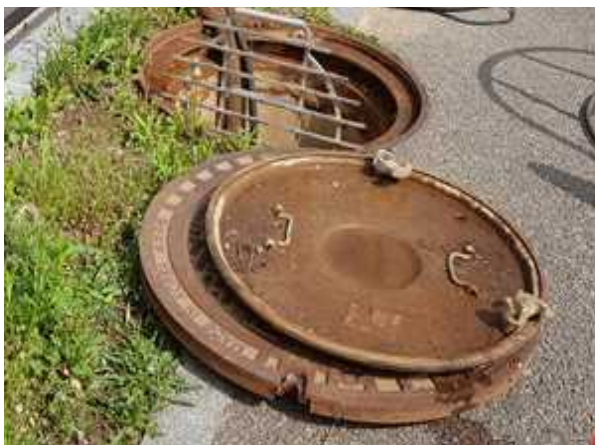
【사진 5.3】 맨홀 외부 주요 손상

금회 정밀안전점검을 통한 맨홀 외부 외관조사결과, 주요 손상이 없는 양호한 상태로 조사되었다.

| 내용 | 맨홀 외부<br>상태양호 | 내용 | 맨홀 내,외부 뚜껑<br>상태양호 |

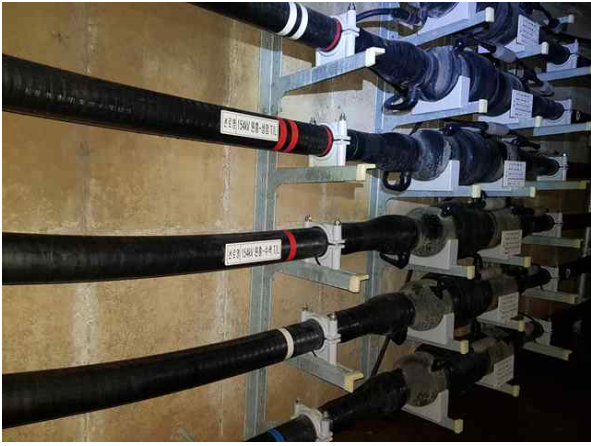
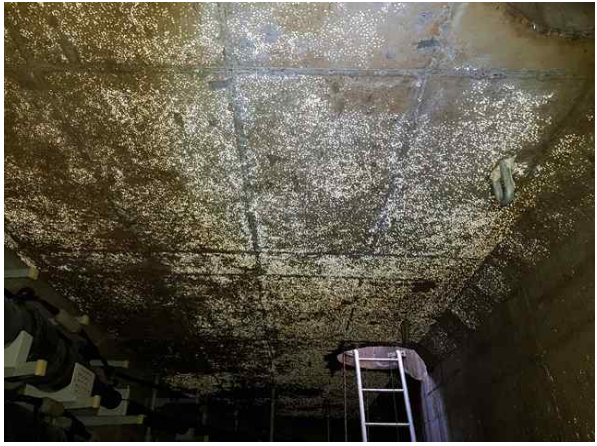
【사진 5.6】 맨홀 내부 주요 손상

금회 정밀안전점검을 통한 맨홀 내부 외관조사결과, 주요 손상이 없는 양호한 상태로 조사되었다.

| 내용 | 내부 벽체 | 내용 | 상부슬래브 |
| | 상태양호 | | 상태양호 |

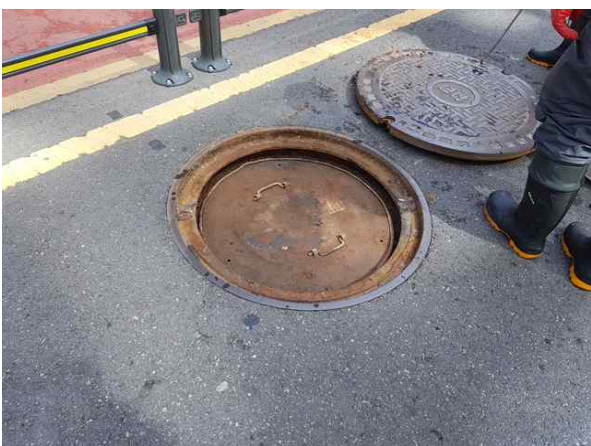
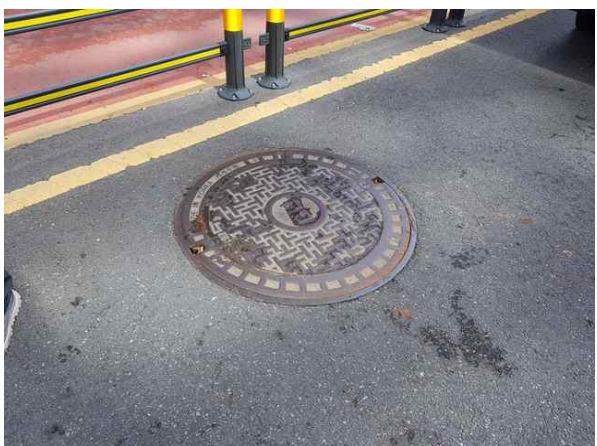
【사진 5.7】 맨홀 외부 주요 손상

금회 정밀안전점검을 통한 맨홀 외부 외관조사결과, 주요 손상이 없는 양호한 상태로 조사되었다.

| 내용 | 맨홀 내,외부 뚜껑 | 내용 | 맨홀 외부 |
| | 상태양호 | | 상태양호 |

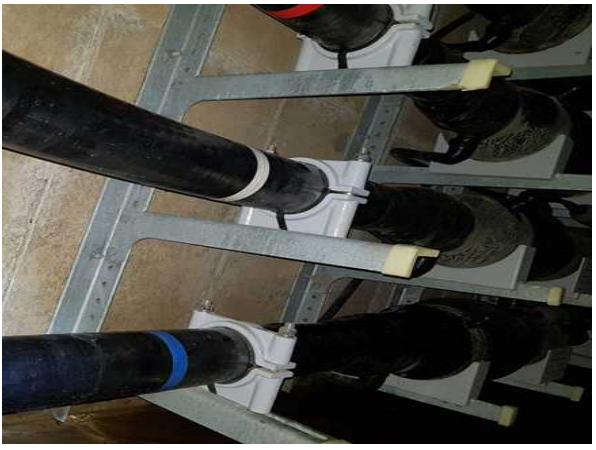
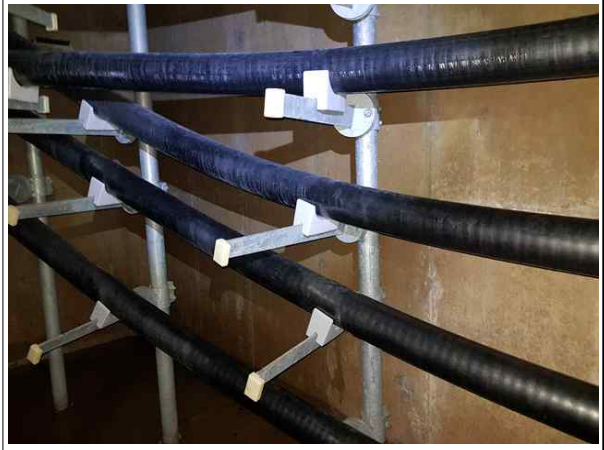
【사진 5.8】 부속 및 부대설비 현황

수용시설의 부속시설인 이음부, 지지대, 받침대는 파손 및 변형이 발생 되지 않은 상태이며, 볼트결속 및 용접상태도 특별한 손상이 발생 되지 않은 양호한 상태인 것으로 조사되었다.

| 내용 | 받침대 | 내용 | 지지대 |
| | 상태양호 | | 상태양호 |

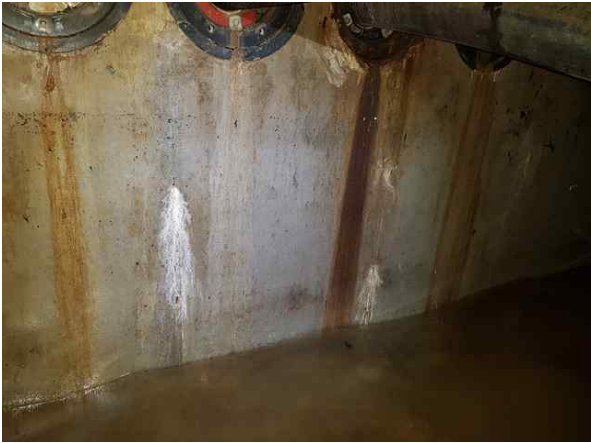
【사진 5.10】 맨홀 내부 주요 손상

금회 정밀안전점검을 통한 맨홀 내부 외관조사결과, 백태가 조사되었다.

| 구분 | 부재 | 손상 | 단위 | 개소 | 물량 | 비고 |
|---|---|---|---|---|---|---|
| 내부 | 벽체 | 백태 | m <sup>2</sup> | 2 | 0.08 | |

| 내용 | 벽체 | 내용 | 상부슬래브 |
| | 백태 | | 상태양호 |

백태 손상은 시공 초기 콘크리트 타설 후 양생 과정에서 발생한 수화열 및 거푸집 제거 후 발생한 건조 수축등에 의해 발생한 손상부에 맨홀 내부에 수분침축에 의하여 발생한 것으로 사료되며 표면보수를 통한 내구성 확보가 필요한 것으로 판단된다.

| 맨홀 번호 | 손상 | 보수공법 | 단위 | 금회물량 | 보수물량 | 단가 | 금액 | 보수 순위 |
|---|---|---|---|---|---|---|---|---|
| 수색 #By Pass | 백태 | 표면보수 | ㎡ | 0.08 | 1.00 | 110 | 110 | 3 |

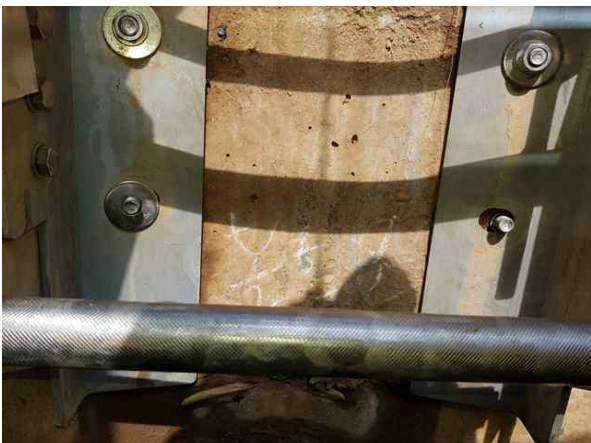
【사진 5.11】 맨홀 외부 주요 손상

금회 정밀안전점검을 통한 맨홀 외부 외관조사결과, 안전사다리 볼트 망실이 조사되었다.

| 구분 | 부재 | 손상 | 단위 | 개소 | 수량 | 비고 |
|---|---|---|---|---|---|---|
| 외부 | 안전사다리 | 볼트망실 | EA | 2 | 2 | |

| 내용 | 안전사다리 | 내용 | 맨홀 외부 |
| | 볼트망실 | | 상태양호 |

안전사다리 볼트망실은 시공초기 체결불량 이었던 상태에서 공용 중 작업자의 진출입 시 발생한 반복하중에 의하여 체결이 풀려 볼트가 망실된 것으로 보이며 작업자들의 안전을 위하여 재설치가 필요할 것으로 판단된다.

| 맨홀 번호 | 손상 | 보수공법 | 단위 | 금회물량 | 보수물량 | 단가 | 금액 | 보수 순위 |
|---|---|---|---|---|---|---|---|---|
| | 볼트망실 | 재설치 | EA | 1 | 1 | 25 | 25 | 2 |

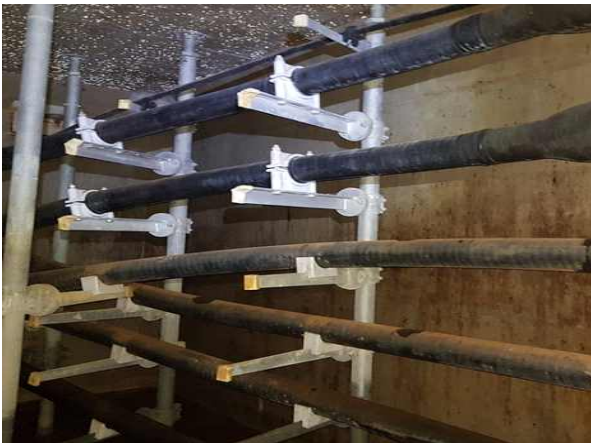
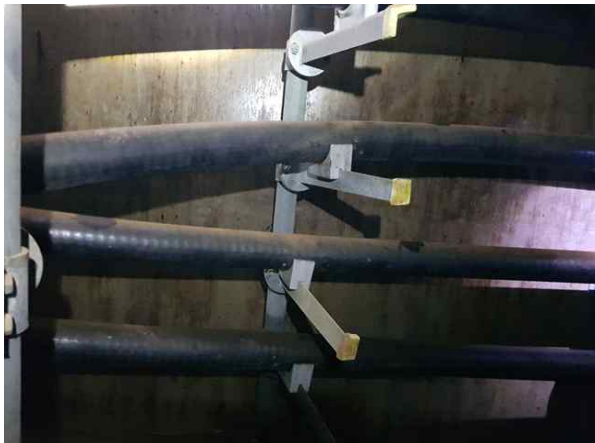
【사진 5.12】 부속 및 부대설비 현황

수용시설의 부속시설인 이음부, 지지대, 받침대는 파손 및 변형이 발생 되지 않은 상태이며, 볼트결속 및 용접상태도 특별한 손상이 발생 되지 않은 양호한 상태인 것으로 조사되었다.

| 내용 | 받침대<br>상태양호 | 내용 | 지지대<br>상태양호 |

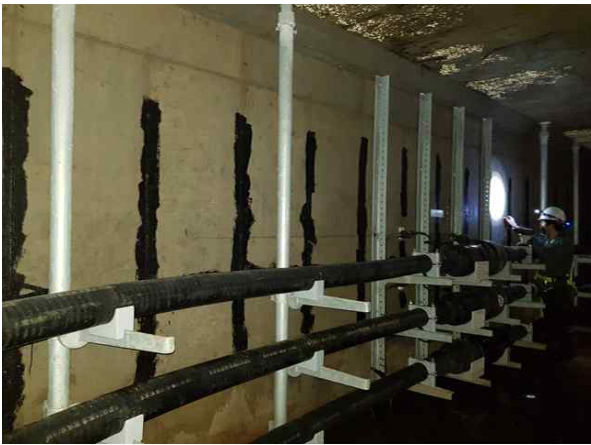
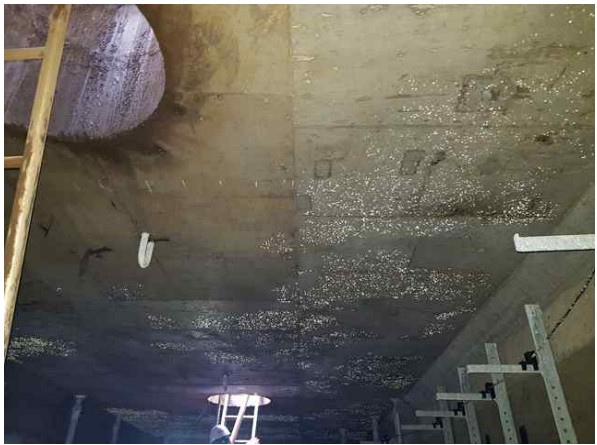
【사진 5.14】 맨홀 내부 주요 손상

금회 정밀안전점검을 통한 맨홀 내부 외관조사결과, 주요 손상이 없는 양호한 상태로 조사되었다.

| 내용 | 내부 벽체 | 내용 | 상부슬래브 |
| | 상태양호 | | 상태양호 |

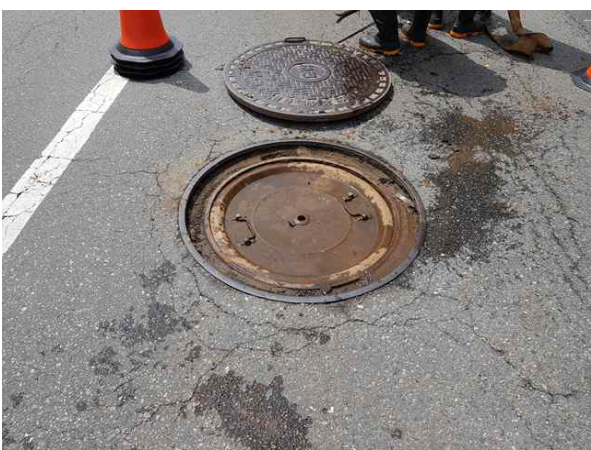
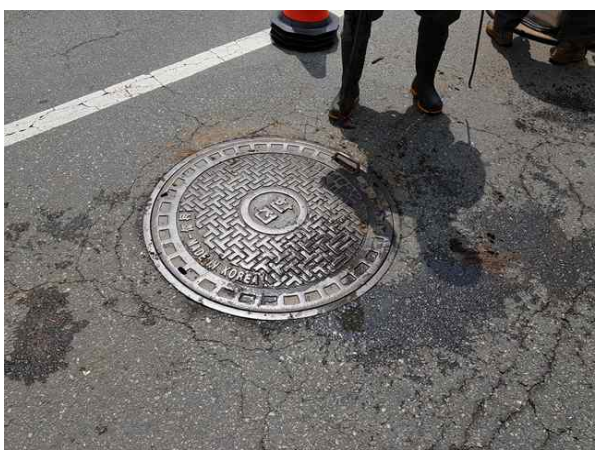
【사진 5.15】 맨홀 외부 주요 손상

금회 정밀안전점검을 통한 맨홀 외부 외관조사결과, 주요 손상이 없는 양호한 상태로 조사되었다.

| 내용 | 맨홀 내,외부 뚜껑 | 내용 | 맨홀 외부 |
| | 상태양호 | | 상태양호 |

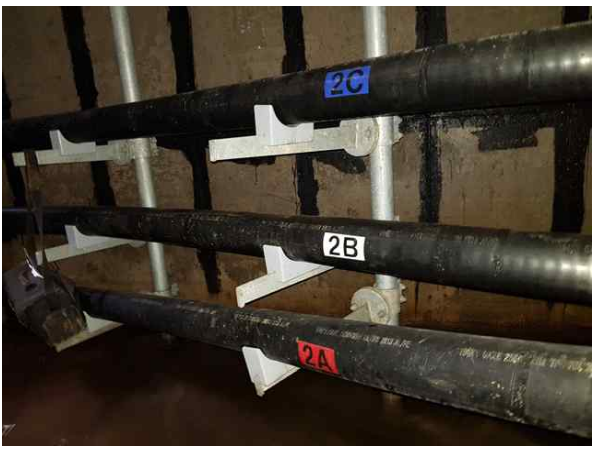
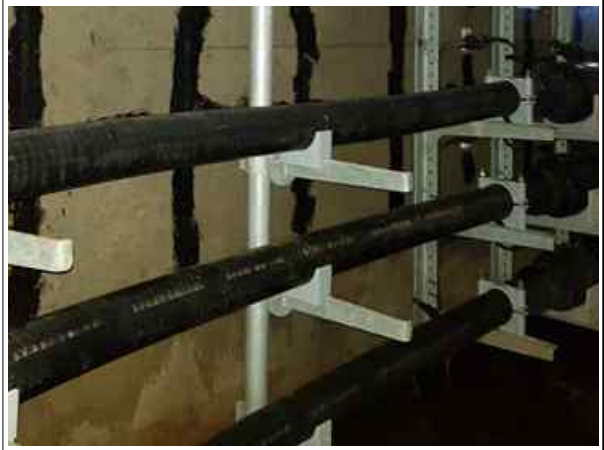
【사진 5.16】 부속 및 부대설비 현황

수용시설의 부속시설인 이음부, 지지대, 받침대는 파손 및 변형이 발생 되지 않은 상태이며, 볼트결속 및 용접상태도 특별한 손상이 발생 되지 않은 양호한 상태인 것으로 조사되었다.

| 내용 | 받침대<br>상태양호 | 내용 | 지지대<br>상태양호 |

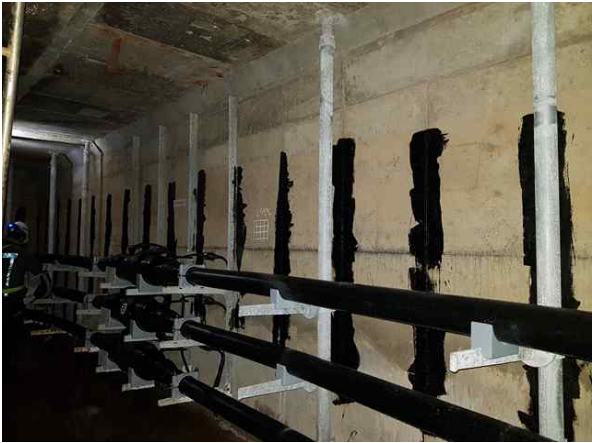
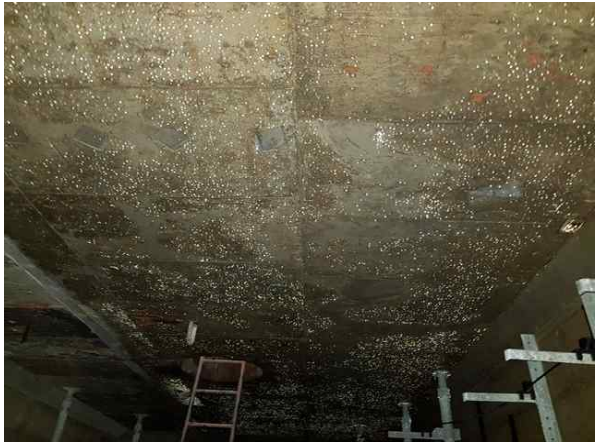
【사진 5.18】 맨홀 내부 주요 손상

금회 정밀안전점검을 통한 맨홀 내부 외관조사결과, 주요 손상이 없는 양호한 상태로 조사되었다.

| 내용 | 내부 벽체<br>상태양호 | 내용 | 상부슬래브<br>상태양호 |

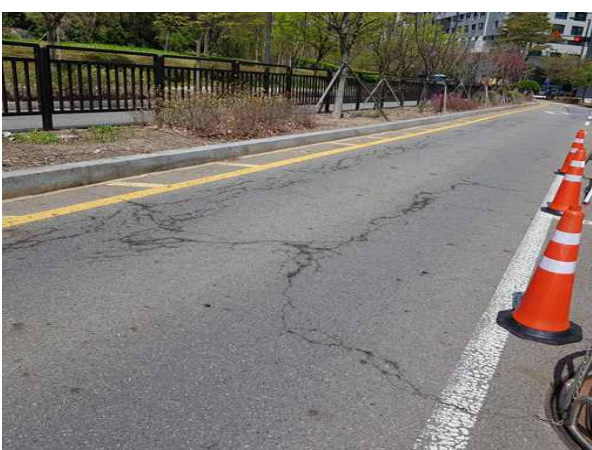
【사진 5.19】 맨홀 외부 주요 손상

| 구분 | 부재 | 손상 | 단위 | 개소 | 수량 | 비고 |
|---|---|---|---|---|---|---|
| 외부 | 포장 | 아스콘망상균열 | m <sup>2</sup> | 1 | 3.00 | |

| 내용 | 포장부<br>아스콘망상균열 | 내용 | 수직부<br>백태 |

아스콘망상균열은 재질열화 및 손상부의 특성상 주행차량 충격하중에 의해 발생한 것으로 판단되며 손상정도가 경미하여 차량 주행성능에 지장이 없으므로 지속적인 관찰이 필요한 것으로 판단된다.

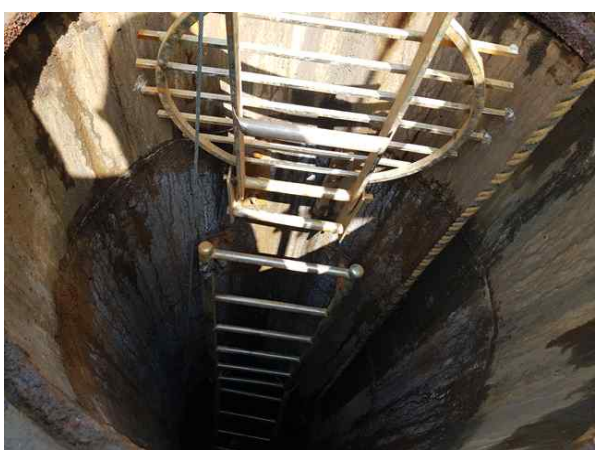
| 구분 | 부재 | 손상 | 단위 | 개소 | 수량 | 비고 |
|---|---|---|---|---|---|---|
| | 수직부 | 백태 | m <sup>2</sup> | 1 | 0.80 | |

수직부의 백태는 시공 초기 콘크리트 타설 후 양생 과정에서 발생한 수화열 및 거푸집 제거 후 발생한 건조 수축등에 의해 발생한 손상부에 맨홀 내부에 수분접촉에 의하여 발생한 것으로 사료되며 표면보수를 통한 내구성 확보가 필요한 것으로 판단된다.

| 맨홀 번호 | 손상 | 보수공법 | 단위 | 금회물량 | 보수물량 | 단가 | 금액 | 보수 순위 |
|---|---|---|---|---|---|---|---|---|
| 원형 #2 | 백태 | 표면보수 | ㎡ | 0.8 | 1.00 | 110 | 110 | 3 |

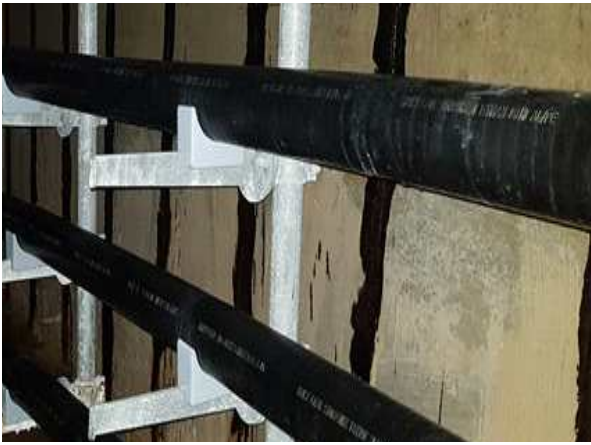
【사진 5.20】 부속 및 부대설비 현황

| 내용 | 받침대<br>상태양호 | 내용 | 지지대<br>하부 부식 |

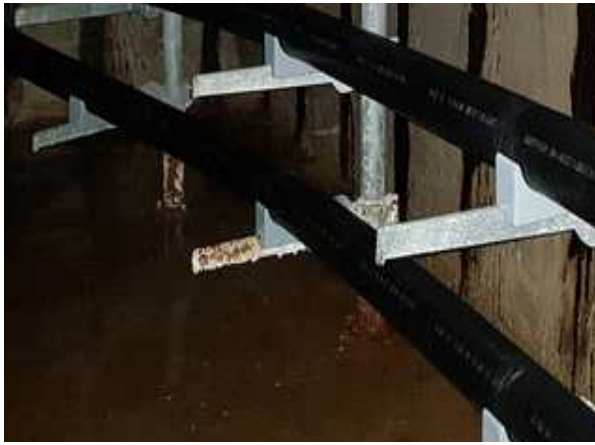
수용시설의 부속시설인 이음부, 지지대, 받침대 중 지지대의 하부에 부식이 진행중이며 주의관찰을 실시한 후 차후 부식 손상이 더욱 진행될 경우 지지대를 교체 하는 방안이 필요해 보인다. 볼트결속 및 용접상태는 특별한 손상이 발생 되지 않은 양호한 상태인 것으로 조사되었다.

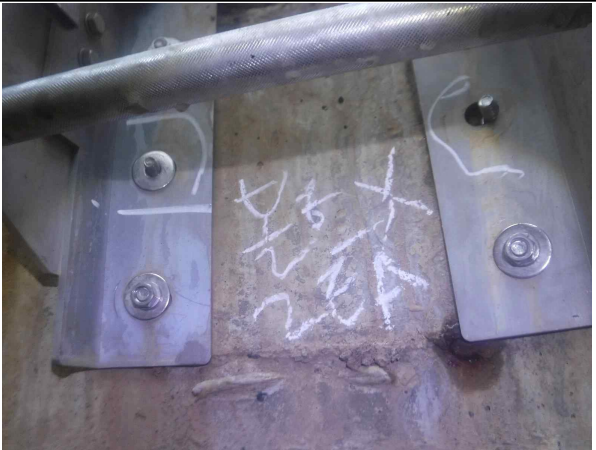
| 구분 | 추락방지시설 | | 도로포장 | | 도로부<br>신축이음부 | | 환기구 등의<br>덮개 | | 비고 |
|---|---|---|---|---|---|---|---|---|---|
| | 1) 추락방지시설은 안전사다리 볼트망실이 조사되었다.<br>2) 도로포장은 아스콘망상균열이 조사되었다. | | | | | | | | |

| 내용 | 추락방지시설<br>안전사다리 볼트망실 | 내용 | 도로포장<br>아스콘망상균열 |

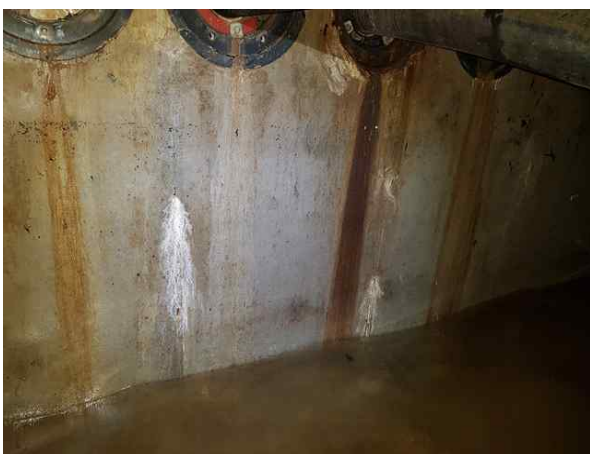
| 내용 | 수색 #by pass | | 원흥 #2 |
| | 백태 | | |

| 구분 | 주요 결함사항 | 중점 유지 관리 사항 |
|---|---|---|
| 박스 구간 | · 백태 | · 백태 보수 후 재손상 여부 점검 |

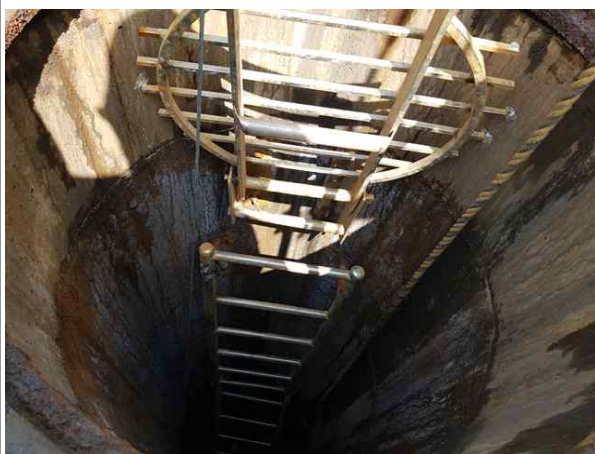
| 내용 | 원흥 #2 | | 백태 |
