## 제 6 장 문산선유

### 6.1 시설물 개요

본 맨홀은 경기도 파주시 문산읍 선유리 일원에 위치한 시설물로 총 4개소( #1 ~ 4)로 철근 콘크리트 구조물로 시공되어 있으며 본 시설물의 세부내용은 다음과 같다.

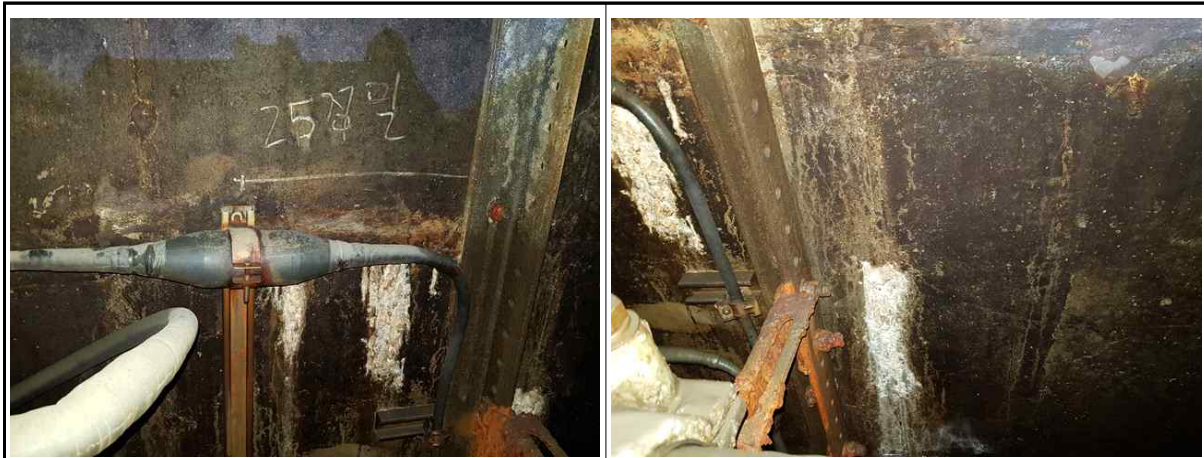
| 내용 | 벽체 | 내용 | 벽체 |
| | 백태 | | 백태 |

균열부백태 및 백태 손상은 시공 초기 콘크리트 타설 후 양생 과정에서 발생한 수화열 및 거푸집 제거 후 발생한 건조 수축등에 의해 발생한 손상부에 맨홀 내부에 수분접촉에 의하여 발생한 것으로 사료되며 표면보수를 통한 내구성 확보가 필요한 것으로 판단된다.

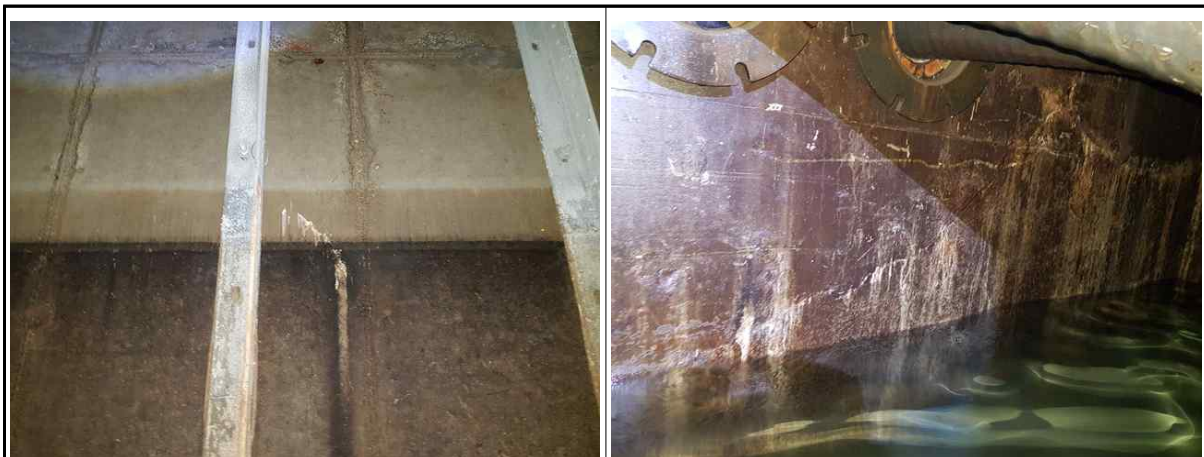
| 내용 | 벽체 | 내용 | 벽체 |
| | 균열부백태 | | 균열부백태 |

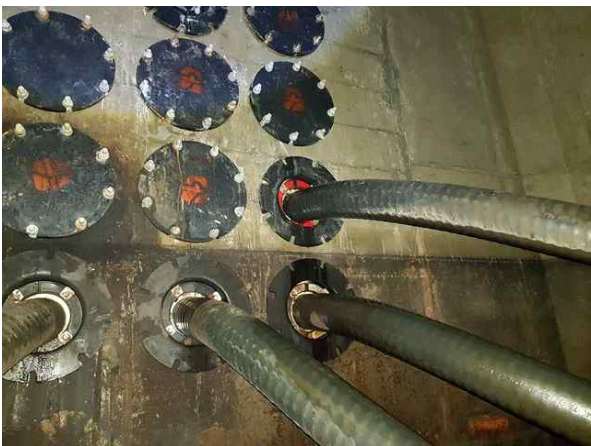
| 내용 | 관로구 | 내용 | 상부슬레브 |
| | 관로구 누수 | | 상태양호 |

관로구누수는 시공 미흡 및 장기 공용에 따른 연결볼트 탈락, 상부 차량 하중에 의한 관로구 손상 등이 원인으로 판단되며, 누수로 인한 하부콘크리트 및 부속시설의 손상이 우려되므로 적절한 관로구 보수가 필요할 것으로 사료된다..

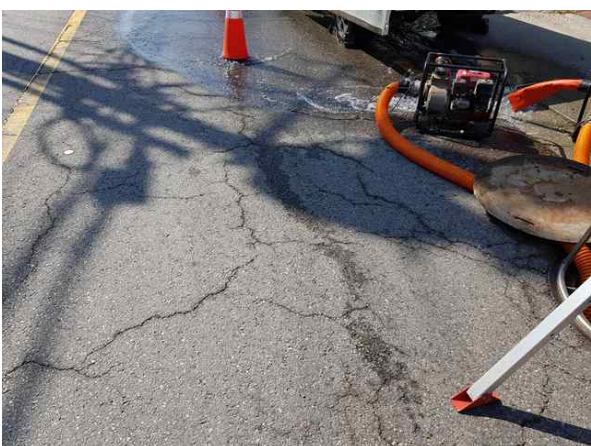
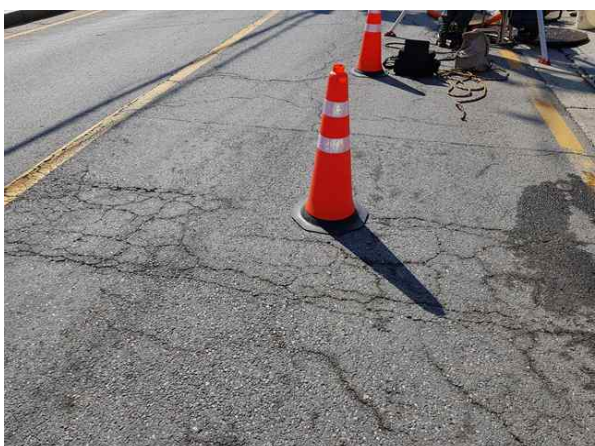
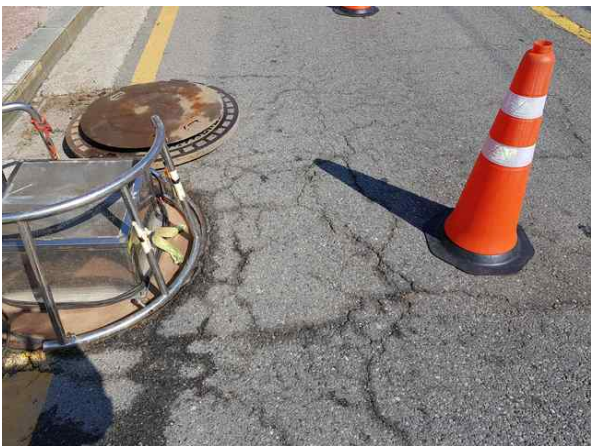
| 내용 | 포장부 | 내용 | 포장부 |
| | 아스콘망상균열 | | 아스콘망상균열 |

아스콘균열, 아스콘망상균열, 아스콘파손, 단차는 차도변의 주행차량의 반복적인 주행에 따른 손상으로 현재 차량 주행에는 지장이 없는 상태이나 파손, 단차가 발생한 것으로 보아 향후 아스콘 포트홀 발생이 우려되므로 주행차량의 안전을 위한 소파보수 등의 적절한 보수가 필요한 것으로 판단된다.

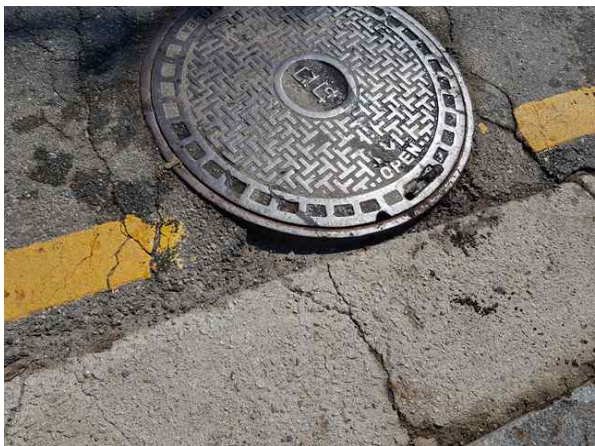
| 내용 | 포장부 | 내용 | 포장부 |
| | 아스콘망상균열 | | 아스콘파손 |

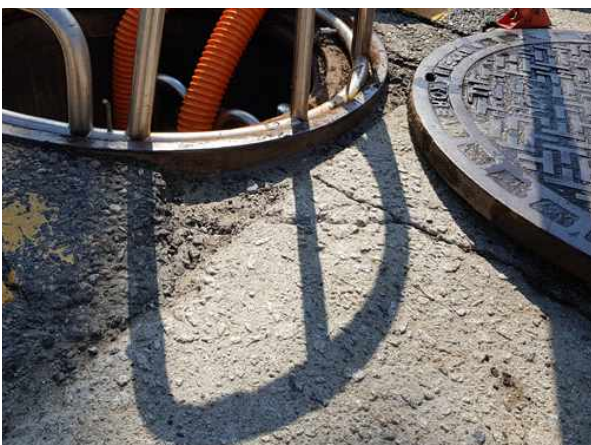
| 내용 | 포장부 | 내용 | 안전사다리 |
| | 단차 | | 앵커볼트파손 |

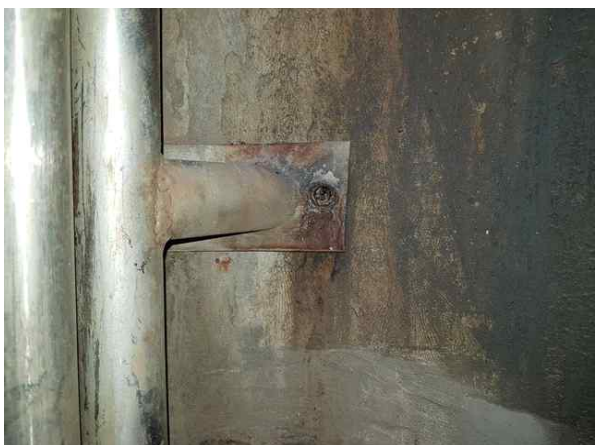
안전사다리의 앵커볼트 파손은 시공미흡 부위에 공용 중 상부 주행차량에 의한 진동 또는 작업자 출입시의 반복하중이 작용하여 파손된 것으로 판단되며, 출입자들의 안전을 위해 재설치가 요망된다.

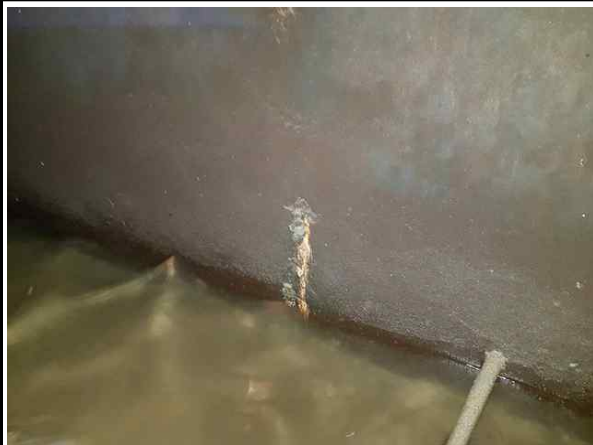
| 내용 | 벽체부 |
| | 백태 |

백태의 경우 시공 초기 콘크리트 타설 후 양생 과정에서 발생한 수화열 및 거푸집 제거 후 발생한 건조 수축등에 의해 발생한 손상부에 맨홀 내부에 수분접촉에 의하여 발생한 것으로 사료되며 표면보수를 통한 내구성 확보가 필요한 것으로 판단된다.

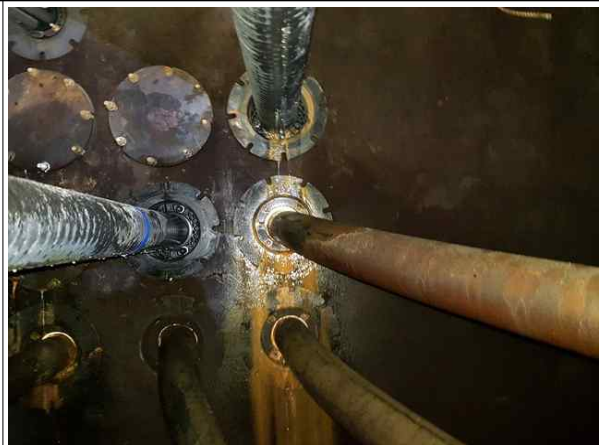
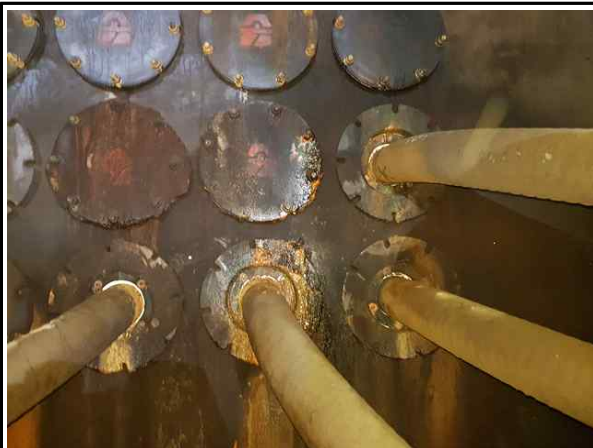
| 내용 | 관로구 |
| | 관로구 누수 |

관로구누수는 시공 미흡 및 장기 공용에 따른 연결볼트 탈락, 상부 차량 하중에 의한 관로구 손상 등이 원인으로 판단되며, 누수로 인한 하부콘크리트 및 부속시설의 손상이 우려되므로 적절한 관로구 보수가 필요할 것으로 사료된다.

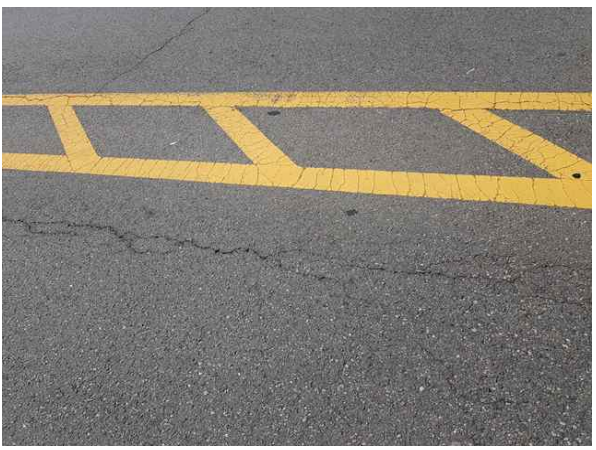
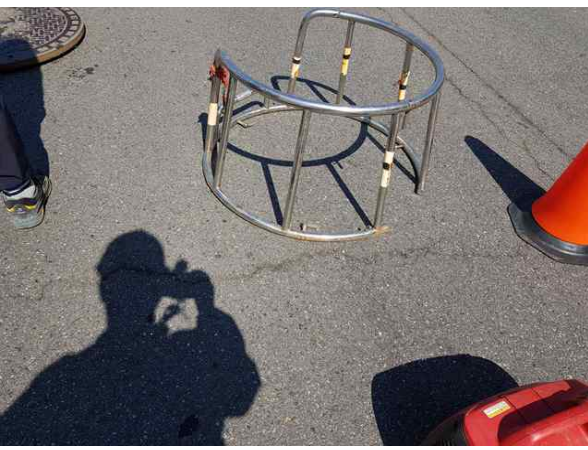
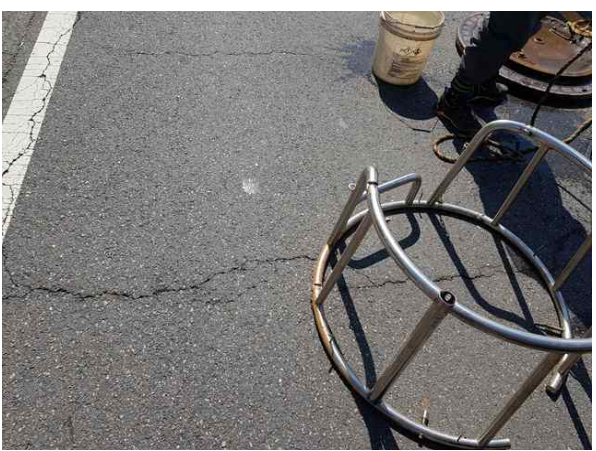
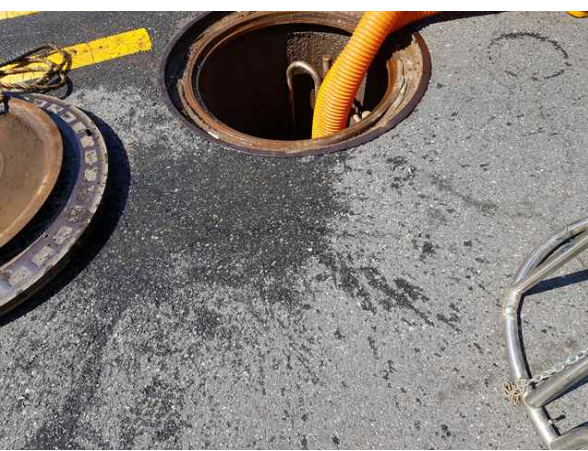
| 내용 | 포장부<br>아스콘균열 | 내용 | 포장부<br>아스콘균열 |

| 내용 | 포장부<br>아스콘균열 | 내용 | 포장부<br>아스콘균열 |

아스콘균열은 재질열화 및 주행차량의 충격하중 또는 윤하중에 따른 손상으로 판단되며, 현재는 손상이 경미하여 차량 주행에는 지장이 없는 상태이므로 주의관찰 후 손상이 진전되는 경우 적절한 보수가 필요한 것으로 사료된다.

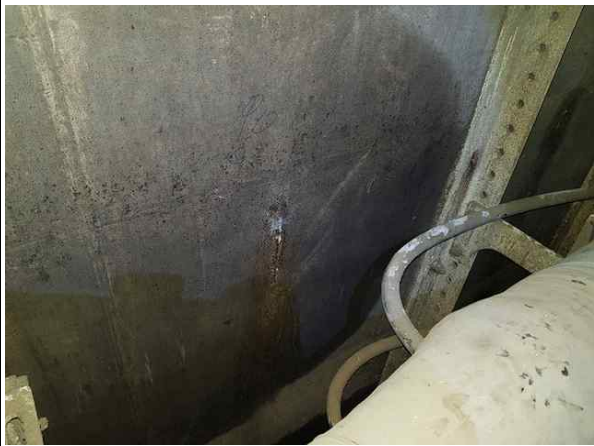
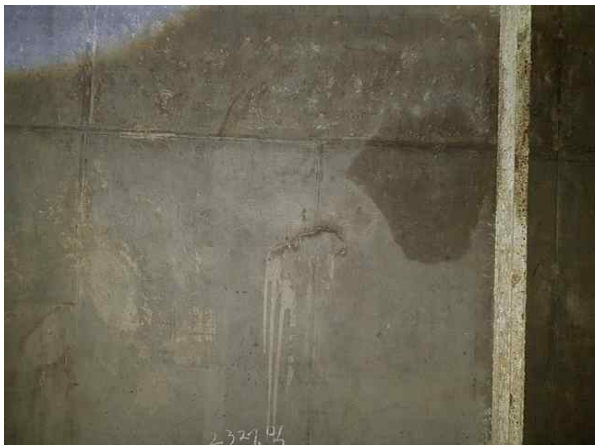
| 내용 | 벽체 | 내용 | 벽체 |
| | 백태 | | 백태 |

백태 손상은 시공 초기 콘크리트 타설 후 양생 과정에서 발생한 수화열 및 거푸집 제거 후 발생한 건조 수축등에 의해 발생한 손상부에 맨홀 내부에 수분접촉에 의하여 발생한 것으로 사료되며, 표면보수를 통한 내구성 확보가 필요한 것으로 판단된다.

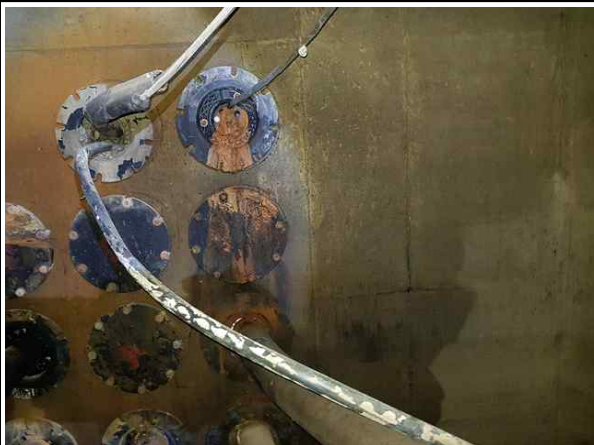
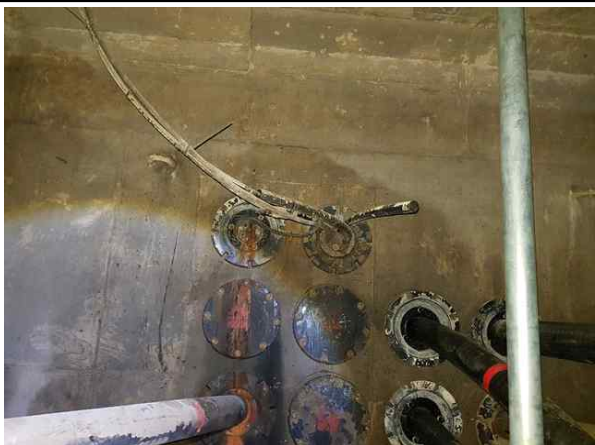
| 내용 | 관로구 | 내용 | 관로구 |
| | 관로구누수 | | 관로구누수 |

관로구누수는 시공 미흡 및 장기 공용에 따른 연결볼트 탈락, 상부 차량 하중에 의한 관로구 손상 등이 원인으로 판단되며, 누수로 인한 하부콘크리트 및 부속시설의 손상이 우려되므로 적절한 관로구 보수가 필요할 것으로 사료된다

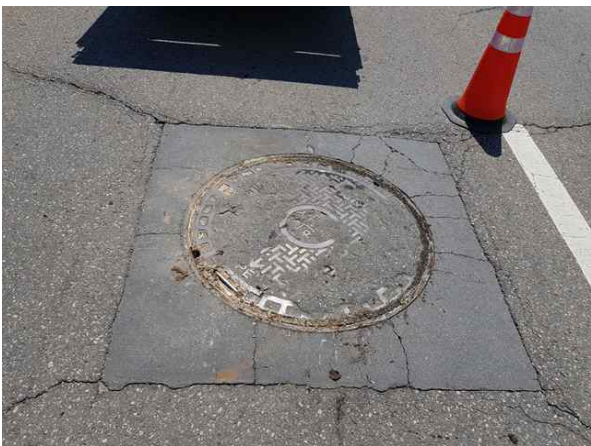
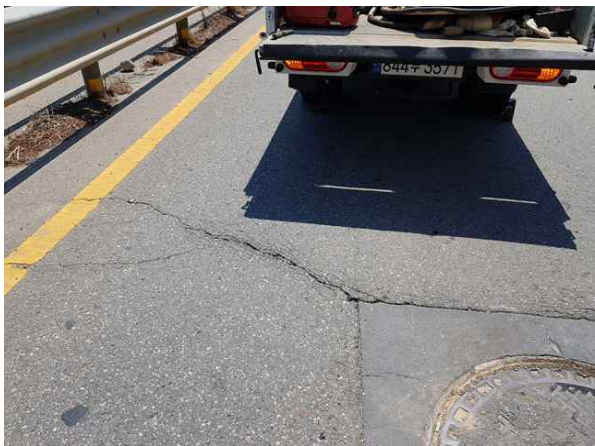
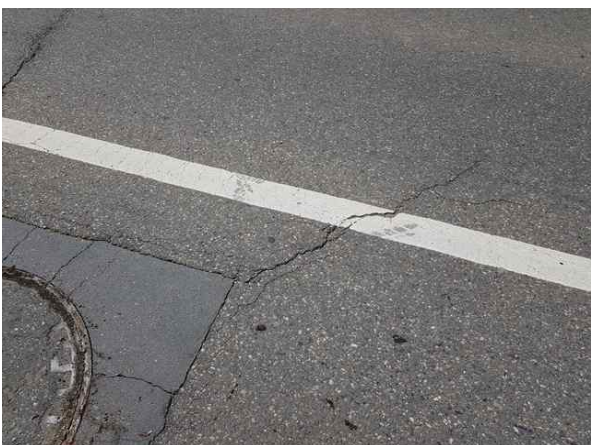
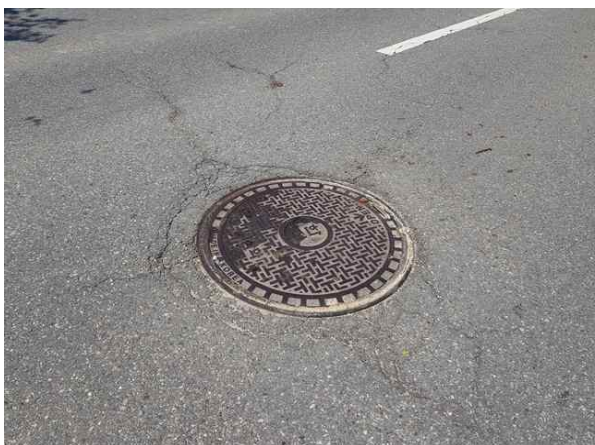
| 내용 | 포장부<br>아스콘균열 | 내용 | 포장부<br>아스콘균열 |
| 내용 | 포장부<br>아스콘균열 | 내용 | 포장부<br>아스콘망상균열 |

아스콘균열, 아스콘망상균열은 재질열화 및 손상부의 특성상 주행차량 충격하중에 의해 발생된 것으로 판단되며 손상정도가 경미하여 차량 주행성능에 지장이 없으므로 지속적인 관찰이 필요한 것으로 판단된다.

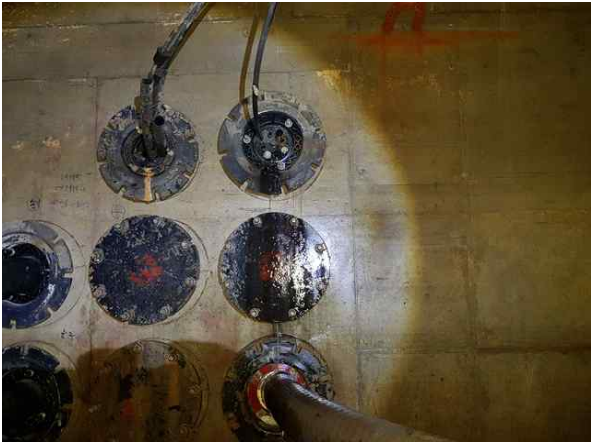
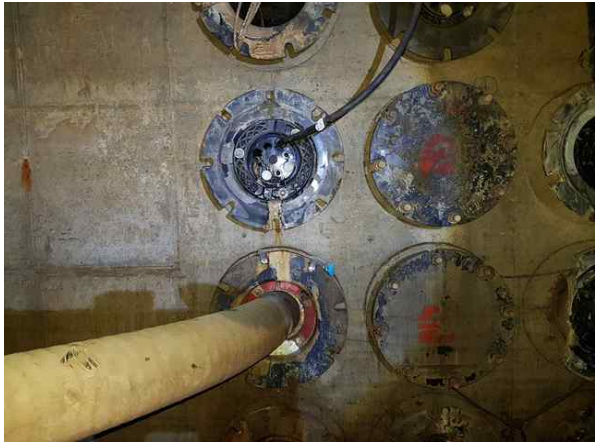
| 내용 | 관로구<br>관로구누수 | 내용 | 관로구<br>관로구누수 |

관로구누수는 시공 미흡 및 장기 공용에 따른 연결볼트 탈락, 상부 차량 하중에 의한 관로구 손상 등이 원인으로 판단되며, 누수로 인한 하부콘크리트 및 부속시설의 손상이 우려되므로 적절한 관로구 보수가 필요할 것으로 사료된다.

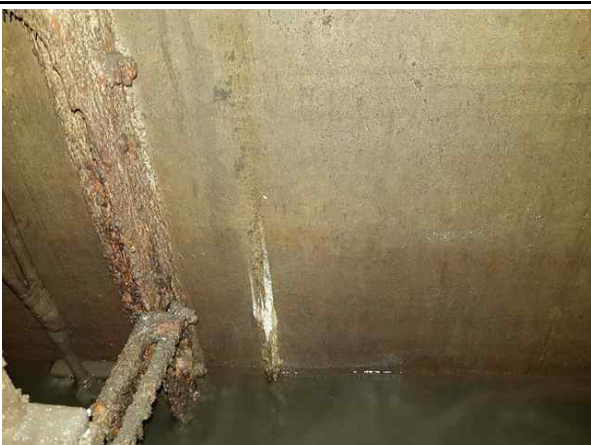
| 내용 | 벽체<br>백태 | 내용 | 상부슬레브<br>상태양호 |

백태의 경우 시공 초기 콘크리트 타설 후 양생 과정에서 발생한 수화열 및 거푸집 제거 후 발생한 건조 수축등에 의해 발생한 손상부에 맨홀 내부에 수분접촉에 의하여 발생한 것으로 사료되며 표면보수를 통한 내구성 확보가 필요한 것으로 판단된다.

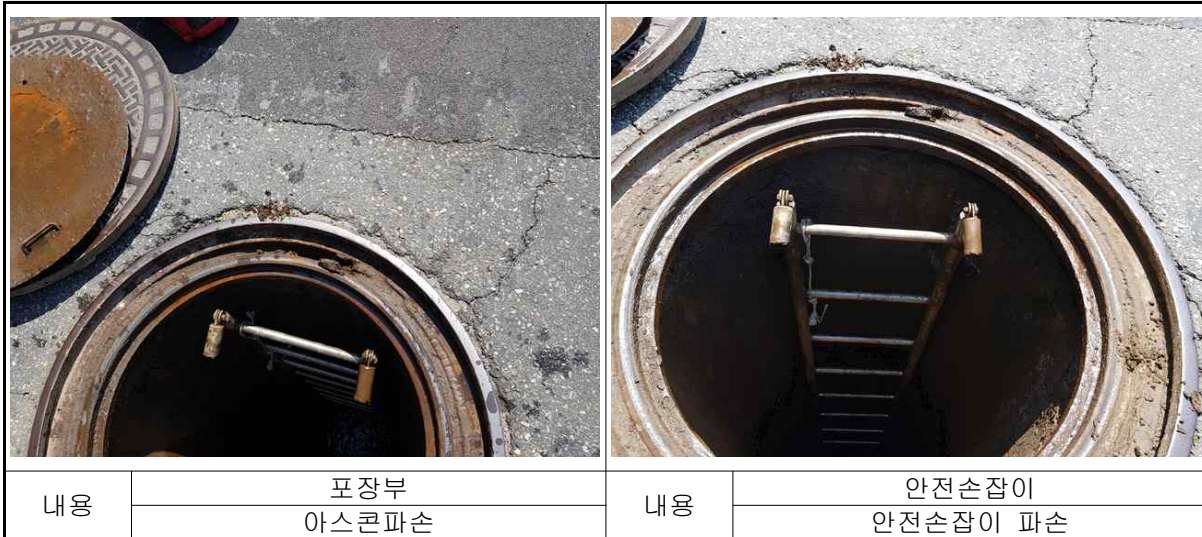
【사진 6.15】 맨홀 외부 주요 손상

금회 정밀안전점검을 통한 맨홀 외부 외관조사결과, 아스콘파손, 안전손잡이 파손이 조사되었다.

아스콘파손은 재질열화 및 손상부의 특성상 주행차량 충격하중에 의해 발생한 것으로 판단되며 손상정도가 경미하여 차량 주행성능에 지장이 없으므로 지속적인 관찰이 필요한 것으로 판단된다.

안전손잡이 파손은 시공미흡 및 설치불량 부위에 공용 중 상부 주행차량에 의한 진동 또는 작업자의 출입시 반복하중이 작용하여 파손된 것으로 판단되며 출입 작업자의 안전 확보를 위해 손잡이의 재설치가 필요한 것으로 판단된다.

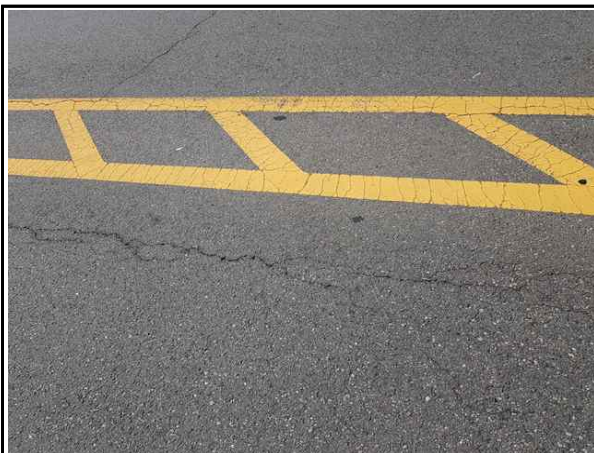
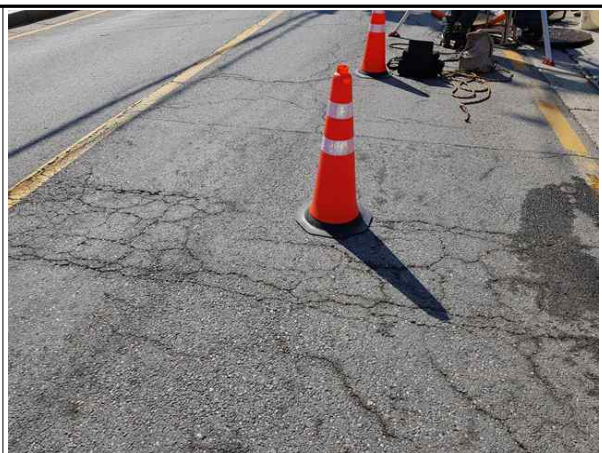
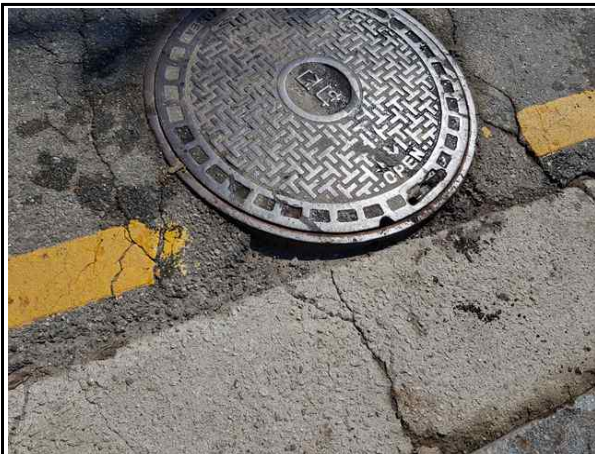
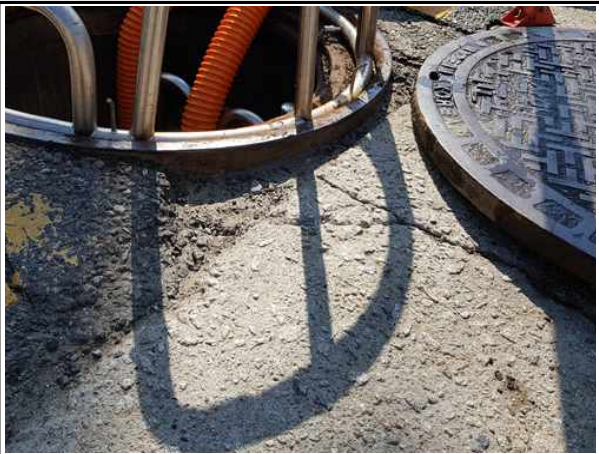
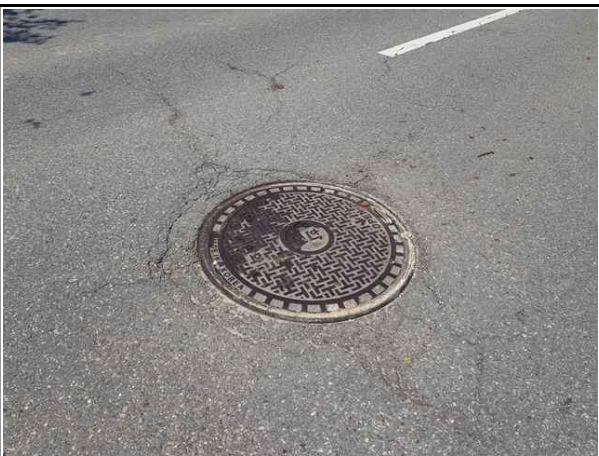
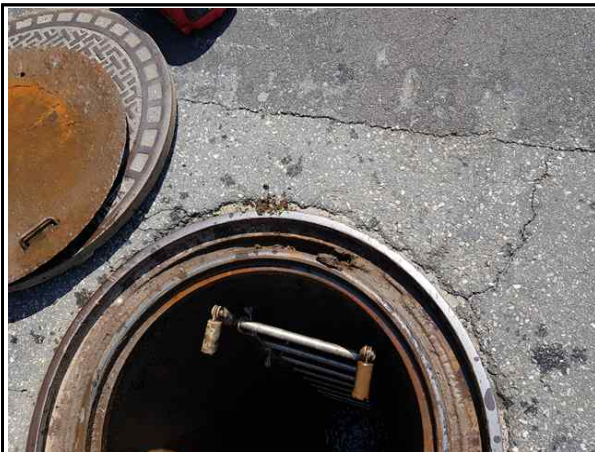
| 구분 | 추락방지시설 | | 도로포장 | | 도로부<br>신축이음부 | | 환기구 등의<br>덮개 | | 비고 |
|---|---|---|---|---|---|---|---|---|---|
| | 1) 추락방지시설은 앵커볼트파손, 안전손잡이 파손이 조사되었다.<br>2) 도로포장은 아스콘균열,아스콘망상균열,아스콘파손,단차가 조사되었다. | | | | | | | | |

| 내용 | 도로포장 | 내용 | 도로포장 |
| | 아스콘균열 | | 아스콘망상균열 |

| | 아스콘파손 |

| | 단차 |

| | 아스콘망상균열 |

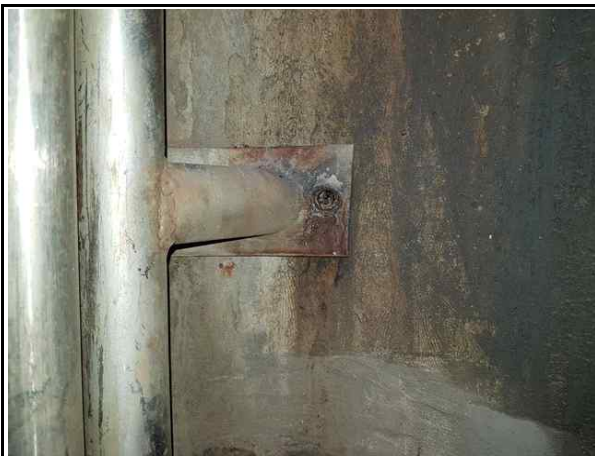
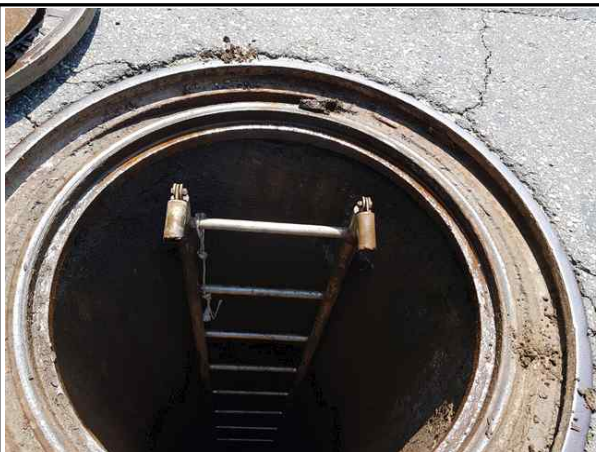
| | 앵커볼트파손 |

| | 안전손잡이 파손 |

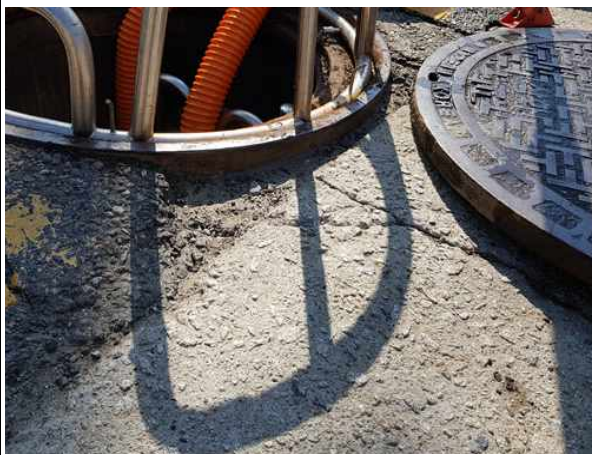
| 내용 | 문산-선유 #1 |

| | 단차 |

| 구분 | 주요 결함사항 | 중점 유지 관리 사항 |
|---|---|---|
| 문산선유 | <ul style="list-style-type: none"> <li>· 도로포장 손상</li> <li>· 균열부백태, 백태</li> <li>· 관로구누수</li> <li>· 안전손잡이 파손</li> </ul> | <ul style="list-style-type: none"> <li>· 아스콘 보수 후 재손상 여부 점검</li> <li>· 백태 보수 후 재손상 여부 점검</li> <li>· 관로구누수 보수 후 재손상 여부 점검</li> <li>· 안전손잡이 재설치</li> </ul> |

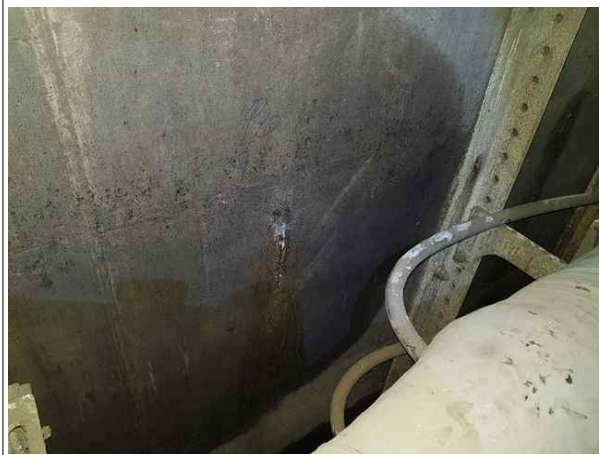
| 내용 | 문산-선유 #3 |

| | 백태 |

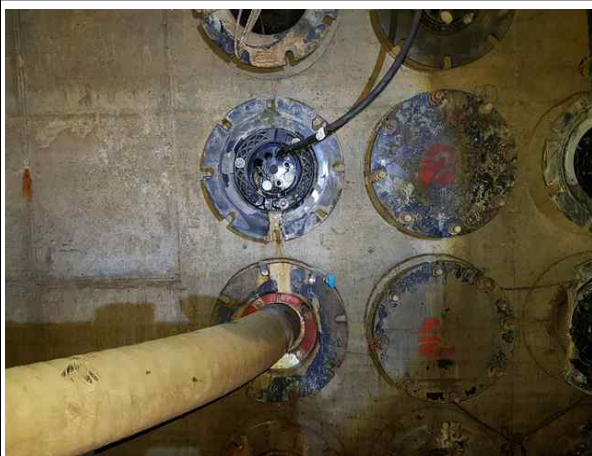
| 내용 | 문산-선유 #4 |

| | 관로구누수 |

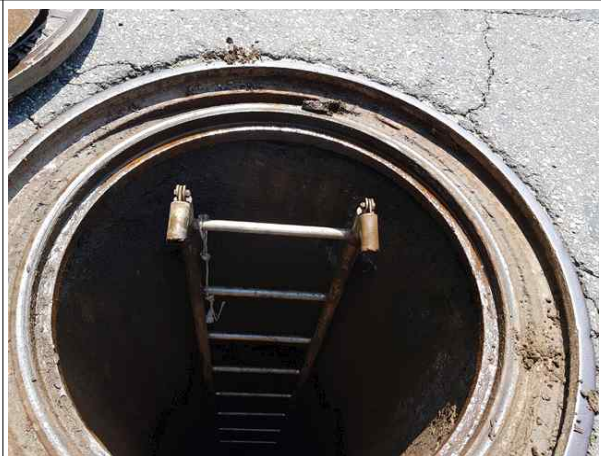
| 내용 | 문산-선유 #4 |

| | 안전손잡이 파손 |
