## 제 7 장 문발덕이

### 7.1 시설물 개요

본 맨홀은 경기도 파주시 동패동 ~ 경기도 고양시 일산서구 덕이동 일원에 위치한 시설물로 기존 17개소에서 운정변전소가 2022년 신설되어 문발~운정 #7-1, 운정~덕이 #0-1 2개소의 pass 맨홀도 같이 신설되었다. 그리하여 신설 맨홀 포함 19개소(문발~운정 #1~#7-1, 운정~덕이 #0-1~#10)의 철근 콘크리트 구조물로 시공되어 있으며 본 시설물의 세부내용은 다음과 같다.

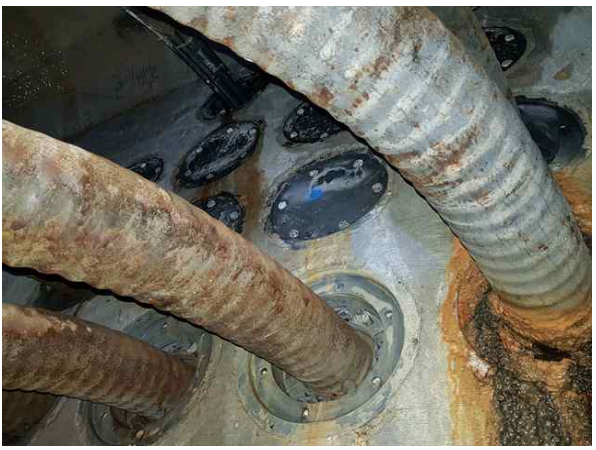
| | 관로구누수 | | 백태 |

관로구누수는 시공 미흡 & 장기공용에 따른 상부 차량 하중에 의한 관로구손상 등에 의한 것으로 보이며, 이에 맞는 관로구보수가 필요해보인다

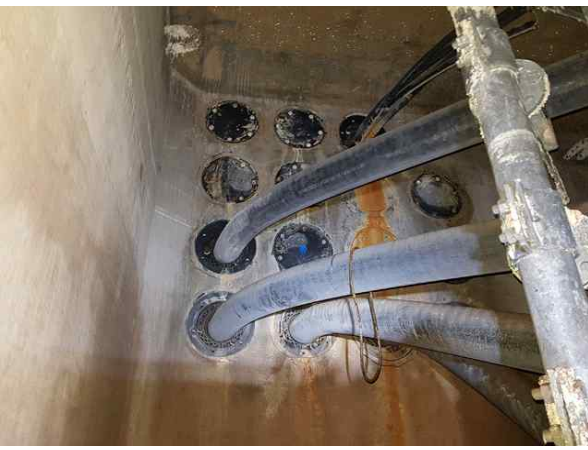
금회 조사 결과, 관로구누수, 백태가 조사되었으며, 백태 손상은 시공 초기 콘크리트 타설 후 양생 과정에서 발생한 수화열 및 거푸집 제거 후 발생한 건조 수축등에 의해 발생한 손상부에 맨홀 내부에 수분침착에 의하여 발생한 것으로 사료되며 표면보수를 통한 내구성 확보가 필요한 것으로 판단된다.

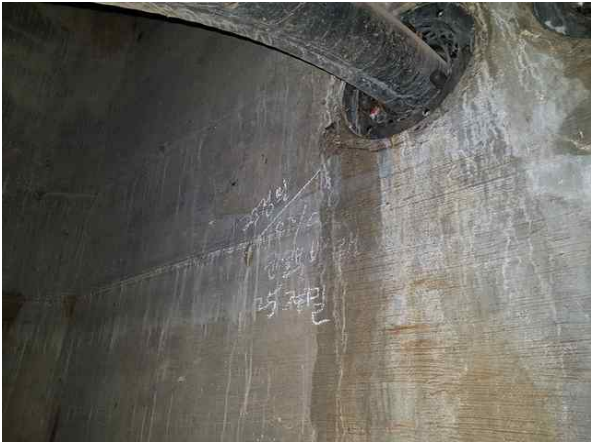
| | 균열부백태 | | 백태 |

균열부 백태 및 백태 손상은 시공 초기 콘크리트 타설 후 양생 과정에서 발생한 건조수축 등에 의해 형성된 손상부가 관로구누수로 인해 지속적으로 지하수에 노출되어 발생된 것으로 사료되며 관로구보수 후 표면보수를 실시하여 콘크리트 내구성 저하를 방지하는 것이 적절할 것으로 사료된다.

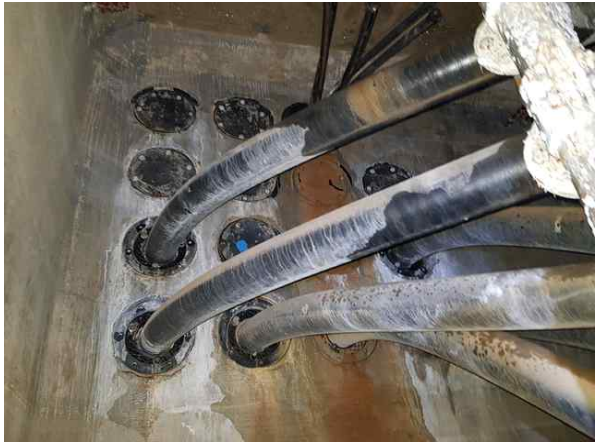
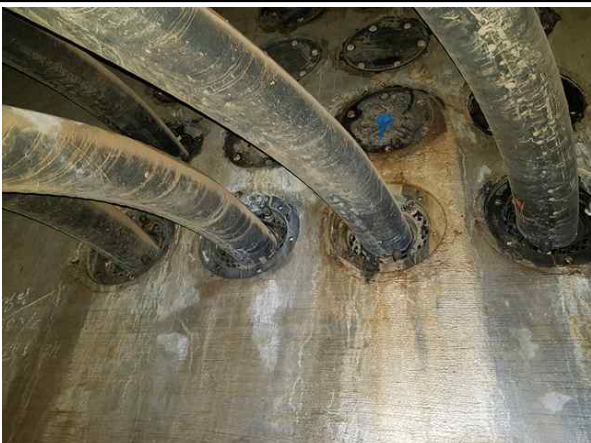
| | 백태 | | 관로구누수 |

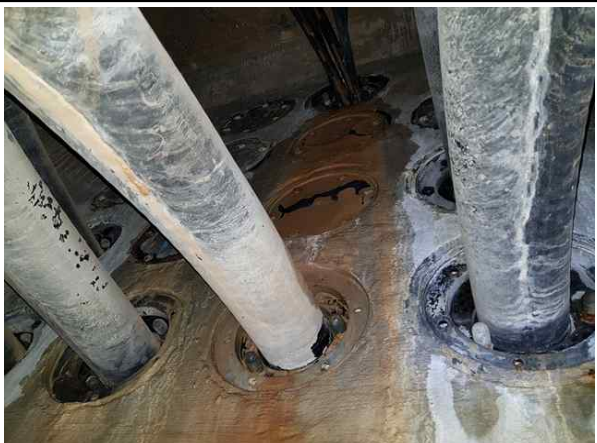
관로구누수는 시공 미흡 및 장기 공용에 따른 연결볼트 탈락, 상부 차량 하중에 의한 관로구 손상 등이 원인으로 판단되며, 누수로 인한 하부콘크리트 및 부속시설의 손상이 우려되므로 적절한 관로구 보수가 필요할 것으로 사료된다.

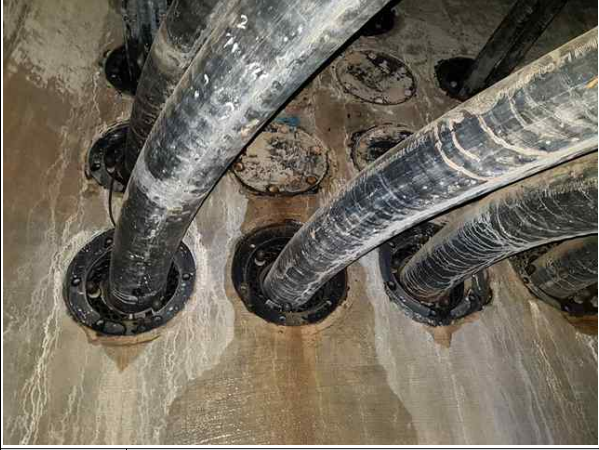
| 내용 | 관로구<br>관로구 누수 | 내용 | 상부슬래브<br>상태양호 |

관로구 누수의 경우 시공 미흡 및 장기 공용에 따른 연결볼트 탈락, 상부 차량 하중에 의한 관로구 손상 등이 원인으로 판단되며, 누수로 인한 하부콘크리트 및 부속시설의 손상이 우려되므로 적절한 관로구 보수가 필요할 것으로 사료된다.

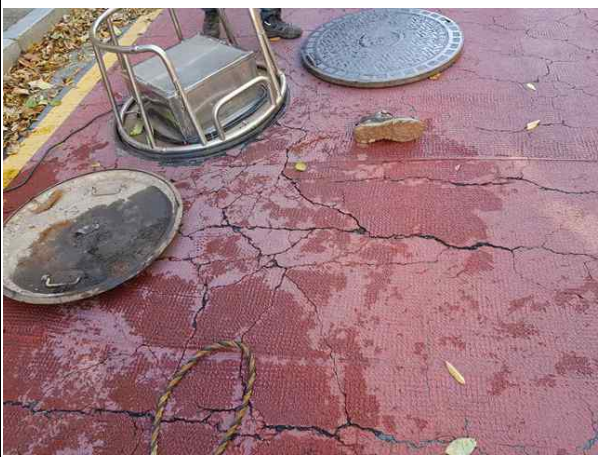
| 내용 | 포장부<br>아스콘 망상균열 | 내용 | 맨홀 뚜껑<br>상태양호 |

아스콘 망상균열의 경우 재질열화 및 주행차량의 충격하중 또는 운하중에 따른 손상으로 판단되며, 현재는 차량 주행에는 지장이 없는 상태이므로 주의관찰 후 손상이 진전될 경우 적절한 보수가 필요한 것으로 사료된다.

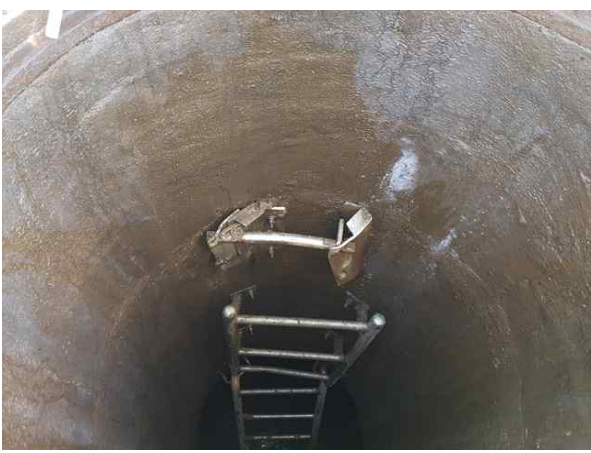
| 내용 | 안전사다리<br>안전사다리 파손 | 내용 | 맨홀 외부<br>상태양호 |

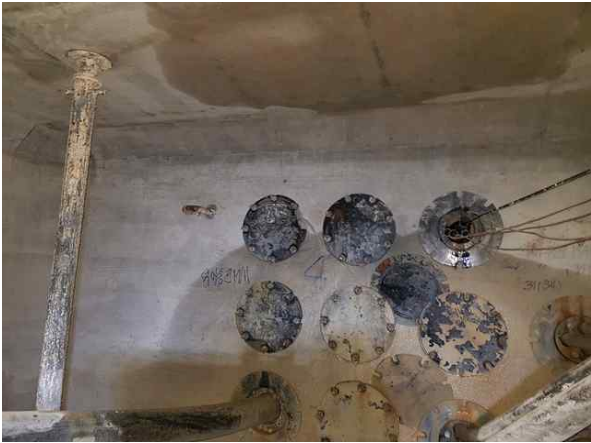
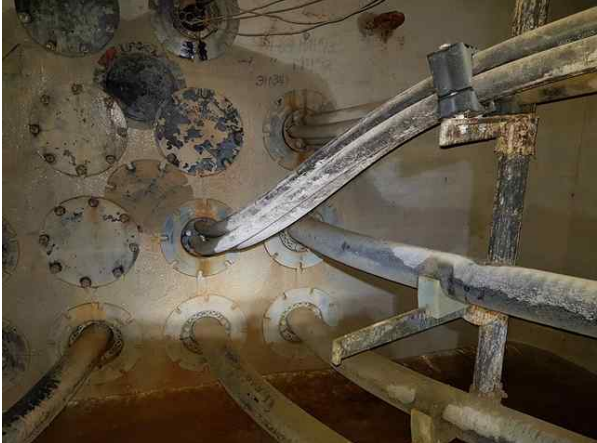
| 내용 | 관로구<br>관로구누수 | 내용 | 관로구<br>관로구누수 |

금회 조사 결과, 관로구누수가 조사되었으며, 관로구누수시공 미흡 및 장기 공용에 따른 연결볼트 탈락, 상부 차량 하중에 의한 관로구 손상 등이 원인으로 판단되며, 누수로 인한 하부콘크리트 및 부속시설의 손상이 우려되므로 적절한 관로구 보수가 필요할 것으로 사료된다.

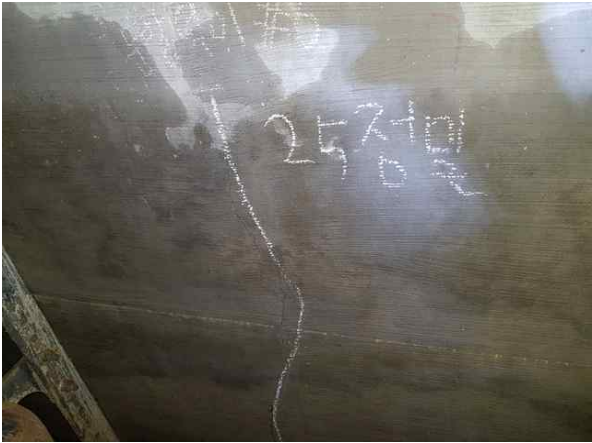
| 내용 | 벽체부<br>균열 | 내용 | 상부슬래브<br>망상균열 |

균열(0.3mm미만) 및 망상균열의 경우 발생위치 및 형태 등 균열 특성을 고려할 때 시공초기 건조수축 및 알카리골재반응에 의해 발생한 것으로 판단된다. 손상의 정도를 고려할 때, 주의관찰 후 손상 진행 여부에 따라 적절한 보수 계획을 수립할 필요가 있는 것으로 사료된다.

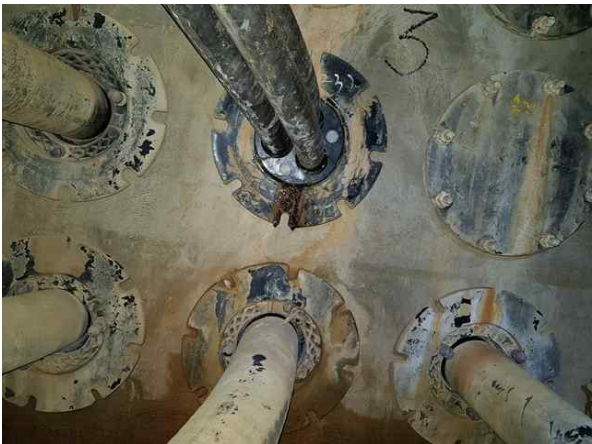
| 내용 | 관로구<br>관로구누수 | 내용 | 관로구<br>관로구 녹흔적 |

관로구누수는 시공 미흡 및 장기 공용에 따른 연결볼트 탈락, 상부 차량 하중에 의한 관로구 손상 등이 원인이며, 관로구 녹흔적은 관로구 누수로 인한 손상으로 관로구 누수에 대한 조치 후 청소 및 정비가 요구된다. 누수로 인한 하부콘크리트 및 부속시설의 손상이 우려되므로 적절한 관로구 보수가 필요할 것으로 사료된다.

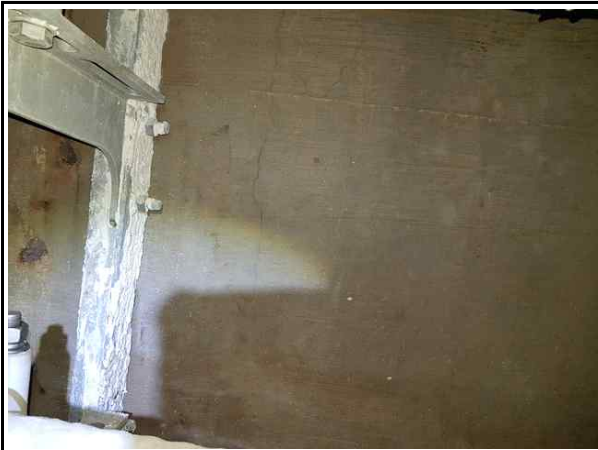
| | 균열 | | 망상균열 보수 |

금회 조사 결과, 균열, 관로구누수, 포장파손이 조사되었으며, 균열(0.3mm미만)은 발생위치 및 형태 등 균열 특성을 고려할 때 시공초기 건조수축에 의해 무기질 방수층으로 반사되어 나타난 것으로 손상의 정도를 고려할 때 주의관찰을 실시 후 손상 진행 여부에 따른 보수 계획이 필요한 것으로 판단된다.

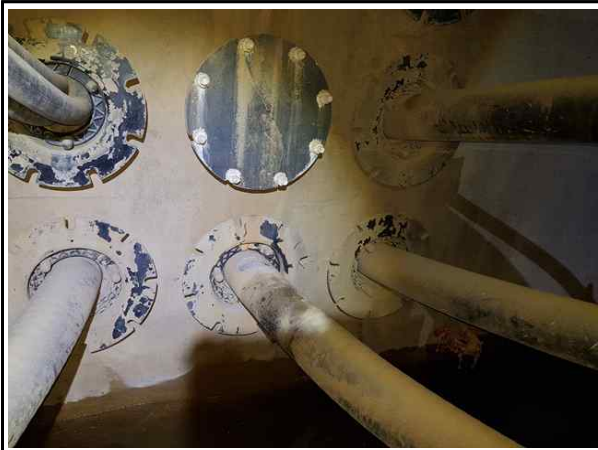
| | 관로구 누수 | | 상태양호 |

관로구누수는 시공 미흡 및 장기 공용에 따른 연결볼트 탈락, 상부 차량 하중에 의한 관로구 손상 등이 원인으로 판단되며, 누수로 인한 하부콘크리트 및 부속시설의 손상이 우려되므로 적절한 관로구 보수가 필요할 것으로 사료된다.

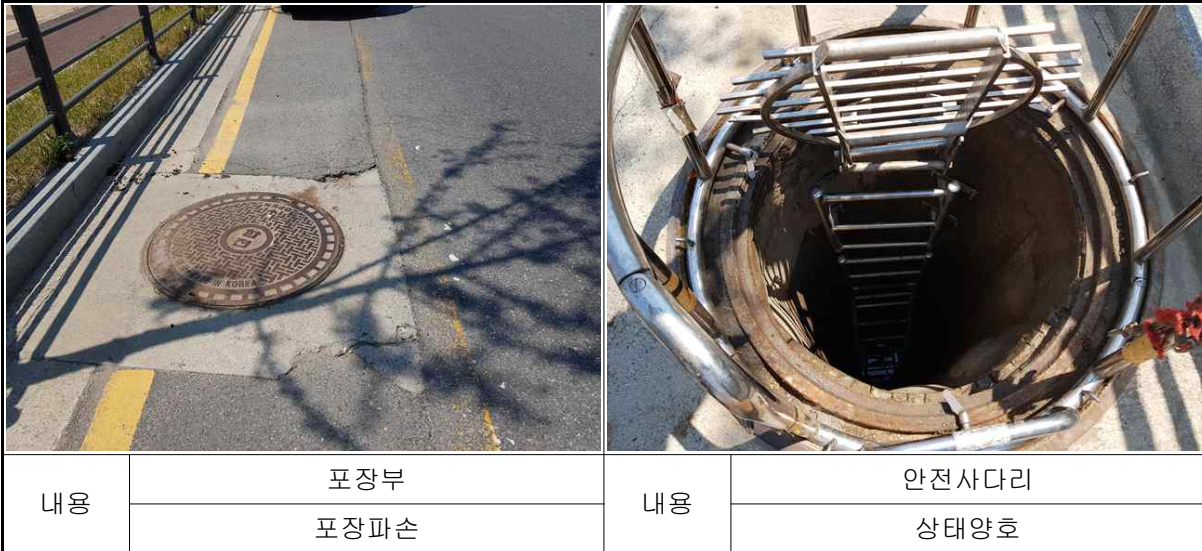
| 구분 | 부재 | 손상 | 단위 | 개소 | 물량 | 비고 |
|---|---|---|---|---|---|---|
| 외부 | 포장부 | 포장파손 | m <sup>2</sup> | 1 | 0.04 | |

포장파손은 차도변의 주행차량의 반복적인 주행에 따른 손상으로 현재 차량 주행에는 지장이 없는 상태이므로 주의관찰이 필요한 것으로 판단된다.

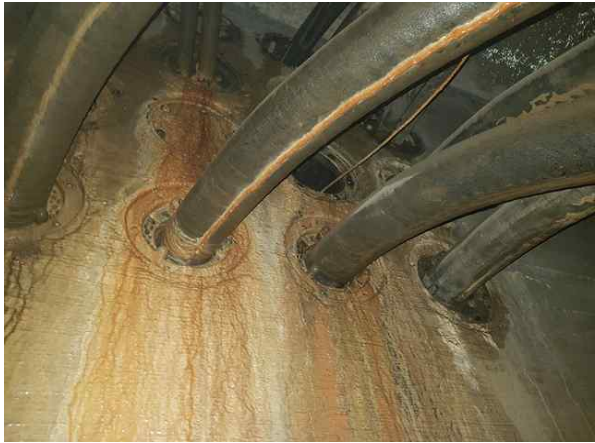
| 내용 | 벽체<br>균열부백태 | 내용 | 벽체<br>백태 |

금회 조사 결과, 균열부백태, 백태, 관로구누수, 관로구부식, 안전손잡이 앵커볼트 탈락이 조사되었으며 균열부백태 및 백태 손상은 시공 초기 콘크리트 타설 후 양생 과정에서 발생한 건조수축 등에 의해 형성된 손상부가 관로구누수로 인해 지속적으로 지하수에 노출되어 발생한 것으로 사료되며 관로구보수 후 표면보수를 실시하여 콘크리트 내구성 저하를 방지하는 것이 적절할 것으로 사료된다.

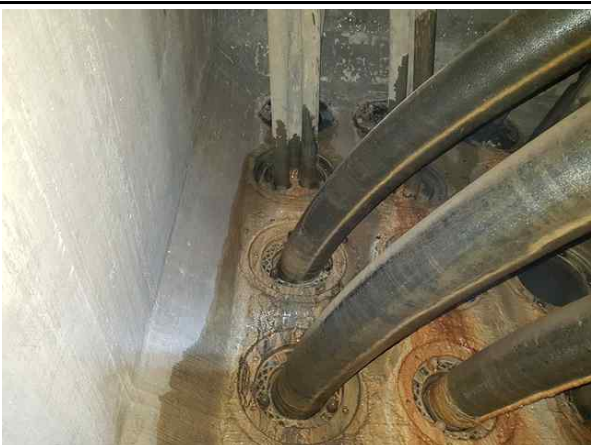
| 내용 | 관로구<br>관로구누수 | 내용 | 관로구<br>관로구부식 |

관로구누수는 시공 미흡 및 장기 공용에 따른 연결볼트 탈락, 상부 차량 하중에 의한 관로구 손상 등이 원인으로 판단되며, 누수로 인한 하부콘크리트 및 부속시설의 손상이 우려되므로 적절한 관로구 보수가 필요할 것으로 사료된다.

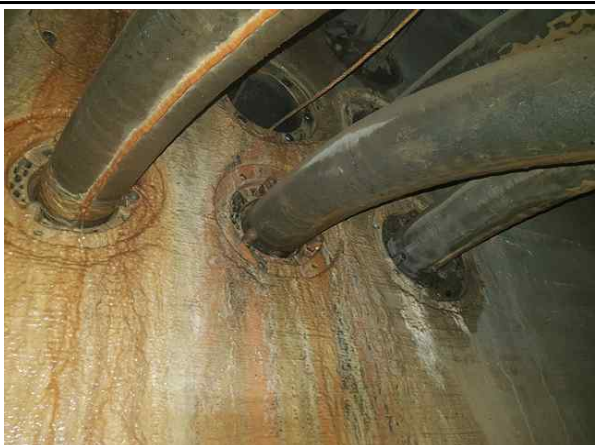
관로구부식은 관로구누수가 원인으로 장기적인 지하수 노출에 의한 손상으로 판단되며, 관로구보수 후 재도장 또는 정비가 적절할 것으로 사료된다.

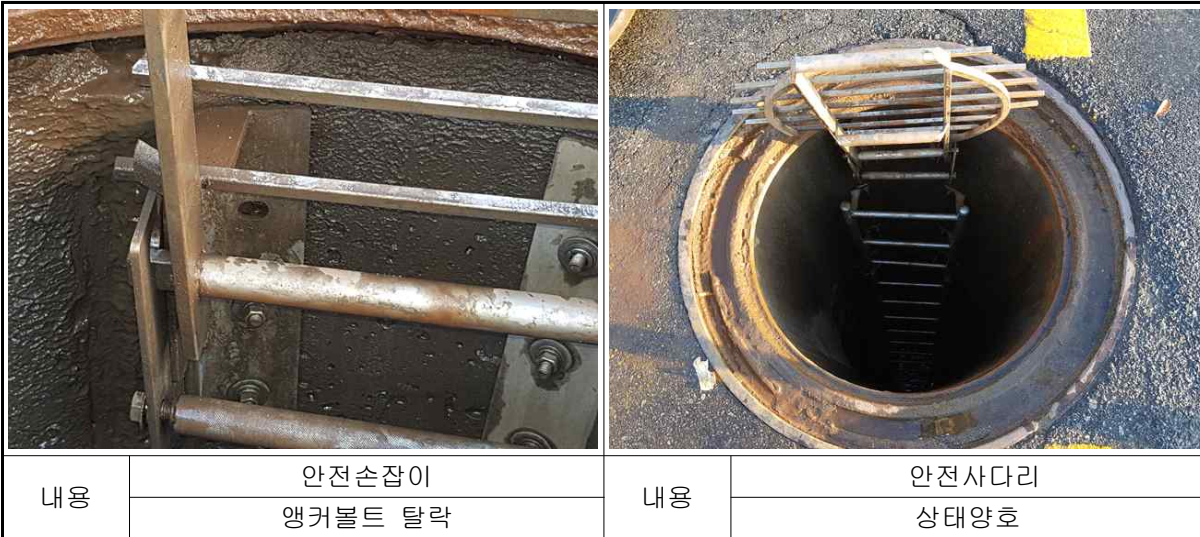
| 구분 | 부재 | 손상 | 단위 | 개소 | 물량 | 비고 |
|---|---|---|---|---|---|---|
| 외부 | 안전손잡이 | 고정앵커 탈락 | EA | 1 | 1 | |

안전손잡이 고정앵커 탈락은 공용 중 외부 압력에 의한 손상으로 판단되며, 출입자들의 안전을 위해 재설치가 요망된다.

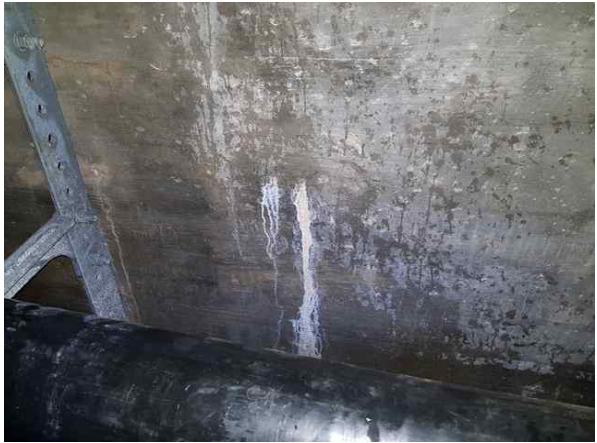
| | 균열부백태 | | 백태 |

금회 조사 결과, 균열부백태, 백태, 아스콘망상균열이 조사되었다. 균열부백태 및 백태 손상은 시공 초기 콘크리트 타설 후 양생 과정에서 발생한 건조수축 등에 의해 형성된 손상부에 맨홀 내부의 습윤환경으로 인한 수분접촉이 반복되어 발생한 것으로 사료되며, 표면보수를 통한 내구성 확보가 필요한 것으로 판단된다.

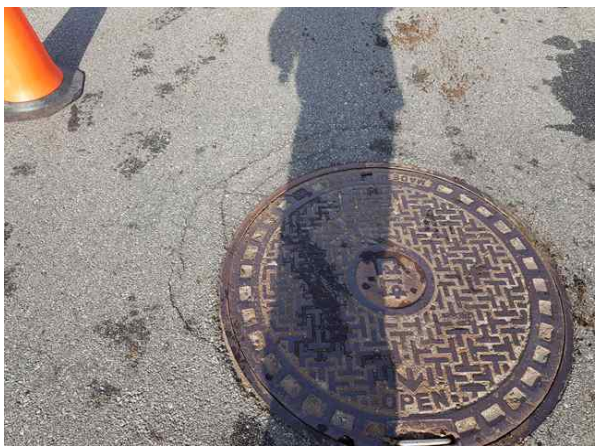
| | 상태양호 | | 아스콘망상균열 |

아스콘망상균열의 경우 재질열화 및 주행차량의 충격하중 또는 운하중에 따른 손상으로 판단되며, 현재는 손상이 경미하여 차량 주행에는 지장이 없는 상태이므로 주의관찰 후 손상이 진전될 경우 적절한 보수가 필요한 것으로 사료된다.

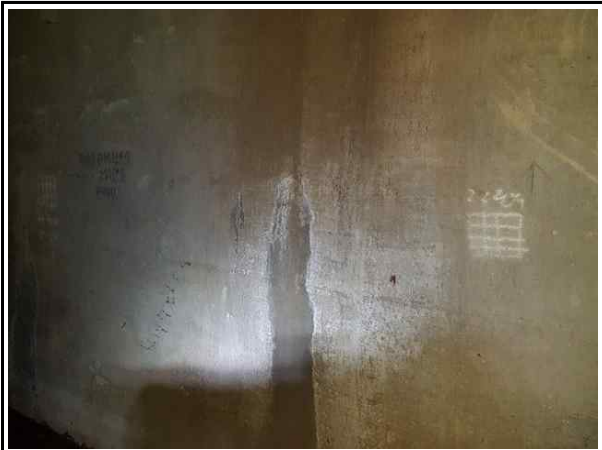
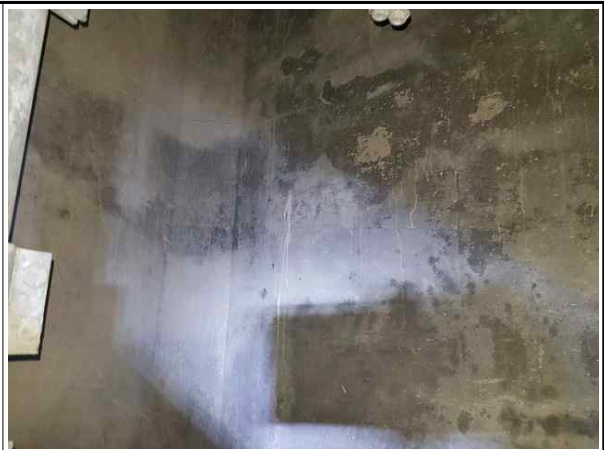
| 내용 | 벽체<br>백태 | 내용 | 벽체<br>백태 |

금회 조사 결과, 내부에서 백태가 조사되었으며, 백태는 시시공 초기 콘크리트 타설 후 양생 과정에서 발생한 건조수축 등에 의해 형성된 손상부에 맨홀 내부의 습윤환경으로 인한 수분접촉이 반복되어 발생한 것으로 사료되며, 표면보수를 통한 내구성 확보가 필요한 것으로 판단된다.

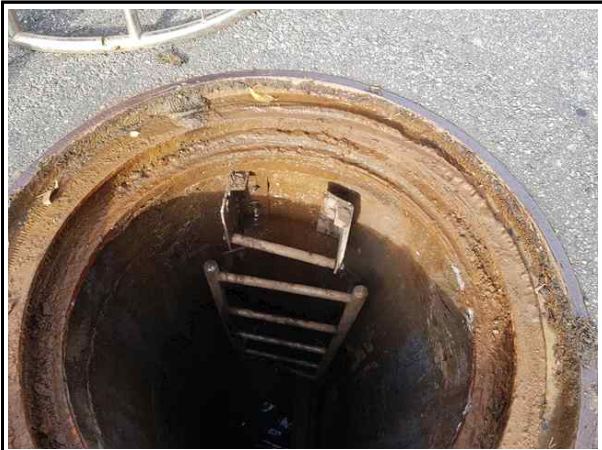
| 내용 | 안전손잡이<br>안전손잡이 파손 | 내용 | 맨홀 외부 전경<br>상태양호 |

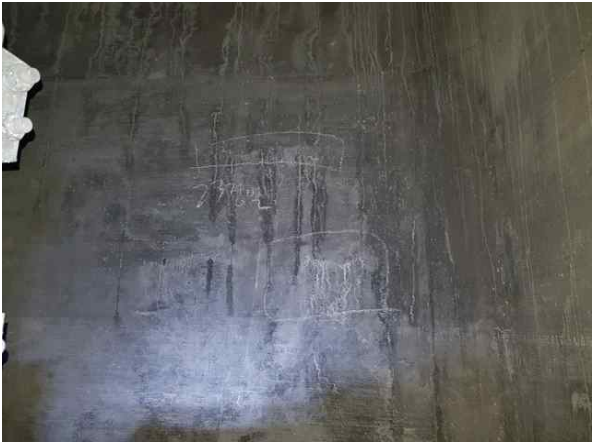
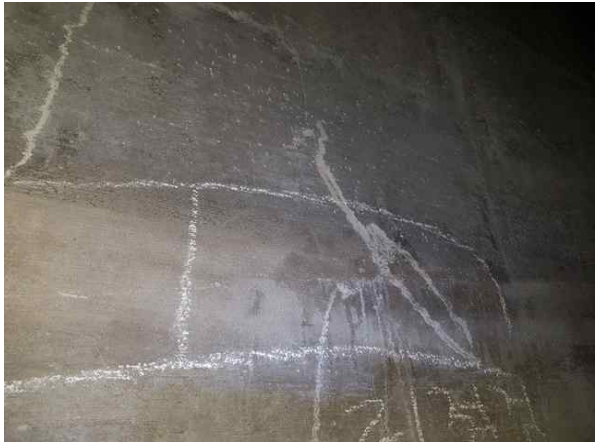
| | 백태 | | 백태 |

금회 조사 결과, 내부에서 균열부백태, 백태가 조사되었으며, 균열부백태, 백태는 시공 초기 콘크리트 타설 후 양생 과정에서 발생한 건조수축 등에 의해 형성된 손상부에 맨홀 내부의 습윤환경으로 인한 수분접촉이 반복되어 발생한 것으로 사료되며, 표면보수를 통한 내구성 확보가 필요한 것으로 판단된다.

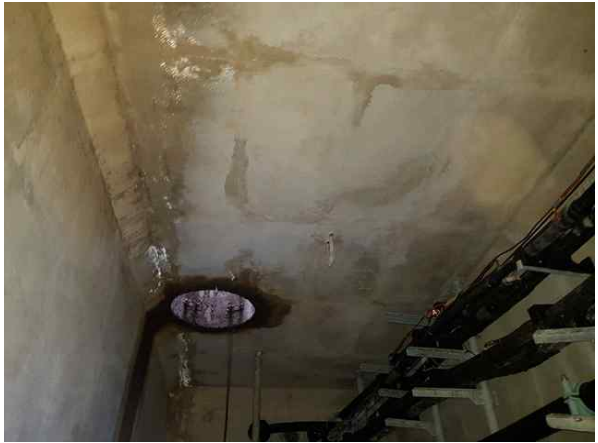
| 내용 | 벽체부<br>균열부백태 | 내용 | 상부슬래브<br>상태양호 |

금회 조사 결과, 균열부백태, 안전손잡이 탈락이 조사되었으며, 균열부백태 손상은 시공 초기 콘크리트 타설 후 양생 과정에서 발생한 건조수축 등에 의해 형성된 손상부에 맨홀 내부의 습윤환경으로 인한 수분접촉이 반복되어 발생한 것으로 사료되며, 표면보수를 통한 내구성 확보가 필요한 것으로 판단된다.

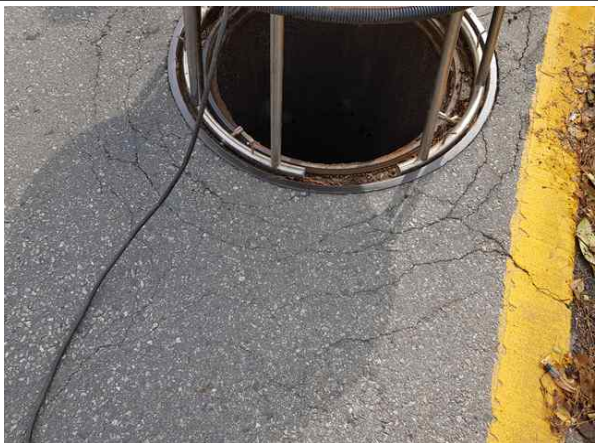
| 내용 | 안전손잡이<br>안전손잡이 탈락 | 내용 | 포장부<br>아스콘망상균열 |

맨홀 주변에 발생된 아스콘 망상균열은 재질열화 및 주행차량의 충격하중 또는 운하중에 따른 손상으로 판단되며, 현재는 차량 주행에는 지장이 없는 상태이므로 주의관찰 후 손상이 진전될 경우 적절한 보수가 필요한 것으로 사료된다.

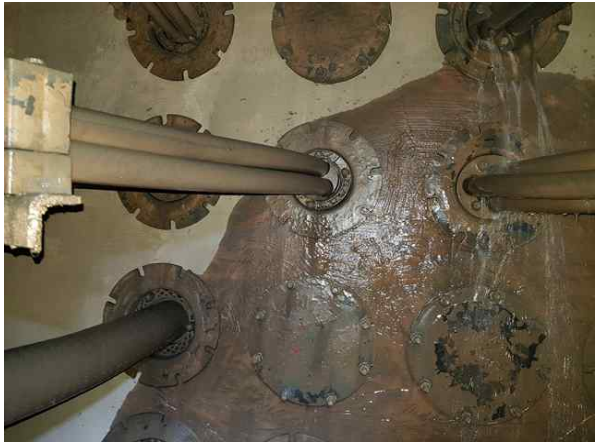
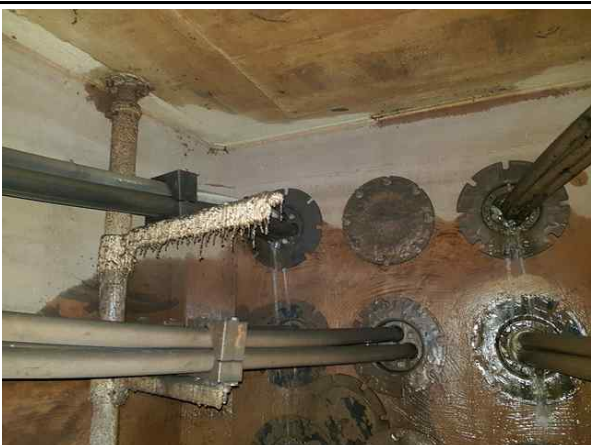
| 내용 | 관로구<br>관로구누수 | 내용 | 관로구<br>관로구누수 |

관로구누수는 관로구 누수의 경우 시공 미흡 및 장기 공용에 따른 연결볼트 탈락, 상부 차량 하중에 의한 관로구 손상 등이 원인으로 판단되며 누수로 인한 하부콘크리트 및 부속시설의 손상이 우려되므로 적절한 관로구 보수가 필요할 것으로 사료된다

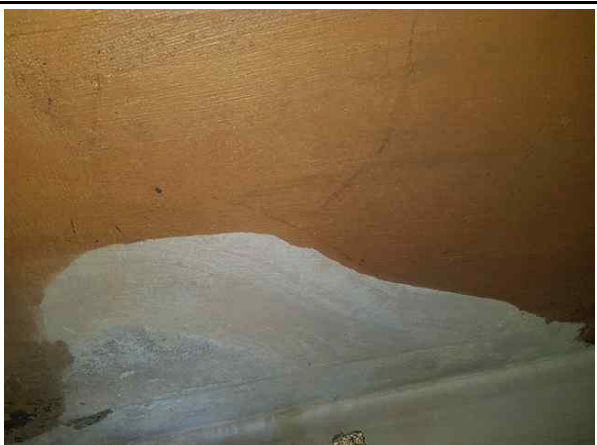
| 내용 | 관로구<br>관로구누수 | 내용 | 상부슬래브<br>균열 |

균열(0.3mm미만)은 시공 초기의 건조수축에 의해 발생하여 무기질 방수층에 반사되어 나타난 것으로 판단된다. 손상의 정도를 고려할 때, 주의관찰 후 손상 진행 여부에 따라 적절한 보수 계획을 수립할 필요가 있는 것으로 사료된다.

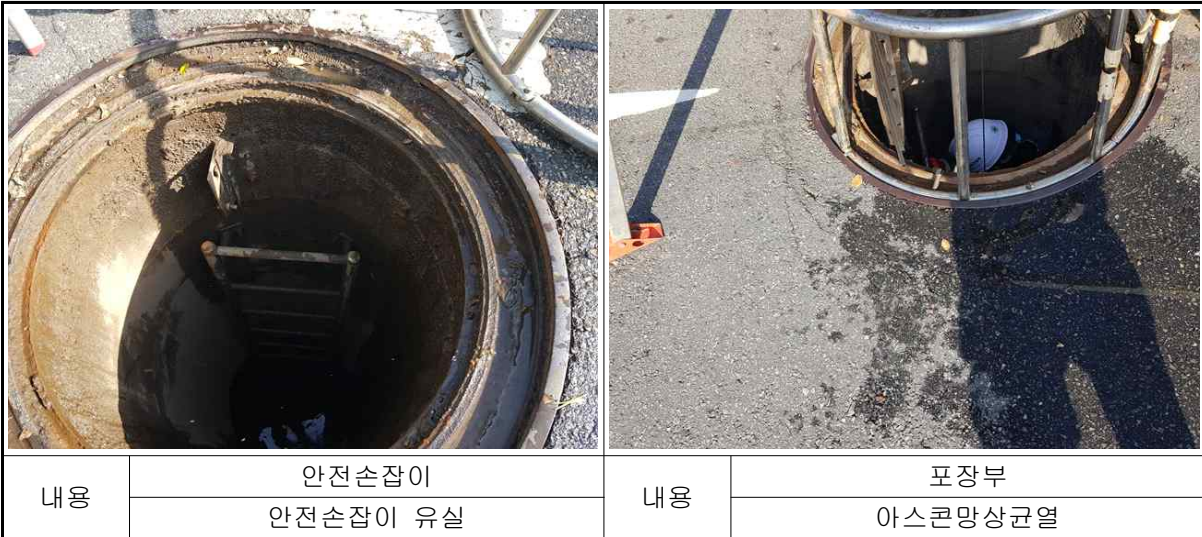
| 구분 | 부재 | 손상 | 단위 | 개소 | 수량 | 비고 |
|---|---|---|---|---|---|---|
| | 안전손잡이 | 안전손잡이 유실 | EA | 1 | 1 | |

아스콘망상균열은 재질열화 및 주행차량의 충격하중 또는 윤하중에 따른 손상으로 판단되며, 현재는 손상이 경미하여 차량 주행에는 지장이 없는 상태이므로 주의관찰 후 손상이 진전될 경우 적절한 보수가 필요한 것으로 사료된다.

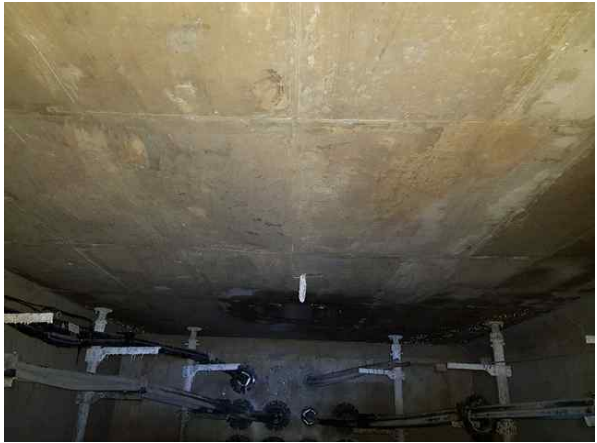
| 내용 | 관로구<br>관로구누수 | 내용 | 상부 슬래브<br>상태양호 |

관로구 누수의 경우 이전에 보수된 부위에서 재발생한 손상으로 보수미흡 및 장기 공용에 따른 연결볼트 탈락, 상부 차량 하중에 의한 관로구 손상 등이 원인으로 판단되며, 누수로 인한 하부콘크리트 및 부속시설의 손상이 우려되므로 적절한 관로구 보수가 필요할 것으로 사료된다

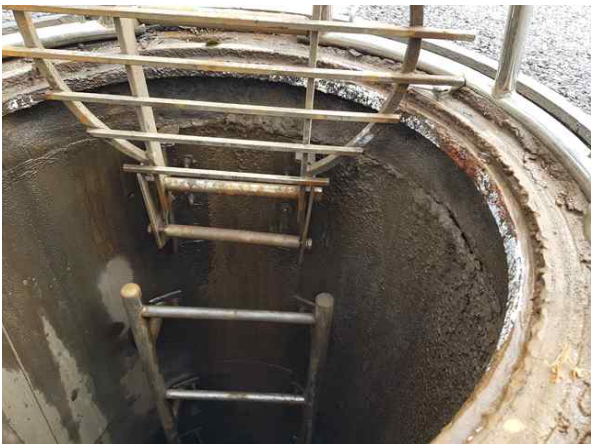
| 내용 | 안전손잡이<br>안전손잡이 볼트유실 | 내용 | 포장부<br>아스콘망상균열 보수부 전경 |

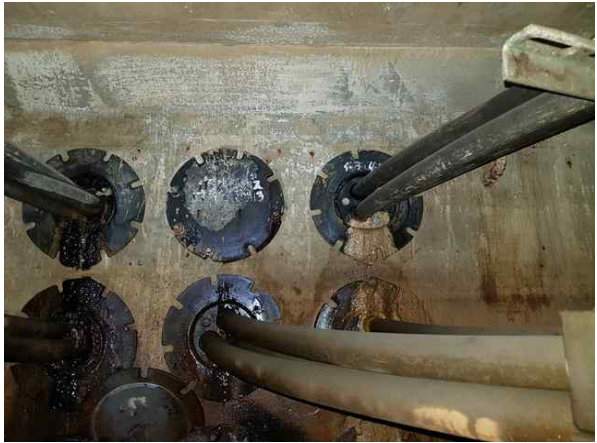
| 내용 | 벽체부<br>백태 | 내용 | 관로구<br>관로구누수 |

백태 손상은 시공 초기 콘크리트 타설 후 양생 과정에서 발생한 건조수축 등에 의해 형성된 손상부가 관로구누수로 인해 지속적으로 지하수에 노출되어 발생한 것으로 사료되며 관로구보수 후 표면보수를 실시하여 콘크리트 내구성 저하를 방지하는 것이 적절할 것으로 사료된다.

관로구누수는 시공 미흡 및 장기 공용에 따른 연결볼트 탈락, 상부 차량 하중에 의한 관로구 손상 등이 원인으로 판단되며, 누수로 인한 하부콘크리트 및 부속시설의 손상이 우려되므로 적절한 관로구 보수가 필요할 것으로 사료된다.

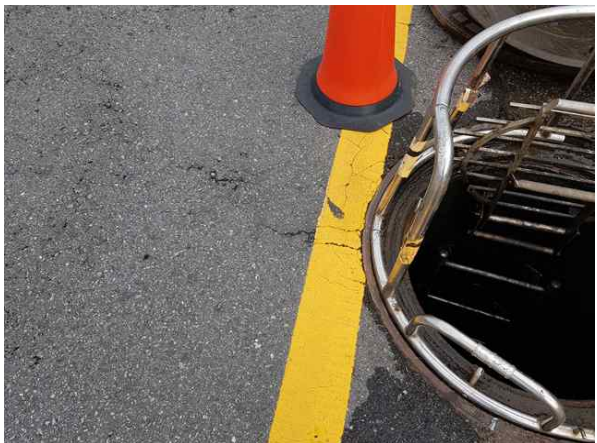
| 내용 | 안전손잡이<br>안전손잡이 파손 | 내용 | 포장부<br>아스콘파손 |

아스콘파손의 경우 재질열화 및 주행차량의 충격하중 또는 윤하중에 따른 손상으로 판단되며 현재는 손상이 경미하여 차량 주행에는 지장이 없는 상태이므로 주의관찰 후 손상이 진전될 경우 적절한 보수가 필요한 것으로 사료된다.

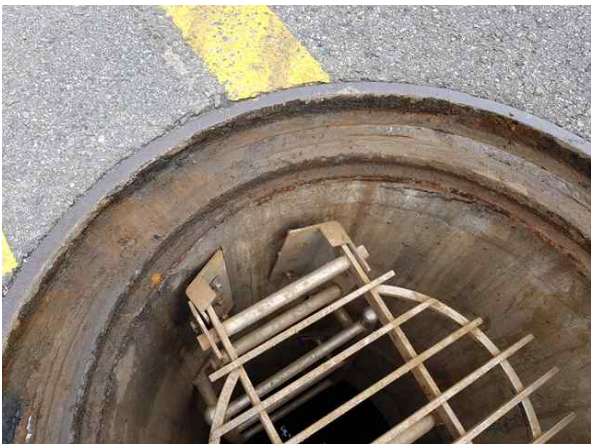
| 내용 | 안전손잡이<br>안전손잡이 볼트탈락 | 내용 | 포장부<br>아스콘균열 보수부 전경 |

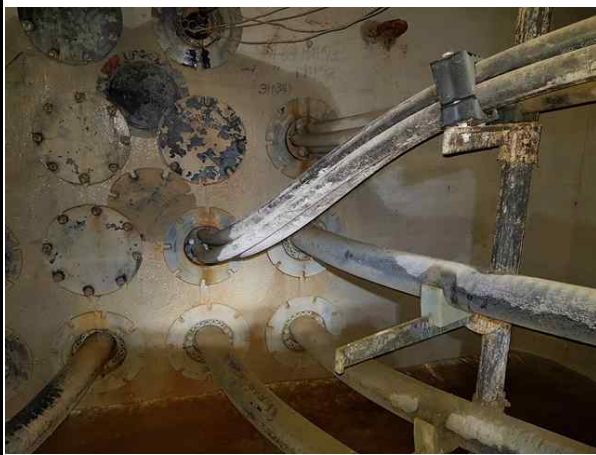
| 내용 | 문발~운정#5 |

| | 관로구누수 |

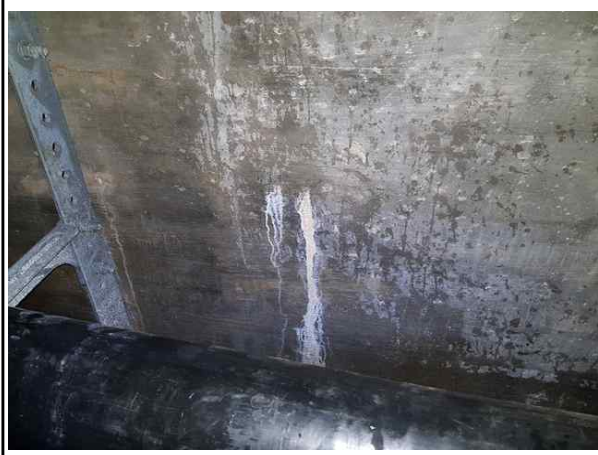
| 내용 | 운정~덕이#3 |

| | 백태 |
