## 제 8 장 일산화수

### 8.1 시설물 개요

본 맨홀은 경기도 고양시 일산서구 대화동 일원에 위치한 시설물로 총 11개소(#16 ~ 26)의 철근 콘크리트 구조물로 시공되어 있으며 본 시설물의 세부내용은 다음과 같다.

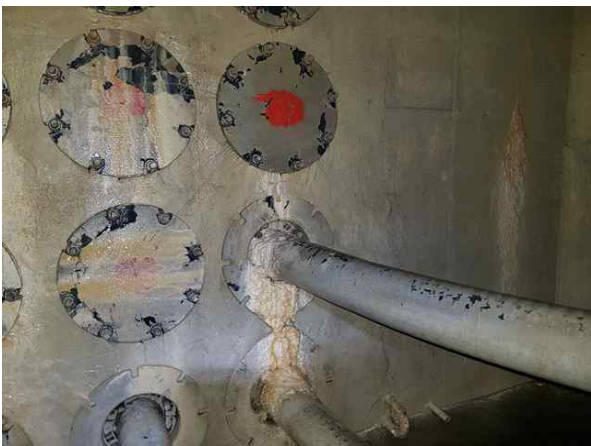
| 내용 | 관로구 | 내용 | 벽체 |
| | 관로구누수 | | 백태 |

관로구 누수의 경우 시공 미흡 및 장기 공용에 따른 연결볼트 탈락, 상부 차량 하중에 의한 관로구 손상 등이 원인으로 판단되며, 누수로 인한 하부콘크리트 및 부속시설의 손상이 우려되므로 적절한 관로구 보수가 필요할 것으로 사료된다.

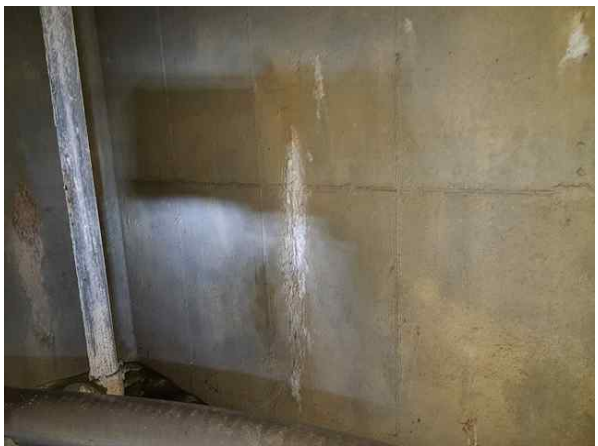
백태 손상은 시공 초기 콘크리트 타설 후 양생 과정에서 발생한 건조수축 등에 의해 형성된 손상부에 맨홀 내부의 습윤환경으로 인한 수분접촉이 반복되어 발생한 것으로 사료되며, 표면보수를 통한 내구성 확보가 필요한 것으로 판단된다.

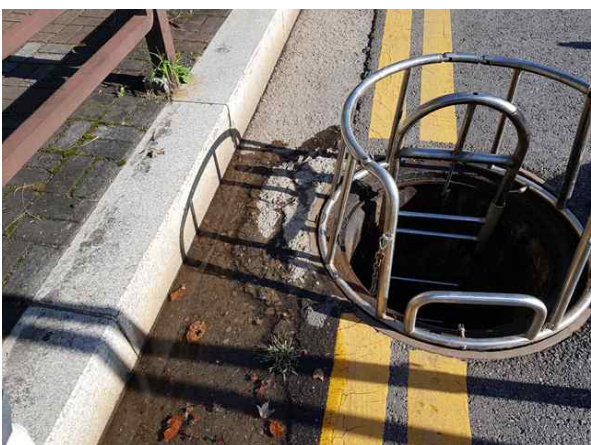
| 내용 | 포장부 | 내용 | 안전사다리 |
| | 아스콘파손 | | 상태양호 |

아스콘파손은 시공불량 및 재료열화에 의한 것으로 판단된다. 손상부가 차량 주행구역 경계선 바깥에 위치하고 손상의 정도가 비교적 경미하여 차량주행에는 지장이 없는 상태로 사료되며, 즉각적인 보수보다 지속적인 주의관찰이 바람직할 것으로 사료된다.

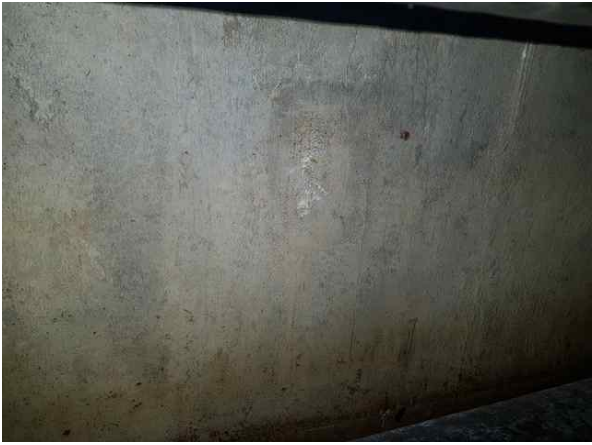
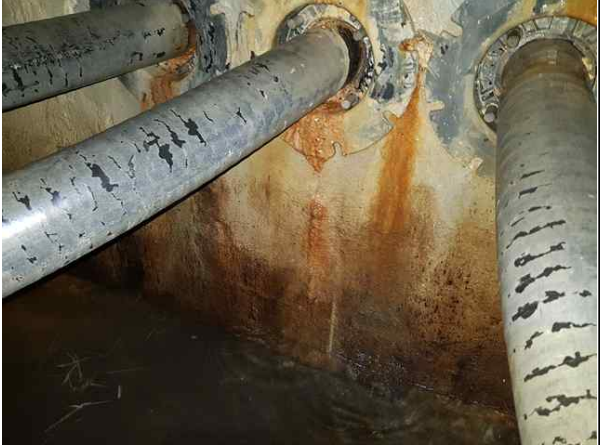
| 내용 | 벽체 | 내용 | 벽체 |
| | 백태 | | 백태 |

백태의 경우 시공 초기 콘크리트 타설 후 양생 과정에서 발생한 건조수축 등에 의해 형성된 손상부에 맨홀 내부의 습윤환경으로 인한 수분점착이 반복되어 발생한 것으로 사료되며, 표면보수를 통한 내구성 확보가 필요한 것으로 판단된다.

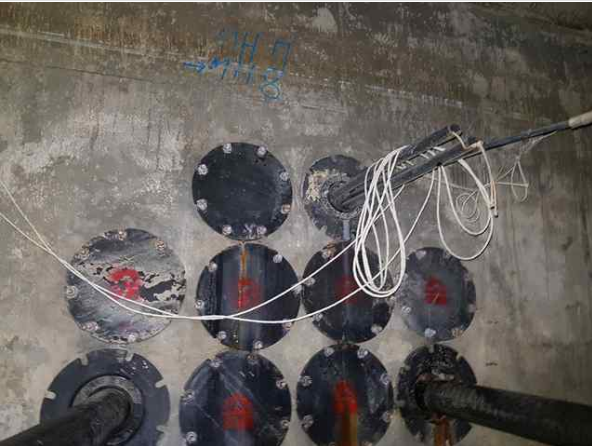
| 내용 | 관로구 | 내용 | 관로구 |
| | 관로구 누수 | | 볼트 미체결 |

관로구누수 및 볼트 미체결의 경우 시공 미흡 및 장기 공용에 따른 연결볼트 탈락, 상부 차량 하중에 의한 관로구 손상 등이 원인으로 판단되며, 누수로 인한 하부콘크리트 및 부속시설의 손상이 우려되므로 적절한 관로구 보수가 필요할 것으로 사료된다

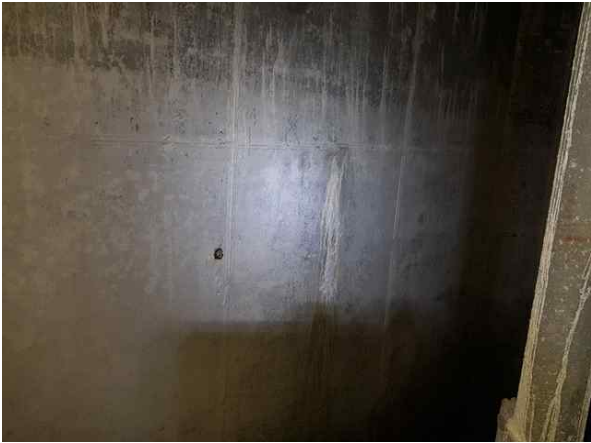
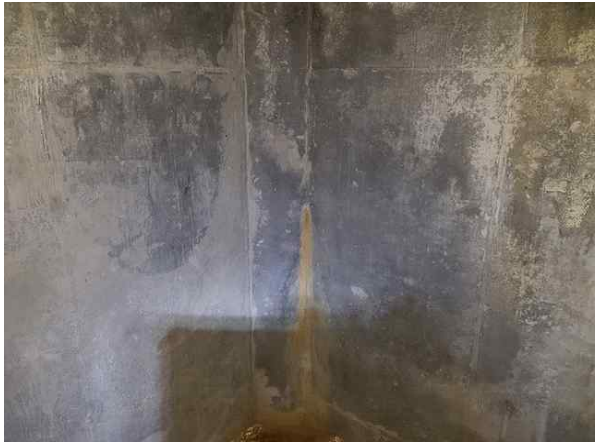
| 내용 | 벽체부<br>백태 | 내용 | 벽체부<br>백태 |

백태 손상은 시공 초기 콘크리트 타설 후 양생 과정에서 발생한 건조수축 등에 의해 형성된 손상부 또는 보수 미흡으로 인한 기존 손상 부위에 맨홀 내부의 습윤환경으로 인한 수분접촉이 반복되어 발생한 것으로 사료되며, 표면보수를 통한 내구성 확보가 필요한 것으로 판단된다.

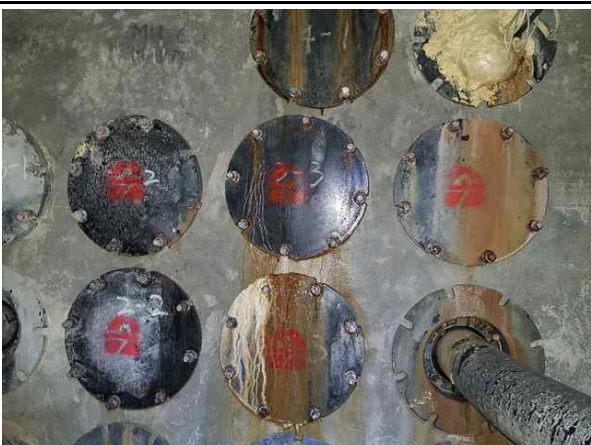
| 내용 | 관로구<br>관로구 누수 | 내용 | 상부슬래브<br>철근노출 |

관로구 누수의 경우 시공 미흡 및 장기 공용에 따른 연결볼트 탈락, 상부 차량 하중에 의한 관로구 손상 등이 원인으로 판단되며, 누수로 인한 하부콘크리트 및 부속시설의 손상이 우려되므로 적절한 관로구 보수가 필요할 것으로 사료된다

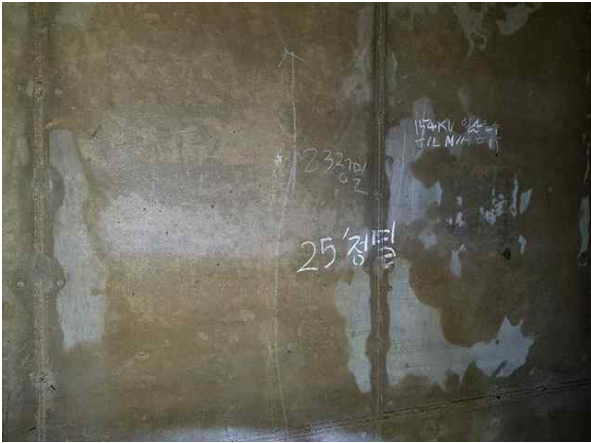
| 내용 | 벽체부<br>균열(0.3mm미만) | 내용 | 벽체부<br>백태 |

균열(0.3mm 미만)은 시공 초기의 건조수축에 의해 발생하여 무기질 방수층에 반사되어 나타난 것으로 판단된다. 손상의 정도를 고려할 때, 주의관찰 후 손상 진행 여부에 따라 적절한 보수 계획을 수립할 필요가 있는 것으로 사료된다.

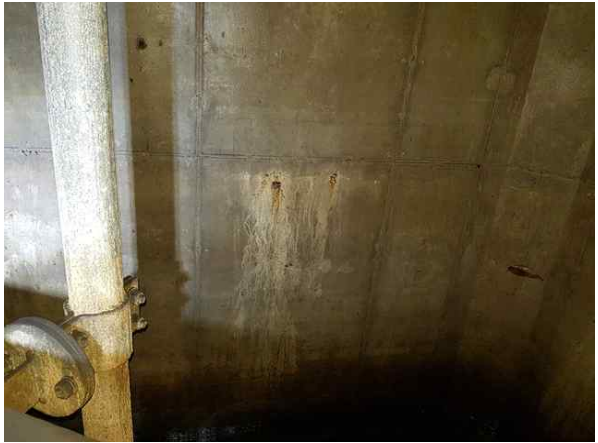
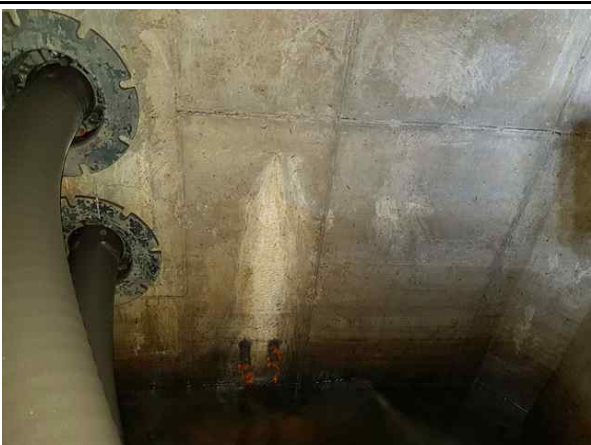
| 내용 | 벽체부<br>백태 | 내용 | 관로구<br>관로구누수 및 백태 |

백태는 시공 초기 콘크리트 타설 후 양생 과정에서 발생한 건조수축 등에 의해 형성된 손상부가 관로구누수로 인해 지속적으로 지하수에 노출되어 발생한 것으로 사료되며 관로구보수 후 표면보수를 실시하여 콘크리트 내구성 저하를 방지하는 것이 적절할 것으로 사료된다.

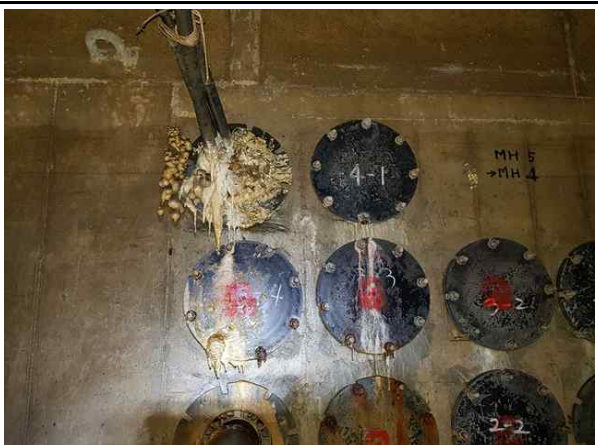
관로구누수는 시공 미흡 및 장기 공용에 따른 연결볼트 탈락, 상부 차량 하중에 의한 관로구 손상 등이 원인으로 판단되며, 관로구 백태는 누수로 인한 반복적인 습기접촉에 의한 것으로 판단된다. 누수로 인한 하부콘크리트 및 부속시설의 손상이 우려되므로 적절한 관로구 보수가 필요할 것으로 사료된다.

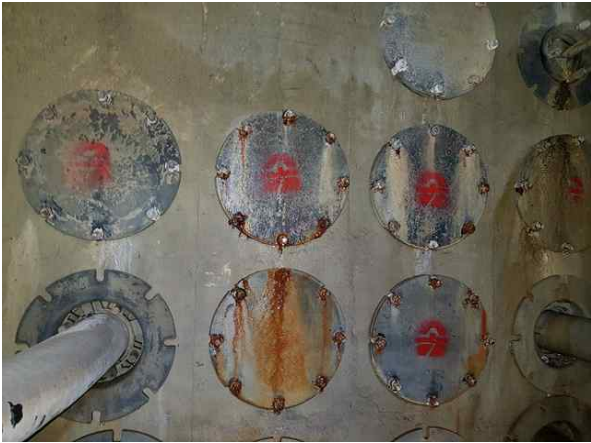
| 내용 | 관로구<br>관로구누수 | 내용 | 벽체<br>백태 |

관로구 누수의 경우 시공 미흡 및 장기 공용에 따른 연결볼트 탈락, 상부 차량 하중에 의한 관로구 손상 등이 원인으로 판단되며, 누수로 인한 하부콘크리트 및 부속시설의 손

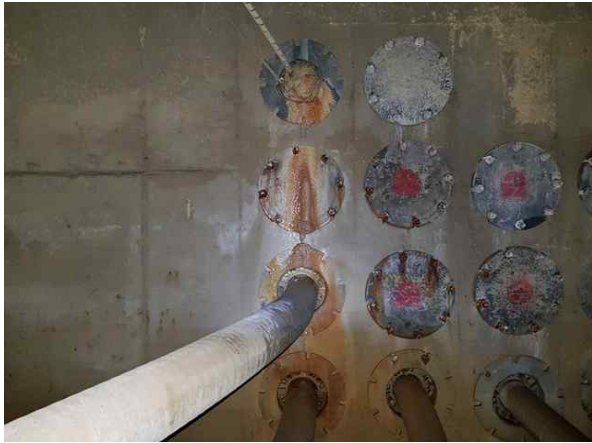
백태는 시공 초기 콘크리트 타설 후 양생 과정에서 발생한 건조수축 등에 의해 형성된 손상부가 관로구누수로 인해 지속적으로 지하수에 노출되어 발생한 것으로 사료되며 관로구보수 후 표면보수를 실시하여 콘크리트 내구성 저하를 방지하는 것이 적절할 것으로 사료된다.

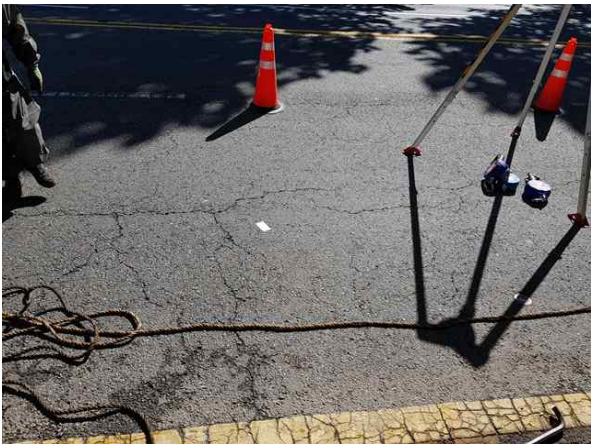
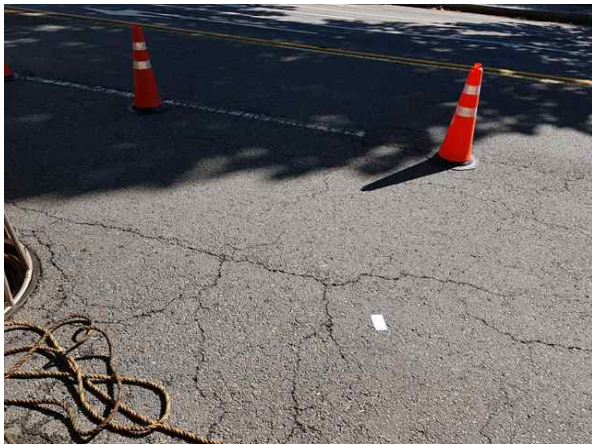
| 내용 | 포장부<br>아스콘망상균열 | 내용 | 포장부<br>아스콘망상균열 |

아스콘망상균열의 경우 재질열화 및 주행차량의 충격하중 또는 운하중에 따른 손상으로 판단되며 현재는 손상이 경미하여 차량 주행에는 지장이 없는 상태이므로 주의관찰 후 손상이 진전될 경우 적절한 보수가 필요한 것으로 사료된다.

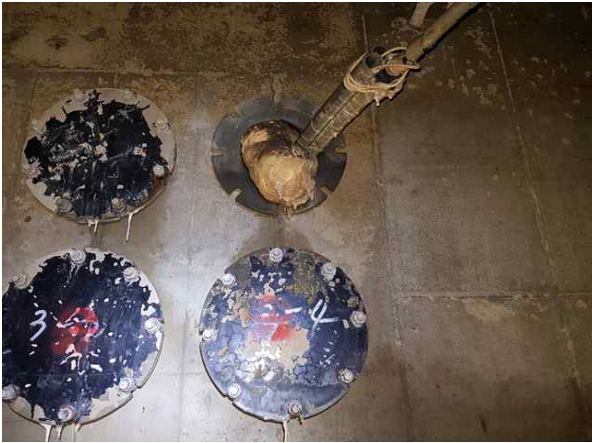
| 내용 | 관로구 | 내용 | 상부슬래브 |
| | 관로구누수 | | 상태양호 |

금회 조사 결과, 관로구누수가 조사되었으며 관로구 누수의 경우 시공 미흡 및 장기 공용에 따른 연결볼트 탈락, 상부 차량 하중에 의한 관로구 손상 등이 원인으로 판단되며, 누수로 인한 하부콘크리트 및 부속시설의 손상이 우려되므로 적절한 관로구 보수가 필요할 것으로 사료된다.

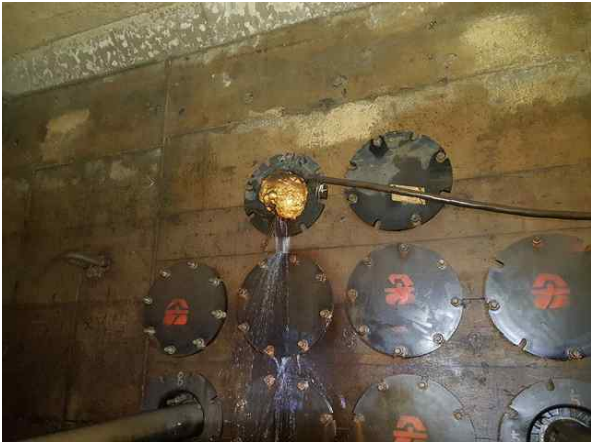
| 내용 | 관로구<br>관로구 누수 | 내용 | 벽체부<br>철근노출 |

관로구누수는 시공 미흡 및 장기 공용에 따른 연결볼트 탈락, 상부 차량 하중에 의한 관로구 손상 등이 원인으로 판단되며, 누수로 인한 하부콘크리트 및 부속시설의 손상이 우려되므로 적절한 관로구 보수가 필요할 것으로 사료된다

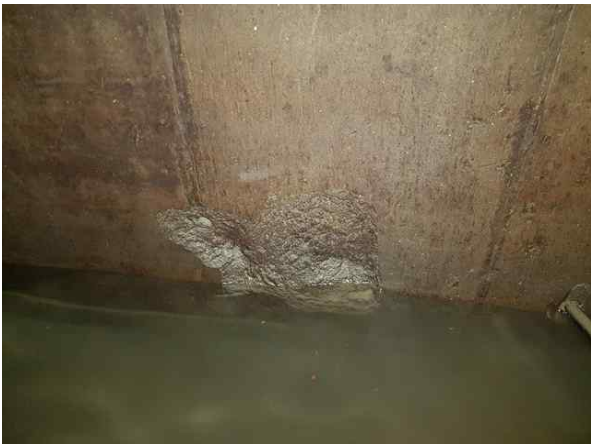
| 내용 | 벽체부<br>박락 | 내용 | 상부 슬래브<br>상태양호 |

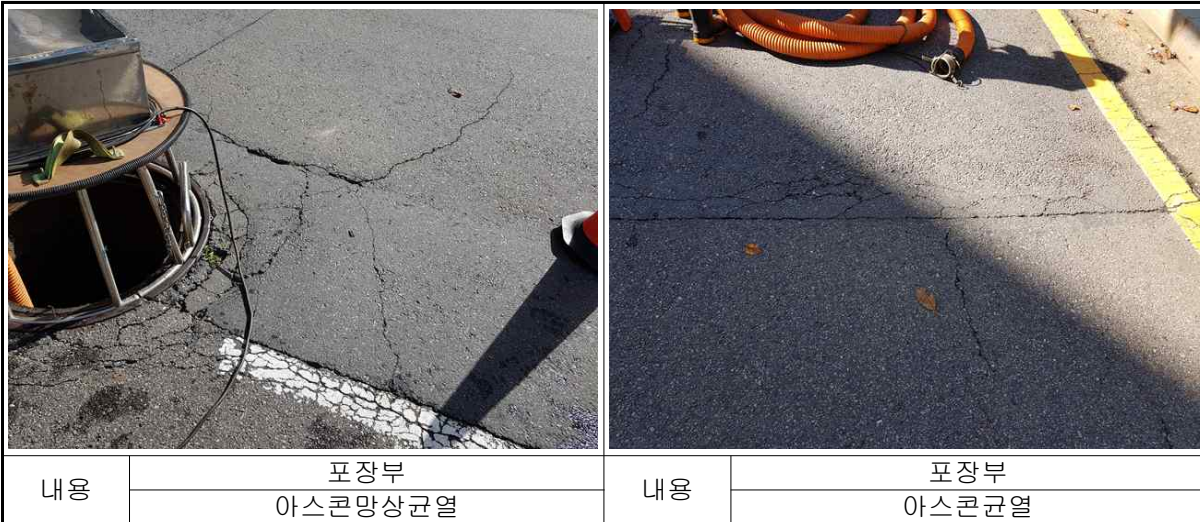
【사진 8.27】 맨홀 외부 주요 손상

금회 정밀안전점검을 통한 맨홀 외부 외관조사결과, 아스콘균열, 아스콘망상균열이 조사되었다.

아스콘균열, 아스콘망상균열은 재질열화 및 주행차량의 충격하중 또는 윤하중에 따른 손상으로 판단되며 현재는 손상이 경미하여 차량 주행에는 지장이 없는 상태이므로 주의 관찰 후 손상이 진전될 경우 적절한 보수가 필요한 것으로 사료된다.

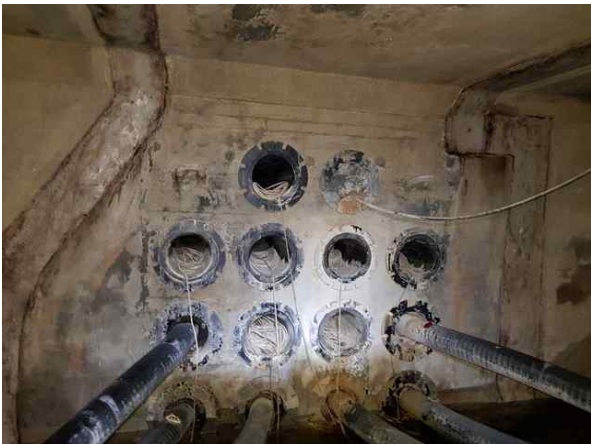
| 내용 | 관로구<br>관로구마개탈락 | 내용 | 상부슬래브<br>상태양호 |

관로구 마개 탈락은 공용 중 내부 임의의 작업 중에 생성된 것으로 사료되며, 구조물에 미치는 영향은 없는 상태이나 주의관찰을 통한 신규손상 발생여부 확인이 필요한 것으로 판단된다.

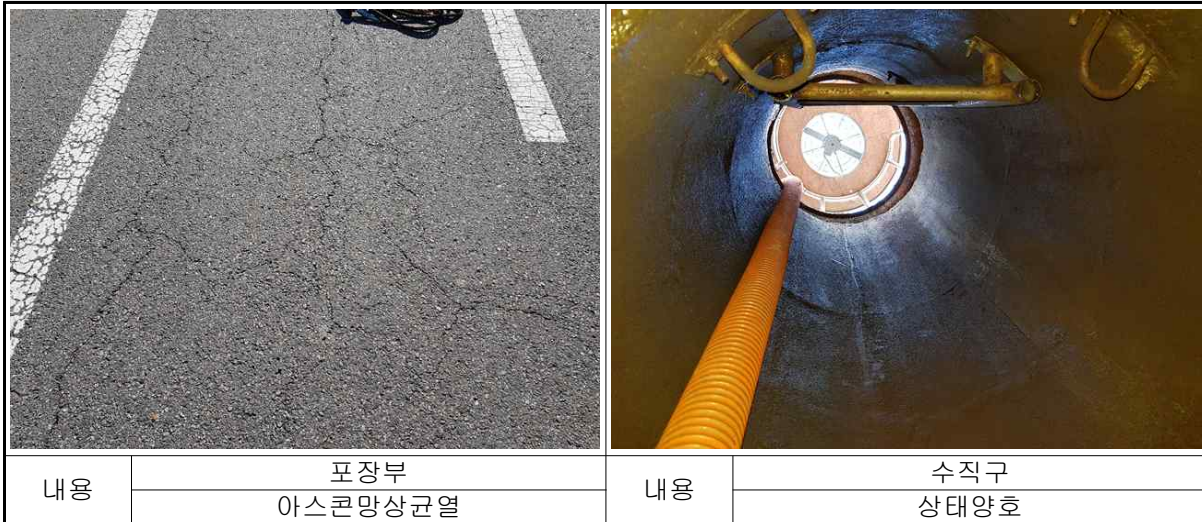
【사진 8.31】 맨홀 외부 주요 손상

금회 정밀안전점검을 통한 맨홀 외부 외관조사결과, 아스콘균열, 아스콘망상균열이 조사되었다.

아스콘균열, 아스콘망상균열은 재질열화 및 주행차량의 충격하중 또는 윤하중에 따른 손상으로 판단되며 현재는 손상이 경미하여 차량 주행에는 지장이 없는 상태이므로 주의관찰 후 손상이 진전될 경우 적절한 보수가 필요한 것으로 사료된다.

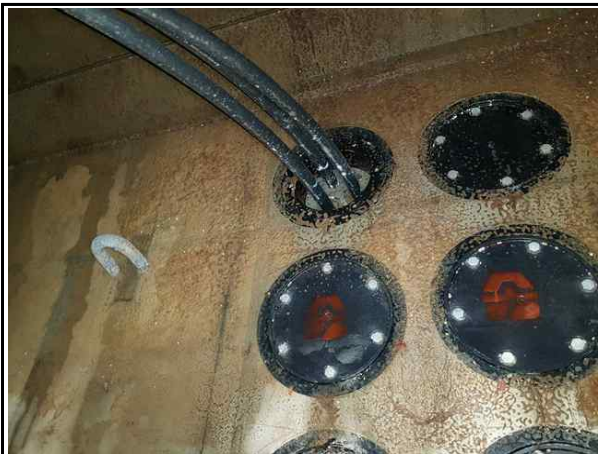
| 내용 | 벽체<br>백태 | 내용 | 관로구<br>관로구누수 |

백태 손상은 시공 초기 콘크리트 타설 후 양생 과정에서 발생한 건조수축 등에 의해 형성된 손상부가 관로구누수로 인해 지속적으로 지하수에 노출되어 발생한 것으로 사료되며 관로구보수 후 표면보수를 실시하여 콘크리트 내구성 저하를 방지하는 것이 적절한 것으로 사료된다.

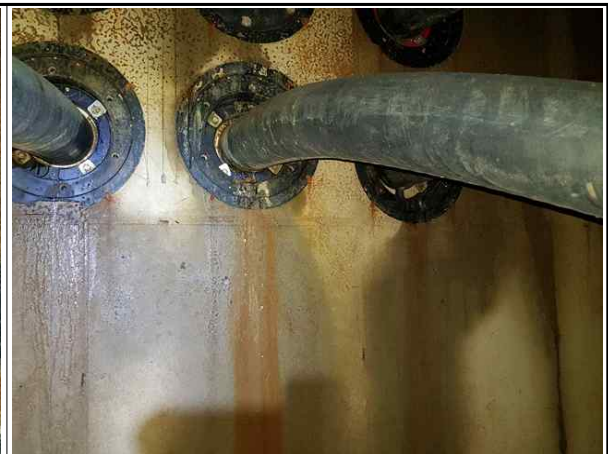
금회 조사 결과, 내부에서 관로구누수, 백태가 조사되었으며, 관로구누수는 시공 미흡 및 장기 공용에 따른 연결볼트 탈락, 상부 차량 하중에 의한 관로구 손상 등이 원인으로 판단되며, 누수로 인한 하부콘크리트 및 부속시설의 손상이 우려되므로 적절한 관로구 보수가 필요할 것으로 사료된다.

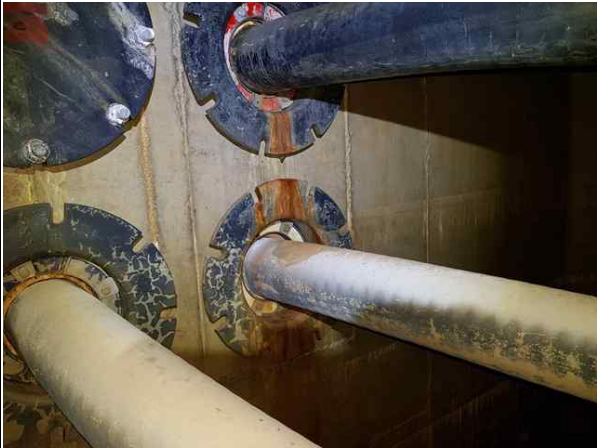
| 내용 | 관로구<br>관로구 누수 | 내용 | 관로구<br>백태 |

금회 조사 결과, 내부에서 관로구누수, 백태가 조사되었으며, 관로구누수는 시공 미흡 및 장기 공용에 따른 연결볼트 탈락, 상부 차량 하중에 의한 관로구 손상 등이 원인으로 판단되며, 누수로 인한 하부콘크리트 및 부속시설의 손상이 우려되므로 불적절한 관로구 보수가 필요할 것으로 사료된다.

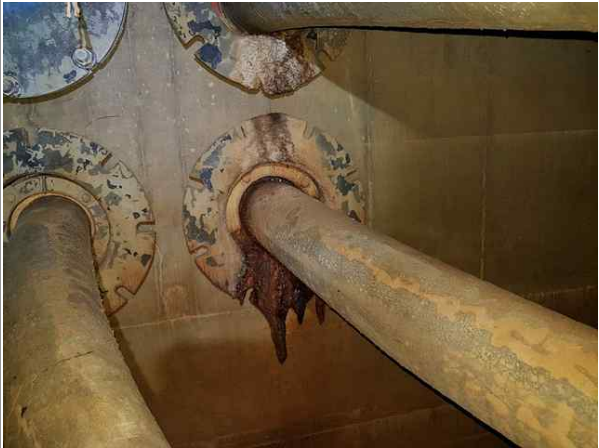
백태 손상은 시공 초기 콘크리트 타설 후 양생 과정에서 발생한 건조수축 등에 의해 형성된 손상부가 관로구누수로 인해 지속적으로 지하수에 노출되어 발생한 것으로 사료되며 관로구보수 후 표면보수를 실시하여 콘크리트 내구성 저하를 방지하는 것이 적절할 것으로 사료된다.

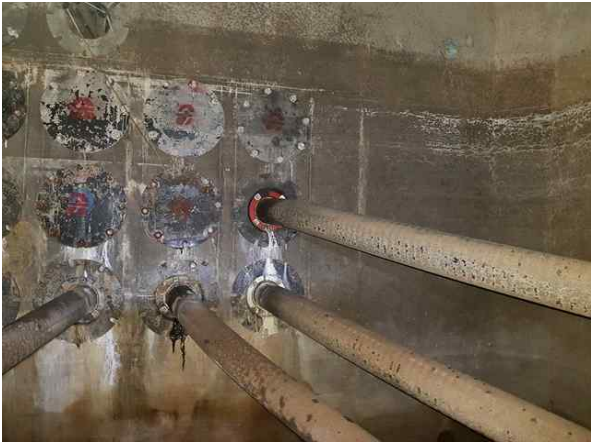
| 내용 | 관로구<br>관로구 누수 | 내용 | 벽체<br>균열부백태 |

관로구 누수의 경우 시공 미흡 및 장기 공용에 따른 연결볼트 탈락, 상부 차량 하중에 의한 관로구 손상 등이 원인으로 판단되며, 누수로 인한 하부콘크리트 및 부속시설의 손상이 우려되므로 적절한 관로구 보수가 필요할 것으로 사료된다.

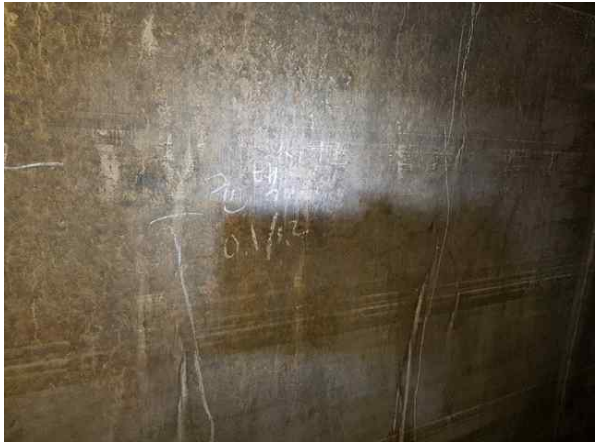
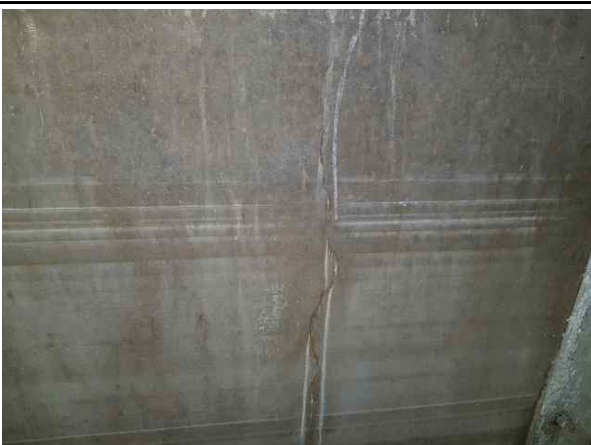
| 내용 | 벽체<br>균열부백태 | 내용 | 벽체<br>백태 |

균열부백태 및 백태 손상은 시공 초기 콘크리트 타설 후 양생 과정에서 발생한 건조 수축 등에 의해 형성된 손상부에 맨홀 내부의 습윤환경으로 인한 반복된 수분접촉 또는 관로구누수로 인해 지속적으로 지하수에 노출되어 발생한 것으로 사료되며, 표면보수를 통한 내구성 확보가 필요한 것으로 판단된다.

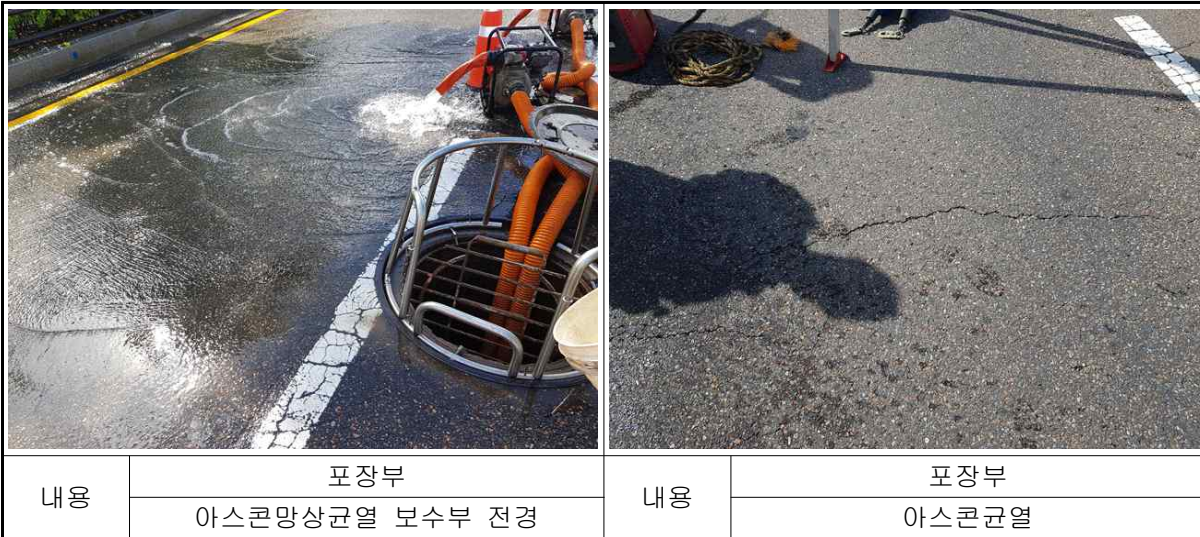
【사진 8.43】 맨홀 외부 주요 손상

금회 정밀안전점검을 통한 맨홀 외부 외관조사결과, 아스콘균열, 아스콘망상균열이 조사되었다.

아스콘균열은 재질열화 및 주행차량의 충격하중 또는 윤하중에 따른 손상으로 판단되며 현재는 손상이 경미하여 차량 주행에는 지장이 없는 상태이므로 주의관찰 후 손상이 진전될 경우 적절한 보수가 필요한 것으로 사료된다.

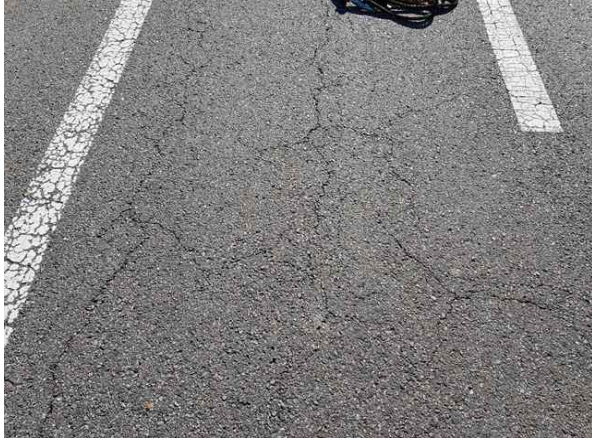
| 구분 | 추락방지시설 | | 도로포장 | | 도로부<br>신축이음부 | | 환기구 등의<br>덮개 | | 비고 |
|---|---|---|---|---|---|---|---|---|---|
| | 1) 추락방지시설은 손상이 없는 양호한 상태로 조사되었다.<br>2) 도로포장은 아스콘균열, 아스콘망상균열이 조사되었다. | | | | | | | | |

| 내용 | 추락방지시설<br>상태양호 | 내용 | 도로포장<br>아스콘망상균열 |

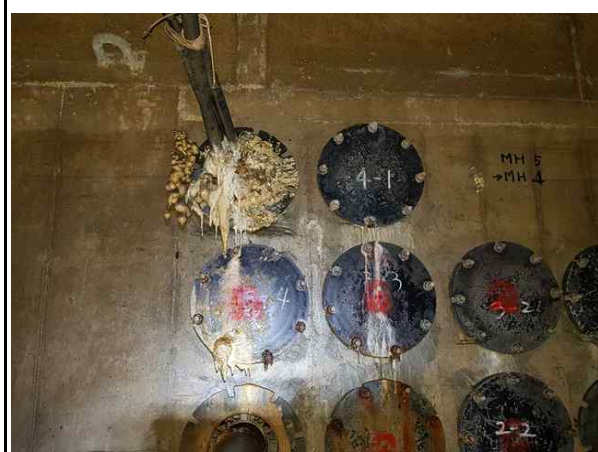
| 내용 | 일산~호수 #19 |
| | 관로구누수 |

- 관로구누수 : 관로구누수 보수 후 재손상 여부 점검
- 균열부백태, 백태 : 백태 보수 후 재손상 여부 점검
- 철근노출 : 철근노출 보수 후 재손상 여부 점검

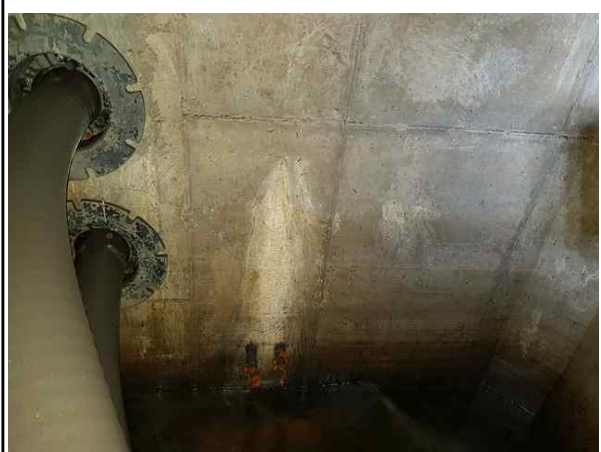
| 내용 | 일산~호수 #19 |
| | 백태 |

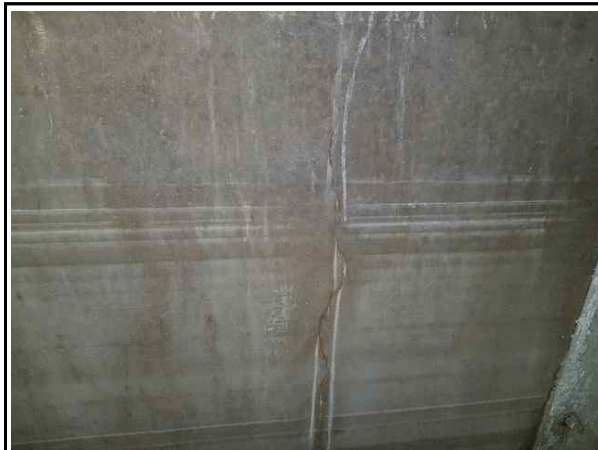
| 내용 | 일산~호수 #26 |
| | 균열부백태 |

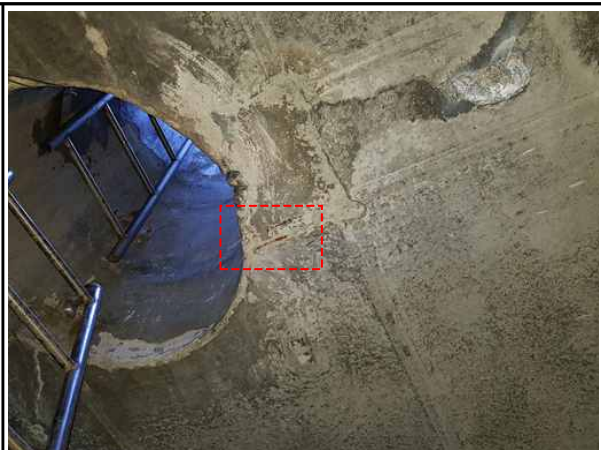
| 내용 | 일산~호수 #18 |
| | 철근노출 |
