## 제 9 장 신덕은문산

### 9.1 시설물 개요

본 맨홀은 경기도 파주시 월롱면 덕은리 일원에 위치한 시설물로 총 4개소( #1 ~ 4)의 철근 콘크리트 구조물로 시공되어 있으며 본 시설물의 세부내용은 다음과 같다.

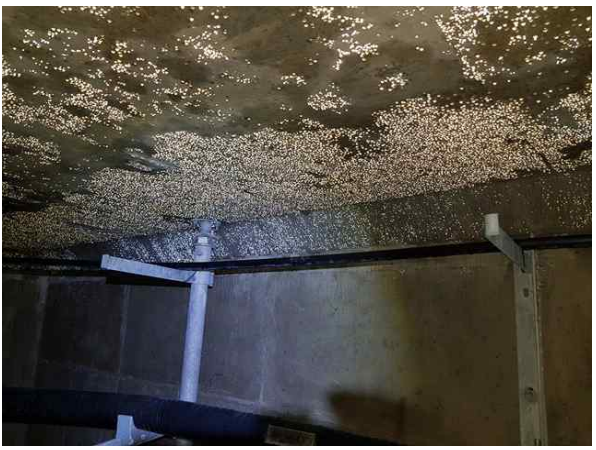
| 내용 | 상부슬래브 | 내용 | 상부슬래브 |
| | 결로 | | 상태현황 |

결로는 맨홀 내부의 습윤환경에 의한 것으로 사료되며 주의관찰을 실시 후 손상이 진행 될 경우 적절한 보수를 하는 것으로 요구된다.

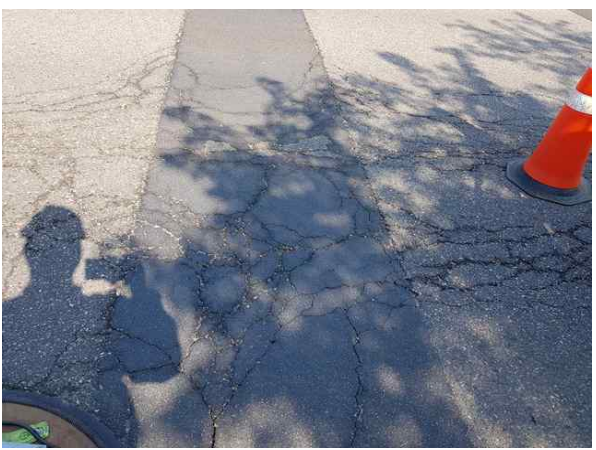
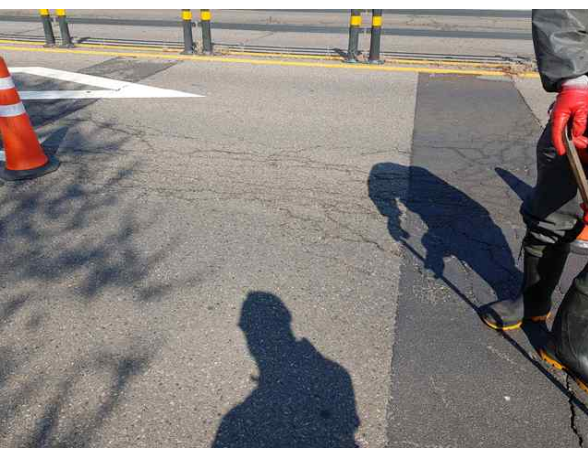
| 내용 | 포장부 | 내용 | 포장부 |
| | 아스콘망상균열 | | 아스콘망상균열 |

아스콘망상균열은 재질열화 및 손상부의 특성상 주행차량 충격하중에 의해 발생한 것으로 판단되며 손상정도가 경미하여 차량 주행성능에 지장이 없으므로 지속적인 관찰이 필요한 것으로 판단된다.

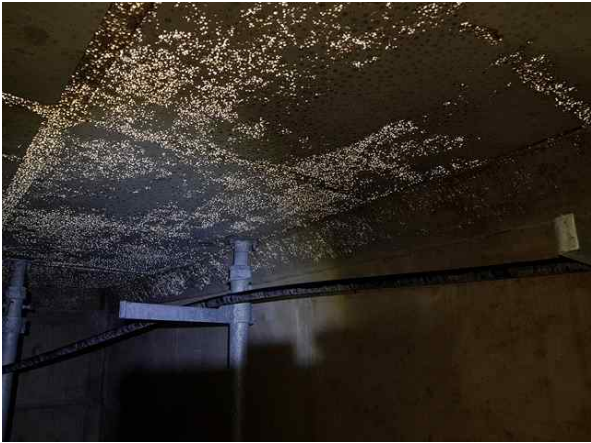
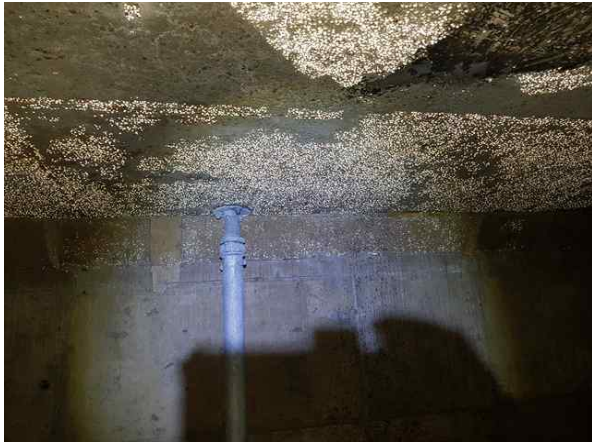
| 내용 | 상부슬래브<br>결로 | 내용 | 상부슬래브<br>결로 |

결로는 맨홀 내부의 습윤환경에 의한 것으로 사료되며 주의관찰을 실시 후 손상이 진행 될 경우 적절한 보수를 하는 것으로 요구된다.

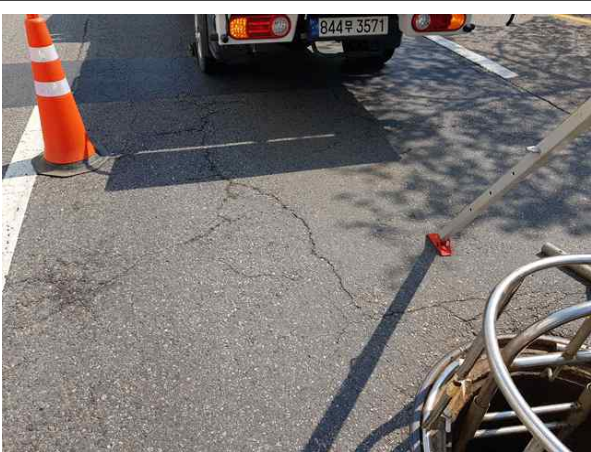
| 내용 | 포장부<br>아스콘균열 | 내용 | 안전손잡이<br>안전손잡이 볼트 탈락 |

아스콘균열은 재질열화 및 손상부의 특성상 주행차량 충격하중에 의해 발생한 것으로 판단되며 손상정도가 경미하여 차량 주행성능에 지장이 없으므로 지속적인 관찰이 필요한 것으로 판단된다.

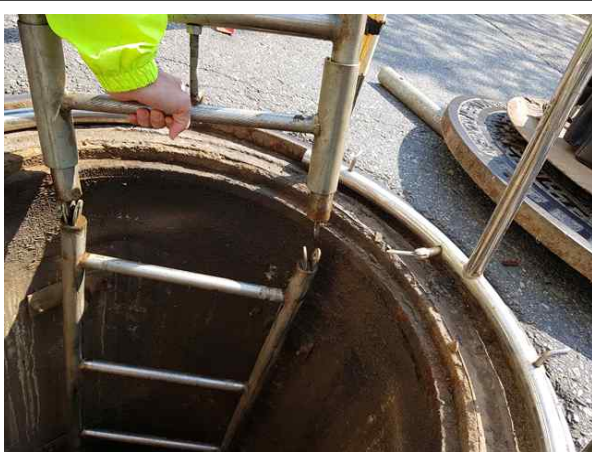
맨홀 안전손잡이 볼트탈락은 공용 중 탈락된 것으로 사료되며, 작업자의 안전확보를 위해 재설치가 필요할 것으로 판단된다.

| 맨홀 번호 | 손상 | 보수공법 | 단위 | 금회수량 | 보수수량 | 단가 | 금액 | 보수 순위 |
|---|---|---|---|---|---|---|---|---|
| 신덕은~문산<br>#2 | 안전손잡이볼트탈락 | 재설치 | EA | 1 | 1 | 25 | 25 | 2 |

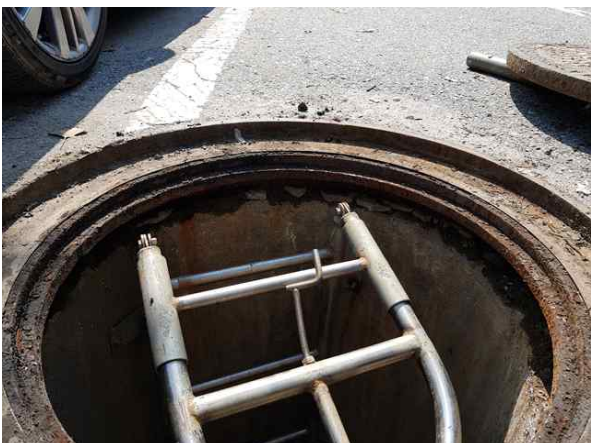
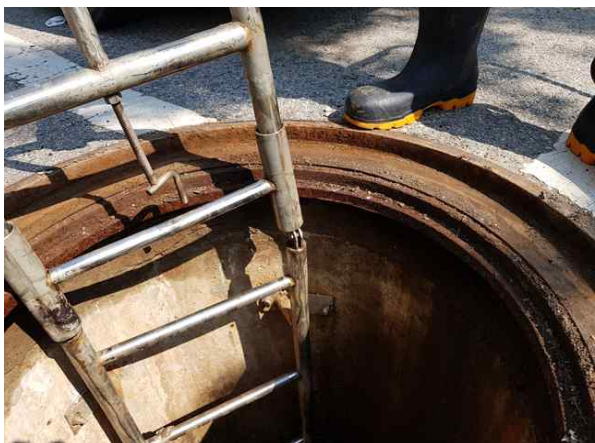
| 내용 | 안전손잡이<br>높이조절부파손 | 내용 | 안전손잡이<br>볼트탈락 |

안전손잡이의 높이조절부파손과 볼트탈락은 맨홀의 장기공용에 따른 파손으로 사료되며, 작업자의 안전확보를 위해 안전손잡이 재설치가 필요한 것으로 판단된다.

| 맨홀 번호 | 손상 | 보수공법 | 단위 | 금회수량 | 보수수량 | 단가 | 금액 | 보수 순위 |
|---|---|---|---|---|---|---|---|---|
| 신덕은~문산<br>#3 | 볼트탈락 | 재설치 | EA | 1 | 1 | 260 | 260 | 2 |

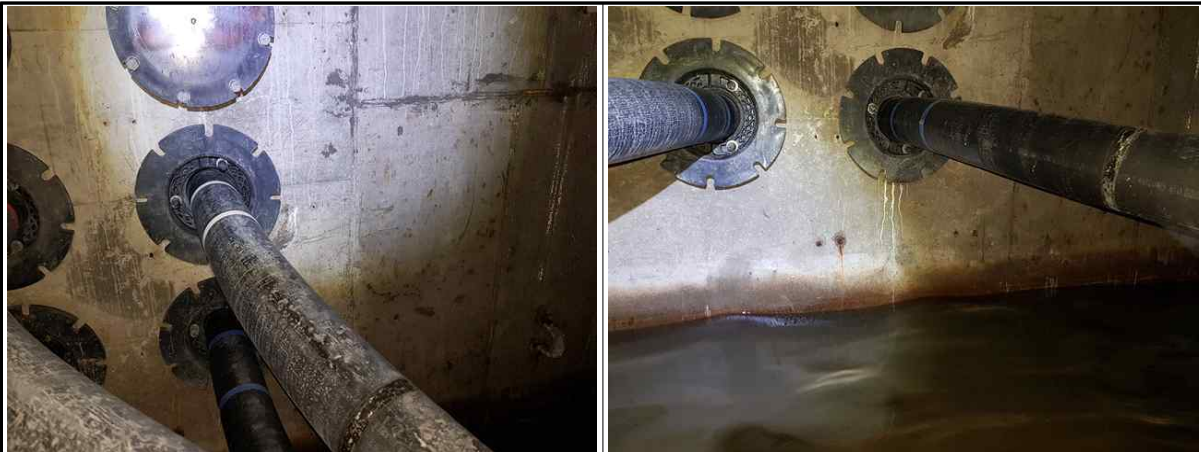
| 내용 | 벽체 | 내용 | 관로구 |
| | 백태 | | 백태 |

백태 손상은 시공 초기 콘크리트 타설 후 양생 과정에서 발생한 수화열 및 거푸집 제거 후 발생한 건조 수축등에 의해 발생한 손상부에 맨홀 내부에 수분접촉에 의하여 발생한 것으로 사료되며, 표면보수를 통한 내구성 확보가 필요한 것으로 판단된다.

| 맨홀 번호 | 손상 | 보수공법 | 단위 | 금회수량 | 보수수량 | 단가 | 금액 | 보수 순위 |
|---|---|---|---|---|---|---|---|---|
| 신덕은~문산<br>#4 | 백태 | 표면보수 | m² | 0.02 | 1.00 | 110 | 110 | 3 |

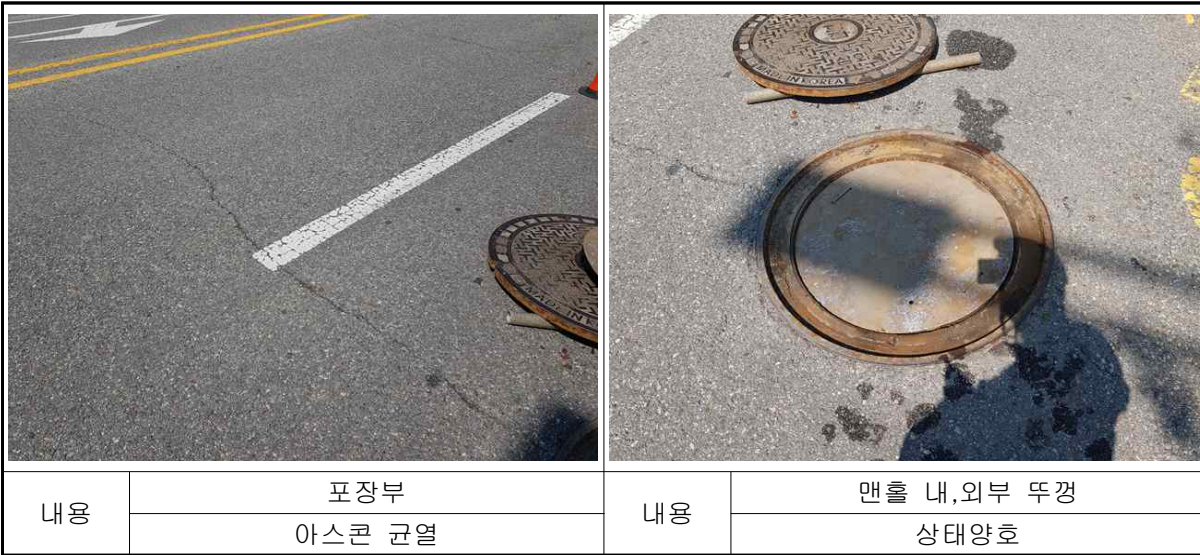
【사진 5.15】 맨홀 외부 주요 손상

금회 정밀안전점검을 통한 맨홀 외부 외관조사결과, 아스콘 균열이 조사되었다

아스콘균열은 재질열화 및 손상부의 특성상 주행차량 충격하중에 의해 발생한 것으로 판단되며, 손상정도가 경미하여 차량 주행성능에 지장이 없으므로 지속적인 관찰이 필요한 것으로 판단된다.

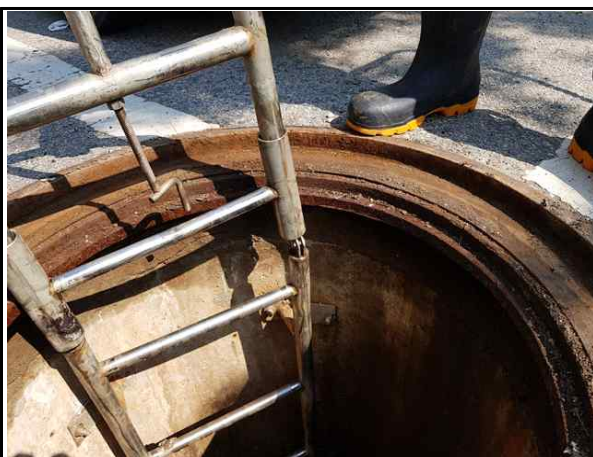
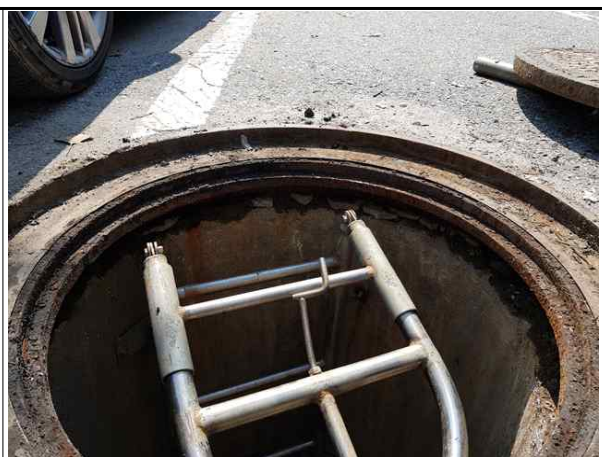
| 구분 | 추락방지시설 | | 도로포장 | | 도로부<br>신축이음부 | | 환기구 등의<br>덮개 | | 비고 |
|---|---|---|---|---|---|---|---|---|---|
| | 1) 추락방지시설은 높이조절부파손, 안전손잡이 볼트탈락이 조사되었다.<br>2) 도로포장은 아스콘균열, 아스콘망상균열이 조사되었다. | | | | | | | | |

| 내용 | 추락방지시설 | 내용 | 추락방지시설 |
| | 안전손잡이볼트탈락 | | 높이조절부파손 |

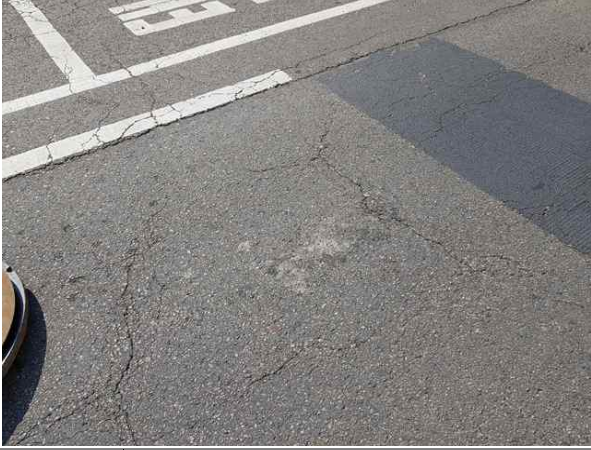
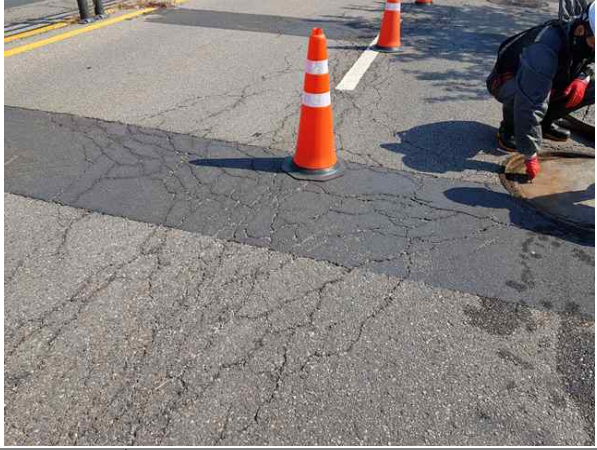
| 내용 | 도로포장<br>아스콘균열 | 내용 | 도로포장<br>아스콘망상균열 |

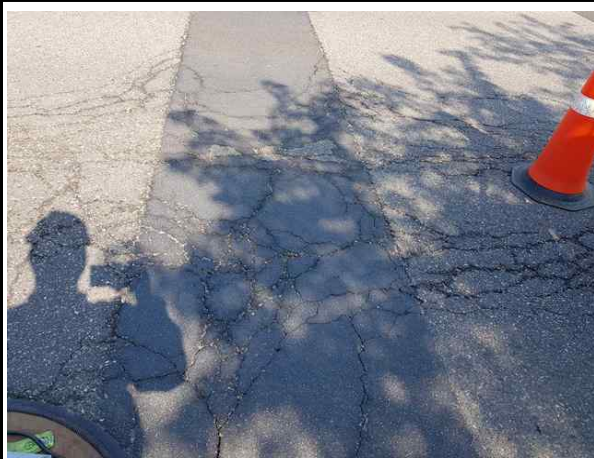
| 내용 | 신덕은~문산 #1 |
| | 아스콘망상균열 |

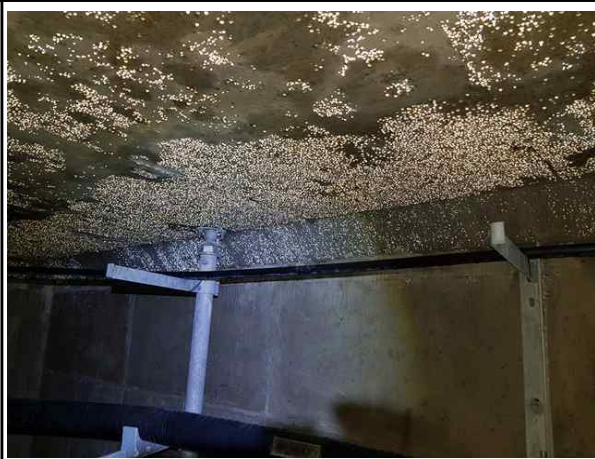
| 내용 | 신덕은~문산 #1 |
| | 결로 |

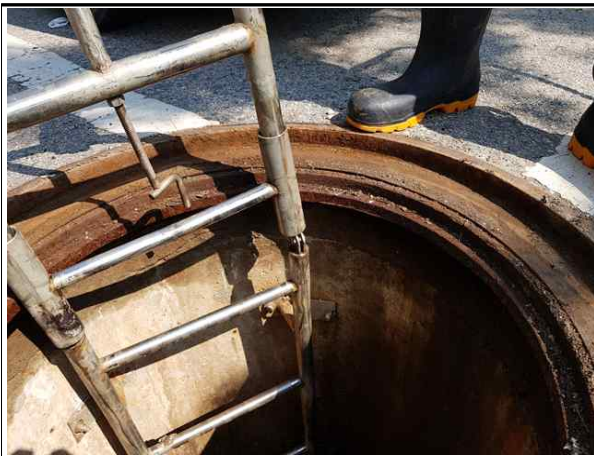
| 내용 | 신덕은~문산 #3 |
| | 안전손잡이볼트탈락 |

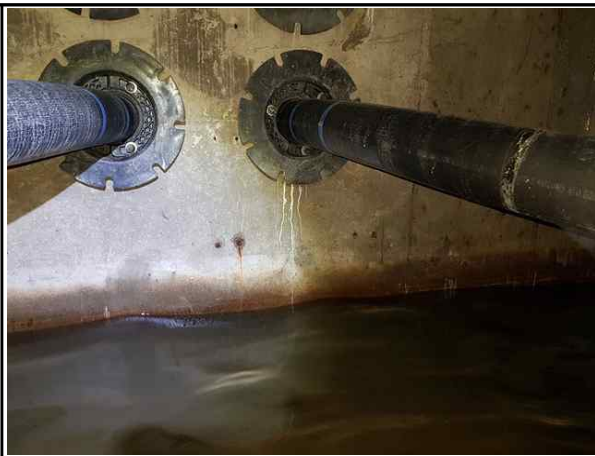
| 내용 | 신덕은~문산 #4 |
| | 백태 |
