ID:           진건 - 별내 hm#1

2025년도 경기북부 지중구조물  
2중시설물 정밀안전점검 용역

한국전력공사 경기북부본부

(주)명성엔지니어링

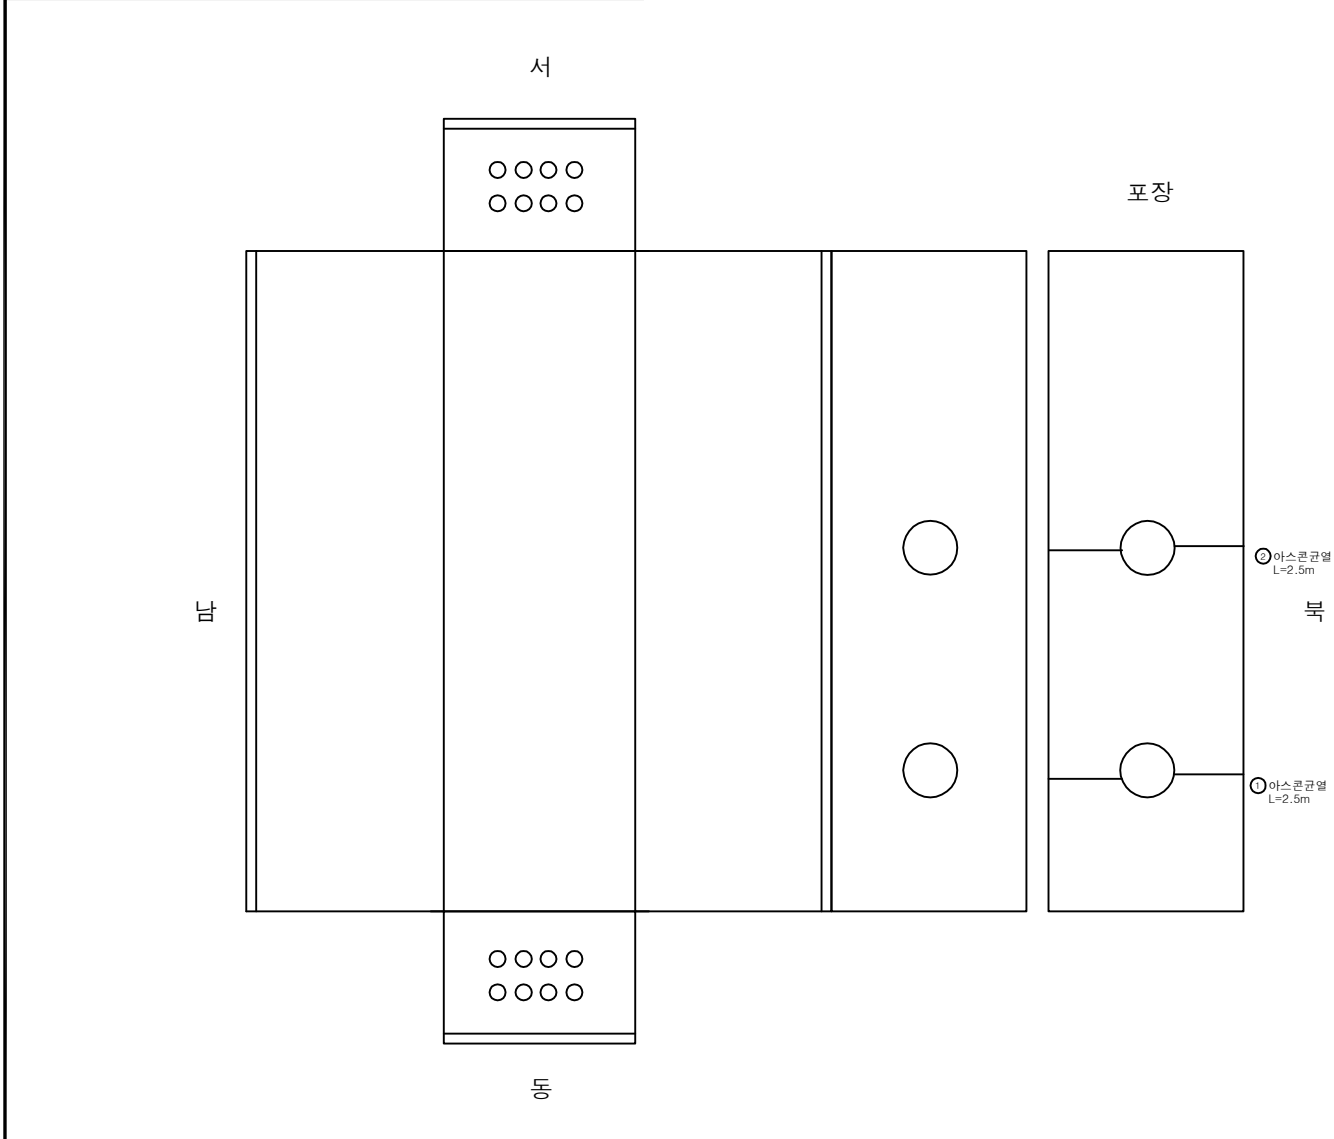
| 번호 | 신(0)<br>구(P) | 손상내용 | 손상규모 | | | 개소 | 수량 | 단위 | 비고 |
|---|---|---|---|---|---|---|---|---|---|
| 1 | 구 | 아스콘균열 | | | 2.50 | 1 | 2.50 | m | |
| 2 | 신 | 아스콘균열 | | | 2.50 | 1 | 2.50 | m | |

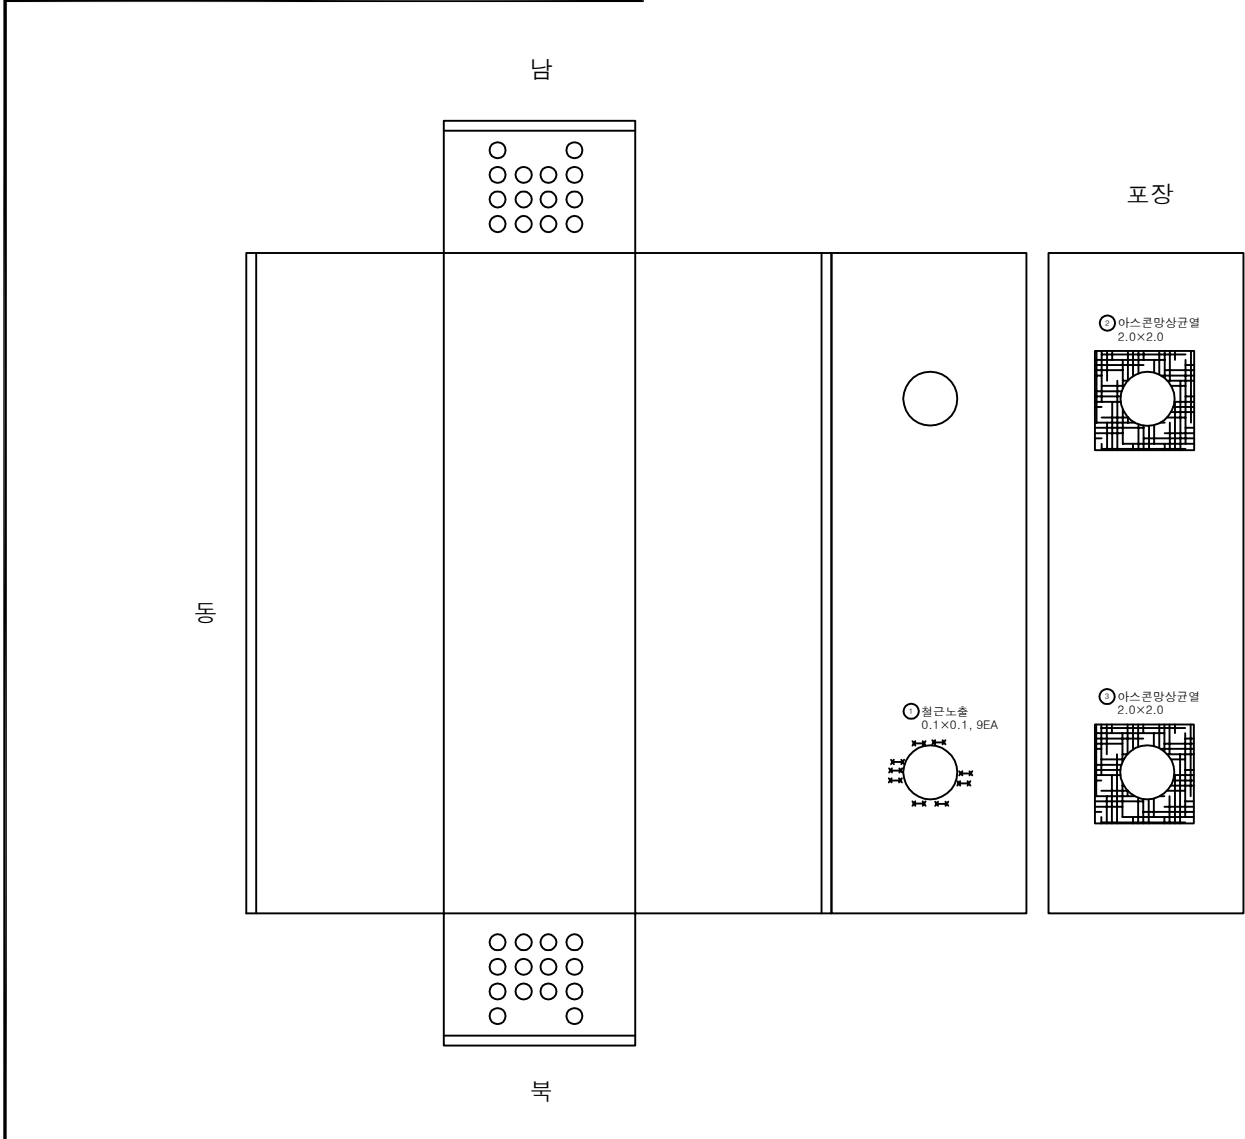
ID:           진건 - 별내 MH#6

| 번호 | 신(舊)<br>구(부) | 손상내용 | 손상규모 | | | 개소 | 수량 | 단위 | 비고 |
|---|---|---|---|---|---|---|---|---|---|
| 1 | 구 | 철근노출 | | 0.10 | 0.10 | 9 | 0.09 | m² | |
| 2 | 구 | 아스콘망상균열 | | 2.00 | 2.00 | 1 | 4.00 | m² | |
| 3 | 구 | 아스콘망상균열 | | 2.00 | 2.00 | 1 | 4.00 | m² | |

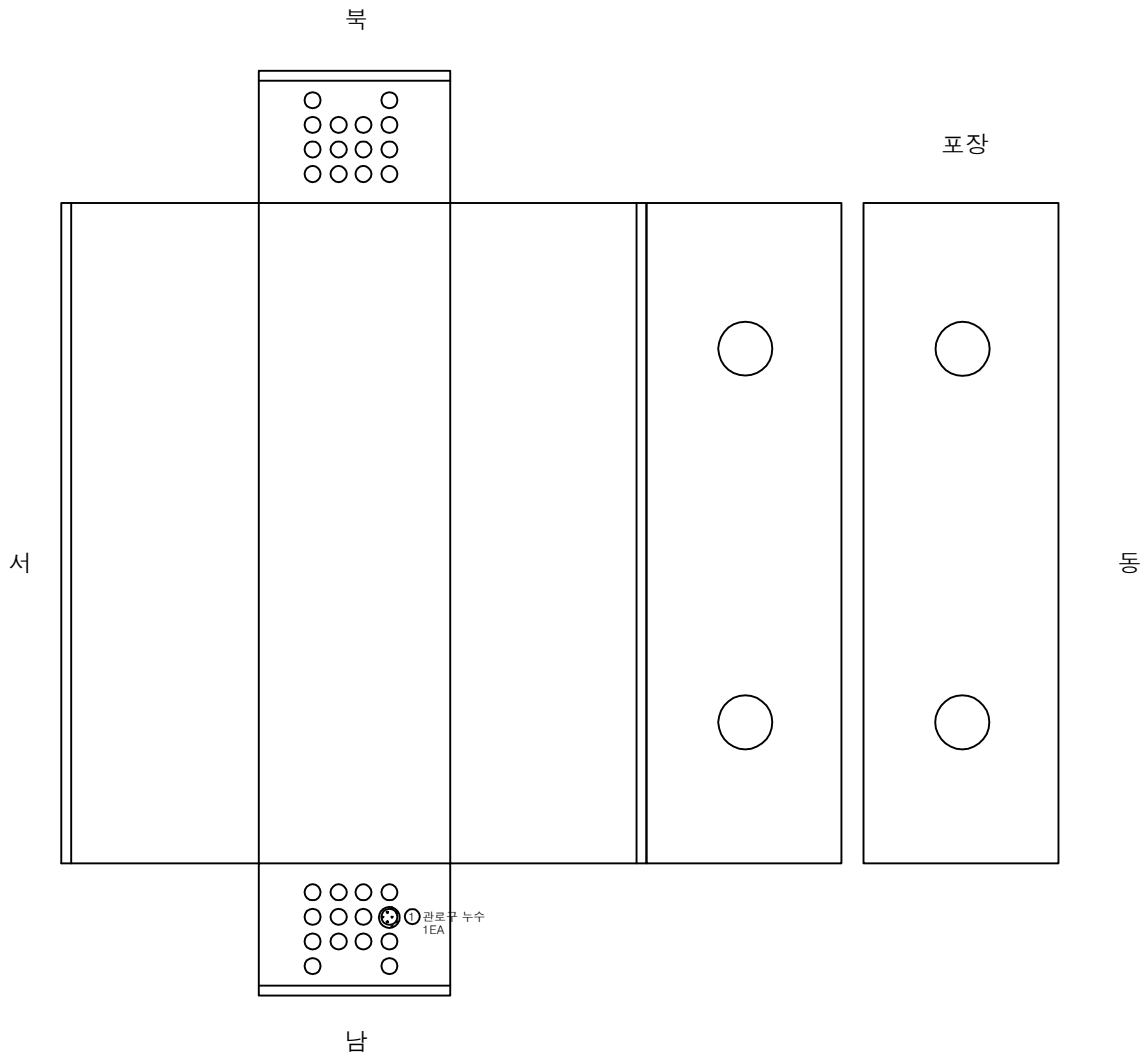
ID:                    별내 - 도봉 MH#2

| 번호 | 신(0)<br>구(P) | 손상내용 | 손상규모 | | | 개소 | 수량 | 단위 | 비고 |
|---|---|---|---|---|---|---|---|---|---|
| 1 | 신 | 관로구 누수 | | | | 1 | 1.00 | EA | |
