ID: 남면-백석, by PASS #1

용역명  
2025년도 경기북부 지중구조물  
·2층시설물 정밀안전점검 용역  
발주처  
한국전력공사 경기북부본부  
용역사  
(주)명성엔지니어링  
도면번호  
1

ID: 남면 - 백석 #01

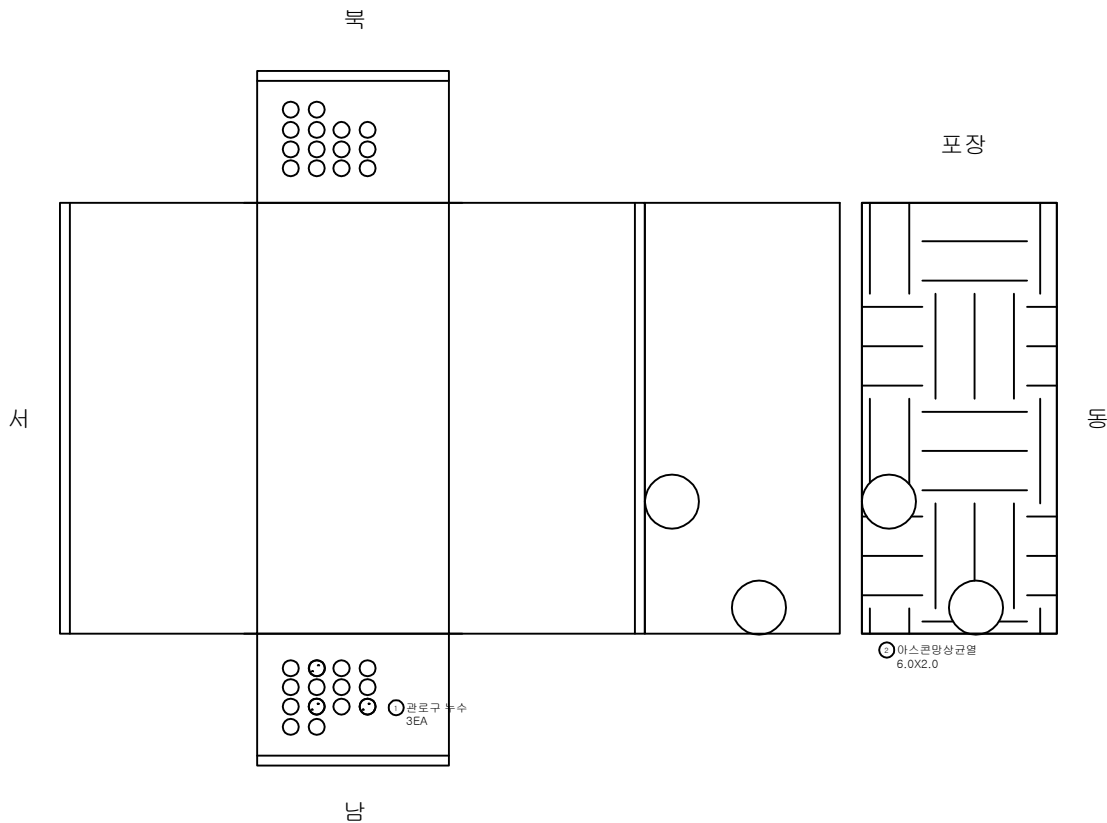
| 번호 | 신(0)<br>구(P) | 손상내용 | 손상규모 | | | 개소 | 수량 | 단위 | 비고 |
|---|---|---|---|---|---|---|---|---|---|
| 1 | 구 | 관로구 누수 | | | | 3 | 3.00 | EA | |
| 2 | 신 | 아스콘망상균열 | | 6.00 | 2.00 | 1 | 12.00 | m <sup>2</sup> | |

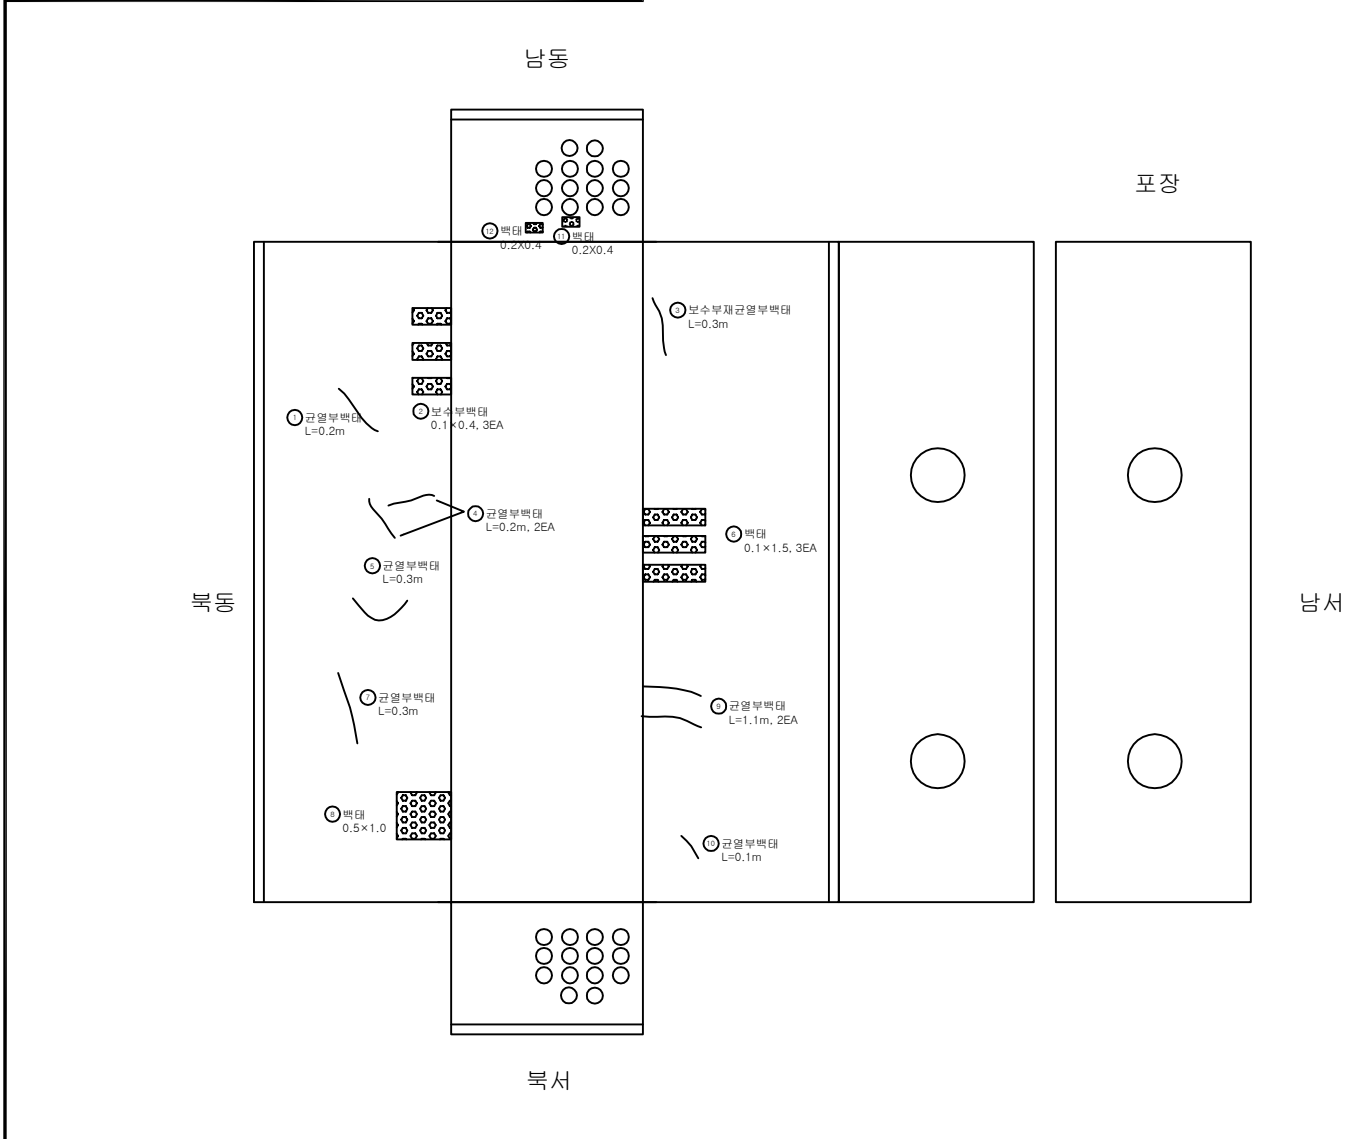
| 번호 | 신(구) | 손상내용 | 손상규모 | | | 개소 | 수량 | 단위 | 비고 |
|---|---|---|---|---|---|---|---|---|---|
| 1 | 구 | 균열부백태 | | | 0.20 | 1 | 0.20 | m | |
| 2 | 구 | 보수부백태 | | 0.10 | 0.40 | 3 | 0.12 | m <sup>2</sup> | |
| 3 | 구 | 보수부재균열부백태 | | | 0.30 | 1 | 0.30 | m | |
| 4 | 구 | 균열부백태 | | | 0.20 | 2 | 0.40 | m | |
| 5 | 구 | 균열부백태 | | | 0.30 | 1 | 0.30 | m | |
| 6 | 구 | 백태 | | 0.10 | 1.50 | 3 | 0.45 | m <sup>2</sup> | |
| 7 | 구 | 균열부백태 | | | 0.30 | 1 | 0.30 | m | |
| 8 | 구 | 백태 | | 0.50 | 1.00 | 1 | 0.50 | m <sup>2</sup> | |
| 9 | 구 | 균열부백태 | | | 1.10 | 2 | 2.20 | m | |
| 10 | 구 | 균열부백태 | | | 0.10 | 1 | 0.10 | m | |
| 11 | 구 | 백태 | | 0.20 | 0.40 | 1 | 0.08 | m <sup>2</sup> | |
| 12 | 신 | 백태 | | 0.20 | 0.40 | 1 | 0.08 | m <sup>2</sup> | |

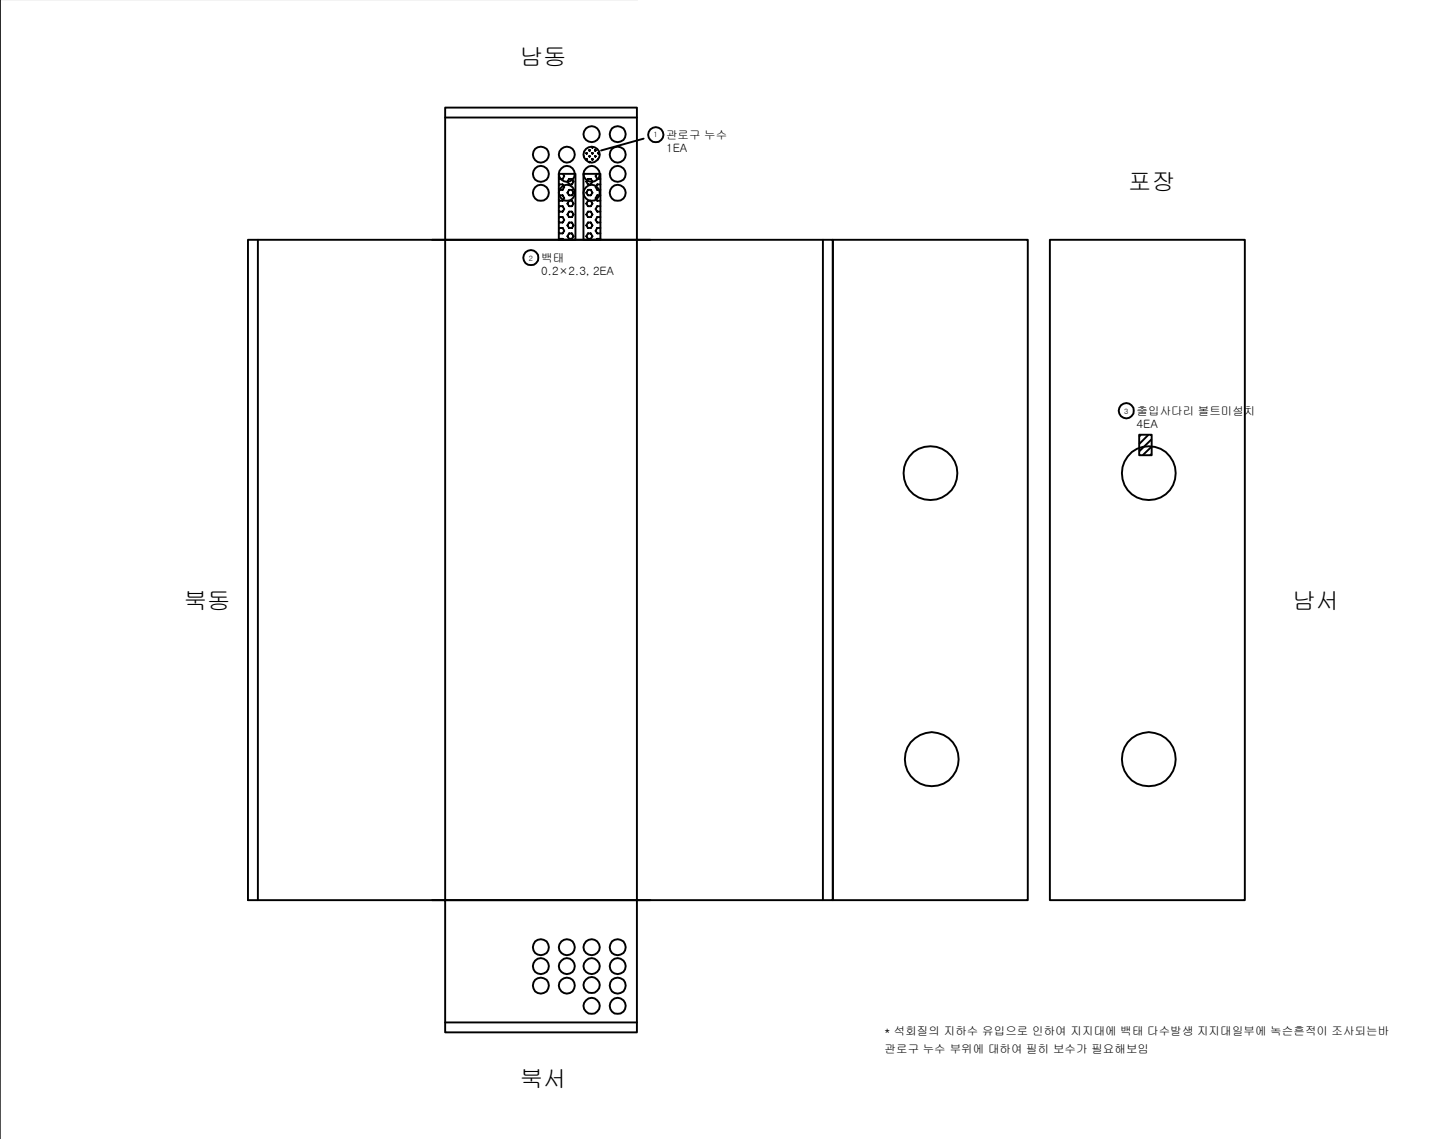
ID: 남면 - 백석 #02

\* 석회질의 지하수 유입으로 인하여 지지대에 백태 다수발생 지지대일부에 녹슨흔적이 조사되는바 관로구 누수 부위에 대하여 필히 보수가 필요해보임

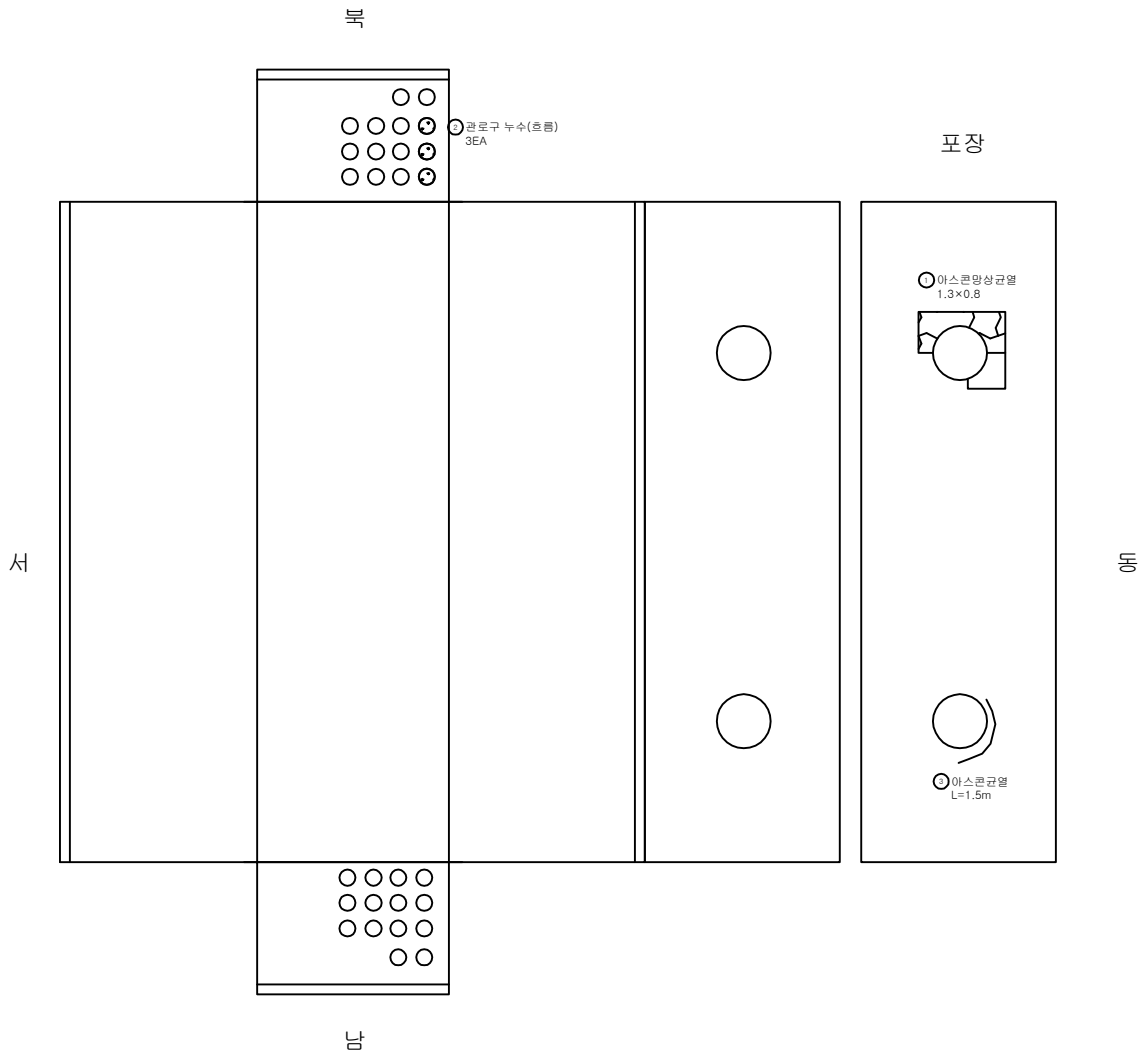
남면 - 백석 #03

| 번호 | 신(0)<br>구(0) | 손상내용 | 손상규모 | | | 개소 | 수량 | 단위 | 비고 |
|---|---|---|---|---|---|---|---|---|---|
| 1 | 구 | 아스콘양상균열 | | 1.30 | 0.80 | 1 | 1.04 | m | |
| 2 | 신 | 관로구 누수(호름) | | | | 3 | 3.00 | EA | |
| 3 | 신 | 아스콘균열 | | | 1.50 | 1 | 1.50 | m | |

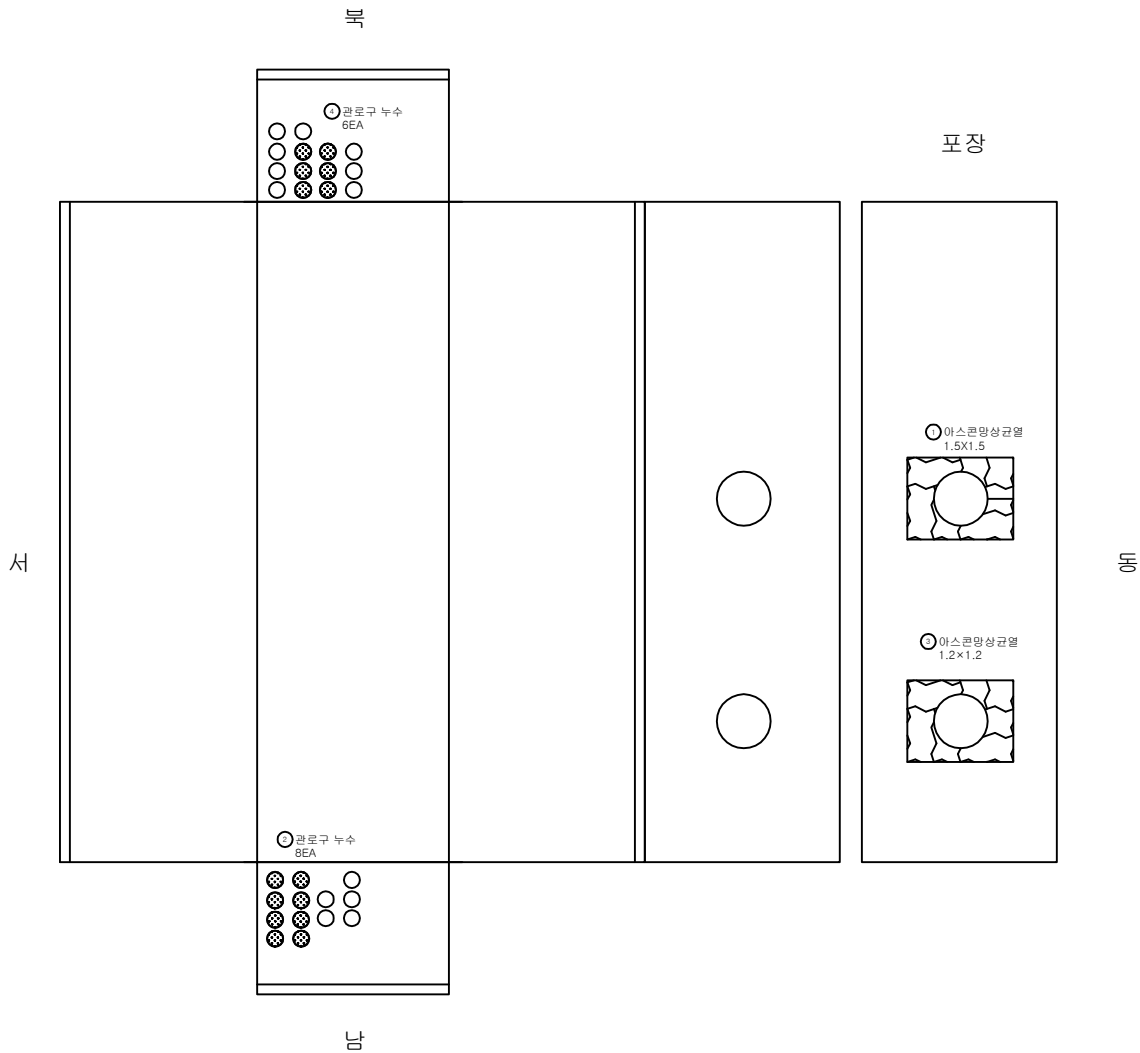
남면 - 백석 #07

| 번호 | 신(구)<br>구(부) | 손상내용 | 손상규모 | | | 개소 | 수량 | 단위 | 비고 |
|---|---|---|---|---|---|---|---|---|---|
| 1 | 구 | 아스콘망상균열 | | 1.50 | 1.50 | 1 | 2.25 | ㎡ | 손상증가 |
| 2 | 구 | 관로구 누수 | | | | 8 | 8.00 | EA | 손상증가 |
| 3 | 구 | 아스콘망상균열 | | 1.20 | 1.20 | 1 | 1.44 | ㎡ | |
| 4 | 신 | 관로구 누수 | | | | 6 | 6.00 | EA | |

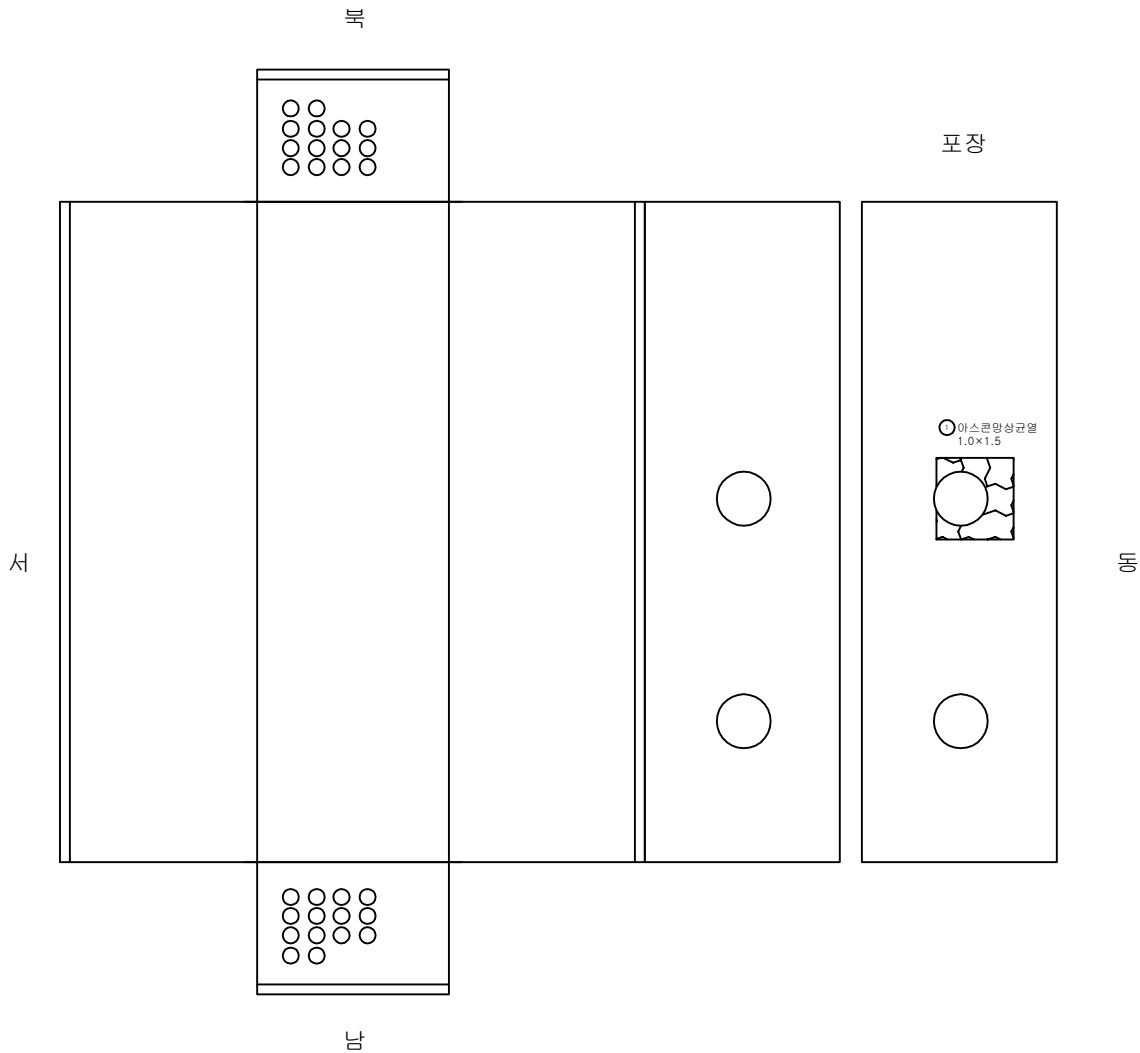
남면 - 백석 #08

| 번호 | 신(ℳ)<br>구(ℳ) | 손상내용 | 손상규모 | | | 개소 | 수량 | 단위 | 비고 |
|---|---|---|---|---|---|---|---|---|---|
| 1 | 구 | 아스콘망상균열 | | 1.00 | 1.50 | 1 | 1.50 | m | |

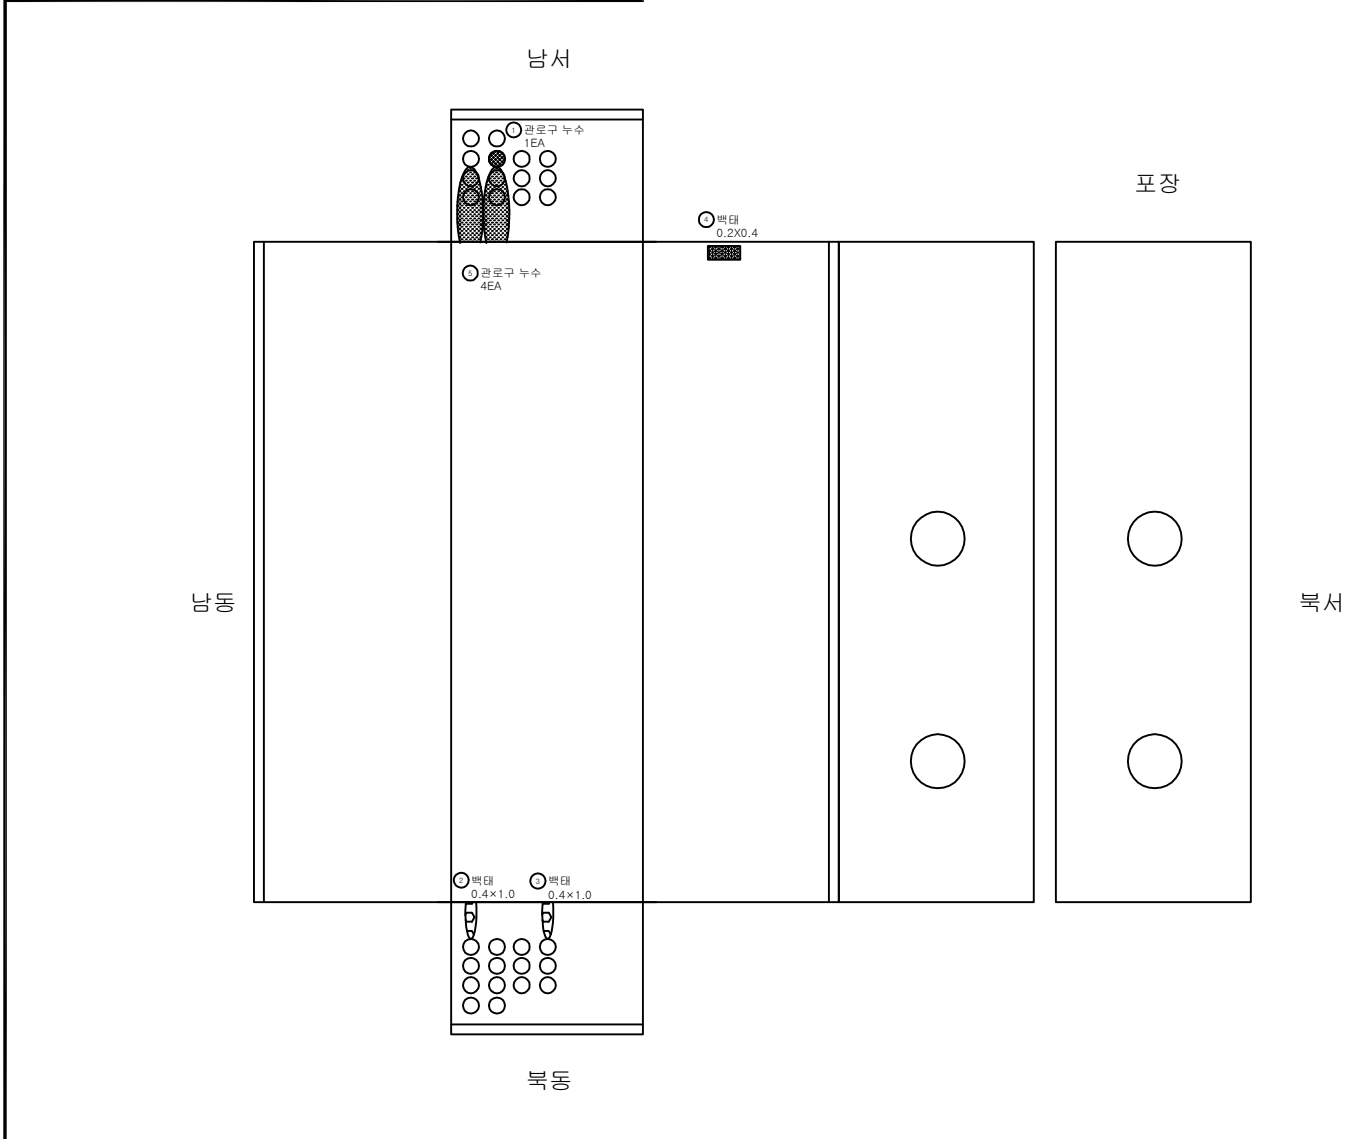
ID: 남면 - 백석 #11

| 번호 | 신(구)<br>구(부) | 손상내용 | 손상규모 | | | 개소 | 수량 | 단위 | 비고 |
|---|---|---|---|---|---|---|---|---|---|
| 1 | 구 | 관로구 누수 | | | | 1 | 1.00 | EA | |
| 2 | 구 | 백태 | | 0.40 | 1.00 | 1 | 0.40 | m <sup>2</sup> | |
| 3 | 구 | 백태 | | 0.40 | 1.00 | 1 | 0.40 | m <sup>2</sup> | |
| 4 | 구 | 백태 | | 0.20 | 0.40 | 1 | 0.08 | m <sup>2</sup> | |
| 5 | 구 | 관로구 누수 | | | | 4 | 4.00 | EA | |

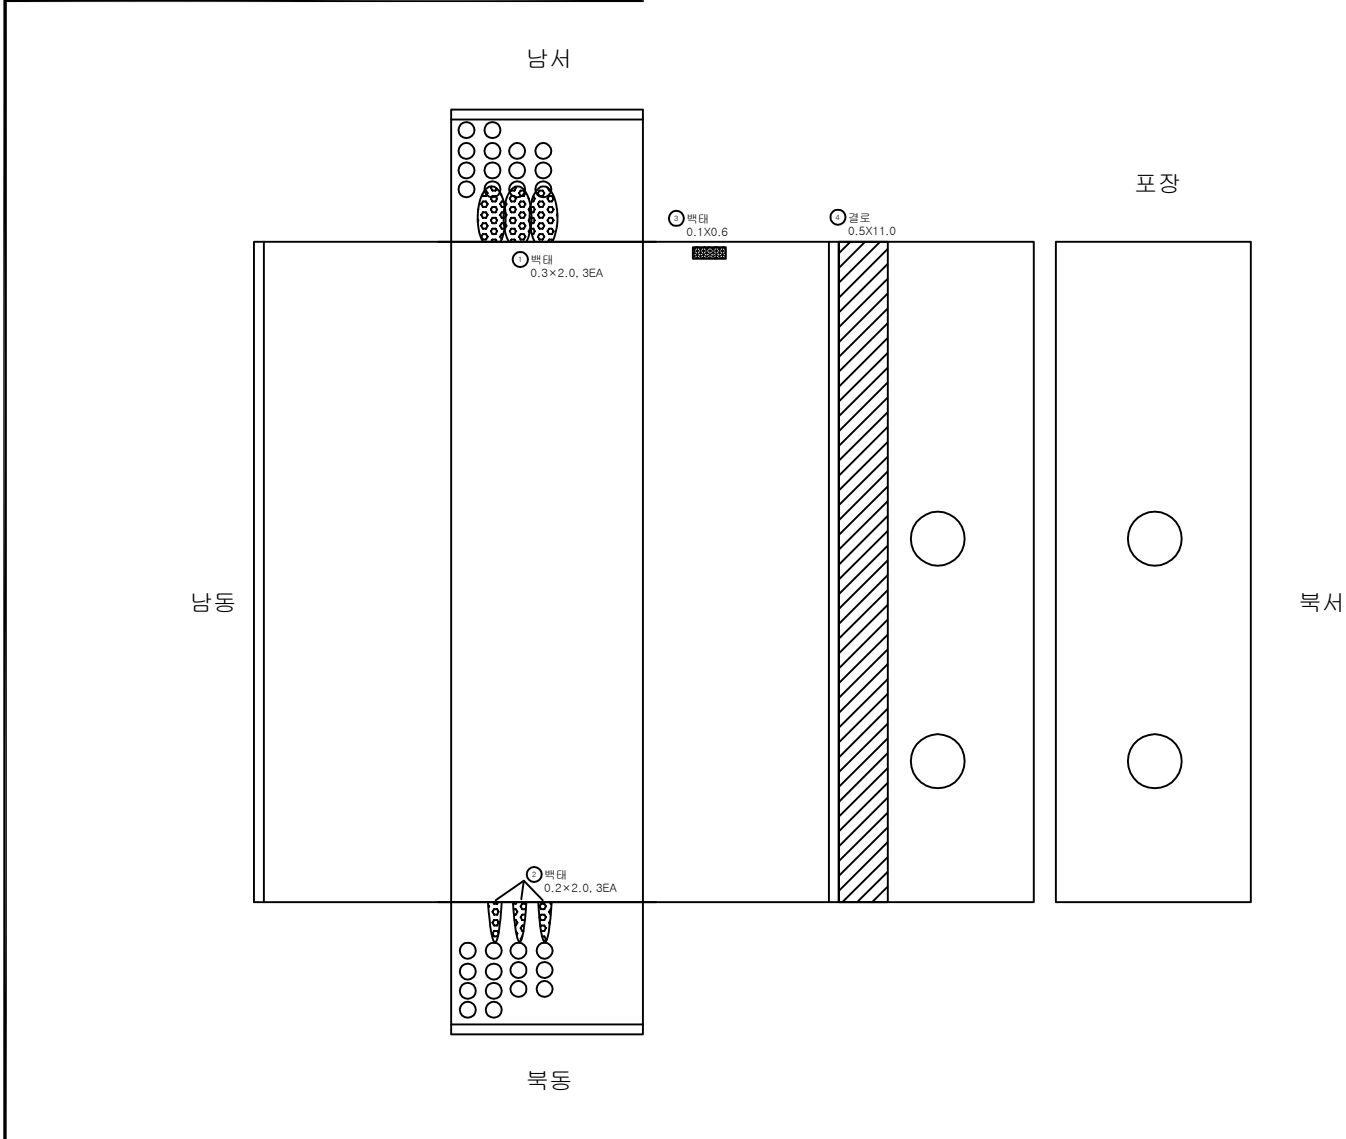
ID: 남면 - 백석 #14

| 번호 | 신(0)<br>구(P) | 손상내용 | 손상규모 | | | 개소 | 수량 | 단위 | 비고 |
|---|---|---|---|---|---|---|---|---|---|
| 1 | 구 | 백태 | | 0.30 | 2.00 | 3 | 1.80 | m <sup>2</sup> | |
| 2 | 구 | 백태 | | 0.20 | 2.00 | 3 | 1.20 | m <sup>2</sup> | |
| 3 | 구 | 백태 | | 0.10 | 0.60 | 1 | 0.06 | m <sup>2</sup> | |
| 4 | 구 | 갈로 | | 0.50 | 11.00 | 1 | 5.50 | m <sup>2</sup> | |

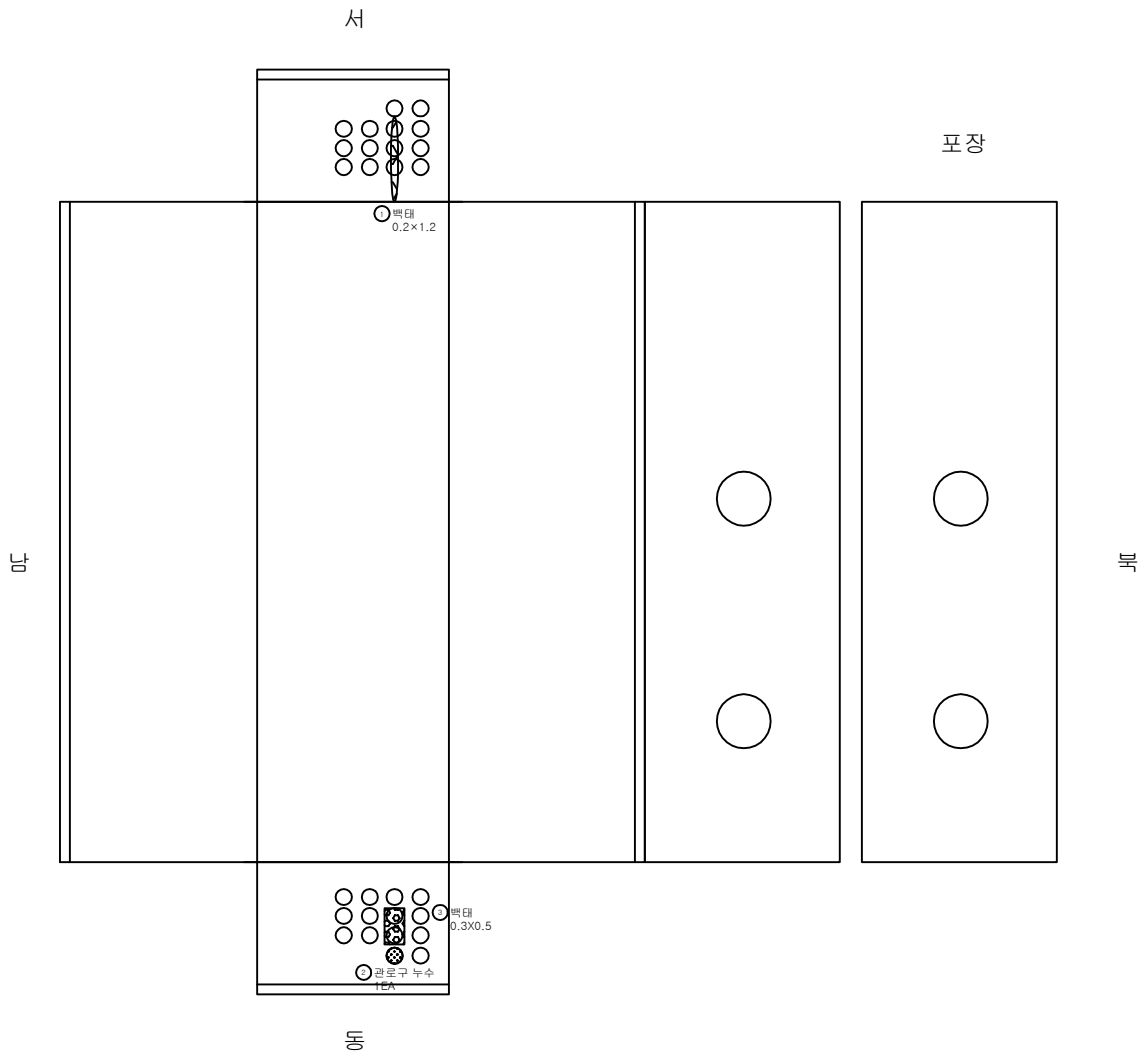
남면 - 백석 #15

| 번호 | 신구(구) | 손상내용 | 손상규모 | | | 개소 | 수량 | 단위 | 비고 |
|---|---|---|---|---|---|---|---|---|---|
| 1 | 구 | 백태 | | 0.20 | 1.20 | 1 | 0.24 | ㎡ | |
| 2 | 신 | 관로구 누수 | | | | 1 | 1.00 | EA | |
| 3 | 신 | 백태 | | 0.30 | 0.50 | 1 | 0.15 | ㎡ | |

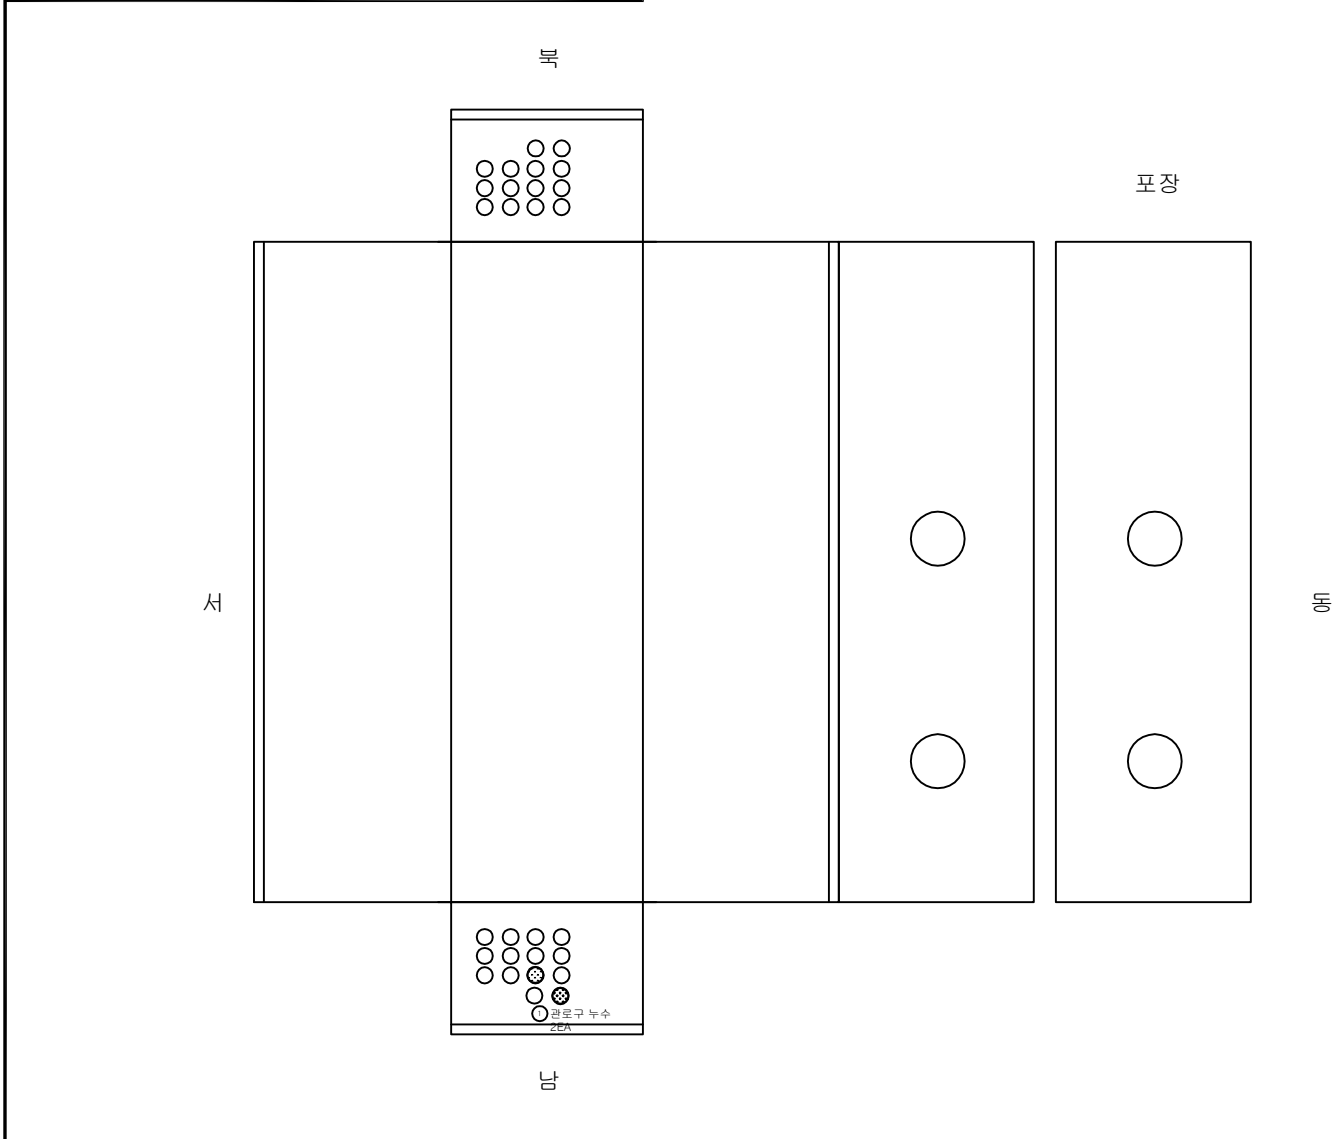
ID: 활락 #01 (10-1)

| 번호 | 신(0)<br>구(P) | 손상내용 | 손상규모 | | | 개소 | 수량 | 단위 | 비고 |
|---|---|---|---|---|---|---|---|---|---|
| 1 | 구 | 관로구 누수 | | | | 2 | 2.00 | EA | |
