ID:                      문발- 운정 #2

| 범<br>례 | 균열 | 망상균열 | 재료분리 | 용역명<br>2025년도 경기북부 지중구조물<br>·2중시설물 정밀안전점검 용역 |
| | 누수,습윤부 | 백태 | 퇴적물 | 발주처<br>한국전력공사 경기북부본부 |
| | 철근노출 | 침하 | 배수구 | 용역사<br>(주)명성엔지니어링 |

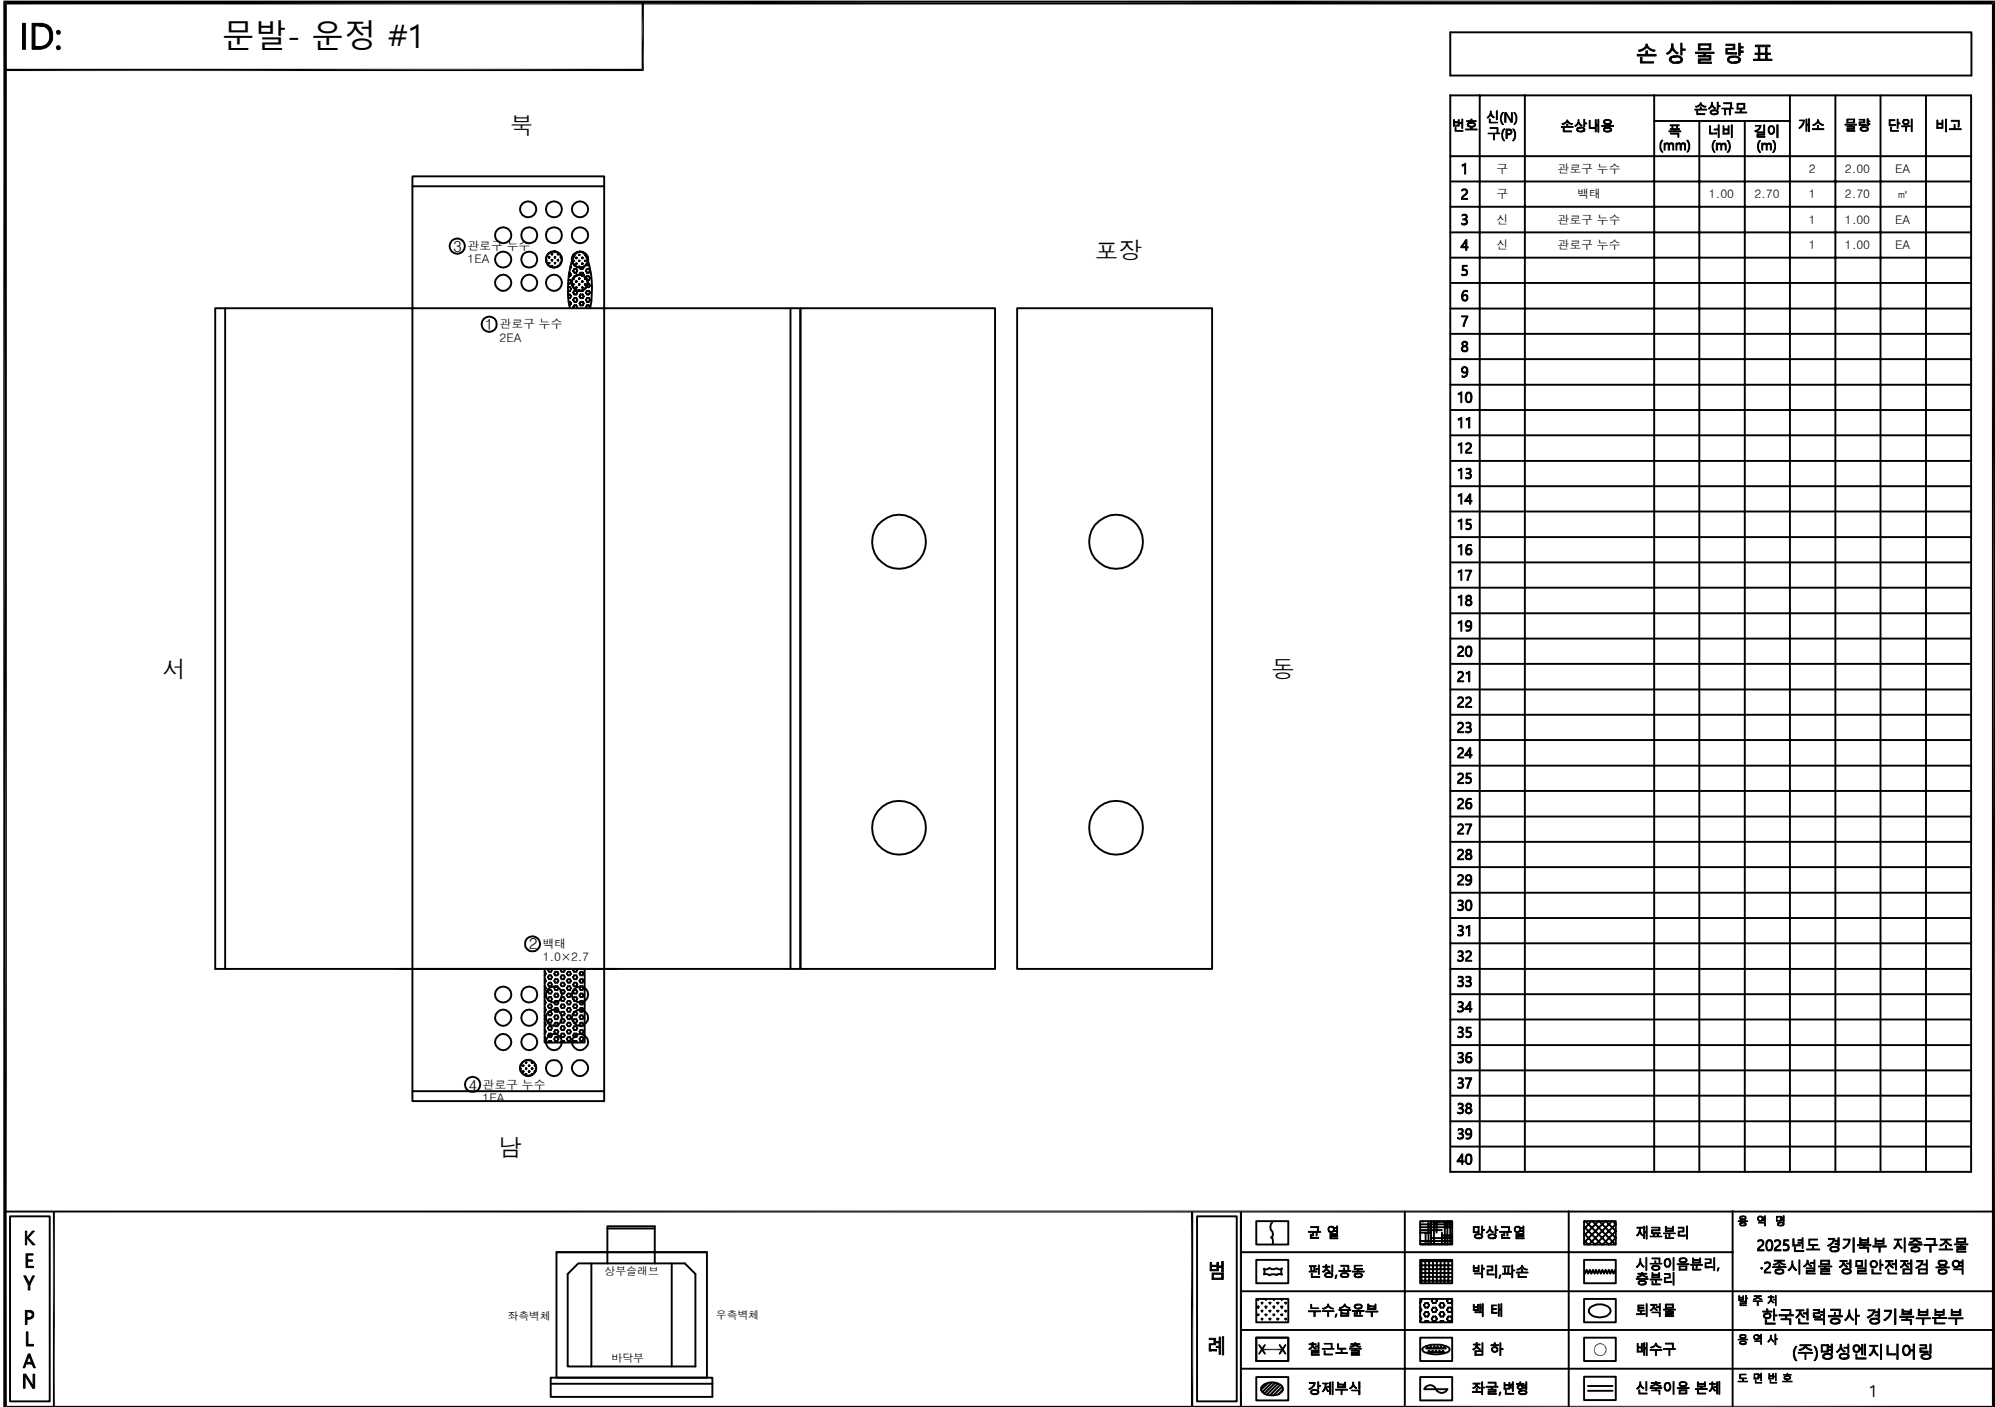
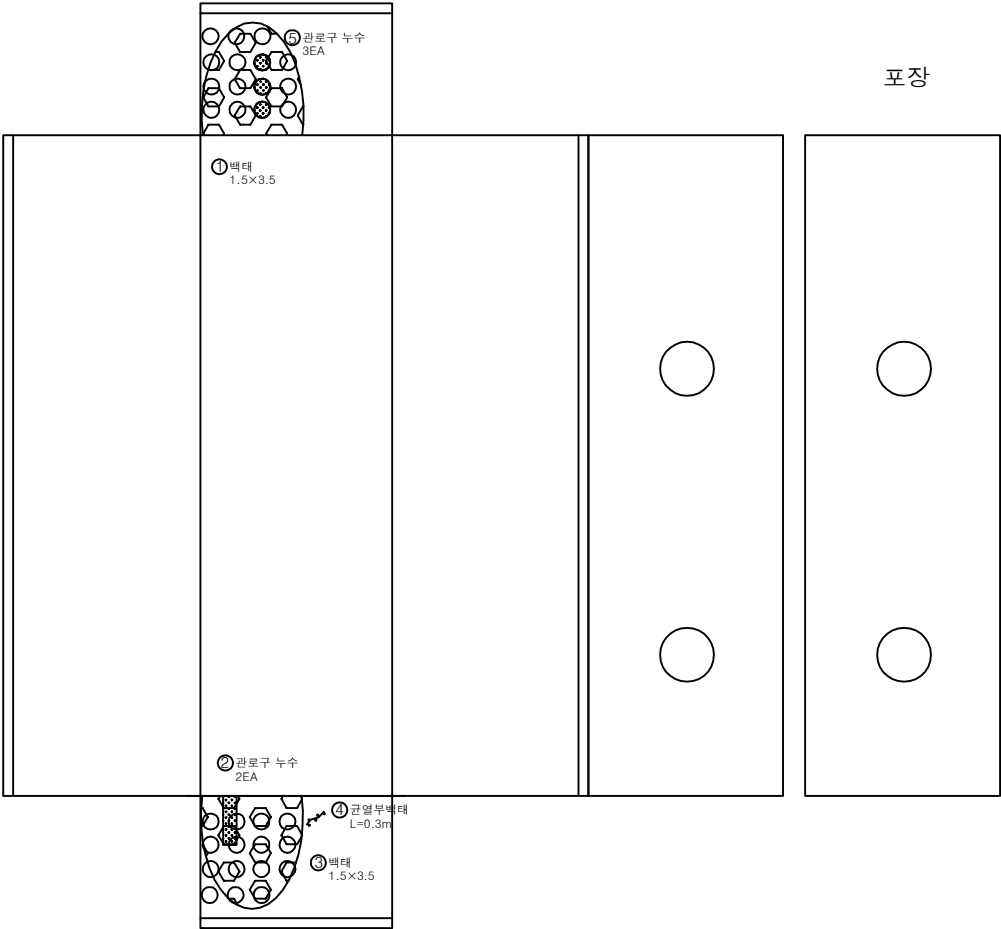
| 번호 | 신(0)<br>구(P) | 손상내용 | 손상규모 | | | 개소 | 수량 | 단위 | 비고 |
|---|---|---|---|---|---|---|---|---|---|
| 1 | 구 | 백태 | | 1.50 | 3.50 | 1 | 5.25 | m <sup>2</sup> | |
| 2 | 구 | 관로구 누수 | | | | 2 | 2.00 | EA | |
| 3 | 구 | 백태 | | 1.50 | 3.50 | 1 | 5.25 | m <sup>2</sup> | |
| 4 | 구 | 균열부백태 | | | 0.30 | 1 | 0.30 | m | |
| 5 | 신 | 관로구 누수 | | | | 3 | 3.00 | EA | |

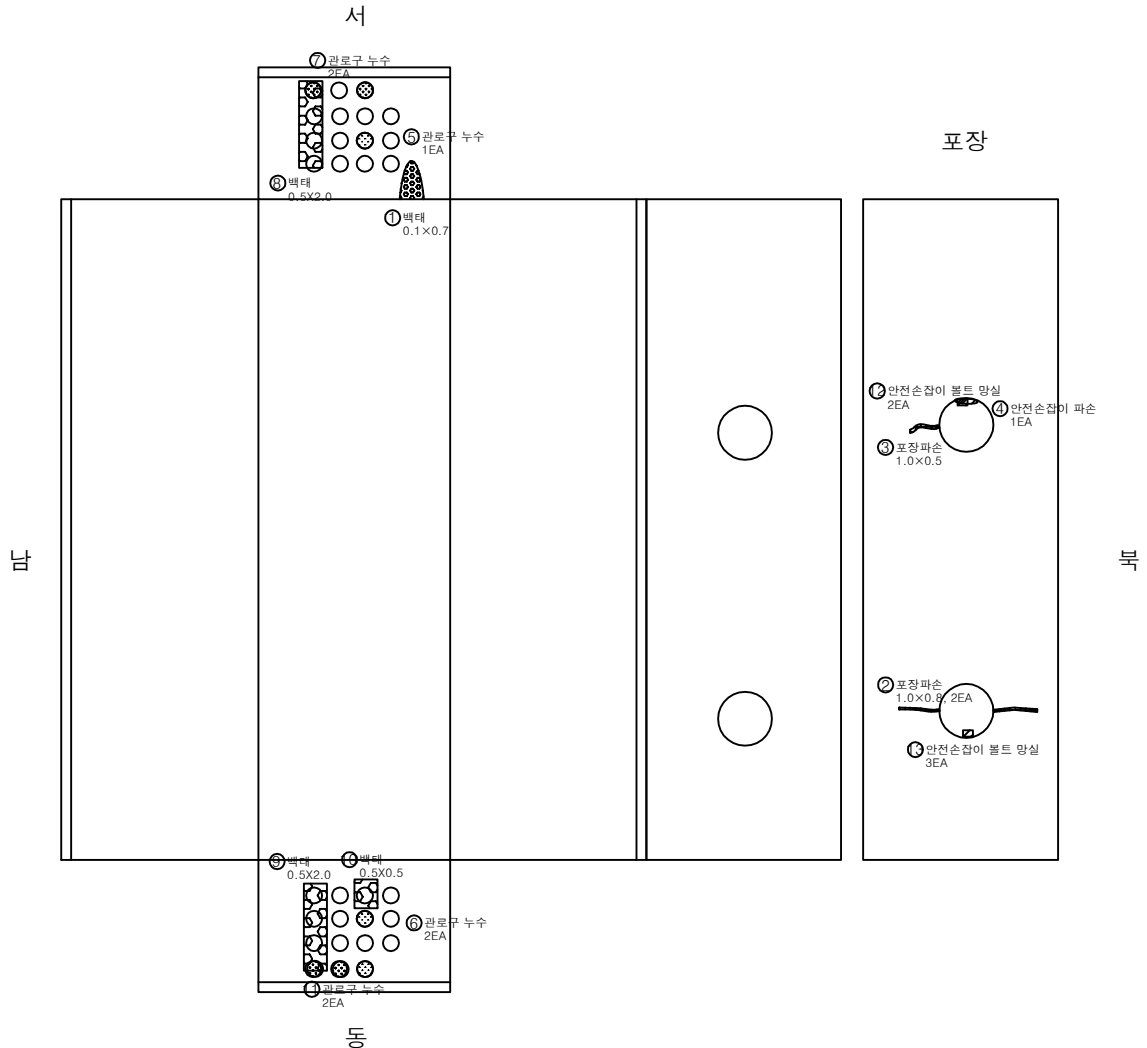
운정- 덕이 #9

| 번호 | 신(0)<br>구(P) | 손상내용 | 손상규모 | | | 개소 | 수량 | 단위 | 비고 |
|---|---|---|---|---|---|---|---|---|---|
| 1 | 구 | 백태 | | 0.10 | 0.70 | 1 | 0.07 | m <sup>2</sup> | |
| 2 | 구 | 포장파손 | | 1.00 | 0.80 | 2 | 1.60 | m <sup>2</sup> | |
| 3 | 구 | 포장파손 | | 1.00 | 0.50 | 1 | 0.50 | m <sup>2</sup> | |
| 4 | 구 | 안전손잡이 파손 | | | | 1 | 1.00 | EA | |
| 5 | 구 | 관로구 누수 | | | | 1 | 1.00 | EA | |
| 6 | 구 | 관로구 누수 | | | | 2 | 2.00 | EA | |
| 7 | 신 | 관로구 누수 | | | | 2 | 2.00 | EA | |
| 8 | 신 | 백태 | | 0.50 | 2.00 | 1 | 1.00 | m <sup>2</sup> | |
| 9 | 신 | 백태 | | 0.50 | 2.00 | 1 | 1.00 | m <sup>2</sup> | |
| 10 | 신 | 백태 | | 0.50 | 0.50 | 1 | 0.25 | m <sup>2</sup> | |
| 11 | 신 | 관로구 누수 | | | | 2 | 2.00 | EA | |
| 12 | 신 | 안전손잡이 볼트 망실 | | | | 2 | 2.00 | EA | |
| 13 | 신 | 안전손잡이 볼트 망실 | | | | 3 | 3.00 | EA | |

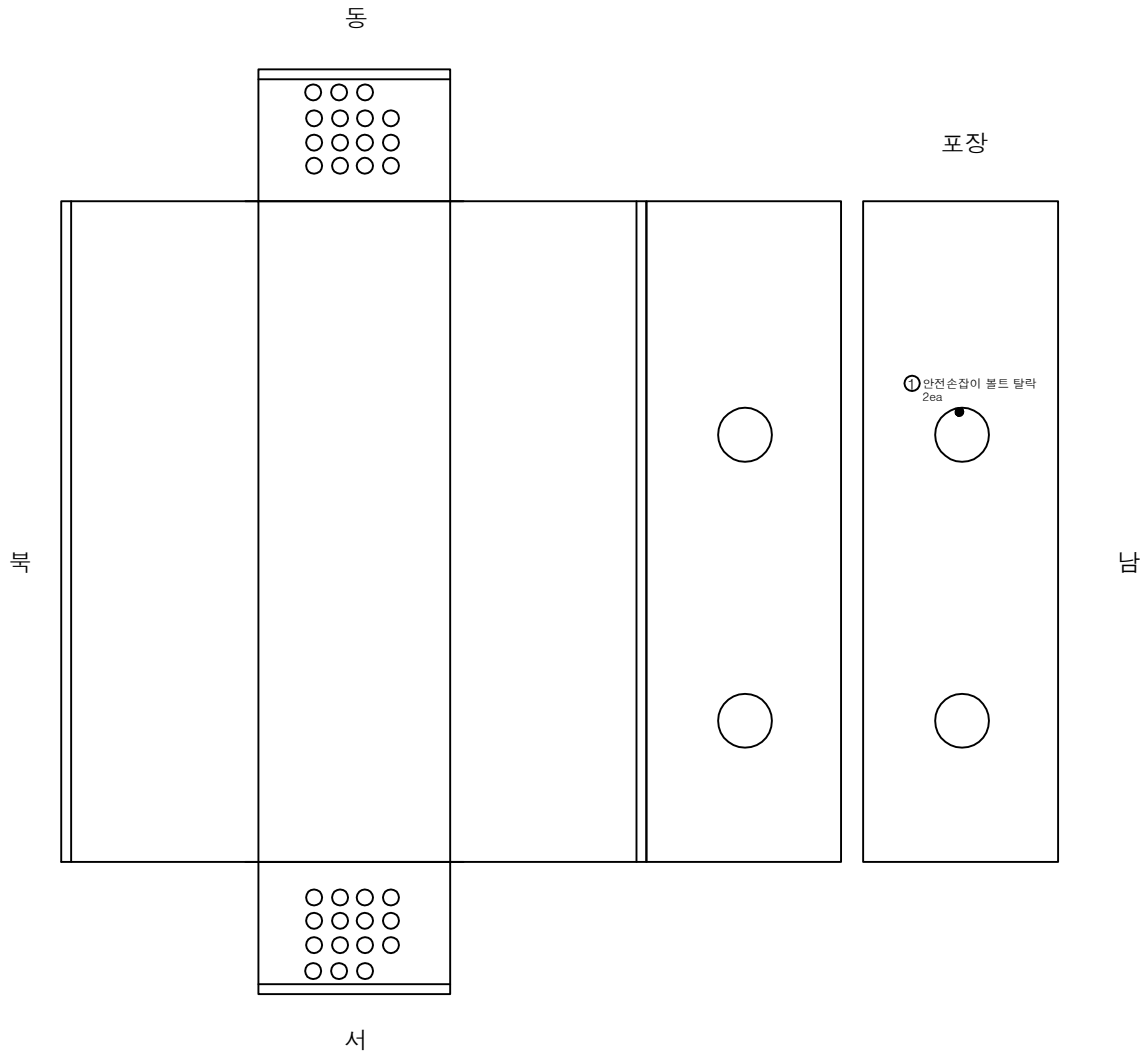
ID:                    운정- 덕이 #10

| 번호 | 신(0)<br>구(P) | 손상내용 | 손상규모 | | | 개소 | 수량 | 단위 | 비고 |
|---|---|---|---|---|---|---|---|---|---|
| 1 | 구 | 안전손잡이 볼트탈락 | | | | 2 | 2.00 | EA | |
