일산- 호수 #16

용역명  
2025년도 경기북부 지중구조물  
2종시설물 정밀안전점검 용역  
발주처  
한국전력공사 경기북부본부  
용역사  
(주)명성엔지니어링  
도면번호  
1

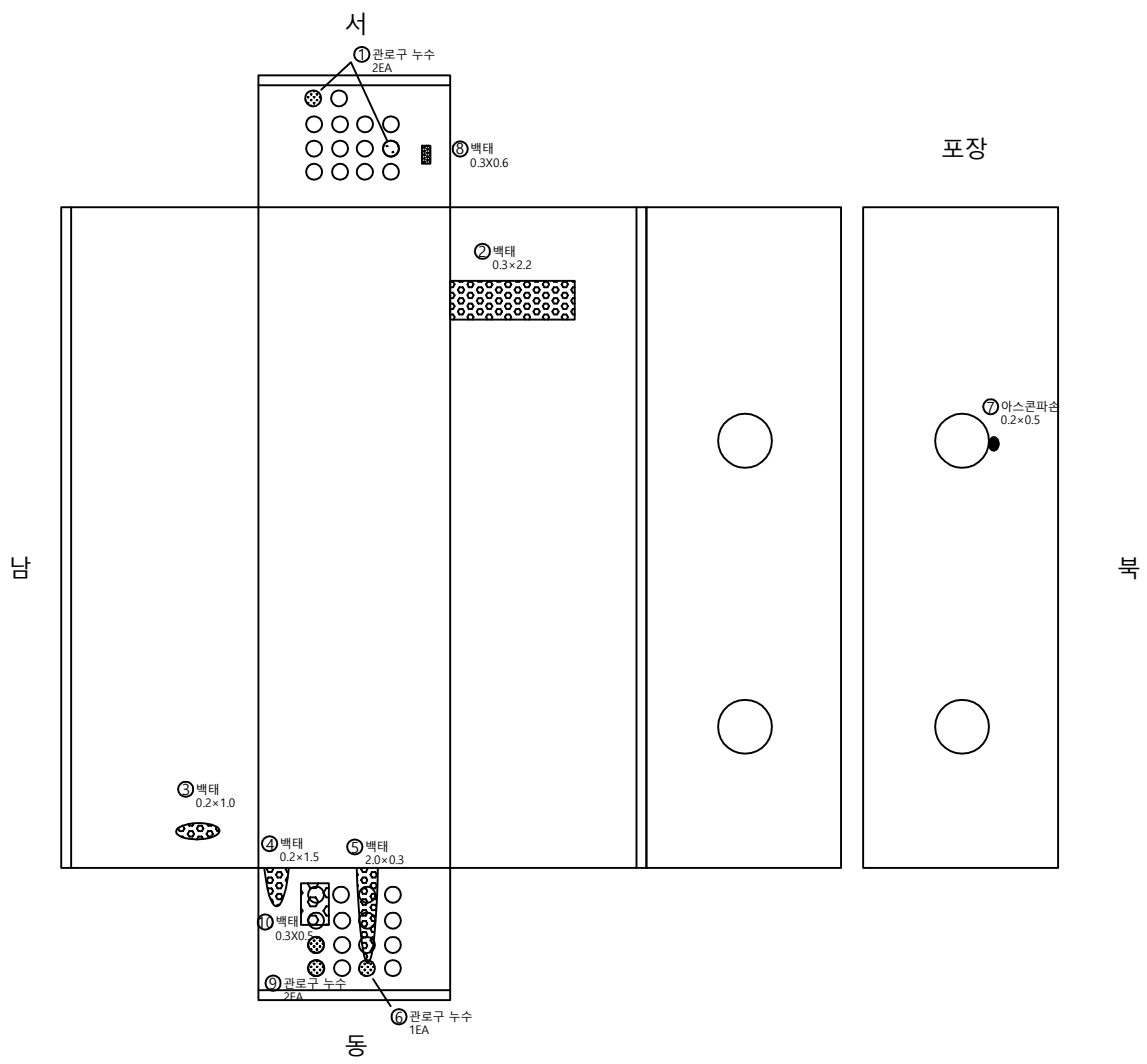
| 번호 | 신/구 | 손상내용 | 손상규모 | | | 개소 | 수량 | 단위 | 비고 |
|---|---|---|---|---|---|---|---|---|---|
| 1 | 구 | 관로구 누수 | | | | 2 | 2.00 | EA | |
| 2 | 구 | 백태 | | 0.30 | 2.20 | 1 | 0.66 | m² | |
| 3 | 구 | 백태 | | 0.20 | 1.00 | 1 | 0.20 | m² | |
| 4 | 구 | 백태 | | 0.20 | 1.50 | 1 | 0.30 | m² | |
| 5 | 구 | 백태 | | 2.00 | 0.30 | 1 | 0.60 | m² | |
| 6 | 구 | 관로구 누수 | | | | 1 | 1.00 | EA | |
| 7 | 구 | 아스콘파손 | | 0.20 | 0.50 | 1 | 0.10 | m² | |
| 8 | 구 | 백태 | | 0.30 | 0.60 | 1 | 0.18 | m² | |
| 9 | 신 | 관로구 누수 | | | | 2 | 2.00 | EA | |
| 10 | 신 | 백태 | | 0.30 | 0.50 | 1 | 0.15 | m² | |

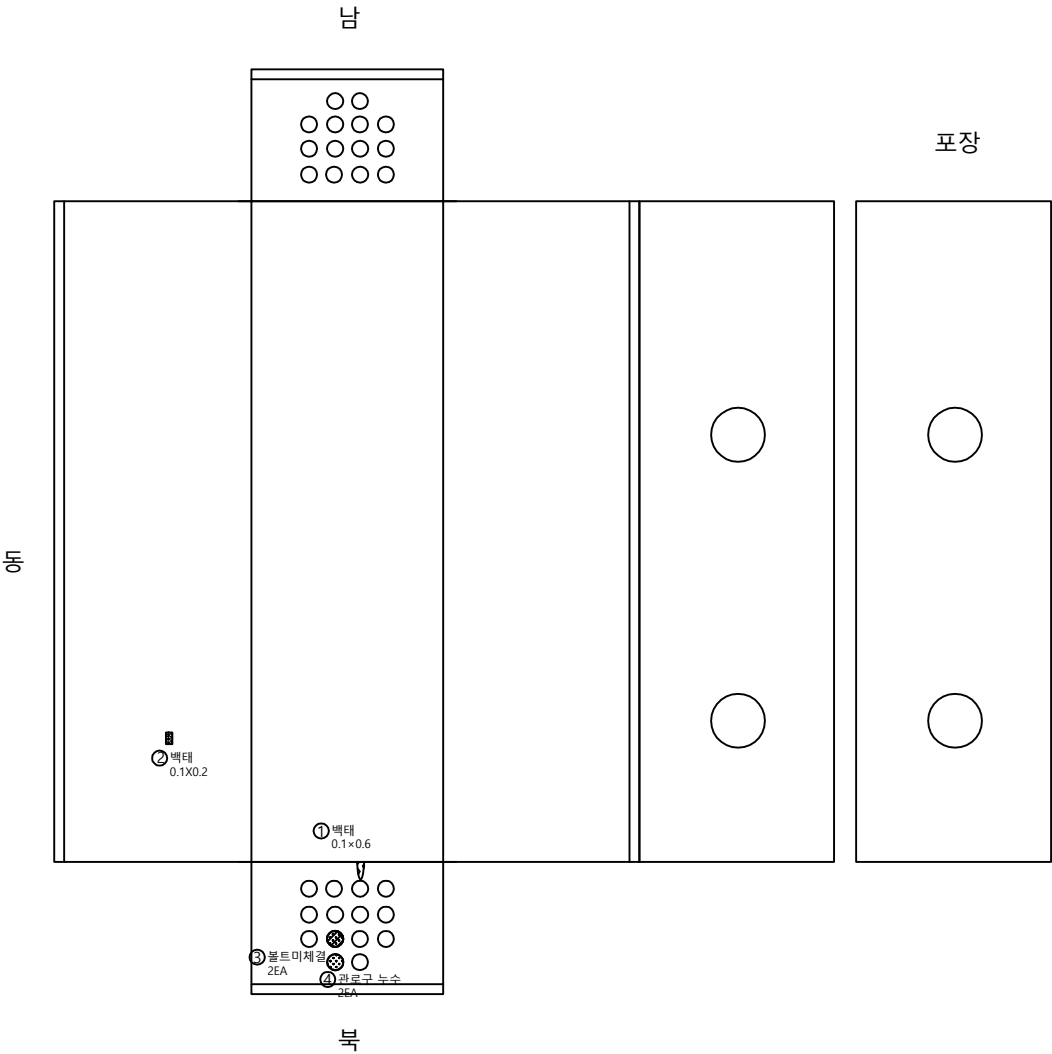
일산- 호수 #17

| 번호 | 신 / 구 | 손상내용 | 손상규모 | | | 개소 | 수량 | 단위 | 비고 |
|---|---|---|---|---|---|---|---|---|---|
| 1 | 구 | 백태 | | 0.10 | 0.60 | 1 | 0.06 | m² | |
| 2 | 구 | 백태 | | 0.10 | 0.20 | 1 | 0.02 | m² | |
| 3 | 구 | 볼트미제결 | | | | 2 | 2.00 | EA | |
| 4 | 신 | 관로구 누수 | | | | 2 | 2.00 | EA | |

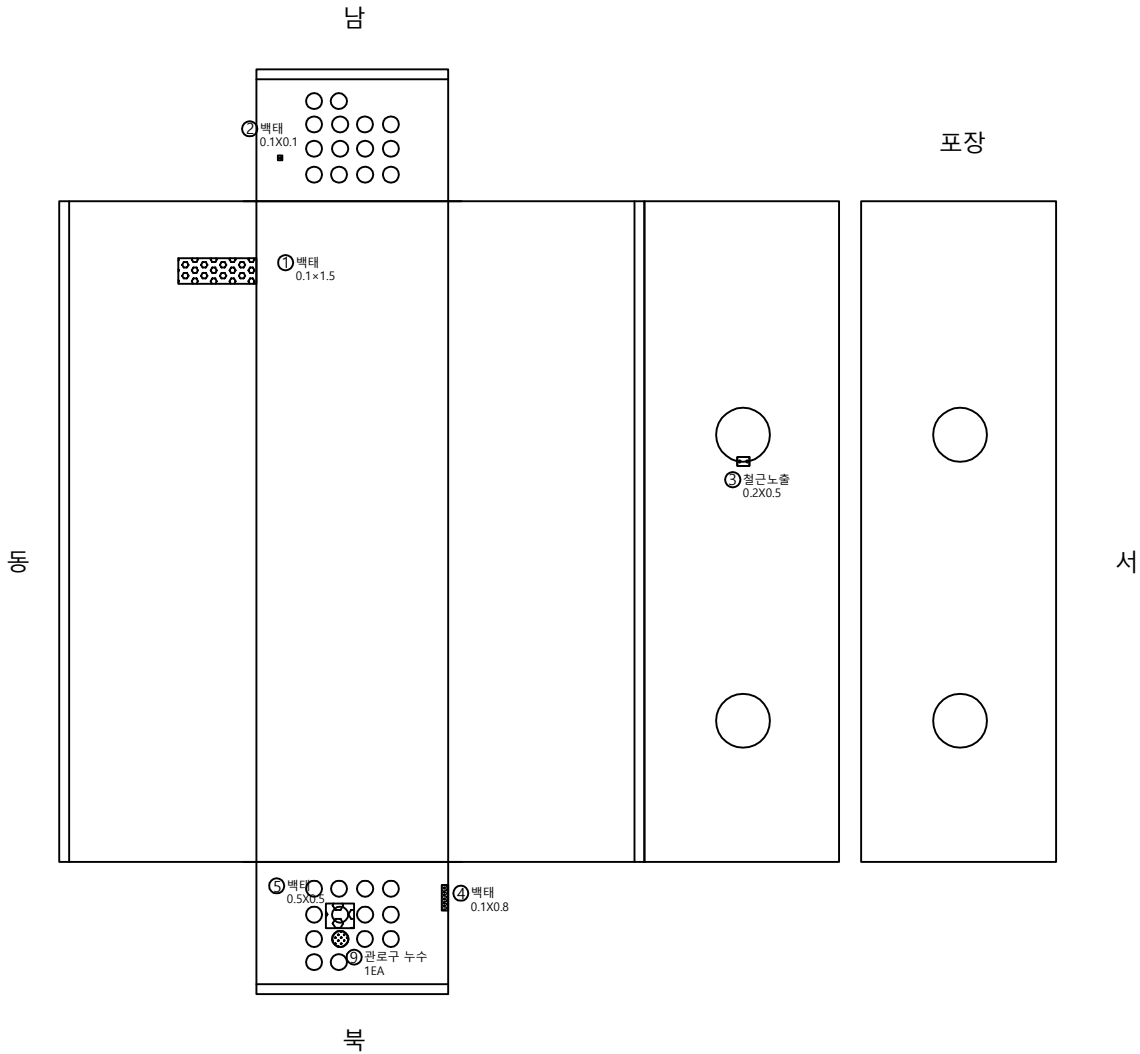
ID: 일산- 호수 #18

| 번호 | 신 / 구 | 손상내용 | 손상규모 | | | 개소 | 수량 | 단위 | 비고 |
|---|---|---|---|---|---|---|---|---|---|
| 1 | 구 | 벽태 | | 0.10 | 1.50 | 1 | 0.15 | m² | |
| 2 | 구 | 벽태 | | 0.10 | 0.10 | 1 | 0.01 | m² | |
| 3 | 구 | 철근노출 | | 0.20 | 0.50 | 1 | 0.10 | m² | |
| 4 | 구 | 벽태 | | 0.10 | 0.80 | 1 | 0.08 | m² | |
| 5 | 신 | 벽태 | | 0.50 | 0.50 | 1 | 0.25 | m² | |
| 6 | 신 | 관로구 누수 | | | | 1 | 1.00 | EA | |

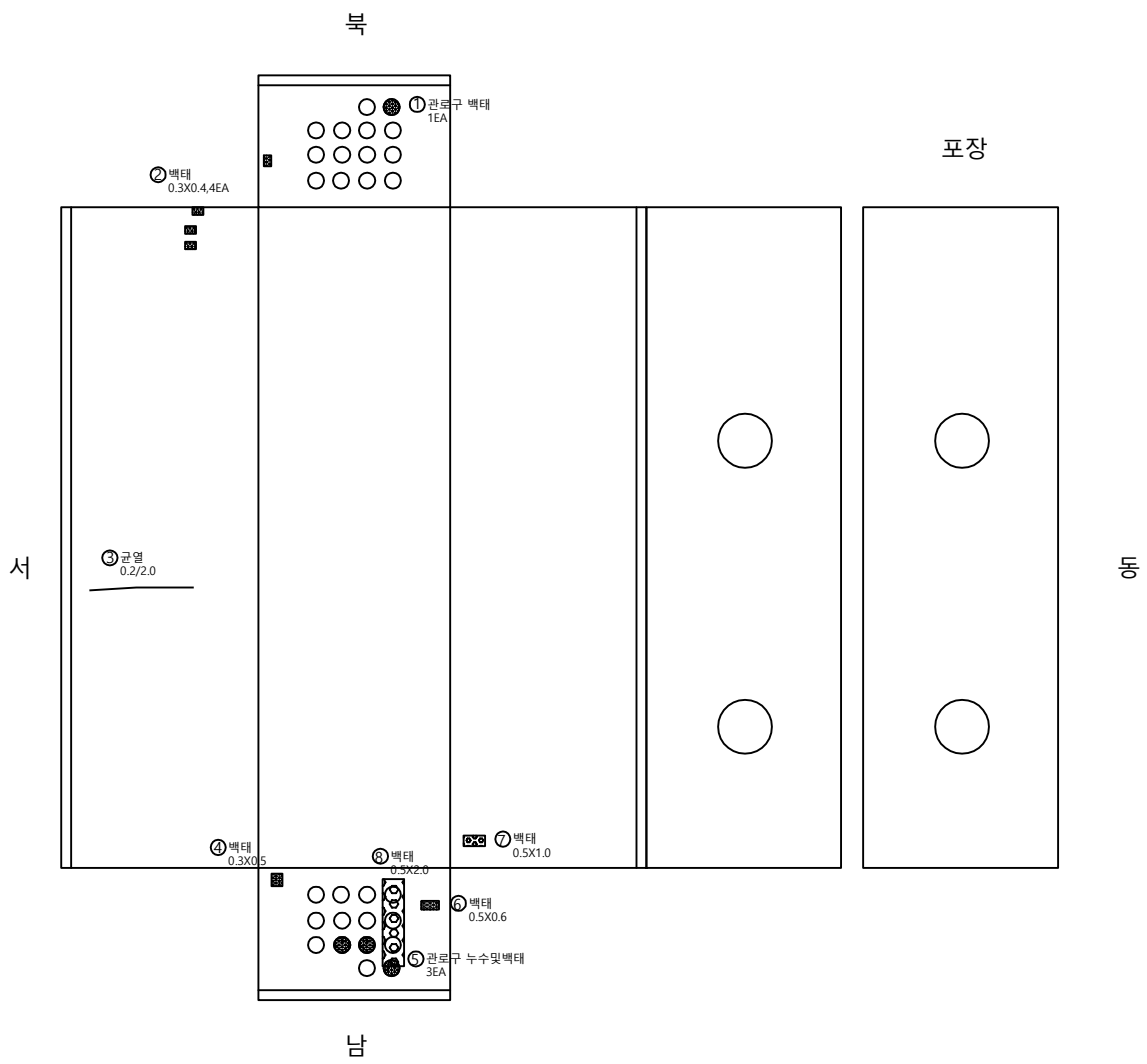
일산- 호수 #19

| 번호 | 신 / 구 | 손상내용 | 손상규모 | | | 개소 | 수량 | 단위 | 비고 |
|---|---|---|---|---|---|---|---|---|---|
| 1 | 구 | 관로구 백태 | | | | 1 | 1.00 | EA | |
| 2 | 구 | 백태 | | 0.30 | 0.40 | 4 | 0.48 | m <sup>2</sup> | |
| 3 | 구 | 균열(0.3mm미만) | 0.20 | | 2.00 | 1 | 2.00 | m | |
| 4 | 구 | 백태 | | 0.30 | 0.50 | 1 | 0.15 | m <sup>2</sup> | |
| 5 | 구 | 관로구 누수 및 백태 | | | | 3 | 3.00 | EA | |
| 6 | 구 | 백태 | | 0.50 | 0.60 | 1 | 0.30 | m <sup>2</sup> | |
| 7 | 신 | 백태 | | 0.50 | 1.00 | 1 | 0.50 | m <sup>2</sup> | |
| 8 | 신 | 백태 | | 0.50 | 2.00 | 1 | 1.00 | m <sup>2</sup> | |

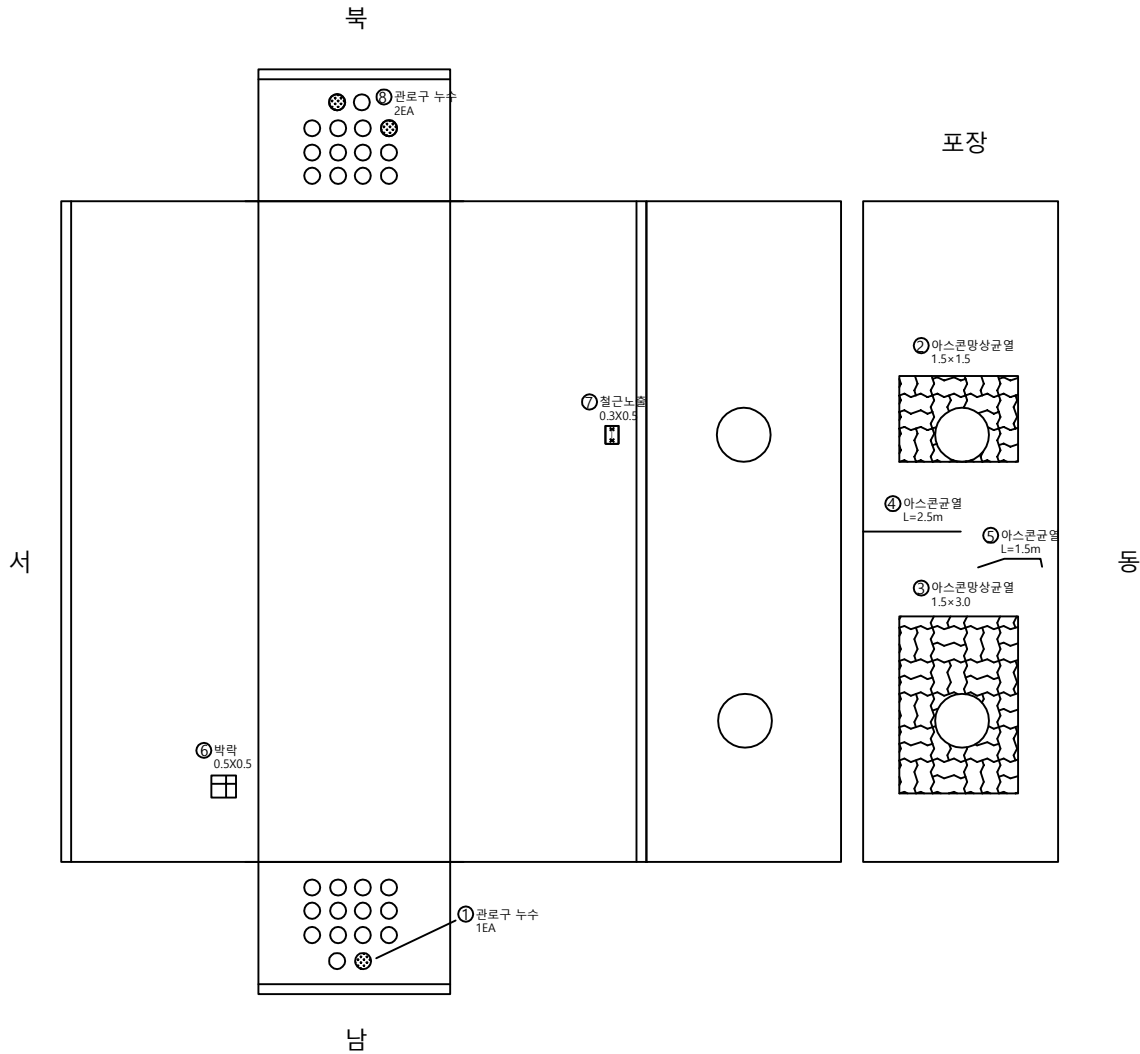
ID: 일산- 호수 #22

| 번호 | 신/구 | 손상내용 | 손상규모 | | | 개소 | 수량 | 단위 | 비고 |
|---|---|---|---|---|---|---|---|---|---|
| 1 | 구 | 관로구 누수 | | | | 1 | 1.00 | EA | |
| 2 | 구 | 아스콘방향상균열 | | 1.50 | 1.50 | 1 | 2.25 | m <sup>2</sup> | |
| 3 | 구 | 아스콘방향상균열 | | 1.50 | 3.00 | 1 | 4.50 | m <sup>2</sup> | |
| 4 | 구 | 아스콘균열 | | | 2.50 | 1 | 2.50 | m | |
| 5 | 구 | 아스콘균열 | | | 1.50 | 1 | 1.50 | m | |
| 6 | 구 | 박락 | | 0.50 | 0.50 | 1 | 0.25 | m <sup>2</sup> | |
| 7 | 구 | 철근노출 | | 0.30 | 0.50 | 1 | 0.15 | m <sup>2</sup> | |
| 8 | 신 | 관로구 누수 | | | | 2 | 2.00 | EA | |

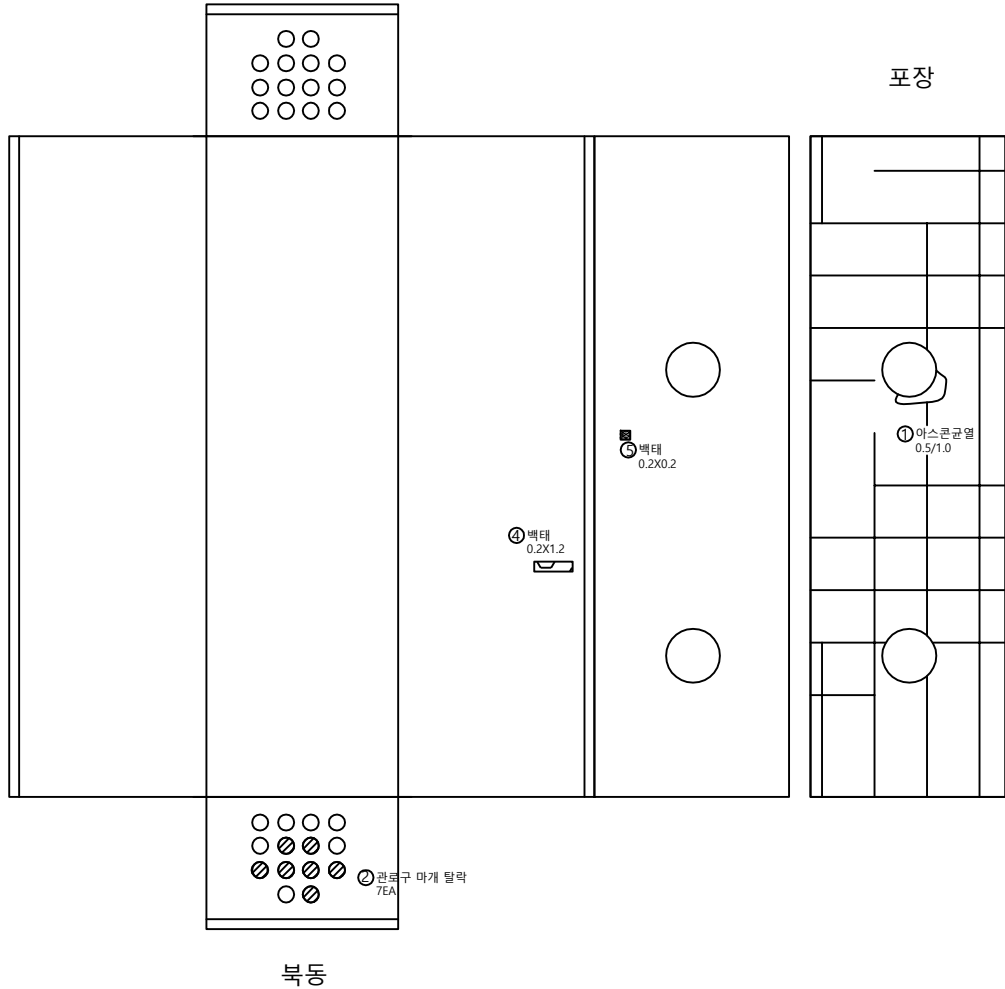
ID: 일산- 호수 #23

| 번호 | 신 / 구 | 손상내용 | 손상규모 | | | 개소 | 수량 | 단위 | 비고 |
|---|---|---|---|---|---|---|---|---|---|
| 1 | 구 | 아스콘균열 | 0.50 | | 1.00 | 1 | 1.00 | m | |
| 2 | 구 | 관로구 마감 탈락 | | | | 7 | 7.00 | EA | |
| 3 | 구 | 아스콘망상균열 | | 3.00 | 16.00 | 1 | 48.00 | m <sup>2</sup> | |
| 4 | 구 | 백태 | | 0.20 | 1.20 | 1 | 0.24 | m <sup>2</sup> | |
| 5 | 구 | 백태 | | 0.20 | 0.20 | 1 | 0.04 | m <sup>2</sup> | |

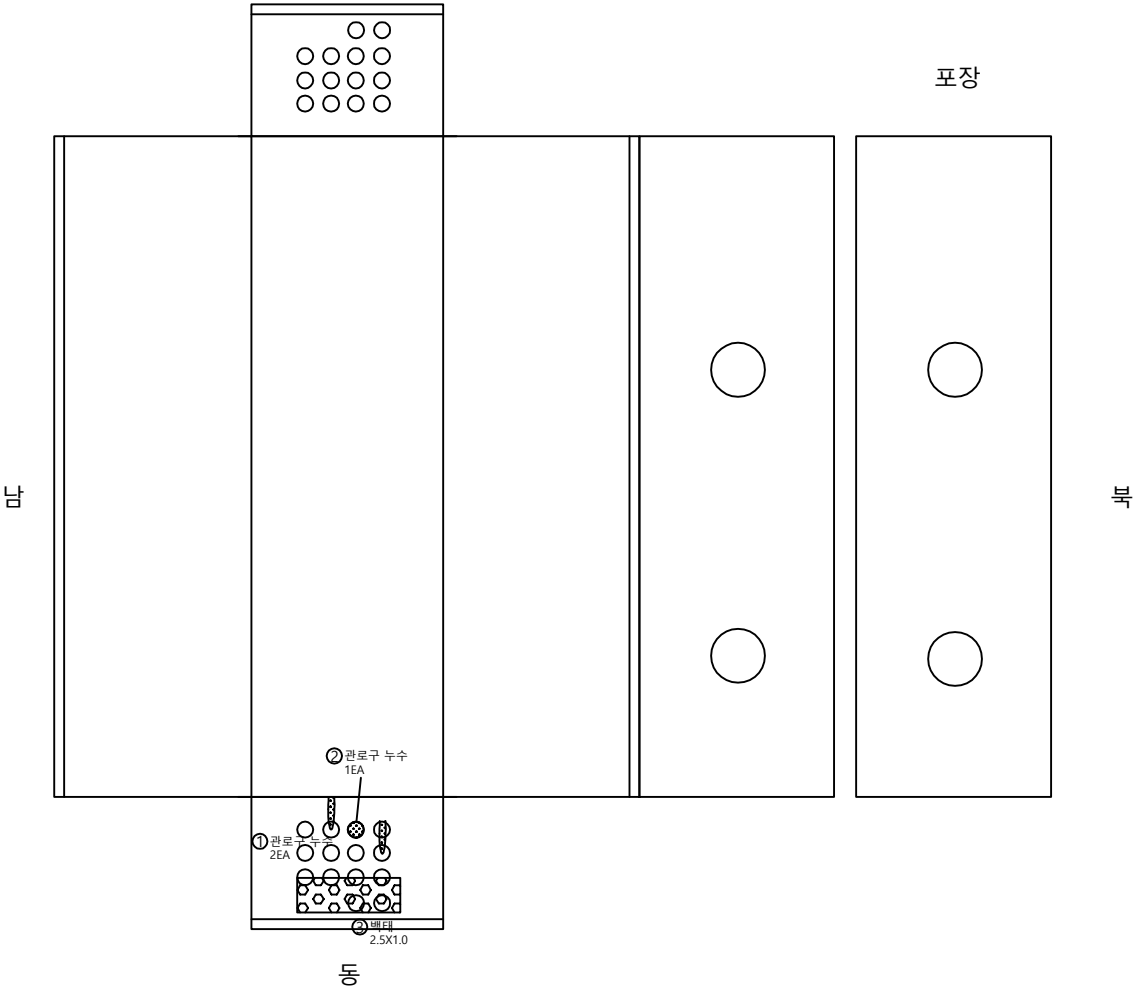
일산- 호수 #24

| 번호 | 신 / 구 | 손상내용 | 손상규모 | | | 개소 | 수량 | 단위 | 비고 |
|---|---|---|---|---|---|---|---|---|---|
| 1 | 구 | 관로구 누수 | | | | 2 | 2.00 | EA | |
| 2 | 신 | 관로구 누수 | | | | 1 | 1.00 | EA | |
| 3 | 신 | 백태 | | 2.50 | 1.00 | 1 | 2.50 | m² | |

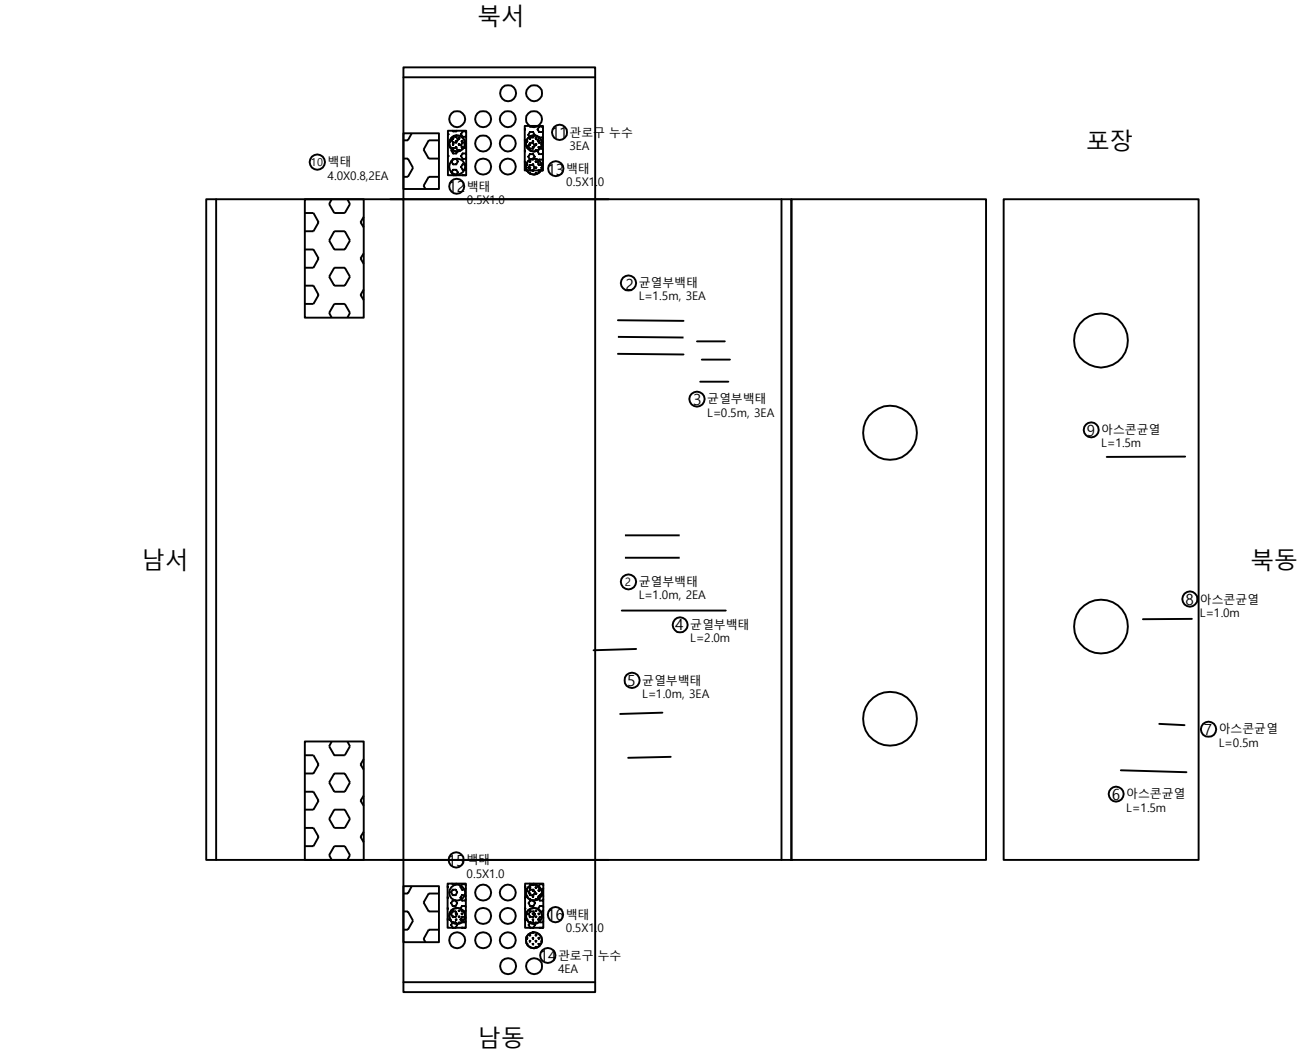
ID: 일산- 호수 #26

| 번호 | 신 / 구 | 손상내용 | 손상규모 | | | 개소 | 수량 | 단위 | 비고 |
|---|---|---|---|---|---|---|---|---|---|
| 1 | 구 | 균열부백태 | | | 1.00 | 2 | 2.00 | m | |
| 2 | 구 | 균열부백태 | | | 1.50 | 3 | 4.50 | m | |
| 3 | 구 | 균열부백태 | | | 0.50 | 3 | 1.50 | m | |
| 4 | 구 | 균열부백태 | | | 2.00 | 1 | 2.00 | m | |
| 5 | 구 | 균열부백태 | | | 1.00 | 3 | 3.00 | m | |
| 6 | 구 | 아스콘균열 | | | 1.50 | 1 | 1.50 | m | |
| 7 | 구 | 아스콘균열 | | | 0.50 | 1 | 0.50 | m | |
| 8 | 구 | 아스콘균열 | | | 1.00 | 1 | 1.00 | m | |
| 9 | 구 | 아스콘균열 | | | 1.50 | 1 | 1.50 | m | |
| 10 | 구 | 백태 | 4.00 | 0.80 | 2 | 6.40 | m <sup>2</sup> | | |
| 11 | 신 | 관로구 누수 | | | | 3 | 3.00 | EA | |
| 12 | 신 | 백태 | 0.50 | 1.00 | 1 | 0.50 | m <sup>2</sup> | | |
| 13 | 신 | 백태 | 0.50 | 1.00 | 1 | 0.50 | m <sup>2</sup> | | |
| 14 | 신 | 관로구 누수 | | | | 4 | 4.00 | EA | |
| 15 | 신 | 백태 | 0.50 | 1.00 | 1 | 0.50 | m <sup>2</sup> | | |
| 16 | 신 | 백태 | 0.50 | 1.00 | 1 | 0.50 | m <sup>2</sup> | | |
