신덕은- 문산 #02

용역명  
2025년도 경기북부 지중구조물  
·2중시설물 정밀안전점검 용역  
발주처  
한국전력공사 경기북부본부  
용역사  
(주)명성엔지니어링  
도면번호  
1

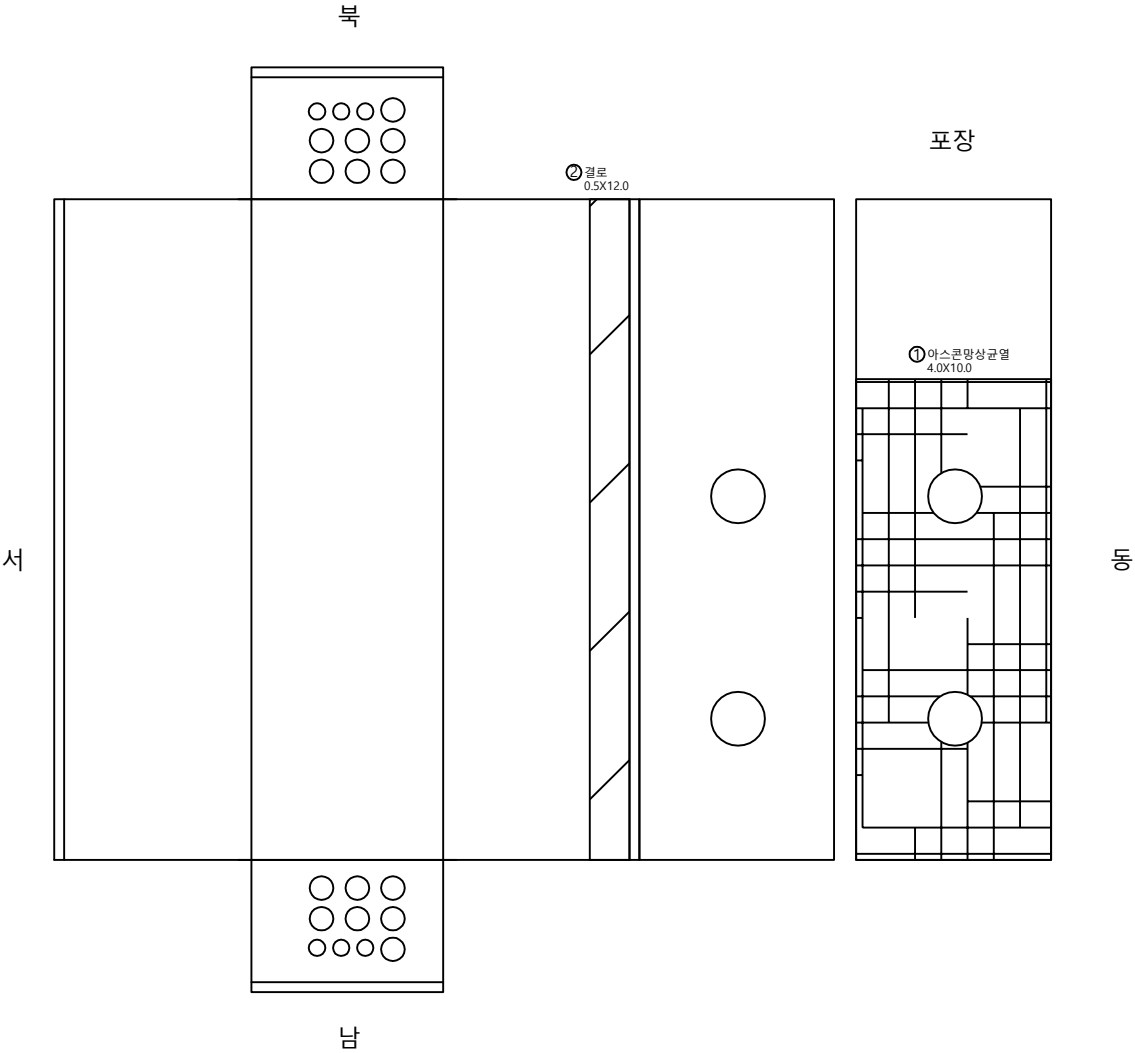
| 번호 | 신(0)<br>구(P) | 손상내용 | 손상규모 | | | 개소 | 수량 | 단위 | 비고 |
|---|---|---|---|---|---|---|---|---|---|
| 1 | 구 | 아스콘망상균열 | | 4.00 | 10.00 | 1 | 40.00 | m <sup>2</sup> | |
| 2 | 구 | 결로 | | 0.50 | 12.00 | 1 | 6.00 | m <sup>2</sup> | |

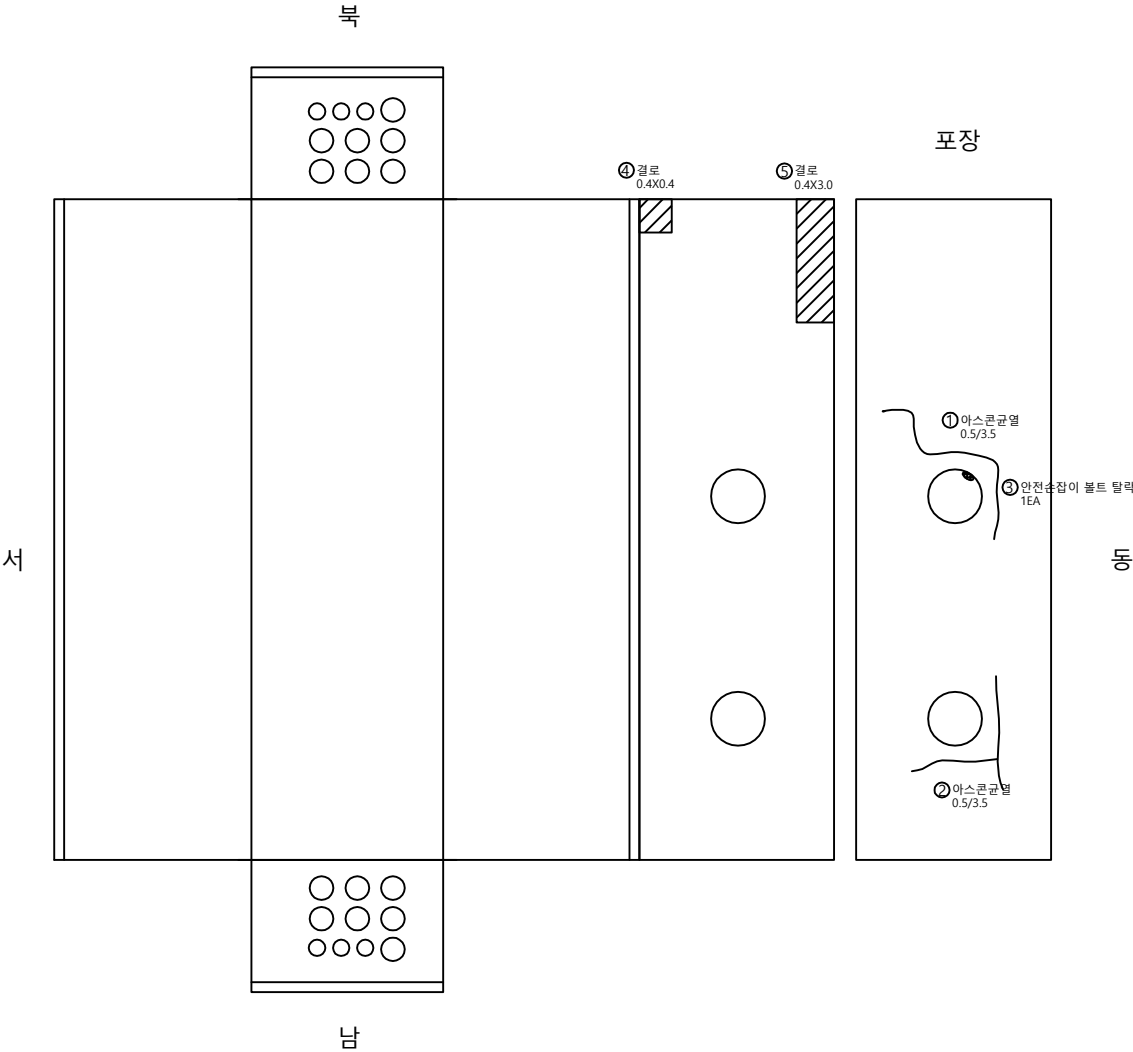
신덕은- 문산 #03

| 번호 | 신(구)<br>구(부) | 손상내용 | 손상규모 | | | 개소 | 수량 | 단위 | 비고 |
|---|---|---|---|---|---|---|---|---|---|
| 1 | 구 | 아스콘균열 | 0.50 | | 3.50 | 1 | 3.50 | m | |
| 2 | 구 | 아스콘균열 | 0.50 | | 3.50 | 1 | 3.50 | m | |
| 3 | 구 | 안전손잡이 볼트탈락 | | | | 1 | 1.00 | EA | |
| 4 | 구 | 결로 | | 0.40 | 0.40 | 1 | 0.16 | m² | |
| 5 | 구 | 결로 | | 0.40 | 3.00 | 1 | 1.20 | m² | |

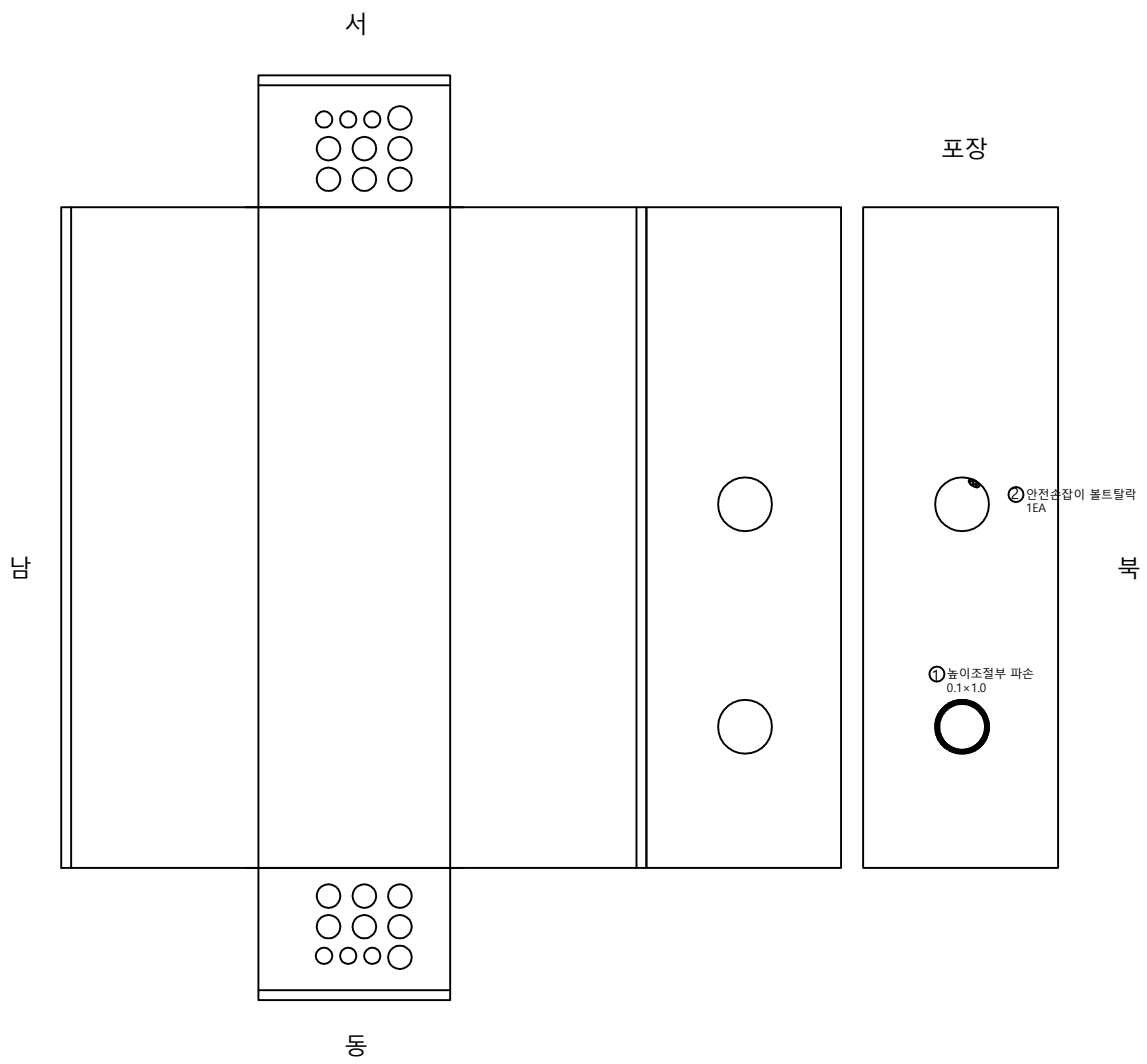
신덕은- 문산 #04

| 번호 | 신(의)구(의) | 손상내용 | 손상규모 | | | 개소 | 수량 | 단위 | 비고 |
|---|---|---|---|---|---|---|---|---|---|
| 1 | 구 | 높이조절부 파손 | | 0.10 | 1.00 | 1 | 0.10 | m² | |
| 2 | 구 | 안전손잡이 볼트탈락 | | | | 1 | 1.00 | EA | |

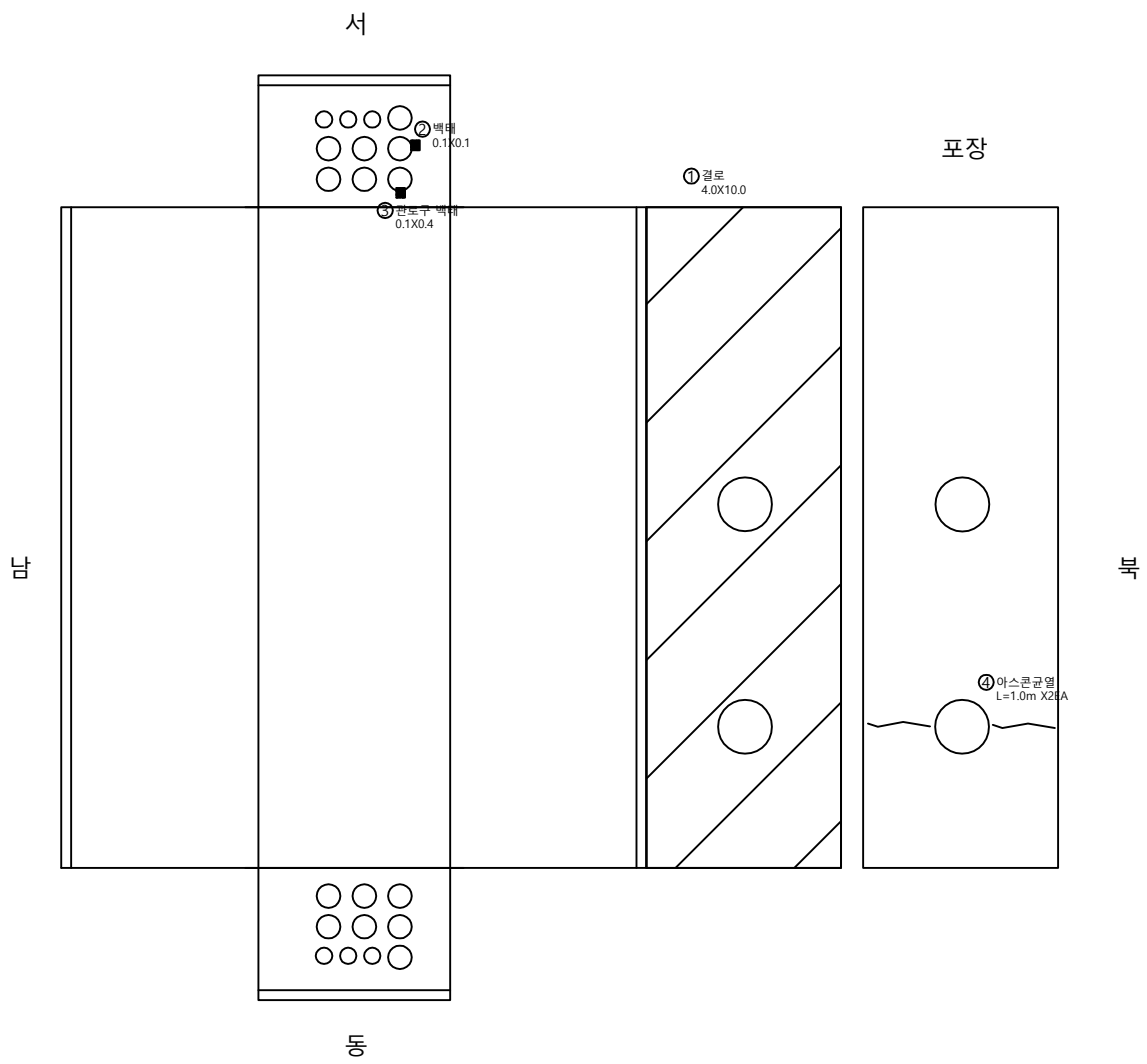
신덕은- 문산 #05

| 번호 | 신(구)구(부) | 손상내용 | 손상규모 | | | 개소 | 수량 | 단위 | 비고 |
|---|---|---|---|---|---|---|---|---|---|
| 1 | 구 | 결로 | | 4.00 | 10.00 | 1 | 40.00 | m <sup>2</sup> | |
| 2 | 신 | 백태 | | 0.10 | 0.10 | 1 | 0.01 | m <sup>2</sup> | |
| 3 | 신 | 관로구 백태 | | 0.10 | 0.40 | 1 | 0.04 | m <sup>2</sup> | |
| 4 | 신 | 아스콘균열 | | | 1.00 | 2 | 2.00 | m | |
