신파주- 송포 #1

| 콘크리트 | 방상근열 | 재료분리 | 용역명<br>2025년도 경기북부 지중구조물<br>2중시설물 경밀안전점검 용역 |
| 누수,습윤부 | 벽체 | 퇴적물 | 발주처<br>한국전력공사 경기북부본부 |
| 강제부식 | 좌굴,변형 | 신축이음 본체 | 도면번호<br>1 |

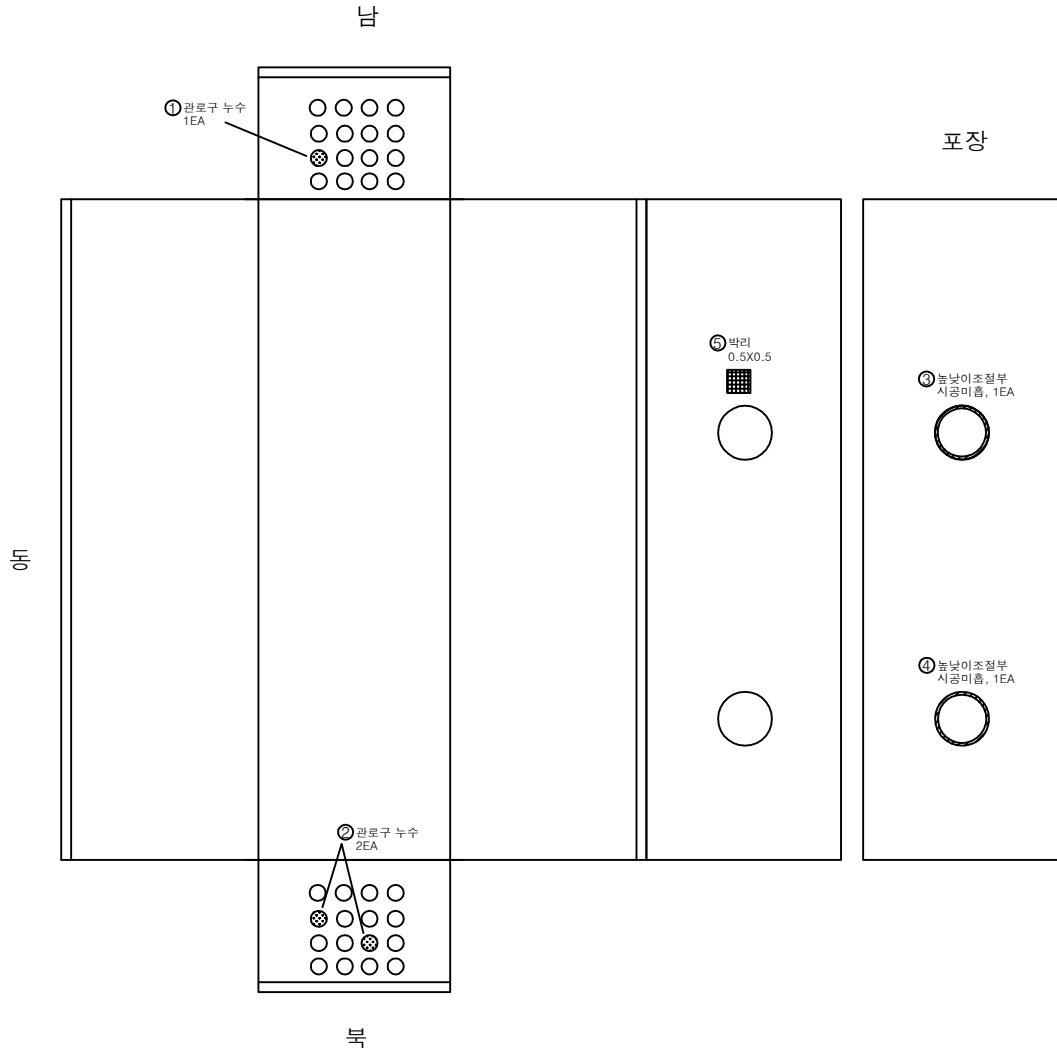
| 번호 | 신/구 | 손상내용 | 손상규모 | | | 개소 | 수량 | 단위 | 비고 |
|---|---|---|---|---|---|---|---|---|---|
| 1 | 구 | 관로구 누수 | | | | 1 | 1.00 | EA | |
| 2 | 구 | 관로구 누수 | | | | 2 | 2.00 | EA | |
| 3 | 구 | 높낮이조절부시공미흡 | | | | 1 | 1.00 | EA | |
| 4 | 구 | 높낮이조절부시공미흡 | | | | 1 | 1.00 | EA | |
| 5 | 구 | 박리 | | 0.50 | 0.50 | 1 | 0.25 | m² | |

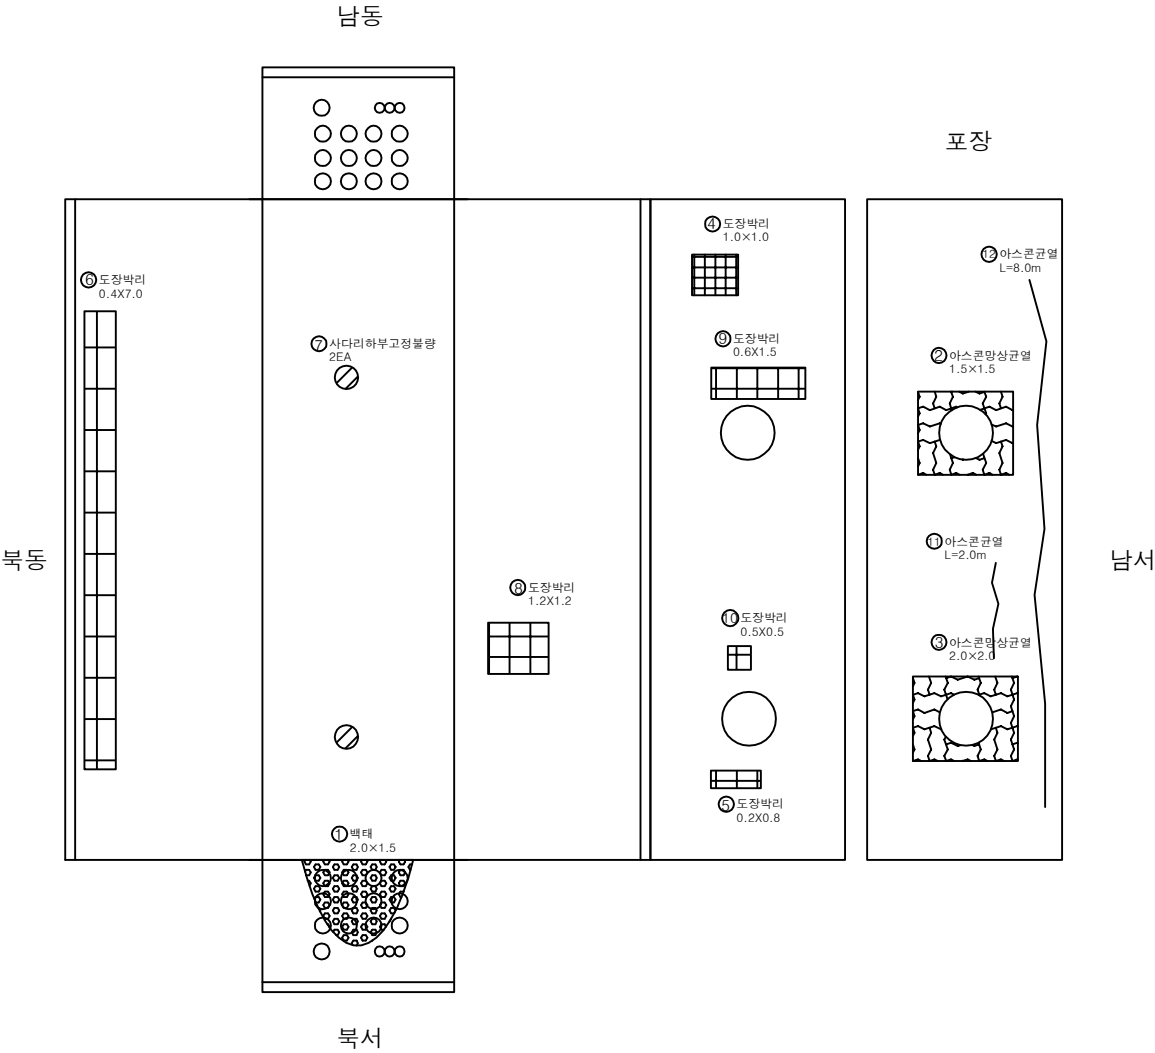
신파주- 송포 #2

| 번호 | 신/구 | 손상내용 | 손상규모 | | | 개소 | 수량 | 단위 | 비고 |
|---|---|---|---|---|---|---|---|---|---|
| 1 | 구 | 백태 | | 2.00 | 1.50 | 1 | 3.00 | m² | |
| 2 | 구 | 아스콘방향상균열 | | 1.50 | 1.50 | 1 | 2.25 | m² | |
| 3 | 구 | 아스콘방향상균열 | | 2.00 | 2.00 | 1 | 4.00 | m² | |
| 4 | 구 | 도장박리 | | 1.00 | 1.00 | 1 | 1.00 | m² | |
| 5 | 구 | 도장박리 | | 0.20 | 0.80 | 1 | 0.16 | m² | |
| 6 | 구 | 도장박리 | | 0.40 | 7.00 | 1 | 2.80 | m² | |
| 7 | 구 | 사다리하부고정볼량 | | | | 2 | 2.00 | EA | |
| 8 | 구 | 도장박리 | | 1.20 | 1.20 | 1 | 1.44 | m² | |
| 9 | 구 | 도장박리 | | 0.60 | 1.50 | 1 | 0.90 | m² | |
| 10 | 구 | 도장박리 | | 0.50 | 0.50 | 1 | 0.25 | m² | |
| 11 | 신 | 아스콘균열 | | | 2.00 | 1 | 2.00 | m | |
| 12 | 신 | 아스콘균열 | | | 8.00 | 1 | 8.00 | m | |

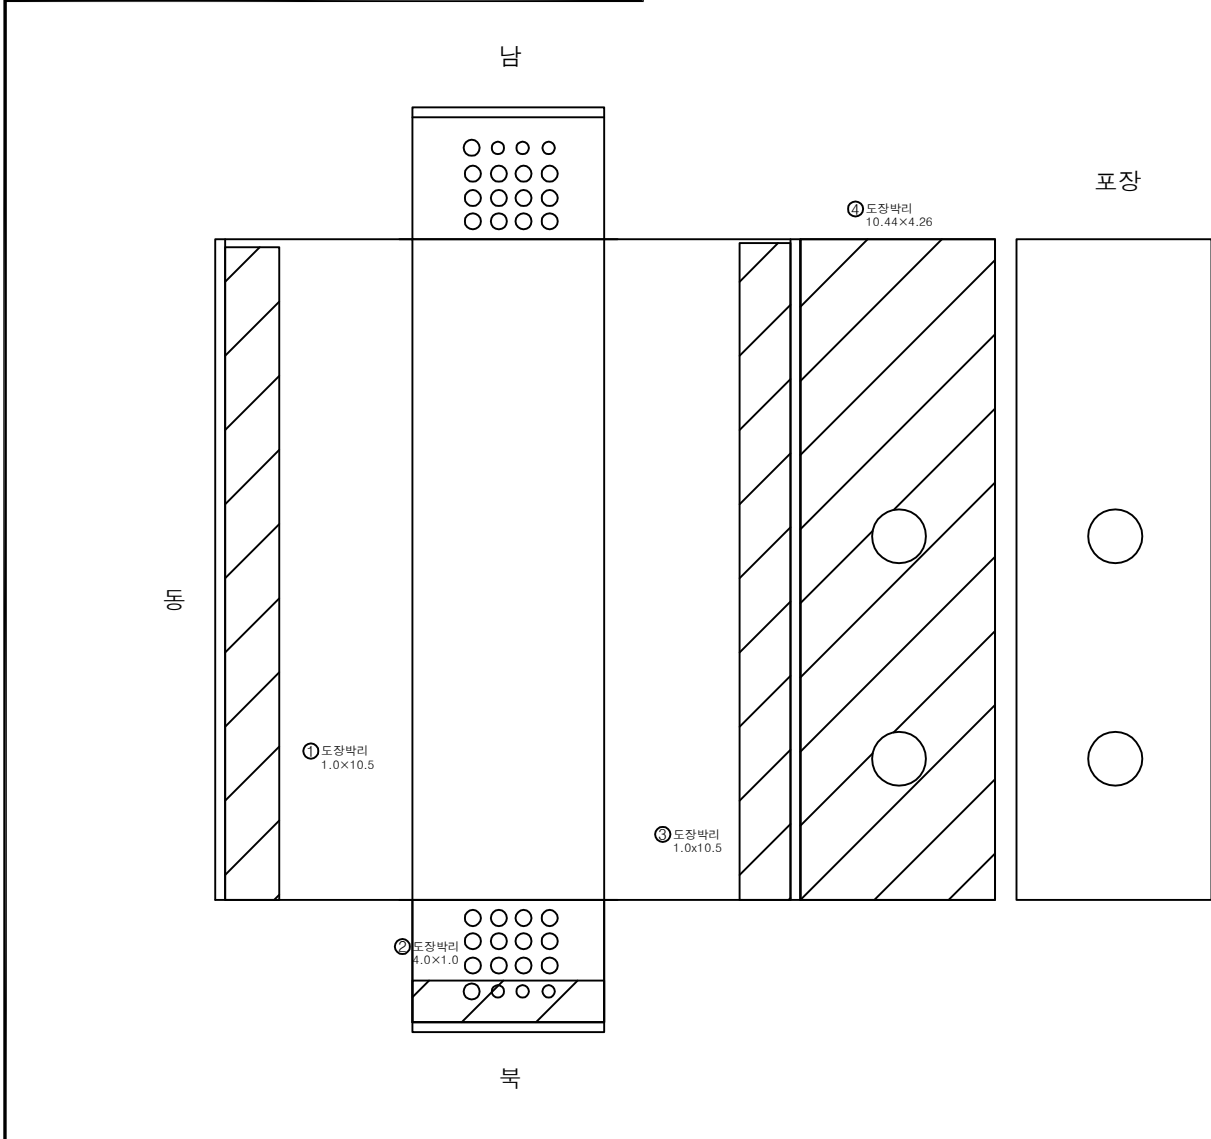
ID:                    신파주- 송포 #3

| 번호 | 신/구 | 손상내용 | 손상규모 | | | 개소 | 수량 | 단위 | 비고 |
|---|---|---|---|---|---|---|---|---|---|
| 1 | 구 | 도장박리 | | 1.00 | 10.50 | 1 | 10.50 | m² | 손상중가 |
| 2 | 구 | 도장박리 | | 4.00 | 1.00 | 1 | 4.00 | m² | 손상변경 |
| 3 | 구 | 도장박리 | | 1.00 | 10.50 | 1 | 10.50 | m² | 손상중가 |
| 4 | 구 | 도장박리 | | 10.44 | 4.26 | 1 | 44.47 | m² | |

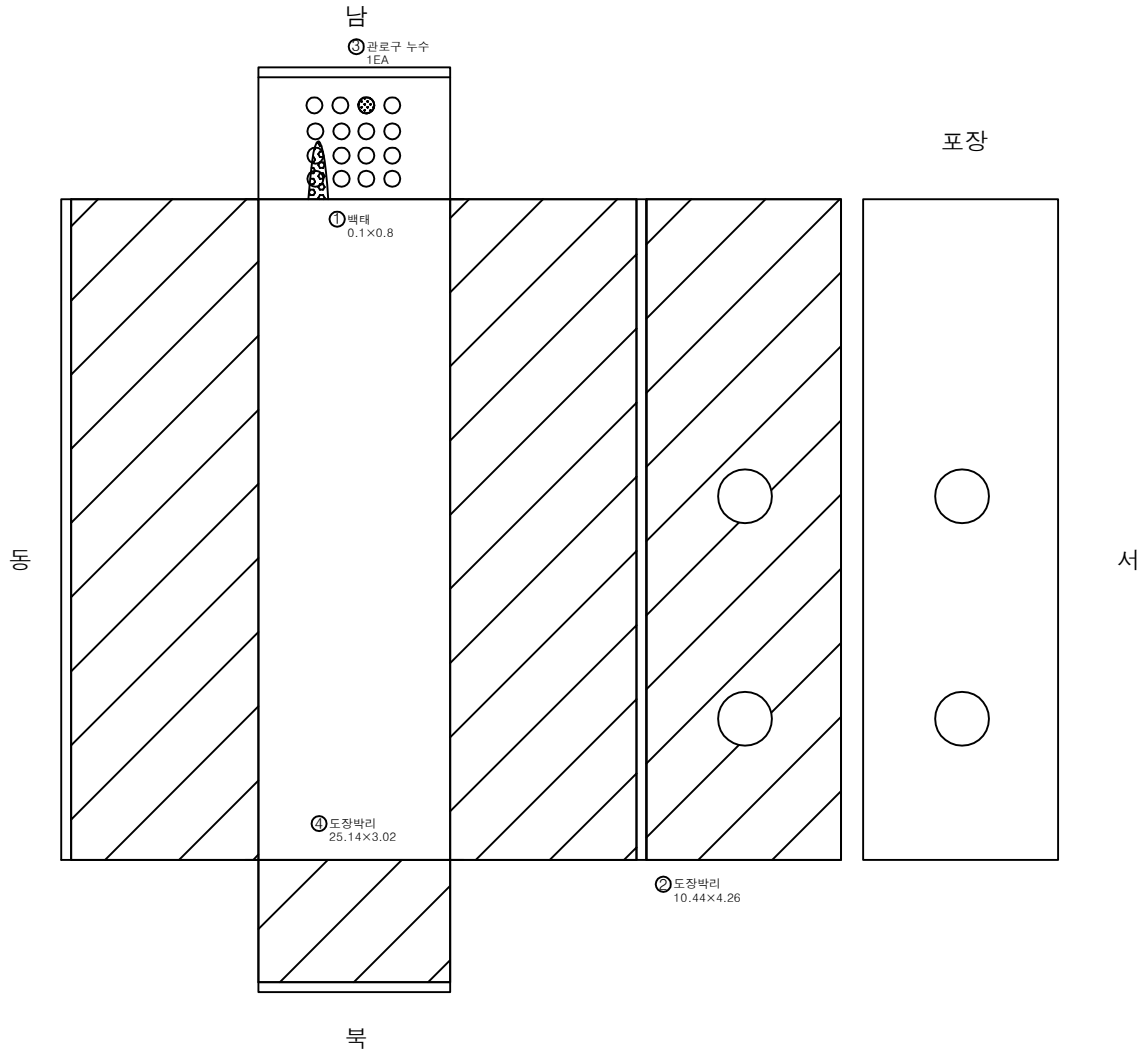
ID: 신파주- 송포 #4

| 번호 | 신/구 | 손상내용 | 손상규모 | | | 개소 | 수량 | 단위 | 비고 |
|---|---|---|---|---|---|---|---|---|---|
| 1 | 구 | 백태 | | 0.10 | 0.80 | 1 | 0.08 | m² | |
| 2 | 구 | 도장박리 | | 10.44 | 4.26 | 1 | 44.47 | m² | |
| 3 | 구 | 관로구 누수 | | | | 1 | 1.00 | EA | |
| 4 | 구 | 도장박리 | | 25.14 | 3.02 | 1 | 75.92 | m² | |

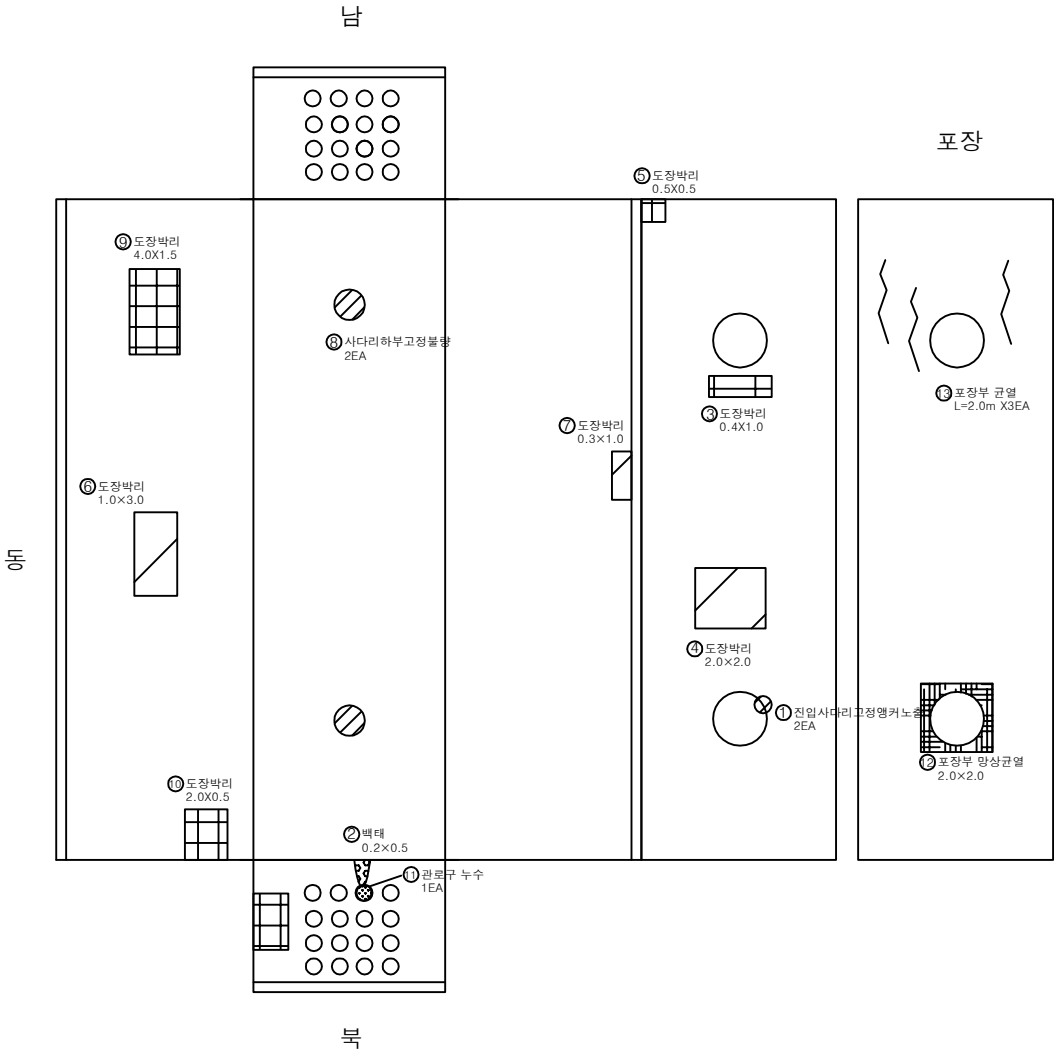
ID: 신파주- 송포 #5

| 번호 | 신/구 | 손상내용 | 손상규모 | | | 개소 | 수량 | 단위 | 비고 |
|---|---|---|---|---|---|---|---|---|---|
| 1 | 구 | 전입사다리 고정앵커 노출 | | | | 2 | 2.00 | EA | |
| 2 | 구 | 백태 | | 0.20 | 0.50 | 1 | 0.10 | m² | |
| 3 | 구 | 도장박리 | | 0.40 | 1.00 | 1 | 0.40 | m² | |
| 4 | 구 | 도장박리 | | 2.00 | 2.00 | 1 | 4.00 | m² | |
| 5 | 구 | 도장박리 | | 0.50 | 0.50 | 1 | 0.25 | m² | |
| 6 | 구 | 도장박리 | | 1.00 | 3.00 | 1 | 3.00 | m² | |
| 7 | 구 | 도장박리 | | 0.30 | 1.00 | 1 | 0.30 | m² | |
| 8 | 구 | 사다리하부 고정볼량 | | | | 2 | 2.00 | EA | |
| 9 | 구 | 도장박리 | | 4.00 | 1.50 | 1 | 6.00 | m² | |
| 10 | 구 | 도장박리 | | 2.00 | 0.50 | 1 | 1.00 | m² | |
| 11 | 신 | 관로구 누수 | | | | 1 | 1.00 | EA | |
| 12 | 신 | 포장부 망상균열 | | 2.00 | 2.00 | 1 | 4.00 | m² | |
| 13 | 신 | 포장부 균열 | | | 2.00 | 3 | 6.00 | m | |

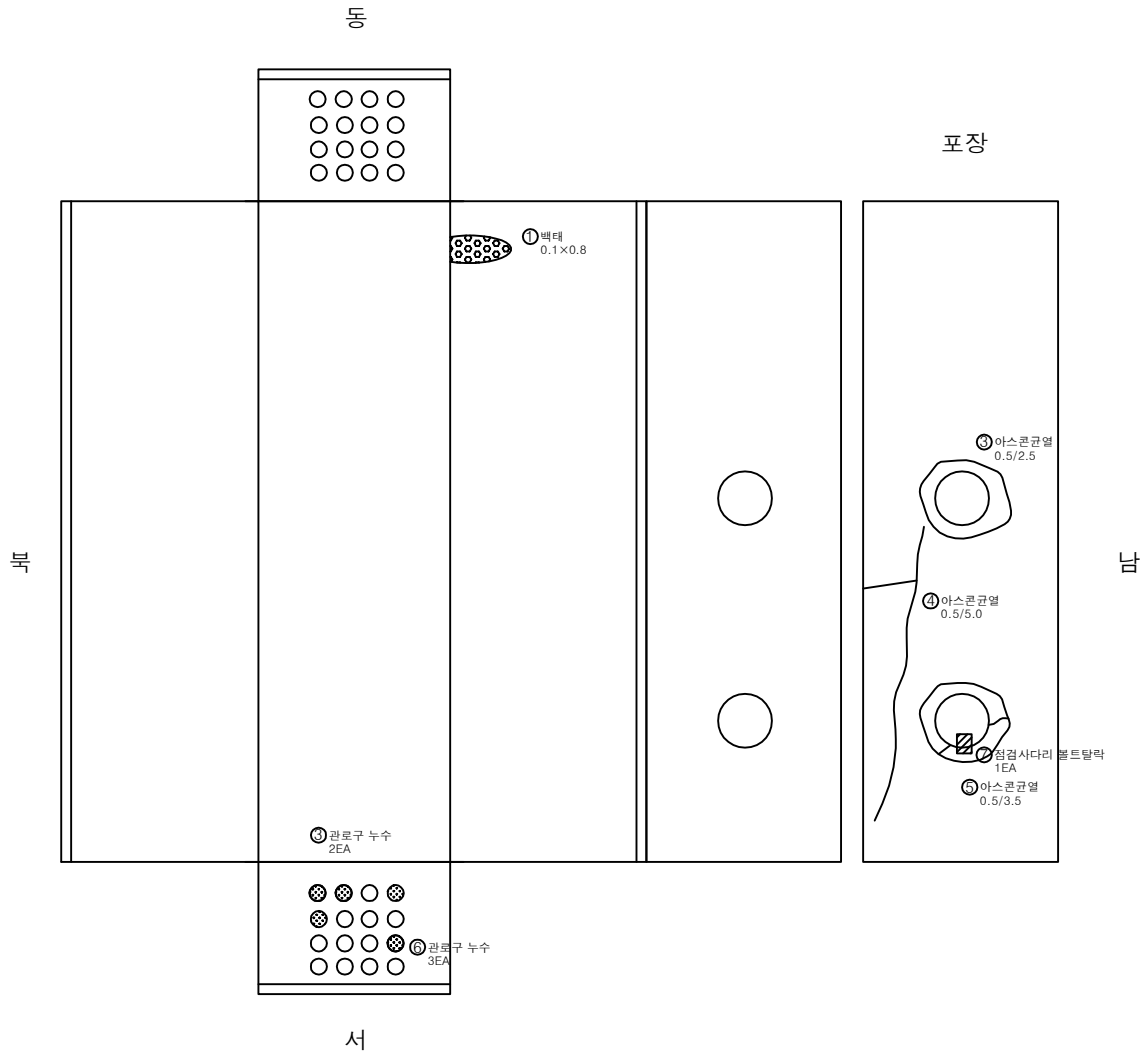
ID:                    신파주- 송포 #7

| 번호 | 신/구 | 손상내용 | 손상규모 | | | 개소 | 수량 | 단위 | 비고 |
|---|---|---|---|---|---|---|---|---|---|
| 1 | 구 | 백태 | | 0.10 | 0.80 | 1 | 0.08 | m <sup>2</sup> | |
| 2 | 구 | 관로구 누수 | | | | 2 | 2.00 | EA | |
| 3 | 구 | 아스콘균열 | 0.50 | | 2.50 | 1 | 2.50 | m | |
| 4 | 구 | 아스콘균열 | 0.50 | | 5.00 | 1 | 5.00 | m | |
| 5 | 구 | 아스콘균열 | 0.50 | | 3.50 | 1 | 3.50 | m | |
| 6 | 구 | 관로구 누수 | | | | 3 | 3.00 | EA | |
| 7 | 신 | 점검사다리 볼트탈락 | | | | 1 | 1.00 | EA | |

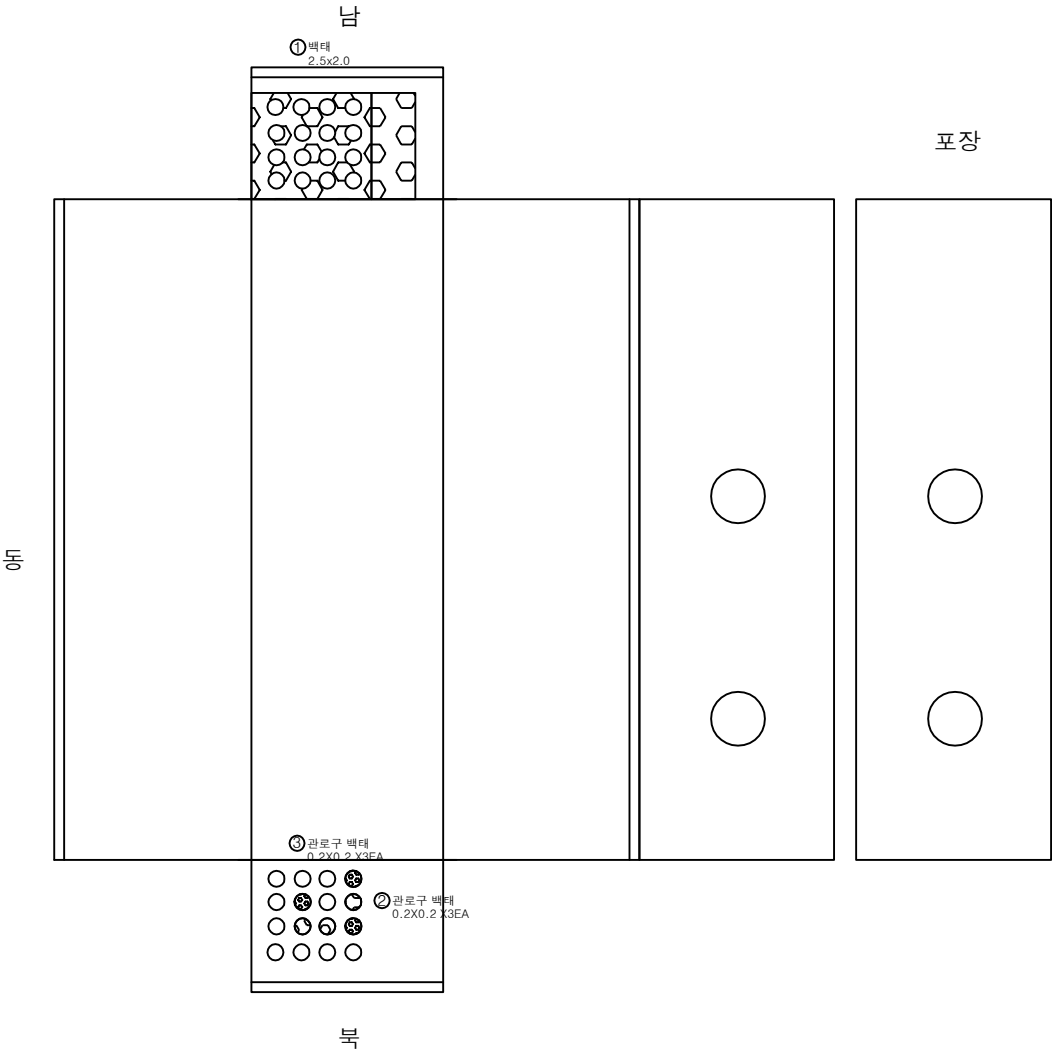
신파주- 송포 #8

| 번호 | 신/구 | 손상내용 | 손상규모 | | | 개소 | 수량 | 단위 | 비고 |
|---|---|---|---|---|---|---|---|---|---|
| 1 | 구 | 백태 | | 2.50 | 2.00 | 1 | 5.00 | m² | |
| 2 | 구 | 관로구 백태 | | 0.20 | 0.20 | 3 | 0.12 | m² | |
| 3 | 신 | 관로구 백태 | | 0.20 | 0.20 | 3 | 0.12 | m² | |

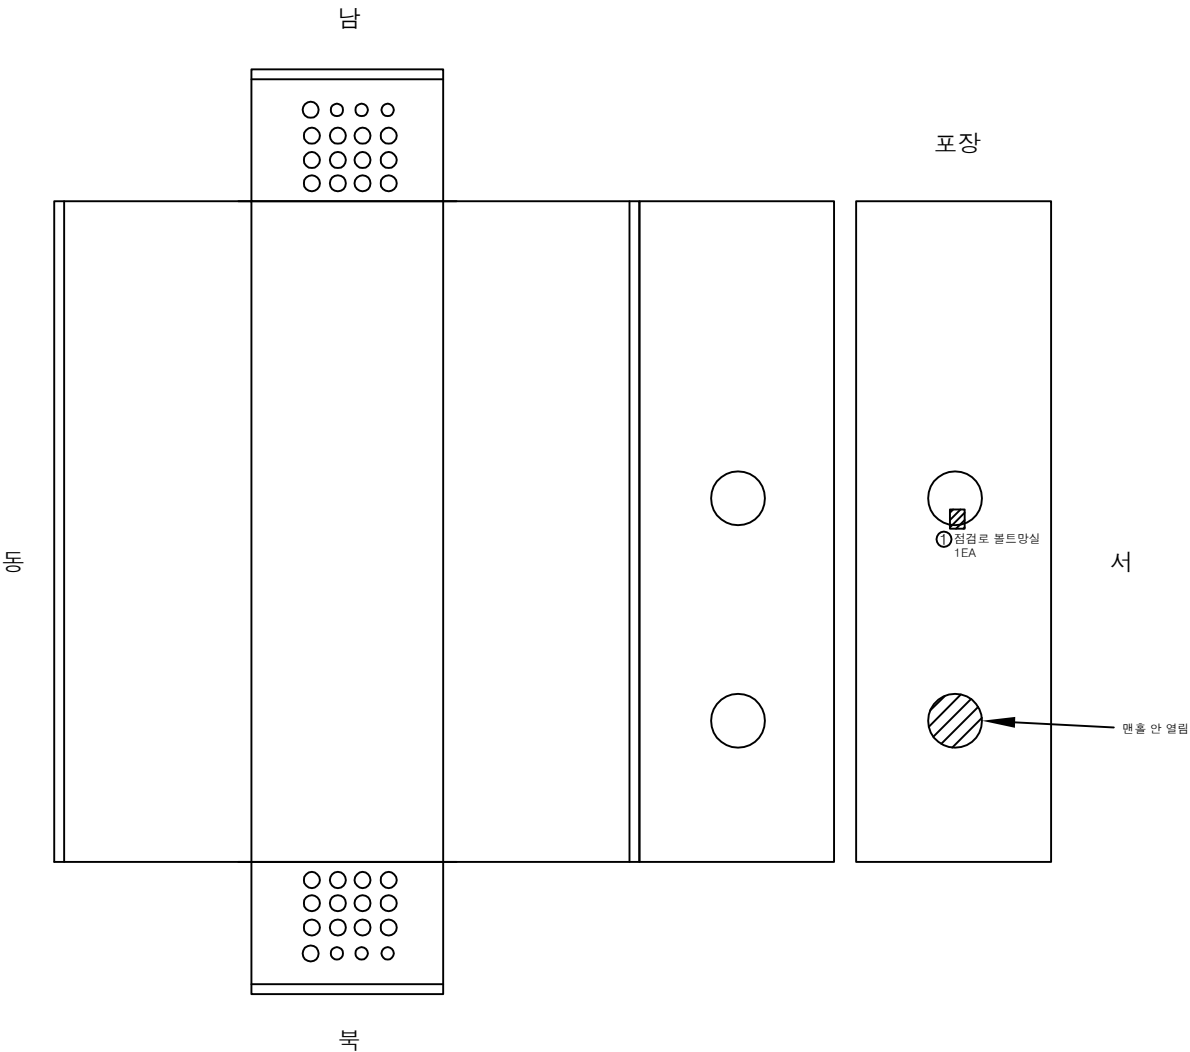
신파주- 송포 #10

| 번호 | 신/구 | 손상내용 | 손상규모 | | | 개소 | 수량 | 단위 | 비고 |
|---|---|---|---|---|---|---|---|---|---|
| 1 | 신 | 점검로 볼트망설 | | | | 1 | 1.00 | EA | |
