ID:            지도- 능곡 #01

2025년도 경기북부 지중구조물  
2중시설물 정밀안전점검 용역

한국전력공사 경기북부본부

(주)명성엔지니어링

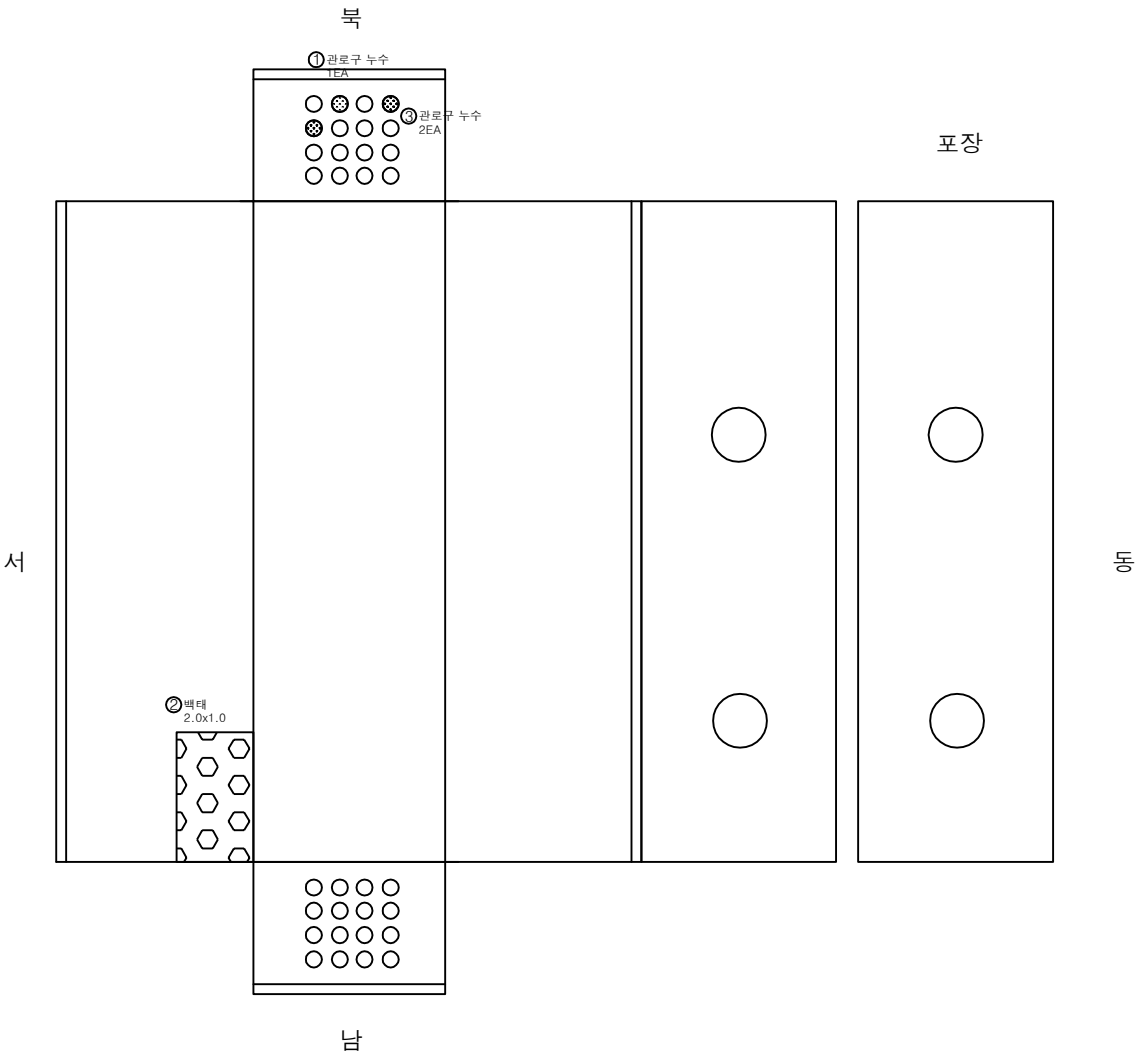
지도- 능곡 #02

| 번호 | 신/구 | 손상내용 | 손상규모 | | | 개소 | 수량 | 단위 | 비고 |
|---|---|---|---|---|---|---|---|---|---|
| 1 | 구 | 관로구 누수 | | | | 1 | 1.00 | EA | |
| 2 | 구 | 백태 | | 2.00 | 1.00 | 1 | 2.00 | m² | |
| 3 | 신 | 관로구 누수 | | | | 2 | 2.00 | EA | |

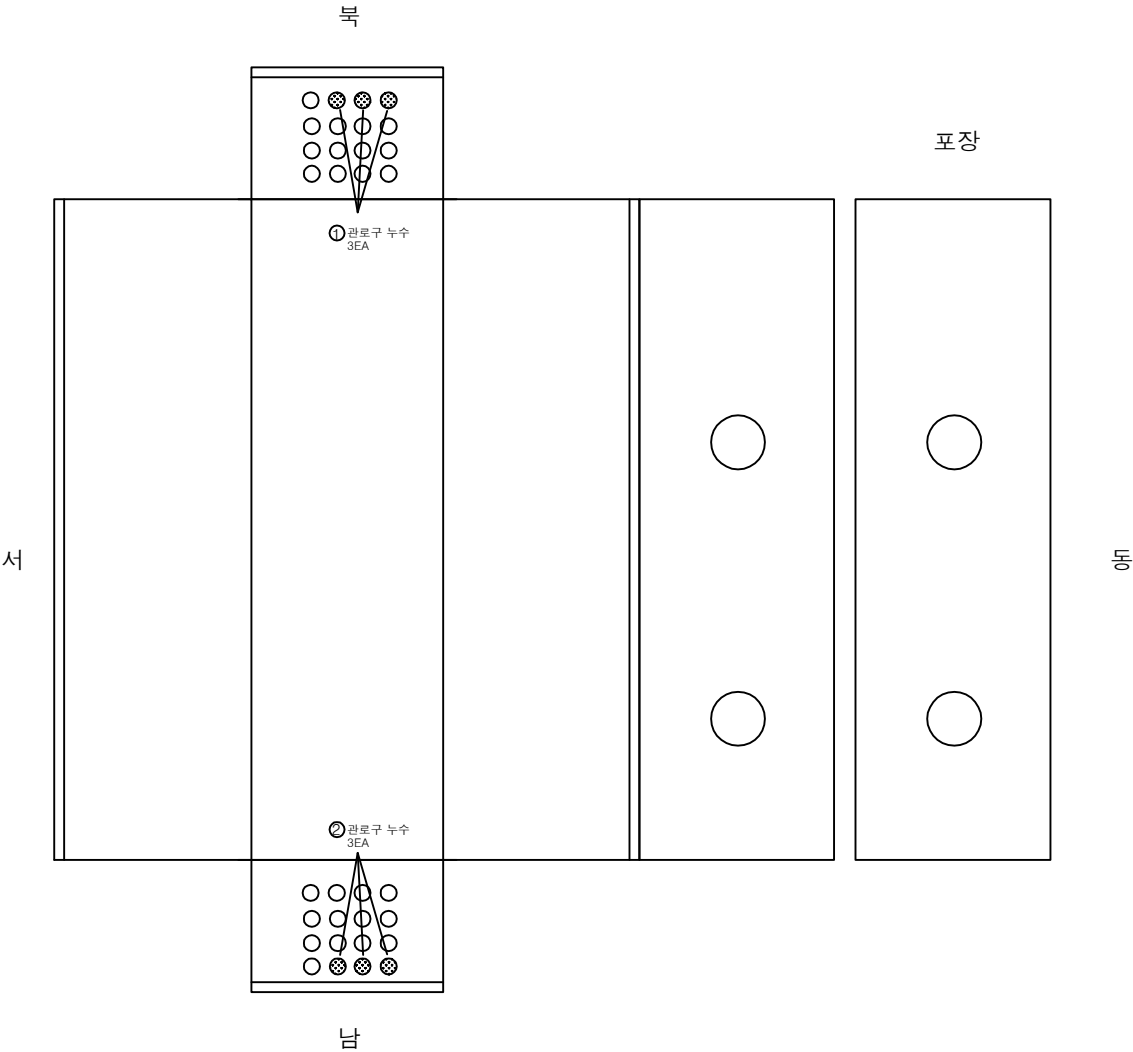
지도- 능곡 #03

| 번호 | 신/구 | 손상내용 | 손상규모 | | | 개소 | 수량 | 단위 | 비고 |
|---|---|---|---|---|---|---|---|---|---|
| 1 | 구 | 관로구 누수 | | | | 3 | 3.00 | EA | |
| 2 | 구 | 관로구 누수 | | | | 3 | 3.00 | EA | |

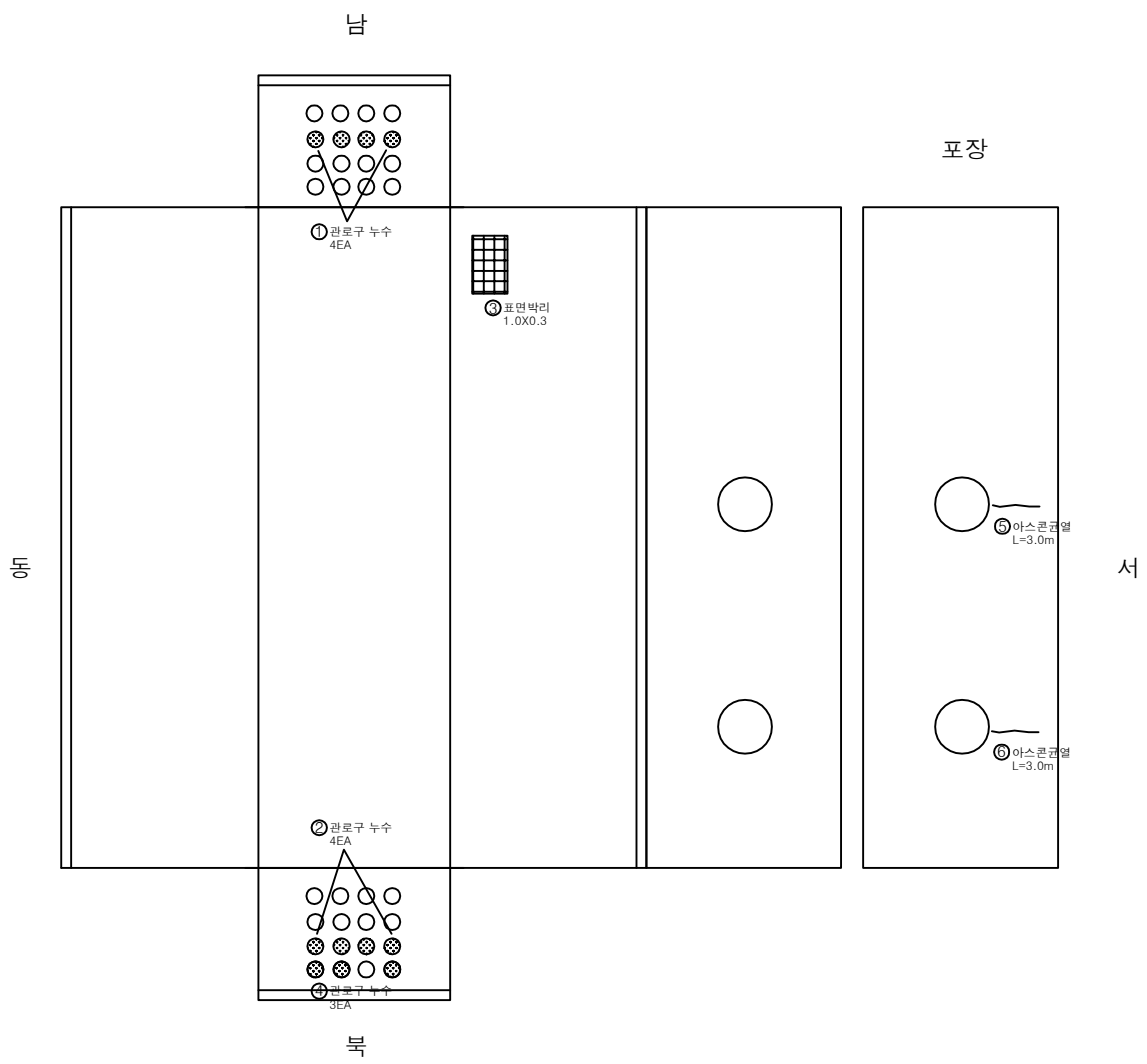
지도- 능곡 #04

| 번호 | 신/구 | 손상내용 | 손상규모 | | | 개소 | 수량 | 단위 | 비고 |
|---|---|---|---|---|---|---|---|---|---|
| 1 | 구 | 관로구 누수 | | | | 4 | 4.00 | EA | |
| 2 | 구 | 관로구 누수 | | | | 4 | 4.00 | EA | |
| 3 | 신 | 표면박리 | | 1.00 | 0.30 | 1 | 0.30 | m² | |
| 4 | 신 | 관로구 누수 | | | | 3 | 3.00 | EA | |
| 5 | 신 | 아스콘균열 | | | 3.00 | 1 | 3.00 | m | |
| 6 | 신 | 아스콘균열 | | | 3.00 | 1 | 3.00 | m | |

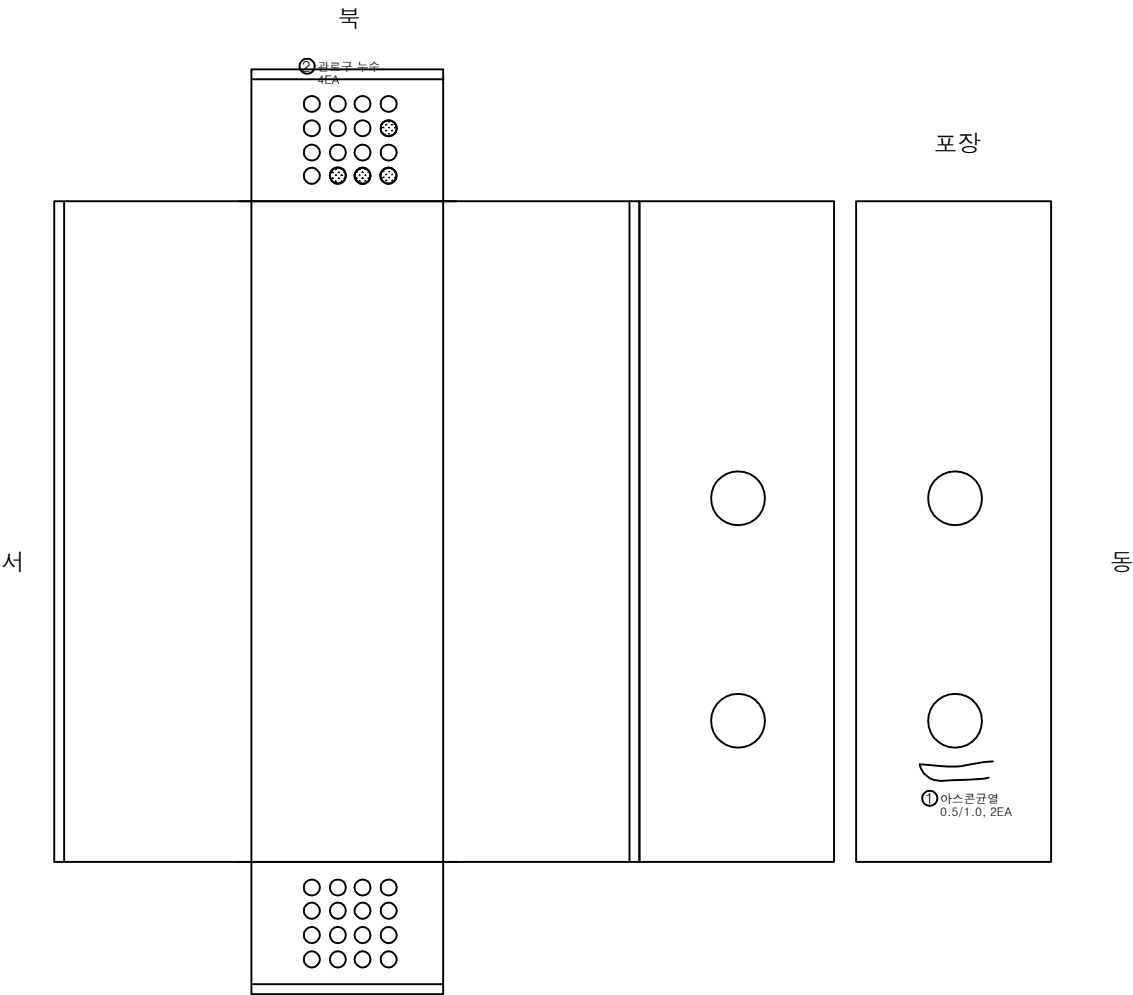
지도- 능곡 #06

| 번호 | 신/구 | 손상내용 | 손상규모 | | | 개소 | 수량 | 단위 | 비고 |
|---|---|---|---|---|---|---|---|---|---|
| 1 | 구 | 아스콘균열 | 0.50 | | 1.00 | 2 | 2.00 | m | |
| 2 | 구 | 관로구 누수 | | | | 4 | 4.00 | EA | |

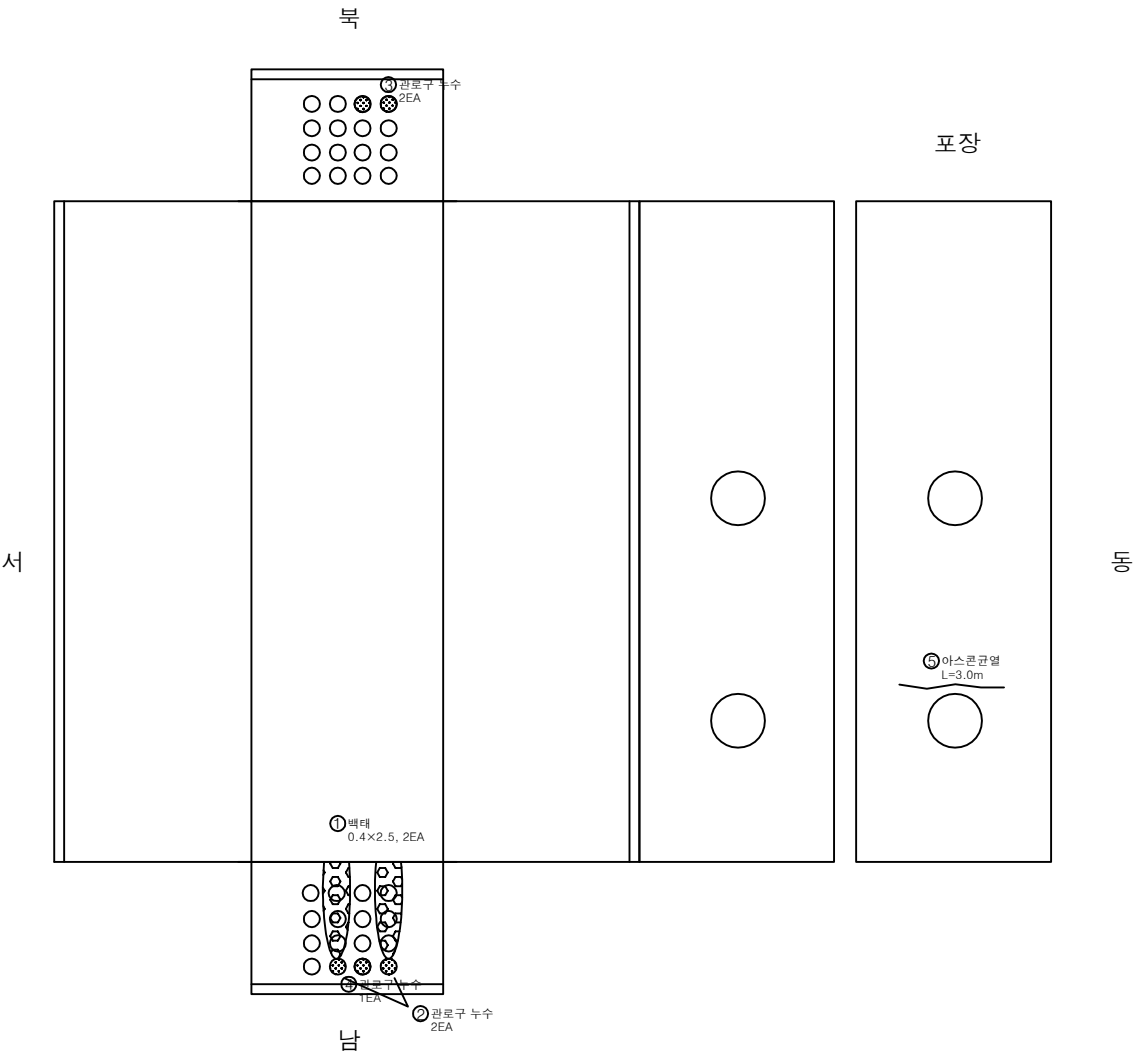
지도- 능곡 #07

| 번호 | 신/구 | 손상내용 | 손상규모 | | | 개소 | 수량 | 단위 | 비고 |
|---|---|---|---|---|---|---|---|---|---|
| 1 | 구 | 백테 | | 0.40 | 2.50 | 2 | 2.00 | m <sup>2</sup> | |
| 2 | 구 | 관로구 누수 | | | | 2 | 2.00 | EA | |
| 3 | 신 | 관로구 누수 | | | | 2 | 2.00 | EA | |
| 4 | 신 | 관로구 누수 | | | | 1 | 1.00 | EA | |
| 5 | 신 | 아스콘균열 | | | 3.00 | 1 | 3.00 | m | |

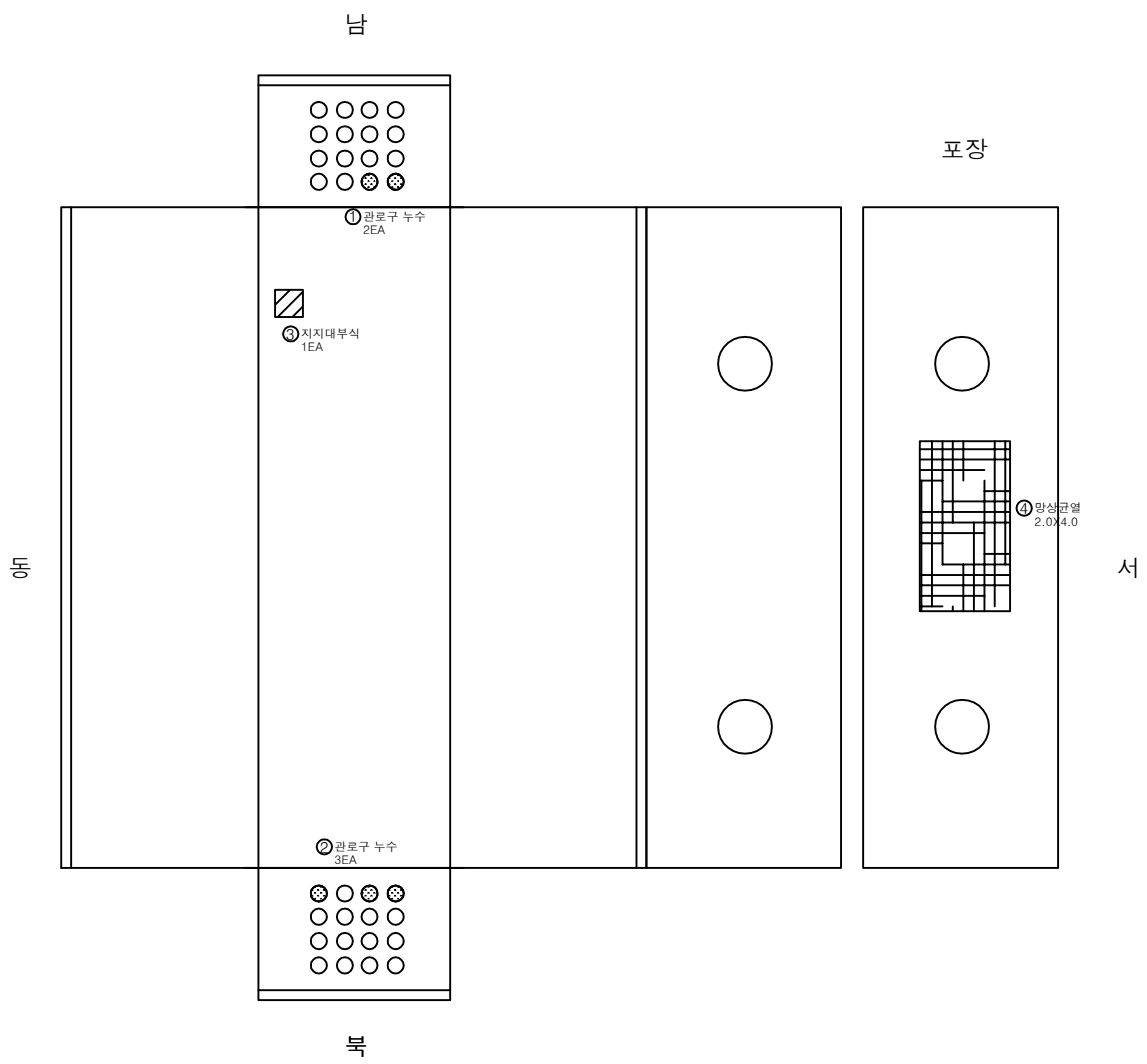
지도- 능곡 #08

| 번호 | 신/구 | 손상내용 | 손상규모 | | | 개소 | 수량 | 단위 | 비고 |
|---|---|---|---|---|---|---|---|---|---|
| 1 | 구 | 관로구 누수 | | | | 2 | 2.00 | EA | |
| 2 | 구 | 관로구 누수 | | | | 3 | 3.00 | EA | |
| 3 | 구 | 지시대부식 | | | | 1 | 1.00 | EA | |
| 4 | 신 | 망상균열 | | 2.00 | 4.00 | 1 | 8.00 | m <sup>2</sup> | |
| 8 | 구 | 아스콘망상균열 | | 2.50 | 2.50 | 1 | 6.25 | m <sup>2</sup> | 25'하 보수 |
| 9 | 구 | 아스콘망상균열 | | 1.80 | 1.80 | 1 | 3.24 | m <sup>2</sup> | 25'하 보수 |

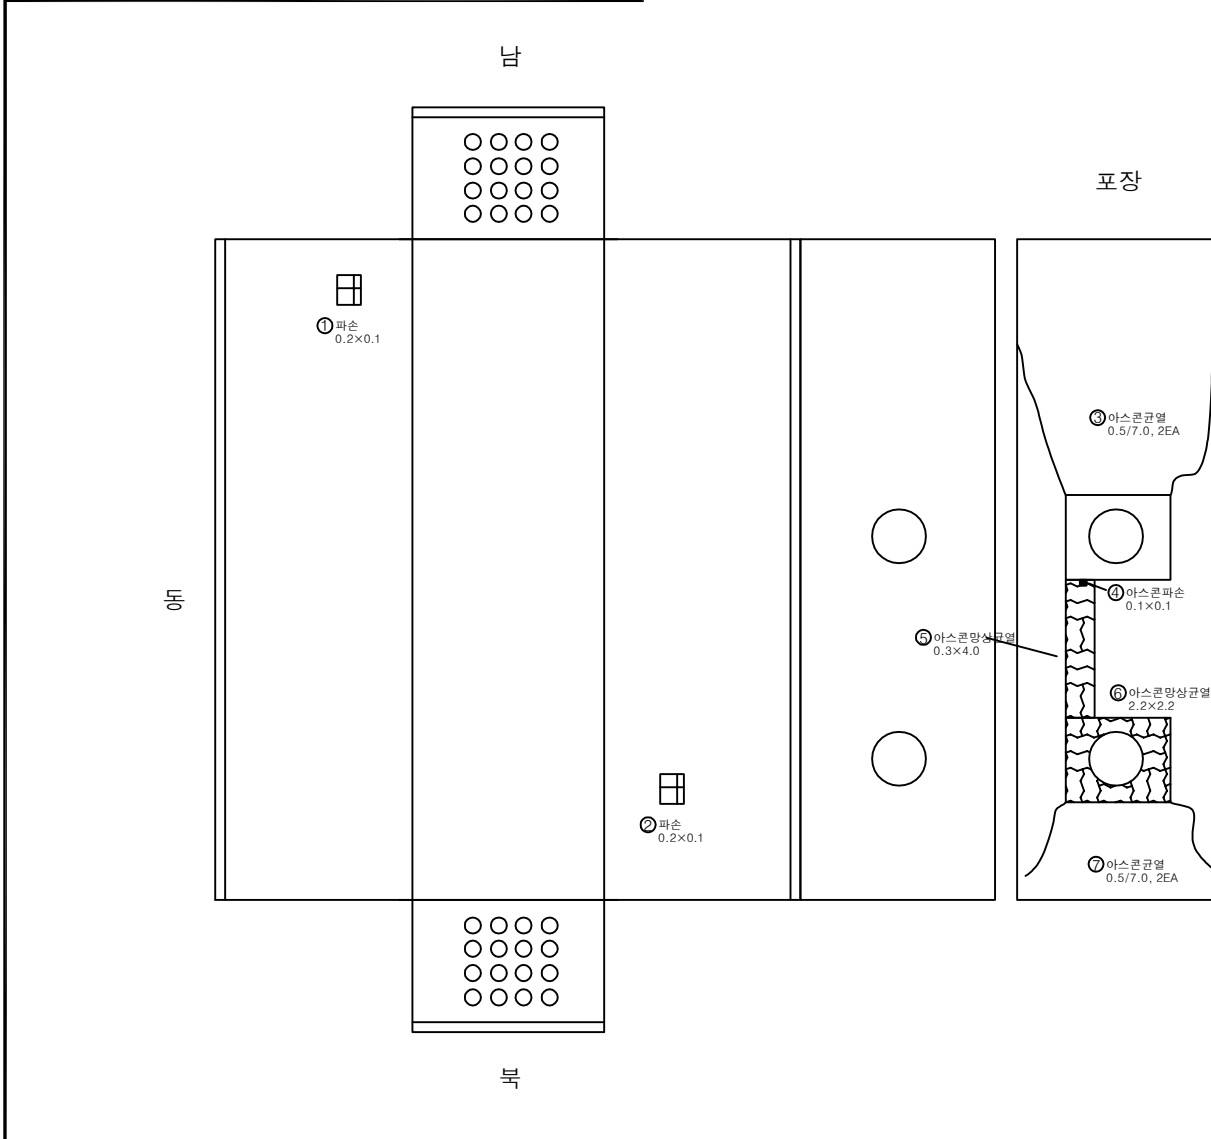
ID:                    지도- 능곡 #09

| 번호 | 신/구 | 손상내용 | 손상규모 | | | 개소 | 수량 | 단위 | 비고 |
|---|---|---|---|---|---|---|---|---|---|
| 1 | 구 | 파손 | | 0.20 | 0.10 | 1 | 0.02 | m² | |
| 2 | 구 | 파손 | | 0.20 | 0.10 | 1 | 0.02 | m² | |
| 3 | 구 | 아스콘균열 | 0.50 | | 7.00 | 2 | 14.00 | m | |
| 4 | 구 | 아스콘파손 | | 0.10 | 0.10 | 1 | 0.01 | m² | |
| 5 | 구 | 아스콘망상균열 | | 0.30 | 4.00 | 1 | 1.20 | m² | |
| 6 | 구 | 아스콘망상균열 | | 2.20 | 2.20 | 1 | 4.84 | m² | |
| 7 | 구 | 아스콘균열 | 0.50 | | 7.00 | 2 | 14.00 | m | |

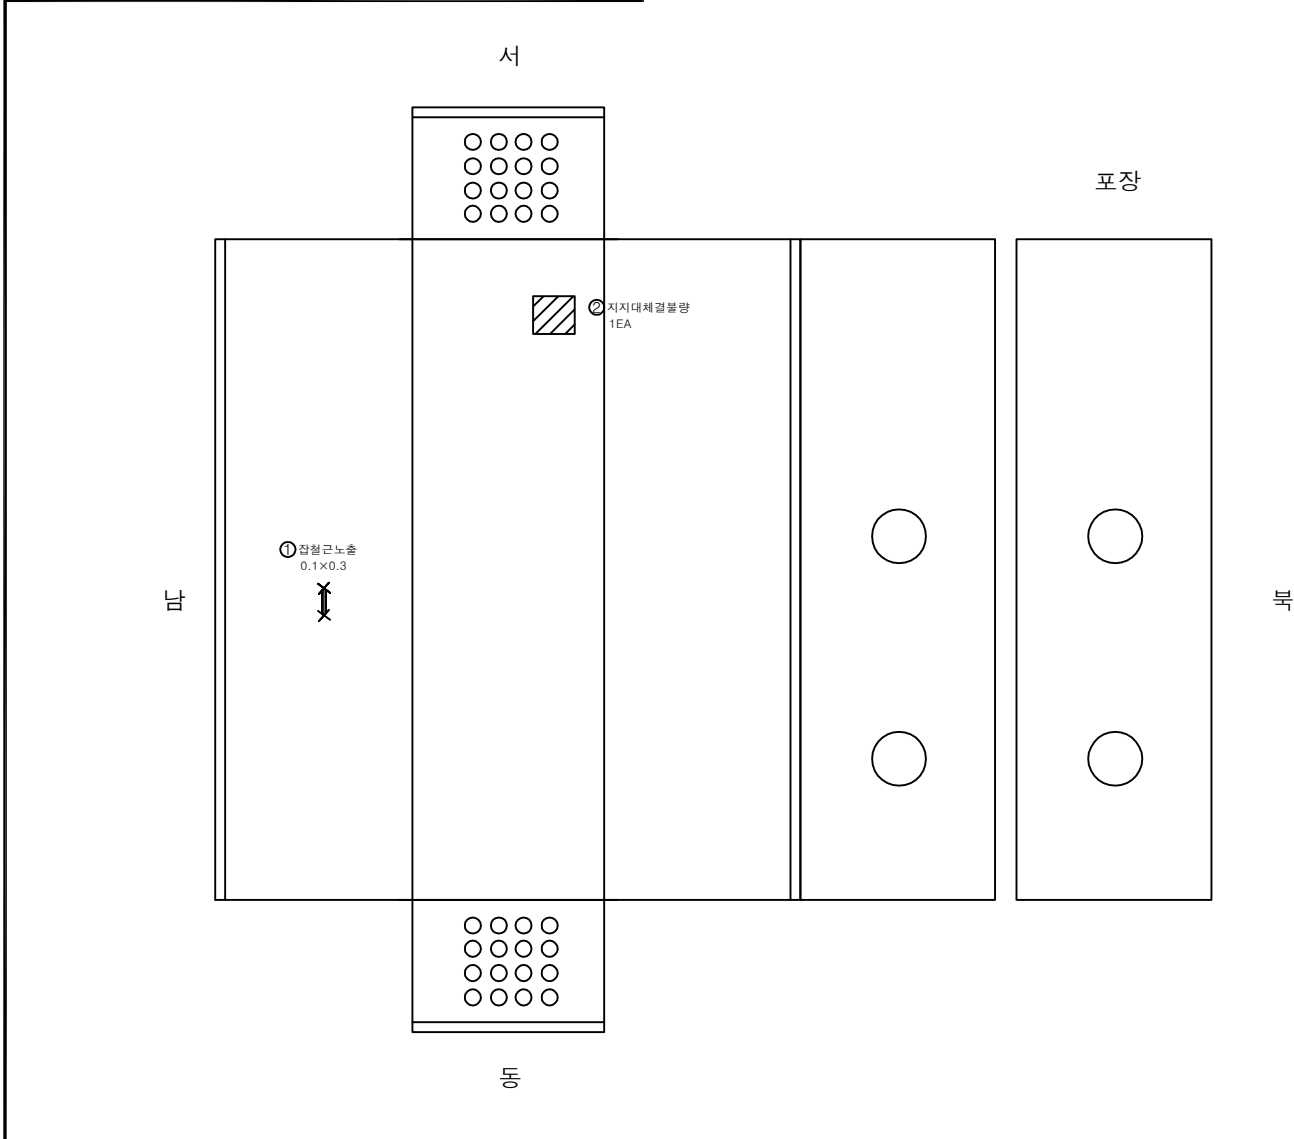
ID:                    지도- 능곡 #11

| 번호 | 신/구 | 손상내용 | 손상규모 | | | 개소 | 수량 | 단위 | 비고 |
|---|---|---|---|---|---|---|---|---|---|
| 1 | 구 | 집철근노출 | | 0.10 | 0.30 | 1 | 0.03 | m <sup>2</sup> | |
| 2 | 구 | 지지대체결불량 | | | | 1 | 1.00 | EA | |

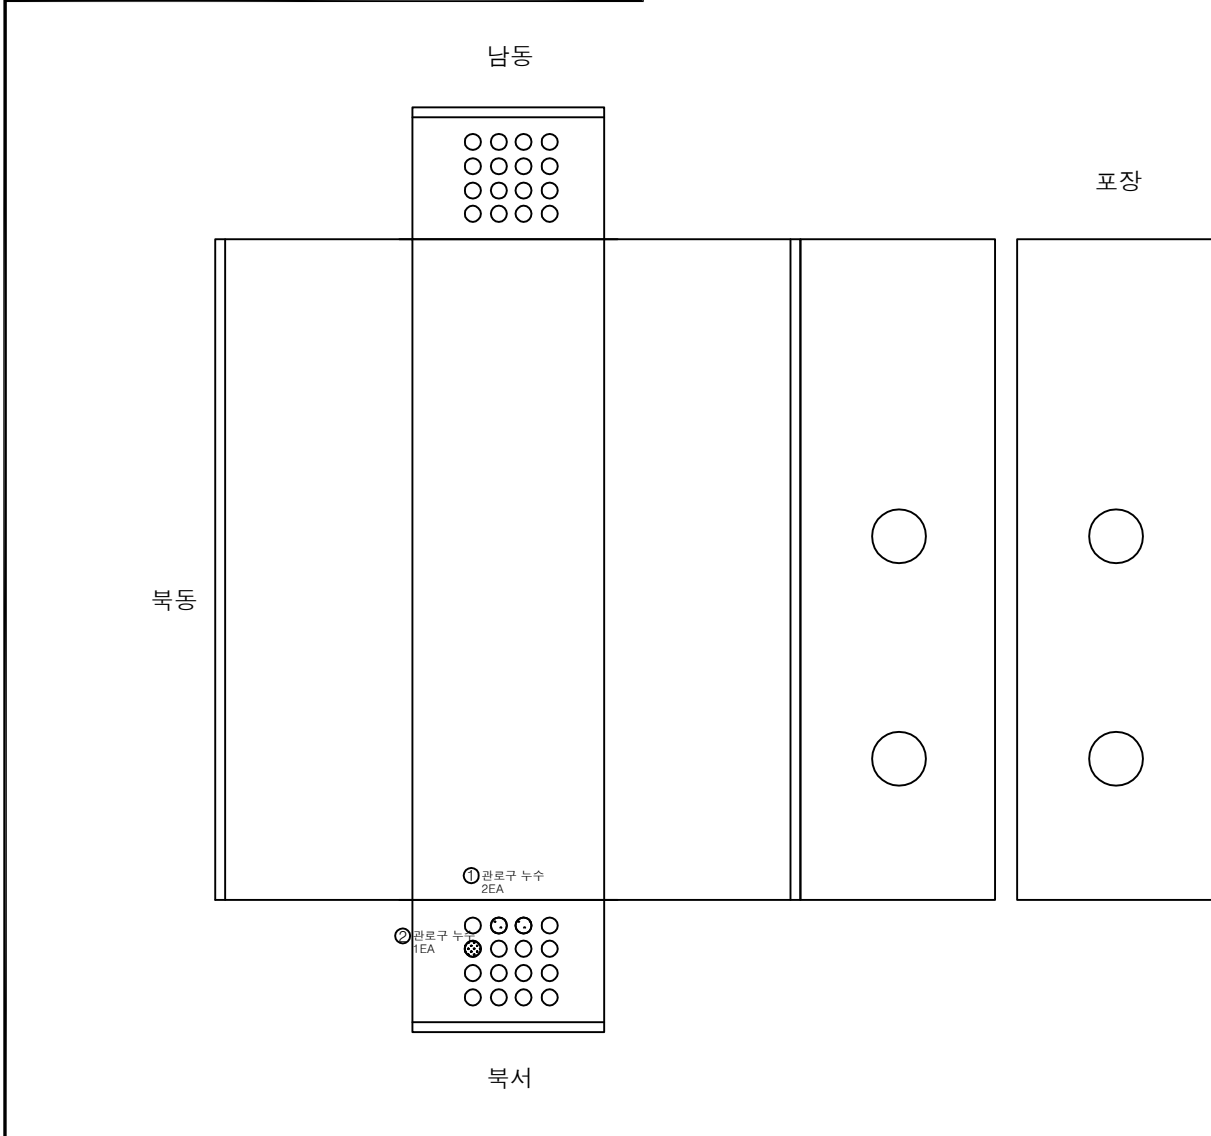
ID:                    지도- 능곡 #12

| 번호 | 상/구 | 손상내용 | 손상규모 | | | 개소 | 수량 | 단위 | 비고 |
|---|---|---|---|---|---|---|---|---|---|
| 1 | 구 | 관로구 누수 | | | | 2 | 2.00 | EA | |
| 2 | 신 | 관로구 누수 | | | | 1 | 1.00 | EA | |

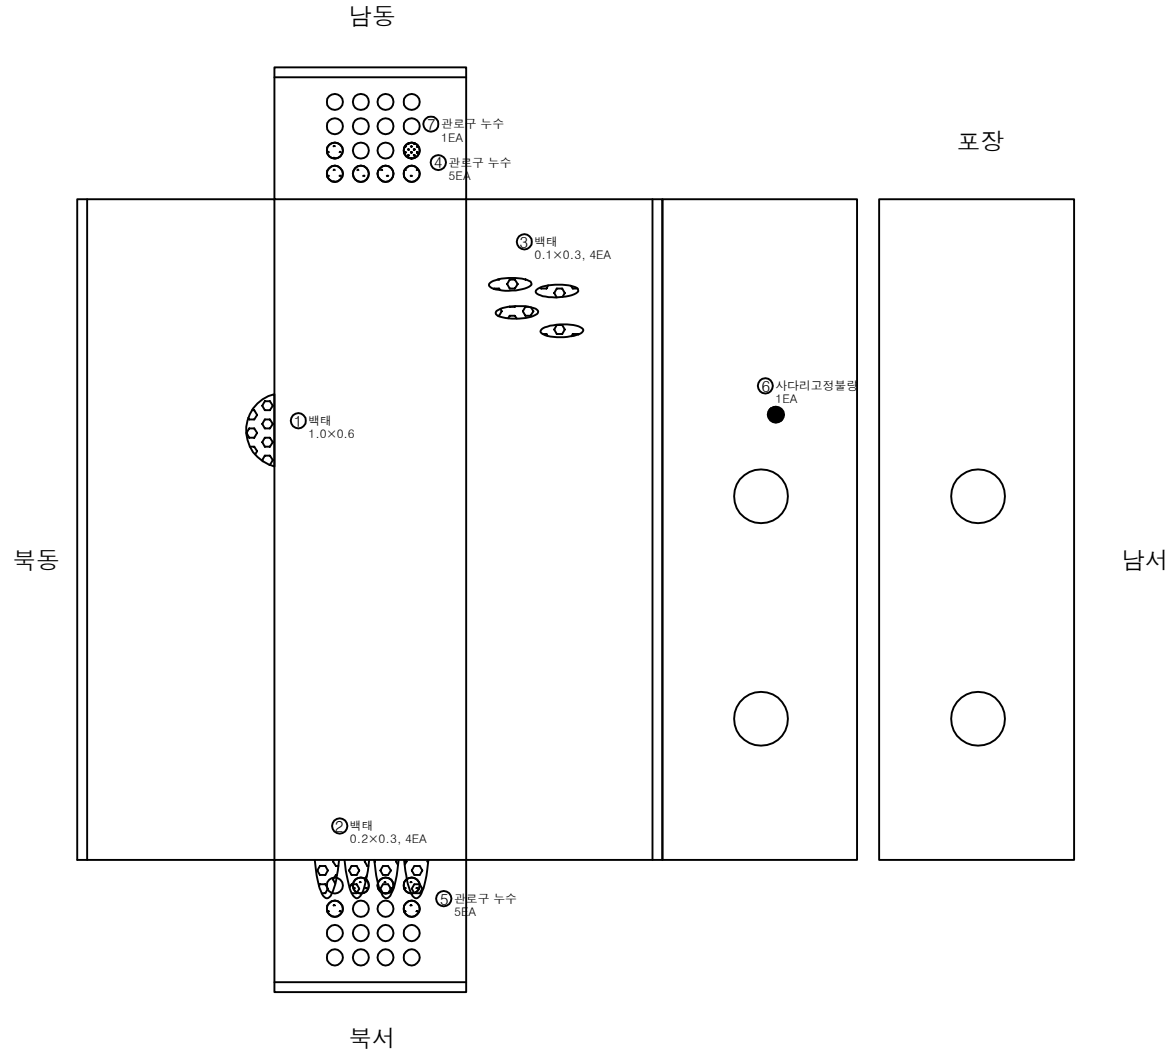
지도- 능곡 #13

| 번호 | 신/구 | 손상내용 | 손상규모 | | | 개소 | 수량 | 단위 | 비고 |
|---|---|---|---|---|---|---|---|---|---|
| 1 | 구 | 백태 | | 1.00 | 0.60 | 1 | 0.60 | m <sup>2</sup> | |
| 2 | 구 | 백태 | | 0.20 | 0.30 | 4 | 0.24 | m <sup>2</sup> | |
| 3 | 구 | 백태 | | 0.10 | 0.30 | 4 | 0.12 | m <sup>2</sup> | |
| 4 | 구 | 관로구 누수 | | | | 5 | 5.00 | EA | |
| 5 | 구 | 관로구 누수 | | | | 5 | 5.00 | EA | |
| 6 | 구 | 사다리 고정볼판 | | | | 1 | 1.00 | EA | |
| 7 | 신 | 관로구 누수 | | | | 1 | 1.00 | EA | |

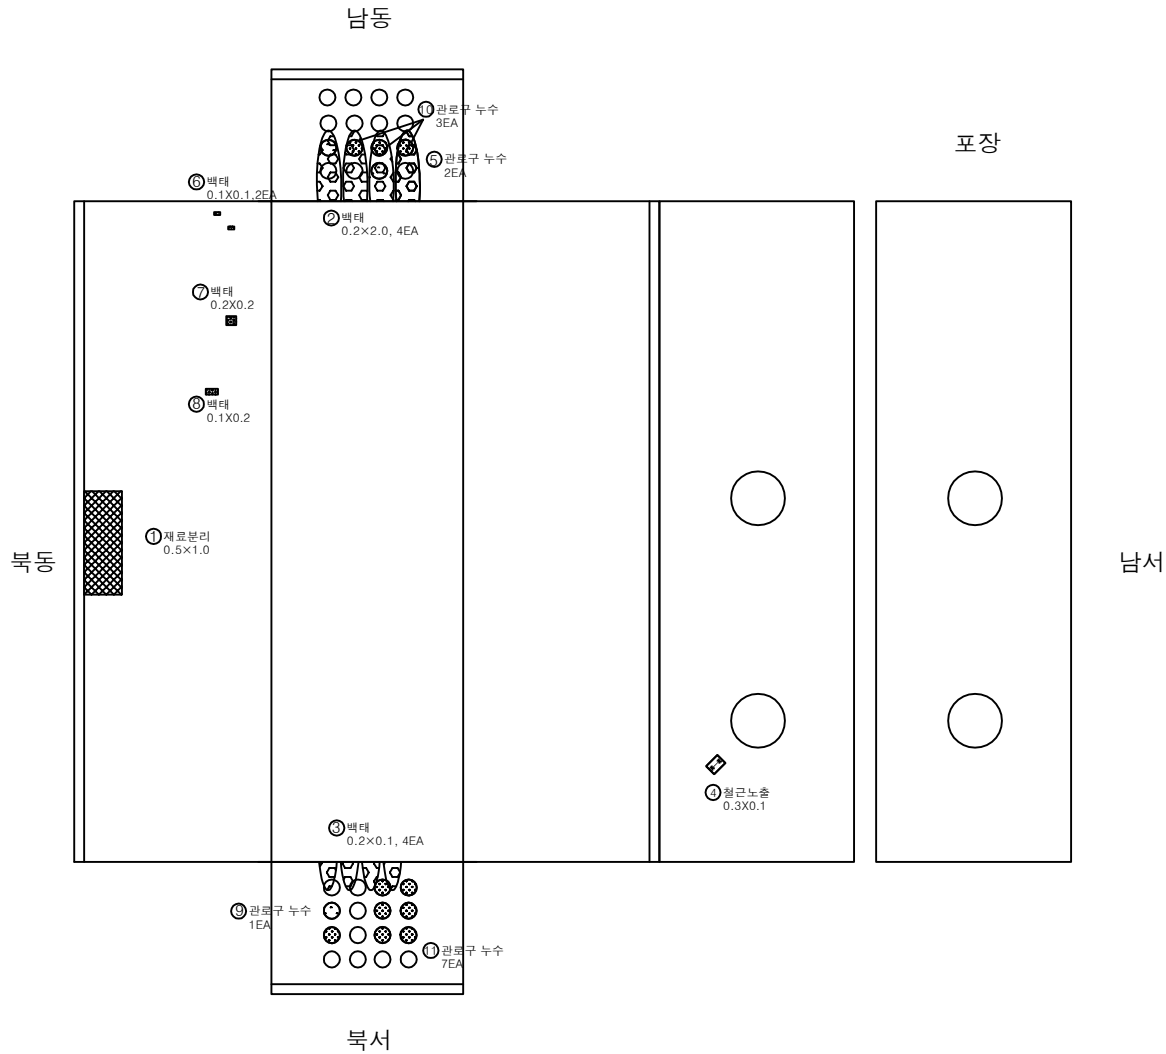
ID:                    지도- 능곡 #14

| 번호 | 상/구 | 손상내용 | 손상규모 | | | 개소 | 수량 | 단위 | 비고 |
|---|---|---|---|---|---|---|---|---|---|
| 1 | 구 | 재료분리 | | 0.50 | 1.00 | 1 | 0.50 | m² | |
| 2 | 구 | 백태 | | 0.20 | 2.00 | 4 | 1.60 | m² | |
| 3 | 구 | 백태 | | 0.20 | 0.10 | 4 | 0.08 | m² | |
| 4 | 구 | 철근노출 | | 0.30 | 0.10 | 1 | 0.03 | m² | |
| 5 | 구 | 관로구 누수 | | | | 2 | 2.00 | EA | |
| 6 | 구 | 백태 | | 0.10 | 0.10 | 2 | 0.02 | m² | |
| 7 | 구 | 백태 | | 0.20 | 0.20 | 1 | 0.04 | m² | |
| 8 | 구 | 백태 | | 0.10 | 0.20 | 1 | 0.02 | m² | |
| 9 | 구 | 관로구 누수 | | | | 1 | 1.00 | EA | |
| 10 | 신 | 관로구 누수 | | | | 3 | 3.00 | EA | |
| 11 | 신 | 관로구 누수 | | | | 7 | 7.00 | EA | |
