ID: 신파주- 문발 #4

| 범<br>례 | 균열 | 망상균열 | 재료분리 | 용역명<br>2025년도 경기북부 지중구조물<br>2중시설물 정밀안전점검 용역 |
| | 누수,습윤부 | 백태 | 퇴적물 | 발주처<br>한국전력공사 경기북부본부 |
| | X-X 철근노출 | 침하 | 배수구 | 용역사<br>(주)명성엔지니어링 |

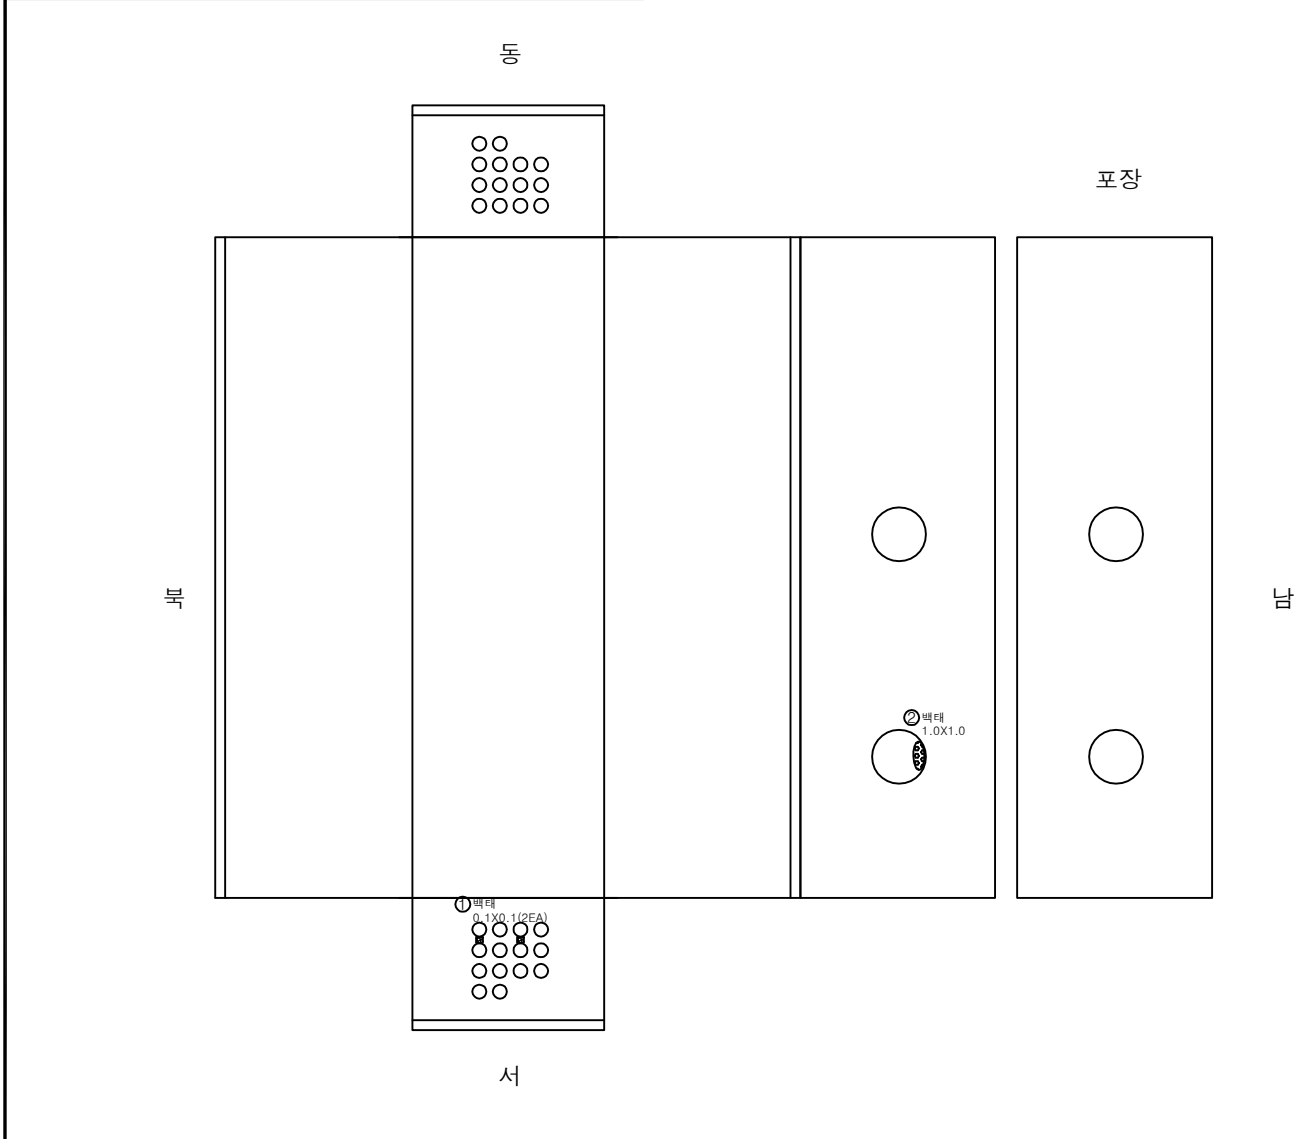
| 번호 | 신구(구) | 손상내용 | 손상규모 | | | 개소 | 수량 | 단위 | 비고 |
|---|---|---|---|---|---|---|---|---|---|
| 1 | 구 | 백태 | | 0.10 | 0.10 | 2 | 0.02 | m <sup>2</sup> | |
| 2 | 신 | 백태 | | 1.00 | 1.00 | 1 | 1.00 | m <sup>2</sup> | |

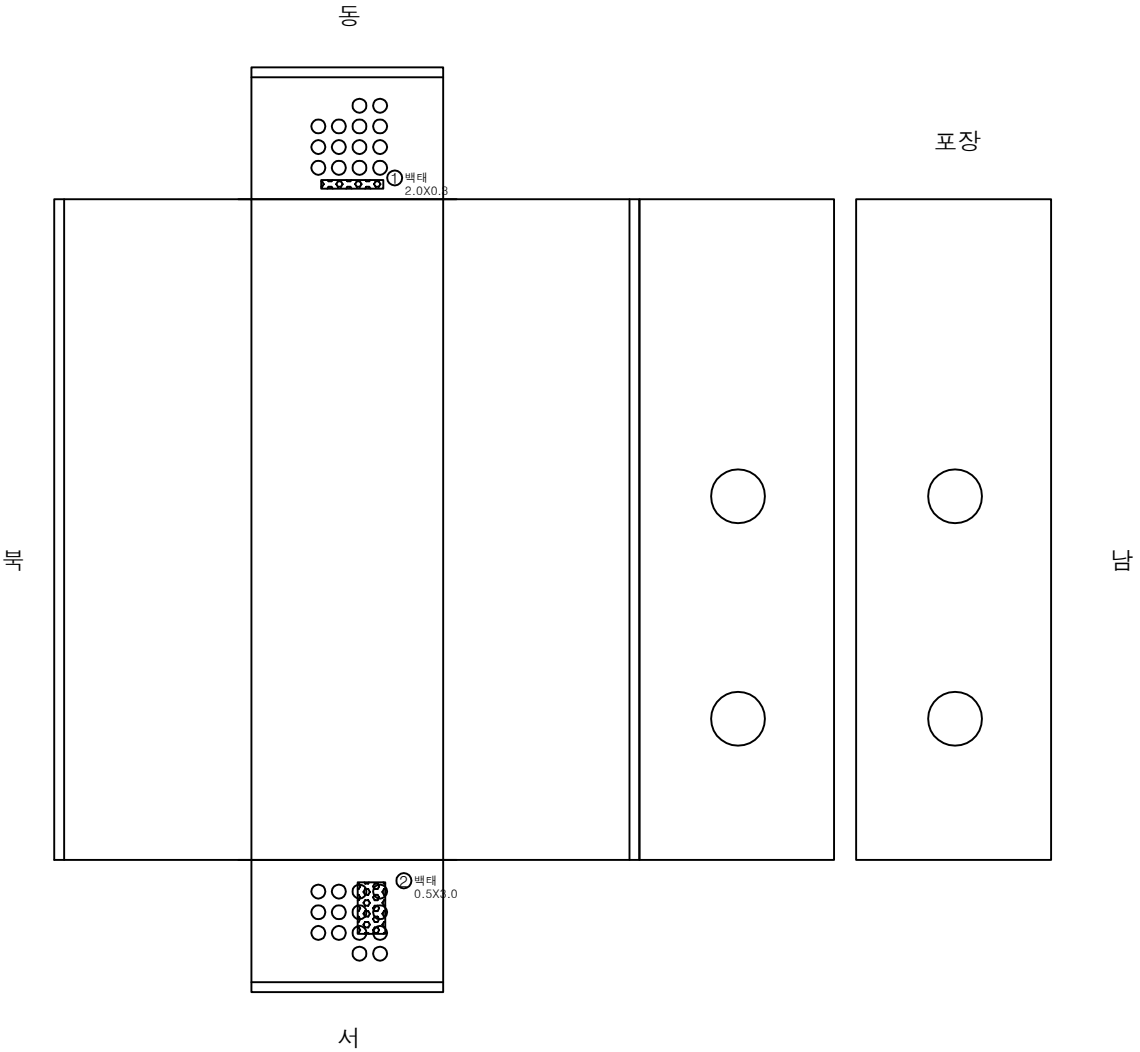
ID: 신파주- 문발 #5

| 번호 | 신(0)<br>구(P) | 손상내용 | 손상규모 | | | 개소 | 수량 | 단위 | 비고 |
|---|---|---|---|---|---|---|---|---|---|
| 1 | 신 | 백태 | | 2.00 | 0.30 | 1 | 0.60 | m² | |
| 2 | 신 | 백태 | | 0.50 | 3.00 | 1 | 1.50 | m² | |

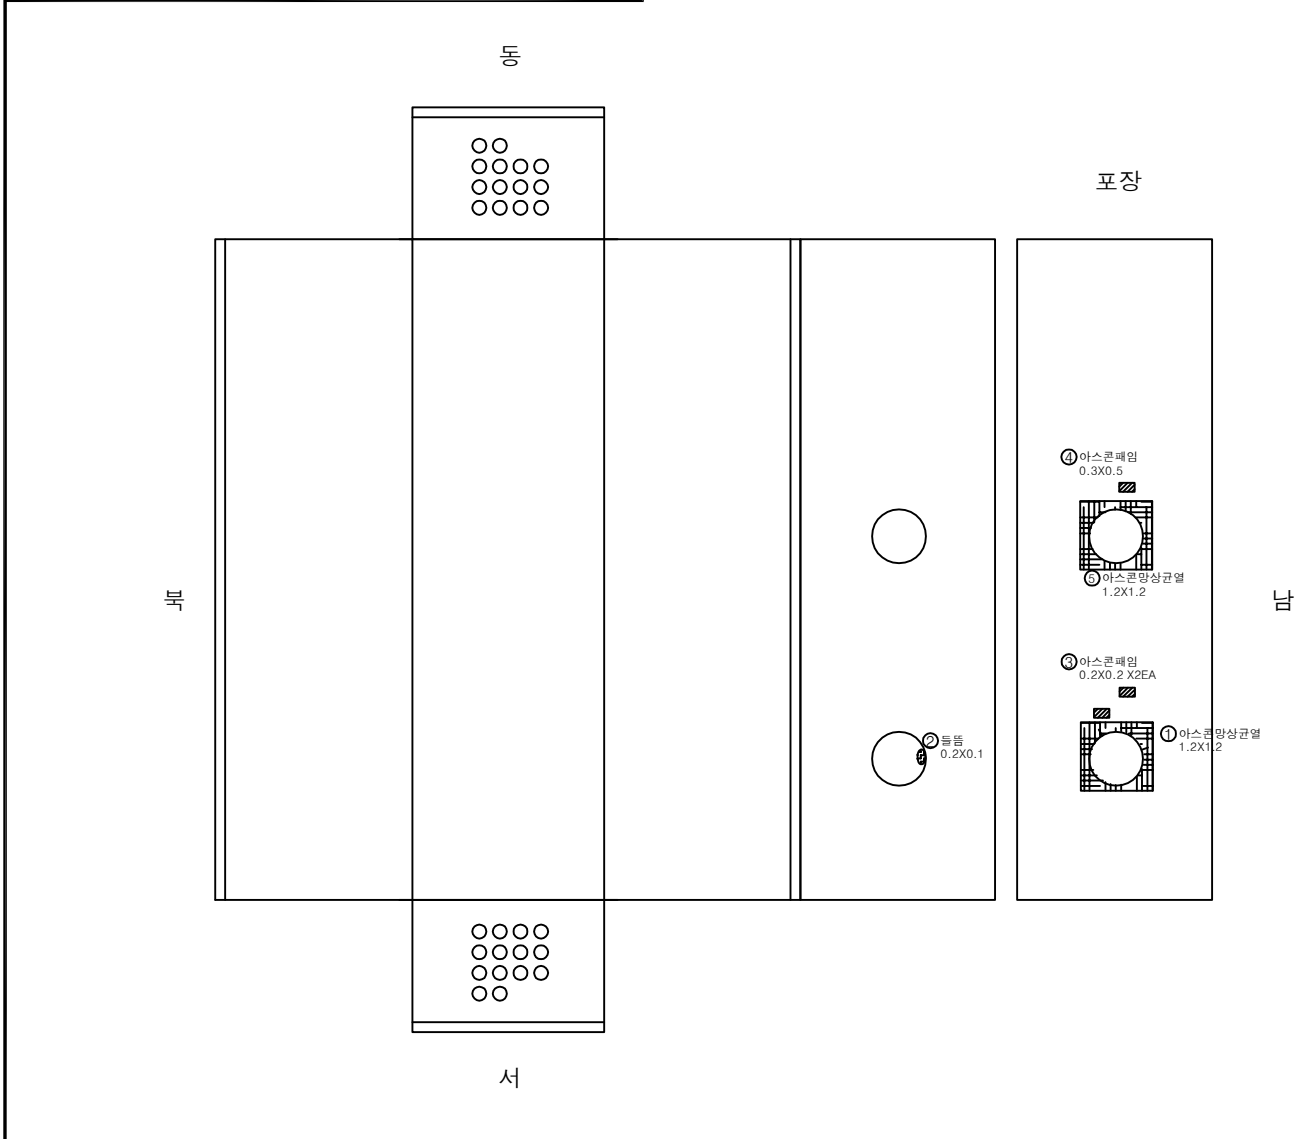
ID: 신파주- 문발 #7

| 번호 | 신(구) | 손상내용 | 손상규모 | | | 개소 | 수량 | 단위 | 비고 |
|---|---|---|---|---|---|---|---|---|---|
| 1 | 구 | 아스콘망상균열 | | 1.20 | 1.20 | 1 | 1.44 | m <sup>2</sup> | 손상중가 |
| 2 | 신 | 돌출 | | 0.20 | 0.10 | 1 | 0.02 | m <sup>2</sup> | |
| 3 | 신 | 아스콘패임 | | 0.20 | 0.20 | 2 | 0.08 | m <sup>2</sup> | |
| 4 | 신 | 아스콘패임 | | 0.30 | 0.50 | 1 | 0.15 | m <sup>2</sup> | |
| 5 | 신 | 아스콘망상균열 | | 1.20 | 1.20 | 1 | 1.44 | m <sup>2</sup> | |

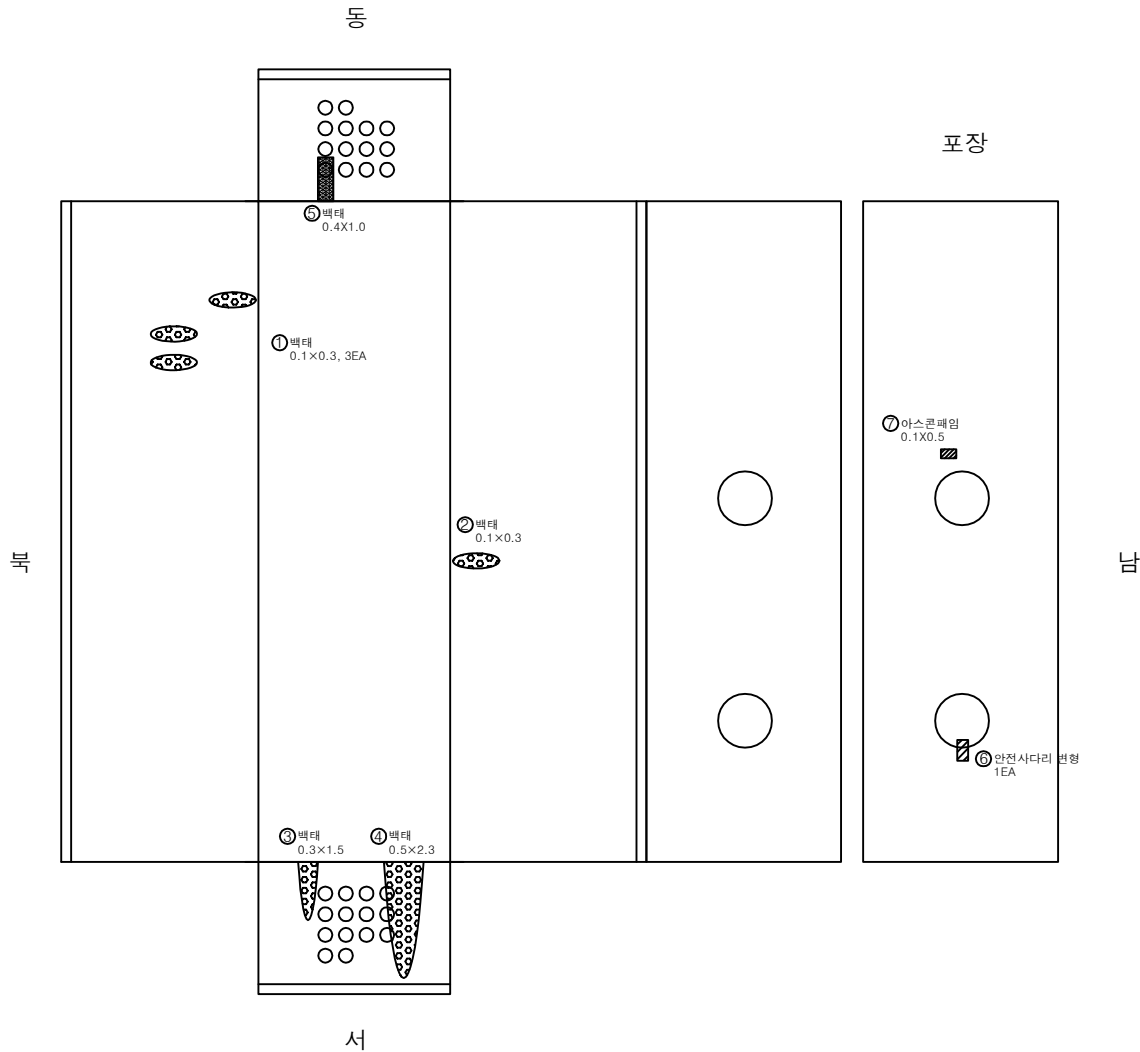
ID: 신파주- 문발 #9

| 번호 | 신(구)구(부) | 손상내용 | 손상규모 | | | 개소 | 수량 | 단위 | 비고 |
|---|---|---|---|---|---|---|---|---|---|
| 1 | 구 | 백태 | | 0.10 | 0.30 | 3 | 0.09 | m² | |
| 2 | 구 | 백태 | | 0.10 | 0.30 | 1 | 0.03 | m² | |
| 3 | 구 | 백태 | | 0.30 | 1.50 | 1 | 0.45 | m² | |
| 4 | 구 | 백태 | | 0.50 | 2.30 | 1 | 1.15 | m² | |
| 5 | 구 | 백태 | | 0.40 | 1.00 | 1 | 0.40 | m² | |
| 6 | 구 | 안전사다리 변형 | | | | 1 | 1.00 | EA | |
| 7 | 신 | 아스콘패임 | | 0.10 | 0.50 | 1 | 0.05 | m² | |
