ID: 일산-송포,일산-호수,일산-호수 #1

용역명  
2025년도 경기북부 지중구조물  
2중시설물 정밀안전점검 용역

발주처  
한국전력공사 경기북부본부

용역사  
(주)명성엔지니어링

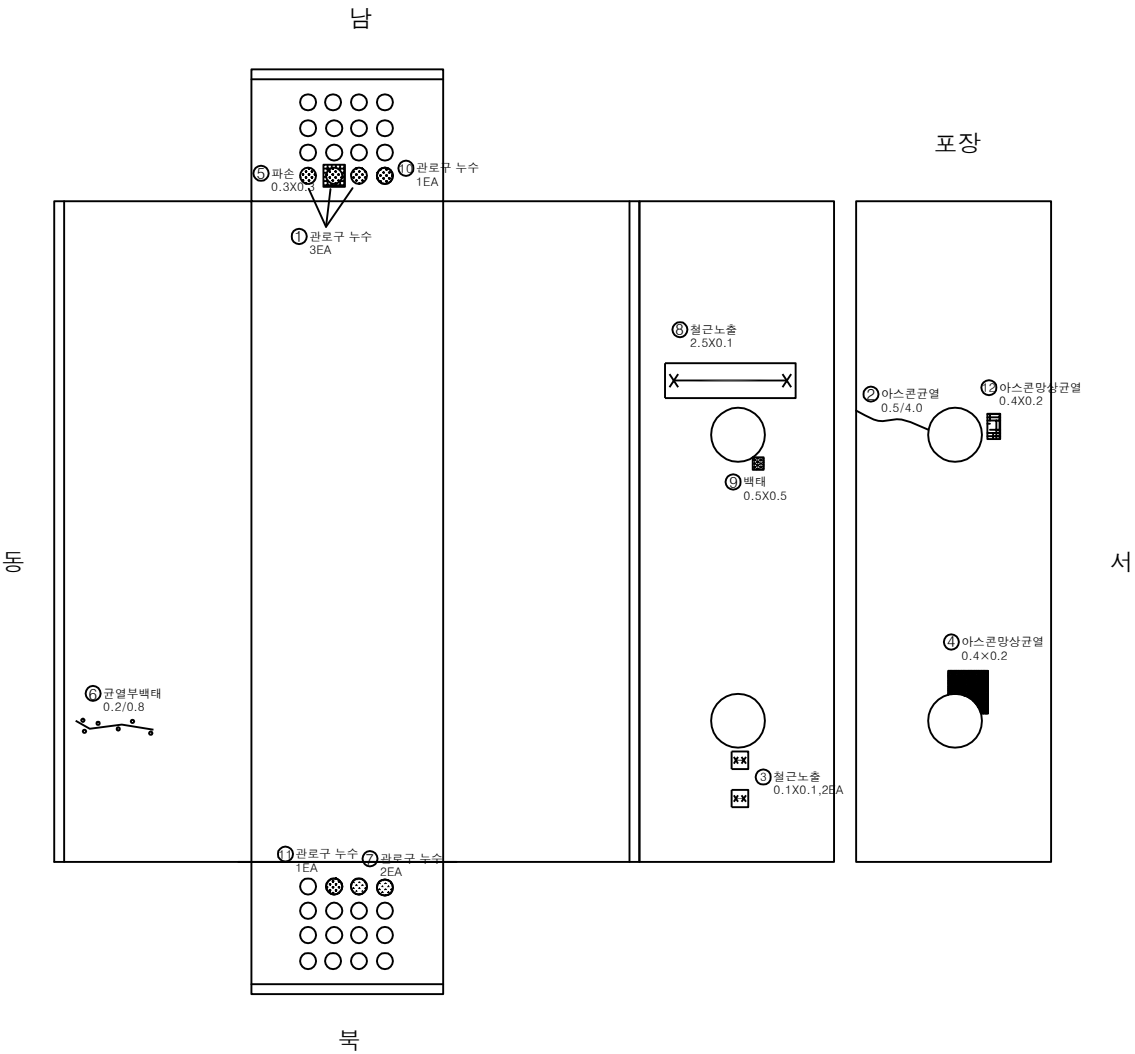
도면번호  
1

| 번호 | 신/구 | 손상내용 | 손상규모 | | | 개소 | 수량 | 단위 | 비고 |
|---|---|---|---|---|---|---|---|---|---|
| 1 | 구 | 관로구 누수 | | | 4.00 | 3 | 3.00 | EA | |
| 2 | 구 | 아스콘균열 | 0.50 | | | 1 | 4.00 | m | |
| 3 | 구 | 철근노출 | | 0.10 | 0.10 | 2 | 0.02 | m <sup>2</sup> | |
| 4 | 구 | 아스콘망상균열 | | 0.40 | 0.20 | 1 | 0.08 | m <sup>2</sup> | |
| 5 | 구 | 파손 | | 0.30 | 0.30 | 1 | 0.09 | m <sup>2</sup> | |
| 6 | 구 | 균열부백태 | 0.20 | | 0.80 | 1 | 0.80 | m | |
| 7 | 구 | 관로구 누수 | | | | 2 | 2.00 | EA | |
| 8 | 구 | 철근노출 | | 2.50 | 0.10 | 1 | 0.25 | m <sup>2</sup> | |
| 9 | 구 | 백태 | | 0.50 | 0.50 | 1 | 0.25 | m <sup>2</sup> | |
| 10 | 신 | 관로구 누수 | | | | 1 | 1.00 | EA | |
| 11 | 신 | 관로구 누수 | | | | 1 | 1.00 | EA | |
| 12 | 신 | 아스콘망상균열 | | 0.40 | 0.20 | 1 | 0.08 | m <sup>2</sup> | |

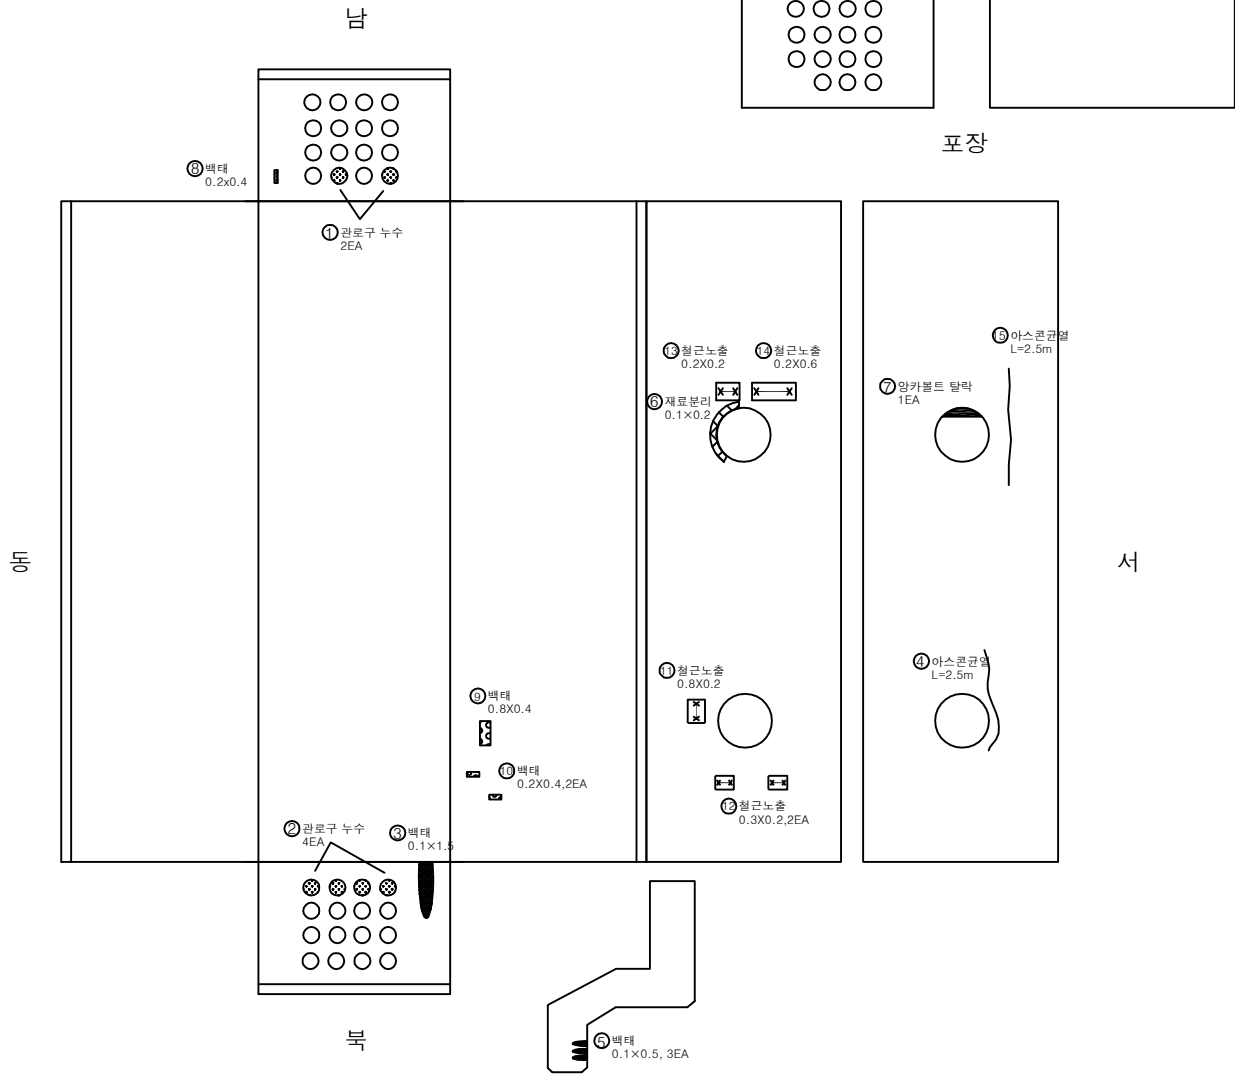
| 번호 | 신/구 | 손상내용 | 손상규모 | | | 개소 | 수량 | 단위 | 비고 |
|---|---|---|---|---|---|---|---|---|---|
| 1 | 구 | 관로구 누수 | | | | 2 | 2.00 | EA | |
| 2 | 구 | 관로구 누수 | | | | 4 | 4.00 | EA | |
| 3 | 구 | 백태 | | 0.10 | 1.50 | 1 | 0.15 | m <sup>2</sup> | |
| 4 | 구 | 아스콘균열 | | | 2.50 | 1 | 1.25 | m | |
| 5 | 구 | 백태 | | 0.10 | 0.50 | 3 | 0.15 | m <sup>2</sup> | |
| 6 | 구 | 재료분리 | | 0.10 | 0.20 | 1 | 0.02 | m <sup>2</sup> | |
| 7 | 구 | 양카볼트 탈락 | | | | 1 | 1.00 | EA | |
| 8 | 구 | 백태 | | 0.20 | 0.40 | 1 | 0.08 | m <sup>2</sup> | |
| 9 | 구 | 백태 | | 0.80 | 0.40 | 1 | 0.32 | m <sup>2</sup> | |
| 10 | 구 | 백태 | | 0.20 | 0.40 | 1 | 0.08 | m <sup>2</sup> | |
| 11 | 구 | 철근노출 | | 0.80 | 0.20 | 1 | 0.16 | m <sup>2</sup> | |
| 12 | 구 | 철근노출 | | 0.30 | 0.20 | 2 | 0.12 | m <sup>2</sup> | |
| 13 | 신 | 철근노출 | | 0.20 | 0.20 | 1 | 0.04 | m <sup>2</sup> | |
| 14 | 신 | 철근노출 | | 0.20 | 0.60 | 1 | 0.12 | m <sup>2</sup> | |
| 15 | 신 | 아스콘균열 | | | 2.50 | 1 | 1.25 | m | |

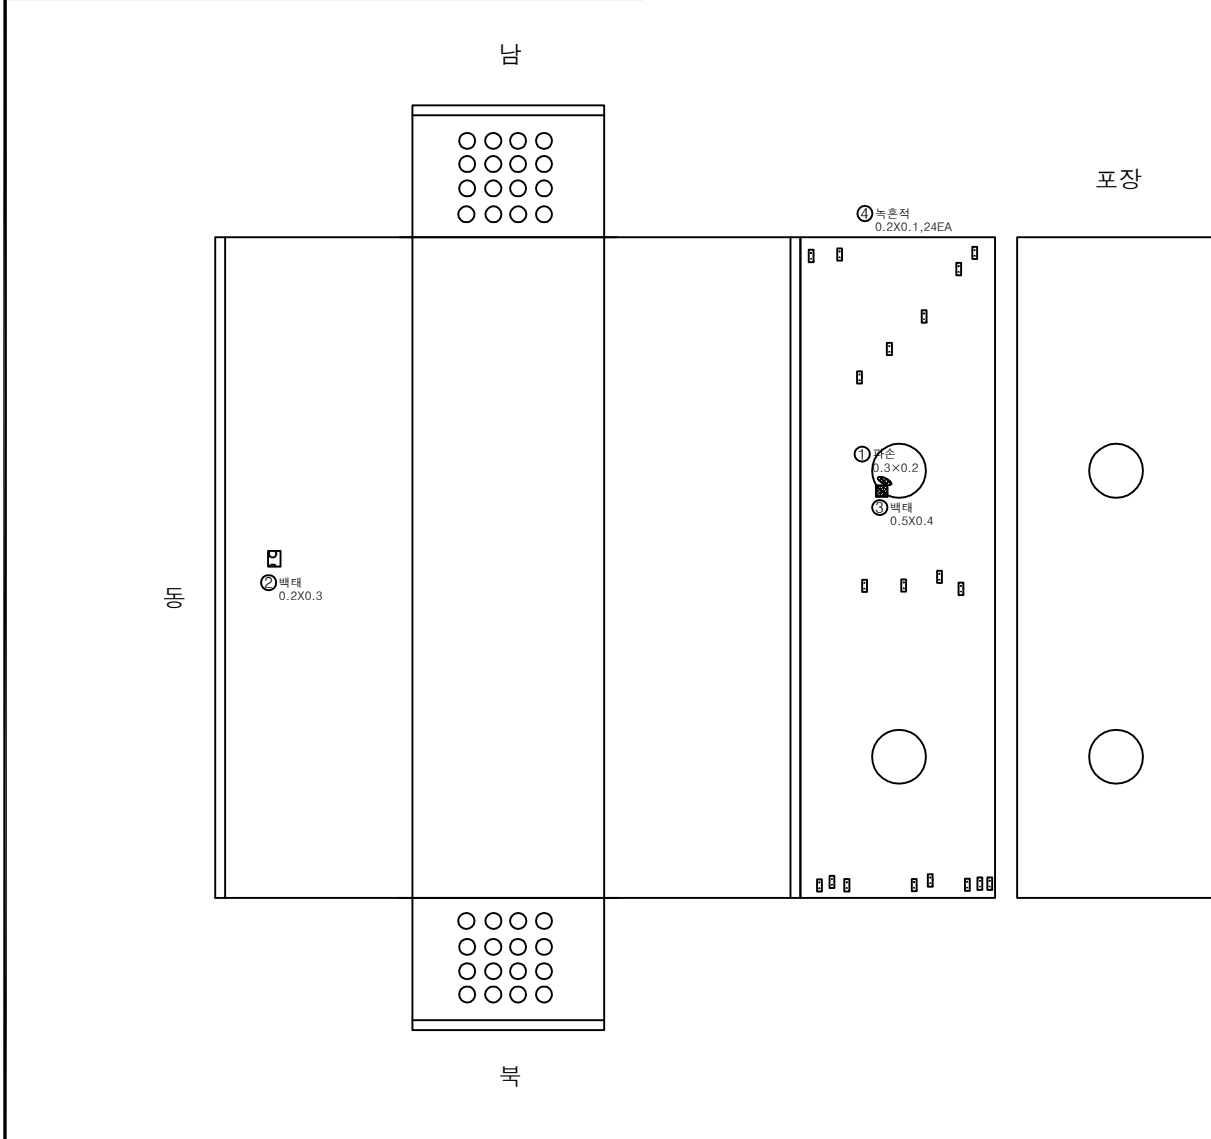
| 균열 | 망상균열 | 재료분리 | 용역명<br>2025년도 경기북부 지중구조물<br>2중시설물 정밀안전점검 용역<br>발주처<br>한국전력공사 경기북부본부<br>용역사<br>(주)명성엔지니어링<br>도면번호<br>5 |

| 번호 | 신/구 | 손상내용 | 손상규모 | | | 개소 | 수량 | 단위 | 비고 |
|---|---|---|---|---|---|---|---|---|---|
| 1 | 구 | 파손 | | 0.30 | 0.20 | 1 | 0.06 | m <sup>2</sup> | |
| 2 | 구 | 백태 | | 0.20 | 0.30 | 1 | 0.06 | m <sup>2</sup> | |
| 3 | 구 | 백태 | | 0.50 | 0.40 | 1 | 0.20 | m <sup>2</sup> | |
| 4 | 구 | 녹흔적 | | 0.20 | 0.10 | 24 | 0.48 | m <sup>2</sup> | |

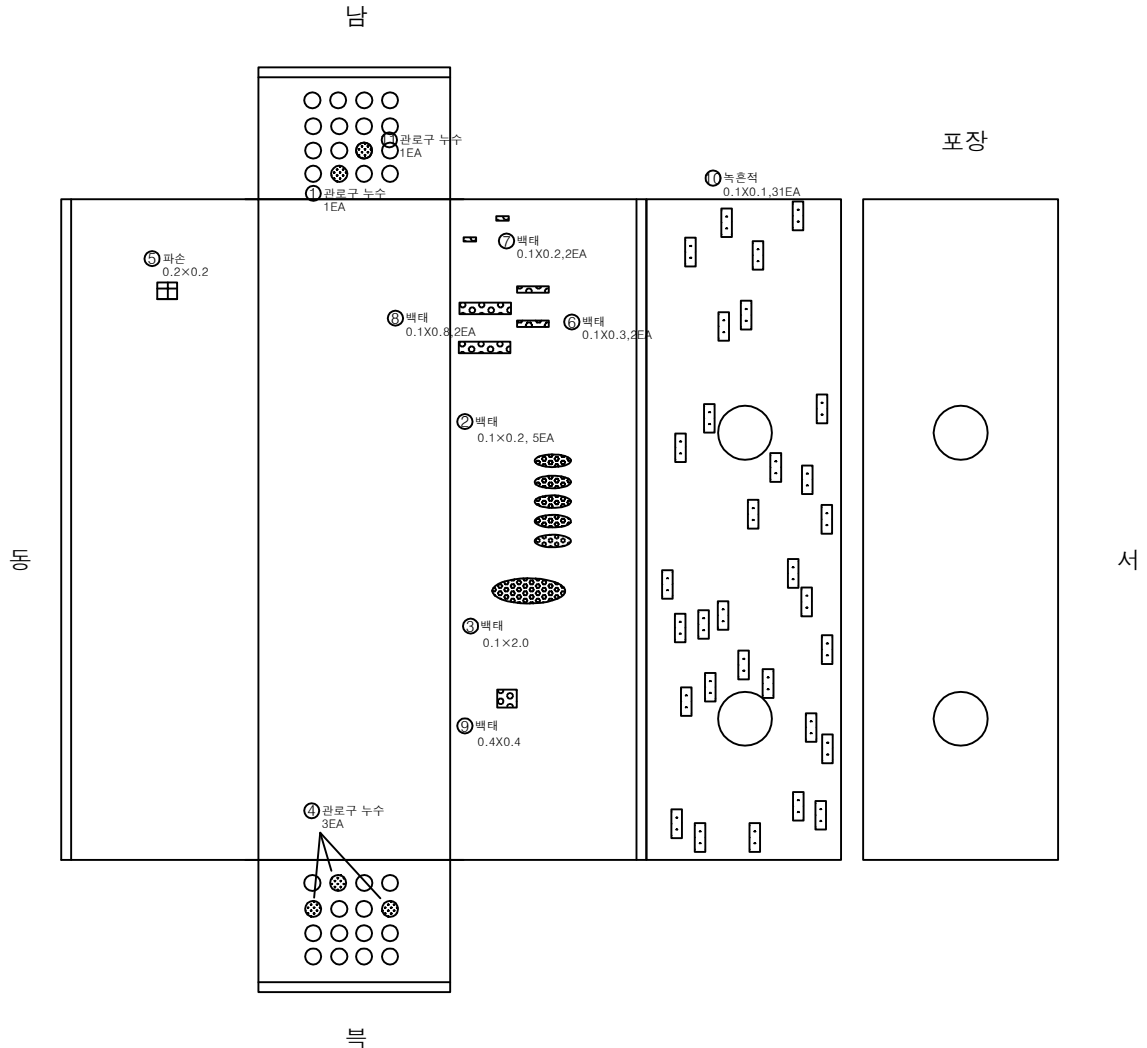
도면번호  
6

| 번호 | 신/구 | 손상내용 | 손상규모 | | | 개소 | 수량 | 단위 | 비고 |
|---|---|---|---|---|---|---|---|---|---|
| 1 | 구 | 관로구 누수 | | | | 1 | 1.00 | EA | |
| 2 | 구 | 백태 | | 0.10 | 0.20 | 5 | 0.10 | m² | |
| 3 | 구 | 백태 | | 0.10 | 2.00 | 1 | 0.20 | m² | |
| 4 | 구 | 관로구 누수 | | | | 3 | 3.00 | EA | |
| 5 | 구 | 파손 | | 0.20 | 0.20 | 1 | 0.04 | m² | |
| 6 | 구 | 백태 | | 0.10 | 0.30 | 2 | 0.06 | m² | |
| 7 | 구 | 백태 | | 0.10 | 0.20 | 2 | 0.04 | m² | |
| 8 | 구 | 백태 | | 0.10 | 0.80 | 2 | 0.16 | m² | |
| 9 | 구 | 백태 | | 0.40 | 0.40 | 1 | 0.16 | m² | |
| 10 | 구 | 녹흔적 | | 0.10 | 0.10 | 31 | 0.31 | m² | |
| 11 | 신 | 관로구 누수 | | | | 1 | 1.00 | EA | |

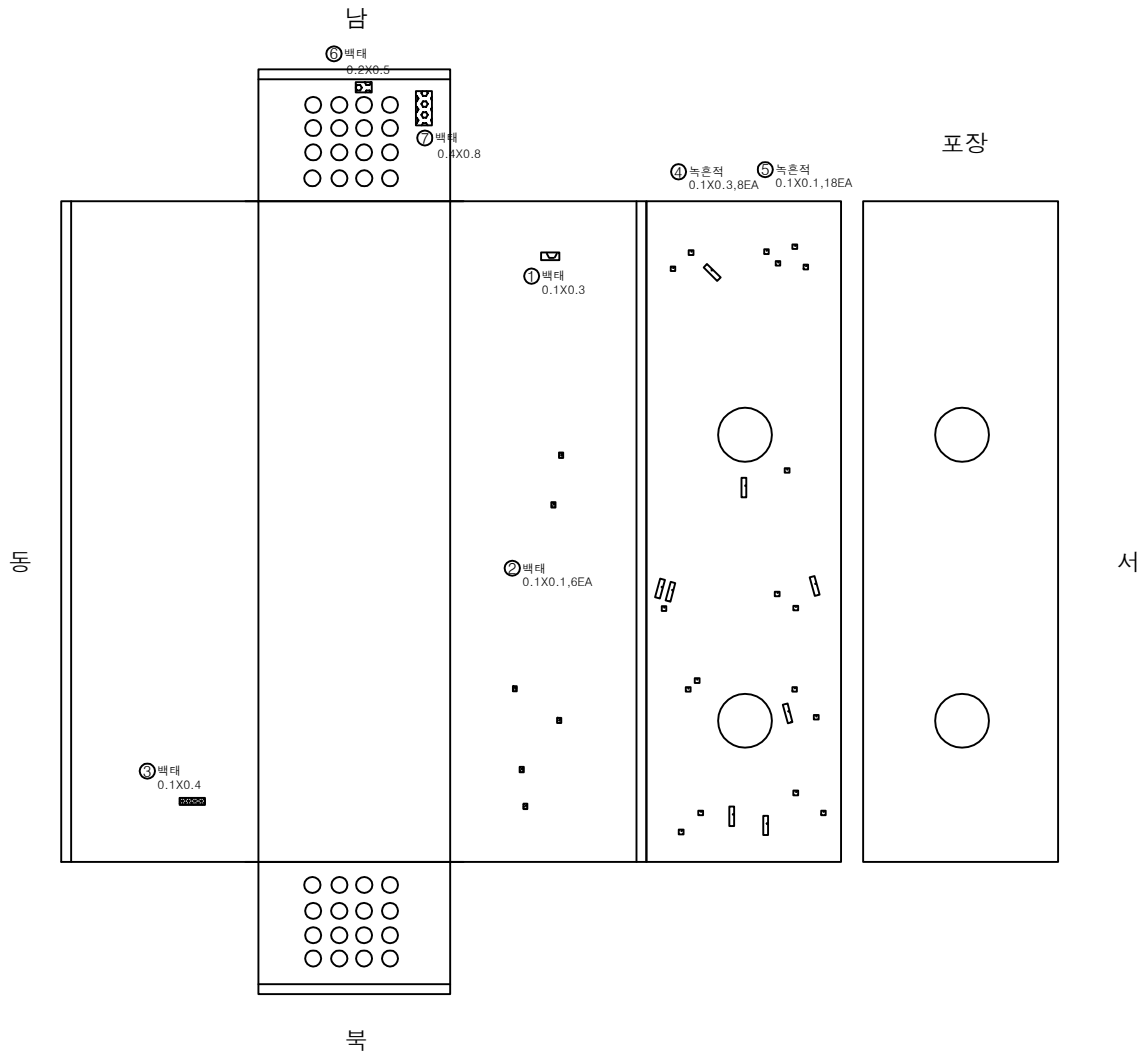
| | 콘크리트 | | 방상근열 | | 재료분리 | 용역명<br>2025년도 경기북부 지중구조물<br>2중시설물 정밀안전점검 용역<br>발주처<br>한국전력공사 경기북부본부<br>용역사<br>(주)명성엔지니어링<br>도면번호<br>9 |

| 번호 | 신/구 | 손상내용 | 손상규모 | | | 개소 | 수량 | 단위 | 비고 |
|---|---|---|---|---|---|---|---|---|---|
| 1 | 구 | 백태 | | 0.10 | 0.30 | 1 | 0.03 | m² | |
| 2 | 구 | 백태 | | 0.10 | 0.10 | 6 | 0.06 | m² | |
| 3 | 구 | 백태 | | 0.10 | 0.40 | 1 | 0.04 | m² | |
| 4 | 구 | 녹흔적 | | 0.10 | 0.30 | 8 | 0.24 | m² | |
| 5 | 구 | 녹흔적 | | 0.10 | 0.10 | 18 | 0.18 | m² | |
| 6 | 신 | 백태 | | 0.20 | 0.50 | 1 | 0.10 | m² | |
| 7 | 신 | 백태 | | 0.20 | 0.80 | 1 | 0.16 | m² | |

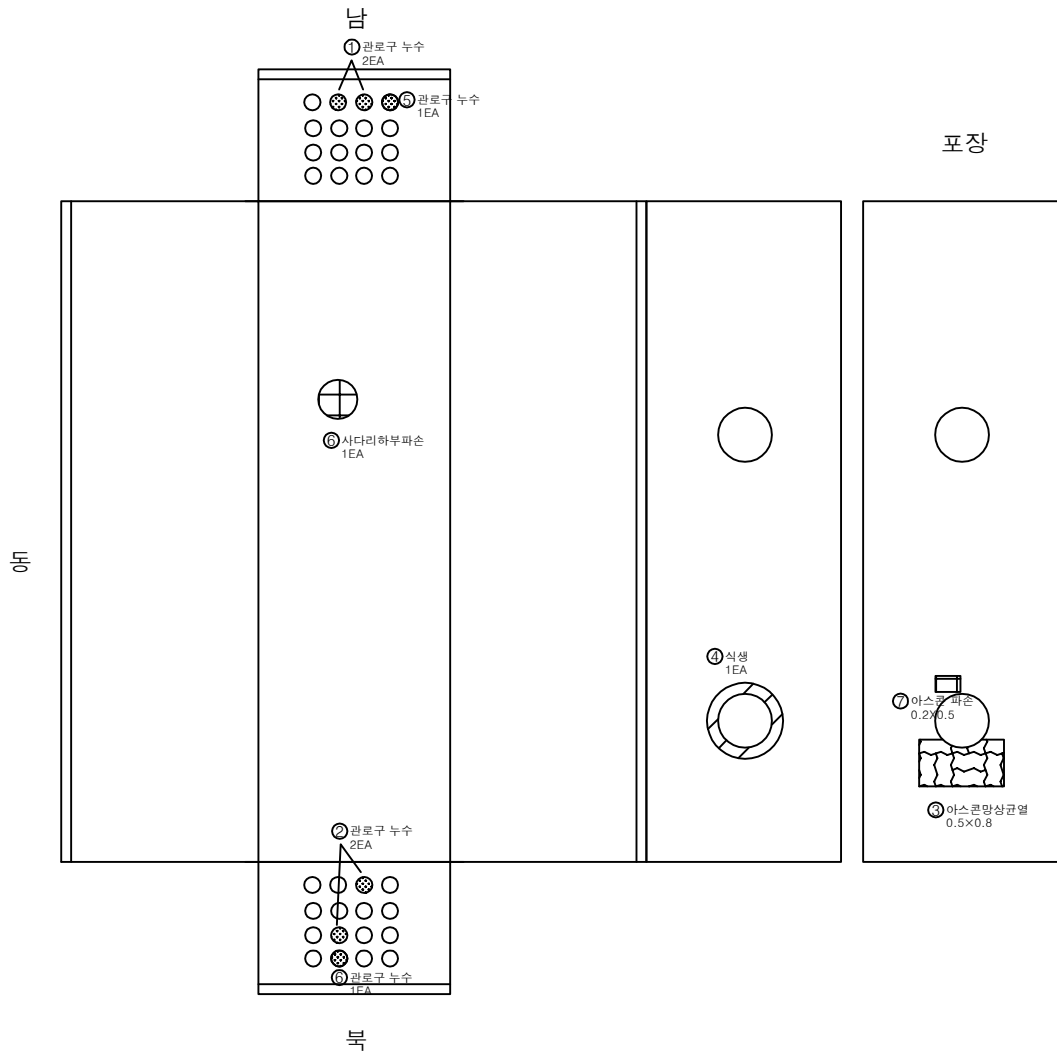
| | 균열 | | 망상균열 | | 재료분리 | 용역명<br>2025년도 경기북부 지중구조물<br>2중시설물 정밀안전점검 용역<br><br>발주처<br>한국전력공사 경기북부분부<br><br>용역사<br>(주)명성엔지니어링<br><br>도면번호<br>12 |

| 번호 | 신/구 | 손상내용 | 손상규모 | | | 개소 | 수량 | 단위 | 비고 |
|---|---|---|---|---|---|---|---|---|---|
| 1 | 구 | 관로구 누수 | | | | 2 | 2.00 | EA | |
| 2 | 구 | 관로구 누수 | | | | 2 | 2.00 | EA | |
| 3 | 구 | 아스콘양상균열 | | 0.50 | 0.80 | 1 | 0.40 | m² | |
| 4 | 구 | 사다리하부 파손 | | | | 1 | 1.00 | EA | |
| 5 | 신 | 관로구 누수 | | | | 1 | 1.00 | EA | |
| 6 | 신 | 관로구 누수 | | | | 1 | 1.00 | EA | |
| 7 | 신 | 아스콘 파손 | | 0.20 | 0.50 | 1 | 0.10 | m² | |

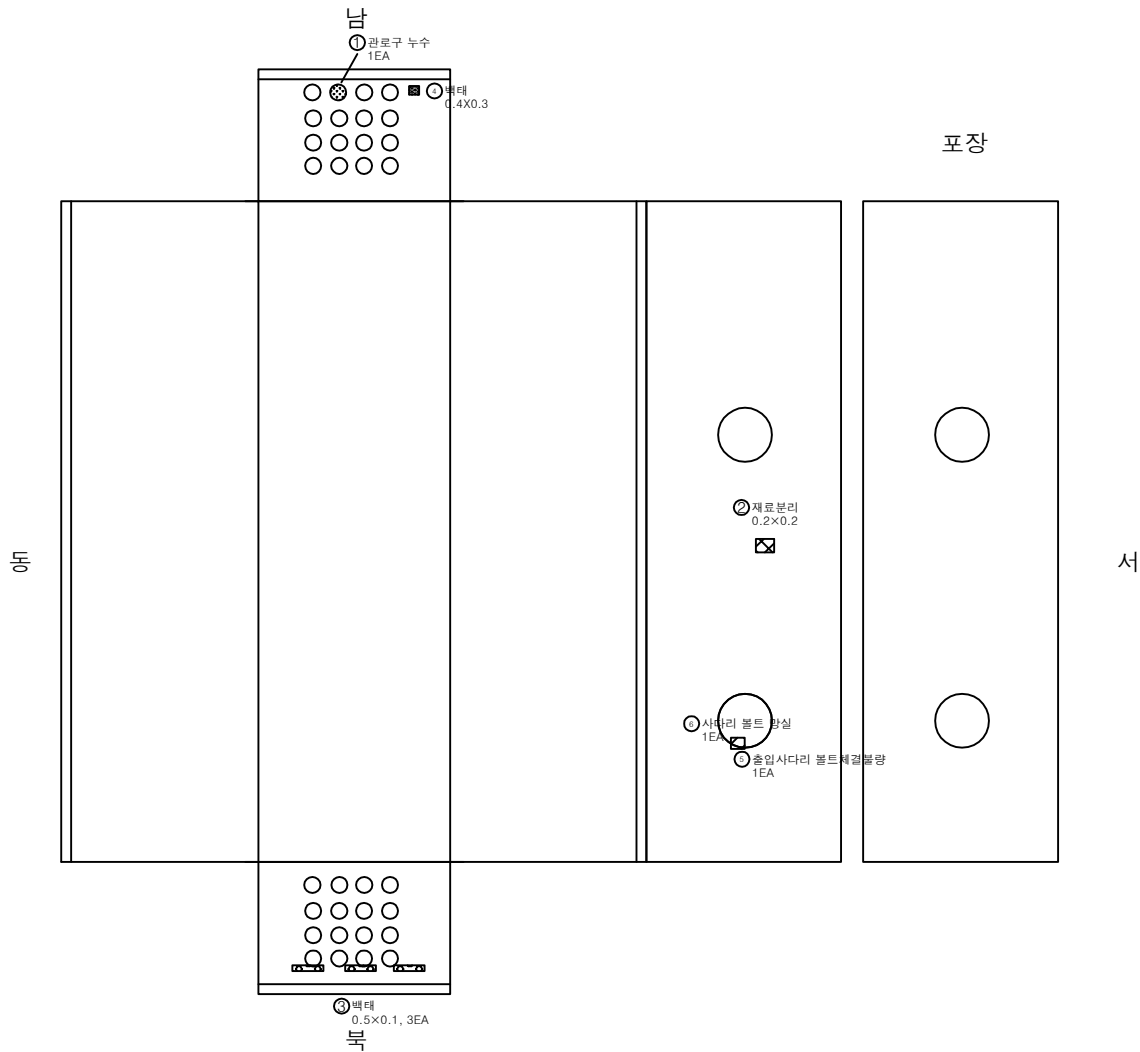
| | 강제부식 | | 좌굴,변형 | | 구획이음 본체 | 도면번호<br>14 |

| 번호 | 신/구 | 손상내용 | 손상규모 | | | 개소 | 수량 | 단위 | 비고 |
|---|---|---|---|---|---|---|---|---|---|
| 1 | 구 | 관로구 누수 | | | | 1 | 1.00 | EA | |
| 2 | 구 | 재료분리 | | 0.20 | 0.20 | 1 | 0.04 | m² | |
| 3 | 구 | 배태 | | 0.50 | 0.10 | 3 | 0.15 | m² | |

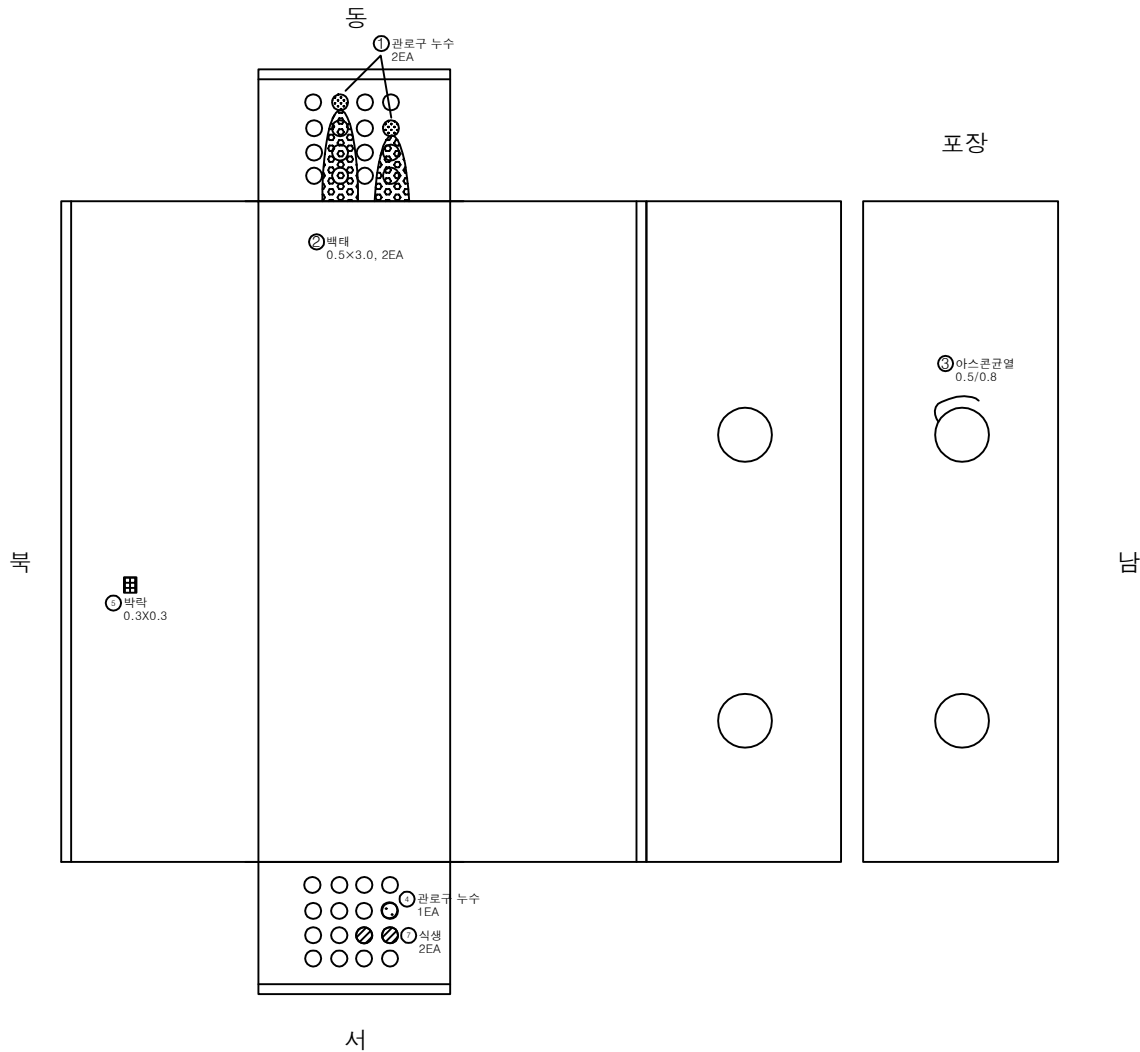
| | 강제부식 | | 좌굴,변형 | | 구획이음 본체 | 도면번호<br>15 |

| 번호 | 신/구 | 손상내용 | 손상규모 | | | 개소 | 수량 | 단위 | 비고 |
|---|---|---|---|---|---|---|---|---|---|
| 1 | 구 | 관로구 누수 | | | | 2 | 2.00 | EA | |
| 3 | 구 | 아스콘균열 | 0.50 | | 0.80 | 1 | 0.80 | m | |
| 4 | 구 | 관로구 누수 | | | | 1 | 1.00 | EA | |
