문발S/S 인출 외관조사망도

| CW{0.2} 균열 | 망상균열 | 재료분리 | 편침, 공동 | 통역명<br>2025년도 경기북부 지공구조물<br>·2층시설물 정밀안전점검 용역 |

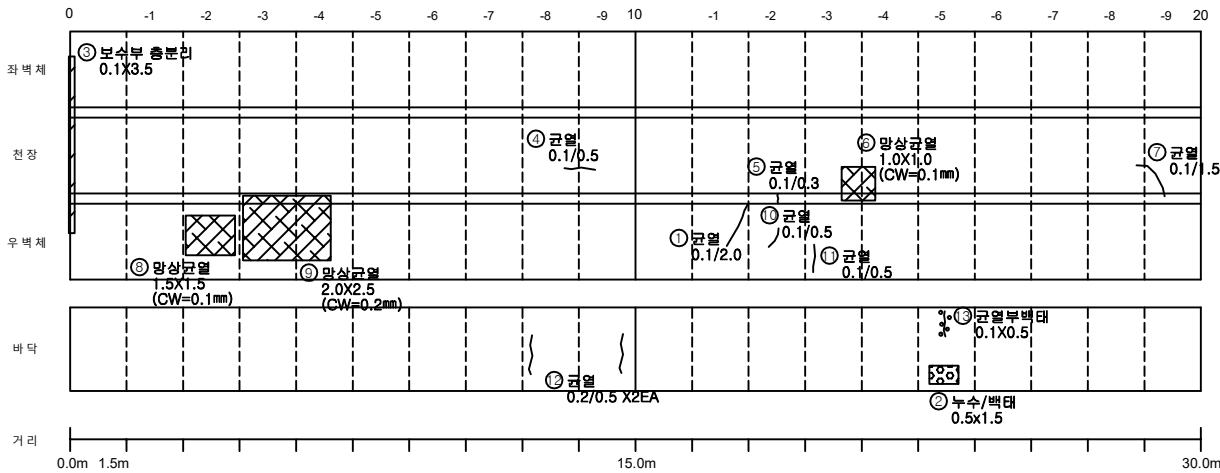
| 번호 | 손상내용 | 손상현황 | | | 단위 | 손상<br>물량 | 비 고 |
|---|---|---|---|---|---|---|---|
| 1 | 균열 | 0.1 | 2.0 | 1 | m | 2.00 | 손상증가 |
| 2 | 누수/백태 | 0.5 | 1.5 | 1 | m <sup>2</sup> | 0.75 | |
| 3 | 보수부 총분리 | 0.1 | 3.5 | 1 | m <sup>2</sup> | 0.35 | 신규 |
| 4 | 균열 | 0.1 | 0.5 | 1 | m | 0.50 | 신규 |
| 5 | 균열 | 0.1 | 0.3 | 1 | m | 0.30 | 신규 |
| 6 | 망상균열 | 1.0 | 1.0 | 1 | m <sup>2</sup> | 1.00 | 신규 / (CW=0.1mm) |
| 7 | 균열 | 0.1 | 1.5 | 1 | m | 1.50 | 신규 |
| 8 | 망상균열 | 1.5 | 1.5 | 1 | m <sup>2</sup> | 2.25 | 신규 / (CW=0.1mm) |
| 9 | 망상균열 | 2.0 | 2.5 | 1 | m <sup>2</sup> | 5.00 | 신규 / (CW=0.2mm) |
| 10 | 균열 | 0.1 | 0.5 | 1 | m | 0.50 | 신규 |
| 11 | 균열 | 0.1 | 0.5 | 1 | m | 0.50 | 신규 |
| 12 | 균열 | 0.2 | 0.5 | 2 | m | 1.00 | 신규 |
| 13 | 균열부백태 | 0.1 | 0.5 | 1 | m <sup>2</sup> | 0.05 | 신규 |

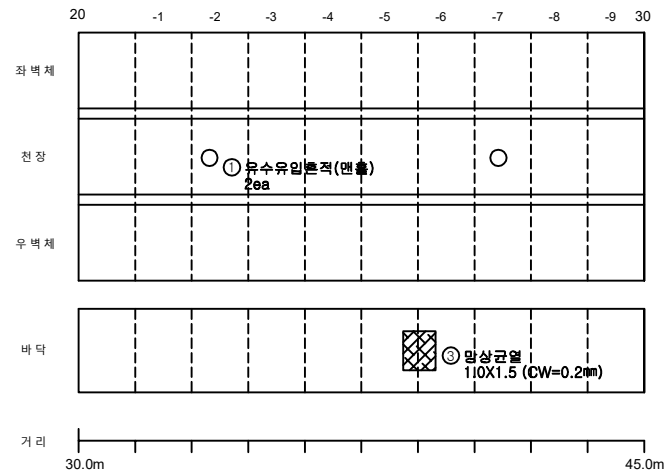
| 번호 | 손상내용 | 손상현황 | | | 단위 | 손상<br>수량 | 비 고 |
|---|---|---|---|---|---|---|---|
| 1 | 유수유입흔적(맨홀) | | | 2 | EA | 2.00 | |
| 2 | 누수흔적/백태 | 2.0 | 2.0 | 2 | m <sup>2</sup> | 8.00 | |
| 3 | 망상균열 | 1.0 | 1.5 | 1 | m <sup>2</sup> | 1.50 | 신규 / (CW=0.2mm) |
