## 2. 미시령터널[하행선]

## 2. 미시령터널(하행선)

### 2.1 시설물의 개요

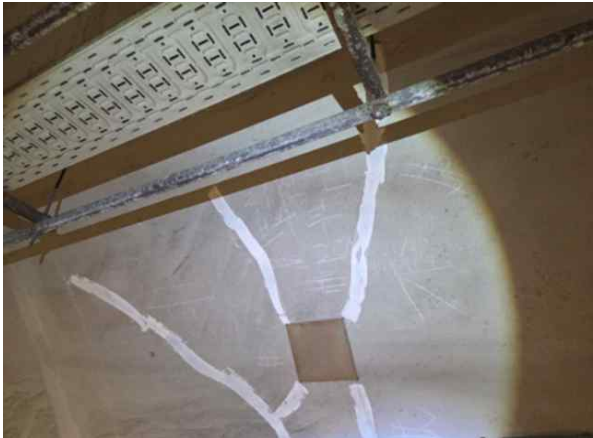
| 현 황 | ■ S53 천장부 균열(0.3mm미만) | 현 황 | ■ S87 천장부 보수부 박락 |
| 원 인 | ■ 온도변화, 건조수축 등 | 원 인 | ■ 신축거동, 보수미흡 등 |

| 대 책 | ■ 표면처리 | 대 책 | ■ 단면보수 |

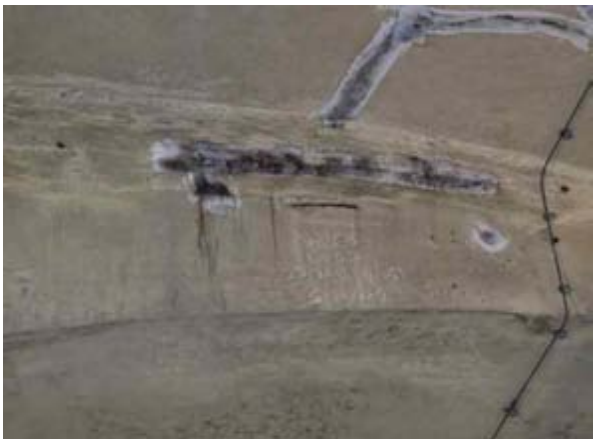
| 현 황 | ■ S166 천장부 철근노출 | 현 황 | ■ S217 천장부 균열(0.3mm미만) |
| 원 인 | ■ 피복부족 등 | 원 인 | ■ 온도변화, 건조수축 등 |

| 대 책 | ■ 단면보수(방청) | 대 책 | ■ 표면처리 |

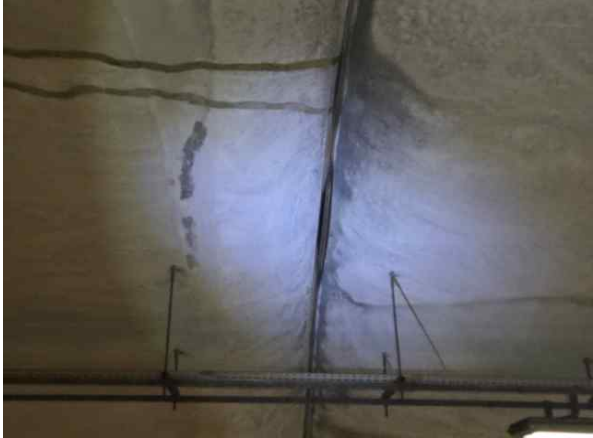
| 현 황 | ■ S239 천장부 필러재이완 | 현 황 | ■ S358 천장부 망상균열 |
| 원 인 | ■ 장기공용, 신축거동 등 | 원 인 | ■ 거푸집 조기탈거, 건조수축 등 |

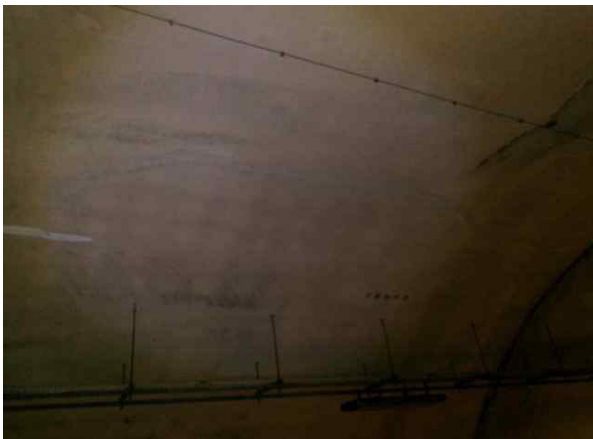
| 현 황 | ■ S177 천장부 균열(0.3mm이상) 보수됨 | 현 황 | ■ S334 천장부 박락 보수됨 |

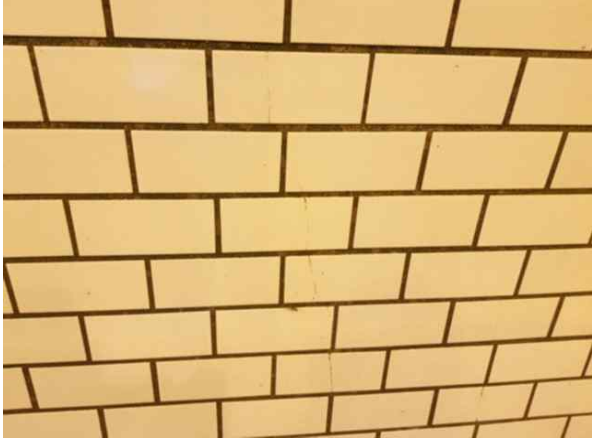
| 현 황 | ■ S005 측벽부 타일 균열 | 현 황 | ■ S27 측벽부 긁힘 |
| 원 인 | ■ 장기공용, 중차량반복통행 등 | 원 인 | ■ 외부충격 등 |

| 대 책 | ■ 정비 | 대 책 | ■ 단면보수 |

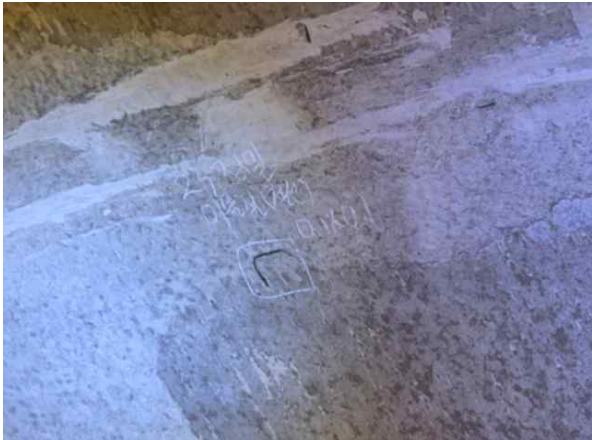
| 현 황 | ■ S56 측벽부 이물질부식(박락) | 현 황 | ■ S59 측벽부 박락 |
| 원 인 | ■ 피복부족, 장기공용 등 | 원 인 | ■ 보수미흡, 신축작용 등 |

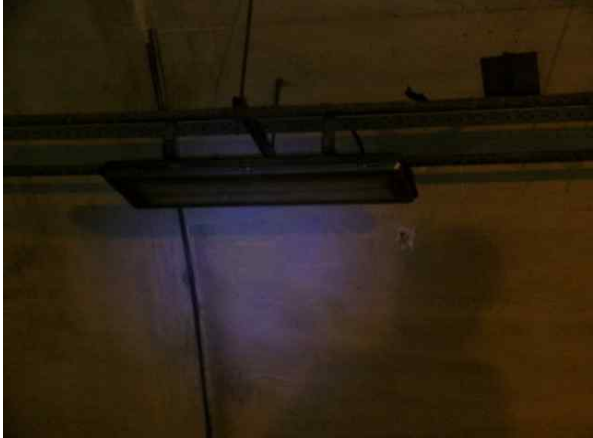
| 현 황 | ■ S167 측벽부 망상균열 | 현 황 | ■ S218 측벽부 타일균열 |
| 원 인 | ■ 건조수축, 신축작용 등 | 원 인 | ■ 장기공용, 지속적인 진동 등 |

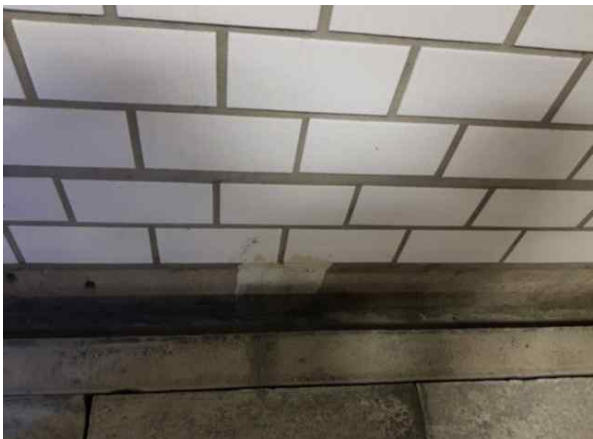
| 현 황 | ■ S158 측벽부 균열(0.3mm이상) 보수됨 | 현 황 | ■ S324 측벽부 박락 보수됨 |

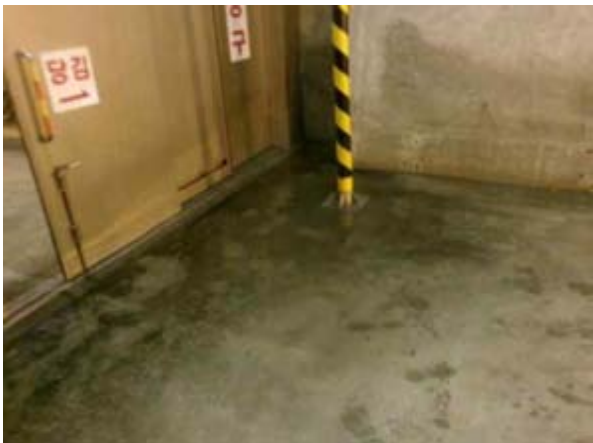
| 현 황 | ■ S112 피난연락갱 채수 | 현 황 | ■ S140 피난연락갱 보수부 재균열 |
| 원 인 | ■ 지하수유입 등 | 원 인 | ■ 건조수축, 보수재열화 등 |

| 대 책 | ■ 주의관찰 | 대 책 | ■ 표면처리 |

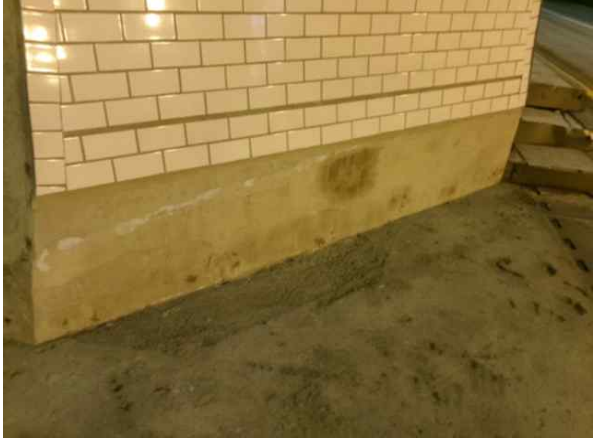
| 현 황 | ■ S168 피난연락갱 박락 | 현 황 | ■ S168 피난연락갱 균열(0.3mm이상) |
| 원 인 | ■ 다짐미흡, 동결융해 반복 등 | 원 인 | ■ 건조수축, 온도변화 등 |

| 대 책 | ■ 단면보수 | 대 책 | ■ 주입보수 |

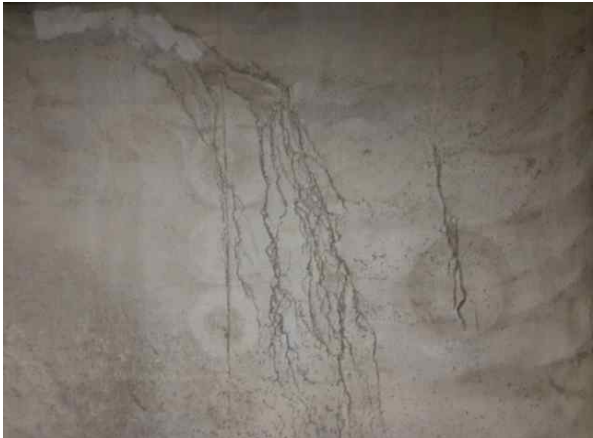
| 현 황 | ■ S337 피난연락갱 재료분리 | 현 황 | ■ S29 피난연락갱 재균열 보수됨 |
| 원 인 | ■ 다짐불량, 품질관리 미흡 등 | 원 인 | ■ - |

| 대 책 | ■ 단면보수 | 대 책 | ■ 상태양호 |

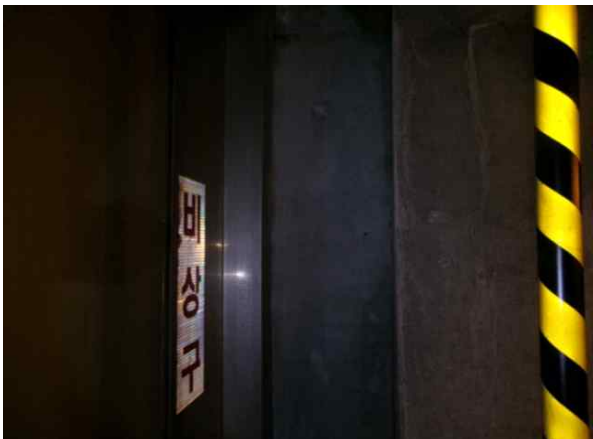
| 현 황 | ■ S56 피난연락갱 망상균열 보수됨 | 현 황 | ■ S217 피난연락갱 철근노출 보수됨 |

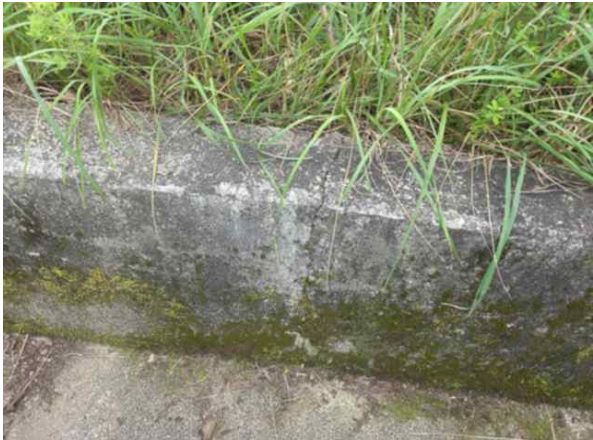
| 현 황 | ■ 종점부 배수로 균열(0.3mm이상) | 현 황 | ■ 종점부 배수로 균열(0.3mm이상) |
| 원 인 | ■ 온도변화 건조수축 등 | 원 인 | ■ 온도변화 건조수축 등 |

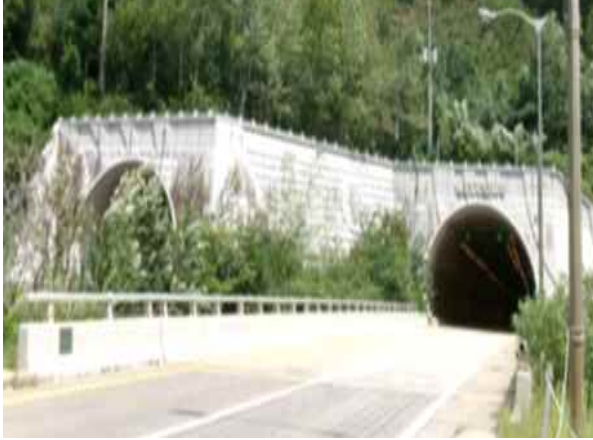
| 현 황 | ■ 시점부 중앙옹벽 현황 | 현 황 | ■ 시점부 우측옹벽 현황 |

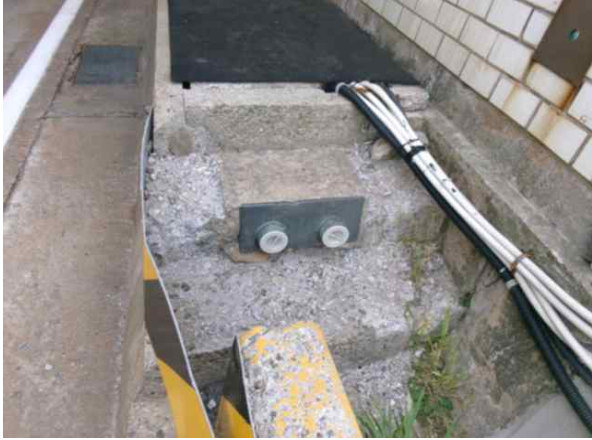
| 현 황 | ■ S1 공동구 점검계단 파손 | 현 황 | ■ S3 공동구 재균열(0.3mm미만) |
| 원 인 | ■ 외부충격 등 | 원 인 | ■ 온도변화, 건조수축 등 |

| 대 책 | ■ 단면보수 | 대 책 | ■ 표면처리 |

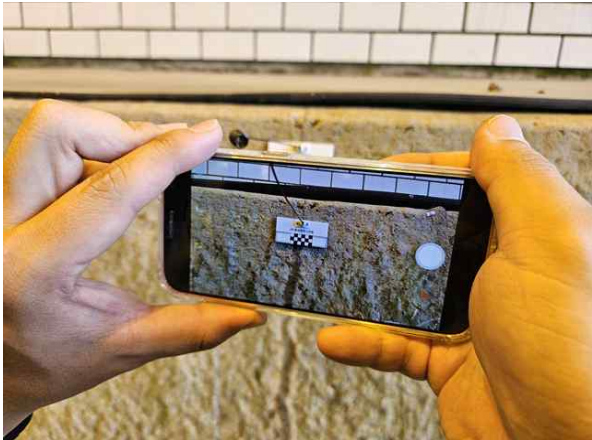
| 현 황 | ■ S3 공동구 재균열(0.3mm미만) | 현 황 | ■ S51 공동구 덮개 파손 |
| 원 인 | ■ 온도변화, 건조수축 등 | 원 인 | ■ 외부충격 등 |

| 대 책 | ■ 표면처리 | 대 책 | ■ 정비 |

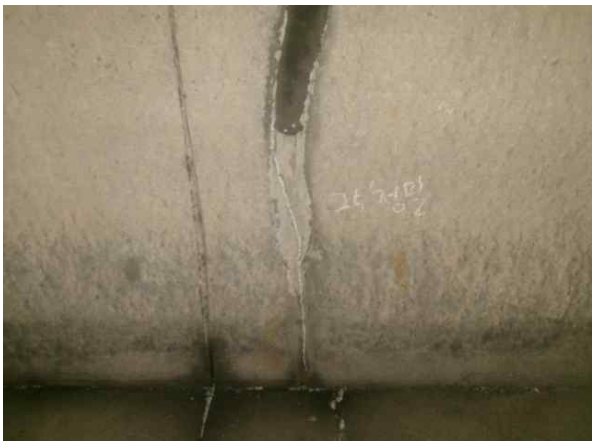
| 현 황 | ■ S132 공동구 재균열(0.3mm이상) | 현 황 | ■ S195 공동구 파손 |
| 원 인 | ■ 온도변화, 건조수축 등 | 원 인 | ■ 외부충격 등 |

| 대 책 | ■ 주입보수 | 대 책 | ■ 단면보수 |

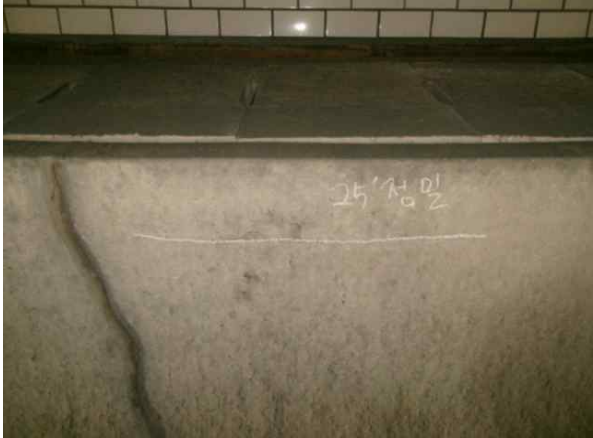
| 현 황 | ■ S253 공동구 균열(0.3mm미만) | 현 황 | ■ S308 공동구 덮개 파손 |
| 원 인 | ■ 온도변화, 지속적인 진동 등 | 원 인 | ■ 외부충격 등 |

| 대 책 | ■ 표면처리 | 대 책 | ■ 정비 |

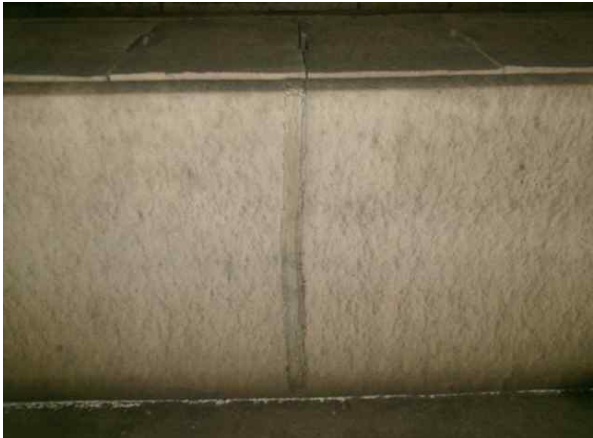
| 현 황 | ■ S320 공동구 보수부 재균열(0.3mm미만) | 현 황 | ■ S226 공동구 균열 보수됨 |
| 원 인 | ■ 건조수축, 지속적인 진동 등 | 원 인 | ■ - |

| 대 책 | ■ 표면처리 | 대 책 | ■ 상태양호 |

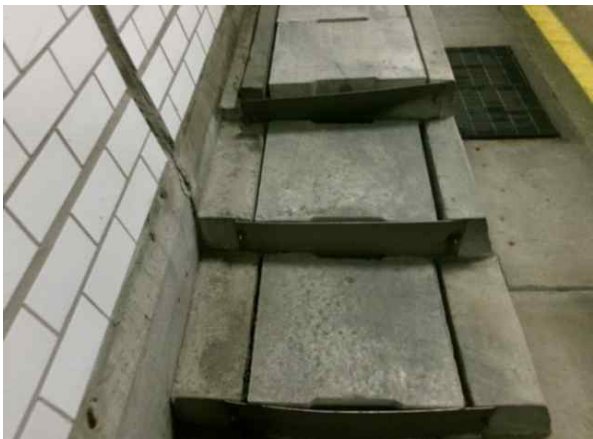
| 현 황 | ■ S337 공동구 덮개파손 보수됨 | 현 황 | ■ S356 공동구 보수부재균열 보수됨 |

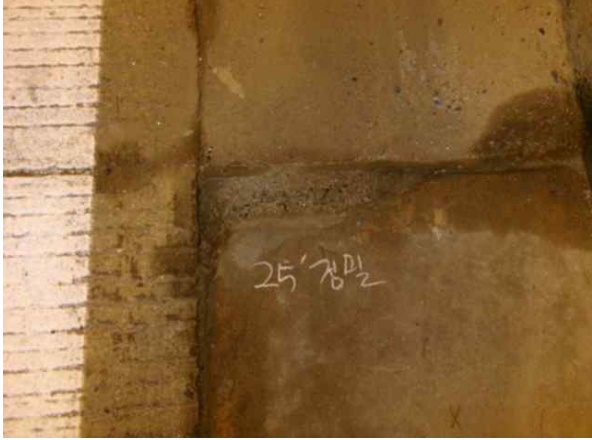
| 현 황 | ■ S4 배수시설 측구 파손 | 현 황 | ■ S29 배수시설 균열(0.3mm미만) |
| 원 인 | ■ 외부충격, 중차량반복통행 등 | 원 인 | ■ 온도변화, 건조수축 등 |

| 대 책 | ■ 단면보수 | 대 책 | ■ 표면처리 |

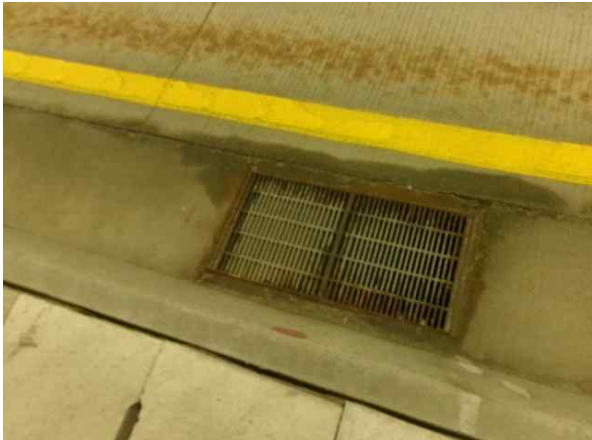
| 현 황 | ■ S42 배수시설 그레이팅 부식 | 현 황 | ■ S91 배수시설 측구 재균열(0.3mm이상) |
| 원 인 | ■ 공용기간 증가 등 | 원 인 | ■ 온도변화, 보수미흡 등 |

| 대 책 | ■ 정비 | 대 책 | ■ 주입보수 |

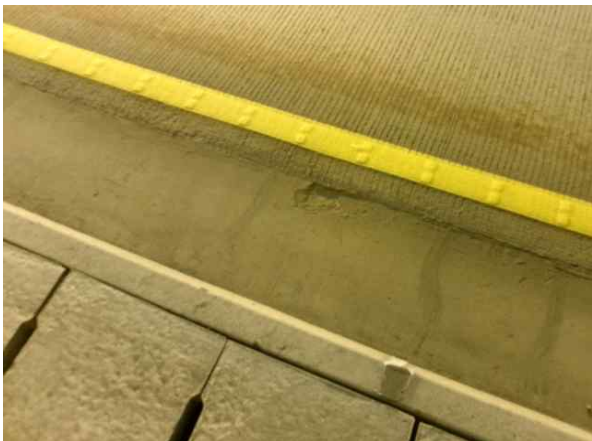
| 현 황 | ■ S152 배수시설 측구 파손 | 현 황 | ■ S211 배수시설 균열(0.3mm미만) |
| 원 인 | ■ 외부충격, 지속적인 진동 등 | 원 인 | ■ 온도변화, 건조수축 등 |

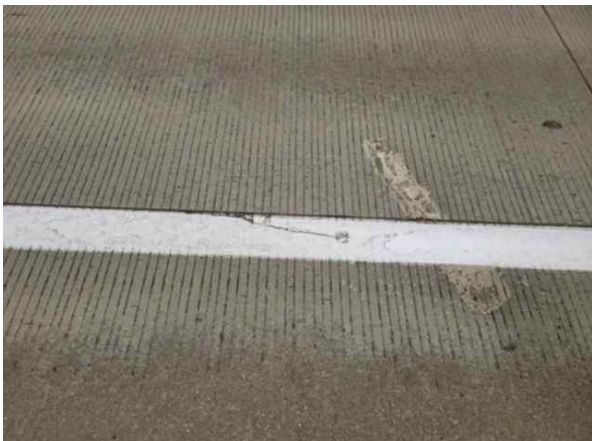
| 현 황 | ■ S92 포장 균열 | 현 황 | ■ S126 포장 파손 및 철근노출 |
| 원 인 | ■ 건조수축, 차량의 반복통행 등 | 원 인 | ■ 외부충격, 중차량 반복통행 등 |

| 대 책 | ■ 주입보수 | 대 책 | ■ 단면보수(방청) |

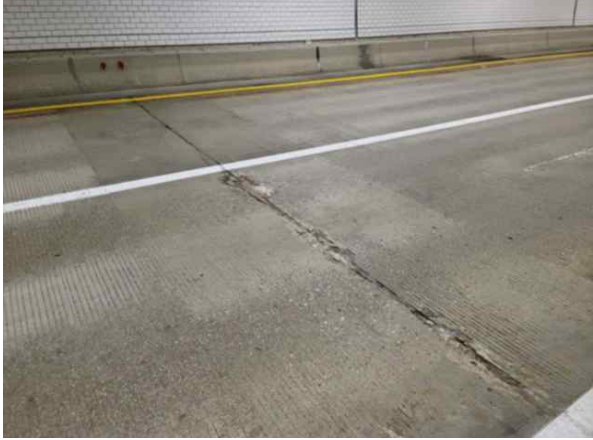
| 현 황 | ■ S134 포장 마모 | 현 황 | ■ S245 포장 파손 |
| 원 인 | ■ 공용기간 증가, 중차량 반복통행 등 | 원 인 | ■ 외부충격, 신축작용 등 |

| 대 책 | ■ 주의관찰 | 대 책 | ■ 단면보수 |

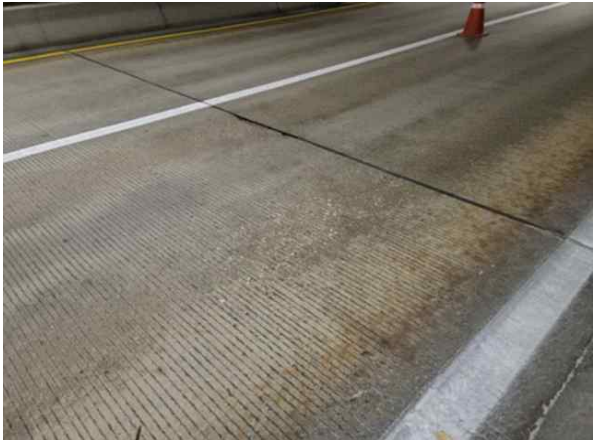
| 현 황 | ■ S254 포장 마모 | 현 황 | ■ S302 포장 망상균열 |
| 원 인 | ■ 공용기간 증가, 반복통행 등 | 원 인 | ■ 중차량 반복통행, 건조수축 등 |

| 대 책 | ■ 주의관찰 | 대 책 | ■ 주의관찰 |

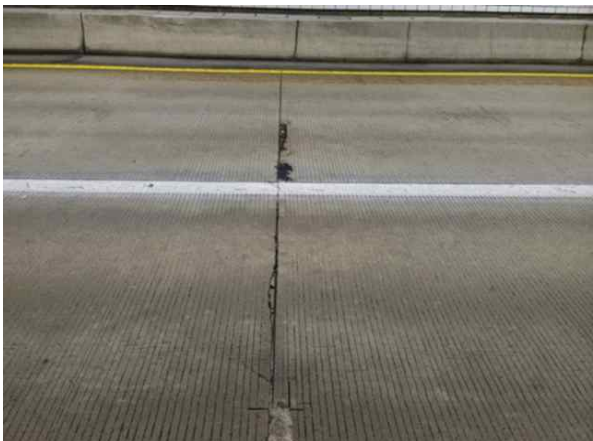
| 현 황 | ■ S326 포장 파손 | 현 황 | ■ S360 포장 재균열 |
| 원 인 | ■ 외부충격, 신축작용 등 | 원 인 | ■ 건조수축, 온도변화, 중차량 반복통행 등 |

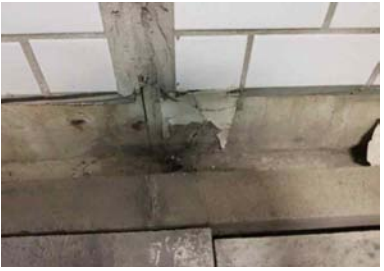
| 구 분 | 현 황 | 관리방안 | 관련사진 |
|---|---|---|---|
| 라이닝 | ■ 균열(CW=0.3mm이상) | ■ 정기 및 차기 안전점검 시 손상수량 증가, 손상부 확대여부 확인<br>- 손상 확대에 따라 보수시기 결정<br>- 보수 시 품질 및 시공관리<br>- 보수 후 재손상 발생여부 확인 | |

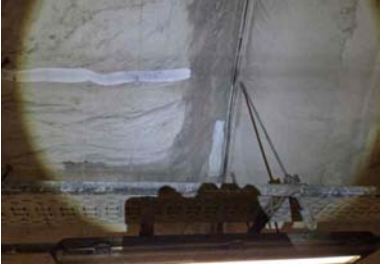
| 구 분 | 현 황 | 관리방안 | 관련사진 |
|---|---|---|---|
| | ■ 들뜸 및 박락 | ■ 정기 및 차기 안전점검 시 손상수량 증가, 손상부 확대여부 확인<br>- 손상 확대에 따라 보수시기 결정<br>- 보수 시 품질 및 시공관리<br>- 보수 후 재손상 발생여부 확인 | |

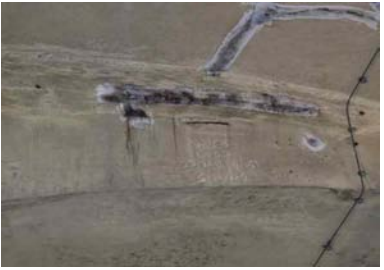
| 구 분 | 현 황 | 관리방안 | 관련사진 |
|---|---|---|---|
| | ■ 철근노출 | ■ 정기 및 차기 안전점검 시 손상수량 증가, 손상부 확대여부 확인<br>- 손상 확대에 따라 보수시기 결정<br>- 보수 시 품질 및 시공관리<br>- 보수 후 재손상 발생여부 확인 | |

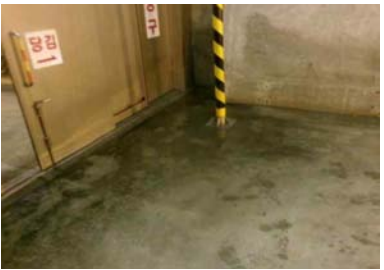
| 구 분 | 현 황 | 관리방안 | 관련사진 |
|---|---|---|---|
| 피난 연락갱 | ■ 채수 | ■ 정기 및 차기 안전점검 시 손상수량 증가, 손상부 확대여부 확인<br>- 손상 확대에 따라 보수시기 결정<br>- 보수 후 재손상 발생여부 확인 | |

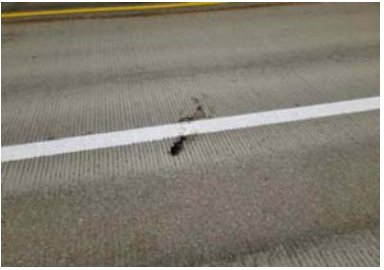
| 구 분 | 현 황 | 관리방안 | 관련사진 |
|---|---|---|---|
| 포장부 | ■ 포장 마모, 파손, 철근노출 | ■ 정기 및 차기 안전점검 시 손상수량 증가, 손상부 확대여부 확인<br>- 손상 확대에 따라 보수시기 결정<br>- 보수 후 재손상 발생여부 확인 | |
