## 제3장 현장조사

본 과업의 대상 교량인 ‘탄천대교’는 시점 : 경기도 성남시 수정구 탄천로 809, 수정구 북정동 탄천대교 (북정동), 종점 : 서울특별시 강남구 현릉로718길 14, 강남구 세곡동 탄천대교 (세곡동)에 위치하고 있으며, 본선 연장 845.0m, 교폭 18.4m의 왕복4차선으로 시공되어 있다. 상부구조는 STB 형식으로 최대경간장은 65.0m이며, 하부구조는 역T형 교대(A1, A2),  $\pi$ 형 또는 T형 교각(P1~P13)으로 구성되어있다.

## 3.3.1 정기안전점검표

점검일자 : 2025년 08월 04일 ~ 2025년 12월 01일

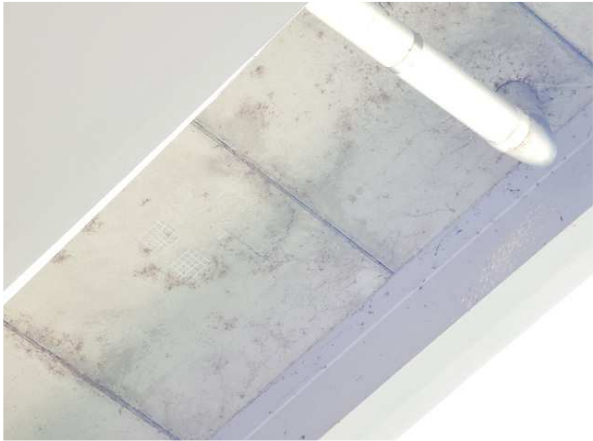
| 위치 | 바닥판하면 S9 | 위치 | 바닥판하면 S8 |
| 내용 | 균열 (0.3mm미만) (L=1.2m) | 내용 | 재료분리 (0.2m × 0.8m × 2EA) |

- 조사된 균열 (0.3mm미만)의 경우 건조수축 및 온도변화, 백태의 경우 우수유입 및 습기흡착, 재료분리의 경우 다짐불량 등에 의한 손상으로 사료되며, 구조적인 영향을 미치는 손상은 아니나 내구성 확보 차원에서 단면보수 등의 적절한 보수를 실시하는 것이 바람직할 것으로 판단된다.

| 부재명 | 손상내용 | 조치방안 |
|---|---|---|
| 바닥판 하면 | · 균열(0.3mm미만), 백태 | 표면처리 |

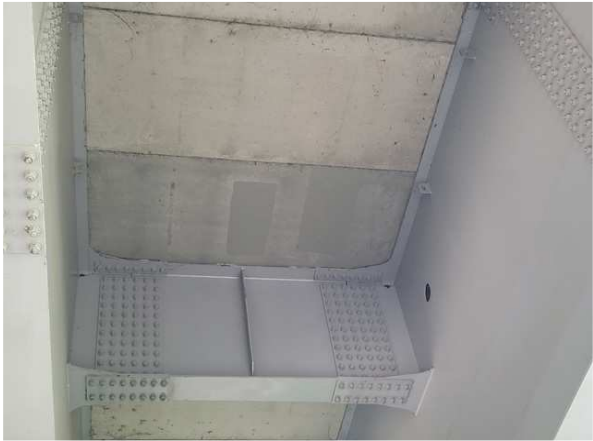
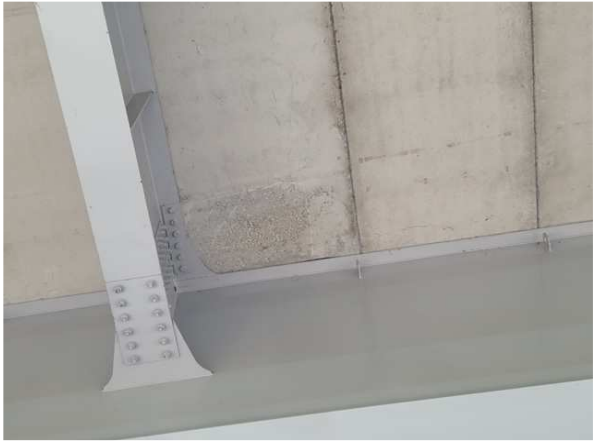
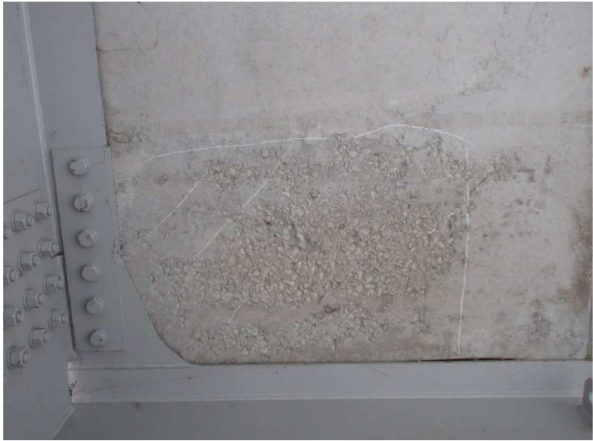
| 내용 | 재료분리 (0.7m × 0.7m) | 내용 | 재료분리 (0.7m × 0.7m)<br>(2025 정밀안전점검) |

| 부재명 | 손상내용 | 조치방안 |
|---|---|---|
| | · 재료분리 | 단면보수 |

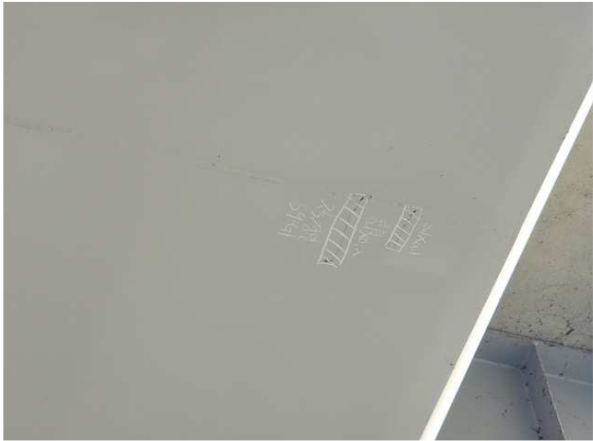
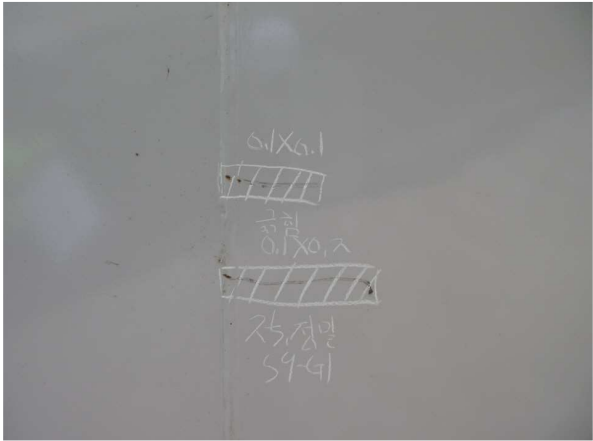
| 위치 | 거더외부 S9-G1 | 위치 | 거더외부 S9-G1 |
| 내용 | 거더외부 굽힘 (0.1m × 0.2m) | 내용 | 거더외부 굽힘 (0.1m × 0.2m)<br>(2025 정밀안전점검) |

- 조사된 거더외부의 도장박리의 경우 도장미흡, 외기노출, 공용 중 노후화, 굽힘의 경우 시공 중 외부충격, 도장박리 및 부식, 부식의 경우 손상부 우수유입 및 습기흡착 등에 의한 손상으로 사료되며, 구조적인 영향을 미치는 손상은 아니나 내구성 확보 차원에서 채도장 등 적절한 보수를 실시하는 것이 바람직할 것으로 판단된다.
- 조사된 거더내부의 실란트 미시공의 경우 시공미흡 등에 의한 손상으로 스플라이스 플레이트의 이음부로 우수가 침투되어 거더내부에 습윤환경이 조성될 경우 부식이 유발될 수 있으므로 실링처리 등의 적절한 보수를 취하는 것이 바람직할 것으로 사료된다.

| 부재명 | 손상내용 | 조치방안 |
|---|---|---|
| 거더외부 | · 도장박리, 부식, 도장박리 및 부식, 굽힘 | 재도장 |

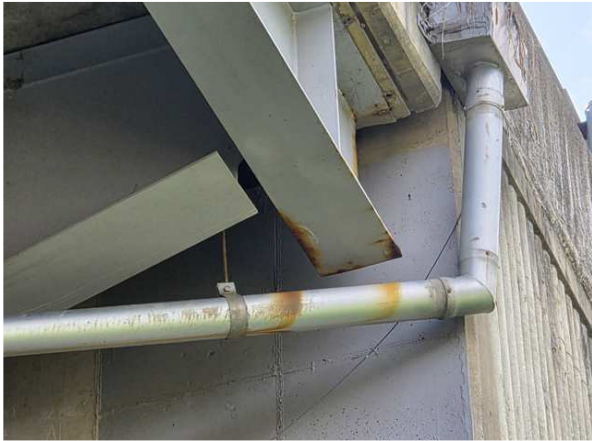
| 위치 | 세로보 S1 | 위치 | 가로보 S8 |
| 내용 | 세로보 부식(0.2m × 0.3m) | 내용 | 가로보 상태양호 |

- 세로보에서 조사된 부식의 경우 우수노출 및 습기접촉 등에 의한 손상으로 판단되며, 부식의 경우 강재의 모재 두께 감소를 유발할 수 있으므로 내구성 저하방지 및 진전방지 차원에서 채도장 등의 적절한 보수를 실시하는 것이 바람직하다고 판단된다.

| 부재명 | 손상내용 | 조치방안 |
|---|---|---|
| 가로보 및 세로보 | · 부식 | 재도장 |

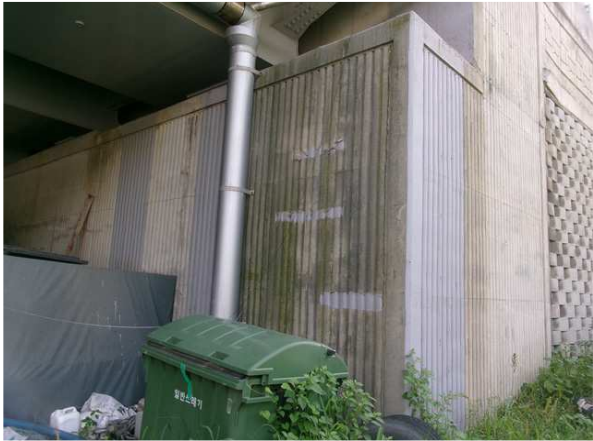
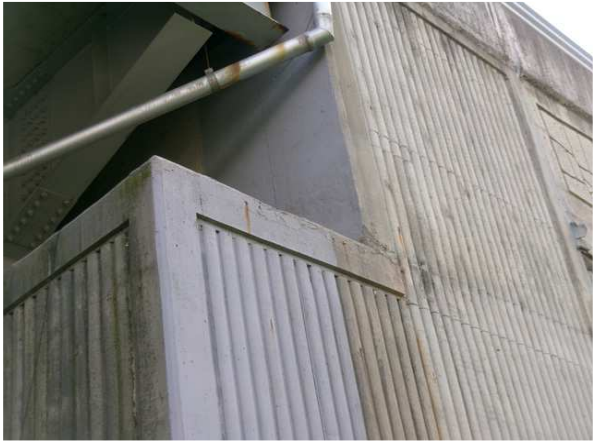
| 위치 | 교대 A1 | 위치 | 교대 A1 |
| 내용 | 누수오염 (3.5m × 3.5m) | 내용 | 표면박리 (10.0m × 1.3m) |

- 조사된 교대 균열(0.3mm미만, 이상), 보수부 재균열(0.3mm미만), 균열부백태의 경우 건조수축 및 온도변화, 균열부백태, 누수오염, 백태의 경우 손상부 우수유입 및 습기흡착, 들뜸, 박락의 경우 장기공용 및 시공초기 다짐불량에 의한 손상이며, 구조적인 영향을 미치는 손상은 아니나 손상부 우수유입이 용이하여 이로 인한 진전이 우려되므로 진전방지를 위한 표면처리를 실시하는 것이 적절할 것으로 사료된다. 균열(0.3mm 이상)의 경우 내구성 저하방지를 위해 주입보수를 실시하는 것이 필요하다.
- 조사된 교대 실란트 파손(찢어짐)의 경우 공용 중 노후화 등에 의한 손상으로 판단되며, 노출된 이음부의 보호를 위해 실링처리 등의 보수를 실시하는 것이 바람직할 것으로 사료된다.
- 조사된 교대 체수흔적, 체수, 토사퇴적의 경우 신축이음 하부 유도배수관 고무재 파손(찢어짐)이 원인이 되어 발생한 누수에 의한 손상으로 원인이 되는 신축이음 손상에 대한 보수가 필요하며, 주의관찰 후 신축이음 보수와 연계하여 정비 등의 적절한 보수를 실시하는 것이 바람직할 것으로 사료된다.

| 부재명 | 손상내용 | 조치방안 |
|---|---|---|
| 교대 | · 균열(0.3mm미만), 보수부 재균열(0.3mm미만), 균열부 백태, 누수오염, 백태 | 표면처리 |

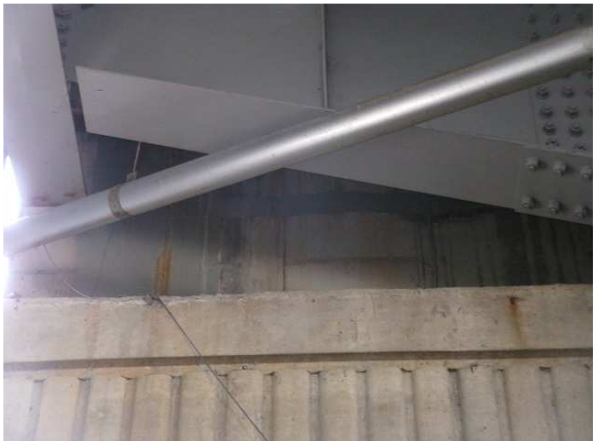
| 위치 | 교대 A1 | 위치 | 교대 A1 |
| 내용 | 균열 (0.3mm미만) (L=2.5m) | 내용 | 표면오염 보수부 전경 |

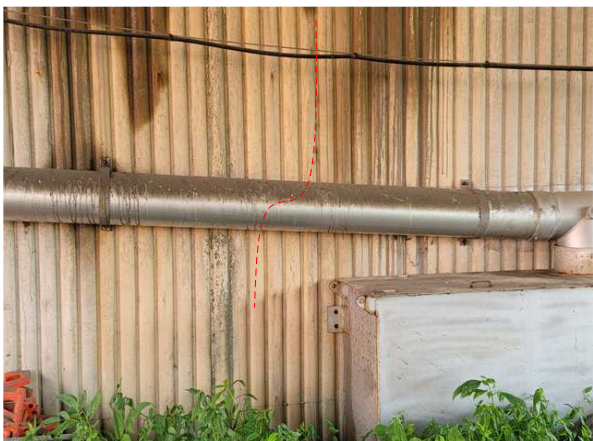
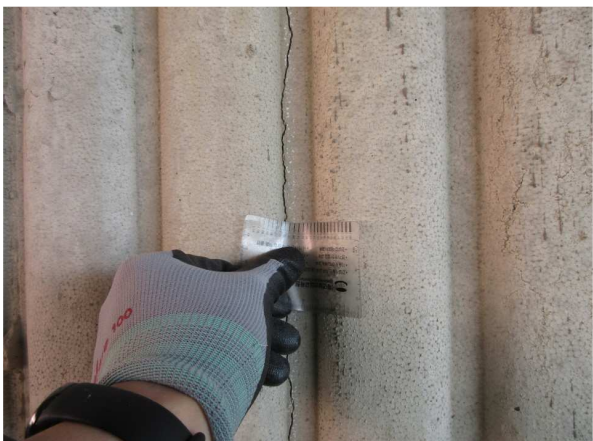
| 위치 | 교대 A2 | 위치 | 교대 A2 |
| 내용 | 균열 (0.3mm이상) (L=2.0m × 2EA) | 내용 | 균열 (0.3mm이상) (L=2.0m × 2EA)<br>(2025 정밀안전점검) |

| 부재명 | 손상내용 | 조치방안 |
|---|---|---|
| | · 균열(0.3mm이상) | 주입보수 |

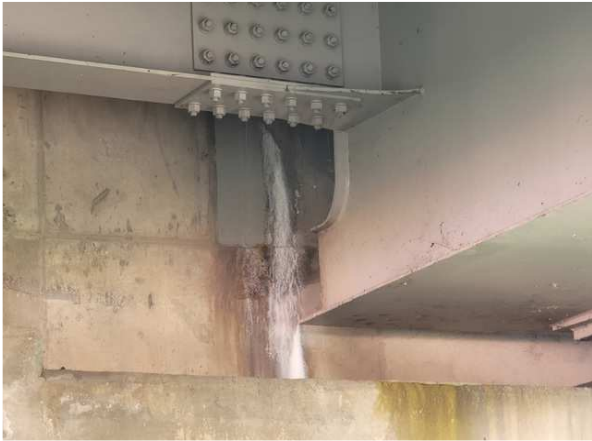
| 내용 | 균열 보수부 전경 | 내용 | 균열부 백태(0.2m × 1.2m) |

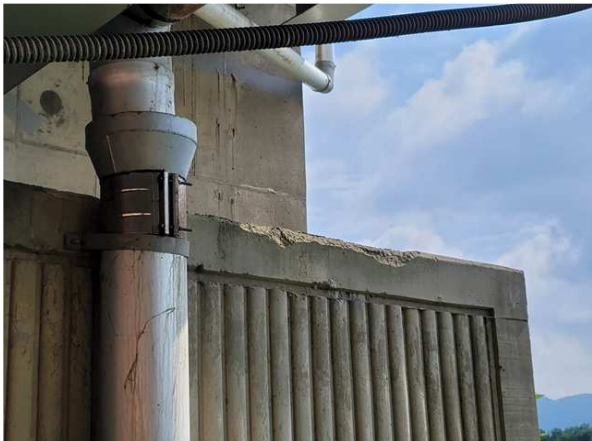
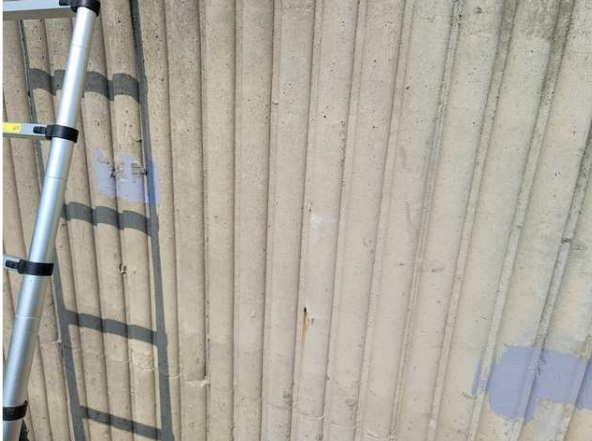
| 위치 | 교대 A2 | 위치 | 교대 A2 |
| 내용 | 박락(0.1m × 1.5m) | 내용 | 백태(0.1m × 0.1m) |

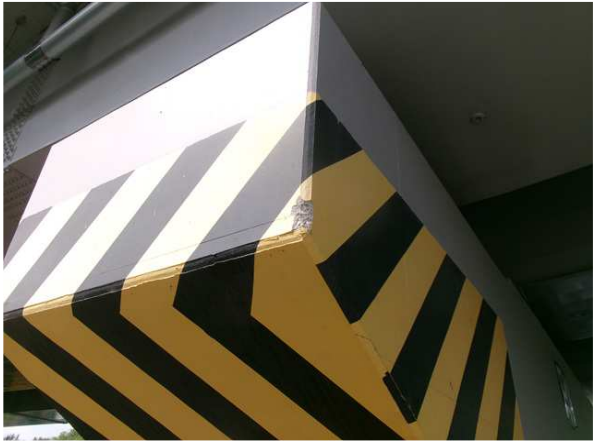
| 위치 | 교각 P1 | 위치 | 교각 P3 |
| 내용 | 긁힘(0.1m × 0.1m) | 내용 | 균열 보수부 전경 |

- 조사된 교각 균열(0.3mm미만, 이상), 보수부 재균열(0.3mm미만), 망상균열의 경우 건조수축 및 온도변화, 굽힘, 박리의 경우 외부충격 및 시공초기 다짐불량에 의해 발생된 것으로 판단되며, 구조적인 영향을 미치는 손상은 아니나 내구성 확보를 위한 표면처리, 단면보수 등을 실시하는 것이 바람직할 것으로 사료된다. 균열(0.3mm 이상)의 경우 내구성 저하방지를 위해 주입보수를 실시하는 것이 필요하다.
- 조사된 교각 누수오염, 누수 및 백태, 백태의 경우 우수유입 등에 의해 발생된 것으로 판단되며, 손상부 우수유입이 용이하여 진전이 우려되므로 진전방지 및 내구성 확보를 위한 표면처리 등의 보수를 실시하는 것이 바람직할 것으로 사료된다.
- 조사된 교각 자재적치의 경우 하부 점거 등에 의한 손상으로 판단되며, 적치된 자재는 화재의 시발점이 되는 등의 우려가 있으므로 시설물의 안전성을 위한 정비 등의 조치가 필요하다고 판단된다.

| 부재명 | 손상내용 | 조치방안 |
|---|---|---|
| | · 굽힘, 박리, 파손 | 단면보수 |

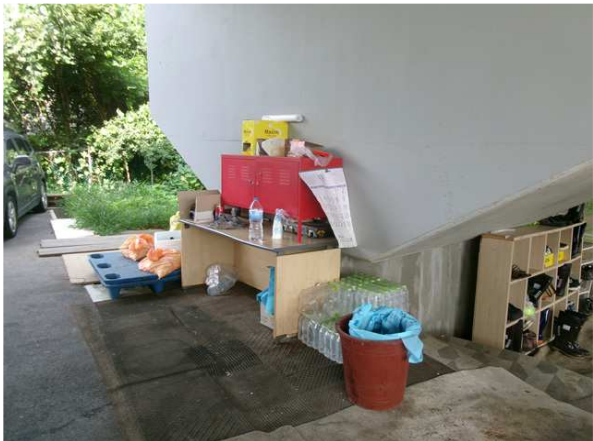
| 위치 | 교각 P3 | 위치 | 교각 P9 |
| 내용 | 자재적치 (1EA) | 내용 | 표면오염 (0.1m × 1.5m) |

| 부재명 | 손상내용 | 조치방안 |
|---|---|---|
| | · 자재적치 | 정비 |

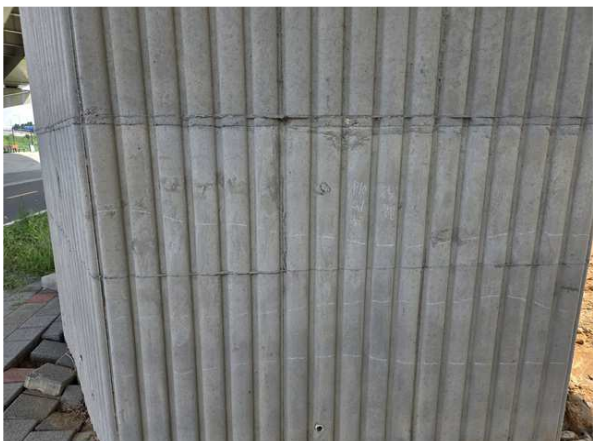
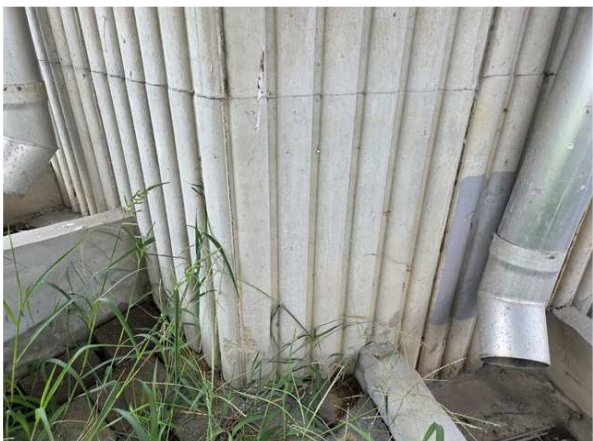
| 위치 | 교각 P10 | 위치 | 교각 P10 |
| 내용 | 균열(0.3mm미만) (L=4.0m × 3EA) | 내용 | 망상균열(1.5m × 2.0m) |

| 부재명 | 손상내용 | 조치방안 |
|---|---|---|
| 교각 | · 균열(0.3mm미만), 보수부 재균열(0.3mm미만), 누수오염, 망상균열, 누수 및 백태, 백태 | 표면처리 |

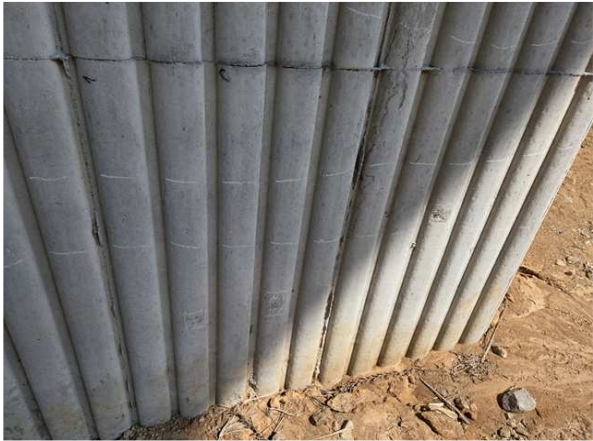
| 위치 | 교각 P10 | 위치 | 교각 P11 |
| 내용 | 파손(0.1m × 0.1m × 4EA) | 내용 | 백태 보수부 전경 |

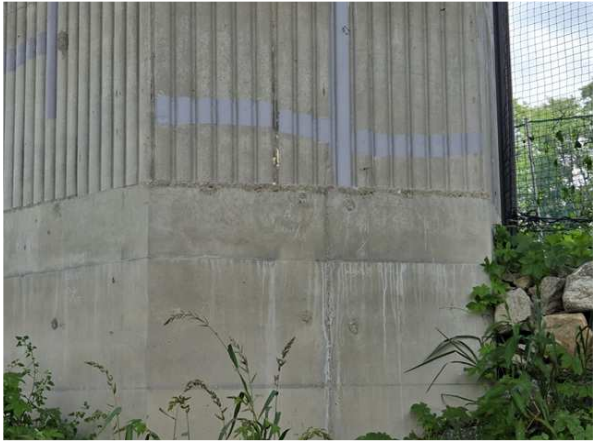
| 위치 | 교각 P11 | 위치 | 교각 P12 |
| 내용 | 파손(0.1m × 2.0m) | 내용 | 균열 보수부 전경 |

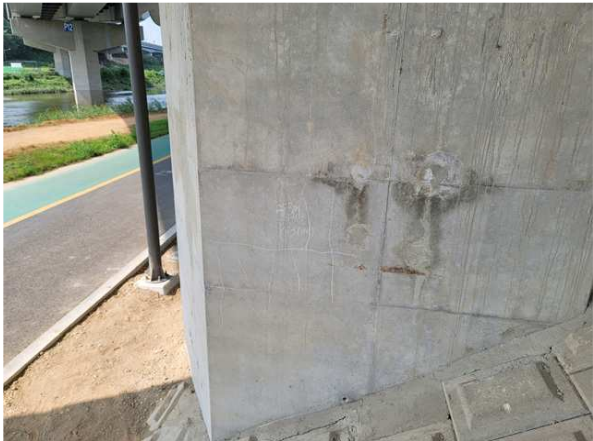
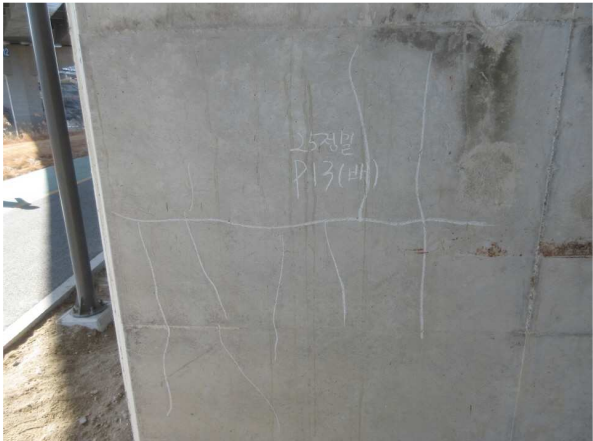
| 위치 | 교각 P13 | 위치 | 교각 P13 |
| 내용 | 망상균열(1.0m × 0.8m) | 내용 | 망상균열(1.0m × 0.8m)<br>(2025 정밀안전점검) |

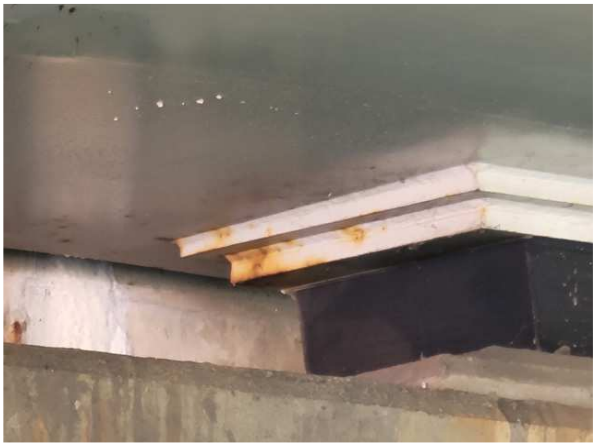
| 위치 | 교량받침 A2-SH2 | 위치 | 교량받침 P5-SH4 |
| 내용 | 받침 부식(1EA) | 내용 | 받침물탈 균열(0.3mm미만) |

- 조사된 교량받침 받침 부식의 경우 외부 우수유입 및 습기흡착, 몰탈 균열(0.3mm미만), 받침 콘크리트 균열(0.3mm미만)의 경우 온도변화 및 건조수축, 받침 콘크리트 박리의 경우 다짐불량 등에 의한 손상으로 판단되며, 교량받침의 기능에 영향을 미치는 손상은 아니나 부재의 내구성 확보 차원에서 재도장, 표면처리, 단면보수 등 적절한 보수를 실시하는 것이 바람직할 것으로 사료된다.
- 조사된 교량받침 고무패드 파손의 경우 시공 중 외부충격 등에 의한 손상으로 판단되며, 손상 범위가 비교적 경미하나, 진전 시 부재의 기능에 영향을 미치는 손상이므로 정기적인 점검을 통해 진전여부를 확인하는 주의관찰을 실시하고 진전 시 손상 정도에 따라 교체 등의 보수를 실시하는 것이 바람직할 것으로 사료된다.

| 부재명 | 손상내용 | 조치방안 |
|---|---|---|
| | · 받침 부식 | 재도장 |

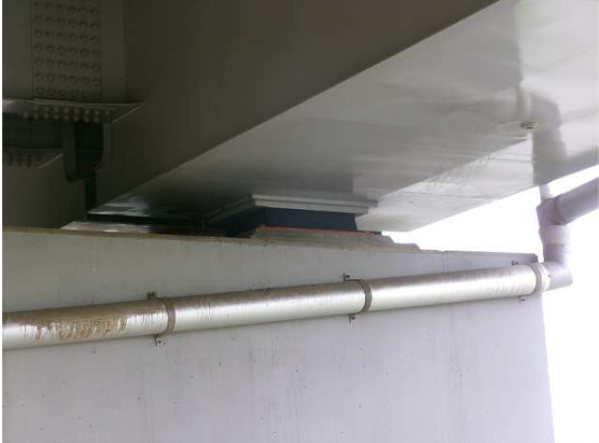
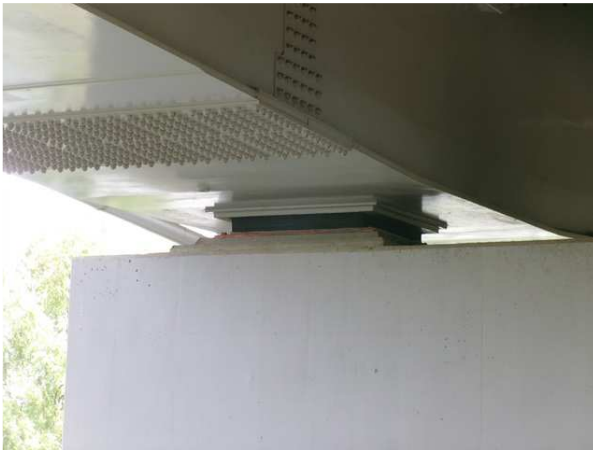
| 내용 | 받침물탈 균열(0.3mm미만) | 내용 | 상태양호 |

| 부재명 | 손상내용 | 조치방안 |
|---|---|---|
| 교량받침 | · 받침 몰탈 균열(0.3mm미만), 받침 콘크리트 균열(0.3mm미만) | 표면처리 |

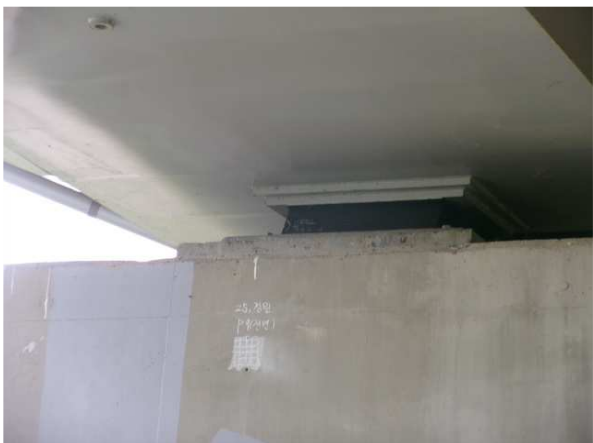
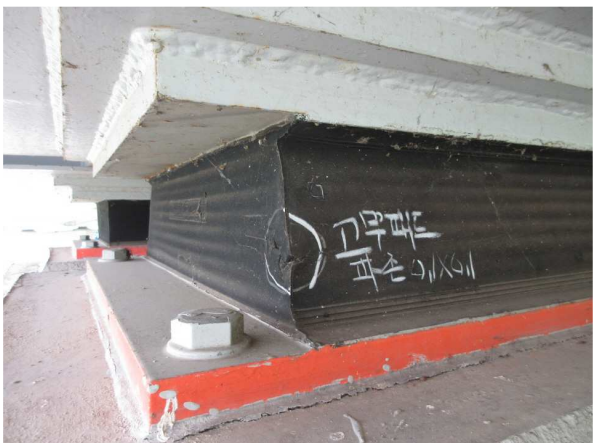
| 위치 | 교량받침 P9-SH1 | 위치 | 교량받침 P9-SH1 |
| 내용 | 고무패드 파손(0.1m × 0.1m) | 내용 | 고무패드 파손(0.1m × 0.1m)<br>(2025 정밀안전점검) |

| 부재명 | 손상내용 | 조치방안 |
|---|---|---|
| | · 고무패드 파손 | 주의관찰 |

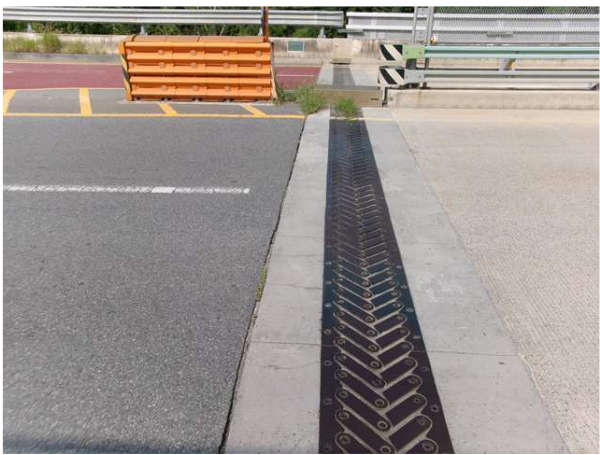
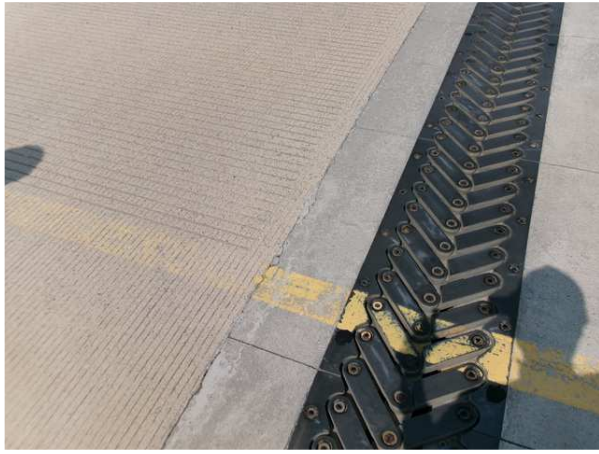
| 내용 | 후타재 망상균열 (6.0m × 0.3m) | 내용 | 유간 토사퇴적 (L=7.0m) |
| 내용 | 차수판 볼트 탈락 (2EA) | 내용 | 후타재 망상균열 (0.3m × 1.2m) |

- 조사된 신축이음에 발생한 후타재 균열 및 망상균열의 경우 차량통행 시 발생한 윤하중, 장기공용에 의한 재료열화, 차수판 변형, 접속부 이격의 경우 시공미흡, 외부충격 등에 의한 손상으로 판단되며, 차량의 주행성에 영향을 미치지 않는 손상으로 즉각적인 보수보다는 주의관찰 후 손상의 진전 시 표면처리, 단면보수, 차수판 교체, 재포장 등의 적절한 보수를 실시하는 것이 바람직할것으로 사료된다.
- 조사된 신축이음에 발생한 후타재 파손의 경우 차량통행 시 발생한 윤하중, 장기공용에 따른 재료열화 및 기존 미세균열 진전 등에 의한 손상으로 판단되며, 차량통행에 불쾌감을 발생시키는 것은 물론 진전 시 원활한 주행에 영향을 주어 안전사고가 우려되므로 단면보수 등의 적절한 보수를 실시하는 것이 바람직할것으로 사료된다.
- 조사된 신축이음 차수판 볼트풀림의 경우 볼트 체결 불량 및 차량통행 시 발생한 진동, 유간 토사퇴적의 경우 공용 중 토사 및 비산먼지 퇴적에 의한 손상으로 판단되며, 볼트풀림의 경우 차수판의 고정불량을 유발하고 토사퇴적은 신축이음의 원활한 배수를 방해하므로 정비 등의 적절한 보수를 실시하는 것이 바람직할 것으로 사료된다.
- 조사된 신축이음 하부 유도배수관 고무재 파손(찢어짐)의 경우 시공불량 및 공용 중 노후화에 의한 손상으로 판단되며, 손상으로 인해 신축이음 하부에 누수가 발생하여 백태, 부식, 체수 등의 손상이 유발되는 원인이 되므로 재설치 등의 적절한 보수를 실시하는 것이 바람직할 것으로 사료된다
- 조사된 신축이음 하부 고무재 보수미흡(찢어짐)의 경우 유도배수관 고무재 파손(찢어짐)에 대한 실란트 충전이 불완전하게 수행된 것으로 판단되며, 유도배수관 고무재를 재설치하여 차수 및 기능 확보를 확보한다면 추가적인 조치는 필요 없을 것으로 판단된다.

| 부재명 | 손상내용 | 조치방안 |
|---|---|---|
| 신축이음장치 | · 후타재 균열(0.3mm미만), 후타재 망상균열, 차수판 변형, 접속부 이격 | 주의관찰 |

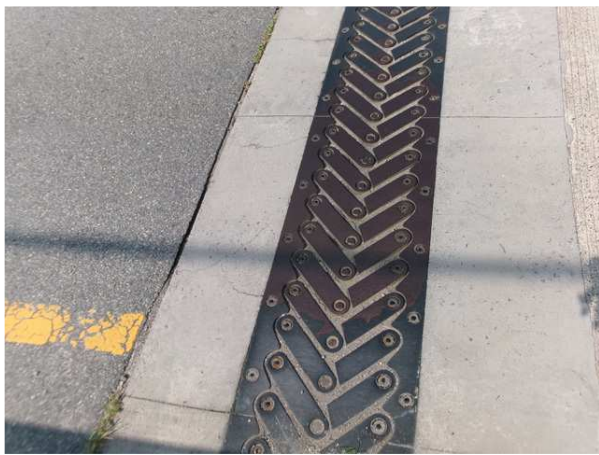
| 위치 | 신축이음 A1 (수서방향) | 위치 | 신축이음 A1 (수서방향) |

| 부재명 | 손상내용 | 조치방안 |
|---|---|---|
| | · 유간 토사퇴적, 차수판 볼트탈락 | 정비 |

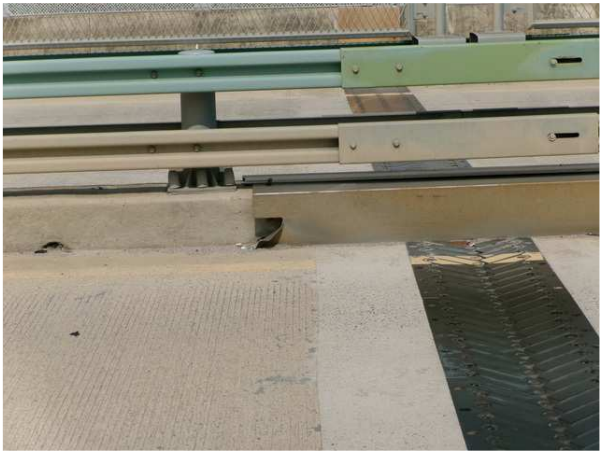
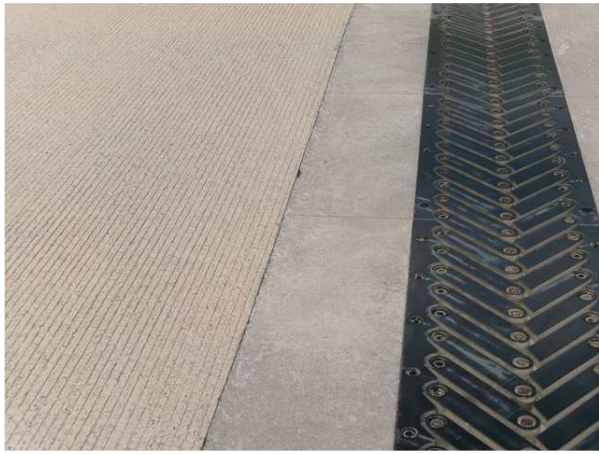
| 위치 | 신축이음 P5 (수서방향) | 위치 | 신축이음 P9 (수서방향) |
| 내용 | 차수판 변형 (L=0.1m) | 내용 | 후타재 파손 (0.1m × 0.1m) |

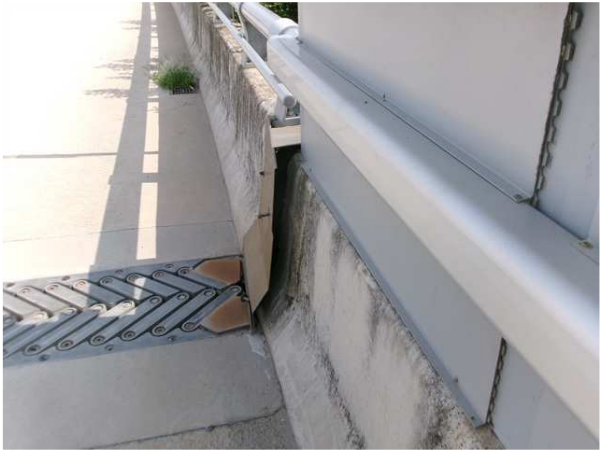
| 위치 | 신축이음 P9 (수서방향) | 위치 | 신축이음 A2 (수서방향) |

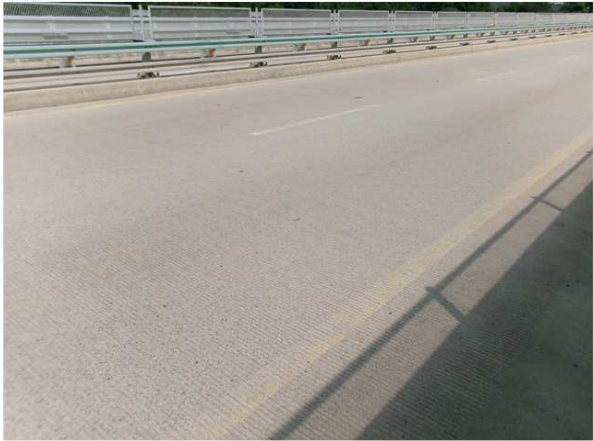
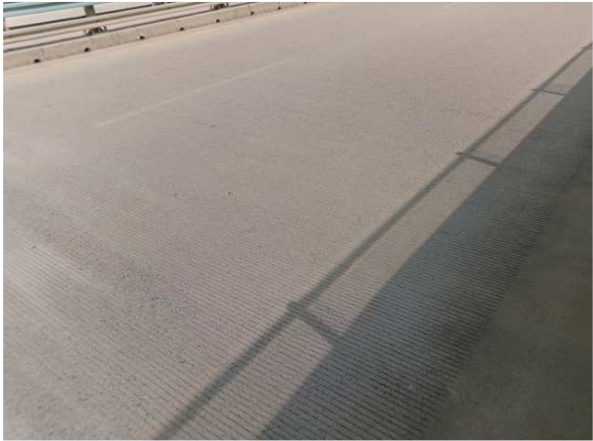
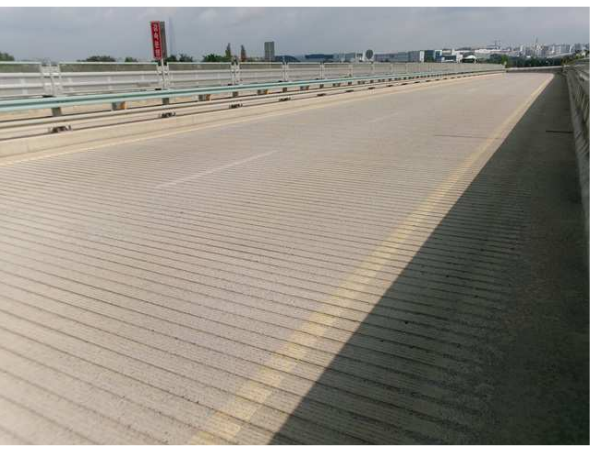
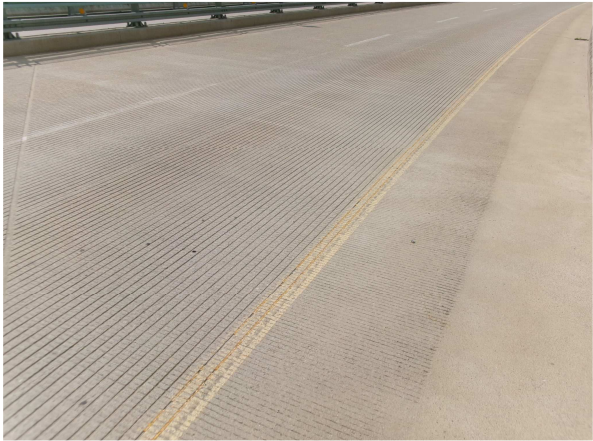
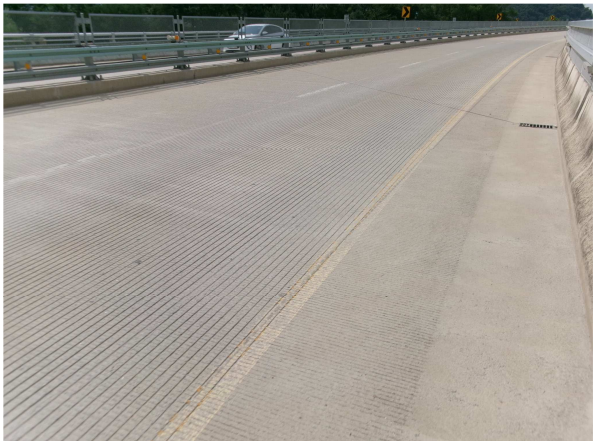
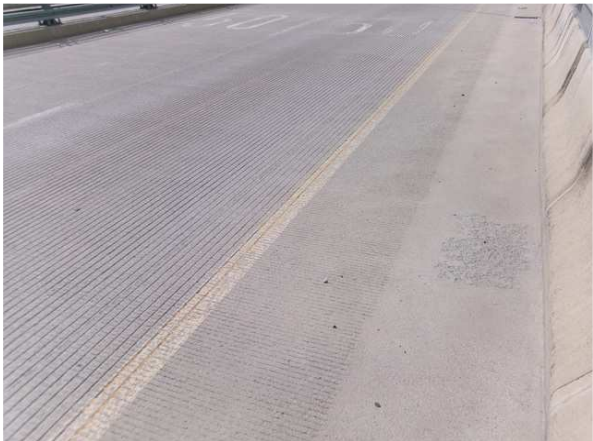
| 내용 | 포장마모 및 망상균열(6.4m × 65.0m) | 내용 | 포장마모 및 망상균열(6.4m × 65.0m) |
| 내용 | 포장마모 및 망상균열(6.4m × 60.0m) | 내용 | 포장박락(1.0m × 5.0m) |

| 내용 | 포장균열(L=18.0m) | 내용 | 포장마모 및 망상균열(6.4m × 60.0m) |
| 내용 | 포장마모 및 망상균열(6.4m × 60.0m) | 내용 | 포장마모 및 망상균열(6.4m × 60.0m) |

- 교면포장에 발생한 포장 균열, 포장마모 및 망상균열, 망상균열의 경우 차량의 운하중, 공용 중 열화 등 복합적인 원인에 의해 발생한 것으로 판단되며, 차량의 주행성에 영향을 미치지 않는 손상으로 즉각적인 보수보다는 주의관찰 후 손상의 진전 시 재포장 등의 적절한 보수를 실시하는 것이 바람직할것으로 사료된다.
- 조사된 포장 박락, 박리, 파손의 경우 차량통행 시 발생한 운하중, 다짐불량 등에 의해 발생한 손상으로 차량통행에 불쾌감을 발생시키는 것은 물론 진전 시 원활한 주행에 영향을 주어 안전사고가 우려되므로 단면보수, 부분 재포장 등의 적절한 보수를 실시하는 것이 바람직할것으로 사료된다.

| 부재명 | 손상내용 | 조치방안 |
|---|---|---|
| 교면포장 | · LMC 포장 균열, 마모 및 망상균열, 망상균열 | 주의관찰 |

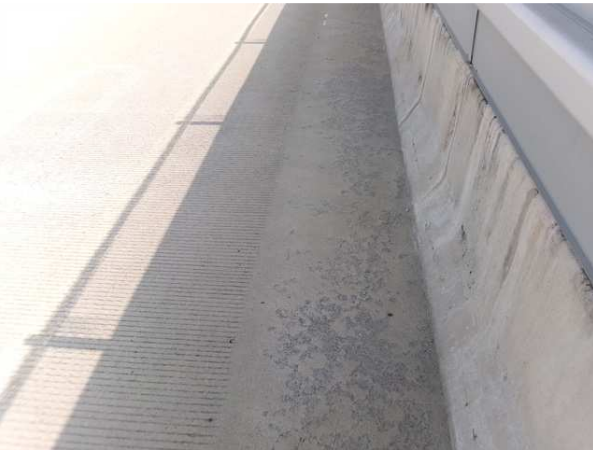
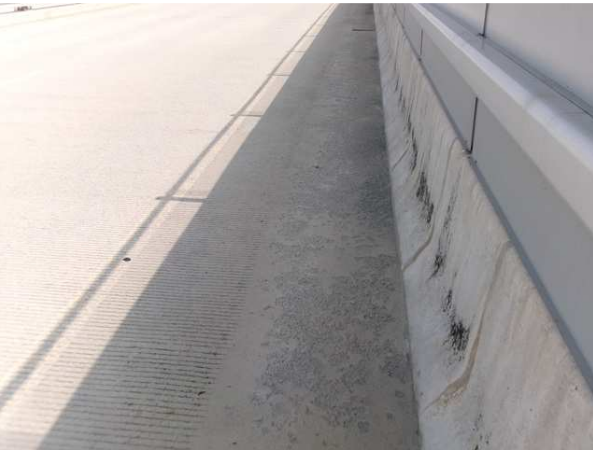
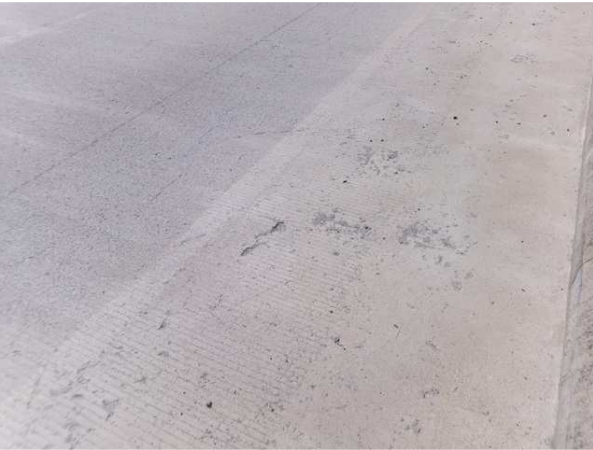
| 내용 | 포장박리(0.7m × 10.0m) | 내용 | 포장박리(0.7m × 65.0m) |

| 부재명 | 손상내용 | 조치방안 |
|---|---|---|
| | · 포장 박락, 박리, 파손 | 부분 재포장 |

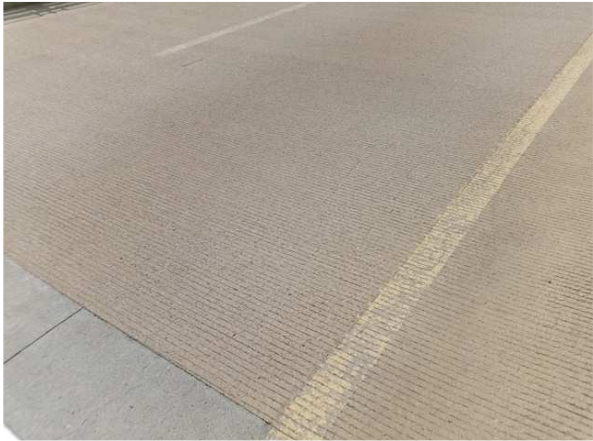
| 위치 | 교면포장 S9 (판교방향) | 위치 | 교면포장 S10 (판교방향) |

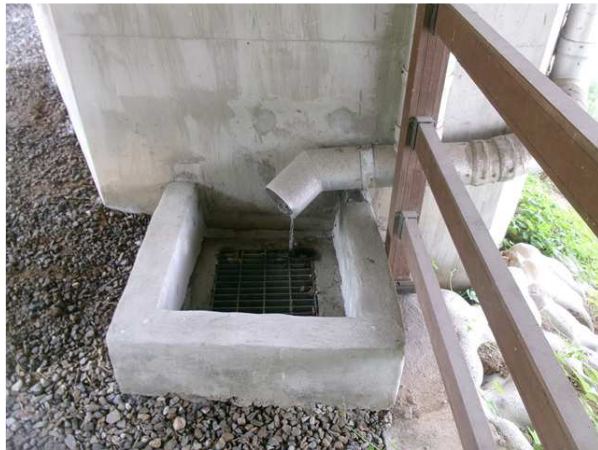
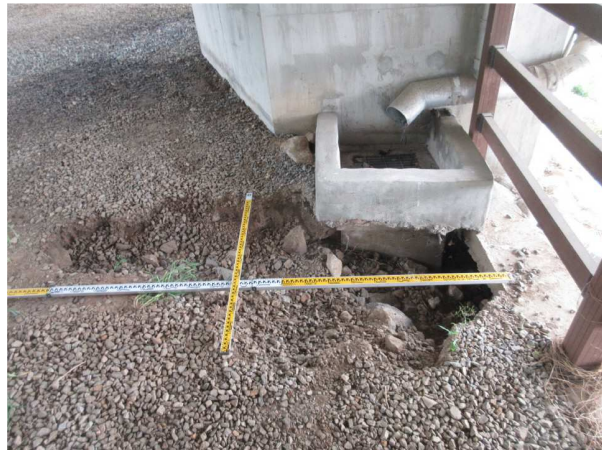
| 위치 | 배수시설 P9 | 위치 | 배수시설 P9 |
| 내용 | 집수정 세굴 보수부 전경 | 내용 | 집수정 세굴(H=0.40m)<br>(2025 정밀안전점검) |

- 조사된 배수시설의 배수구 막힘의 경우 비산먼지 및 토사, 이물질 퇴적 등에 의한 손상으로 판단되며, 원활한 배수기능을 확보하고 우천시 차량의 안전한 주행성을 확보하기 위하여 정비를 통한 유지관리를 실시하는 것이 바람직하다.
- 조사된 배수시설의 집수정 설치불량의 경우 시공미흡, 지반 다짐불량, 우수로 인한 토사유실 등에 의한 손상으로 판단되며, 되메우기 등의 적절한 보수를 실시하는 것이 바람직할 것으로 사료된다.

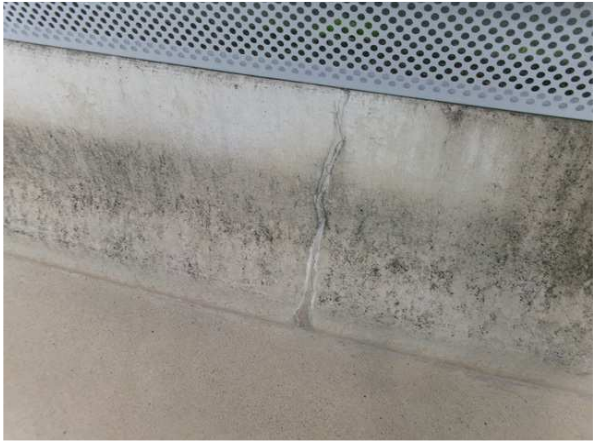
| 위치 | 방호벽 S9 (판교방향) | 위치 | 중앙분리대 S4 |
| 내용 | 보수부 재균열(0.3mm미만) (L=0.8m) | 내용 | 굽힘(L=1.5m) |

- 조사된 균열(0.3mm미만), 보수부 재균열, 균열부백태의 경우 건조수축, 온도변화, 손상부 우수유입 등의 복합적인 원인에 의해 발생된 것으로 진전방지를 위해 표면처리 등의 적절한 보수를 실시하는 것이 적절할 것으로 사료된다.
- 조사된 박락, 박리, 파손, 굽힘 등의 손상의 경우 다짐불량, 외부충격, 공용 중 열화 등의 복합적인 원인에 의한 손상으로 판단되며, 시설물의 기능에 영향을 미치는 손상은 아니나 부재의 내구성 확보 차원에서 단면보수를 실시하는 것이 필요하다.
- 조사된 철근노출의 경우 다짐불량, 피복두께 부족 등에 의한 손상으로 판단되며, 진전 시 철근의 부식으로 인한 2차 손상이 우려되므로 손상의 진전방지 및 내구성 확보 차원에서 단면 보수(방청) 등 적절한 보수를 실시하는 것이 요구된다.
- 조사된 난간 덮개탈락, 난간변형의 경우 시공불량 및 외부충격 등에 의한 손상으로 판단되며, 부재의 기능성 저하방지를 위해 재설치 등의 적절한 보수를 실시하는 것이 필요할 것으로 사료된다.

| 부재명 | 손상내용 | 조치방안 |
|---|---|---|
| 방호벽 | · 균열(0.3mm미만), 보수부 재균열(0.3mm미만), 균열부백태 | 표면처리 |

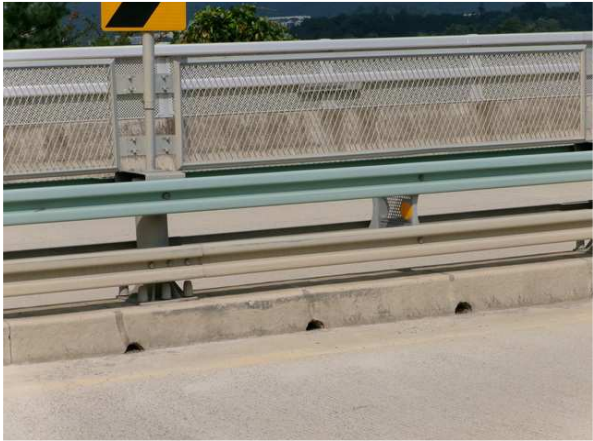
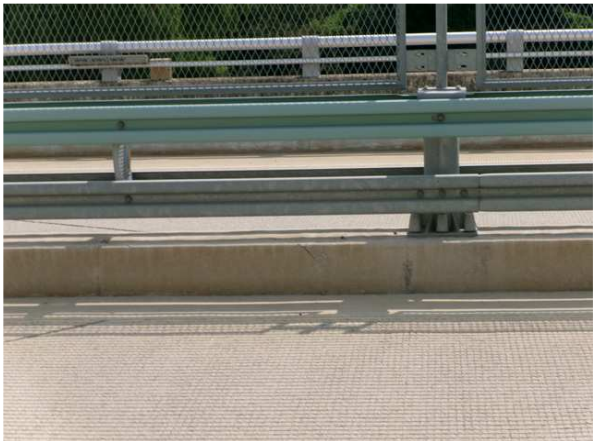
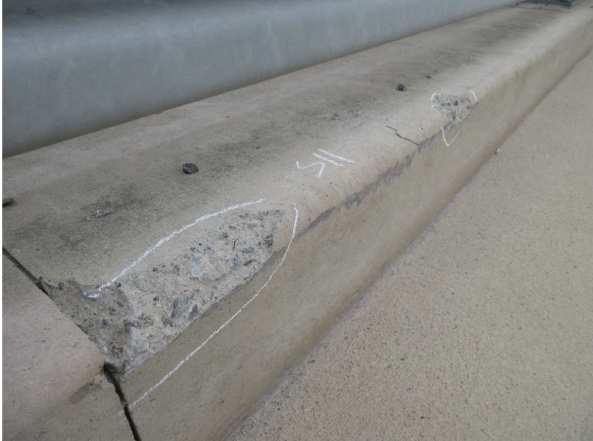
| 위치 | 중앙분리대 S11 | 위치 | 중앙분리대 S11 |
| 내용 | 파손(0.1m × 0.1m) | 내용 | 파손(0.1m × 0.1m)<br>(2025 정밀안전점검) |
