# 탄천대교 현장조사 사진첩

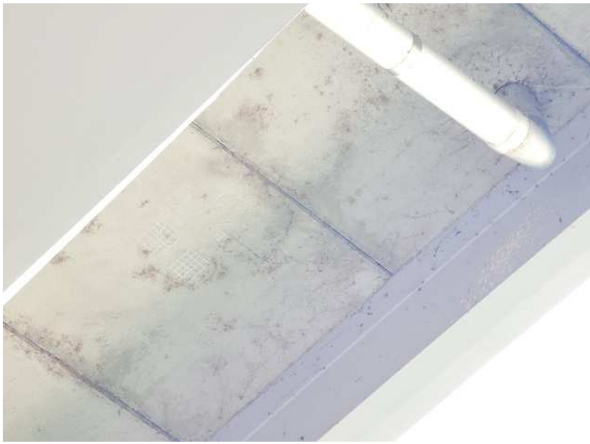
| 위치 | 바닥판하면 S9 | 위치 | 바닥판하면 S8 |
| 내용 | 균열 (0.3mm미만) (L=1.2m) | 내용 | 재료분리 (0.2m × 0.8m × 2EA) |

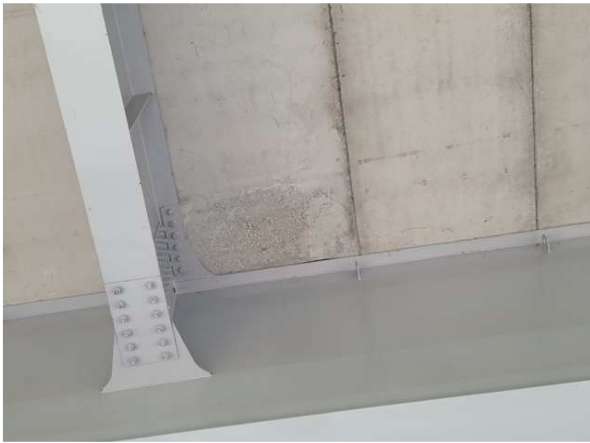
| 위치 | 바닥판하면 S8 | 위치 | 바닥판하면 S8 |
| 내용 | 재료분리 (0.7m × 0.7m) | 내용 | 재료분리 (0.7m × 0.7m)<br>(2025 정밀안전점검) |

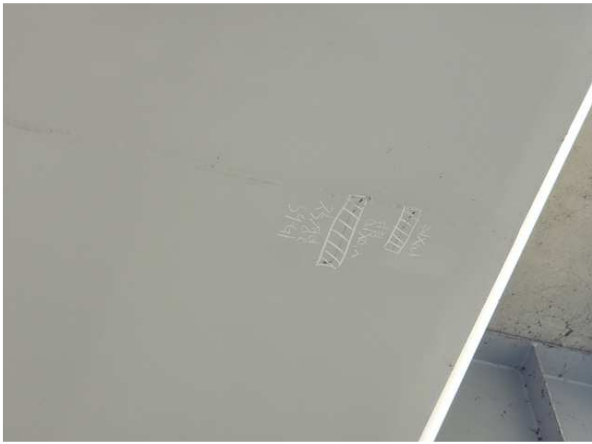
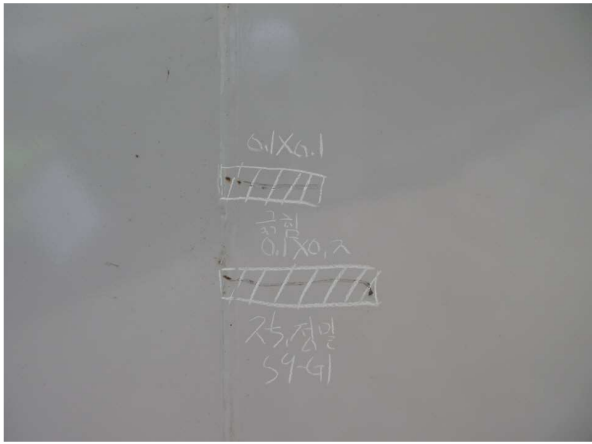
| 위치 | 거더외부 S9-G1 | 위치 | 거더외부 S9-G1 |
| 내용 | 거더외부 긁힘 (0.1m × 0.2m) | 내용 | 거더외부 긁힘 (0.1m × 0.2m)<br>(2025 정밀안전점검) |

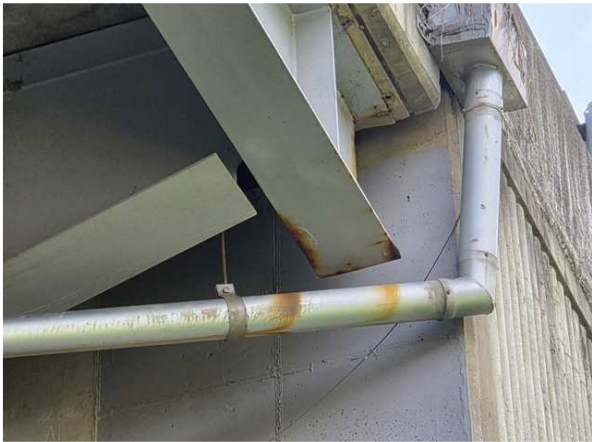
| 위치 | 세로보 S1 | 위치 | 가로보 S8 |
| 내용 | 세로보 부식 (0.2m × 0.3m) | 내용 | 가로보 상태양호 |

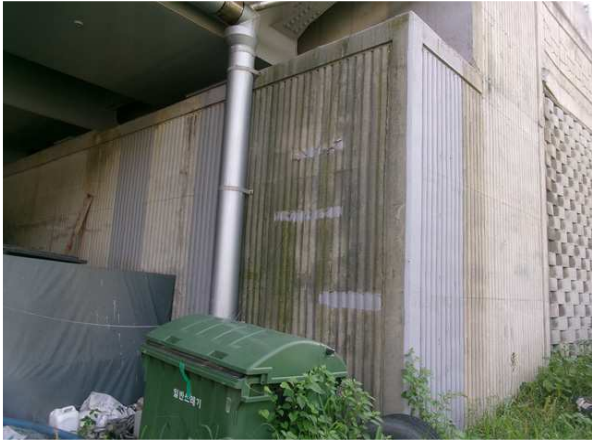
| 위치 | 교대 A1 | 위치 | 교대 A1 |
| 내용 | 누수오염 (3.5m × 3.5m) | 내용 | 표면박리 (10.0m × 1.3m) |

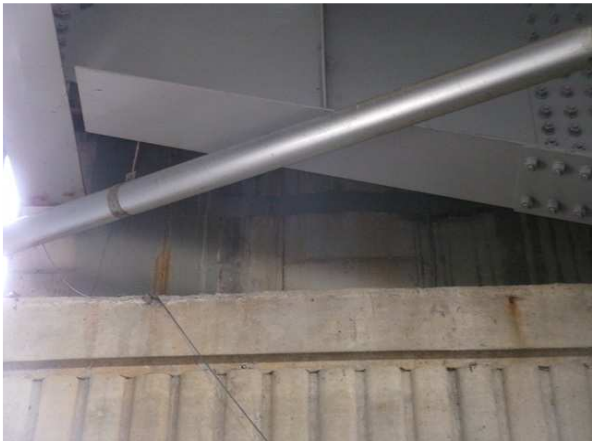
| 위치 | 교대 A1 | 위치 | 교대 A1 |
| 내용 | 균열 (0.3mm미만) (L=2.5m) | 내용 | 표면오염 보수부 전경 |

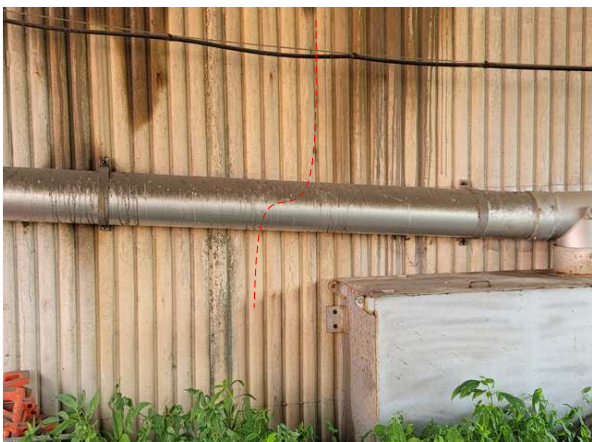
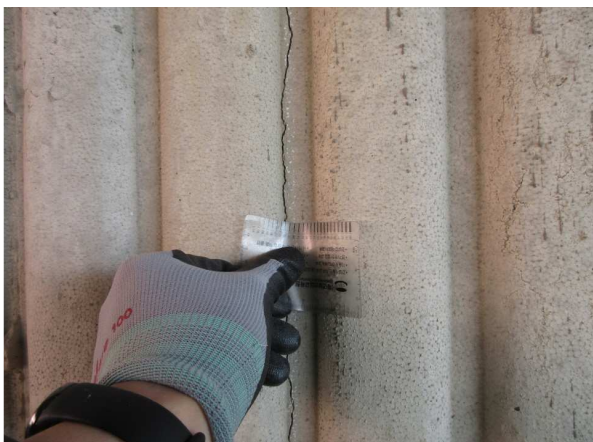
| 위치 | 교대 A2 | 위치 | 교대 A2 |
| 내용 | 균열 (0.3mm이상) (L=2.0m × 2EA) | 내용 | 균열 (0.3mm이상) (L=2.0m × 2EA)<br>(2025 정밀안전점검) |

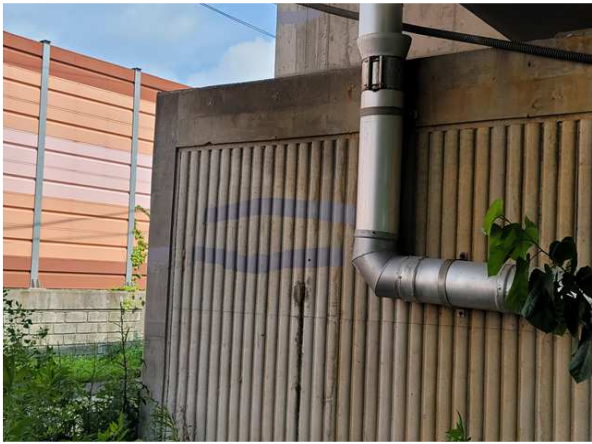
| 위치 | 교대 A2 | 위치 | 교대 A2 |
| 내용 | 균열 보수부 전경 | 내용 | 균열부 백태(0.2m × 1.2m) |

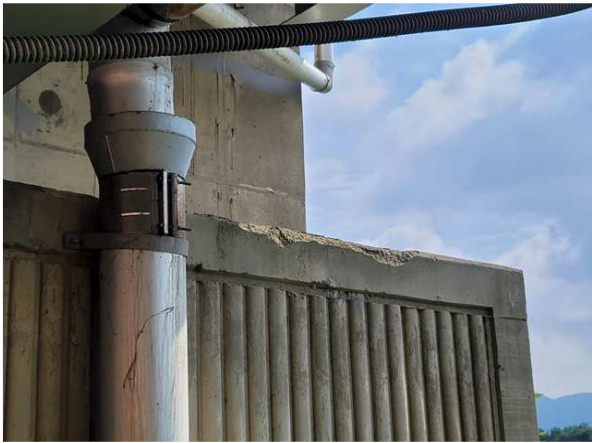
| 위치 | 교대 A2 | 위치 | 교대 A2 |
| 내용 | 박락(0.1m × 1.5m) | 내용 | 백태(0.1m × 0.1m) |

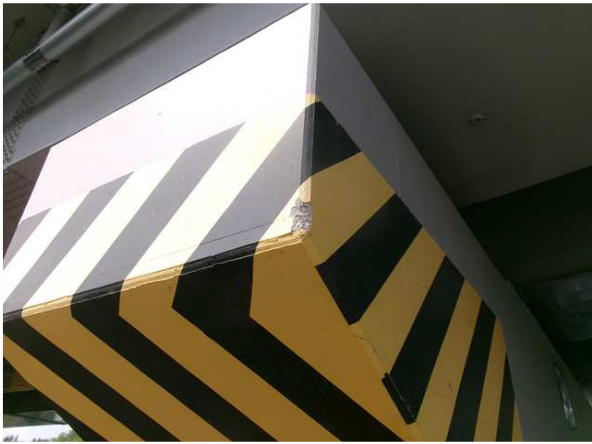
| 위치 | 교각 P1 | 위치 | 교각 P3 |
| 내용 | 긁힘(0.1m × 0.1m) | 내용 | 균열 보수부 전경 |

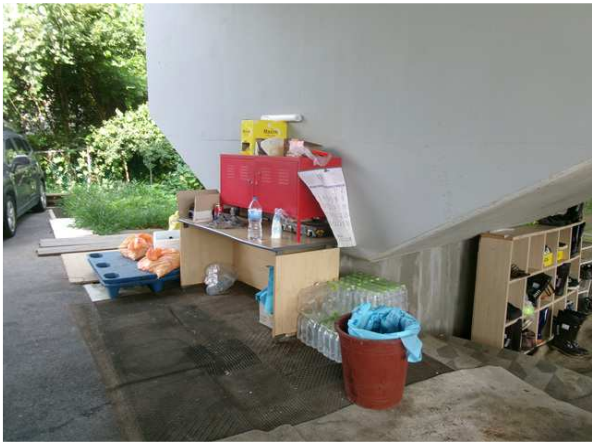
| 위치 | 교각 P3 | 위치 | 교각 P9 |
| 내용 | 자재적치 (1EA) | 내용 | 표면오염(0.1m × 1.5m) |

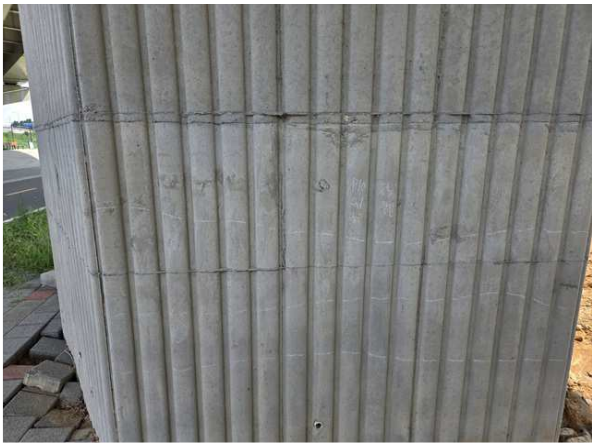
| 위치 | 교각 P10 | 위치 | 교각 P10 |
| 내용 | 균열(0.3mm미만) (L=4.0m × 3EA) | 내용 | 망상균열(1.5m × 2.0m) |

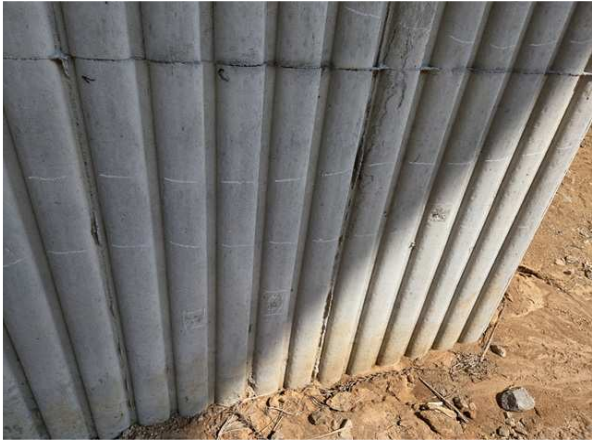
| 위치 | 교각 P10 | 위치 | 교각 P11 |
| 내용 | 파손(0.1m × 0.1m × 4EA) | 내용 | 백태 보수부 전경 |

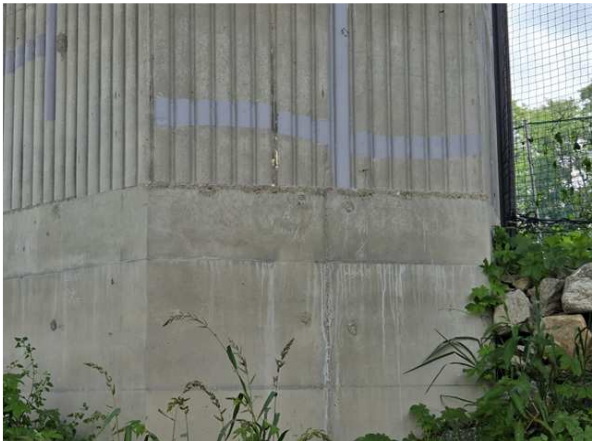
| 위치 | 교각 P11 | 위치 | 교각 P11 |
| 내용 | 파손(0.1m × 2.0m) | 내용 | 균열 보수부 전경 |

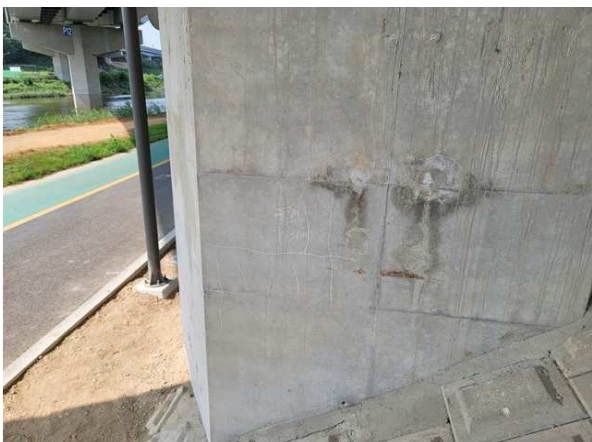
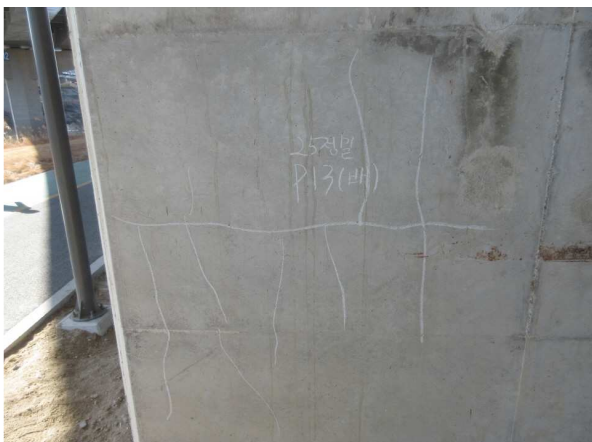
| 위치 | 교각 P13 | 위치 | 교각 P13 |
| 내용 | 망상균열(1.0m × 0.8m) | 내용 | 망상균열(1.0m × 0.8m)<br>(2025 정밀안전점검) |

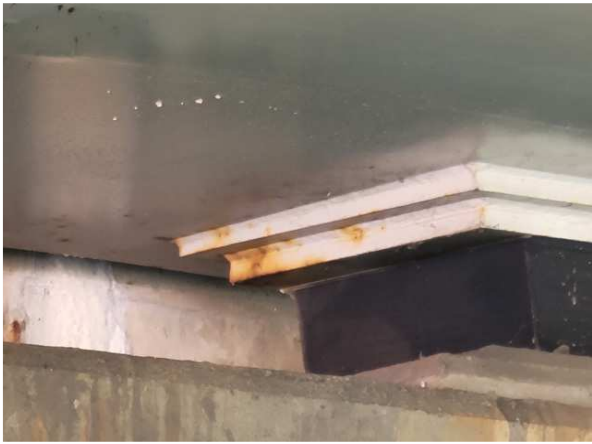
| 위치 | 교량받침 A2-SH2 | 위치 | 교량받침 P5-SH4 |
| 내용 | 받침 부식(1EA) | 내용 | 받침물탈 균열(0.3mm미만) |

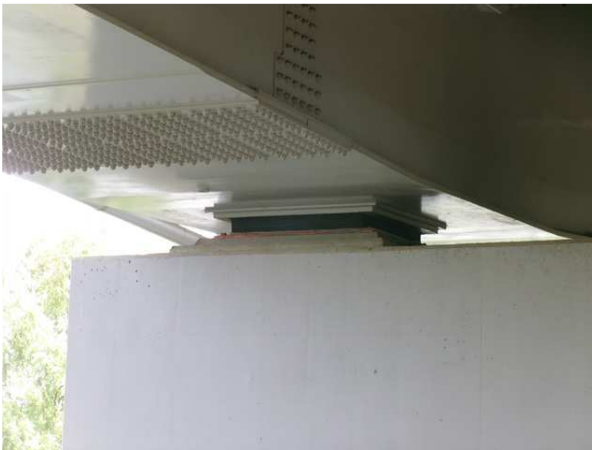
| 위치 | 교량받침 P6-SH1 | 위치 | 교량받침 P13-SH1 |
| 내용 | 받침물탈 균열(0.3mm미만) | 내용 | 상태양호 |

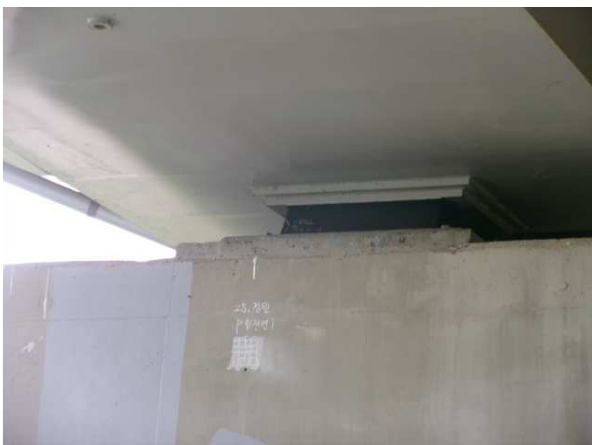
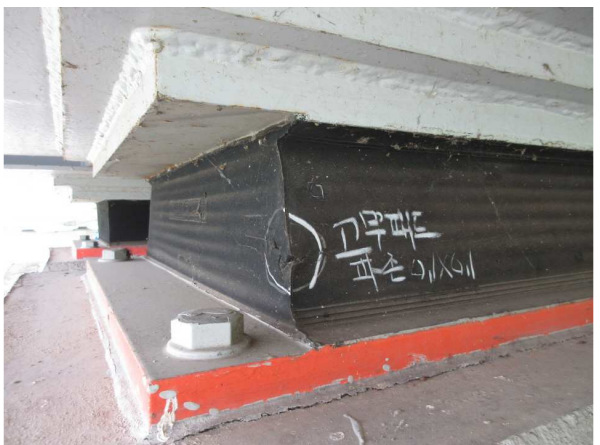
| 위치 | 교량받침 P9-SH1 | 위치 | 교량받침 P9-SH1 |
| 내용 | 고무패드 파손(0.1m × 0.1m) | 내용 | 고무패드 파손(0.1m × 0.1m)<br>(2025 정밀안전점검) |

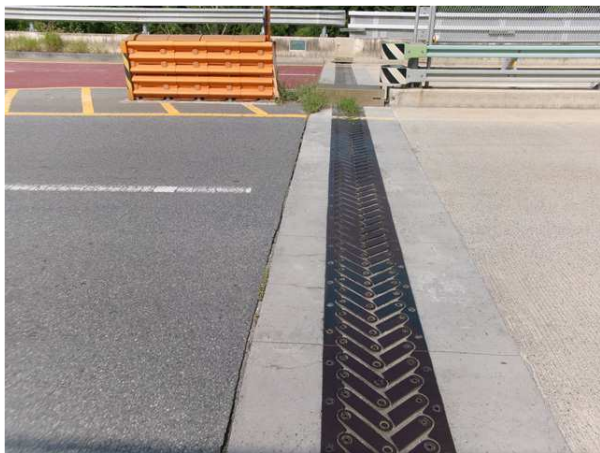
| 위치 | 신축이음 A1(수서방향) | 위치 | 신축이음 A1(수서방향) |
| 내용 | 후타재 망상균열(6.0m × 0.3m) | 내용 | 유간 토사퇴적(L=7.0m) |

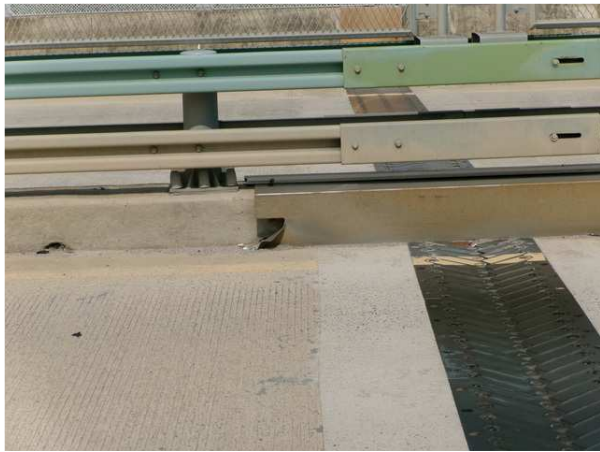
| 위치 | 신축이음 P5(수서방향) | 위치 | 신축이음 P9(수서방향) |
| 내용 | 차수판 변형 (L=0.1m) | 내용 | 후타재 파손(0.1m × 0.1m) |

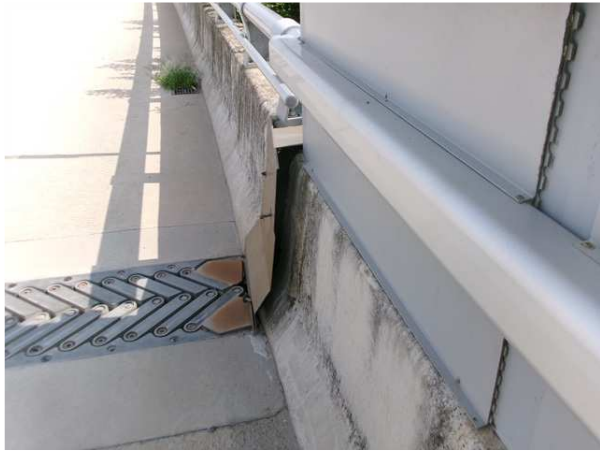
| 위치 | 신축이음 P9(수서방향) | 위치 | 신축이음 A2(수서방향) |
| 내용 | 차수판 볼트 탈락(2EA) | 내용 | 후타재 망상균열(0.3m × 1.2m) |

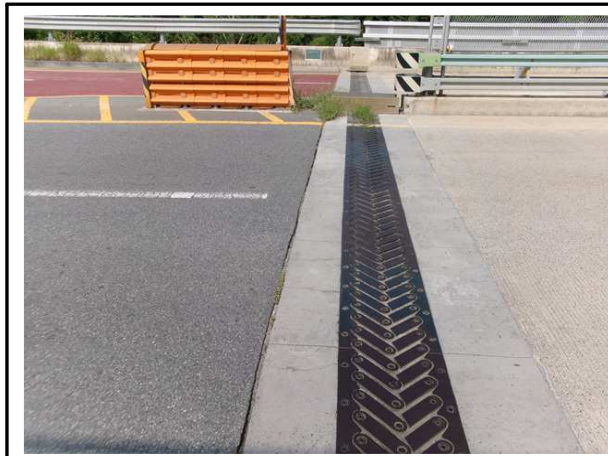
| 위치 | 신축이음 A1 (관교방향) |

| 내용 | 후타재 파손 (0.1m × 0.2m) |

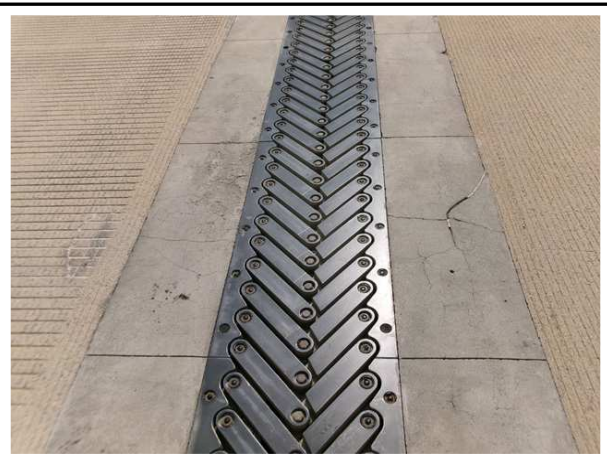
| 위치 | 신축이음 P9 (관교방향) |

| 내용 | 후타재 파손 (0.3m × 0.2m) |

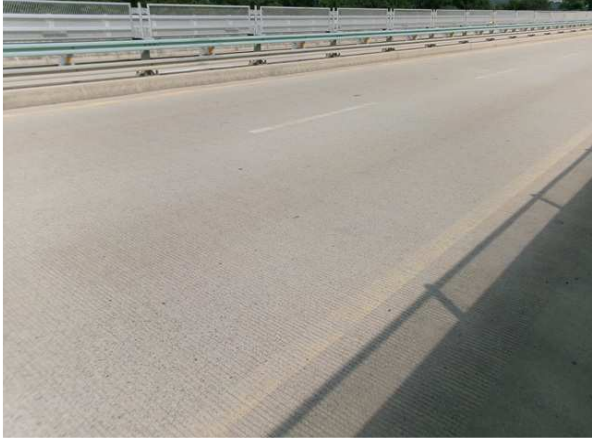
| 위치 | 교면포장 S2 (수서방향) | 위치 | 교면포장 S4 (수서방향) |
| 내용 | 포장마모 및 망상균열 (6.4m × 65.0m) | 내용 | 포장마모 및 망상균열 (6.4m × 65.0m) |

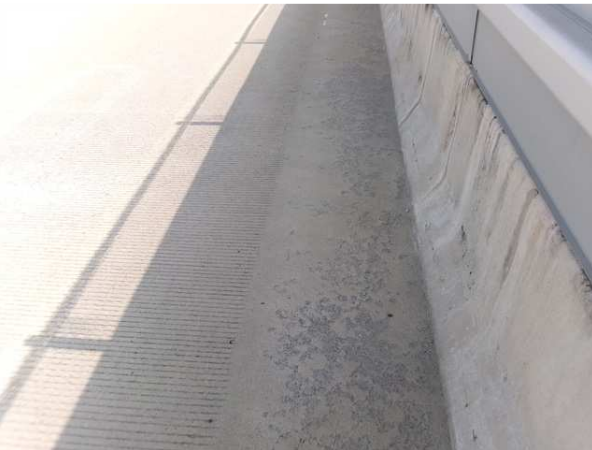
| 위치 | 교면포장 S7 (수서방향) | 위치 | 교면포장 S8 (수서방향) |
| 내용 | 포장박리 (0.7m × 10.0m) | 내용 | 포장박리 (0.7m × 65.0m) |

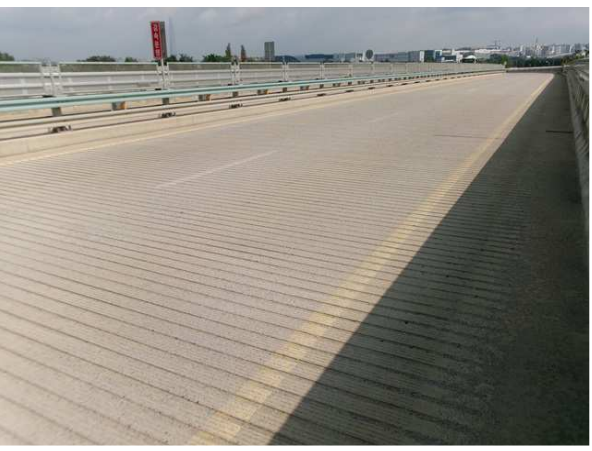
| 위치 | 교면포장 S9 (수서방향) | 위치 | 교면포장 S5 (관교방향) |
| 내용 | 포장마모 및 망상균열 (6.4m × 60.0m) | 내용 | 포장박락 (1.0m × 5.0m) |

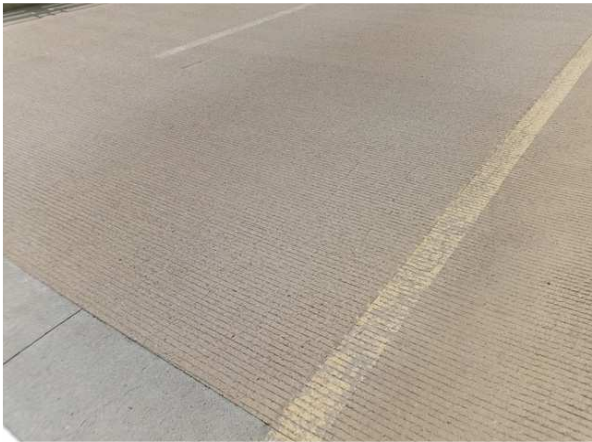
| 위치 | 교면포장 S9 (판교방향) | 위치 | 교면포장 S10 (판교방향) |
| 내용 | 포장균열(L=18.0m) | 내용 | 포장마모 및 망상균열(6.4m × 60.0m) |

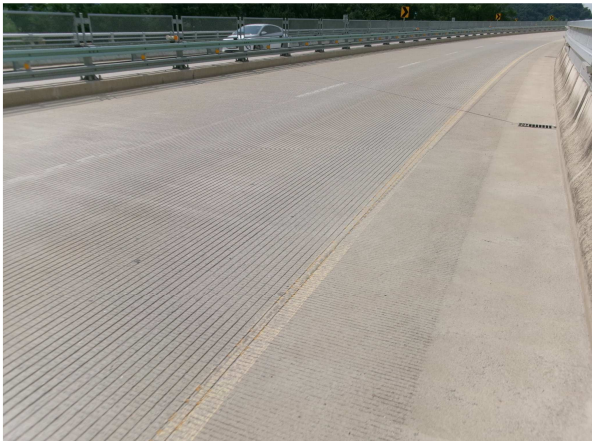
| 위치 | 교면포장 S11 (판교방향) | 위치 | 교면포장 S12 (판교방향) |
| 내용 | 포장마모 및 망상균열(6.4m × 60.0m) | 내용 | 포장마모 및 망상균열(6.4m × 60.0m) |

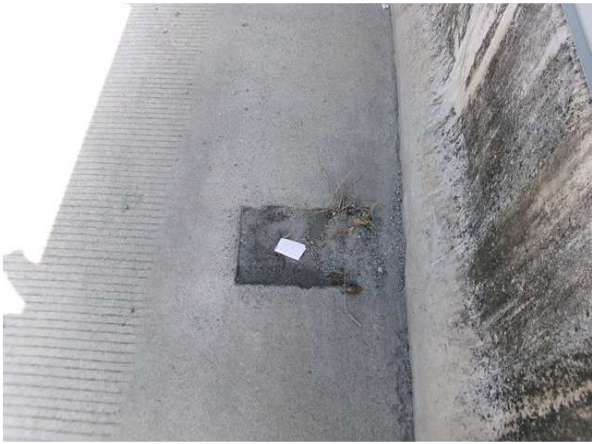
| 위치 | 배수시설 S2 (수서방향) | 위치 | 배수시설 S11 (수서방향) |
| 내용 | 배수관 막힘(1EA) | 내용 | 배수관 변형 상태양호 |

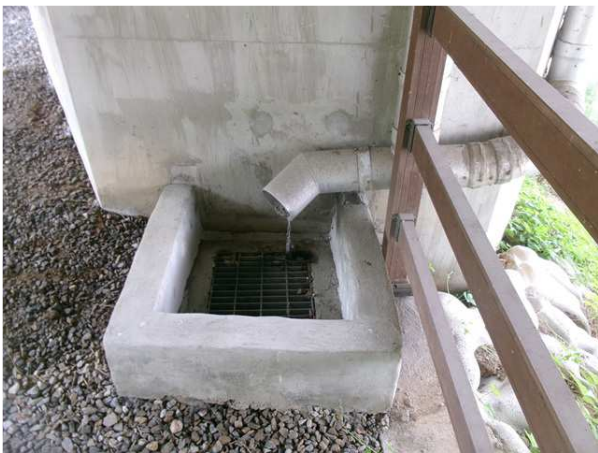
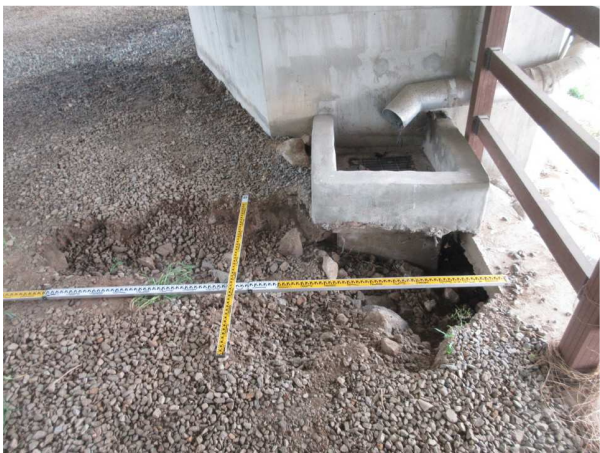
| 위치 | 배수시설 P9 | 위치 | 배수시설 P9 |
| 내용 | 집수정 세굴 보수부 전경 | 내용 | 집수정 세굴(H=0.40m)<br>(2025 정밀안전점검) |

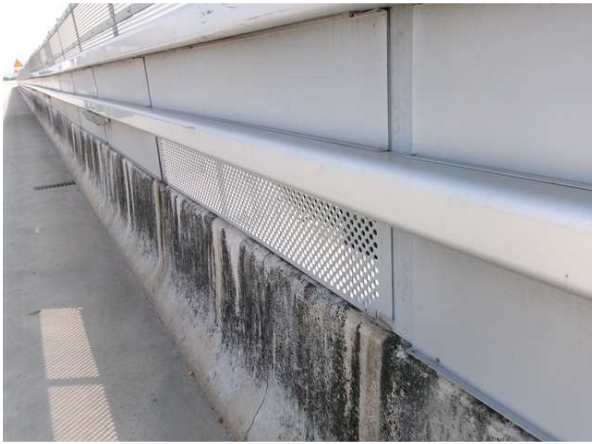
| 위치 | 방호벽 S1 (수서방향) | 위치 | 방호벽 S2 (수서방향) |
| 내용 | 난간 덮개탈락(1EA) | 내용 | 박락(0.2m × 0.8m) |

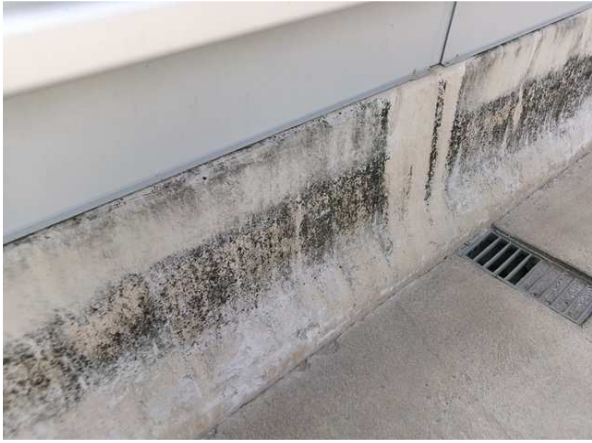
| 위치 | 방호벽 S3 (수서방향) | 위치 | 방호벽 S4 (수서방향) |
| 내용 | 균열부 백태(0.25m × 0.8m) | 내용 | 철근노출(0.25m × 0.6m) |

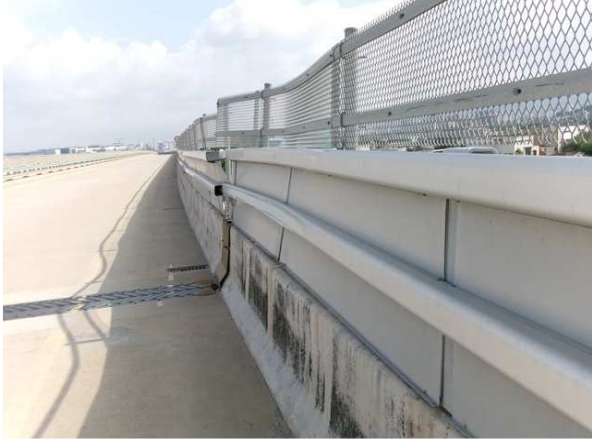
| 위치 | 방호벽 S5 (수서방향) | 위치 | 방호벽 S1 (판교방향) |
| 내용 | 난간변형 (L=5.0m) | 내용 | 균열(0.3mm미만) (L=0.8m) |

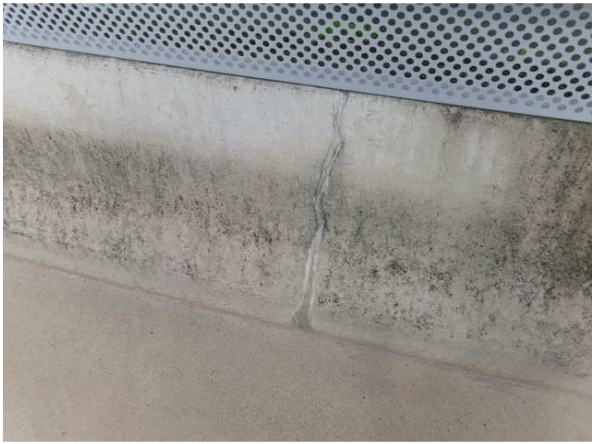
| 위치 | 방호벽 S9 (판교방향) | 위치 | 중앙분리대 S4 |
| 내용 | 보수부 재균열 (0.3mm미만) (L=0.8m) | 내용 | 굽힘 (L=1.5m) |

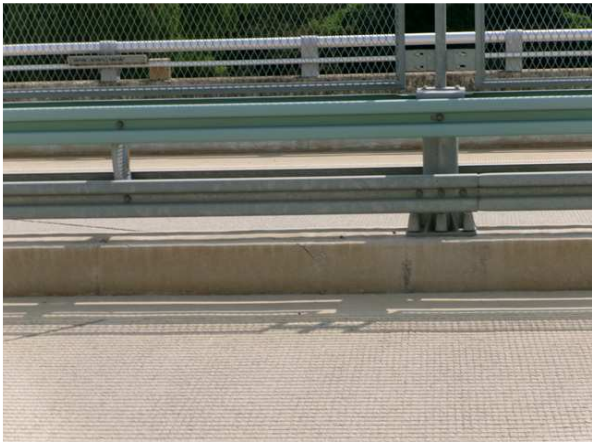
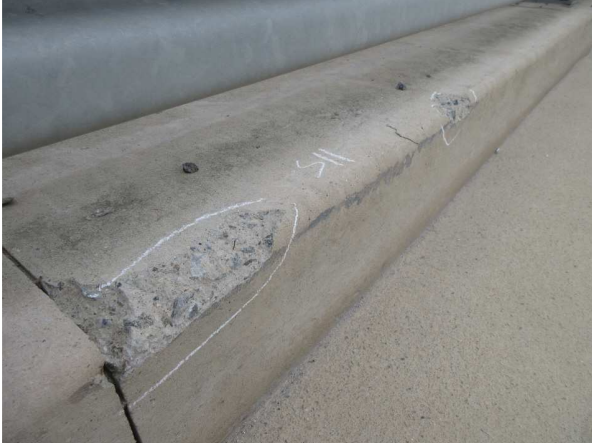
| 위치 | 중앙분리대 S11 | 위치 | 중앙분리대 S11 |
| 내용 | 파손 (0.1m × 0.1m) | 내용 | 파손 (0.1m × 0.1m)<br>(2025 정밀안전점검) |
