## 도로터널 하자 목록(3공구)

## 도로터널 하자 목록(3공구 - 군위터널)

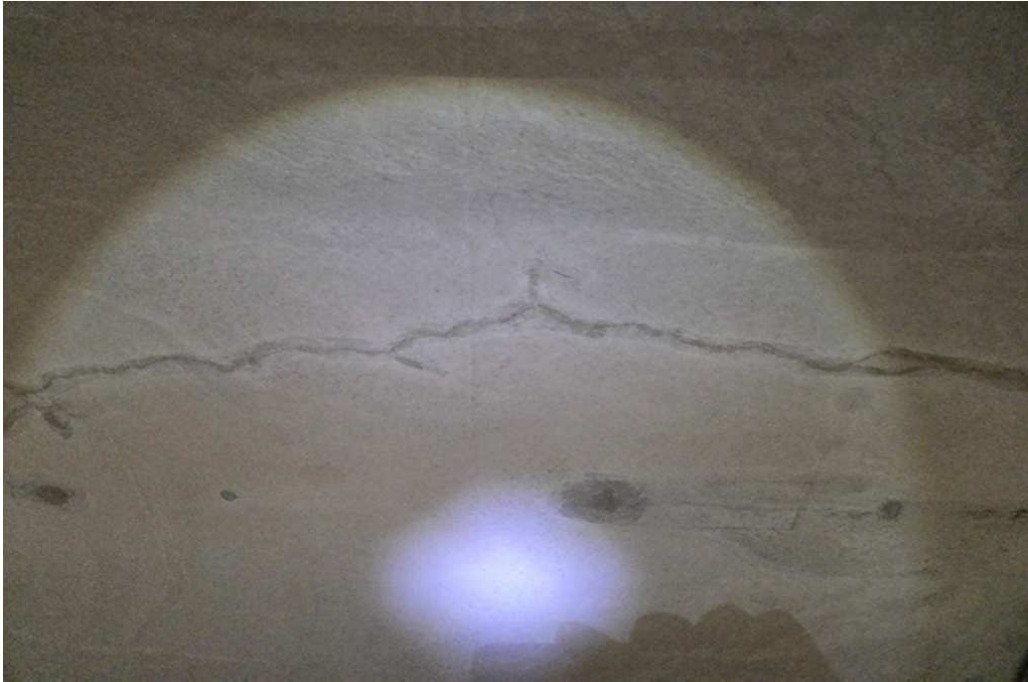
| 점검위치 | 상주 | 균위터널(S1~S112) | 사진번호 | #01 |

| No. | 위치 | | 점검 내용 | 사진번호 |
|---|---|---|---|---|
| 1 | 상주 | 군위터널(S1~S112) | 라이닝 콘크리트 균열(cw=0.3mm미만) | #01 |

| 점검내용 | | 라이닝 콘크리트 균열(cw=0.3mm미만) | | |

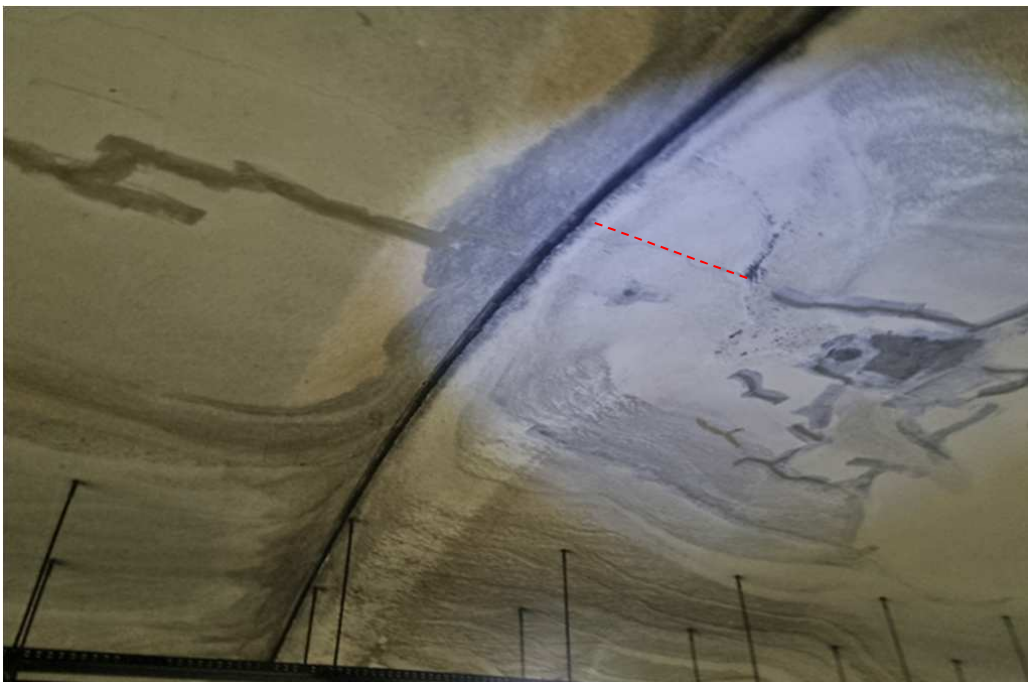
| 점검위치 | 상주 | 균위터널(S1~S112) | 사진번호 | #02 |

| No. | 위치 | | 점검 내용 | 사진번호 |
|---|---|---|---|---|
| 2 | 상주 | 군위터널(S1~S112) | 라이닝 콘크리트 균열(cw=0.3mm이상) | #02 |

| 점검내용 | | 라이닝 콘크리트 균열(cw=0.3mm이상) | | |

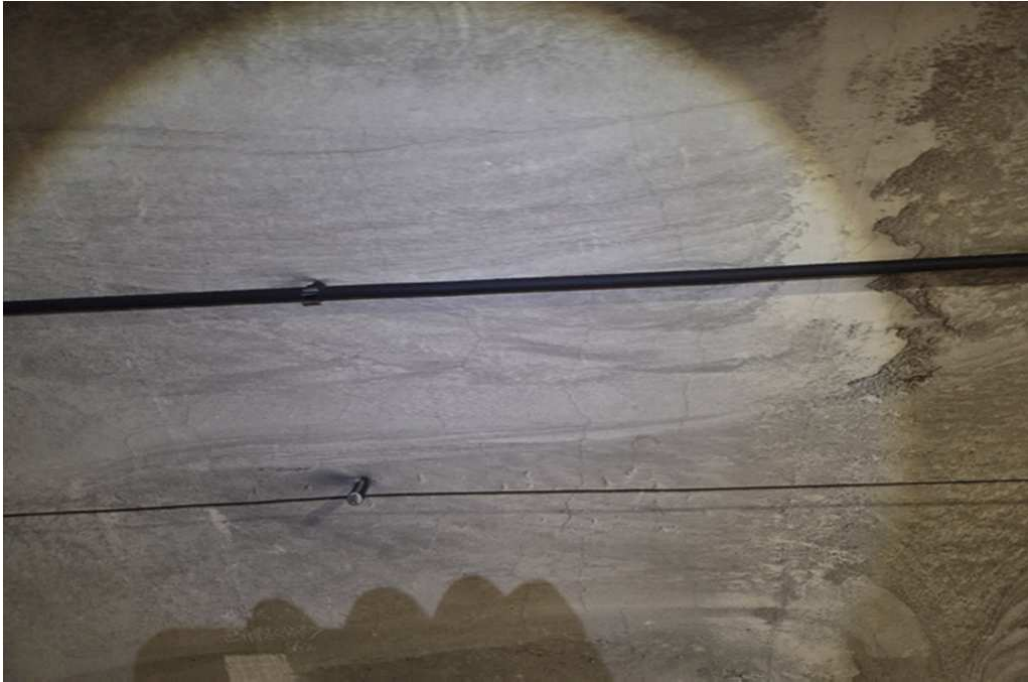
| 점검위치 | 상주 | 군위터널(S1~S112) | 사진번호 | #03 |

| No. | 위치 | | 점검 내용 | 사진번호 |
|---|---|---|---|---|
| 3 | 상주 | 군위터널(S1~S112) | 라이닝 콘크리트 망상균열 | #03 |

| 점검내용 | | 라이닝 콘크리트 망상균열 | | |

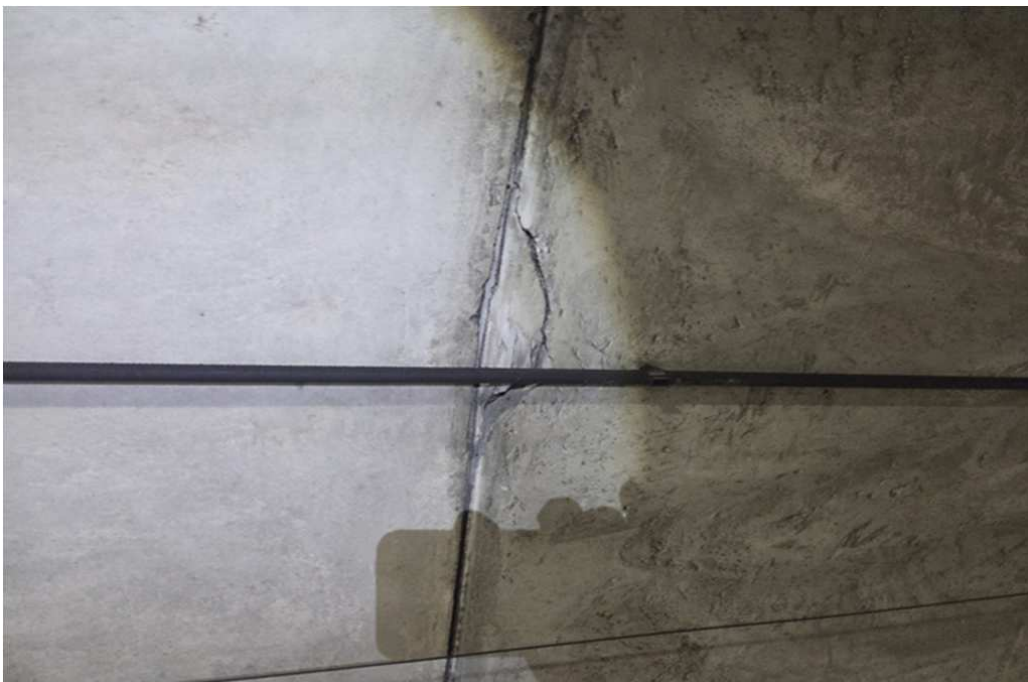
| 점검위치 | 상주 | 군위터널(S1~S112) | 사진번호 | #04 |

| No. | 위치 | | 점검 내용 | 사진번호 |
|---|---|---|---|---|
| 4 | 상주 | 군위터널(S1~S112) | 라이닝 콘크리트 층분리, 박락 | #04 |

| 점검내용 | | 라이닝 콘크리트 층분리, 박락 | | |

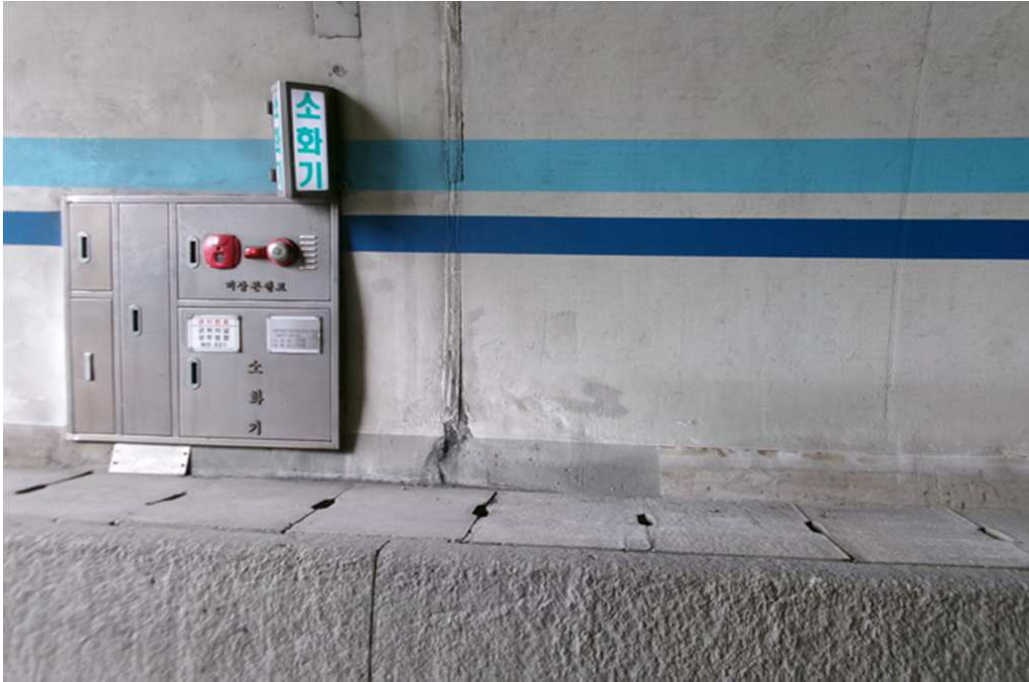
| 점검위치 | 상주 | 군위터널(S109) | 사진번호 | #05 |

| No. | 위치 | | 점검 내용 | 사진번호 |
|---|---|---|---|---|
| 5 | 상주 | 군위터널(S109) | 라이닝 콘크리트 누수흔적 | #05 |

| 점검내용 | | 라이닝 콘크리트 누수흔적 | | |

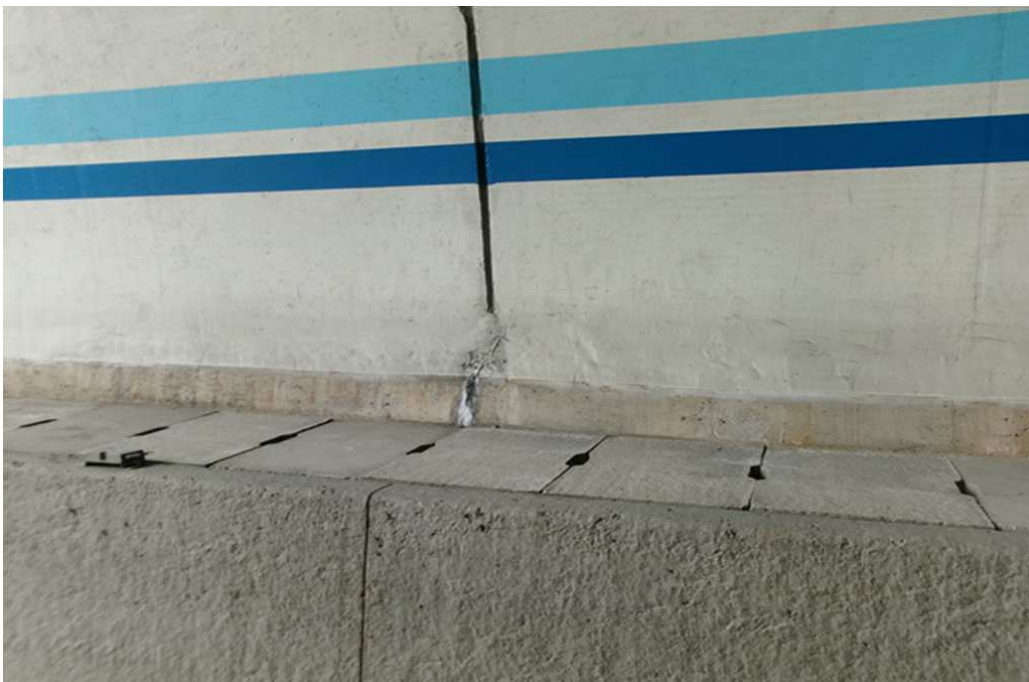
| 점검위치 | 상주 | 군위터널(S1~S112) | 사진번호 | #06 |

| No. | 위치 | | 점검 내용 | 사진번호 |
|---|---|---|---|---|
| 6 | 상주 | 군위터널(S1~S112) | 라이닝 콘크리트 백태 | #06 |

| 점검내용 | | 라이닝 콘크리트 백태 | | |

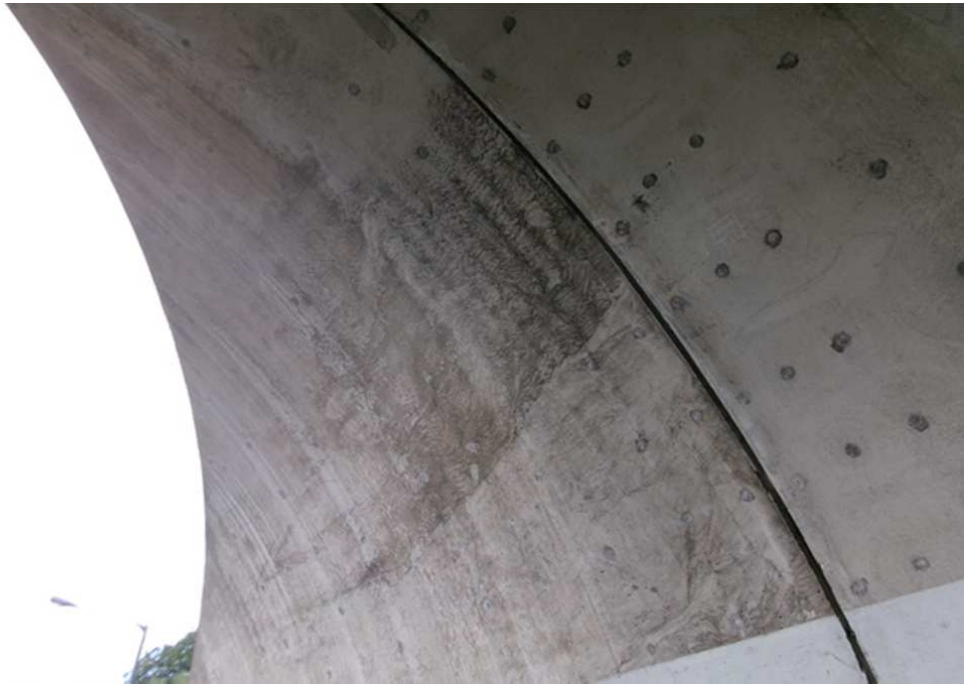
| 점검위치 | 상주 | 군위터널(S111) | 사진번호 | #07 |

| No. | 위치 | | 점검 내용 | 사진번호 |
|---|---|---|---|---|
| 7 | 상주 | 군위터널(S111) | 라이닝 콘크리트 표면오염 및 망상균열 | #07 |

| 점검내용 | | 라이닝 콘크리트 표면오염 및 망상균열 | | |

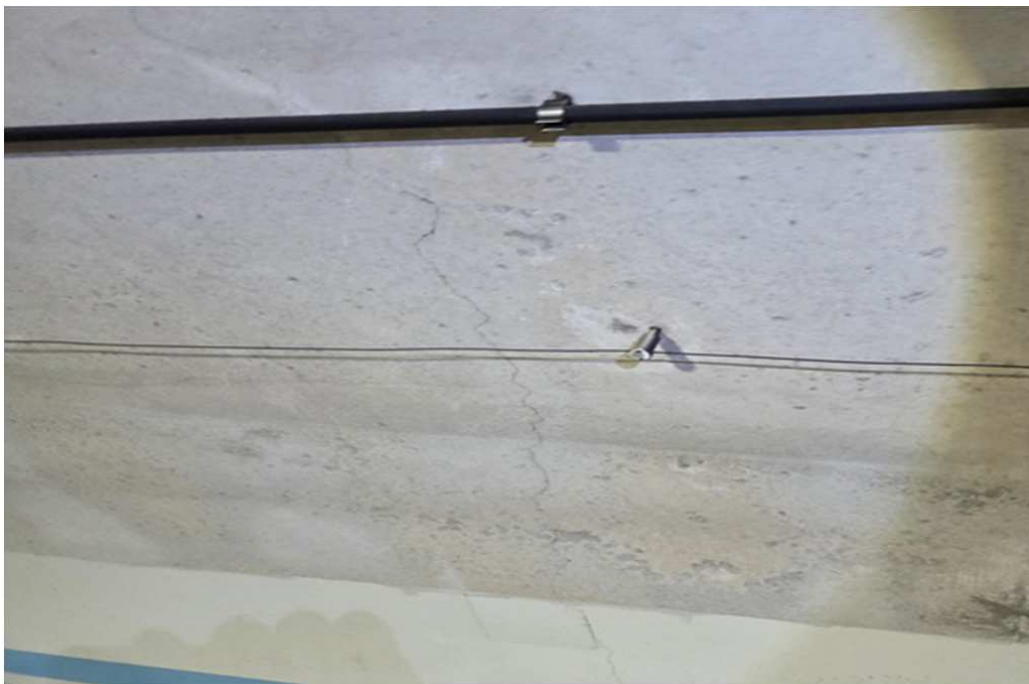
| 점검위치 | 영천 | 군위터널(S1~S109) | 사진번호 | #08 |

| No. | 위치 | | 점검 내용 | 사진번호 |
|---|---|---|---|---|
| 8 | 영천 | 군위터널(S1~S109) | 라이닝 콘크리트 균열(cw=0.3mm미만) | #08 |

| 점검내용 | | 라이닝 콘크리트 균열(cw=0.3mm미만) | | |

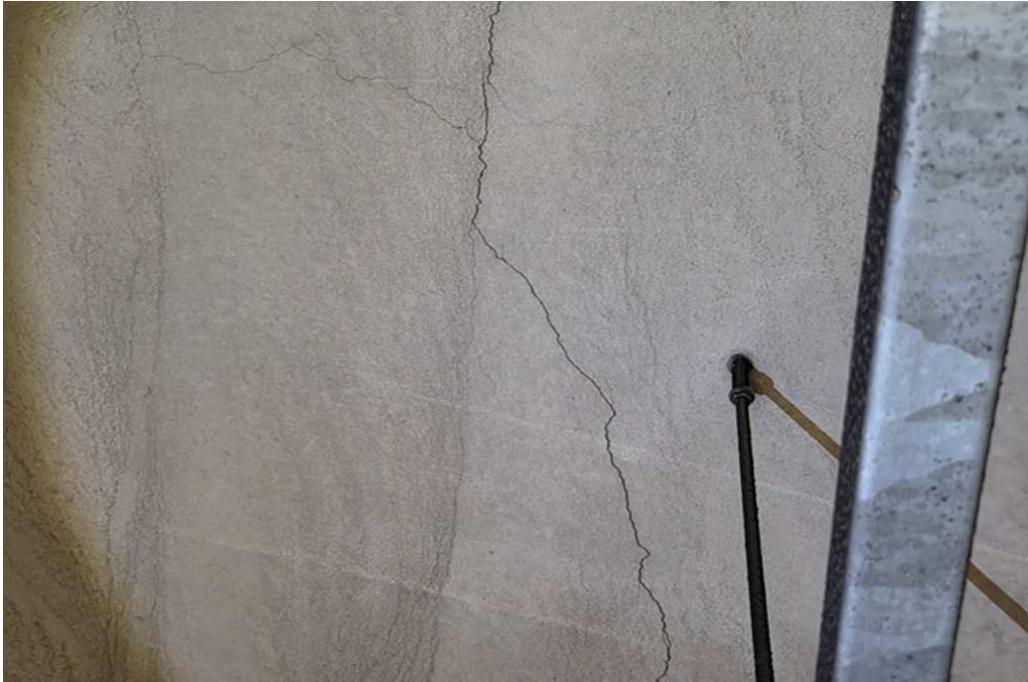
| 점검위치 | 영천 | 군위터널(S1~S109) | 사진번호 | #09 |

| No. | 위치 | | 점검 내용 | 사진번호 |
|---|---|---|---|---|
| 9 | 영천 | 군위터널(S1~S109) | 라이닝 콘크리트 균열(cw=0.3mm이상) | #09 |

| 점검내용 | | 라이닝 콘크리트 균열(cw=0.3mm이상) | | |

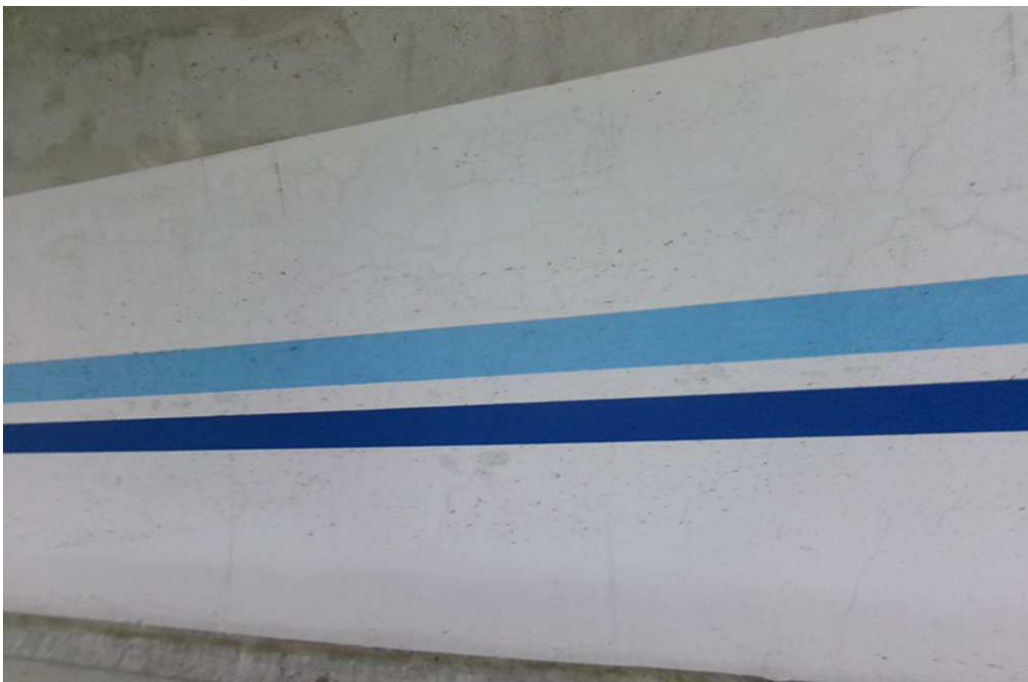
| 점검위치 | 영천 | 군위터널(S1~S109) | 사진번호 | #10 |

| No. | 위치 | | 점검 내용 | 사진번호 |
|---|---|---|---|---|
| 10 | 영천 | 군위터널(S1~S109) | 라이닝 콘크리트 망상균열 | #10 |

| 점검내용 | | 라이닝 콘크리트 망상균열 | | |

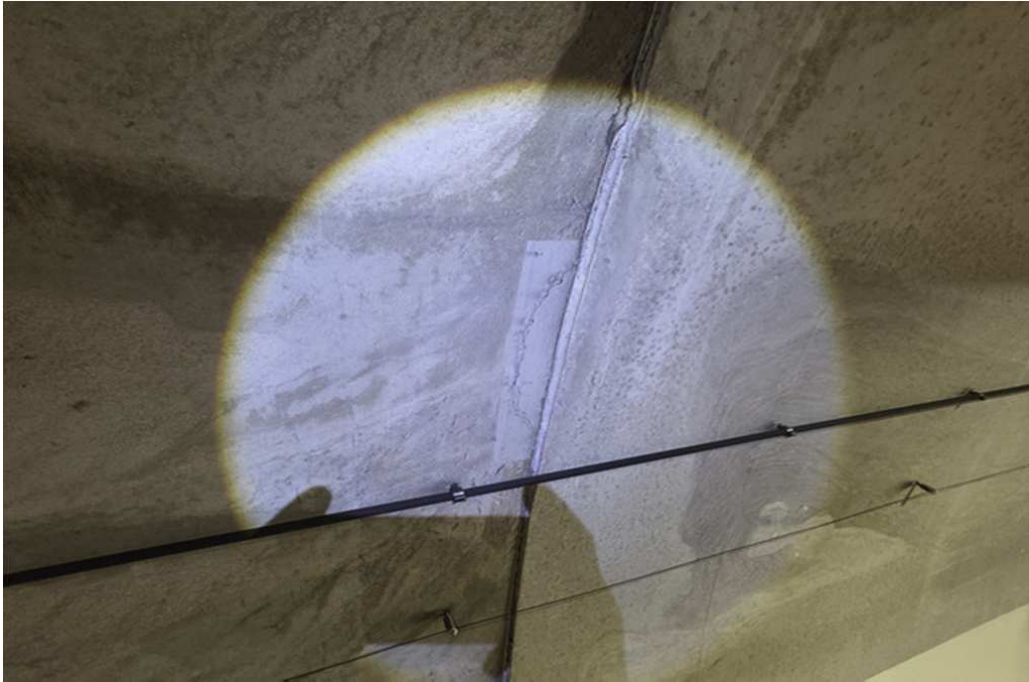
| 점검위치 | 영천 | 군위터널(S1~S109) | 사진번호 | #11 |

| No. | 위치 | | 점검 내용 | 사진번호 |
|---|---|---|---|---|
| 11 | 영천 | 군위터널(S1~S109) | 라이닝 콘크리트 층분리 | #11 |

| 점검내용 | | 라이닝 콘크리트 층분리 | | |

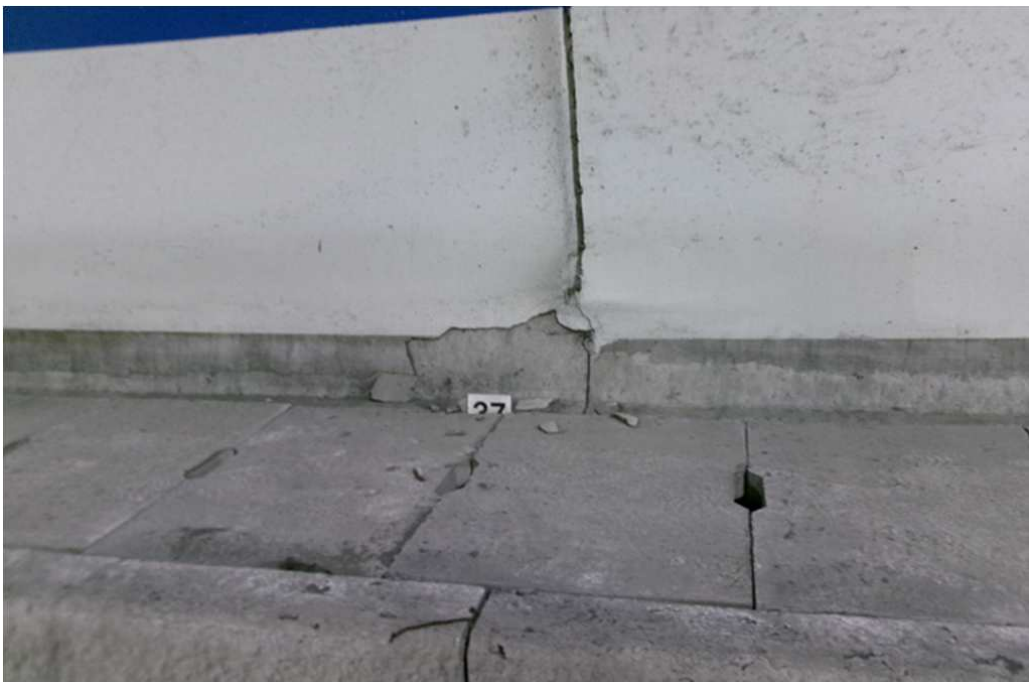
| 점검위치 | 영천 | 군위터널(S1~S109) | 사진번호 | #12 |

| No. | 위치 | | 점검 내용 | 사진번호 |
|---|---|---|---|---|
| 12 | 영천 | 군위터널(S1~S109) | 라이닝 콘크리트 마감재 탈락, 층분리 | #12 |

| 점검내용 | | 라이닝 콘크리트 마감재 탈락, 층분리 | | |

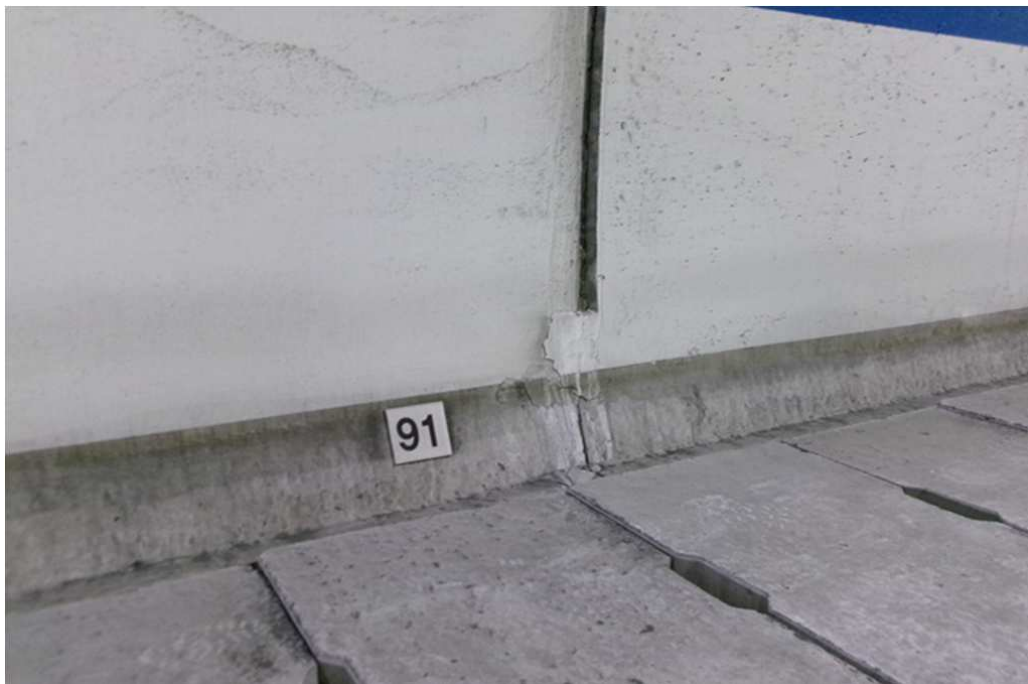
| 점검위치 | 영천 | 군위터널(S94) | 사진번호 | #13 |

| No. | 위치 | | 점검 내용 | 사진번호 |
|---|---|---|---|---|
| 13 | 영천 | 군위터널(S94) | 라이닝 콘크리트 백태 | #13 |

| 점검내용 | | 라이닝 콘크리트 백태 | | |
