## 도로터널 하자 목록(5공구)

## 도로터널 하자 목록(5공구 - 불로터널)

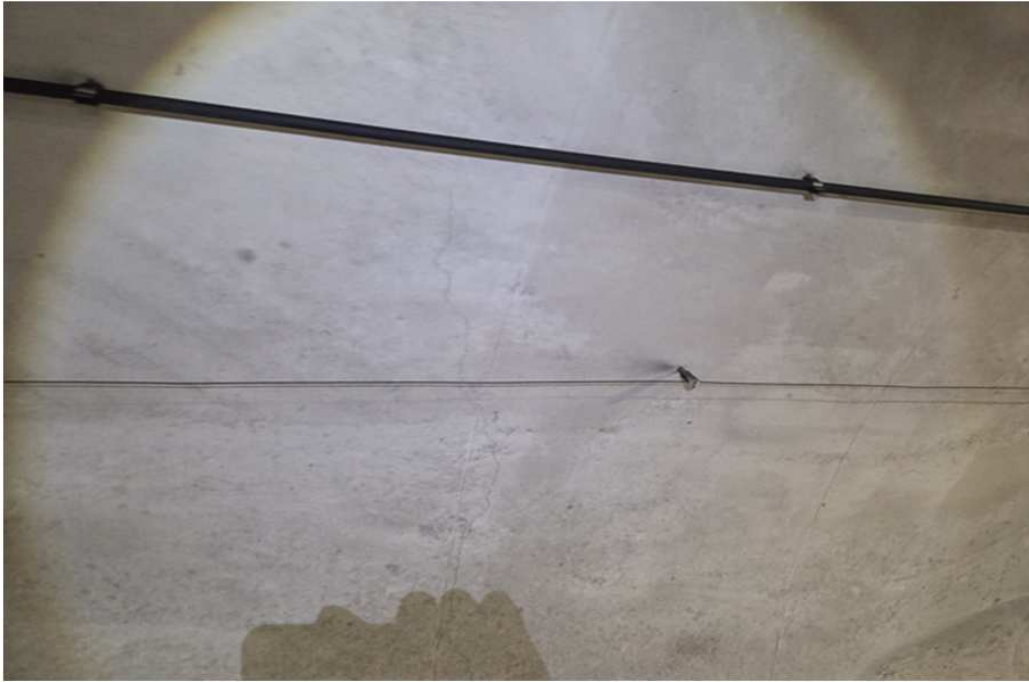
| 점검위치 | 상주 | 블로터널(S1~S49) | 사진번호 | #01 |

| No. | 위치 | | 점검 내용 | 사진번호 |
|---|---|---|---|---|
| 1 | 상주 | 불로터널(S1~S49) | 라이닝 콘크리트 균열(cw=0.3mm미만) | #01 |

| 점검내용 | | 라이닝 콘크리트 균열(cw=0.3mm미만) | | |

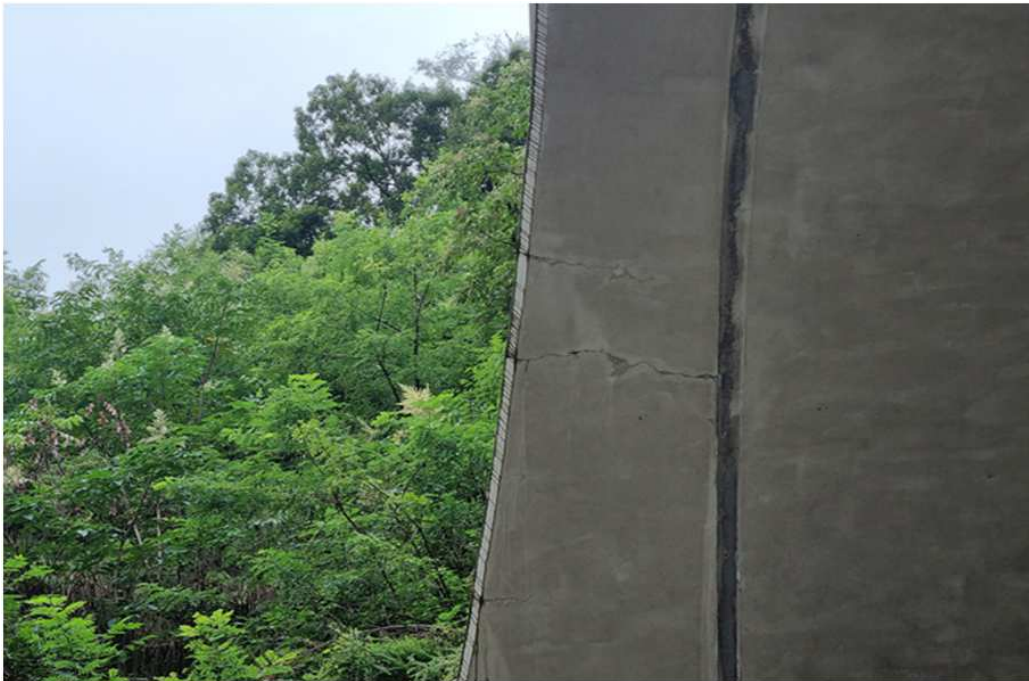
| 점검위치 | 상주 | 블로터널(S1~S49) | 사진번호 | #02 |

| No. | 위치 | | 점검 내용 | 사진번호 |
|---|---|---|---|---|
| 2 | 상주 | 불로터널(S1~S49) | 라이닝 콘크리트 균열(cw=0.3mm이상) | #02 |

| 점검내용 | | 라이닝 콘크리트 균열(cw=0.3mm이상) | | |

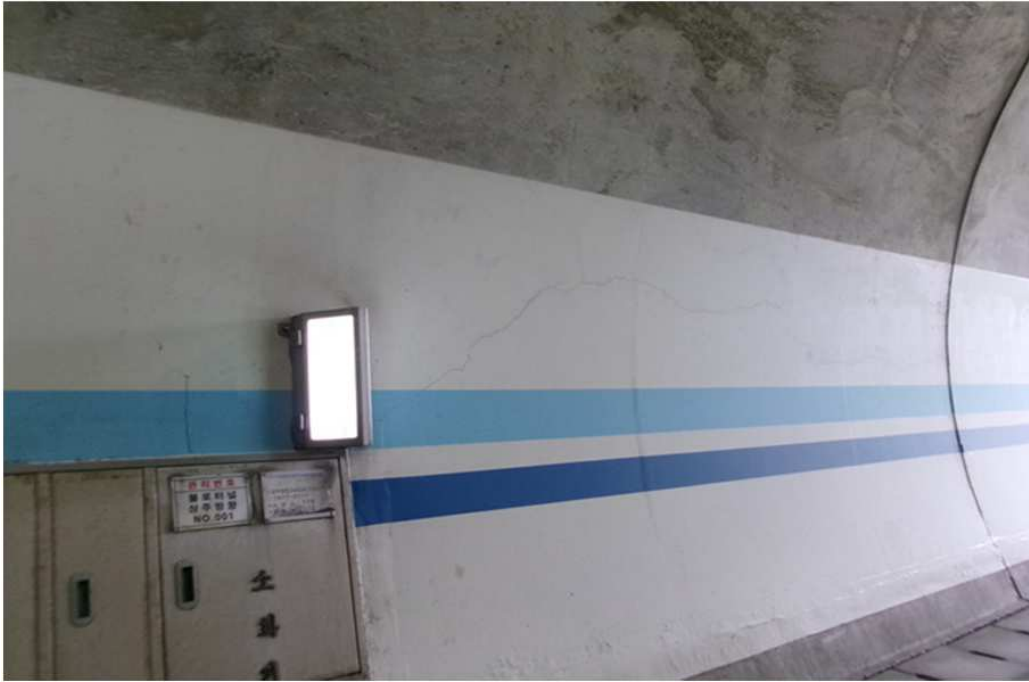
| 점검위치 | 상주 불로터널(S1~S49) | 사진번호 | #03 |

| No. | 위치 | | 점검 내용 | 사진번호 |
|---|---|---|---|---|
| 3 | 상주 | 불로터널(S1~S49) | 라이닝 콘크리트 망상균열 | #03 |

| 점검내용 | 라이닝 콘크리트 망상균열 | | |

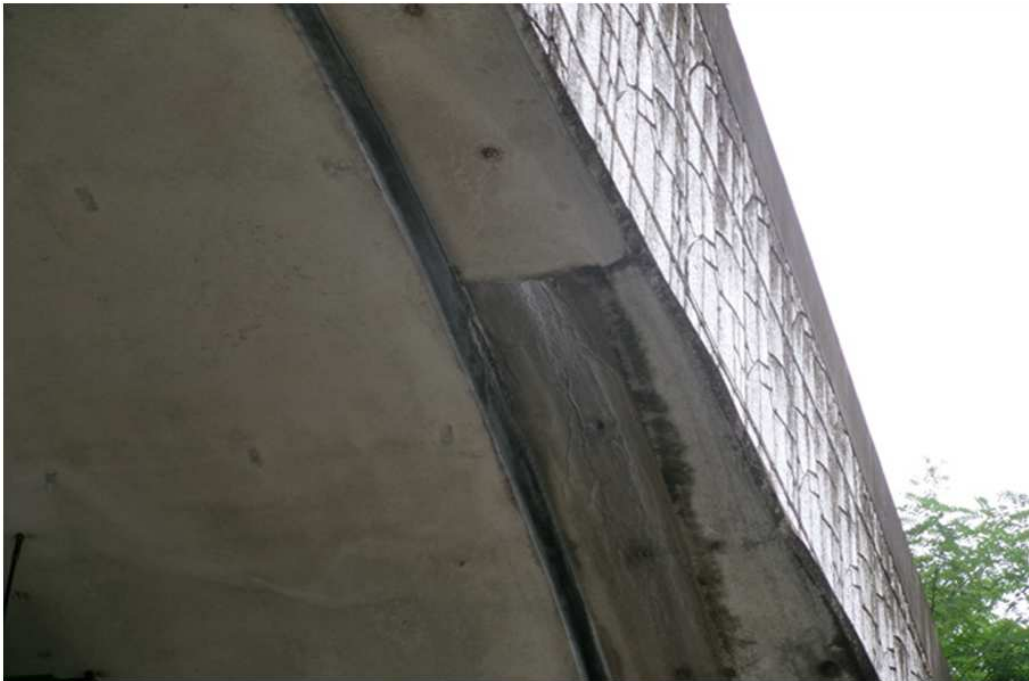
| 점검위치 | 상주 불로터널(S1~S49) | 사진번호 | #04 |

| No. | 위치 | | 점검 내용 | 사진번호 |
|---|---|---|---|---|
| 4 | 상주 | 불로터널(S1~S49) | 라이닝 콘크리트 균열부백태, 백태 | #04 |

| 점검내용 | 라이닝 콘크리트 균열부백태,백태 | | |

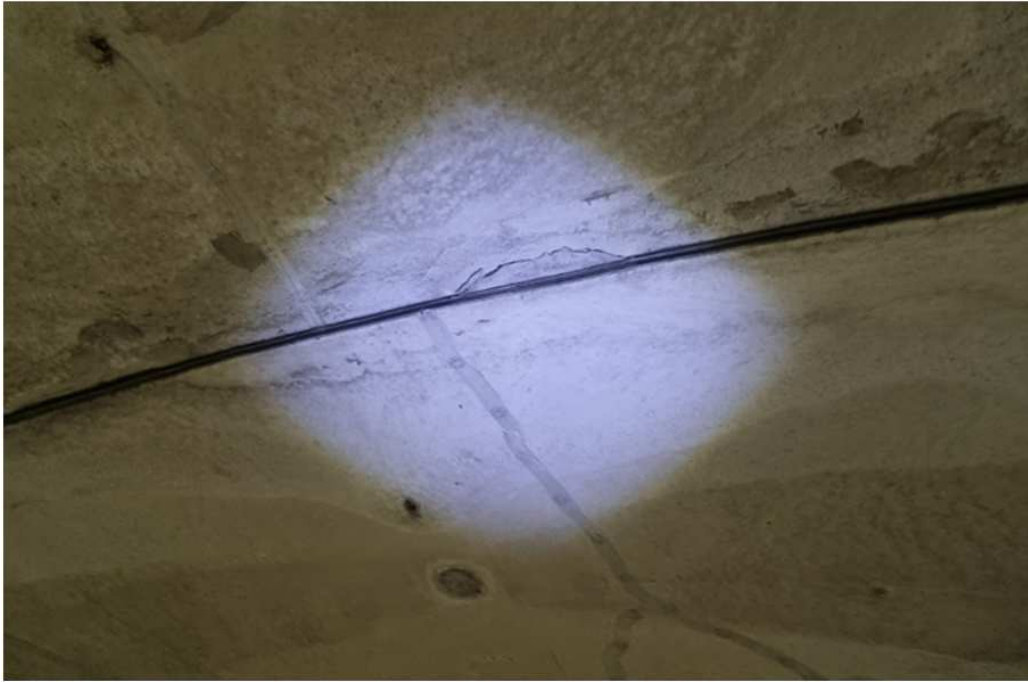
| 점검위치 | 상주 | 불로터널(S1~S49) | 사진번호 | #05 |

| No. | 위치 | | 점검 내용 | 사진번호 |
|---|---|---|---|---|
| 5 | 상주 | 불로터널(S1~S49) | 라이닝 콘크리트 층분리 | #05 |

| 점검내용 | | 라이닝 콘크리트 층분리 | | |

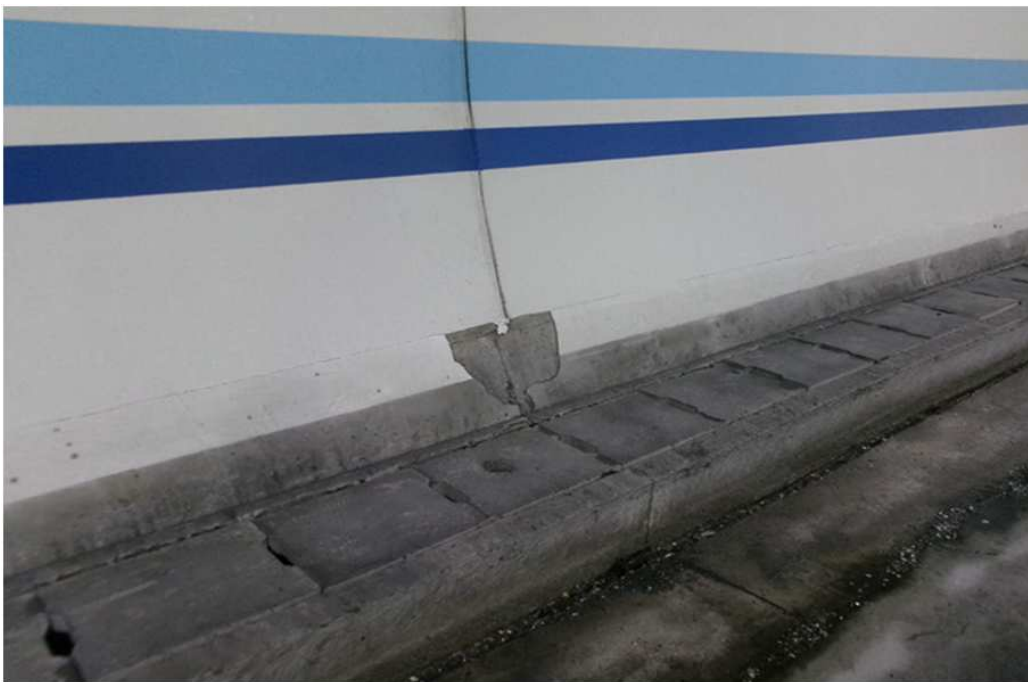
| 점검위치 | 상주 | 불로터널(S1~S49) | 사진번호 | #06 |

| No. | 위치 | | 점검 내용 | 사진번호 |
|---|---|---|---|---|
| 6 | 상주 | 불로터널(S1~S49) | 라이닝 콘크리트 박락, 탈락 | #06 |

| 점검내용 | | 라이닝 콘크리트 박락, 탈락 | | |

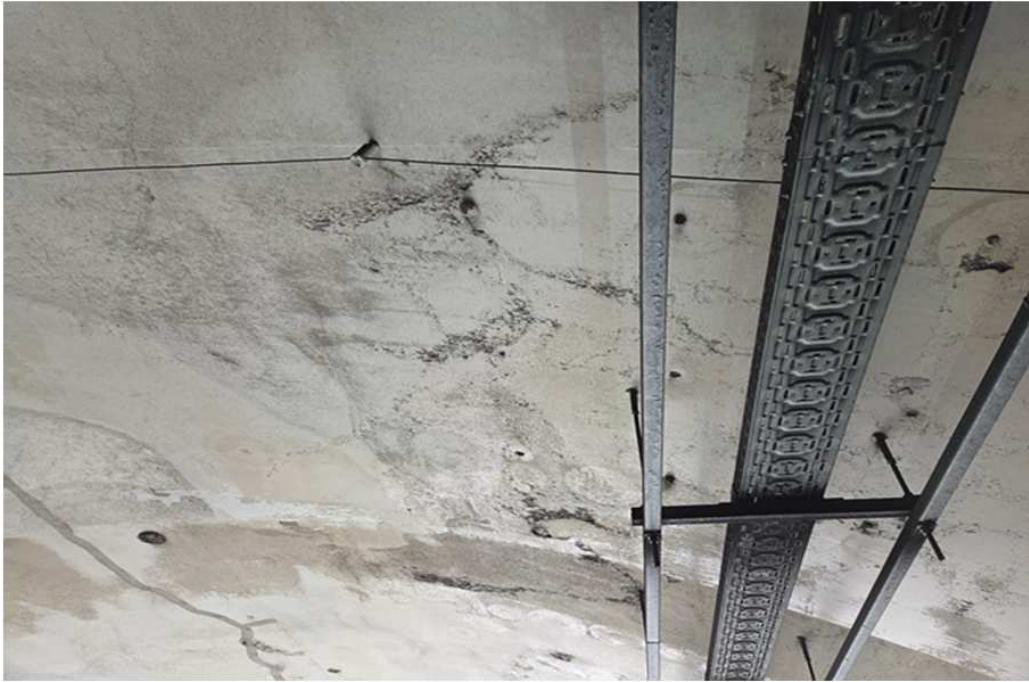
| 점검위치 | 상주 | 블로터널(S1~S49) | 사진번호 | #07 |

| No. | 위치 | | 점검 내용 | 사진번호 |
|---|---|---|---|---|
| 7 | 상주 | 불로터널(S1~S49) | 라이닝 콘크리트 표면불량 | #07 |

| 점검내용 | | 라이닝 콘크리트 표면불량 | | |

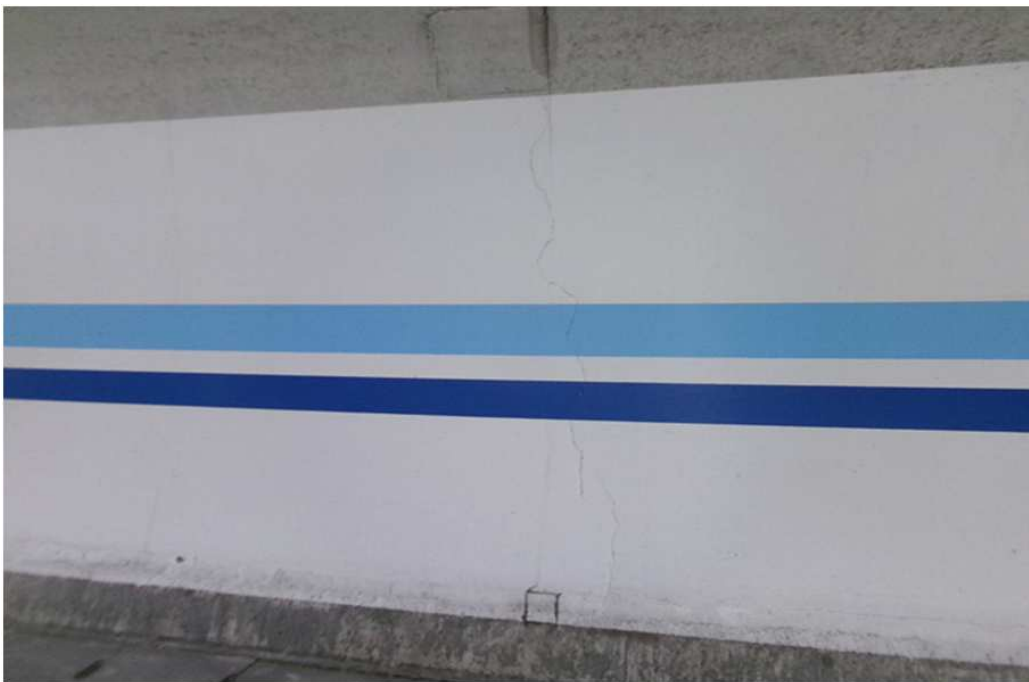
| 점검위치 | 영천 | 블로터널(S1~S50) | 사진번호 | #08 |

| No. | 위치 | | 점검 내용 | 사진번호 |
|---|---|---|---|---|
| 8 | 영천 | 불로터널(S1~S50) | 라이닝 콘크리트 균열(cw=0.3mm미만) | #08 |

| 점검내용 | | 라이닝 콘크리트 균열(cw=0.3mm미만) | | |

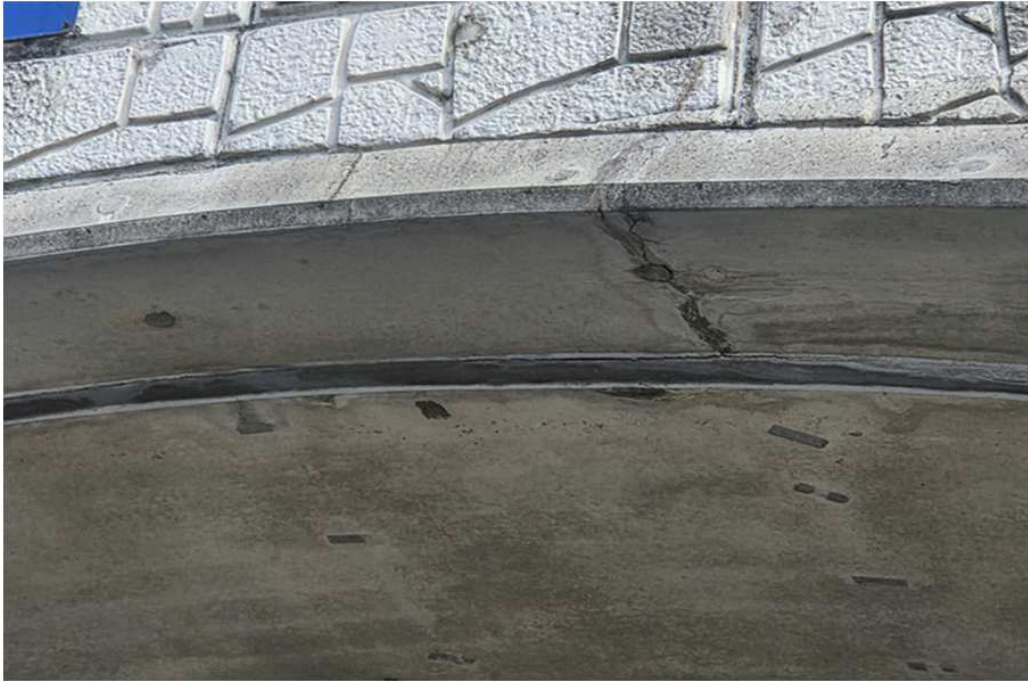
| 점검위치 | 영천 | 블로터널(S1~S50) | 사진번호 | #09 |

| No. | 위치 | | 점검 내용 | 사진번호 |
|---|---|---|---|---|
| 9 | 영천 | 불로터널(S1~S50) | 라이닝 콘크리트 균열(cw=0.3mm이상) | #09 |

| 점검내용 | | 라이닝 콘크리트 균열(cw=0.3mm이상) | | |

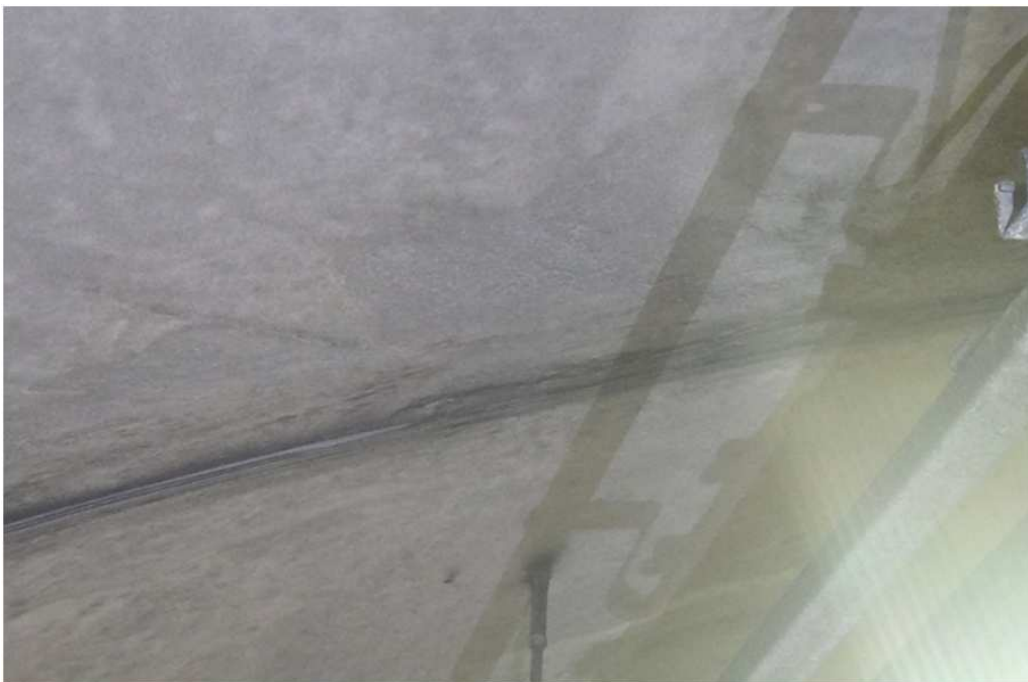
| 점검위치 | 영천 | 블로터널(S1~S50) | 사진번호 | #10 |

| No. | 위치 | | 점검 내용 | 사진번호 |
|---|---|---|---|---|
| 10 | 영천 | 불로터널(S1~S50) | 라이닝 콘크리트 층분리 | #10 |

| 점검내용 | | 라이닝 콘크리트 층분리 | | |

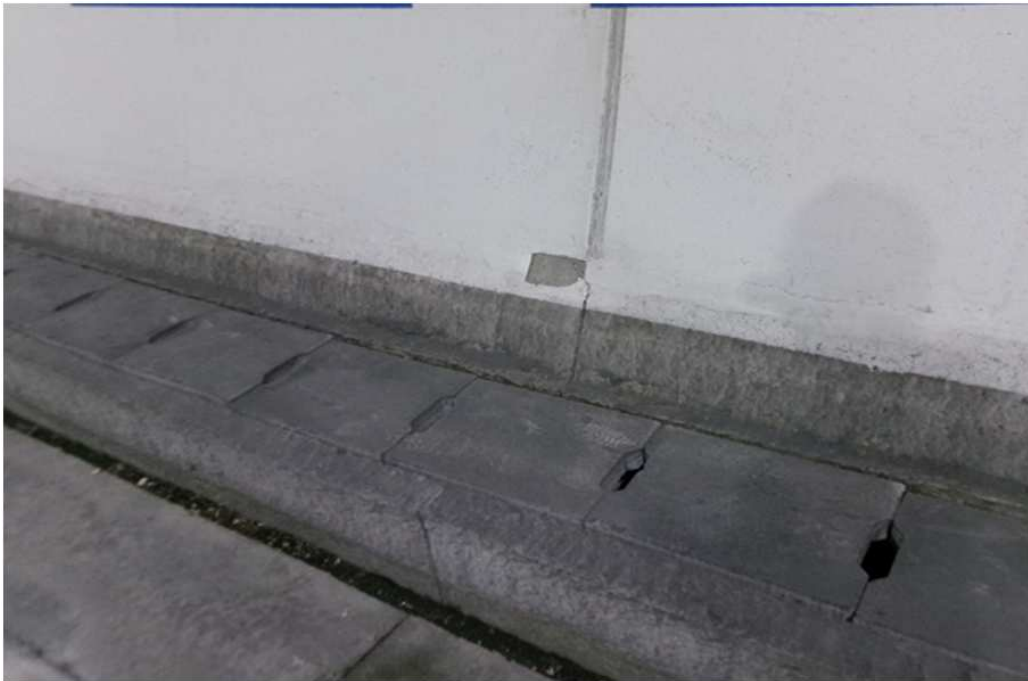
| 점검위치 | 영천 | 불로터널(S1~S50) | 사진번호 | #11 |

| No. | 위치 | | 점검 내용 | 사진번호 |
|---|---|---|---|---|
| 11 | 영천 | 불로터널(S1~S50) | 라이닝 콘크리트 박락, 파손 | #11 |

| 점검내용 | | 라이닝 콘크리트 박락, 파손 | | |

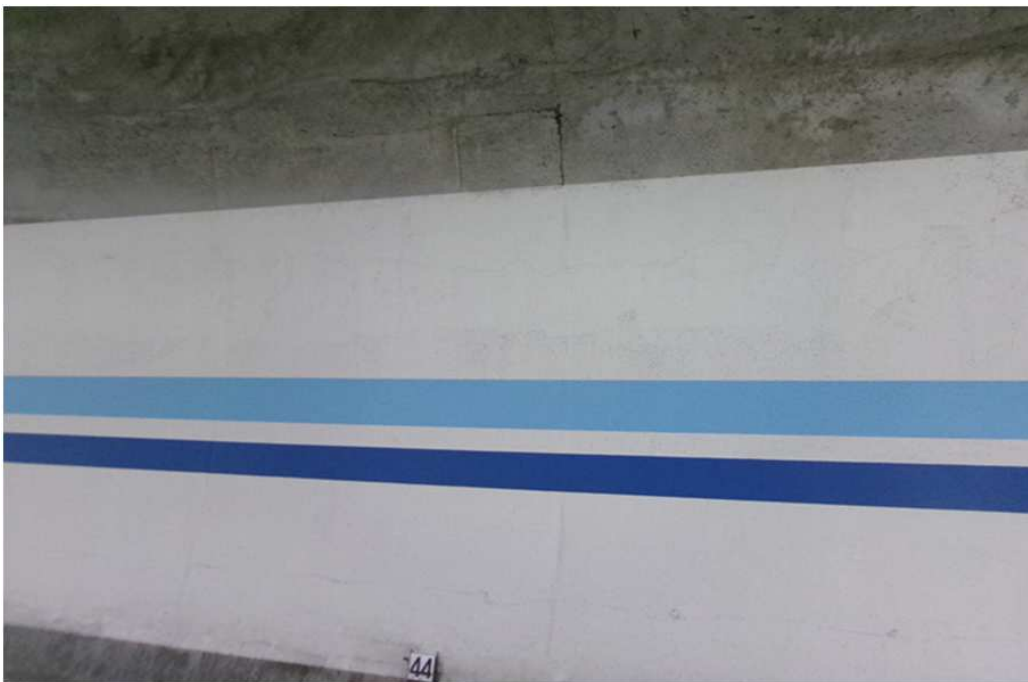
| 점검위치 | 영천 | 불로터널(S1~S50) | 사진번호 | #12 |

| No. | 위치 | | 점검 내용 | 사진번호 |
|---|---|---|---|---|
| 12 | 영천 | 불로터널(S1~S50) | 라이닝 콘크리트 망상균열 | #12 |

| 점검내용 | | 라이닝 콘크리트 망상균열 | | |

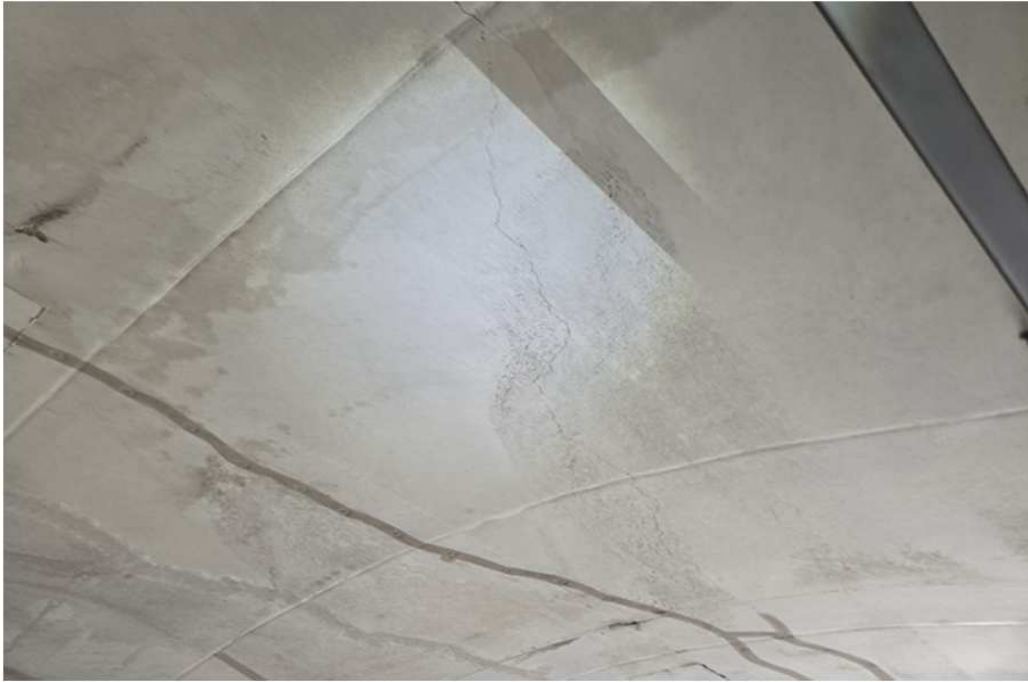
| 점검위치 | 상주 | 중구터널(S1~S45) | 사진번호 | #01 |

| No. | 위치 | | 점검 내용 | 사진번호 |
|---|---|---|---|---|
| 1 | 상주 | 중구터널(S1~S45) | 라이닝 콘크리트 균열(cw=0.3mm미만) | #01 |

| 점검내용 | | 라이닝 콘크리트 균열(cw=0.3mm미만) | | |

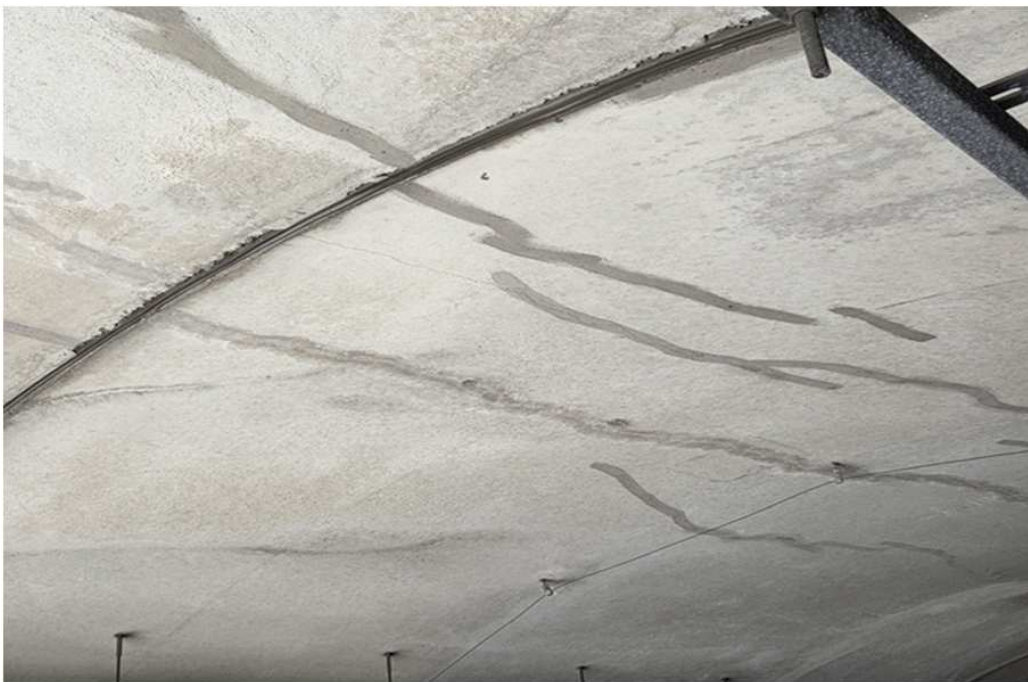
| 점검위치 | 상주 | 중구터널(S1~S45) | 사진번호 | #02 |

| No. | 위치 | | 점검 내용 | 사진번호 |
|---|---|---|---|---|
| 2 | 상주 | 중구터널(S1~S45) | 라이닝 콘크리트 균열(cw=0.3mm이상) | #02 |

| 점검내용 | | 라이닝 콘크리트 균열(cw=0.3mm이상) | | |

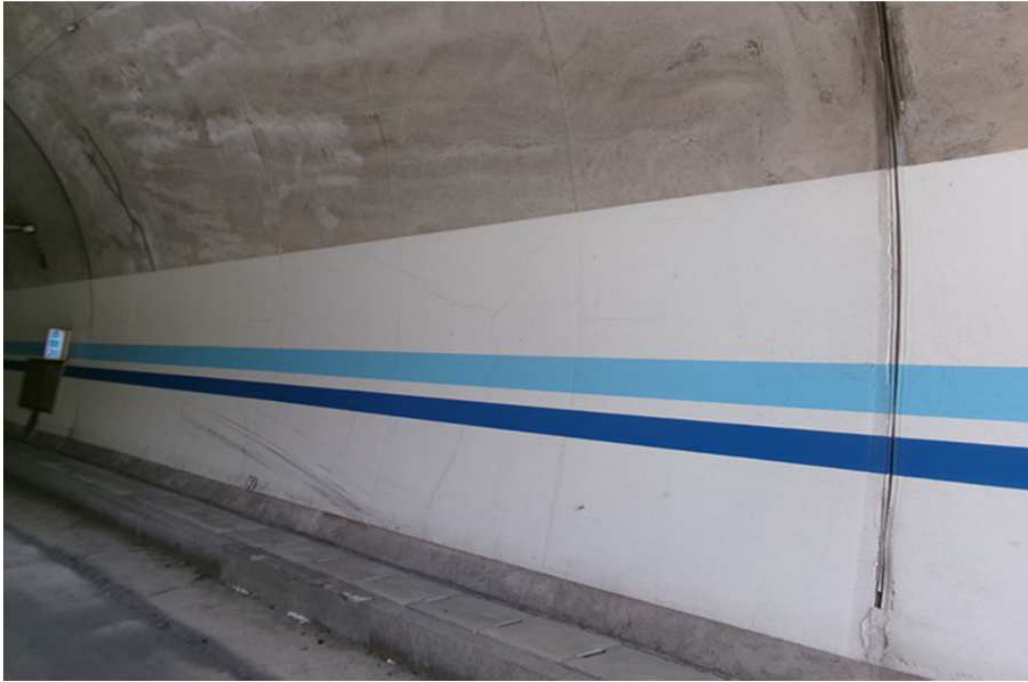
| 점검위치 | 상주 | 중구터널(S1~S45) | 사진번호 | #03 |

| No. | 위치 | | 점검 내용 | 사진번호 |
|---|---|---|---|---|
| 3 | 상주 | 중구터널(S1~S45) | 라이닝 콘크리트 망상균열 | #03 |

| 점검내용 | | 라이닝 콘크리트 망상균열 | | |

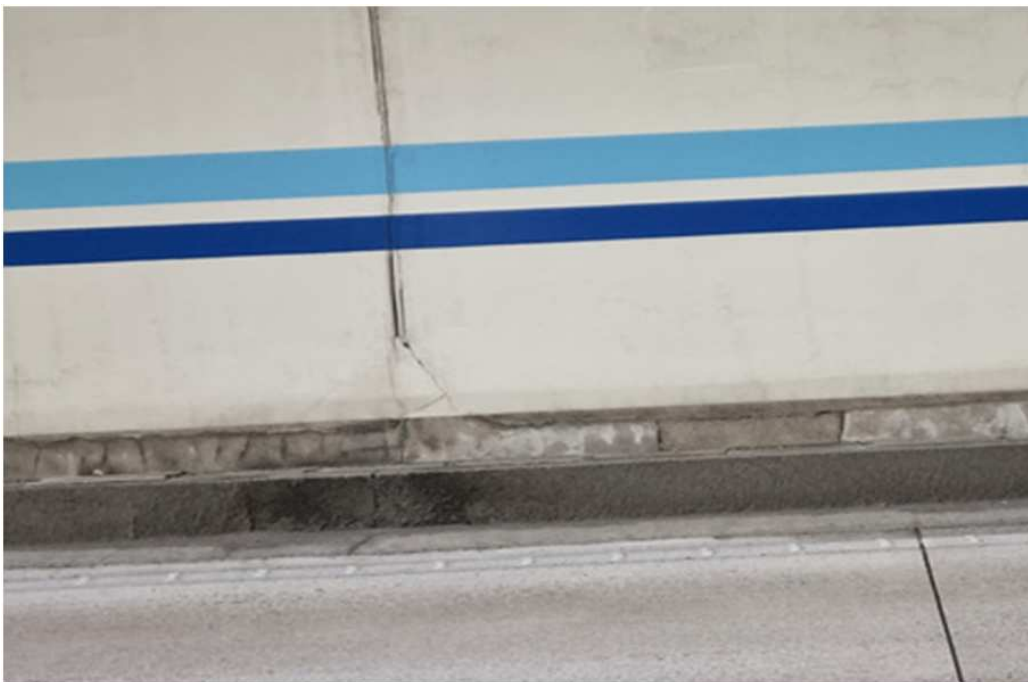
| 점검위치 | 상주 | 중구터널(S1~S45) | 사진번호 | #04 |

| No. | 위치 | | 점검 내용 | 사진번호 |
|---|---|---|---|---|
| 4 | 상주 | 중구터널(S1~S45) | 라이닝 콘크리트 백태 | #04 |

| 점검내용 | | 라이닝 콘크리트 백태 | | |

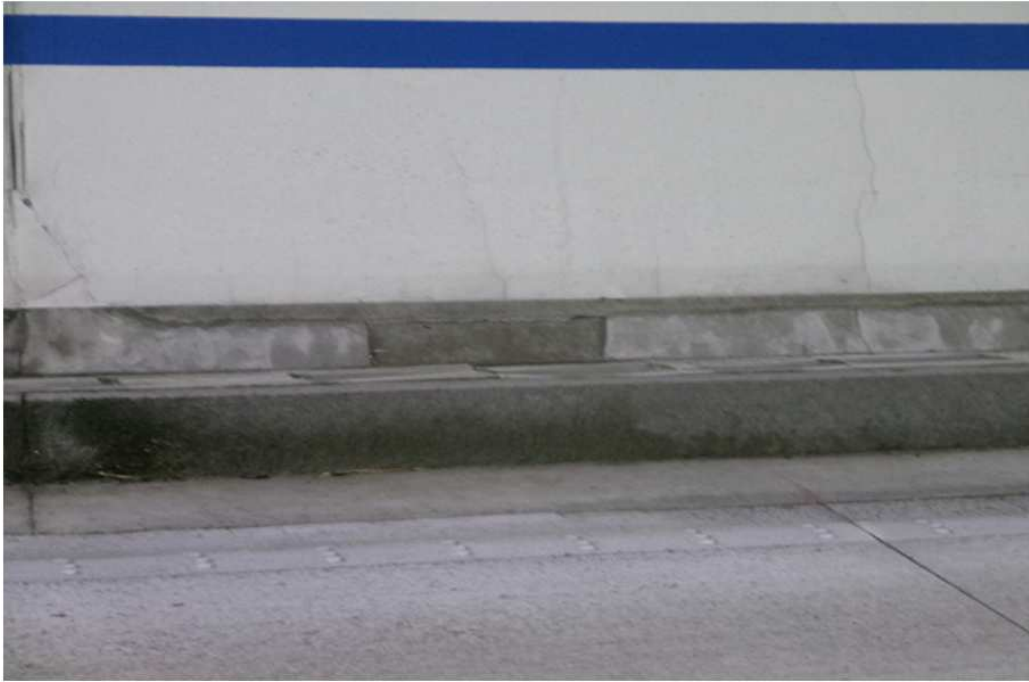
| 점검위치 | 상주 | 중구터널(S1~S45) | 사진번호 | #05 |

| No. | 위치 | | 점검 내용 | 사진번호 |
|---|---|---|---|---|
| 5 | 상주 | 중구터널(S1~S45) | 라이닝 콘크리트 박락, 박리 | #05 |

| 점검내용 | | 라이닝 콘크리트 박락,박리 | | |

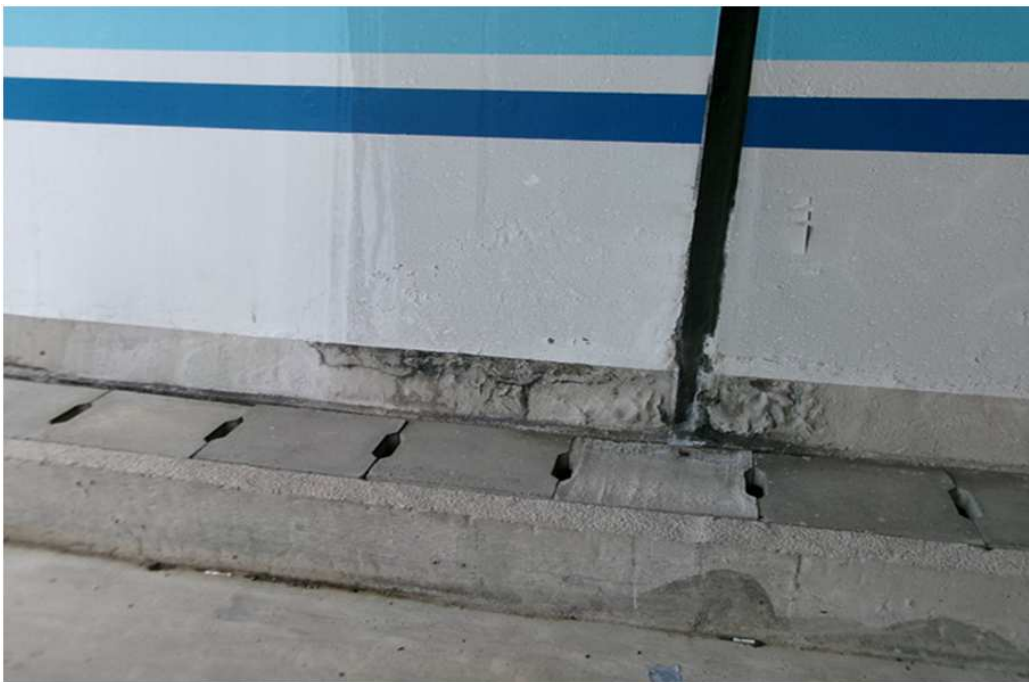
| 점검위치 | 상주 | 중구터널(S1~S45) | 사진번호 | #06 |

| No. | 위치 | | 점검 내용 | 사진번호 |
|---|---|---|---|---|
| 6 | 상주 | 중구터널(S1~S45) | 라이닝 콘크리트 누수흔적 | #06 |

| 점검내용 | | 라이닝 콘크리트 누수흔적 | | |

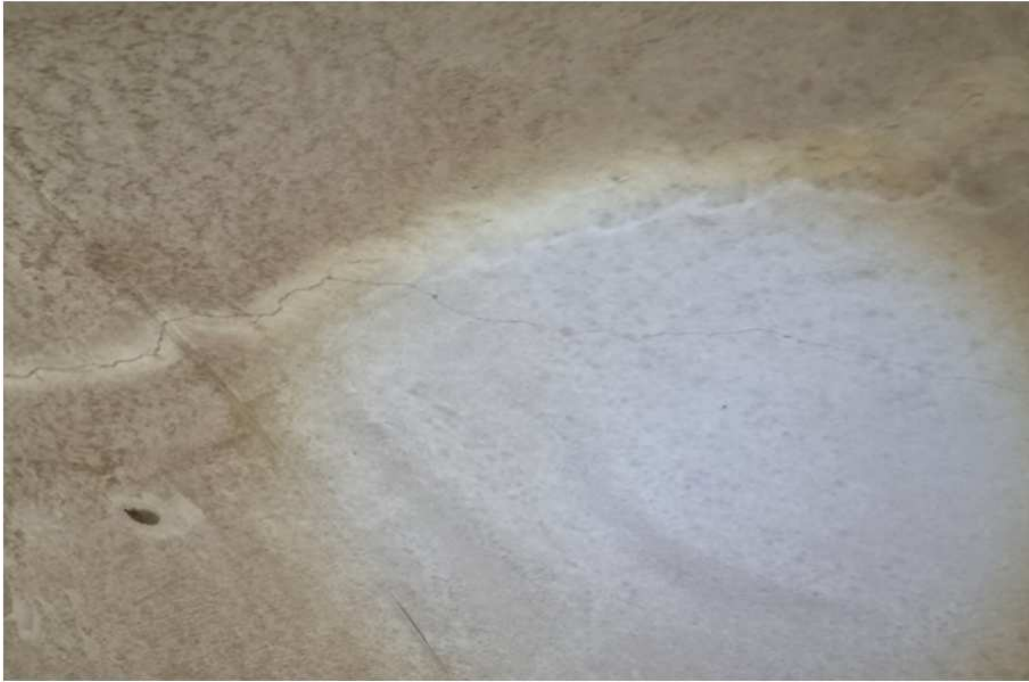
| 점검위치 | 영천 | 중구터널(S1~S45) | 사진번호 | #07 |

| No. | 위치 | | 점검 내용 | 사진번호 |
|---|---|---|---|---|
| 7 | 영천 | 중구터널(S1~S45) | 라이닝 콘크리트 균열(cw=0.3mm미만) | #07 |

| 점검내용 | | 라이닝 콘크리트 균열(cw=0.3mm미만) | | |

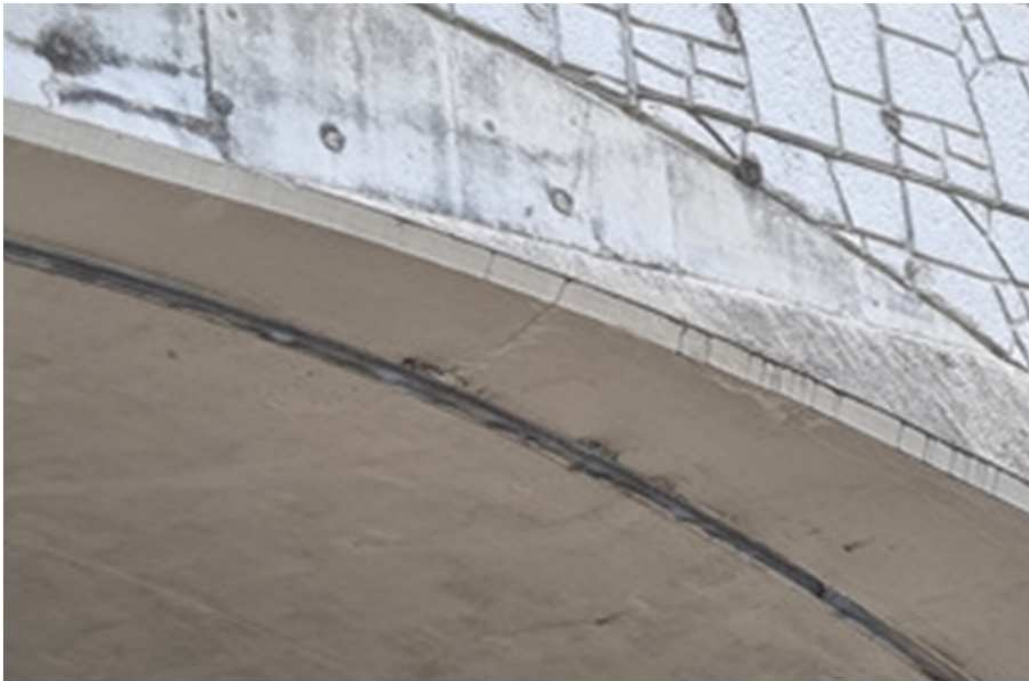
| 점검위치 | 영천 | 중구터널(S1~S45) | 사진번호 | #08 |

| No. | 위치 | | 점검 내용 | 사진번호 |
|---|---|---|---|---|
| 8 | 영천 | 중구터널(S1~S45) | 라이닝 콘크리트 균열(cw=0.3mm이상) | #08 |

| 점검내용 | | 라이닝 콘크리트 균열(cw=0.3mm이상) | | |

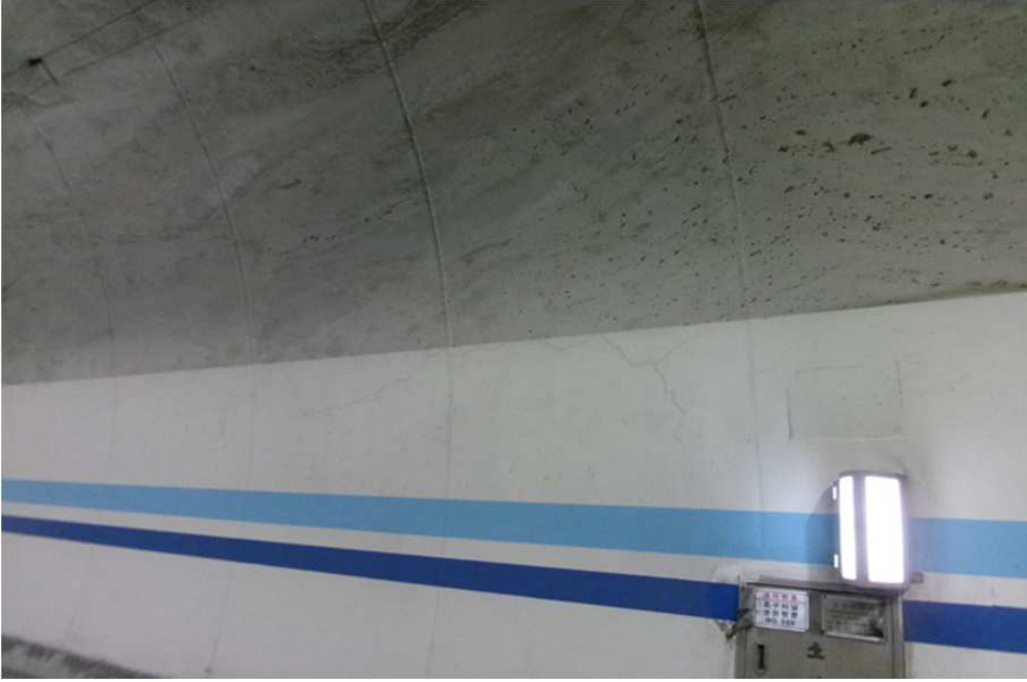
| 점검위치 | 영천 | 중구터널(S1~S45) | 사진번호 | #09 |

| No. | 위치 | | 점검 내용 | 사진번호 |
|---|---|---|---|---|
| 9 | 영천 | 중구터널(S1~S45) | 라이닝 콘크리트 망상균열 | #09 |

| 점검내용 | | 라이닝 콘크리트 망상균열 | | |

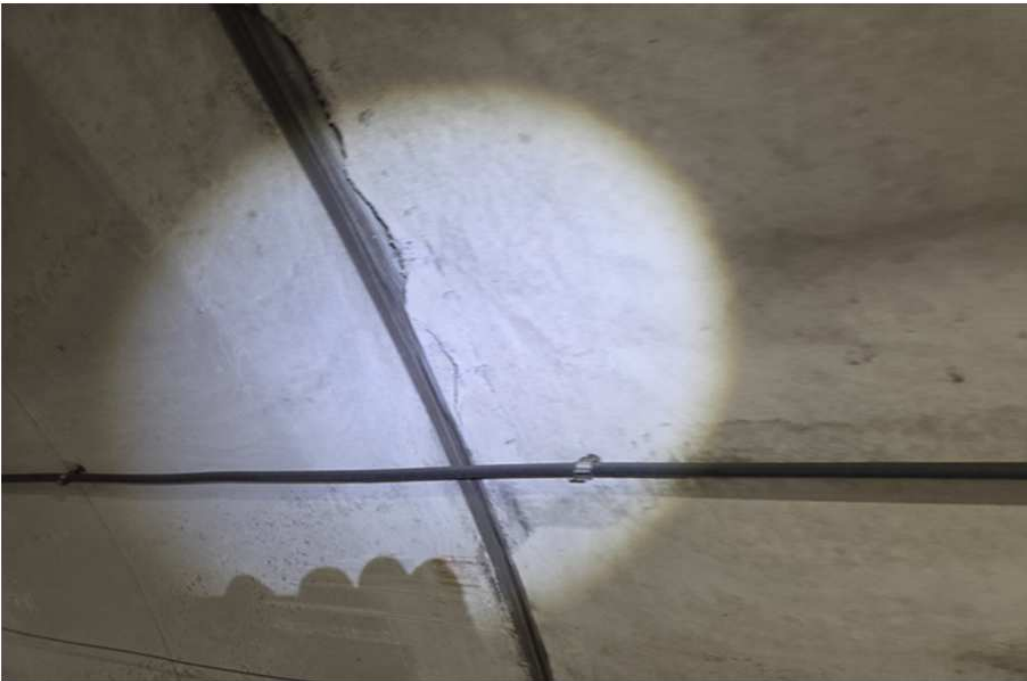
| 점검위치 | 영천 | 중구터널(S1~S45) | 사진번호 | #10 |

| No. | 위치 | | 점검 내용 | 사진번호 |
|---|---|---|---|---|
| 10 | 영천 | 중구터널(S1~S45) | 라이닝 콘크리트 층분리 | #10 |

| 점검내용 | | 라이닝 콘크리트 층분리 | | |

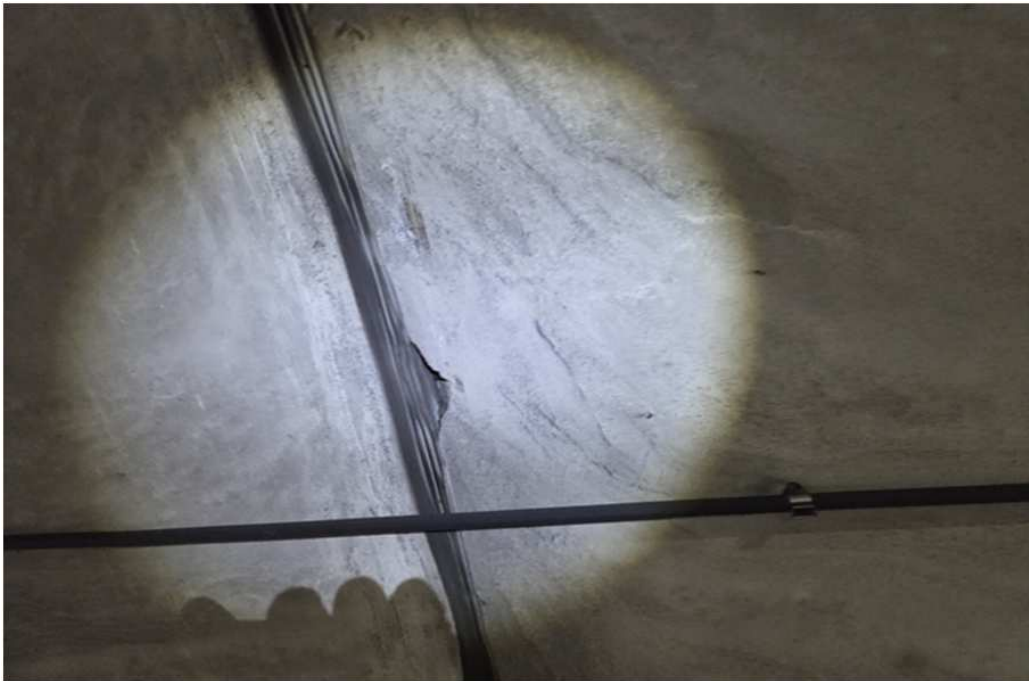
| 점검위치 | 영천 | 중구터널(S1~S45) | 사진번호 | #11 |

| No. | 위치 | | 점검 내용 | 사진번호 |
|---|---|---|---|---|
| 11 | 영천 | 중구터널(S1~S45) | 라이닝 콘크리트 박락 | #11 |

| 점검내용 | | 라이닝 콘크리트 박락 | | |

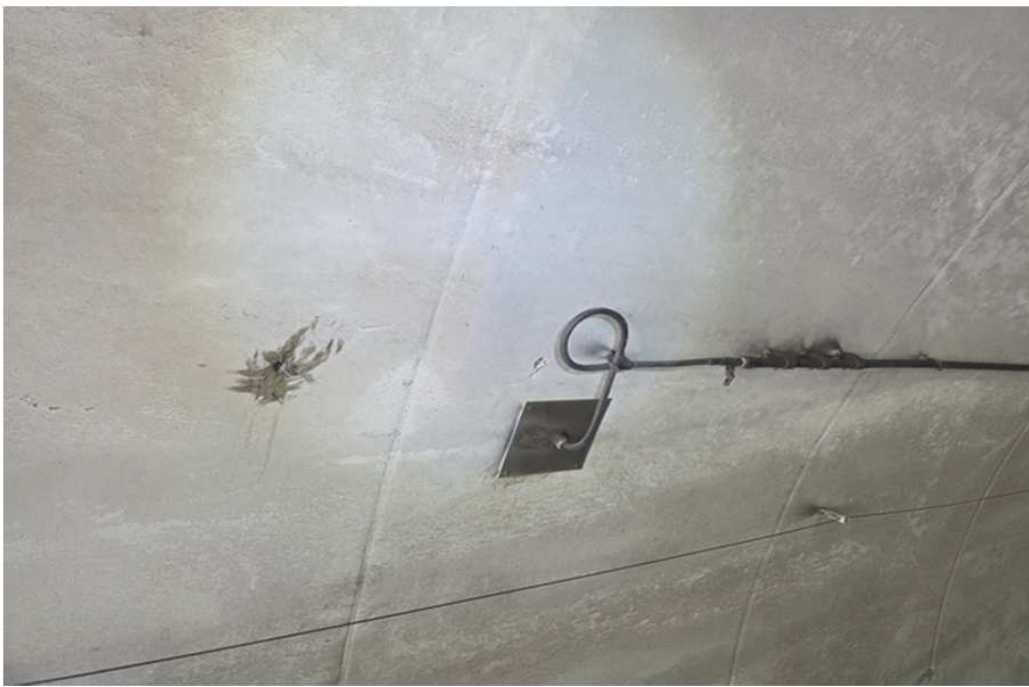
| 점검위치 | 영천 | 중구터널(S1~S45) | 사진번호 | #12 |

| No. | 위치 | | 점검 내용 | 사진번호 |
|---|---|---|---|---|
| 12 | 영천 | 중구터널(S1~S45) | 라이닝 콘크리트 파손 | #12 |

| 점검내용 | | 라이닝 콘크리트 파손 | | |

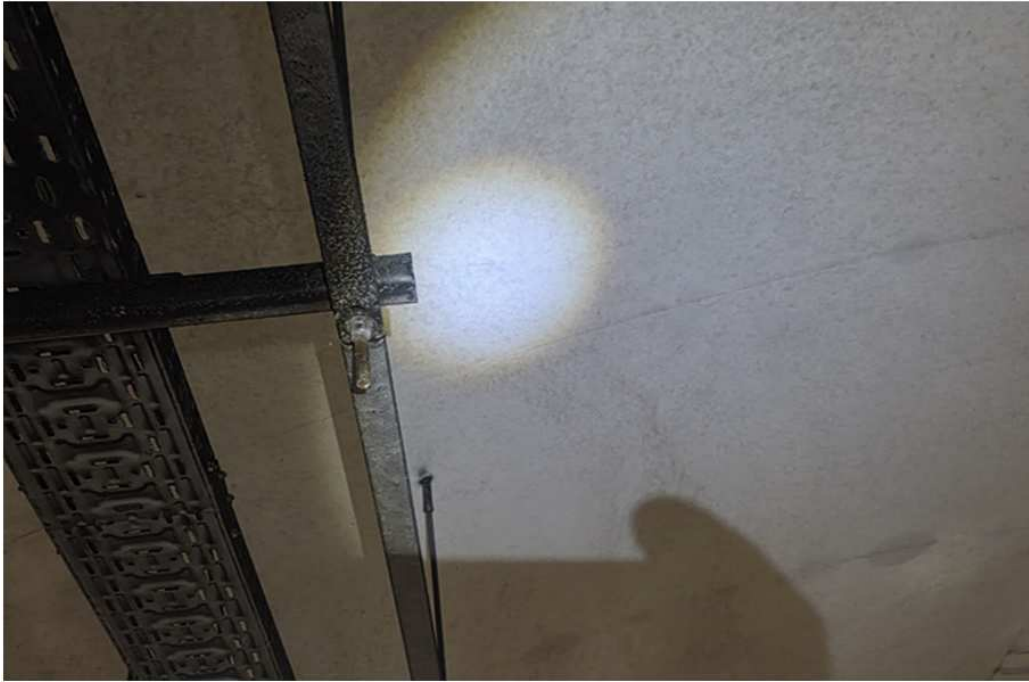
| 점검위치 | 상주 | 효령터널(S1~S100) | 사진번호 | #01 |

| No. | 위치 | | 점검 내용 | 사진번호 |
|---|---|---|---|---|
| 1 | 상주 | 효령터널(S1~S100) | 라이닝 콘크리트 균열 (cw=0.3mm미만) | #01 |

| 점검내용 | | 라이닝 콘크리트 균열(cw=0.3mm미만) | | |

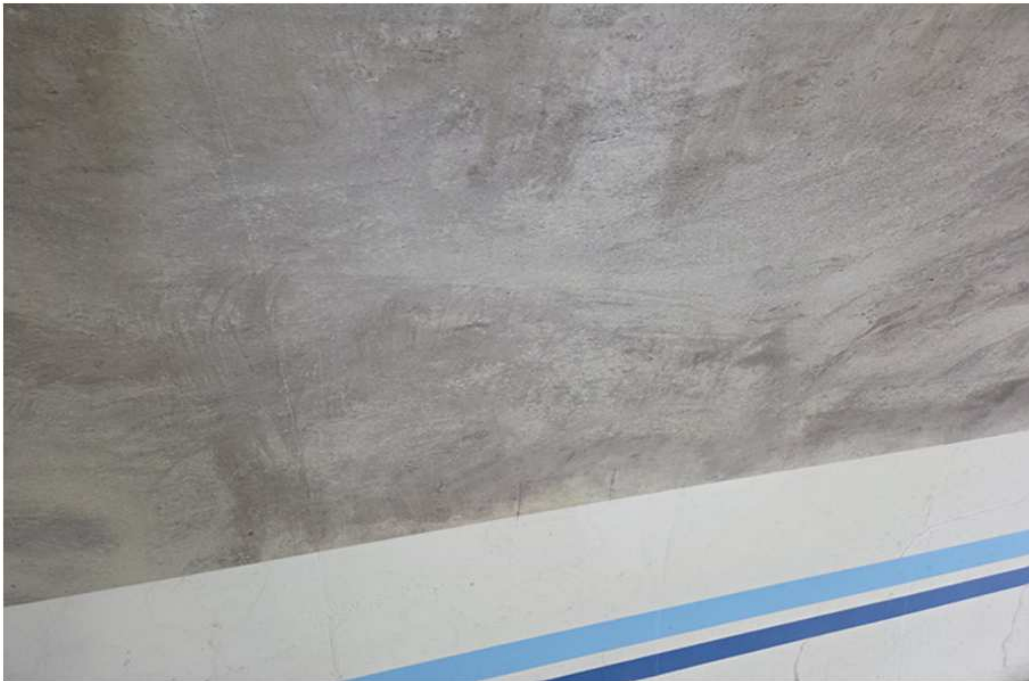
| 점검위치 | 상주 | 효령터널(S1~S100) | 사진번호 | #02 |

| No. | 위치 | | 점검 내용 | 사진번호 |
|---|---|---|---|---|
| 2 | 상주 | 효령터널(S1~S100) | 라이닝 콘크리트 균열 (cw=0.3mm이상) | #02 |

| 점검내용 | | 라이닝 콘크리트 균열(cw=0.3mm이상) | | |

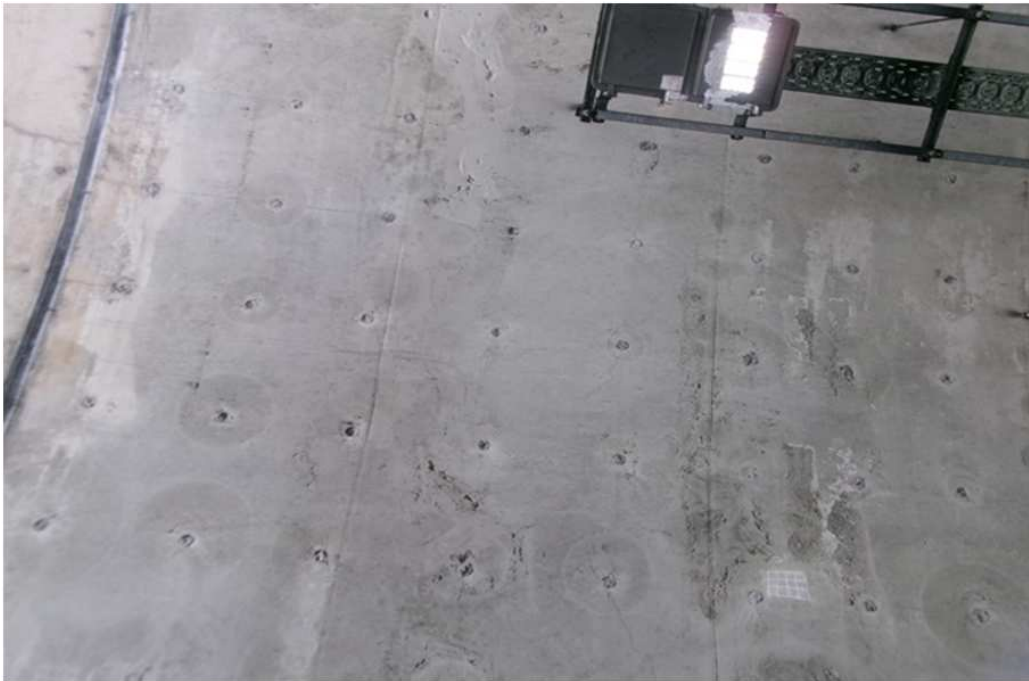
| 점검위치 | 상주 | 효령터널(S1~S100) | 사진번호 | #03 |

| No. | 위치 | | 점검 내용 | 사진번호 |
|---|---|---|---|---|
| 3 | 상주 | 효령터널(S1~S100) | 라이닝 콘크리트 망상균열 | #03 |

| 점검내용 | | 라이닝 콘크리트 망상균열 | | |

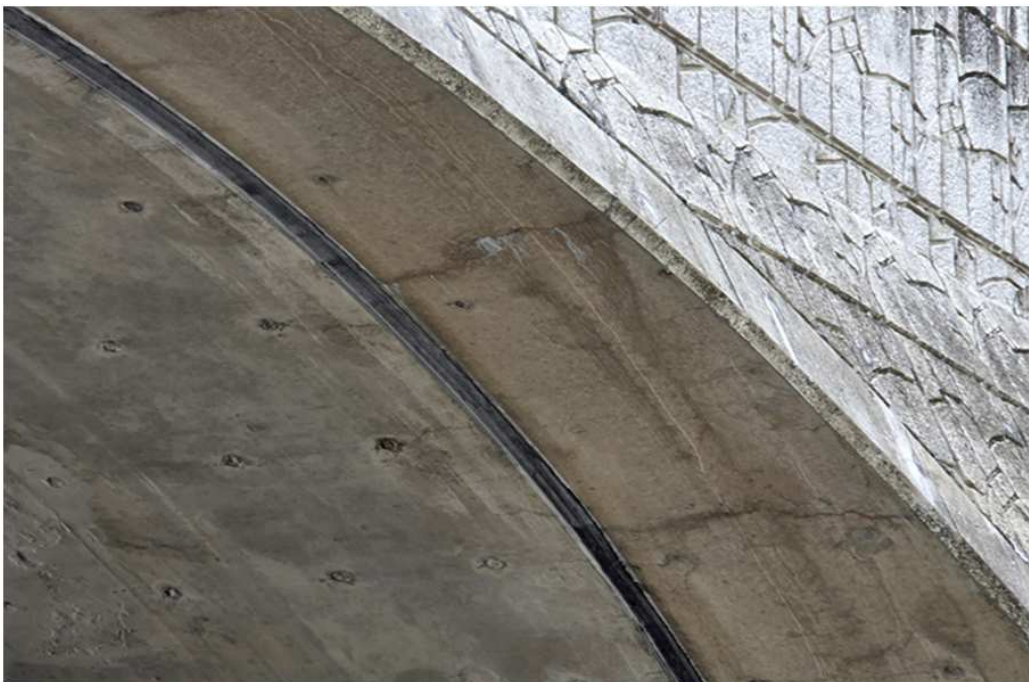
| 점검위치 | 상주 | 효령터널(S1~S100) | 사진번호 | #04 |

| No. | 위치 | | 점검 내용 | 사진번호 |
|---|---|---|---|---|
| 4 | 상주 | 효령터널(S1~S100) | 라이닝 콘크리트 균열부백태 | #04 |

| 점검내용 | | 라이닝 콘크리트 균열부백태 | | |

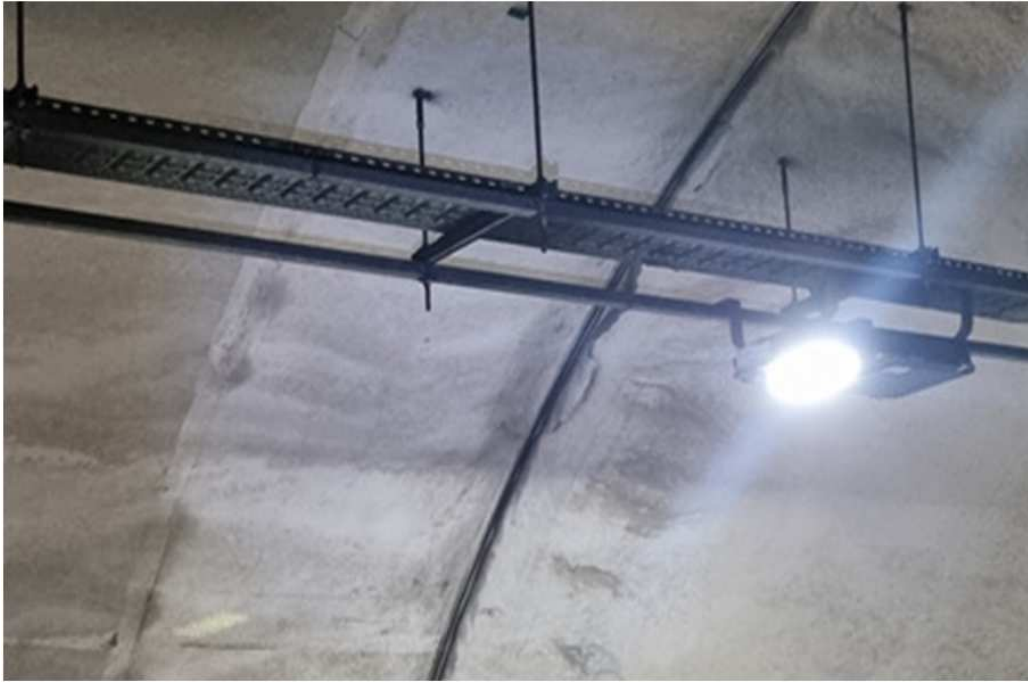
| 점검위치 | 상주 | 효령터널(S1~S100) | 사진번호 | #05 |

| No. | 위치 | | 점검 내용 | 사진번호 |
|---|---|---|---|---|
| 5 | 상주 | 효령터널(S1~S100) | 라이닝 콘크리트 층분리 | #05 |

| 점검내용 | | 라이닝 콘크리트 층분리 | | |

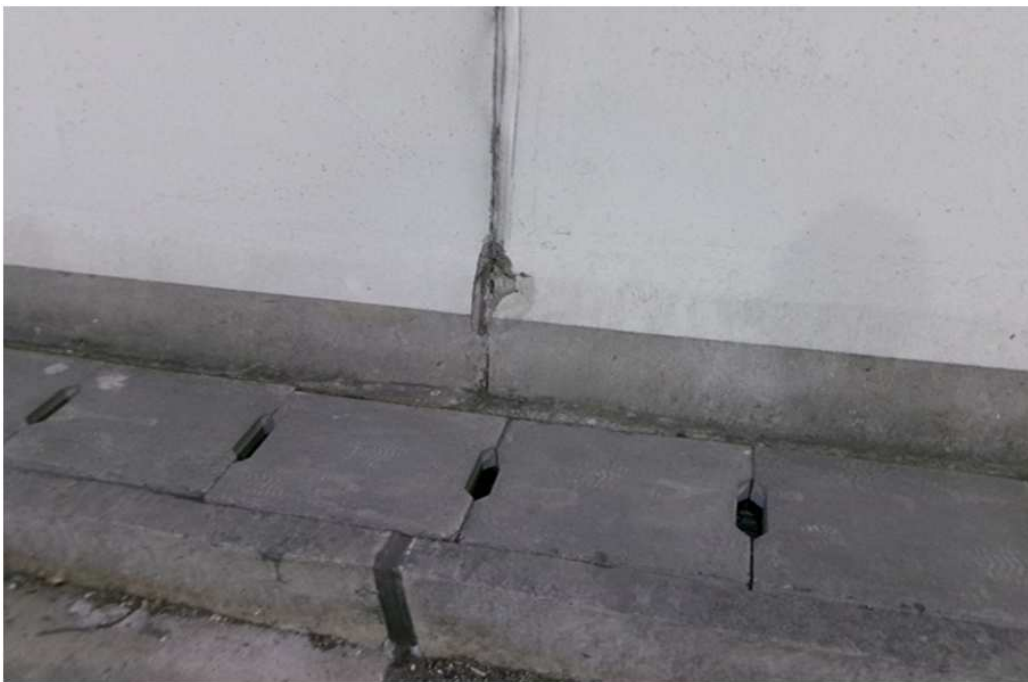
| 점검위치 | 상주 | 효령터널(S1~S100) | 사진번호 | #06 |

| No. | 위치 | | 점검 내용 | 사진번호 |
|---|---|---|---|---|
| 6 | 상주 | 효령터널(S1~S100) | 라이닝 콘크리트 박락 | #06 |

| 점검내용 | | 라이닝 콘크리트 박락 | | |
