## 도로터널 하자 목록(5공구)

## 도로터널 하자 목록(5공구 - 불로터널)

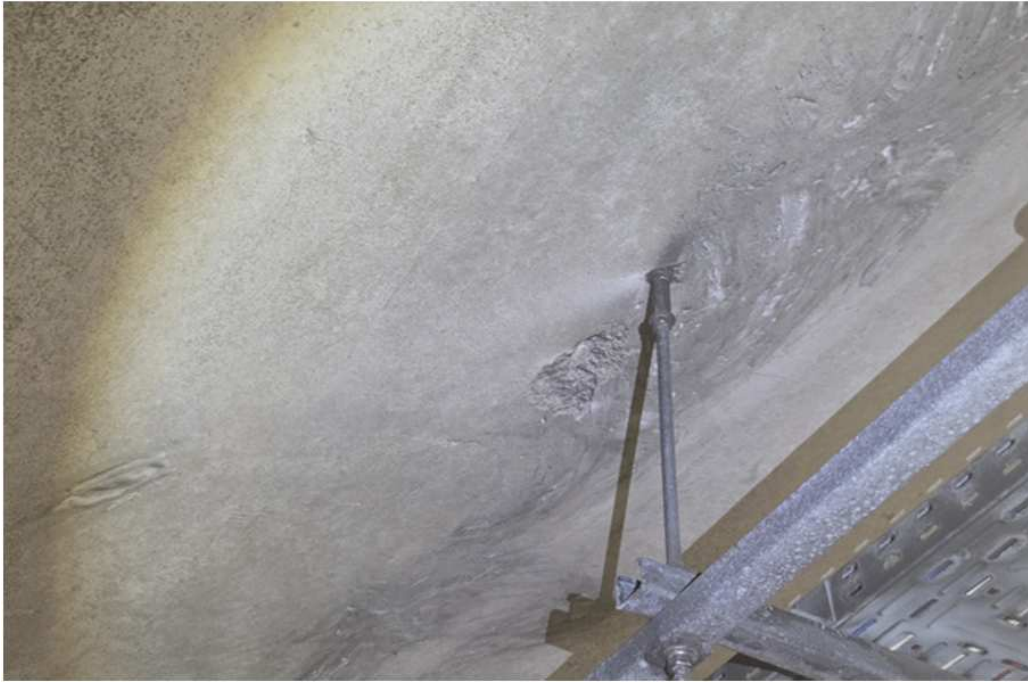
| 점검위치 | 상주 | 효령터널(S1~S100) | 사진번호 | #07 |

| No. | 위치 | | 점검 내용 | 사진번호 |
|---|---|---|---|---|
| 7 | 상주 | 효령터널(S1~S100) | 라이닝 콘크리트 파손 | #07 |

| 점검내용 | | 라이닝 콘크리트 파손 | | |

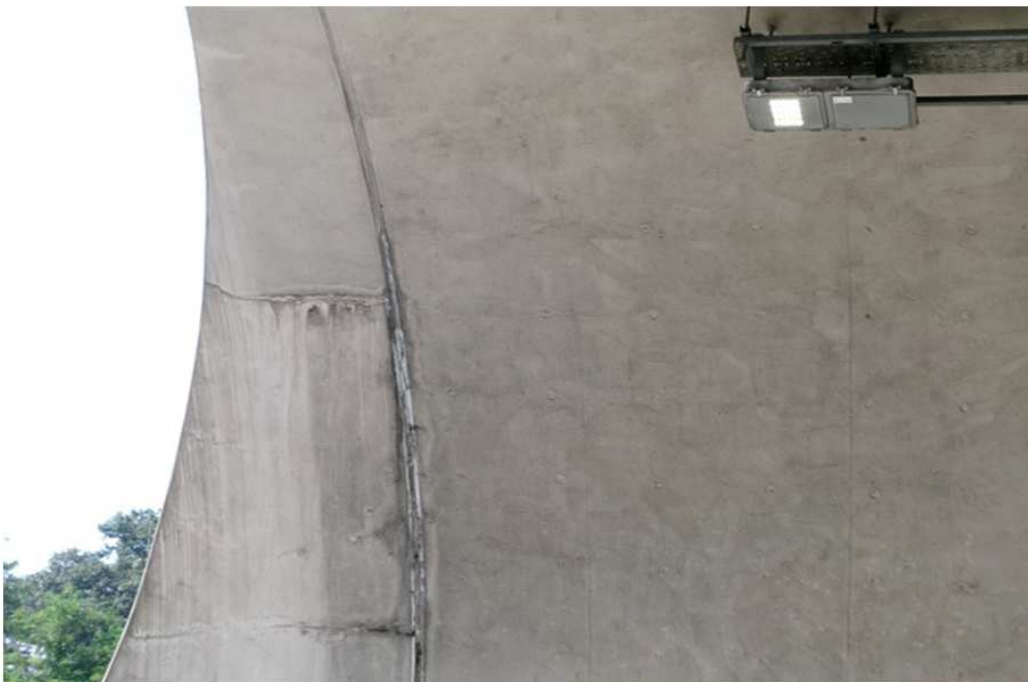
| 점검위치 | 상주 | 효령터널(S1~S100) | 사진번호 | #08 |

| No. | 위치 | | 점검 내용 | 사진번호 |
|---|---|---|---|---|
| 8 | 상주 | 효령터널(S1~S100) | 라이닝 콘크리트 누수흔적 | #08 |

| 점검내용 | | 라이닝 콘크리트 누수흔적 | | |

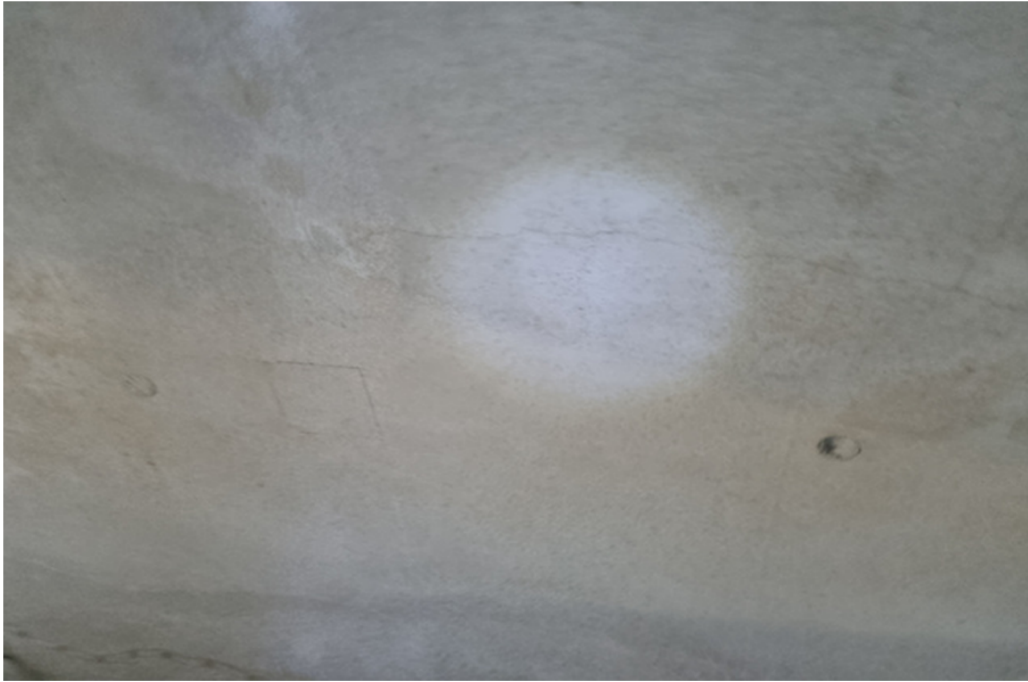
| 점검위치 | 영천 | 효령터널(S1~S102) | 사진번호 | #09 |

| No. | 위치 | | 점검 내용 | 사진번호 |
|---|---|---|---|---|
| 9 | 영천 | 효령터널(S1~S102) | 라이닝 콘크리트 균열 (cw=0.3mm미만) | #09 |

| 점검내용 | | 라이닝 콘크리트 균열(cw=0.3mm미만) | | |

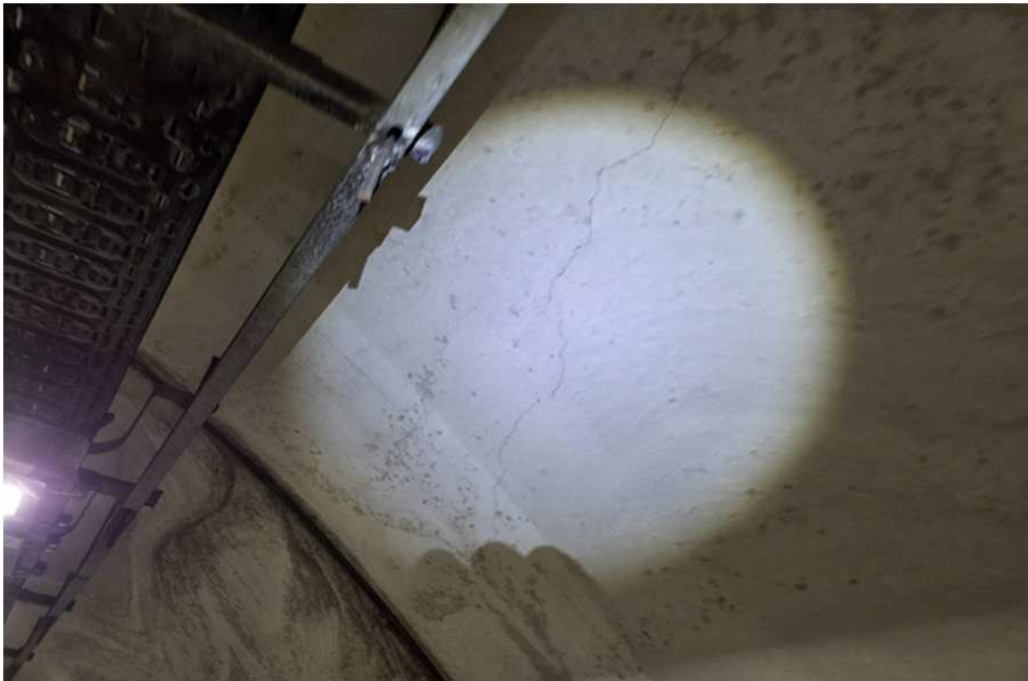
| 점검위치 | 영천 | 효령터널(S1~S102) | 사진번호 | #10 |

| No. | 위치 | | 점검 내용 | 사진번호 |
|---|---|---|---|---|
| 10 | 영천 | 효령터널(S1~S102) | 라이닝 콘크리트 균열 (cw=0.3mm이상) | #10 |

| 점검내용 | | 라이닝 콘크리트 균열(cw=0.3mm이상) | | |

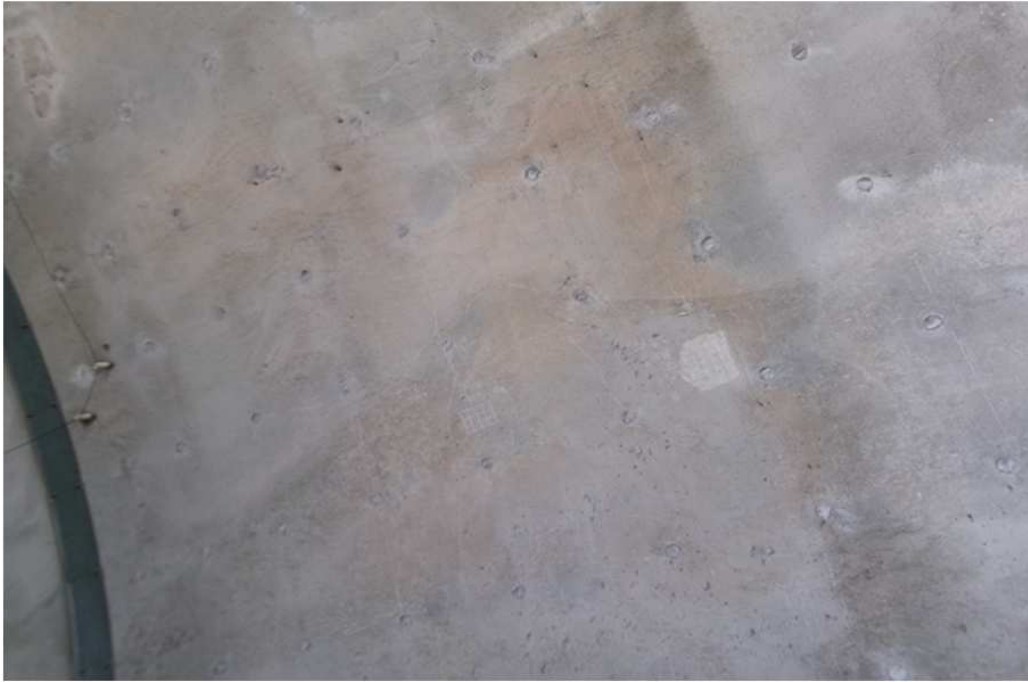
| 점검위치 | 영천 | 효령터널(S1~S102) | 사진번호 | #11 |

| No. | 위치 | | 점검 내용 | 사진번호 |
|---|---|---|---|---|
| 11 | 영천 | 효령터널(S1~S102) | 라이닝 콘크리트 망상균열 | #11 |

| 점검내용 | | 라이닝 콘크리트 망상균열 | | |

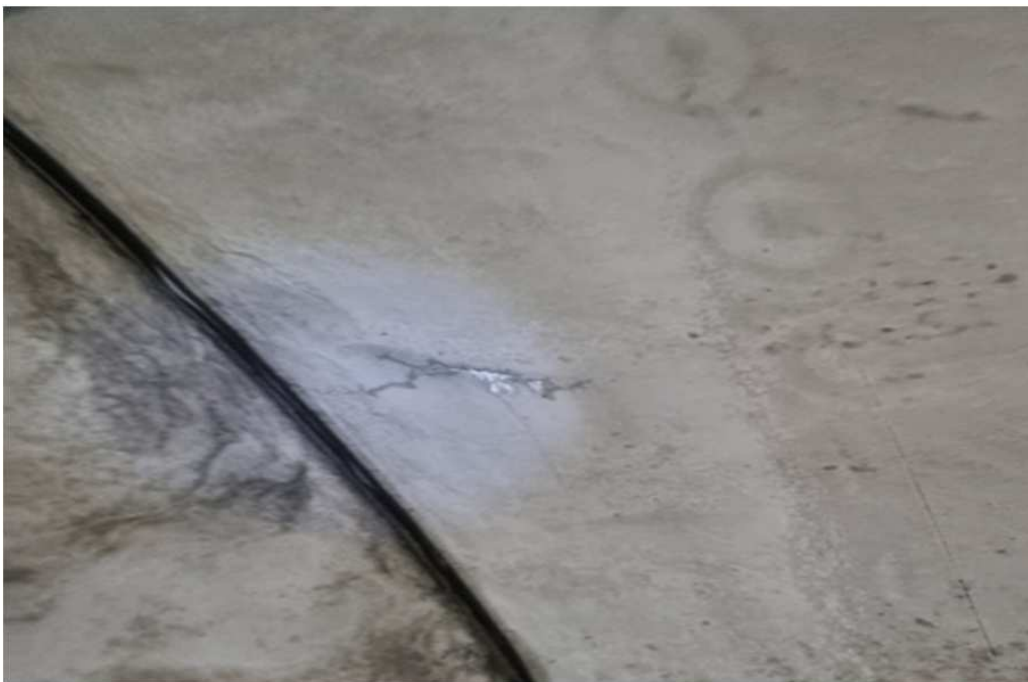
| 점검위치 | 영천 | 효령터널(S1~S102) | 사진번호 | #12 |

| No. | 위치 | | 점검 내용 | 사진번호 |
|---|---|---|---|---|
| 12 | 영천 | 효령터널(S1~S102) | 라이닝 콘크리트 균열부백태 | #12 |

| 점검내용 | | 라이닝 콘크리트 균열부백태 | | |

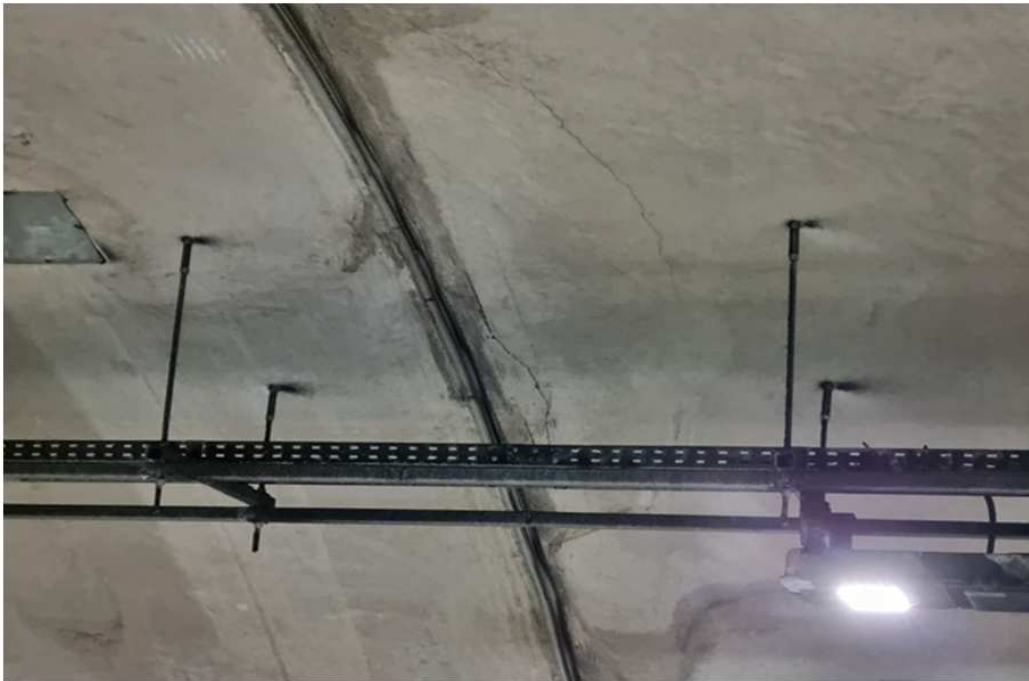
| 점검위치 | 영천 | 효령터널(S1~S102) | 사진번호 | #13 |

| No. | 위치 | | 점검 내용 | 사진번호 |
|---|---|---|---|---|
| 13 | 영천 | 효령터널(S1~S102) | 라이닝 콘크리트 층분리 | #13 |

| 점검내용 | | 라이닝 콘크리트 층분리 | | |

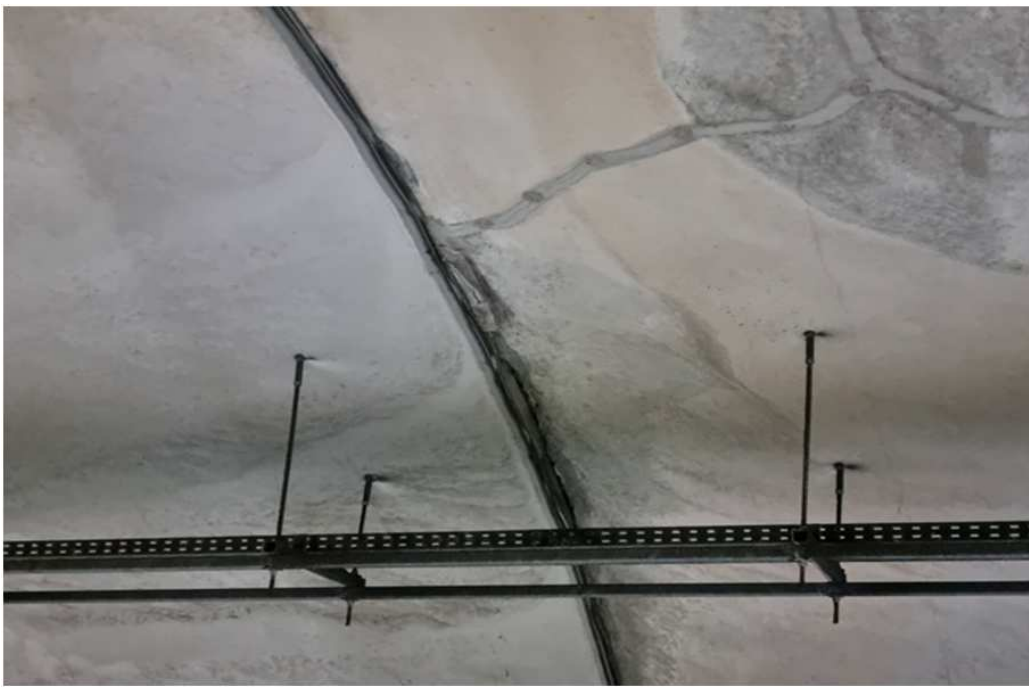
| 점검위치 | 영천 | 효령터널(S1~S102) | 사진번호 | #14 |

| No. | 위치 | | 점검 내용 | 사진번호 |
|---|---|---|---|---|
| 14 | 영천 | 효령터널(S1~S102) | 라이닝 콘크리트 박락 | #14 |

| 점검내용 | | 라이닝 콘크리트 박락 | | |

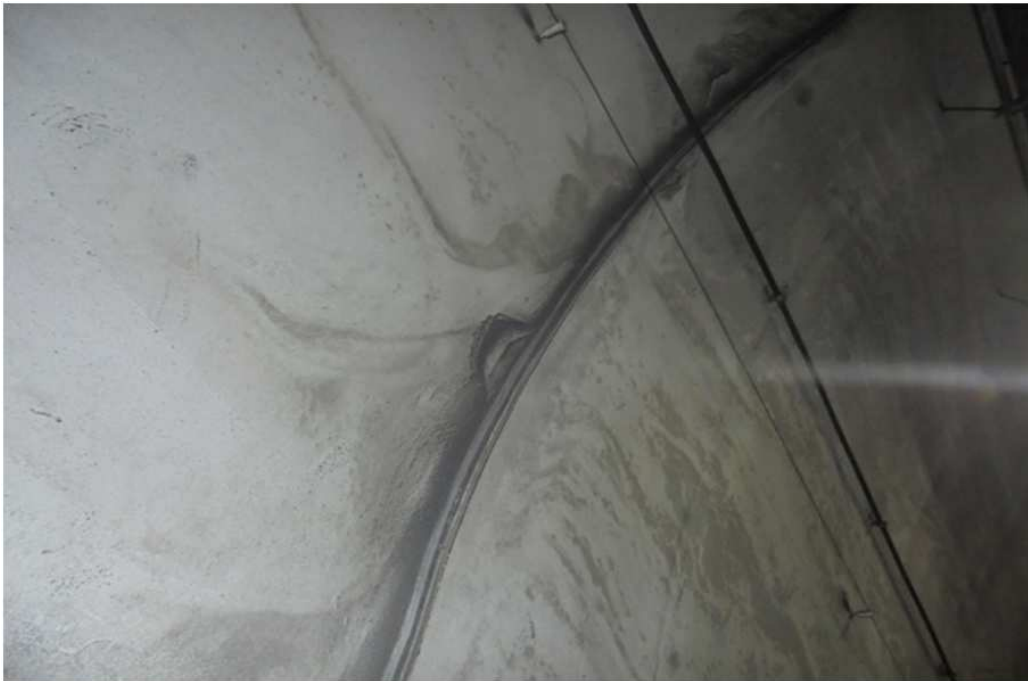
| 점검위치 | 영천 | 효령터널(S1~S102) | 사진번호 | #15 |

| No. | 위치 | | 점검 내용 | 사진번호 |
|---|---|---|---|---|
| 15 | 영천 | 효령터널(S1~S102) | 라이닝 콘크리트 파손 | #15 |

| 점검내용 | | 라이닝 콘크리트 파손 | | |

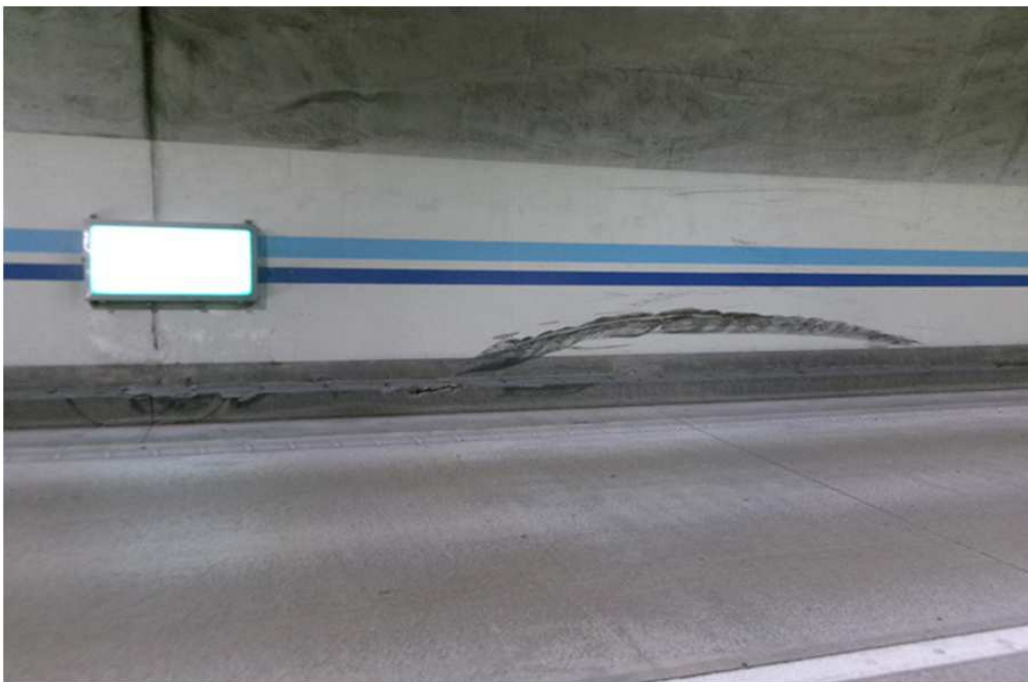
| 점검위치 | 영천 | 효령터널(S1~S102) | 사진번호 | #16 |

| No. | 위치 | | 점검 내용 | 사진번호 |
|---|---|---|---|---|
| 16 | 영천 | 효령터널(S1~S102) | 라이닝 콘크리트 굴힘 | #16 |

| 점검내용 | | 라이닝 콘크리트 균열 | | |

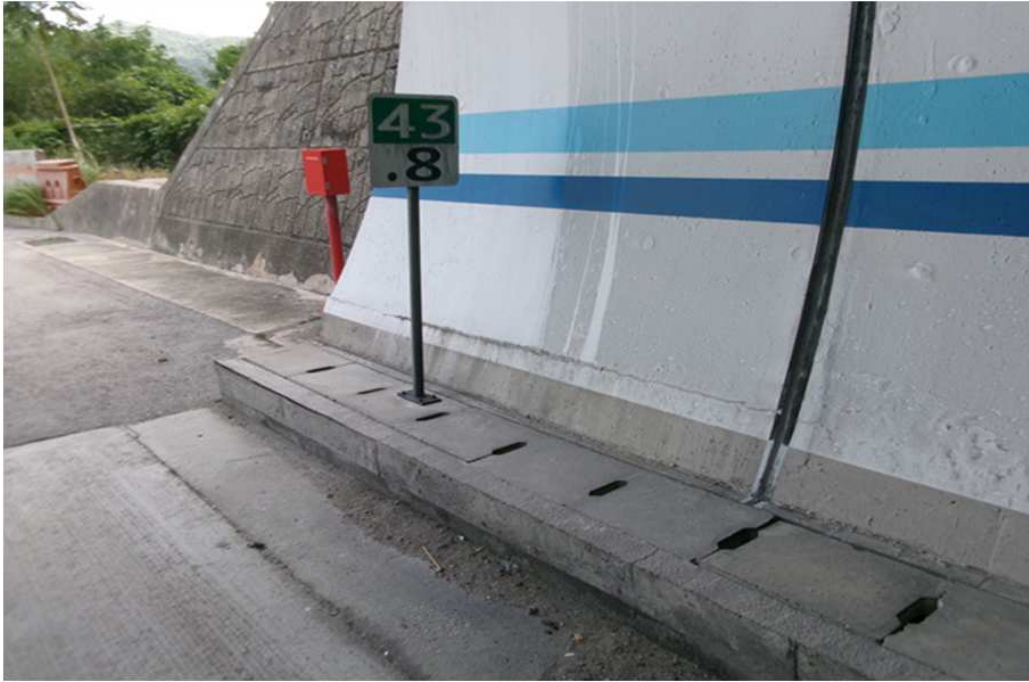
| 점검위치 | 영천<br>효령터널(S1~S102) | 사진번호 | #17 |

| No. | 위치 | | 점검 내용 | 사진번호 |
|---|---|---|---|---|
| 17 | 영천 | 효령터널(S1~S102) | 라이닝 콘크리트 누수흔적 | #17 |

| 점검내용 | 라이닝 콘크리트 누수흔적 | | |
