## 2. 상촌교

### 2.1 시설물의 개요

본 시설물은 경상북도 상주시 낙동면 상촌리(상주영천고속도로 2.720~3.160km)에 위치한 교량으로서 총 연장 440.0m, 폭 31.5m, 왕복 6차로로 시공되어 있다.

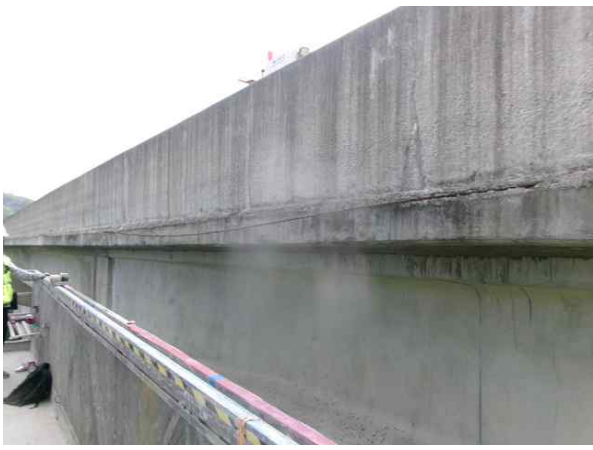
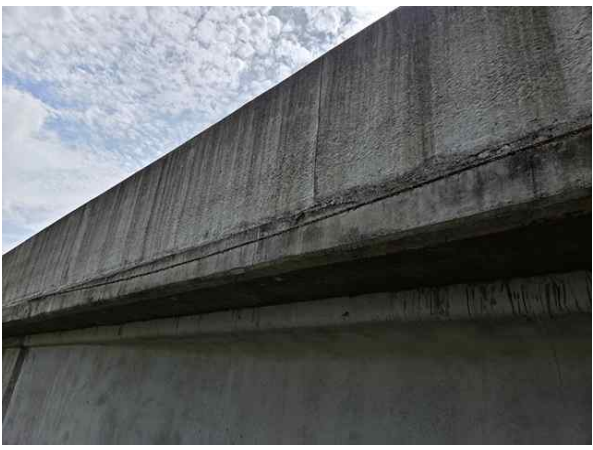
| 손상현황 | • S7 철근노출 (0.1×6.0) | 손상현황 | • S7 철근노출 (0.1×6.0) |
| 원 인 | • 시공시 다짐미흡, 피복부족 | 원 인 | • 시공시 다짐미흡, 피복부족 |

- 바닥판하면에 조사된 철근노출의 경우 시공시 다짐부족, 피복부족 등 복합적인 원인에 의한 손상으로 구조적인 영향을 미치는 손상은 아니나 내구성확보 차원의 단면보수+방청 등 보수가 필요하다고 판단된다.
- 조사된 백태의 경우 우수유입, 습기흡착 등 복합적인 원인에 의한 손상으로 구조적인 영향을 미치는 손상은 아니나 내구성확보 차원의 표면처리 등 보수가 필요하다고 판단된다.
- 조사된 데크플레이트 파손의 경우 시공시 부주의 등에 의한 손상으로 구조적인 영향을 미치는 손상은 아니나 내구성확보 차원의 단면보수 등 보수가 필요하다고 판단된다.

| 조치방안 | • 단면보수+방청 | 조치방안 | • 단면보수+방청 |

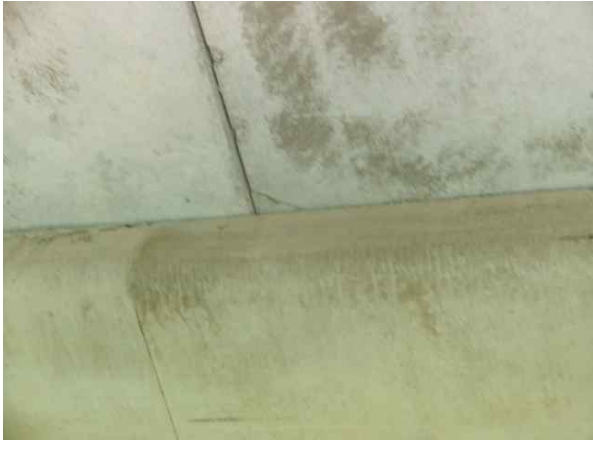
| 손상현황 | • S8 데크플레이트 파손 (0.1×0.1) | 손상현황 | • S11 배수관 주위 백태 |
| 원 인 | • 시공시 부주의 등 | 원 인 | • 우수유입, 습기흡착 |

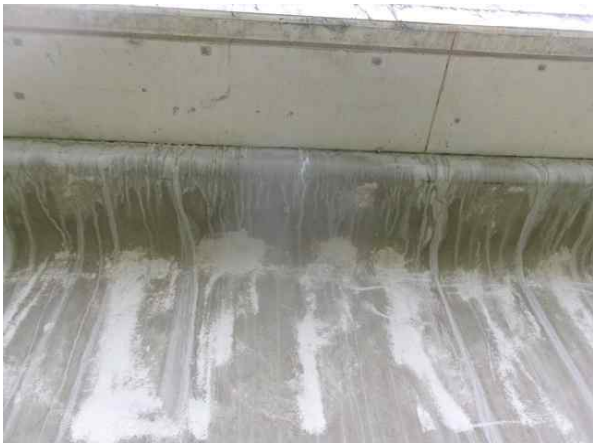
| 손상현황 | • S8-G1 백태(0.1×0.5×8EA) | 손상현황 | • S9-G1 백태(0.1×0.5×8EA) |
| 원 인 | • 외부 우수유입 | 원 인 | • 외부 우수유입 |

| 조치방안 | • 표면처리 | 조치방안 | • 표면처리 |

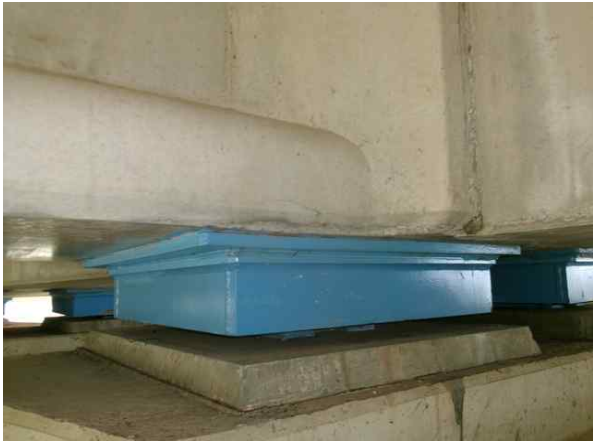
| 손상현황 | • S9-G3 층분리(0.1×0.2×5EA) | 손상현황 | • S9-G5 층분리(0.1×0.2×2EA) |
| 원 인 | • 시공시 다짐부족, 거푸집 조기탈거 | 원 인 | • 시공시 다짐부족, 거푸집 조기탈거 |

- 거더에 조사된 충분리의 경우 시공시 다짐부족, 거푸집 조기탈거 등 복합적인 원인에 의한 손상으로 구조적인 영향을 미치는 손상은 아니나 내구성확보 차원의 단면보수 등 보수가 필요하다고 판단된다.
- 조사된 백태의 경우 외부 우수유입 등 복합적인 원인에 의한 손상으로 구조적인 영향을 미치는 손상은 아니나 내구성확보 차원의 표면처리 등 보수가 필요하다고 판단된다.

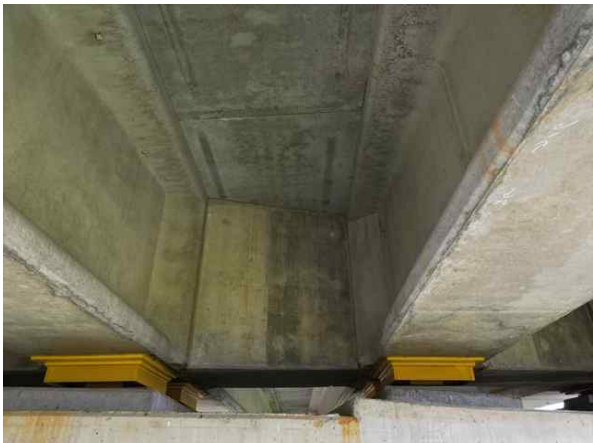
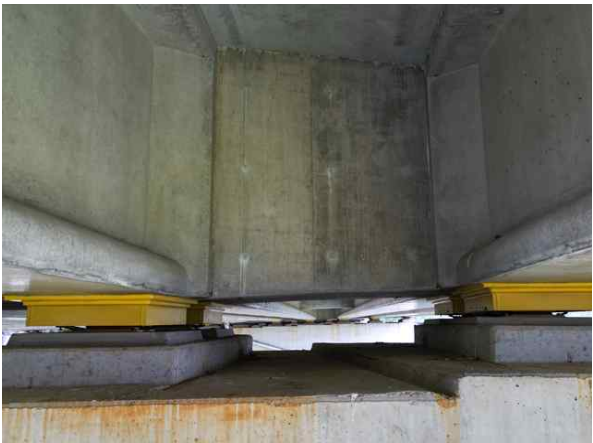
| 손상현황 | • S3 백태 (0.2×0.3×5EA) | 손상현황 | • S3 백태 (0.2×0.3×5EA) |
| 원 인 | • 외부 우수유입 | 원 인 | • 외부 우수유입 |

- 가로보에 조사된 백태의 경우 외부 우수유입에 의한 손상으로 구조적인 영향을 미치는 손상은 아니나 내구성 확보 차원의 표면처리 등 보수가 필요하다고 판단된다.
- 조사된 재료분리의 경우 시공시 다짐불량, 거푸집 조기탈거 등에 의한 손상으로 구조적인 영향을 미치는 손상은 아니나 내구성 확보 차원의 단면보수 등 보수가 필요하다고 판단된다.

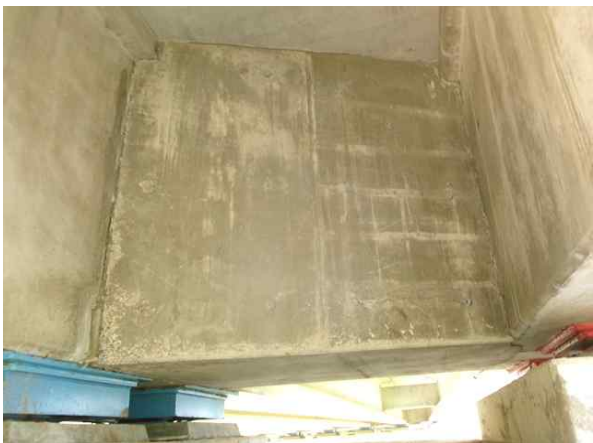
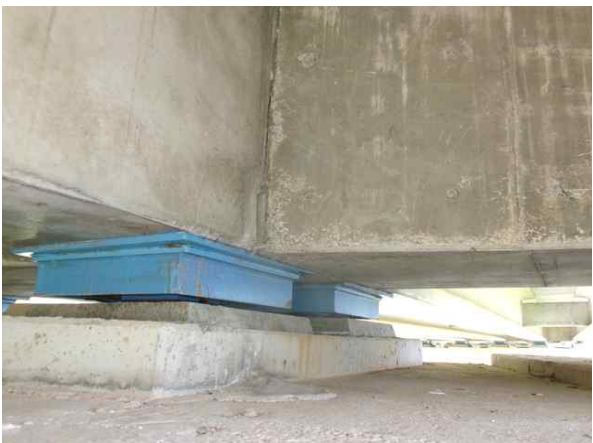
| 손상현황 | • S8 재료분리 (0.5×0.5) | 손상현황 | • S8 재료분리 (0.5×0.5) |
| 원 인 | • 다짐미흡, 거푸지 조기탈형 등 | 원 인 | • 다짐미흡, 거푸지 조기탈형 등 |

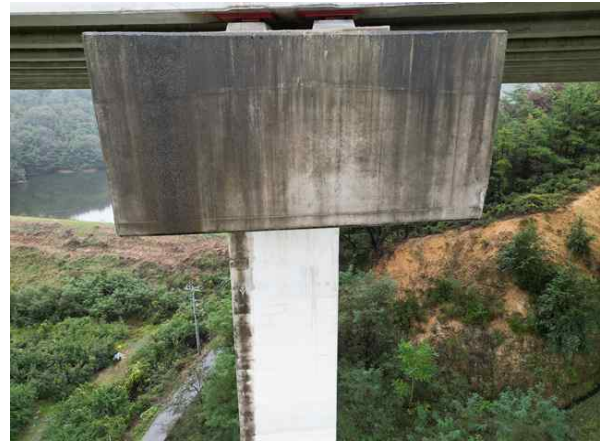
| 손상현황 | • P2 기둥부 균열 (0.3mm미만) |
| 원 인 | • 건조수축 등 |

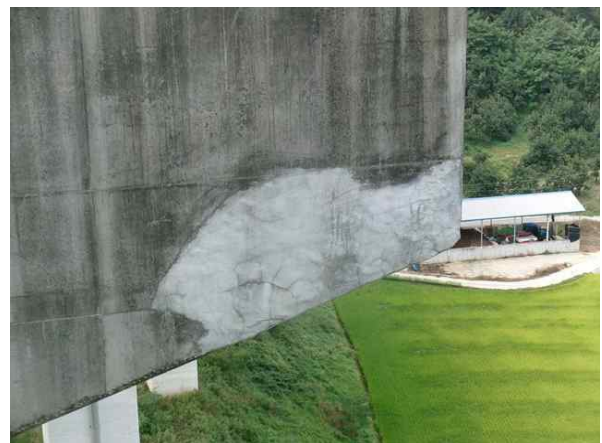
| 손상현황 | • P6 코핑부 층분리 (1.0×0.5) |
| 원 인 | • 시공미흡, 다짐미흡 등 |

| 조치방안 | • 단면보수 |

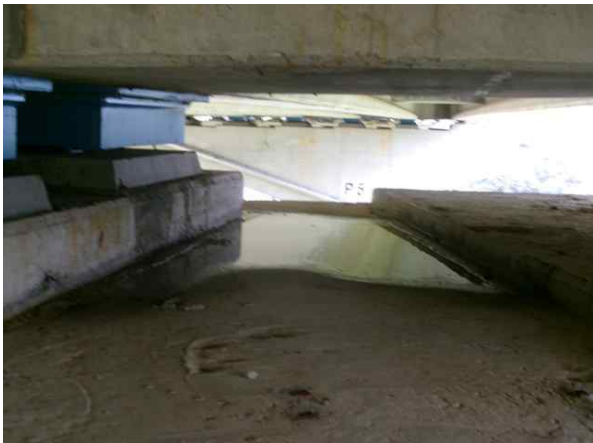
| 손상현황 | • P6 코핑부 상면 체수(1.5×3.0) | 손상현황 | • P8 코핑부 층분리(0.4×0.4) |
| 원 인 | • 우수유입 등 | 원 인 | • 시공미흡, 다짐미흡 등 |

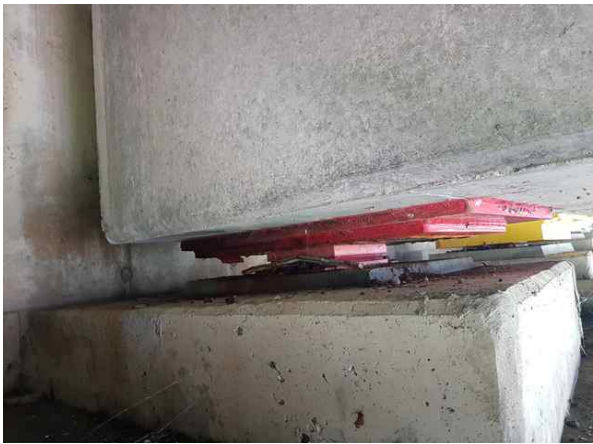
| 손상현황 | • A1-Sh6 이동량 표시판 탈락 | 손상현황 | • P1-Sh10 충분리(0.2×0.2) |
| 원 인 | • 시공 불량 등 | 원 인 | • 다짐미흡, 거푸집 조기탈거 등 |

| 조치방안 | • 정비(교체) | 조치방안 | • 단면보수 |

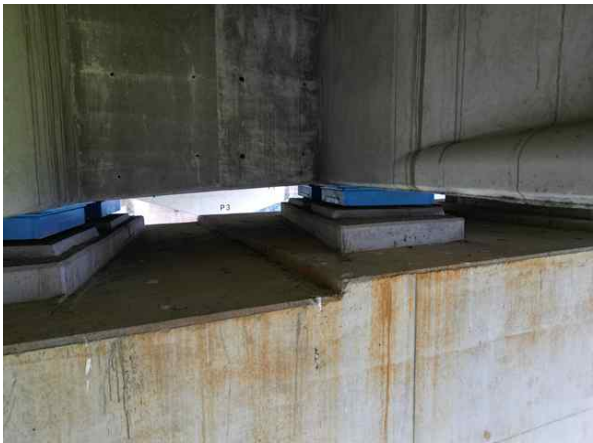
| 손상현황 | • P4-Sh9 몰탈 파손(0.1×0.2) | 손상현황 | • P9-Sh8 몰탈 균열(0.3mm미만) |
| 원 인 | • 다짐미흡, 거푸집 조기탈거 등 | 원 인 | • 초기 건조수축 등 |

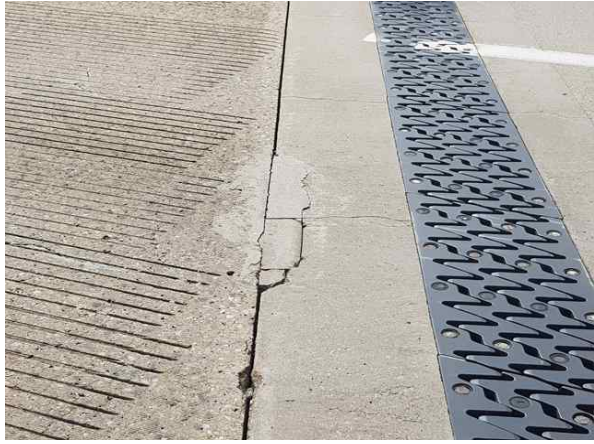
| 손상현황 | • A2 후타재 들뜸 (0.2x0.8) | 손상현황 | • A2 후타재 들뜸 (0.2x0.8) |
| 원 인 | • 중차량 통행, 공용중 열화 | 원 인 | • 중차량 통행, 공용중 열화 |

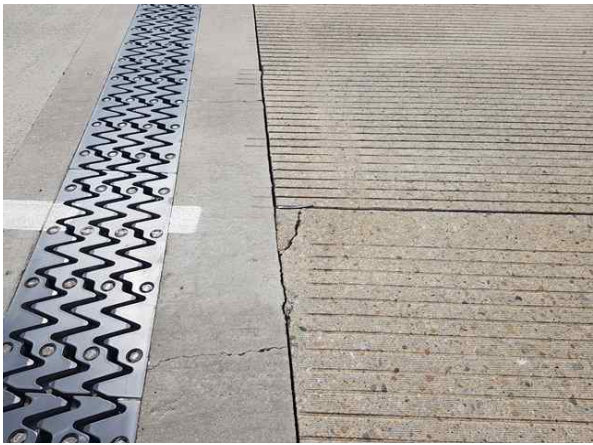
| 손상현황 | • 교면포장 S1 접속도로 충분리 | 손상현황 | • 교면포장 S6 포장 망상균열 |
| 원 인 | • 중차량 통행 등 | 원 인 | • 건조수축 등 |

- 교면포장에 조사된 접속도로 층분리, 신축이음 접속부 이격, 포장 망상균열 손상의 경우, 중차량 통행, 건조수축 등에 의한 손상으로 주의관찰 후 손상 진전 시 적절한 보수를 실시하는 것이 바람직 하다.

| 조치방안 | • 주의관찰 | 조치방안 | • 주의관찰 |

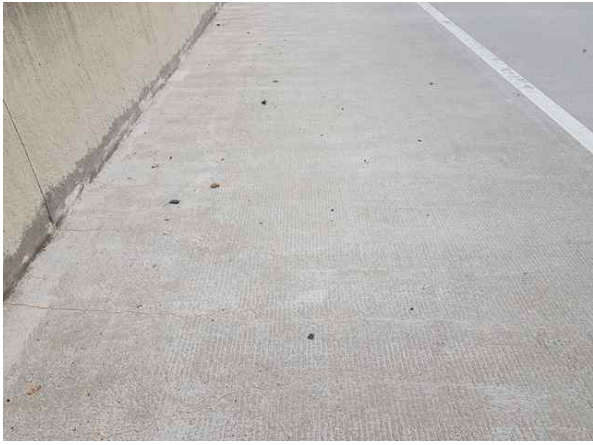
| 손상현황 | • 교면포장 S6 포장 망상균열 | 손상현황 | • 교면포장 S11 접속도로 이격 |
| 원 인 | • 건조수축 등 | 원 인 | • 후타재 건조수축 등 |

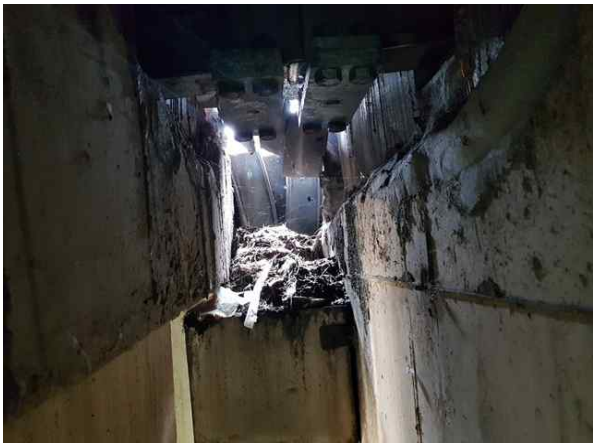
| 손상현황 | • A1 신축이음 하부 배수관 이물질퇴적 | 손상현황 | • P3 연결부 파손(1EA) |
| 원 인 | • 공용중 열화 | 원 인 | • 공용중 열화 |

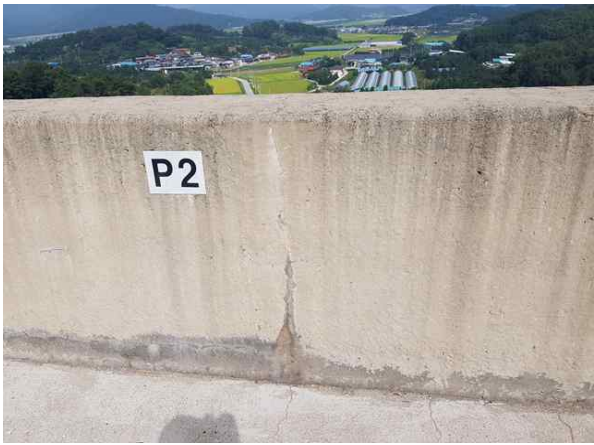
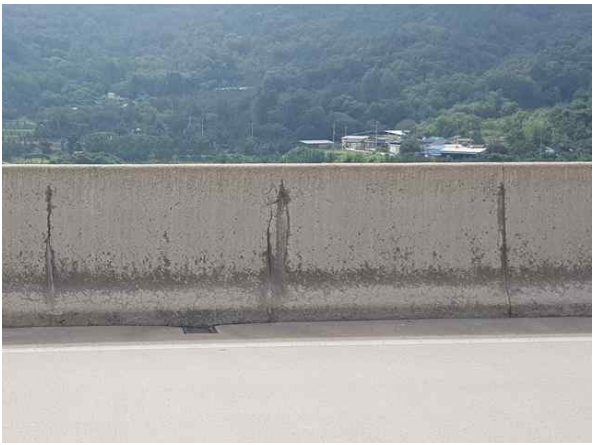
| 손상현황 | • S3 방호벽 균열(0.3mm미만) | 손상현황 | • S3 방호벽 균열(0.3mm미만) |
| 원 인 | • 초기 건조수축 등 | 원 인 | • 초기 건조수축 등 |

| 조치방안 | • 주의관찰 | 조치방안 | • 주의관찰 |

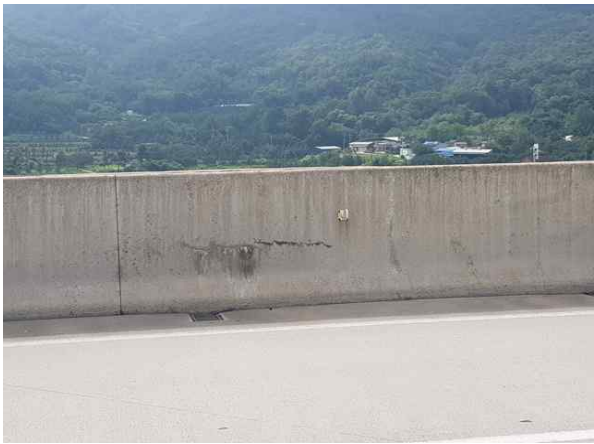
| 손상현황 | • S4 중분대 균열부 백태(0.2×1.0) | 손상현황 | • S7 중분대 균열(0.3mm미만) |
| 원 인 | • 외부 우수유입 | 원 인 | • 초기 건조수축, 외부 우수유입 |

| 조치방안 | • 표면처리 | 조치방안 | • 주의관찰 |

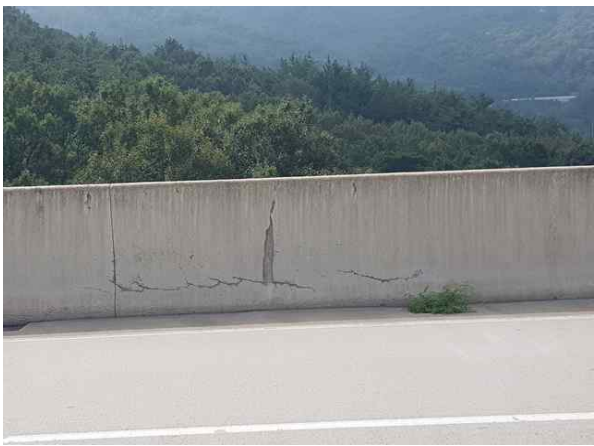
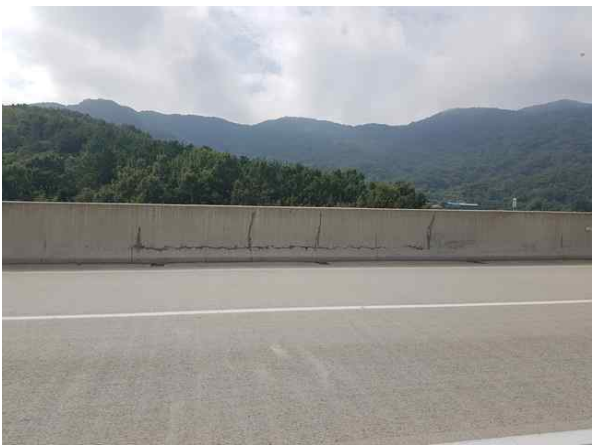
| 손상현황 | • S9 중분대 균열(0.3mm미만) | 손상현황 | • S9 중분대 균열(0.3mm미만) |
| 원 인 | • 초기 건조수축 등 | 원 인 | • 초기 건조수축 등 |

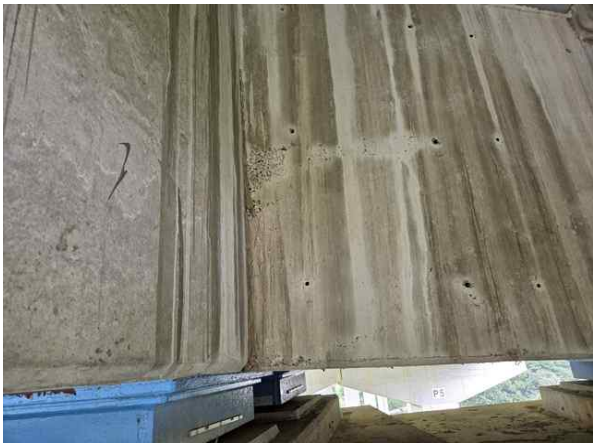
| 손상현황 | • S4 가로보 재료분리(1.0×0.3) | 손상현황 | • S6 가로보 콘크리트 박락(0.2×0.2) |
| 원 인 | • 다짐불량, 거푸집 조기 탈거 등 | 원 인 | • 다짐불량, 거푸집 조기탈거 |

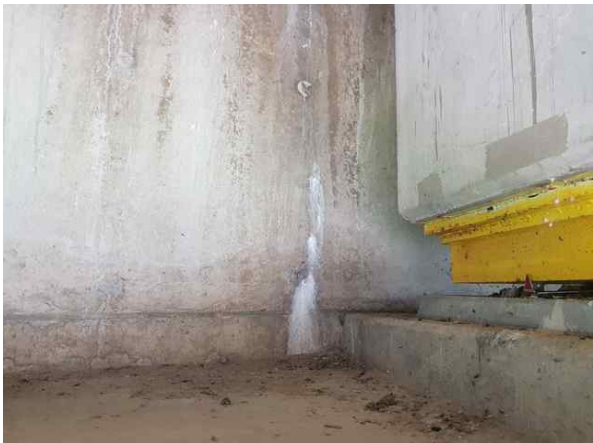
| 손상현황 | • A1 백태 (0.2×0.5) | 손상현황 | • A1 백태 (0.2×2.0) |
| 원 인 | • 외부 우수유입 | 원 인 | • 외부 우수유입 |

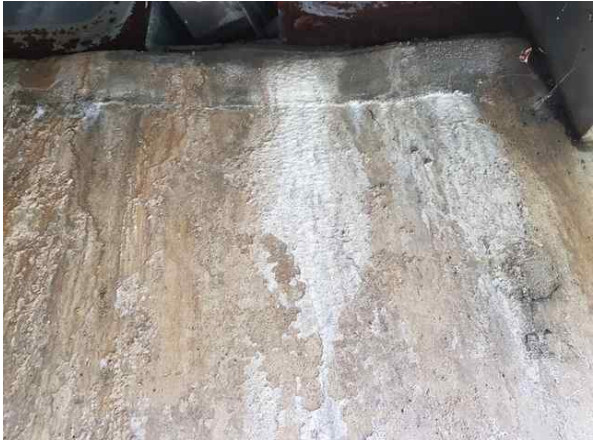
| 손상현황 | • A2 백태 (13.0×1.0) | 손상현황 | • A2 법면 밀림 (L=15.0m) |
| 원 인 | • 외부 우수유입 | 원 인 | • 법면침하, 외부 우수유입 등 |

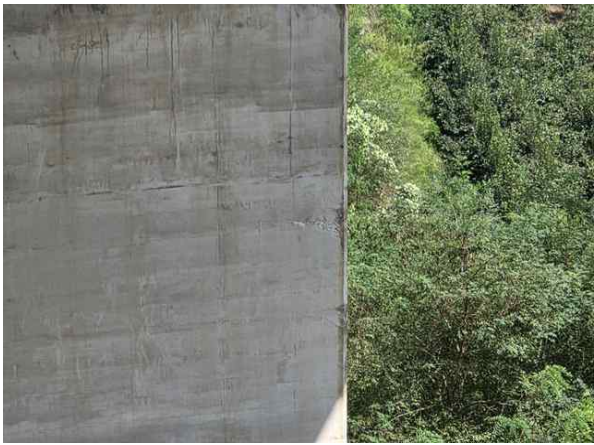
| 손상현황 | • P1 기둥부 균열부백태 (0.5×0.2) | 손상현황 | • P1 코핑부 표면오염 (2.0×2.0) |
| 원 인 | • 초기 건조수축, 우수유입 등 | 원 인 | • 외부 우수유입 |

| 조치방안 | • 표면처리 | 조치방안 | • 주의관찰 |

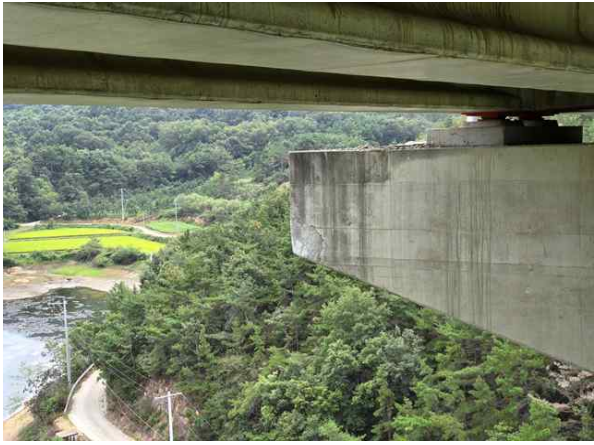
| 손상현황 | • P3 코핑부 보수부 층분리 (0.5×0.5) | 손상현황 | • P4 코핑부 균열 (0.3mm미만) |
| 원 인 | • 시공불량, 우수유입 등 | 원 인 | • 초기 건조수축 등 |

| 조치방안 | • 단면보수 | 조치방안 | • 표면처리 |

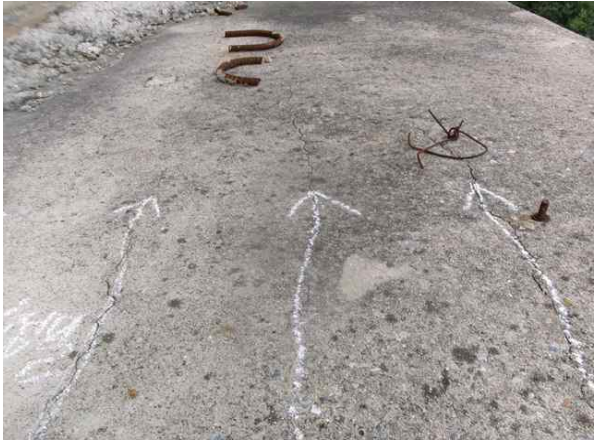
| 손상현황 | • P4 코핑부 상면 균열 (0.3mm이상) | 손상현황 | • P7 코핑부 파손 (0.2×0.2) |
| 원 인 | • 초기 건조수축 등 | 원 인 | • 다짐부족, 거푸집 조기탈거 등 |

| 조치방안 | • 주입보수 | 조치방안 | • 단면보수 |

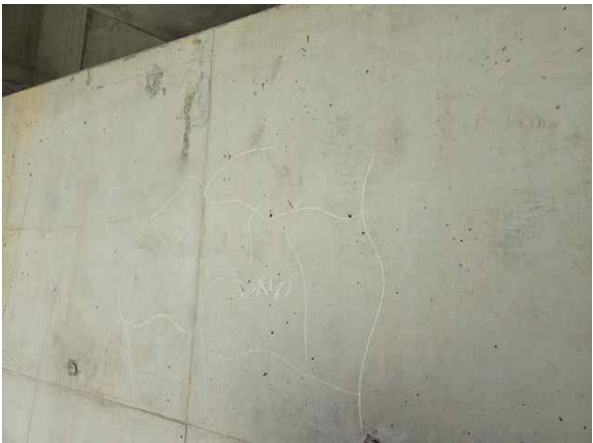
| 손상현황 | • P8 기둥부 균열(0.3mm이상) | 손상현황 | • P9 코핑부 망상균열(3.0×1.0) |
| 원 인 | • 초기 건조수축 등 | 원 인 | • 초기 건조수축 등 |

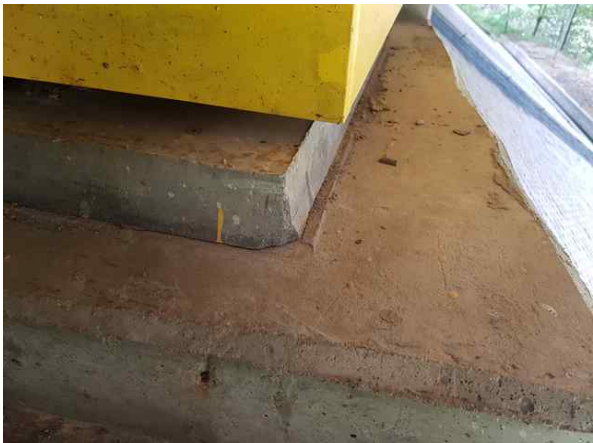
| 손상현황 | • A1-Sh5 몰탈 파손(0.1×0.1) | 손상현황 | • A1-Sh6 Plate 부식 |
| 원 인 | • 다짐부족, 거푸집 조기탈거 등 | 원 인 | • 외부 우수유입, 습기흡착 등 |

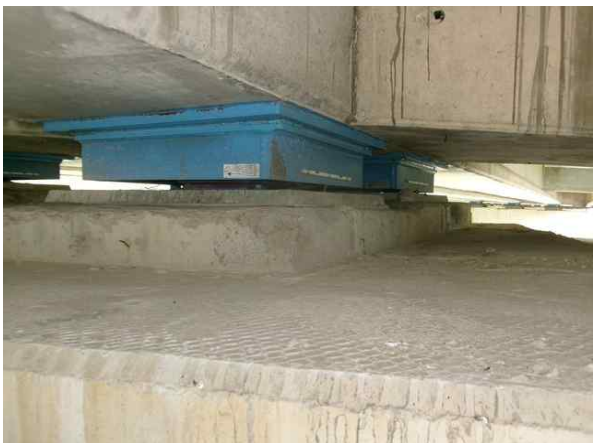
| 손상현황 | • P4-Sh5 받침콘크리트 파손(0.2×0.5) | 손상현황 | • A2-Sh3 받침콘크리트 재료분리(0.2×0.5) |
| 원 인 | • 다짐부족, 거푸집 조기탈거 등 | 원 인 | • 다짐부족, 거푸집 조기탈거 등 |

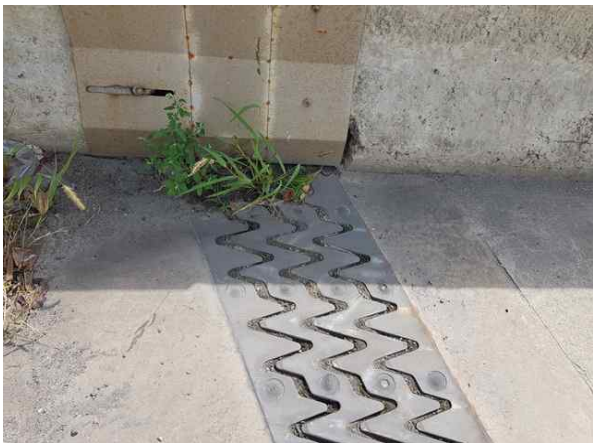
| 손상현황 | • A2 본체 토사퇴적(L=3.0m) | 손상현황 | • A2 후타재 균열 |
| 원 인 | • 공용중 열화 | 원 인 | • 초기 건조수축 등 |

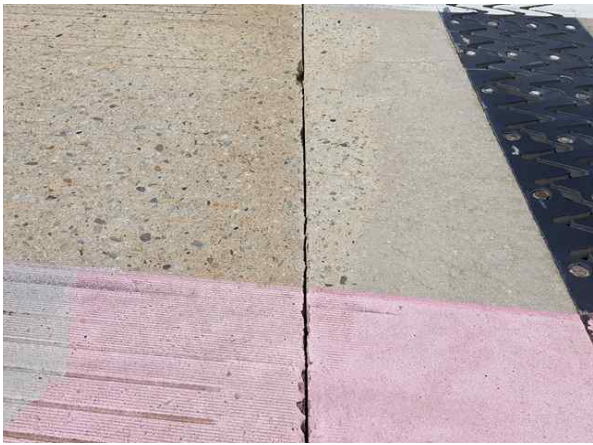
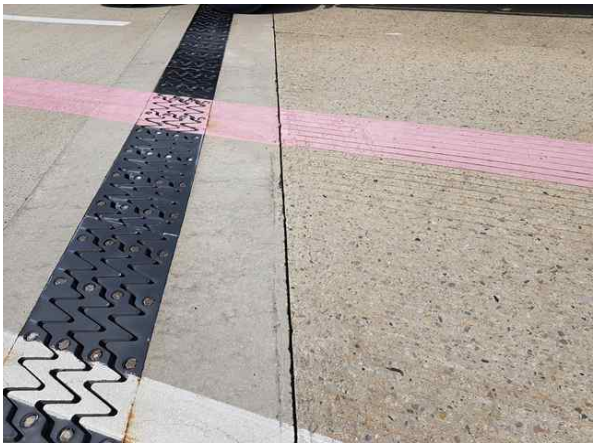
| 손상현황 | • S1 접속부 이격 | 손상현황 | • S1 접속부 이격 |
| 원 인 | • 접속부 침하 등 | 원 인 | • 접속부 침하 등 |

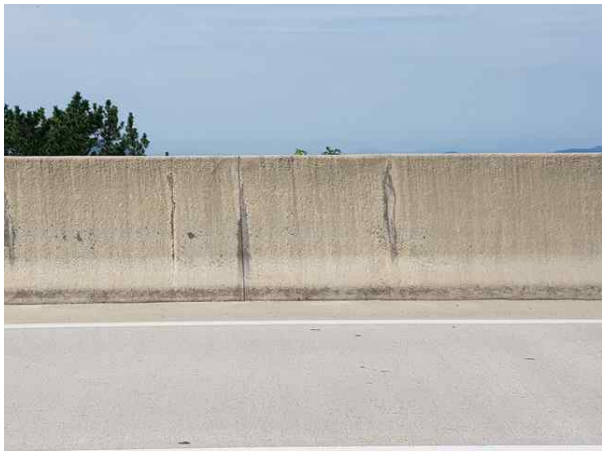
| 손상현황 | • S1 중분대 균열(0.3mm미만) | 손상현황 | • S6 중분대 균열(0.3mm미만) |
| 원 인 | • 초기 건조수축 등 | 원 인 | • 초기 건조수축 등 |

| 조치방안 | • 주의관찰 | 조치방안 | • 주의관찰 |

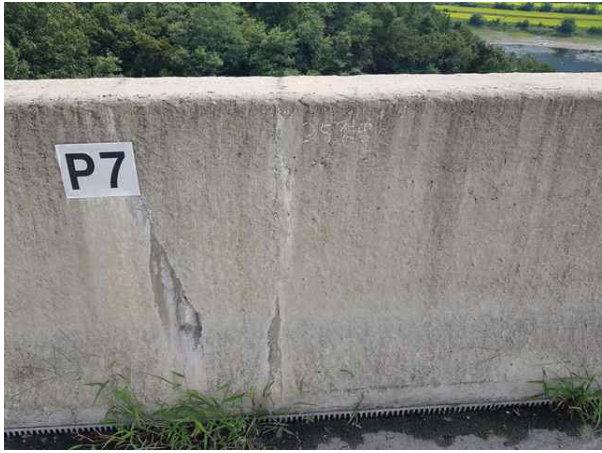
| 손상현황 | • S7 방호벽 균열(0.3mm미만) | 손상현황 | • S9 중분대 균열부 백태(0.1×1.0) |
| 원 인 | • 초기 건조수축 등 | 원 인 | • 외부 우수유입 |

| 조치방안 | • 주의관찰 | 조치방안 | • 주의관찰 |

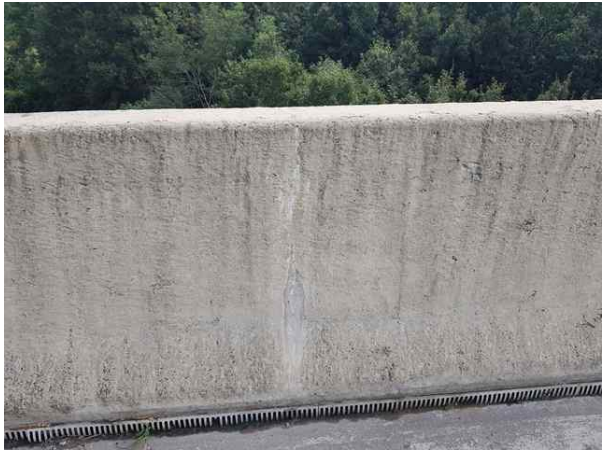
| 손상현황 | • S10 방호벽 균열(0.3mm미만) | 손상현황 | • S10 중분대 균열부 백태(0.1×2.0) |
| 원 인 | • 초기 건조수축 등 | 원 인 | • 외부 우수유입 |

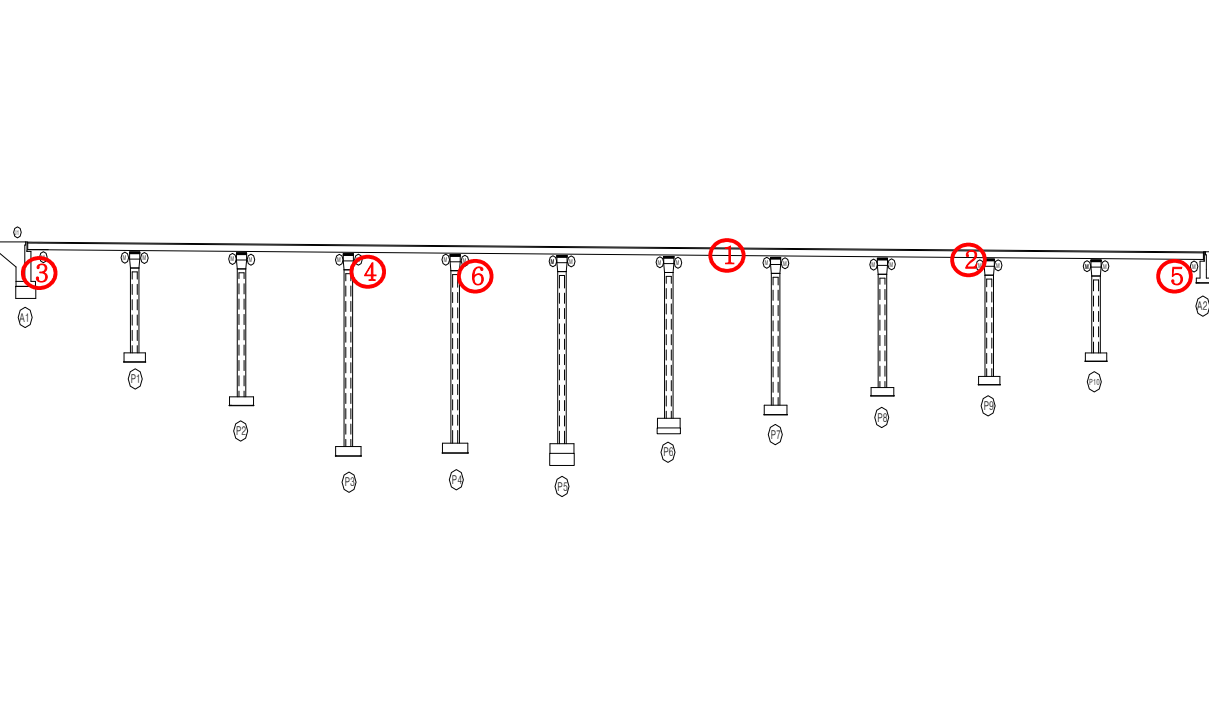
| <p>① 바닥판하면 철근노출 - 진전 여부확인</p> | <p>② 거더 충분리 - 진전 여부확인</p> | <p>③ 교대 백태 - 진전 여부확인</p> |
| <p>④ 교각 P3 보수부 충분리 - 진전 여부확인</p> | <p>⑤ 교대 A2 법면밀림 - 진전 여부확인</p> | <p>⑥ 교각 균열(0.3mm이상) - 진전 여부확인</p> |
