## 3. 양지교

### 3. 양지교

본 시설물은 경상북도 상주시 낙동면 구잠리(상주영천고속도로 4.013~4.238km)에 위치한 교량으로서 총 연장 225.0m, 폭 24.6m, 왕복 4차로로 시공되어 있다.

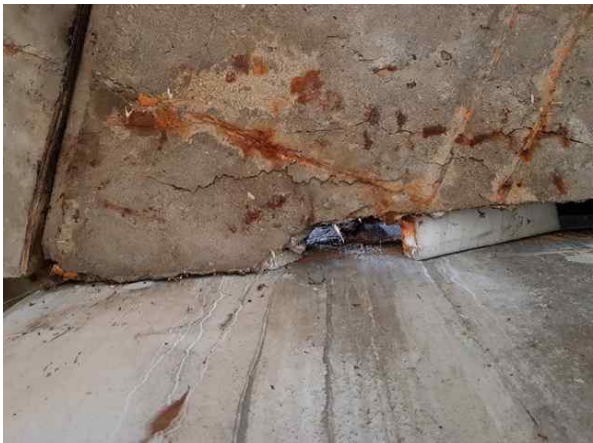
| 손상현황 | • S1 층분리 (0.5×1.0) | 손상현황 | • S1 층분리 (0.5×0.5) |
| 원 인 | • 시공시 다짐부족, 거푸집 조기탈거 등 | 원 인 | • 시공시 다짐부족, 거푸집 조기탈거 등 |

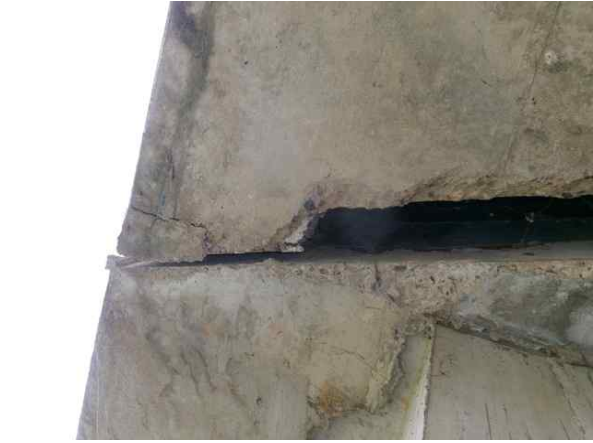
| 손상현황 | • S3 층분리 (0.2×0.3) | 손상현황 | • S4 층분리 (0.3×3.0) |
| 원 인 | • 시공시 다짐부족, 거푸집 조기탈거 등 | 원 인 | • 시공시 다짐부족, 거푸집 조기탈거 등 |

| 조치방안 | • 단면보수 | 조치방안 | • 단면보수 |

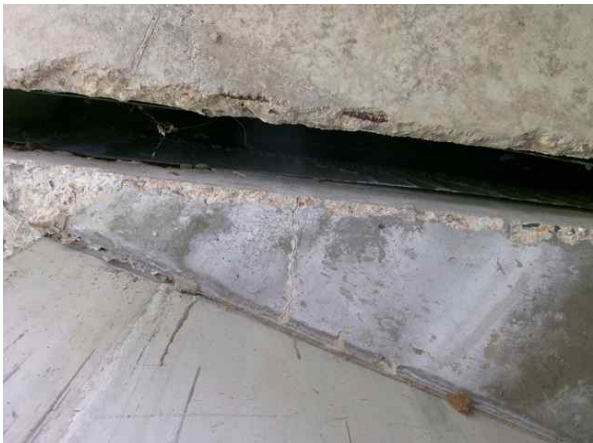
| 손상현황 | • S4 균열(0.3mm이상) | 손상현황 | • S5 균열부백태(0.2×0.5) |
| 원 인 | • 시공시 건조수축 등 | 원 인 | • 우수유입, 습기흡착 등 |

- 바닥판하면에 조사된 균열(0.3mm이상)의 경우 시공시 건조수축, 거푸집 조기탈거 등 복합적인 원인에 의한 손상으로 구조적인 영향을 미치는 손상은 아니나 내구성확보 차원의 주입보수 등 보수가 필요하다고 판단된다.
- 조사된 균열(0.3mm미만), 균열부 백태, 백태의 경우 시공시 건조수축, 거푸집 조기탈거, 우수 유입, 습기흡착 등 복합적인 원인에 의한 손상으로 구조적인 영향을 미치는 손상은 아니나 내구성확보 차원의 표면처리 등 보수가 필요하다고 판단된다.
- 조사된 파손 및 철근노출의 경우 시공시 다짐부족, 피복부족, 거푸집 조기탈거 등 복합적인 원인에 의한 손상으로 구조적인 영향을 미치는 손상은 아니나 내구성확보 차원의 단면보수+방청 등 보수가 필요하다고 판단된다.
- 조사된 충분리, 파손, 박락의 경우 시공시 다짐부족, 거푸집 조기탈거 등 복합적인 원인에 의한 손상으로 구조적인 영향을 미치는 손상은 아니나 내구성확보 차원의 단면보수 등 보수가 필요하다고 판단된다.

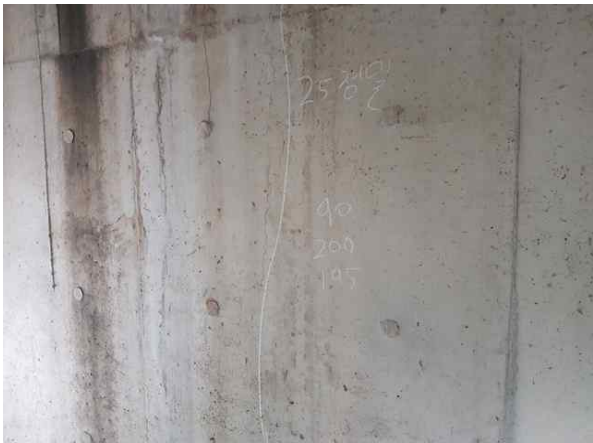
| 손상현황 | • A1 균열 (0.3mm 미만) | 손상현황 | • A1 누수흔적 (1.0×5.0) |
| 원 인 | • 시공시 건조수축, 거푸집 조기탈거 등 | 원 인 | • 외부 우수유입 |

- 교대에 조사된 균열(0.3mm미만)의 경우 시공시 건조수축, 거푸집 조기탈거 등 복합적인 원인에 의한 손상으로 구조적인 영향을 미치는 손상은 아니나 내구성확보 차원의 표면처리 등 보수가 필요하다고 판단된다.
- 조사된 백태의 경우 우수유입, 습기흡착 등 복합적인 원인에 의한 손상으로 구조적인 영향을 미치는 손상은 아니나 내구성확보 차원의 표면처리 등 보수가 필요하다고 판단된다.
- 조사된 누수흔적, 체수의 경우 우수유입, 습기흡착 등 복합적인 원인에 의한 손상으로 주의 관찰 후 손상 진전 시 적절한 보수를 실시하는 것이 바람직 하다.

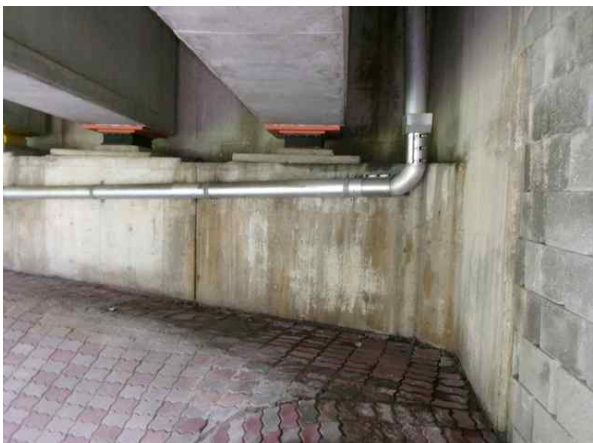
| 손상현황 | • A2 누수흔적 (0.5×2.0) | 손상현황 | • A2 체수 (1.5×1.0) |
| 원 인 | • 외부 우수유입 | 원 인 | • 외부 우수유입 |

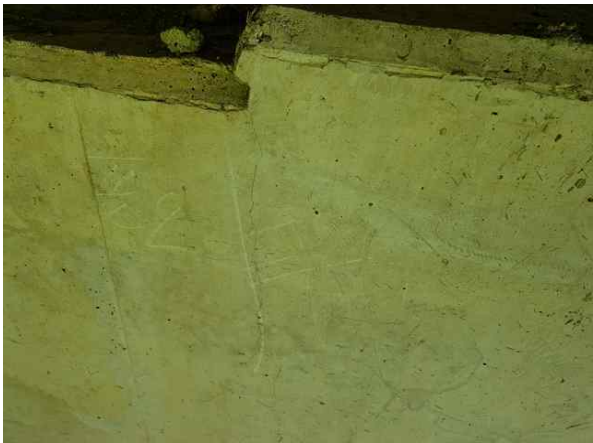
| 손상현황 | • P1 코핑부 균열(0.3mm미만) | 손상현황 | • P1 코핑부 상면 거꾸집 미제거 |
| 원 인 | • 건조수축 등 | 원 인 | • 시공 미흡 등 |

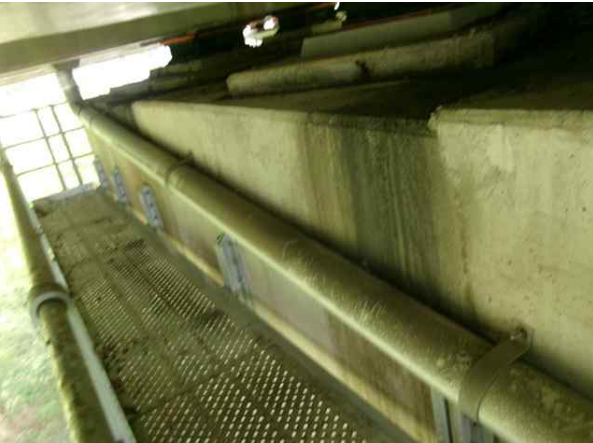
| 손상현황 | • P3 코핑부 누수흔적 | 손상현황 | • P4 코핑부 균열(0.3mm미만) |
| 원 인 | • 외부 우수유입 등 | 원 인 | • 건조수축 등 |

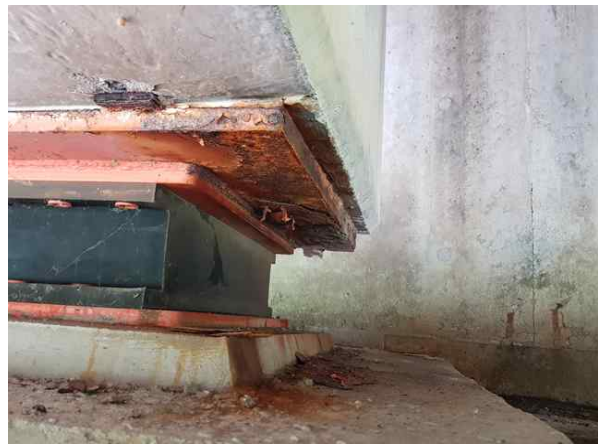
손상현황 • A1-Sh5 재료분리 (0.1×0.1)  
원 인 • 다짐부족, 거푸집 조기탈거 등  
조치방안 • 단면보수

손상현황 • A1-Sh5 Plate 부식  
원 인 • 외부 우수유입  
조치방안 • 채도장

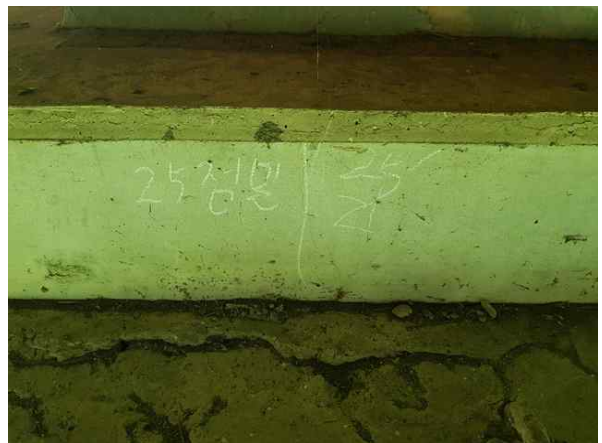
손상현황 • A2-Sh5 Plate 부식  
원 인 • 외부 우수유입  
조치방안 • 채도장

손상현황 • P1-Sh5 받침콘크리트 균열 (0.3mm미만)  
원 인 • 건조수축 등  
조치방안 • 표면처리

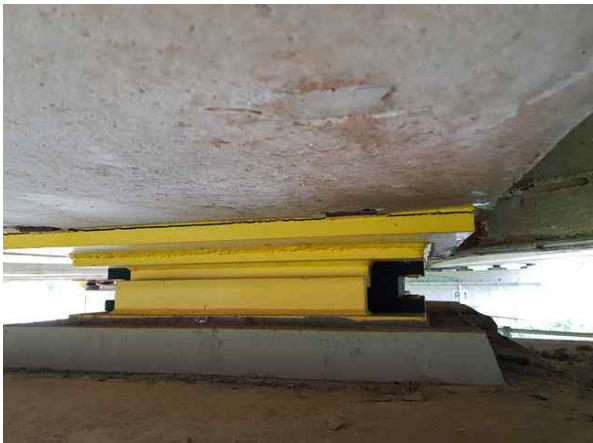
| 손상현황 | • P2-Sh10 Plate 층분리 | 손상현황 | • P3-Sh5 받침콘크리트 철근노출 |
| 원 인 | • 시공불량 등 | 원 인 | • 다짐불량, 피복 부족 |

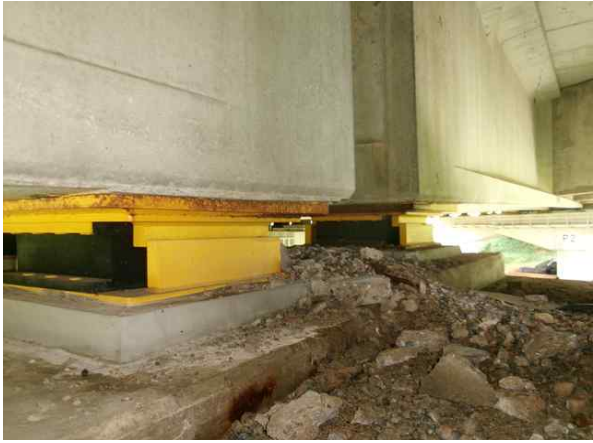
| 손상현황 | • P3-Sh8 Plate 부식 | 손상현황 | • P3-Sh10 몰탈 균열(0.3mm미만) |
| 원 인 | • 외부 우수유입 | 원 인 | • 건조수축 등 |

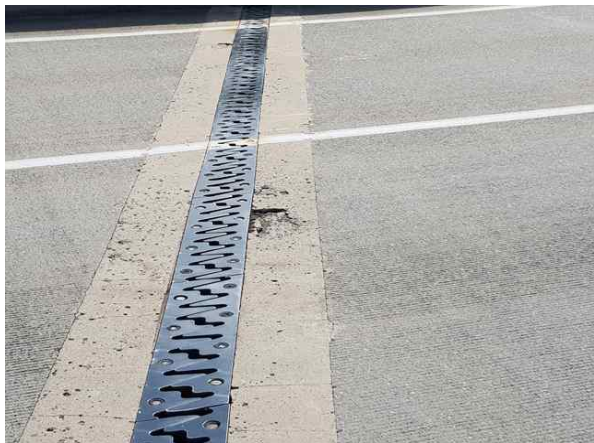
| 손상현황 | • P3 후타재 균열 | 손상현황 | • P3 후타재 파손(0.3×0.4) |
| 원 인 | • 초기 건조수축 등 | 원 인 | • 중차량 통행, 공용중 열화 |

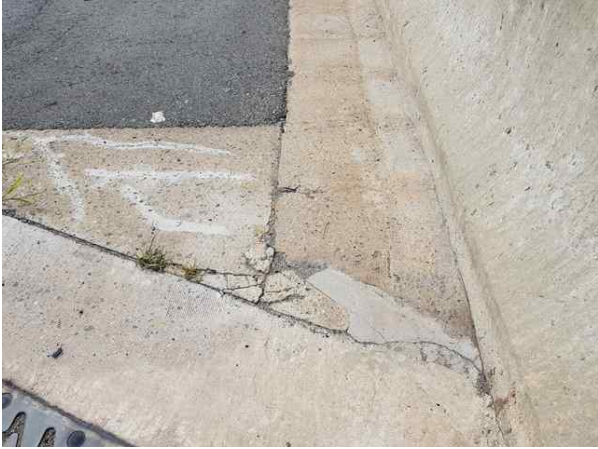
| 손상현황 | • S1 접속부 파손(0.3×0.1) | 손상현황 | • S1 포장 균열 |
| 원 인 | • 접속부 침하, 시공미흡 등 | 원 인 | • 건조수축 등 |

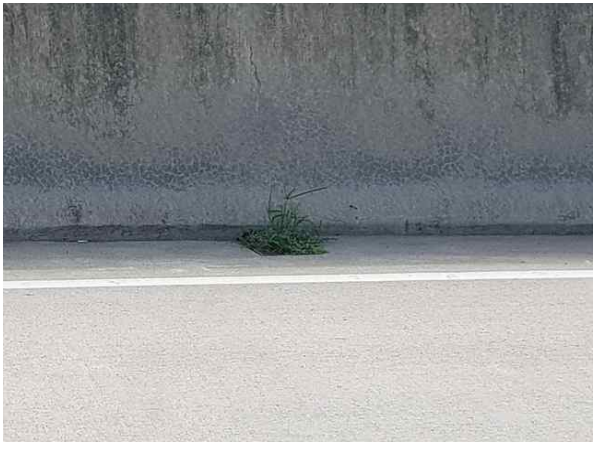
| 손상현황 | • S5 배수구 막힘 | 손상현황 | • S5 배수구 전경 |
| 원 인 | • 이물질 퇴적, 공용기간 증가 등 | 원 인 | • - |

- 배수시설에 조사된 배수구 막힘의 경우 이물질 퇴적, 공용기간 증가 등에 의한 손상으로 사용상 확보 차원의 정비(청소) 등의 보수가 필요하다고 판단된다.

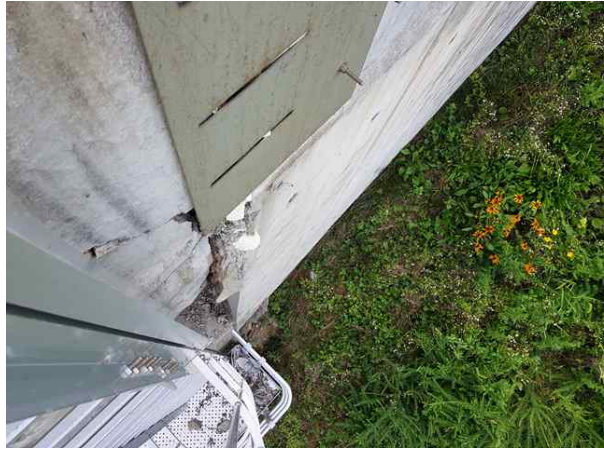
| 손상현황 | • S1 방호벽 콘크리트 파손(0.1×1.0) | 손상현황 | • S3 방호벽 균열부 백태(0.1×1.5) |
| 원 인 | • 외부 충격, 신축 거동 등 | 원 인 | • 외부 우수유입 |

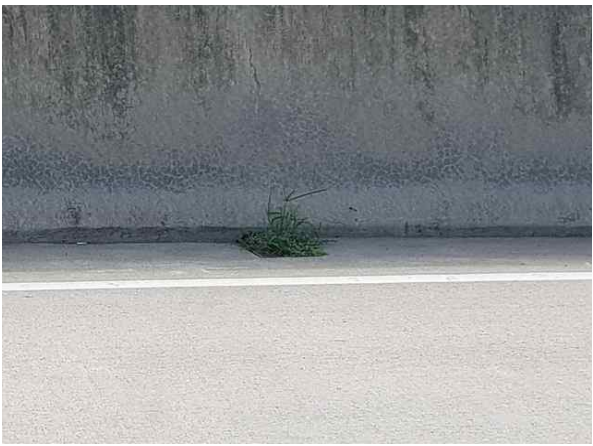
| 교면포장 상태양호 | 교량 배수구 막힘 |

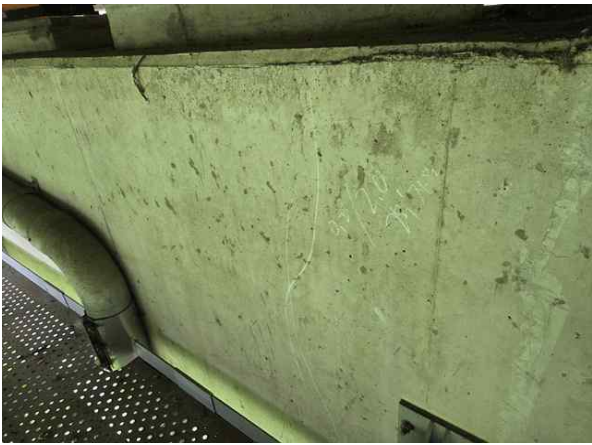
| 손상현황 | • P1 코핑부 균열(0.3mm미만) | 손상현황 | • P2 코핑부 균열(0.3mm미만) |
| 원 인 | • 초기 건조수축 등 | 원 인 | • 초기 건조수축 등 |

| 조치방안 | • 표면처리 | 조치방안 | • 표면처리 |

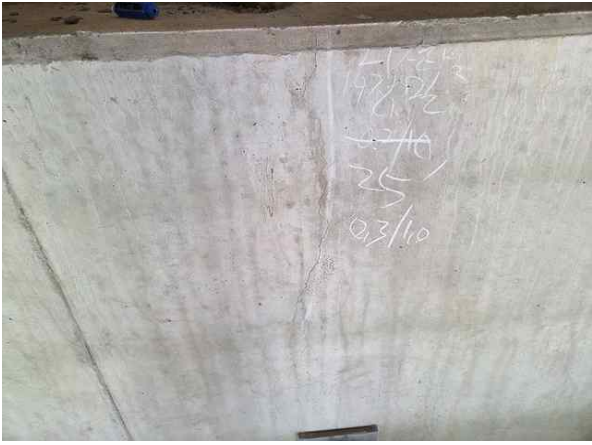
| 손상현황 | • P2 코핑부 균열(0.3mm이상) | 손상현황 | • P2 코핑부 망상균열(3.0*1.0) |
| 원 인 | • 초기 건조수축 등 | 원 인 | • 초기 건조수축 등 |

| 조치방안 | • 주입보수 | 조치방안 | • 표면처리 |

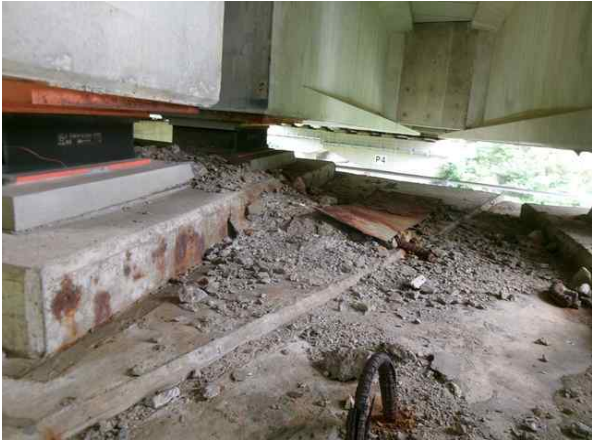
| 손상현황 | • P3 상면 폐콘크리트 퇴적 | 손상현황 | • P4 코핑부 균열(0.3mm미만) |
| 원 인 | • 시공 후 정리 미흡 | 원 인 | • 초기 건조수축 등 |

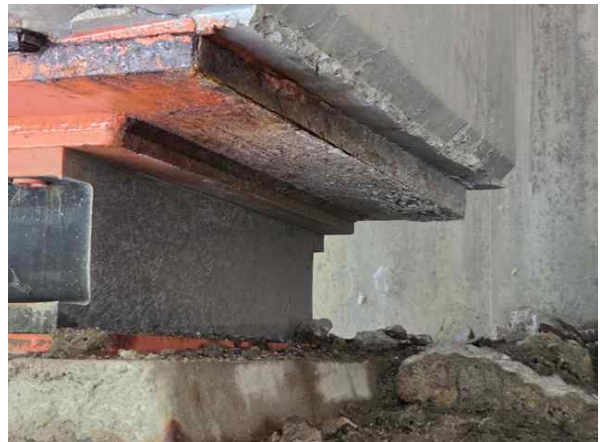
손상현황 • A1-Sh3 Plate 부식

원 인 • 외부 우수유입

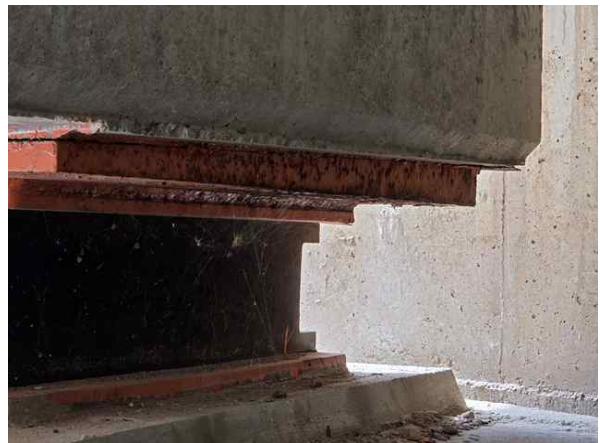
손상현황 • A1-Sh4 Plate 충분리

원 인 • 시공미흡 등

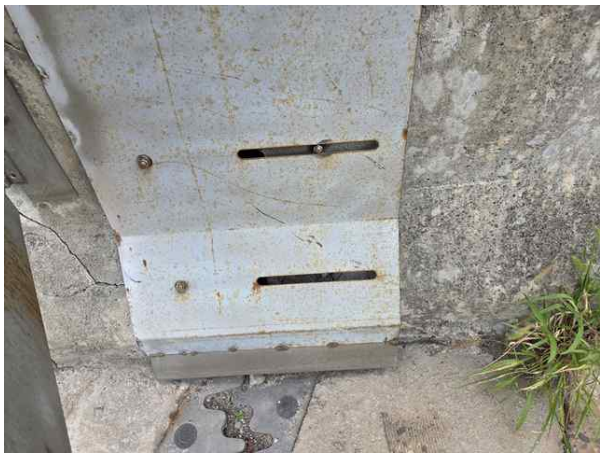
| 손상현황 | • A1 차수판 볼트 파손 | 손상현황 | • A1 후타재 재파손(0.2×0.3) |
| 원 인 | • 공용중 열화 | 원 인 | • 중차량 통행, 공용중 열화 |

| 조치방안 | • 정비 | 조치방안 | • 단면보수 |

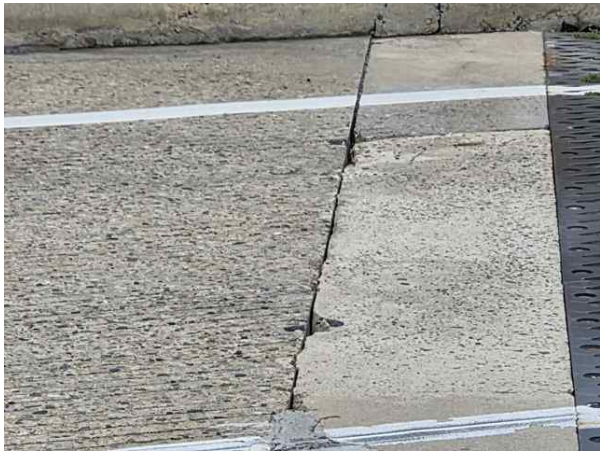
| 손상현황 | • A1 후타재 파손(0.1×0.2) | 손상현황 | • A1 후타재 균열 |
| 원 인 | • 중차량 통행, 공용중 열화 | 원 인 | • 보수 미흡, 건조수축 등 |

| 조치방안 | • 단면보수 | 조치방안 | • 주의관찰 |

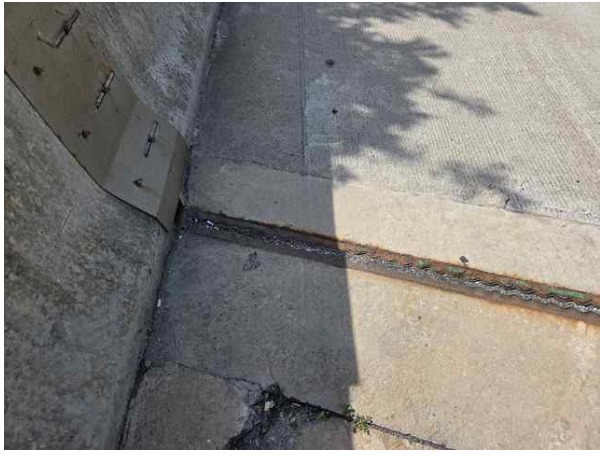
| 손상현황 | • A2 본체 부식 | 손상현황 | • A2 후타재 망상균열(0.5×0.5) |
| 원 인 | • 우수유입 등 | 원 인 | • 초기 건조수축 등 |

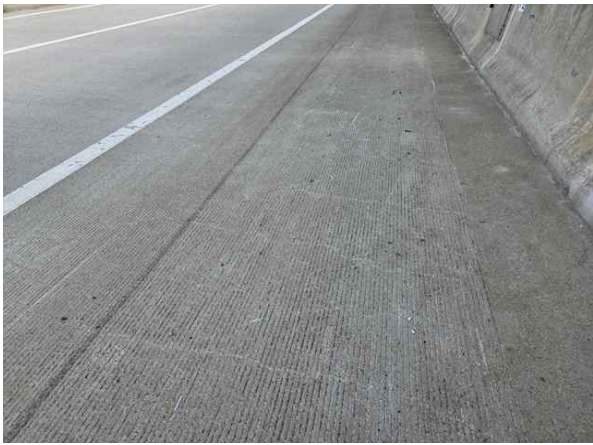
| 손상현황 | • S2 포장 망상균열(10.0×1.0) | 손상현황 | • S3 포장 망상균열(20.0×1.0) |
| 원 인 | • 공용기간 증가 등 | 원 인 | • 공용기간 증가 등 |

| 조치방안 | • 주의관찰 | 조치방안 | • 주의관찰 |

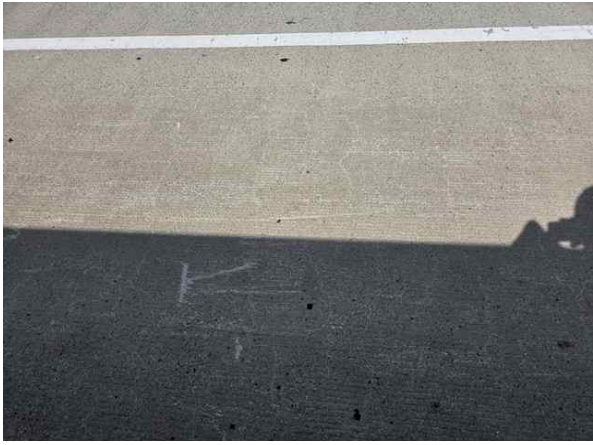
| 손상현황 | • S4 포장 망상균열(20.0×1.0) | 손상현황 | • S5 포장 망상균열(20.0m×1.0m) |
| 원 인 | • 공용기간 증가 등 | 원 인 | • 공용기간 증가 등 |

| 조치방안 | • 주의관찰 | 조치방안 | • 주의관찰 |

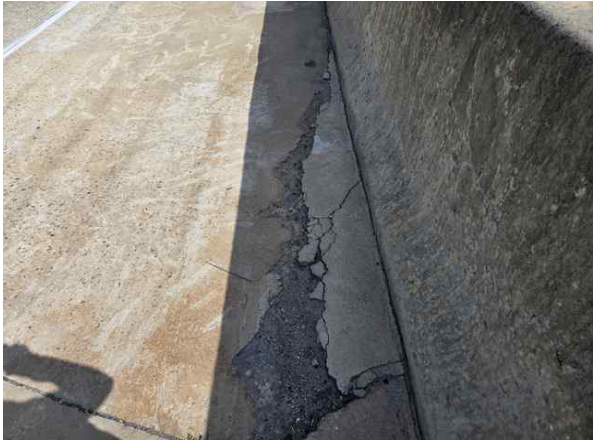
| 손상현황 | • S5 접속부 파손(0.5m×2.5m) | 손상현황 | • S1 포장 망상균열 보수 전경 |
| 원 인 | • 시공불량, 접속부 침하 등 | 원 인 | • - |

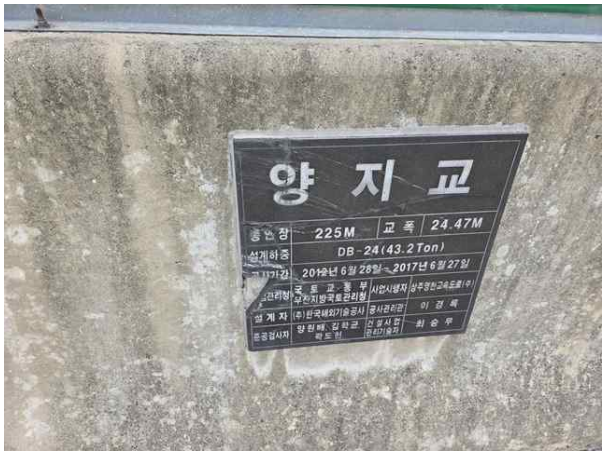
| 손상현황 | • S1 교명판 파손 | 손상현황 | • S1 방호벽 균열(0.3mm이상) |
| 원 인 | • 외부 충격 등 | 원 인 | • 초기 건조수축 등 |

| 조치방안 | • 주의관찰 | 조치방안 | • 주의관찰 |

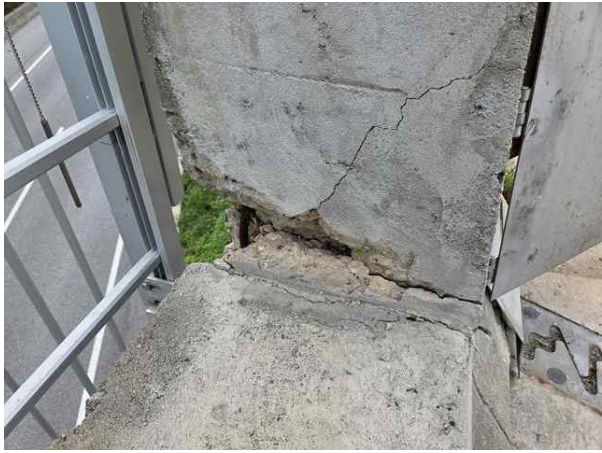
| 손상현황 | • S1 파손 및 철근노출(1.0×1.0) | 손상현황 | • S2 균열부 백태(0.2×2.0) |
| 원 인 | • 시공불량 등 | 원 인 | • 외부 우수유입 등 |

| 조치방안 | • 단면보수 | 조치방안 | • 주의관찰 |

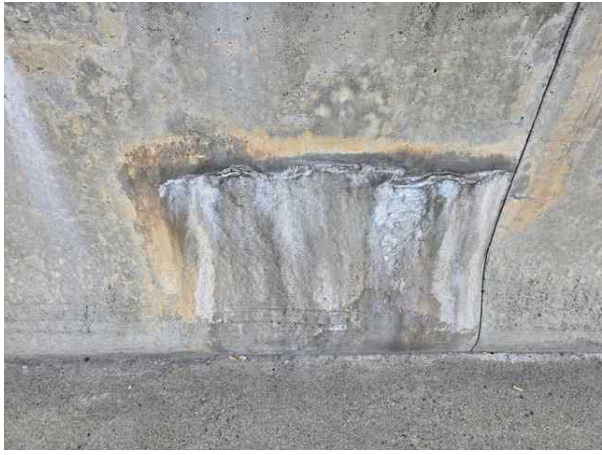
| 손상현황 | • S2 균열부 백태(1.0×1.0) | 손상현황 | • S3 백태(0.1×0.5) |
| 원 인 | • 외부 우수유입 등 | 원 인 | • 외부 우수유입 등 |

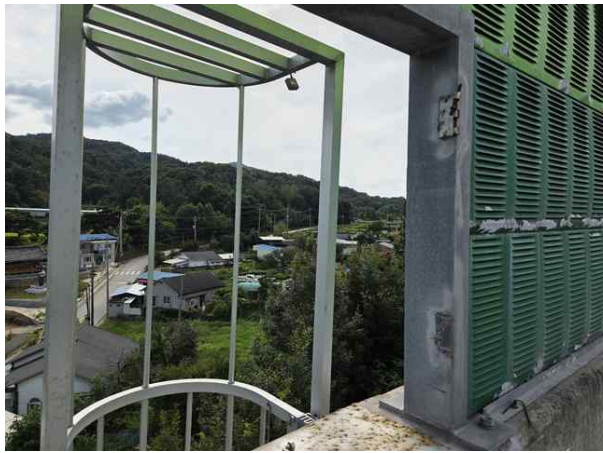
| 손상현황 | • P2 점검문 파손 | 손상현황 | • 점검로 전경 |
| 원 인 | • 외부 충격 | 원 인 | • - |

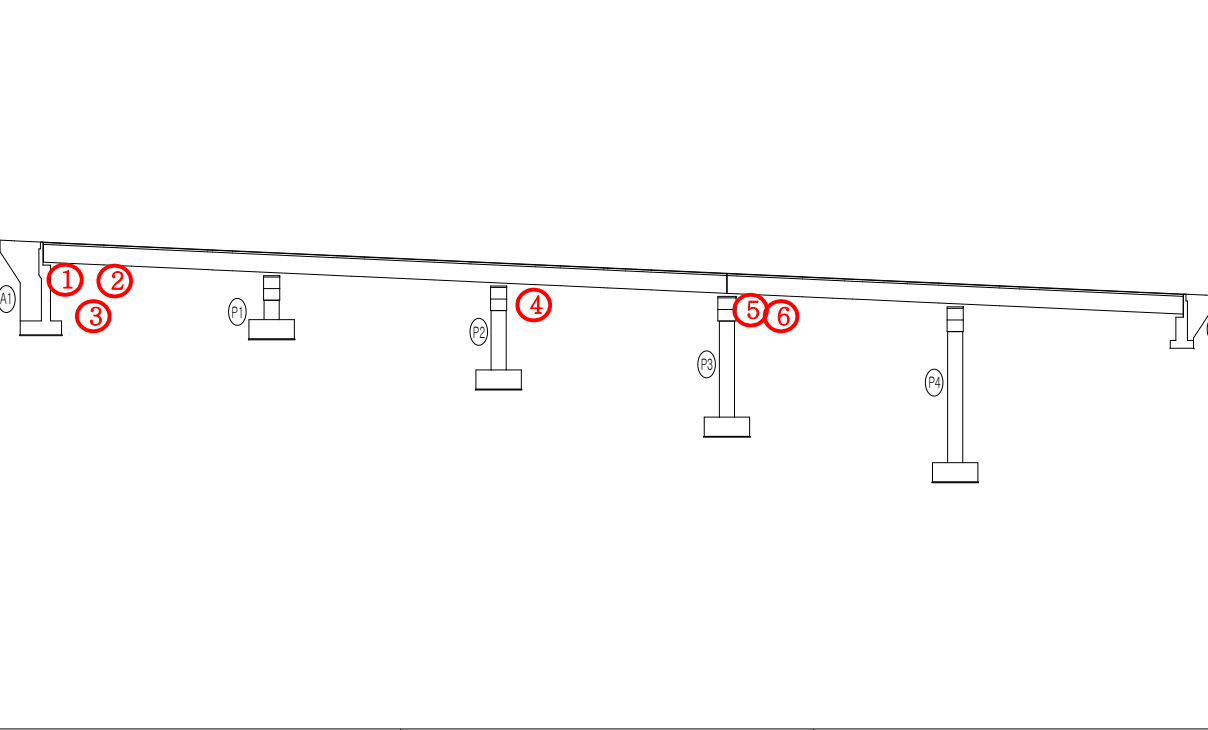
| <p>④ 교각 P2 균열(0.3mm) - 진전<br/>여부확인</p> | <p>⑤ 교량받침 P3-Sh5 받침콘크리트<br/>철근노출 - 진전 여부확인</p> | <p>⑥ 교량받침 P3-SH8 받침콘크리트<br/>균열(0.3mm) - 진전 여부확인</p> |
