## 4. 장곡교

### 4.1 시설물의 개요

본 시설물은 경상북도 상주시 낙동면 장곡리(상주영천고속도로 5.578~5.850km)에 위치한 교량으로서 총 연장 270.0m, 폭 24.5m, 왕복 4차로로 시공되어 있다.

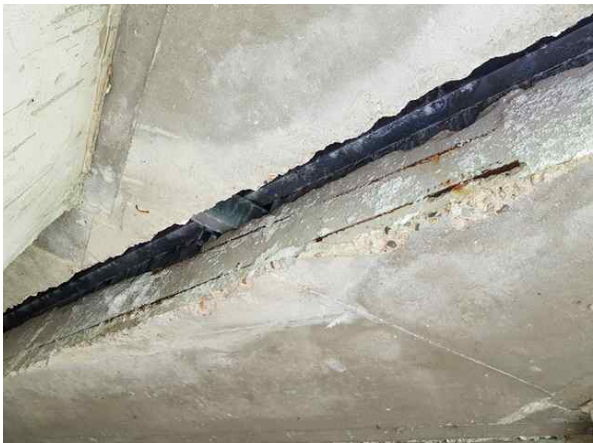
| 손상현황 | • S3 바닥판하면 철근노출(4.5×0.1) | 손상현황 | • S4 바닥판하면 균열(0.3mm미만) |
| 원 인 | • 시공시 다짐미흡, 피복부족 등 | 원 인 | • 건조수축, 거푸집 조기탈거 등 |

- 바닥판하면에 조사된 균열(0.3mm미만), 백태의 경우 건조수축, 거푸집 조기탈거, 외부 우수 유입, 습기흡착 등 복합적인 원인에 의한 손상으로 구조적인 영향을 미치는 손상은 아니나 내구성확보 차원의 표면처리 등 보수가 필요하다고 판단된다.
- 조사된 균열(0.3mm이상)의 경우 건조수축, 거푸집 조기탈거 등 복합적인 원인에 의한 손상으로 구조적인 영향을 미치는 손상은 아니나 내구성확보 차원의 주입보수 등 보수가 필요하다고 판단된다.
- 조사된 파손의 경우 외부충격, 다짐부족, 거푸집 조기탈거 등 복합적인 원인에 의한 손상으로 구조적인 영향을 미치는 손상은 아니나 내구성확보 차원의 단면보수 등 보수가 필요하다고 판단된다.
- 조사된 철근노출의 경우 다짐부족, 피복부족 등 복합적인 원인에 의한 손상으로 구조적인 영향을 미치는 손상은 아니나 내구성확보 차원의 단면보수+방청 등 보수가 필요하다고 판단된다.

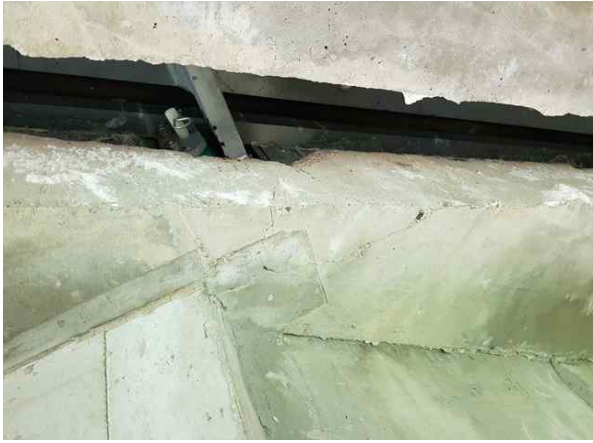
| 손상현황 | • S4 바닥판하면 파손(0.3×0.3) | 손상현황 | • S4 바닥판하면 균열(0.3mm이상) |
| 원 인 | • 다짐부족, 거푸집 조기탈거 등 | 원 인 | • 건조수축, 거푸집 조기탈거 등 |

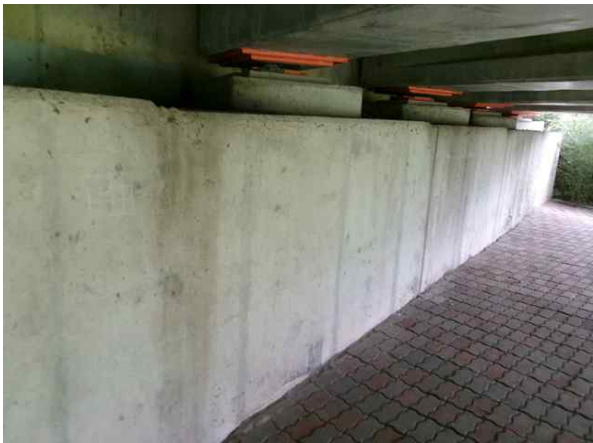
| 손상현황 | • A1 누수흔적 (5.0×10.0) | 손상현황 | • A2 누수흔적 (5.0×8.0) |
| 원 인 | • 외부우수 유입 | 원 인 | • 외부우수 유입 |

- 교대에 조사된 균열(0.3mm이상)의 경우 건조수축, 거푸집 조기탈거 등 복합적인 원인에 의한 손상으로 구조적인 영향을 미치는 손상은 아니나 내구성확보 차원의 주입보수 등 보수가 필요하다고 판단된다.
- 조사된 균열(0.3mm미만), 누수흔적의 경우 건조수축, 거푸집 조기탈거, 외부 우수유입 등 복합적인 원인에 의한 손상으로 구조적인 영향을 미치는 손상은 아니나 내구성확보 차원의 표면처리 등 보수가 필요하다고 판단된다.
- 조사된 누수흔적의 경우 외부 우수유입 등 복합적인 원인에 의한 손상으로 주의관찰 후 손상 진전 시 적절한 보수를 실시하는 것이 바람직하다.

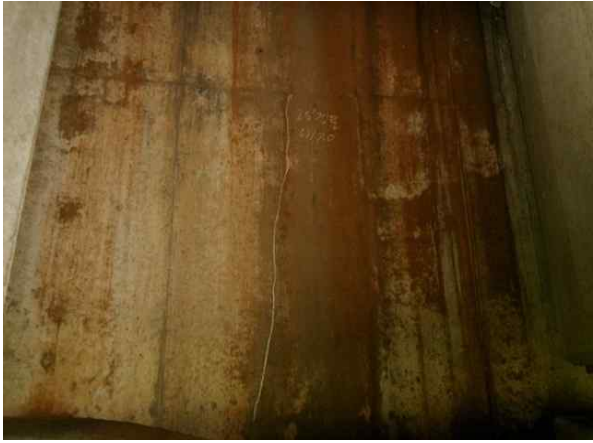
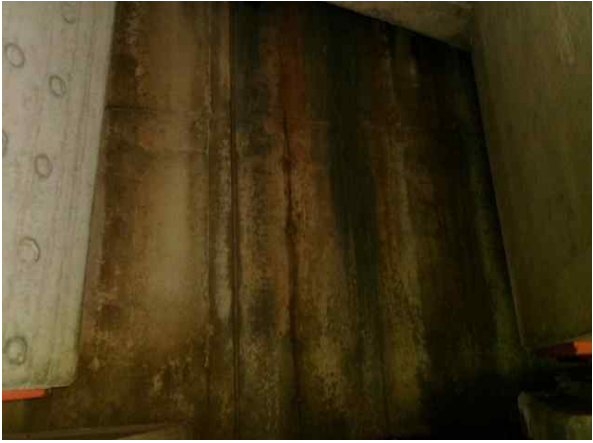
| 손상현황 | • A2 균열 (0.3mm미만) | 손상현황 | • A2 균열 (0.3mm미만) |
| 원 인 | • 건조수축, 공용중 열화 등 | 원 인 | • 건조수축, 공용중 열화 등 |

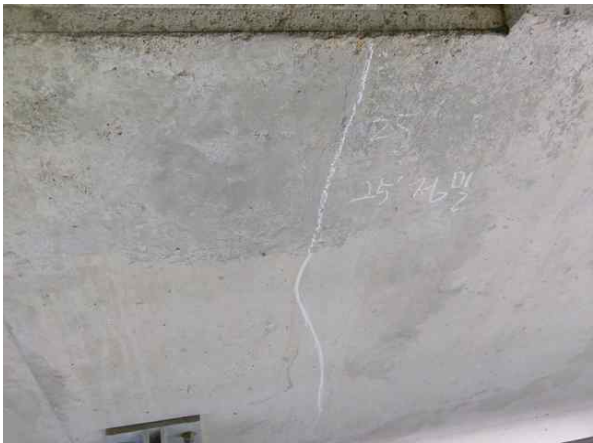
| 손상현황 | • P1 코핑부 균열(0.3mm미만) | 손상현황 | • P1 코핑부 누수흔적(1.0×2.0) |
| 원 인 | • 건조수축 등 | 원 인 | • 외부 우수유입 등 |

- 조사된 균열(0.3mm미만), 망상균열의 경우 건조수축, 거푸집 조기탈거 등 복합적인 원인에 의한 손상으로 구조적인 영향을 미치는 손상은 아니나 내구성확보 차원의 표면처리 등 보수가 필요하다고 판단된다.
- 조사된 층분리의 경우 다짐부족, 거푸집 조기탈거 등 복합적인 원인에 의한 손상으로 구조적인 영향을 미치는 손상은 아니나 내구성확보 차원의 단면보수 등 보수가 필요하다고 판단된다.
- 조사된 누수흔적의 경우 외부 우수유입 등에 의한 손상으로 주의관찰 후 손상 진전 시 적절한 보수를 실시하는 것이 바람직하다.

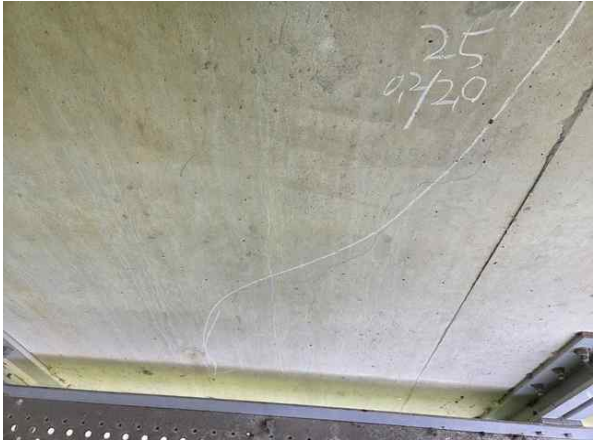
| 손상현황 | • P2 코핑부 균열(0.3mm미만) | 손상현황 | • P4 코핑부 망상균열(5.0×2.0) |
| 원 인 | • 건조수축 등 | 원 인 | • 건조수축 등 |

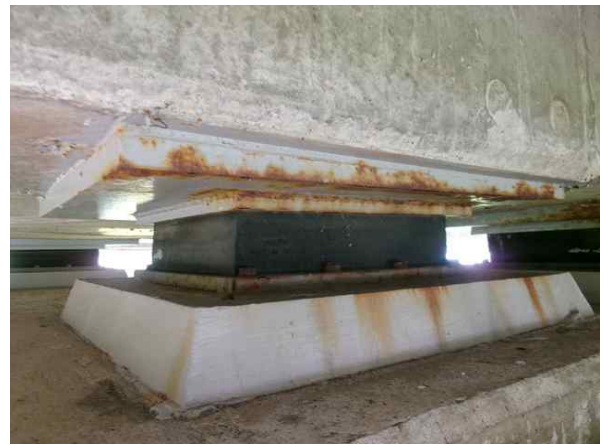
| 손상현황 | • P1-Sh4 받침콘크리트 균열(0.3mm미만) |
| 원 인 | • 건조수축, 거푸집 조기탈거 등 |

- 교량받침에 조사된 몰탈 및 받침콘크리트 균열(0.3mm미만)의 경우 시공시 건조수축, 거푸집 조기 탈거 등에 의한 손상으로 시설물에 영향을 미치는 구조적인 손상은 아닌 것으로 판단되며 내구성 확보 차원의 표면처리 등의 보수를 실시하는 것이 바람직하다.
- 조사된 몰탈 박락의 경우 시공시 다짐미흡 및 거푸집 조기 탈거 등에 의한 손상으로 시설물에 영향을 미치는 구조적인 손상은 아닌 것으로 판단되며 내구성 확보 차원의 단면보수 등의 보수를 실시하는 것이 바람직하다.
- 조사된 Plate 부식의 경우 외부 우수유입 등에 의한 손상으로 시설물에 영향을 미치는 구조적인 손상은 아닌 것으로 판단되며 내구성 확보 차원의 채도장 등의 보수를 실시하는 것이 바람직하다.

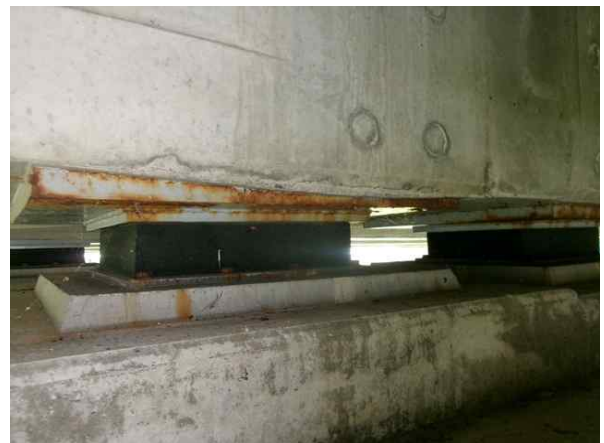
| 손상현황 | • P2-Sh10 받침콘크리트 균열(0.3mm미만) |
| 원 인 | • 건조수축, 거푸집 조기탈거 등 |

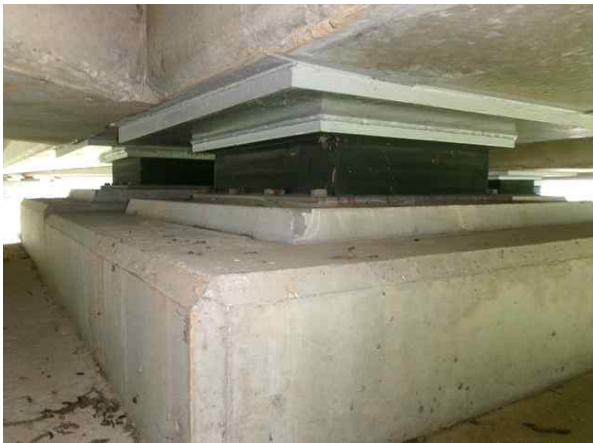
| 손상현황 | • P4-Sh8 몰탈 박락(0.1×0.1) | 손상현황 | • P4-Sh8 받침콘크리트 균열(0.3mm미만) |
| 원 인 | • 다짐부족, 거푸집 조기탈거 등 | 원 인 | • 건조수축, 거푸집 조기탈거 등 |

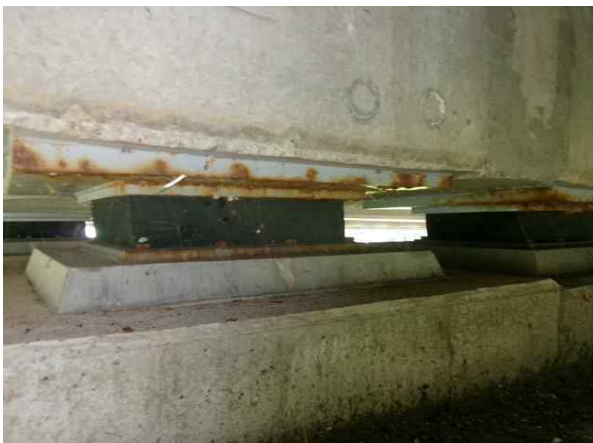
| 손상현황 | • P5-Sh5 Plate 부식 | 손상현황 | • P5-Sh10 Plate 부식 |
| 원 인 | • 외부 우수유입 | 원 인 | • 외부 우수유입 |

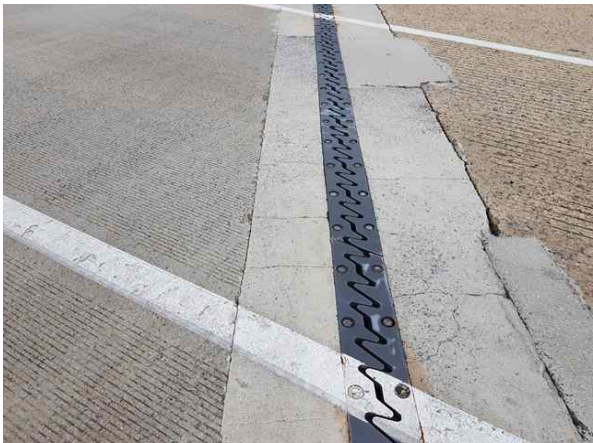
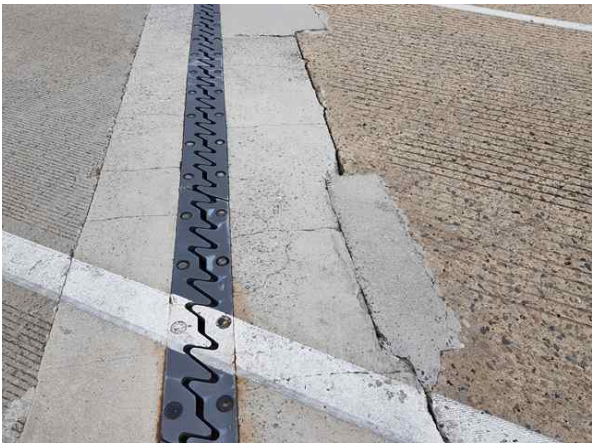
| 손상현황 | • A1 후타재 균열 | 손상현황 | • A1 후타재 균열 |
| 원 인 | • 초기 건조수축 등 | 원 인 | • 초기 건조수축 등 |

- 신축이음에 조사된 후타재 균열의 경우 시공시 건조수축, 거푸집 조기탈거 등에 의한 손상으  
로 시설물에 영향을 미치는 구조적인 손상은 아닌 것으로 판단되며 주의 관찰 후 손상 진전  
시 적절한 보수를 실시하는 것이 바람직하다.

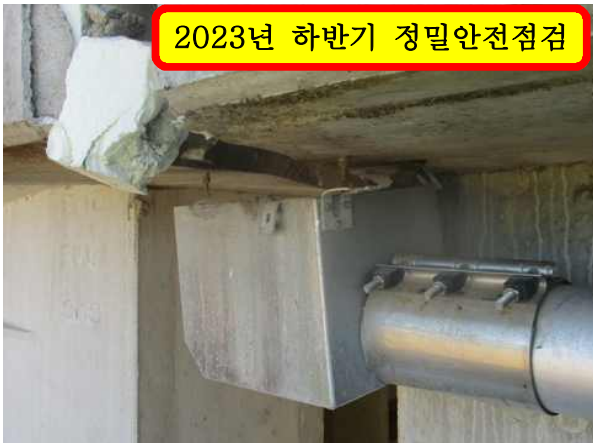
| 손상현황 | • S3 배수관 탈락 | 손상현황 | • S3 배수관 탈락 |
| 원 인 | • - | 원 인 | • 공용중 열화, 시공미흡 |

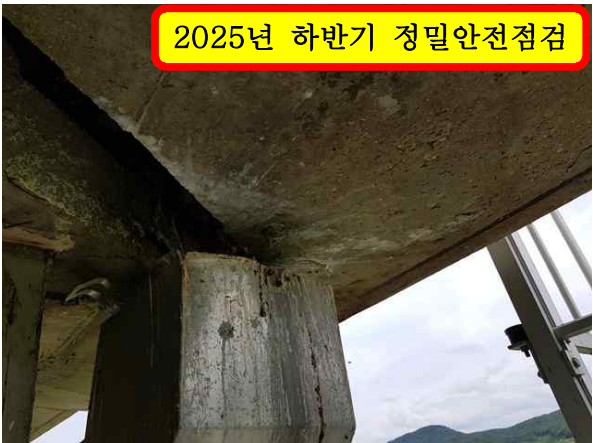
- 배수시설에 조사된 배수관 탈락, 배수구 막힘, 덮개 파손의 경우 시공미흡, 공용기간 증가 등에 의한 손상으로 사용성 확보 차원의 정비 등의 보수를 실시하는 것이 바람직하다.

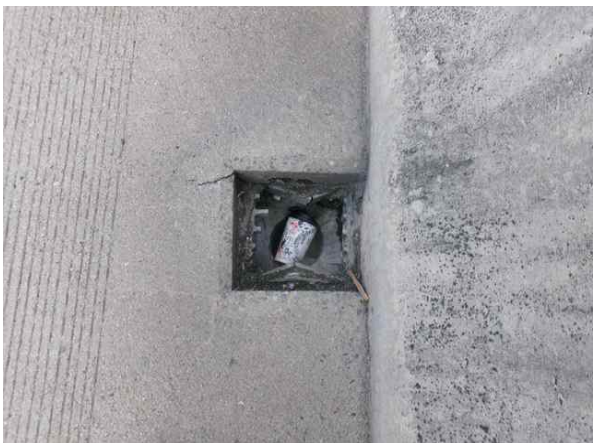
| 손상현황 | • S5 배수구 덮개 파손 | 손상현황 | • S6 배수관 탈락 |
| 원 인 | • 공용기간 증가 등 | 원 인 | • 공용중 열화, 시공미흡 |

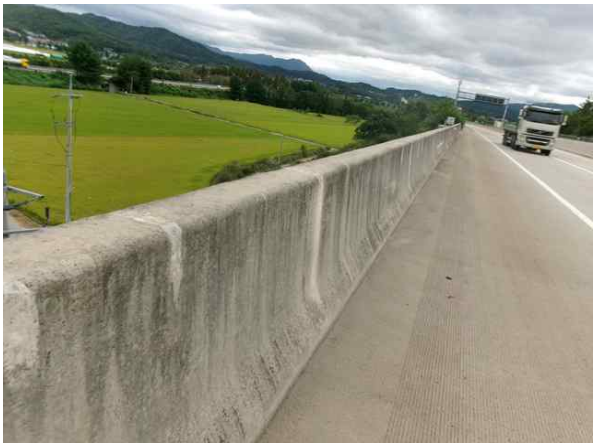
| 손상현황 | • S5 방호벽 균열부 백태 (0.1m×1.0m) | 손상현황 | • S5 중분대 재균열 (0.3mm미만) |
| 원 인 | • 외부 우수유입 | 원 인 | • 건조수축, 공용중 열화 등 |

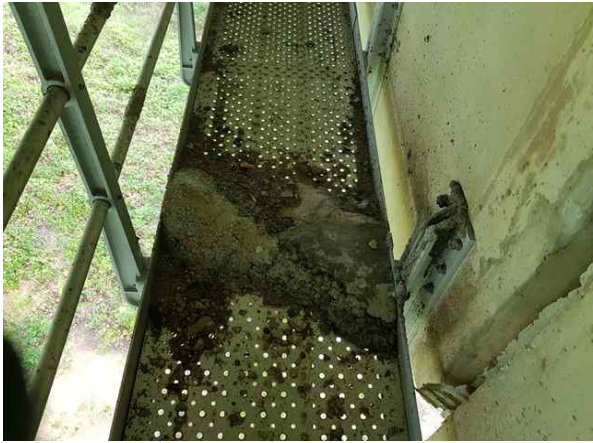
| 손상현황 | • P3 페콘크리트 적치 | 손상현황 | • P1 점검로 상태 양호 |
| 원 인 | • 시공불량 등 | 원 인 | • - |

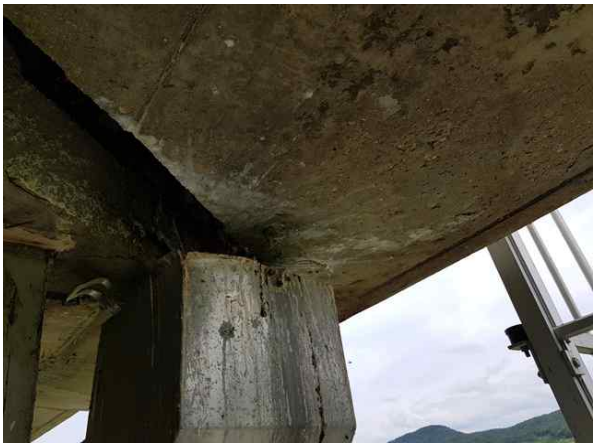
| S3 배수관 탈락 | S6 배수관 탈락 |

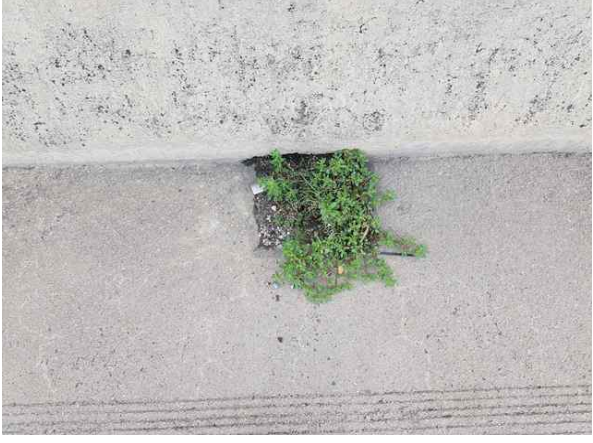
| 교면포장 상태양호 | S3 교량 집수구 막힘 |

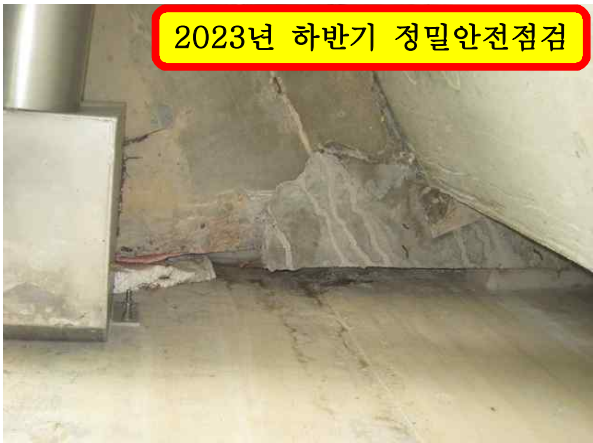
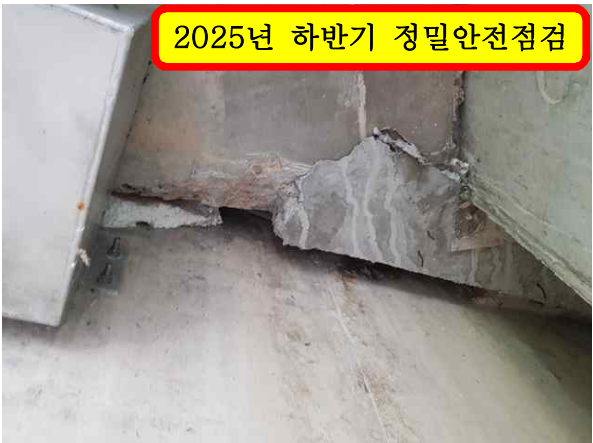
| 손상현황 | • S1 파손(0.3×0.3) | 손상현황 | • S1 파손(0.3×0.3) |
| 원 인 | • - | 원 인 | • 외부충격 등 |

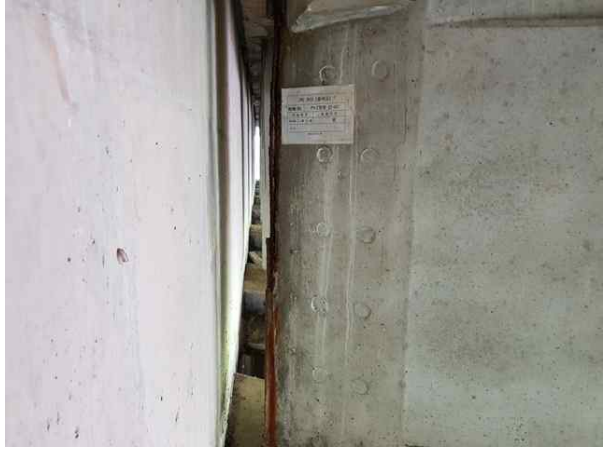
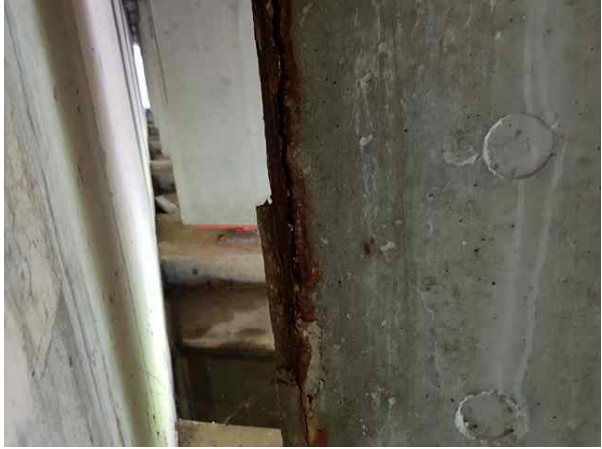
| 손상현황 | • S1 거더 박락 및 철근노출(0.2×2.0) | 손상현황 | • S1 거더 박락 및 철근노출(0.2×2.0) |
| 원 인 | • 피복부족, 시공불량 등 | 원 인 | • 피복부족, 시공불량 등 |

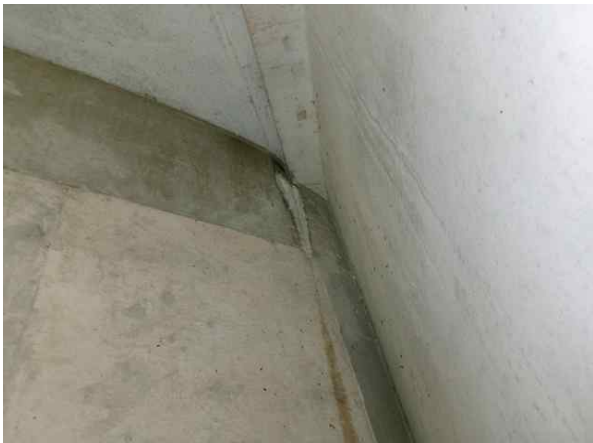
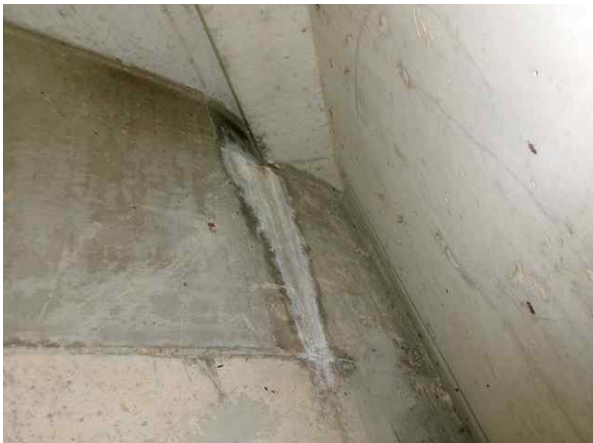
| 손상현황 | • S5 가로보 백태(0.3×0.5) | 손상현황 | • S5 가로보 백태(0.3×0.5) |
| 원 인 | • 외부 우수유입, 습기흡착 등 | 원 인 | • 외부 우수유입, 습기흡착 등 |

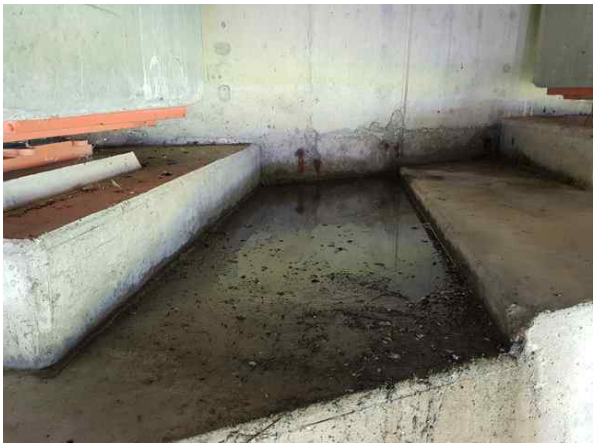
| 손상현황 | • A1 누수흔적(1.0×2.0) | 손상현황 | • A1 균열(0.3mm미만) |
| 원 인 | • 외부 우수유입 | 원 인 | • 건조수축 등 |

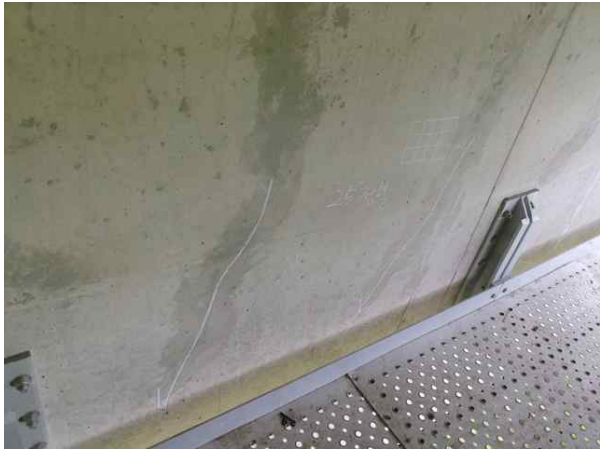
| 손상현황 | • P1 코핑부 균열(0.3mm미만) | 손상현황 | • P1 코핑부 균열(0.3mm이상) |
| 원 인 | • 초기 건조수축 등 | 원 인 | • 초기 건조수축 등 |

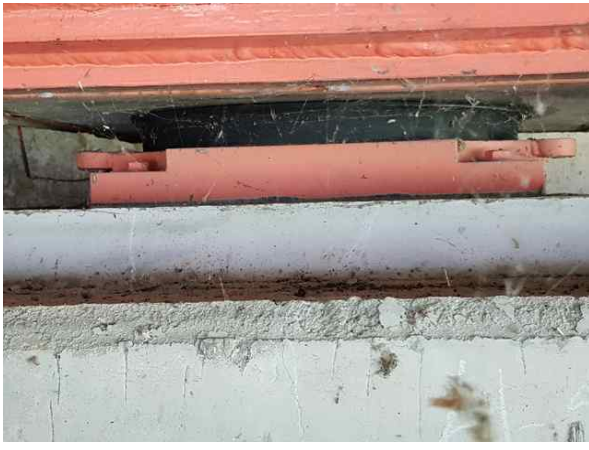
| 손상현황 | • A2-Sh4 받침 콘크리트 균열(0.3mm미만) | 손상현황 | • A2-Sh5 받침콘크리트 충분리(0.4×0.4) |
| 원 인 | • 건조수축 등 | 원 인 | • 외부 우수유입 |

| 조치방안 | • 표면처리 | 조치방안 | • 채도장 |

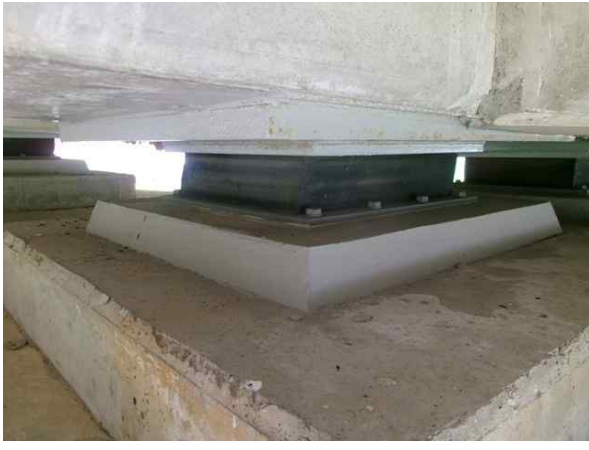
| 손상현황 | • P1-Sh2 몰탈 균열(0.3mm미만) | 손상현황 | • P1-Sh1 Plate 부식 |
| 원 인 | • 건조수축 등 | 원 인 | • 외부 우수유입 |

| 조치방안 | • 표면처리 | 조치방안 | • 채도장 |

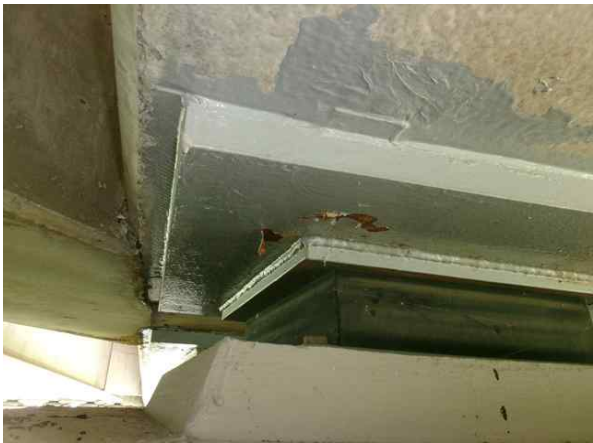
| 손상현황 | • P1-Sh2 도장박리 (0.2×0.2) | 손상현황 | • P2-Sh4 받침 콘크리트 균열 (0.3mm미만) |
| 원 인 | • 외부 우수유입, 습기흡착 등 | 원 인 | • 건조수축 등 |

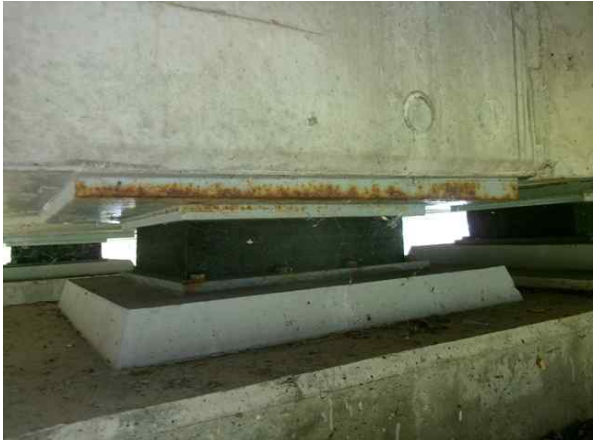
| 손상현황 | • P5-Sh6 Plate 부식 | 손상현황 | • A2-Sh2 받침 콘크리트 균열 (0.3mm미만) |
| 원 인 | • 외부 우수유입 | 원 인 | • 건조수축 등 |

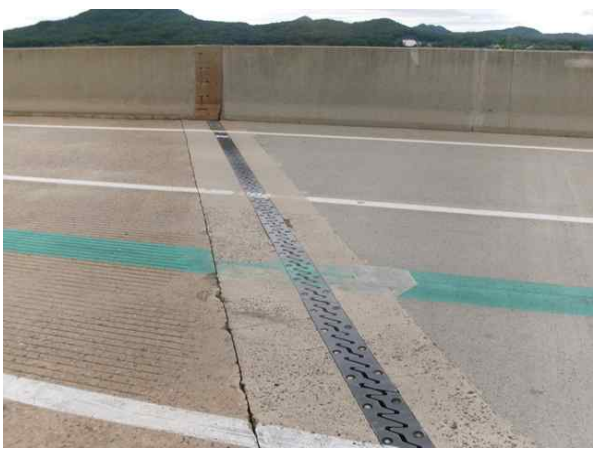
| 손상현황 | • A1 후타재 파손(0.1×0.3) | 손상현황 | • A1 후타재 균열 |
| 원 인 | • 공용기간 증가 | 원 인 | • 초기 건조수축 등 |

| 조치방안 | • 주의관찰 | 조치방안 | • 주의관찰 |

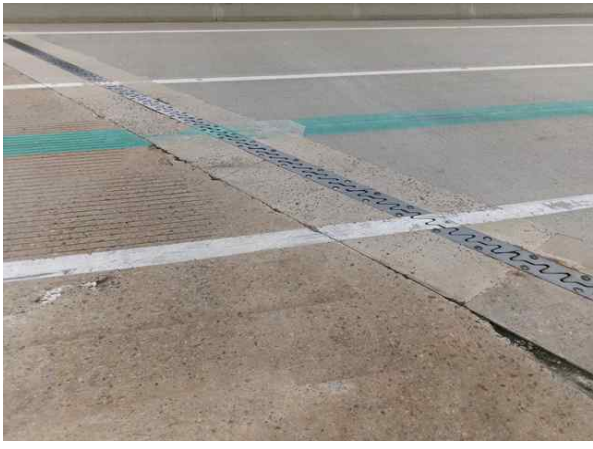
| 손상현황 | • A1 후타재 균열 | 손상현황 | • A2 차수판 볼트 탈락 |
| 원 인 | • 초기 건조수축 등 | 원 인 | • 공용기간 증가 |

| 조치방안 | • 주의관찰 | 조치방안 | • 정비 |

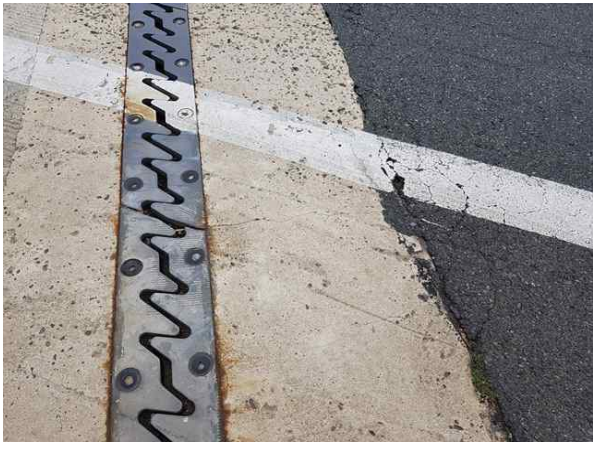
| 손상현황 | • A2 후타재 균열 | 손상현황 | • A2 후타재 파손(0.2×0.2) |
| 원 인 | • 초기 건조수축 등 | 원 인 | • 중차량, 공용기간 증가 등 |

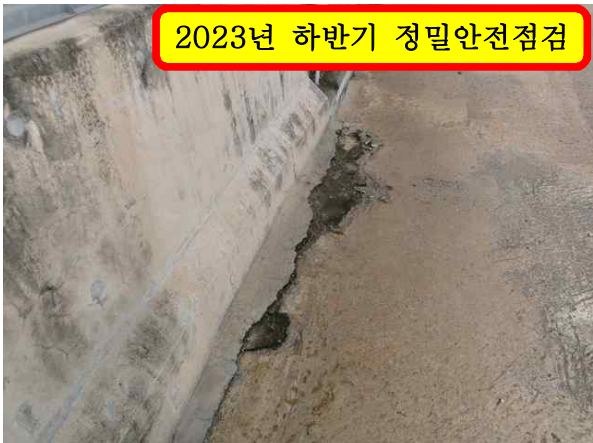
| 손상현황 | • S1 접속도로 박리(3.0×2.0) | 손상현황 | • S1 접속도로 파손(0.4×2.0) |
| 원 인 | • - | 원 인 | • 접속부 침하, 시공미흡 등 |

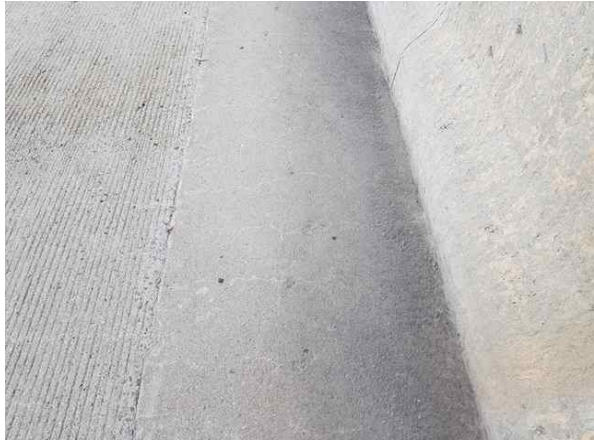
| 손상현황 | • S2 포장 망상균열(45.0×2.0) | 손상현황 | • S4 포장 망상균열(45.0×2.0) |
| 원 인 | • 공용기간 증가 | 원 인 | • 공용기간 증가 |

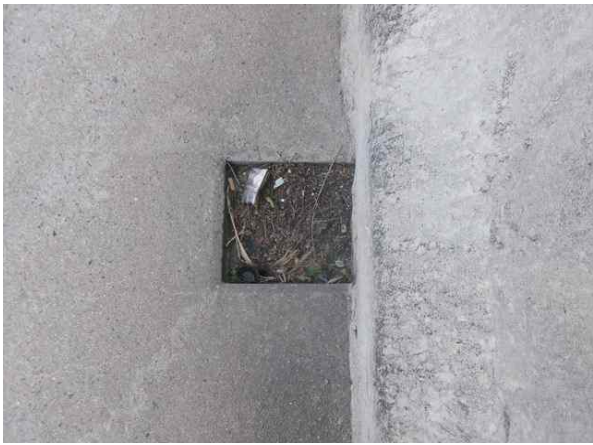
| 손상현황 | • S1 배수구 막힘 | 손상현황 | • S2 배수구 막힘 |
| 원 인 | • 공용기간 증가 등 | 원 인 | • 공용기간 증가 등 |

| 조치방안 | • 정비(청소) | 조치방안 | • 정비(청소) |

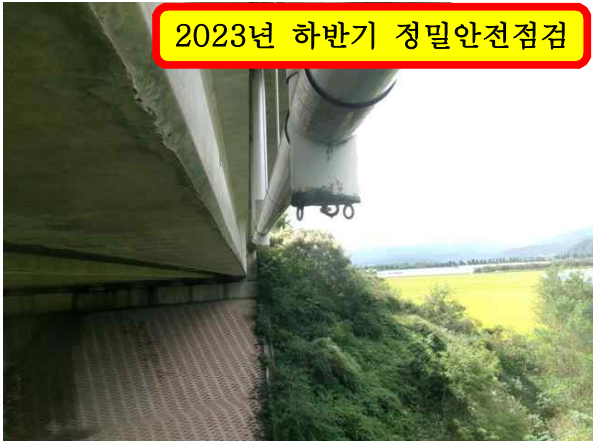
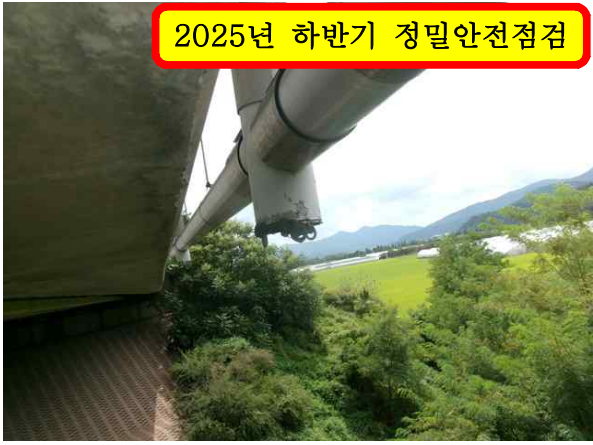
| 손상현황 | • S6 배수관 누수 | 손상현황 | • S6 배수관 누수 |
| 원 인 | • - | 원 인 | • 공용기간 증가 등 |

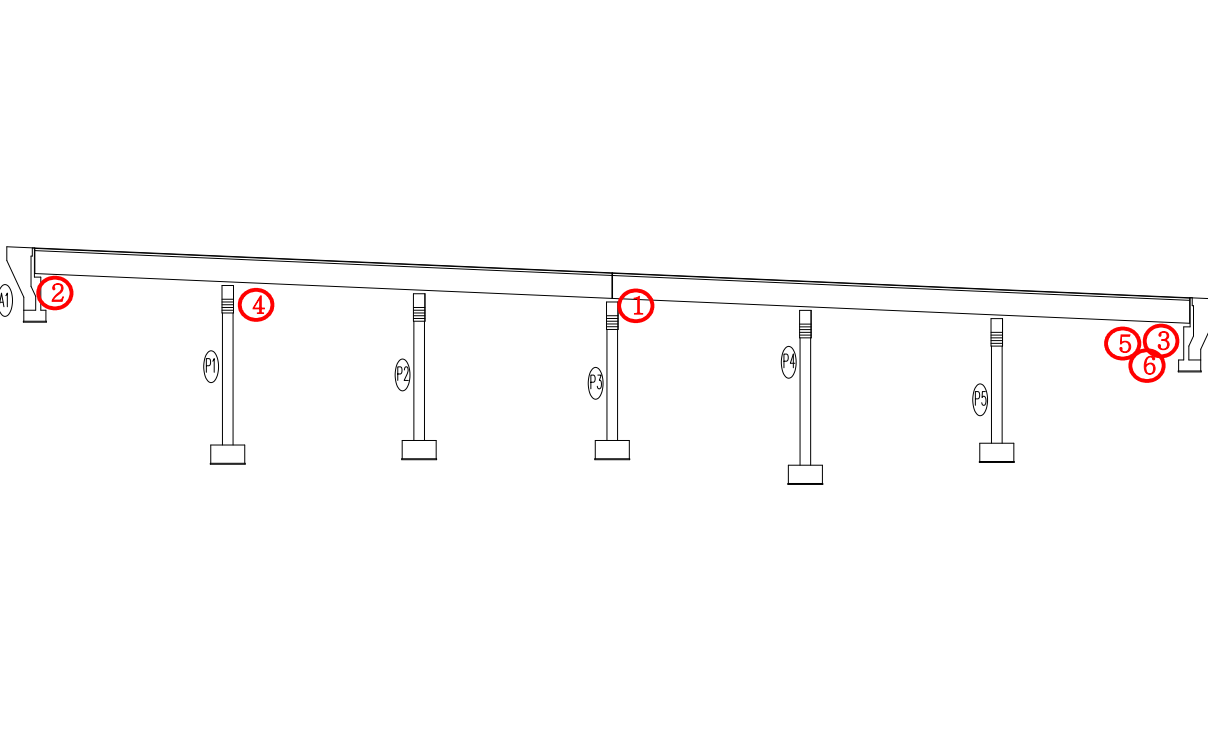
| <p>① 바닥판하면 S3, 4 철근노출 -<br/>진전 여부확인</p> | <p>② 거더 S1 박락 및 철근노출 -<br/>진전 여부확인</p> | <p>③ 교대 A2 균열(0.3mm) - 진전<br/>여부확인</p> |
| <p>④ 교각 P1 균열(0.3mm) - 진전<br/>여부확인</p> | <p>⑤ 교량받침 A2 받침콘크리트<br/>충분리 - 진전 여부확인</p> | <p>⑥ 신축이음 A2 후타재 파손 -<br/>진전 여부확인</p> |
