## 8. 도개교

본 시설물은 경상북도 구미시 도개면 도개리(상주영천고속도로 16.357~16.757km)에 위치한 교량으로 총 연장 400.0m, 폭 24.6m로 시공되어 있다.

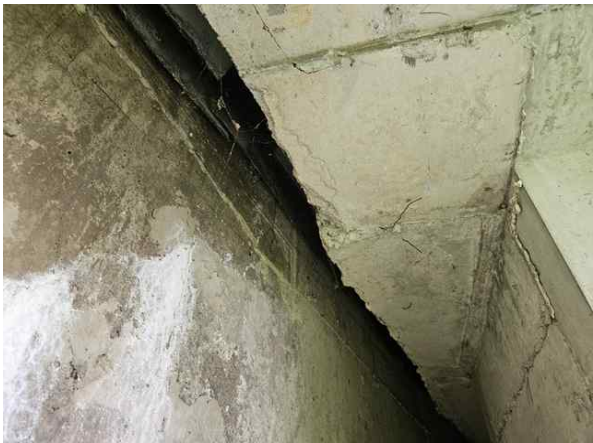
| 손상현황 | • S1 콘크리트 파손(0.1×0.1) | 손상현황 | • S3 파손(0.5×0.3) |
| 원 인 | • 외부충격, 다짐부족 | 원 인 | • 시공시 외부충격 |

| 조치방안 | • 단면보수 | 조치방안 | • 단면보수 |

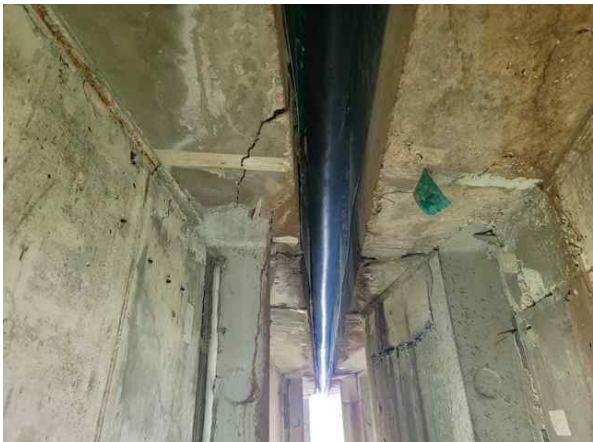
| 손상현황 | • S4 콘크리트 층분리(0.1×0.4) | 손상현황 | • S7 박락 및 철근노출(0.5×0.3) |
| 원 인 | • 외부충격, 다짐부족 | 원 인 | • 외부 충격, 다짐부족 |

| 조치방안 | • 단면보수 | 조치방안 | • 단면보수 |

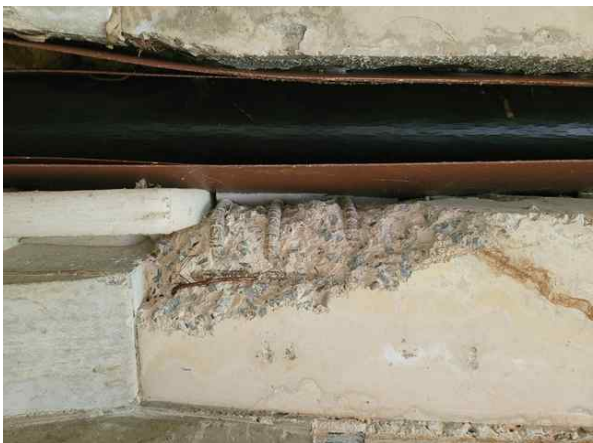
| 손상현황 | • S7 박락 및 철근노출(0.5×0.4) | 손상현황 | • S3 백태(0.3×1.0) |
| 원 인 | • 외부 충격, 다짐부족 | 원 인 | • 외부 우수유입 |

| 조치방안 | • 단면보수 | 조치방안 | • 표면처리 |

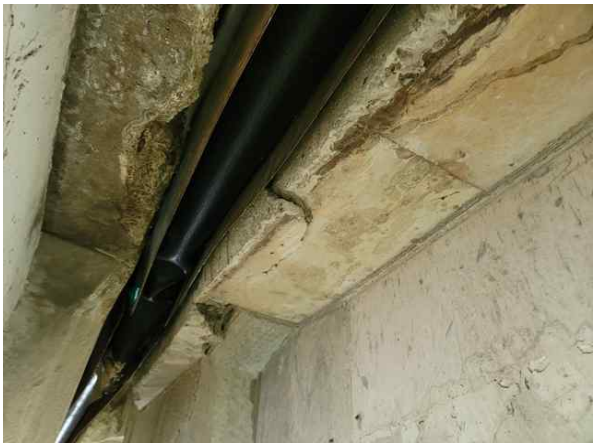
| 손상현황 | • S7 콘크리트 층분리(0.5×0.3) | 손상현황 | • S7 재료분리(1.0×0.2) |
| 원 인 | • 외부충격, 다짐부족 | 원 인 | • 다짐부족, 거푸집 조기 탈거 |

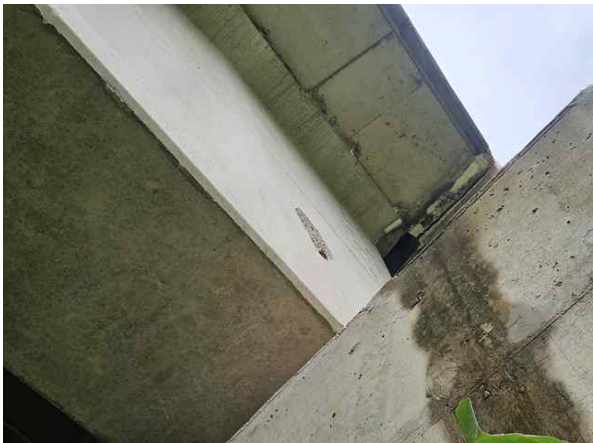
| 손상현황 | • S1-G1 인양홀파손(0.2×0.2) | 손상현황 | • S1-G8 인양홀파손(0.1×0.1) |
| 원 인 | • 시공시 거더 인양시 발생 | 원 인 | • 시공시 거더 인양시 발생 |

| 조치방안 | • 단면보수 | 조치방안 | • 단면보수 |

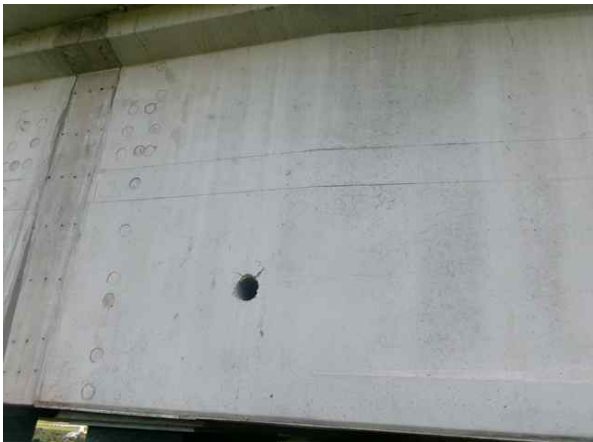
| 손상현황 | • S2-G1 망상균열(1.0×1.0) | 손상현황 | • S4-G2 인양홀박락(0.2×0.3) |
| 원 인 | • 건조수축, 거푸집 조기탈거 | 원 인 | • 시공시 거더 인양시 발생 |

| 조치방안 | • 표면처리 | 조치방안 | • 단면보수 |

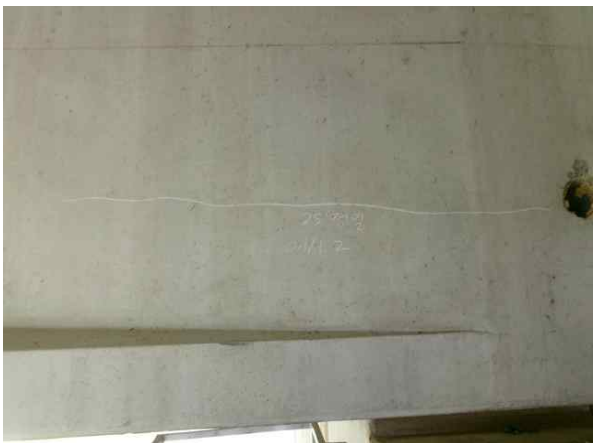
| 손상현황 | • S6-G8 균열(0.3mm미만) | 손상현황 | • S9-G5 파손(0.2×0.2) |
| 원 인 | • 건조수축, 거푸집 조기탈거 | 원 인 | • 외부충격 등 |

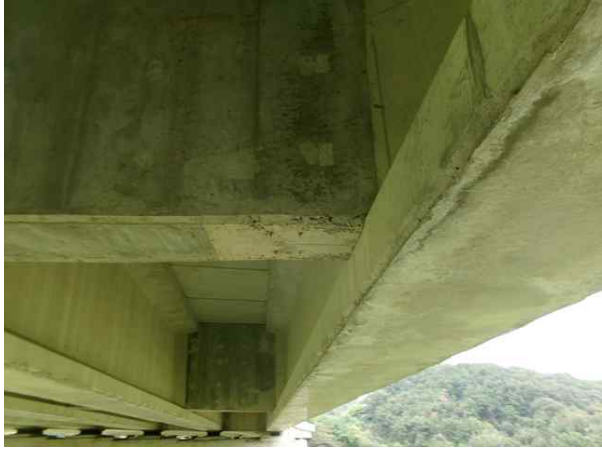
| 손상현황 | • S5 재료분리(0.2×0.2) | 손상현황 | • S8 백태 보수 전경 |
| 원 인 | • 다짐부족, 거푸집 조기탈거 | 원 인 | • - |

- 가로보에 발생한 재료분리는 다짐부족, 거푸집 조기탈거에 의한 손상으로 구조적인 영향을 미치는 손상은 아니나 내구성확보 차원의 표면처리 등 보수가 필요하다고 판단된다.

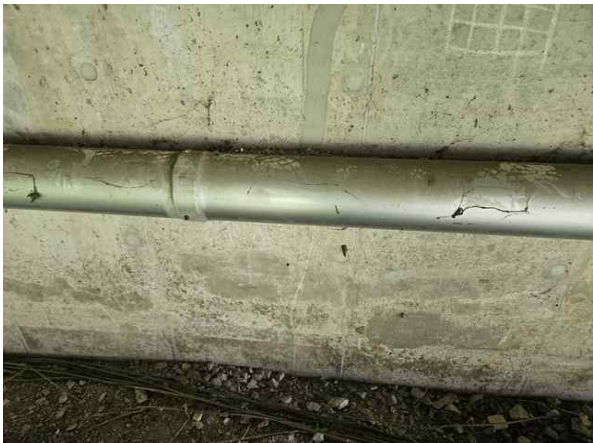
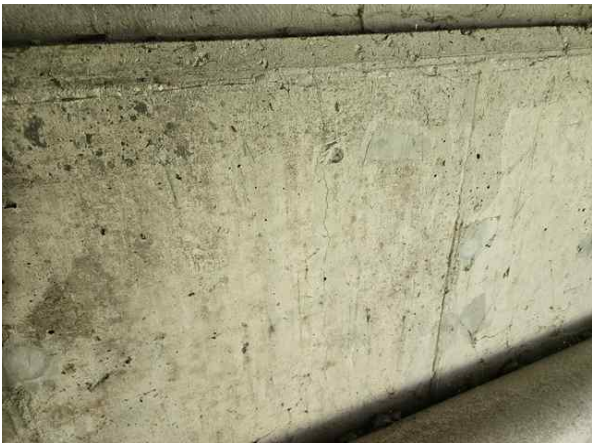
| 손상현황 | • A1 균열 (0.3mm미만) | 손상현황 | • A1 균열 (0.3mm미만) |
| 원 인 | • 건조수축, 공용중 열화 등 | 원 인 | • 건조수축, 공용중 열화 등 |

| 조치방안 | • 표면처리 | 조치방안 | • 표면처리 |

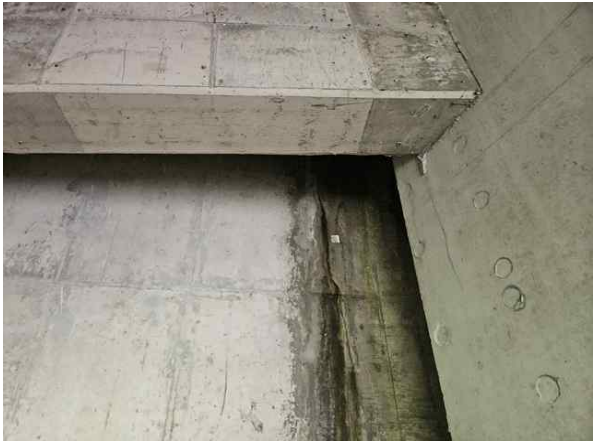
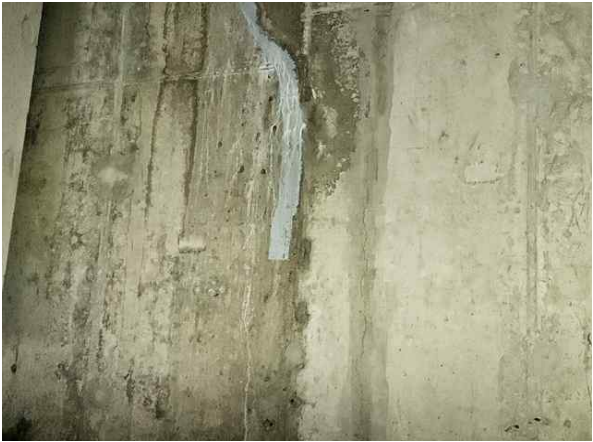
| 손상현황 | • A1 균열부 백태 (0.5×2.5) | 손상현황 | • A1 백태 (0.2×0.5) |
| 원 인 | • 외부 우수유입 | 원 인 | • 외부 우수유입 |

| 조치방안 | • 표면처리 | 조치방안 | • 표면처리 |

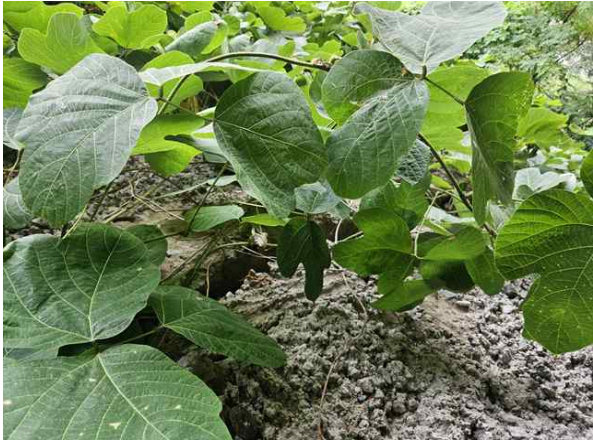
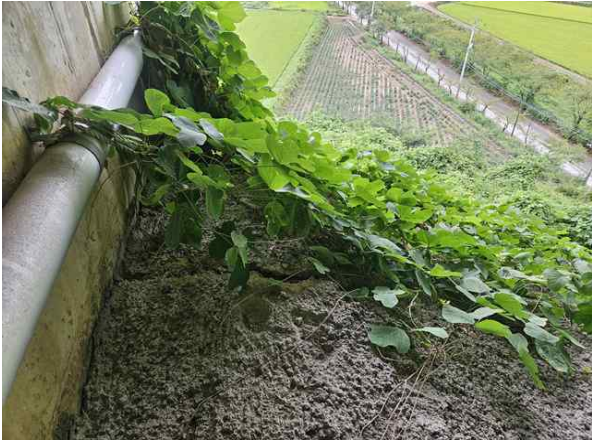
| 손상현황 | • A1 법면 블록 밀림 | 손상현황 | • A1 법면 슛크리트 파손 (1.0×1.0) |
| 원 인 | • 우수유입, 침하, 공용중 열화 등 | 원 인 | • 우수유입, 침하 |

| 조치방안 | • 주의관찰 | 조치방안 | • 주의관찰 |

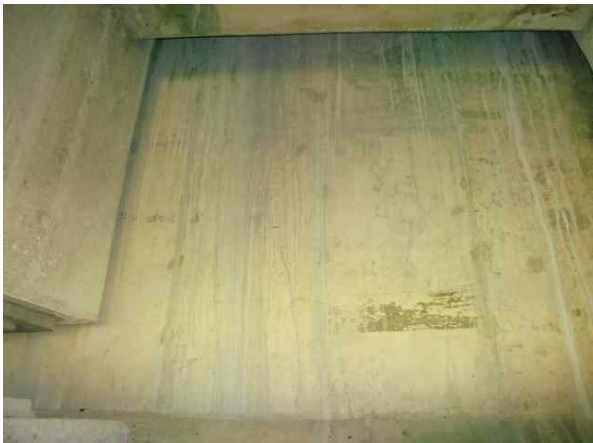
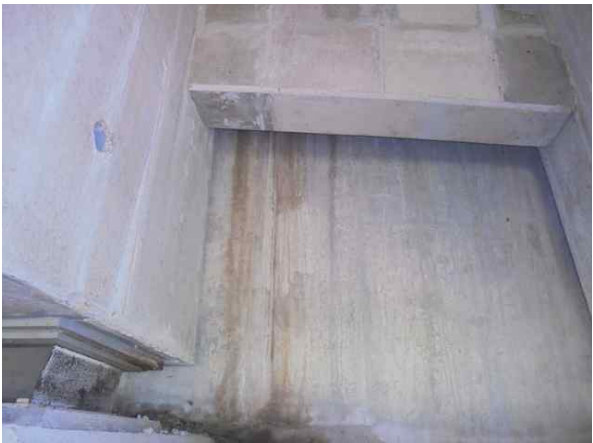
| 손상현황 | • A2 균열 (0.3mm미만) | 손상현황 | • A2 누수흔적 (1.0×2.0) |
| 원 인 | • 건조수축, 공용중 열화 등 | 원 인 | • 외부 우수유입 |

| 조치방안 | • 표면처리 | 조치방안 | • 주의관찰 |

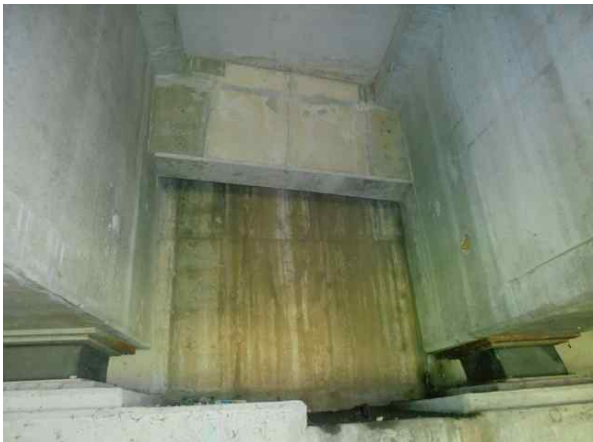
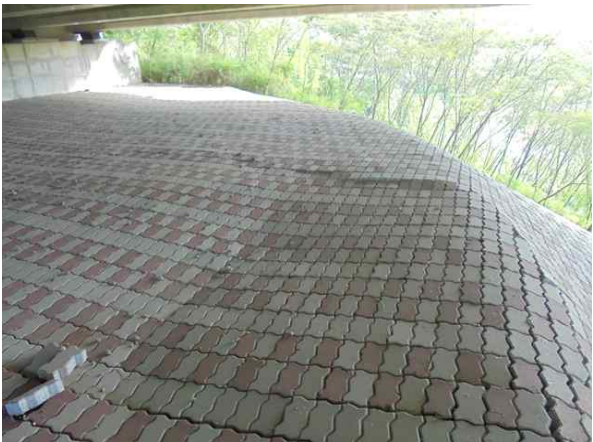
| 손상현황 | • A2 누수흔적 (2.0×2.0) | 손상현황 | • A2 법면 침하 (L=5.0m) |
| 원 인 | • 외부 우수유입 | 원 인 | • 외부 우수유입 |

| 조치방안 | • 주의관찰 | 조치방안 | • 주의관찰 |

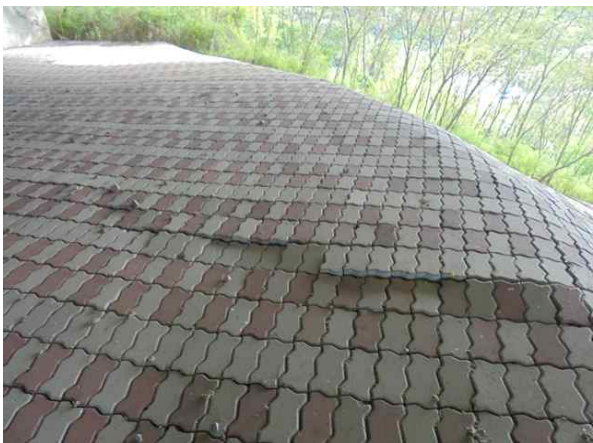
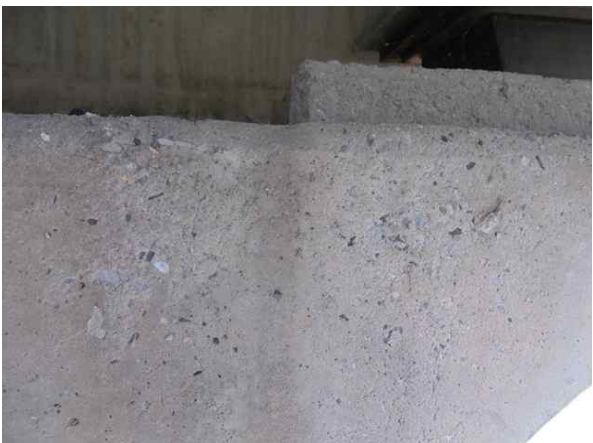
| 손상현황 | • A2 법면 침하 (L=5.0m) | 손상현황 | • A2 재료분리 (1.0×1.0) |
| 원 인 | • 외부 우수유입 | 원 인 | • 다짐부족, 거푸집 조기탈거 |

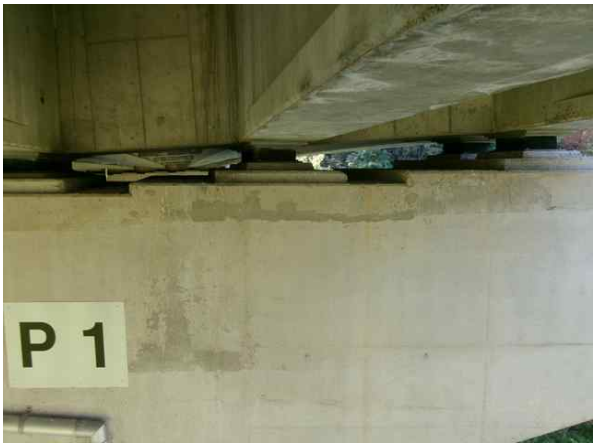
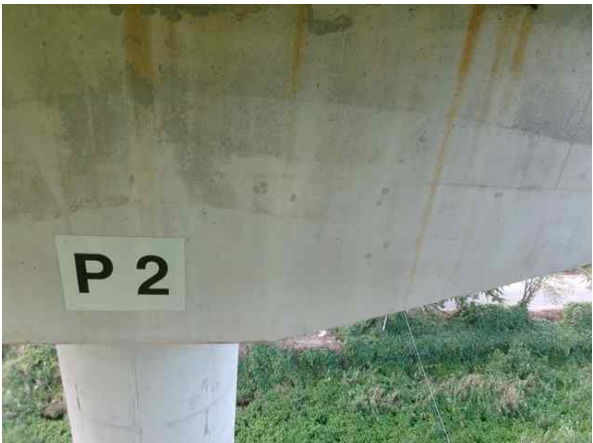
| 손상현황 • P1 균열(0.3mm미만) | 손상현황 • P2 균열(0.3mm미만) |
| 원 인 • 건조수축, 공용중 열화 등 | 원 인 • 건조수축, 공용중 열화 등 |

| 조치방안 • 표면처리 | 조치방안 • 표면처리 |

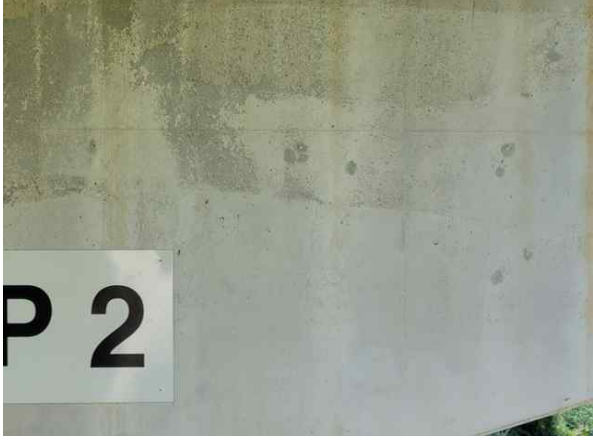
| 손상현황 • P2 균열(0.3mm미만) | 손상현황 • P3 누수오염(0.5×2.0) |
| 원 인 • 건조수축, 공용중 열화 등 | 원 인 • 외부 우수유입 |

| 조치방안 • 표면처리 | 조치방안 • 주의관찰 |

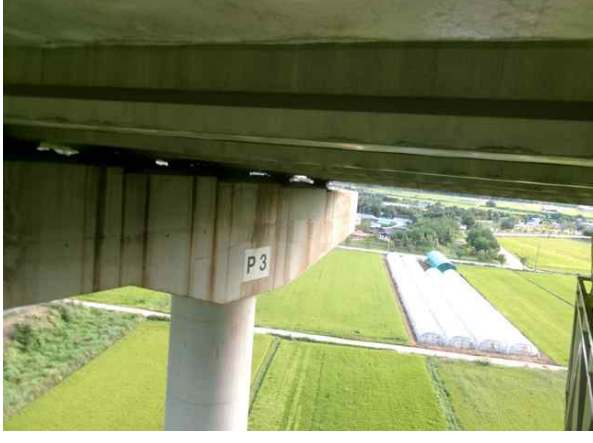
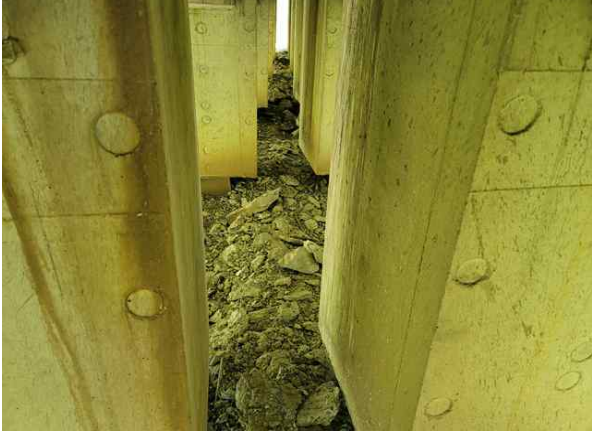
| 손상현황 • P3 망상균열(1.5×2.0) | 손상현황 • P3 폐콘크리트 적치(18.0×2.0) |
| 원 인 • 건조수축, 공용중 열화 등 | 원 인 • 시공 미흡 |

| 조치방안 • 표면처리 | 조치방안 • 정비(청소) |

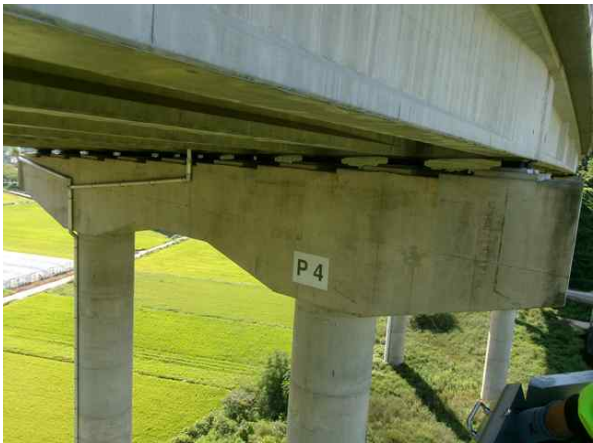
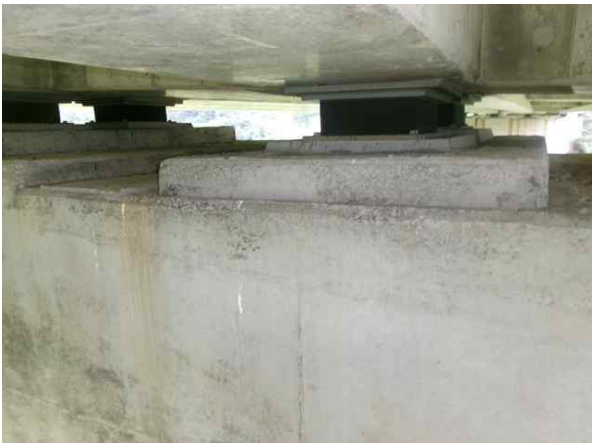
| 손상현황 | • P4 균열(0.3mm미만) | 손상현황 | • P3 재료분리(0.5×0.2) |
| 원 인 | • 건조수축, 공용중 열화 등 | 원 인 | • 다짐미흡, 거푸집 조기탈거 등 |

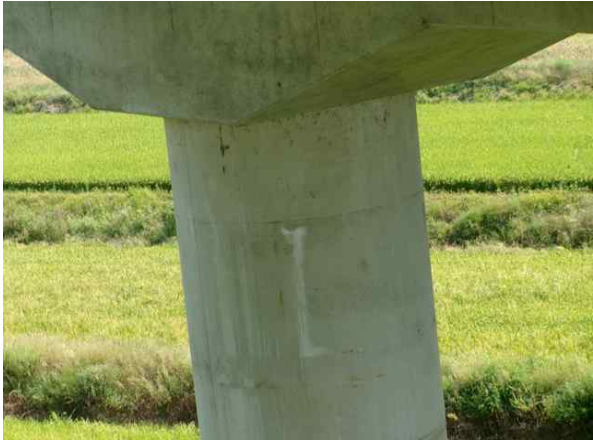
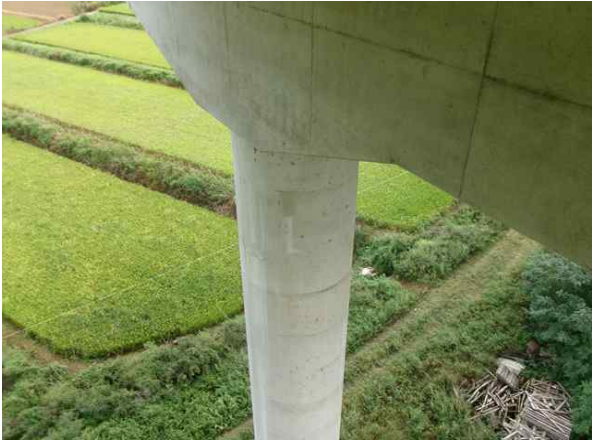
| 손상현황 | • P7 백태(0.5m×0.5m) | 손상현황 | • P7 백태 보수 전경 |

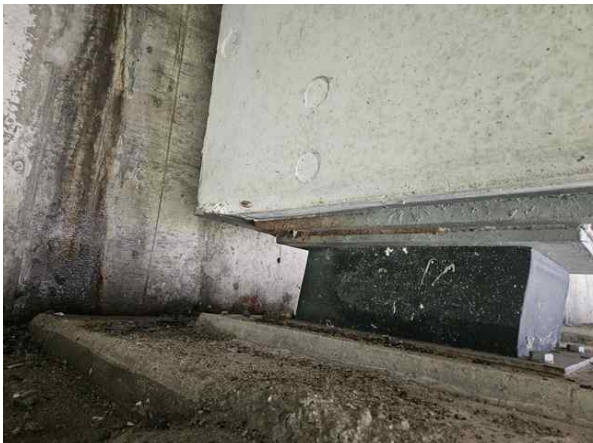
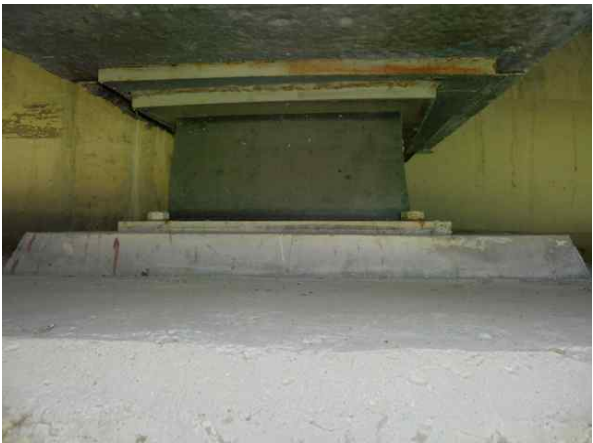
| 손상현황 | • A1-Sh5 Plate 부식 | 손상현황 | • A2-Sh1 몰탈 균열(0.3mm미만) |
| 원 인 | • 외부 우수유입 | 원 인 | • 건조수축 등 |

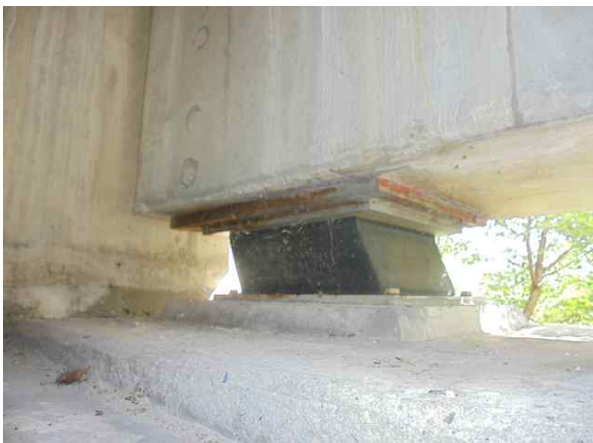
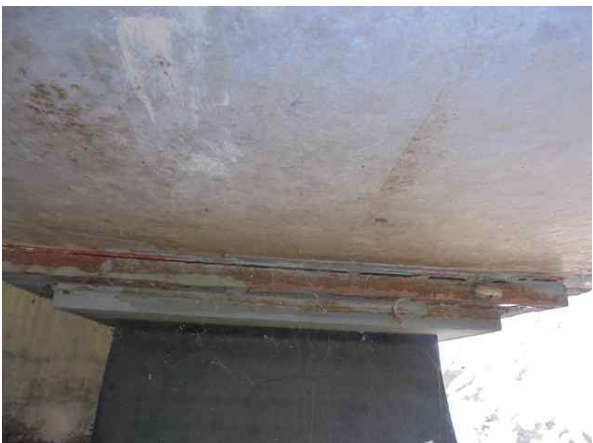
| 손상현황 | • A2-Sh6 Plate 부식 | 손상현황 | • A2-Sh9 Plate 층분리 |
| 원 인 | • 외부 우수유입, 습기흡착 | 원 인 | • 시공미흡 |

| 조치방안 | • 재도장 | 조치방안 | • 주의관찰 |

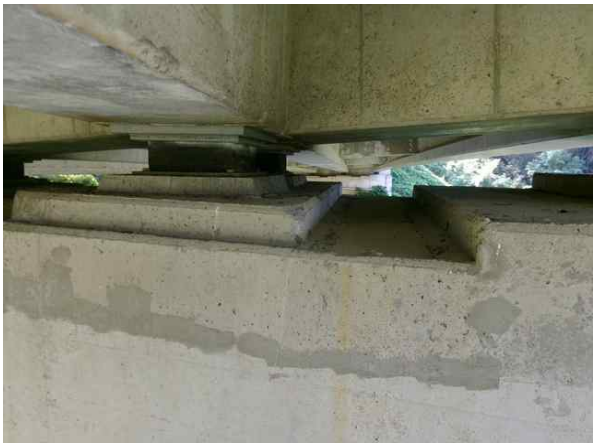
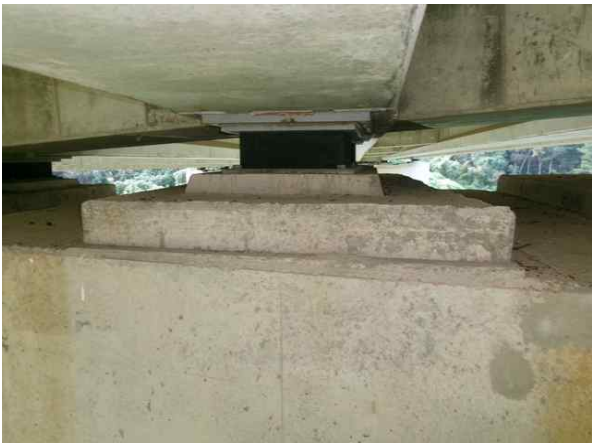
| 손상현황 | • P2-Sh11 받침 층분리 (0.2×0.3) | 손상현황 | • P2-Sh8 받침 균열 (0.3mm미만) |
| 원 인 | • 시공미흡 | 원 인 | • 건조수축 등 |

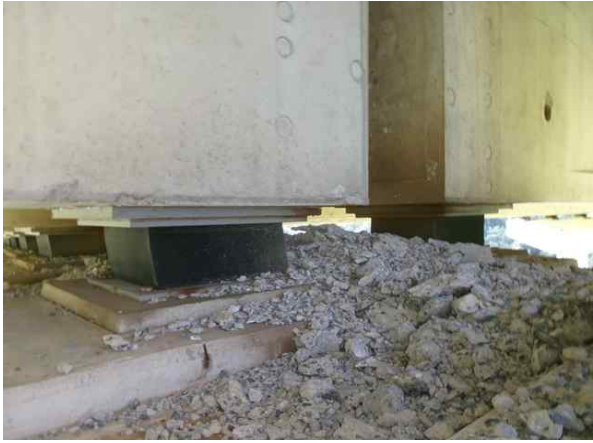
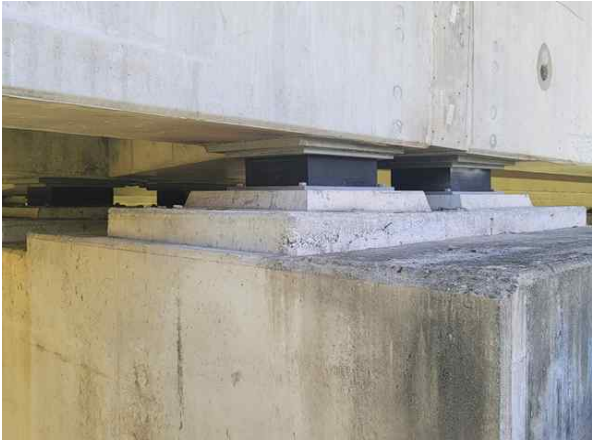
| 손상현황 | • P3-Sh11 Plate 부식 | 손상현황 | • P4-Sh10 재료분리 (0.3m×0.1m) |
| 원 인 | • 외부 우수유입 | 원 인 | • 다짐미흡, 거푸집 조기탈거 등 |

| 조치방안 | • 재도장 | 조치방안 | • 단면보수 |

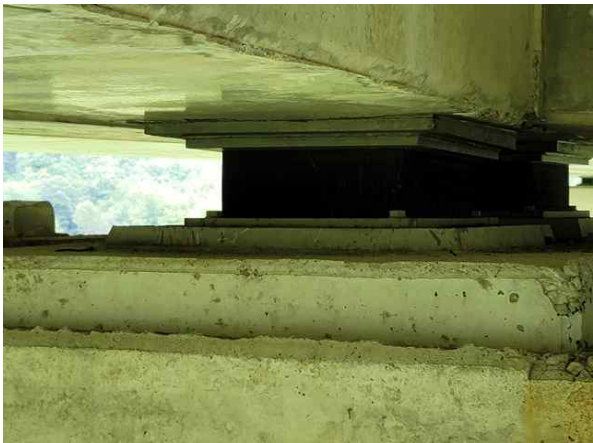
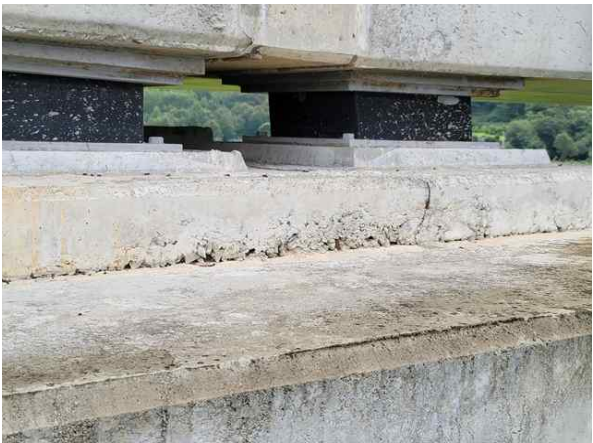
| 손상현황 | • P5-Sh6 몰탈 균열 (0.3mm미만) | 손상현황 | • P5-Sh9 재료분리 및 철근노출 |
| 원 인 | • 건조수축 등 | 원 인 | • 다짐미흡, 거푸집 조기탈거, 피복부족 |

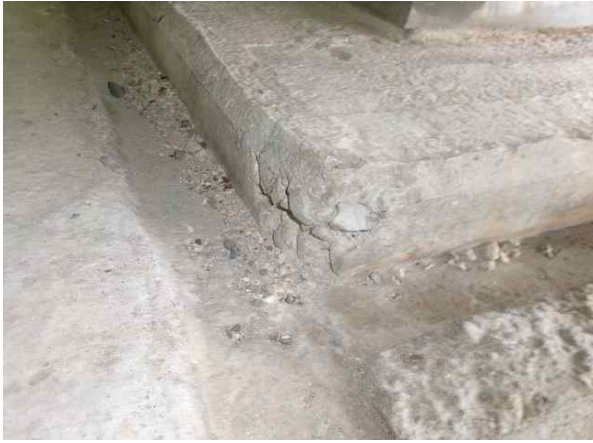
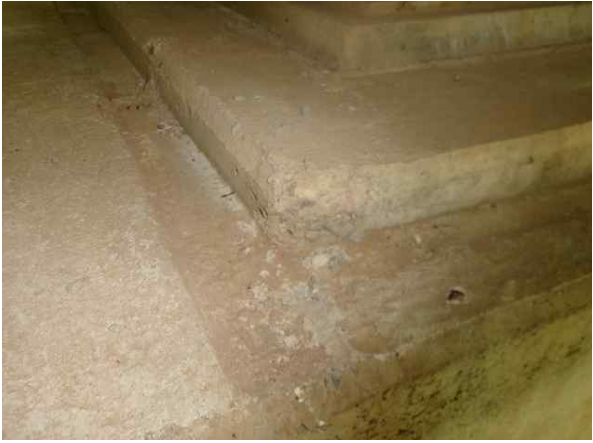
| 손상현황 | • P6-Sh9 재료분리 및 층분리 | 손상현황 | • P6-Sh8 박락 (0.1×0.2) |
| 원 인 | • 다짐미흡, 거푸집 조기탈거 등 | 원 인 | • 외부 충격 |

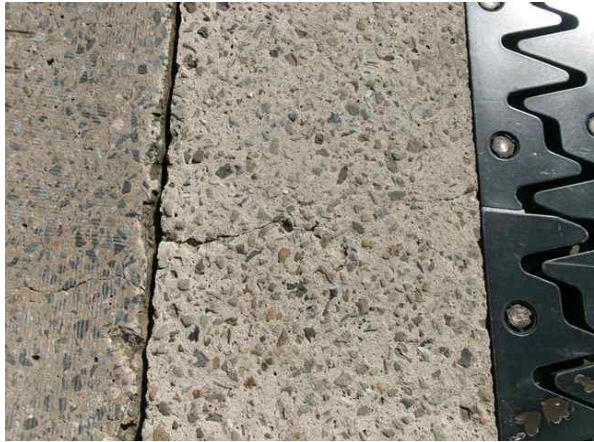
| 손상현황 | • A1 이물질 퇴적(L=3.0m) | 손상현황 | • A2 후타재 균열 |
| 원 인 | • 공용기간 증가 | 원 인 | • 건조수축 거푸집 조기탈거 등 |

| 조치방안 | • 정비(청소) | 조치방안 | • 주의관찰 |

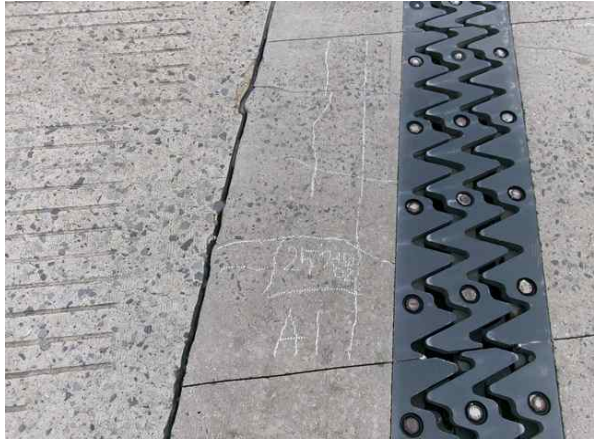
| 손상현황 | • A2 후타재 파손(0.1×0.1) | 손상현황 | • A2 후타재 망상균열(0.4×7.0) |
| 원 인 | • 공용기간 증가, 중차량 | 원 인 | • 초기 건조수축 등 |

| 조치방안 | • 주의관찰 | 조치방안 | • 주의관찰 |

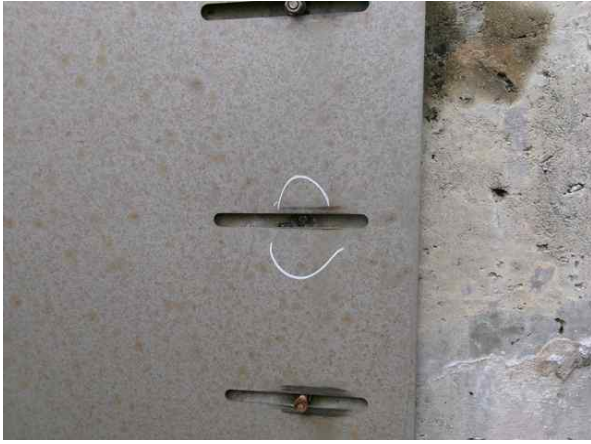
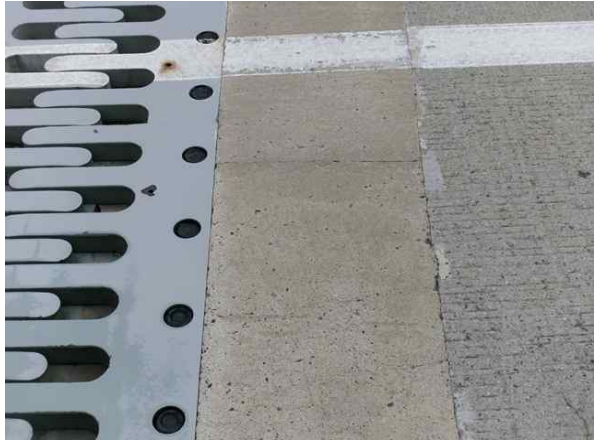
| 손상현황 | • P6 차수판 볼트 파손 | 손상현황 | • P6 후타재 균열 |
| 원 인 | • 공용기간 증가 | 원 인 | • 건조수축 거푸집 조기탈거 등 |

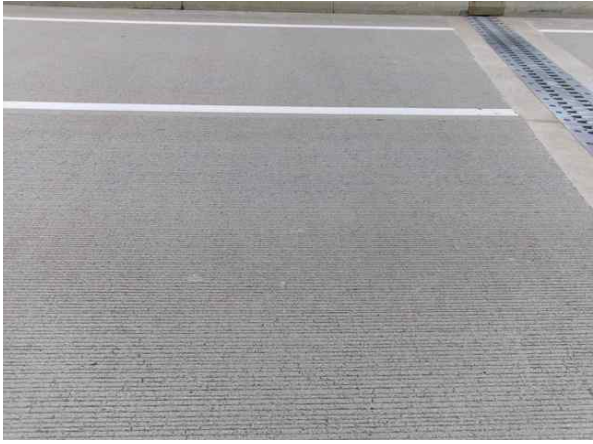
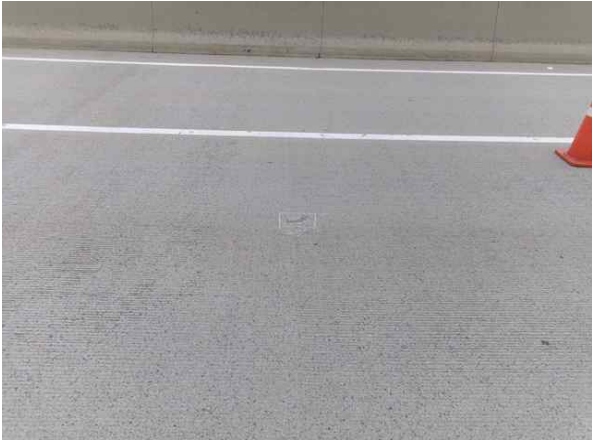
| 손상현황 | • S3 망상균열(5.0×2.0) | 손상현황 | • S7 포장 파손(0.1m×0.1m) |
| 원 인 | • 건조수축, 공용중 열화 | 원 인 | • 외부 충격 |

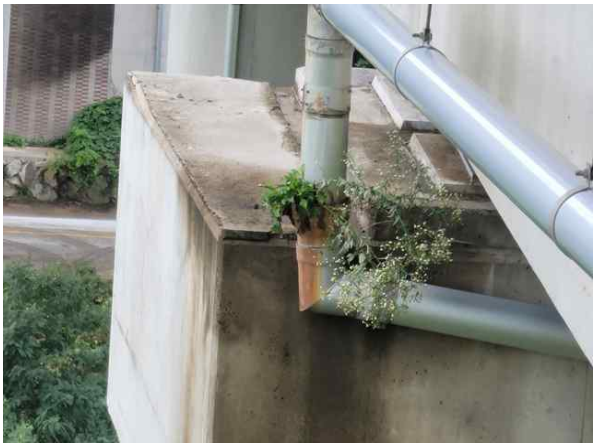
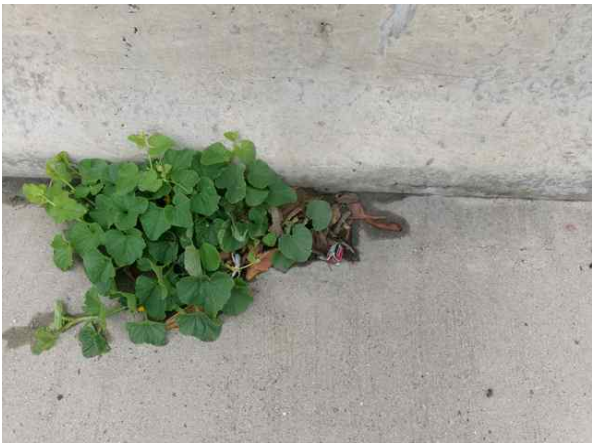
| 손상현황 | • S4 배수관 막힘 | 손상현황 | • S6 배수구 막힘 |
| 원 인 | • 공용중 열화 | 원 인 | • 공용중 열화 |

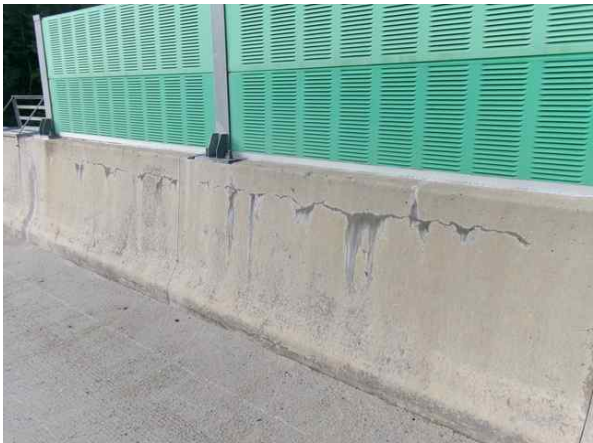
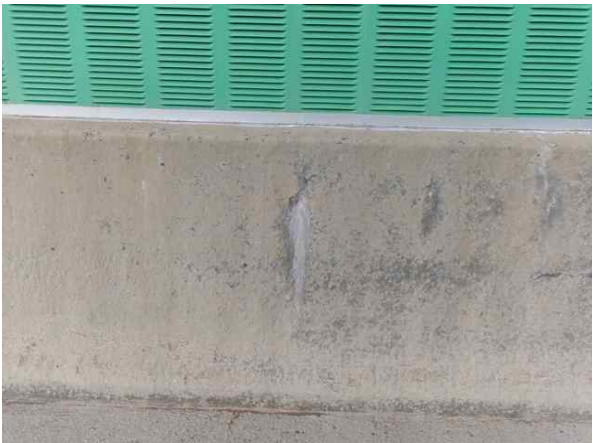
| 손상현황 | • S1 균열부백태 (0.1×4.0) | 손상현황 | • S2 균열부백태 (0.2×0.5) |
| 원 인 | • 외부 우수유입 | 원 인 | • 외부 우수유입 |

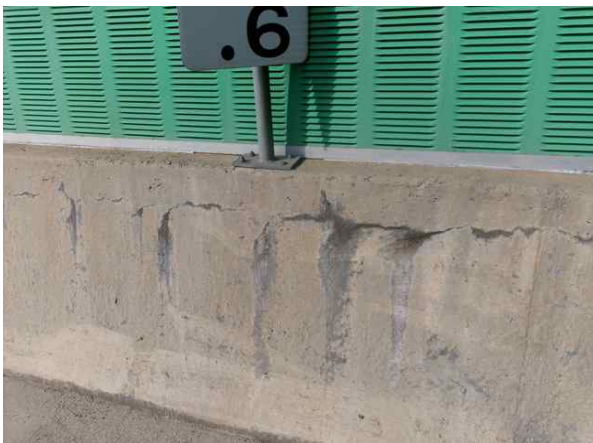
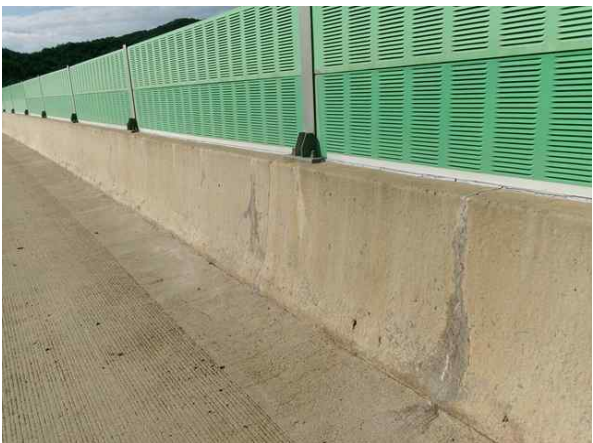
| 손상현황 | • S6 균열 (0.3mm미만) | 손상현황 | • S6 균열 (0.3mm미만) |
| 원 인 | • 건조수축, 거푸집 조기탈거 | 원 인 | • 건조수축, 거푸집 조기탈거 |

| 조치방안 | • 주의관찰 | 조치방안 | • 주의관찰 |

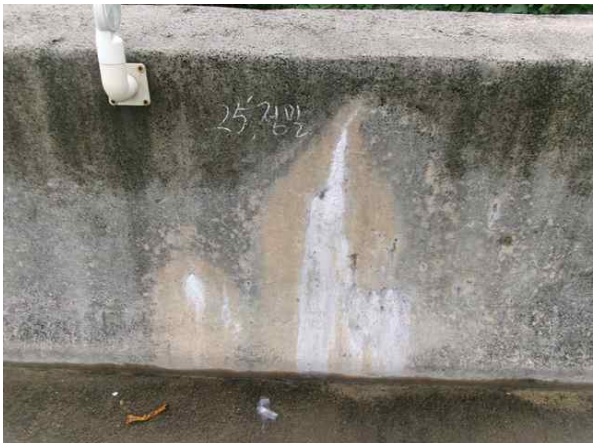
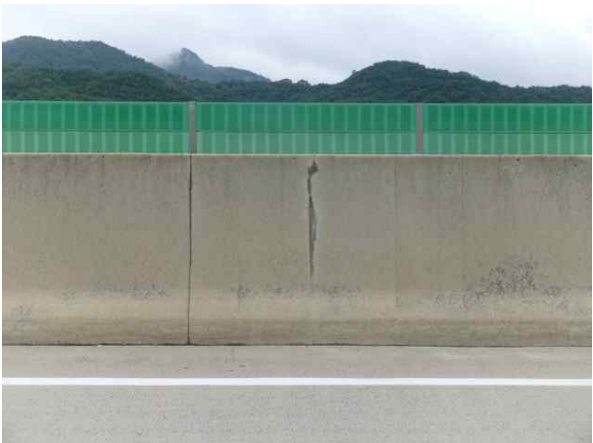
| 손상현황 | • S1 백태 (0.2×1.0) | 손상현황 | • S2 중분대 균열 (0.3mm미만) |
| 원 인 | • 외부 우수유입, 습기흡착 | 원 인 | • 건조수축, 거푸집 조기탈거 |

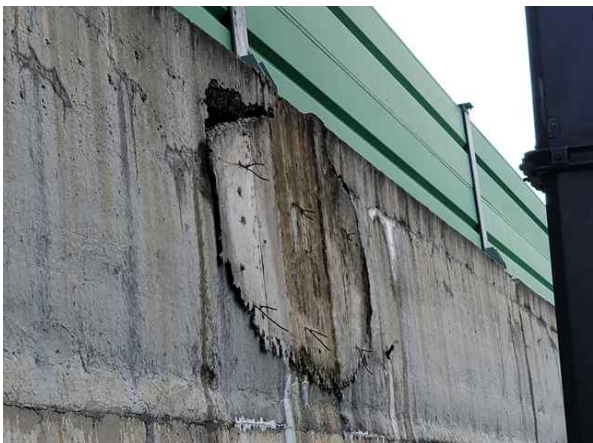
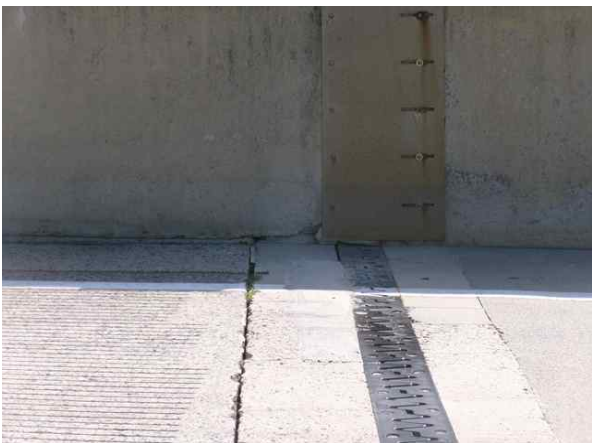
| 손상현황 | • S9 외측 파손 (1.0×1.0) | 손상현황 | • S9 중분대 파손 (0.1×0.1) |
| 원 인 | • 건조수축 | 원 인 | • 외부 충격 |

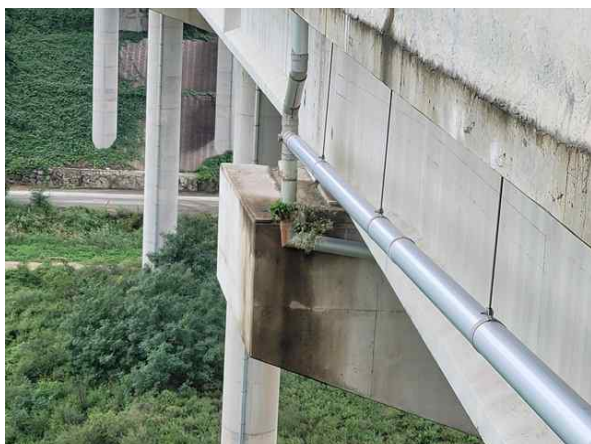
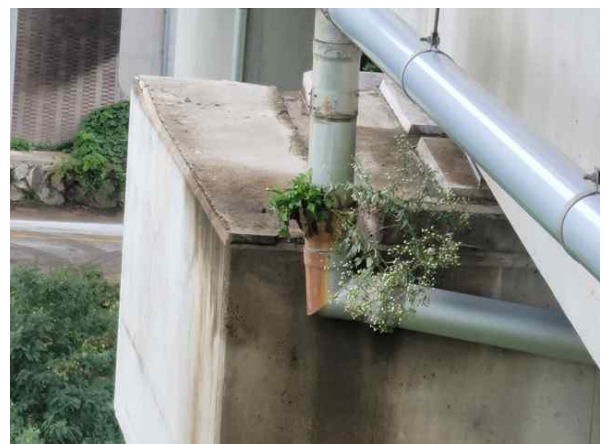
교각 코핑부 상태양호

S4 배수관 막힘

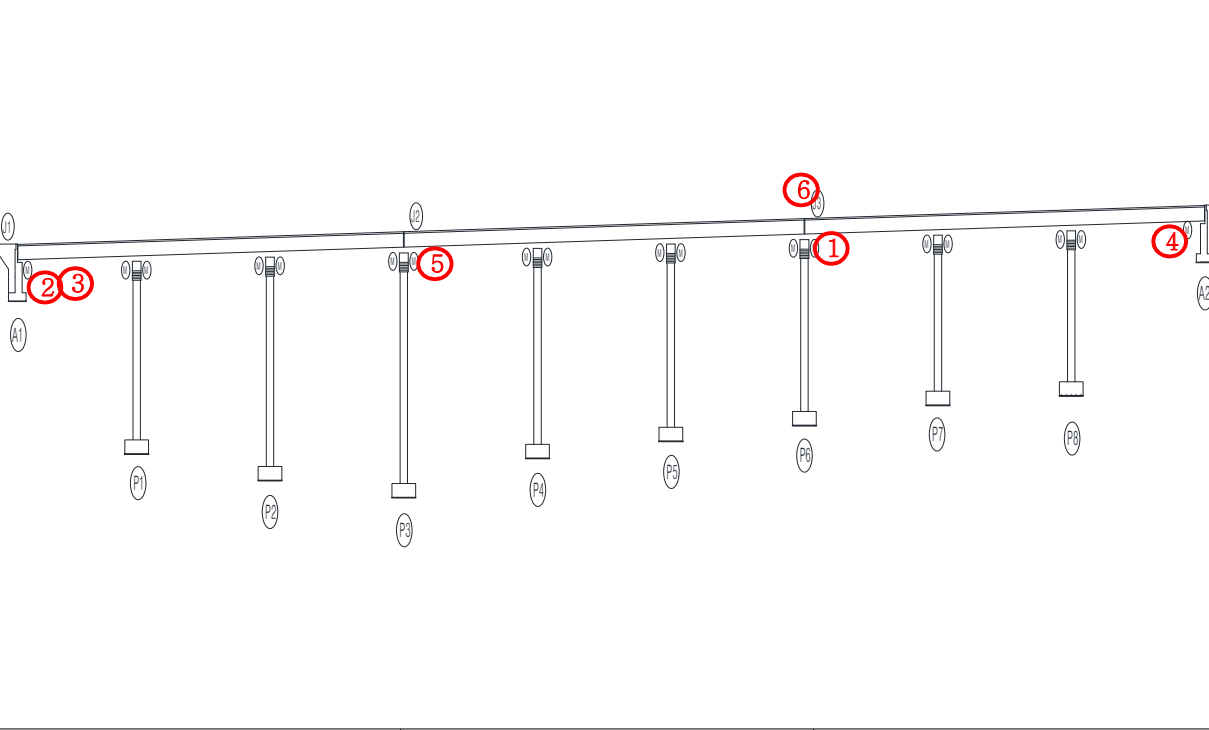
| <p>④ 교량받침 A2 Plate 부식 - 진전 여부확인</p> | <p>⑤ 교량받침 P3 재료분리 및 철근노출 - 진전 여부확인</p> | <p>⑥ 신축이음 P6후타개 균열 - 진전 여부확인</p> |
