# 11. 오로교

## 11. 오로교

본 시설물은 경상북도 구미시 장천면 오로리(상주영천고속도로 36.763~37.148km)에 위치한 교량으로서 총 연장 385.0m, 폭 25.4m, 왕복 4차로로 시공되어 있다.

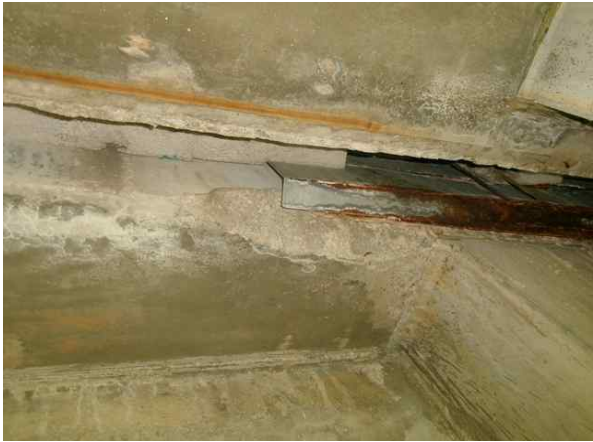
| 손상현황 | • S4 파손(0.1×0.4) | 손상현황 | • S5 재료분리(0.2×2.0) |
| 원 인 | • 다짐불량, 거푸집 조기탈거 등 | 원 인 | • 다짐미흡, 거푸집 조기탈거 등 |

| 조치방안 | • 단면보수 | 조치방안 | • 단면보수 |

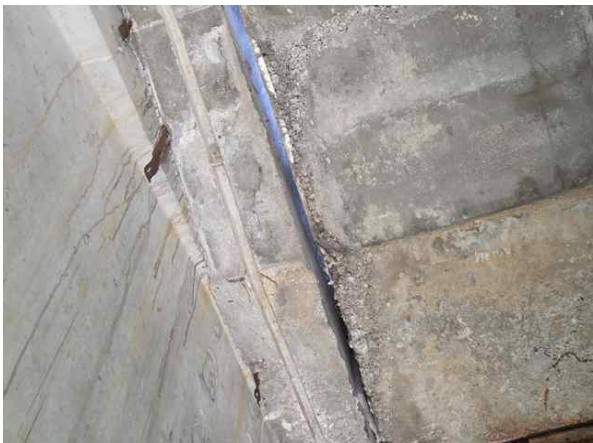
| 손상현황 | • S9 재료분리(0.2×1.0) | 손상현황 | • S10 균열(0.3mm미만) |
| 원 인 | • 다짐미흡, 거푸집 조기탈거 등 | 원 인 | • 건조수축, 거푸집 조기탈거 등 |

| 조치방안 | • 단면보수 | 조치방안 | • 표면처리 |

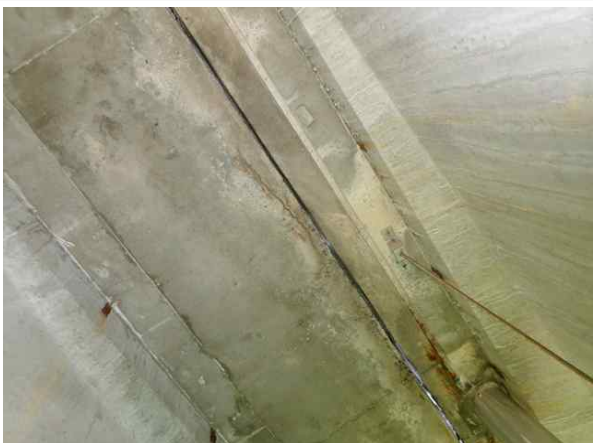
| 손상현황 | • S11 균열(0.3mm이상) | 손상현황 | • S11 철근노출(L=0.5m) |
| 원 인 | • 건조수축, 거푸집 조기탈거 등 | 원 인 | • 피복부족, 거푸집 조기탈거 등 |

- 바닥판하면에 조사된 파손 재료분리 철근노출의 경우 외부충격, 피복부족, 다짐부족, 거푸집 조기탈거 등 복합적인 원인에 의한 손상으로 구조적인 영향을 미치는 손상은 아니나 내구성 확보 차원의 단면보수, 단면보수+방청 등 보수가 필요하다고 판단된다.
- 조사된 균열(0.3mm이상, 미만)의 경우 건조수축, 거푸집 조기탈거 등 복합적인 원인에 의한 손상으로 구조적인 영향을 미치는 손상은 아니나 내구성확보 차원의 표면처리, 주입보수 등 보수가 필요하다고 판단된다.

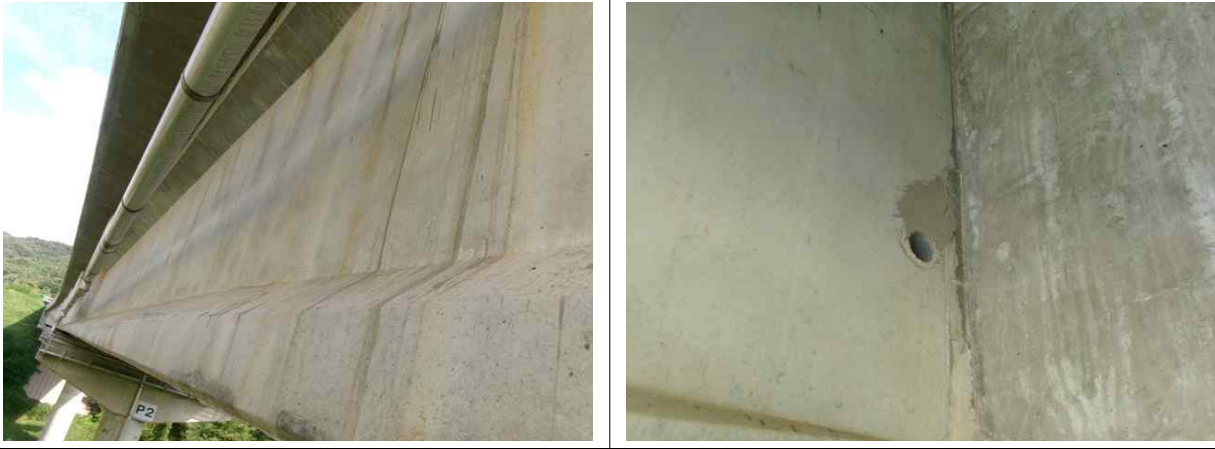
| 손상현황 | • S3-G5 표면불량(30.0×1.0) | 손상현황 | • 거더 기보수 현황 |
| 원 인 | • 시공미흡, 다짐미흡 등 | 원 인 | • - |

- 거더의 외관조사 결과, 전반적으로 양호한 상태이나 시공미흡, 다짐미흡 등에 의한 표면불량(박리)이 조사되었으며, 손상부는 부재의 내구성 확보 차원의 단면보수 등의 유지관리가 필요하다.

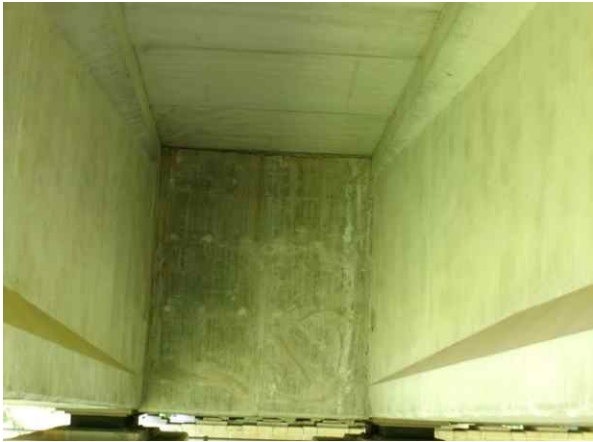
| 손상현황 | • S9 백태(1.5m×2.0m) | 손상현황 | • S10 백태(1.5m×2.0m) |
| 원 인 | • 우수유입, 수분침투 등 | 원 인 | • 우수유입, 수분침투 등 |

- 가로보에 조사된 백태의 경우 외부 우수유입, 습기흡착 등 복합적인 원인에 의한 손상으로 구조적인 영향을 미치는 손상은 아니나 내구성확보 차원의 표면처리 등 보수가 필요하다고 판단된다.
- 조사된 재료분리의 경우 다짐부족, 거푸집 조기탈거 등 복합적인 원인에 의한 손상으로 구조적인 영향을 미치는 손상은 아니나 내구성확보 차원의 단면보수 등 보수가 필요하다고 판단된다.
- 조사된 거푸집 미제거의 경우 시공불량에 의한 손상으로 구조적인 영향을 미치는 손상은 아니나 내구성확보 차원의 정비 등 보수가 필요하다고 판단된다.

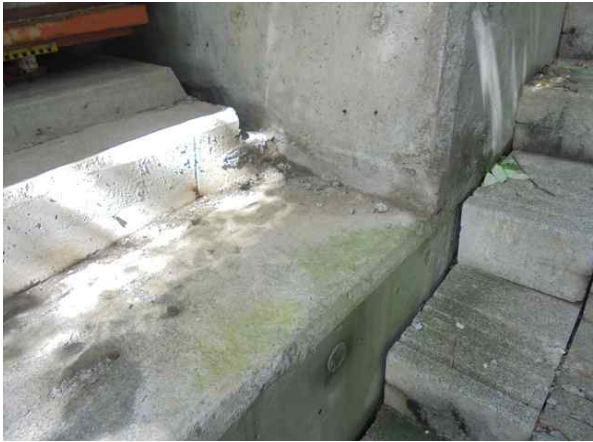
| 손상현황 | • A1 균열(0.3mm이상) | 손상현황 | • A1 균열(0.3mm이상) |
| 원 인 | • 건조수축, 거푸집 조기탈거 등 | 원 인 | • 건조수축, 거푸집 조기탈거 등 |

- 교대에 조사된 균열(0.3mm미만, 이상)의 경우 건조수축, 거푸집 조기탈거 등 복합적인 원인에 의한 손상으로 구조적인 영향을 미치는 손상은 아니나 내구성확보 차원의 표면처리, 주입 보수 등 보수가 필요하다고 판단된다.
- 조사된 충분리의 경우 다짐부족, 거푸집 조기탈거 공용기간 증가 등 복합적인 원인에 의한 손상으로 구조적인 영향을 미치는 손상은 아니나 내구성확보 차원의 단면보수 등 보수가 필요하다고 판단된다.
- 조사된 백태, 실란트 파손의 경우 외부 우수유입, 습기흡착, 공용기간 증가 등 복합적인 원인에 의한 손상으로 구조적인 영향을 미치는 손상은 아니나 내구성확보 차원의 표면처리, 실란트 충전등 보수가 필요하다고 판단된다.
- 조사된 누수흔적의 경우 외부 우수유입에 의한 손상으로 주의관찰 후 손상 진전 시 적절한 보수를 실시하는 것이 바람직하다.

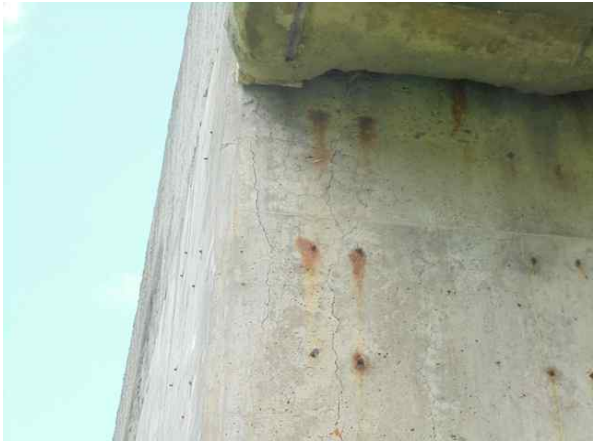
| 손상현황 | • A2 층분리(0.5×2.0) | 손상현황 | • A2 실란트 파손(L=3.0m) |
| 원 인 | • 다짐부족, 거푸집 조기탈거 등 | 원 인 | • 외부 우수유입, 공용기간 증가 등 |

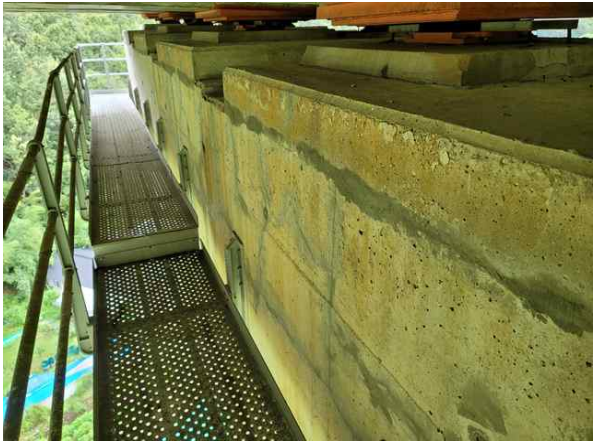
| 손상현황 | • P5 표면불량(10.0×0.5) | 손상현황 | • P5 기둥부 망상균열(5.0×4.0) |
| 원 인 | • 시공미흡, 다짐불량 등 | 원 인 | • 건조수축, 거푸집 조기탈거 등 |

- 교각에 조사된 균열(0.3mm미만, 이상), 망상균열의 경우 건조수축, 거푸집 조기탈거 등 복합적인 원인에 의한 손상으로 구조적인 영향을 미치는 손상은 아니나 내구성확보 차원의 표면처리, 주입보수 등 보수가 필요하다고 판단된다.
- 조사된 층분리, 표면불량의 경우 시공미흡, 다짐불량, 거푸집 조기탈거 등 복합적인 원인에 의한 손상으로 주의관찰 후 손상 진전 시 적절한 보수를 실시하는 것이 바람직하다.
- 조사된 폐콘크리트 적치의 경우 시공미흡에 의한 손상으로 정비 등 보수가 필요하다고 판단된다.

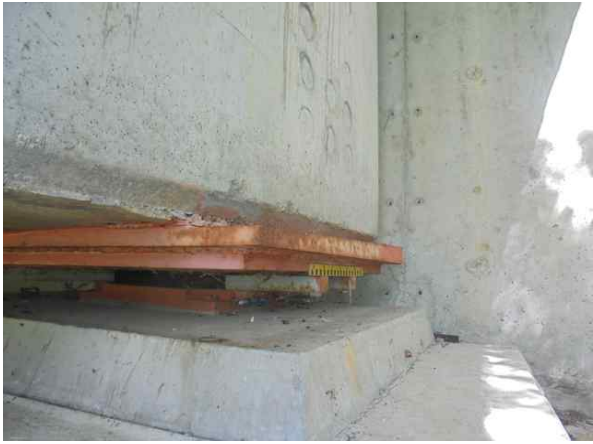
| 손상현황 | • A1-Sh1 플레이트 부식 | 손상현황 | • A1-Sh3 몰탈 균열(0.3mm미만) |
| 원 인 | • 외부 우수유입, 습기 흡착 등 | 원 인 | • 건조수축, 거푸집 조기탈거 등 |

| 조치방안 | • 재도장 | 조치방안 | • 표면처리 |

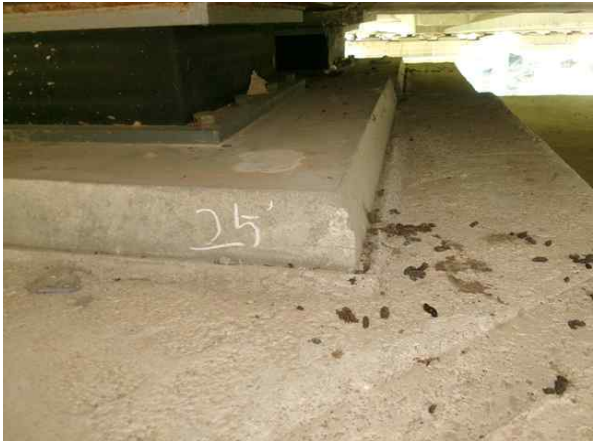
| 손상현황 | • P1-Sh3 몰탈 박락(0.1×0.1) | 손상현황 | • P2-Sh6 볼트 부식 8EA |
| 원 인 | • 다짐미흡, 거푸집 조기탈거 등 | 원 인 | • 습기흡착, 공용기간 증가 등 |

| 조치방안 | • 단면보수 | 조치방안 | • 재도장 |

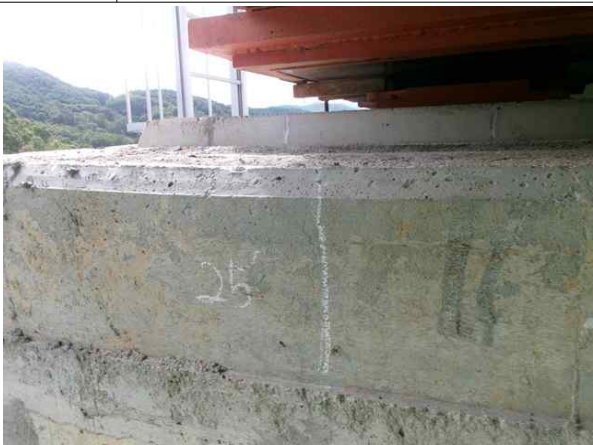
| 손상현황 | • P3-Sh1 받침콘크리트 균열(0.3mm미만) | 손상현황 | • P3-Sh2 몰탈 층분리(0.1×0.1) |
| 원 인 | • 건조수축, 거푸집 조기탈거 등 | 원 인 | • 다짐부족, 거푸집 조기탈거 등 |

| 조치방안 | • 표면처리 | 조치방안 | • 단면보수 |

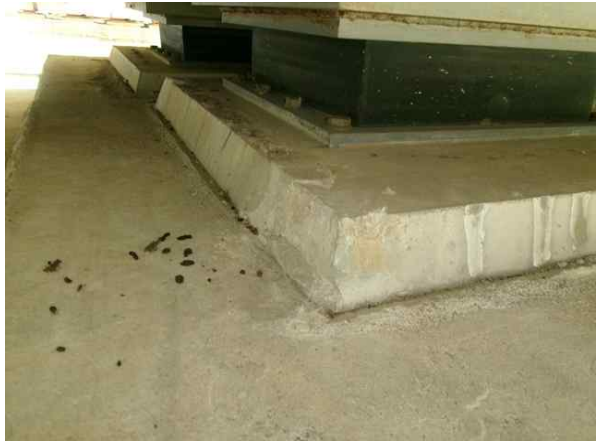
| 손상현황 | • P4-Sh3 몰탈 박락(0.2×0.1) | 손상현황 | • P5-Sh3 받침콘크리트 표면불량(1.5×0.3) |
| 원 인 | • 다짐부족, 거푸집 조기탈거 등 | 원 인 | • 다짐부족, 거푸집 조기탈거 등 |

| 조치방안 | • 단면보수 | 조치방안 | • 단면보수 |

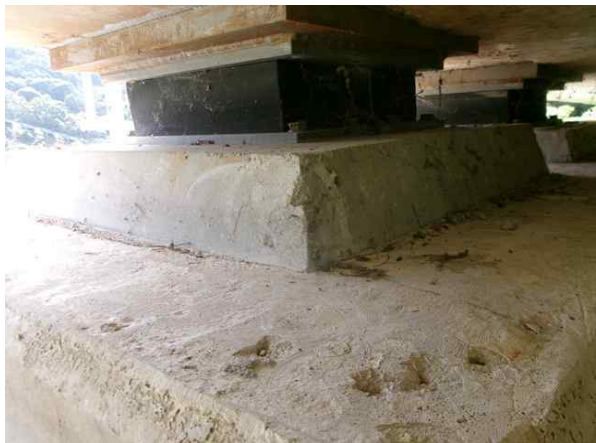
| 손상현황 | • P10-Sh1 몰탈 박락(0.1×0.1) | 손상현황 | • P10-Sh5 받침콘크리트 재료분리 및 철근노출 |
| 원 인 | • 다짐부족, 거푸집 조기탈거 등 | 원 인 | • 시공불량, 다짐부족, 피복부족 등 |

| 조치방안 | • 단면보수 | 조치방안 | • 단면보수+방청 |

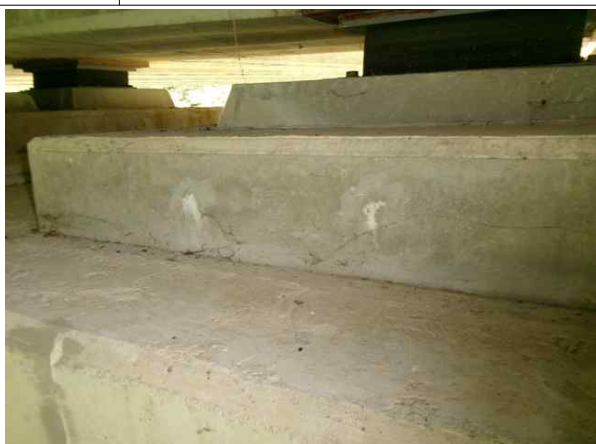
| 손상현황 | • P10-Sh9 받침콘크리트 백태(0.1×0.1) | 손상현황 | • P10-Sh10 받침콘크리트 재료분리 및 철근노출 |
| 원 인 | • 습기흡착 등 | 원 인 | • 시공불량, 다짐부족, 피복부족 등 |

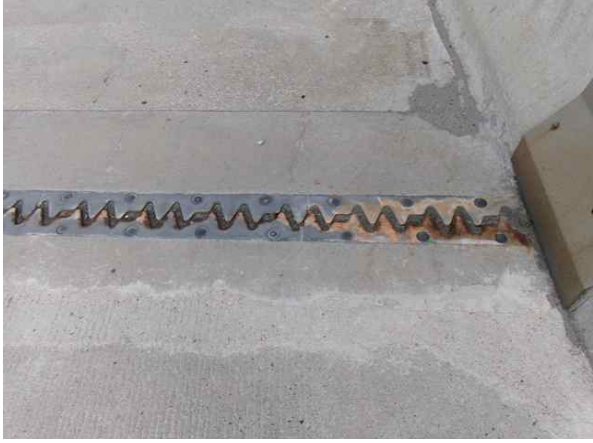
| 손상현황 | • A1 본체 부식(L=3.0m) | 손상현황 | • A1 이물질퇴적(L=3.0m) |
| 원 인 | • 우수유입, 공용기간 증가 등 | 원 인 | • 공용기간 증가, 비산먼지퇴적 |

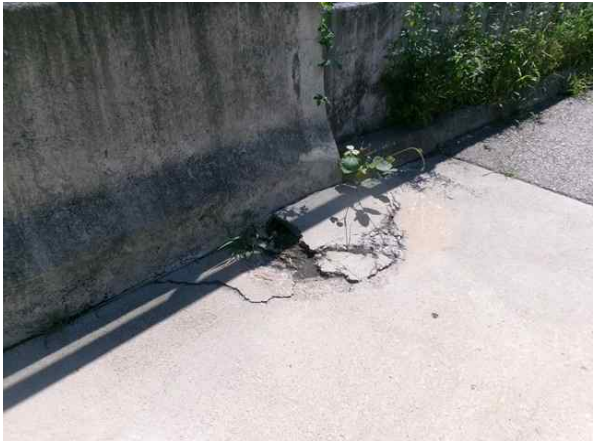
| 손상현황 | • 접속부 파손(1.0×1.0) | 손상현황 | • 상태양호 |
| 원 인 | • 침하, 시공미흡 | 원 인 | — |

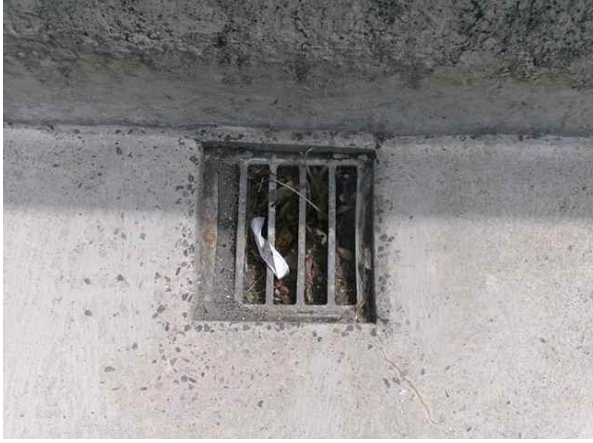
| 손상현황 | • S7 배수구 막힘 1EA | 손상현황 | • S8 배수관 막힘 1EA |
| 원 인 | • 공용기간 경과, 비산물퇴적 등 | 원 인 | • 공용기간 경과, 시공미흡 등 |

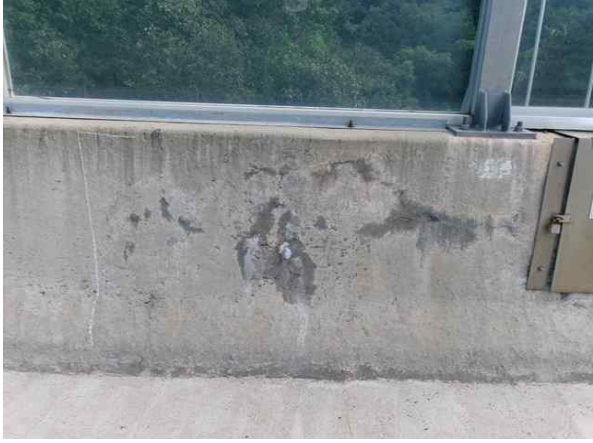
| 손상현황 | • S7 방호벽 재료분리 (2.0×1.0) | 손상현황 | • S2 방호벽 균열 (0.3mm미만) |
| 원 인 | • 다짐부족, 거푸집 조기탈거 등 | 원 인 | • 건조수축, 거푸집 조기탈거 등 |

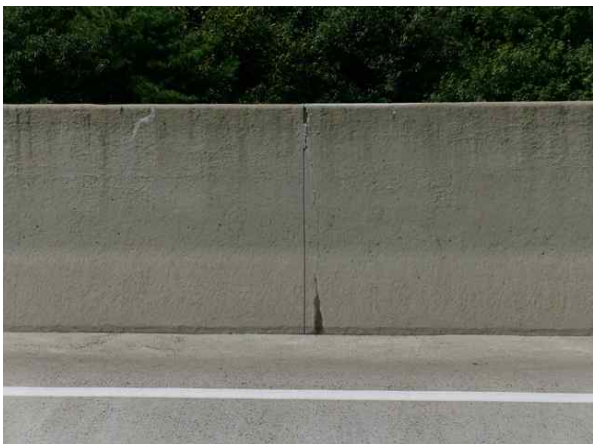
| 손상현황 | • S8 중분대 균열 (0.3mm미만) | 손상현황 | • S11 중분대 접속부 균열 (0.3mm이상) |
| 원 인 | • 건조수축, 거푸집 조기탈거 등 | 원 인 | • 건조수축, 거푸집 조기탈거 등 |

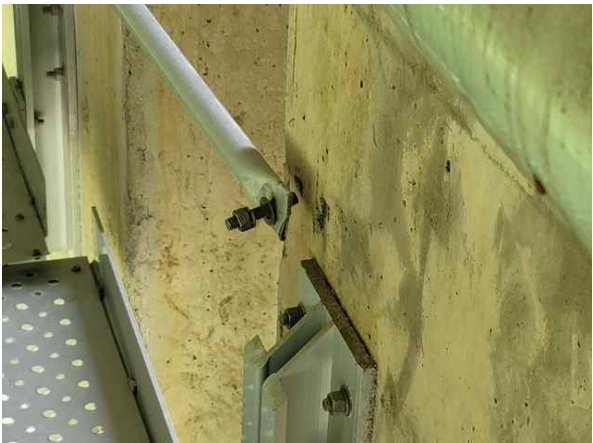
| 손상현황 | • P2 점검문 개폐불량 | 손상현황 | • P8 난간 파손 |
| 원 인 | • 외부충격, 공용연수 증가 | 원 인 | • 외부충격, 진동 등 |

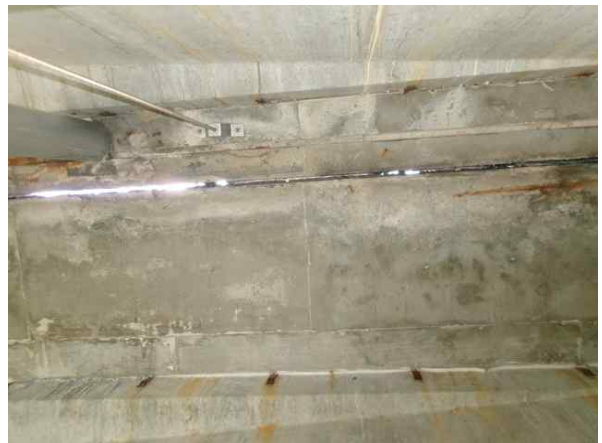
중분대 하면 상태양호

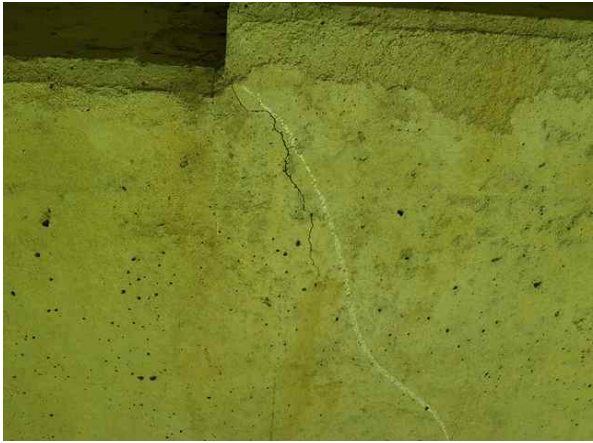
| 손상현황 | • P3 균열 (0.3mm이상) | 손상현황 | • P3 균열 (0.3mm이상) |
| 원 인 | • 건조수축, 거푸집 조기탈거 등 | 원 인 | • 건조수축, 거푸집 조기탈거 등 |

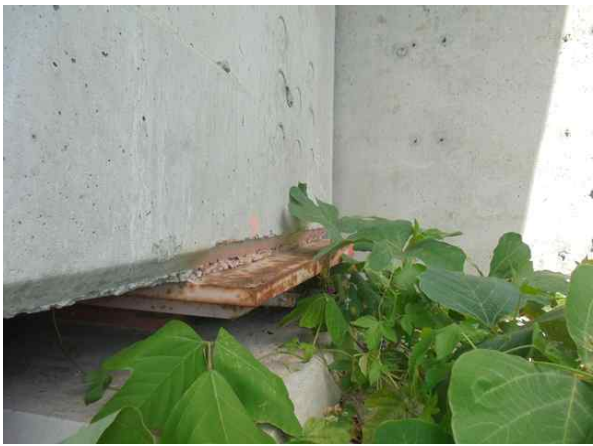
| 손상현황 | • A1-Sh1 플레이트 부식 | 손상현황 | • A1-Sh1 물탈 균열(0.3mm미만) |
| 원 인 | • 장기공용, 습기흡착 | 원 인 | • 건조수축, 온도변화 |

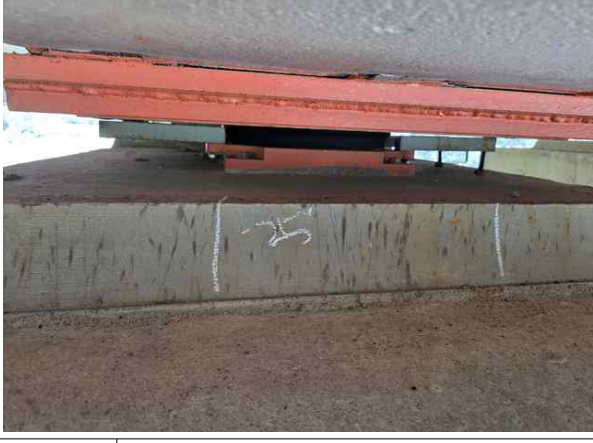
| 손상현황 | • P8-Sh7 몰탈 균열(0.3mm미만) | 손상현황 | • P8-Sh6 플레이트 부식 |
| 원 인 | • 건조수축, 온도변화 | 원 인 | • 장기공용, 습기흡착 |

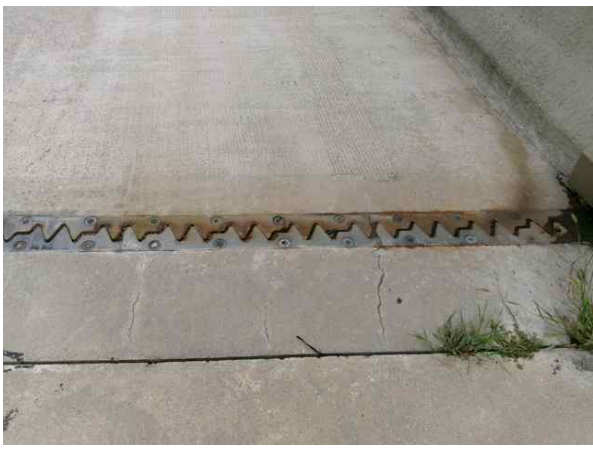
| 손상현황 | • A1 본체 부식 | 손상현황 | • A1 후타재 균열 |
| 원 인 | • 우수유입, 장기공용 | 원 인 | • 건조수축, 장기공용, 차량윤하중 |

| 조치방안 | • 주의관찰 | 조치방안 | • 주의관찰 |

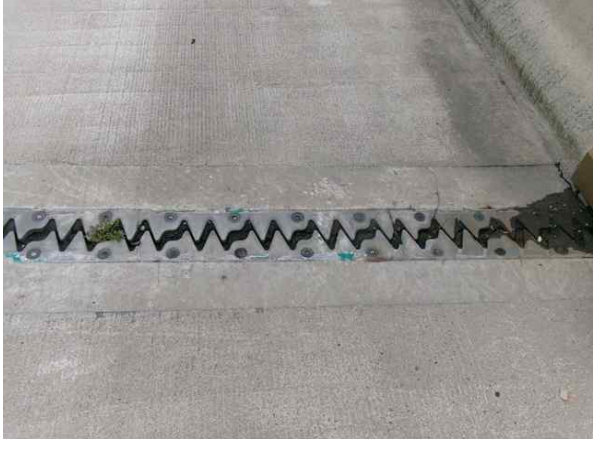
| 손상현황 | • P3 이물질퇴적 (L=3.0m) | 손상현황 | • A2 차수판 볼트 탈락 1EA |
| 원 인 | • 장기공용, 비산먼지퇴적 | 원 인 | • 장기공용 |

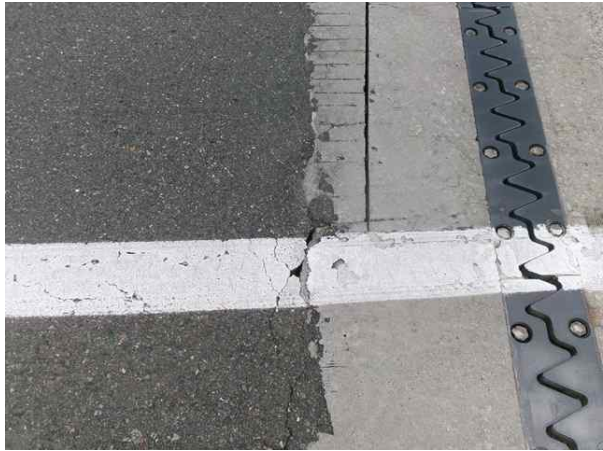
| 손상현황 | • S1 접속부 파손(0.2×1.0) | 손상현황 | • S5 망상균열(10.0×3.0) |
| 원 인 | • 중차량, 장기공용 | 원 인 | • 건조수축 등 |

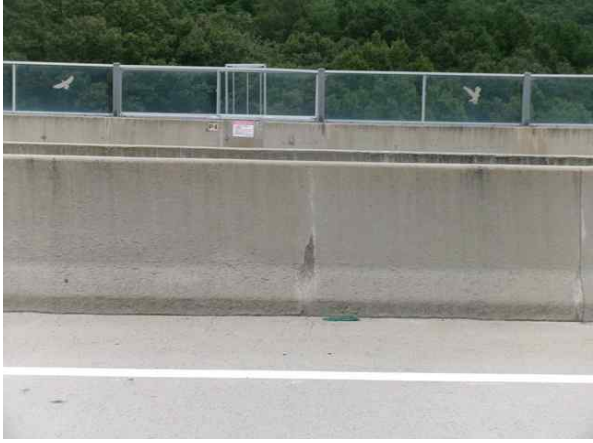
| 손상현황 | • S5 중앙분리대 균열 (0.3mm미만) | 손상현황 | • S6 중앙분리대 파손 (0.1×1.2) |
| 원 인 | • 건조수축, 공용기간 경과 등 | 원 인 | • 시공미흡, 다짐미흡 |

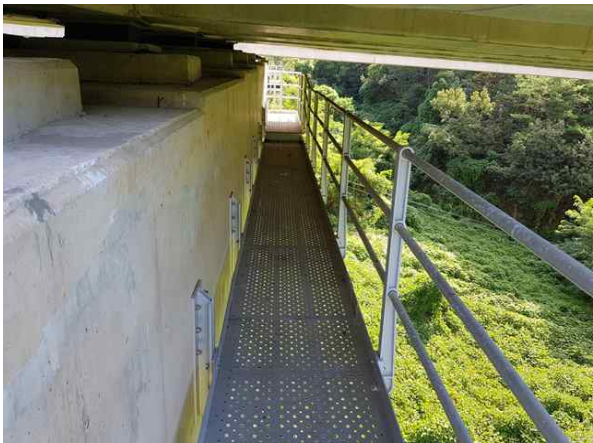
| 손상현황 | • P1 상태양호 | 손상현황 | • P3 상태양호 |

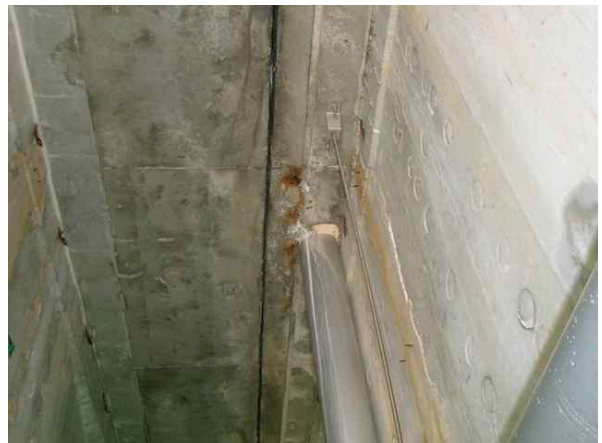
중분대 하면 상태양호

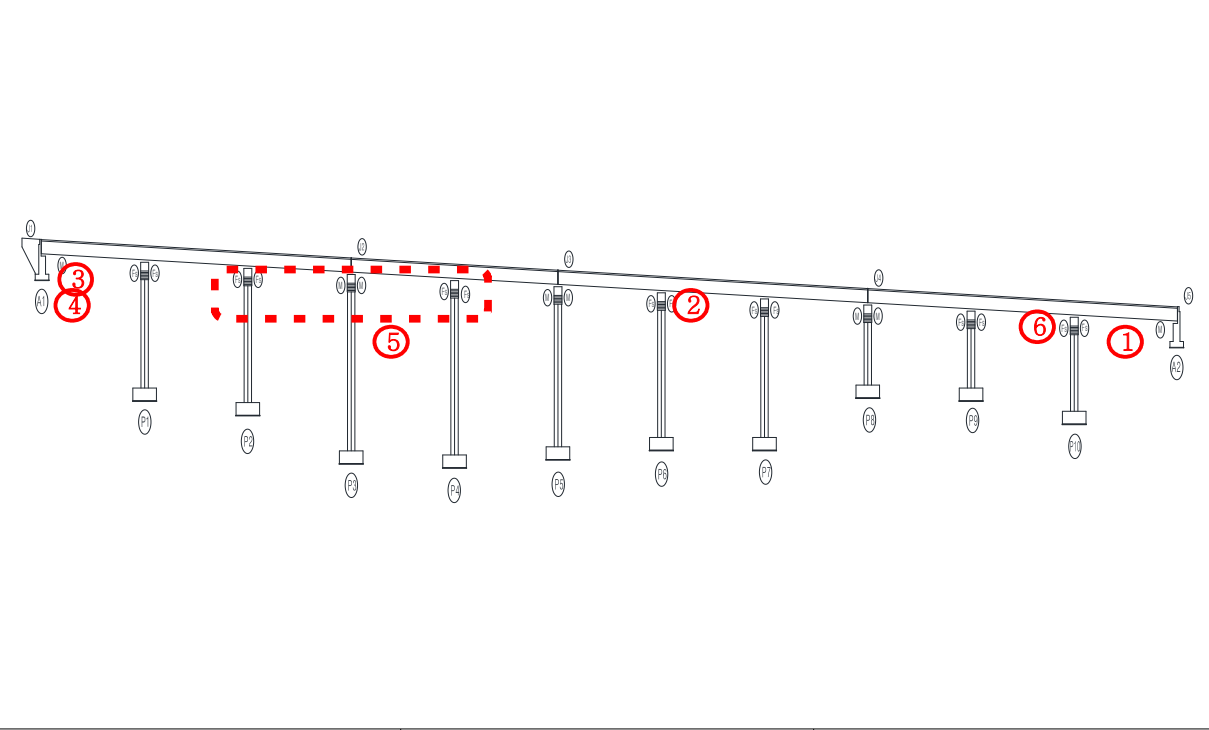
| <p>① 바닥판하면 S11 철근노출 -<br/>진전 여부확인</p> | <p>② 가로보 S7 층분리 - 진전<br/>여부확인</p> | <p>③ 교대 A1 층분리 및 부식 -<br/>진전 여부확인</p> |
| <p>④ 교대 A1 균열(0.3mm이상) -<br/>진전 여부확인</p> | <p>⑤ 교각 P2, 3, 4 균열(0.3mm이상)<br/>- 진전 여부확인</p> | <p>⑥ 교량받침 P10 받침콘크리트<br/>재료분리 및 철근노출 - 진전<br/>여부확인</p> |
