## 12. 오실교

### 12.1 시설물의 개요

본 시설물은 경상북도 구미시 장천면 오로리(상주영천고속도로 37.293~38.023km)에 위치한 교량으로서 총 연장 280.0m, 폭 24.3m, 왕복 4차로로 시공되어 있다.

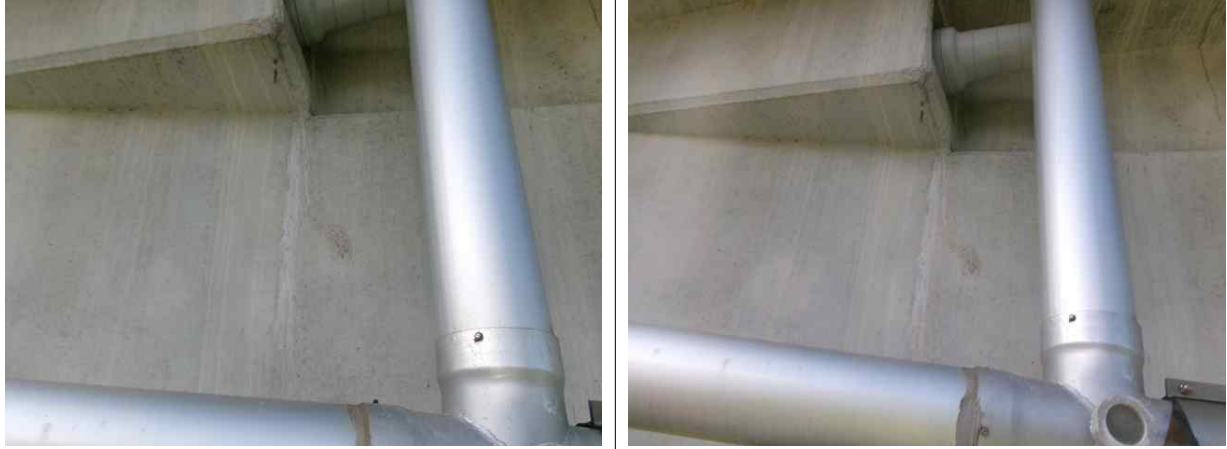
| | | 손상현황 | • S5 백태(0.1×1.0) | 손상현황 | • S5 백태(0.1×1.0) |
| | | 원 인 | • 우수유입, 수분침투 등 | 원 인 | • 우수유입, 수분침투 등 |

- 거더에 조사된 박리의 경우 다짐불량 등 복합적인 원인에 의한 손상으로 구조적인 영향을 미치는 손상은 아니나 내구성확보 차원의 단면보수 등 보수가 필요하다고 판단된다.
- 거더에 조사된 백태의 경우 외부 우수유입, 수분침투 등 복합적인 원인에 의한 손상으로 구조적인 영향을 미치는 손상은 아니나 내구성확보 차원의 표면처리 등 보수가 필요하다고 판단된다.

| | | 조치방안 | • 표면처리 | 조치방안 | • 표면처리 |

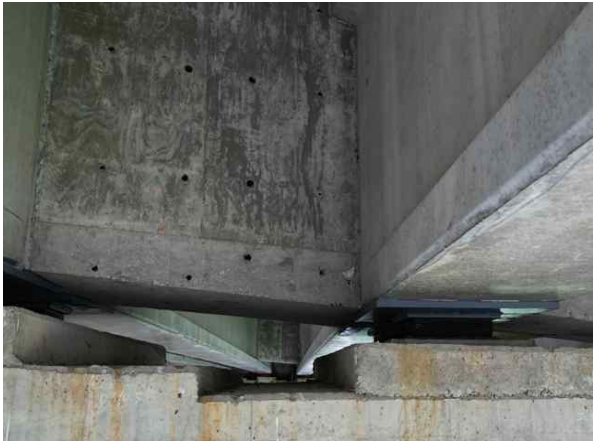
| 손상현황 | • S2 파손(0.1×0.2) | 손상현황 | • S7 재료분리(0.4×0.2) |
| 원 인 | • 시공미흡, 다짐미흡 등 | 원 인 | • 시공미흡, 다짐미흡 등 |

- 가로보에 조사된 재료분리, 파손의 경우 다짐미흡, 거푸집 조기탈거, 시공미흡 등 복합적인 원인에 의한 손상으로 구조적인 영향을 미치는 손상은 아니나 내구성확보 차원의 단면보수 등 보수가 필요하다고 판단된다.

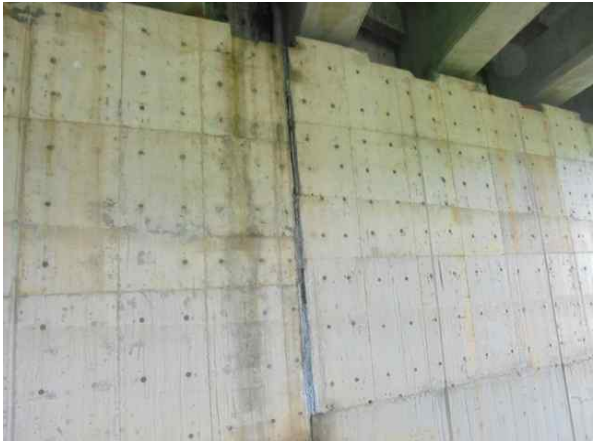
| 손상현황 | • A1 실란트 파손(L=6.0m) | 손상현황 | • A1 실란트 미시공(L=2.0m) |
| 원 인 | • 공용기간 경과, 우수유입 등 | 원 인 | • 공용기간 경과, 우수유입 등 |

| 조치방안 | • 실란트 충전 | 조치방안 | • 실란트 충전 |

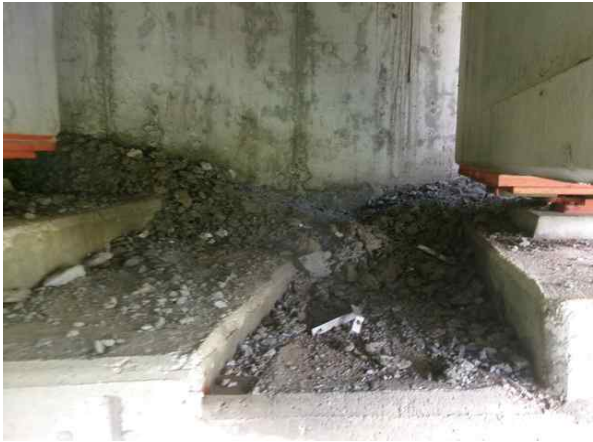
| 손상현황 | • A1 페콘크리트 퇴적(5.0×1.0) | 손상현황 | • A2 균열(0.3mm미만) |
| 원 인 | • 시공미흡 | 원 인 | • 건조수축, 거푸집 조기탈거 등 |

| 조치방안 | • 청소 | 조치방안 | • 표면처리 |

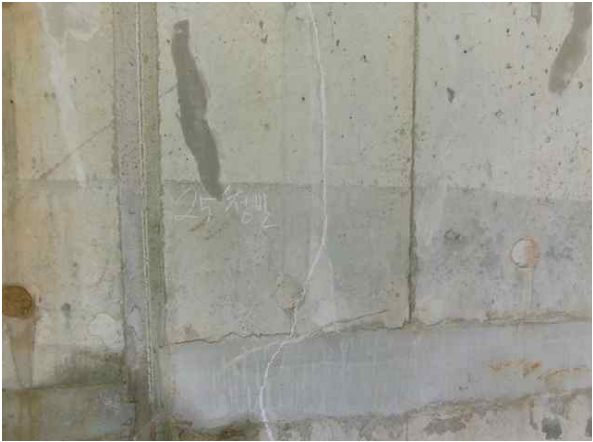
- 교대에 조사된 균열(0.3mm미만, 이상)의 경우 건조수축, 거푸집 조기탈거 등 복합적인 원인에 의한 손상으로 구조적인 영향을 미치는 손상은 아니나 내구성확보 차원의 표면처리, 주입 보수 등 보수가 필요하다고 판단된다.
- 조사된 층분리의 경우 다짐부족, 거푸집 조기탈거 등 복합적인 원인에 의한 손상으로 구조적인 영향을 미치는 손상은 아니나 내구성확보 차원의 단면보수 등 보수가 필요하다고 판단된다.
- 조사된 폐콘크리트 퇴적의 경우 시공미흡에 의한 손상으로 정비 등 보수가 필요하다고 판단된다.
- 조사된 실란트 파손, 미시공의 경우 공용기간 증가, 우수유입 등 복합적인 원인에 의한 손상으로 구조적인 영향을 미치는 손상은 아니나 내구성확보 차원의 실란트 충전 등 보수가 필요하다고 판단된다.

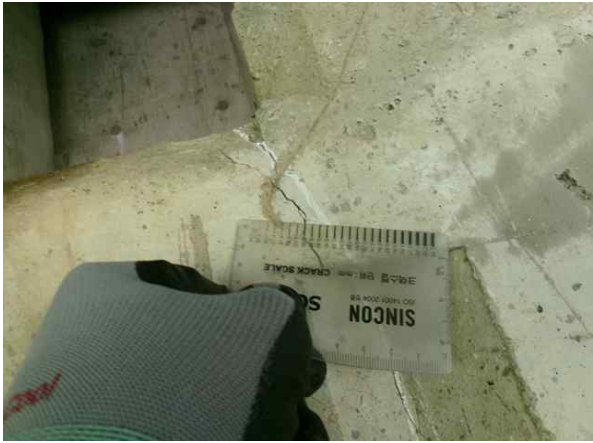
| 손상현황 | • A2 균열(0.3mm이상) | 손상현황 | • A2 층분리(0.2×2.0) |
| 원 인 | • 건조수축, 거푸집 조기탈거 등 | 원 인 | • 다짐부족, 거푸집 조기탈거 등 |

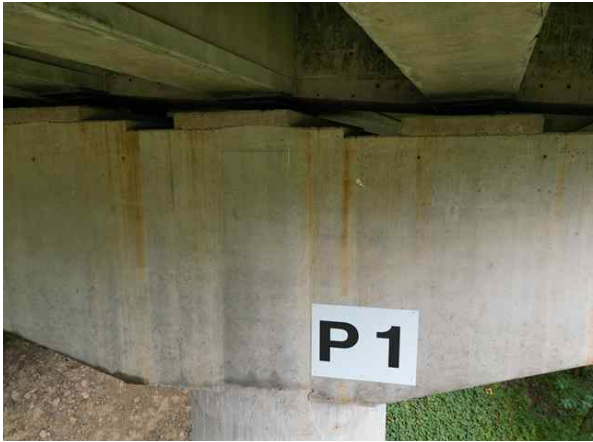
| 손상현황 | • P1 균열 (0.3mm이상) | 손상현황 | • P2 균열 (0.3mm미만) |
| 원 인 | • 건조수축, 거푸집 조기탈형 등 | 원 인 | • 건조수축, 거푸집 조기탈형 등 |

- 교각에 조사된 균열(0.3mm미만, 이상), 망상균열의 경우 건조수축, 거푸집 조기탈거 등 복합적인 원인에 의한 손상으로 구조적인 영향을 미치는 손상은 아니나 내구성확보 차원의 표면처리, 단면보수 등 보수가 필요하다고 판단된다.
- 조사된 층분리, 박락의 경우 다짐부족, 거푸집 조기탈거 등 복합적인 원인에 의한 손상으로 구조적인 영향을 미치는 손상은 아니나 내구성확보 차원의 단면보수 등 보수가 필요하다고 판단된다.
- 조사된 백태의 경우 외부 우수유입, 수분침투 등 복합적인 원인에 의한 손상으로 구조적인 영향을 미치는 손상은 아니나 내구성확보 차원의 표면처리 등 보수가 필요하다고 판단된다.

| 조치방안 | • 주입보수 | 조치방안 | • 표면처리 |

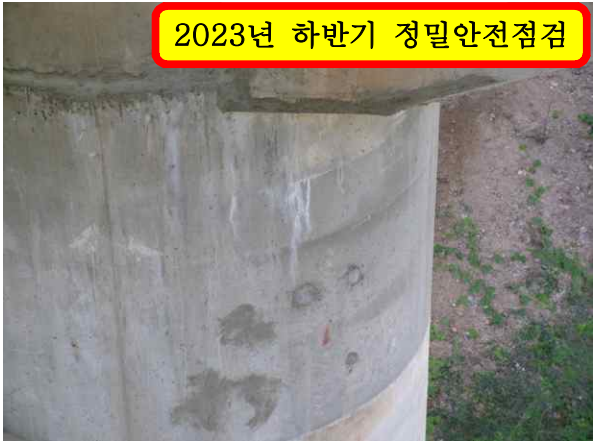
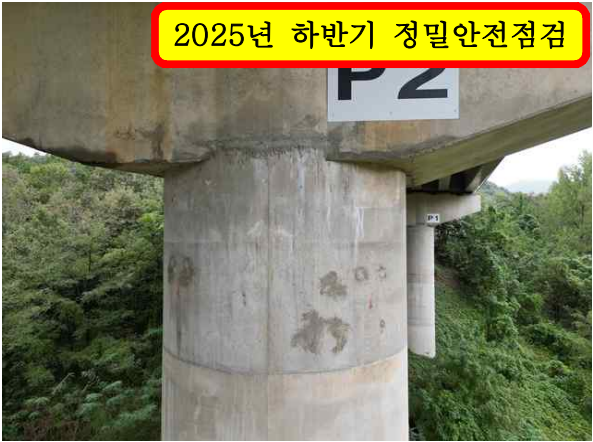
| 손상현황 | • P2 백태 (0.3×0.3) | 손상현황 | • P2 백태 (0.3×0.3) |
| 원 인 | • - | 원 인 | • 우수유입, 수분침투 등 |

| 조치방안 | • - | 조치방안 | • 표면처리 |

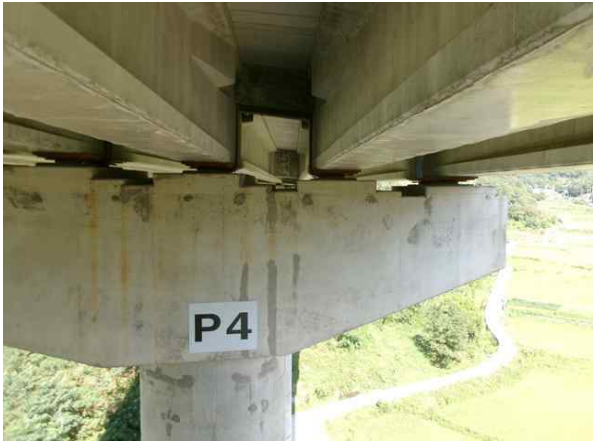
| 손상현황 | • P4 망상균열 (10.0×1.5) | 손상현황 | • P5 층분리 (2.5×1.0) |
| 원 인 | • 건조수축, 거푸집 조기탈형 등 | 원 인 | • 다짐부족, 거푸집 조기탈거 등 |

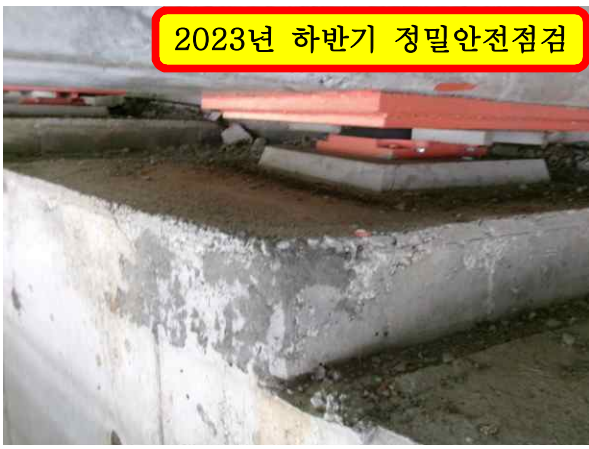
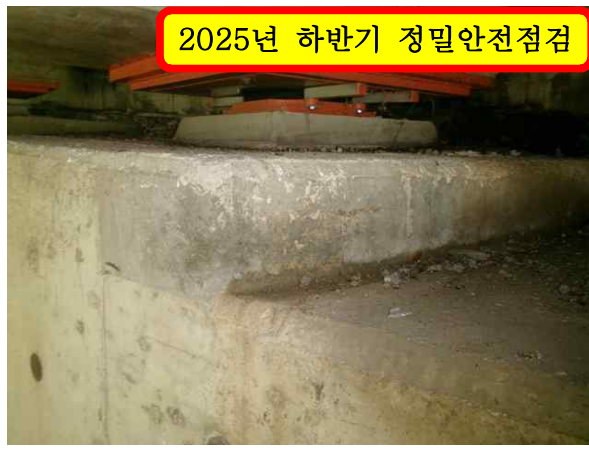
| 손상현황 | • A1-Sh3 받침콘크리트 재료분리(0.5×0.2) | 손상현황 | • A1-Sh3 받침콘크리트 재료분리(0.5×0.2) |
| 원 인 | • — | 원 인 | • 다짐미흡, 거푸집 조기탈거 등 |

- 조사된 받침콘크리트 재료분리의 경우 시공시 다짐부족, 거푸집 조기탈거 등에 의한 손상으로 시설물에 영향을 미치는 구조적인 손상은 아닌 것으로 판단되며 내구성 확보 차원의 단면 보수 등의 보수를 실시하는 것이 바람직하다.

| 조치방안 | • — | 조치방안 | • 단면보수 |

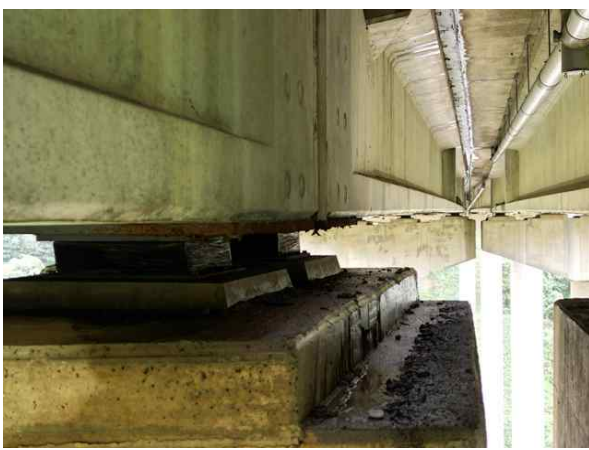
| 손상현황 | • P2-Sh5,10 플레이트 부식 | 손상현황 | • P2-Sh8 물탈 균열(0.3mm미만) |
| 원 인 | • 우수유입, 습기흡착 등 | 원 인 | • 건조수축, 거푸집 조기탈거 등 |

- 교량받침에 조사된 무수축몰탈 균열의 경우 시공시 다짐부족, 거푸집 조기탈거 등에 의한 손상으로 시설물에 영향을 미치는 구조적인 손상은 아닌 것으로 판단되며 내구성 확보 차원의 표면처리 등의 보수를 실시하는 것이 바람직하다.
- 조사된 플레이트 부식의 경우 시공시 외부 우수유입, 습기흡착 등에 의한 손상으로 시설물에 영향을 미치는 구조적인 손상은 아닌 것으로 판단되며 내구성 확보 차원의 재도장 등의 보수를 실시하는 것이 바람직하다.

| 조치방안 | • 재도장 | 조치방안 | • 표면처리 |

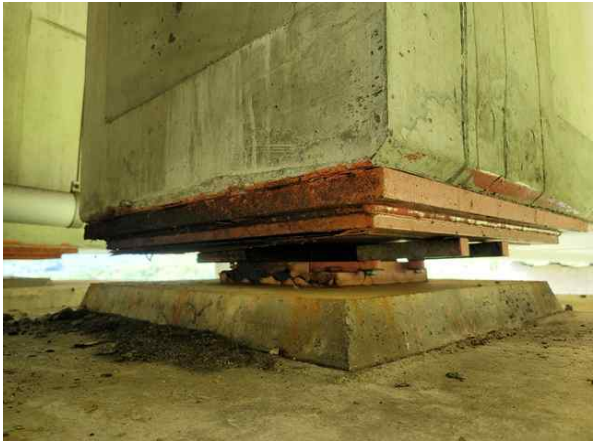
| 손상현황 | • P4-Sh5 플레이트 부식 | 손상현황 | • P4-Sh7 몰탈 균열(0.3mm미만) |
| 원 인 | • 우수유입, 습기흡착 등 | 원 인 | • 건조수축, 거푸집 조기탈거 등 |

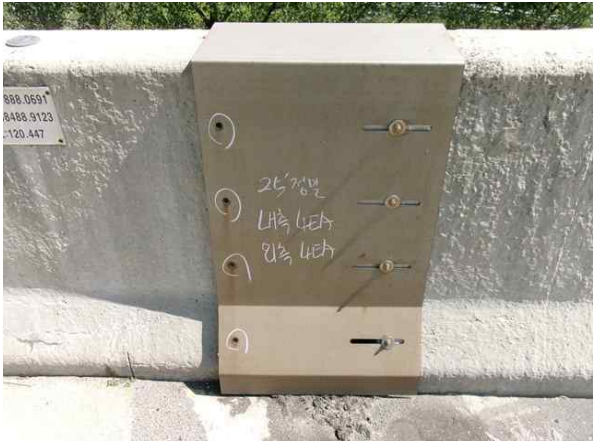
| 손상현황 | • A1 차수판 볼트 탈락(8EA) | 손상현황 | • A1 본체 단차 (L=10m, T=5mm) |
| 원 인 | • 공용기간 증가 등 | 원 인 | • 차량윤하중, 공용기간 증가 등 |

| 조치방안 | • 정비 | 조치방안 | • 주의관찰 |

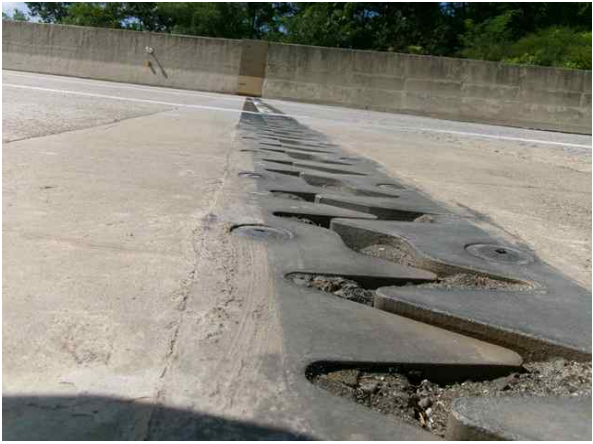
- 신축이음조사된 본체 단차, 하부 부식, 후타재 균열의 경우 건조수축, 공용기간 증가, 우수유입, 습기흡착 등에 의한 손상으로 시설물에 영향을 미치는 구조적인 손상은 아닌 것으로 판단되며 즉각적인 보수보다 주의 관찰 후 손상 진전 시 적절한 보수를 실시하는 것이 바람직하다.
- 조사된 후타재 파손, 층분리의 경우 차량 운하중, 공용기간 증가 등에 의한 손상으로 시설물에 영향을 미치는 구조적인 손상은 아닌 것으로 판단되며 내구성 확보 차원의 단면보수 등의 보수를 실시하는 것이 바람직하다.
- 조사된 차수판 볼트탈락, 앵커탈락, 이물질퇴적의 경우 비산물 퇴적, 공용기간 증가 등에 의한 손상으로 시설물에 영향을 미치는 구조적인 손상은 아닌 것으로 판단되며 내구성 확보 차원의 정비 등의 보수를 실시하는 것이 바람직하다.

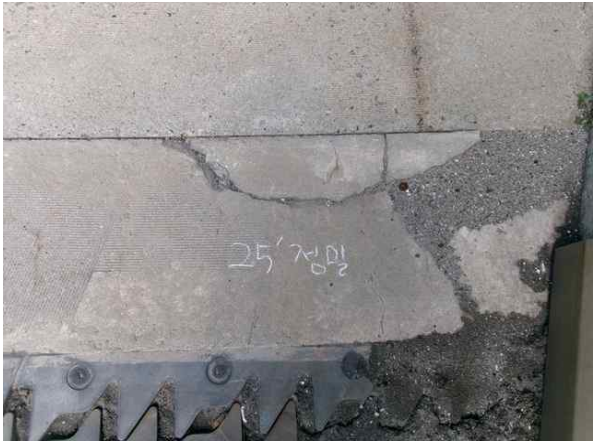
| 손상현황 | • A1 후타재 파손(0.2×0.5) | 손상현황 | • A1 후타재 균열 |
| 원 인 | • 차량윤하중, 공용기간 증가 등 | 원 인 | • 건조수축, 공용기간 증가 등 |

| 조치방안 | • 단면보수 | 조치방안 | • 주의관찰 |

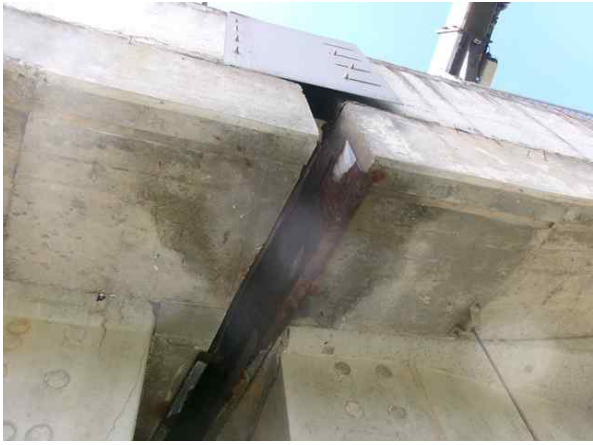
| 손상현황 | • P4 하부 부식(L=0.5m) | 손상현황 | • A2 이물질퇴적 |
| 원 인 | • 우수유입, 습기흡착 등 | 원 인 | • 비산물 퇴적, 공용기간 증가 등 |

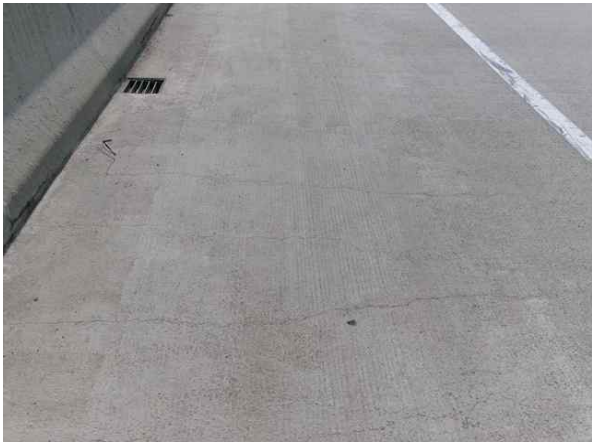
| 손상현황 | • S3 망상균열(5.0×3.0) | 손상현황 | • S1 접속부 이격(L=10m) |
| 원 인 | • 건조수축, 공용기간 증가 등 | 원 인 | • 접속부 침하 등 |

- 교면포장에 조사된 포장 망상균열, 접속부 포장 침하, 이격의 경우 침하, 시공미흡, 건조수축, 공용기간 증가 등에 의한 손상으로 시설물에 영향을 미치는 구조적인 손상은 아닌 것으로 판단되며 즉각적인 보수보다 주의관찰 후 손상 진전 시 적절한 보수를 실시하는 것이 바람직하다.

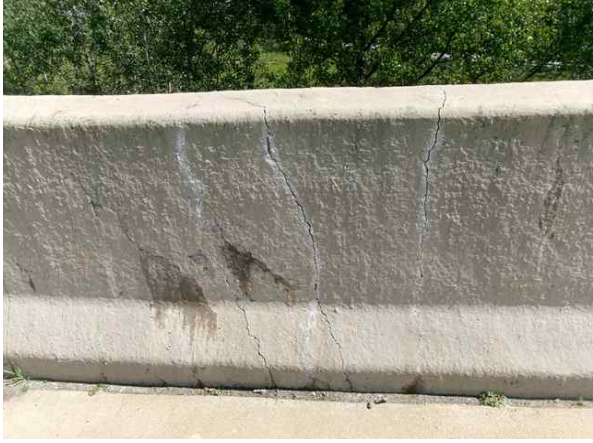
| 손상현황 | • S1 접속부 파손(1.5×1.5) | 손상현황 | • S3 방호벽 균열(0.3mm이상) |
| 원 인 | • 침하, 공용기간 증가 | 원 인 | • 건조수축, 거푸집 조기탈거 등 |

- 방호벽에 조사된 균열(0.3mm미만, 이상)의 경우 건조수축, 거푸집 조기탈거 등에 의한 손상으로 시설물에 영향을 미치는 구조적인 손상은 아닌 것으로 판단되며 즉각적인 보수보다 주의관찰 후 손상 진전 시 적절한 보수를 실시하는 것이 바람직하다.
- 조사된 파손의 경우 접속부 침하, 공용기간 증가 등에 의한 손상으로 시설물에 영향을 미치는 구조적인 손상은 아닌 것으로 판단되며 내구성 확보 차원의 단면보수 등의 보수를 실시하는 것이 바람직하다.

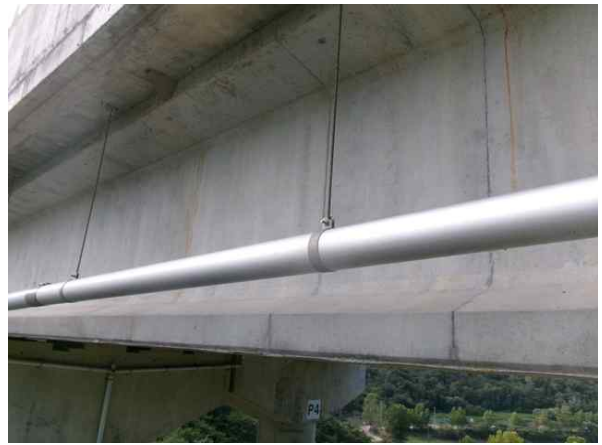
S4 배수관 고정대 탈락

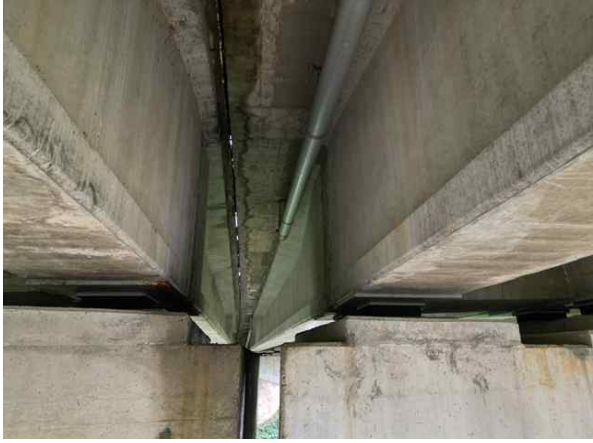
| 손상현황 | • S5 거푸집 미제거 | 손상현황 | • S7 파손(0.1×0.1) |
| 원 인 | • 시공미흡 | 원 인 | • 다짐부족, 거푸집 조기탈거 등 |

| 조치방안 | • 정비 | 조치방안 | • 단면보수 |

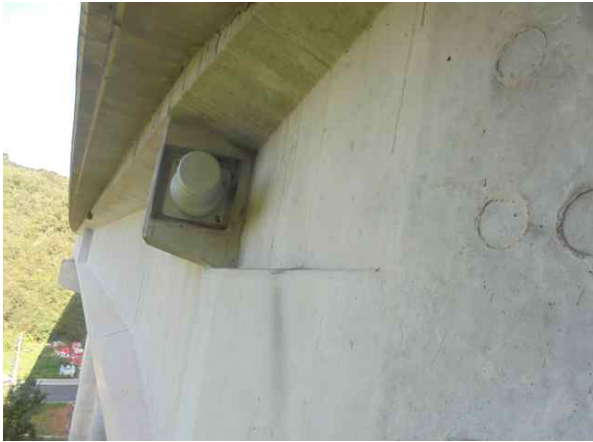
| 손상현황 | • S7 망상균열(2.0×2.0) | 손상현황 | • S7 파손(0.1×0.1) |
| 원 인 | • 건조수축, 거푸집 조기탈거 등 | 원 인 | • 다짐부족, 거푸집 조기탈거 등 |

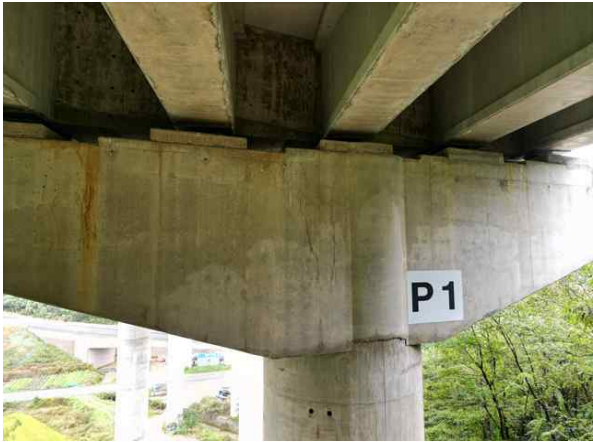
| 손상현황 | • P1 망상균열(10.0×1.0) | 손상현황 | • P4 균열(0.3mm미만) |
| 원 인 | • 건조수축, 거푸집 조기탈거 등 | 원 인 | • 건조수축, 거푸집 조기탈거 등 |

| 조치방안 | • 표면처리 | 조치방안 | • 표면처리 |

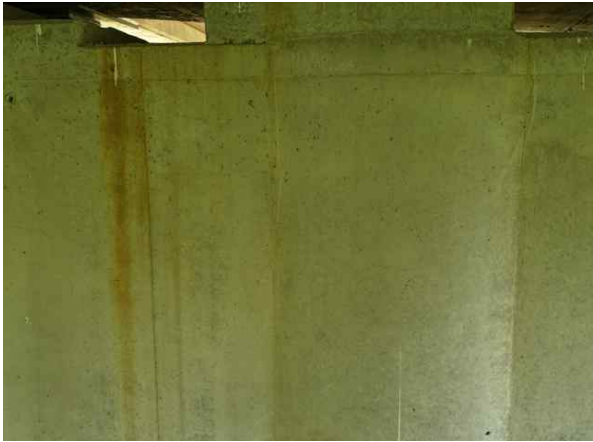
| 손상현황 | • P6 균열(0.3mm미만) | 손상현황 | • P6 망상균열(3.0×1.5) |
| 원 인 | • 건조수축, 거푸집 조기탈거 등 | 원 인 | • 건조수축, 거푸집 조기탈거 등 |

| 조치방안 | • 표면처리 | 조치방안 | • 표면처리 |

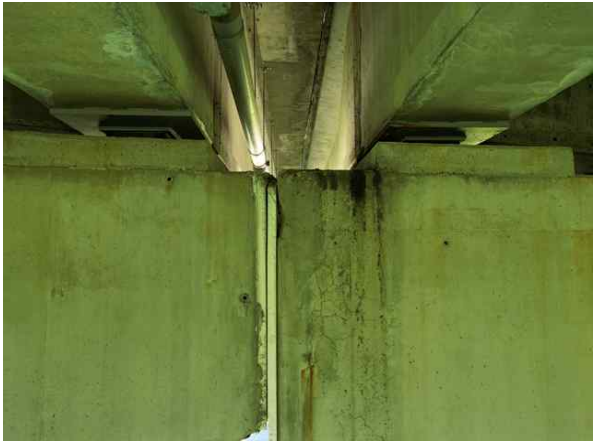
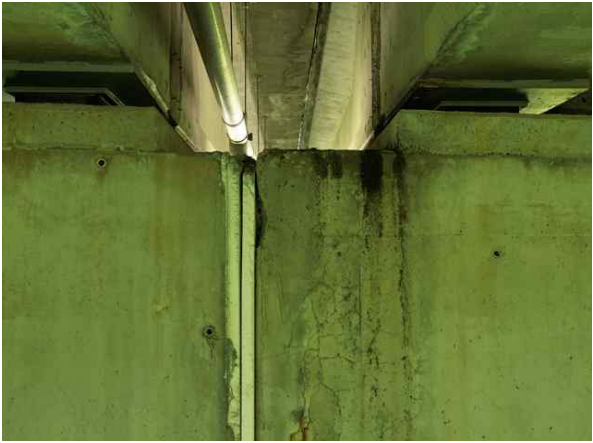
| 손상현황 | • P6 박락(0.5×0.3) | 손상현황 | • P6 박락(0.5×0.3) |
| 원 인 | • 다짐부족, 거푸집 조기탈거 등 | 원 인 | • 다짐부족, 거푸집 조기탈거 등 |

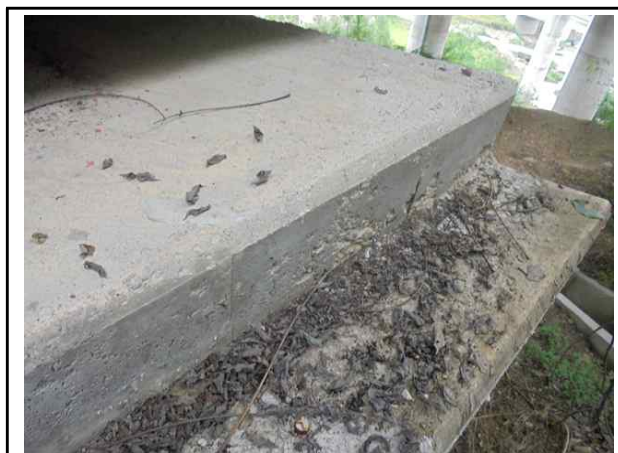
| 손상현황 | • A1-Sh5 받침콘크리트 재료분리(0.2×0.5) |
| 원 인 | • 다짐미흡, 거푸집 조기탈거 등 |

| 조치방안 | • 단면보수 |

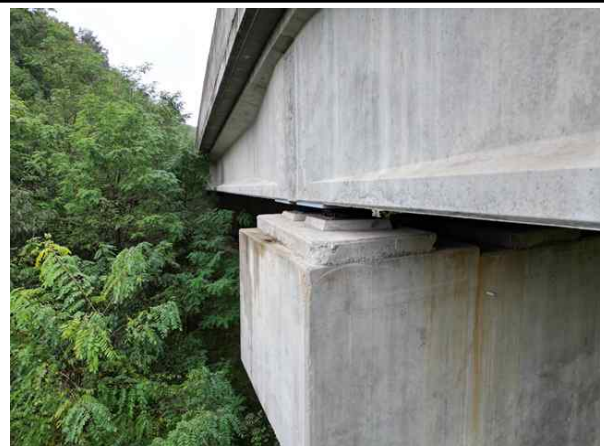
| 손상현황 | • P1-Sh10 받침콘크리트 파손(0.2×0.2) |
| 원 인 | • 외부충격, 시공미흡 등 |

| 조치방안 | • 단면보수 |

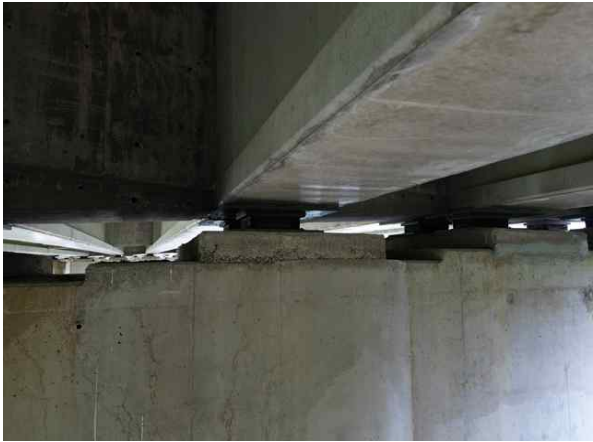
| 손상현황 | • P1-Sh3 받침콘크리트 재료분리(2.0×0.1) | 손상현황 | • P3-Sh5 몰탈 균열(0.3mm미만) |
| 원 인 | • 다짐미흡, 거푸집 조기탈거 등 | 원 인 | • 건조수축, 거푸집 조기탈거 등 |

| 조치방안 | • 단면보수 | 조치방안 | • 표면처리 |

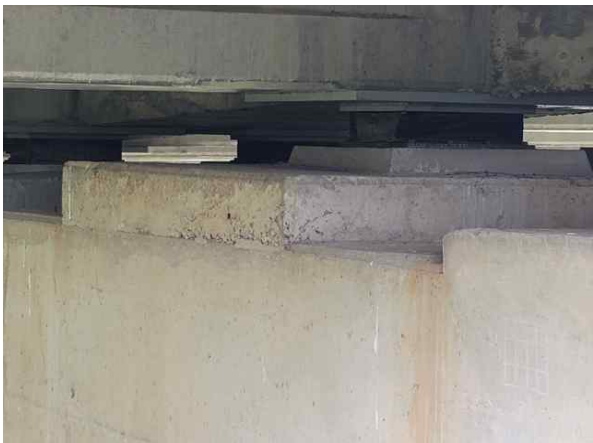
| 손상현황 | • P3-Sh4 받침콘크리트 재료분리(0.5×0.3) | 손상현황 | • P4-Sh2 몰탈 균열(0.3mm미만) |
| 원 인 | • 다짐미흡, 거푸집 조기탈거 등 | 원 인 | • 건조수축, 온도변화 |

| 조치방안 | • 단면보수 | 조치방안 | • 표면처리 |

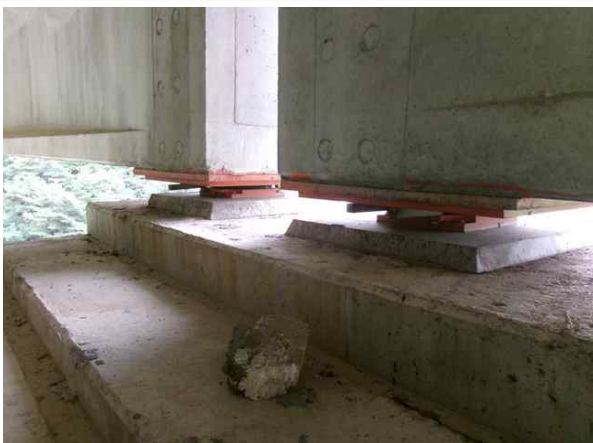
| 손상현황 | • P4-Sh5 몰탈 균열(0.3mm미만) | 손상현황 | • P5-Sh6 플레이트 부식 |
| 원 인 | • 건조수축, 온도변화 | 원 인 | • 우수유입, 습기흡착 |

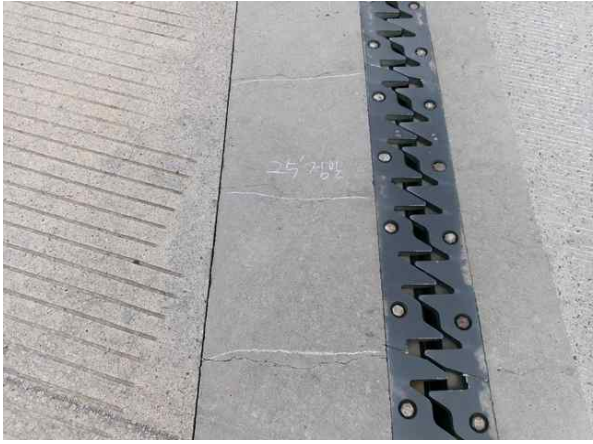
| 손상현황 | • A1 후타재 균열(0.3mm미만) | 손상현황 | • P4 이물질퇴적(L=3.0m) |
| 원 인 | • 건조수축, 공용기간 증가, 차량윤하중 | 원 인 | • 공용기간 증가, 비산물 퇴적 |

| 조치방안 | • 주의관찰 | 조치방안 | • 정비(청소) |

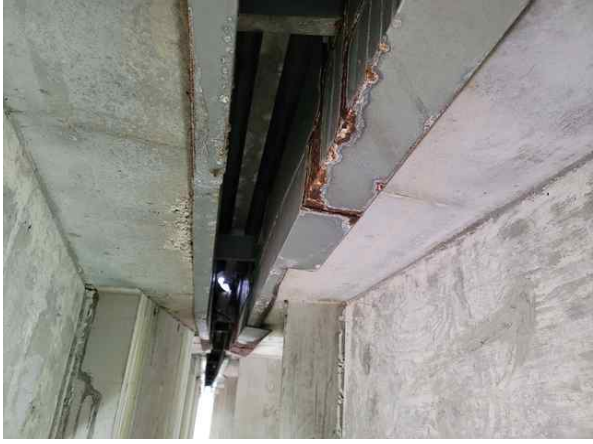
| 손상현황 | • P4 하부 부식(L=3.0m) | 손상현황 | • A2 후타재 파손(0.1×0.3) |
| 원 인 | • 우수유입 | 원 인 | • 공용기간 증가, 차량윤하중 |

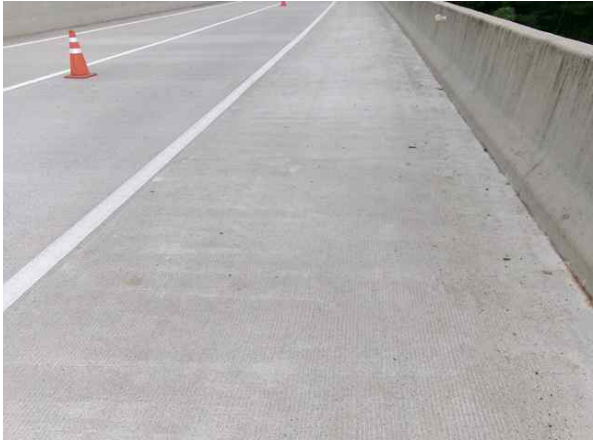
| 손상현황 | • S6 포장 망상균열(10.0×3.0) | 손상현황 | • S7 포장 망상균열(10.0×3.0) |
| 원 인 | • 건조수축, 공용기간 증가 등 | 원 인 | • 건조수축, 공용기간 증가 등 |

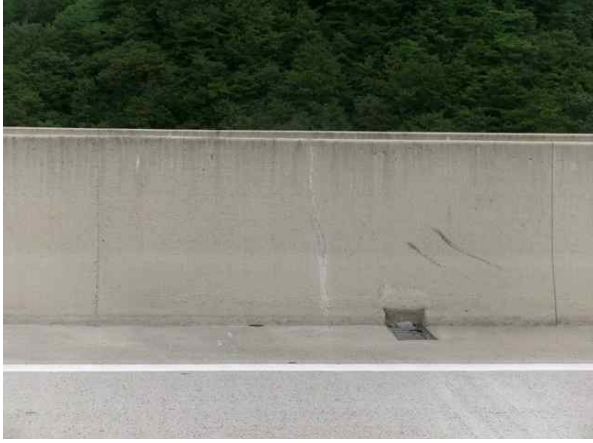
| 손상현황 | • S2 중분대 균열(0.3mm미만) | 손상현황 | • S5 방호벽 긁힘(1.5×0.2) |
| 원 인 | • 건조수축, 공용기간 증가 등 | 원 인 | • 외부 충격 등 |

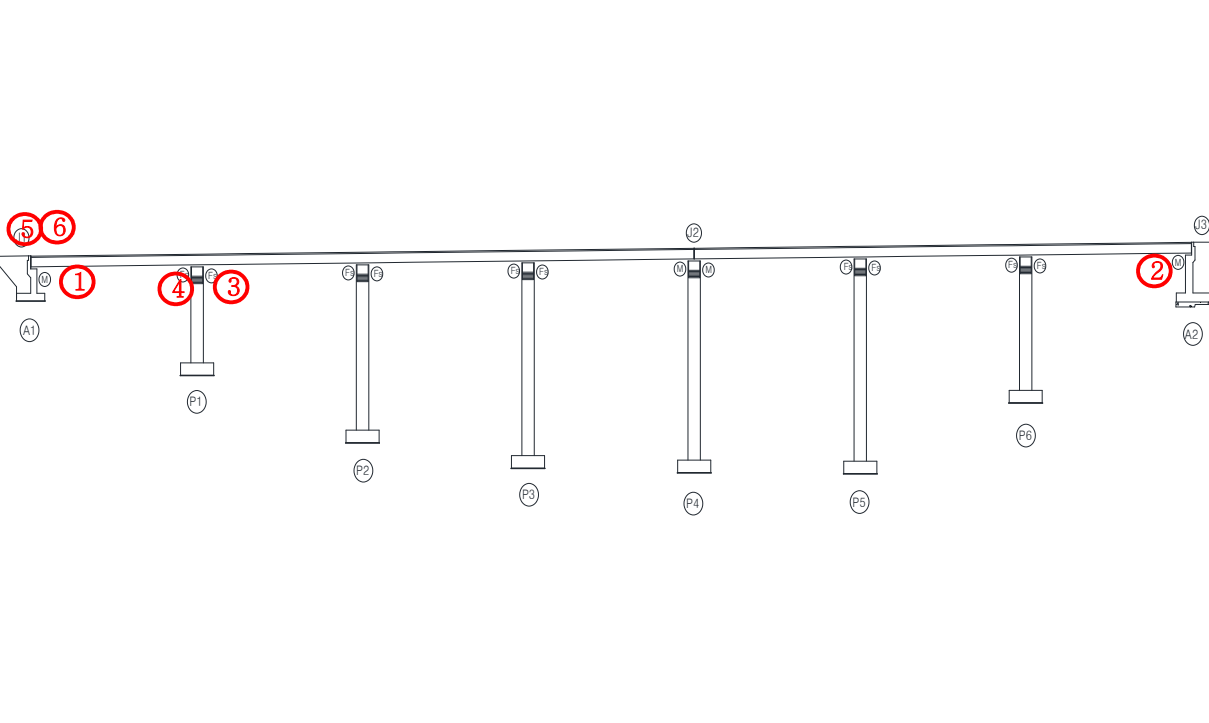
| <p>① 바닥판하면 S1 재료분리 및 철근노출 - 진전 여부확인</p> | <p>② 교대 A2 균열(0.3mm이상) - 진전 여부확인</p> | <p>③ 교각 P1(0.3mm이상) - 진전 여부확인</p> |
| <p>④ 교각 P1 반침콘크리트 파손 - 진전 여부확인</p> | <p>⑤ 신축이음 A1 후타재 파손 - 진전 여부확인</p> | <p>⑥ 신축이음 A1 본체 단차 - 진전 여부확인</p> |
