## 13. 불당교

### 13.1 시설물의 개요

본 시설물은 경상북도 구미시 장천면 오로리(상주영천고속도로 38.817~39.057km)에 위치한 교량으로서 총 연장 240.0m, 폭 25.4m, 왕복 4차로로 시공되어 있다.

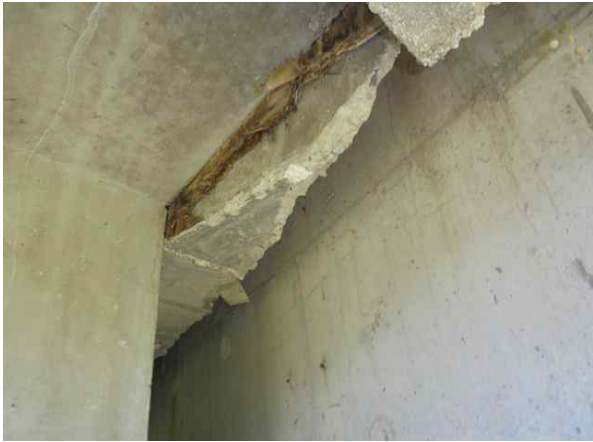
| 손상현황 | • S1 파손(1.0×0.2) | 손상현황 | • S4 재료분리(2.0×0.5) |
| 원 인 | • 다짐부족, 거푸집 조기탈거 등 | 원 인 | • 시공미흡, 다짐부족 등 |

- 바닥판하면에 조사된 파손, 재료분리의 경우 다짐부족, 거푸집 조기탈거, 시공미흡 등 복합적인 원인에 의한 손상으로 구조적인 영향을 미치는 손상은 아니나 내구성확보 차원의 단면보수 등 보수가 필요하다고 판단된다.

| 조치방안 | • 단면보수 | 조치방안 | • 단면보수 |

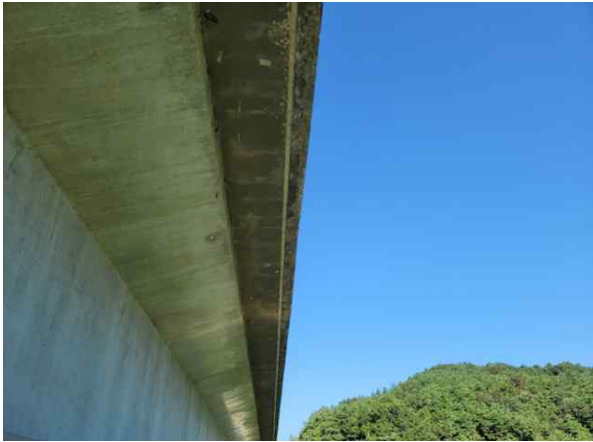
| 손상현황 | • S4 재료분리(30.0×0.2) | 손상현황 | • S6 파손(1.0×0.3) |
| 원 인 | • 시공미흡, 다짐부족 등 | 원 인 | • 다짐부족, 거푸집 조기탈거 등 |

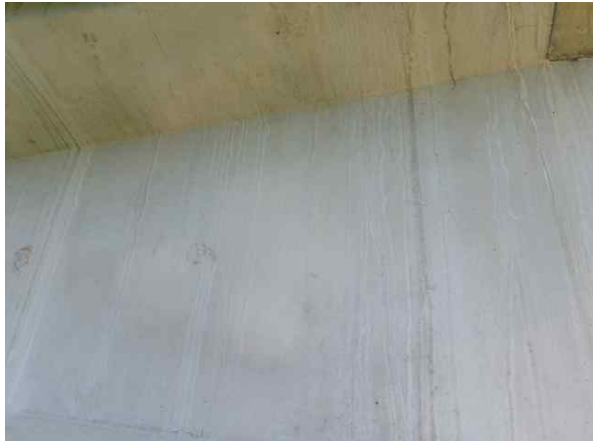
| 손상현황 | • S5-G1 균열(0.3mm미만) | 손상현황 | • S6-G3 균열(0.3mm미만) |
| 원 인 | • 건조수축, 온도변화 등 | 원 인 | • 건조수축, 온도변화 등 |

- 거더에 발생한 균열(0.3mm미만)의 경우 건조수축, 온도변화, 시공미흡 등에 의한 손상으로 추정되며, 구조물의 내구성에 영향을 미칠만한 수준은 아니나 손상의 진전 방지를 위한 표면 처리 등의 조치를 취하는 것이 바람직 할 것으로 판단된다.

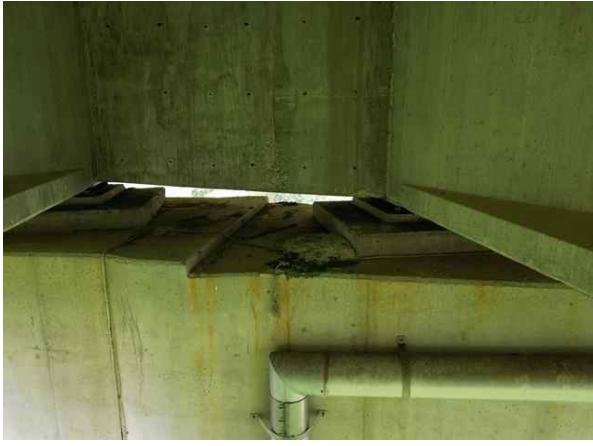
| 손상현황 | • S1 재료분리(0.5×0.5) | 손상현황 | • S6 재료분리(0.5×0.5) |
| 원 인 | • 시공미흡, 다짐부족 등 | 원 인 | • 시공미흡, 다짐부족 등 |

- 가로보에 조사된 재료분리의 경우 시공미흡, 다짐부족 등 복합적인 원인에 의한 손상으로 구조적인 영향을 미치는 손상은 아니나 내구성확보 차원의 단면보수 등 보수가 필요하다고 판단된다.

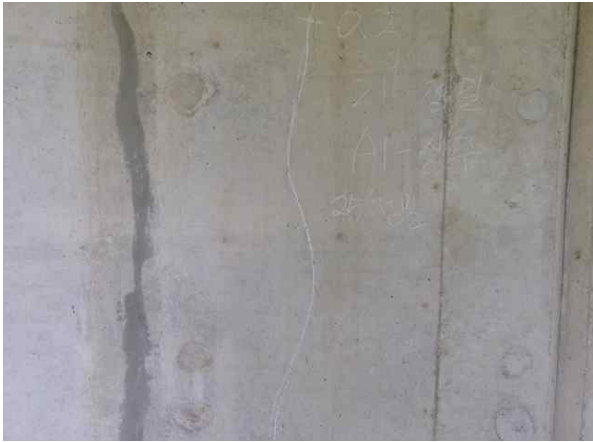
| 손상현황 | • A1 균열(0.3mm미만) | 손상현황 | • A1 백태(0.1×0.5) |
| 원 인 | • 건조수축, 거푸집 조기탈거 등 | 원 인 | • 우수유입, 습기흡착 등 |

| 조치방안 | • 표면처리 | 조치방안 | • 표면처리 |

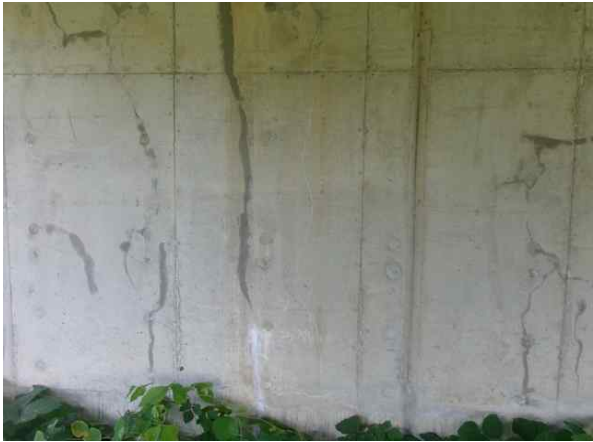
| 손상현황 | • A1 균열(0.3mm미만) | 손상현황 | • A1 누수흔적(0.5×4.0) |
| 원 인 | • 건조수축, 거푸집 조기탈거 등 | 원 인 | • 우수유입 등 |

| 조치방안 | • 표면처리 | 조치방안 | • 주의관찰 |

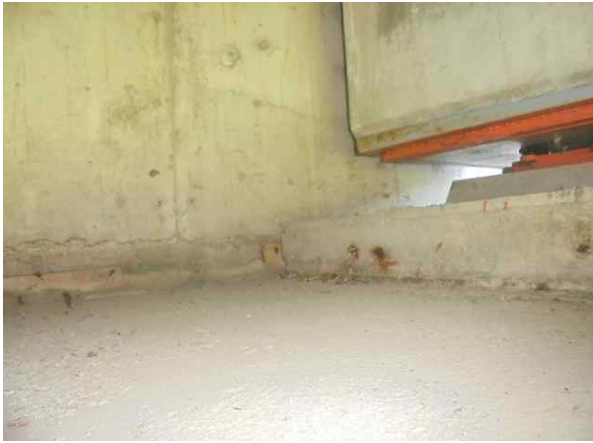
| 손상현황 | • A2 거푸집 미제거 | 손상현황 | • A2 균열(0.3mm미만) |
| 원 인 | • 시공미흡 | 원 인 | • 건조수축, 거푸집 조기탈거 등 |

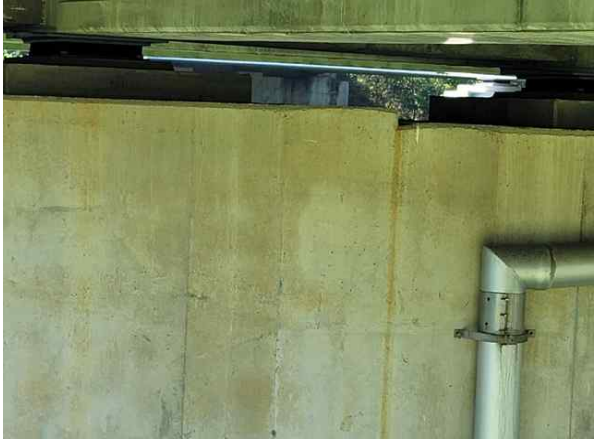
| 손상현황 | • P4 균열(0.3mm이상) | 손상현황 | • P5 균열(0.3mm미만) |
| 원 인 | • 건조수축, 거푸집 조기탈거 등 | 원 인 | • 건조수축, 거푸집 조기탈거 등 |

- 교각에 조사된 균열(0.3mm미만, 이상), 망상균열의 경우 건조수축, 거푸집 조기탈거 등 복합적인 원인에 의한 손상으로 구조적인 영향을 미치는 손상은 아니나 내구성확보 차원의 표면처리, 주입보수 등 보수가 필요하다고 판단된다.
- 조사된 페콘크리트 퇴적의 경우 시공미흡에 의한 손상으로 정비가 필요하다고 판단된다.

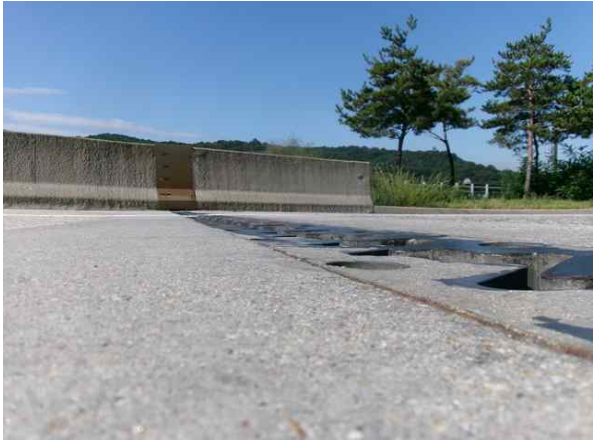
| 손상현황 | • A1 본체 단차(L=10.0m) | 손상현황 | • A1 이물질퇴적(L=3.0m) |
| 원 인 | • 시공미흡 | 원 인 | • 공용기간 증가, 비산물퇴적 등 |

| 조치방안 | • 주의관찰 | 조치방안 | • 정비(청소) |

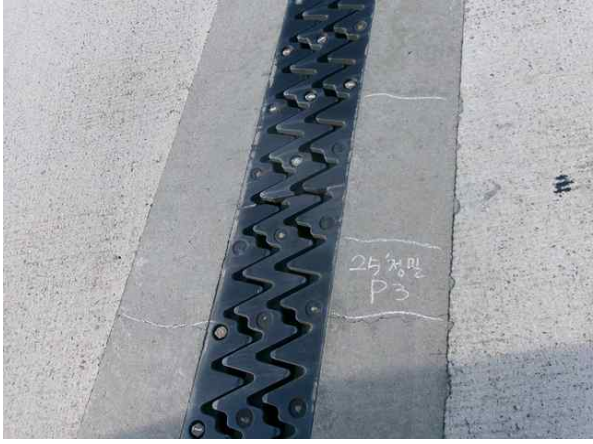
| 손상현황 | • P3 후타재 균열 | 손상현황 | • A2 본체 부식(L=1.0m) |
| 원 인 | • 건조수축, 공용기간 증가, 차량윤하중 | 원 인 | • 우수유입, 공용기간 증가 등 |

| 조치방안 | • 주의관찰 | 조치방안 | • 주의관찰 |

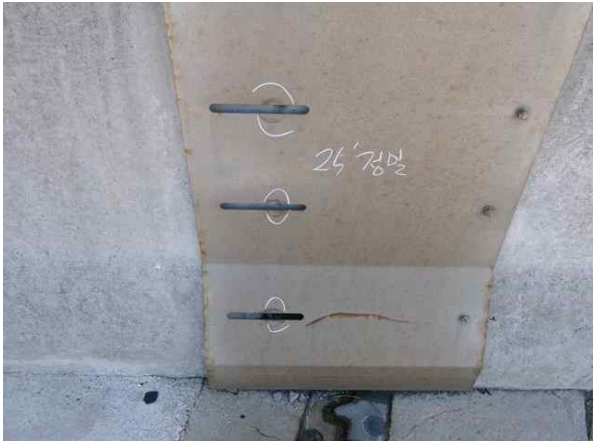
| 손상현황 | • A2 차수판 볼트탈락 3EA | 손상현황 | • A2 후타재 파손(0.1×1.0) |
| 원 인 | • 공용기간 증가 | 원 인 | • 차량윤하중, 공용기간 증가 |

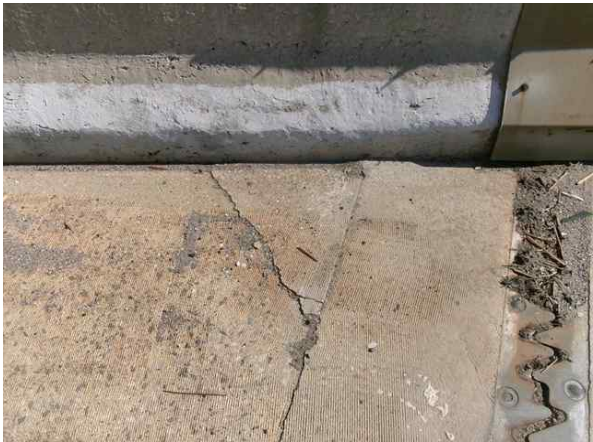
| 손상현황 | • 포장 접속부 파손(0.5×0.5) | 손상현황 | • S2 포장 망상균열(5.0×3.0) |
| 원 인 | • 다짐부족, 공용기간 증가 | 원 인 | • 건조수축, 공용기간 증가 |

| 조치방안 | • 주의관찰 | 조치방안 | • 주의관찰 |

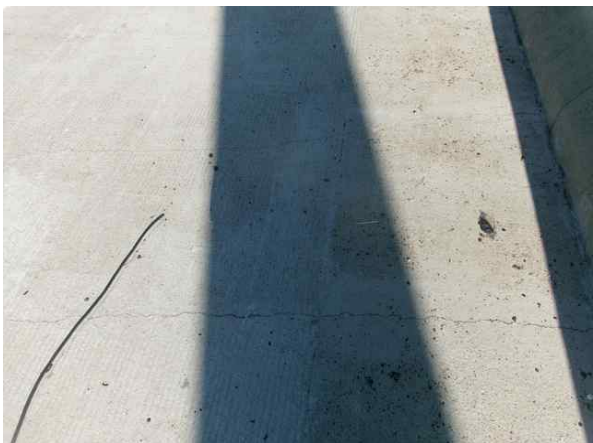
| 손상현황 | • S6 포장 균열(L=3.0m) | 손상현황 | • S6 접속부 이격(L=3.0m) |
| 원 인 | • 건조수축, 공용기간 증가 | 원 인 | • 접속부 침하, 건조수축, 공용기간 증가 |

- 교면포장에 조사된 포장균열, 포장 망상균열, 접속부 파손, 이격의 경우 다짐부족, 건조수축, 접속부 침하, 공용기간 증가 등에 의한 손상으로 시설물에 영향을 미치는 구조적인 손상은 아닌 것으로 판단되며 주의관찰 후 손상 진전 시 적절한 보수를 실시하는 것이 바람직하다.

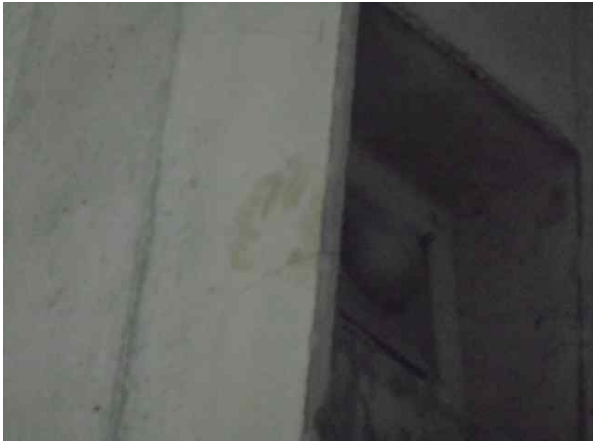
| 손상현황 | • S6 균열(0.3mm이상) | 손상현황 | • S6 망상균열(1.0×1.0) |
| 원 인 | • 건조수축, 거푸집 조기탈거 | 원 인 | • 건조수축, 거푸집 조기탈거 |

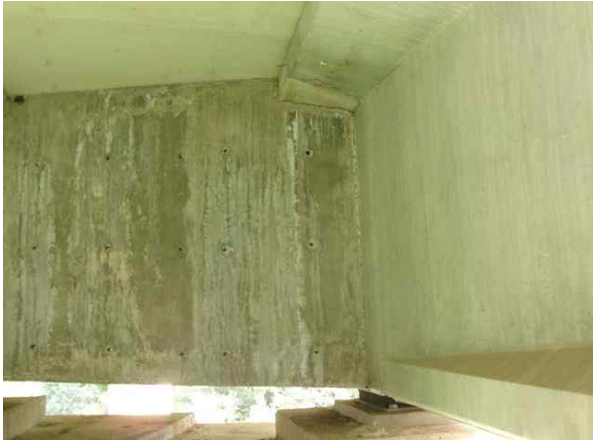
| 손상현황 | • S1 백태(0.2×1.5) | 손상현황 | • S1 재료분리(2.0×3.0) |
| 원 인 | • 우수유입, 습기흡착 등 | 원 인 | • 시공미흡, 다짐부족 등 |

| 조치방안 | • 표면처리 | 조치방안 | • 단면보수 |

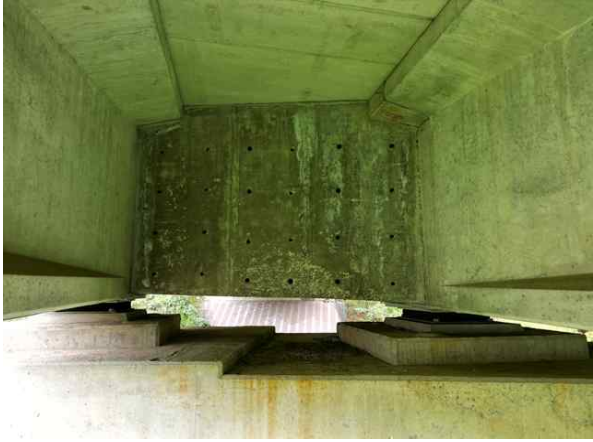
| 손상현황 | • S5 재료분리(1.5×0.5) | 손상현황 | • S5 재료분리(2.0×1.5) |
| 원 인 | • 시공미흡, 다짐부족 등 | 원 인 | • 시공미흡, 다짐부족 등 |

| 조치방안 | • 단면보수 | 조치방안 | • 단면보수 |

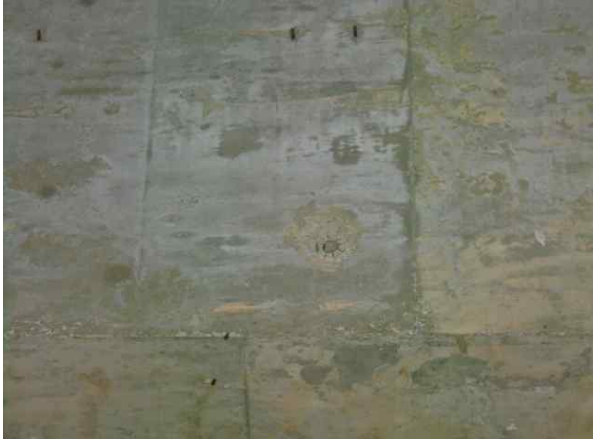
| 손상현황 | • S6 파손(0.1×0.1) | 손상현황 | • S6 층분리(0.5×0.3) |
| 원 인 | • 다짐부족, 거푸집 조기탈거, 외부충격 | 원 인 | • 다짐부족, 거푸집 조기탈거 등 |

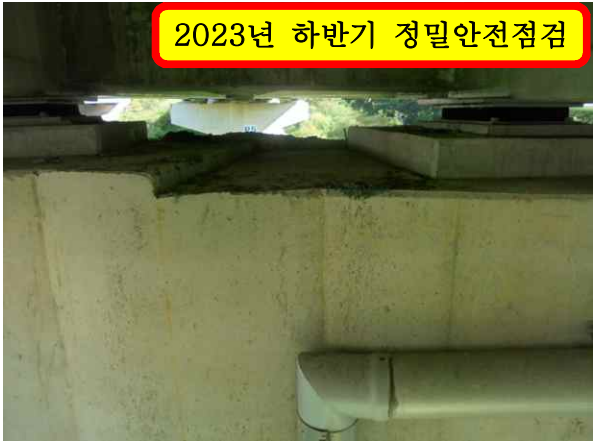
| 손상현황 | • P4 균열(0.3mm이상) | 손상현황 | • P4 균열(0.3mm이상) |
| 원 인 | • - | 원 인 | • 건조수축, 거푸집 조기탈거 등 |

| 조치방안 | • - | 조치방안 | • 주입보수 |

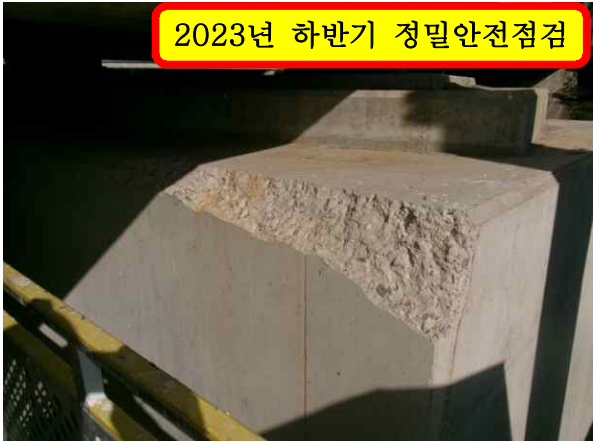
| 손상현황 | • P5 박락(1.0×0.3) | 손상현황 | • P5 박락(1.0×0.3) |
| 원 인 | • - | 원 인 | • 시공미흡, 다짐부족 등 |

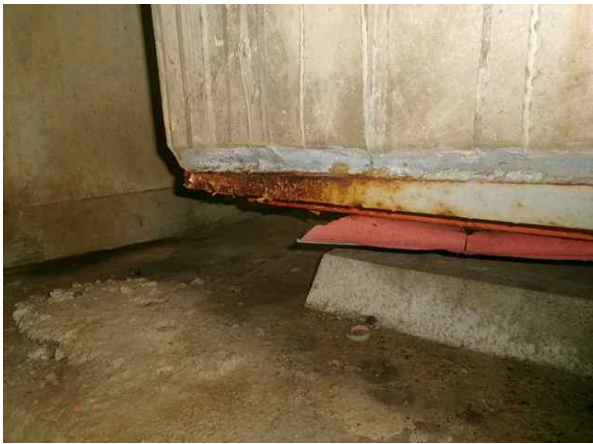
| 손상현황 | • A1-Sh3 플레이트 부식 | 손상현황 | • A2-Sh3 이동량표시계 탈락 |
| 원 인 | • 공용기간 증가, 습기흡착 | 원 인 | • 시공미흡 |

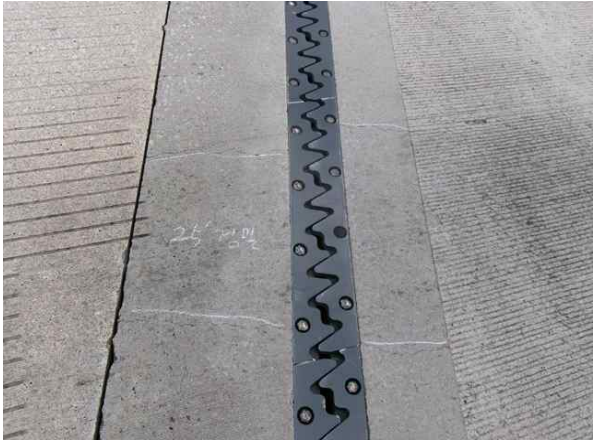
| 손상현황 | • A1 후타재 균열(0.3mm미만) | 손상현황 | • A2 이물질퇴적(L=3.0m) |
| 원 인 | • 건조수축, 공용기간 증가, 차량윤하중 | 원 인 | • 공용기간 증가, 비산물퇴적 |

| 조치방안 | • 주의관찰 | 조치방안 | • 정비(청소) |

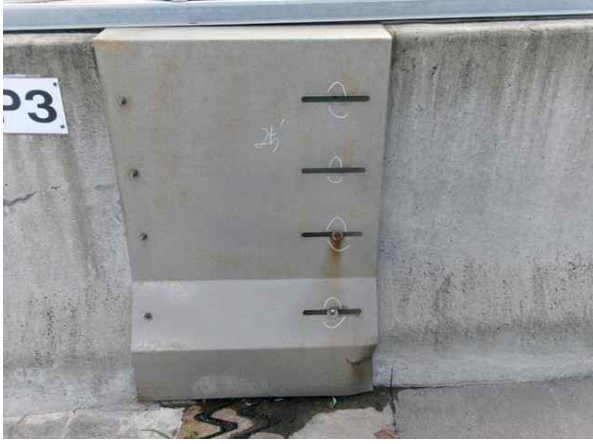
| 손상현황 | • P3 차수판 앵커탈락(4EA) | 손상현황 | • P3 하부 부식(L=0.5m) |
| 원 인 | • 공용기간 증가 | 원 인 | • 건조수축, 공용기간 증가, 차량윤하중 |

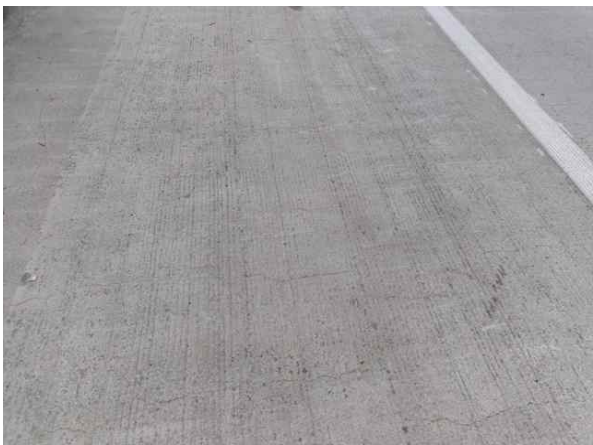
| 손상현황 | • S1 포장 망상균열(10.0×4.0) | 손상현황 | • S1 접속부 파손(0.4×0.4) |
| 원 인 | • 건조수축, 공용기간 증가 등 | 원 인 | • 다짐부족, 중차량 등 |

| 조치방안 | • 주의관찰 | 조치방안 | • 단면보수 |

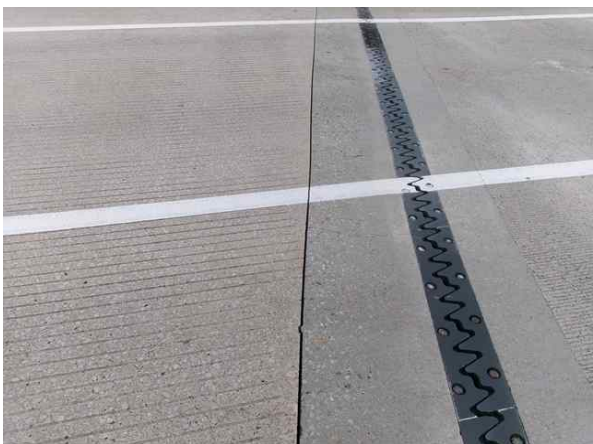
| 손상현황 | • S1 접속부 이격(L=10m) | 손상현황 | • S2 포장 망상균열(5.0×10.0) |
| 원 인 | • 접속부 침하, 공용기간 증가 등 | 원 인 | • 건조수축, 공용기간 증가 등 |

| 조치방안 | • 주의관찰 | 조치방안 | • 주의관찰 |

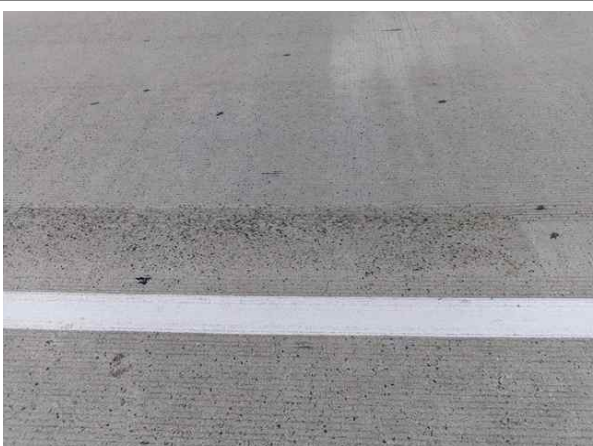
| 손상현황 | • S2 포장 열화(5.0×0.4) | 손상현황 | • S6 접속부 파손(0.4×0.4) |
| 원 인 | • 공용기간 증가 등 | 원 인 | • 다짐부족, 중차량 등 |

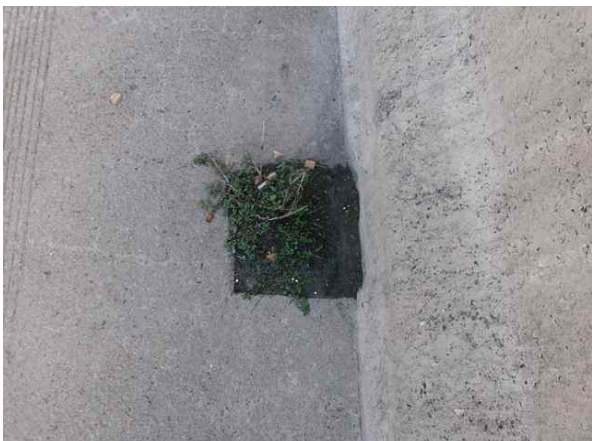
| 손상현황 | • S6 배수구 막힘 1EA | 손상현황 | • S6 배수구 막힘 1EA |
| 원 인 | • 공용기간 증가, 비산물 퇴적 등 | 원 인 | • 공용기간 증가, 비산물 퇴적 등 |

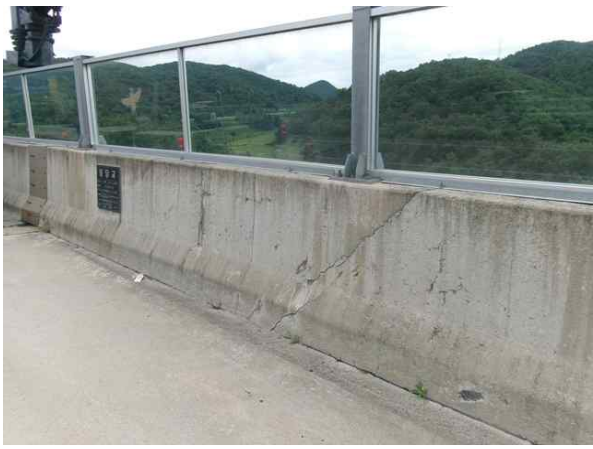
| 손상현황 | • S1 방호벽 접속부 파손(1.5×1.5) | 손상현황 | • S4 방호벽 층분리(0.3×0.1) |
| 원 인 | • 접속부 침하, 공용기간 증가 | 원 인 | • 건조수축, 공용기간 증가 등 |

| 조치방안 | • 단면보수 | 조치방안 | • 단면보수 |

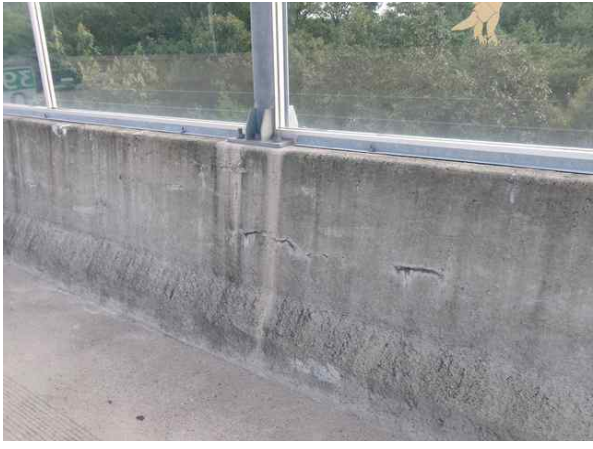
| 손상현황 | • S5 방호벽 균열(0.3mm미만) | 손상현황 | • S6 중분대 균열(0.3mm미만) |
| 원 인 | • 건조수축, 공용기간 증가 등 | 원 인 | • 건조수축, 공용기간 증가 등 |

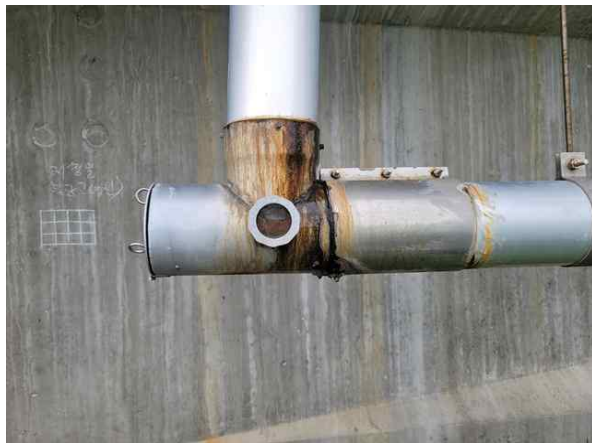
S1 배수관 누수

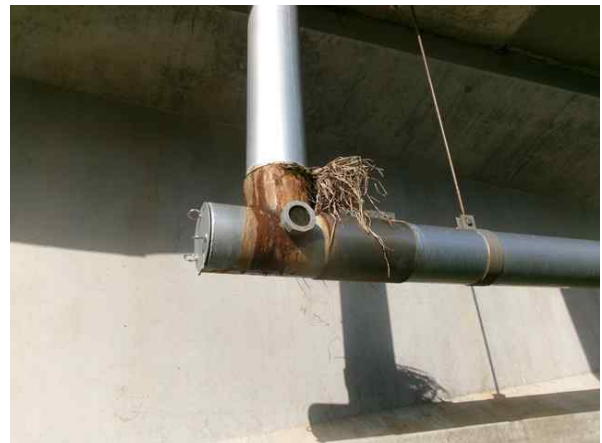
S4 배수관 식생

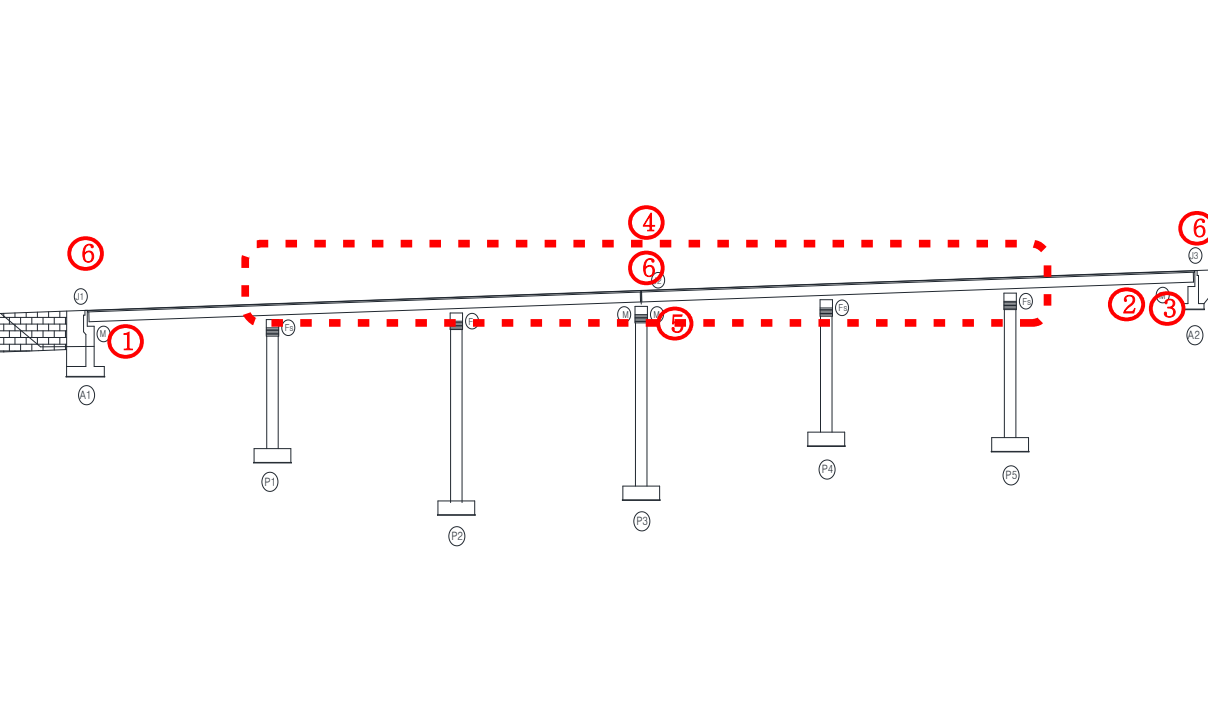
| <p>① 바닥판하면 S1 파손 - 진전 여부확인</p> | <p>② 거더 S6 균열(0.3mm이상) - 진전 여부확인</p> | <p>③ 교대 A2 균열(0.3mm이상) - 진전 여부확인</p> |
| <p>④ 교각 P1,2,4,5 균열(0.3mm이상) - 진전 여부확인</p> | <p>⑤ 신축이음 P3 하부 부식- 진전 여부확인</p> | <p>⑥ 교량받침 A1,2,P3 플레이트 부식 - 진전 여부확인</p> |
