## 14. 내리교

### 14.1 시설물의 개요

본 시설물은 대구광역시 군위군 효령면 내리리(상주영천고속도로 41.077~41.277km)에 위치한 교량으로서 총 연장 200.0m, 폭 28.7m, 왕복 4차로로 시공되어 있다.

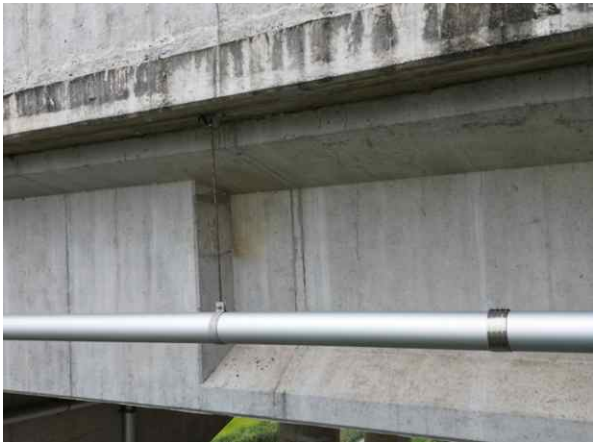
| 손상현황 | • S1-G1 균열부백태(0.1m×1.5m) | 손상현황 | • S4-G2 백태(0.1m×0.5m) |
| 원 인 | • 우수유입, 습기흡착 등 | 원 인 | • 우수유입, 습기흡착 등 |

- 거더에 발생한 균열부백태는 균열부 우수유입, 습기흡착 등의 복합적인 원인에 의한 손상이며, 내구성 확보 차원에서 표면처리 등의 조치를 실시하는 것이 요구된다.

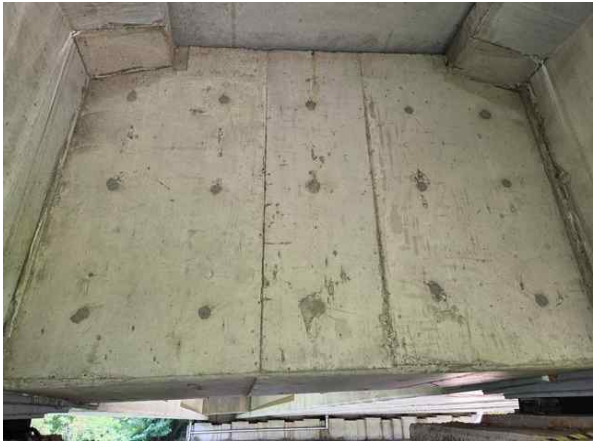
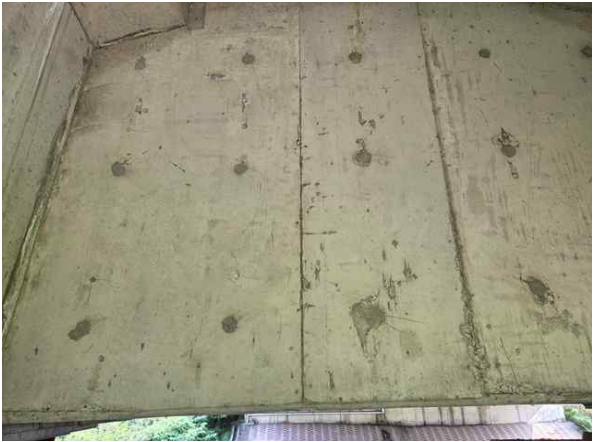
| 손상현황 | • S4 가로보 망상균열(2.5×2.0) | 손상현황 | • S4 가로보 망상균열(2.5×2.0) |
| 원 인 | • 건조수축, 거푸집 조기탈거 등 | 원 인 | • 건조수축, 거푸집 조기탈거 등 |

- 가로보에 조사된 망상균열의 경우 건조수축, 거푸집 조기탈거 등 복합적인 원인에 의한 손상으로 구조적인 영향을 미치는 손상은 아니나 내구성확보 차원의 표면처리 등 보수가 필요하다고 판단된다.

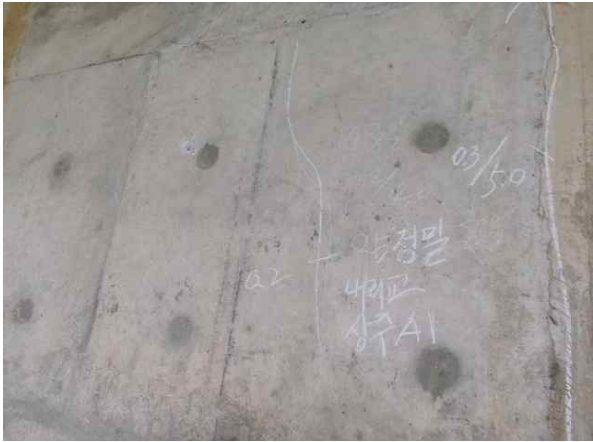
| 손상현황 | • A1 균열(0.3mm미만) | 손상현황 | • A1 실란트 파손(L=4.0m) |
| 원 인 | • 건조수축, 거푸집 조기탈거 등 | 원 인 | • 공용기간 증가, 우수유입 |

| 조치방안 | • 표면처리 | 조치방안 | • 실란트 충전 |

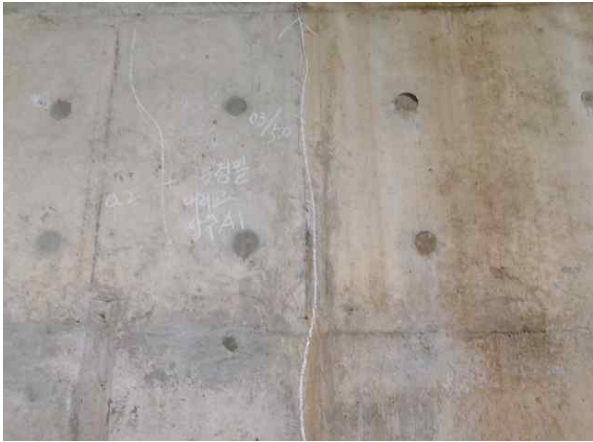
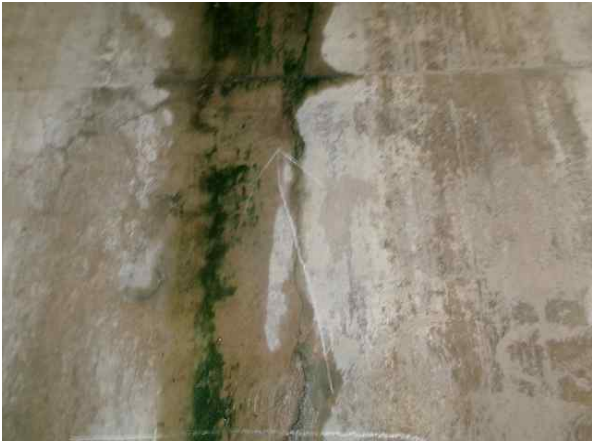
| 손상현황 | • A1 균열(0.3mm이상) | 손상현황 | • A1 균열(0.3mm이상) |
| 원 인 | • 건조수축, 거푸집 조기탈거 등 | 원 인 | • 건조수축, 거푸집 조기탈거 등 |

| 조치방안 | • 주입보수 | 조치방안 | • 주입보수 |

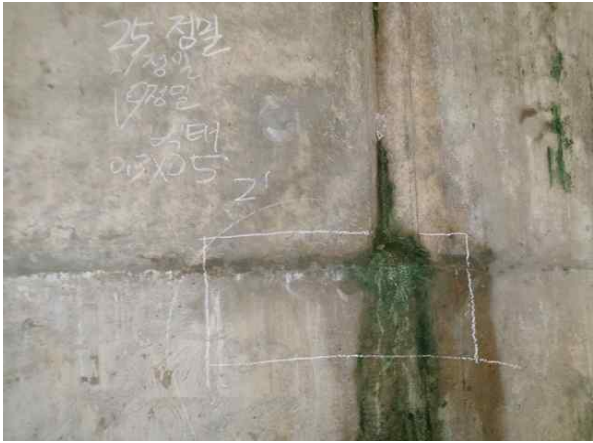
| 손상현황 | • A1 백태(0.3×0.5) | 손상현황 | • A2 법면 밀림(L=5.0m) |
| 원 인 | • 우수유입, 거푸집 조기탈거 등 | 원 인 | • 침하, 우수유입, 공용기간 증가 등 |

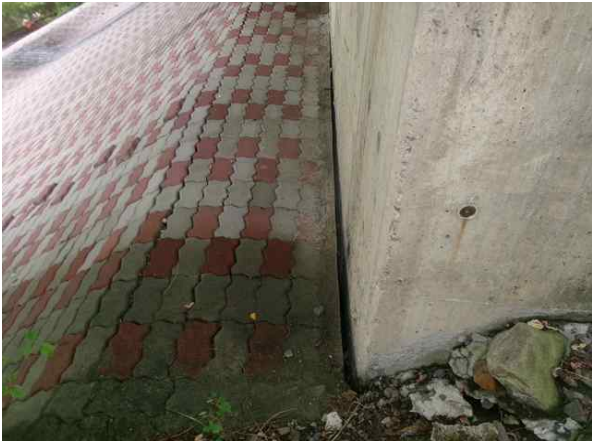
- 교대에 조사된 균열(0.3mm미만, 이상)의 경우 건조수축, 거푸집 조기탈거 등 복합적인 원인에 의한 손상으로 구조적인 영향을 미치는 손상은 아니나 내구성확보 차원의 표면처리, 주입 보수 등 보수가 필요하다고 판단된다.
- 조사된 법면 표층유실, 법면밀림, 누수흔적의 경우 침하, 우수유입, 공용기간 증가 등 복합적인 원인에 의한 손상으로 주의관찰 후 손상 진전 시 적절한 보수가 필요하다고 판단된다.
- 조사된 실란트 파손의 경우 우수유입, 공용기간 증가 등 복합적인 원인에 의한 손상으로 실란트 충전 등 보수가 필요하다고 판단된다.

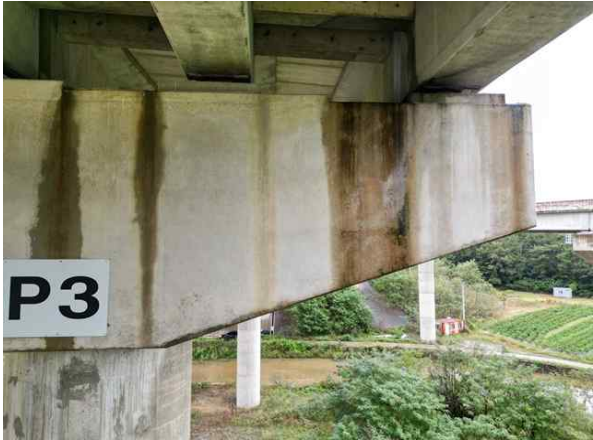
| 손상현황 | • P3 누수흔적(0.5×1.5) | 손상현황 | • P4 균열(0.3mm미만) |
| 원 인 | • 우수유입 등 | 원 인 | • 건조수축, 거푸집 조기탈거 등 |

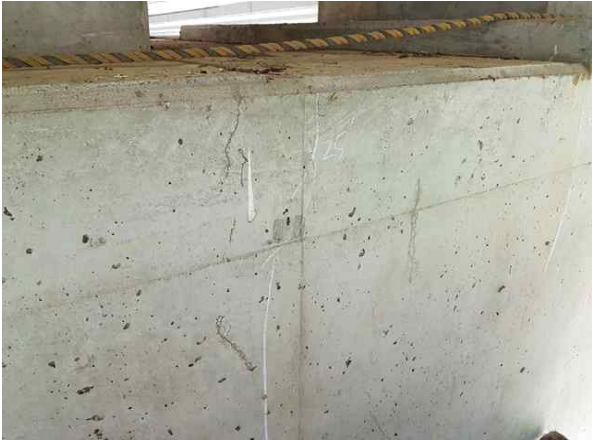
- 교각에 조사된 균열(0.3mm미만)의 경우 건조수축, 거푸집 조기탈거 등 복합적인 원인에 의한 손상으로 구조적인 영향을 미치는 손상은 아니나 내구성확보 차원의 표면처리 등 보수가 필요하다고 판단된다.
- 조사된 누수흔적의 경우 우수유입, 공용년수 증가 등 복합적인 원인에 의한 손상으로 즉각적인 보수보다 주의관찰 후 손상 진전 시 적절한 보수가 필요하다고 판단된다.
- 조사된 폐자재 적치 경우 시공미흡에 의한 손상으로 정비 등 보수가 필요하다고 판단된다.

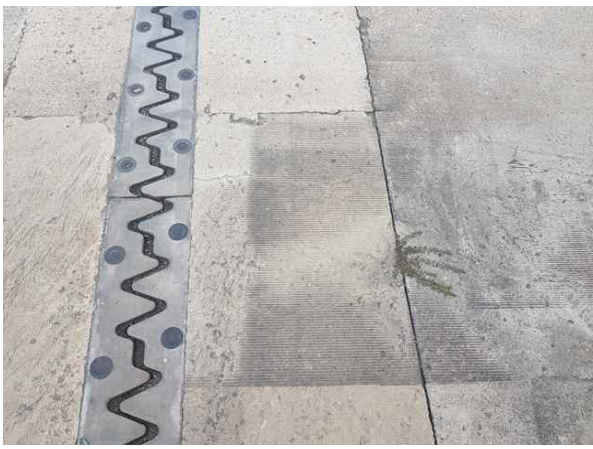
| 손상현황 | • A1 후타재 균열 | 손상현황 | • A1 후타재 박락(0.1×0.2) |
| 원 인 | • 건조수축, 공용기간 증가, 차량운하중 | 원 인 | • 다짐미흡, 공용기간 증가, 차량운하중 |

| 조치방안 | • 주의관찰 | 조치방안 | • 단면보수 |

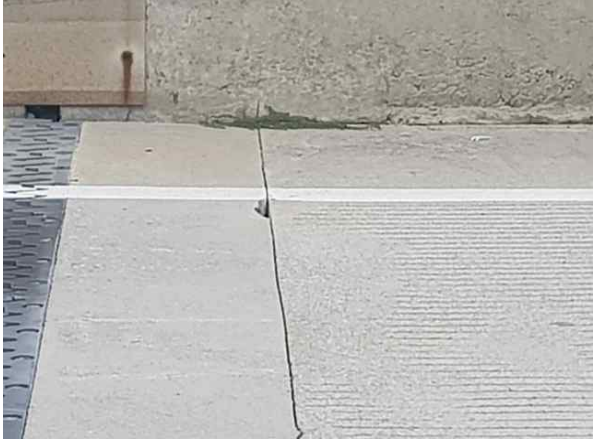
| 손상현황 | • A1 후타재 박락(0.1×0.2) | 손상현황 | • A2 본체 고무재 파손(6.0m) |
| 원 인 | • 다짐미흡, 공용기간 증가, 차량운하중 | 원 인 | • 공용기간 증가, 차량운하중 등 |

- 신축이음에 조사된 후타재 박락의 경우 시공시 다짐미흡, 공용기간 증가, 차량운하중 등에 의한 손상으로 시설물에 영향을 미치는 구조적인 손상은 아닌 것으로 판단되며 내구성 확보 차원의 단면보수 등의 보수를 실시하는 것이 바람직하다.
- 조사된 후타재 균열, 고무재 파손의 경우 건조수축, 거푸집 조기탈거, 공용기간 증가, 차량운하중 등에 의한 손상으로 즉각적인 보수보다 주의관찰 후 손상 진전 시 적절한 보수를 실시하는 것이 바람직하다.

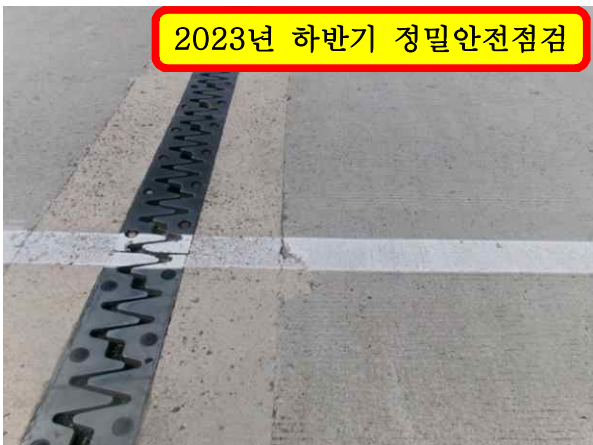
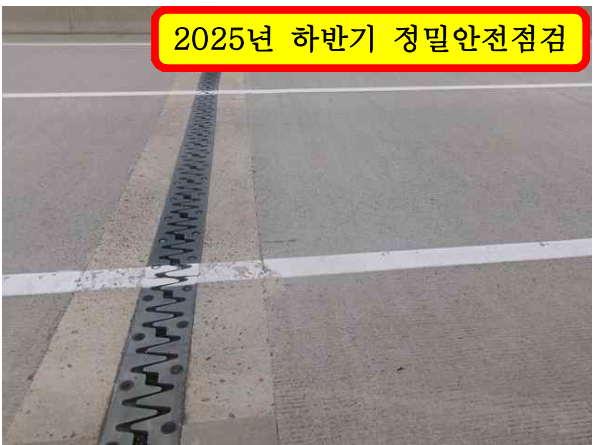
| 손상현황 | • S3 포장 열화(0.1×0.3) | 손상현황 | • S3 포장 열화(0.1×0.3) |
| 원 인 | • 공용기간 증가, 차량윤하중 | 원 인 | • 공용기간 증가, 차량윤하중 |

| 조치방안 | • 단면보수 | 조치방안 | • 단면보수 |

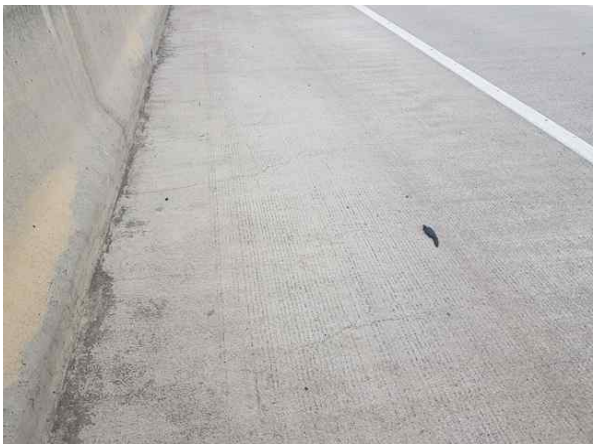
| 손상현황 | • S1 포장 망상균열(3.0×6.0) | 손상현황 | • S5 접속부 이격(L=9.0m) |
| 원 인 | • 건조수축, 공용기간 증가 | 원 인 | • 공용기간 증가, 접속부 침하 |

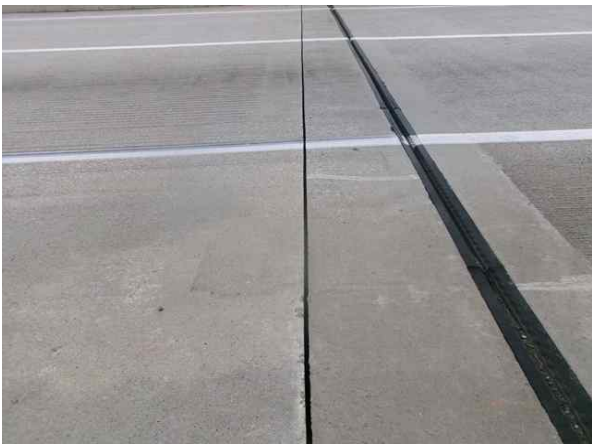
- 교면포장에 조사된 포장 열화의 경우 공용기간 증가, 차량 윤회중 등에 의한 손상으로 시설물에 영향을 미치는 구조적인 손상은 아닌 것으로 판단되며 내구성 확보 차원의 단면보수 등의 보수를 실시하는 것이 바람직하다.
- 조사된 포장 망상균열, 접속부 이격의 경우 건조수축, 공용기간 증가, 접속부 침하 등에 의한 손상으로 시설물에 영향을 미치는 구조적인 손상은 아닌 것으로 판단되며 즉각적인 보수보다 주의관찰 후 손상 진전 시 적절한 보수를 실시하는 것이 바람직하다.

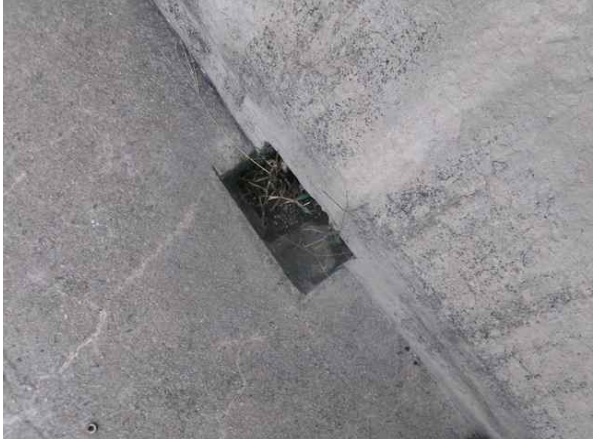
| 손상현황 | • S5 배수구 막힘 | 손상현황 | • S1 배수관 상태양호 |
| 원 인 | • 비산물 퇴적, 공용기간 증가 | 원 인 | • - |

- 배수시설에 조사된 배수구 막힘의 경우 비산물 퇴적, 공용기간 증가 등에 의한 손상으로 정비(청소) 등의 보수를 실시하는 것이 바람직하다.

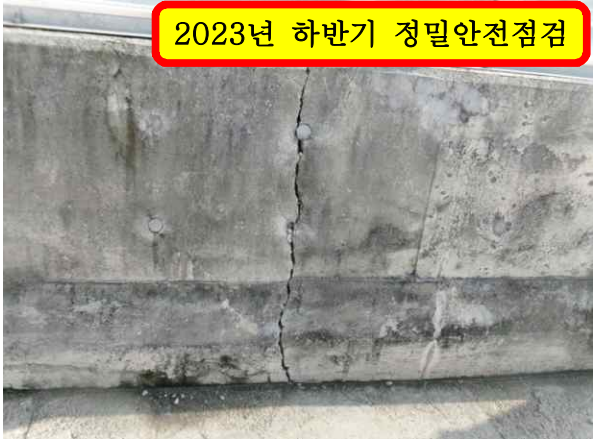
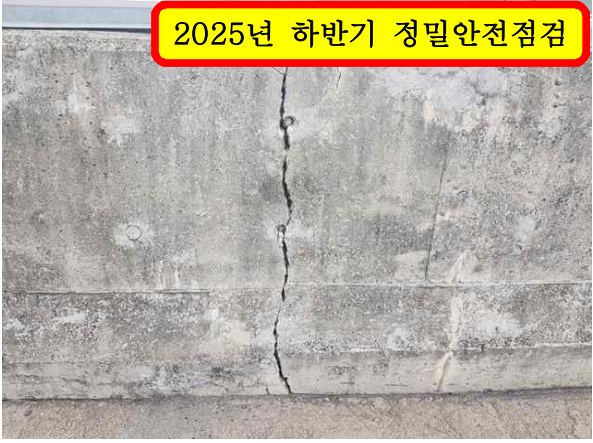
| 손상현황 | • S1 방호벽 접속부 이격(L=1.5m) | 손상현황 | • S1 방호벽 접속부 이격(L=1.5m) |
| 원 인 | • - | 원 인 | • 공용기간 증가, 접속부 침하 |

| 조치방안 | • - | 조치방안 | • 주의관찰 |

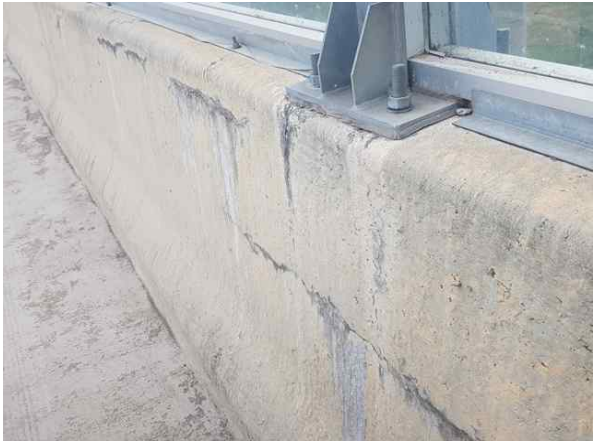
| 손상현황 | • S3 방호벽 백태(1.0×0.1) | 손상현황 | • S4 방호벽 균열(0.3mm미만) |
| 원 인 | • 습기흡착, 공용기간 증가 | 원 인 | • 건조수축, 거푸집 조기탈거 등 |

| 조치방안 | • 표면처리 | 조치방안 | • 주의관찰 |

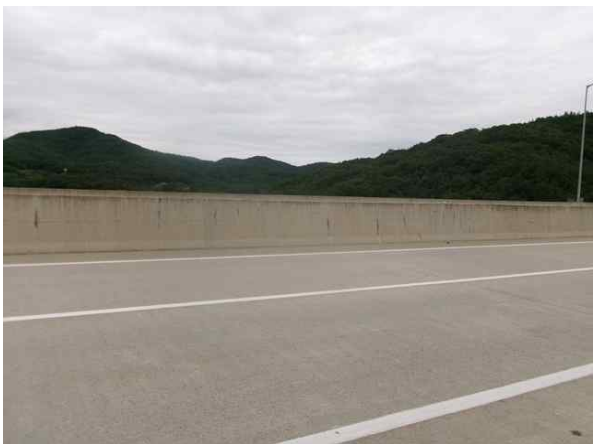
| 손상현황 | • S5 중앙분리대 균열(0.2mm/1.5m) | 손상현황 | • S5 방호벽 접속부 단차(L=1.5m) |
| 원 인 | • 건조수축, 거푸집 조기탈거 등 | 원 인 | • 공용기간 증가, 접속부 침하 |

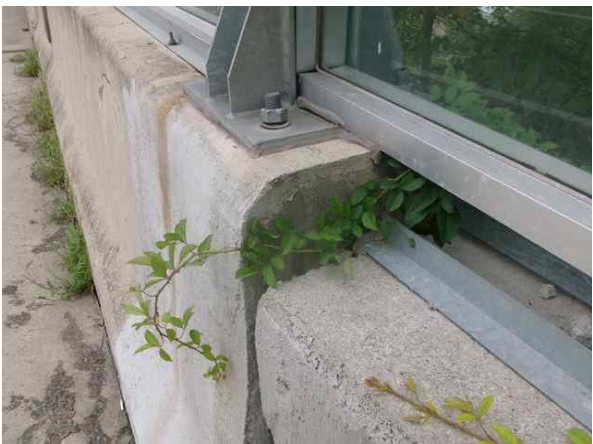
- 방호벽에 발생한 백태는 초기 건조수축, 공용기간 증가, 우수유입 등에 의한 손상으로 내구성확보를 위한 표면처리를 실시하여야 할 것으로 판단된다.
- 조사된 균열(0.3mm미만), 백태는 초기 건조수축, 공용기간 증가 등에 의한 손상으로 주의관찰 후 손상 진전 시 적절한 보수를 실시하는 것이 바람직 할 것으로 판단된다.
- 조사된 접속부 이격, 단차의 경우 공용기간 증가, 접속부 침하 등에 의한 손상으로 판단되며, 손상의 진전여부에 대하여 주의관찰을 실시하고, 접속부 침하에 대하여 수렴시 단면보수, 실링재 충전 등과 같은 보수대책 수립이 요구된다.

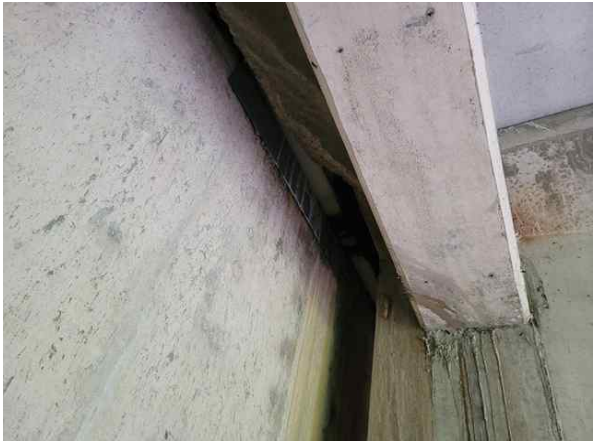
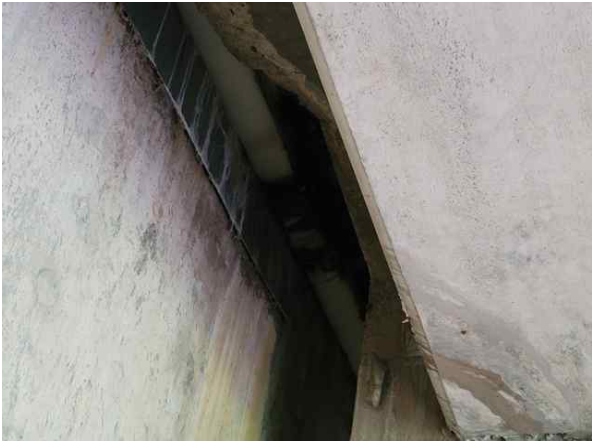
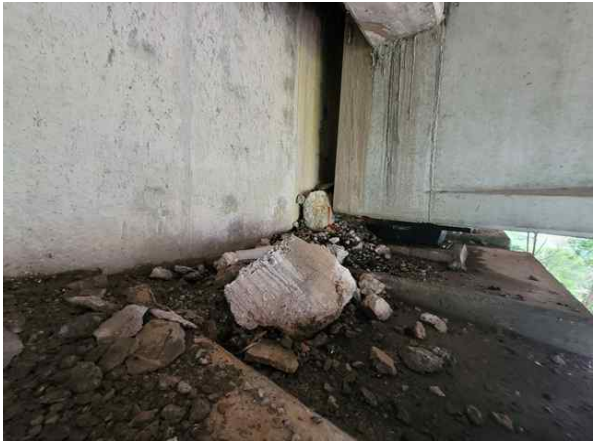
| 손상현황 | • S1 파손 및 철근노출(0.5×2.0) | 손상현황 | • S1 파손 및 철근노출(0.5×2.0) |
| 원 인 | • 시공미흡, 다짐미흡 등 | 원 인 | • 시공미흡, 다짐미흡 등 |

- 바닥판하면의 파손 및 철근노출은 시공미흡, 다짐미흡, 신축부 누수로 인한 열화 등에 의해 발생한 손상으로 판단되며, 내구성 확보 차원에서 단면보수+방청을 실시하는 것이 요구된다.

| 조치방안 | • 단면보수+방청 | 조치방안 | • 단면보수+방청 |

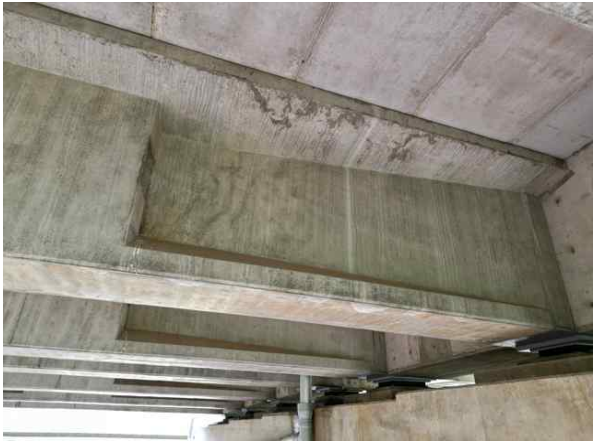
| 손상현황 | • S1 균열부백태(0.1×0.5) | 손상현황 | • S4 백균열부백태(0.1×0.5) |
| 원 인 | • 우수유입, 습기흡착 등 | 원 인 | • 우수유입, 습기흡착 등 |

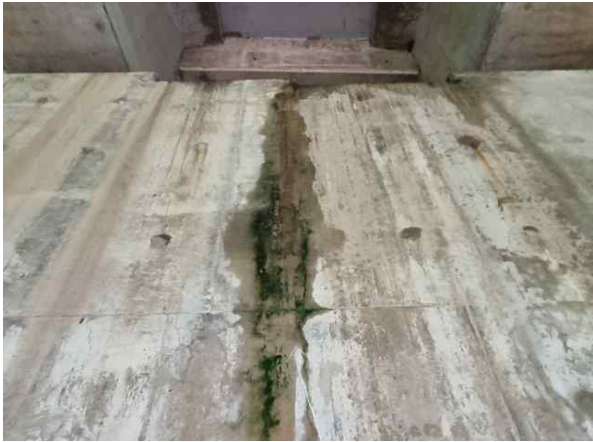
| 손상현황 | • A1 균열(0.3mm이상) | 손상현황 | • A1 백태(0.3×0.5) |
| 원 인 | • 건조수축, 거푸집 조기탈거 등 | 원 인 | • 우수유입, 습기흡착 등 |

| 조치방안 | • 주입보수 | 조치방안 | • 표면처리 |

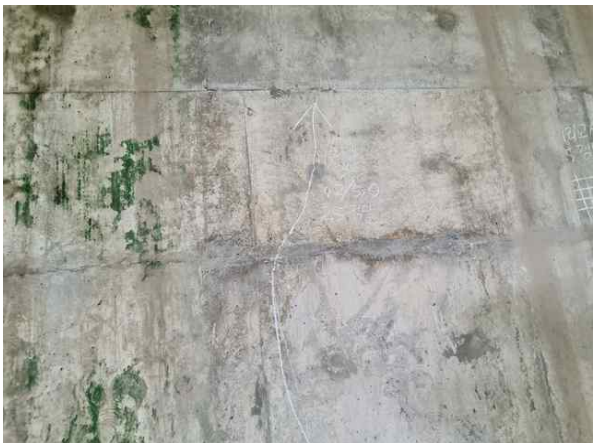
| 손상현황 | • A1 균열(0.3mm미만) | 손상현황 | • A1 백태(0.3×0.5) |
| 원 인 | • 건조수축, 거푸집 조기탈거 등 | 원 인 | • 우수유입, 습기흡착 등 |

| 조치방안 | • 표면처리 | 조치방안 | • 표면처리 |

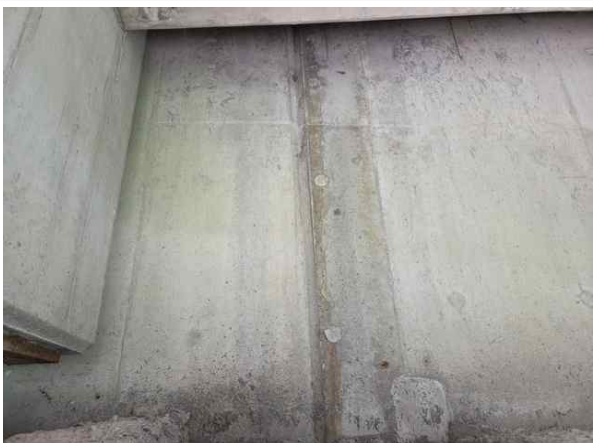
| 손상현황 | • A2 균열(0.3mm이상) | 손상현황 | • A2 균열(0.3mm미만) |
| 원 인 | • 건조수축, 거푸집 조기탈거 등 | 원 인 | • 건조수축, 거푸집 조기탈거 등 |

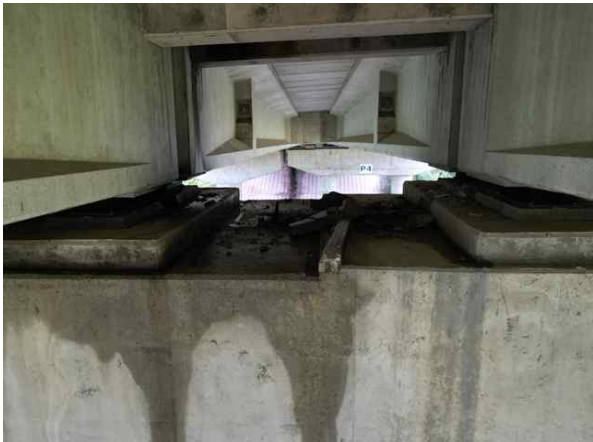
| 손상현황 | • P3 폐자재 적치 1EA | 손상현황 | • P4 균열(0.3mm미만) |
| 원 인 | • 시공미흡 등 | 원 인 | • 건조수축, 거푸집 조기탈거 등 |

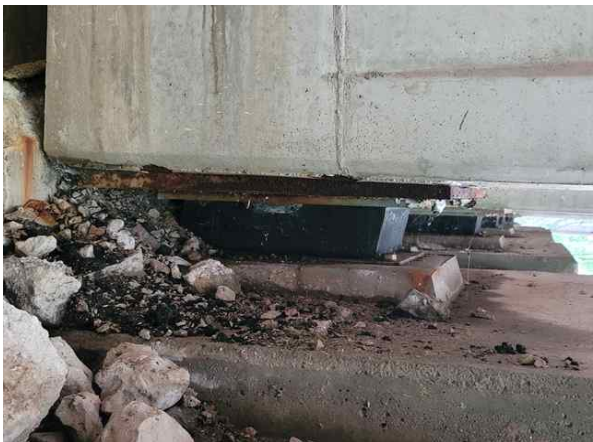
| 손상현황 | • A1-Sh3 플레이트 부식 | 손상현황 | • P1-Sh5 받침콘크리트 재료분리(0.2×0.3) |
| 원 인 | • 공용기간 증가, 습기흡착 | 원 인 | • 다짐부족, 거푸집 조기탈거 |

| 조치방안 | • 재도장 | 조치방안 | • 단면보수 |

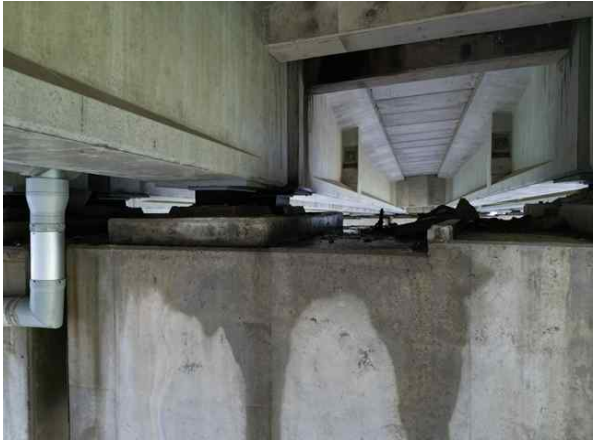
| 손상현황 | • P3-Sh1 플레이트 부식 | 손상현황 | • P3-Sh6 플레이트 부식 |
| 원 인 | • 공용기간 증가, 습기흡착 | 원 인 | • 공용기간 증가, 습기흡착 |

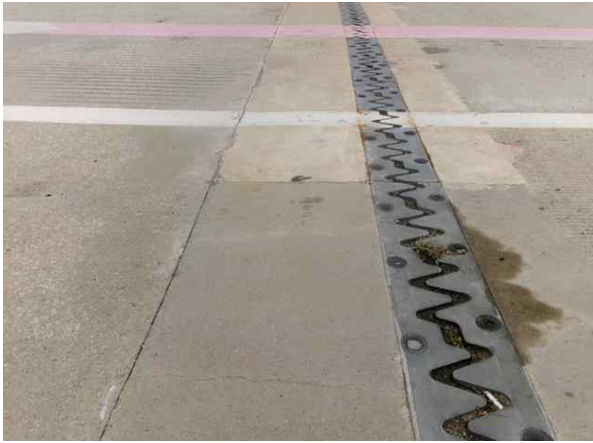
| 손상현황 | • A1 후타재 균열 | 손상현황 | • A1 후타재 파손(0.2×0.5) |
| 원 인 | • 건조수축, 공용기간 증가, 차량운하중 | 원 인 | • 공용기간 증가, 차량운하중 |

| 조치방안 | • 주의관찰 | 조치방안 | • 단면보수 |

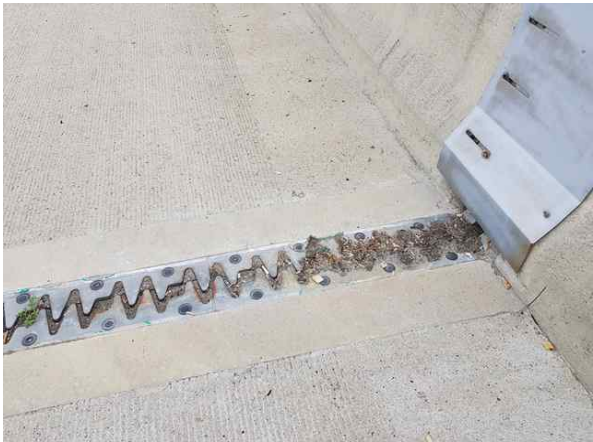
| 손상현황 | • P3 토사 퇴적(L=2.0m) | 손상현황 | • P3 후타재 균열 |
| 원 인 | • 비산물 퇴적, 공용기간 증가 | 원 인 | • 건조수축, 공용기간 증가, 차량운하중 |

| 조치방안 | • 정비 | 조치방안 | • 주의관찰 |

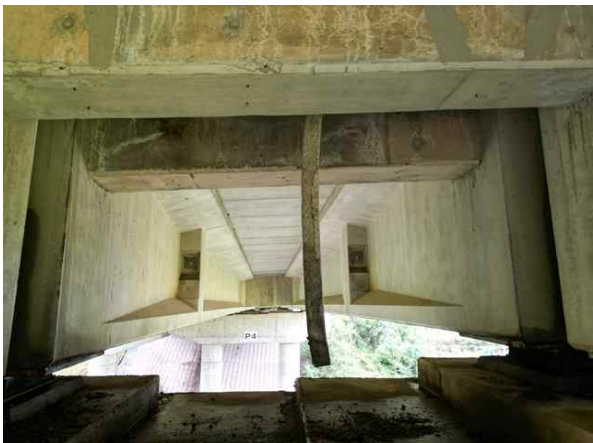
| 손상현황 | • P3 흡음재 탈락 | 손상현황 | • A2 고무재 파손(L=7.0m) |
| 원 인 | • 공용기간 증가 등 | 원 인 | • 공용기간 증가, 차량운하중 |

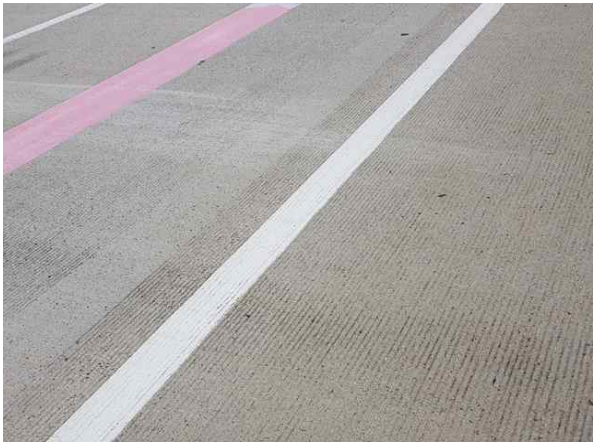
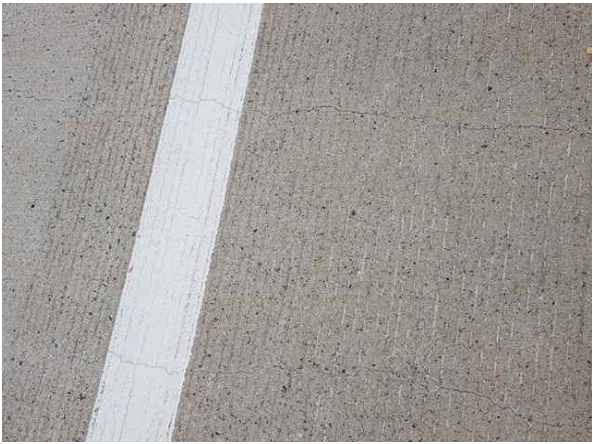
| 손상현황 | • S5 망상균열(20.0×3.0) | 손상현황 | • S5 망상균열(20.0×3.0) |
| 원 인 | • 공용기간 증가, 차량윤하중 | 원 인 | • 공용기간 증가, 차량윤하중 |

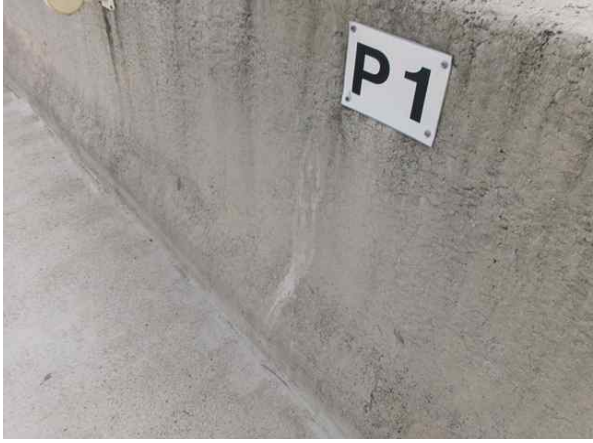
| 손상현황 | • S2 균열부백태(0.1×1.0) | 손상현황 | • S1 방호벽 상태양호 |
| 원 인 | • 우수유입, 습기흡착 등 | 원 인 | • - |
