## 16. 군위JCT R-C교

### 16.1 시설물의 개요

본 시설물은 대구광역시 군위군 효령면 내리리(상주영천고속도로 군위JCT)에 위치한 교량으로 총 연장 240.0m, 폭 8.5m로 시공되어 있다.

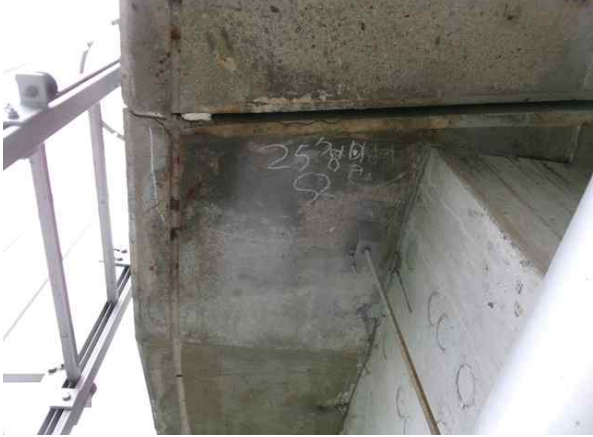
| 손상현황 | • S2 층분리 (0.3×0.5) | 손상현황 | • S6 균열 (0.3mm이상) |
| 원 인 | • 다짐부족, 거푸집 조기탈거 | 원 인 | • 건조수축, 거푸집 조기탈거 |

- 바닥판하면에 조사된 층분리, 파손의 경우 다짐부족, 거푸집 조기탈거 등 복합적인 원인에 의한 손상으로 구조적인 영향을 미치는 손상은 아니나 내구성확보 차원의 단면보수 등 보수가 필요하다고 판단된다.
- 조사된 균열 (0.3mm이상)의 경우 건조수축, 거푸집 조기탈거 등 복합적인 원인에 의한 손상으로 구조적인 영향을 미치는 손상은 아니나 내구성확보 차원의 주입보수 등 보수가 필요하다고 판단된다.

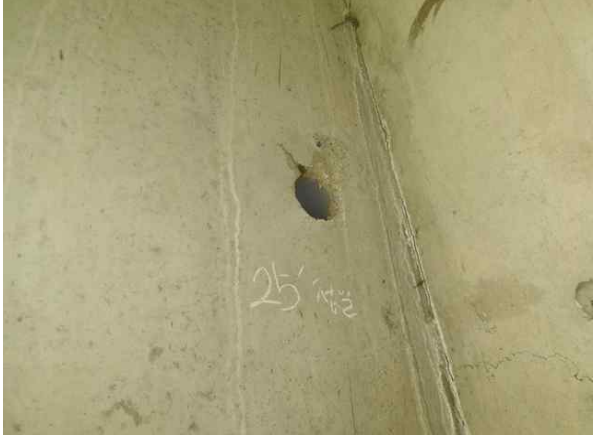
| 손상현황 | • S3 파손(0.1×0.1) | 손상현황 | • S6 거더 상태양호 |
| 원 인 | • 시공미흡, 다짐부족 등 | 원 인 | • - |

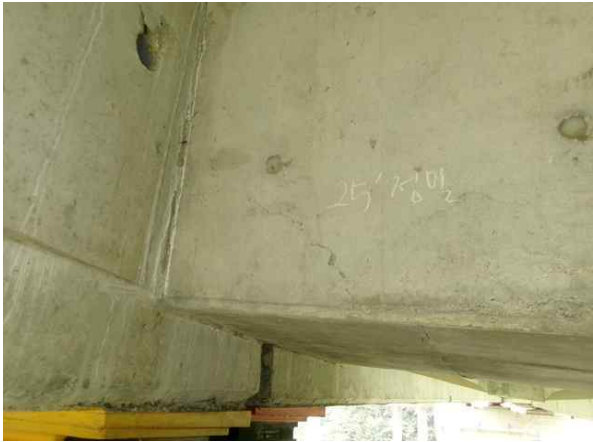
| 손상현황 | • S3 층분리 (0.5×0.5) | 손상현황 | • S4 층분리 (0.5×0.5) |
| 원 인 | • 시공미흡, 다짐부족 등 | 원 인 | • 시공미흡, 다짐부족 등 |

| 조치방안 | • 단면보수 | 조치방안 | • 단면보수 |

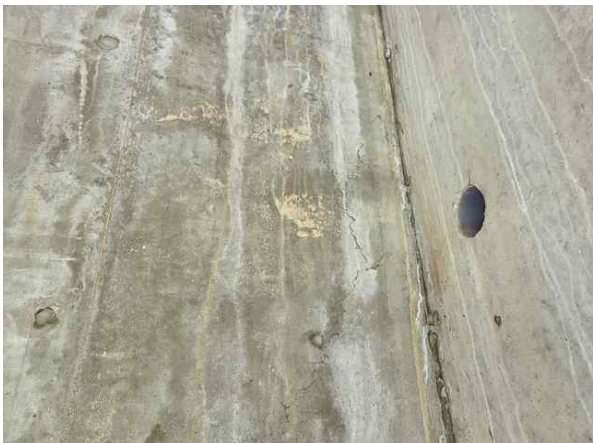
| 손상현황 | • S6 층분리 (0.3×0.3) | 손상현황 | • S4 재료분리 및 층분리 (1.5×0.3) |
| 원 인 | • 시공미흡, 다짐부족 등 | 원 인 | • 다짐부족, 거푸집 조기탈거 |

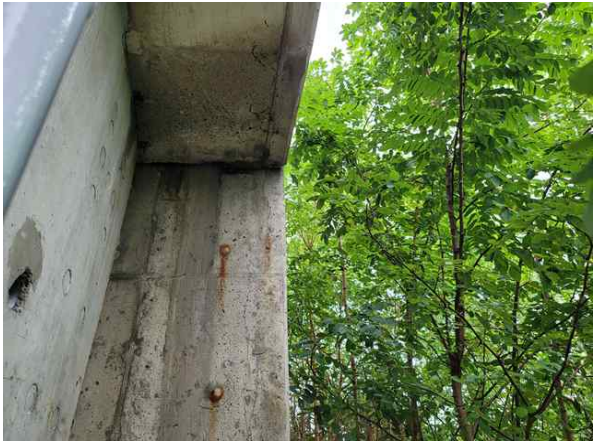
| 손상현황 | • A1 층분리 (0.1×0.3) | 손상현황 | • A1 균열 (0.3mm이상) |
| 원 인 | • 다짐부족, 거푸집 조기탈거 | 원 인 | • 건조수축, 거푸집 조기탈거 등 |

| 조치방안 | • 단면보수 | 조치방안 | • 주입보수 |

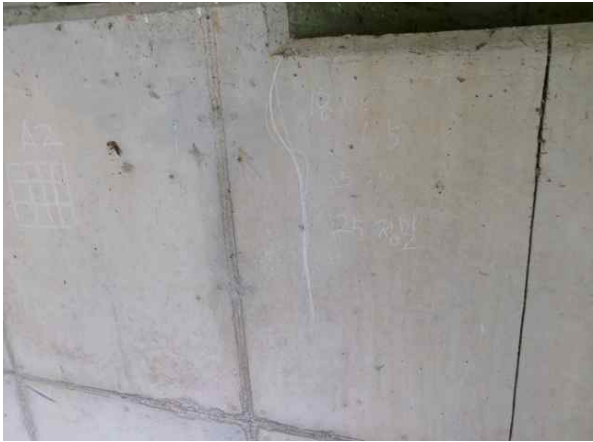
| 손상현황 | • A2 균열 (0.3mm미만) | 손상현황 | • A2 망상균열 (1.0×1.0) |
| 원 인 | • 건조수축, 거푸집 조기탈거 등 | 원 인 | • 건조수축, 거푸집 조기탈거 등 |

| 조치방안 | • 표면처리 | 조치방안 | • 표면처리 |

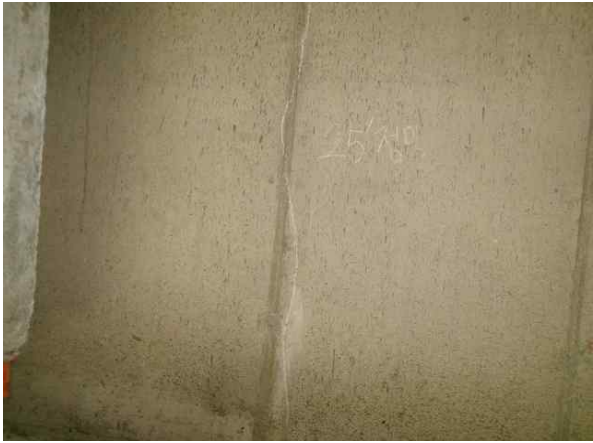
| 손상현황 | • A2 균열 (0.3mm이상) | 손상현황 | • A2 백태 (0.1×0.2) |
| 원 인 | • 건조수축, 거푸집 조기탈거 등 | 원 인 | • 우수유입, 습기흡착 등 |

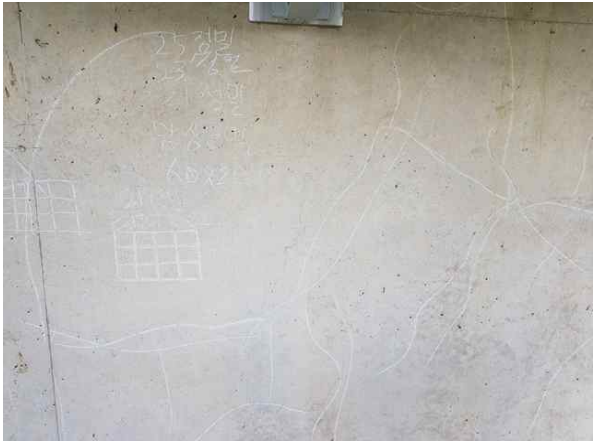
| 손상현황 | • P1 망상균열 (6.0×2.0) | 손상현황 | • P2 파손 (0.2×0.2) |
| 원 인 | • 건조수축, 거푸집 조기탈거 등 | 원 인 | • 시공미흡, 외부충격 등 |

| 조치방안 | • 표면처리 | 조치방안 | • 단면보수 |

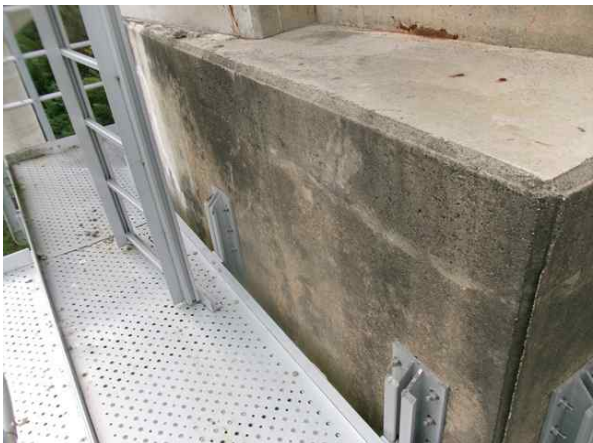
| 손상현황 | • P2 표면열화 (3.0×1.0) | 손상현황 | • P3 균열 (0.3mm미만) |
| 원 인 | • 공용기간 증가, 다짐부족 등 | 원 인 | • 건조수축, 거푸집 조기탈거 등 |

| 조치방안 | • 단면보수 | 조치방안 | • 표면처리 |

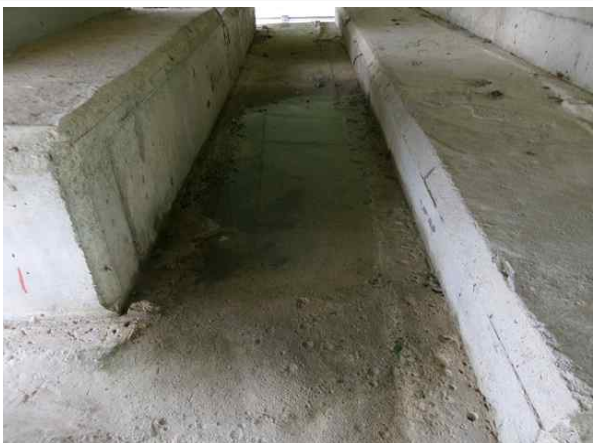
| 손상현황 | • P4 체수 (0.5m×1.0m) | 손상현황 | • P7 균열 (0.3mm이상) |
| 원 인 | • 우수유입 등 | 원 인 | • 건조수축, 거푸집 조기탈거 등 |

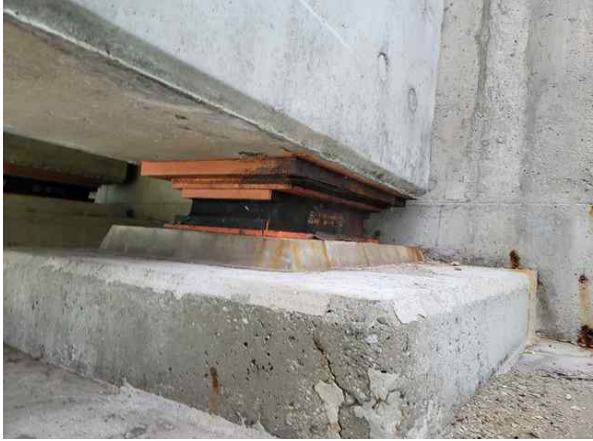
| 손상현황 | • A1-Sh1 플레이트 부식 | 손상현황 | • A2-Sh2 몰탈 균열(0.3mm미만) |
| 원 인 | • 공용기간 증가, 습기흡착 | 원 인 | • 건조수축, 온도변화 |

| 조치방안 | • 채도장 | 조치방안 | • 표면처리 |

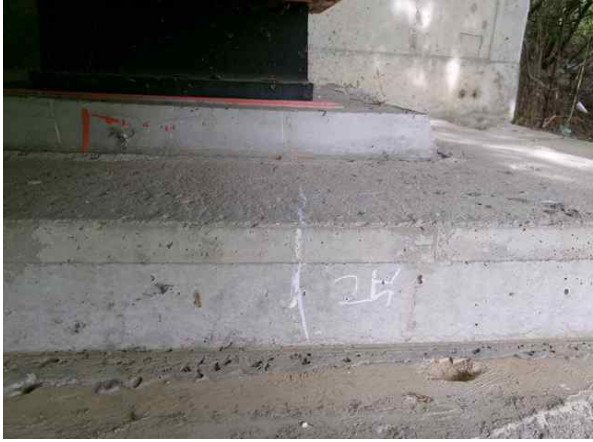
| 손상현황 | • A2-Sh4 받침콘크리트 균열(0.3mm미만) | 손상현황 | • P1-Sh3 플레이트 부식 |
| 원 인 | • 건조수축, 온도변화 | 원 인 | • 공용기간 증가, 습기흡착 |

| 조치방안 | • 표면처리 | 조치방안 | • 채도장 |

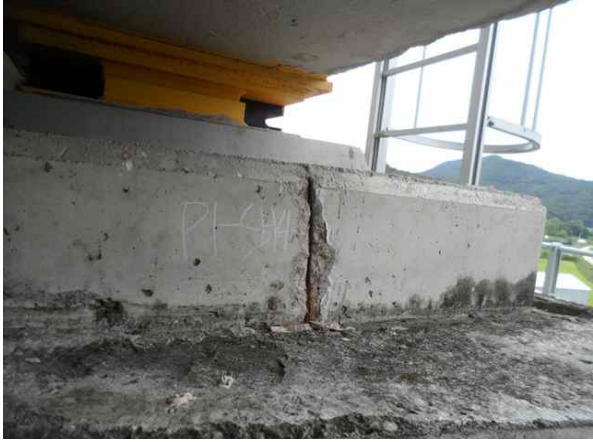
| 손상현황 | • P1-Sh4 받침콘크리트 박락(0.1×0.2) | 손상현황 | • P4-Sh1 고무재 갈라짐 |
| 원 인 | • 다짐부족, 공용연수 증가 | 원 인 | • 공용연수 증가, 시공미흡 |

| 조치방안 | • 단면보수 | 조치방안 | • 주의관찰 |

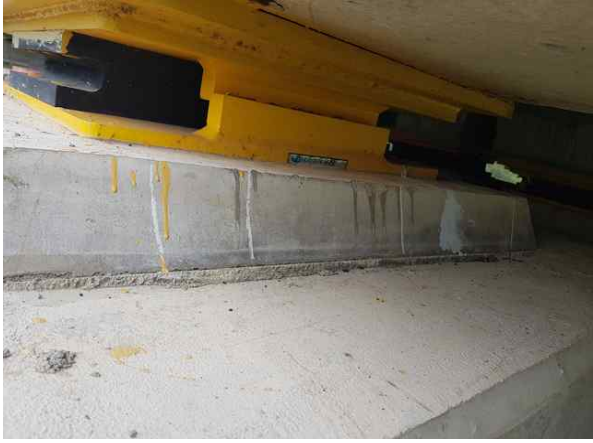
| 손상현황 | • P5-Sh1 몰탈 균열(0.3mm미만) | 손상현황 | • P6-Sh6 몰탈 파손(0.1×0.1) |
| 원 인 | • 건조수축, 온도변화 | 원 인 | • 다짐부족, 거푸집 조기탈거 등 |

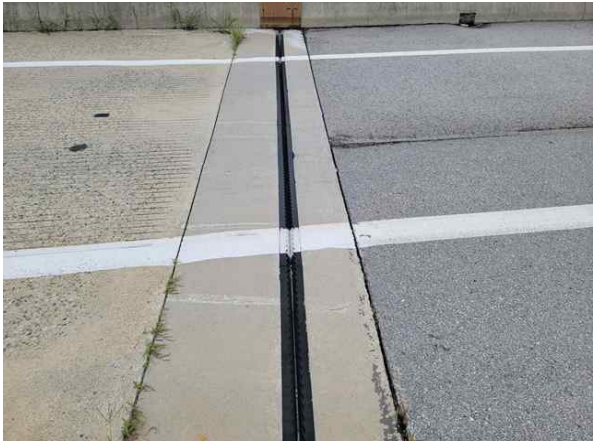
| 손상현황 | • A1 후타재 균열 | 손상현황 | • A2 후타재 균열 |
| 원 인 | • 건조수축, 공용기간 증가, 차량윤하중 | 원 인 | • 건조수축, 공용기간 증가, 차량윤하중 |

- 신축이음에 발생한 후타재 균열은 건조수축, 차량 통행하중 및 충격 등으로 인한 손상으로 판단되며, 즉각적인 보수보다 손상 진전 시 적절한 보수를 실시하는 것이 바람직하다.

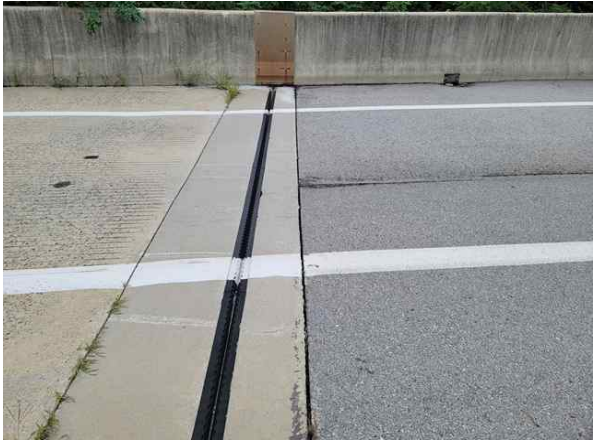
| 손상현황 | • S1 후타재 접속부 이격(L=8.0m) | 손상현황 | • S2 아스콘 균열(L=0.5m) |
| 원 인 | • 시공미흡, 차량윤하중 | 원 인 | • 시공미흡, 차량윤하중 |

| 조치방안 | • 주의관찰 | 조치방안 | • 주의관찰 |

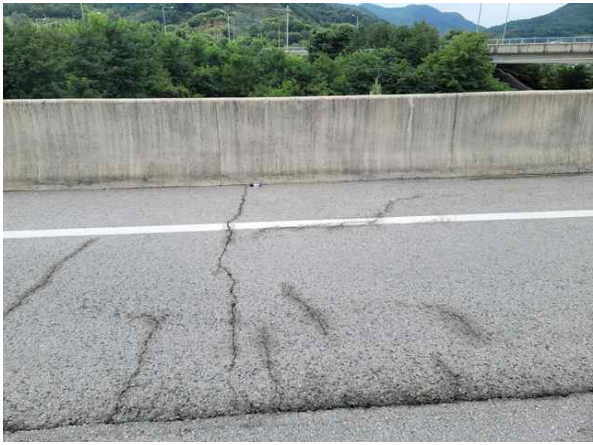
| 손상현황 | • S2 아스콘 균열(L=4.0m) | 손상현황 | • S3 아스콘 망상균열(2.0×1.5) |
| 원 인 | • 시공미흡, 차량윤하중 | 원 인 | • 시공미흡, 차량윤하중 |

| 조치방안 | • 주의관찰 | 조치방안 | • 주의관찰 |

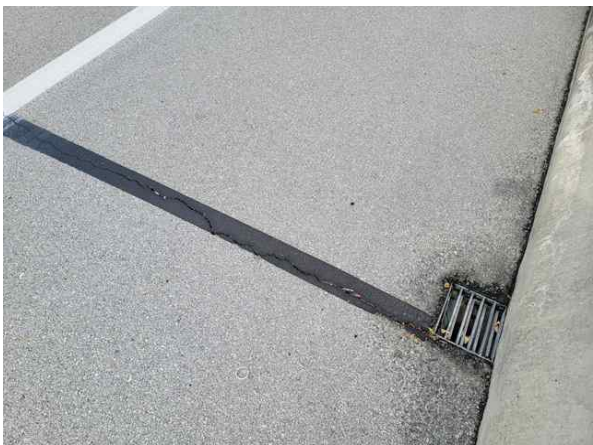
| 손상현황 | • S3 아스콘 재균열(L=3.0m) | 손상현황 | • S8 접속부 파손(0.3×1.0) |
| 원 인 | • 시공미흡, 차량윤하중 | 원 인 | • 시공미흡, 차량윤하중 |

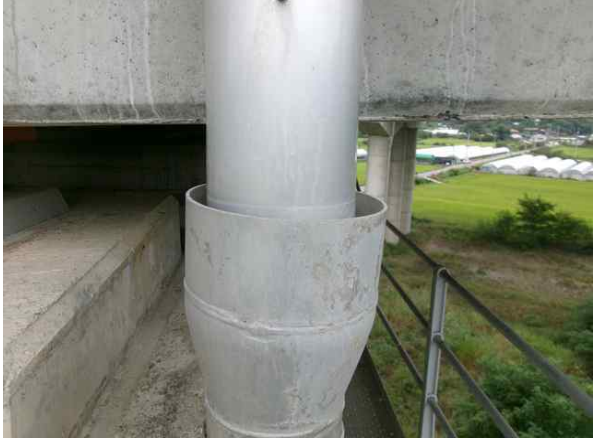
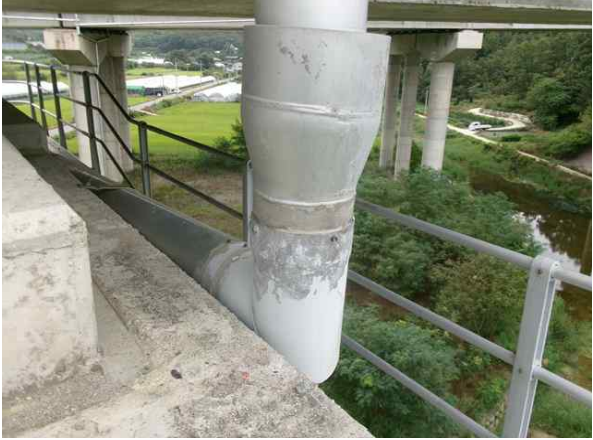
| 손상현황 | • S4(P4) 배수관 월류 1EA | 손상현황 | • S4(P4) 배수관 월류 1EA |
| 원 인 | • 배수관 막힘 등 | 원 인 | • 배수관 막힘 등 |

- 배수시설은 전반적으로 양호한 상태이나, P4 배수구 막힘으로 인한 배수관 월류가 발생하였고, 손상부는 정비 등의 유지관리가 필요하다.

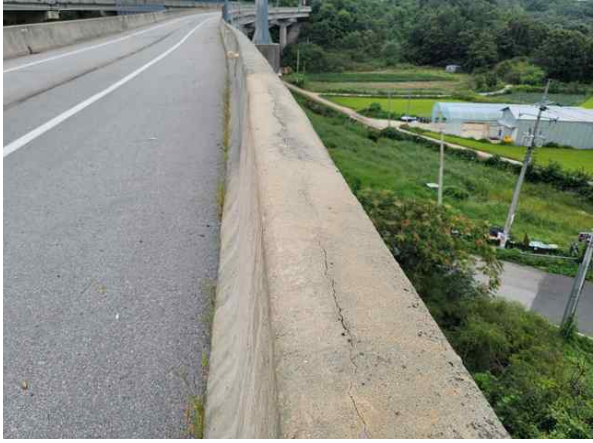
| 손상현황 | • S1 방호벽 균열 (0.3mm이상) | 손상현황 | • S1 방호벽 균열부백태 (0.1×1.0) |
| 원 인 | • 건조수축, 공용기간 경과 등 | 원 인 | • 수분접촉, 공용기간 증가 |

| 조치방안 | • 주입보수 | 조치방안 | • 표면처리 |

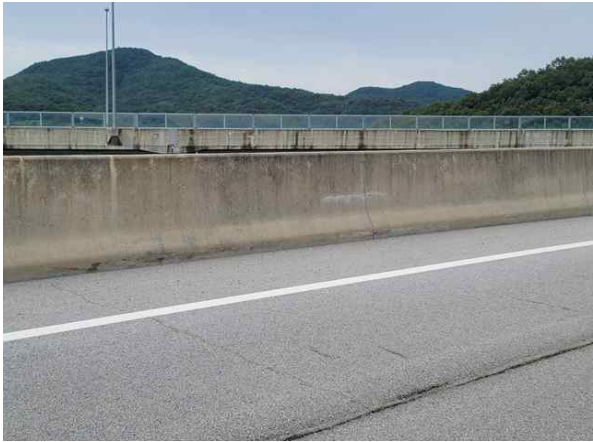
| 손상현황 | • S4 방호벽 균열부백태 (0.1×4.0) | 손상현황 | • S6 방호벽 녹발생 (0.2×0.2) |
| 원 인 | • 수분접촉, 공용기간 증가 | 원 인 | • 피복부족, 우수유입, 공용기간 증가 |

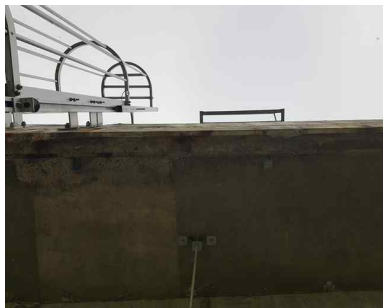
| <p>① 바닥판하면 S6 균열(0.3mm이상)<br/>- 진전 여부확인</p> | <p>② 교대 A1,2 균열(0.3mm이상) -<br/>진전 여부확인</p> | <p>③ 교각 P7 균열(0.3mm이상 ) -<br/>진전 여부확인</p> |
