## 17. 장기교

### 17.1 시설물의 개요

본 시설물은 대구광역시 군위군 효령면 장기리(상주영천고속도로 44.218~44.428km)에 위치한 교량으로서 총 연장 180.0m, 폭 24.4m, 왕복 4차로로 시공되어 있다.

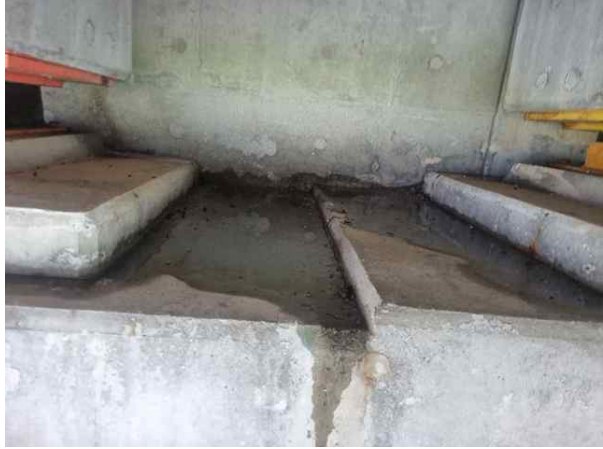
| 손상현황 | • A2 체수흔적(1.0×1.0) | 손상현황 | • A2 균열(0.3mm미만) |
| 원 인 | • 우수유입 등 | 원 인 | • 건조수축, 거푸집 조기탈거 등 |

- 교대에 발생한 균열(0.3mm미만)은 건조수축, 온도변화, 거푸집 조기탈거 등의 복합적인 원인에 의한 비구조적인 손상이나 내구성 확보 차원에서 표면처리를 실시하는 것이 바람직할 것으로 판단된다.
- 체수흔적의 경우 신축이음을 통한 우수유입에 의한 손상으로 주기적인 점검을 통한 손상의 진전여부 확인 후 진전시 신축이음과 연계한 보수를 실시하는 것이 요구된다.

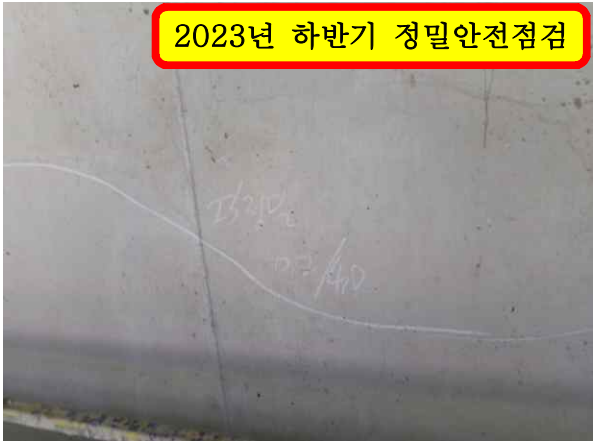
| 손상현황 | • P1 균열(0.3mm미만) | 손상현황 | • P1 균열 보수전경 |

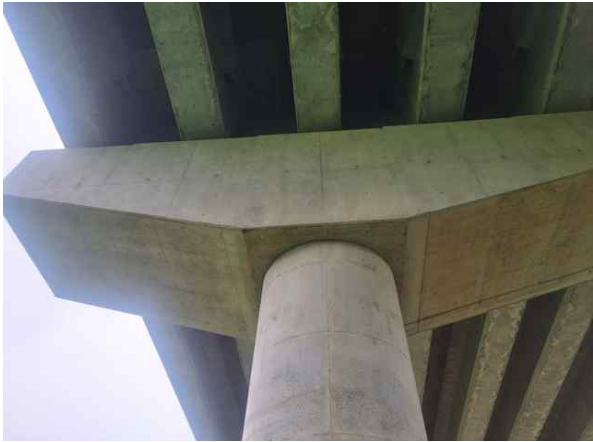
| 손상현황 | • P2 균열(0.3mm미만) | 손상현황 | • P2 망상균열(2.0×3.0) |
| 원 인 | • 건조수축, 거푸집 조기탈거 등 | 원 인 | • 건조수축, 거푸집 조기탈거 등 |

- 교각에 조사된 균열(0.3mm미만), 망상균열의 경우 건조수축, 거푸집 조기탈거 등 복합적인 원인에 의한 손상으로 구조적인 영향을 미치는 손상은 아니나 내구성확보 차원의 표면처리 등 보수가 필요하다고 판단된다.
- 조사된 파손의 경우 외부충격, 외부충격에 의한 손상으로 구조적인 영향을 미치는 손상은 아니나 내구성확보 차원의 단면보수 등 보수가 필요하다고 판단된다.

| 조치방안 | • 표면처리 | 조치방안 | • 표면처리 |

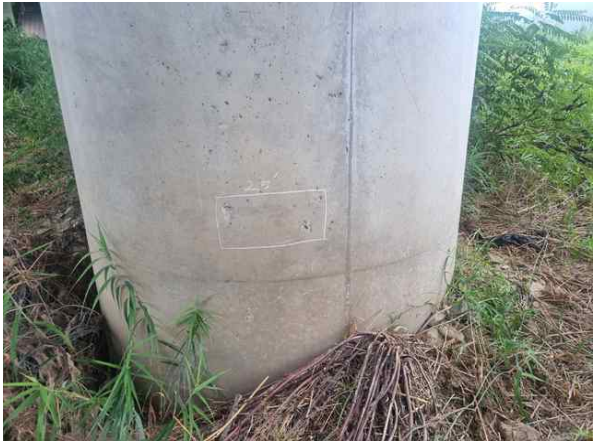
| 손상현황 | • P2 파손(0.1×0.1) | 손상현황 | • P3 균열(0.3mm미만) |
| 원 인 | • 외부충격 등 | 원 인 | • 건조수축, 거푸집 조기탈거 등 |

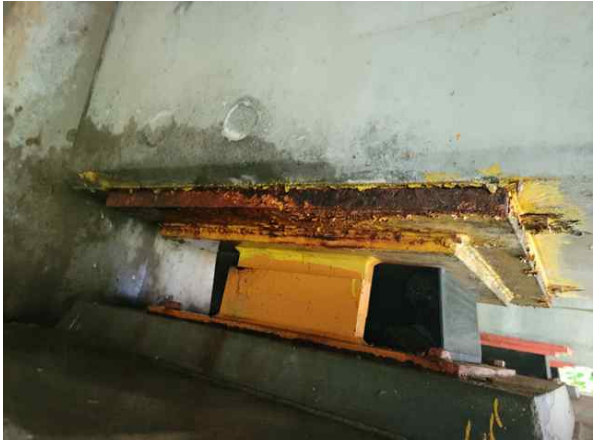
| 손상현황 | • A1-Sh3 플레이트 부식 | 손상현황 | • A1-Sh3 받침콘크리트 균열(0.3mm미만) |
| 원 인 | • 공용기간 증가, 습기흡착 | 원 인 | • 건조수축, 온도변화 |

- 교량받침에 조사된 받침콘크리트 균열(0.3mm미만)의 경우 건조수축, 거푸집 조기탈거 등에 의한 손상으로 시설물에 영향을 미치는 구조적인 손상은 아닌 것으로 판단되며 내구성 확보 차원의 표면처리 등의 보수를 실시하는 것이 바람직하다.
- 조사된 플레이트 부식의 경우 시공시 외부 우수유입, 습기흡착 등에 의한 손상으로 시설물에 영향을 미치는 구조적인 손상은 아닌 것으로 판단되며 내구성 확보 차원의 재도장 등의 보수를 실시하는 것이 바람직하다.
- 조사된 받침콘크리트 백태의 경우 외부 우수유입, 습기흡착 등에 의한 손상으로 시설물에 영향을 미치는 구조적인 손상은 아닌 것으로 판단되며 내구성 확보 차원의 표면처리 등의 보수를 실시하는 것이 바람직하다.

| 조치방안 | • 재도장 | 조치방안 | • 표면처리 |

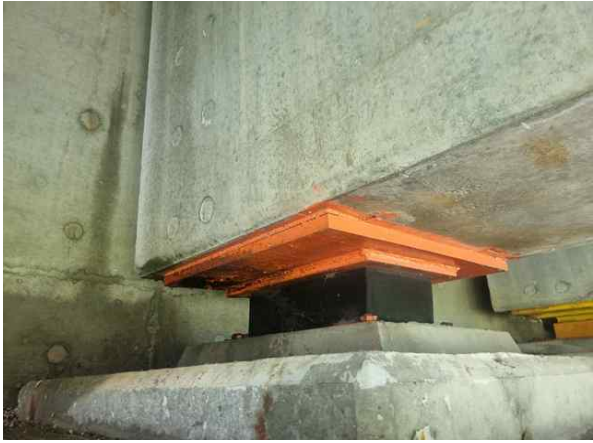
| 손상현황 | • A2-Sh2 플레이트 부식 | 손상현황 | • P1-Sh6 받침콘크리트 백태(1.0×0.2) |
| 원 인 | • 공용기간 증가, 습기흡착 | 원 인 | • 우수유입, 습기흡착 |

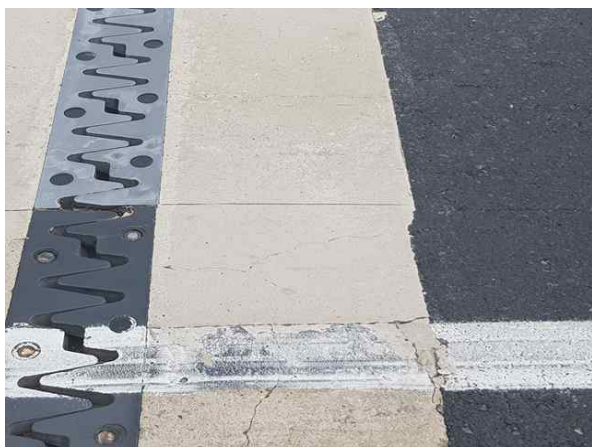
| 손상현황 | • A1 후타재 균열 | 손상현황 | • A1 이물질퇴적 (L=3.0m) |
| 원 인 | • 건조수축, 공용기간 증가, 차량윤하중 | 원 인 | • 공용기간 증가, 비산물퇴적 |

| 조치방안 | • 주의관찰 | 조치방안 | • 정비(청소) |

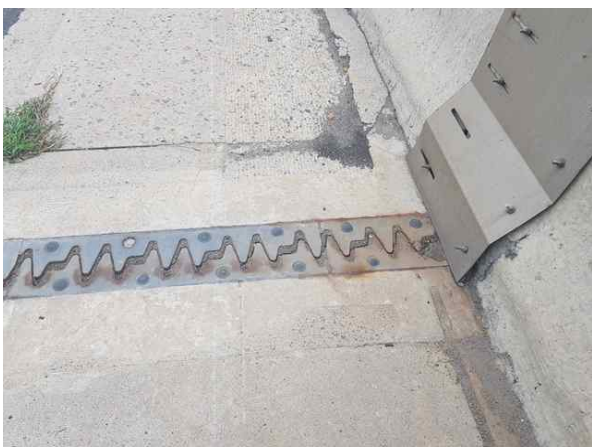
- 신축이음에 조사된 후타재 파손의 경우 다짐미흡, 거푸집 조기 탈거, 차량윤하중 등에 의한 손상으로 시설물에 영향을 미치는 구조적인 손상은 아닌 것으로 판단되며 내구성 확보 차원의 단면보수 등의 보수를 실시하는 것이 바람직하다.
- 조사된 본체 이물질퇴적의 경우 비산물퇴적, 공용기간 증가 등에 의한 손상으로 정비 등의 보수를 실시하는 것이 바람직하다.
- 조사된 후타재 균열의 경우 건조수축, 공용기간 증가, 차량 윤하중 등에 의한 손상으로 시설물에 영향을 미치는 구조적인 손상은 아닌 것으로 판단되며 즉각적인 보수보다 주의관찰 후 손상 진전 시 적절한 보수를 실시하는 것이 바람직하다.

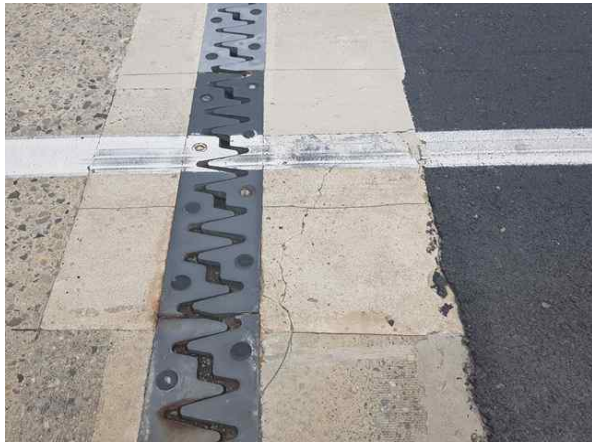
| 손상현황 | • A1 후타재 균열 | 손상현황 | • A1 후타재 파손 (0.1×0.2) |
| 원 인 | • 건조수축, 공용기간 증가, 차량윤하중 | 원 인 | • 다짐부족, 차량윤하중 |

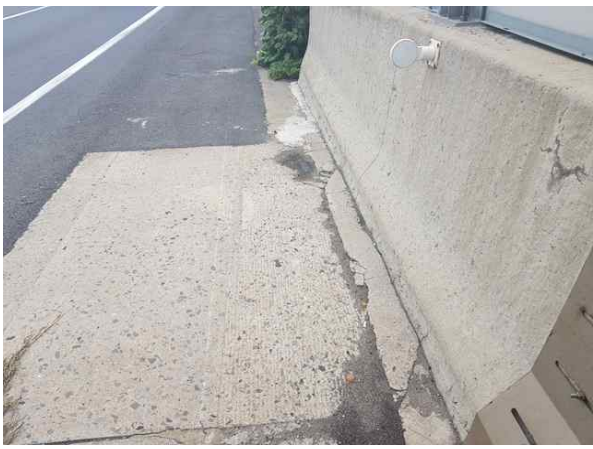
| 손상현황 | • S1 접속부 파손(0.5×2.0) | 손상현황 | • S1 망상균열(40.0×7.0) |
| 원 인 | • 침하, 시공미흡 | 원 인 | • 건조수축, 차량윤하중 |

- 교면포장에 조사된 망상균열의 경우 건조수축, 차량 윤회중 등에 의한 손상으로 즉각적인 보수보다 주의 관찰 후 손상 진전 시 적절한 보수를 실시하는 것이 바람직하다.
- 조사된 접속부 파손의 경우 접속부 침하, 시공미흡 등에 의한 손상으로 시설물에 영향을 미치는 구조적인 손상은 아닌 것으로 판단되며 내구성 확보 차원의 단면보수 등의 보수를 실시하는 것이 바람직하다.

| 조치방안 | • 단면보수 | 조치방안 | • 주의관찰 |

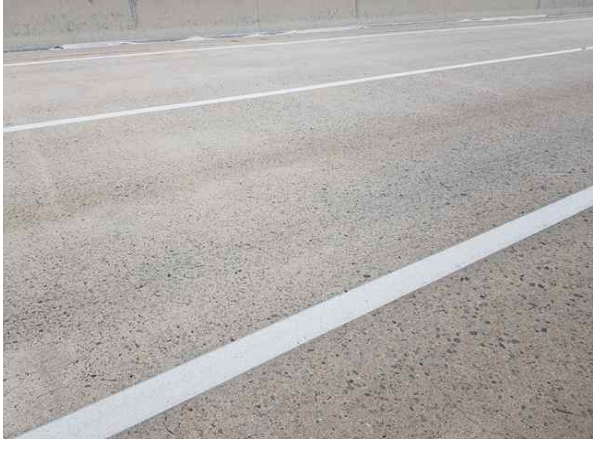
| 손상현황 | • S2 망상균열(40.0×7.0) | 손상현황 | • S3 망상균열(40.0×7.0) |
| 원 인 | • 건조수축, 차량윤하중 | 원 인 | • 건조수축, 차량윤하중 |

| 조치방안 | • 주의관찰 | 조치방안 | • 주의관찰 |

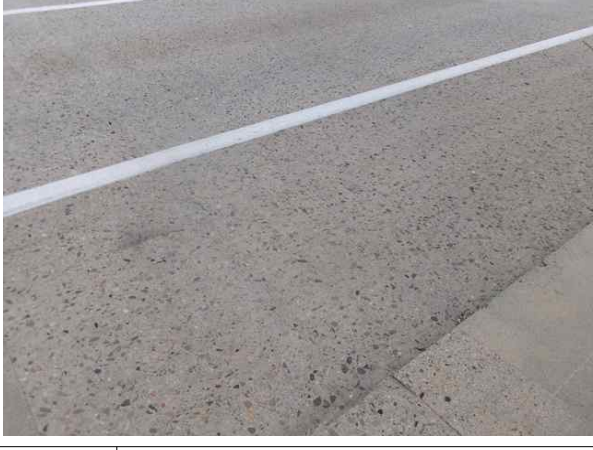
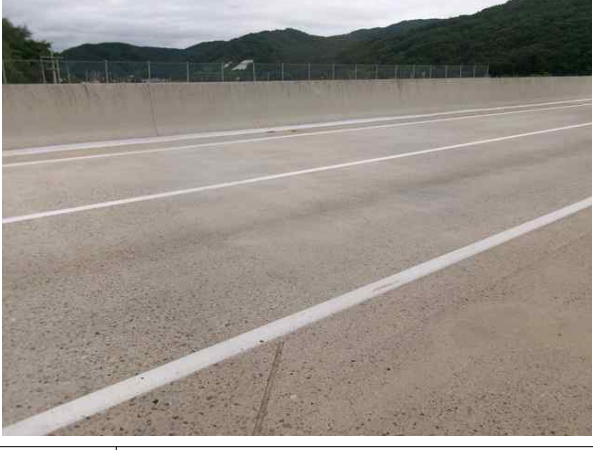
| 손상현황 | • S4 망상균열(40.0×7.0) | 손상현황 | • S4 망상균열(40.0×7.0) |
| 원 인 | • 건조수축, 차량윤하중 | 원 인 | • 건조수축, 차량윤하중 |

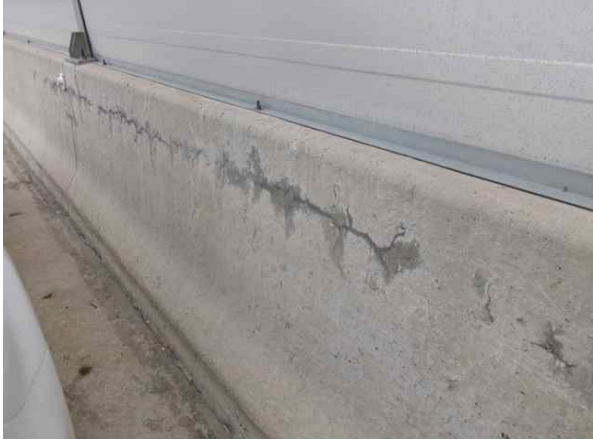
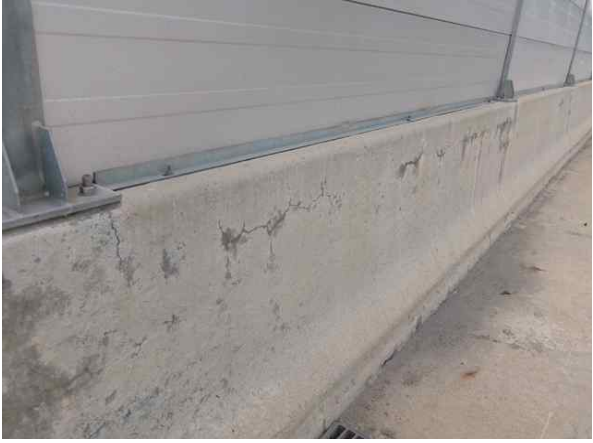
| 손상현황 | • S2 방호벽 균열(0.3mm미만) | 손상현황 | • S2 방호벽 균열(0.3mm미만) |
| 원 인 | • 건조수축, 거푸집 조기탈거 등 | 원 인 | • 건조수축, 거푸집 조기탈거 등 |

- 방호벽의 외관조사 결과, 건조수축 및 거푸집 조기탈거 등에 의한 균열(0.3mm미만)이 조사되었고, 즉각적인 보수보다 주의관찰 후 손상 진전 시 적절한 보수를 실시하는 것이 바람직하다.

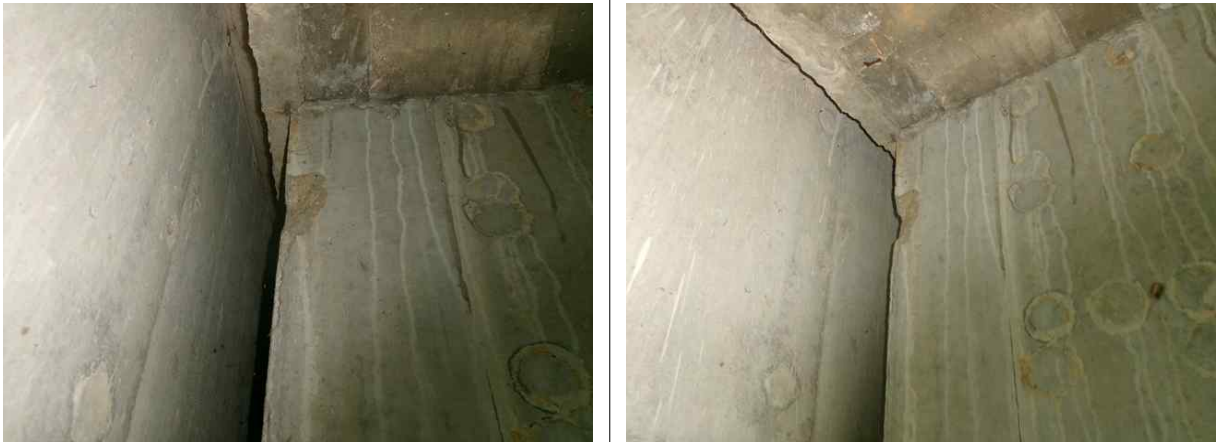
| 손상현황 | • S1 파손(0.2×0.2) | 손상현황 | • S1 파손(0.2×0.2) |
| 원 인 | • 시공미흡, 외부충격 등 | 원 인 | • 시공미흡, 외부충격 등 |

- 거더에 조사된 파손의 경우 시공미흡, 외부충격 등 복합적인 원인에 의한 손상으로 구조적인 영향을 미치는 손상은 아니나 내구성확보 차원의 단면보수 등 보수가 필요하다고 판단된다.

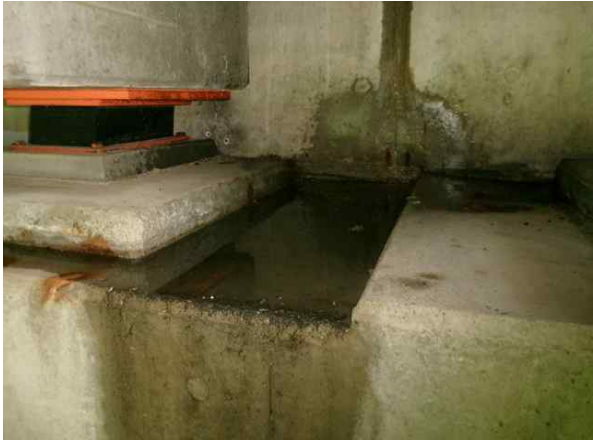
| 손상현황 | • A1 체수흔적(1.0×2.0) | 손상현황 | • A2 누수흔적(8.0×5.0) |
| 원 인 | • 신축이음부 우수유입 등 | 원 인 | • 신축이음부 우수유입 등 |

- 교대에 발생한 누수흔적, 체수흔적의 경우 신축이음을 통한 우수유입에 의한 손상으로 주기적인 점검을 통한 손상의 진전여부 확인 후 진전시 신축이음과 연계한 보수를 실시하는 것이 요구된다.

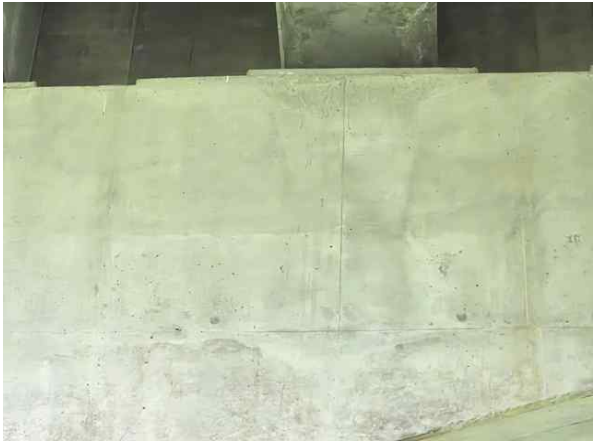
| 손상현황 | • P1 균열(0.3mm미만) | 손상현황 | • P1 백태(0.3×1.0) |
| 원 인 | • 건조수축, 거푸집 조기탈거 등 | 원 인 | • 우수유입, 습기흡착 등 |

| 조치방안 | • 표면처리 | 조치방안 | • 표면처리 |

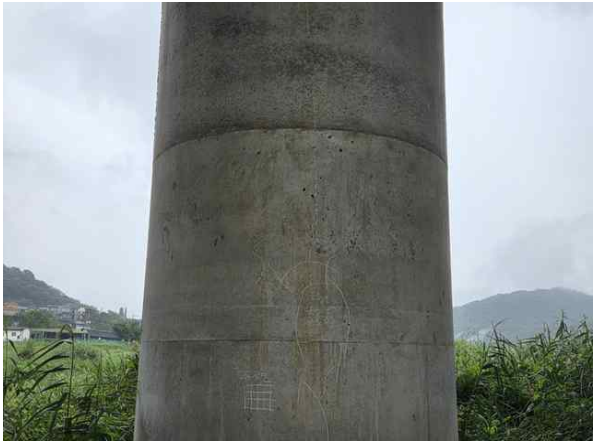
| 손상현황 | • P2 망상균열(1.0×3.0) | 손상현황 | • P1 균열(0.3mm미만) |
| 원 인 | • 건조수축, 거푸집 조기탈거 등 | 원 인 | • 건조수축, 거푸집 조기탈거 등 |

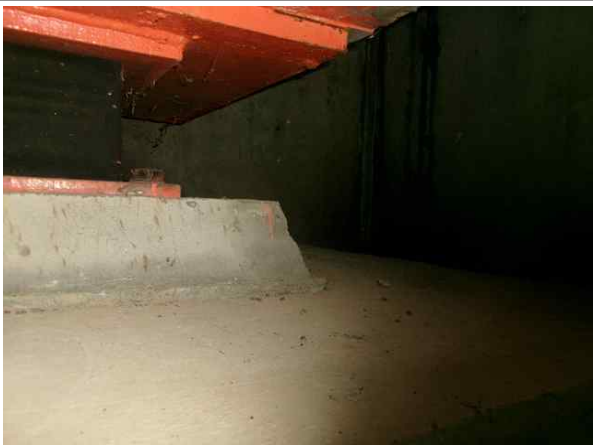
| 손상현황 | • A1-Sh1 물탈 파손(0.1×0.1) | 손상현황 | • A1-Sh2 플레이트 부식 |
| 원 인 | • 다짐부족, 거푸집 조기탈거 | 원 인 | • 공용기간 증가, 습기흡착 |

| 조치방안 | • 단면보수 | 조치방안 | • 재도장 |

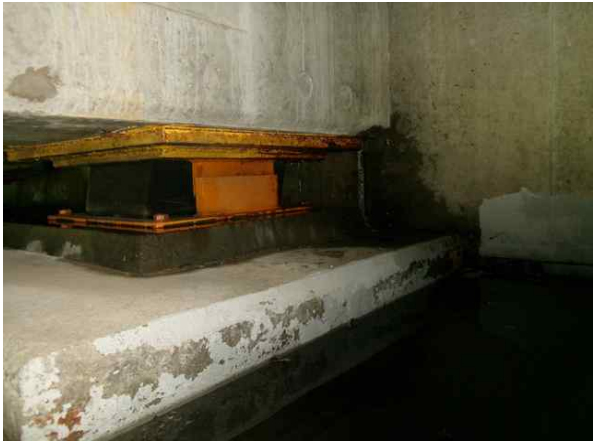
| 손상현황 | • A1-Sh3 플레이트 부식 | 손상현황 | • A1-Sh2 받침콘크리트 잡철근노출(0.1×0.1) |
| 원 인 | • 공용기간 증가, 습기흡착 | 원 인 | • 다짐부족, 거푸집 조기탈거 시공미흡 |

| 조치방안 | • 재도장 | 조치방안 | • 단면보수+방청 |

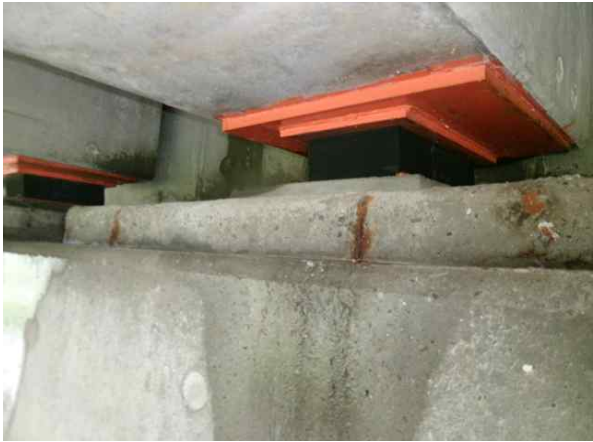
| 손상현황 | • A2-Sh2 받침콘크리트 층분리(0.1×0.1) | 손상현황 | • P1-Sh1 받침콘크리트 백태(1×0.2) |
| 원 인 | • 다짐부족, 거푸집 조기탈거 | 원 인 | • 우수유입, 습기흡착 |

| 조치방안 | • 단면보수 | 조치방안 | • 표면처리 |

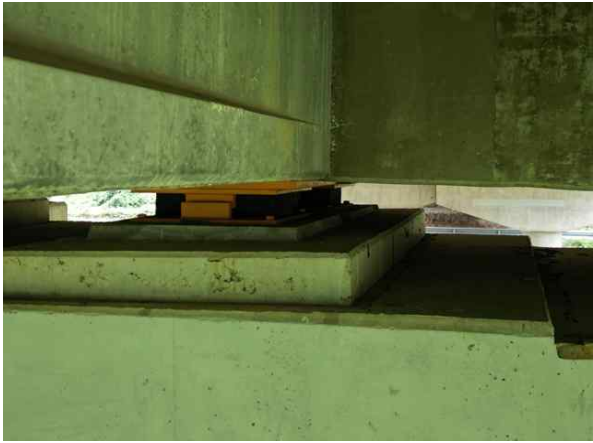
| 손상현황 | • P2-Sh2 몰탈 균열(0.3mm미만) | 손상현황 | • P3-Sh3 받침콘크리트 균열(0.3mm미만) |
| 원 인 | • 건조수축, 온도변화 | 원 인 | • 건조수축, 온도변화 |

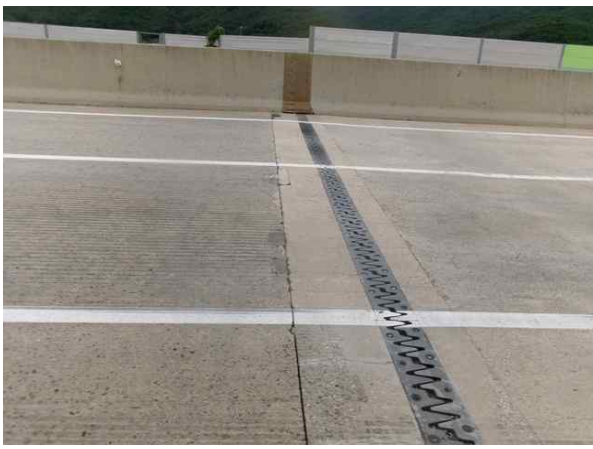
| 손상현황 | • A1 후타재 파손(0.1×0.5) | 손상현황 | • A2 이물질퇴적(L=3.0m) |
| 원 인 | • 차량윤하중, 보수미흡 | 원 인 | • 공용기간 증가, 비산물퇴적 |

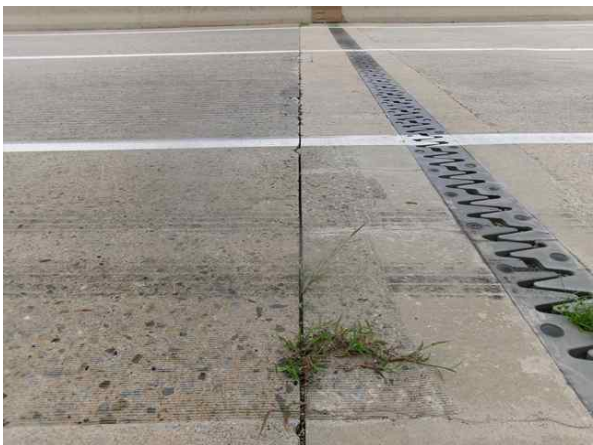
| 손상현황 | • S1 후타재 접속부 이격(L=11.0m) | 손상현황 | • S1 망상균열(40.0×3.0) |
| 원 인 | • 공용기간 증가, 접속부 침하 | 원 인 | • 건조수축, 차량윤하중 |

| 조치방안 | • 주의관찰 | 조치방안 | • 주의관찰 |

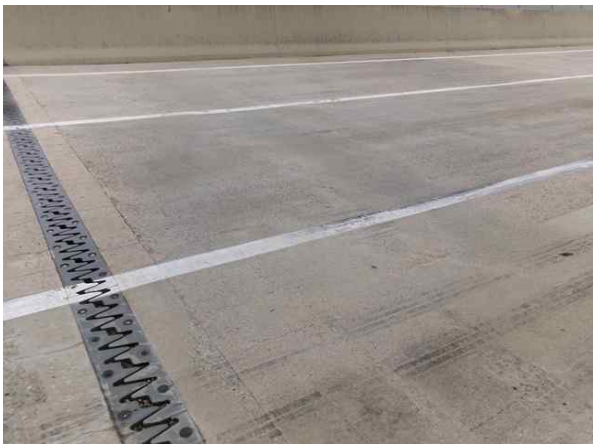
| 손상현황 | • S1 파손(0.5×0.1) | 손상현황 | • S3 망상균열(40.0×3.0) |
| 원 인 | • 외부충격 | 원 인 | • 건조수축, 차량윤하중 |

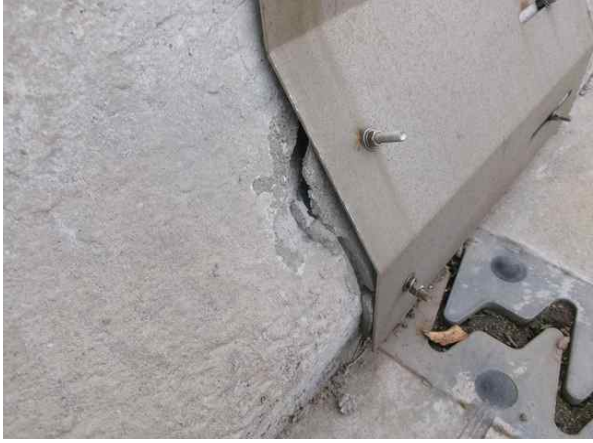
| 손상현황 | • S1 방호벽 파손(0.3×0.3) | 손상현황 | • S2 방호벽 균열부백태(0.1×1.5) |
| 원 인 | • 외부충격, 시공미흡 | 원 인 | • 우수유입, 수분침투 등 |

| 조치방안 | • 단면보수 | 조치방안 | • 표면처리 |

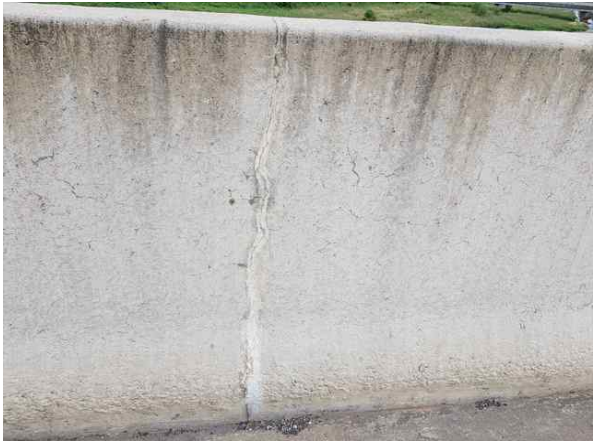
| 손상현황 | • S3 방호벽 균열부백태(0.1×1.5) | 손상현황 | • S4 방호벽 균열(0.3mm미만) |
| 원 인 | • 우수유입, 수분침투 등 | 원 인 | • 건조수축, 공용기간 경과 등 |
