## 18. 금매교

### 18.1 시설물의 개요

본 시설물은 대구광역시 군위군 효령면 금매리(상주영천고속도로 46.660~46.980km)에 위치한 교량으로서 총 연장 320.0m, 폭 24.4m, 왕복 4차로로 시공되어 있다.

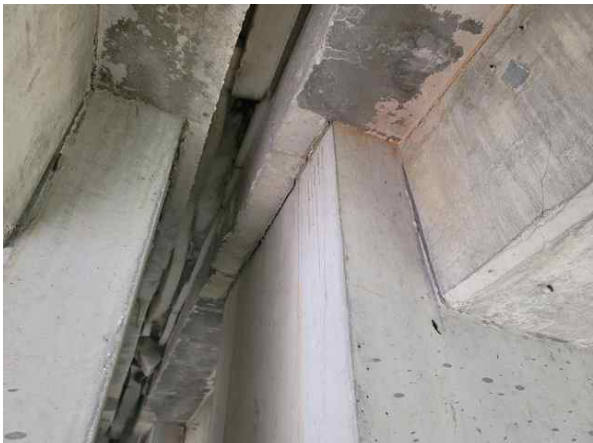
| 손상현황 | • S2 층분리(0.5×0.2) | 손상현황 | • S3 층분리(0.2×0.5) |
| 원 인 | • 다짐부족, 거푸집 조기탈거 등 | 원 인 | • 다짐부족, 거푸집 조기탈거 등 |

| 조치방안 | • 단면보수 | 조치방안 | • 단면보수 |

- 바닥판하면에서 조사된 층분리, 재료분리의 경우 다짐부족, 거푸집 조기탈거 등 복합적인 원인에 의한 손상으로 구조적인 영향을 미치는 손상은 아니나 내구성확보 차원의 단면보수 등 보수가 필요하다고 판단된다.
- 조사된 파손 및 철근노출의 경우 다짐부족, 거푸집 조기탈거 등 복합적인 원인에 의한 손상으로 구조적인 영향을 미치는 손상은 아니나 내구성확보 차원의 단면보수+방청 등 보수가 필요하다고 판단된다.

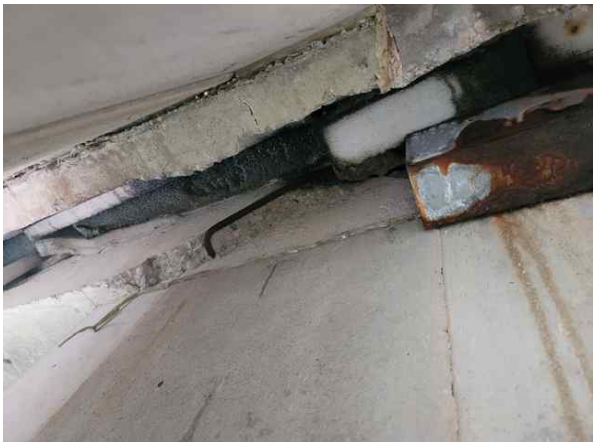
| 손상현황 | • S3 파손 및 철근노출(0.5×0.2) | 손상현황 | • S5 재료분리(1.0×0.3) |
| 원 인 | • 다짐부족, 거푸집 조기탈거 등 | 원 인 | • 다짐부족, 거푸집 조기탈거 등 |

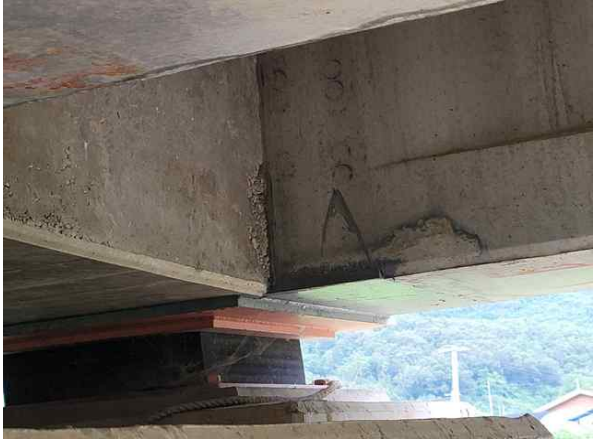
| 손상현황 | • S5 가로보 재료분리(0.2×0.5) | 손상현황 | • 가로보 상태양호 |
| 원 인 | • 다짐부족, 거푸집 조기탈거 등 | 원 인 | • - |

- 가로보에 조사된 재료분리의 경우 다짐부족, 거푸집 조기탈거 등 복합적인 원인에 의한 손상으로 구조적인 영향을 미치는 손상은 아니나 내구성확보 차원의 단면보수 등 보수가 필요하다고 판단된다.

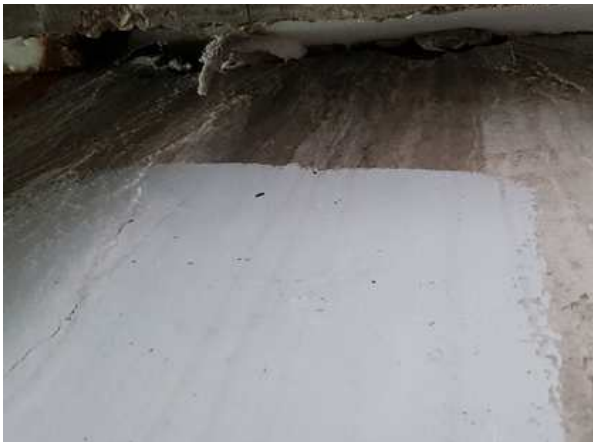
| 손상현황 | • A2 균열(0.3mm이상) | 손상현황 | • A2 보수부백태(0.1×0.2) |
| 원 인 | • 건조수축, 거푸집 조기탈거 등 | 원 인 | • 건조수축, 공용기간 증가, 우수유입 |

| 조치방안 | • 주입보수 | 조치방안 | • 표면처리 |

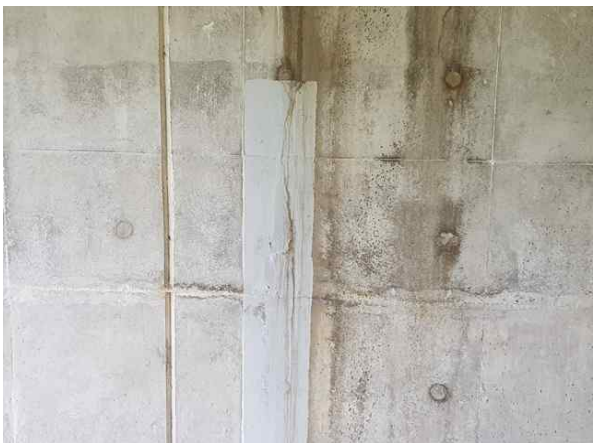
| 손상현황 | • A2 균열부 백태(0.2×1.0) | 손상현황 | • A2 파손(1.5×0.3) |
| 원 인 | • 신축이음 하부 누수, 보수 미흡 | 원 인 | • 외부충격, 시공미흡 등 |

- 교대에 조사된 균열(0.3mm미만, 이상)의 경우 건조수축, 거푸집 조기탈거 등 복합적인 원인에 의한 손상으로 구조적인 영향을 미치는 손상은 아니나 내구성확보 차원의 표면처리, 주입 보수 등 보수가 필요하다고 판단된다.
- 조사된 균열부 백태, 보수부 백태의 경우 보수미흡, 건조수축, 공용기간 증가, 우수유입 등 복합적인 원인에 의한 손상으로 구조적인 영향을 미치는 손상은 아니나 내구성확보 차원의 표면처리 등 보수가 필요하다고 판단된다.
- 조사된 파손의 경우 외부충격, 시공미흡 등 복합적인 원인에 의한 손상으로 구조적인 영향을 미치는 손상은 아니나 내구성확보 차원의 단면보수 등 보수가 필요하다고 판단된다.
- 조사된 누수흔적의 경우 신축이음 하부 누수에 의한 손상으로 표면처리 등 보수가 필요하다고 판단된다.

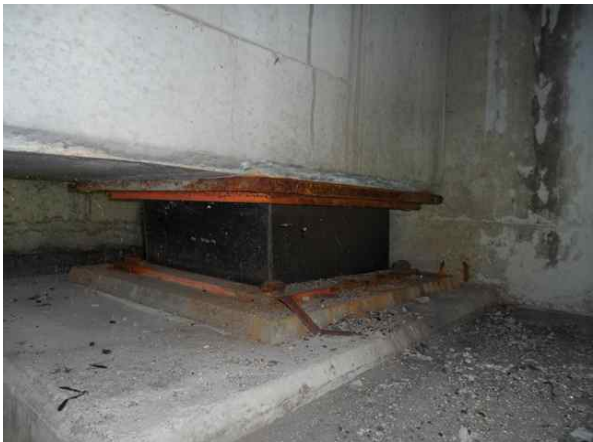
| 손상현황 | • A1-Sh5 Plate부식 | 손상현황 | • P2-Sh5 몰탈균열(0.3mm미만) |
| 원 인 | • 외부 단부 및 신축이음 하부 우수유입 | 원 인 | • 건조수축, 거푸집 조기탈거 등 |

| 조치방안 | • 재도장 | 조치방안 | • 표면처리 |

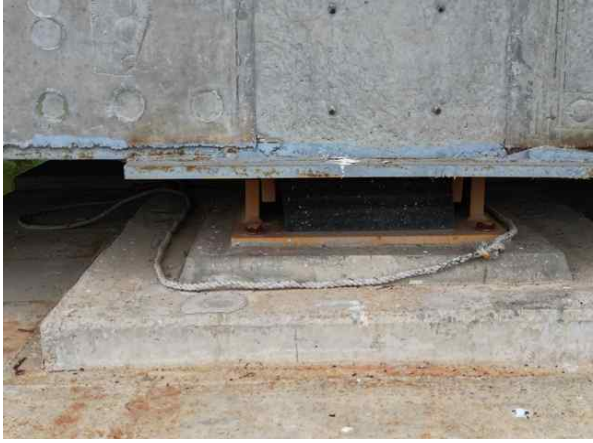
| 손상현황 | • P3-Sh1 볼트 부식 | 손상현황 | • P5-Sh8 받침콘크리트재료분리(0.5×0.2) |
| 원 인 | • 외부 단부 및 신축이음 하부 우수유입 | 원 인 | • 시공미흡, 다짐미흡 |

- 교량받침에 조사된 몰탈균열(0.3mm미만), 받침콘크리트 재료분리의 경우 건조수축, 거푸집 조기탈거, 다짐부족, 시공미흡 등 복합적인 원인에 의한 손상으로 구조적인 영향을 미치는 손상은 아니나 내구성확보 차원의 표면처리, 단면보수 등 보수가 필요하다고 판단된다.
- 조사된 Plate부식, 볼트 부식의 경우 외부 단부 및 신축이음 하부 우수유입에 의한 손상으로 구조적인 영향을 미치는 손상은 아니나 내구성확보 차원의 채도장 등 보수가 필요하다고 판단된다.

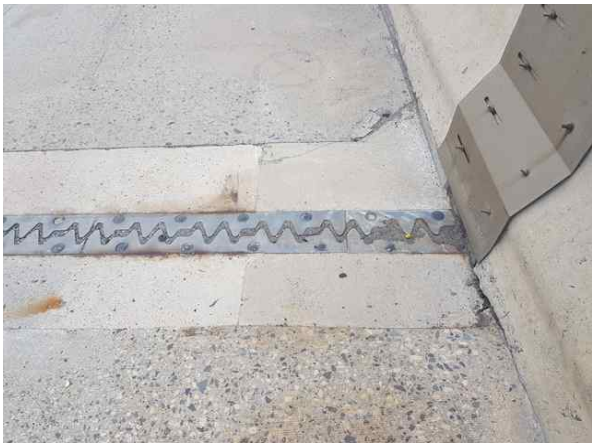
| 손상현황 | • A1 본체 이물질퇴적(L=2.0m) | 손상현황 | • A1 후타재 파손(0.1×1.0) |
| 원 인 | • 공용기간증가, 비산물퇴적 | 원 인 | • 건조수축, 차량운하중, 표면열화 |

- 신축이음에 조사된 하부 고무재파손, 하부누수의 경우 차량 윤하중, 공용연수 증가, 우수유입 등 복합적인 원인에 의한 손상으로 구조적인 영향을 미치는 손상은 아니므로 주의관찰 후 손상 진전 시 적절한 보수를 실시하는 것이 바람직하다.
- 조사된 본체 이물질퇴적, 차수판 볼트 체결불량의 경우 비산물퇴적, 공용연수 증가 등에 의한 손상으로 정비 등 보수가 필요하다고 판단된다.
- 조사된 후타재 파손의 경우 건조수축, 차량윤하중, 표면열화 등 복합적인 원인에 의한 손상으로 구조적인 영향을 미치는 손상은 아니나 내구성확보 차원의 단면보수 등 보수가 필요하다고 판단된다.

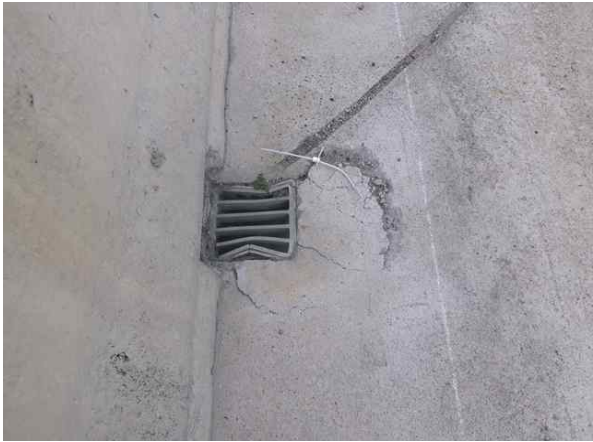
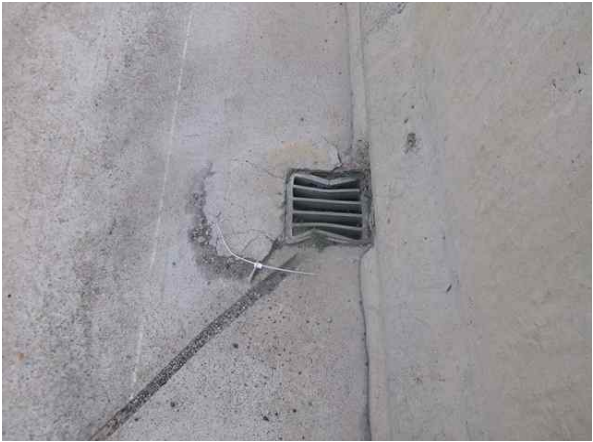
| 손상현황 | • S7 포장 열화(0.5×0.5) | 손상현황 | • S7 포장 열화(0.5×0.5) |
| 원 인 | • 공용연수 증가, 시공미흡 | 원 인 | • 공용연수 증가, 시공미흡 |

- 교면포장에 조사된 포장열화의 경우 시공미흡, 공용연수 증가 등 복합적인 원인에 의한 손상으로 구조적인 영향을 미치는 손상은 아니므로 주의관찰 후 손상 진전 시 적절한 보수를 실시하는 것이 바람직 하다.

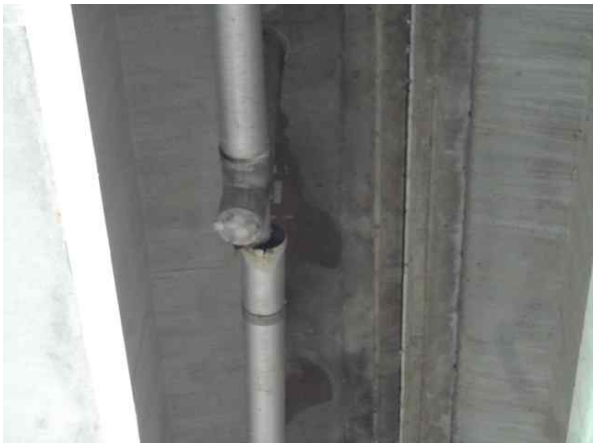
| 손상현황 | • S1 배수관 연결부 탈락(1EA) | 손상현황 | • S2 배수관 누수(1EA) |
| 원 인 | • 공용기간 증가, 시공미흡 | 원 인 | • 공용기간 증가, 시공미흡 |

- 조사된 배수관 연결부 탈락, 배수관 누수, 배수구 덮개 변형의 경우 공용기간 증가, 시공미흡 등 복합적인 원인에 의한 손상으로 정비 등 보수가 필요하다고 판단된다.

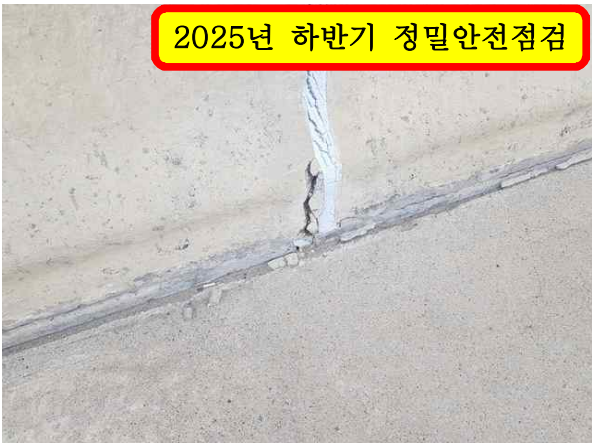
| 손상현황 | • S1 방호벽 접속부 파손(0.1×0.3) | 손상현황 | • S1 방호벽 접속부 파손(0.1×0.3) |
| 원 인 | • - | 원 인 | • 외부충격, 시공미흡 등 |

| 조치방안 | • - | 조치방안 | • 단면보수 |

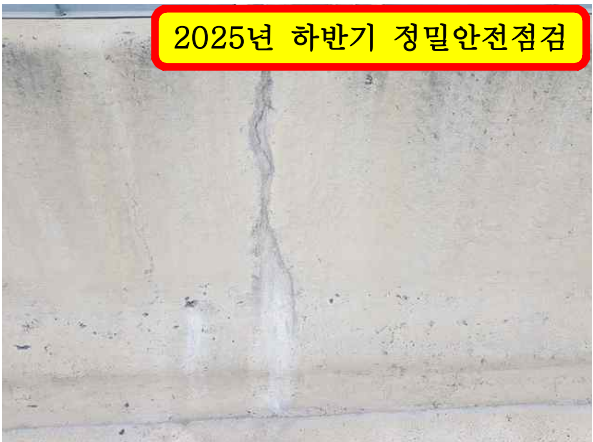
| 손상현황 | • S2 균열부백태(0.1×1.2) | 손상현황 | • S2 균열부백태(0.1×1.2) |
| 원 인 | • - | 원 인 | • 건조수축, 우수유입 |

| 조치방안 | • - | 조치방안 | • 표면처리 |

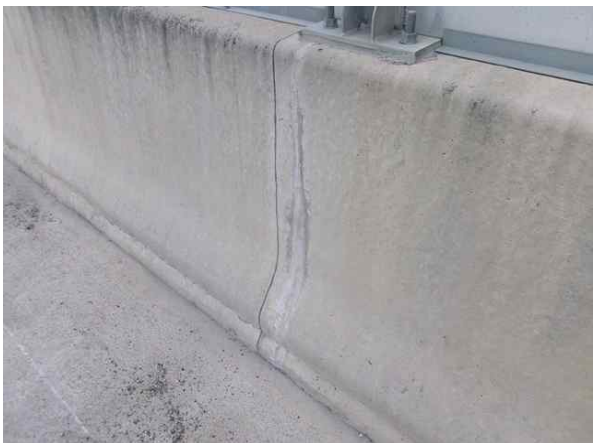
| 손상현황 | • S6 균열부백태(0.2×1.0) | 손상현황 | • S4 균열(0.3mm미만) |
| 원 인 | • 건조수축, 우수유입 | 원 인 | • 건조수축, 거푸집 조기탈거 |

- 방호벽에 조사된 균열(0.3mm미만), 균열부백태의 경우 건조수축, 우수유입, 거푸집 조기탈거 등 복합적인 원인에 의한 손상으로 구조적인 영향을 미치는 손상은 아니나 내구성확보 차원의 표면처리 등 보수가 필요하다고 판단된다.
- 조사된 방호벽 파손, 접속부 파손의 경우 외부충격, 시공미흡 등 복합적인 원인에 의한 손상으로 구조적인 영향을 미치는 손상은 아니나 내구성확보 차원의 단면보수 등 보수가 필요하다고 판단된다.

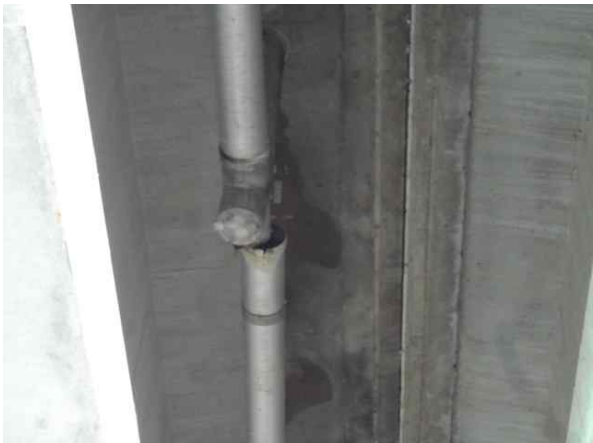
| S1 배수관 연결부 탈락 | S2 배수관 누수(1EA) |

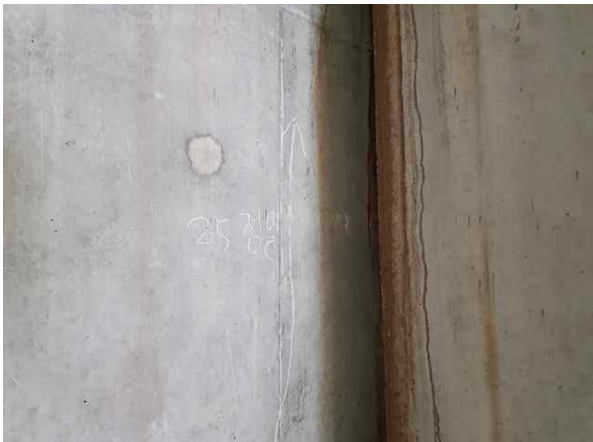
| 손상현황 | • A2 균열(0.3mm미만) | 손상현황 | • A2 균열부백태(0.2×1.0) |
| 원 인 | • 건조수축, 거푸집 조기탈거 등 | 원 인 | • 건조수축, 시공미흡, 우수유입 |

| 조치방안 | • 표면처리 | 조치방안 | • 표면처리 |

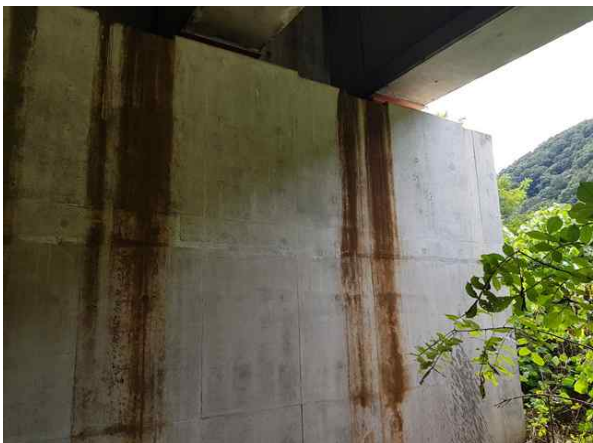
| 손상현황 | • A1 누수흔적(0.5×4.0) | 손상현황 | • A1 법면 세굴(1.0m×1.0m) |
| 원 인 | • 우수유입 등 | 원 인 | • 인접사면 우수유입 |

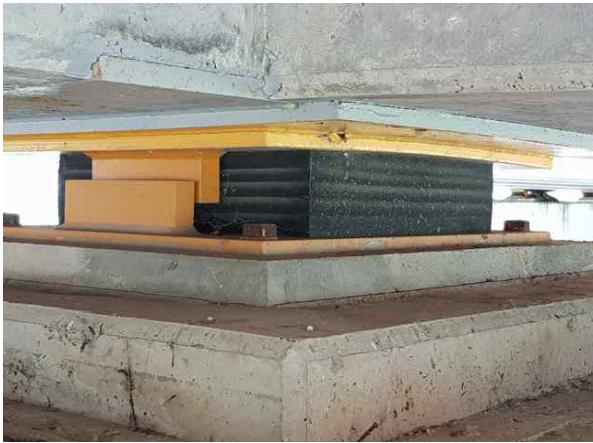
| 손상현황 | • P1-Sh4 볼트부식 | 손상현황 | • P2-Sh8 Plate부식 |
| 원 인 | • 외부 단부 및 신축이음 하부 우수유입 | 원 인 | • 외부 단부 및 신축이음 하부 우수유입 |

| 조치방안 | • 재도장 | 조치방안 | • 재도장 |

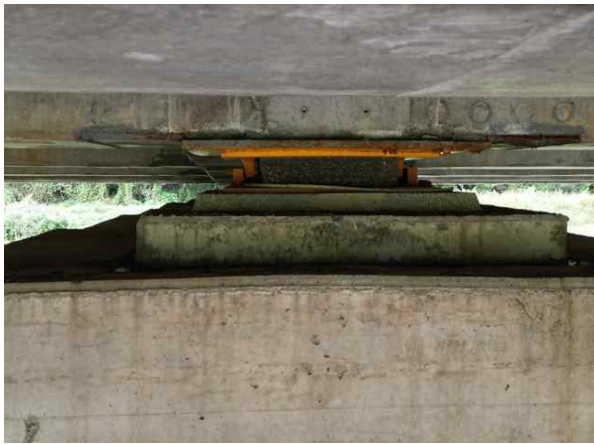
| 손상현황 | • A1-Sh4 스톱퍼 간섭 | 손상현황 | • P5-Sh3 Plate부식 |
| 원 인 | • 시공미흡 등 | 원 인 | • 외부 단부 및 신축이음 하부 우수유입 |

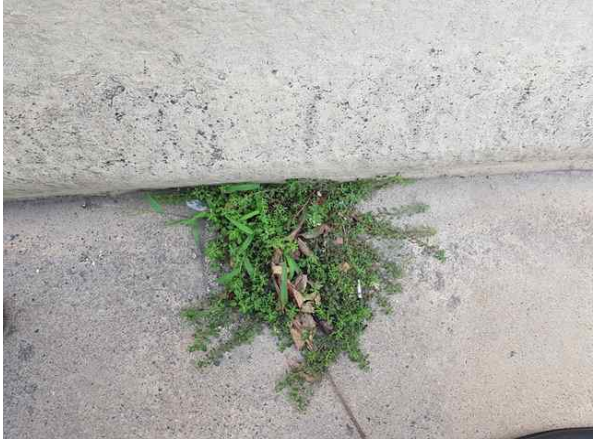
| 손상현황 | • S5 배수구 막힘 | 손상현황 | • S6 배수관 이음부 누수 |
| 원 인 | • 비산물 퇴적, 공용기간 증가 | 원 인 | • 공용기간 증가, 시공미흡 |

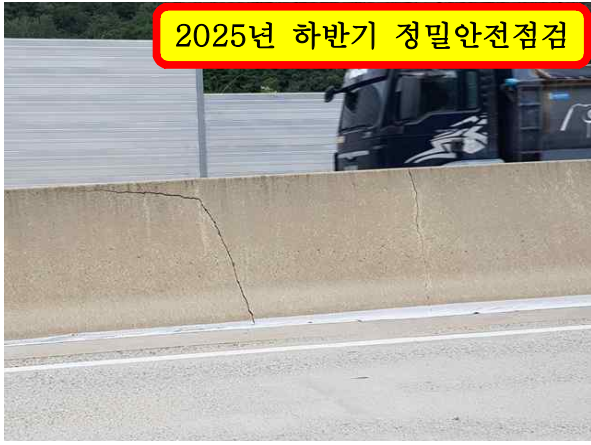
| 손상현황 | • S7 중분대 파손(2.0m×1.5m) | 손상현황 | • S7 중분대 파손(2.0×1.5) |
| 원 인 | • - | 원 인 | • 외부충격 등 |

| 조치방안 | • - | 조치방안 | • 단면보수 |

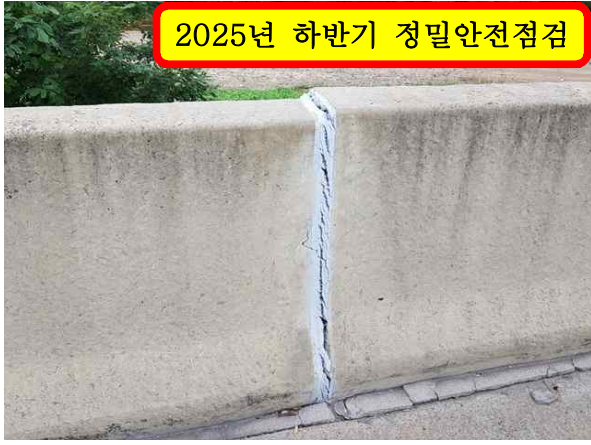
| 손상현황 | • S7 접속부 단차(L=1.0m) | 손상현황 | • S7 접속부 단차(L=1.0m) |
| 원 인 | • - | 원 인 | • 접속부 침하, 시공미흡 등 |

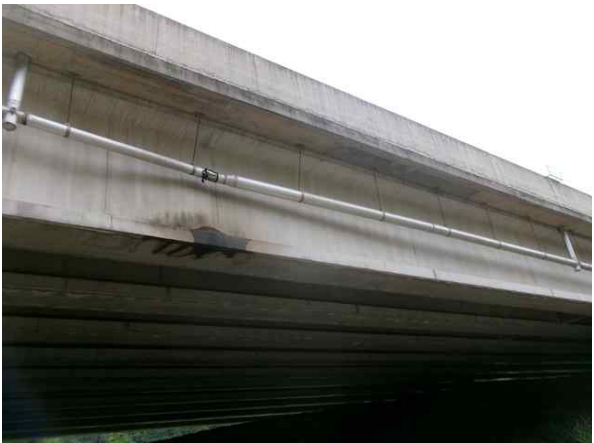
| <p>배수관 고정상태 양호</p> | <p>S6 배수관 이음부 누수</p> |

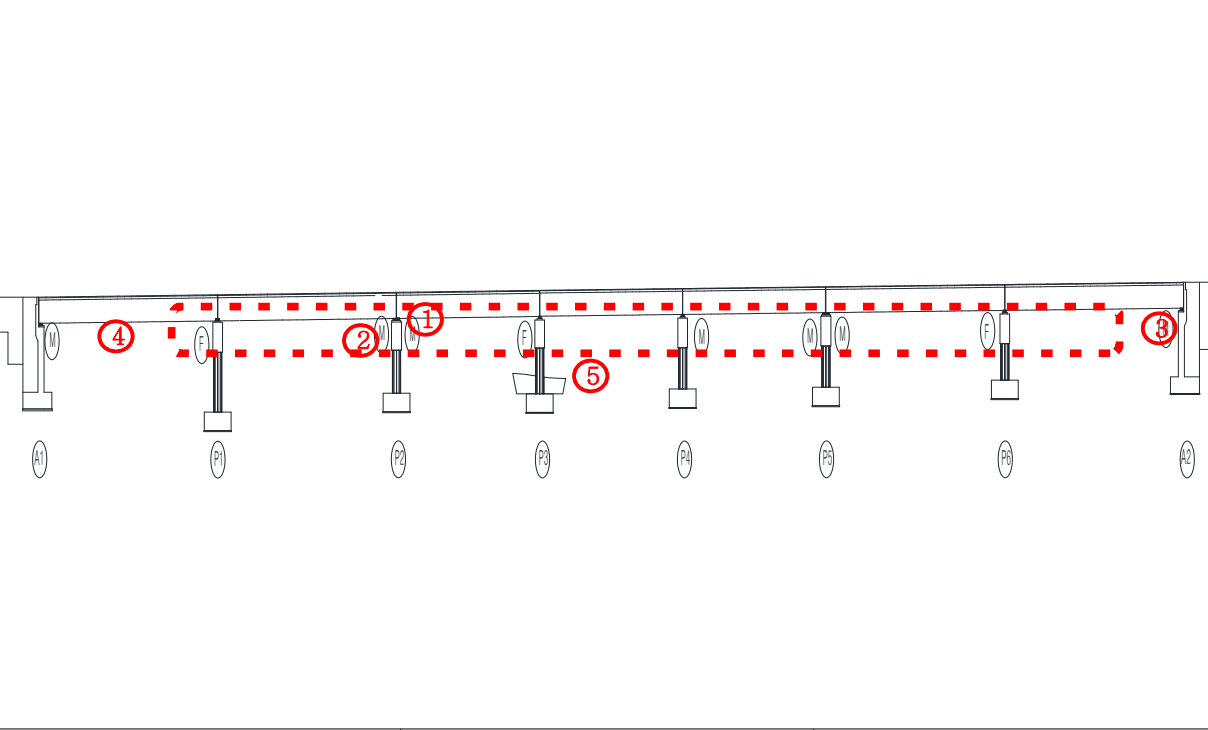
| <p>④ 배수시설 S1 배수관 연결부 탈락 - 진전 여부확인</p> | <p>⑤ 배수시설 S1, 2, 6 배수관 누수 - 진전 여부확인</p> | <p>-</p> |
